EVENTO ALLUVIONALE DEL 12-14 OTTOBRE 2014

Relazione preliminare aggiornata al 21 ottobre 2014

Relazione a supporto della dichiarazione di stato di emergenza ai sensi della Direttiva del Presidente del Consiglio dei Ministri del 26/10/2012 (G.U. n. 30 del 5/2/2013)

**REGIONE
PIEMONTE**

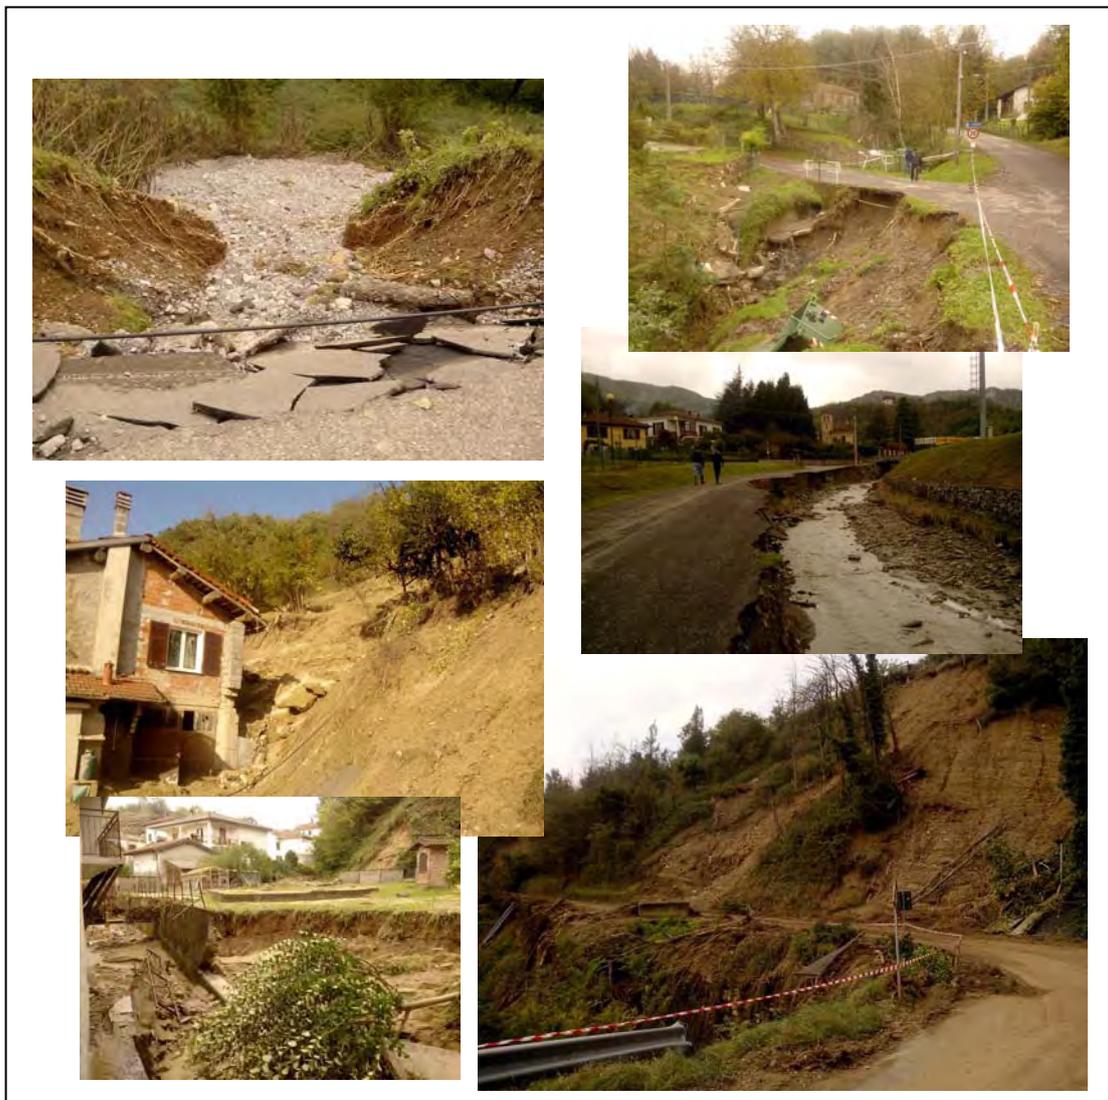
Figura 2 – In rosso i comuni colpiti nel corso dell'evento dell'ottobre 2014

La Figura 2 riporta la distribuzione dei comuni interessati dall'evento.

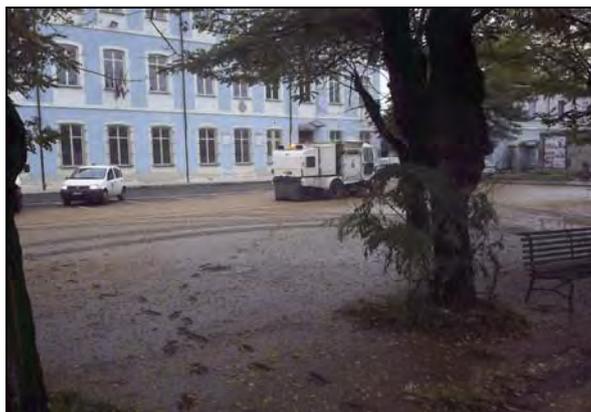
In Comune di Alessandria esondato il rio Lovassina a Spinetta Marengo e presso località Bettale, allagando tutta la zona tombinata fino alle scuole medie. In seguito allagamenti presso via Genova e su via Frugarolo presso il polo chimico. In Comune di Alessandria non si sono registrate precipitazioni estreme, tuttavia il rio Lovassina è alimentato a monte dal sistema di canali, rogge e rii che drenano il settore pedecollinare di Novi Ligure, da cui si è dipartita un'onda di piena a causa del violento fenomeno meteorico concentrato.

Figura 3 – Spinetta Marengo, effetti della piena del R. Lovassina

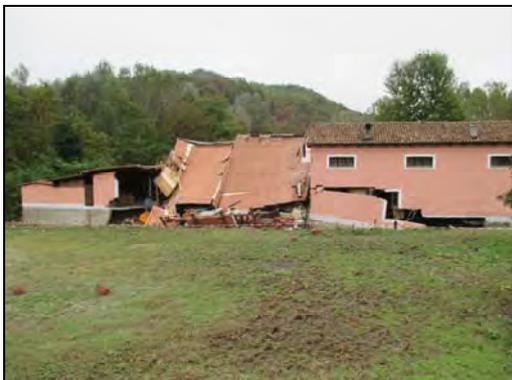
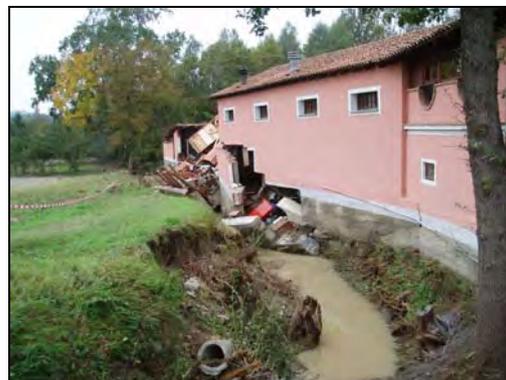
Figura 4 – Avolasca, danni edificio a Molino di Grua

In Comune di Avolasca ingenti danni strutturali ad un edificio in località Molino di Grua causati dall'erosione laterale del Rio Vallescura (Figura 4).

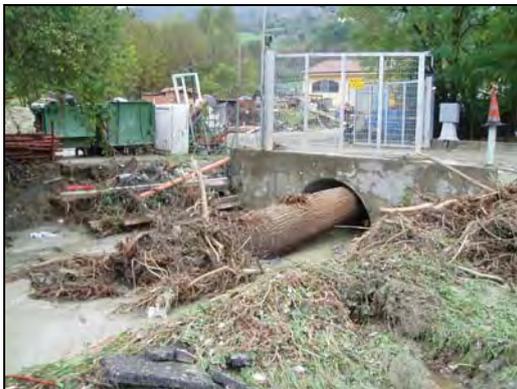
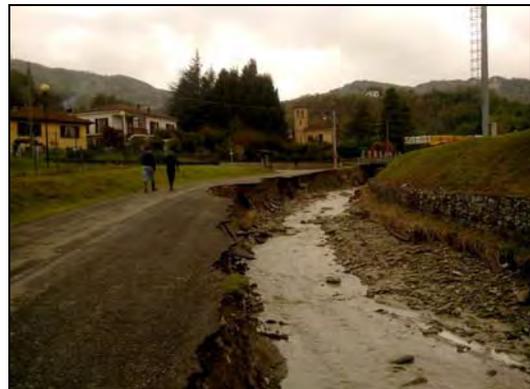
In Comune di Garbagna allagamento di parte del concentrico. Danni alla S.C. per Agliani ed ai sottoservizi per erosioni di sponda, trasporto ed accumulo di materiale alluvionale ad opera del Rio Stallatolo. La S.P. 123 è stata interrotta per il crollo del ponte sul T. Grue di Castellini (vedi allegato 3). Danni alla S.P. 120 in prossimità della Galleria delle Tane per diffuse colate superficiali con ingente trasporto di massa che hanno causato anche il distacco di reti e chiodature contenitive; alcuni edifici con danni strutturali dovuti a frane per fluidificazione della coltre. Esondazione con deposito di materiale alluvionale in località Baiarda. Danni diffusi alle strade comunali ed esondazioni dei rii minori (Figura 5).

Figura 5 – Garbagna, attraversamento ostruito e danni a sede stradale

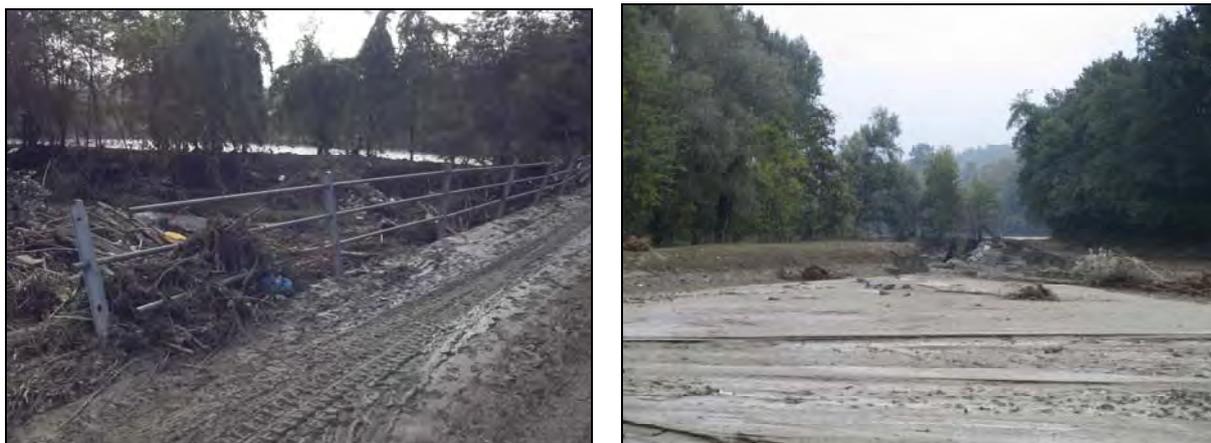
In comune di Sarezzano allagamenti in località Baracca ad opera del T. Grue che hanno interessato vari edifici e gli impianti sportivi. Danni gravi alle difese spondali in particolare tra Sarezzano e Viguzzolo dove, a seguito della completa ostruzione del ponte in Località Pianeto, il Grue ha abbandonato l'alveo principale incidendo un nuovo canale secondario esterno all'arginatura per alcune centinaia di metri, rompendo l'argine di destra in due punti, in una sorta di taglio di meandro (Figura 6).

Figura 6 – Sarezzano, T. Grue. Ponte Pianeto e rottura arginale

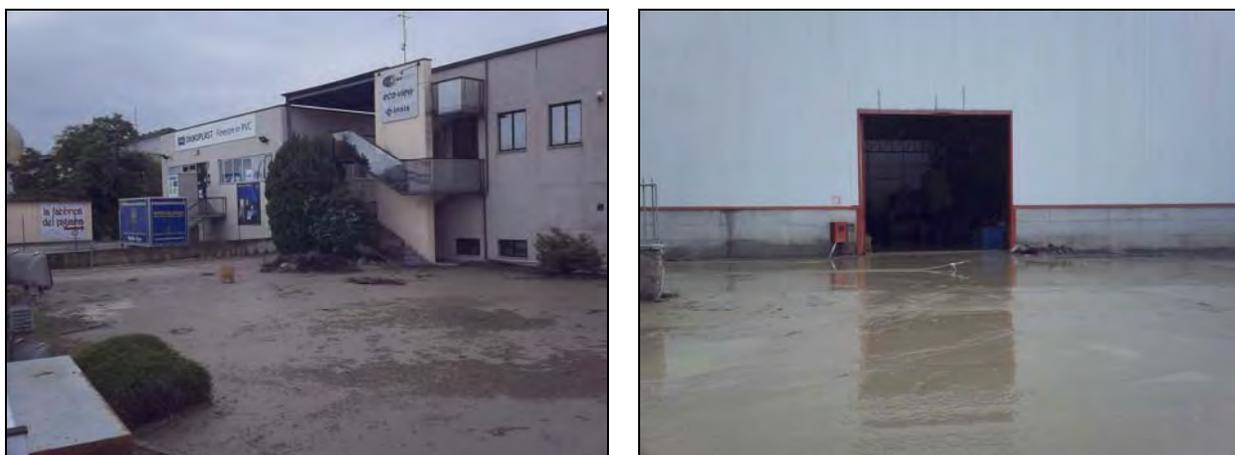
A Tortona Il livello dello scolmatore dell'Ossona è salito rapidamente, rendendo opportuna la chiusura della strada per Villaromagnano, ma senza causare danni di rilievo. Nessun problema per il T. Scrivia, il cui livello è rimasto sotto i livelli di attenzione, mentre i danni rilevanti sono stati prodotti dall'esondazione catastrofica del Torrente Grue, il cui campo di esondazione è andato oltre ad ogni precedente rilevazione, comprese quelle degli eventi del 1977, 1993 e 2000. Tutta l'area estrattiva in sponda sinistra del T. Grue di Località Montemerla è stata ampiamente esondata con una sezione bagnata totale di circa 3 km, fino a sormontare in sinistra la S.S. 10 nella zona artigianale di Località Villoria (Figura 7), con decine di capannoni allagati. Allagati anche capannoni nella zona di via Garbagna, verso Viguzzolo. L'esondazione del T. Grue più a valle ha poi raggiunto e superato la linea ferroviaria per Voghera-Milano allagando le località Capitania, Valli, Osterietta (in Comune di Pontecurone), fino allo scolmatore oltre l'attraversamento dell'A7 Genova-Milano.

Figura 7 – Tortona Allagamento presso la zona artigianale lungo la SS 10

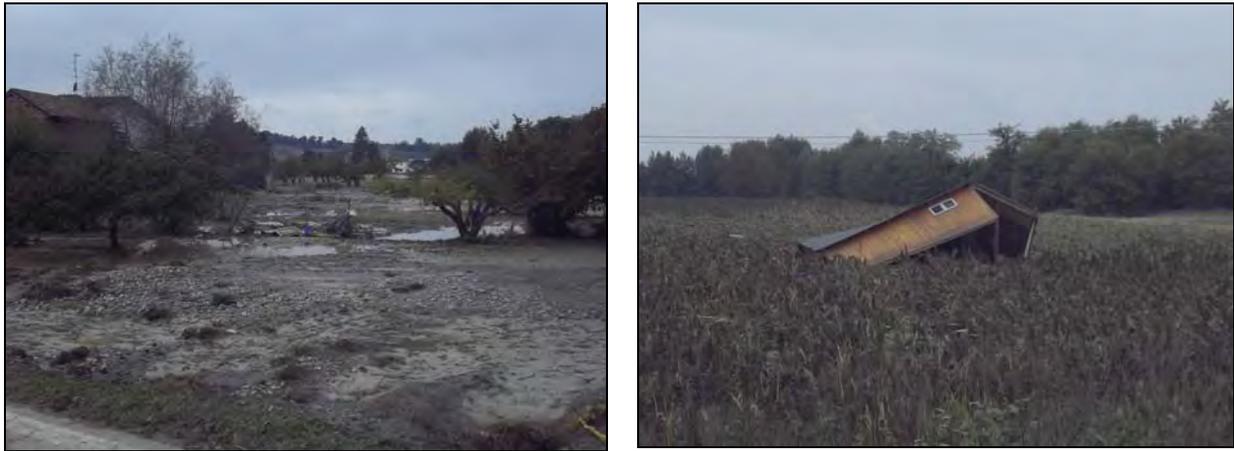
Forse ancora più grave l'esondazione in sponda destra del T. Grue, in Comune di Viguzzolo (Figura 8), dove per questioni di acclività il campo di esondazione è stato caratterizzato, rispetto alla sponda sinistra tortonese, da energie in gioco molto più concentrate. Allagata tutta la periferia sud dell'abitato, ma soprattutto i danni si contano nella zona artigianale a ovest del concentrico, in direzione del centro commerciale Oasi di Tortona e zona artigianale di via Garbagna. Qui la piena del T. Grue ha superato tutti i limiti degli eventi storici noti.

Figura 8 – Viguzzolo. Terreni in sponda destra Grue e fabbricato fluitato nei campi.

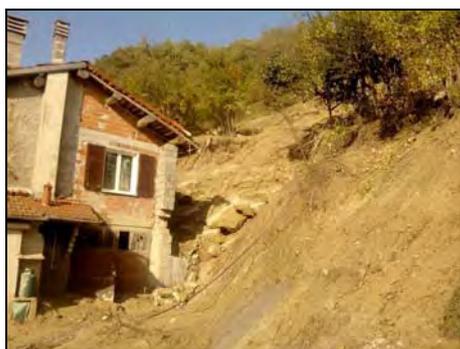
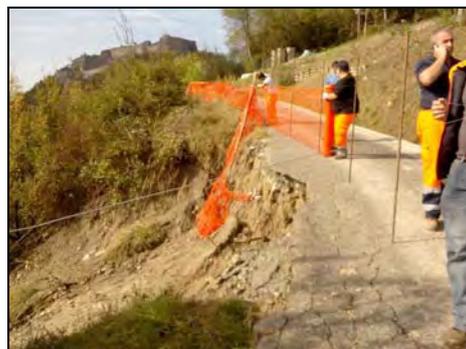
In Comune di Gavi tutti i fossi e gli impluvi hanno determinato scenari di forte criticità con violenti episodi alluvionali e trasporto di massa. Oltre al Torrente Lemme, esondati anche il Neirone e il Cheirasca (Figura 11). Una imponente frana per fluidificazione della coltre superficiale sul fronte S del versante del Monte Moro, la collina del Forte, più altre frane della stessa tipologia (Figura 9) ma di dimensioni minori hanno coinvolto diversi edifici del

Figura 9 – Gavi, frane per fluidificazione delle coperture superficiali

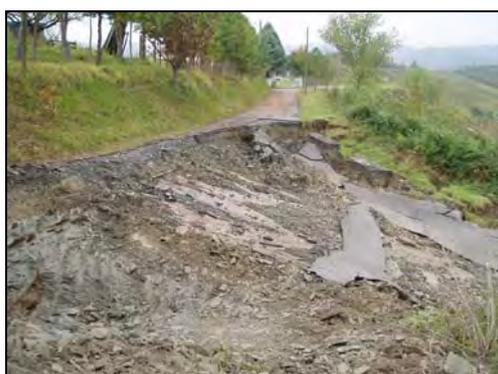
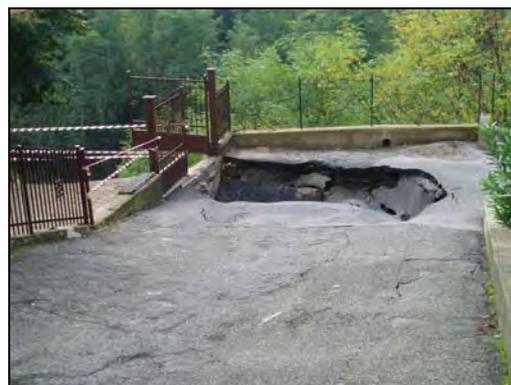
A Bosio estese esondazione del Torrente Albedosa con potenti depositi di materiale alluvionale: due anziani sgomberati in corso di evento. Frane per fluidificazione della coltre superficiale diffuse su tutto il territorio comunale. Frazione isolata per asportazione strada comunale (Figura 10, Figura 11); lavori in corso per ristabilire il collegamento. Chiusura della strada comunale per Parodi per danni strutturali alle spalle di alcuni sottopassi. Frana nel concentrico (via del Campo) coinvolgente muro di contenimento e cortile di una abitazione. Allagamenti anche tra la frazione Alice di Gavi e Bosio, lungo la strada provinciale 170. Interessante anche alcune abitazioni.

Figura 10 – Bosio, asportazione strada comunale e dissesto in via del Campo.

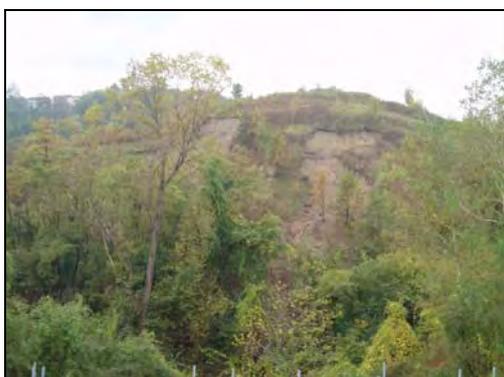
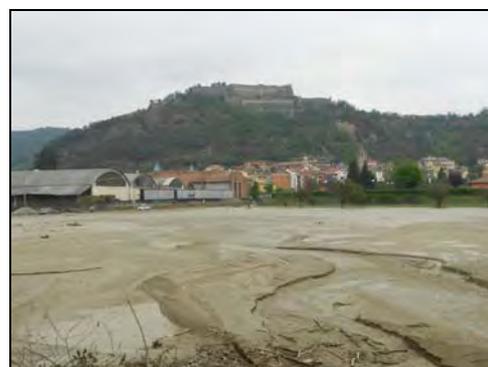
Figura 11 – A sinistra, frane per fluidificazione delle coperture superficiali a Bosio: A destra, Gavi, deposito T. Lemme e frane.

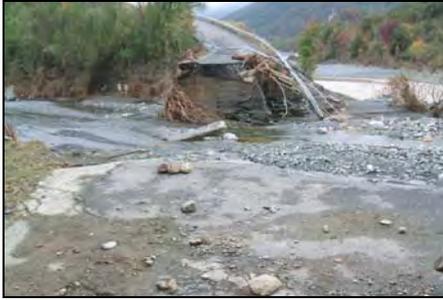
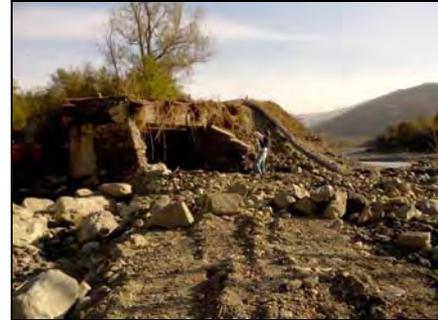
Figura 12 – Lerma, ponte della Cirimilla completamente asportato

delle Rocchette. Diffusi smottamenti sulla viabilità comunale. Tre edifici inagibili per instabilità di un muro di contenimento. Asportata la traversa sul Torrente Piota per una lunghezza di alcune decine di metri.

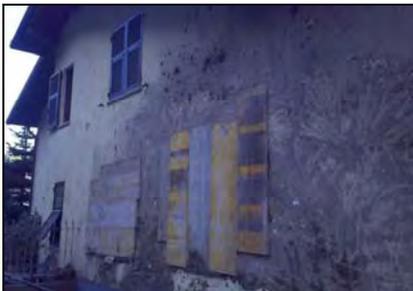
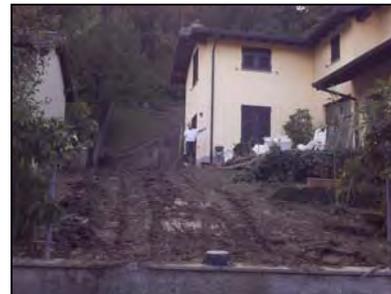
Ad Arquata Scrivia danni ad una casa di civile abitazione in via Villini per una colata superficiale di fango dal soprastante pendio che risulta particolarmente acclive e potenzialmente instabile. Risultano evacuate cautelativamente anche le abitazioni adiacenti in attesa di ulteriori accertamenti. Allagamenti al Parco Mairano e in parte del concentrico per difficoltà di smaltimento delle della rete fognaria e dell'impluvio del Rio Regonca. Fenomeni franosi superficiali diffusi anche al Parco comunale della Torre, interruzioni e problemi di transito anche alla strada vecchia per Rigoroso e alle strade comunali del Bricco, del Bovo, dei Carpi, per il Santuario di Montaldero e per Radimero.

Figura 13 – Arquata Scrivia, via Villini, effetti delle colate superficiali.

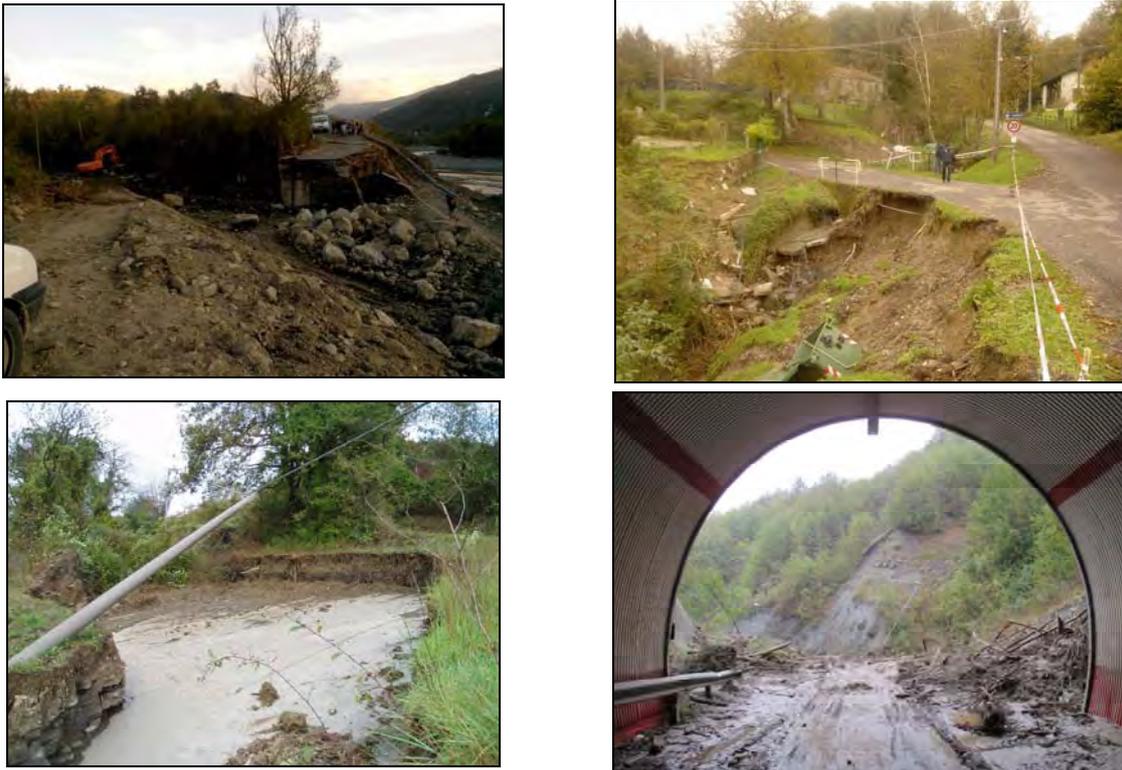
Figura 14 – Borghetto Borbera, in alto danni a sedi stradali; in basso frana per scivolamento planare ed imbocco galleria SP 120 .

asportazione del rilevato della SP 120 in prossimità del raccordo con la SP140. Si segnala la presenza di una frana con cinematismo di tipo planare interstrato a valle della strada per Cerreto di Molo (Figura 14) coinvolgente terreni agricoli e un palo della linea elettrica. Danni alla S.P. 120 in prossimità della Galleria delle Tane (Figura 14) per diffuse frane con ingente trasporto di massa, con conseguente chiusura della strada stessa. Smottamenti interessanti gli abitati di Sorli e S. Martino. Chiusura per frana della S.P. 138. Esondazione e danni a strutture ricreative in località Mulino, ad opera del Torrente Cravaglia, affluente destro del Borbera. Evacuati dalla protezione civile i 70 operai di uno stabilimento invaso dalle acque del rio Cravagino.

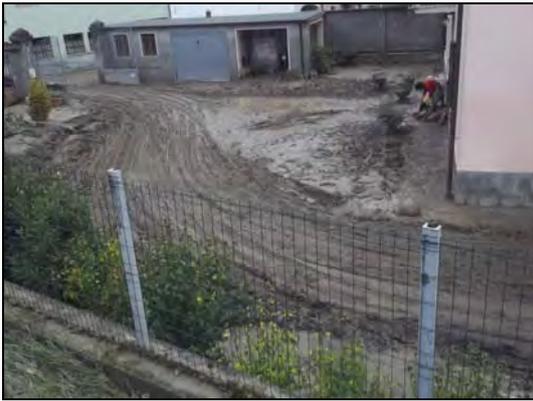
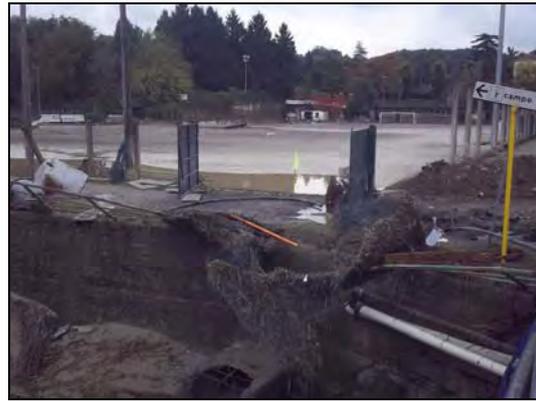
Figura 15 – Cassano Spinola. Abitazioni lungo la SS 35 ed impianti sportivi.

Il territorio di Cassano Spinola, situato nel settore di confluenza tra Rio Predasso e Torrente Scrivia, è stato certamente uno dei maggiormente colpiti se non per l'estensione senz'altro per l'intensità e l'alta energia dell'evento alluvionale. Decine di abitazioni allagate ed invase dal fango, diverse infrastrutture ed il campo sportivo comunale completamente distrutti. Asportate decine di metri di sede stradale della SS 35 dei Giovi lungo entrambe le spalle del ponte sul Rio Predasso (Figura 15, vedi anche allegato 3). Intransitabile la strada per Sardigliano. Anche alle spalle del concentrico frane superficiali diffuse ed esondazione del tratto tombinato del Rio Garigliano. Allo sbocco nella piana golenale di Scrivia, l'energia viene rapidamente dissipata e le acque raggiungono in laminazione la zona del depuratore ed il piede del terrazzo dello stabilimento Roquette senza comportare particolari danni.

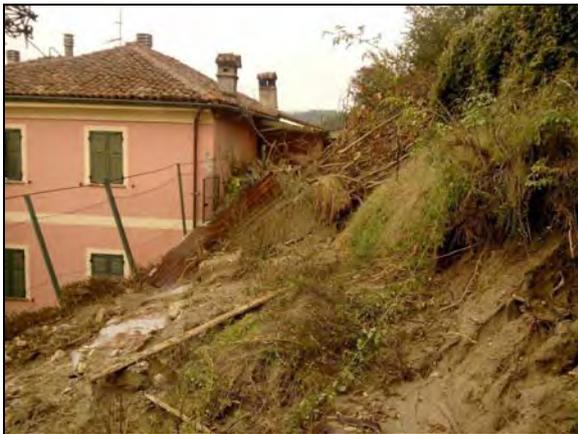
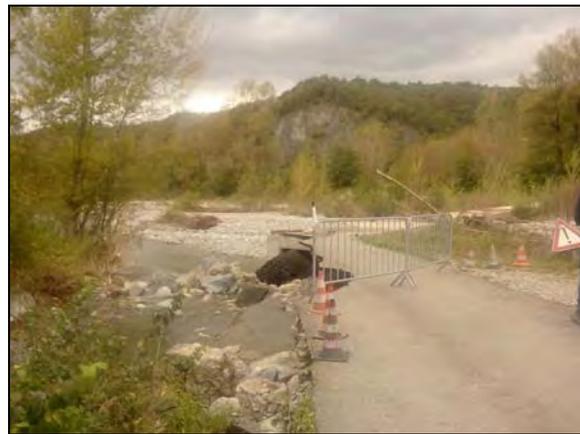
A Grondona sono state interrotte per smottamenti e ruscellamenti superficiali le strade comunali per le località Formighezzo e Torrotta. Anche la strada per Sazzella, all'incrocio con la provinciale 144, è stata oggetto di smottamenti e frane, provocando la chiusura al traffico (Figura 16). La piena del Torrente Spinti non ha invece causato particolare disagio.

Figura 16 – Grondona, danni per frana ed attività torrentizia

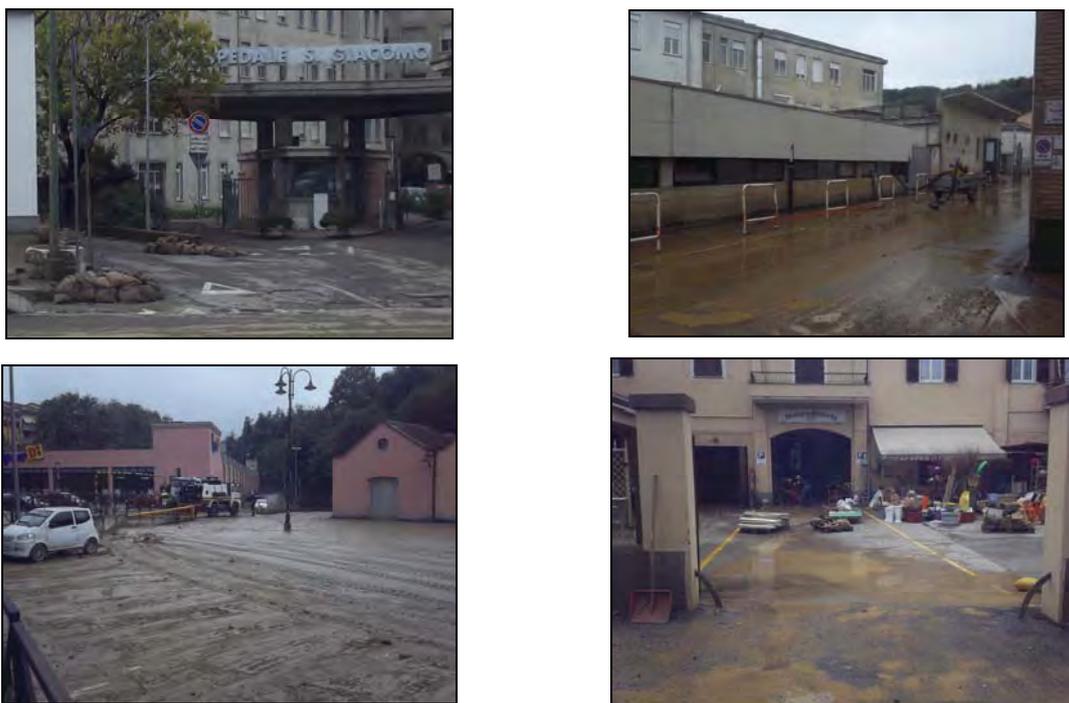
Figura 17 – Novi Ligure. In alto allagamenti presso l'ospedale; in basso zona commerciale e concentrico.

A Novi Ligure si registrano i danni alluvionali più estesi in ambito urbano, pur in assenza di corsi d'acqua di particolare rilievo. Gli allagamenti hanno interessato le zone periferiche a ridosso del settore collinare, da cui si sono generati ampi fenomeni di fluidificazione della coltre alterata del Fluviale Medio, che hanno rapidamente occluso con fango e detriti il sistema di smaltimento fognario e delle rogge, in parte tombinate. Le acque meteoriche hanno così invaso le sedi stradali (in particolare via Oneto, corso Piave, via Ovada) e il piano terra di ampi settori urbanizzati, coinvolgendo abitazioni, attività commerciali e servizi, tra cui la struttura ospedaliera San Giacomo. Piani interrati e seminterrati allagati in tutta la parte nord della città, dalla zona dell'ospedale a est fino ad oltre la zona dello stadio e del Museo del Ciclismo a ovest. Danni alle attività commerciali in prossimità dei tre principali sottopassi ferroviari. Danni alla viabilità comunale con chiusura della Strada della Mazzola per crollo di un piccolo attraversamento. Fluidificazioni della coltre diffuse lungo tutto l'orlo collinare della località Barbellotta, con interessamento e danni alle sottostanti aree artigianali, fino al confine con Serravalle Scrivia. Chiusa la strada statale 35bis, tra Novi Ligure e Serravalle Scrivia, all'altezza dello stabilimento Novi-Elah-Dufour. Allagamenti anche a Monterotondo, tra Gavi e Novi.

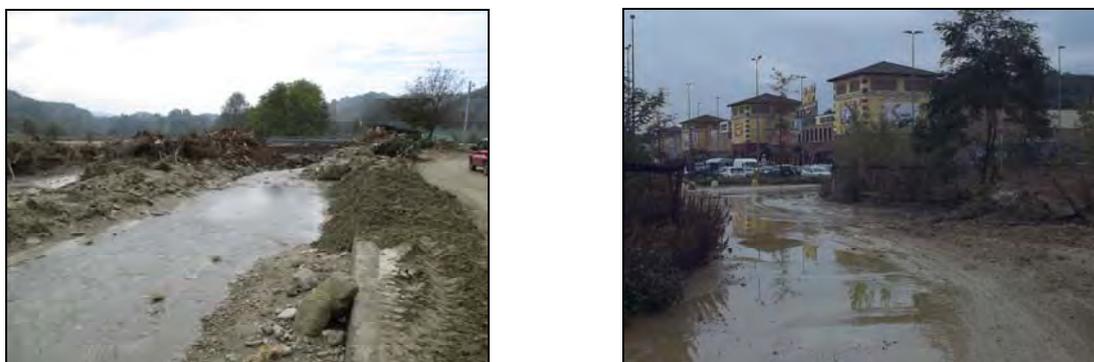
In Comune di Sardigliano si rilevano danni strutturali sulla S.P. 141. Esondazione di portata catastrofica del Rio Predasso (affluente destro dello Scrivia), con danni gravi alla viabilità ed accumulo di ingenti quantità di materiale alluvionale nelle località San Antonio, Coquello e Malvino (Figura 18). Abitazioni evacuate e danni lungo tutta la valle fino alla confluenza con lo Scrivia in Comune di Cassano Spinola.

In Comune di Serravalle Scrivia nella notte le forti piogge hanno causato l'allagamento di alcune vie del concentrico cittadino. In Via Cappellezza una frana superficiale ha demolito circa 10 m di barriera paramassi; fango convogliato nel concentrico con allagamento dei piani bassi. Colamenti in prossimità dei centri commerciali (Figura 18) e chiusura cautelativa per rischio di allagamento dell'Outlet di Serravalle. Chiusi anche alcuni reparti della KME di Serravalle Scrivia. Chiusura al traffico della galleria della Crenna, sulla provinciale 161, tra Libarna e Gavi. La chiusura è stata determinata da una frana superficiale che si è abbattuta sulla strada.

Figura 18 – A sinistra, Sardigliano loc. Malvino. A destra, Serravalle Scrivia zona centri commerciali.

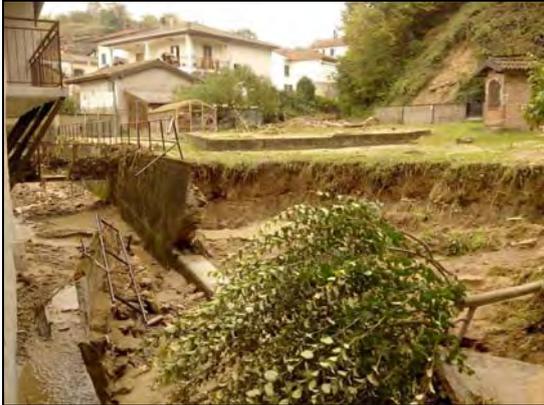
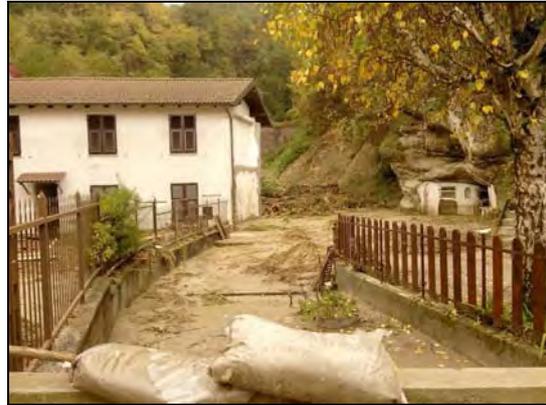
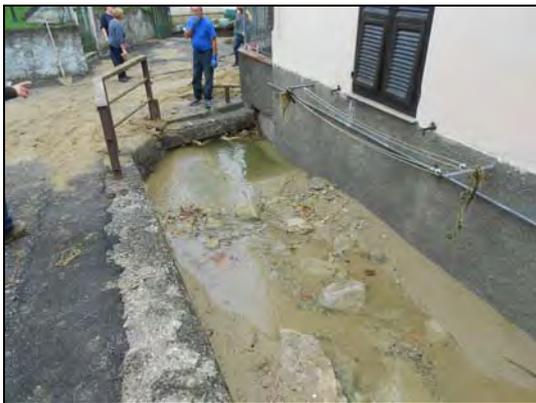
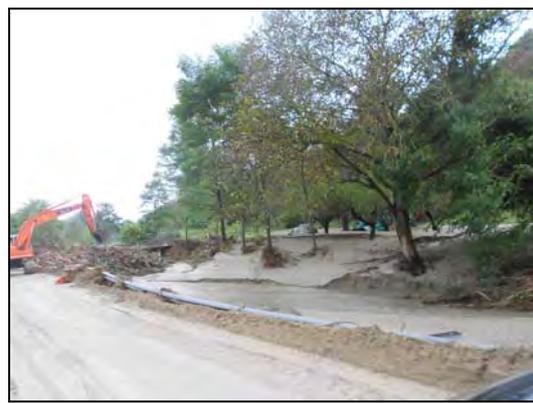
A Stazzano esondazioni diffuse lungo tutto il reticolo idrografico con danni diffusi alla rete stradale, in particolare lungo il Rio Vargo (Figura 19), Rio Sereigo e i fossi provenienti da M.

Spineto: questi ultimi hanno determinato l'alluvionamento delle abitazioni del concentrico al di sotto del quale risultano tombati. Frane per fluidificazione della coltre superficiale diffuse lungo i versanti: una seconda casa inagibile per frana. Danni strutturali diffusi per smottamenti e cedimenti carreggiata su S.P. 135 per frane di fluidificazione della coltre che hanno interessato anche gli abitati di Albarasca e Vargo. Rischio di esondazione del Lago di Cogli.

Figura 19 – Stazzano. Danni nel centro abitato. In basso, ostruzione intubamento e zona rio Vargo.

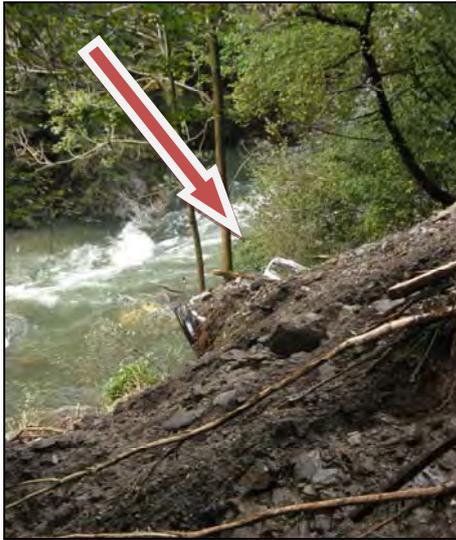
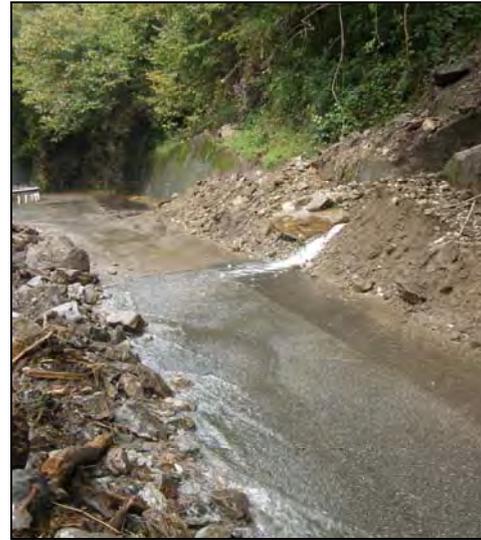
- alla testata di un impluvio secondario situata poco a valle del cimitero di Loreglia, il materiale preso in carico ha invaso la carreggiata e trasportato due autovetture verso il Torrente Strona (nessuna vittima) (Figura 20, vedi anche l'allegato 1);
- qualche decina di metri più a valle in direzione Omegna, un piccolo impluvio ha originato una colata detritica che ha abbandonato il canale attivo deviando in sinistra su un preesistente cono detritico: la tombinatura esistente è completamente sgombra, mentre il materiale ha invaso la carreggiata dopo aver ribaltato un traliccio Enel (Figura 21).

Figura 20- A sinistra, colamento verso il T. Strona e autovettura coinvolta(freccia); a destra, detriti su carreggiata.

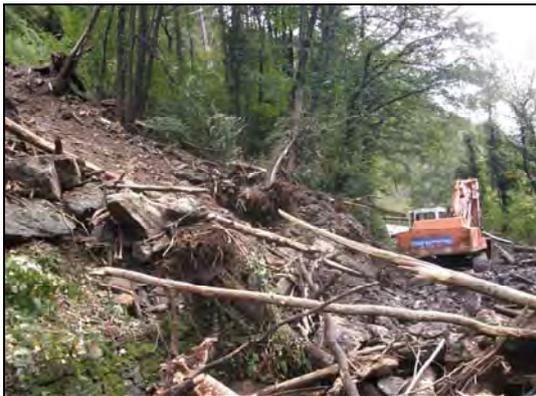
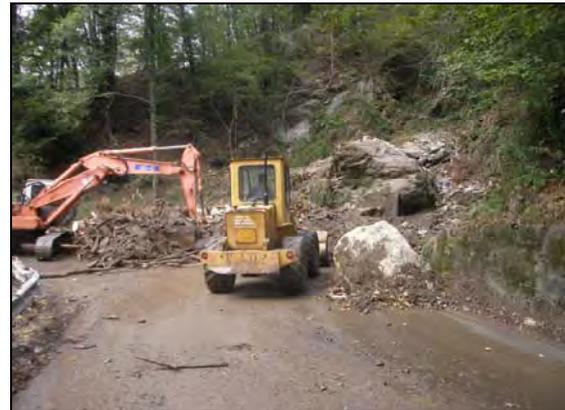
Figura 21 - Secondo colamento con danneggiamento traliccio Enel ed ingombro detriti su carreggiata

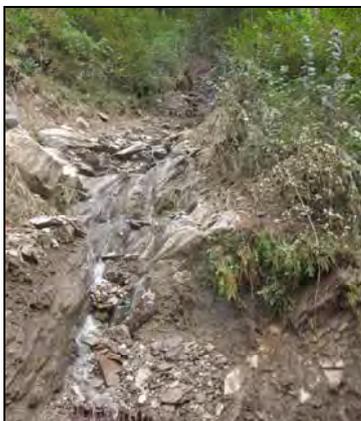
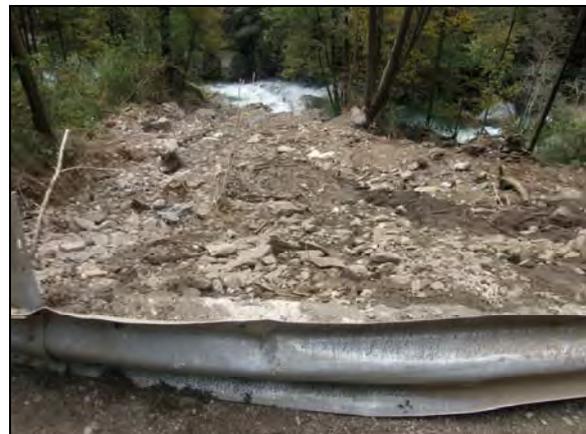
Diverse altre colate (Figura 22) hanno causato l'ostruzione di attraversamenti, danni alla sede stradale, e una di esse ha invaso l'accesso e il piazzale di un fabbricato adiacente alla provinciale. Un ulteriore colamento di limitate dimensioni ha interessato la strada tra Loreglia e Prelo, in località Mulino, senza causare danni.

Figura 22 – Loreglia, colamento impluvio presso Canova del Vescovo, verso monte e verso valle

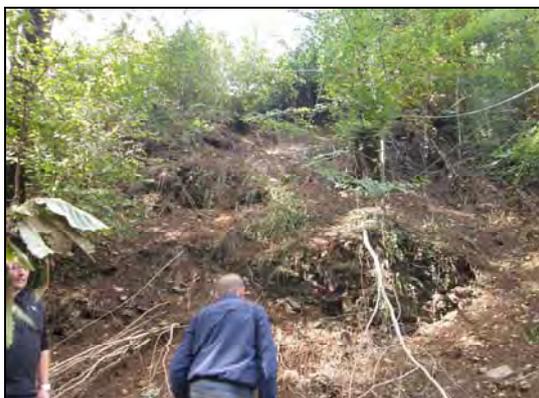
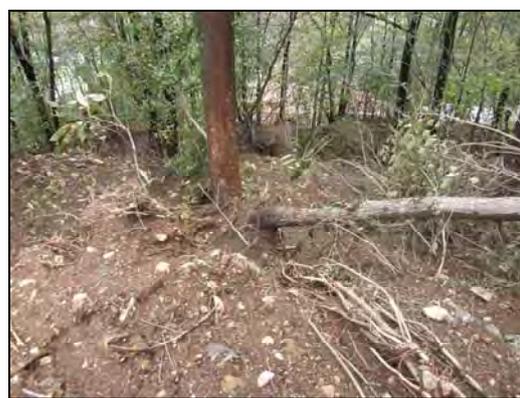
Dissesti minori in corrispondenza di afflussi concentrati di acque provenienti dalla sede stradale, con colamenti di materiale. Uno di essi, innescatosi in corrispondenza del secondo tornante della strada per Luzzogno, si è arrestato lungo i terrazzamenti poco a monte delle prime case del capoluogo (Figura 23).

Figura 23 – Valstrona, colamento tra strada per Luzzogno e abitato, visto verso monte e verso valle.

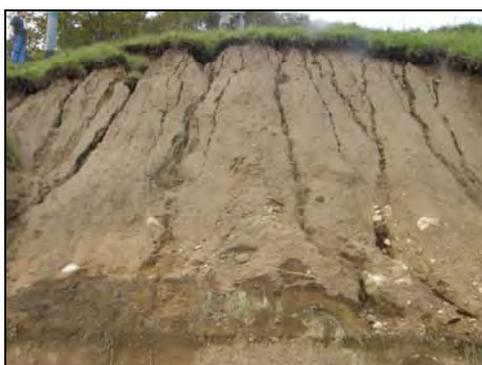
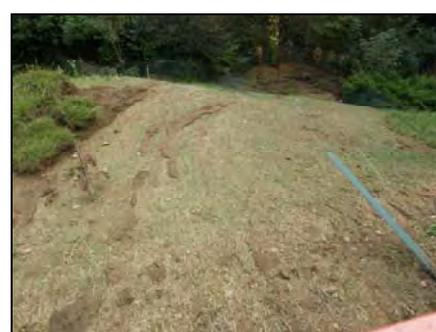
Nel primo pomeriggio del 13 si sono verificati diversi colamenti superficiali per saturazione della coltre detritica lungo la via Varallo; le dimensioni sono limitate (qualche metro cubo), ma sufficienti ad ostruire la strada comunale. Lungo la stessa strada, all'esterno dell'abitato (sinistra idrografica del Rio Molinetto, affluente in sinistra del Rio Fiumetta), lo smottamento ha interessato il settore di sottoscarpa della strada, con asportazione di parte della sede stradale stessa. Poco a monte dell'abitato, un colamento superficiale di qualche decina di metri cubi ha interessato la scarpata torrentizia di un affluente del Rio Fiumetta, probabilmente innescato da erosione al piede da parte della corrente. Il coronamento interessa le fondazioni di un'abitazione (Vedi Figura 25) .

Figura 24 – Comune di Quarna Sotto – Uno dei colamenti nell'abitato lungo via Varallo

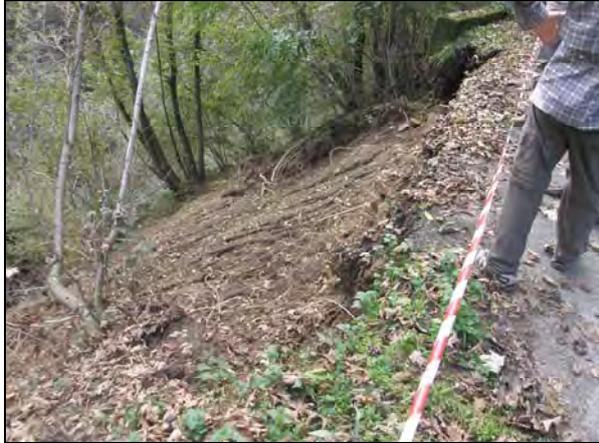
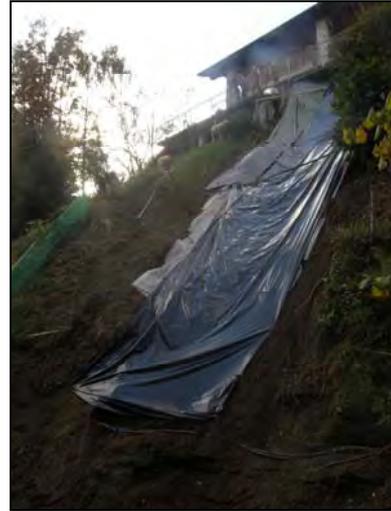
Figura 25 – Comune di Quarna Sotto –Colamento lungo via Varallo, tratto esterno all’abitato e colamento a valle dell’abitazione nel concentrico

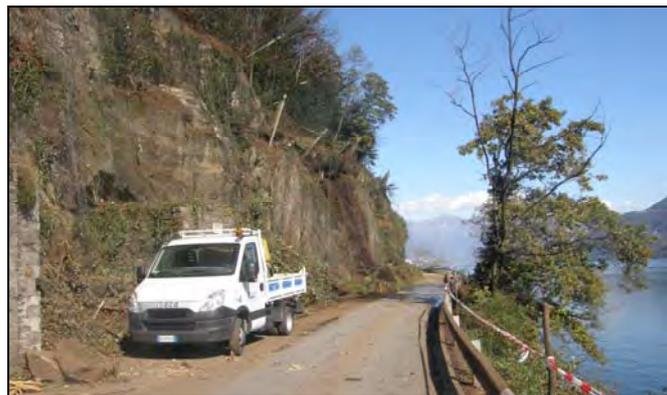
Nella notte tra il 13 e il 14, all’una circa, lungo la S.S. 34, poche centinaia di metri oltre il limite dell’abitato in direzione Svizzera, il ribaltamento di alcune piante e del terreno dell’apparato radicale ha danneggiato le reti paramassi a difesa della strada e causato l’ostruzione della sede con materiale vegetale e detrito fine (Figura 26). Il distacco ha lasciato sul posto diversi blocchi rocciosi disarticolati, attualmente in fase di bonifica. In corrispondenza del dissesto permane una venuta d’acqua concentrata.

Figura 26 – Cannobio, panoramica della frana (in secondo piano).

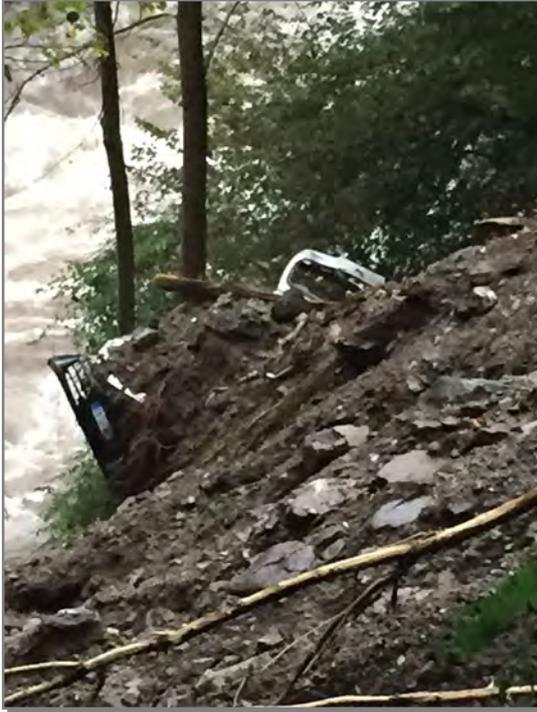
Nel Verbano una frana ha interrotto la strada provinciale della Valle Strona, coinvolgendo due autovetture ma senza causare vittime (lo stesso tratto di strada è interessato da alcune altri fenomeni franosi - la viabilità è garantita da un percorso alternativo). La situazione è in corso di valutazione da parte degli uffici della Regione Piemonte e della Provincia del VCO.

Foto 11-13 : Frana di ValStrona del 13 ottobre scorso sulla SP che congiunge Valstrona a Loreglia, nel Verbano Cusio Ossola. Coinvolte due persone, in modo non grave. In alto una macchina sbalzata fino in prossimità del Torrente Strona

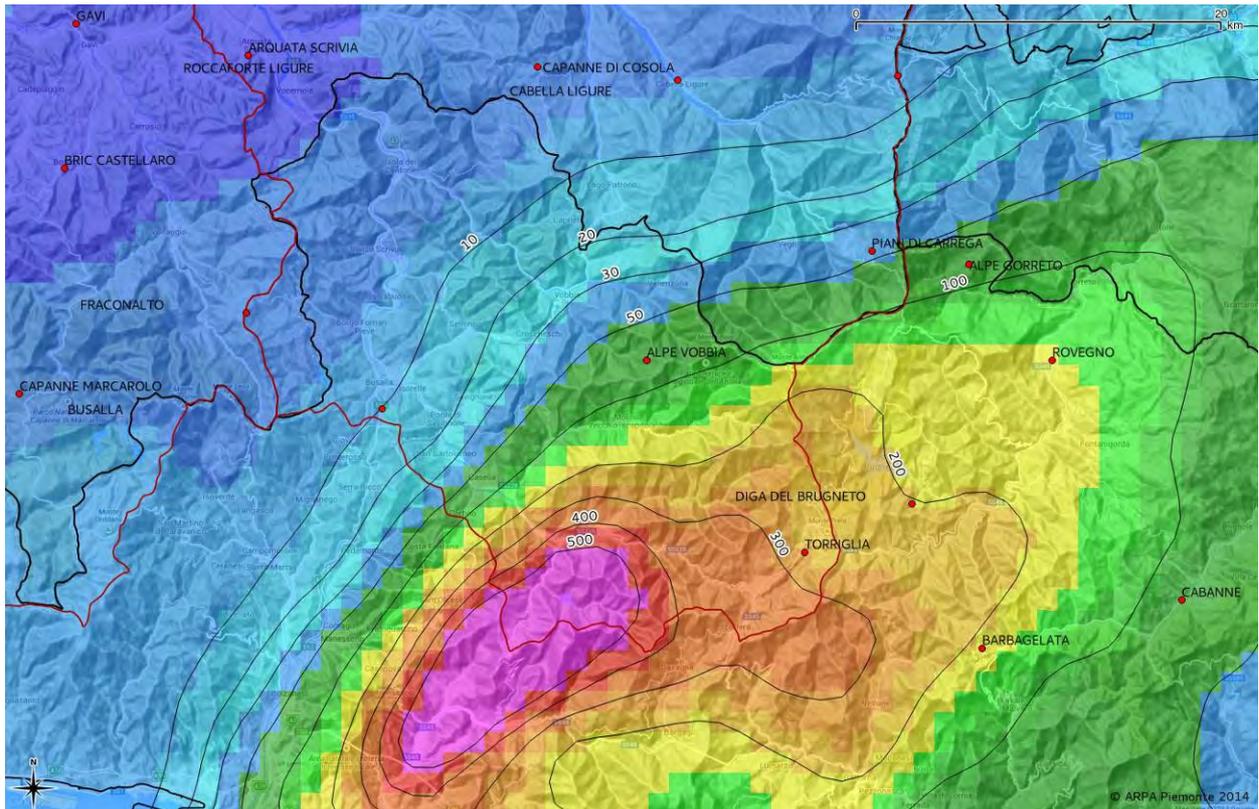
Figura 17. Poggia cumulata il 9 ottobre 2014 rilevata dal sistema data meteorologico piemontese ed integrata con le misure a terra

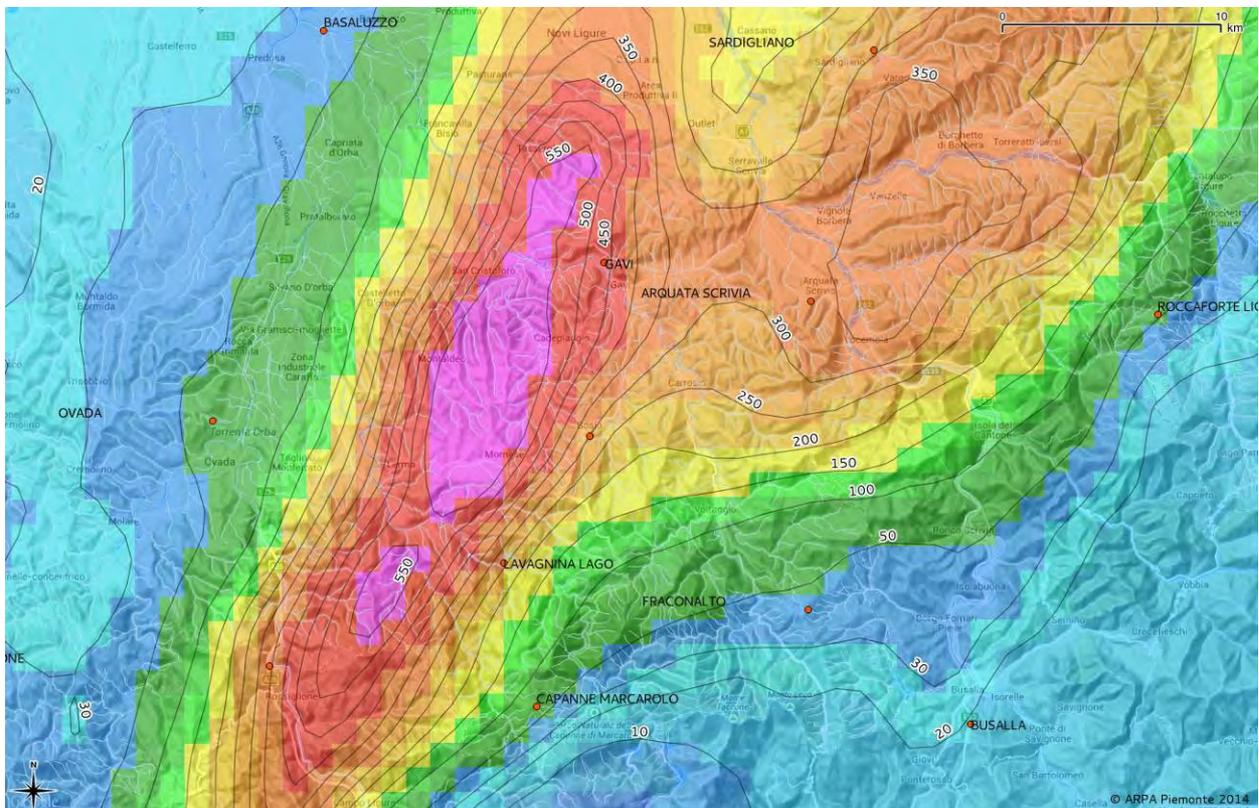
Figura 18. Poggia cumulata dalle 20 UTC del 12 alle 16 UTC del 13 ottobre 2014 rilevata dal sistema data meteorologico piemontese ed integrata con le misure a terra
