EVENTO ALLUVIONALE DEL 12-14 OTTOBRE 2014

Relazione preliminare aggiornata al 21 ottobre 2014

Relazione a supporto della dichiarazione di stato di emergenza ai sensi della Direttiva del Presidente del Consiglio dei Ministri del 26/10/2012 (G.U. n. 30 del 5/2/2013)

**REGIONE
PIEMONTE**

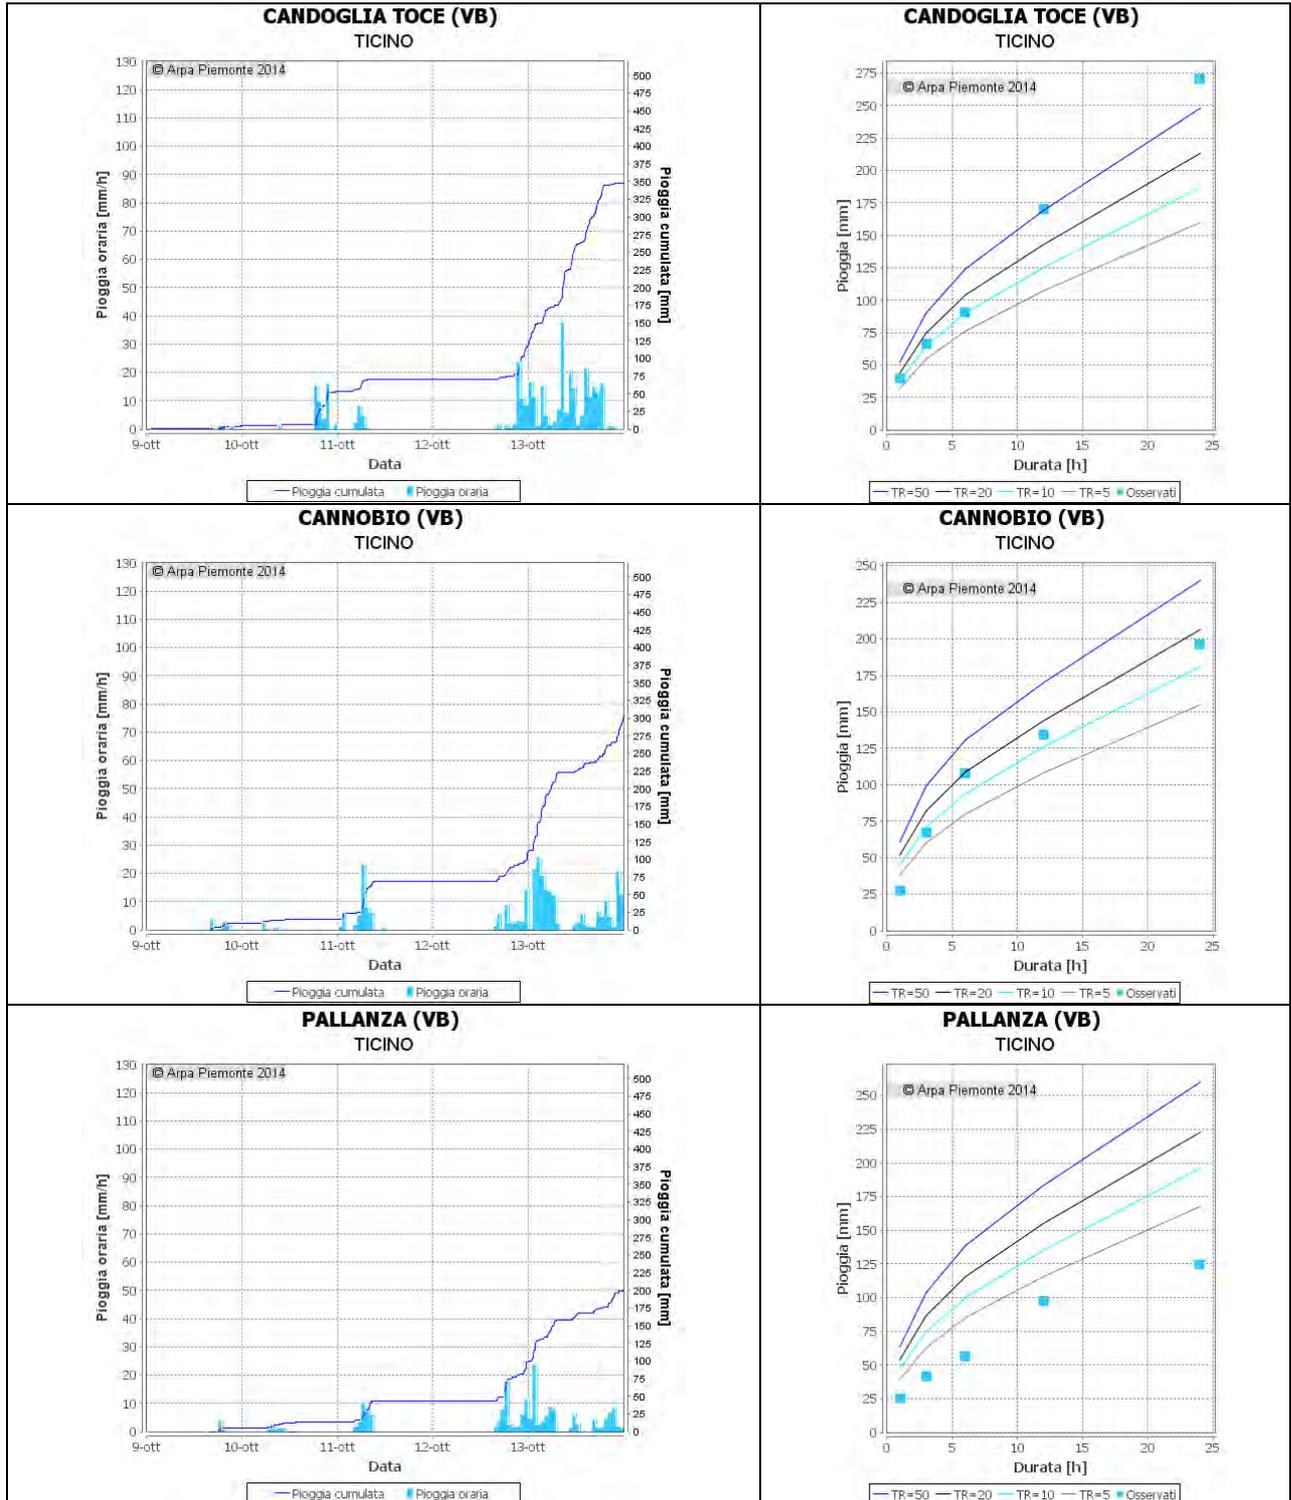
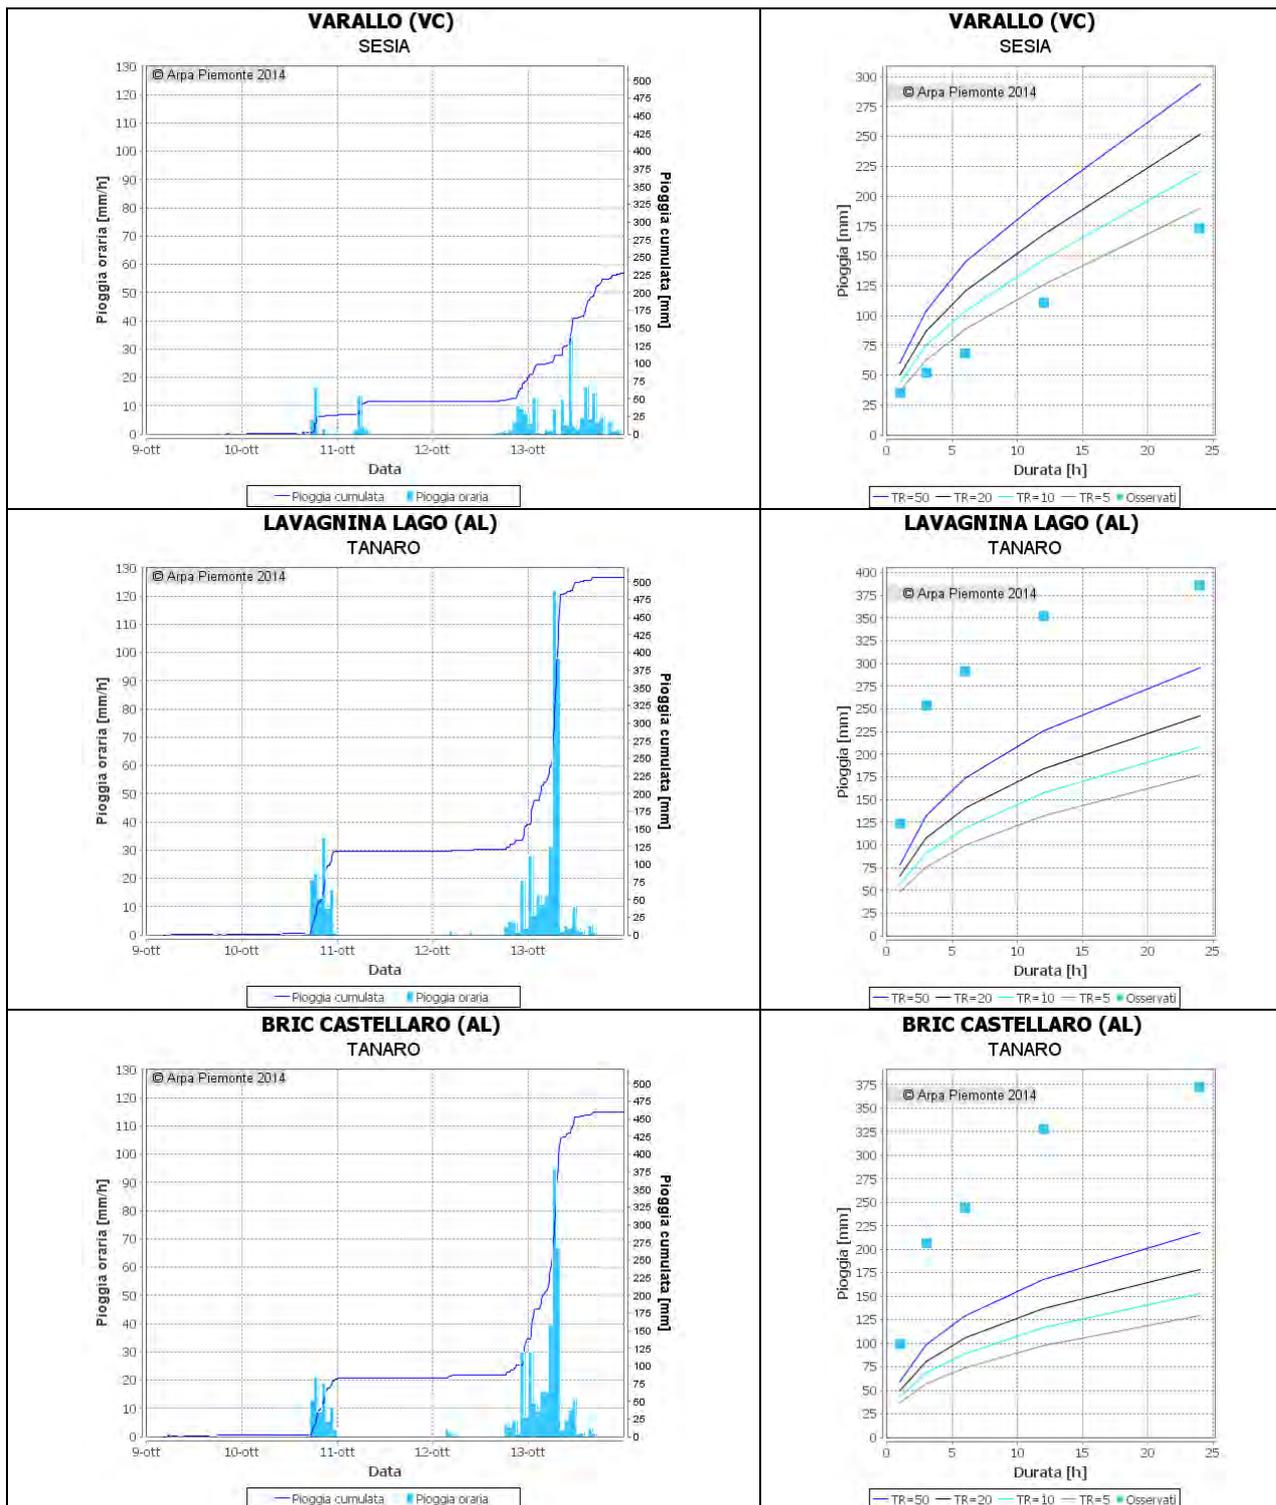
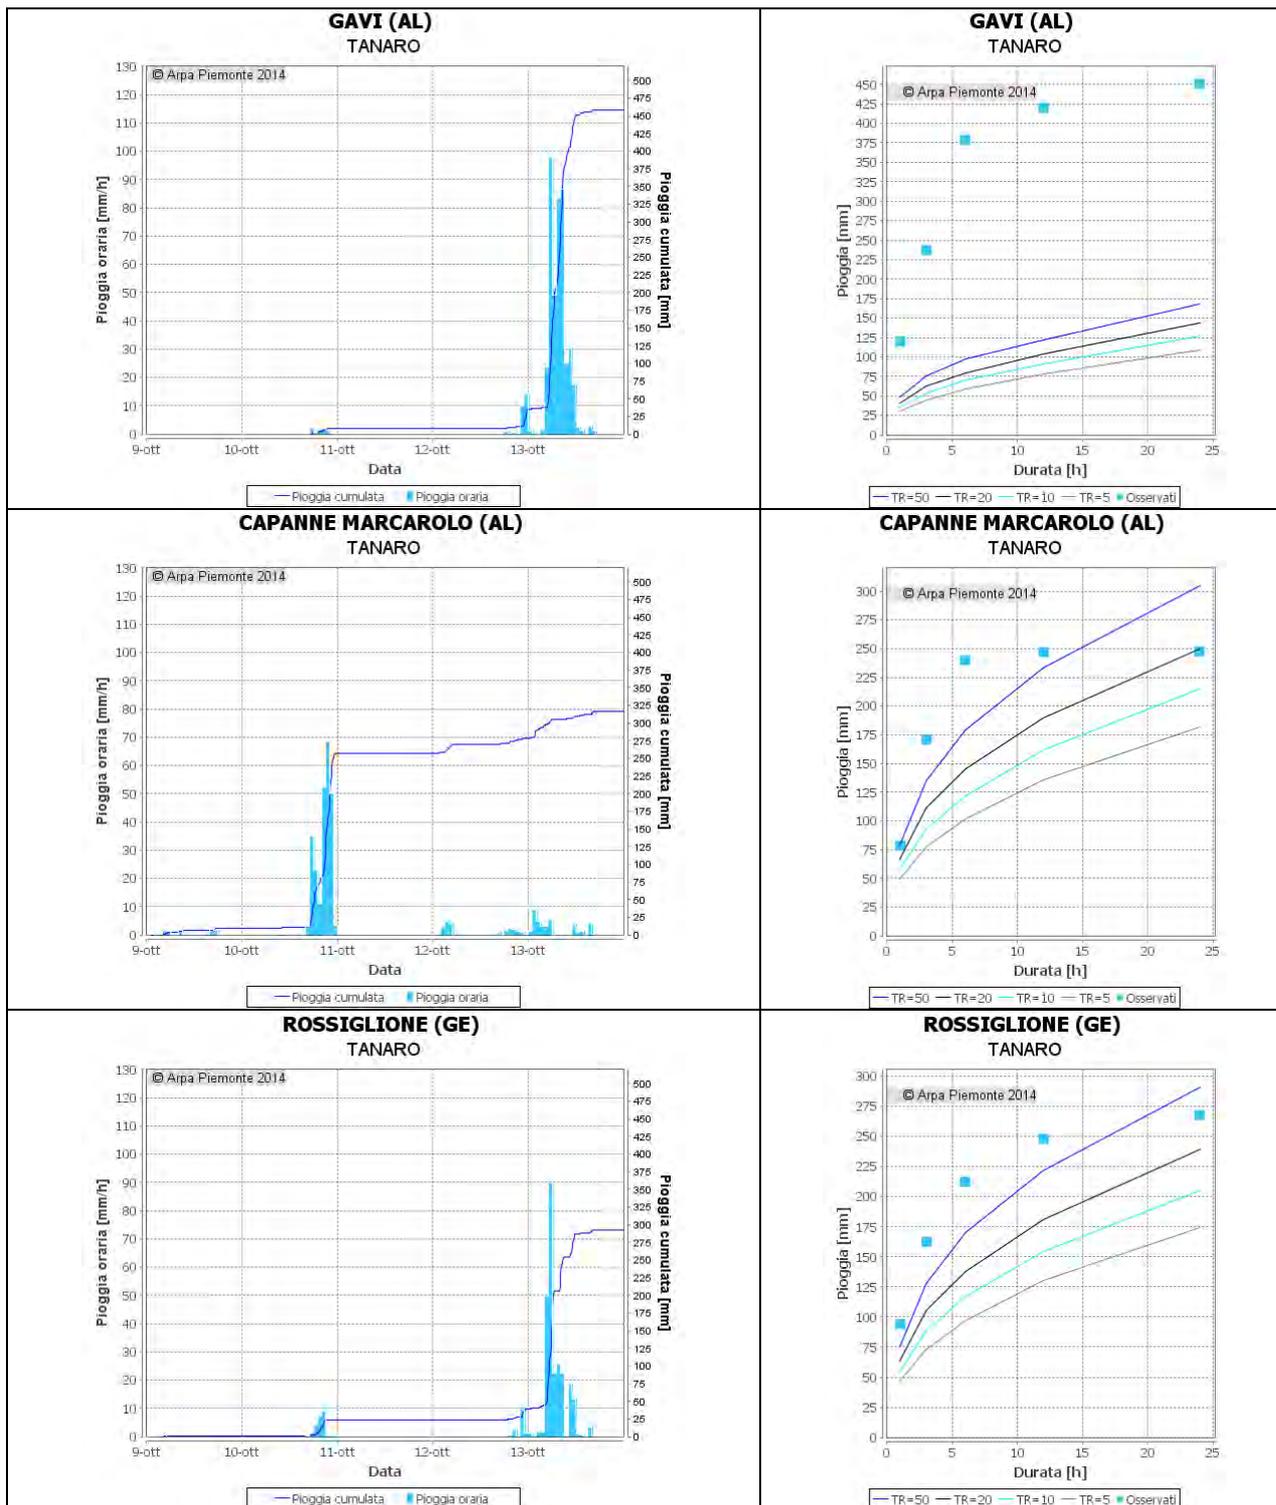
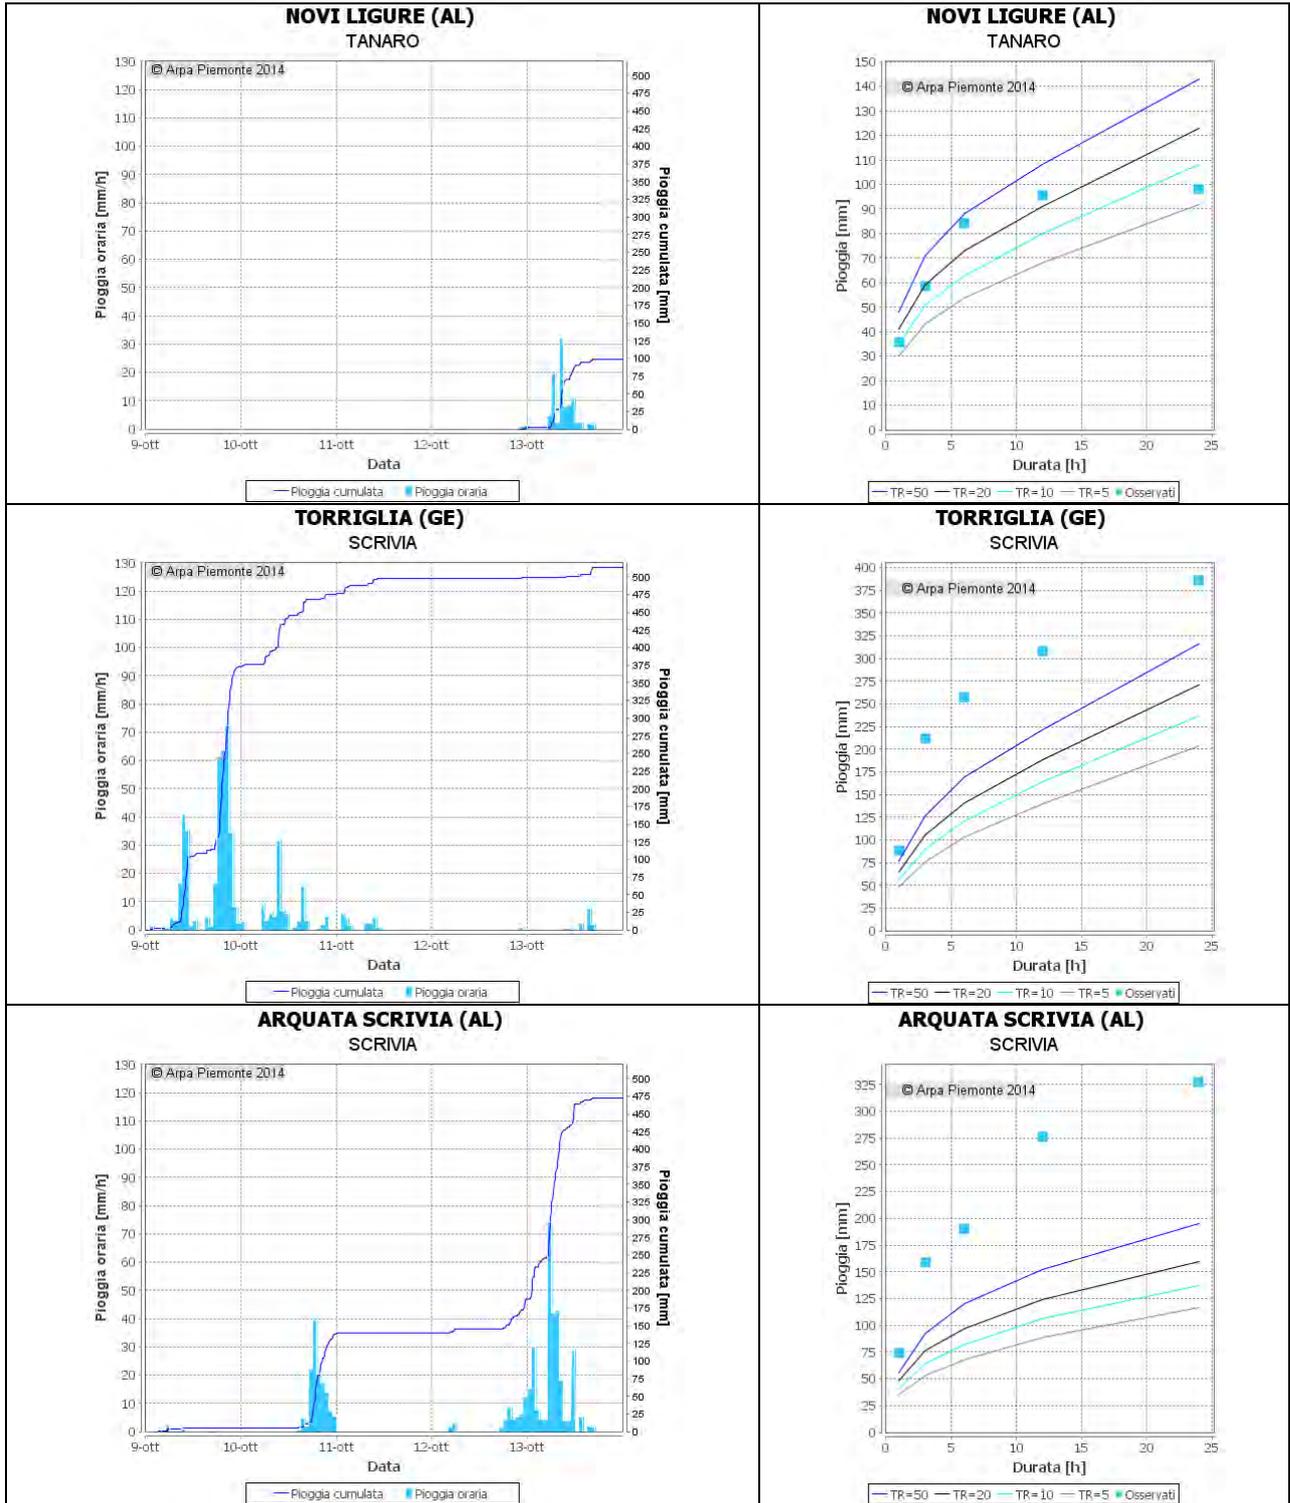
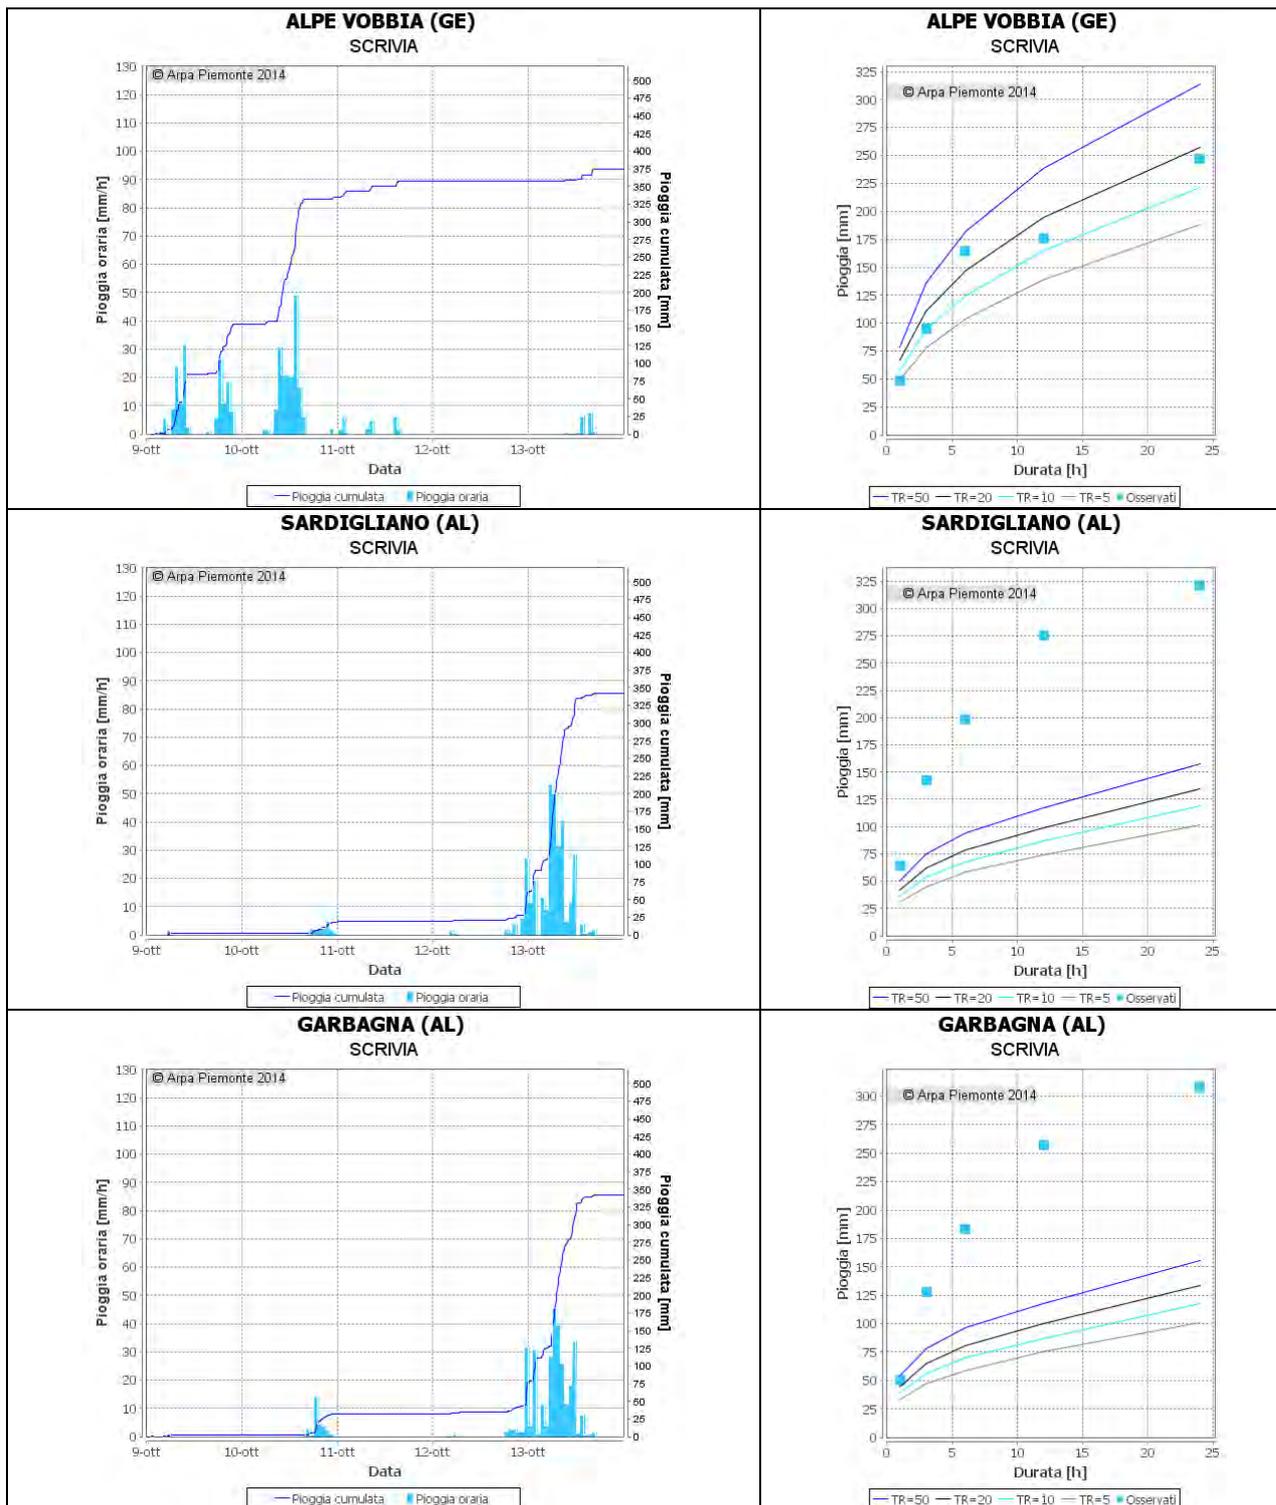
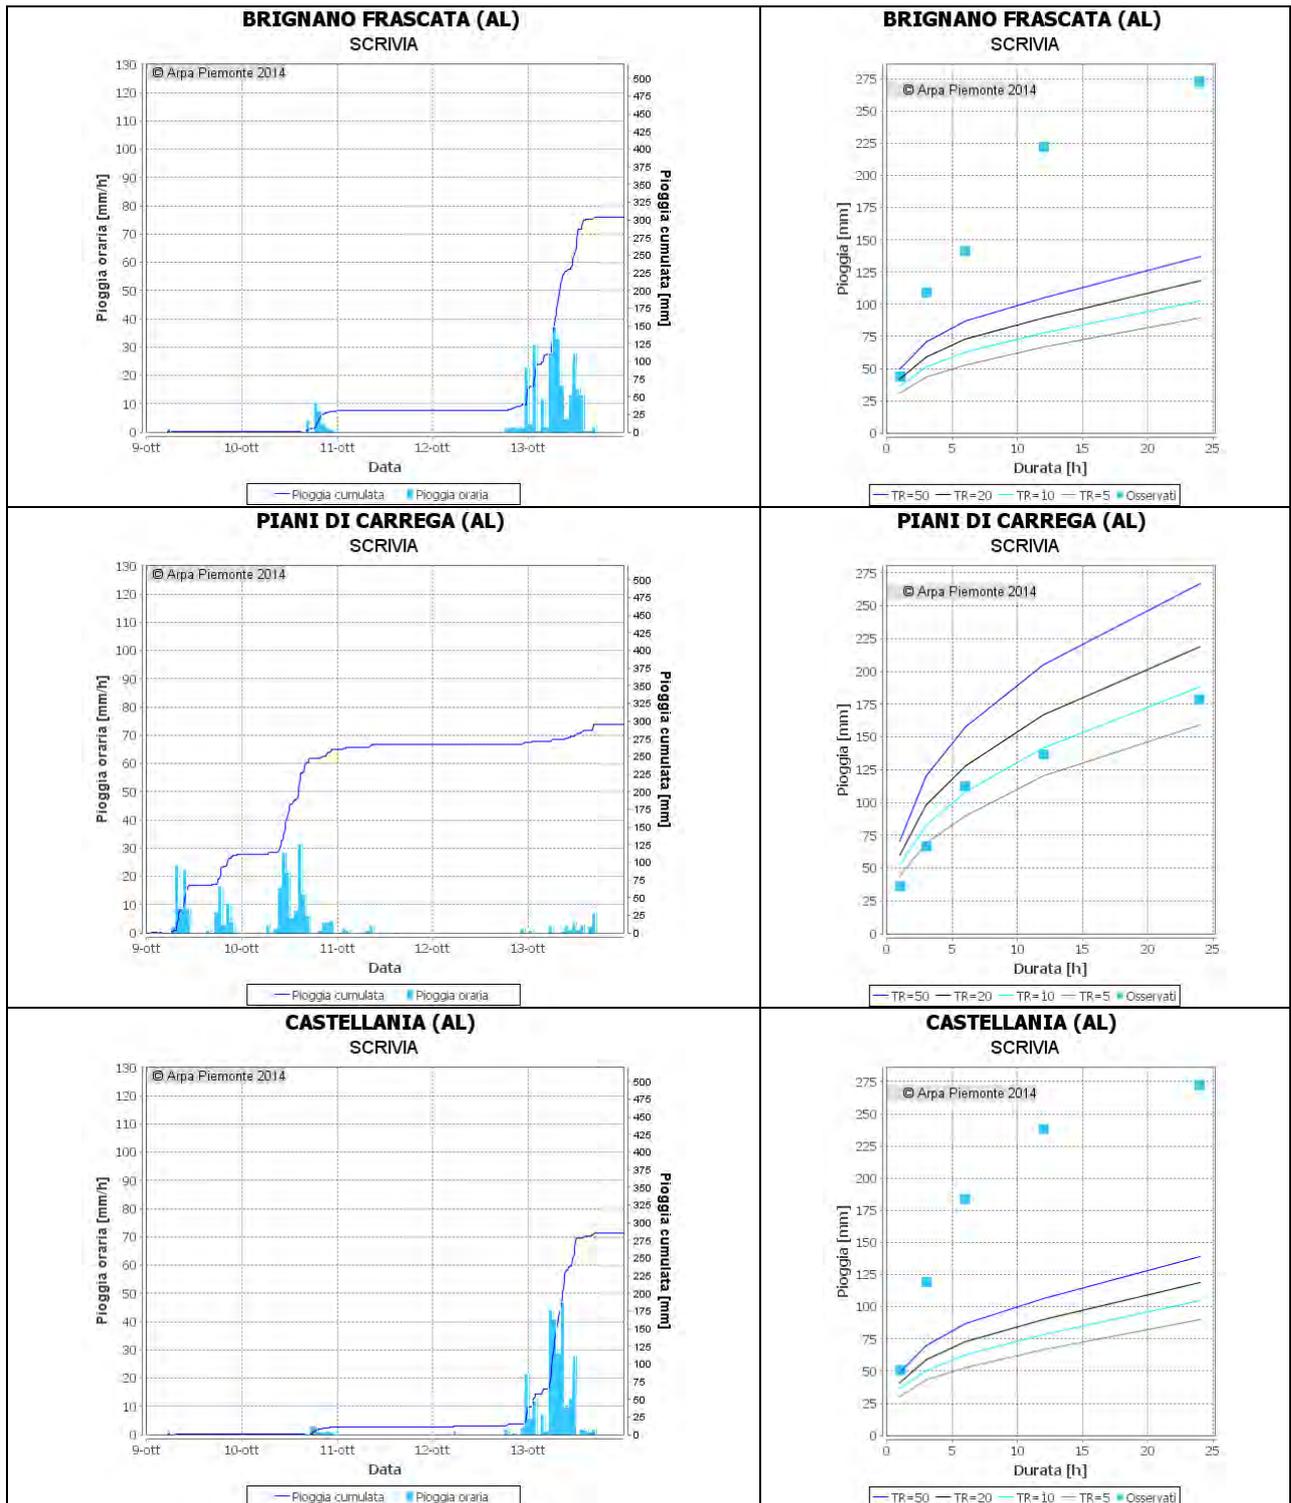
Figura 19. Ietogrammi delle stazioni che hanno registrato le precipitazioni maggiori e linee segnalatrici di possibilità pluviometrica per la determinazione del tempo di ritorno del fenomeno.

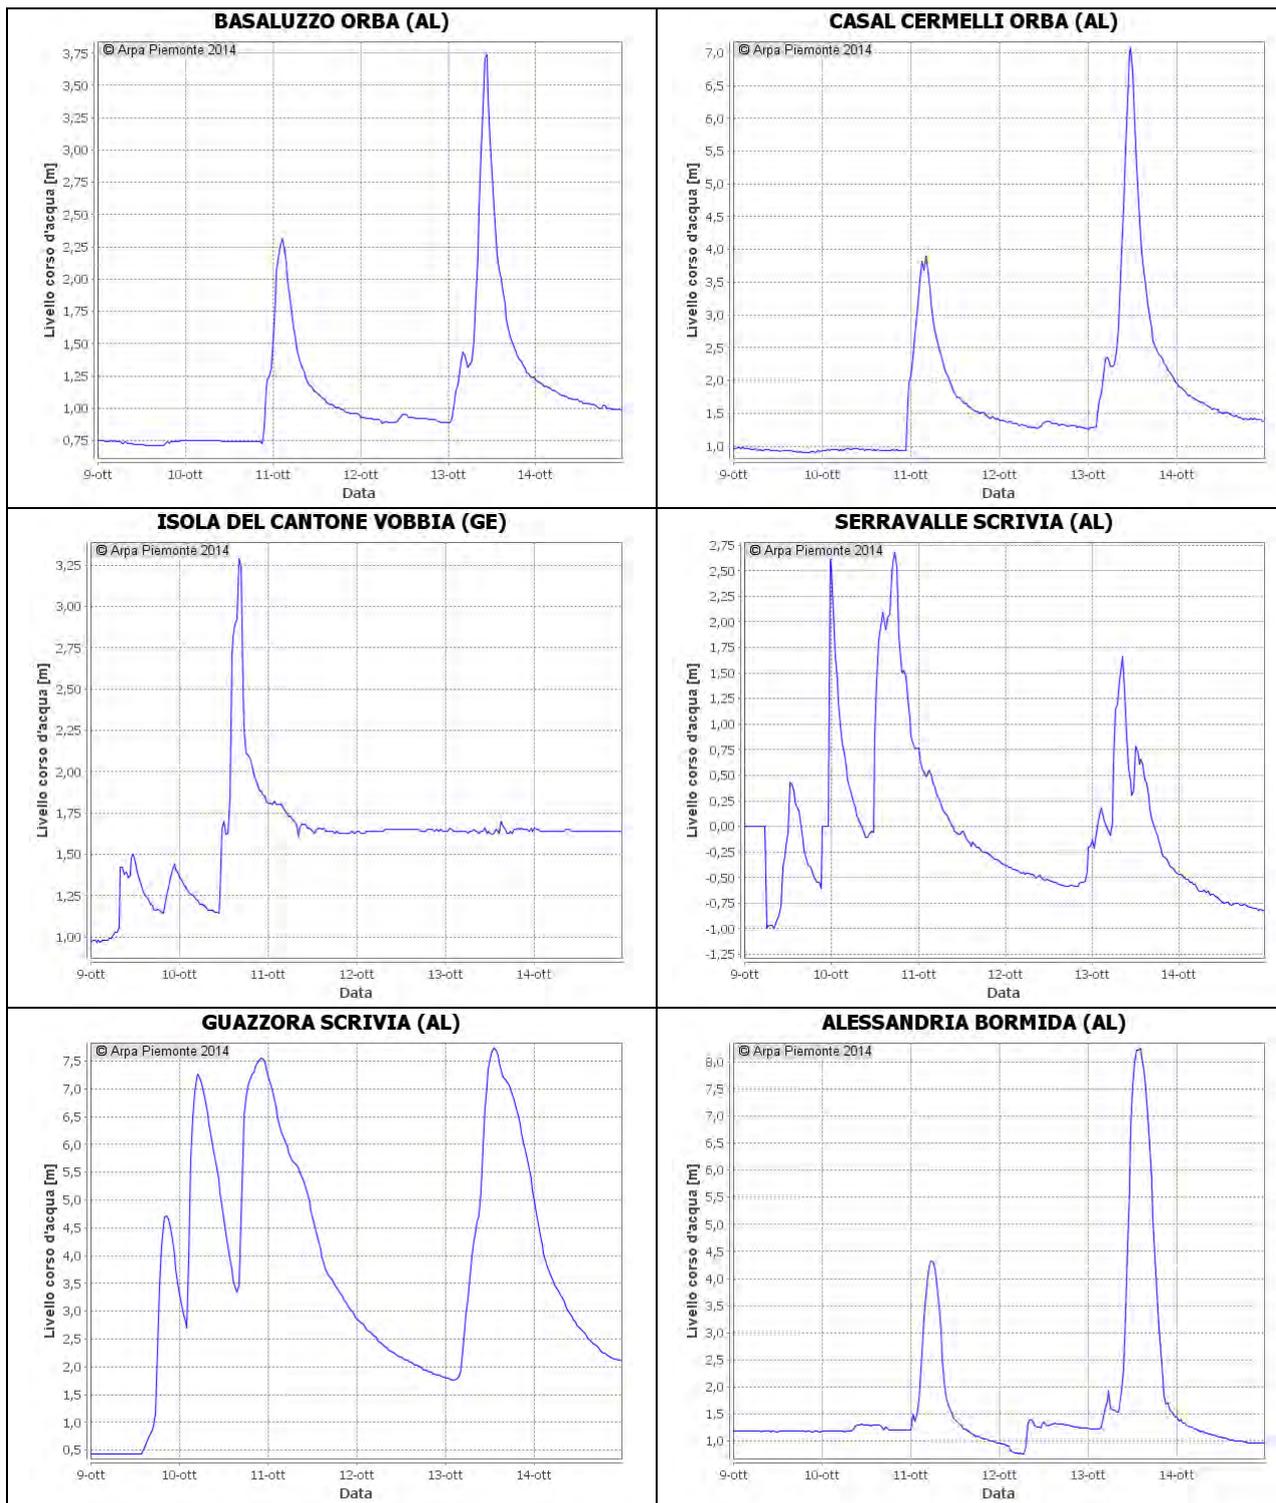
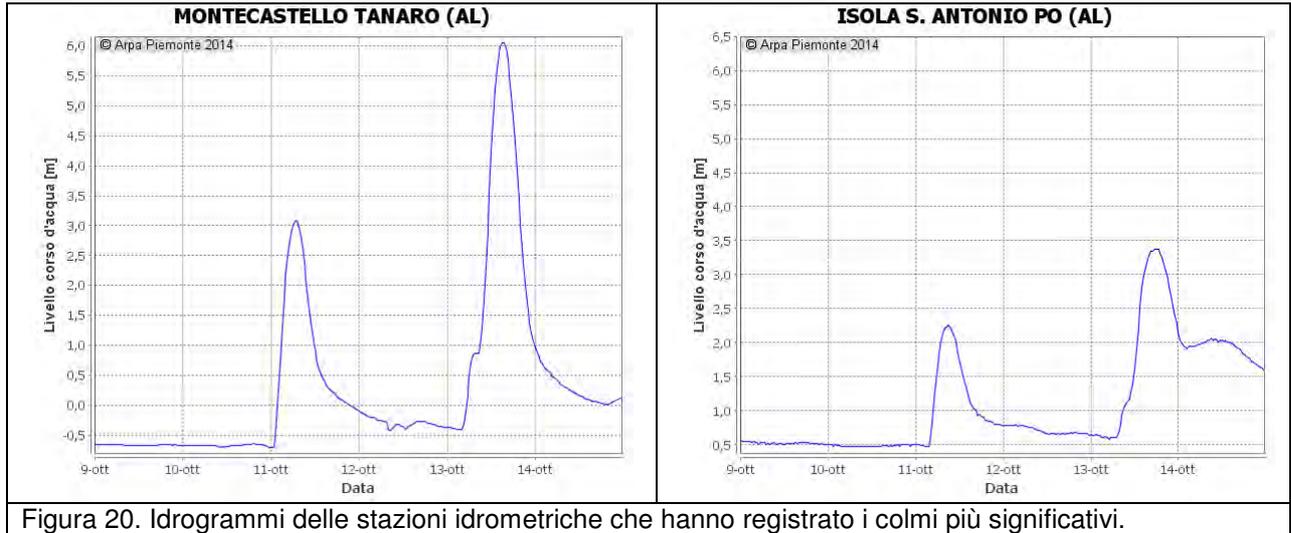
Figura 20. Idrogrammi delle stazioni idrometriche che hanno registrato i colmi più significativi.

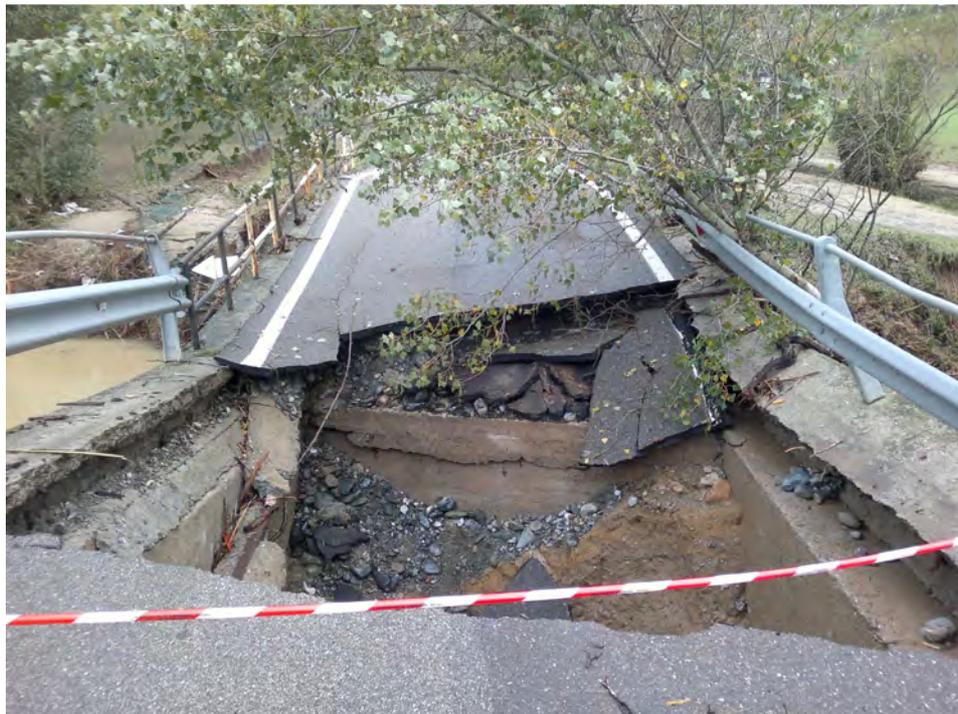
FOTO 1: SP 158 “Della Lomellina” Ponte al km 3+600

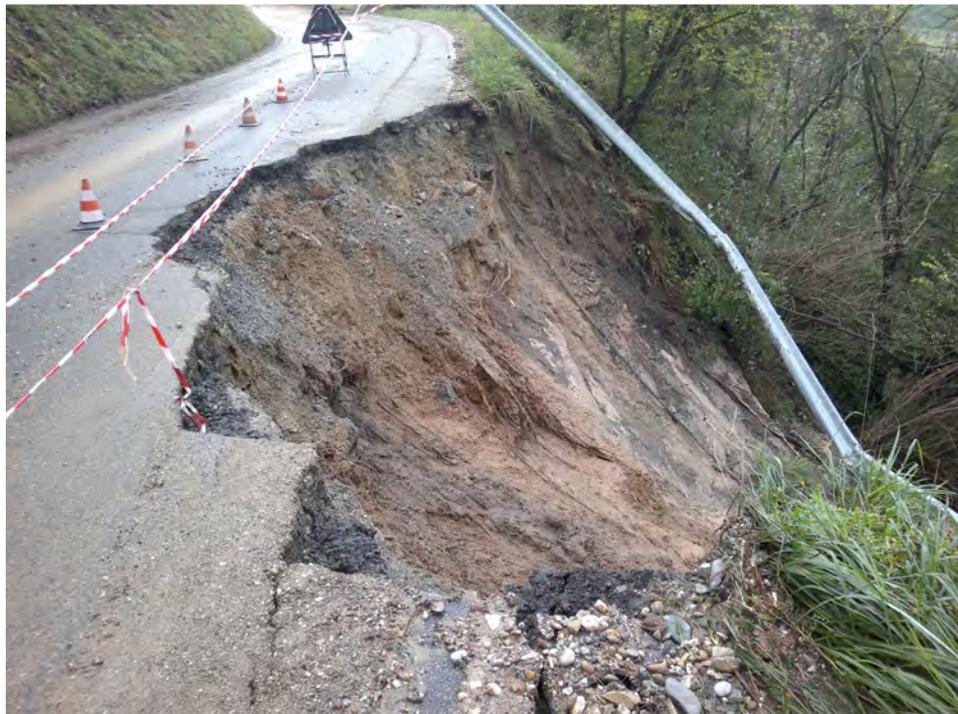
FOTO 3: SP 158 “Della Lomellina” al km 7+150

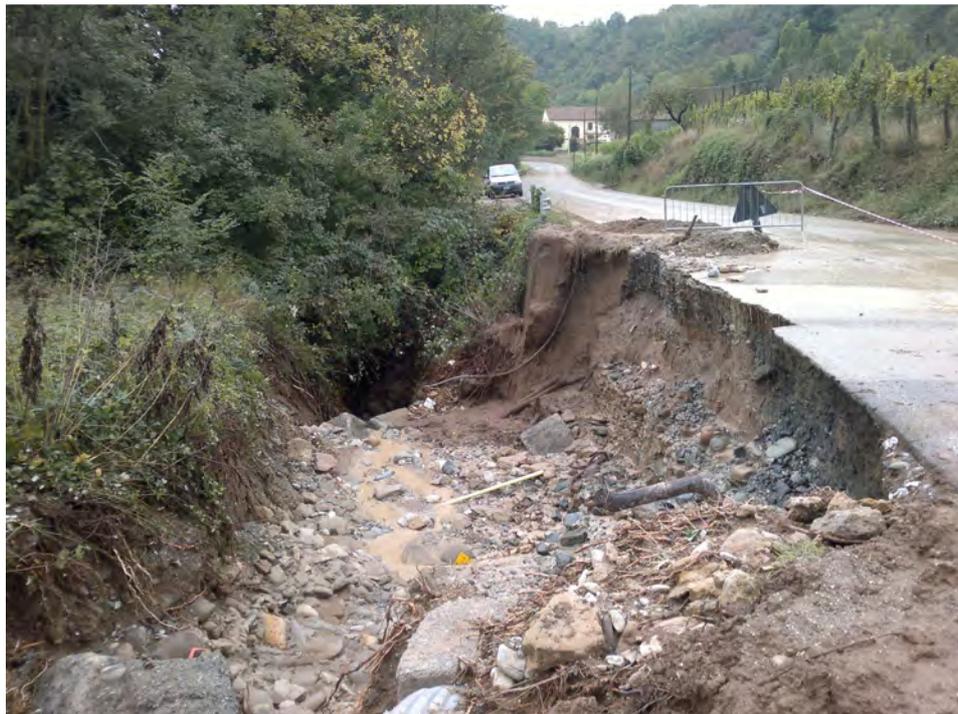
FOTO 7: SP 160 “di Val Lemme”

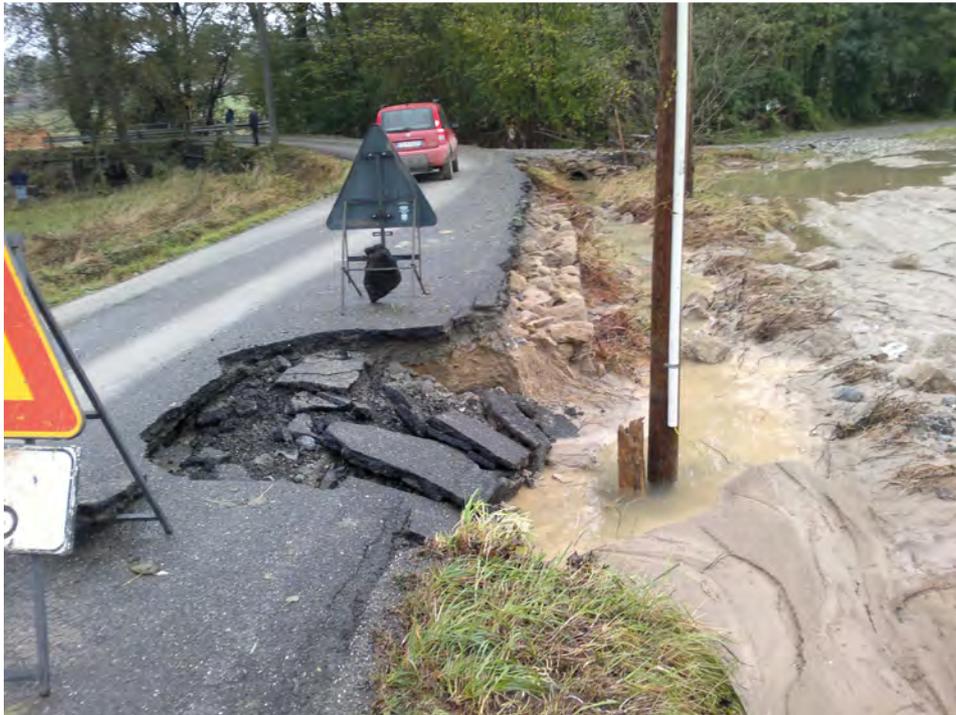
FOTO 9: SP 162 “di Monterotondo” al km 0+400

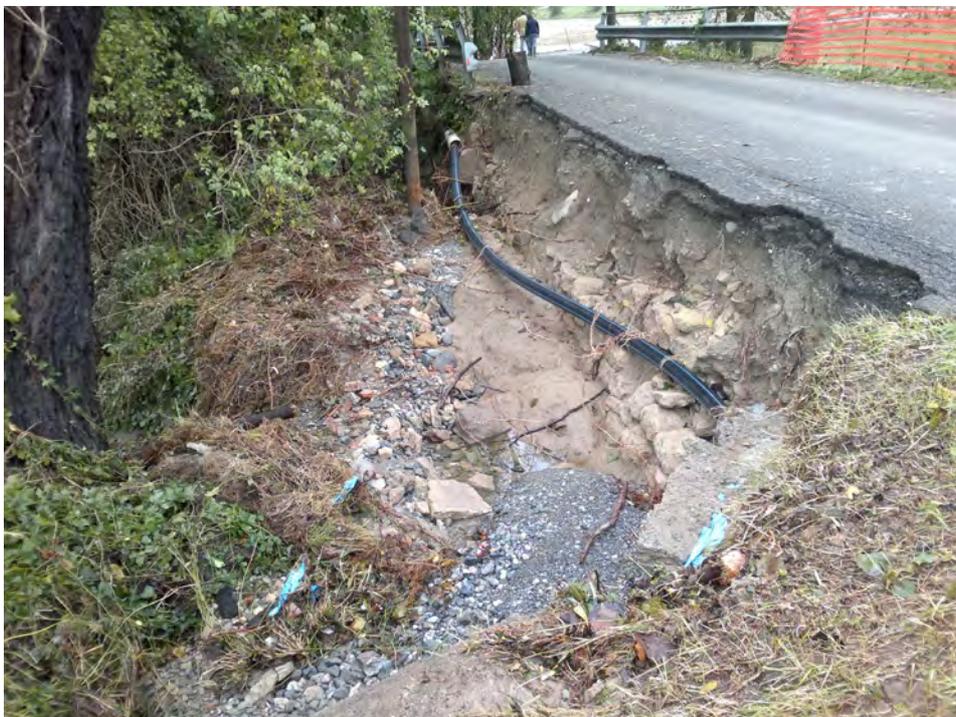
FOTO 10: SP 162 “di Monterotondo” al km 0+300

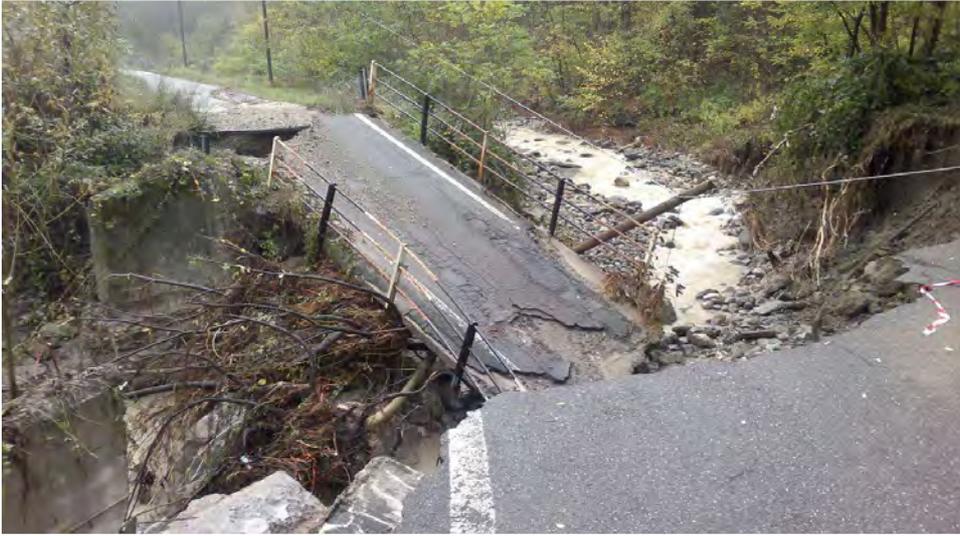
FOTO 13: S.P. n. 123 “di Montebore” al km 1+000

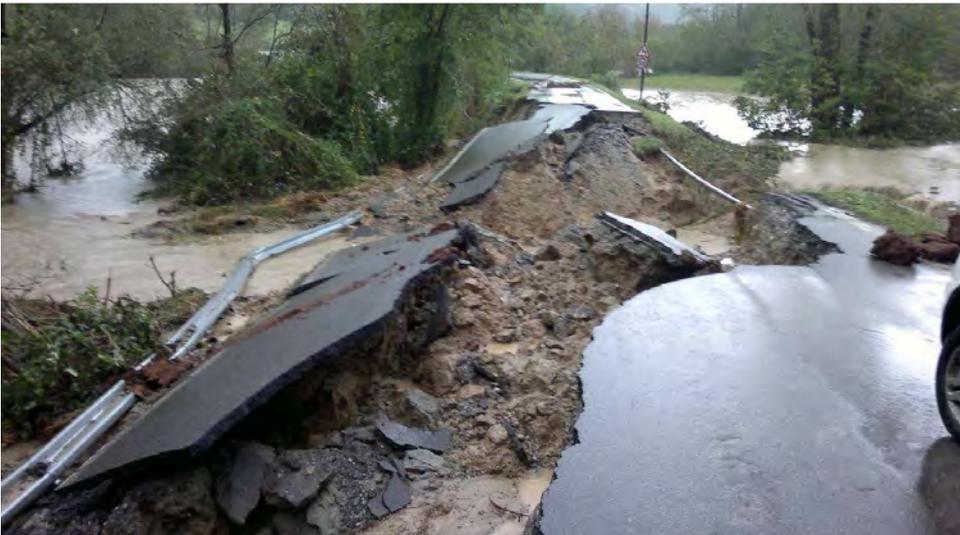
FOTO 14: S.P.n. 120 “della Val Grue” al km 26+000

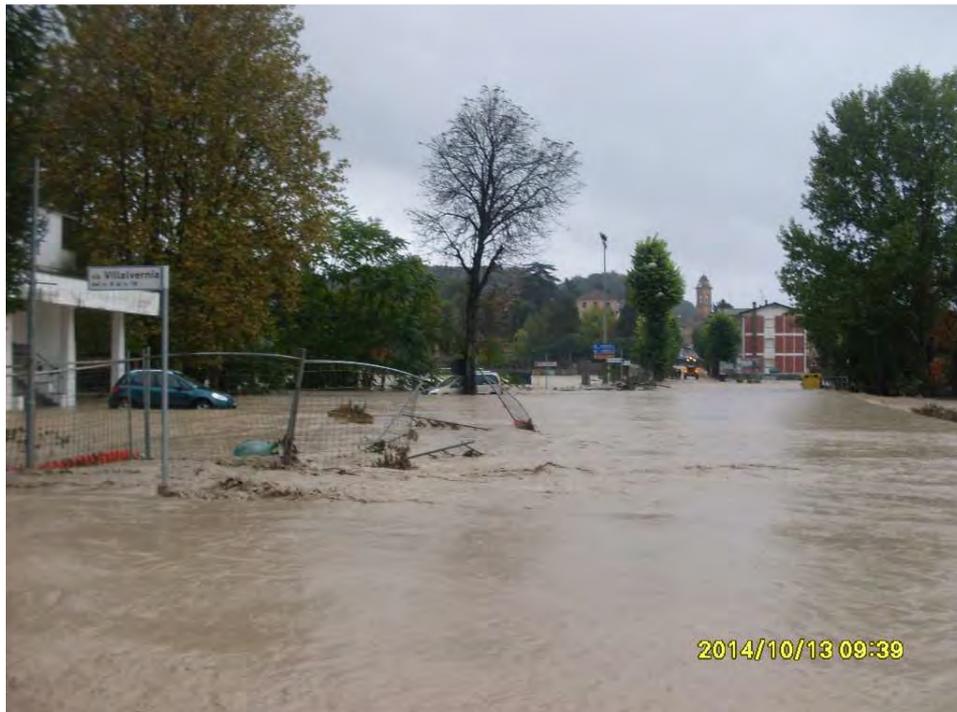
FOTO 15: S.P.n. 35 “dei Giovi” incrocio con S.P.n. 139

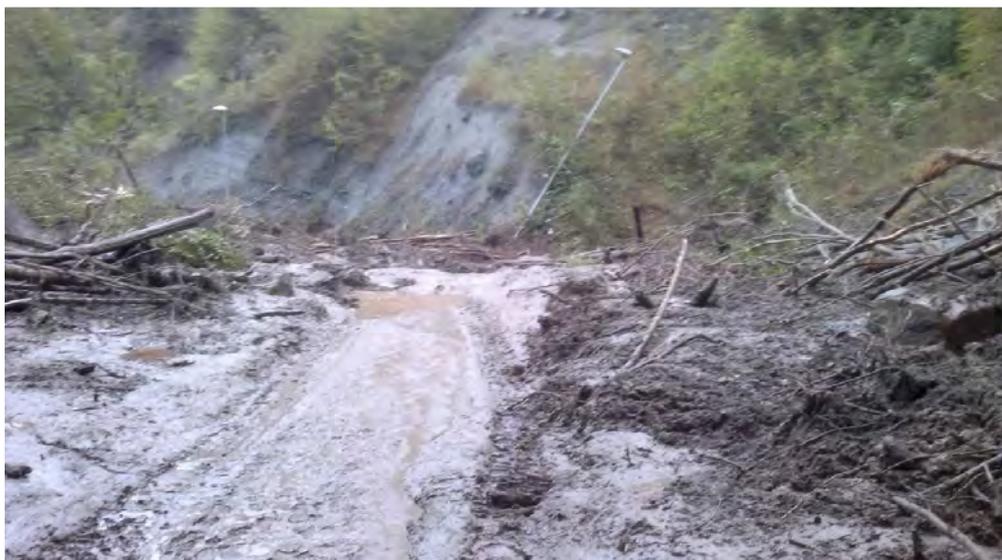
FOTO 18: S.P. n. 120 “della Val Grue” Galleria delle Tane in Comune di Garbagna

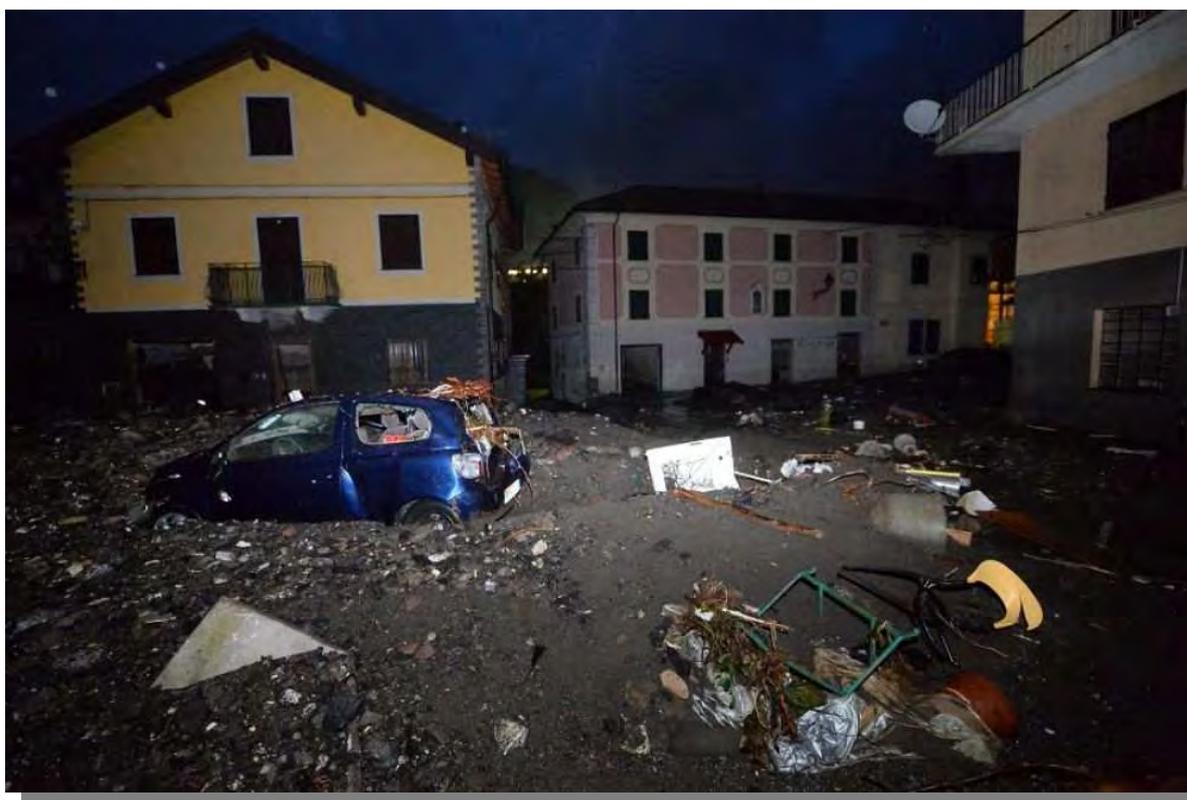
Nel COM di Busalla (GE) le piogge del 9 ottobre hanno prodotto importanti effetti al suolo legati soprattutto ai numerosi fenomeni di versante e alla attività torrentizia degli affluenti del Torrente Scrivia. Tali effetti, che sono stati comunque diffusi in tutto il territorio con interessamento della viabilità ed alcune abitazioni, sono stati particolarmente intensi nel Comune di Montoggio, dove una colata detritica ha invaso parte del centro abitato arrecando danni a diversi edifici e alla viabilità principale del comune.

Comune di Montoggio (GE) – Imbocco via IV Novembre da p.zza Balilla, la sera del 9 ottobre '14

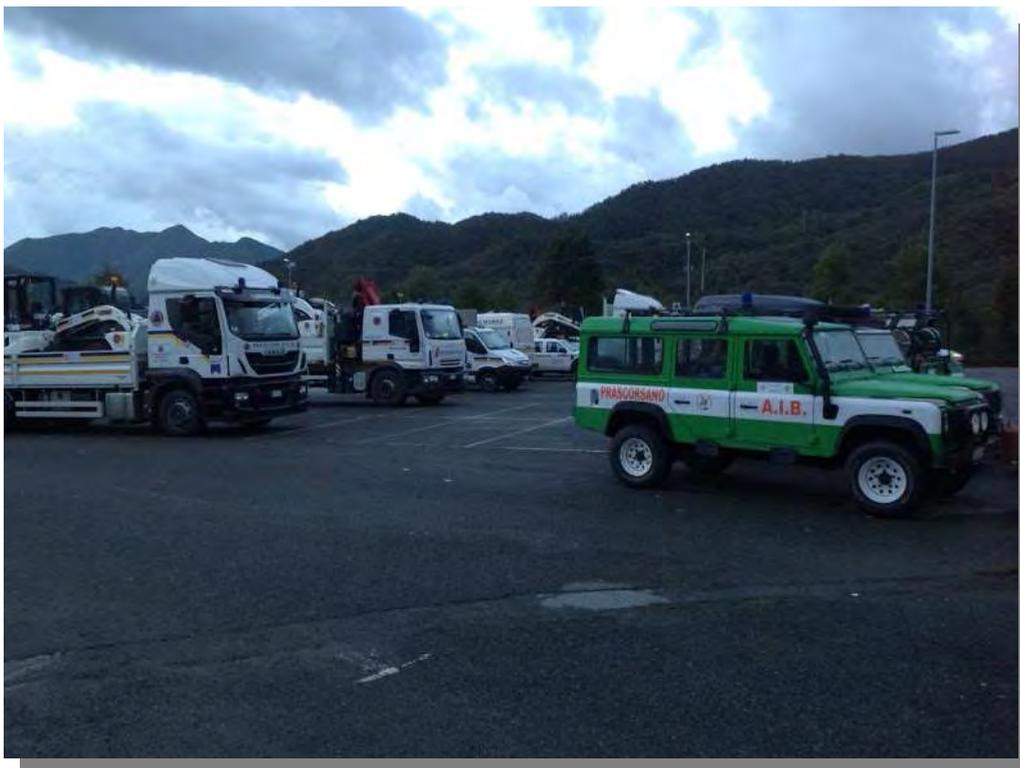
Comune di Casella (GE) – Area parcheggio mezzi campo base soccorritori

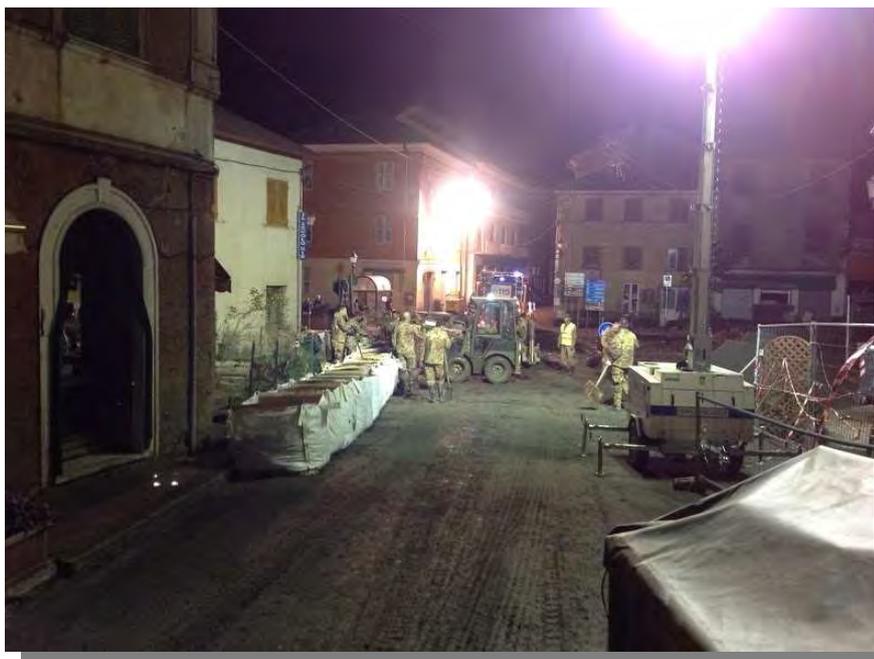
Comune di Montoggio (GE) – Realizzazione barriera antinondazione BIGBAG in p.zza Balilla

- rimozione detriti dalla viabilità comunale nel concentrico della Piazza Balilla;
- rimozione detriti da edifici e scantinati;
- messa in sicurezza della piazza con dispiegamento di 110 m di barriere antinondazione + 80 sacchetti di sabbia;
- attività logistica in appoggio al Corpo Militare e al Comando Vigili del Fuoco;
- attività logistica in appoggio alle ditte per il ripristino servizi essenziali;
- supporto alla gestione della viabilità squadre ANC.

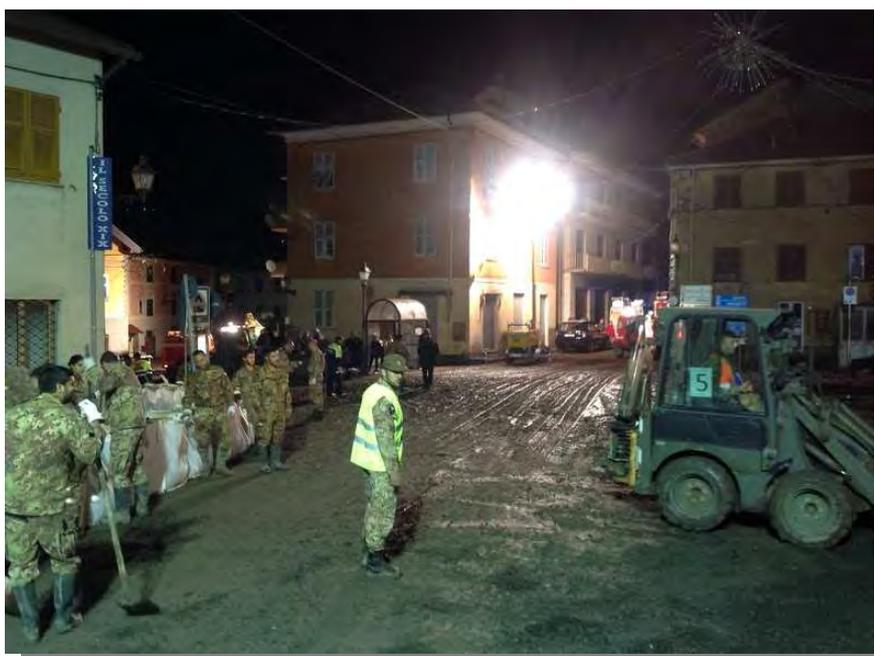
Comune di Montoggio (GE) – Collaborazione con il Corpo Militare nella realizzazione delle barriere
