EVENTO ALLUVIONALE DEL 12-14 OTTOBRE 2014

Relazione preliminare aggiornata al 21 ottobre 2014

Relazione a supporto della dichiarazione di stato di emergenza ai sensi della Direttiva del Presidente del Consiglio dei Ministri del 26/10/2012 (G.U. n. 30 del 5/2/2013)

**REGIONE
PIEMONTE**

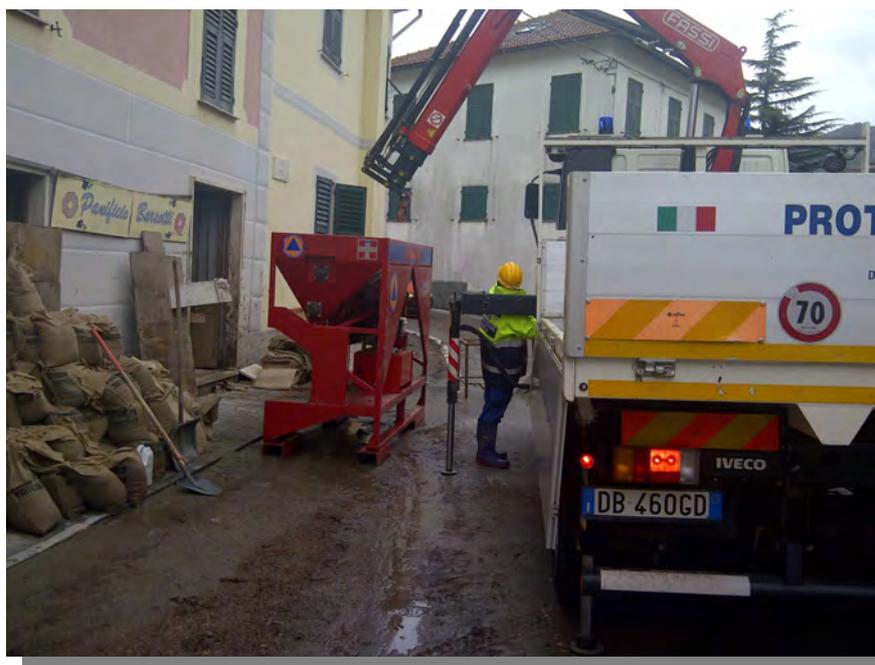
Comune di Montoggio (GE) – Carico insacchettatrice sabbia a fine utilizzo
