EVENTI TEMPORALESCHI DEL GIUGNO/AGOSTO 2014

Aggiornamento al 21 agosto 2014

Relazione a supporto della dichiarazione di stato di emergenza ai sensi della Direttiva del Presidente del Consiglio dei Ministri del 26/10/2012 (G.U. n. 30 del 5/2/2013)

**REGIONE
PIEMONTE**

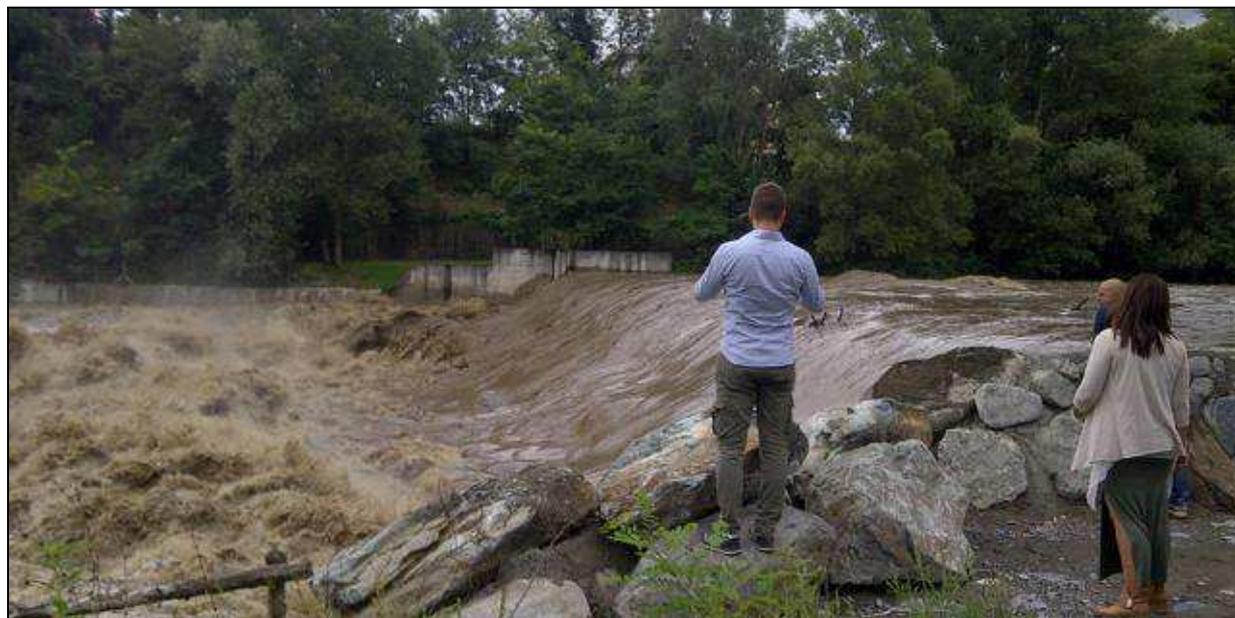
Figura 6 – Ovada, il t. Stura in piena il giorno 19/8/2014 (foto da www.lastampa.it)

I nubifragi dei giorni 18-19 agosto hanno causato una piena improvvisa dei tt. Orba e Stura di Ovada in corrispondenza della città di Ovada (Figura 6).

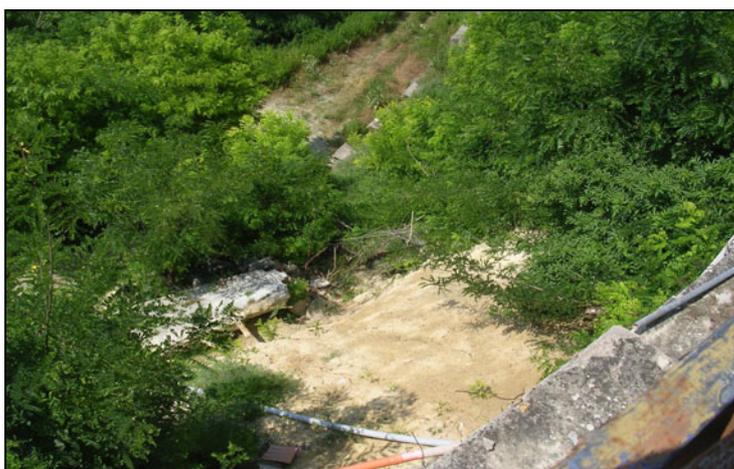
Fraa su di un versante particolarmente acclive nel concentrico; il dissesto coinvolge fabbricati posti a corona sommitale del versante, trascinando a valle un muro di sostegno di proprietà privata.

Figura 7 – Tigliole, franamento presso il concentrico.

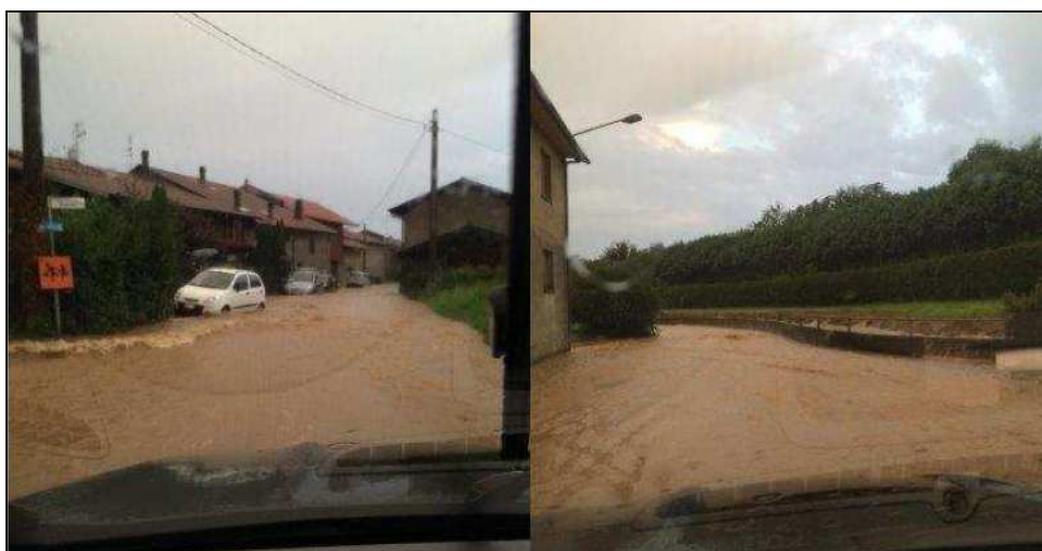
Esondazione rio Chiave e allagamenti vari (Figura 8).

Figura 8- Sandigliano, allagamenti.

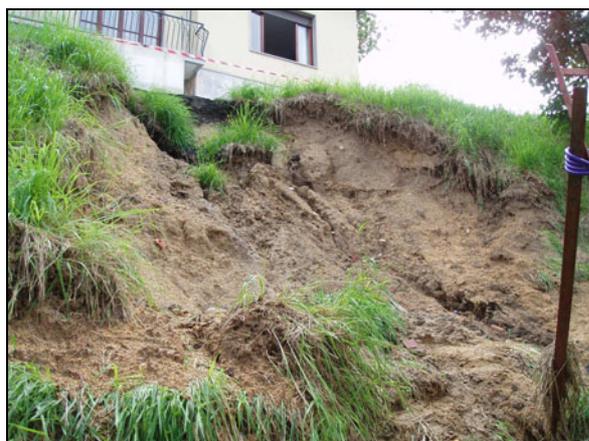
Figura 9- Soprana, frana lungo SP292

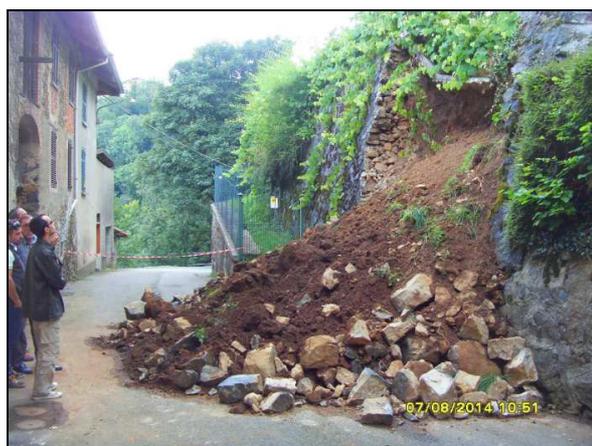
Figura 10 - Veglio, franamento nel concentrico

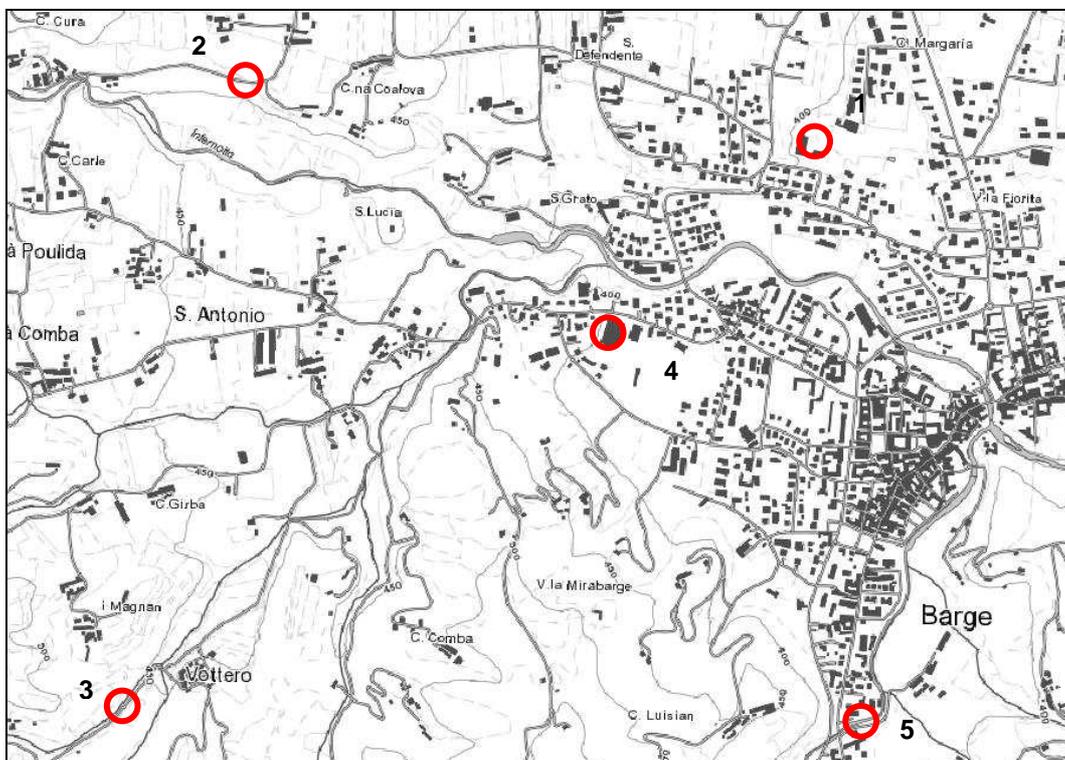
- 1) allagamento magazzino comunale per acque di ruscellamento convogliate lungo v. Fiorita;
- 2) franamento sul versante a monte di via Gorge Superiori con danni alla viabilità;
- 3) cedimento banchina di valle per una decina di metri lungo via Vottero;
- 4) allagamento del Palazzetto dello sport comunale e, più a valle, problemi di regimazione acque in via Cavallotta
- 5) scalzamento difesa spondale per circa 20 m, in sinistra idrografica del T. Ghiandone, in corrispondenza di via Giolitti.

Figura 11 – Barge, rilievo danni sul territorio comunale (non in scala, da CTR)

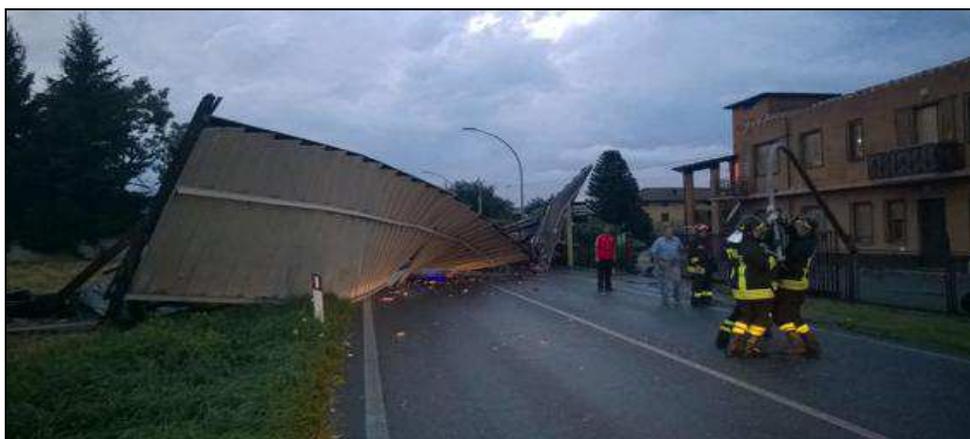
Il nubifragio e la tromba d'aria del giorno 24 luglio hanno causato danni diffusi a strutture pubbliche e private. Un capannone industriale è stato completamente scoperchiato (Figura 12).

Figura 12 – Caraglio (CN), la copertura di un capannone industriale è stata divelta dal vento e trasportata in istrada.

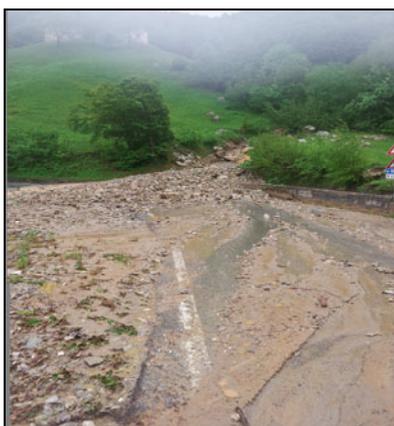
Nel periodo 13-15 giugno, una colata di materiale detritico lungo il r. Bergamini ha interrotto la SP 327 (Figura 13).

Figura 13 – SP 327 a Frabosa Sottana (CN). A sinistra la carreggiata ostruita da detriti trasportati dal r. Bergamini. A destra lo stesso sito in una ripresa tratta da Earth Google.

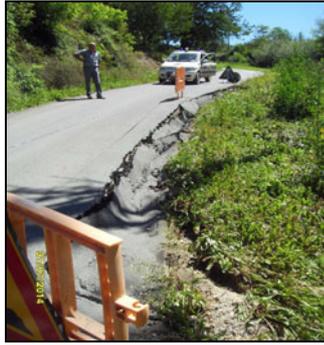
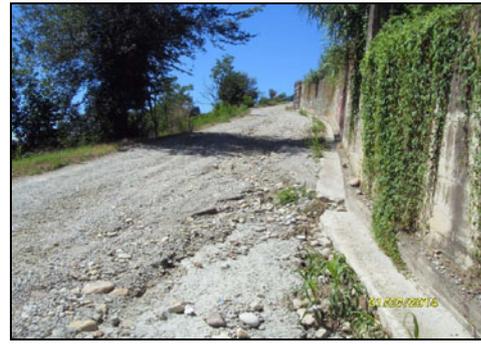
Danni diffusi alla rete stradale comunale (Figura 14).

Figura 14 – La Morra, danni alle strade Rivalta e S. Francesco.

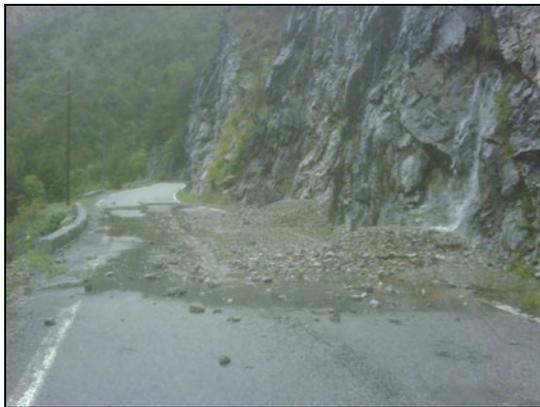
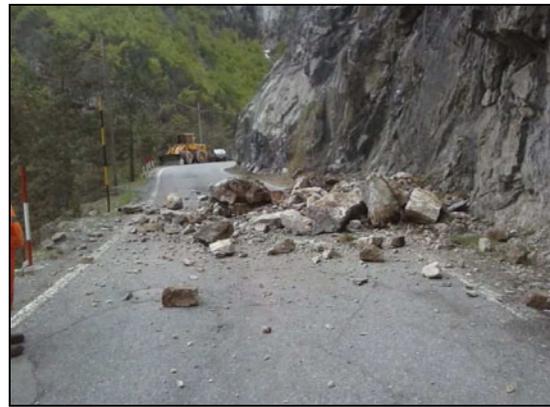
Nel periodo 13-15 giugno, lungo la SP 154 per Briga Alta si sono verificati fenomeni di crollo dalle pareti rocciose di controripa che hanno asportato le reti di protezione ed interrotto la carreggiata provocando danni di tipo funzionale (Figura 15).

Figura 15 – SP 154 tra Ormea e Briga Alta (CN). Crolli in roccia dalle pareti di controripa. Nel caso a destra, il crollo ha comportato l'asportazione di alcune reti a contatto.

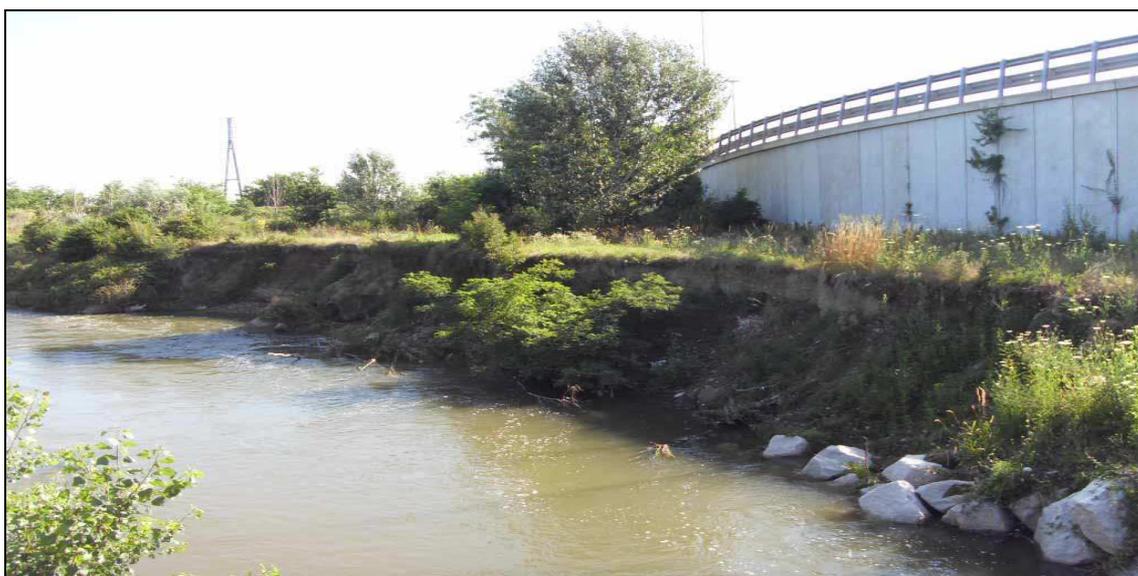
I nubifragi di giugno hanno provocato vari danni ad infrastrutture pubbliche e private. A Cerano è stata gravemente danneggiata la copertura della scuola media; a Marano Ticino danneggiate le coperture del fabbricato municipale e la pubblica illuminazione. A Novara l'attività erosiva del T. Terdoppio minaccia la SC Panseri (Figura 16). Il T. Terdoppio aveva già manifestato un'intensa attività erosiva nel corso degli eventi invernali 2013-2014.

Figura 16- Novara, attività erosiva del T. Terdoppio presso via Panseri.

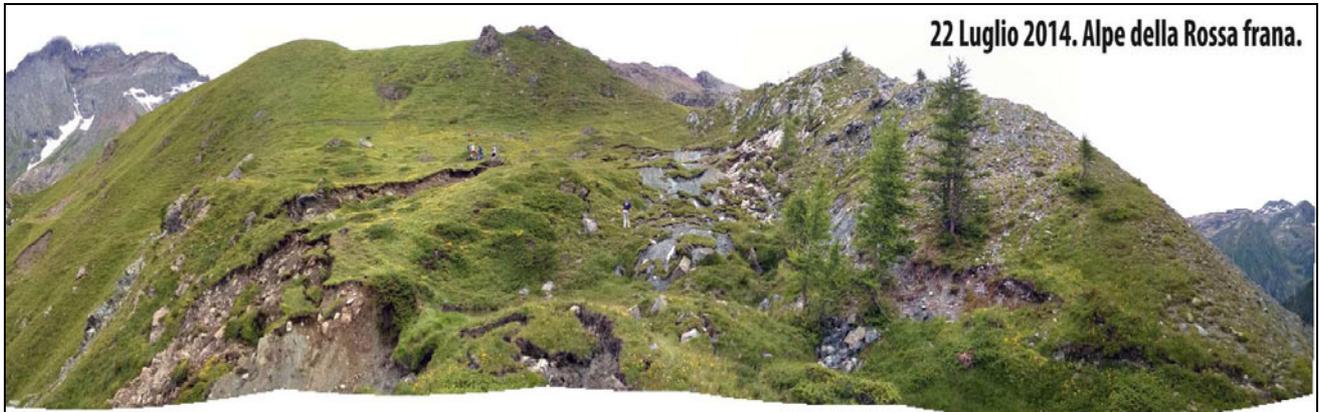
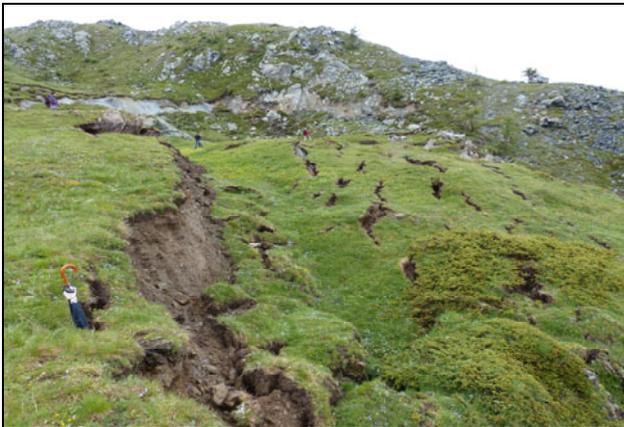
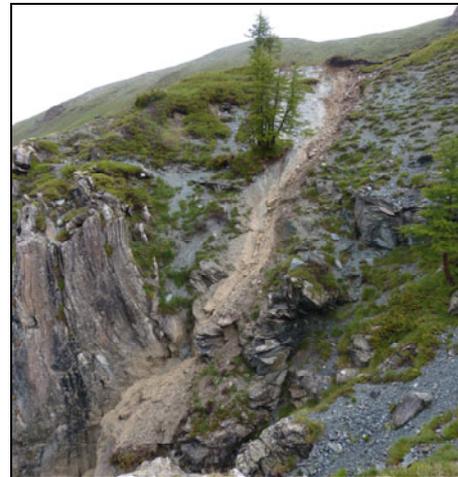
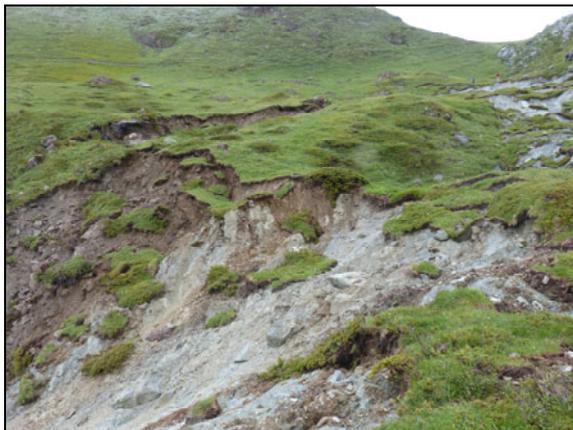
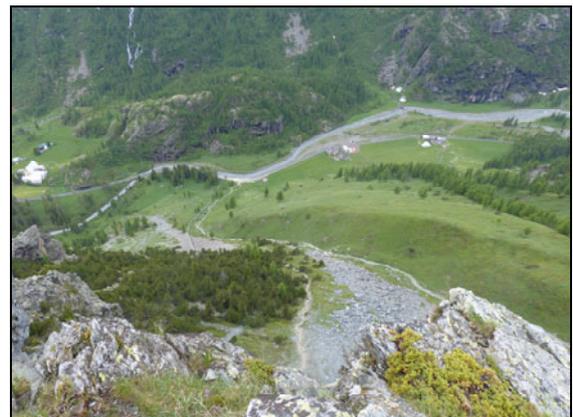
Mussa), un gruppo di baite e le opere di captazione acque potabili della SMAT. La SP 1 è stata cautelativamente chiusa al traffico.

Figura 17 – Comune di Balme, Frana di Alpe della Rossa. In alto, panoramica frontale (fonte Prov.di Torino). In basso, scarpate di frana; il settore ove si originano le colate di fango ed il settore di versante a valle della frana.

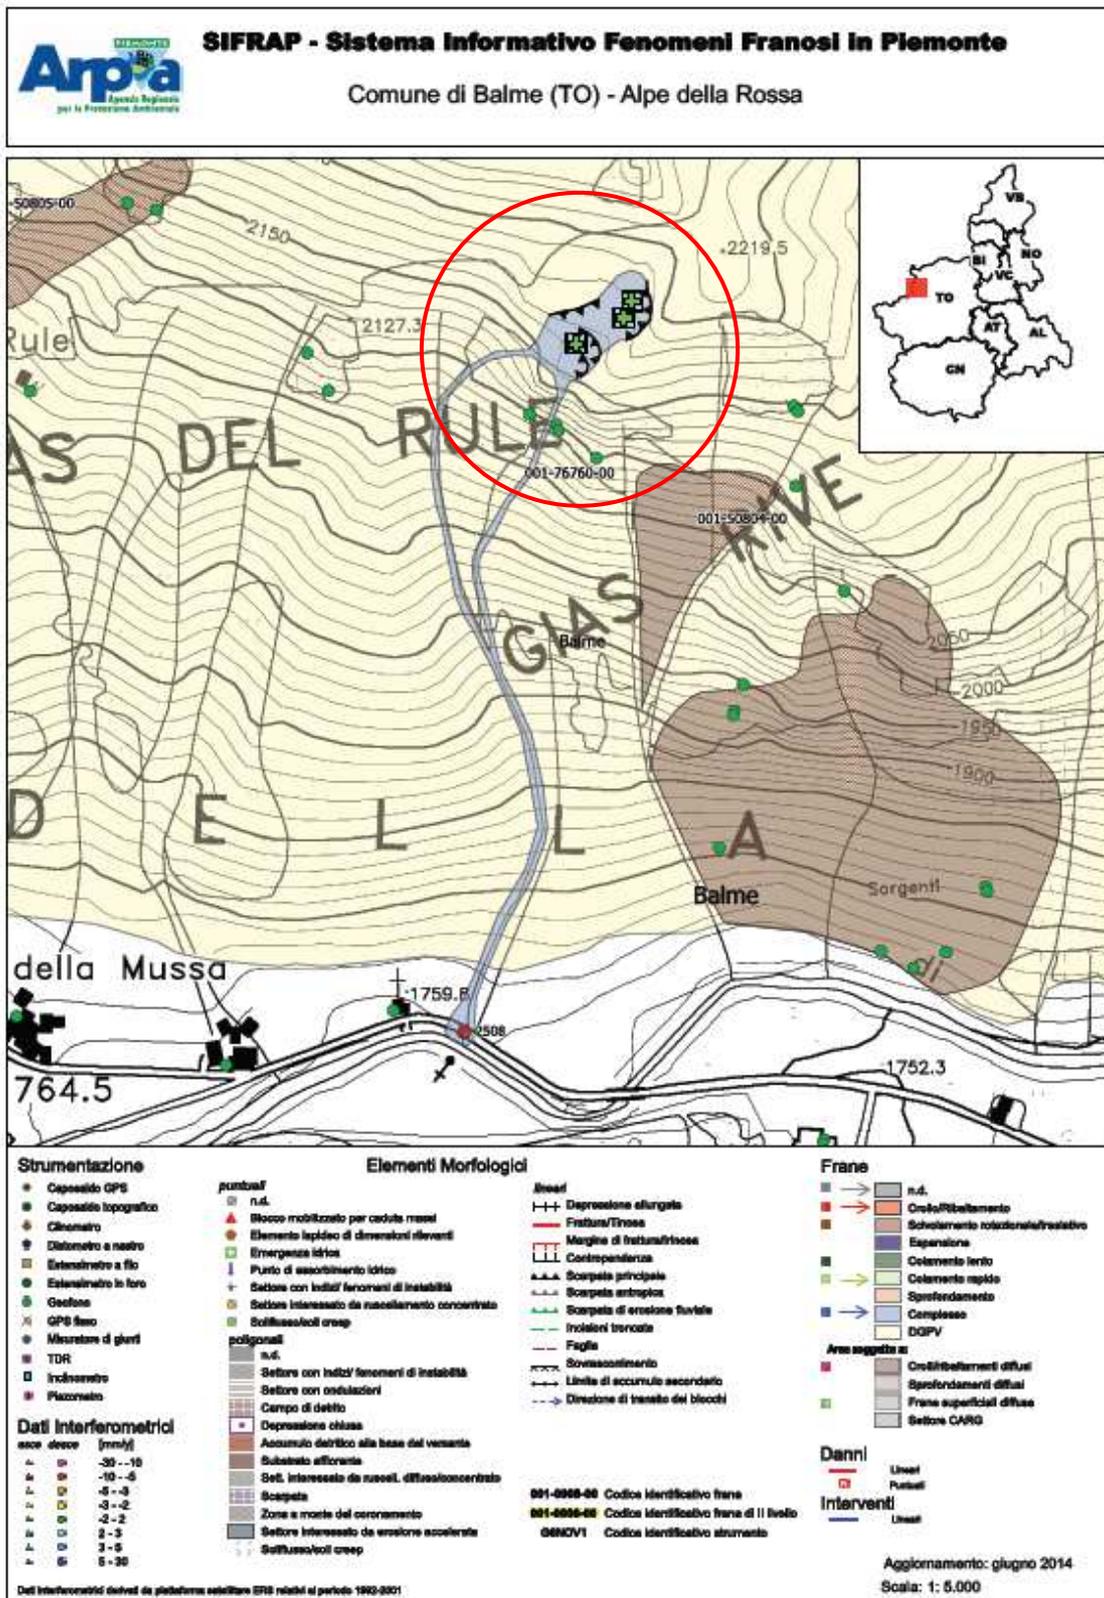
Figura 18 – Cartografia dal Sistema Informativo delle Frane in Piemonte e relativa alla frana di Alpe della Rossa (fonte Arpa Piemonte). In alto (cerchio rosso) la frana del 2014.

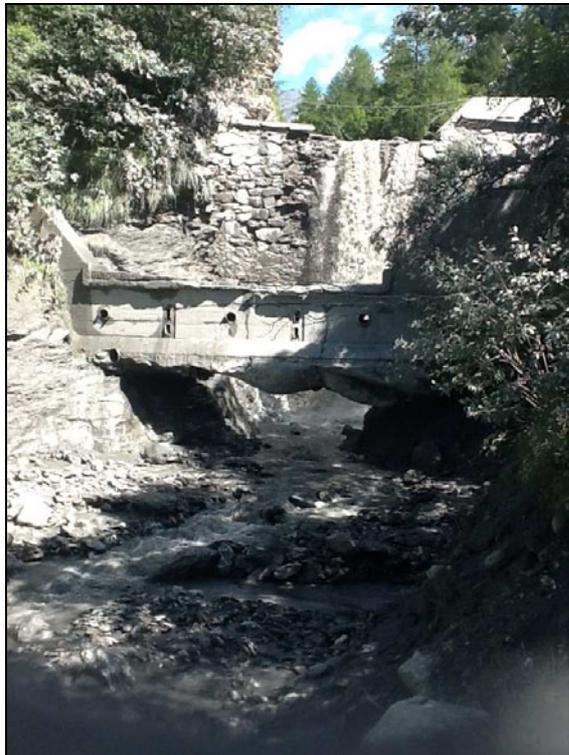
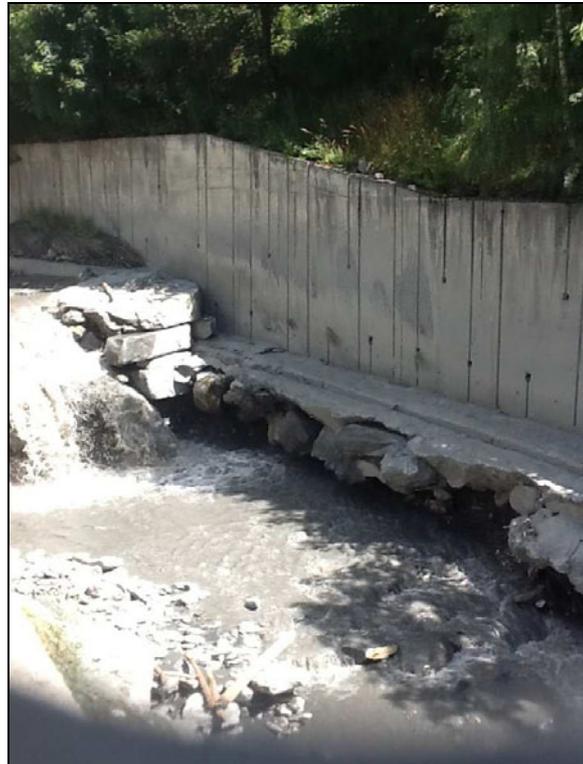
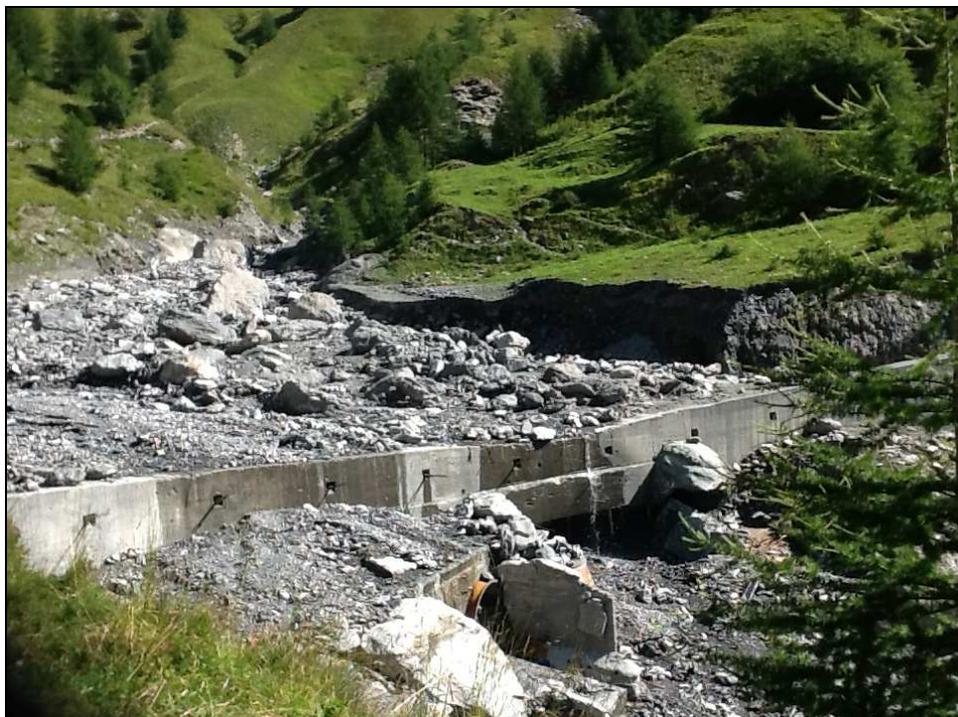
La violenta attività torrentizia lungo il t. Frejus ha provocato gravi danni alle opere di difesa idraulica posta amonte dell'abitato (Figura 19).

Figura 19 – Bardonecchia t. Frejus, danni alle opere di difesa idraulica poco a monte del concentrico

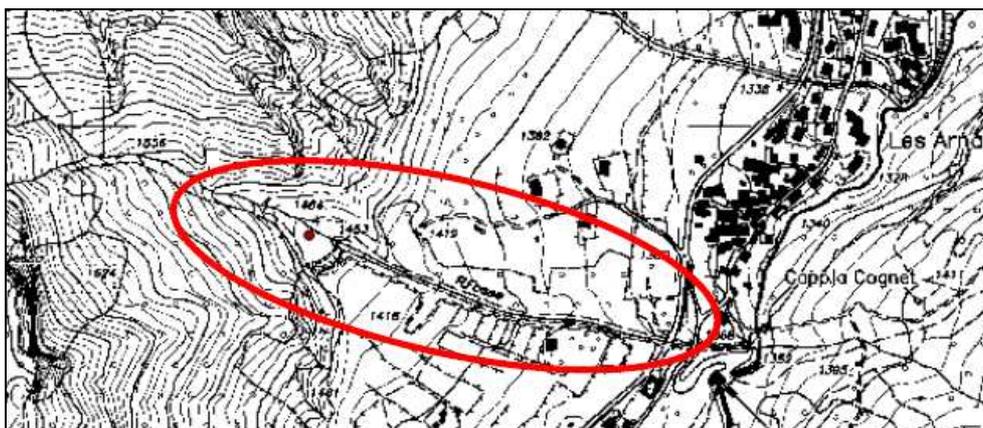
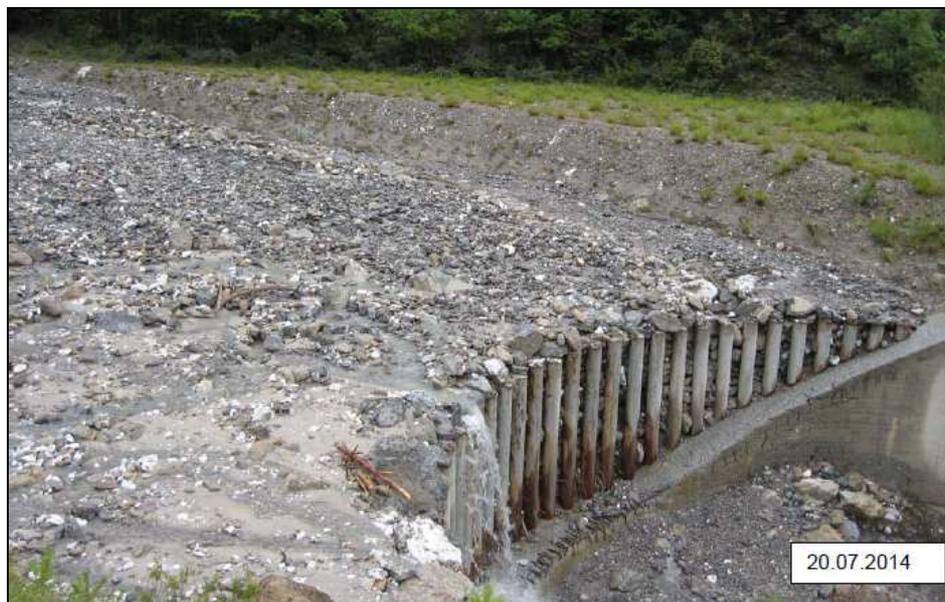
Il giorno 27/7/2014, alle ore 19:30, un violento temporale ha innescato una colata di fango e detriti lungo il rio Fosse (Figura 20). Lungo l'asta torrentizia è transitata una piena formata da una miscela liquido-solida che ha depositato un cospicuo volume di detriti nella spiaggia di deposito posta in corrispondenza dell'apice del conoide e ha lambito l'impalcato dei tre attraversamenti presenti prima della confluenza nella Dora di Melezet. La spiaggia di deposito è stata colmata da sedimenti eterometrici. A valle della briglia la piena ha sfiorato l'impalcato degli attraversamenti, erodendo il *thalweg* e le sponde dell'alveo, ed esaurendosi nella Dora di Melezet.

Figura 20 – Bardonecchia, colata di fango e detriti lungo il r. Fosse. Ubicazione del fenomeno (non in scala, da CTR) e vasca di deposito con briglia selettiva, che ha trattenuto i materiali grossolani.

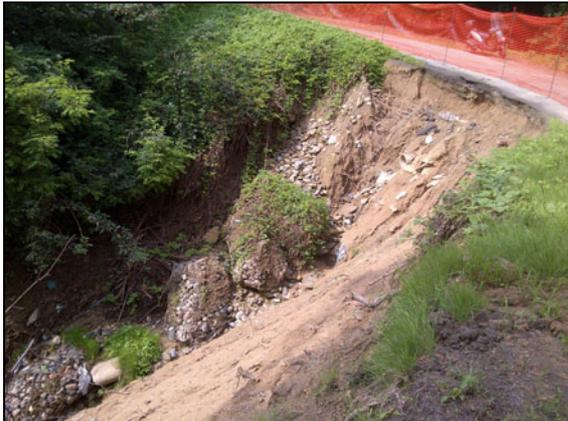
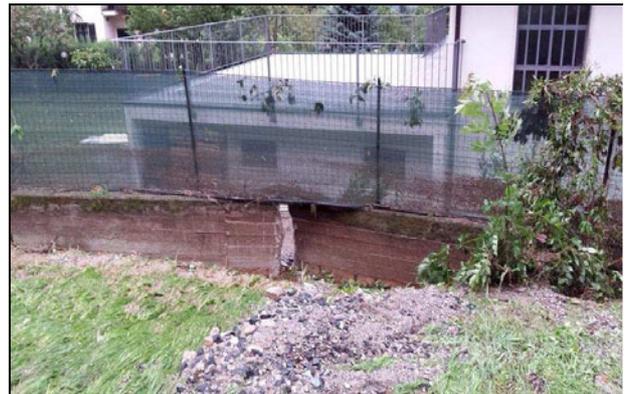
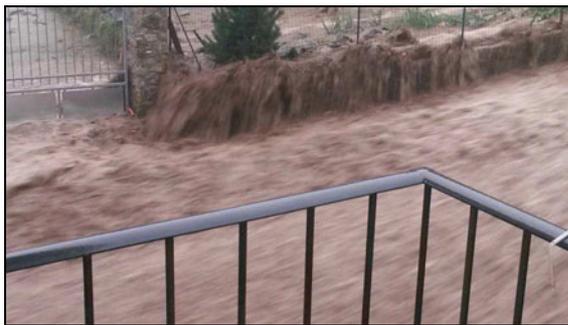
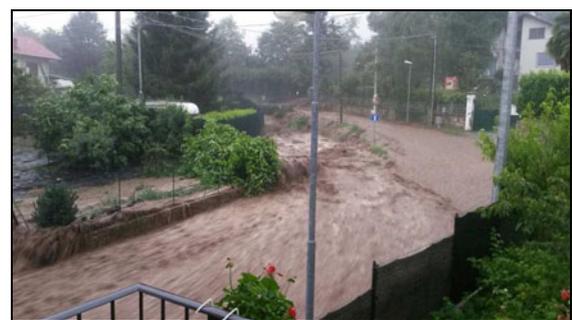
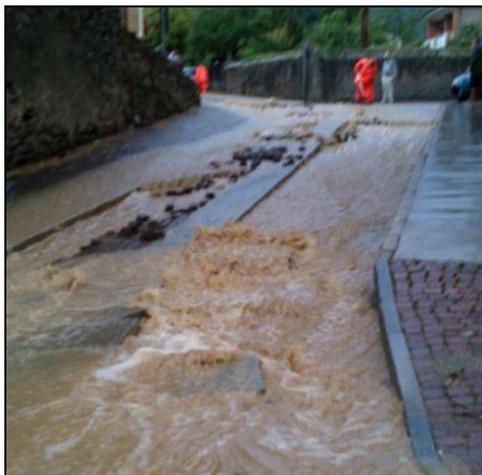
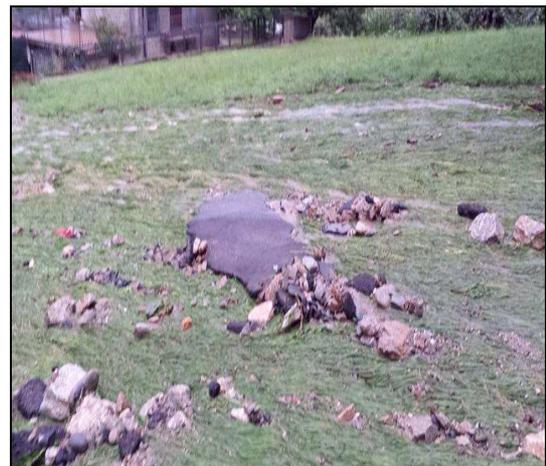
- frammenti che hanno variamente interessato le ss.cc. Saretto, Coassoli, Rossi, S. Antonio, Marchettoni, Zucchea, Bironera;
- asportazione o grave danneggiamento di numerosi tratti di strade comunali;
- danneggiamento ponti sulle ss.cc. Dandaro, IV Novembre, Volera, Ghiotti.

Figura 21 – Cantalupa, immagini dei processi e dei danni associati al nubifragio del 7/7/2014.

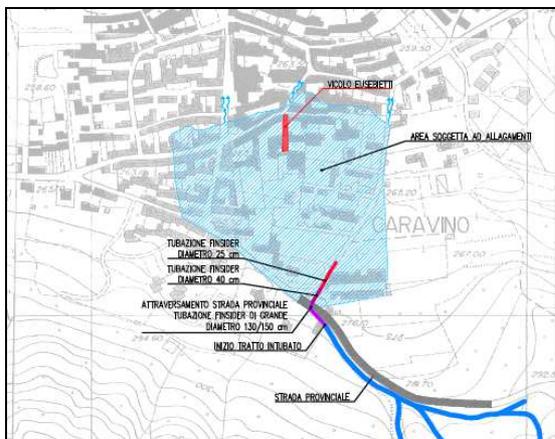
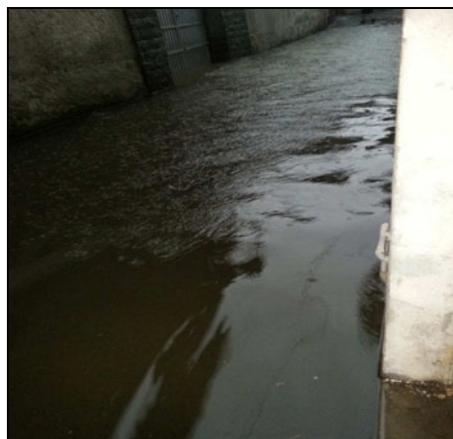
I nubifragi di luglio-agosto hanno provocato per tre volte l'allagamento di parte del concentrico dell'abitato (Figura 22).

Figura 22 – Caravino. Area allagata presso il centro abitato ed allagamento in v. Eusebietti.

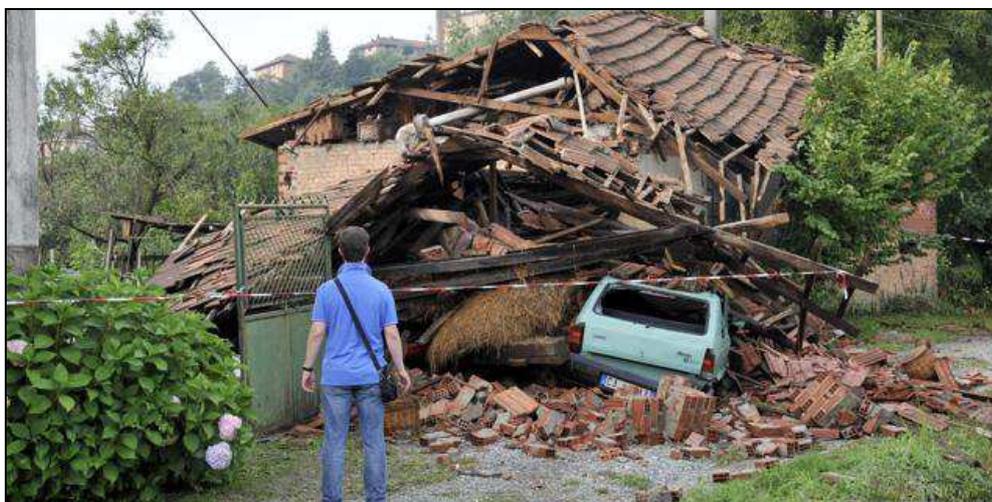
- le acque del rio Merdarello in piena sono penetrate nell'edificio comunale (che per un tratto di circa venti metri rappresenta la sponda dx del suddetto Rio) causando il cedimento della parte inferiore del muro di tamponamento all'interno dell'edificio pubblico con conseguente allagamento dei locali interrati adiacenti.
- esondazione parziale del Rio Merdarello in prossimità del piano campagna a valle del municipio (sponda dx).
- cedimenti parziali di carreggiate stradali comunali che hanno subito erosione della ripa laterale verso valle quantificabile in un centinaio di metri.
- Crolli e sradicamenti diffusi di piante ad alto fusto ;
- Il forte vento ha provocato l'abbattimento di alcune strutture (Figura 23) e lo scoperchiamento di numerose case
- Interuzioni dell'energia elettrica;
- danni ai coltivi.

Figura 23 – Fabbricato distrutto a Casalborgone (foto da: www.lastampa.it)

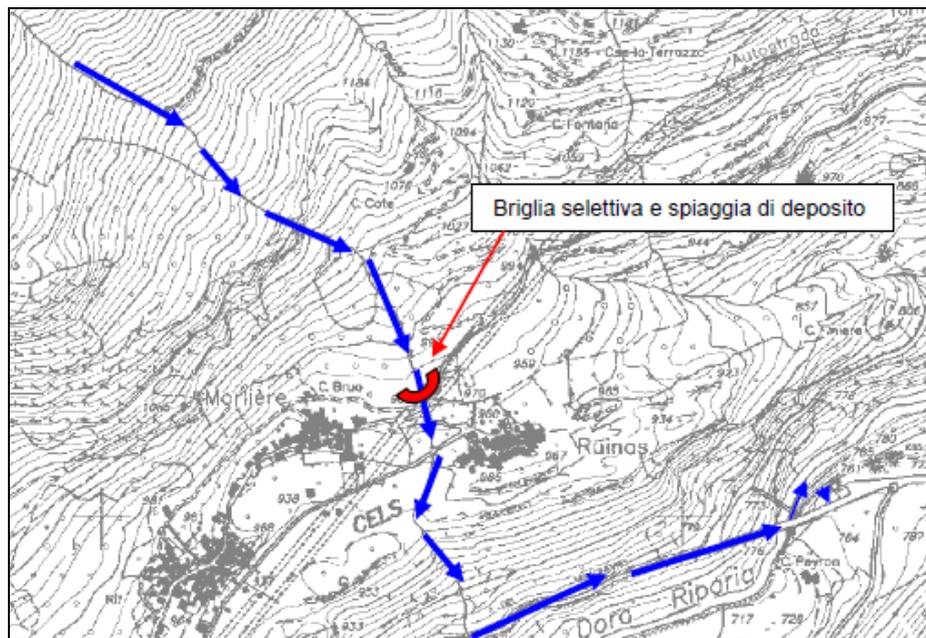
Il giorno 27/7/2014, alle ore 19:30, un violento temporale ha innescato una colata di fango e detriti lungo il rio Echalett (Figura 24). La colata ha raggiunto la Dora Riparia percorrendo la SS 24. L'episodio ha rimobilizzato parte delle colate e della frana avvenuta nel maggio 2013. La colata è stata intercettata dalla briglia selettiva di quota m 1050 s.l.m., la cui spiaggia di deposito ha efficacemente contribuito ad arrestare parte dei detriti, formati da blocchi in abbondante matrice limosa. Dalla briglia il flusso, essenzialmente fangoso, ha percorso il rio e, raggiunta la Strada Statale, la colata ha intasato l'attraversamento e percorso un tratto della sede viaria, riversandosi infine nella Dora. L'evento ha creato notevoli disagi alla viabilità; la strada è stata bloccata causa i materiali accumulatisi sul sedime.

Figura 24 – Exilles, colata di fango e detriti lungo il r. Echalett. In blu il percorso della colata.

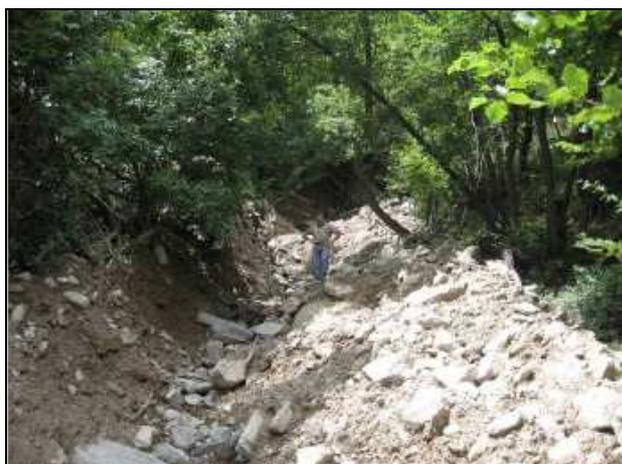
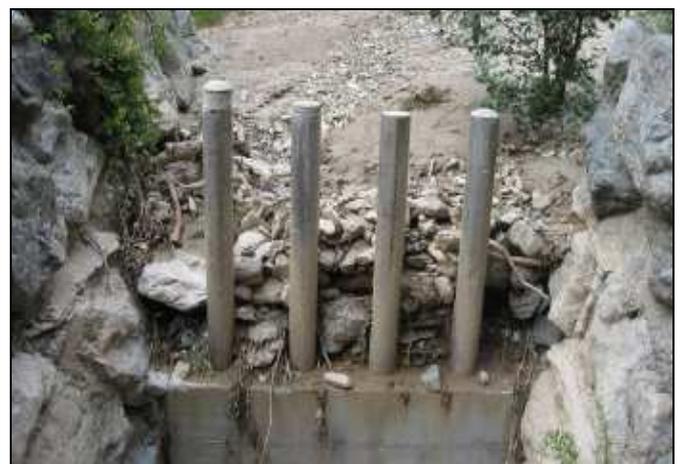
Figura 25 - Exilles, colata di fango e detriti lungo il r. Echalett. Traccia della colata (a sinistra) e la briglia selettiva che ha arrestato i materiali più grossolani.

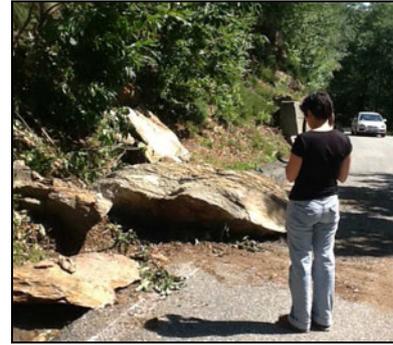
Nella notte tra il 3 e il 4 agosto si è sviluppata una frana per crollo dalla parete rocciosa (detta Monte delle Cassie) sovrastante la s.da comunale Settimo Cavallaglio, in località Chiaverina (Figura 26). I materiali del crollo hanno parzialmente ostruito la sede stradale; il blocco principale ha volumetria dell'ordine dei 2.0 m³. Tramite intervento di somma urgenza il Comune ha provveduto a rimuovere il materiale dalla carreggiata ed ad effettuare un primo intervento di disaggio degli elementi ancora instabili in parete.

Figura 26 – Settimo Vittone, crollo in roccia su strada comunale.

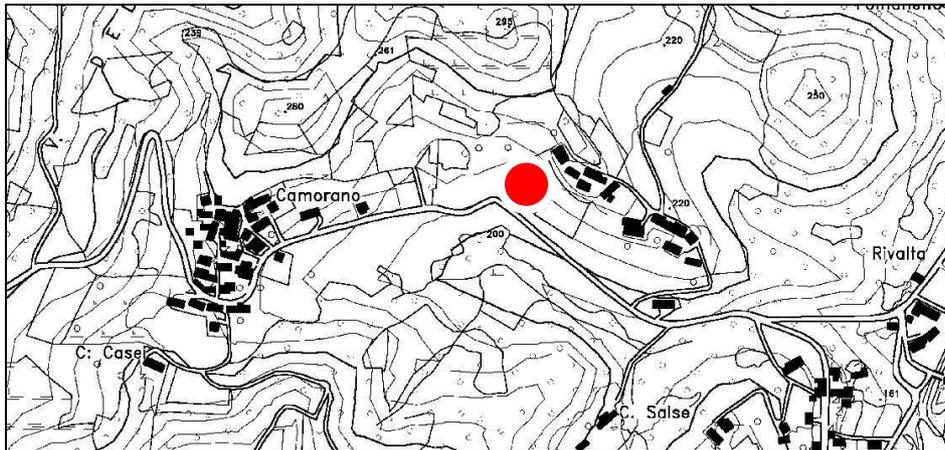
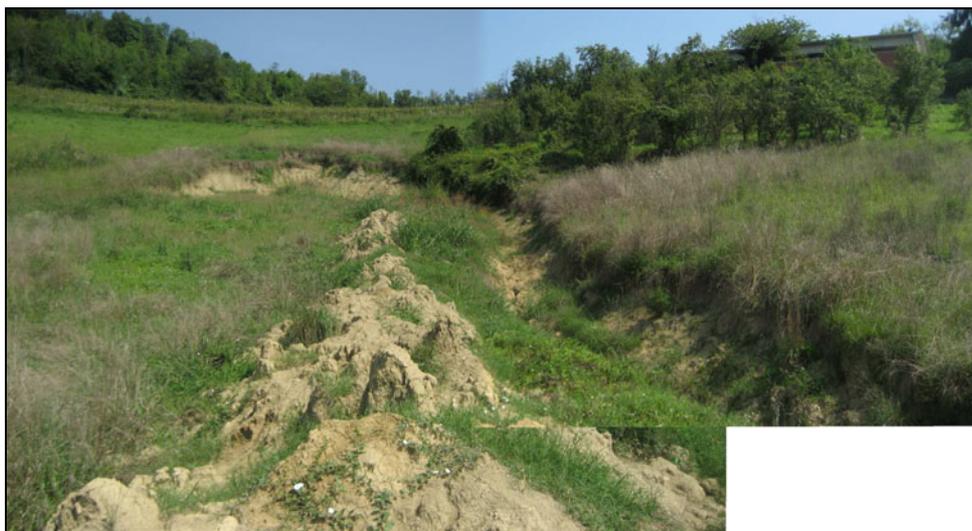
Tre strade comunali (Scandolera, Longagnano, Corneto) sono state interessate da frane. Il t. Ardovana è esondato presso la località Case Cocetti. Tra le località Camorano e Rivalta si è aggravato un fenomeno franoso per scivolamento rotazionale già attivatosi nel corso della primavera scorsa (Figura 27, Figura 28). La frana si sviluppa a valle di un gruppo di abitazioni ed a monte della SP 112, che già presenta alcune lesioni.

Figura 27 – Verrua Savoia loc. Rivalta. Ubicazione della frana; panoramica del coronamento,

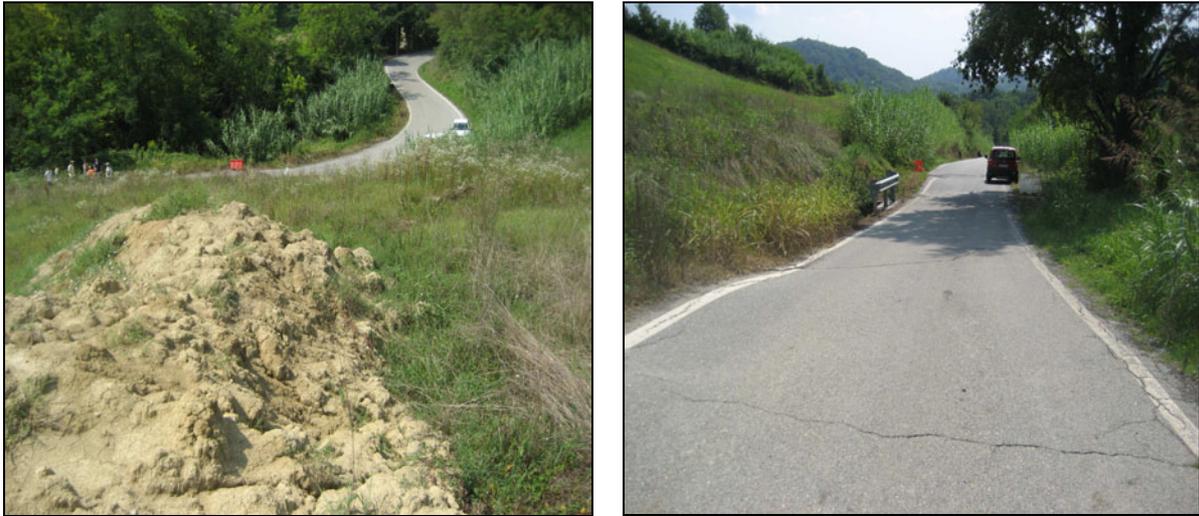
Figura 28- Verrua Savoia, piede della frana e lesioni sulla SP 112.

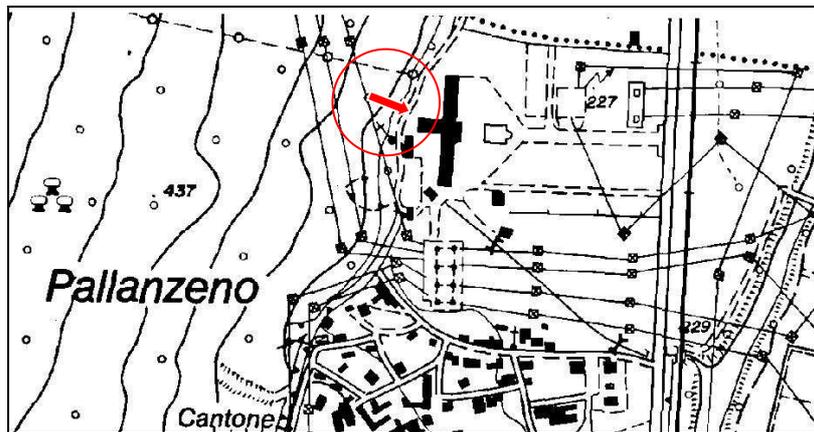
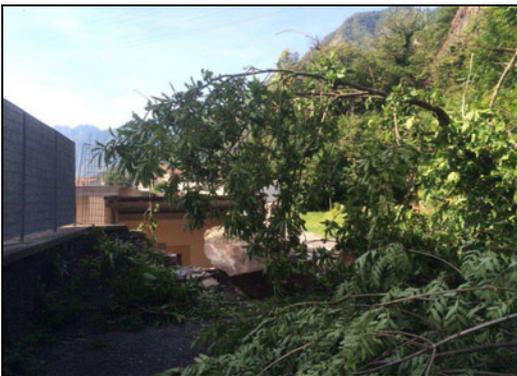
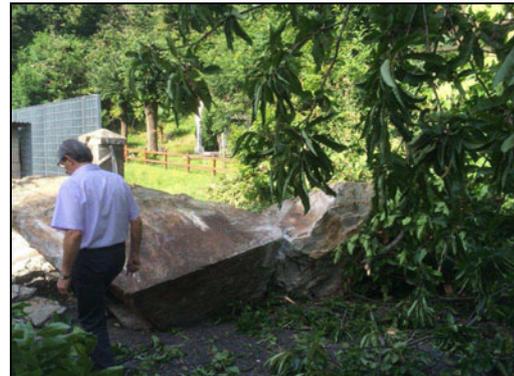
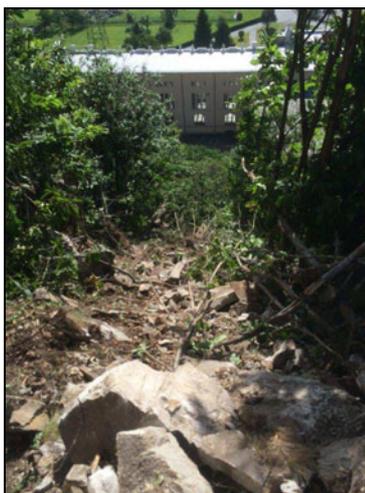
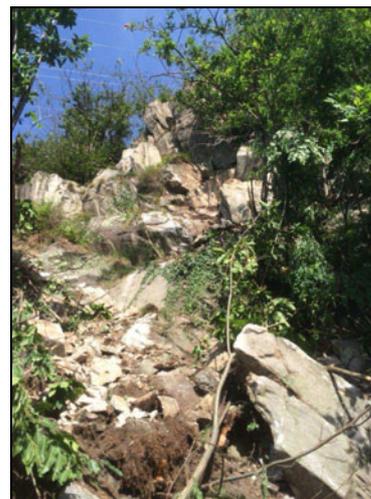
La provincia di Verbania è stata interessata in maniera marginale dai fenomeni temporaleschi dell'estate 2014. A Brovello Carpugnino una strada comunale è stata gravemente danneggiata. A Pallanzeno una frana per crollo ha interessato una strada comunale e minacciato le infrastrutture di una centrale elettrica (Figura 29). Alcuni blocchi del crollo raggiungono volumetrie dell'ordine dei 2 m³.

Figura 29- Frana da crollo a Pallanzeno: ubicazione (non in scala da CTR regionale); blocchi del crollo; traccia di caduta e nicchia di distacco.

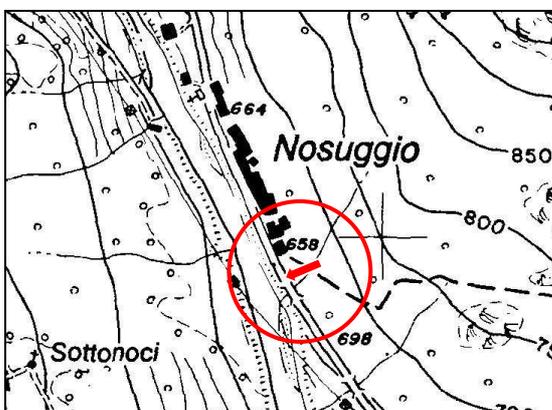
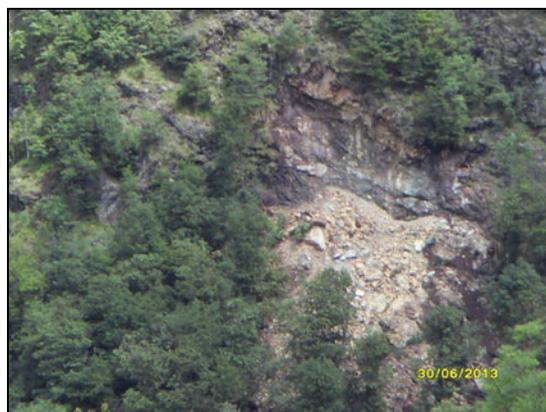
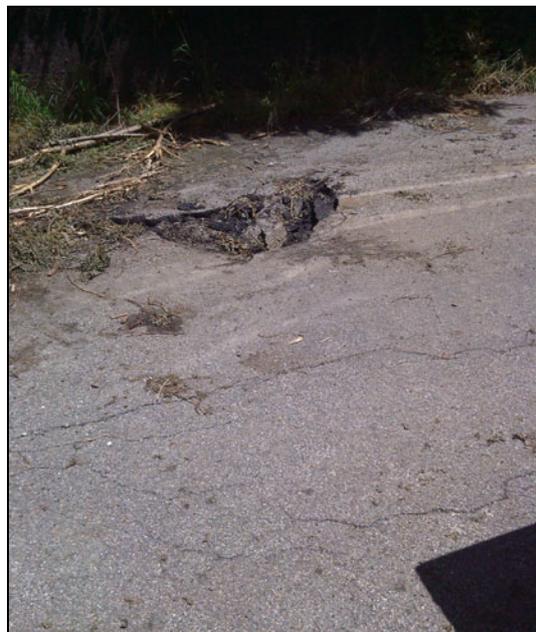
Alle ore 7.30 circa del 25/06/2014 si è verificato un consistente crollo di roccia da un ammasso roccioso subverticale sovrastante la frazione di Nosuggio e la SP 9 (Figura 30, Figura 31). Il volume di materiale crollato eccede i 1000 m³; mentre l'ammasso roccioso interessato si estende su una superficie intorno ai 1500 m². La gran parte del materiale staccatosi ha arrestato la caduta alla base della zona di distacco e lungo il versante sottostante, mentre alcuni blocchi tra cui quelli di maggiore dimensione hanno raggiunto la sede della strada provinciale sottostante provocandone l'interruzione. I blocchi di maggiore dimensione sulla sede stradale sono volumetricamente rilevanti, raggiungendo i 6/10 m³. Alcuni blocchi di dimensione da sub-metrica a decimetrica hanno raggiunto l'edificio al margine meridionale della frazione senza provocare alcun danno. Un secondo edificio vicino al precedente pur non essendo stato coinvolto, si trova tuttavia in un ambito la cui sicurezza è vincolata alla piena efficacia ed efficienza di una barriera paramassi posta immediatamente a monte, peraltro danneggiata nel corso dell'evento.

Figura 30 – Cravagliana, ubicazione del crollo, nicchia di distacco, reti paramassi che hanno trattenuto i blocchi e segni di impatto sulla carreggiata

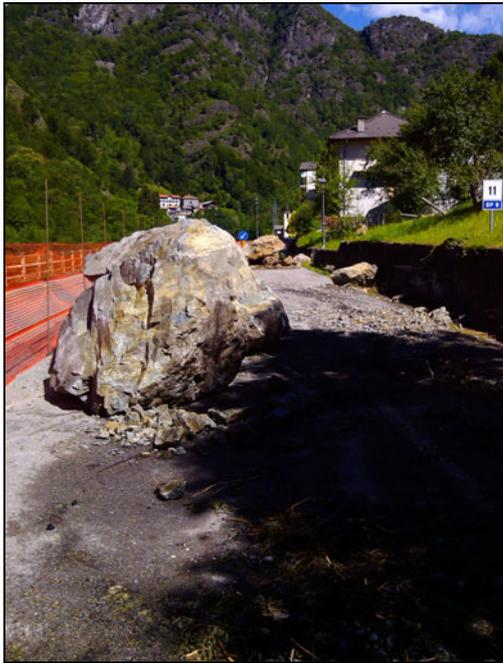
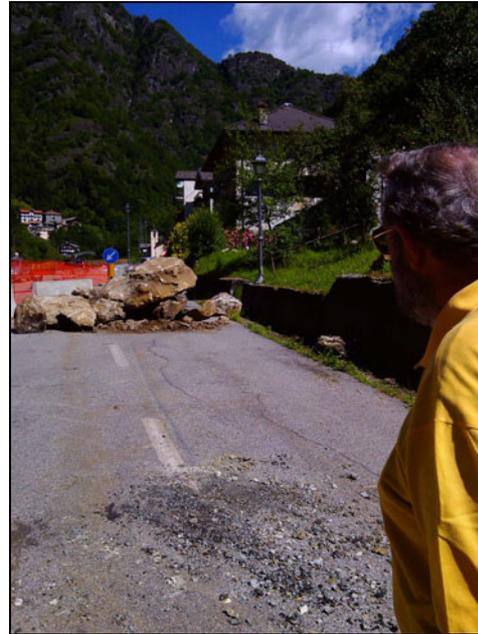
Figura 31 - Cravagliana fraz. Nosuggio. Blocchi del crollo sulla sede stradale

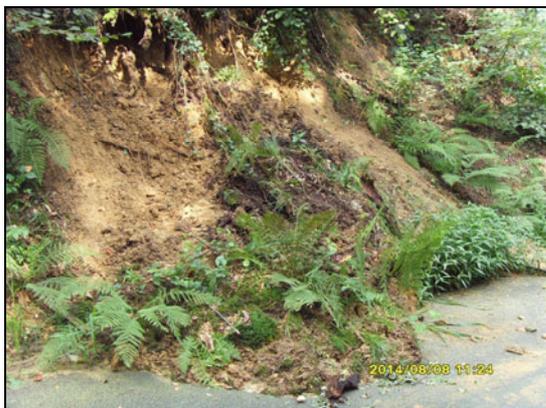
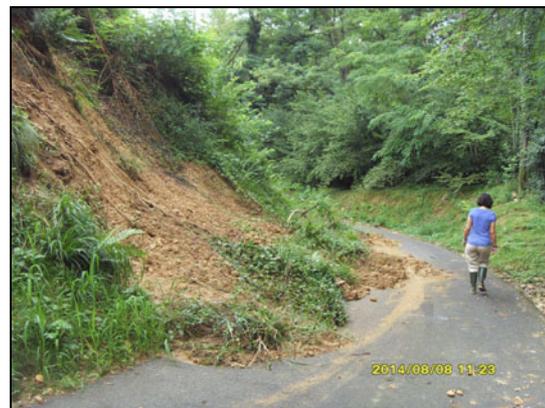
Movimenti franosi che hanno interessato la strada Pasqua, via di collegamento fra le fraz. Corticella e Santa Maria (Figura 32).

Figura 32 – Roasio, frane su strada comunale.

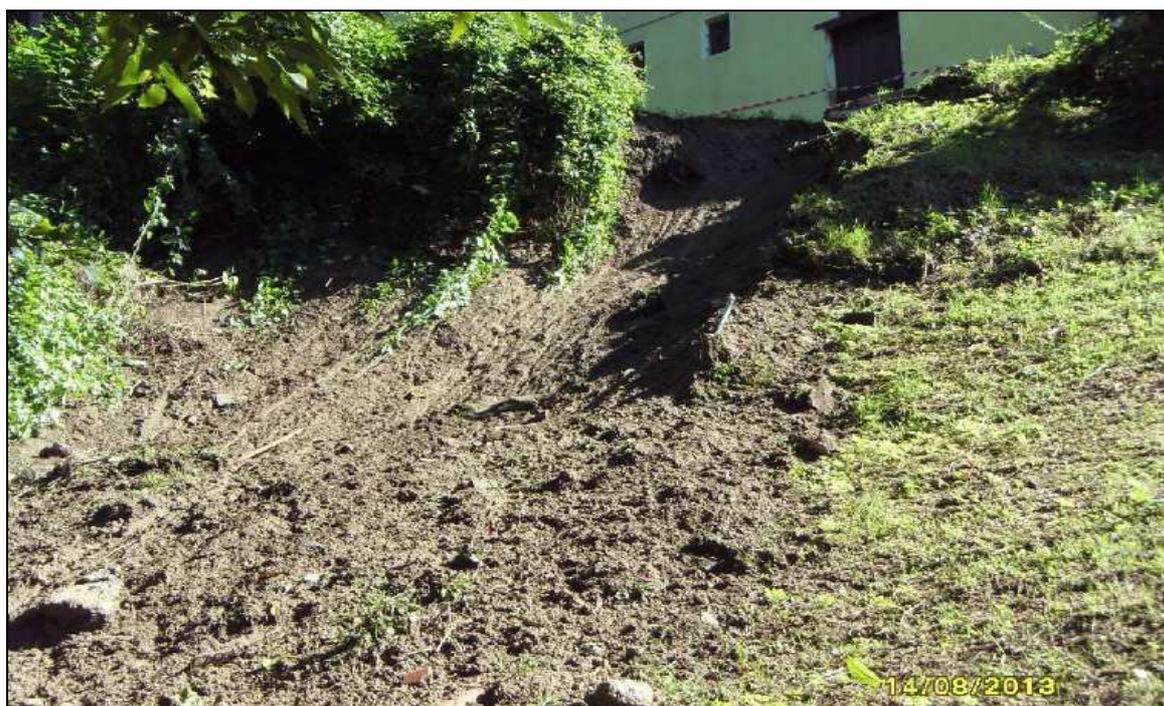
Si sono riscontrate due situazioni di dissesto: 1) Lungo la strada comunale per Canton Fion, franamento superficiale della scarpata di controtipa per una superficie di circa 200 m² (Figura 33); il dissesto costituisce un aggravamento del precedente occorso durante il mese di dicembre; le piogge di luglio hanno provocato il cedimento di un tratto della scarpata di valle della strada che ha interessato la banchina ma non ancora la sede stradale. 2) - presso la località Orgianino, franamento superficiale in corrispondenza della scarpata di controripa della strada comunale, per una superficie di circa 50 m².

Figura 33 – Cellio, franamento a valle edificio lungo strada comunale.
