EVENTI TEMPORALESCHI DEL GIUGNO/AGOSTO 2014

Aggiornamento al 21 agosto 2014

Relazione a supporto della dichiarazione di stato di emergenza ai sensi della Direttiva del Presidente del Consiglio dei Ministri del 26/10/2012 (G.U. n. 30 del 5/2/2013)

**REGIONE
PIEMONTE**

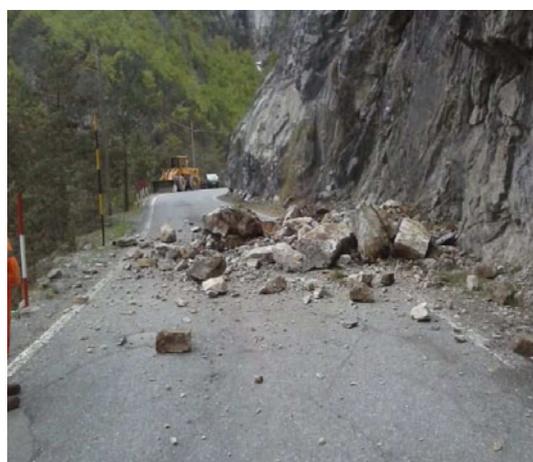
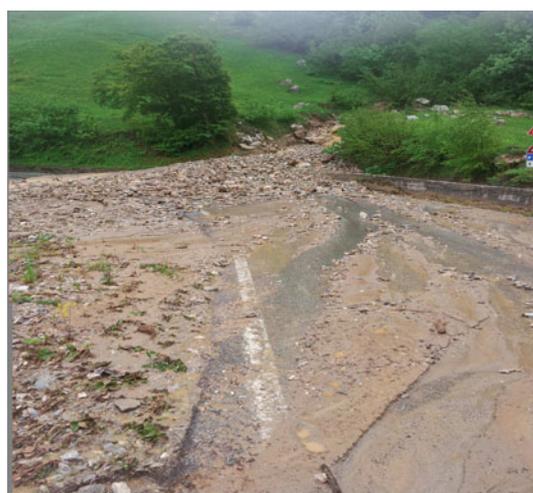
Foto in alto: fenomeno di crollo dalla parete prospiciente la carreggiata della SP 154 nel comune di Ormea in località Viozene (CN). Foto in basso: trasporto solido lungo la SP 327 nel comune di Frabosa Sottana, in frazione Bergamini, (CN).

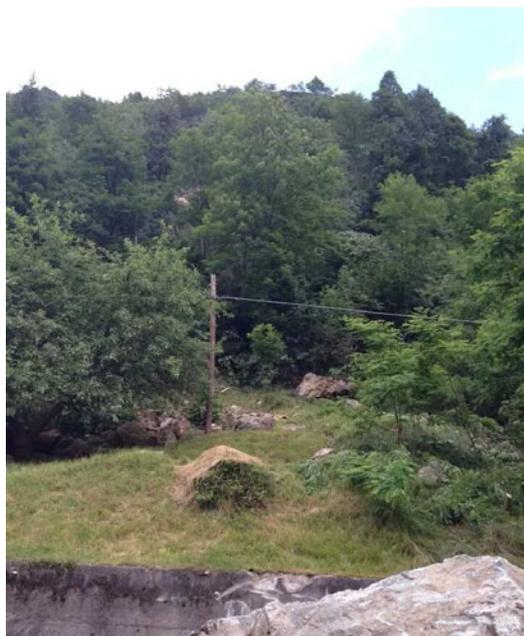
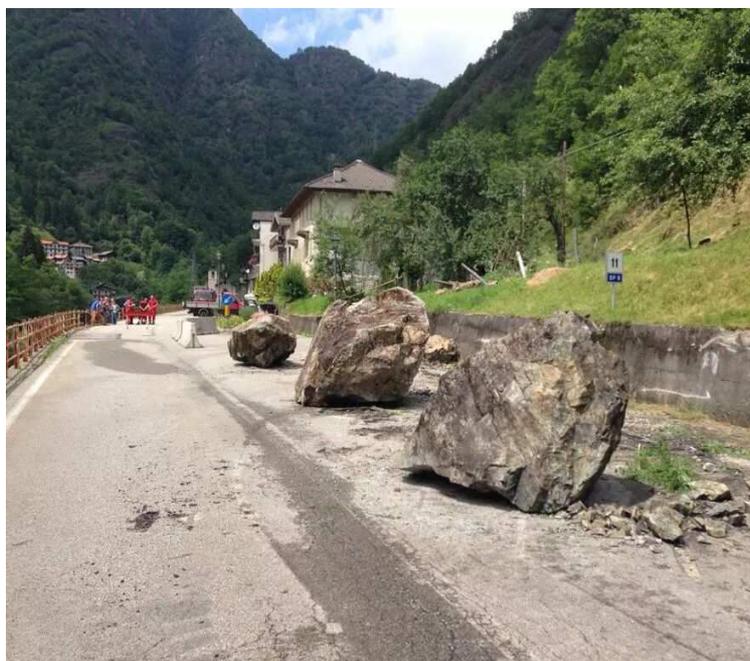
Nelle foto, crollo di blocchi nel comune di Cravagliana (VC) in corrispondenza della SP 9.

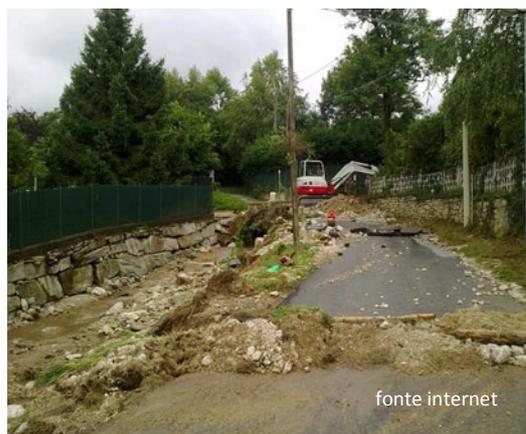
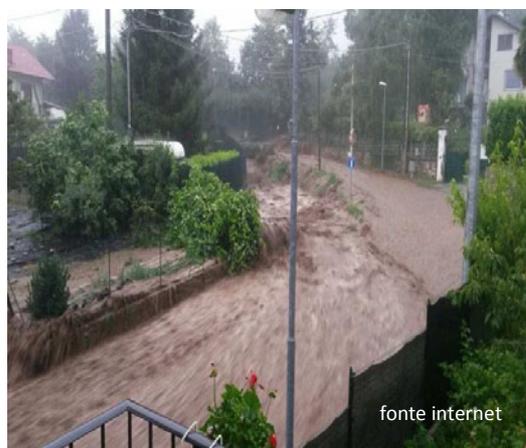
Tabella con l'elenco dei comuni interessati da segnalazioni di criticità e relativa cartografia. Nelle foto, gli effetti dell'azione torrentizia nel comune di Cantalupa (TO).

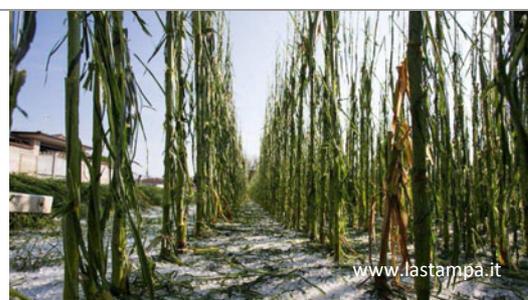
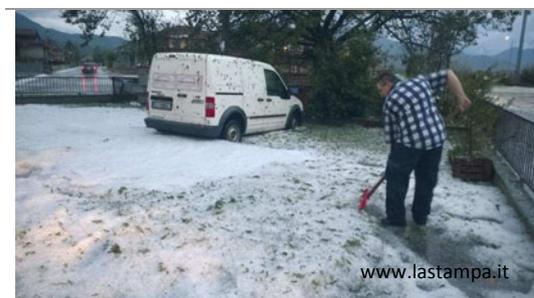
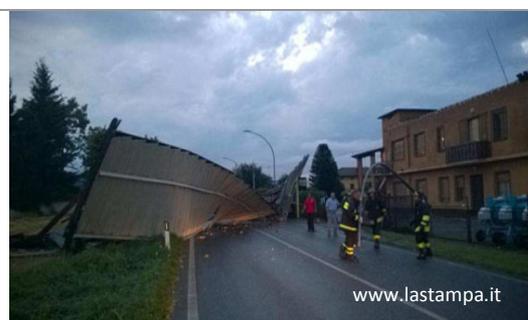
Il fenomeno meteorologico ha coinvolto, in particolare, Torinese e Cuneese con temporali diffusi ed intensi; particolarmente colpita è stata la zona dell'albese e del torinese. Il Comune di Caraglio, in particolare, è stato colpito da temporali particolarmente intensi associati a venti molto forti che hanno determinato lo scoperchiamento dei tetti di alcune case, di un capannone industriale e l'abbattimento di numerosi alberi.

Foto in alto: coltivazioni danneggiate a Bernezzo (CN). Foto in centro: grandine a Bernezzo (CN). Foto in basso: struttura danneggiata nel cuneese.

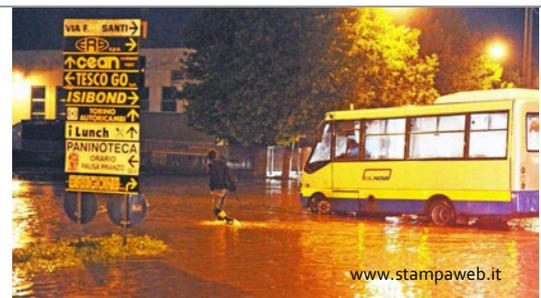
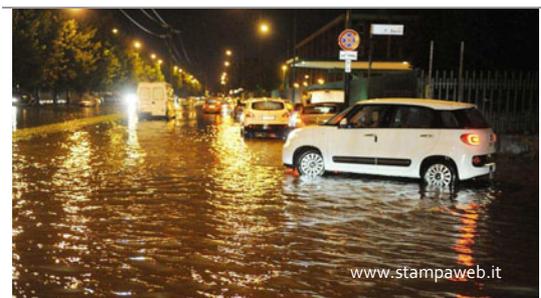
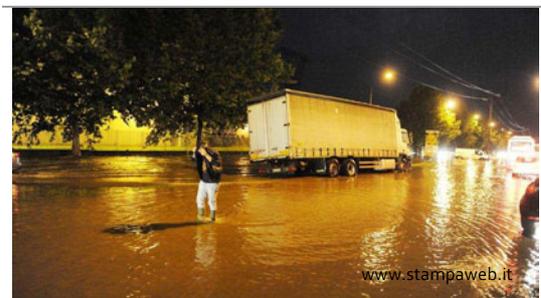
Il 28 Luglio l'evento ha interessato principalmente il settore occidentale del Piemonte con violenti temporali accompagnati da vento e grandine, che hanno determinato allagamenti localizzati ad edifici, principalmente nel Canavese e nel Torinese. Il 29, fenomeni analoghi hanno coinvolto la pianura cuneese, provocando diffusi allagamenti, sradicamento di alberi.

Tabella con l'elenco dei comuni interessati da segnalazioni di criticità e relativa cartografia.
Nelle foto, fenomeni di allagamento dell'area industriale tra i comuni di Moncalieri e Trofarello (TO).

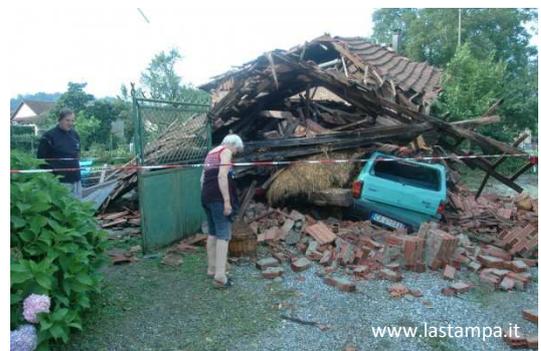
Tabella con l'elenco dei comuni interessati da segnalazioni di criticità e relativa cartografia. Gli effetti del vento in Provincia di Torino, nel comune di Casalborgone (foto in alto e in centro) e a Sciolze, (foto in basso).

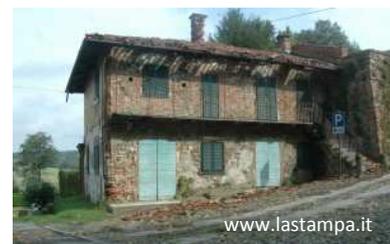
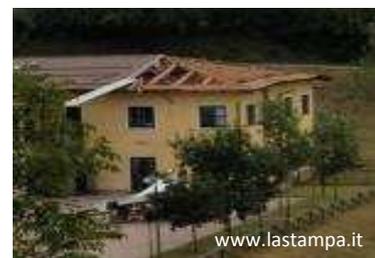
Il fenomeno meteorologico ha coinvolto in particolare il Torinese, con temporali diffusi ed intensi associati a venti molto forti che hanno colpito maggiormente l'area della Collina di Chivasso, nei comuni di Sciolze, Rivalba, Casalborgone e Marentino. Nei casi più rilevanti, l'evento ha determinato lo scoperchiamento dei tetti di alcune case, il crollo di un edificio a Casalborgone e l'abbattimento di numerosi alberi.
