EVENTI PLUVIOMETRICI DEI GIORNI 27 APRILE – 2 MAGGIO 2013

Aggiornamento al 13 maggio 2013; h. 20.00

Relazione a supporto della dichiarazione di stato di emergenza ai sensi della Direttiva del Presidente del Consiglio dei Ministri del 26/10/2012 (G.U. n. 30 del 5/2/2013)

**REGIONE
PIEMONTE**

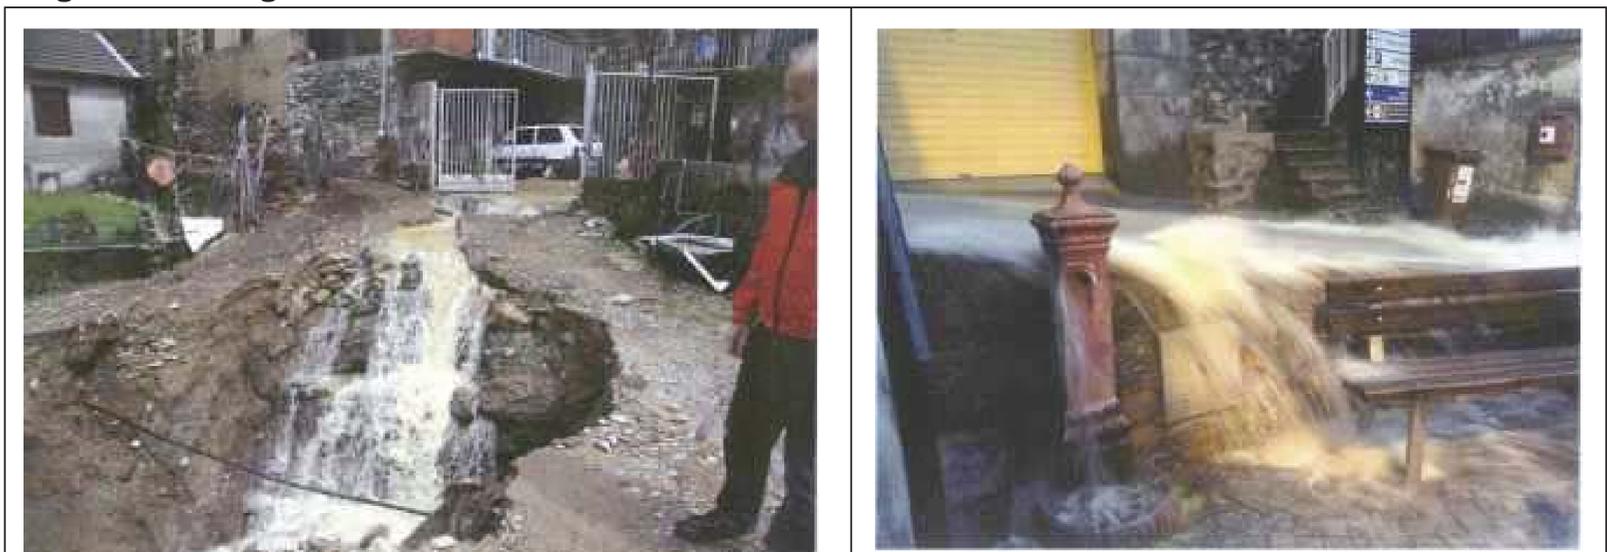
Figura 2 – Allagamenti e danni nel Comune di Andrate

Registrati anche danni alle strade comunali Rossana, S. Giacomo - Alpe Val Neira, Andrate-Chiaverano ed Andrate-S. Giacomo, danni alla rete acquedottistica ed un franamento in località Piste.

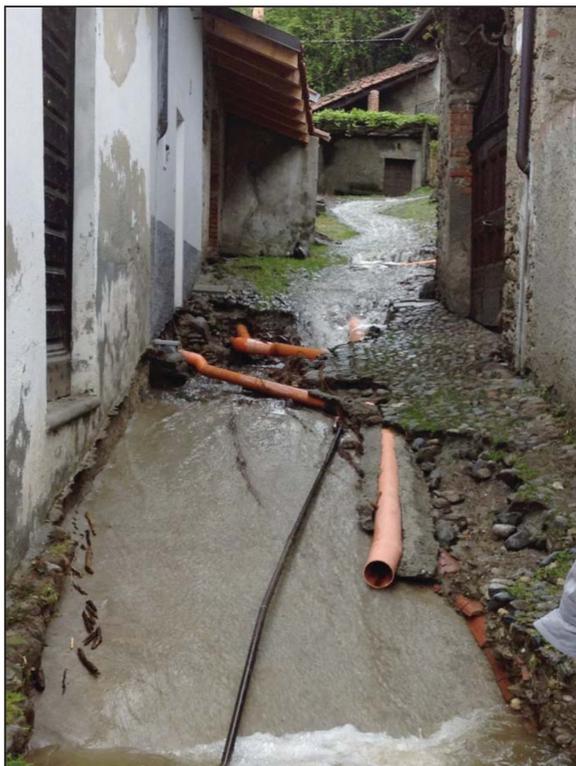
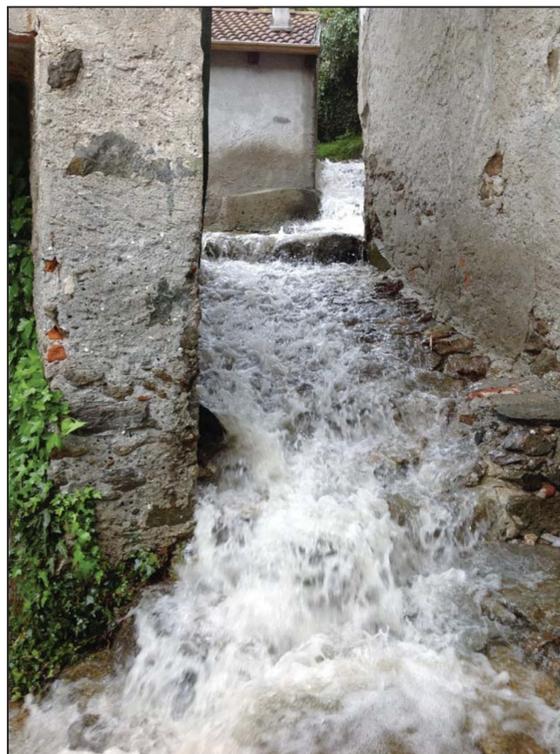
Figura 3 – Borgofranco d'Ivrea, Loc. Balmetti, allagamenti e danni nel nucleo abitato

Le briglie sui rii principali a monte dell'abitato sono totalmente colmate da materiale detritico.

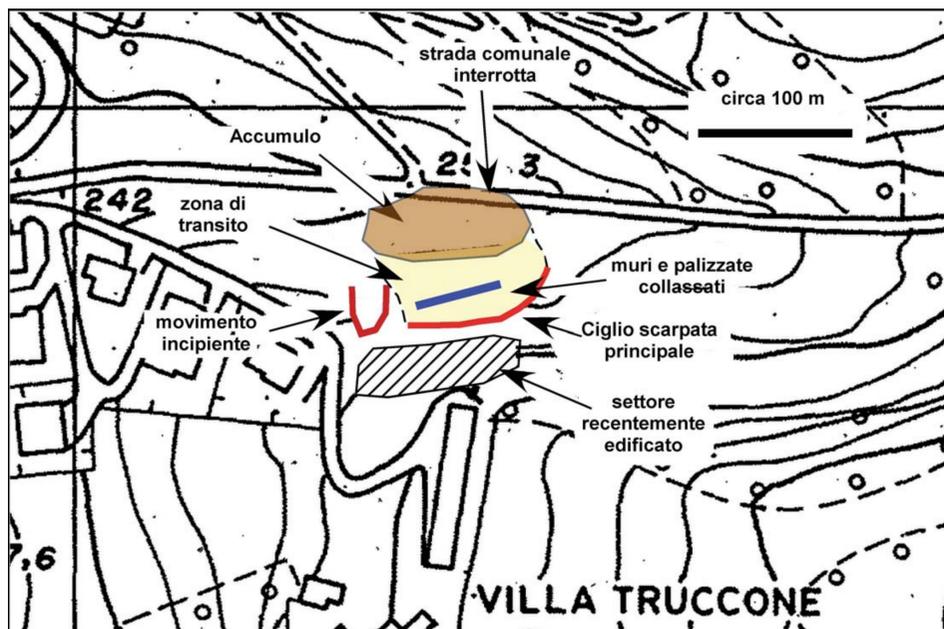
Figura 5 - Schema del fenomeno franoso (non in scala da CTP 156133)

Il giorno 30/4/13 un fenomeno franoso ha interessato un settore di versante ad esposizione nord, a monte di s.da Rigolino a Moncalieri. Il coronamento del fenomeno, con sviluppo di circa 50 m, si colloca in corrispondenza del ciglio di una scarpata ove sono in corso interventi di nuova edificazione, con edifici ancora disabitati. Un settore di muro in C.A. ed alcune palizzate, per un tratto di circa 20 m, sono collassati; uno degli edifici ha le fondamenta lato valle completamente esposte. La scarpata di coronamento è subverticale, con substrato affiorante. Nel complesso il fenomeno è classificabile come scivolamento rotazionale; una zolla rototraslata di materiale terroso, con fronte di circa 60 m, larghezza di circa 20 m e spessori stimati sino a 4 m circa, ha raggiunto la s.da Rigolino, occludendola completamente per un tratto di circa 40 m. Nel tratto occluso il materiale franato si appoggia contro il versante opposto. Il volume complessivo di materiale coinvolto è dell'ordine di alcune migliaia di metri cubi (6000-10000). Sulla spalla sinistra del fenomeno si osserva un fenomeno minore di scivolamento incipiente, con superficie di alcune decine di metri quadrati. S.da Rigolino è l'unica via di accesso ad un gruppo di abitazioni stabilmente abitate, che sono quindi rimaste isolate.

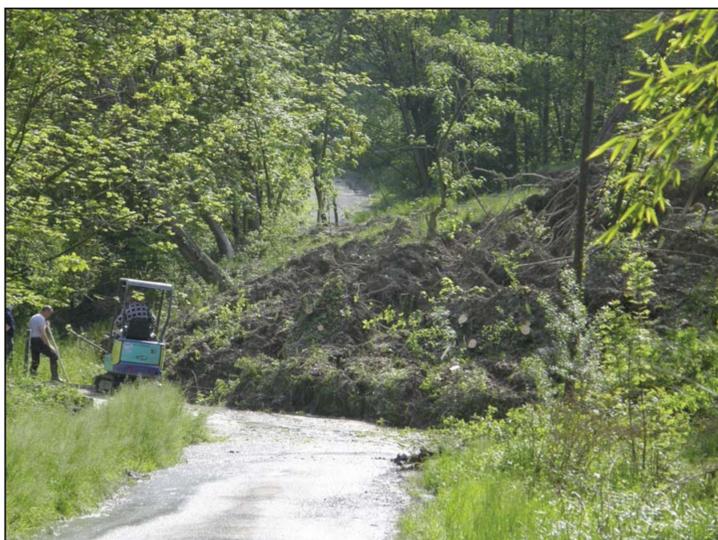
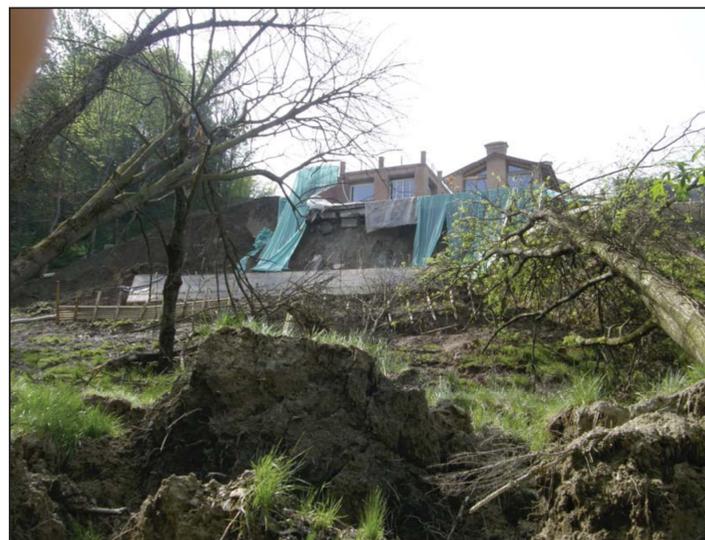
Figura 6 – Fenomeno franoso di s.c. Rigolino (Moncalieri)

S.c. Rigolino ostruita. In alto si intravede la prosecuzione oltre il corpo di frana.

Visione frontale. In primo piano il piede della zolla rototraslata. In alto il manufatto in C.A. collassato ed il coronamento principale.

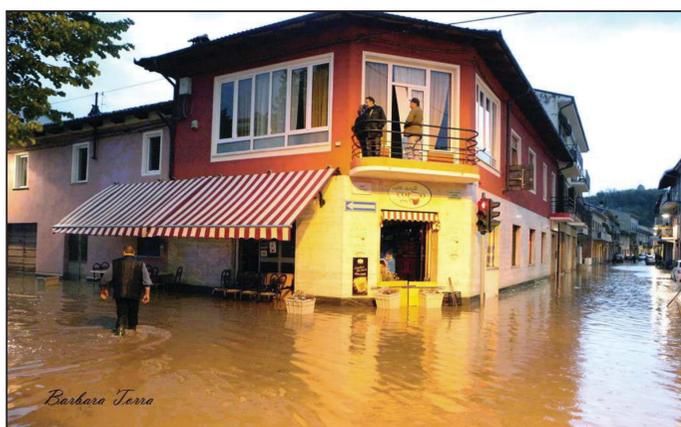
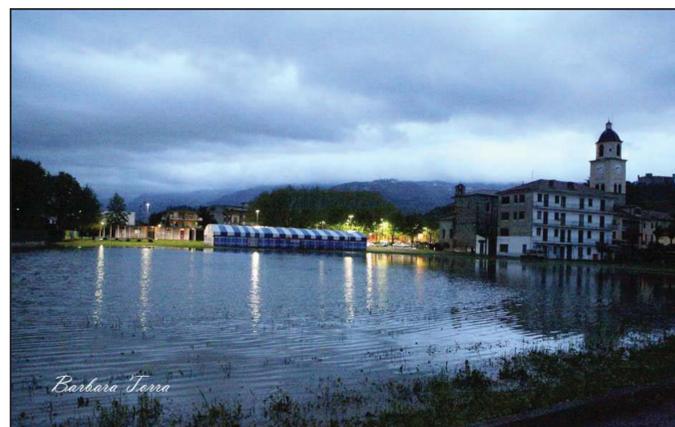
Figura 7 – Allagamenti a Montaldo Dora

Vasti allagamenti e danni diffusi alla viabilità comunale. Nel centro storico l'altezza dell'acqua ha raggiunto gli 80 cm . Danni particolarmente gravi alla strada comunale Le Vigne (che conduce al lago Pistono ed al Sito di Interesse Comunitario IT 111021); parte del fondo stradale è stato divelto e trasportato sino alla piazza del comune. Isolati sette nuclei familiari.

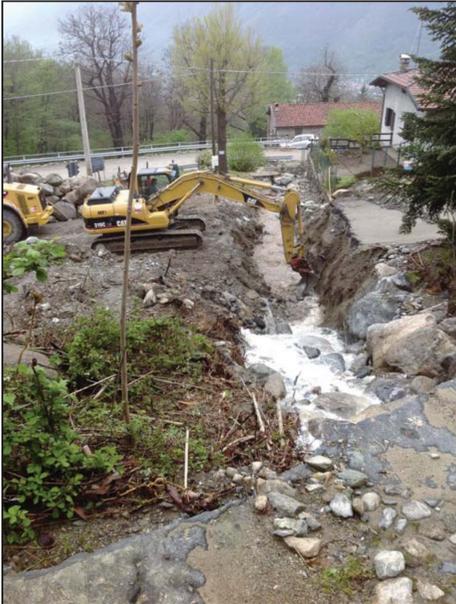
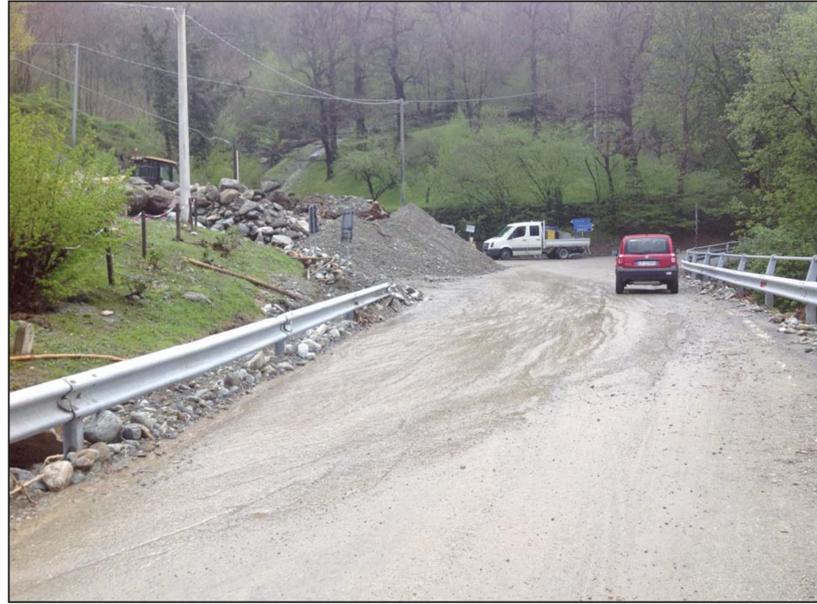
Figura 8 - Nomaglio – Tracimazione rio delle Valli lungo SP

Danni lungo S.P. 72 di Nomaglio. il Rio delle Valli ha occluso l'attraversamento della strada provinciale (km 6+310) ed è tracimato sulla SP72 e sulla SP73 provocando l'asportazione del manto stradale sulla prima ed il deposito di materiale litoide su entrambe, rendendo le strade impercorribili.

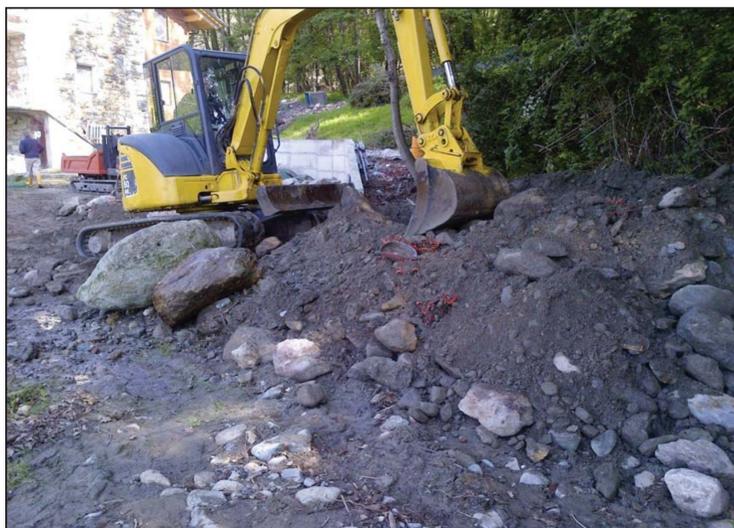
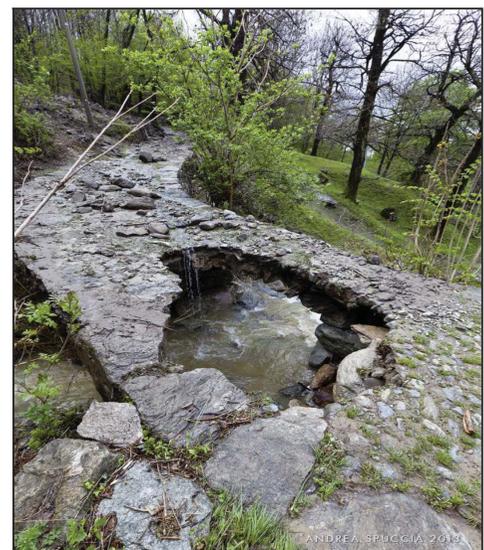
Figura 9 – Nomaglio; alluvionamenti nel centro abitato e danni alla viabilità minore

Dissesto della strada comunale delle Valli il Rio delle Valli ha invaso e divelto la strada comunale rendendola impercorribile, l'acqua ha scavato fossi per una profondità che va dai 50 cm ai 2 m .

Dissesto della strada comunale Nomaglio-Andrate. L'esondazione del Rio delle Valli ed in particolare la caduta dei massi trascinati ha interrotto il ponte sul Rio stesso della strada comunale da Nomaglio ad Andrate, creando una voragine di 2 m .

Si sottolinea come la realizzazione di canali scolmatori a monte dell'abitato, realizzati a seguito degli eventi alluvionali del 1994, 1996 e 2000, abbia impedito che si verificassero danni all'interno del centro abitato.

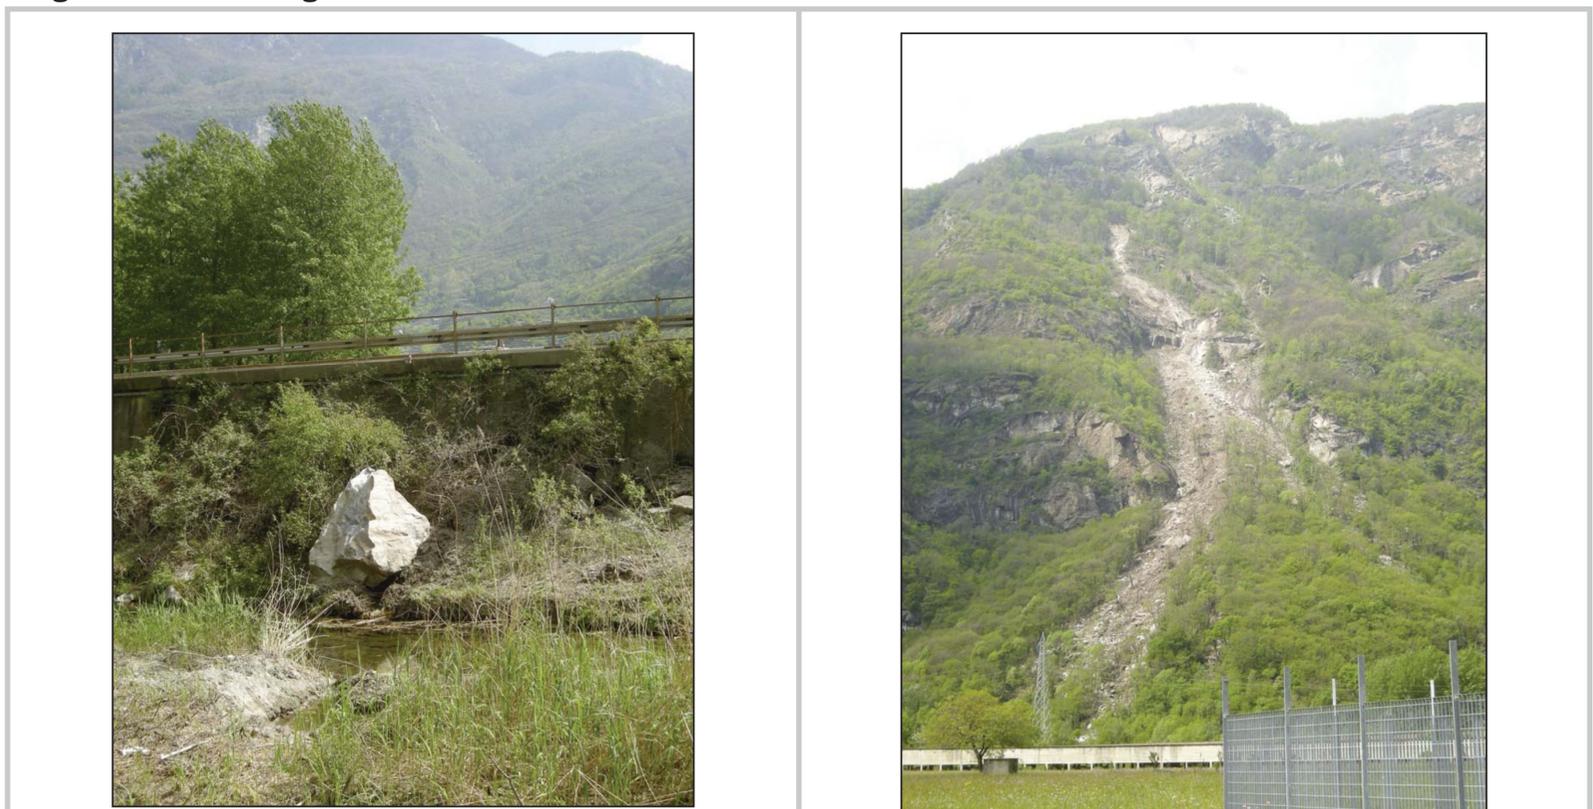
Figura 10 – Immagini del crollo del 2/5/2012

Sul corpo di frana è attivo un sistema di monitoraggio GPS ora gestito da Arpa Piemonte che, nei prossimi giorni, effettuerà la prima lettura di esercizio.

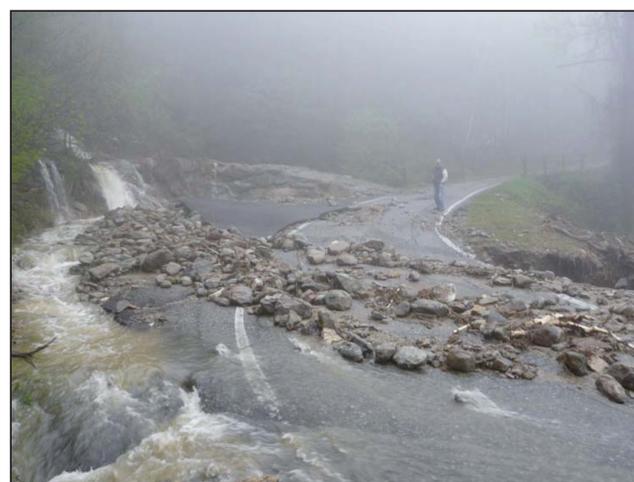
Danni a sede stradale ad opera R. Valcauda

Danni a sede stradale ad opera del R. Valcauda

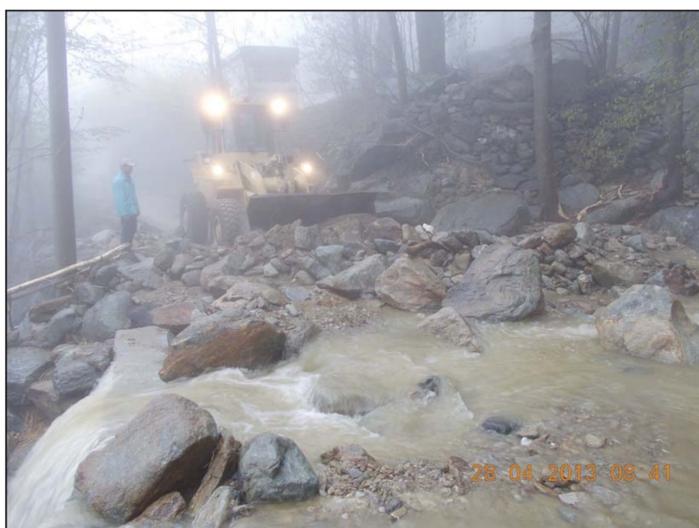
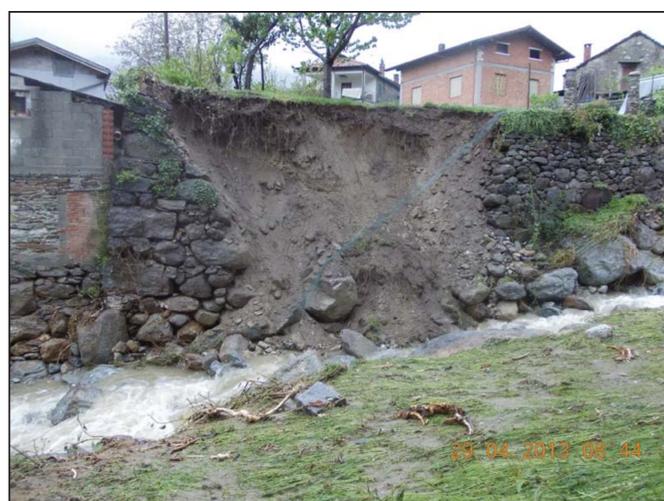
Danni ad opera del R. Calamia

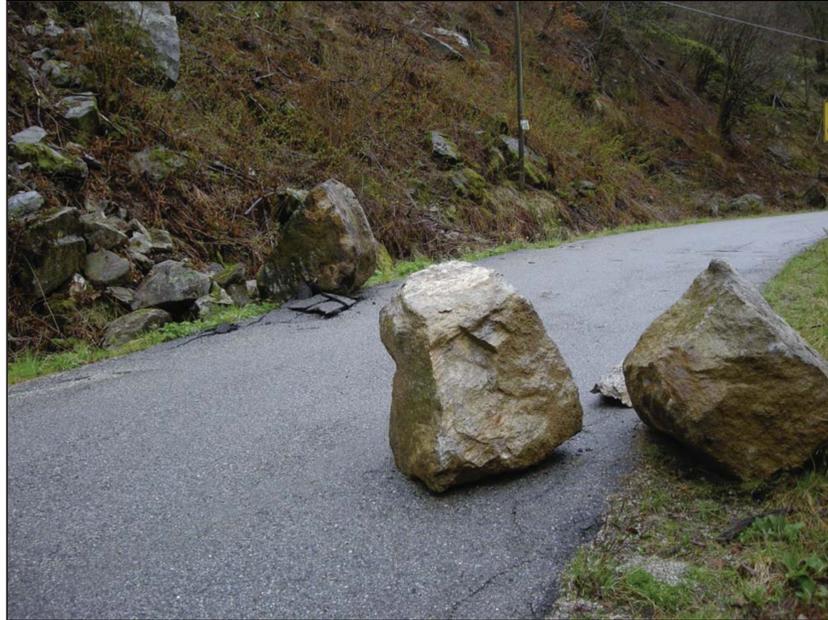
Figura 13 - Traversella, Crollo presso loc. Fondo

Lungo la strada che collega la borgata Succinto con la Loc. Fondo, in località Durando, 500 m prima di raggiungere la loc. Fondo, tre massi di 1-2 m³ hanno raggiunto la sede stradale. Provengono dall'attivazione di una frana per scivolamento rotazionale (larghezza fronte circa 5 m) impostatasi sul detrito grossolano che costituisce il versante.

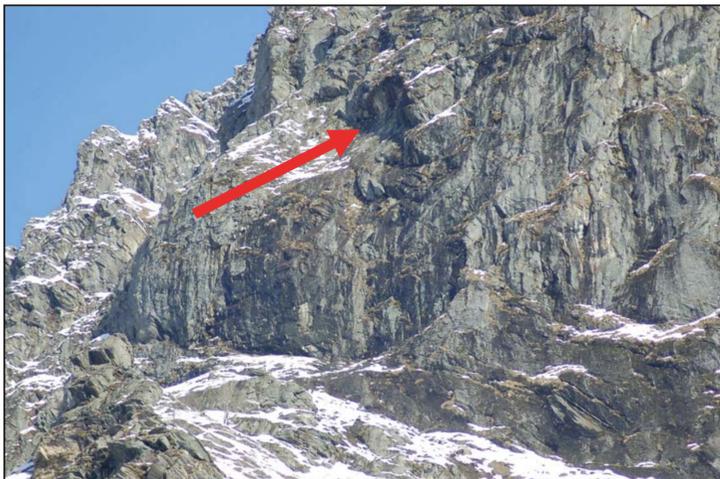
Figura 14

Il giorno 18 aprile 2013, a monte di loc. Cortevizio, si è verificato un crollo di roccia intorno alla quota 1850 m dalla parete di Punta Forcola; la parte maggiore del materiale franato si è arrestata all'interno del canale di scorrimento (Rio Chiot), a distanza considerevole dall'abitato di fondovalle. Solo alcuni frammenti minori di pezzatura decimetrica hanno seguito una traiettoria differente fermandosi al piede del versante nella zona retrostante la sede comunale destinata a bosco - prato, ad una distanza di circa m 100 dal Municipio. In conseguenza del recente evento alluvionale permane e si è aggravata la situazione di rischio.

Zona di distacco

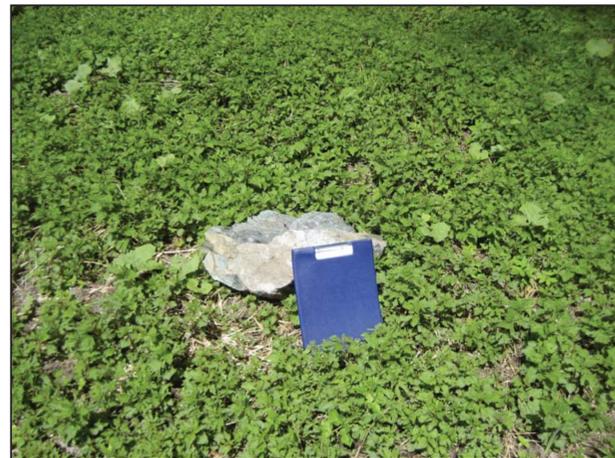
Frammento arrivato a circa 100 m dal Municipio

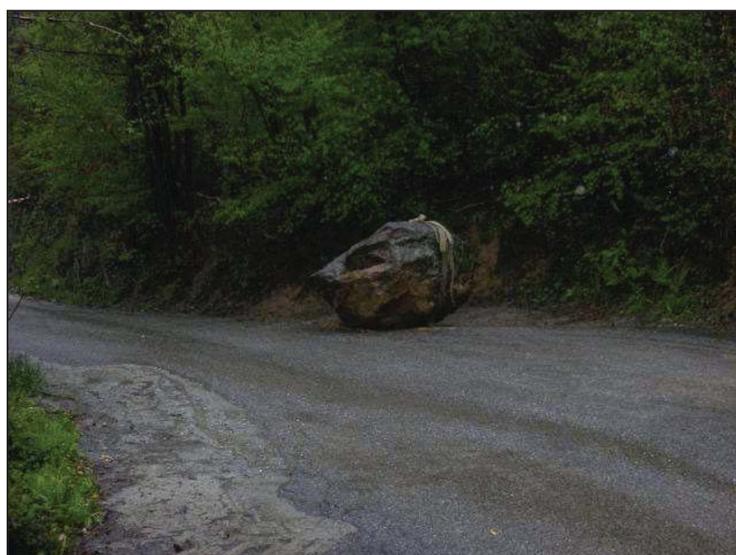
Figura 15 – Vidracco Crollo su v. Montiglio

Crollo su via Montiglio (strada vicinale) di un masso di circa 3 m³ staccatosi poco più a monte lungo il versante; permane in posto un secondo masso di maggiori dimensioni in condizioni di equilibrio precario. Poco più a valle di via Montiglio potrebbe essere coinvolta una strada vicinale che conduce ad una struttura turistico-ricettiva.

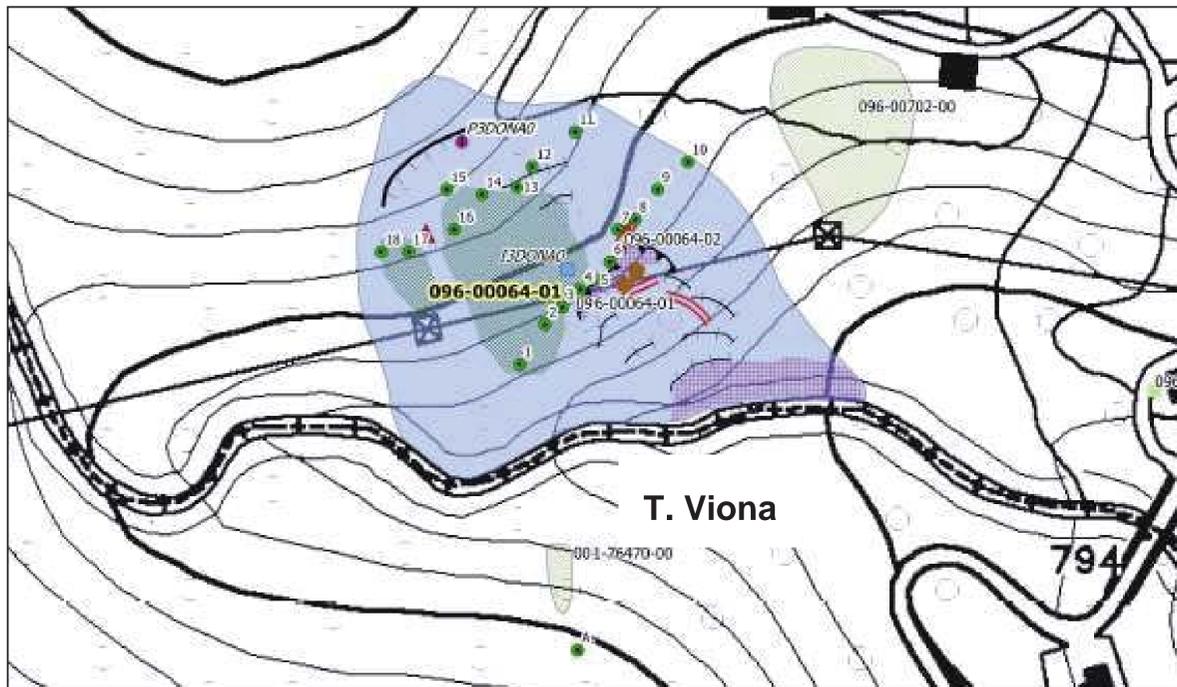
Figura 16 – Schema della frana di Buriunda (da Sifrap di Arpa Piemonte, vedi all. 3)

Sono state attivate le procedure di approfondimento e monitoraggio previsti per i casi critici.

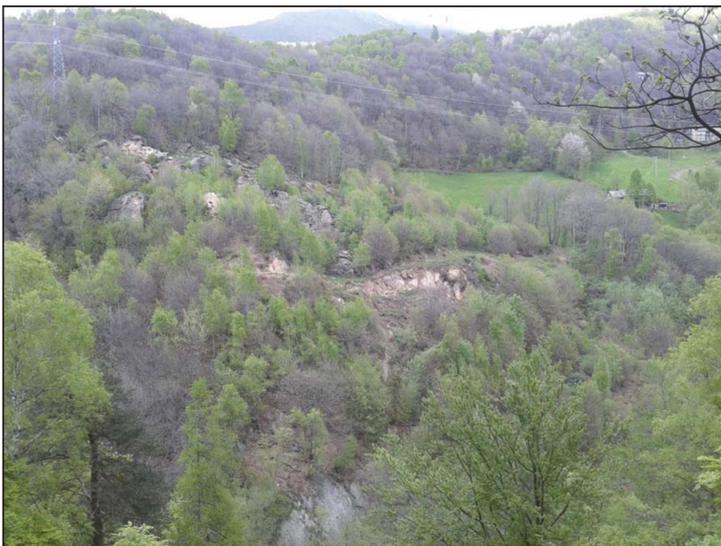
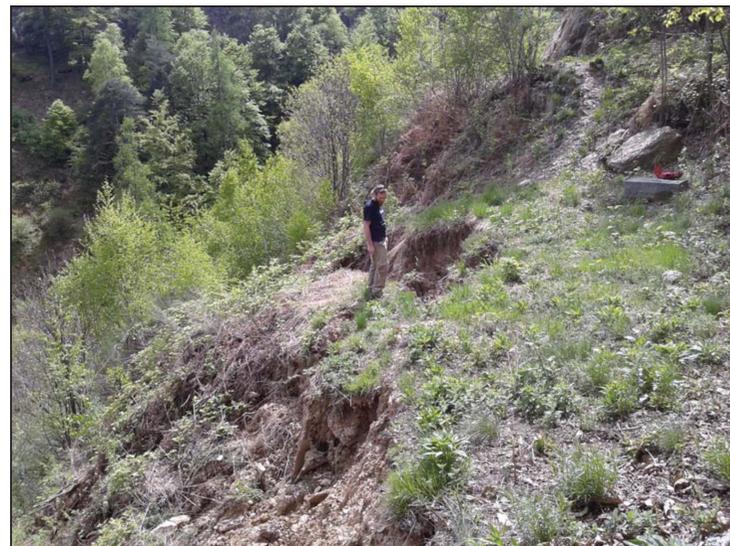
Figura 17 – frana di Buriunda. A sinistra panoramica frontale, a destra scarpate di recente riattivazione (foto Arpa Piemonte).

A livello precauzionale, è stata disposta l'evacuazione dello stabilimento dell'Alpe Guizza, lungo il T. Viona a valle della frana.
