EVENTI PLUVIOMETRICI DEI GIORNI 27 APRILE-19 MAGGIO 2013

Rapporto dell'evento 15-19 maggio 2013 ed integrazione al precedente rapporto relativo all'evento del 27 aprile - 2 maggio 2013

Relazione a supporto della dichiarazione di stato di emergenza ai sensi della Direttiva del Presidente del Consiglio dei Ministri del 26/10/2012 (G.U. n. 30 del 5/2/2013)

**REGIONE
PIEMONTE**

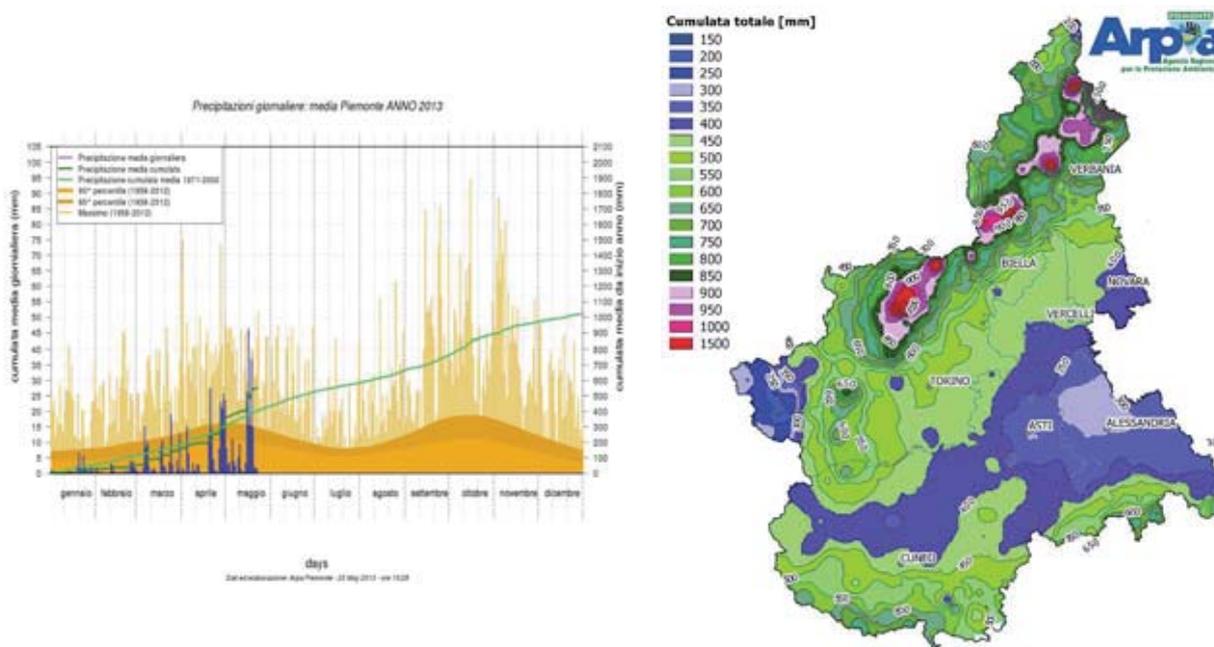
Figura 1 - A sinistra precipitazione cumulata media del Piemonte e confronto con la climatologia a destra precipitazione totale del periodo compreso tra il 1 marzo e il 19 maggio 2013

In particolare, i massimi di precipitazione cumulata tra il 1 marzo ed il 19 maggio 2013 sono stati:

- 1158 mm a Montecrestese (VB);
- 1146 mm a Trivero (BI);
- 1117 mm a Traversella (TO) e Corio (TO);
- 679 mm ad Angrogna (TO);
- 612 Briga alta (CN).

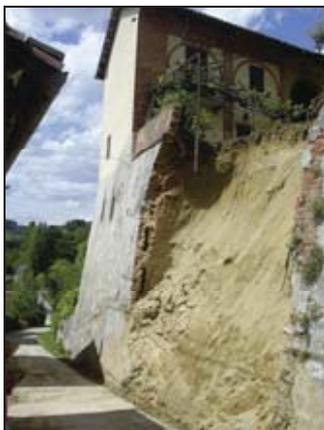
Figura 5 – crollo manufatto a Castelnuovo don Bosco

Crollo di un muro di contenimento di un cortile in via San Rocco, fraz. Mondonio San Domenico Savio; ordinanza del sindaco n.20 del 21.05.2013 di divieto di transito in via San Rocco dal n.7 al n.11 a tutela della pubblica incolumità.

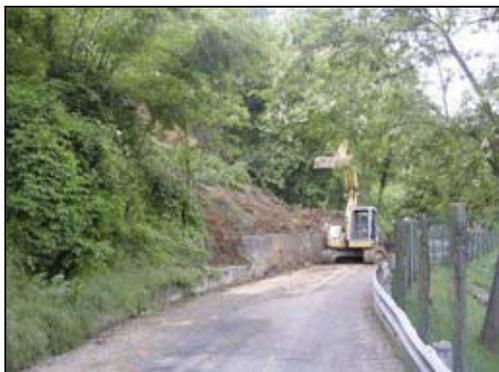
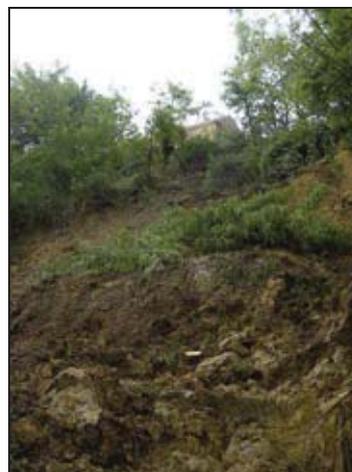
Figura 6 _franamento a Valfenera

Smottamento da terreno privato sovrastante la strada comunale San Sebastiano; ordinanza del sindaco n.8 del 20.05.2013 di temporanea chiusura al transito della strada.

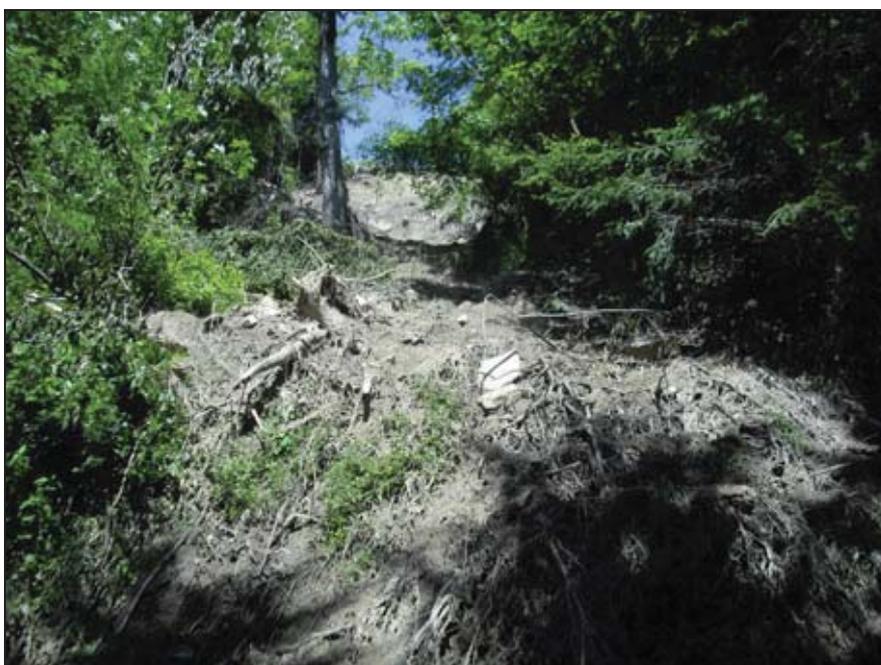
Figura 7 – Franamento a Camerana

In data 16 maggio frana con movimento rotazionale e evoluzione in colamento con formazione di accumulo, successivamente rimosso, sulla strada comunale di accesso alla località Scraveizi. Condizione predisponente l'eccesso di vegetazione arbustiva sul pendio a monte della strada. Condizione determinante le piogge intense del fenomeno meteo pluviometrico del maggio 2013. A monte della zona di distacco sono presenti alcune case, al momento non in condizioni di rischio. Per evitare l'arretramento della scarpata e l'avvicinamento alle abitazioni suggerito il posizionamento di reti con funzione antierosiva e la realizzazione di una canalizzazione superficiale per l'allontanamento delle acque superficiali dalla zona in dissesto.

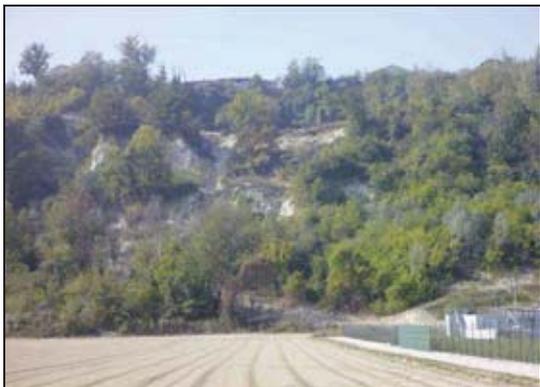
Figura 8 – frana di Perosa a Narzole

Vista frontale dopo l'attivazione 2011

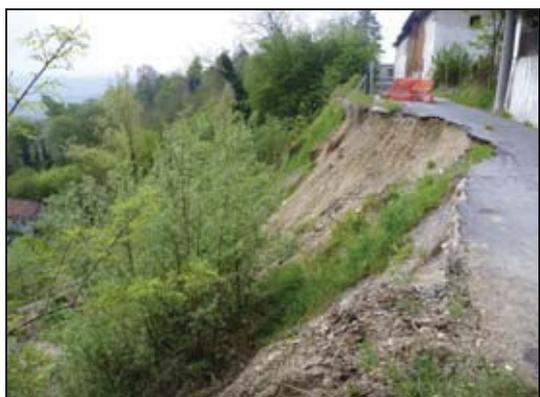
Dettaglio del coronamento dopo l'attivazione 2011

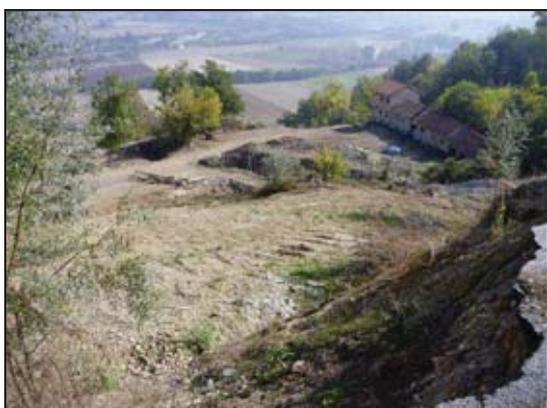
Settore a valle del coronamento dopo l'attivazione 2011

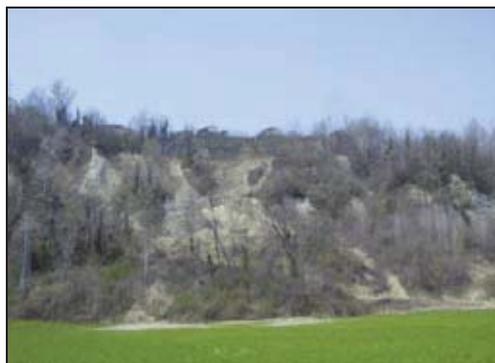
evidenza peraltro la formazione di nuove fessurazioni e ristagni d'acqua sui terrazzamenti intermedi recentemente rimodellati. La parte sommitale della scarpata (presso l'abitato della Borgata Perosa) presenta ulteriori fenomeni localizzati di distacco parziale ma, fortunatamente, senza un apprezzabile avanzamento del ciglio della frana verso gli edifici.

Vista frontale dopo l'attivazione della primavera 2013

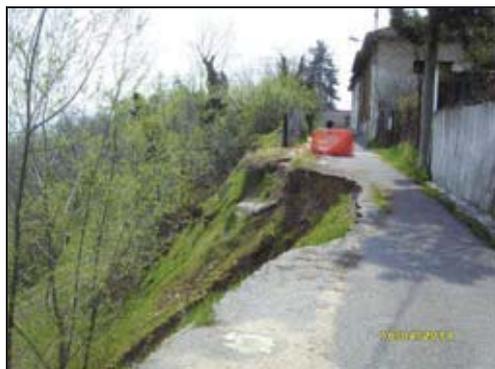
Stesso settore della fotografia a sinistra dopo l'attivazione 2013

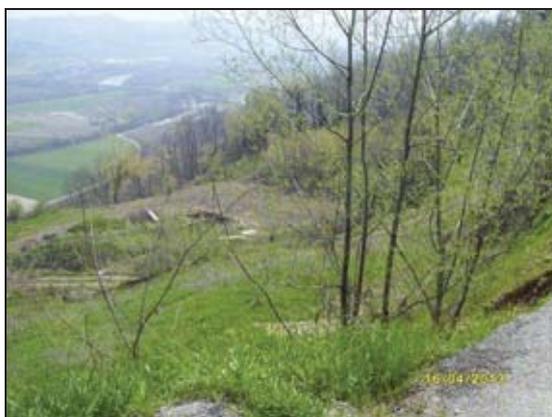
Stesso settore della fotografia a sinistra dopo l'attivazione 2013

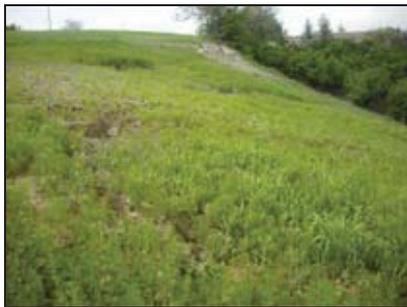
Figura 9 – Comune di Roddino

Presso la località Pozzetti si è sviluppata una frattura con sviluppo di circa 50 m che definisce il coronamento di un movimento franoso per scivolamento planare allo stato incipiente. Il versante era già stato interessato in passato da fenomeni consimili. Anche presso il capoluogo si assiste alla ripresa di un movimento per scivolamento planare che interessa aree agricole.

*Scivolamento planare incipiente
in località Pozzetti*

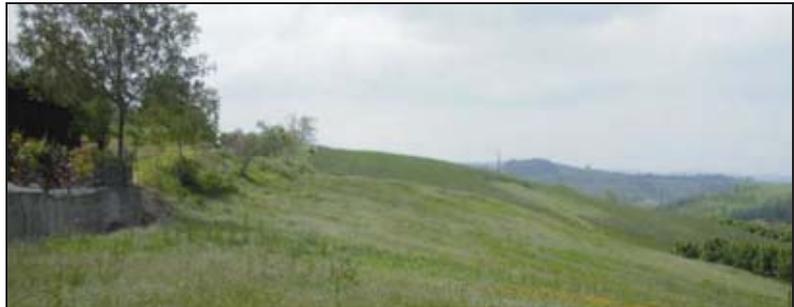
*Settore di versante interessato da fenomeni di scivolamento planare
presso il concentrico*

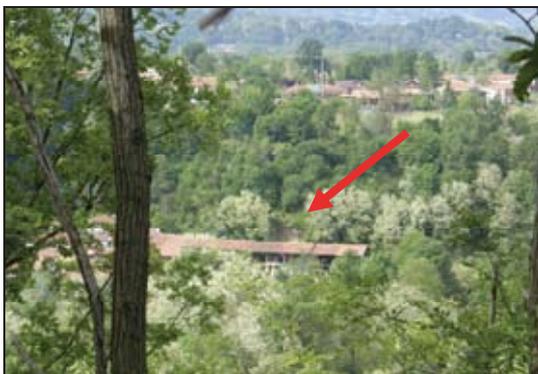
Figura 10 – Barbania loc. Fandaglia

La freccia indica il coronamento della frana del 5/2013

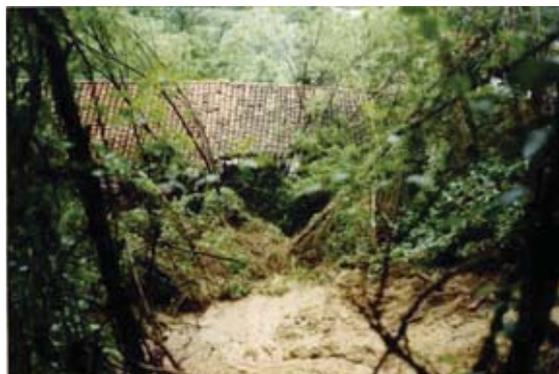
Franamento del maggio 1994

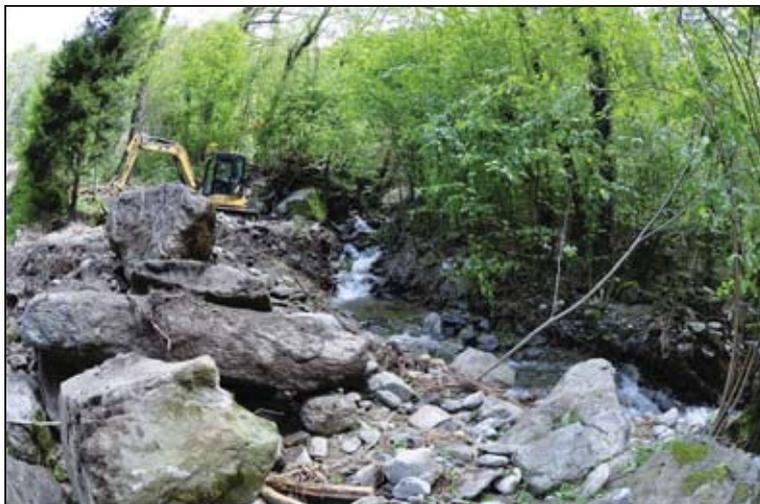
Figura 11 – Ceres, ostruzione lungo rio minore

Si è pure formato un grosso cumulo detritico a monte di un abitato ad opera di un impluvio minore in istato di forte dissesto, con evidente rischio per le abitazioni poste a valle. Le opere necessarie sono state immediatamente attivate.

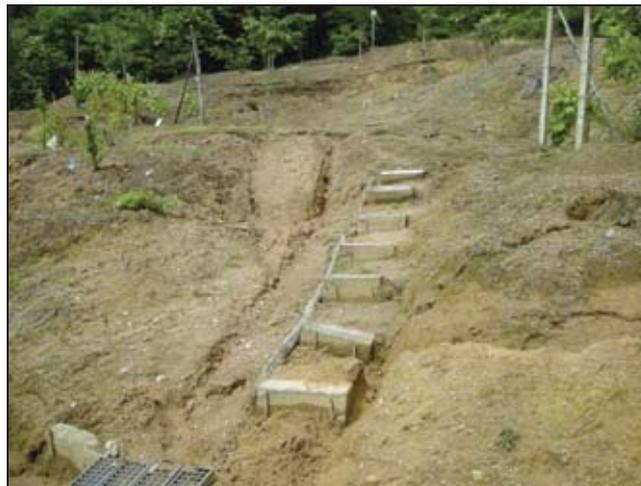
Figura 12 – franamento in località Vietti

In località Vietti si è sviluppato un movimento rotazionale alle spese di coperture limoso argillose su coltivi a vigna per una superficie di circa 50x50 metri. Si osservano vistosi gradini e fratture di trazione; il fenomeno insiste sul territorio di Forno ma incombe su una strada comunale già in territorio di Levone.

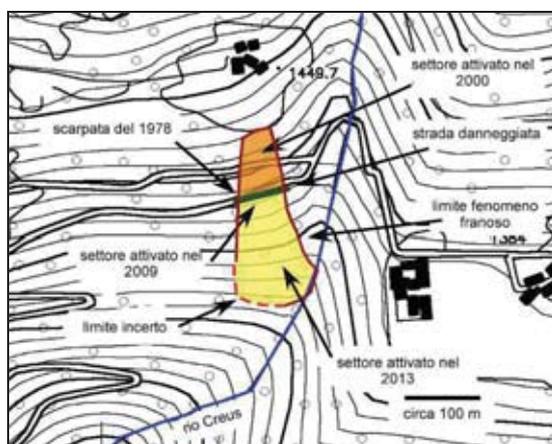
Figura 13 – frana di Alboni

Nel corso dell'evento un fenomeno franoso, noto come frana di Alboni, ha subito una riattivazione. Il sito, su un versante acclive ad esposizione sud, si sviluppa in corrispondenza di un lembo di terrazzo glaciale costituito da depositi wurmiani, materiali a spiccata eterometria con abbondanti materiali fini che inglobano clasti e blocchi con dimensioni sino ad oltre il metro cubo. I clasti sono perlopiù costituiti da Gneiss del Gran Paradiso, che costituiscono l'ossatura geologica del substrato. Il terrazzo presenta, nella sua parte alta, una porzione subpianeggiante, ove sono presenti alcuna baite. Il fenomeno franoso di che trattasi si sviluppa a valle del ciglio di tale pianoro e costituisce, di fatto, una forma di smantellamento del lembo glaciale relitto. Al piede del versante si trova il rio Creus.

Schema del fenomeno franoso

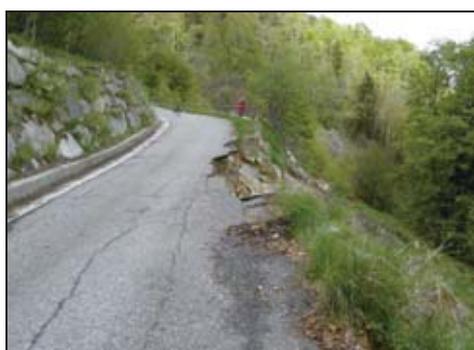
Sfiancamento del rilevato di s.da Albani

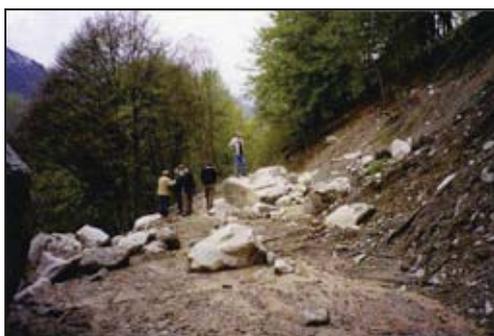
S.da Albani dopo la frana del 10/2000

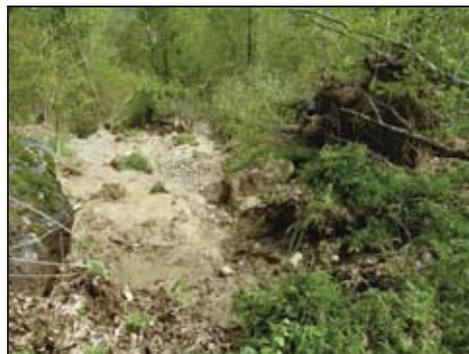
Colamento al piede del corpo di frana

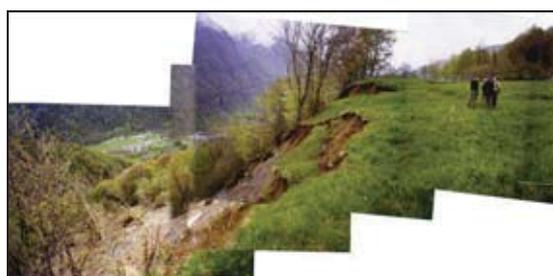
Coronamento superiore del franamento del 10/2000

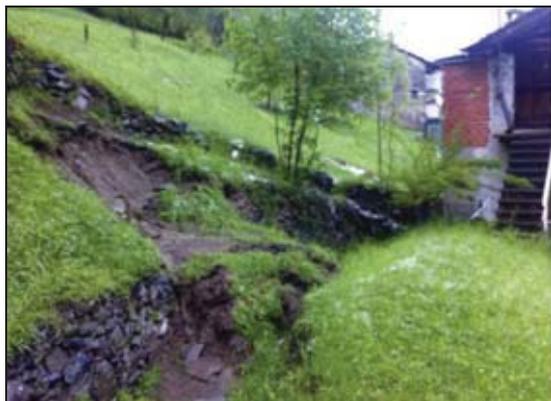
Figura 14 – Comune di Mezzenile

Franamento presso abitazioni

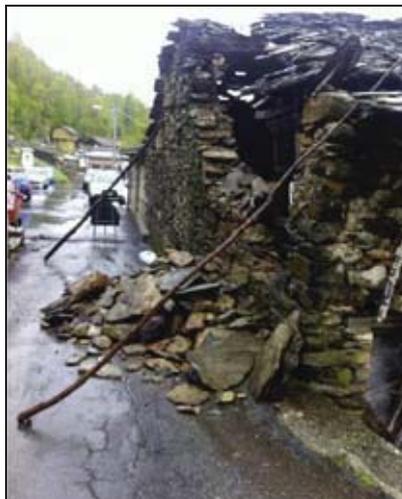
Danni a fabbricati

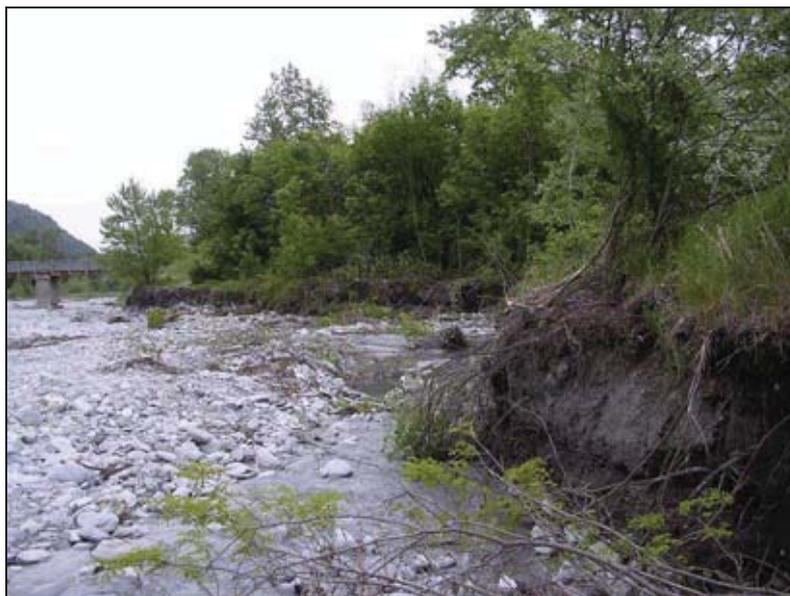
Figura 15 – Erosione lungo il T. Cenischia

Forte erosione in sponda destra sul torrente Cenischia, a monte della S.P. 201.

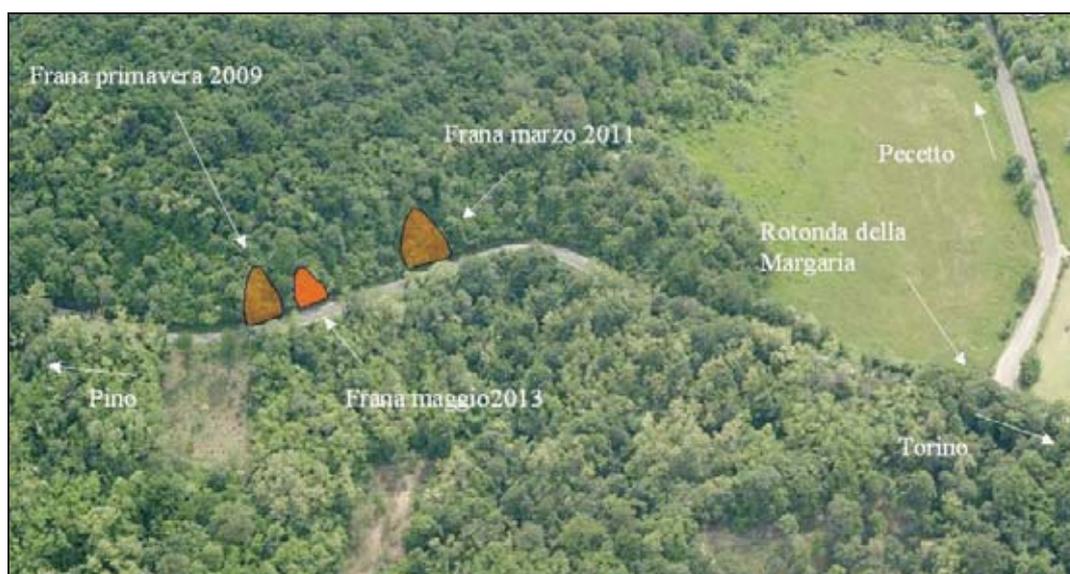
Figura 16 – frana sul collegamento Eremo-Pino torinese

Veduta panoramica di s.da Eremo a Pino Torinese (da www.bing.com)

A destra la strada bloccata dalla frana del maggio 2013; in primo piano a sinistra la nicchia della frana del 2009.

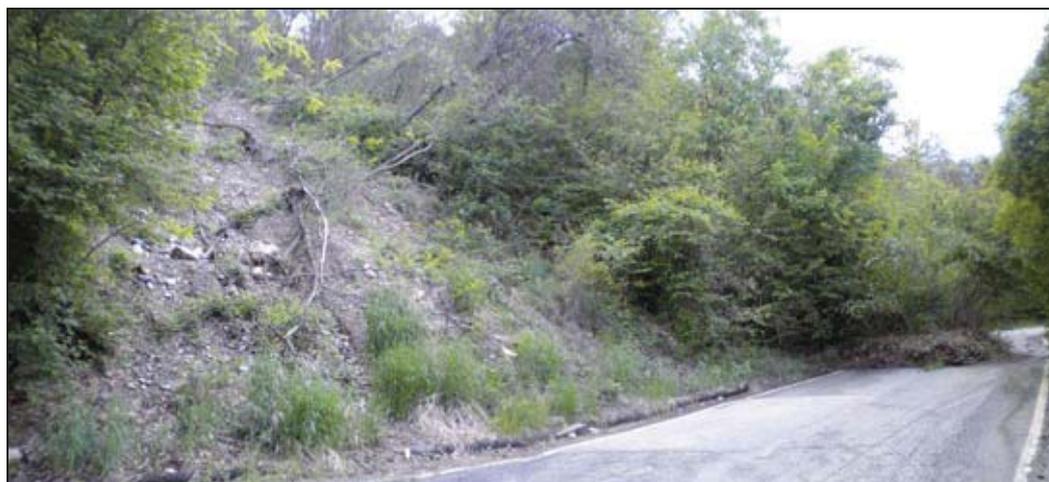
Una frana per colamento di materiali di copertura ha interrotto la SC che collega l'Eremo di Pecetto con Pino Torinese nella notte tra il 18 e il 19 maggio. Il fronte, a livello della strada è di circa 15 m; il volume complessivo di materiale coinvolto è nell'ordine dei 50 m³. Il fenomeno si è sviluppato lungo un tratto di scarpata già più volte in passato oggetto di fenomeni consimili (vedi figure). Il comune ha disposto con ordinanza la chiusura della strada.

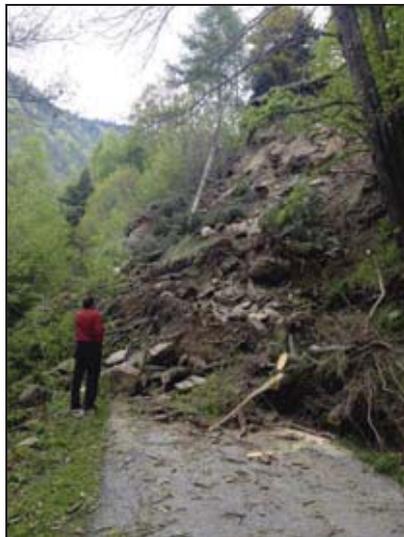
Figura 17 – crollo a Pomaretto

Frana per crollo che ha interrotto una strada comunale

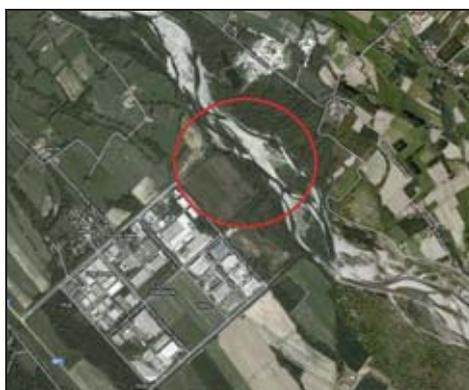
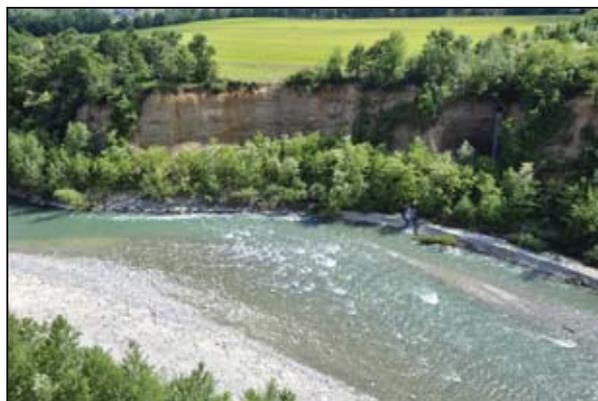
Figura 18 – Robassomero, erosioni di sponda lungo la Stura di Lanzo

I processi torrentizi lungo la Stura di Lanzo hanno prodotto forti erosioni di sponda.

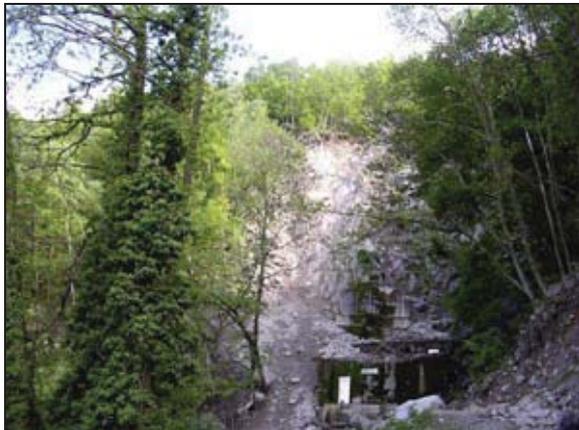
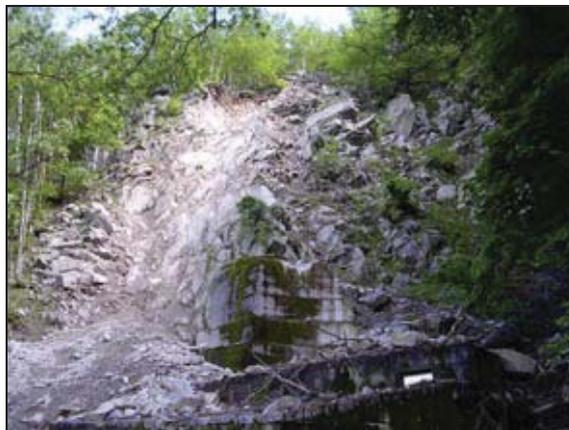
Figura 19 – Vaie, crollo presso presa acquedotto

Fenomeno di crollo in corrispondenza di una presa dell'acquedotto

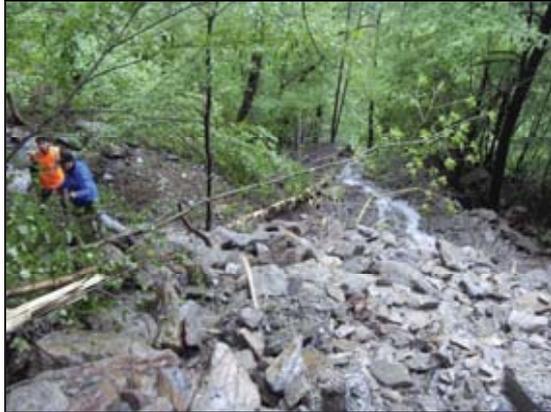
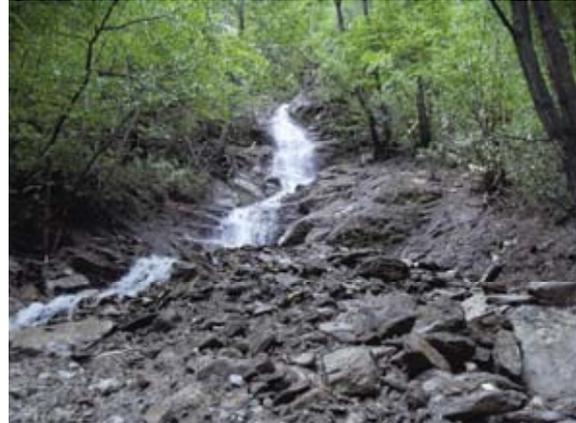
Figura 20 – frana a Bognanco

Frana lungo il versante, a monte della strada Provinciale della Val Bognanco che ha interessato un canale derivatore dell'Enel e l'attraversamento su S.P. .

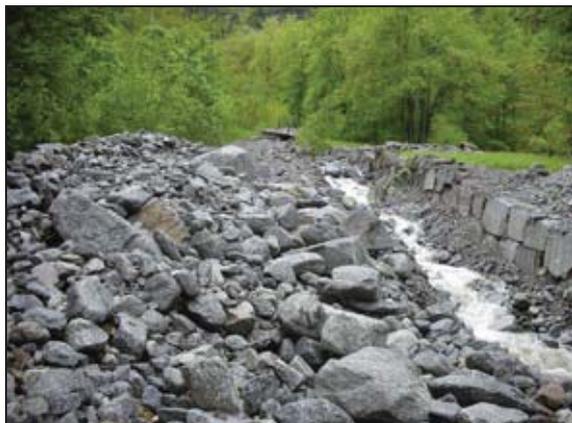
Figura 21 – Premia r. Cingio

Si è sviluppata, lungo il rio Cingio, un fenomeno di colata detritica con successiva incisione del settore apicale del conoide alluvionale del rio stesso. Non sono direttamente interessate abitazioni; il materiale è arrivato a lambire il cortile di un fabbricato. Il materiale è fuoriuscito in corrispondenza di due attraversamenti, lungo una strada comunale e lungo la Strada Statale, provocando un'interruzione che ha isolato la frazione Cingio. Il Comune ha disposto i primi interventi per i ripristini e per la liberazione della sezione di deflusso.

Trasporto solido lungo il r. Cingio

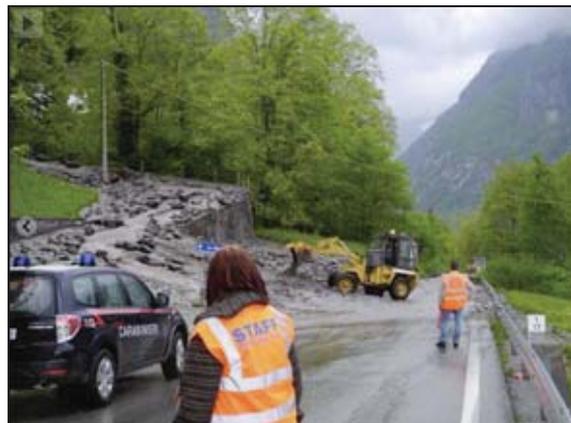
Detriti sulla S.S. (da www.ossolanews.it)

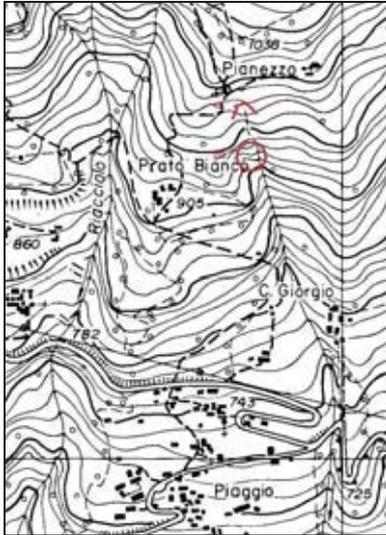
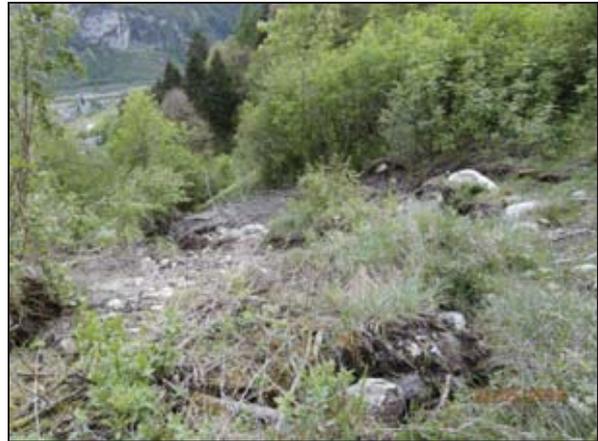
Figura 22 – Varzo loc. S. Giorgio

A monte di loc. C. Giorgio, lungo il riale si sono registrati alcuni fenomeni franosi per scivolamento rotazionale (fessura di monte ampia 25-30 metri con ribassamento di circa 80 cm) evoluti in colata. Il dissesto si colloca in direzione della strada comunale e della sottostante strada Provinciale. Il nucleo

abitato non è direttamente interessato dal fenomeno. In corrispondenza del settore instabile il Comune ha approntato un sistema di monitoraggio speditivo con infissione di alcuni paletti e misurazione della distanza tra gli stessi.

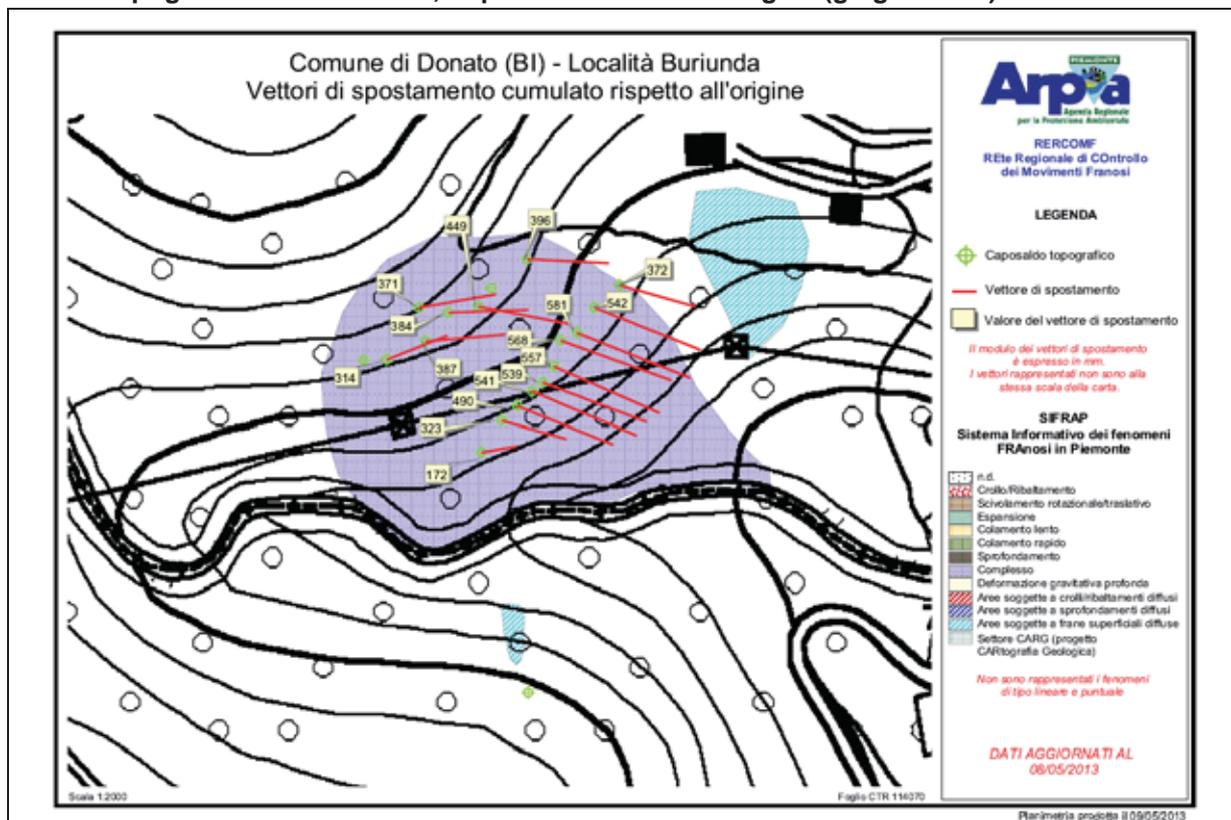
La lettura straordinaria condotta in data 8 maggio 2013 ha messo in luce movimenti di ordine decimetrico facendo così registrare un cinematismo di tipo 3. Sono conseguentemente state attivate le procedure di approfondimento e monitoraggio previste dal Disciplinare MFF (cap. 4.3.3).

Figura 23 – Frana di località Buriunda. Vettori di spostamento sul piano xy in occasione della lettura topografica dell'8/05/2013, rispetto alla lettura di origine (giugno 2011) .

Nel corso di un apposito incontro/sopralluogo tenutosi in data 14 maggio, in presenza dell'Amministrazione comunale, dei Settori regionali competenti, di Arpa Piemonte e del Servizio provinciale di protezione civile, sono state congiuntamente individuate alcune azioni da attuarsi sul sito ed è stata programmata un'ulteriore lettura topografica. La lettura, condotta dai tecnici Arpa in data 21 maggio, ha evidenziato una generale riduzione degli spostamenti, sia sul piano xy sia sulla verticale. Gli spostamenti registrati, di ordine centimetrico, sono da ricondursi ad una fase residuale dell'attivazione manifestatasi il 27 aprile u.s.

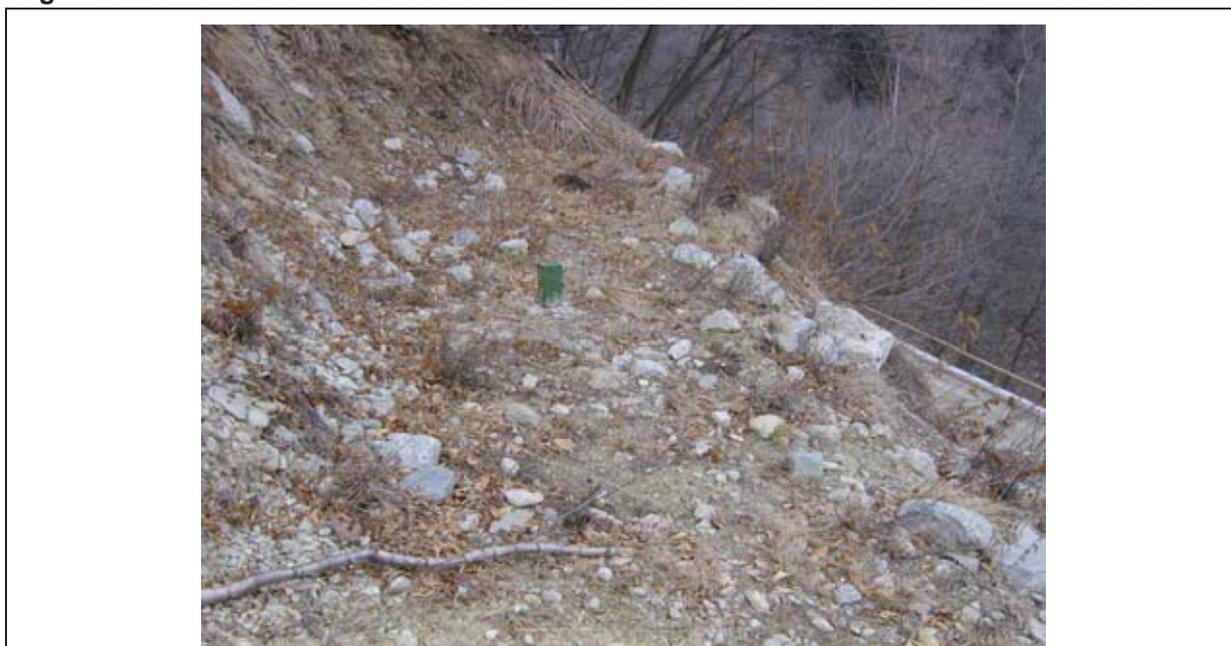
In seguito dell'attivazione di ottobre 2000 vennero effettuati interventi di sistemazione e realizzato un sistema di monitoraggio costituito da due verticali inclinometriche ed una piezometrica. Da subito l'impianto entrò a far parte della rete RERCOMF. La verticale I1 (attivata nel 2003 in posizione baricentrica e profonda 41 m) non ha fatto registrare movimenti sino alla lettura di luglio 2009, in occasione della quale si sono riscontrati deboli anomalie (di entità millimetrica) a 4-10 m di profondità. L'ultima lettura disponibile (gennaio 2013) evidenzia una certa stasi del fenomeno.

Figura 24– Frana di località Alboni. Inclinometro I1 a monte della strada comunale Alboni.

Al fine di quantificare i volumi in gioco, parametro essenziale per attuare qualsiasi intervento di ripristino della sede stradale, si attende l'esito di una lettura inclinometrica straordinaria, programmata da Arpa per il 30 maggio.

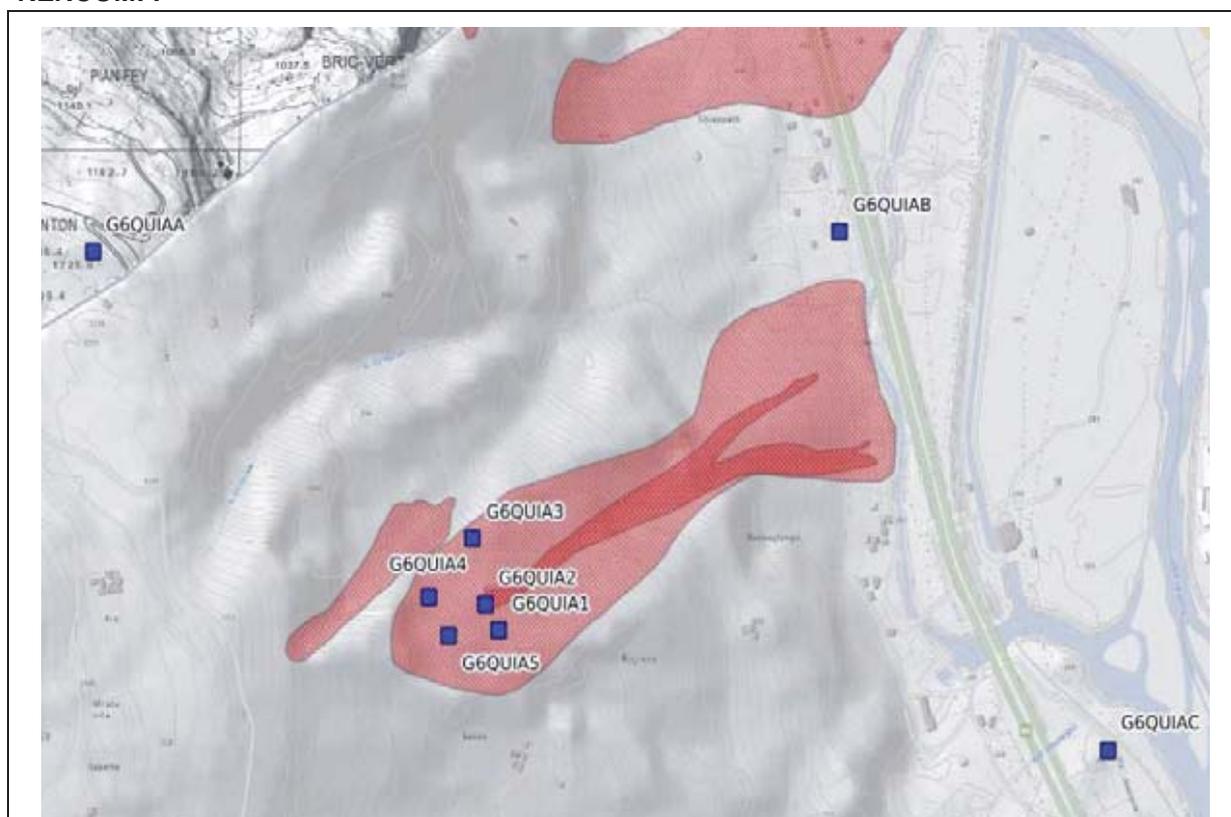
Nell'ambito del Progetto Interreg IV A Alcotra Massa, nei mesi di ottobre - novembre 2012 il CNR Irpi, per conto del Servizio provinciale di protezione civile, ha provveduto ad installare nella porzione più alta del versante, soggetta a lento ma costante cedimento (a quanto ricostruito con i dati dell'interferometria satellitare), un sistema di capisaldi GPS. La lettura di origine (di riferimento) è stata condotta dal CNR Irpi l'autunno scorso. Al fine di garantire continuità nell'esecuzione delle letture, alla luce del Disciplinare MFF (*DGR 18-3690 del 16/04/2012*) il sistema sta attualmente entrando a far parte della rete RERCOMF. Nelle prossime settimane, appena l'accesso ai capisaldi sarà possibile in condizioni di sicurezza, Arpa Piemonte provvederà ad effettuare la prima lettura di esercizio. I risultati di tale lettura e delle successive costituiranno un importante contributo per la progettazione delle opere di difesa passiva che verranno realizzate al piede del versante.

Figura 25 – Versante instabile di loc. Chiappetti. Ubicazioni capisaldi topografici della rete RERCOMF.

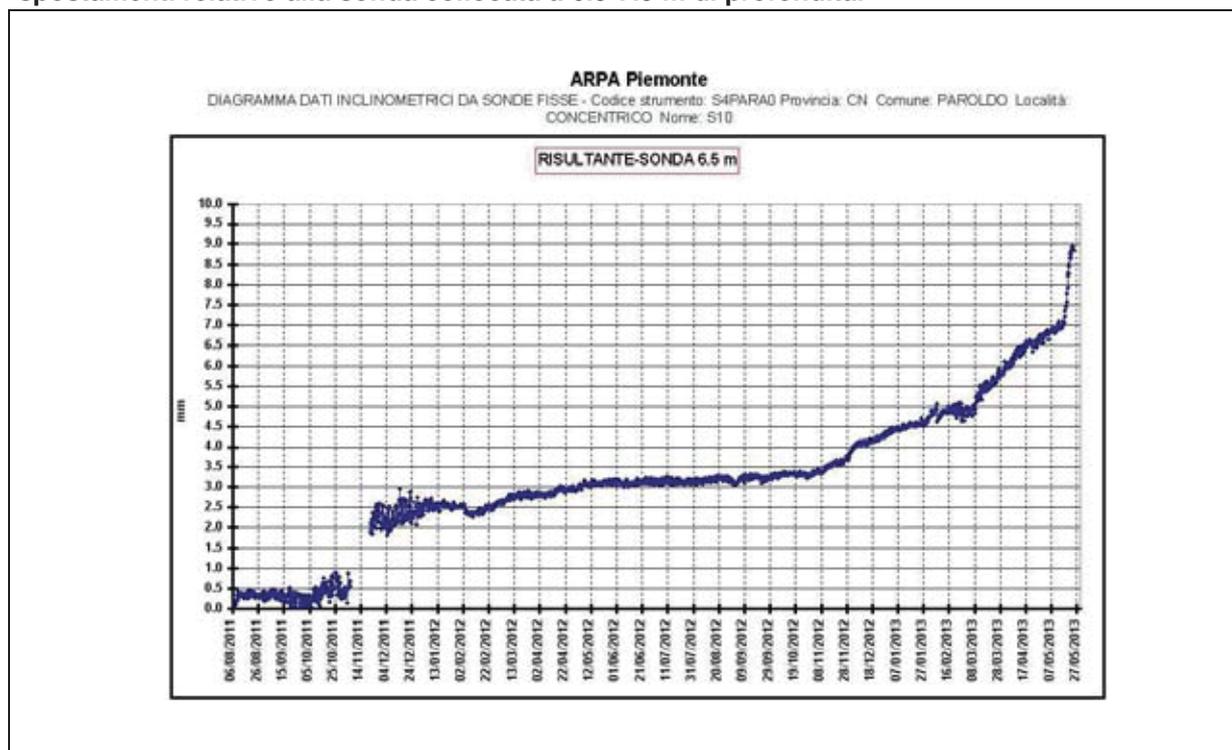
Le postazioni automatizzate a sonde inclinometriche fisse, che registrano in continuo misure di spostamento e consentono l'accesso ai dati da remoto, hanno reso possibile un controllo ravvicinato delle entità di movimento e la trasmissione di appositi report (con la segnalazione di azioni standard da condursi sul territorio, in funzione del cinematiso riscontrato) direttamente ai Comuni interessati ed ai Settori regionali competenti.

Figura 26 – Postazione inclinometrica a sonde fisse di Paroldo, loc. Concentrico. Grafico degli spostamenti relativo alla sonda collocata a 6.5-7.5 m di profondità.

Ai Comuni interessati da postazioni che hanno manifestato cinematismi di tipo 2 e 3 sono state richieste, tramite gli appositi report previsti dal Disciplinare MFF (cap. 3.4.3), le seguenti azioni:
