# Rapporto sugli eventi meteorologici del novembre 2002

Processi, effetti e danni indotti dall'evento  
del novembre 2002

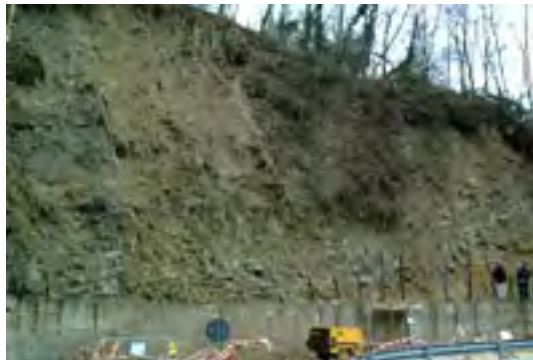
Strada comunale Lussitto-Ovrano ([n2\\_dg005](#)). In località Ponte delle Rocche, movimento gravitativo per crollo, interessante una parete rocciosa dell'altezza di circa venti metri. Il dissesto ha provocato il distacco di blocchi arenaceo-marnosi (Formazione di Cremolino) ed il franamento di parte dei terreni di copertura sovrastanti. Il materiale dislocato si è accumulato nello spazio compreso tra la parete ed il muretto di contenimento sito a lato strada, con parziale interessamento della sede viaria, causando il danneggiamento della rete di protezione ivi presente. In considerazione dell'assetto giaciturale della stratificazione (a traversapoggio nella parete in parola ma a franapoggio verso il limitrofo impluvio) è presumibile anche la presenza di una componente planare caratteristica di tale assetto lito-stratigrafico.

*Strada comunale Lussitto – Ovrano, in località Ponte delle Rocche, movimento gravitativo per crollo che ha provocato il distacco di blocchi arenaceo-marnosi (Formazione di Cremolino)*

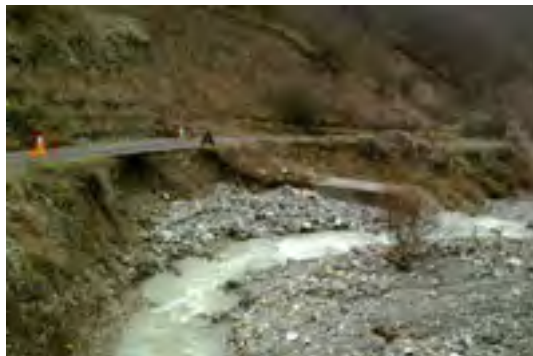
Strada comunale Volpara-Figino ([n2\\_dg002](#)). Erosione in sponda sinistra del torrente Albirola poco a valle dell'attraversamento che ha comportato l'asportazione di parte della sede stradale. In tale settore il corso d'acqua è sottoposto a regimazione tramite briglie non soggette a danneggiamento.

*Erosione di sponda ad opera del torrente Albirola che ha comportato la sottoescavazione di parte della sede stradale poco a monte di una briglia*

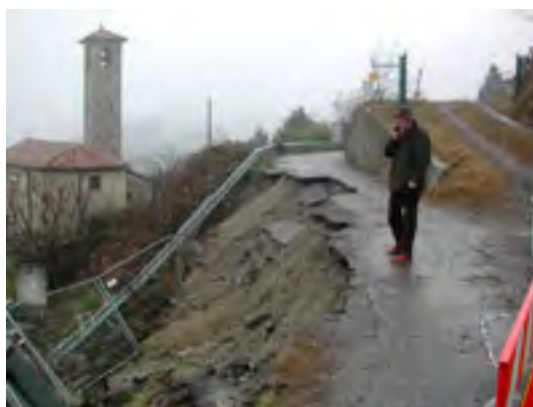
San Martino di Sorli ([n2\\_cp004](#)). L'attuale dissesto ha ripreso un precedente fenomeno del novembre 2000; si ritiene che gli interventi di consolidamento già in corso (opera di sostegno in c.a.), una volta ultimati e realizzati a regola d'arte, risolveranno definitivamente il problema.

*L'attuale dissesto ha ripreso un precedente fenomeno del novembre 2000; si ritiene che gli interventi di consolidamento già in corso (opera di sostegno in c.a.), una volta ultimati e realizzati a regola d'arte, risolveranno definitivamente il problema*

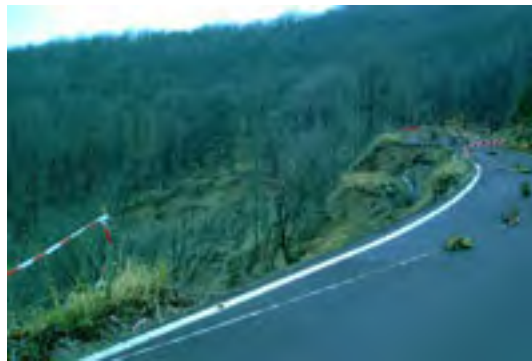
SP 165 ([n2\\_dg003](#)). Movimento franoso complesso di rilevanti dimensioni interessante la SP 165 per uno sviluppo di circa 50-60 m in un tratto sito a meridione del guado sul torrente Gorzente.

*Movimento franoso di rilevanti dimensioni interessante la SP 165 per uno sviluppo di circa 50-60 m*

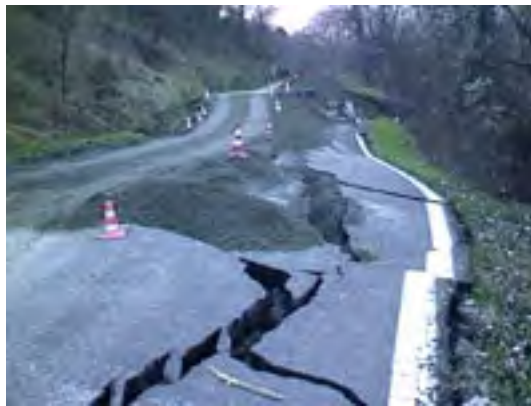
Pressi Fascinotto ([n2\\_dg029](#)). Riattivazione ed espansione di movimento franoso. Il dissesto parte ad alcune decine di metri a monte della SP 227 e arriva fino al sottostante fiume Bormida, ove il corso d'acqua opera una continua azione di erosione. A monte, verso W, preoccupante presenza di fessure di trazione in avvicinamento ad una abitazione. La SP è stata interessata per una lunghezza di circa 100 m. Il manto stradale in alcuni punti risulta sprofondato di oltre 1 m.

*Riattivazione ed espansione di movimento franoso. Il dissesto parte ad alcune decine di metri a monte della SP 227 e arriva fino al sottostante fiume Bormida, ove il corso d'acqua opera una continua azione di erosione*

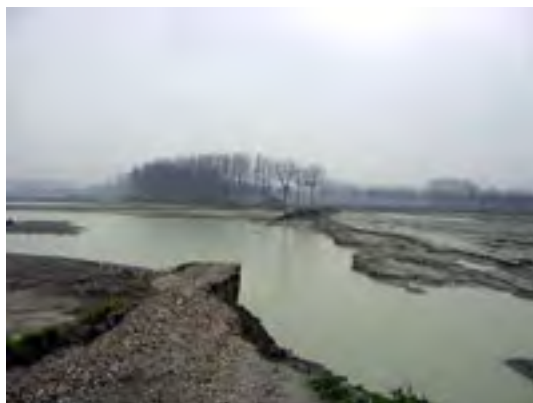
Strada comunale a est di Cascina Cantonata ([n2\\_sr013](#)). Le acque di esondazione ad alta energia del torrente Scrivia, provenienti dalla rottura arginale in sinistra orografica a nord-ovest del concentrico, asportano un tratto pari a circa 70 metri di una strada comunale sita a est di Cascina Cantonata. Battenti di circa 3 metri dalla quota campagna.

*Le acque di esondazione del torrente Scrivia rompono l'argine in sinistra orografica, per un tratto di 100 metri a nord-ovest del concentrico di Castelnuovo Scrivia*

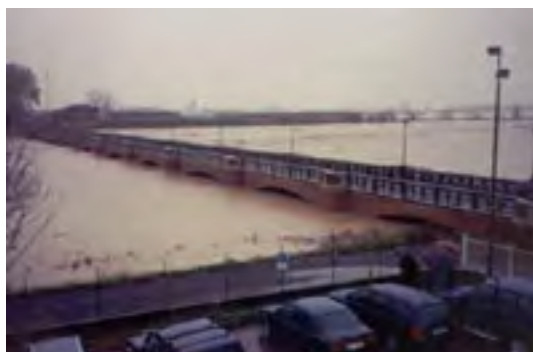
Argine sinistro del torrente Scrivia nei pressi delle Strade Provinciali n° 85 e 88 ([n2\\_sr016](#)). Le acque di esondazione del torrente Scrivia, sormontano l'argine golenale in sinistra orografica a sud della SP 85, allagando i terreni agricoli immediatamente dietro tale argine e quelli tra le Strade Provinciali n. 88 e 85. Cascina Gobba ([n2\\_sr017](#)). Le acque di esondazione del torrente Scrivia allagano i terreni in destra orografica, a nord del concentrico, fino a Cascina Gobba. Depuratore di Castelnuovo Scrivia ([n2\\_sr018](#)). Allagato il depuratore di Castelnuovo Scrivia dalle acque di esondazione del torrente Scrivia. Battente di circa 1 metro dalla quota campagna. Sud-ovest concentrico ([n2\\_sr019](#)). Le acque di esondazione del torrente Scrivia allagano i terreni posti in destra orografica, a sud-ovest del concentrico.

*Le acque di esondazione del torrente Scrivia allagano i terreni posti in destra orografica, a sud-ovest del concentrico. Visibile il ponte sullo Scrivia presso il concentrico*

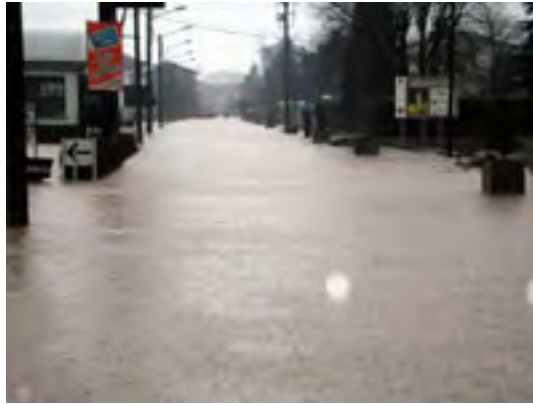
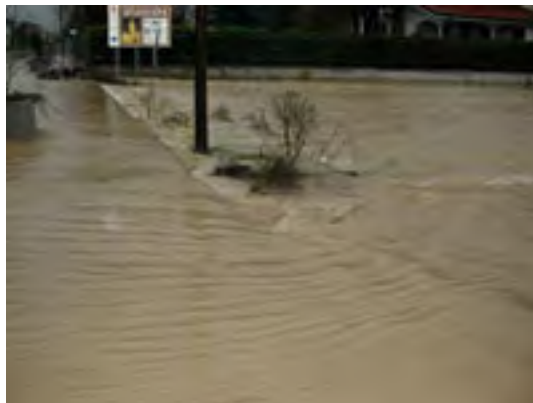
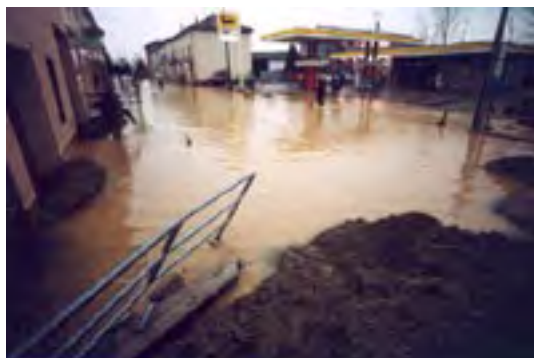
Concentrico, zona orientale ([n2\\_sr011](#)). Le acque di esondazione del rio Calvenza allagano la parte orientale del concentrico coinvolgendo numerosi edifici adibiti a civile abitazione. Battenti di circa 50 centimetri rispetto alla quota campagna.

*Le acque di esondazione del rio Calvenza allagano la parte orientale del concentrico coinvolgendo numerosi edifici adibiti a civile abitazione. Battenti di circa 50 centimetri rispetto alla quota campagna*

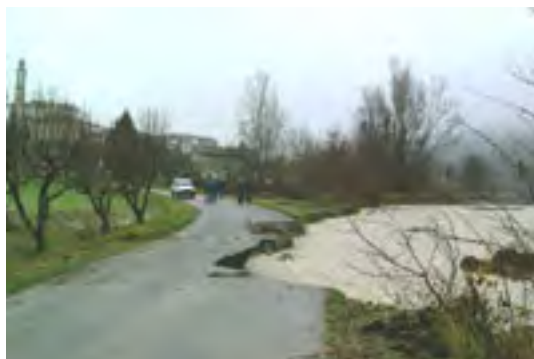
Strada comunale Riarasso ([n2\\_dg025](#)). Erosione spondale in destra del torrente Curone ha provocato il danneggiamento di una difesa spondale e l'asportazione di parte della strada comunale per Riarasso.

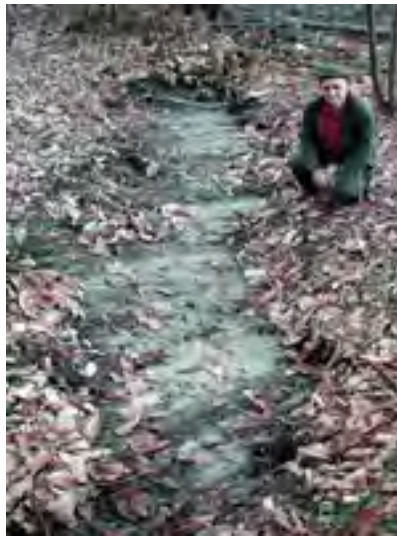
Strada comunale per Castagnola ([n2\\_cp006](#)). Lungo la strada comunale per Castagnola (unico accesso alla frazione dalla Provincia di Alessandria), si è osservata a partire dalla serata del 22/12/2002 una serie di deformazioni della carreggiata con parziale occlusione della stessa e lesioni strutturali al manto stradale. Indagando lungo il pendio boscato a monte del tratto stradale vulnerato, è stato possibile individuare alcune forme attribuibili con certezza alla presenza di uno scivolamento planare di neoformazione. Il dissesto è tuttora in fase incipiente, con una traslazione al momento variabile tra alcuni decimetri e due metri circa; la superficie coinvolta è al momento compresa tra 0.2 e 0.3 ettari; la potenza della parte mobilizzata osservabile lungo la frattura di trazione (coinvolgente il terreno superficiale e la parte corticale del substrato calcareo-marnoso) è compresa tra i 20 ed i 200 cm, ma essendo l'inclinazione degli strati (20° ca.) leggermente superiore a quella media del pendio, è ipotizzabile verso valle una

potenza sensibilmente maggiore; essendo poi la direzione di immersione ruotata di alcuni gradi rispetto a quella del pendio, lungo il margine destro del dissesto sono anche evidenti delle forme di compressione tangenziale che hanno originato un rigonfiamento subortogonale al pendio, con altezza di 3-4 m e lunghezza di 10-12 m, che ha al momento determinato un'opera di contrasto naturale, assorbendo gran parte delle energie in gioco.

*Lungo la strada comunale per Castagnola (unico accesso alla frazione dalla provincia di Alessandria), uno scivolamento planare incipiente comporta deformazioni della carreggiata con parziale occlusione della stessa e lesioni strutturali*

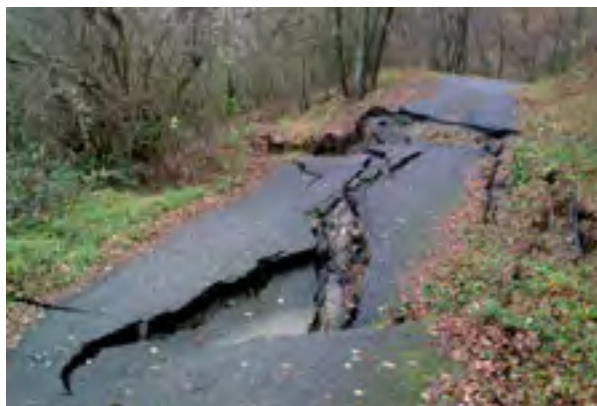
Strada comunale Case San Lorenzo-Case Borneto ([n2\\_dg019](#)). Movimento gravitativo per scivolamento rotazionale che ha causato lo sprofondamento dell'intera sede stradale per un tratto di circa 30 m.

*Movimento gravitativo per scivolamento rotazionale che ha causato lo sprofondamento dell'intera sede stradale per uno sviluppo di alcune decine di metri*

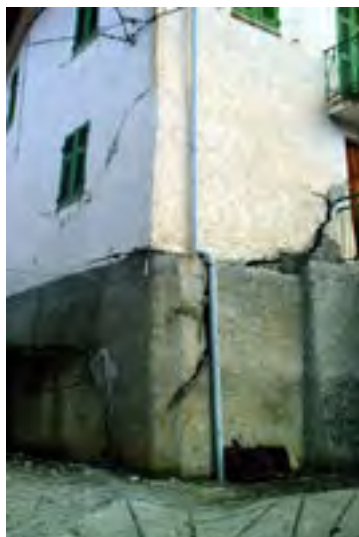
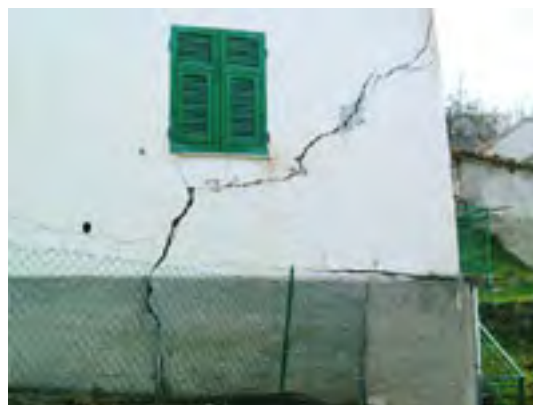
Casalbusone ([n2\\_dg013](#)). Non si sono riscontrati indizi morfologici che possano collegare le lesioni presenti in alcuni edifici ad un movimento gravitativo in atto, pur rientrando l'area in un'ampia perimetrazione di dissesto conosciuta. Pertanto si ritiene che il fenomeno possa essere associato ad un cedimento differenziale delle strutture portanti, conseguente ad una forte imbibizione dei terreni di fondazione derivante da una non corretta regimazione delle acque a tergo degli edifici. Per quanto concerne l'edificio corrispondente ai numeri civici 1 e 1a, forte-

*Cedimento differenziale in un edificio di civile abitazione*

mente lesionato, risulta palese la necessità di sottoporlo ad un'ordinanza di inagibilità, apporre idonei segnali di pericolo e provvedere ad un suo puntellamento. Per contro, risulta di più ardua definizione lo stato di agibilità dell'edificio censito col numero civico 30, azione che si demanda ad un verifica da inoltrarsi eventualmente al Comando dei Vigili del Fuoco di competenza.

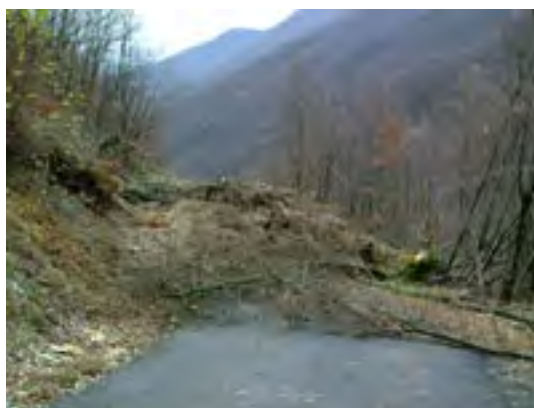
Strada comunale Gordena-Peio ([n2\\_dg016](#)). Movimento gravitativo coinvolgente alcune migliaia di mc di detrito che ha provocato il danneggiamento della locale strada comunale tra Gordena-Peio; il materiale si è in parte riversato nel sottostante torrente Gordenella causandone la parziale occlusione con conseguente formazione di un laghetto effimero di modeste dimensioni.

*Movimento gravitativo che ha provocato il danneggiamento della locale strada comunale tra Gordena-Peio; il materiale si è in parte riversato nel sottostante torrente Gordenella causandone la parziale occlusione*

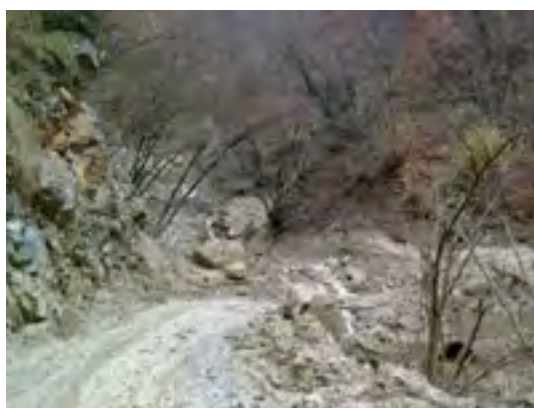
Strada comunale Canarie-Gordena ([n2\\_dg017](#)). Trasporto in massa lungo il rio Ferre, affluente laterale del torrente Gordenella, che ha coinvolto massi di notevoli dimensioni ed il danneggiamento dell'attraversamento della locale strada comunale.

*Trasporto in massa lungo il rio Ferre, affluente laterale del torrente Gordenella, che ha coinvolto massi di notevoli dimensioni e il danneggiamento dell'attraversamento della locale strada comunale*

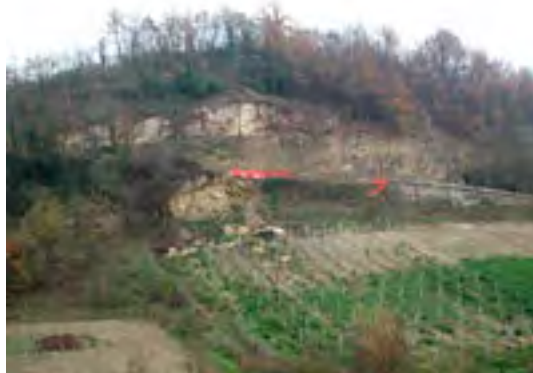
Strada comunale San Quirico ([n2\\_cp019](#)). Aggravamento preesistenti fenomeni di crollo lungo strada comunale S. Quirico.

*Aggravamento preesistenti fenomeni di crollo lungo la strada comunale S. Quirico*

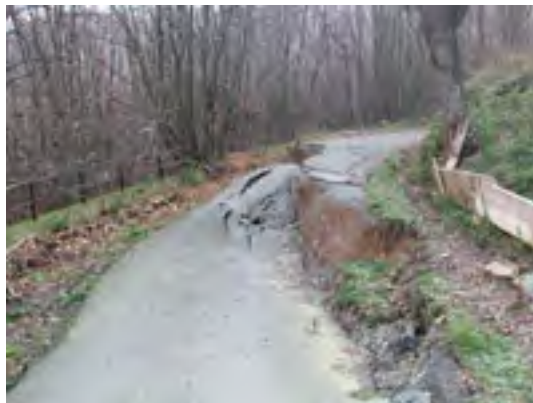
Pian dei Merli. ([n2\\_sr001](#)). Danneggiata strada vicinale con spanciamiento dell'opera di contenimento, lato valle.

*Danneggiata strada vicinale con spanciamiento dell'opera di contenimento - lato valle*

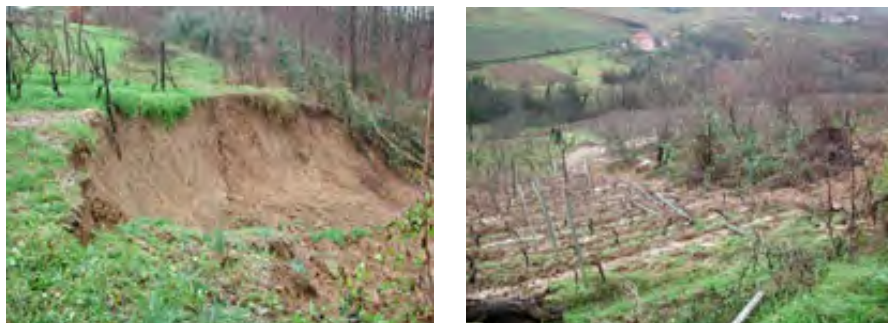
Strada comunale della Spongara ([n2\\_sr002](#)). Frana per colata ha asportato parte di un vigneto.

*Frana per colata ha asportato parte di un vigneto. Visibile la nicchia di distacco e la colata*

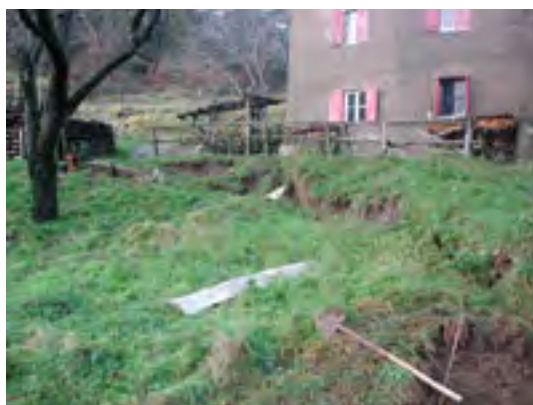
Cascina Caramagna ([n2\\_sr004](#)). Frana con probabile meccanismo complesso ha tranciato tubazioni e minaccia l'abitazione dei custodi di Villa Federica.

*Frana con probabile meccanismo complesso ha tranciato tubazioni e minaccia l'abitazione dei custodi di Villa Federica*

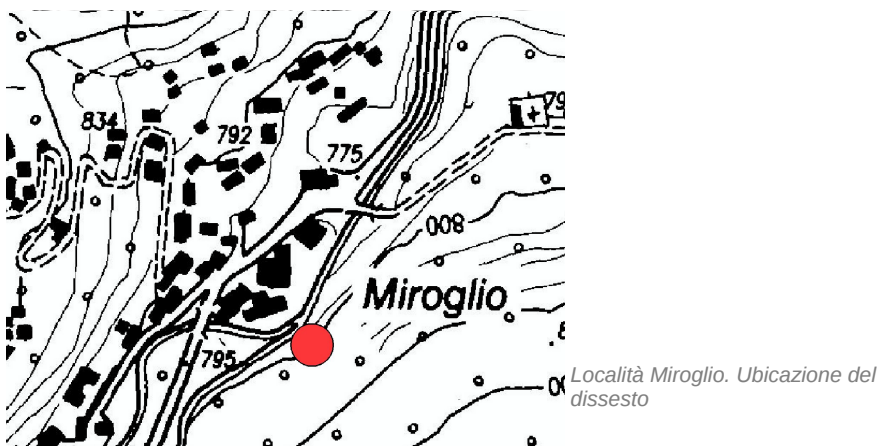
Fenomeno franoso in destra orografica del torrente Maudagna in corrispondenza della frazione di Miroglio ([n2\\_ap001](#)). La frana esaminata è caratterizzata da un movimento di tipo traslativo rotazionale. A causare l'instabilità attuale è stata la battuta di sponda del torrente Maudagna proprio sul piede dell'accumulo; l'azione erosiva delle acque ha infatti generato lo scalzamento del versante e il conseguente richiamo di materiale da monte. Il corso d'acqua risulta deviato in direzione della sponda dove si è verificato il dissesto da protezioni spondali realizzate per difendere le aree edificate.

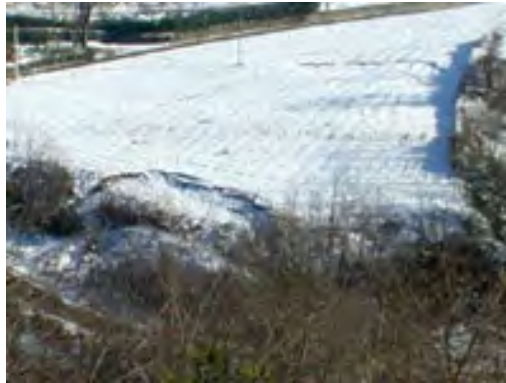
Località Cagnassi ([n2\\_mb001](#)). Frana di tipo scivolamento planare ha arrecato danni ad una strada comunale. Il movimento si è interrotto allo stadio iniziale ed ha interessato presumibilmente il substrato roccioso, costituito da marne e sabbie stratificate.

*Località Cagnassi. Vista generale della frana*

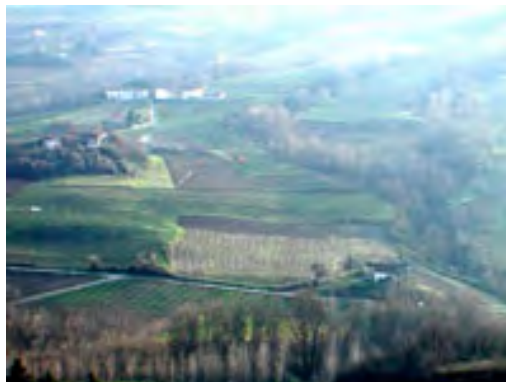
Località Robini, Cascina Tinto ([n2\\_gs001](#)). Una frana per scivolamento planare ha coinvolto un settore collinare fragile posto in destra del torrente Belbo, circa 1 chilometro a valle del capoluogo. Al momento del sopralluogo i limiti fisici del processo erano molto bene delineati, non vi era scompaginazione della massa in movimento e non si osservavano fessurazioni poste in posizione centrale al corpo di frana, a dimostrazione di come il movimento fosse in "blocco unico". Lo spessore dell'ammasso, da quanto si è potuto ipotizzare con i dati di campagna, parrebbe non elevato, ovvero non superiore a 1-2 metri nella zona di distacco, sino a 3-4 metri nella zona della strada comunale Robini.

*Località Robini. Vista generale del settore di versante interessato localmente da attivazione di frana*
