Analisi meteorologica e idrologica dell'evento settembre 2002

Processi, effetti e danni indotti dall'evento
del settembre 2002

Evento alluvionale settembre 2002

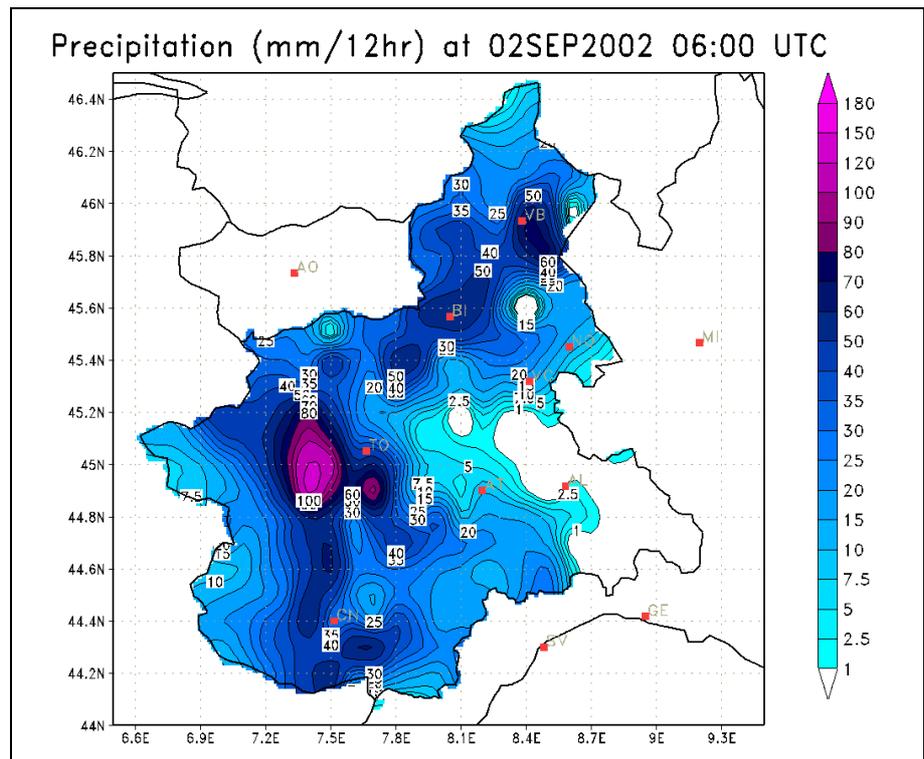
Figura 1: Precipitazioni registrate sul Piemonte nelle 12 ore comprese tra le 18 UTC dell'1/9/2002 e le 06 UTC del 2/9/2002

A partire dalle ore 18 UTC del giorno 1/9/2002 si sono sviluppate forti precipitazioni a carattere temporalesco che hanno interessato inizialmente il settore settentrionale del Piemonte per poi estendersi al settore occidentale (Figura 1).

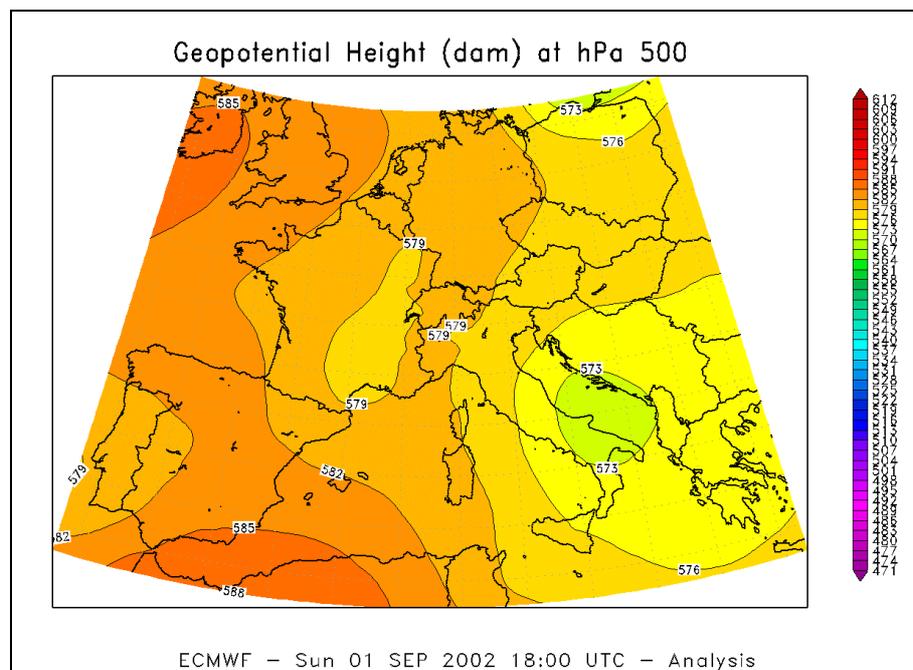
Figura 2: Analisi alle ore 18 UTC dell'1/9/2002 dell'altezza di geopotenziale al livello isobarico di 500 hPa (dam)

A partire dalla serata di sabato 31 Agosto la depressione ha iniziato un graduale moto retrogrado verso Ovest posizionandosi nuovamente sul medio-basso Adriatico alle ore 18 UTC di domenica 1 Settembre (Figura 2).

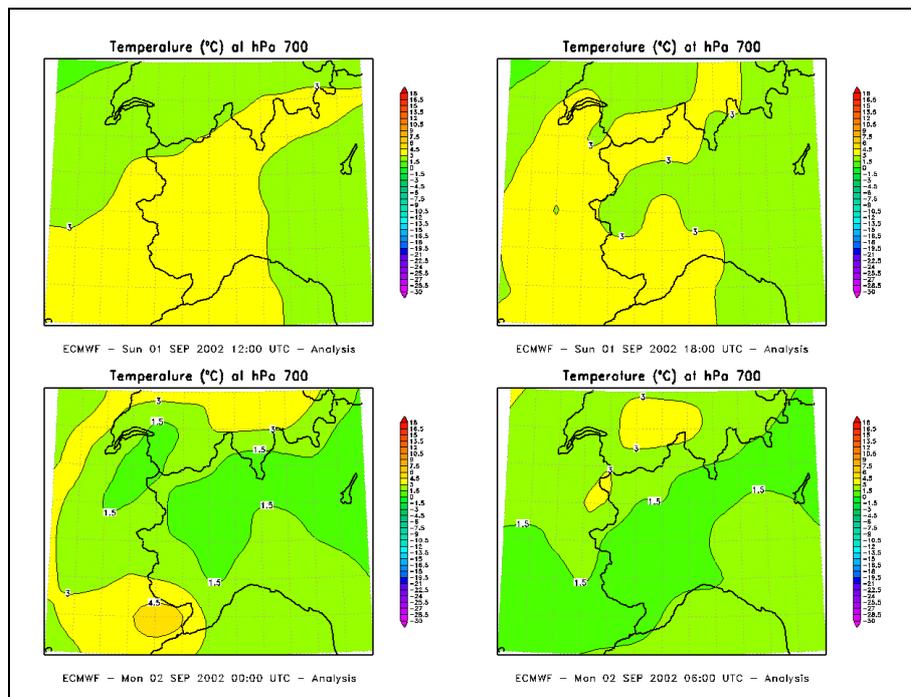
Figura 3: Analisi della temperatura al livello isobarico di 700 hPa dalle ore 12 UTC dell'1/9/2002 alle ore 06 UTC del 2/9/2002

Nelle 12 ore successive un impulso da Est di aria fredda in quota (a 700 hPa) (Figura 3, Figura 4), collegato alla depressione suddetta, ha determinato un generale aumento dell'instabilità atmosferica e la saturazione dell'elevata umidità preesistente con conseguenti forti precipitazioni; i venti da Est, Nord-Est, in particolare al livello isobarico di 850 hPa (circa 1500 metri), hanno favorito il

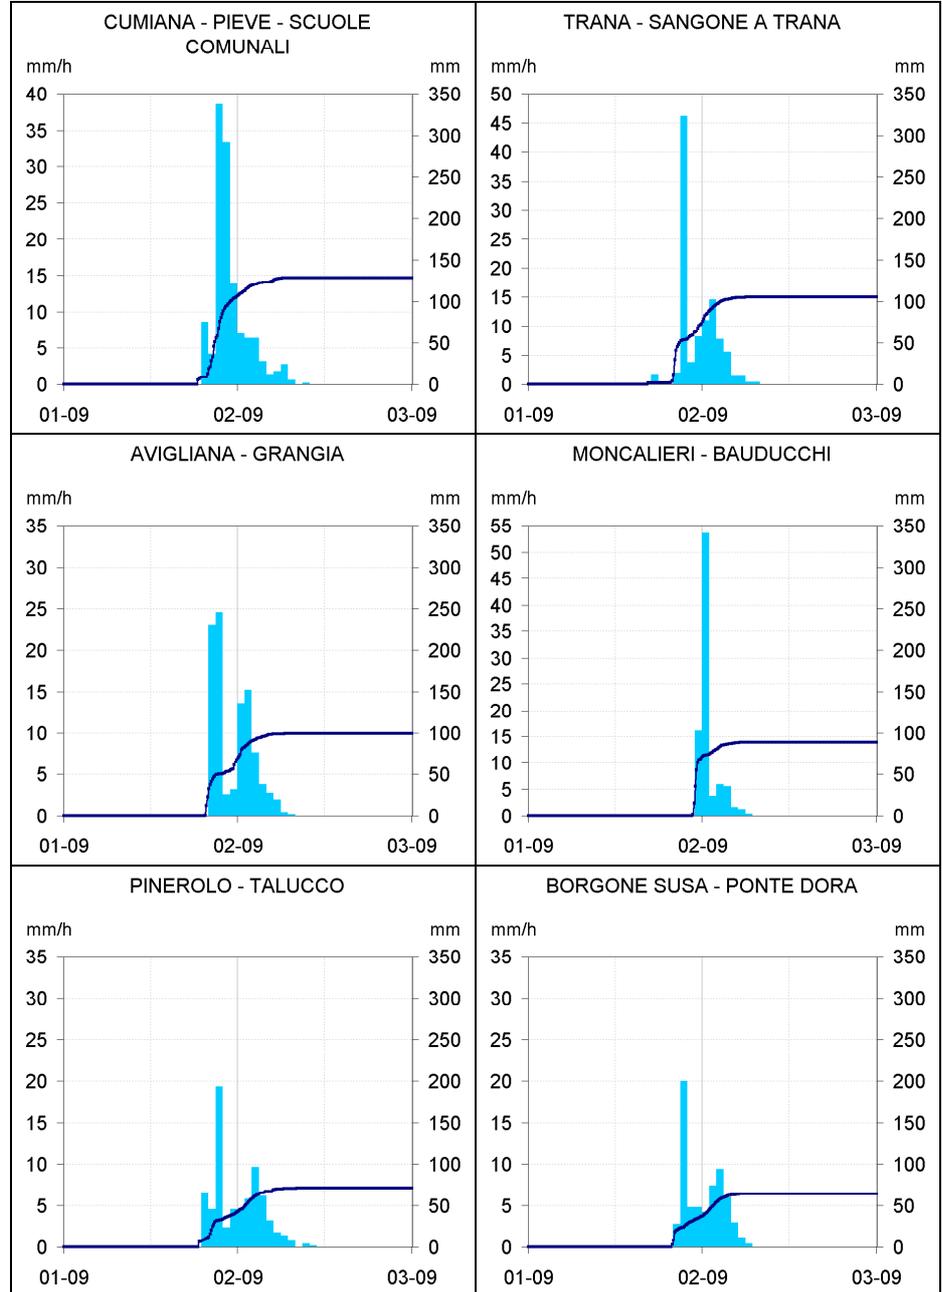
Figura 6: letogrammi di pioggia oraria e cumulata registrati nei giorni 1 – 2 Settembre nelle stazioni pluviometriche più significative.

Per quanto riguarda l'andamento delle precipitazioni è da notare in particolare come le precipitazioni si siano concentrate nelle prime 6 ore raggiungendo 109.2 mm a Cumiana, 91.8mm a Trana, 87.8 a Moncalieri. In Figura 6 sono mostrati gli ietogrammi di pioggia oraria e cumulata registrate nelle stazioni maggiormente significative.

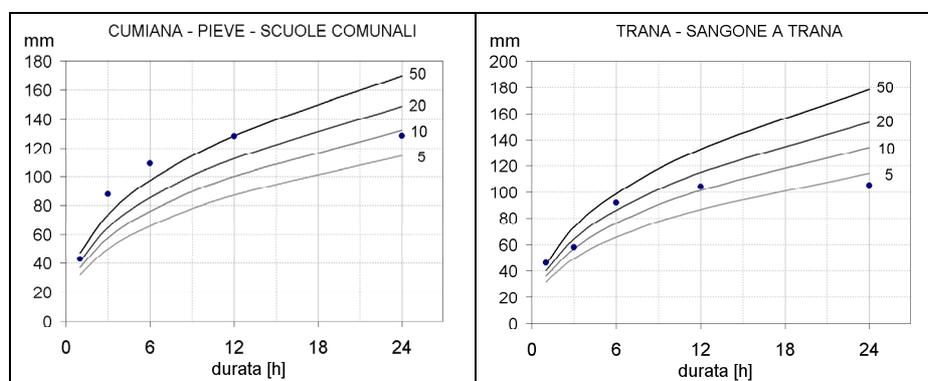
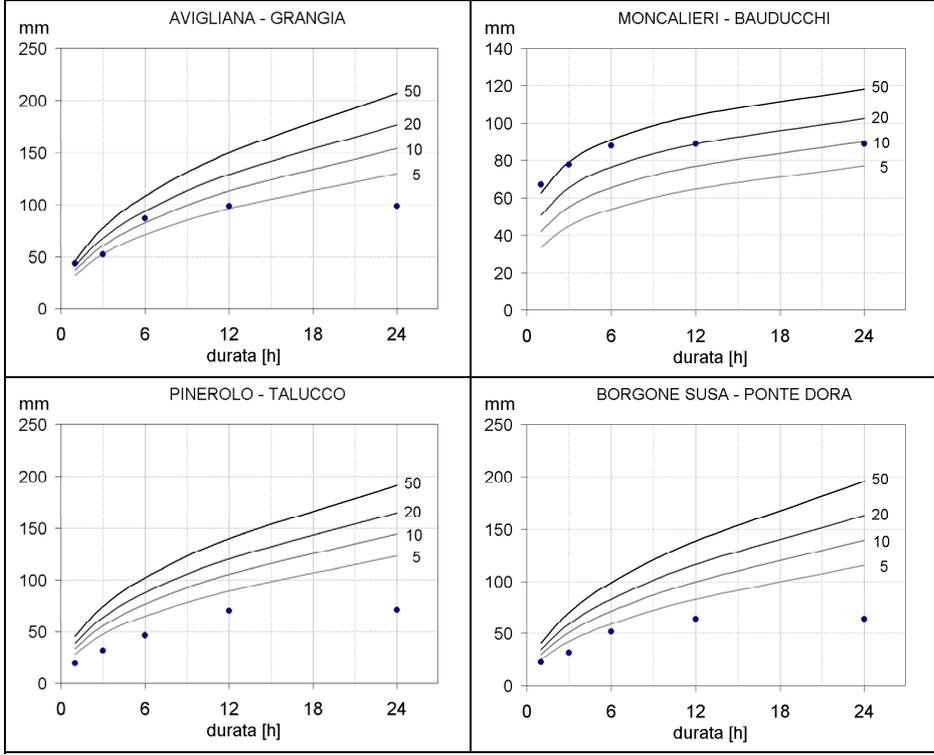
Figura 7: Confronto delle massime altezze di pioggia dell'evento con le curve di possibilità pluviometrica relative ai tempi di ritorno di 5 e 20 anni

L'analisi statistica evidenzia una particolare criticità delle precipitazioni di durata pari a 6 ore come si legge dai grafici di Figura 7. Si segnalano in particolare tempi di ritorno superiori ai 50 anni a Cumiana e circa pari a 50 anni a Trana e a Moncalieri.

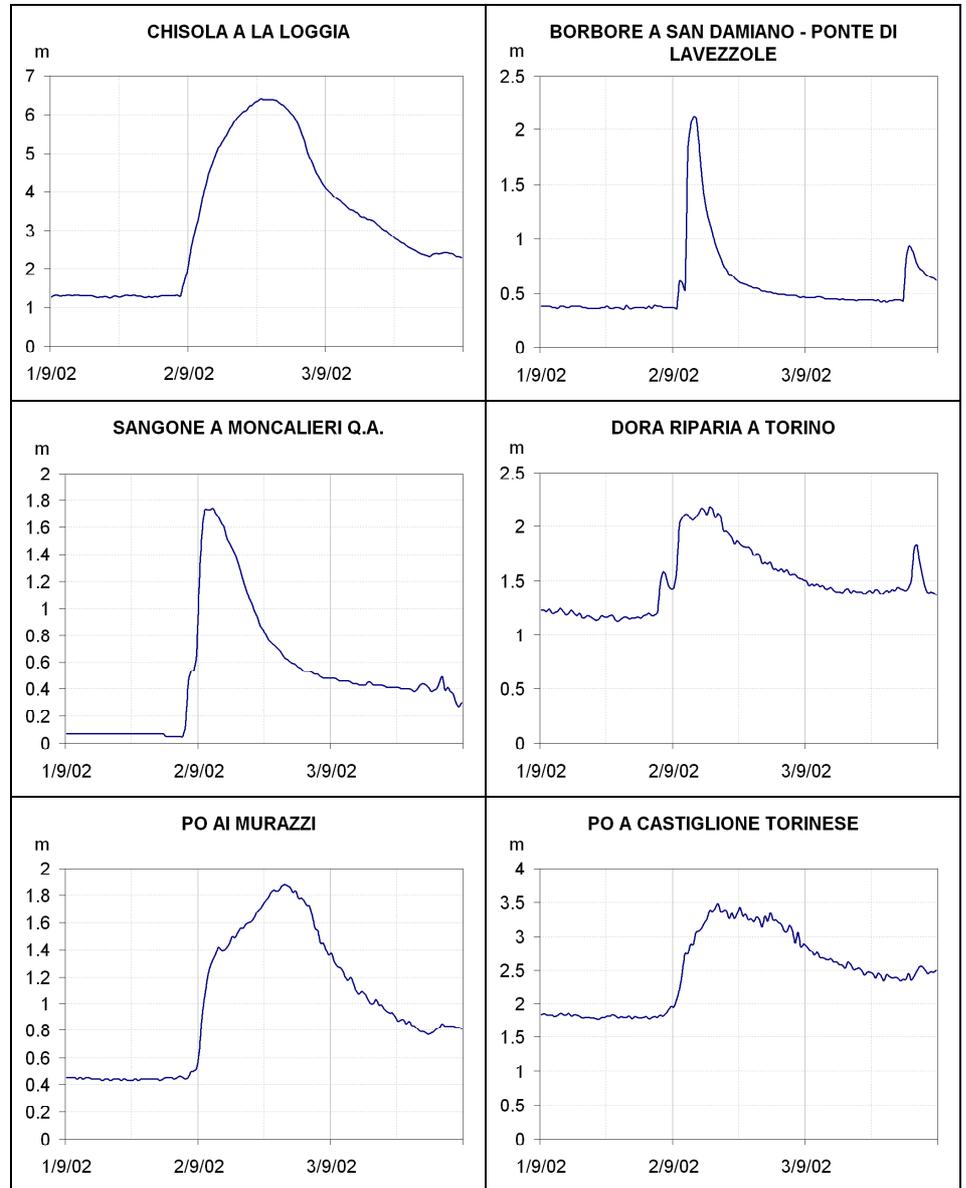
Figura 8: Idrogrammi maggiormente significativi registrati nei giorni 1 – 2 Settembre.

L'idrometro del Torrente Chisola a La Loggia ha iniziato a registrare innalzamenti del livello dalle ore 23 (GMT) di domenica 9 settembre raggiungendo il colmo di 6.40 m il giorno seguente alle ore 12.30. Il livello è cresciuto con velocità costanti dell'ordine di oltre 0.6 m all'ora fino alle ore 5 del mattino continuando poi a salire con velocità di circa 0.15 m/s per altre 8 ore. Le maggiori precipitazioni sono cadute a cavallo della mezzanotte con maggiore intensità nella parte centrale del bacino come si osserva dalle immagini radar e si sono praticamente esaurite in corrispondenza del flesso registrato dall'idrogramma.

Pertanto, con buona probabilità i deflussi transitati nella mattinata derivano dal drenaggio delle ampie aree inondate. Questa spiegazione trova una conferma dal confronto con l'andamento dei deflussi avvenuti nel bacino attiguo del Sangone, che hanno cominciato a decrescere fin dalle prime ore di lunedì in quanto non ci sono stati fenomeni di esondazioni di rilievo.

In Figura 8 sono riportati gli idrogrammi registrati nelle sezioni più significative.

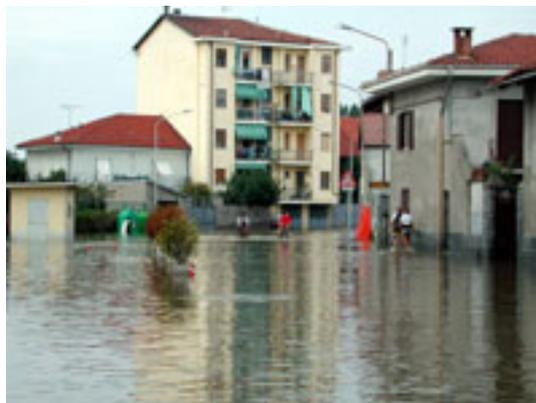
Nel centro abitato di None si è riscontrata la situazione più critica (Figura 9 e Figura 10). L'altezza dell'acqua sulle sedi stradali è stata in media di 60-70 cm, fino a raggiungere, in alcuni punti, anche i 180 cm.

Allagamenti nel centro del comune di None

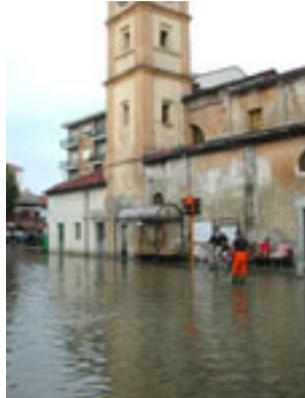
Allagamenti nel centro del comune di None

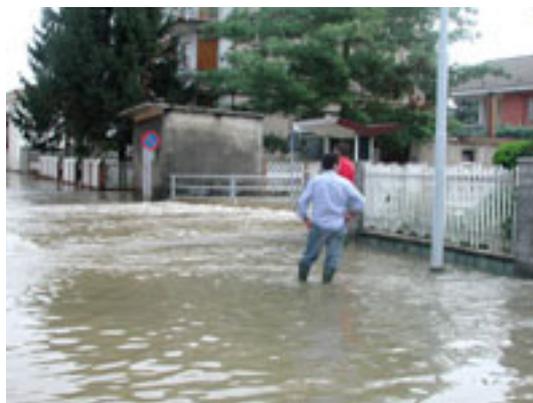
Nella zona allagata dalle acque della Gora dei Calzolari e della Gora della valle il fenomeno si è verificato all'una di notte circa e si è sviluppato in tempi molto brevi (45 minuti). L'acqua proveniente dalle bealere si è propagata da ovest verso il centro storico percorrendo via Amerano, via San Lorenzo, via Croce e, verso est attraverso via Beinasco ([s_gb040](#)) allagando la SP 140 ([s_gb041](#)) e la zona del cimitero comunale (fonte CNR-IRPI – [s_gb042-](#)). Allagate alcune cascine in località Confiengo ([s-gb044](#)); cascina Utello isolata (fonte CNR-IRPI –[s_gb043-](#)). Alle 17 il fenomeno era ormai in fase di deflusso, ma dalle due gore provenivano ancora quantitativi ingenti di acqua. Non si è osservata presenza di materiale solido.

Allagamenti nel comune di None legati all'esondazione della Gola dei Calzolari e Gola della valle

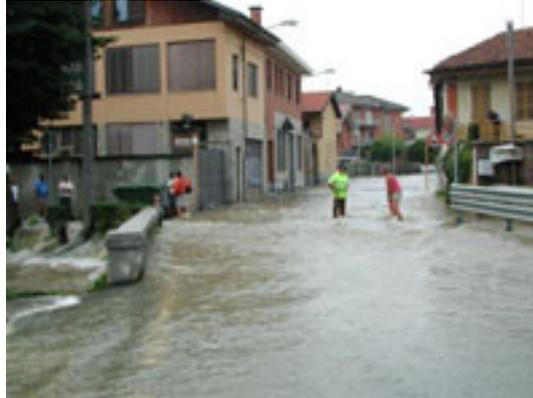
Allagamenti nel centro di Piobesi, tra via Torino e via Trieste

In questa zona l'altezza dell'acqua sulla sede stradale ha raggiunto 0,5 m, mentre nel settore Nord-Ovest dell'abitato si sono registrate altezze idrometriche di circa 1,5 m. Durante l'evento, sono stati chiusi i ponti in via precauzionale. Sono state coinvolte da fenomeni di allagamento anche le Cascine Fantino, Passatempo ([s_dd014](#)) e Buenos Aires e la frazione Tetti Cavalloni ([s_dd013](#)). Allagata anche la zona del campo sportivo presso via Galimberti.

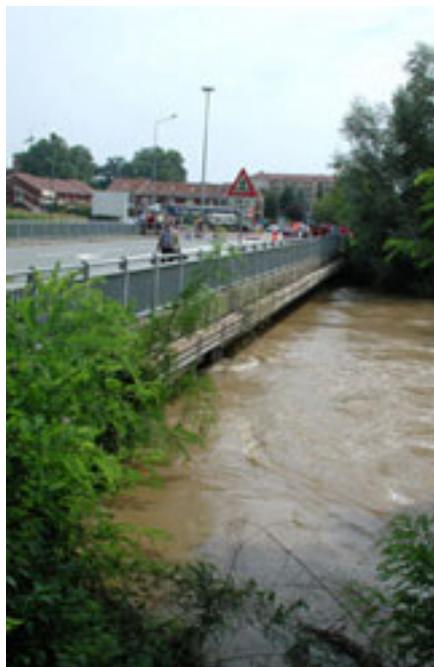
Durante la piena del torrente Chisola è stato chiuso il ponte per Piobesi ([s_dd017](#)); non si è riscontrata presenza di tronchi o materiale fluitato addossato alle pile del ponte. Tra Vinovo e Moncalieri numerosi campi sono stati allagati: la stessa strada provinciale ([s-gb033](#)) che collega i due abitati risulta localmente e per brevi tratti allagata (il rilevato stradale esercita una funzione di argine nei confronti delle acque di piena). Allagato il terreno di gioco dell'impianto sportivo di via Candiolo ([s_gb034](#)), parte della via Chisola in corrispondenza degli interni del n. 19 ([s_gb045](#)), la zona dell'impianto di depurazione ([s_gb046](#)) e la zona dell'area industriale. Allagamenti si sono registrati anche presso l'ippodromo (con livelli idrici sul piano stradale di circa 30-40 cm), preso il bivio per Stupinigi,

Ponte sul torrente Chisola a Vinovo. Si osserva l'assenza di materiale flottante addossato alle pile del ponte
