a cura della Direzione Regionale Servizi Tecnici di Prevenzione

# Rapporto sull'evento meteorologico 13-15 luglio 2002

Processi, effetti e danni indotti dall'evento  
del luglio 2002

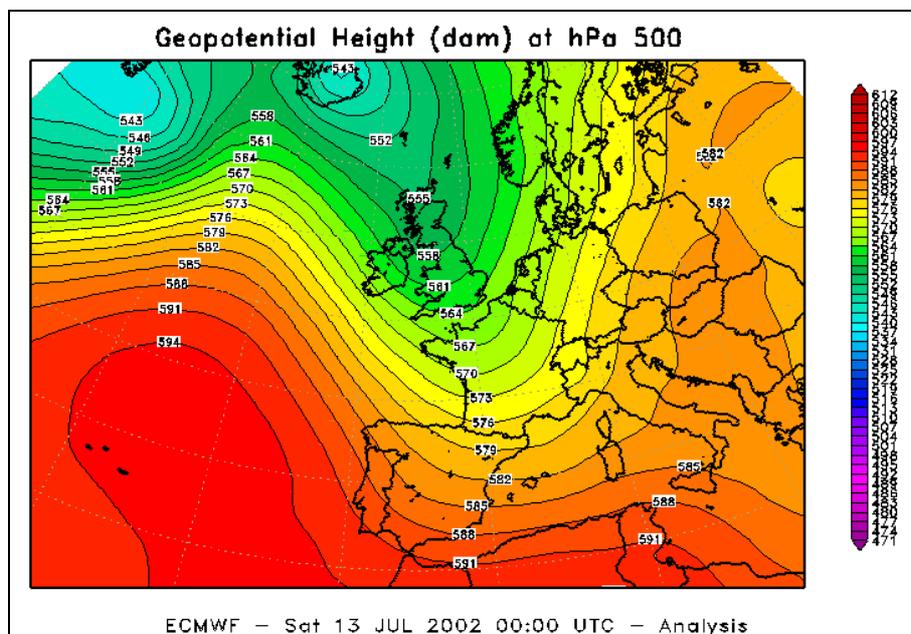
**Figura 1: Altezza di geopotenziale a 500 hPa alle 00 UTC del 13 Luglio**

Nella giornata di venerdì 12 Luglio una profonda circolazione depressionaria di origine artica, estesa dall'Islanda fino alla Spagna settentrionale, ha ruotato in senso antiorario il suo asse, posizionato dapprima in direzione Nord - Sud, favorendo l'ingresso sulle regioni alpine nordoccidentali di aria fredda alle quote più alte.

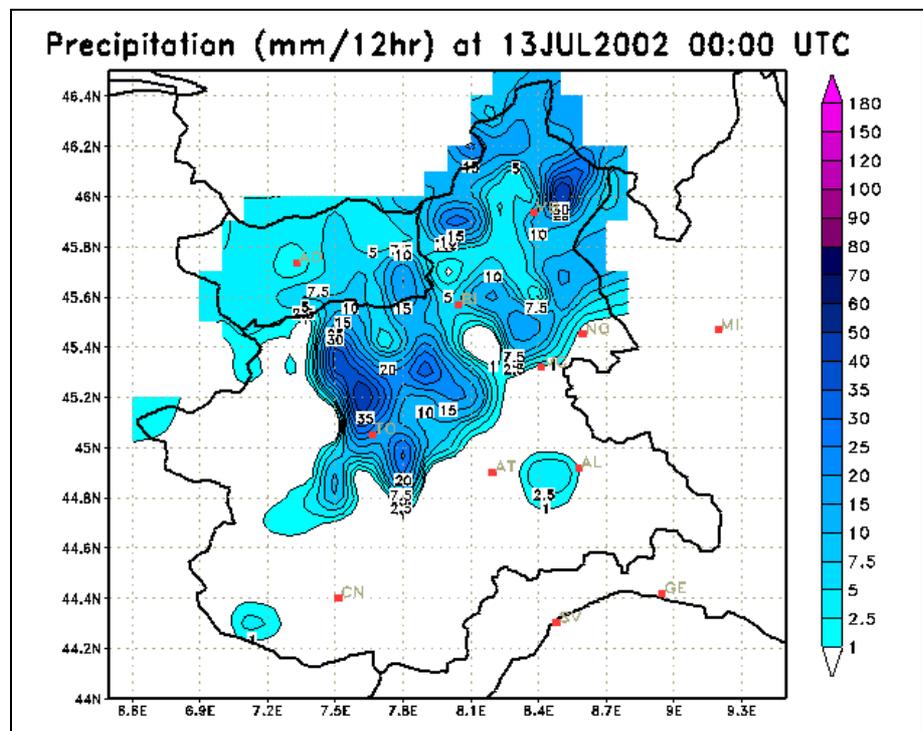
**Figura 2: Precipitazioni cumulate in 12 ore dal 12 Luglio alle 12 UTC al 13 Luglio alle 00 UTC**

L'aria fredda in quota, in contrasto con l'aria relativamente più calda ed umida preesistente, ha determinato forti condizioni di instabilità

con il conseguente innesco di fenomeni temporaleschi, inizialmente sul settore nordoccidentale del Piemonte.

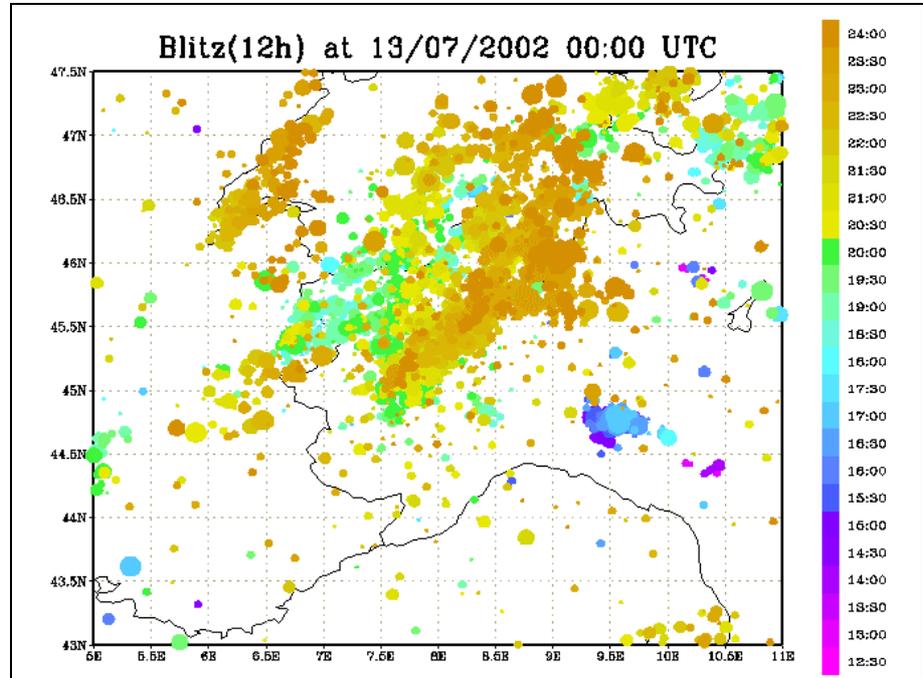
Figura 3: Fulminazioni dalle ore 12 UTC del 12 Luglio alle ore 00 UTC del 13 Luglio

Le immagini relative alla distribuzione delle fulminazioni (Figura 3) mostrano intorno alle ore 17 UTC di venerdì 12 Luglio la localizzazione dei primi fenomeni sulla Valle d'Aosta, mentre solo dopo le 23 UTC è possibile osservare fulminazioni sulle zone nordorientali del Piemonte. Il segnale rilevato evidenzia inoltre l'organizzazione delle fulminazioni in bande, le quali risultano in relazione temporale e spaziale con l'intrusione da Nord-Ovest di aria fredda in quota.

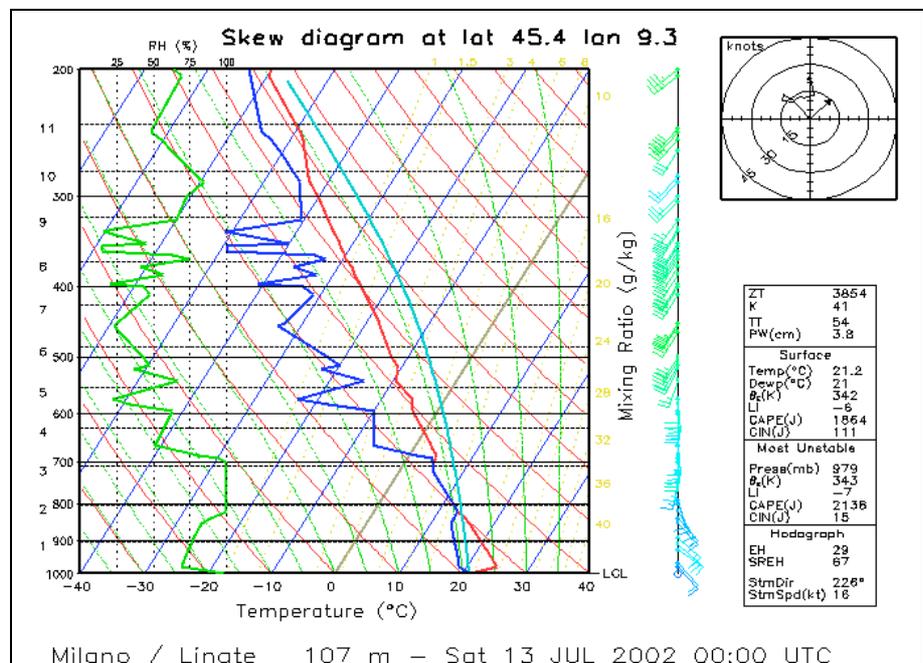
Figura 4: Radiosondaggio di Milano Linate alle ore 00 UTC del 13 Luglio

Osservando il radiosondaggio di Milano alle 00 UTC del 13 Luglio (vedi Figura 4) gli indici di instabilità risultano molto elevati: l'indice di probabilità di temporali "Whiting" oscilla fino a 41, la quantità di energia potenziale convettiva disponibile (indice CAPE) è pari a 2138 J/kg al livello atmosferico più instabile, ed infine l'indice di sollevamento (Lifted Index) risulta uguale a -7.

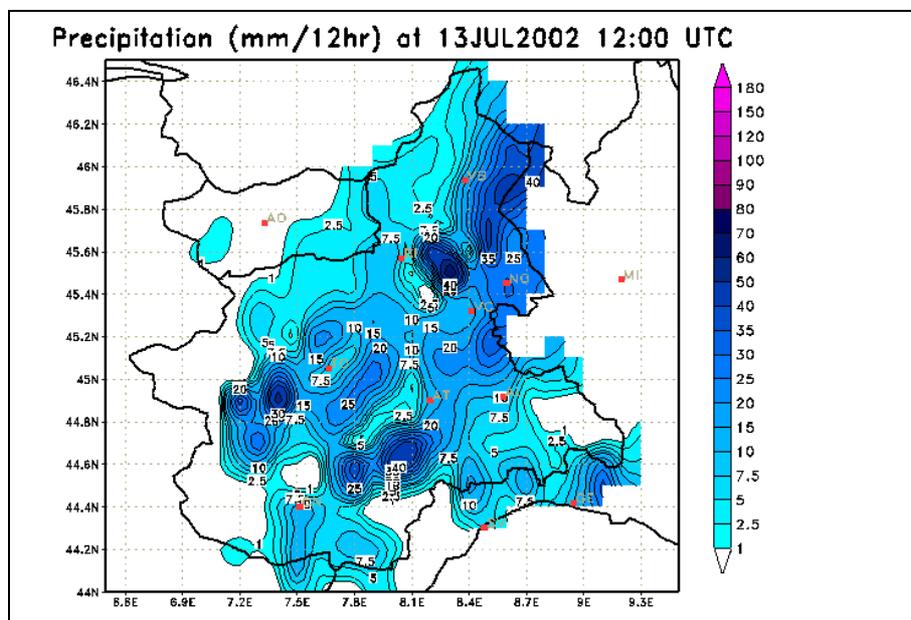
**Figura 5: Precipitazioni cumulate in 12 ore il 13 Luglio dalle ore 00 UTC alle 12 UTC**

Il continuo afflusso di aria fredda in quota è durato fino alle ore 18 UTC di sabato 13 Luglio ed ha generato ulteriori fenomeni temporaleschi sparsi, anche di intensità localmente molto forte sulle

zone pianeggianti del Torinese, Astigiano, Novarese, Vercellese, Biellese e Verbano (ad esempio la stazione di Cumiana ha rilevato alle 04 UTC una precipitazione oraria di 42.8 mm)(Figura 5).

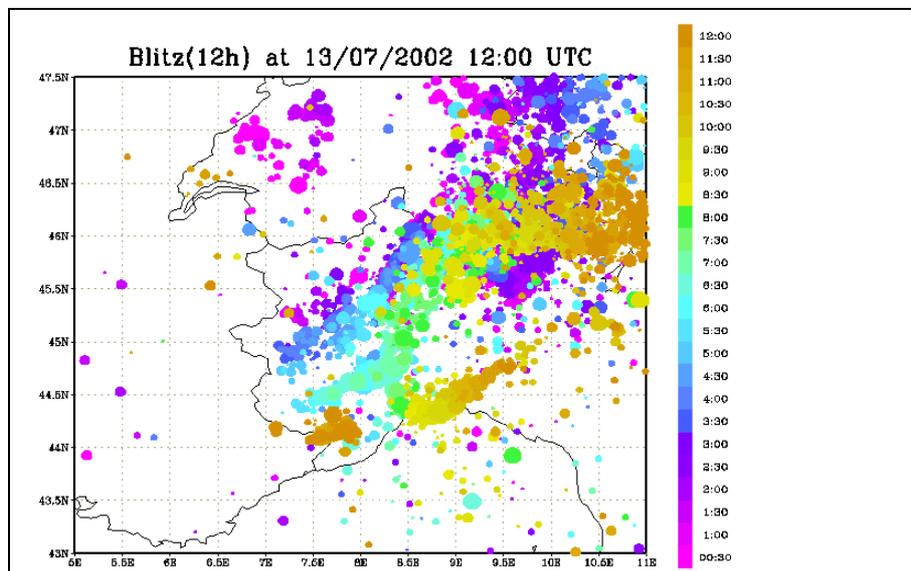
**Figura 6: Fulminazioni dalle ore 00 UTC del 13 Luglio alle ore 12 UTC del 13 Luglio**

Sempre per quanto riguarda la prima fase a prevalente carattere temporalesco vengono riportate in Figura 6 le fulminazioni che hanno transitato sulla Pianura Padana la notte e il mattino di sabato 13 Luglio, e che presentano varie linee o strutture temporalesche orientate da Sud-Ovest a Nord-Est.

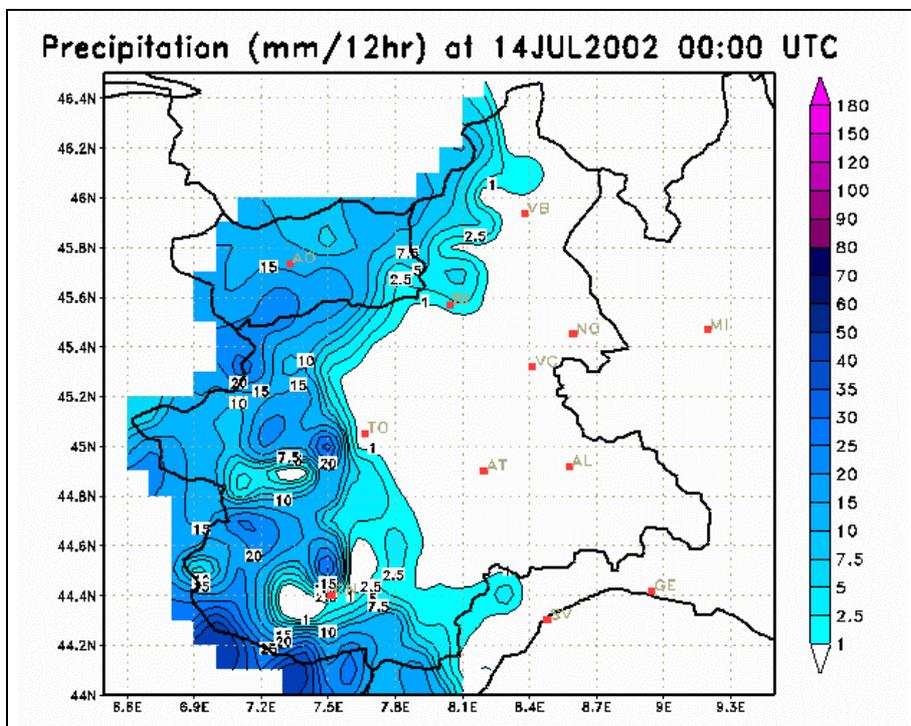
Figura 8: Precipitazioni cumulate nelle 12 ore da Sabato 13 Luglio ore 12 UTC a Domenica 14 Luglio alle ore 00 UTC

Dal pomeriggio di sabato 13 Luglio l'espansione dell'anticiclone delle Azzorre sull'Atlantico e la presenza di una vasta area anticiclonica estesa dal Mediterraneo orientale alla Russia, hanno determinato una compressione dell'area depressionaria con la formazione di un minimo secondario chiuso; tale struttura si è mossa gradualmente dalla Francia, dove era centrata alle 18 UTC del 13 Luglio, verso il Mediterraneo (Figura 7): il flusso sulla nostra regione si è quindi disposto dai quadranti sudoccidentali e ha determinato precipitazioni a prevalente carattere orografico sulle zone montane e pedemontane occidentali, ma con valori cumulati deboli o al più moderati (Figura 8).

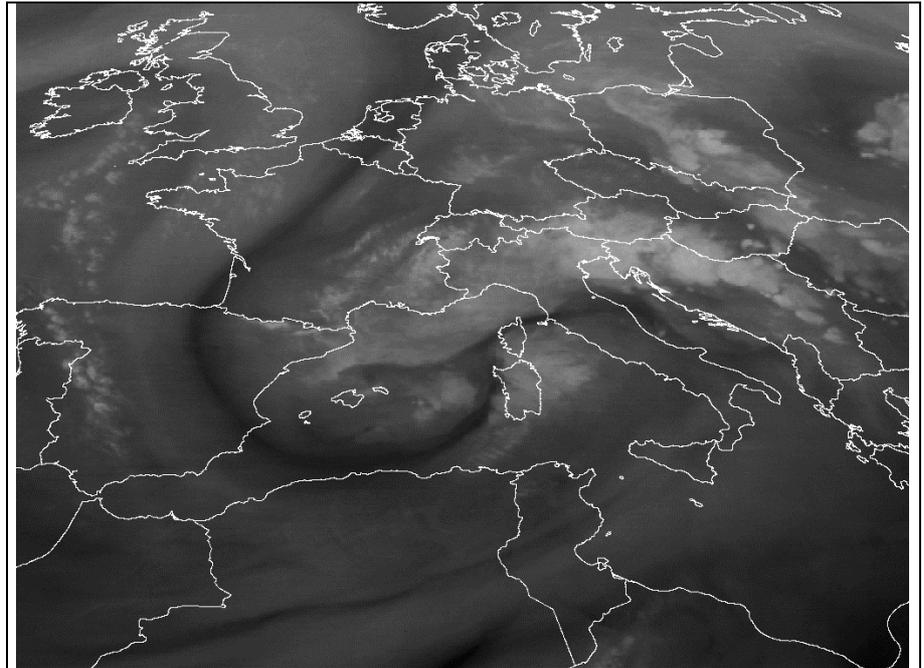
**Figura 9: Immagine Meteosat nel canale del vapore acqueo delle ore 17 UTC di domenica 14 Luglio**

Nelle prime 12 ore di domenica 14 Luglio la circolazione ciclonica chiusa si è posizionata gradualmente tra le isole Baleari e la Sardegna ed è stata costantemente alimentata nel suo ramo discendente da

aria fredda di origine polare (Figura 9). Questo flusso di aria fredda è risultato determinante per la lunga permanenza di questo ciclone sul Mar Tirreno.

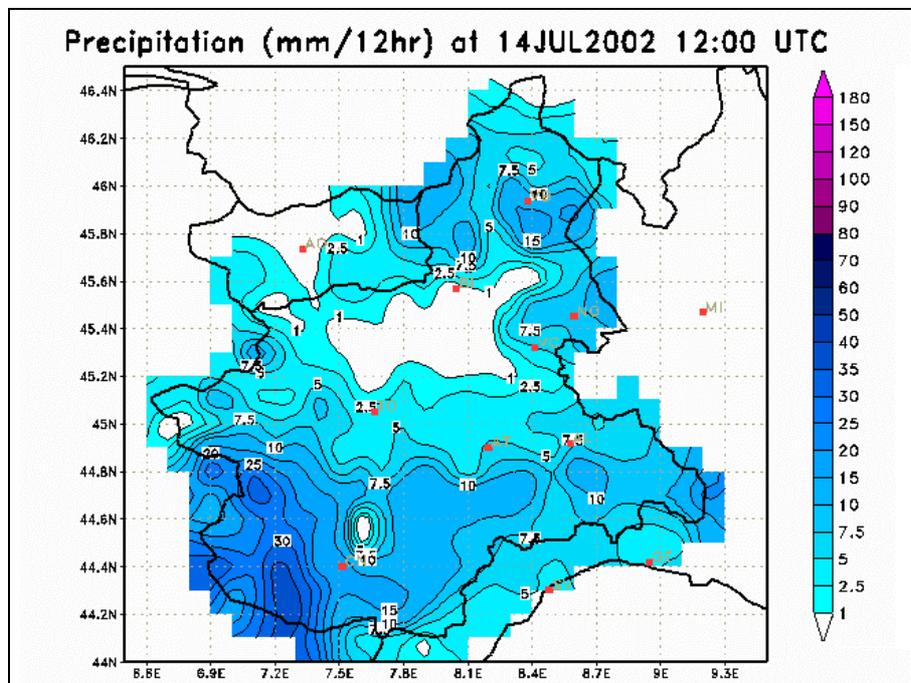
Figura 10: Precipitazioni cumulate in 12 ore dalle 00 UTC alle 12 UTC di domenica 14 Luglio

Le precipitazioni osservate nelle prime 12 ore di domenica (Figura 10) sono risultate deboli o al più moderate; la parte occlusa del sistema frontale ha iniziato ad interessare il Basso Piemonte a partire dal tardo pomeriggio di domenica 14 Luglio quando si è assistito ad una graduale intensificazione delle precipitazioni con una distribuzione dei fenomeni più intensi ben correlata con l'interazione del flusso da Est con l'orografia (Figura 11).

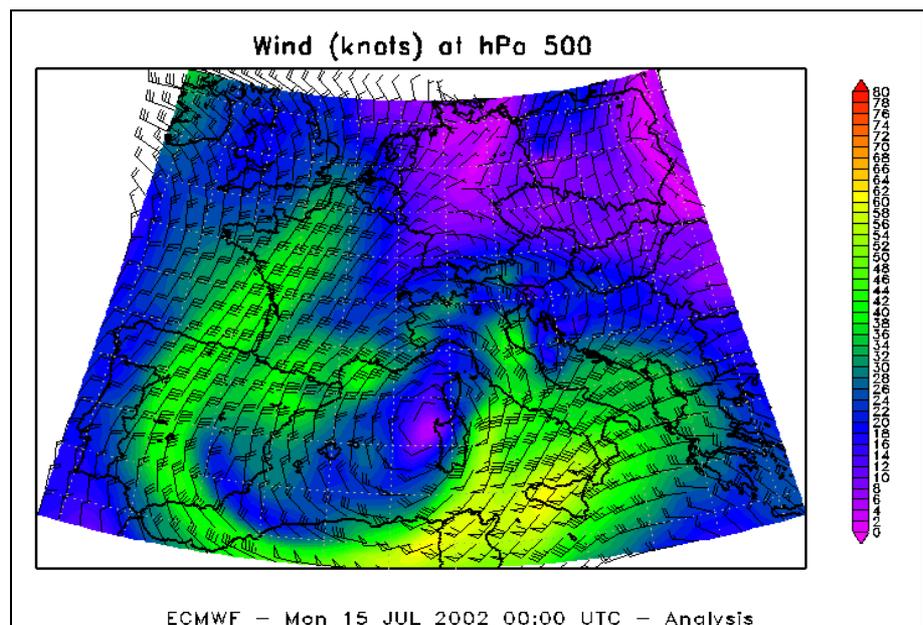
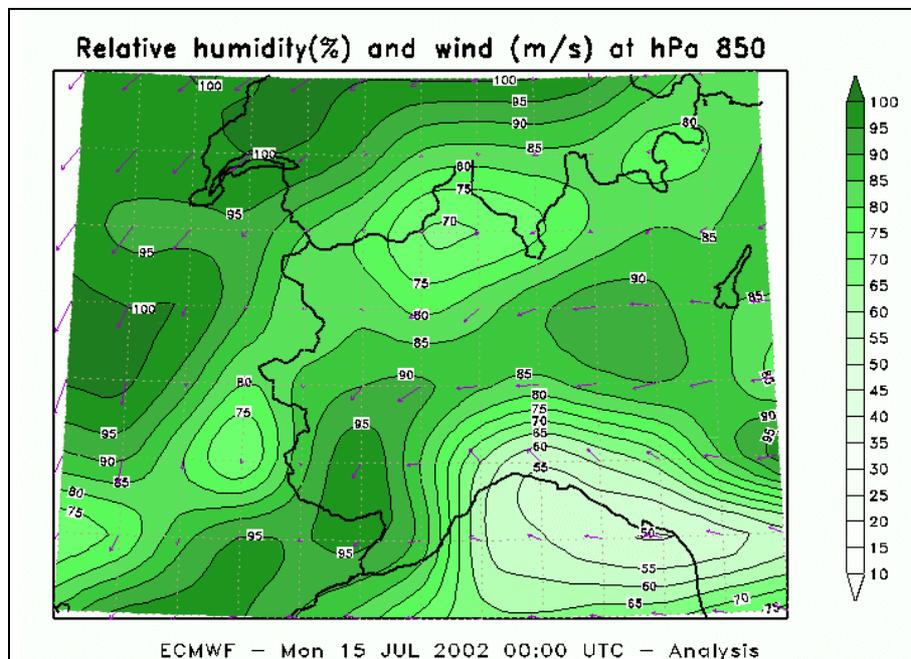
In questa fase moderatamente perturbata le precipitazioni più intense e persistenti sono state registrate sulle zone sudoccidentali del

Piemonte: le cause, perlopiù concomitanti, sono state le correnti a tutti i livelli atmosferici da Est, Sud-Est con una netta zona di convergenza a ridosso delle zone alpine in particolare negli strati più bassi, (Figura 12 e Figura 13) ed il fronte occluso che dalle coste del Mar Ligure si è mosso molto lentamente verso Nord.

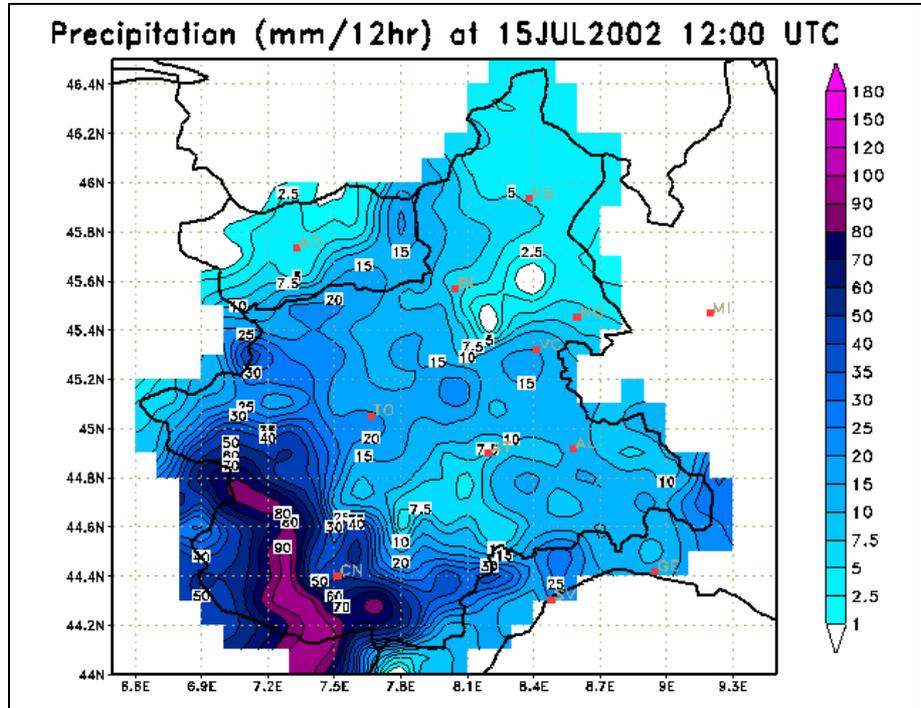
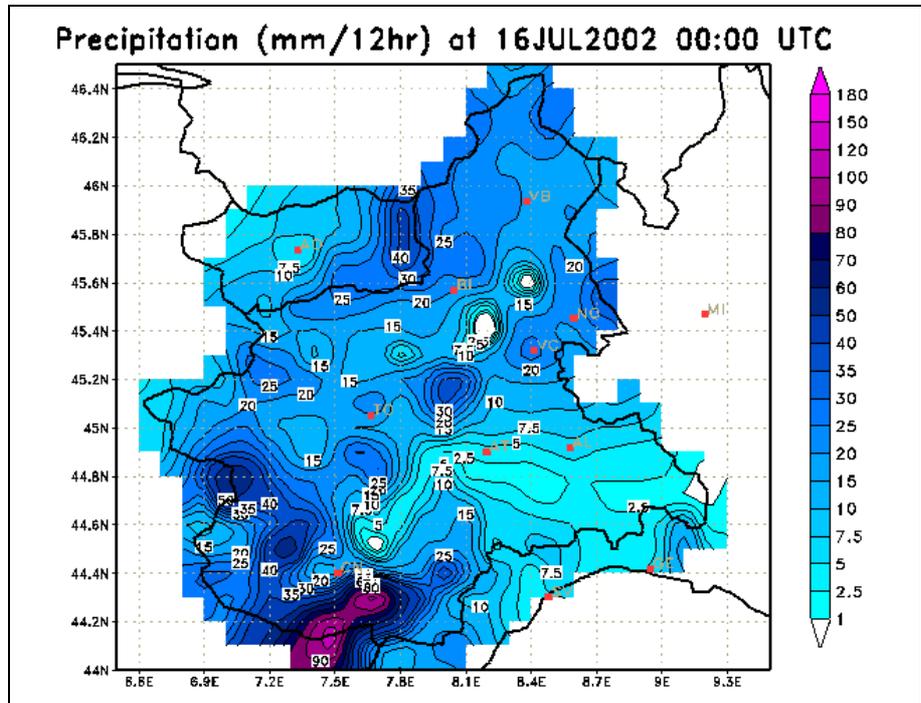
Il ciclone, ancora alimentato da aria più fredda, è rimasto stazionario sull'Alto Tirreno per tutta la giornata di lunedì 15 Luglio; il centro del minimo si è spostato lievemente verso Nord intensificando così il flusso orientale sul Basso Piemonte ove le precipitazioni hanno avuto un carattere persistente per tutta la giornata (Figura 14 e Figura 15).

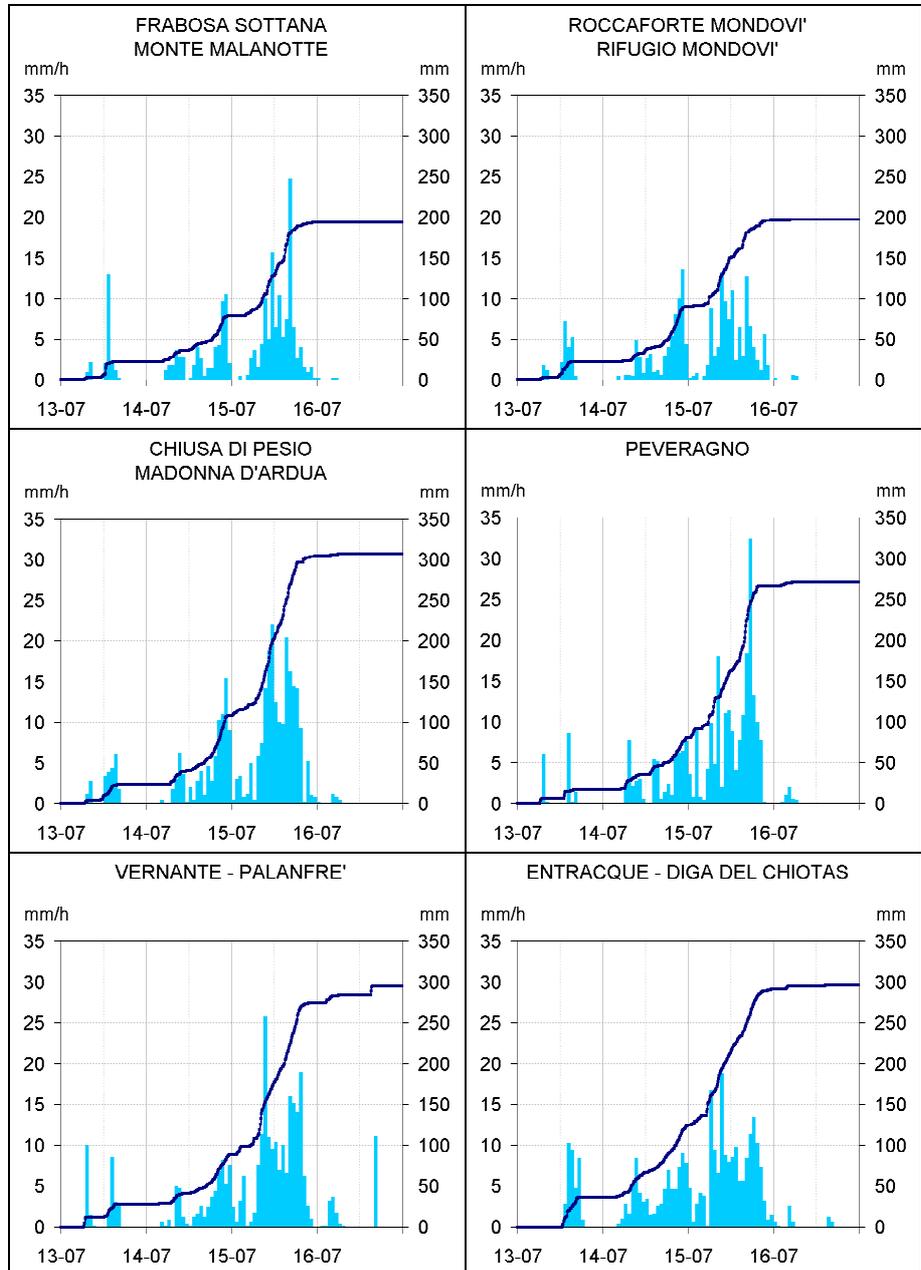
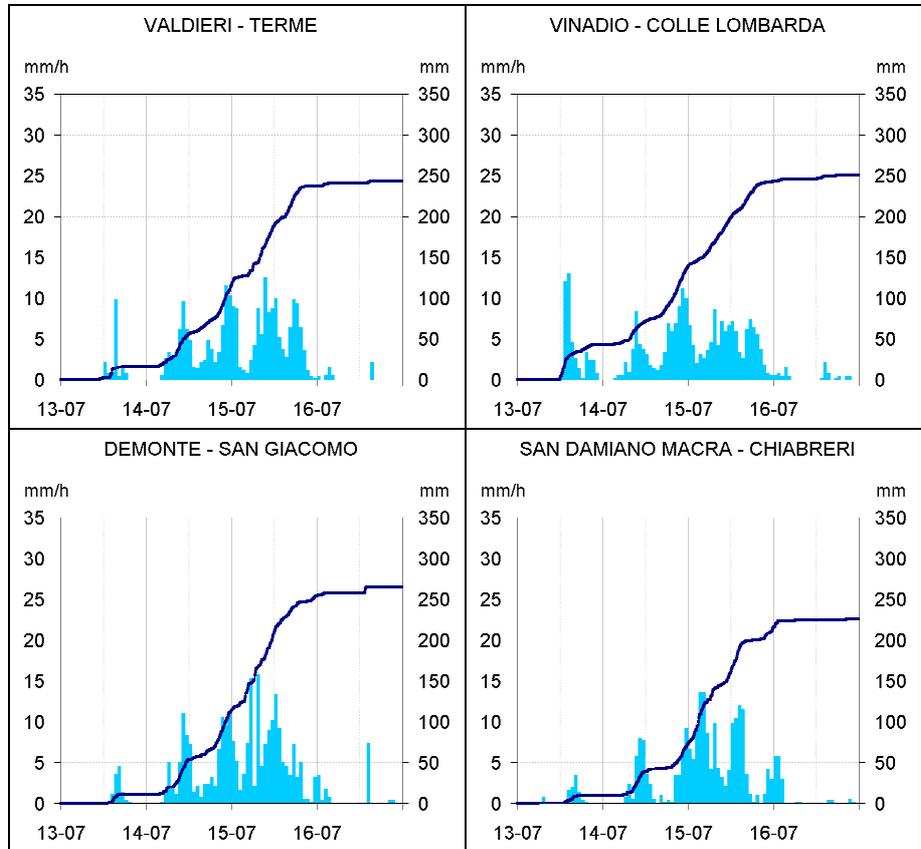
Figura 17: Ietogrammi registrati nei giorni 13 – 16 Luglio

In Figura 17 sono mostrati gli ietogrammi di pioggia oraria e cumulata registrate nelle stazioni maggiormente significative.

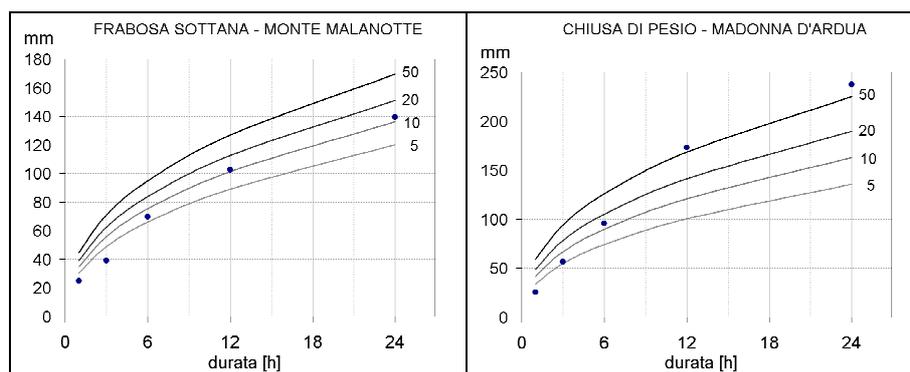
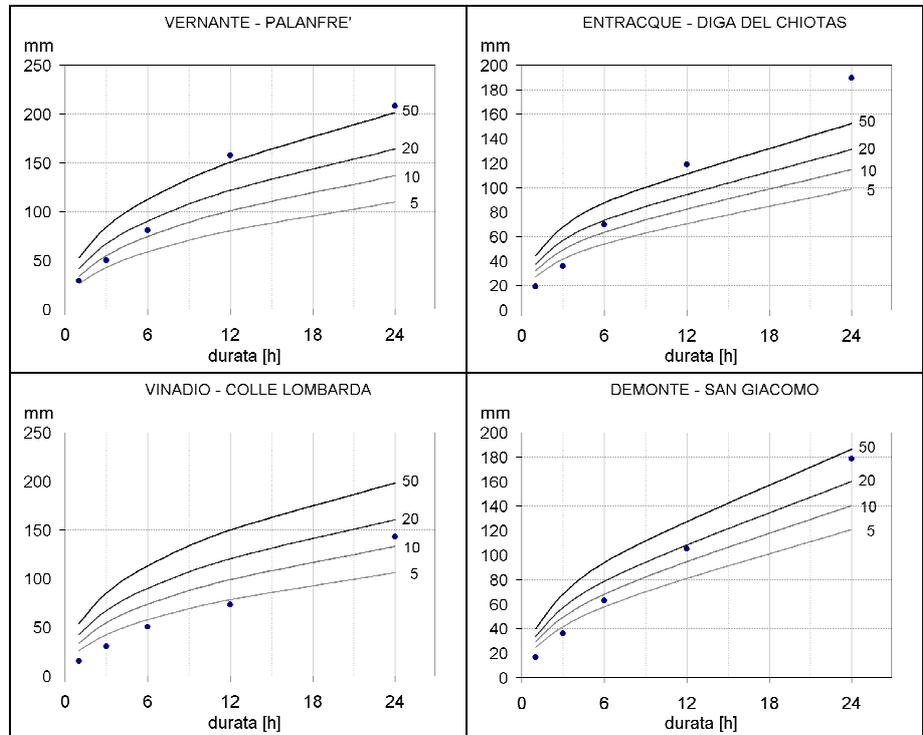
**Figura 18: Confronto delle massime altezze di pioggia dell'evento con le curve di possibilità pluviometrica relative ai tempi di ritorno di 5, 10, 20 e 50 anni**

Risulta importante inoltre notare che i valori massimi relativi a queste durate si sono registrate nel tardo pomeriggio di lunedì 16 nella fase terminale dell'evento. In particolare questo particolare andamento della precipitazione si è verificato nel Monregalese ed in valle Gesso e ha portato ad amplificare gli effetti della pioggia in termini di risposta idrologica dei suoli che sono stati sollecitati dalla precipitazione maggiore quando il loro grado di saturazione era già elevato.

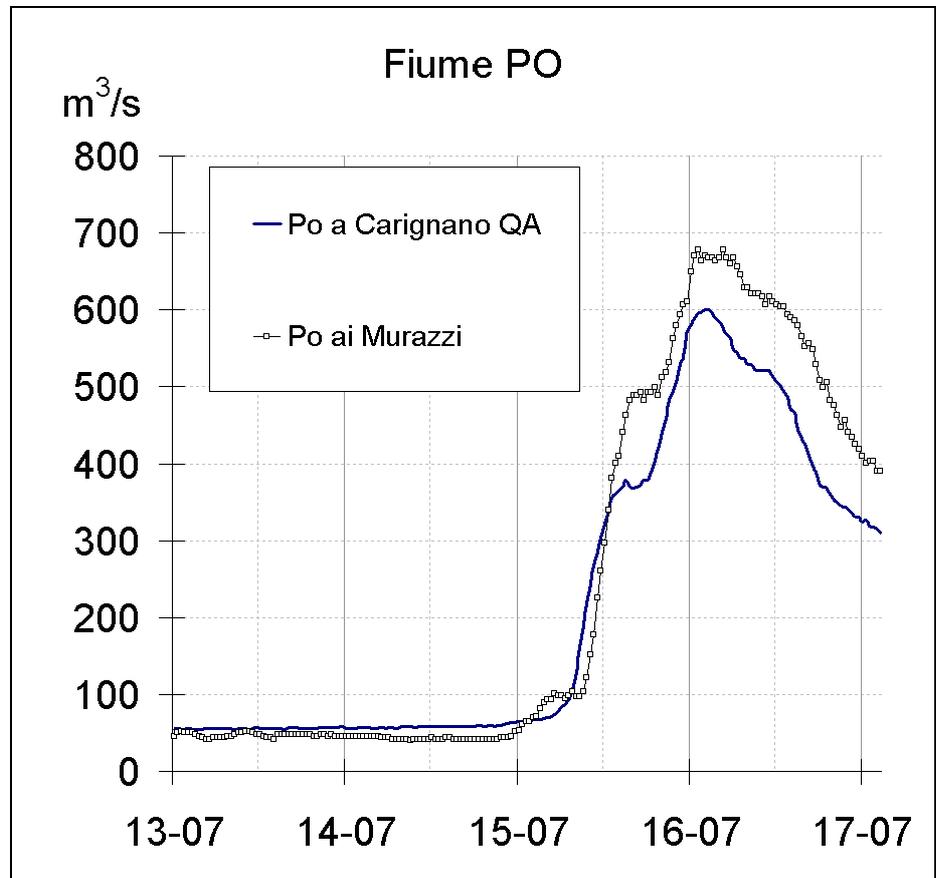
Figura 21: Propagazione della piena lungo il F. Po

Per quanto riguarda gli effetti sul fiume Po, dal grafico in Figura 21 si mostrano gli effetti nelle sezioni di Carignano e di Torino Murazzi. I valori del colmo di piena, pari rispettivamente a 600  $m^3/s$  e 670  $m^3/s$ , evidenziano come la piena lungo l'asta del Po abbia raggiunto valori del tutto ordinari.

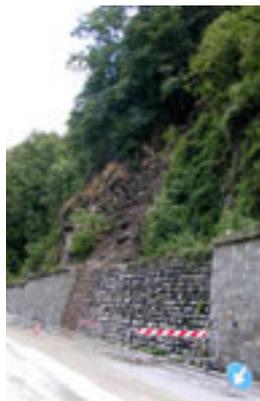
Il fenomeno alluvionale ha interessato la valle Maira in maniera fortunatamente marginale, almeno sotto il profilo della gravità dei singoli fenomeni. Dal rilievo dei dissesti risulta un quadro relativamente più pesante a carico delle aree di bassa e media valle (da Dronero a S. Damiano Macra), mentre risultano sporadici gli effetti dannosi delle piogge nei territori posizionati alle quote più elevate. Nelle località colpite risultano particolarmente vulnerabili le scarpate presenti lungo i cigli delle strade comunali. Solo in un caso, a Cartignano, viene interessata la viabilità principale di fondovalle a seguito di un crollo in roccia ([l\\_mb003](#)).

*Valle Maira – Crollo in roccia a monte della S.P. di fondovalle ([l\\_mb003](#))*

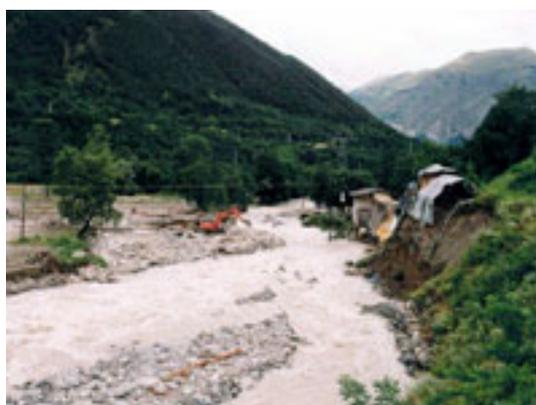
Il rio Bousset, affluente di destra del torrente Gesso, ha causato danni ad alcuni attraversamenti stradali (gravemente danneggiati il ponte della strada comunale che conduce alla diga del lago della Piastra – [I\\_mz006](#) – e il ponte del Mulino – [I\\_mz005](#)); ha inoltre danneggiato gravemente le strutture del centro sportivo "Lou Bans", nei pressi della pista di sci di fondo, determinando danni strutturali gravi (crollo tettoia, dehors e attrezzature varie – [I\\_mz007](#)).

*Valle Gesso – Gravi danni alle strutture del centro sportivo "Lou Bans" causate dal torrente Bousset, affluente del torrente Gesso ([I\\_mz007](#))*

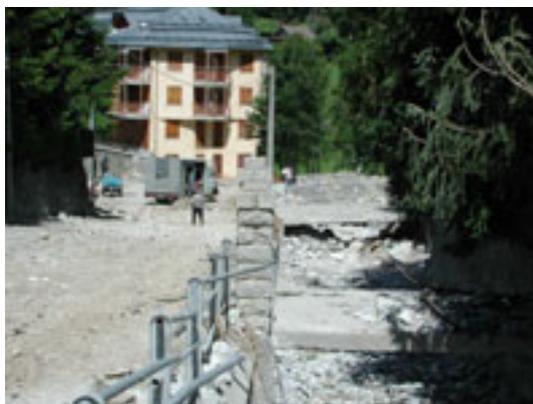
I principali danni a carico del concentrico si sono verificati nel tratto terminale della valle Almellina dove il rio omonimo, a partire dalle ore 17 circa del 15 luglio, ha provocato ampie erosioni sia in sponda destra sia in sponda sinistra e ha dato luogo ad un consistente trasporto solido di detriti grossolani e legname. Gli attraversamenti, per lo più passerelle di servizio ai condomini presenti, si sono ostruiti e le acque del rio sono defluite sulla sede stradale provocando profonde erosioni ([l\\_gm012](#)), ai danni anche delle tubazioni del gas, dell'acquedotto e della rete fognaria ([l\\_gm010](#)).

Località "Le Gemelle" - Alluvionamento da parte del rio Almellina

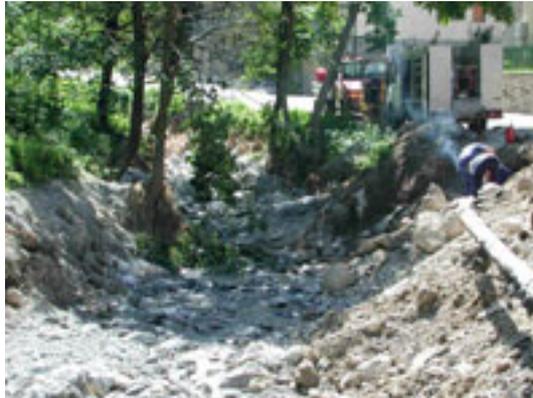
*Limone Piemonte, capoluogo –  
Danni alle infrastrutture e servizi di  
urbanizzazione*

I garage dei condomini “Le gemelle” sono stati quasi completamente riempiti dai detriti ([l\\_gm011](#)) e la pronunciata erosione in sponda sinistra ha causato la sottoescavazione delle fondazioni di altri due edifici ([l\\_gm013](#)).

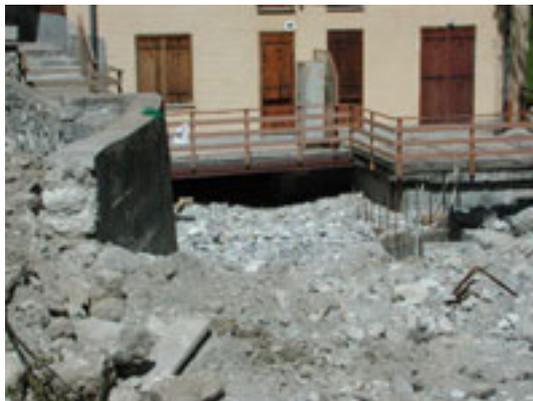
*Località “Le Gemelle” - Alluviona-  
mento da parte del rio Almelina*

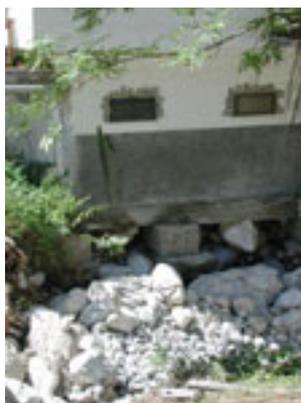
*Limone Piemonte, capoluogo - Sottoescavazione alle fonda-  
zioni di un edificio da parte del rio Almelina*

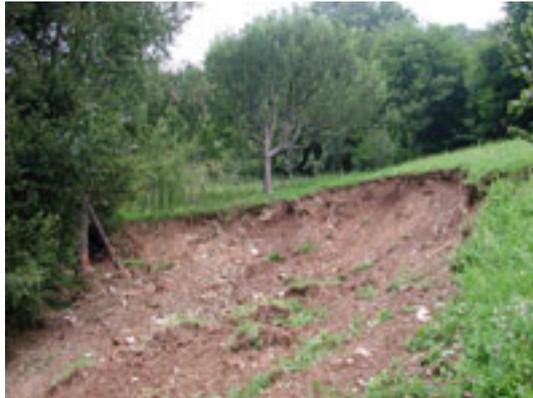
Numerose frane rotazionali, di cui alcune evolute in colata, hanno interessato la frazione (nessun edificio coinvolto) danneggiando le sedi viaria (SS 20) ([l\\_ap003](#)) e ferroviaria ([l\\_ap002](#)) sottostanti.

*Località Tetti Cabilla – Frana di tipo rotazionale coinvolgente la copertura detritica che ha minacciato un traliccio della linea elettrica*

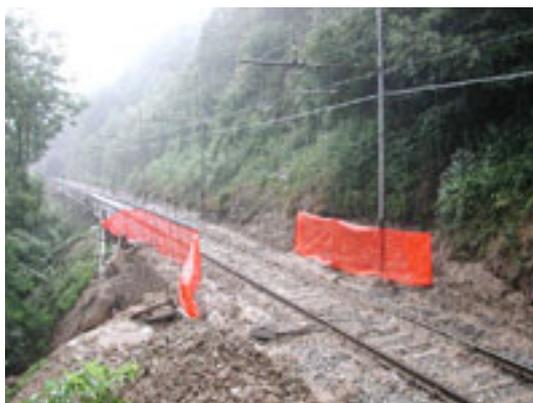
*La linea ferroviaria CN-Nizza ha subito interruzione a causa di una colata fangosa proveniente dal versante di tetti Cabilla ([l\\_ap002](#))*

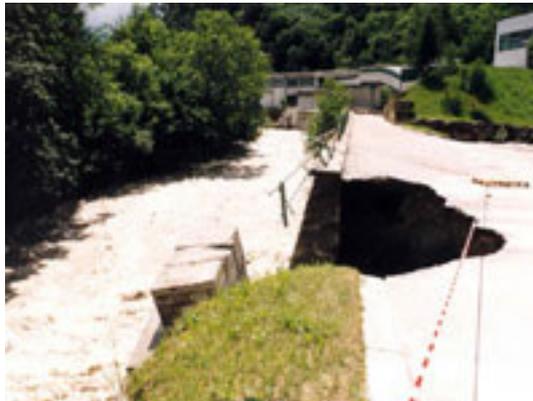
In corrispondenza dello stabilimento della Sibelco si è riscontrata l'erosione del torrente Vermenagna con erosioni di sponda e crollo di alcuni tratti di muro di sostegno; il rio degli Agnelli, affluente di sinistra del Vermenagna, ha causato l'intasamento del sottopasso con conseguente deposito di materiale sui piazzali dello stabilimento. A valle, le discariche di materiale siliceo presenti su entrambe le sponde del torrente Vermenagna sono state parzialmente erose.

*Valle Vermenagna, località Ponte Nuovo – Danni alle difese spondali presso lo stabilimento Sibelco*

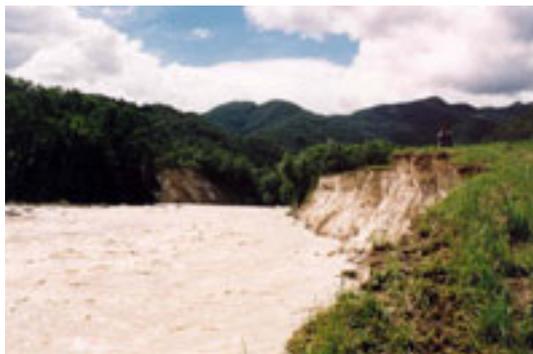
*Valle Vermenagna - Erosione esercitata dal torrente su discariche di materiale siliceo*

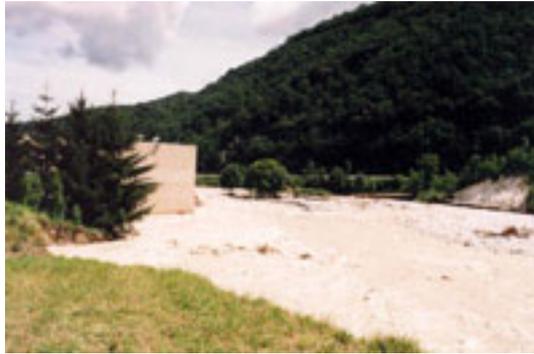
L'erosione del torrente Vermenagna ha investito lo stabilimento "Cuba" arrecandovi gravi danni ([I\\_mz018](#)). A valle, in corrispondenza della presa di un canale irriguo, poco a monte di un ponte ferroviario, il torrente Vermenagna è trascinata in sponda sinistra investendo il rilevato ferroviario ([I\\_mz009](#)), la strada comunale per Tetto Pettavino e un edificio ([I\\_mz019](#)). Il ponte sul Vermenagna della strada comunale appare danneggiato ([I\\_mz020](#)).

*Valle Vermenagna- Lo stabilimento Cuba invaso dalle acque (I\_mz018)*

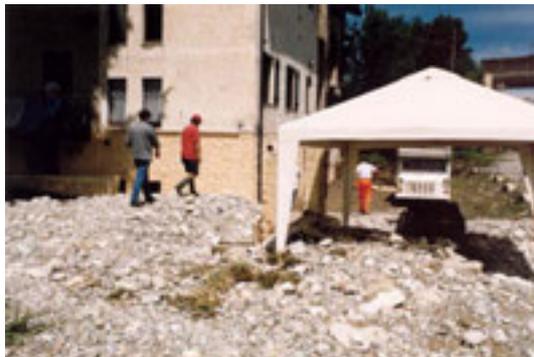
*Valle Vermenagna – Deposito di materiale ghiaioso-ciottoloso presso l'edificio (bar) situato al bivio per Tetto Pettavino (I\_mz019)*

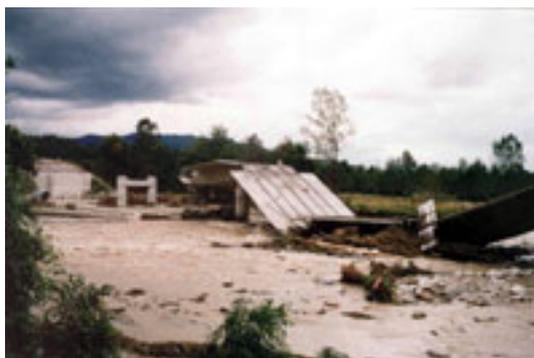
Il ponte dello svincolo della variante alla SS n. 20 in costruzione sul Vermenagna è crollato ([I\\_mz010](#)).

*Ponte distrutto in costruzione sul torrente Vermenagna (I\_mz010)*

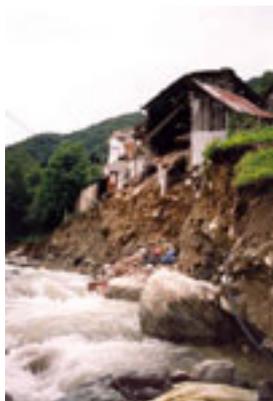
Il torrente Colla ha distrutto la viabilità per la località Buscaiè e Tetto Grosso ([I\\_mz015](#) e [I\\_mz012](#)), dove è avvenuto il crollo di un edificio ([I\\_mz013](#)) e il danneggiamento di ponti ([I\\_mz025](#) a Tetto La Tana e [I\\_mz014](#) a Tetto Grosso); la violenta attività torrentizia lungo il rio delle Cialancie con riattivazione del conoide di Tetto Grosso ha provocato danni alla viabilità per Tetto Gianet ([I\\_mz026](#)) e ad una stalla a Tetto Grosso ([I\\_mz027](#)).

*Valle Colla – Edificio distrutto a causa della migrazione laterale del torrente per ostruzione di un ponte e conseguente erosione della scarpata ([I\\_mz013](#))*

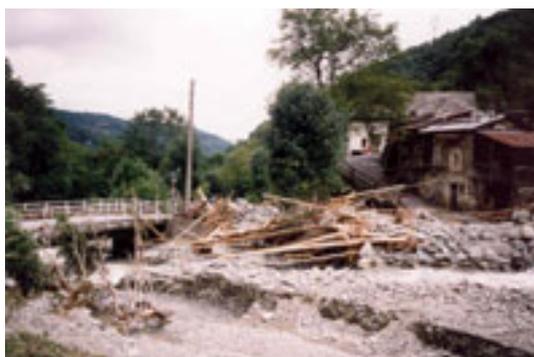
*Valle Colla – Ponte sul torrente Colla sormontato e danneggiato presso Tetto La Tana ([I\\_mz025](#))*

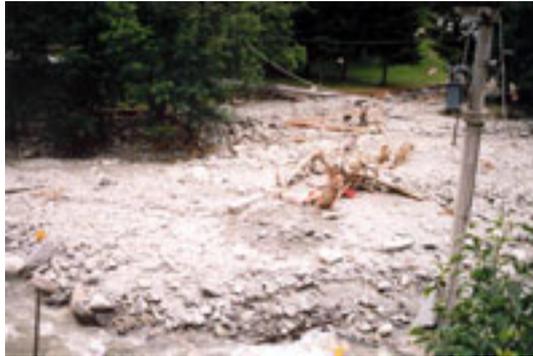
*Valle Colla – Ponte sul torrente Colla totalmente sommerso dal materiale detritico presso Tetto Grosso (I\_mz014)*

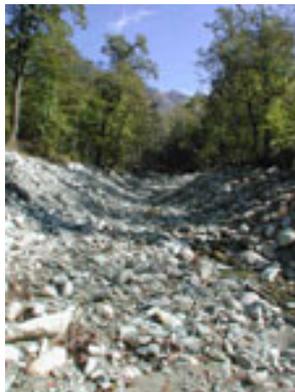
*Valle Colla – Canale di erosione lungo il rio Cialancie dovuto alla violenta attività torrentizia (a valle del punto I\_mz026)*

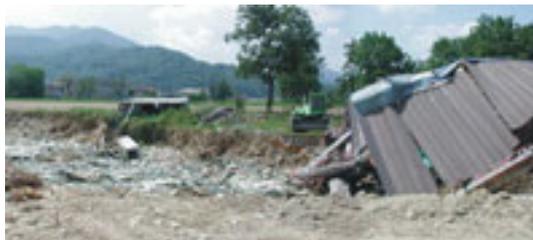
Il torrente Colla ha provocato gravi danni ad un fabbricato rurale poco a monte del ponte della SP per S. Giacomo in sponda sinistra ([I\\_mz011](#)) mentre in sponda destra ha causato allagamenti, con danni ad un'azienda di allevamento polame ([I\\_mz024](#)).

*Boves, Località Rivoira – Fabbri-  
cato rurale distrutto dalle acque di  
piena del torrente Colla (I\_mz011)*

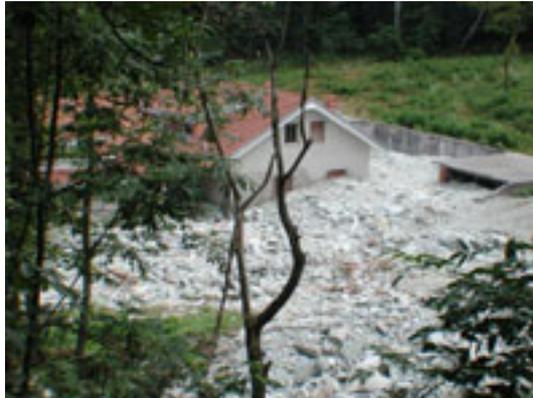
*Valle Josina – Edificio ad uso militare completamente invaso dai detriti trasportati dal torrente a seguito della violenta attività torrentizia lungo l'affluente "Josina Ruggero" (l\_mz030)*

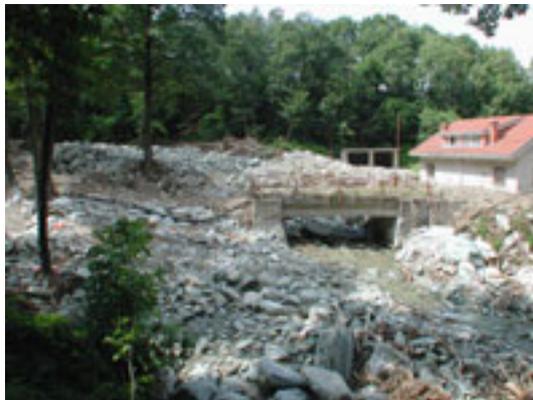
*Valle Josina – Edifici ad uso militare e relativi ponti di accesso gravemente danneggiati dal torrente a seguito della violenta attività torrentizia lungo l'affluente "Josina Ruggero" (l\_mz031)*

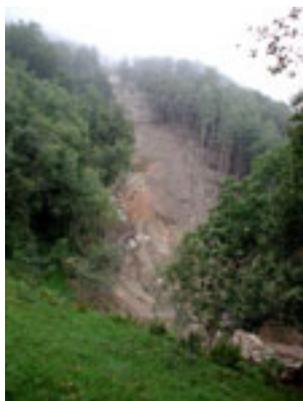
Lungo il rio Grosso, affluente di sinistra del torrente Pesio, fenomeni di violenta attività torrentizia hanno determinato ingenti danni alla viabilità ([l\\_mz037](#), [l\\_mz034](#)) e ai ponti ([l\\_mz035](#)); una colata fangosa che ha percorso l'incisione del rio posto a sud di T. Murro ha localmente distrutto la viabilità per località Le Meschie ([l\\_mz036](#)).

*Valle del rio Grosso – Colata detritica fangosa staccatasi a monte di Tetti Murro e confluita nel rio Grosso a monte di Pradeboni (l\_mz036)*

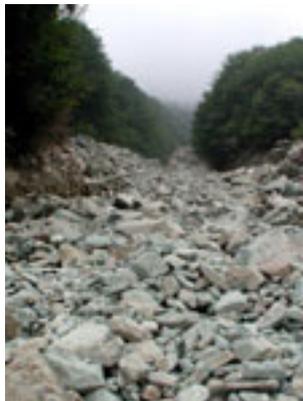
A valle di quota 1100 m slm circa, si osserva una maggiore eterogeneità sia del materiale trasportato (comprendente anche sabbia e ghiaia) sia una morfologia dell'alveo più legata all'azione erosiva-deposizionale a regime torrentizio di flusso "ordinario" cioè non legato a correnti iperconcentrate. Nei punti di minore pendenza dell'alveo (confluenza con il rio Artondù, confluenza della Gorgia Grande con il rio Grosso, tratto a valle di Pradeboni) l'ingente massa di materiale trasportato è stata deposta ai margini del canale inciso coinvolgendo ampie aree per spessori superiori al metro (difficile, in assenza di riferimenti precedenti, stabilire una misura certa).

*Peveragno - Rio Grosso (Gorgia Grande)  
Canale di erosione a quota 1250 m slm*

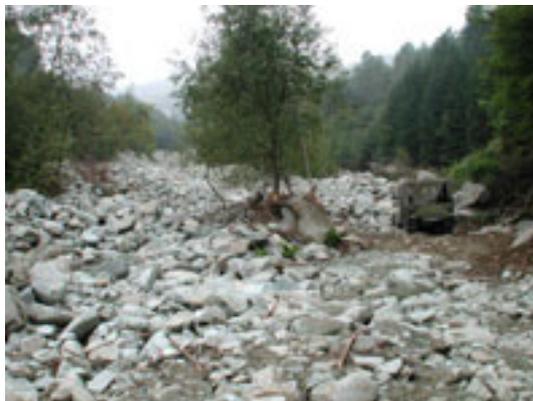
*Peveragno - Rio Grosso a quota 1200 circa- Accumuli detritici dovuti al trasporto solido in massa lungo l'alveo della Gorgia grande (a monte del punto I\_mz034)*

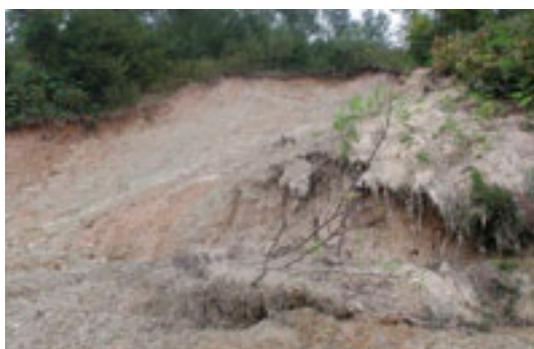
All'incirca a quota 920 m slm, sotto Tetti Murro, il rio Grosso ha ricevuto anche l'apporto di una colata detritica fangosa che ha interessato l'intero alveo di un affluente di sinistra a partire da quota 1200 m slm ("Serpellon" a est del "Gropo del Fajet") (cfr. foto Località Tetto Rassano pag 14);. La colata fangosa è stata innescata da un movimento franoso traslativo rotazionale avvenuto su di un fronte di oltre 50 m. La colata ha interessato il versante acclive sottostante incanalandosi nell'incisione a SW di tetti Murro, ha distrutto la viabilità a quota 1010 m slm (strada per Le Meschie) per poi confluire nel rio Grosso asportando la copertura arborea e detritica lungo il tragitto in alcuni punti fino alla roccia.

*Peveragno - Località "Serpellon" a quota 1200 m slm; nicchia di frana da cui ha avuto origine la colata detritica fangosa che ha interessato l'affluente del rio Grosso, a sud di tetti Murro*

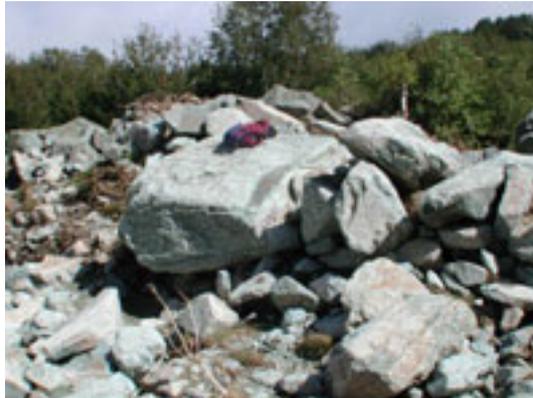
*Peveragno - Rio Josina Ruggero  
Masso di circa 4 m<sup>3</sup> depositato sulla  
mulattiera che conduce a Fontana  
Cappa, quota 1417 m slm*

Si osserva un canale inciso (fino a 3 m di profondità) con cordoni laterali (elevati oltre 2 m) e con larghezza complessiva di circa 30 m.

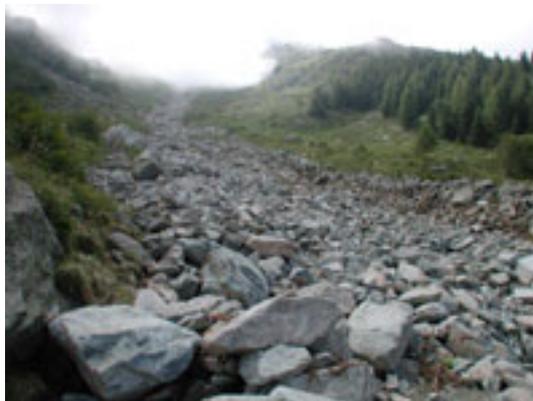
*Pevevragno - Rio Josina Ruggero  
Canale di erosione a monte di  
quota 1417 m slm*

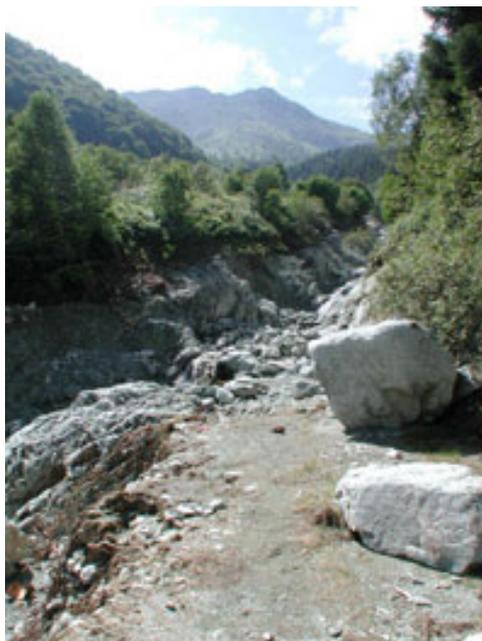
*Peveragno - Rio Josina Ruggero  
Canale di erosione prevalente-  
mente in roccia presso la mulattiera  
in località M. Croce a quota 1173 m  
slm; i massi in primo piano sono  
stati depositati a oltre  
3 m di altezza dal fondo alveo*

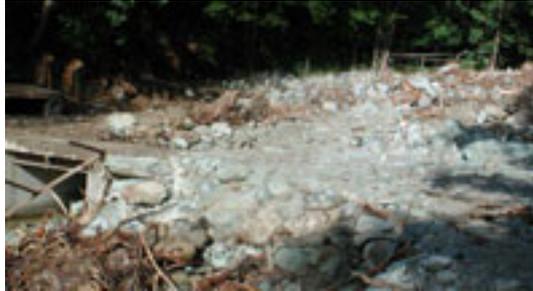
A valle, l'incisione con i cordoni laterali permane, pur con una maggiore eterogeneità di materiale trasportato. All'altezza di Croce Vecchia (quota 850 m slm), in corrispondenza di un ponticello e di una minore pendenza dell'alveo, si osserva un rilevante deposito di materiale con totale occlusione dell'attraversamento.

*Peveragno - Rio Josina Ruggero –  
Il ponte presso Croce Vecchia ripristinato dopo completa ostruzione*

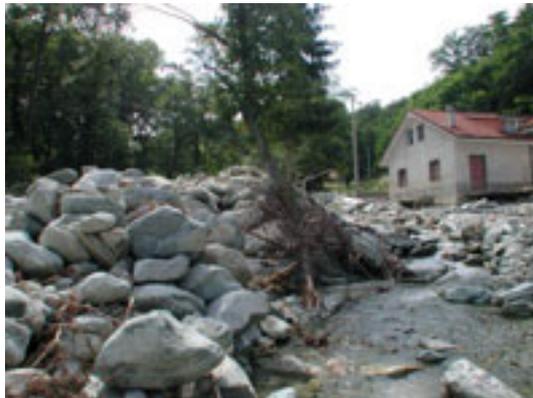
E' stata minacciata anche un'abitazione a fianco della quale era presente un piccolo lago che, a causa del crollo per erosione di una sponda, si è svuotato. I depositi a lato del canale inciso raggiungono altezze fino a 2-3 m dal p.c. originario su vaste superfici.

*Peveragno - Torrente Josina  
Depositi detritici a lato dell'alveo  
presso quota 700 m slm in vicinanza  
di edifici ad uso militare*

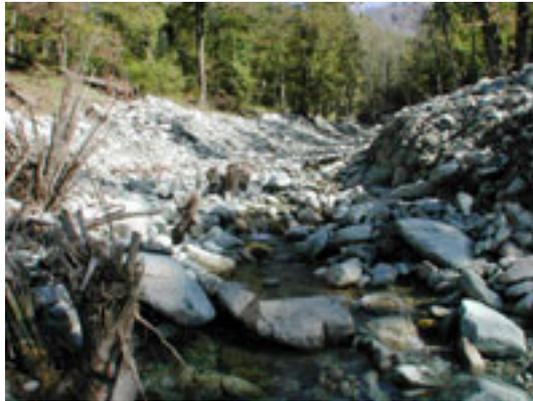
*Boves – Valle Cialancie  
Canale di erosione a monte di Tetto Grosso; in primo piano resti di un filare di alberi che delimitava una delle sponde*

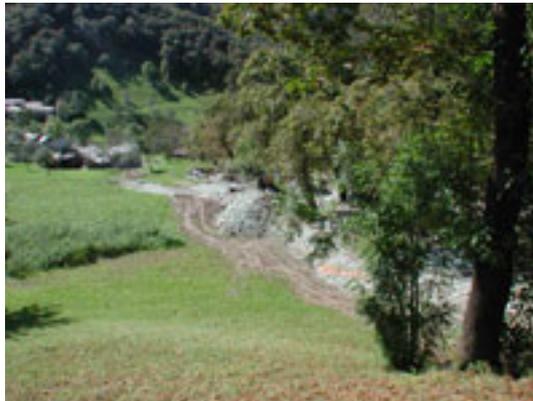
*Boves- Valle Cialancie  
Depositi detritici nel settore riattivato di conoide a monte di Tetto Grosso in parte rimossi (la foto è a due mesi dall'evento)*

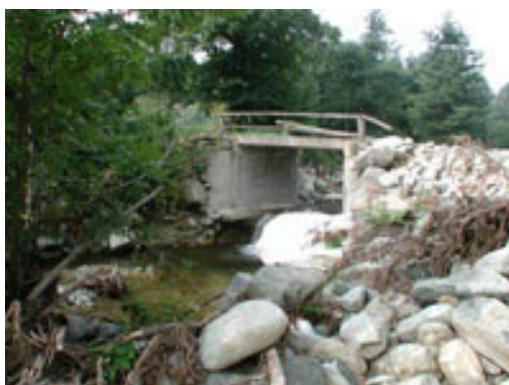
A Pradeboni è stata minacciata un'abitazione, mentre a valle di tetti Ruina, nel comune di Chiusa Pesio, sono stati distrutti piccoli ponti (per C. Pianbussard) e un consistente tratto della strada di accesso a Pradeboni (S.P. n. 285).

*Chiusa Pesio - Rio Grosso - Ponte per Pianbussard ripristinato dopo ostruzione e aggiramento con deposito di abbondante materiale detritico grossolano*
