a cura della Direzione Regionale Servizi Tecnici di Prevenzione

# Rapporto sull'evento meteorologico 13-15 luglio 2002

Processi, effetti e danni indotti dall'evento  
del luglio 2002

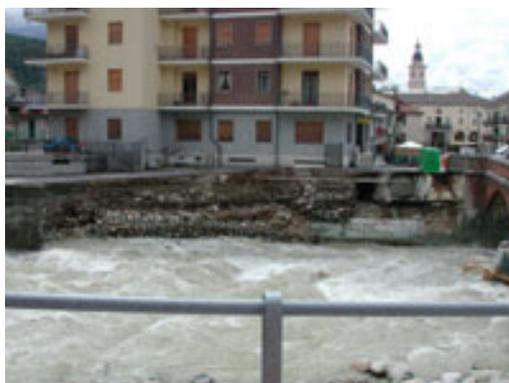
Alle ore 17 circa del 15 luglio il cedimento istantaneo del muro della sponda sinistra del torrente Pesio, presso il ponte "mediano", ha causato una vittima: le acque di piena hanno trascinato in alveo un automezzo provocando la morte dell'occupante (l\_gs007).

*Erosione in sponda sinistra del torrente Pesio che ha provocato 1 vittima*

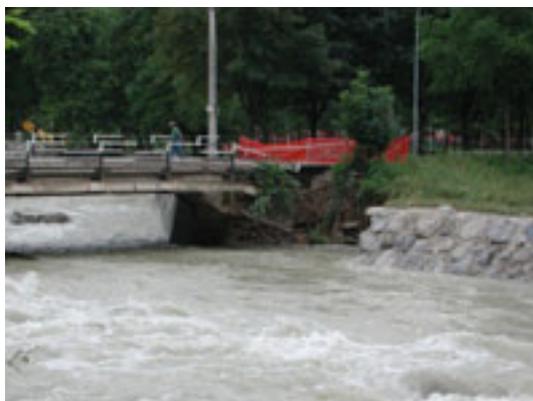
*Erosione all'accesso in sponda sinistra del ponte “superiore” sul torrente Pesio*

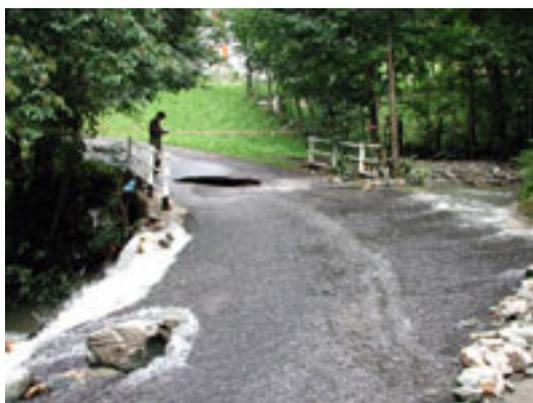
*Località. Monfort – Cedimento del piano viario per erosione torrentizia*

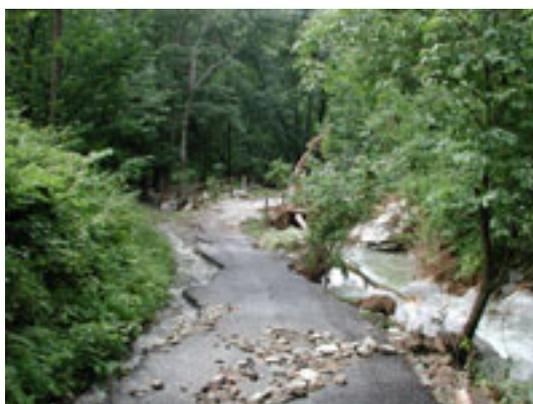
*Località Fiolera - Danni alla viabilità secondaria*

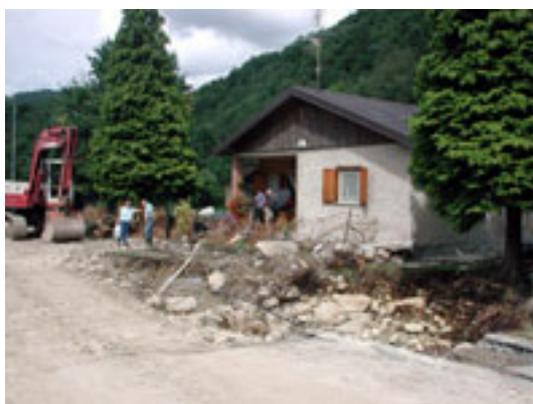
*Località Fiolera - Danni alla viabilità secondaria*

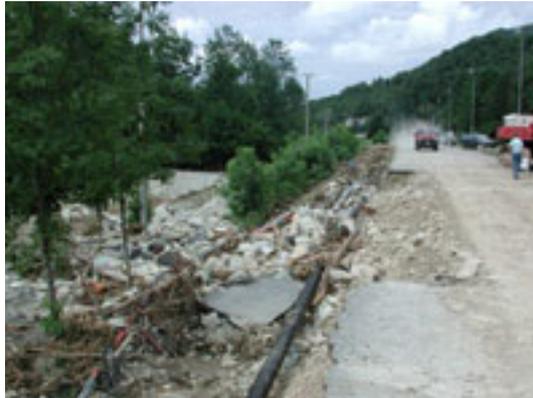
*Le acque di esondazione, in rientro verso l'alveo, hanno reso necessario, in emergenza, creare un varco artificiale attraverso il rilevato stradale*

Per consentire il rientro dell'acqua nel torrente è stato necessario procedere al taglio della sede stradale in più punti.

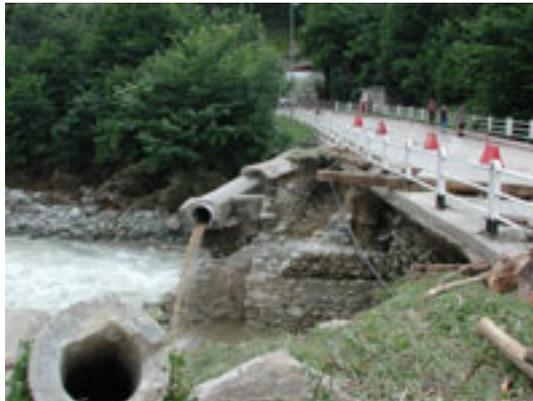
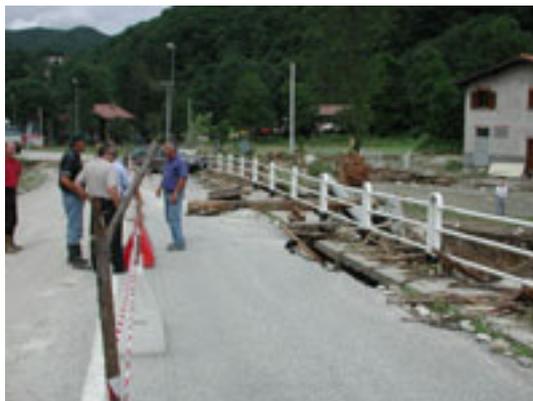
*Danni alle strutture del ponte sul torrente Pesio*

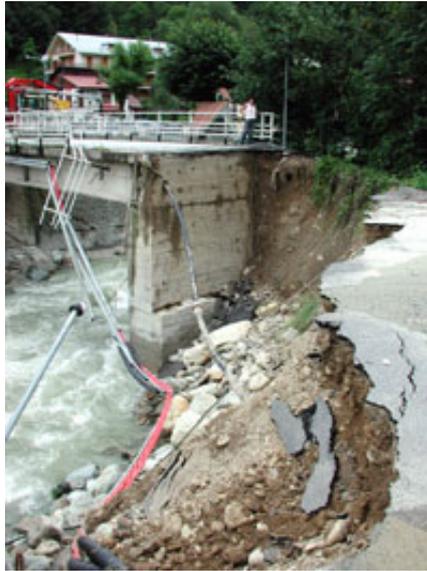
*Località S.Bartolomeo - Asportazione dell'accesso, in destra idrografica, del ponte sul torrente Pesio*

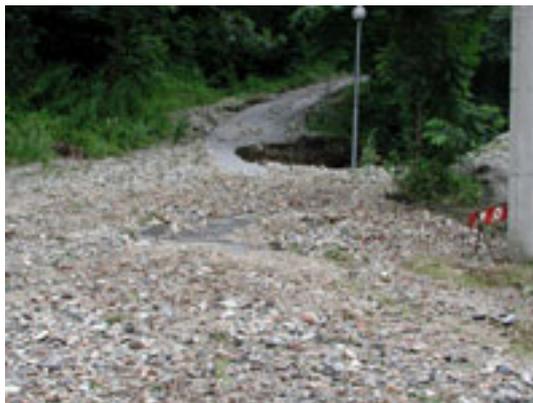
*Località S.Bartolomeo - Erosione e depositi detritici fluitati sulla strada Colletto*

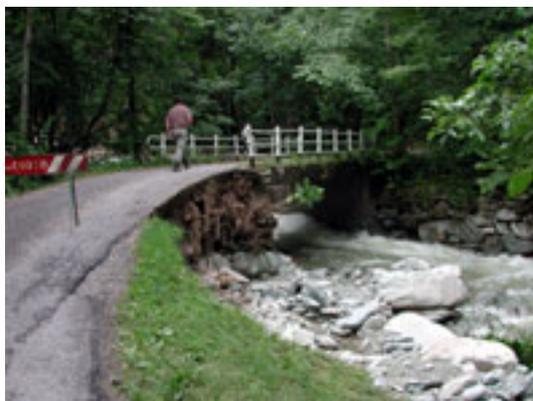
*Località Pagliero - Erosione laterale su tributario minore*

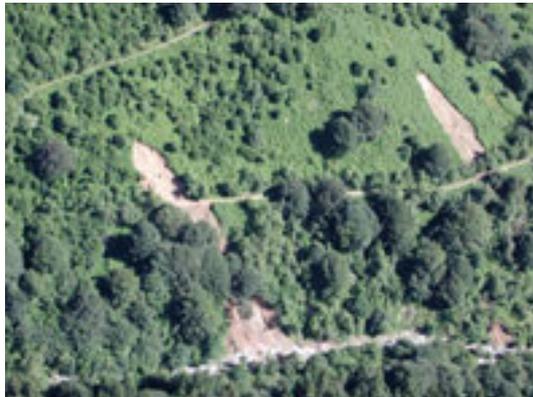
Nella sera di lunedì 15 una frana ha interessato il fianco sinistro del vallone del rio Rumiano provocando la morte di una persona che transitava sulla strada comunale in quota ([l\\_gs001](#)).

*Località Rumiano - Le frane da pioggia intensa che hanno mobilizzato la copertura detritica superficiale. In questo luogo tali fenomeni hanno provocato una vittima*

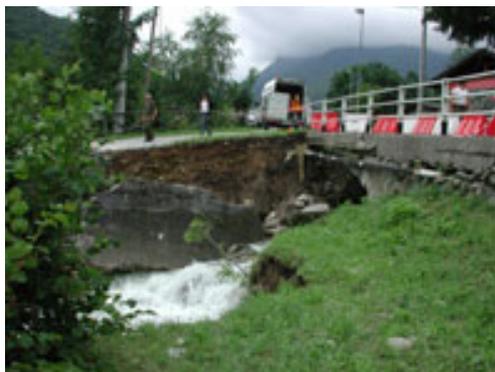
Danni al ponte sulla Strada Provinciale di fondovalle a causa dell'attività erosiva del rio Rumiano ([l\\_gs026](#)).

*Località rio Rumiano - Danni all'attraversamento della Strada Provinciale*

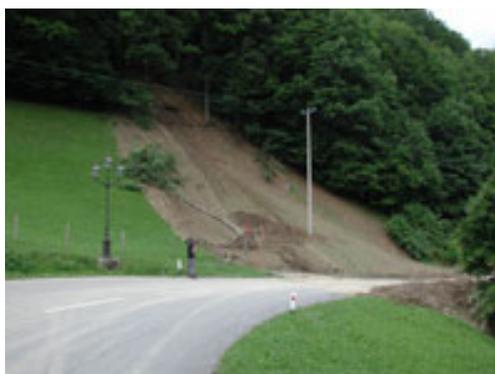
Lo straripamento del torrente Pesio e l'attività del rio Cavallo, contiguo all'edificio religioso, hanno causato l'allagamento di vaste aree. A valle del Convento si segnalano localizzate frane per fluidificazione della coltre superficiale e colate detritiche lungo i rii laterali che hanno coinvolto la sottostante Strada Provinciale ([l\\_gs002](#)).

*Località Certosa - Segni del passaggio di frana per colata detritica estremamente fluida*

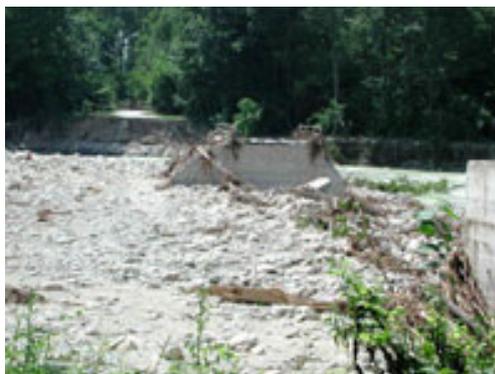
Il territorio comunale è stato interessato dall'attività torrentizia del torrente Pesio. La piena del torrente Pesio ha causato l'erosione del rilevato sinistro e la distruzione del ponte lungo la strada vecchia per Beinette ([l\\_gm005](#)).

*Resti del ponte di "strada vecchia a Beinette" sul torrente Pesio*

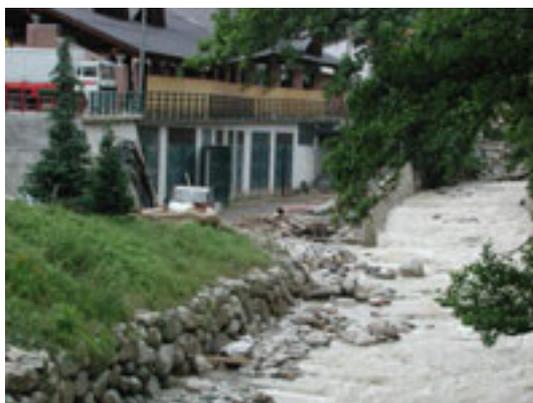
*Capoluogo - Erosione di un breve tratto della sponda destra del torrente Maudagna*

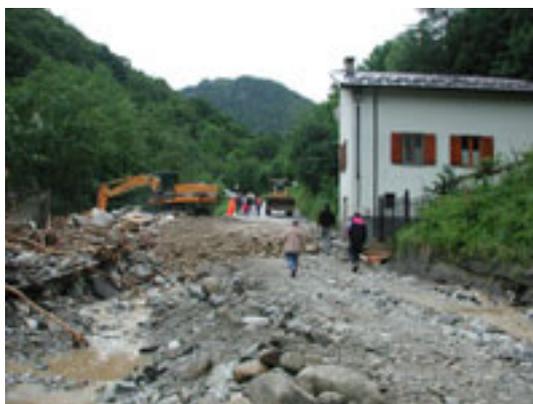
*Località Fior di Roccia – Erosione spondale sinistra del torrente Maudagna a danno della Strada Provinciale*

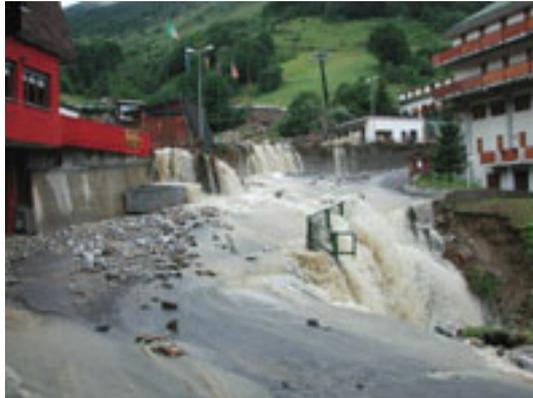
Gravissimi i danni alle strutture della stazione sciistica: tutte le infrastrutture viabilità ([l\\_gs039](#)), aree di parcheggio, impianti sciistici quali la stazione di partenza della seggiovia, locali accessori e commerciali, impianto di fognatura e di metanizzazione) sono state danneggiate e/o distrutte ([l\\_gs038](#)).

*Località Artesina - Le acque del rio Bauzano sovrapassano i piazzali della stazione sciistica. Martedì 16 luglio, ore 10.30*

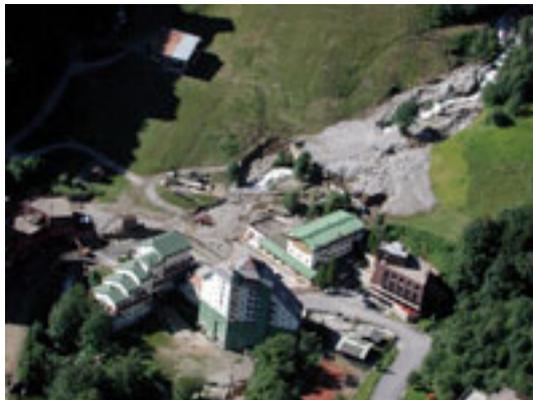
*Frabosa Soprana - Ripresa aerea dei danni subiti dalla stazione sciistica Artesina per alluvionamento grossolano*

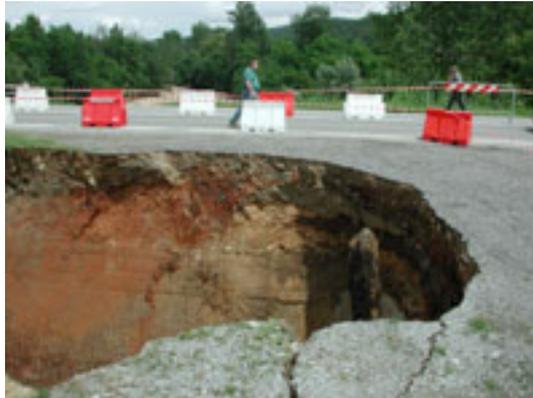
Danni ai depositi dell'Amministrazione provinciale posti in destra al torrente ([l\\_gs042](#)). La viabilità sul ponte della Strada Provinciale è stata preventivamente interrotta.

*Località Gosi. Erosione in corrispondenza del ponte provinciale sul torrente Ellero*

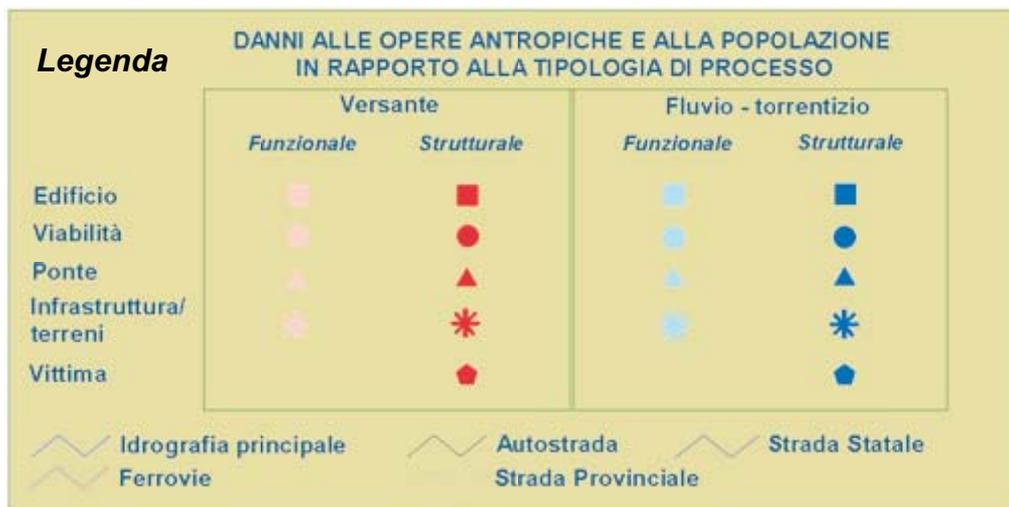
Scheda 1  
1:25000  
Luglio 2002

*Schede cartografiche di ubicazione  
dei fenomeni segnalati*
