# **Rapporto sull'evento meteorologico 2-5 e 8-10 maggio 2002**

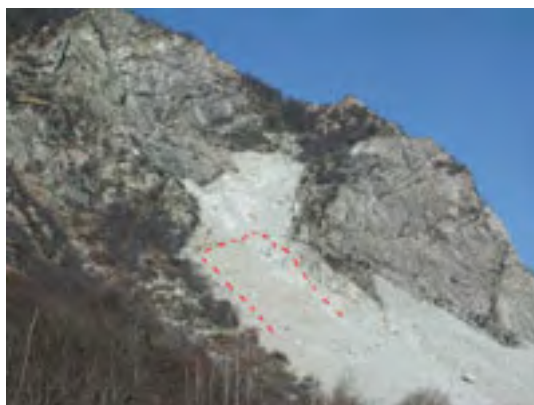
Cave Monte Camoscio-Autostrada A26 ([m\\_lb170](#)) La corsia in direzione Genova dell'Autostrada A26 è rimasta interrotta per alcune ore in corrispondenza dello svincolo Baveno-Stresa per la sedimentazione sulla carreggiata di alcuni metri cubi di materiale detritico fuoriuscito dai canali di drenaggio dei piazzali di cava sovrastanti. Il materiale detritico che ha raggiunto l'autostrada proviene dall'allargamento della frana avvenuta l'8 luglio 1996 sul versante orientale del Monte Camoscio. Il collasso del 1996, connesso ad attività minerarie di escavazione al piede della falda di detrito grossolano, aveva lasciato un'ampia scarpata principale instabile che è collassata durante l'evento per la saturazione idrica instauratasi nel deposito detritico instabile retrostante il coronamento.

*Autostrada A26 - La linea rossa tratteggiata indica il coronamento della frana accaduta l'8 luglio 1996 che si è riattivata con un consistente allargamento il 3 maggio 2002. Parte del materiale detritico franato ha raggiunto l'autostrada*

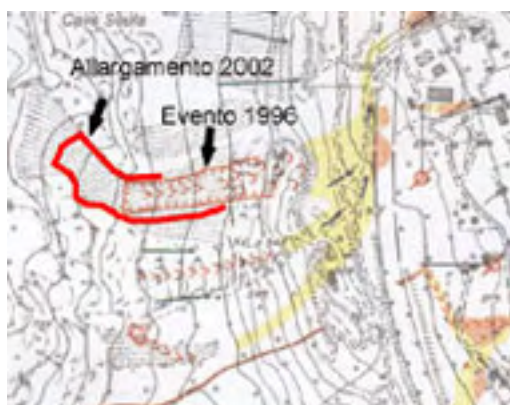
*Autostrada A26 - Estratto dalla carta dei processi e degli effetti dell'evento alluvionale dell'8 luglio 1996 con sovrapposizione del limite approssimato dell'allargamento della frana*

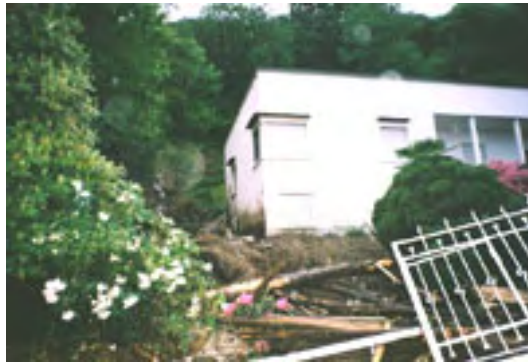
parziale ostruzione del rio potrebbe indurre una diversione dello stesso con potenziale coinvolgimento di un edificio, attualmente disabitato. Un fenomeno di sfiancamento lungo la strada comunale di collegamento per il campo sportivo ha innescato una colata veloce di fango e detriti che ha spazzato il versante sottostante arrestandosi in corrispondenza di un'abitazione. L'edificio non ha subito danni che nelle pertinenze esterne; la colata, ridotta alla frazione più fine, ha poi continuato il suo percorso seguendo una strada comunale e provocando, infine, l'intasamento di un sottopassaggio della ferrovia ([m\\_ct007](#), [m\\_ct010](#), [m\\_lb160](#)).

*Il fenomeno di sfiancamento lungo la strada comunale di collegamento per il campo sportivo*

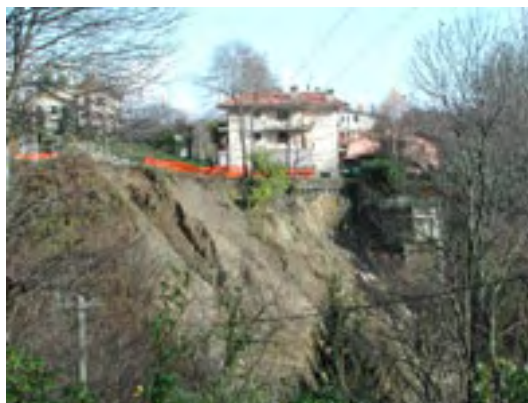
Concentrico ([m\\_lb169](#)). Un movimento franoso ha coinvolto la scarpata in sinistra idrografica della forra del torrente Erno asportando delle infrastrutture e minacciando la stabilità di edifici di recente costruzione.

*Movimento franoso sulla sponda sinistra del torrente Erno minaccia edifici di recente costruzione. (foto Luigi Andrea Bedoni, novembre 2002)*

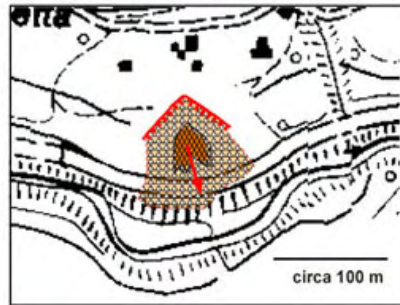
Il fenomeno si è sviluppato in un settore tettonicamente molto travagliato, ove la sinclinale di Masera viene troncata dalla linea delle Centovalli, dislocazione tettonica di rilevanza a scala alpina ed andamento E-O. Tale dislocazione genera la valle stretta ed incisa del torrente Melezzo. I citati travagli tettonici inducono nell'ammasso roccioso un altissimo livello di fratturazione il quale, liberando porzioni rocciose con pezzature talora imponenti, permette i numerosi movimenti franosi segnalati lungo l'asse vallivo, ultimo quello in parola. I litotipi interessati sono gneiss molto micacei e micascisti attribuibili alla Serie Isorno-Bosco.

*Schema del fenomeno franoso del 3/5/2002 presso il km 7+800-7+900 della SS 337 della valle Vigizzo, località Paiesco*

Il movimento franoso ha comportato lo scivolamento verso valle, per circa 25 m, di un diedro roccioso liberato a tergo dalle fratture K1 (verso NO) e dal sistema K2-K4 (verso NE). Per quanto osservato si ritiene che il movimento principale abbia avuto luogo per scivolamento lungo la discontinuità K3; ma la definizione precisa della dinamica del movimento sarà possibile solo a seguito di rilievo di dettaglio, al momento del sopralluogo non possibile per questioni di sicurezza.

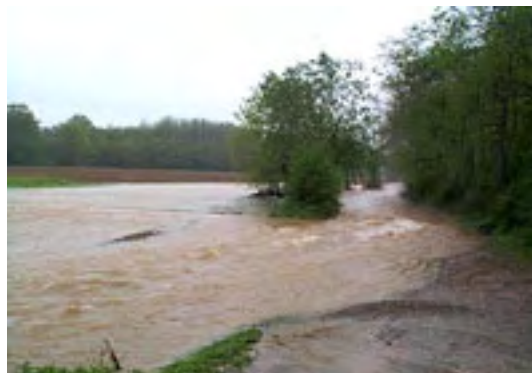
Valle del Ticino ([m\\_lb166](#)). L'esondazione del fiume Ticino ha allagato aree retroriparie.

*Valle del Ticino - Corrente di esondazione del Ticino.  
(foto Claudio Viviani)*

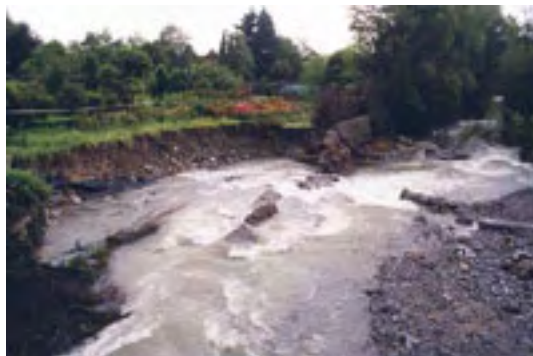
seguito al ribaltamento e frantumazione del tratto di muro i terreni retrostanti sono stati erosi per una profondità di circa 10 metri.

*Sponda sinistra torrente Erno -  
Sifonamento del muro di sponda con  
aggiramento ed erosione spondale.  
(foto Alfredo Visentini, maggio 2002)*

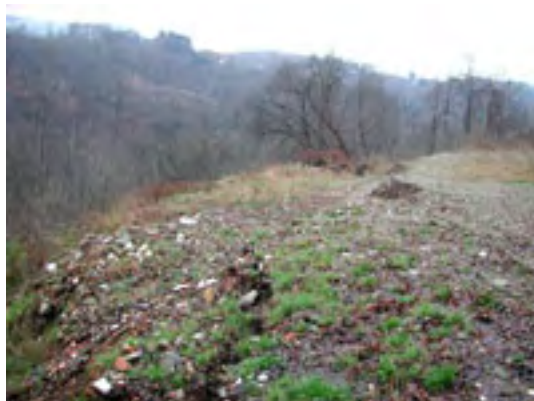
Piantini ([m\\_lb105](#)). Intorno al 16 maggio il versante a debole pendenza (10-15°) sottostante il corpo di una discarica di RSU, realizzata prima del 1982 con il metodo dello scarico su pendio, ha iniziato a manifestare movimenti franosi per fluidificazione e colamento del substrato costituito da limi ed argille grigie di origine glaciale. Anche alcuni giorni dopo l'evento principale il colamento di materiale limoso argilloso manifestava una consistenza prossima allo

stato liquido. La frana si è progressivamente allargata sui fianchi e verso monte rendendo instabile il fronte del corpo della discarica, la quale ha iniziato anch'essa a collassare. Il movimento franoso è attivo ed una frattura perimetrale taglia il piazzale superiore del corpo della discarica individuando la porzione della medesima coinvolta nel movimento franoso.

*Ex discarica di RSU in località Piantini - Coronamento del movimento franoso attivo che coinvolge lo scarico su pendio. (foto Luigi Andrea Bedoni novembre 2002)*

L'aspetto dei luoghi rende plausibile che l'evento osservato sia la riattivazione di movimenti franosi pregressi dello stesso tipo e che una delle cause scatenanti l'evento siano problemi di regimazione delle acque superficiali.

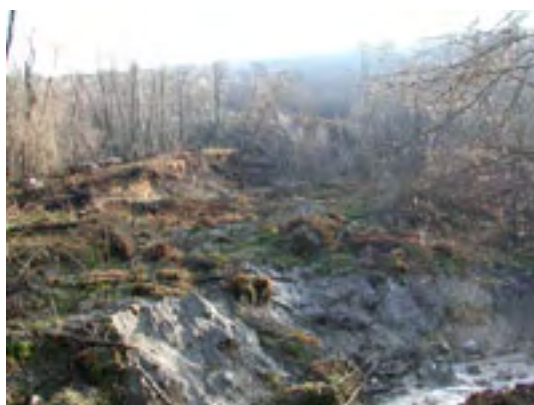
*Unghia del movimento franoso (colamento lento) in località ex discarica RSU Piantini. Il materiale franato invade l'alveo del torrente Tiasca e alimenta il trasporto solido del corso d'acqua. (foto Luigi Andrea Bedoni, novembre 2002)*

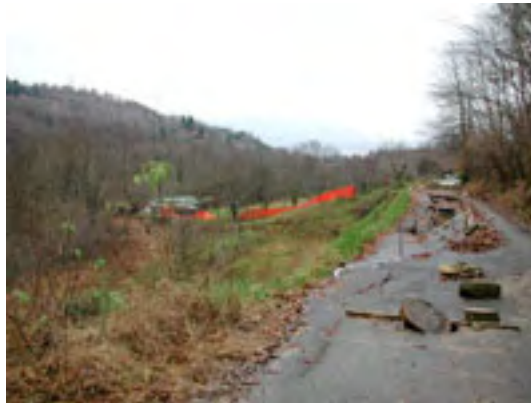
Piantini, Lago d'argento ([m\\_lb106](#)). La strada comunale Meina-Ghevio è stata coinvolta da un movimento franoso che si è manifestato con l'apertura progressiva di una frattura perimetrale di 120-140 metri di lunghezza in prossimità del ciglio occidentale dell'ampio terrazzo fluvioglaciale di Piantini. La frattura perimetrale interseca per circa 50 metri un tratto della strada comunale recentemente consolidato con una terra armata. L'evoluzione del movimento franoso ha determinato il cedimento della terra armata con un abbassamento verticale di circa 1 metro di parte della sede viaria.

*Strada comunale Meina – Ghevio. Coronamento del movimento franoso in prossimità del ciglio occidentale dell'ampio terrazzo fluvioglaciale di Piantini. Il movimento franoso ha interrotto la viabilità. (foto Luigi Andrea Bedoni, novembre 2002)*

Il movimento franoso manifesta rigonfiamenti al piede ubicato pochi metri sopra l'alveo del torrente Tiasca e fenomeni di colamento e fluidificazioni delle porzioni più saturate del corpo di frana. Il movimento franoso avviene a spese di depositi glaciali limosi argillosi sopra i quali sono presenti minori depositi glaciali grossolani di ablazione e materiali antropici di riporto.

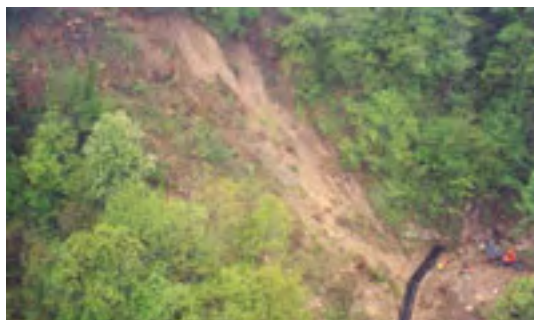
Valcabbia ([m\\_lb119](#), [m\\_gr001](#)). Movimento franoso in destra idrografica a quota 340 m slm sul versante destro idrografico della vallecchia del rio Valcabbia. Si è trattato di un fenomeno di colamento, innescatosi nella notte tra venerdì 3 e sabato 4 maggio 2002, con un fronte di circa 15 metri, altezza di circa 25 metri, potenza del materiale coinvolto (copertura detritico-colluviale) inferiore ad 1 metro. Il materiale franato (detrito e alberi) ha temporaneamente ostruito l'alveo del rio, il quale ha poi progressivamente inciso la soglia dello sbarramento. Nella località erano già stati segnalati franamenti analoghi in anni recenti, in relazione alla presenza di scarichi incontrollati sul versante di elevati volumi di acque superficiali; con tutta probabilità tali fenomeni sono stati all'origine anche del recente evento franoso.

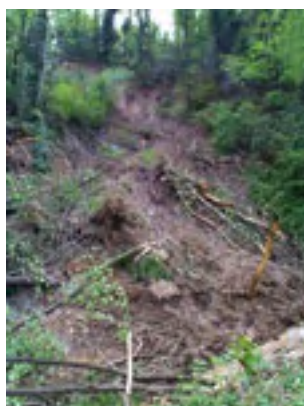
Cartiera ([m\\_lb120](#)). Movimento franoso sul versante destro idrografico del rio Colorio nella forra a monte del concentrico e della cartiera. Il fenomeno si era già manifestato nel 1924 e nel 1951. L'evento attuale è costituito da un settore di versante che si sviluppa dal piede del versante in prossimità dell'alveo del rio Colorio fino al ciglio della forra con una larghezza di circa 60 metri alla base ed con uno sviluppo sul versante di circa 50-70 metri. Il volume complessivo è dell'ordine di 20.000 metri cubi. La frattura perimetrale si trova a meno di 10 metri da una casa disabitata. Il materiale coinvolto ha manifestato abbassamenti verticali di circa 1 metro ed una parte è poi collassata nell'alveo del rio Colorio.

*Riattivazione della frana sul versante destro della forra del rio Colorio.  
(foto Claudio Viviani)*

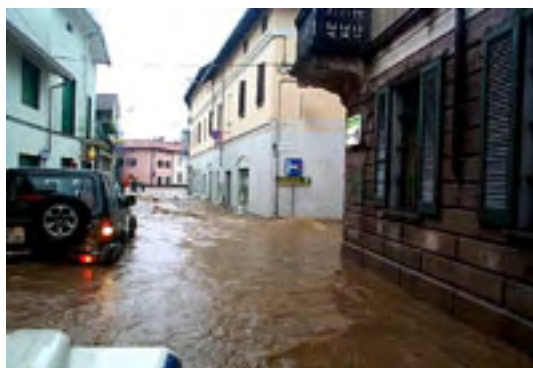
Capoluogo ([m\\_lb145](#)). Il corso d'acqua Meja, che attraversa sul lato ovest il centro abitato, è straripato allagando le vie del centro storico. La corrente veloce ha raggiunto un battente di 0,4 metri nella piazza davanti il municipio e di 0,7 metri davanti alle scuole materne. Una targa lapidea murata in un cortile di una vecchia casa vicino al corso d'acqua testimonia un'alluvione simile avvenuta nel secolo XIX.

*L'esondazione del torrente Meja allaga il centro abitato.  
(foto Claudio Viviani)*

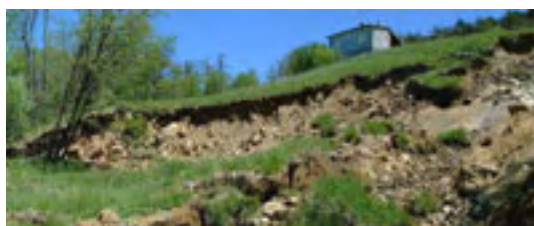
*Capanne di Marcarolo - Colata della coltre detritica superficiale: vista da valle; visibile anche l'ex scuola*

Capanne di Marcarolo. Movimento franoso 50 m a valle della Strada Provinciale n° 165 “delle Capanne di Marcarolo”, con un fronte di circa 40 metri per una lunghezza pari a 50 m circa; trattasi di una colata della coltre detritica superficiale, di potenza metrica, innescata probabilmente da una particolare concentrazione di acque superficiali infiltratesi dalla Strada Provinciale a monte. Il versante interessato è un prato stabile a monte del quale esistono un capanno in proprietà privata e l'ex scuola comunale attualmente adibita a punto di informazione turistica.

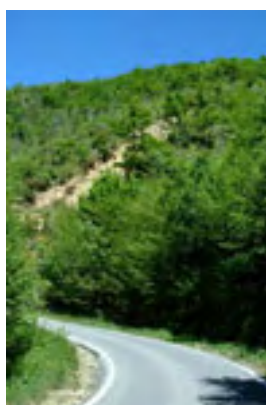
*Esempio dei dissesti per colata della copertura superficiale diffusi lungo la scarpata di monte della S. P. n° 165, la maggioranza dei quali sono per lo più evoluzioni di fenomeni pregressi*

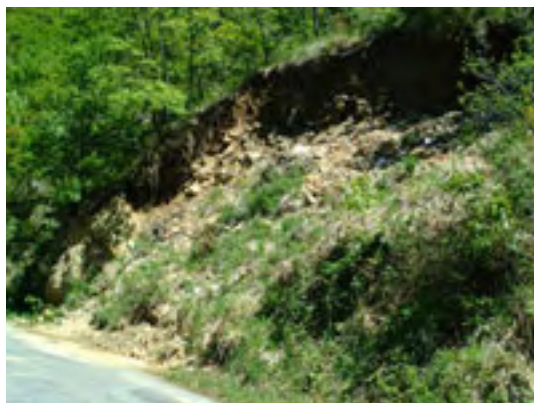
*Particolare del dissesto della foto precedente*

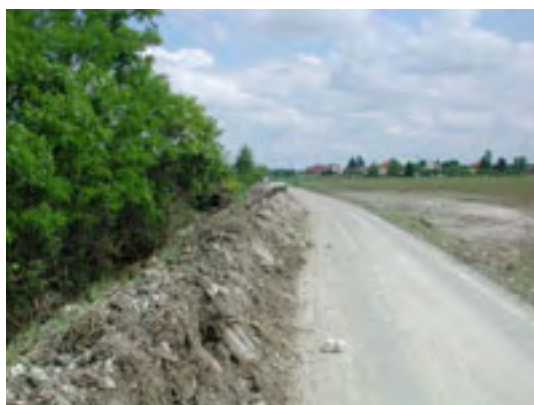
Torrente Gattola, strada comunale Bassotti. Allagamenti in sponda destra, di limitata estensione e con battenti inferiori ai 50 cm, che hanno interessato la sede stradale (chiusura temporanea al traffico), terreni coltivati ed una abitazione; deposizione sporadica di materiali limoso-sabbiosi.

*Torrente Gattola - Strada comunale Bassotti. Intervento di arginatura provvisoria a protezione della strada*

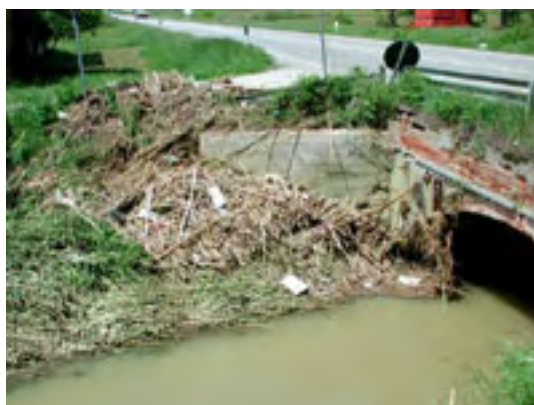
Torrente Rotaldo, nei pressi dell'attraversamento della S.S. n. 31 "del Monferrato".

*Torrente Rotaldo – Attraversamento della S.S. n. 31 "del Monferrato". Accumulo di detriti di varia natura responsabili dell'ostruzione del sottopasso*

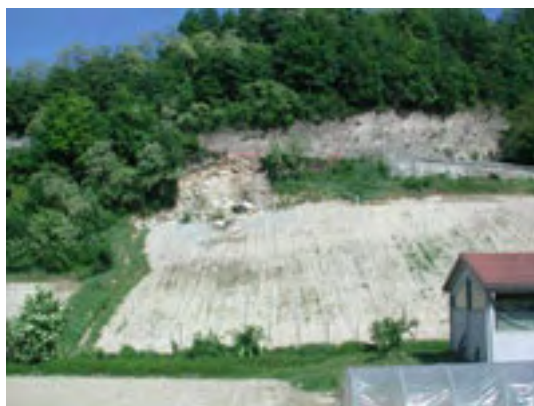
*Fenomeno di crollo a valle della strada comunale; il materiale franato si è attestato sul sottostante materasso detritico che ne ha impedito il rimbalzo ed il rotolamento a valle*

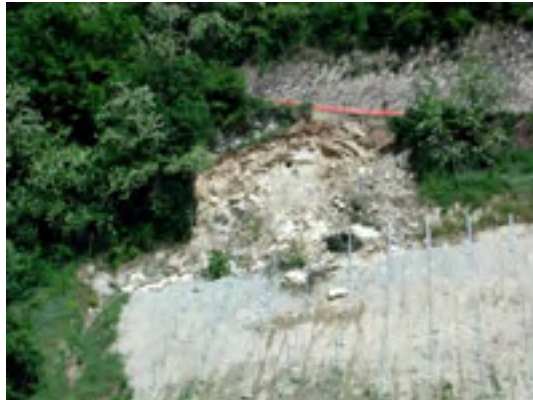
*Strada comunale Moglia-S. Quirico. Fenomeno di crollo a valle della strada comunale, con danno strutturale alla stessa; la strada è impostata a mezza costa, su un ripido versante in calcareniti massicce molto fratturate. Alla base un materasso detritico coltivato a vigneto*

Fenomeno di crollo a valle della strada comunale (lungo un tratto di alcune decine di metri) con grave danno strutturale alla stessa; la strada è impostata a mezza costa, su un ripido versante in calcareniti massicce molto fratturate. Il fenomeno è riconducibile alle sottopressioni dovute alle infiltrazioni d'acqua meteorica lungo i giunti di trazione dell'ammasso roccioso. Il materiale franato si è attestato sul sottostante materasso detritico (coltivato a vigneto) che ne ha impedito il rimbalzo ed il rotolamento a valle.

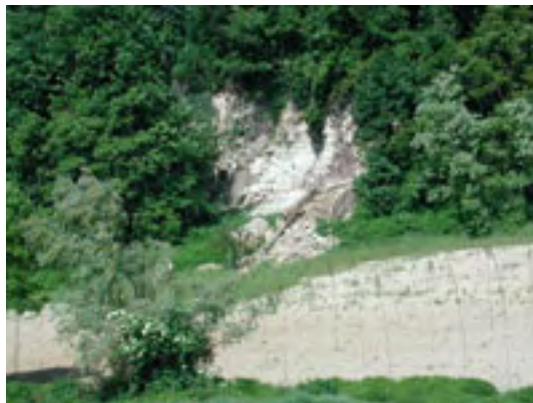
*Strada comunale Moglia-S. Quirico. Fenomeno di crollo adiacente a quello verificatosi lungo la strada comunale, ma verificatosi su una parete naturale senza arrecare danni a manufatti*

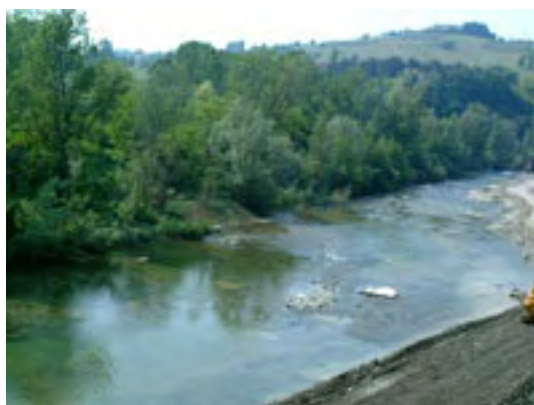
Torrente Orba, concentrico presso ponte S. Paolo (località Geirino). Fenomeni di erosione spondale e di fondo associati a deposito di materiale da grossolano a fine; l'erosione di fondo in alcuni punti in sponda destra, ha portato alla luce il substrato marnoso.

*Località Geirino. Vista del torrente Stura a valle del ponte S. Paolo; visibili alcune erosioni di sponda*

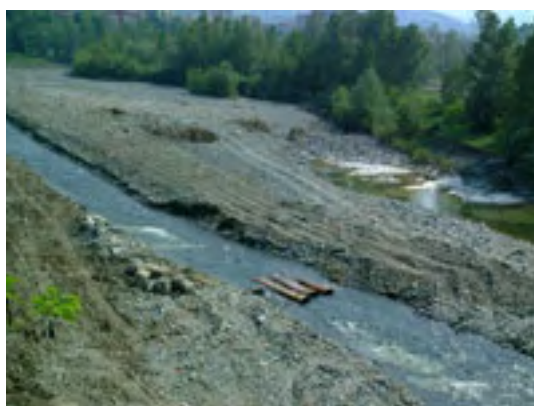
*Località Geirino. Vista del torrente Stura a monte del ponte S. Paolo; visibili alcune erosioni di sponda e la messa a nudo delle marne provocata dall'erosione di fondo*

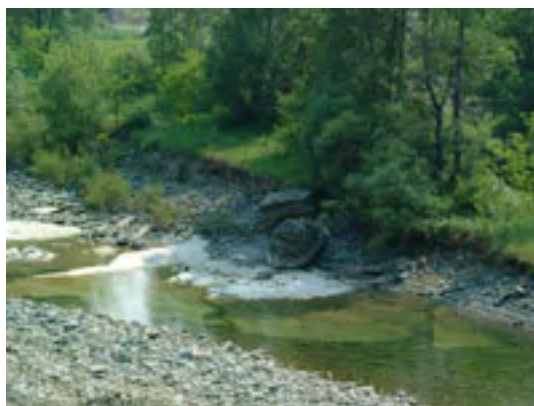
*Località Girino – Particolare del torrente Stura a monte del ponte S. Paolo; visibile la messa a nudo delle marne provocata dall'erosione di fondo*

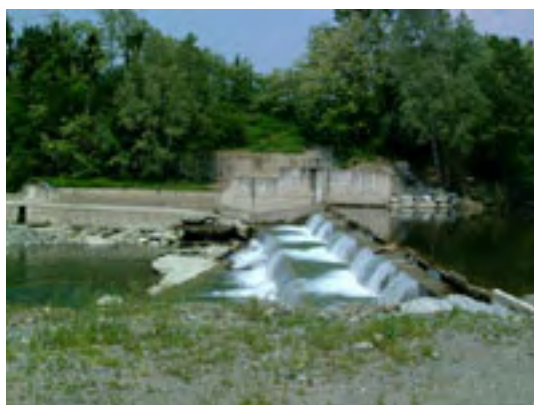
Torrente Stura: a valle del ponte S.P. n° 170 "Ovada - Gavi". In sponda destra del torrente Stura appena a valle del ponte della S.P. n° 170 che immette nella S.S. 456 "del Turchino si è rilevato un fenomeno di erosione della traversa di derivazione idroelettrica.

*S.P. n° 170 – Ponte sul torrente Stura  
erosione della traversa di derivazione  
idroelettrica sul torrente Stura*

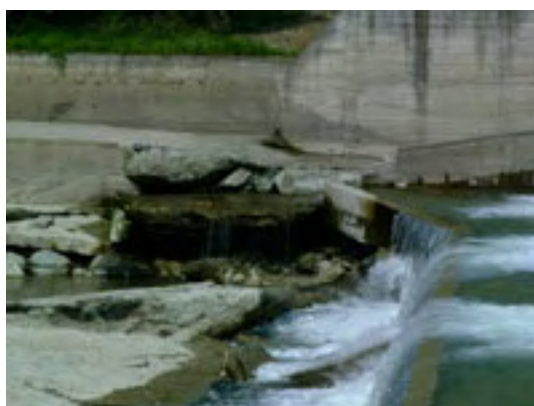
*S.P. n° 170 - Ponte sul torrente Stura.  
Particolare dell'erosione relativa alla  
traversa di derivazione idroelettrica*

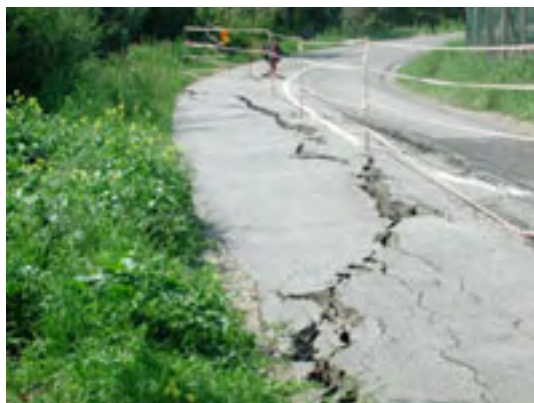
Strada comunale Avallano. Movimento franoso incipiente interessante la scarpata a valle della carreggiata, per una lunghezza pari a circa 20 m, con conseguente chiusura al traffico; trattasi di una frana per mobilitazione della copertura superficiale, di probabile origine antropica, sita in un contesto di versante caratterizzato dalla presenza di un più ampio dissesto gravitativo attivo sede di strumentazione di monitoraggio della superficie piezometrica.

*Strada comunale Avallano -  
Movimento franoso incipiente per  
mobilitazione della copertura  
superficiale*

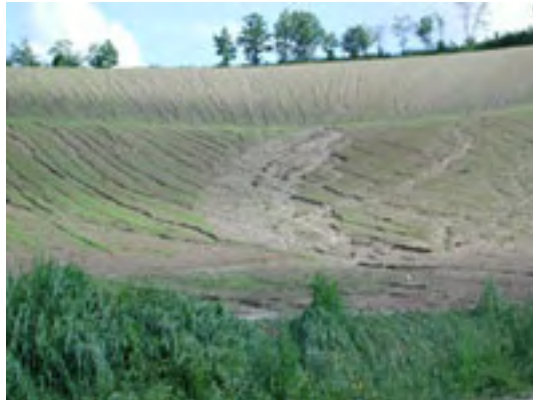
Strada provinciale n. 38, nei pressi della cascina Nuova. Frana per mobilitazione della copertura superficiale con locali smottamenti della scarpata, lato monte, della sottostante Strada Provinciale.

*Strada provinciale n. 38 nei pressi della Cascina. Nuova. Frana per mobilitazione della copertura superficiale*

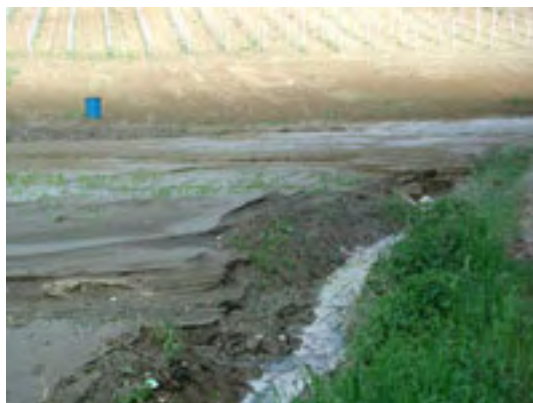
Rio Rivara, nei pressi della cascina S. Saluto. Allagamenti di terreni coltivati e di strade vicinali con indizi di erosioni spondali di limitata entità e deposizione di materiale limoso-sabbioso.

*Rio Rivara nei pressi della cascina S. Saluto. Erosione spondale e deposizione di sedimenti limoso-sabbiosi.*

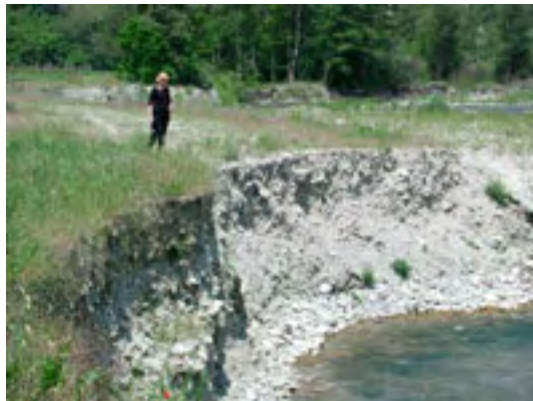
Torrente Staffora. Diffusi fenomeni di erosione in sponda sinistra.

*Torrente Staffora –  
Erosione spondale*

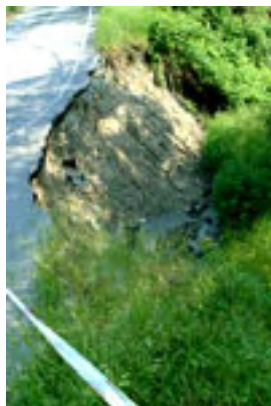
Strada comunale Setteventi presso Case Setteventi. Fenomeno per colamento della coltre superficiale lungo la scarpata di valle della strada comunale Setteventi in prossimità delle case omonime. Si è prodotto un sottoescavamento della soletta a sbalzo messa in opera precedentemente per un fenomeno analogo.

Asportata parte della carreggiata della strada comunale in oggetto.

*Case Setteventi - Colamento della coltre superficiale lungo la scarpata di valle della strada comunale Setteventi con asportazione di parte della carreggiata*

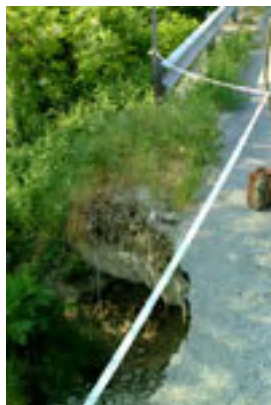
*Case Setteventi - Vista del sottoescavamento della soletta a sbalzo precedentemente messa in opera per un fenomeno analogo*

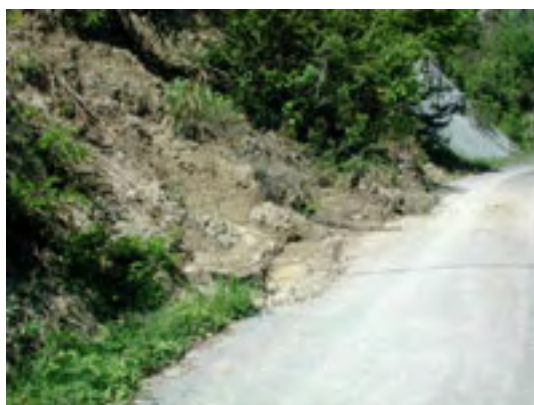
Strada comunale Bozzola Scorticata. Movimento franoso lungo la strada comunale con ostruzione della carreggiata in prossimità di località S. Gottardo; trattasi di una colata della coltre detritica superficiale, di potenza metrica, innescatasi a causa dell'erosione superficiale a margine di un pendio calanchivo.

*Strada comunale Bozzola Scorticata - Colata di coltre detritica superficiale, di potenza metrica, innescatasi a causa dell'erosione superficiale a margine di un pendio calanchivo*

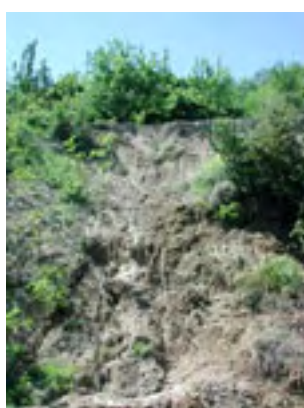
*Strada comunale Bozzola Scorticata - Vista della nicchia della colata di coltre detritica superficiale, di potenza metrica, innescatasi a causa dell'erosione superficiale a margine di un pendio calanchivo*

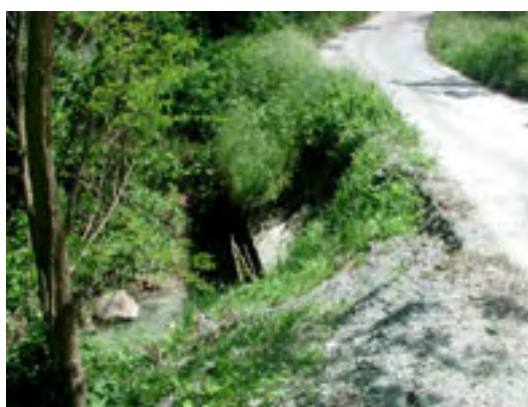
Rio di Basi (o rio Bazzi). Marcati fenomeni di erosione spondale sul rio di Basi danneggiano strutturalmente l'attraversamento della strada comunale Bozzola Scorticata, probabilmente anche a causa della insufficiente sezione dell'opera.

*Rio di Basi (o rio Bazzi) - Fenomeni di erosione spondale sul rio di Basi danneggiano strutturalmente l'attraversamento della strada comunale Bozzola Scorticata, probabilmente anche a causa della insufficiente sezione dell'opera*

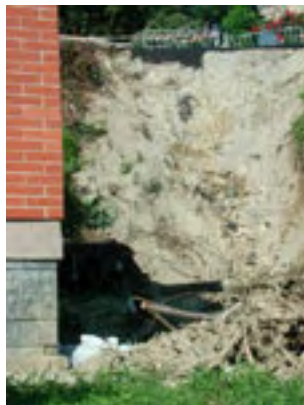
Capoluogo. Movimento franoso interessante parte della scarpata a valle di Via Mazzini, avente un fronte di circa 5 m impostato su un pendio particolarmente acclive (origine antropica) dell'altezza di circa 10 m. Trattasi di una frana per mobilizzazione della copertura superficiale, di potenza inferiore al metro, innescatasi per fluidificazione della coltre a seguito della probabile infiltrazione delle acque piovane in una sezione di taglio della carreggiata, parallela al ciglio del pendio, sede di cavi elettrici o telefonici. La zona di accumulo ha lambito un edificio privato sito sul sottostante ripiano.

*Capoluogo, Via Mazzini – Frana per mobilizzazione della copertura superficiale*

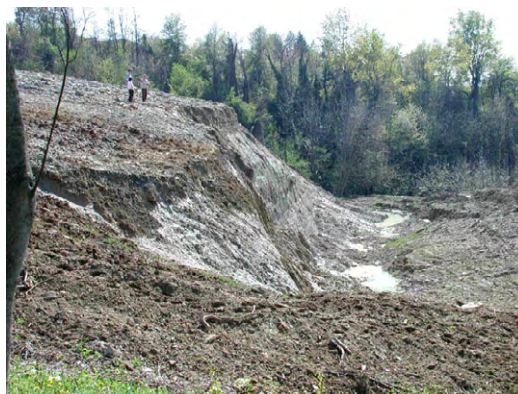
Presso la spalla sinistra del fenomeno franoso si sviluppano numerose fratture longitudinali di taglio; la scarpata di controripa a monte della strada è parzialmente collassata; la sede stradale è parzialmente rigonfiata.

L'areale interessato presenta superficie di circa 16 000 m<sup>2</sup>; un primo settore è evoluto come movimento parzialmente confinato e presenta vistose ondulazioni, contropendenze e depressioni non drenate; un secondo settore, più limitato, è evoluto in scivolamento planare franco e si presenta come un insieme di zolle divise da trincee. La profondità della superficie di scivolamento è nell'ordine dei 6 m ed è quindi superiore a quella dei movimenti precedenti a valle. Alcune delle zolle sono collassate nella trincea apertasi a seguito del movimento precedente, generando un conoide di materiale disaggregato.

*Località Barili - Vista laterale della scarpata di frana*

Sul sito è previsto l'impianto di un sistema di controllo tramite colonne inclinometriche e tramite piezometri. Sono altresì previsti interventi di riprofilatura e drenaggio.

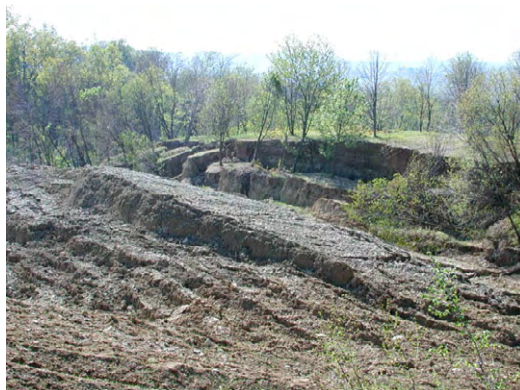
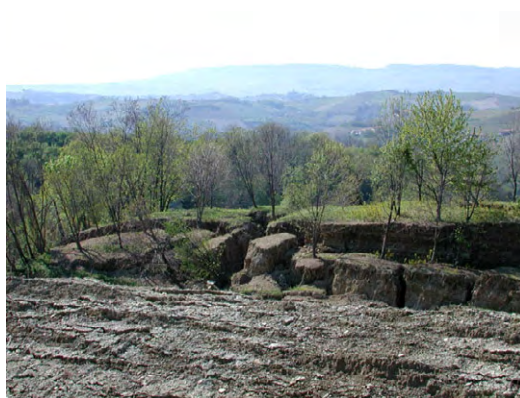
*Località Barili - Settore medio e, in secondo piano, zolla inferiore della frana*
