REGIONE PIEMONTE

L'EVENTO PLUVIOMETRICO DEL 23 OTTOBRE 1999 IN PIEMONTE

A cura del Settore Meteoidrografico e Reti di Monitoraggio

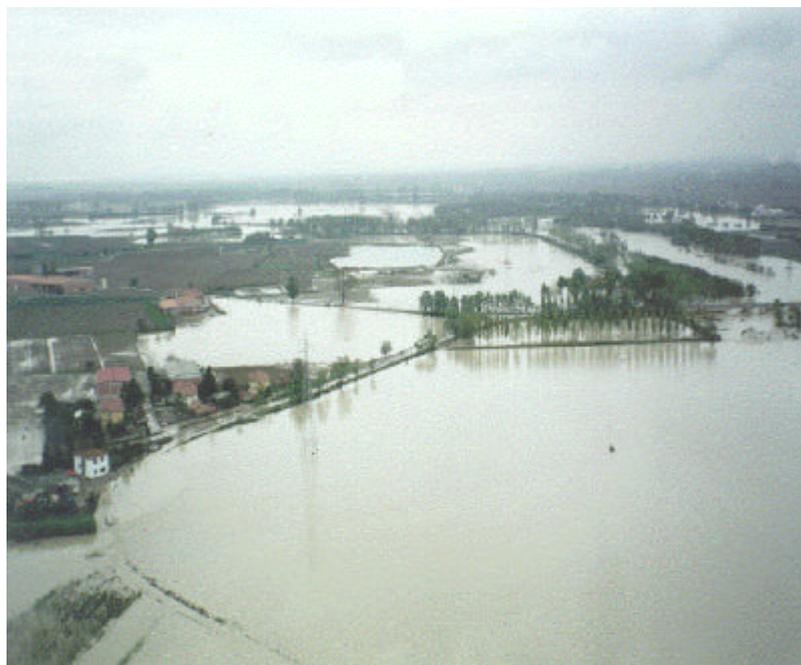
Esondazione del Torrente Scrivia il 23 ottobre 1999: bivio della strada comunale per Sale con la strada provinciale per Guazzora

Comune di Castelnuovo Scrivia: allagamento di alcune cascine, del depuratore comunale e delle strade provinciali per Sale e Guazzora (sponda destra); esteso allagamento di coltivi lungo ambedue le sponde; minacciate alcune abitazione del paese;

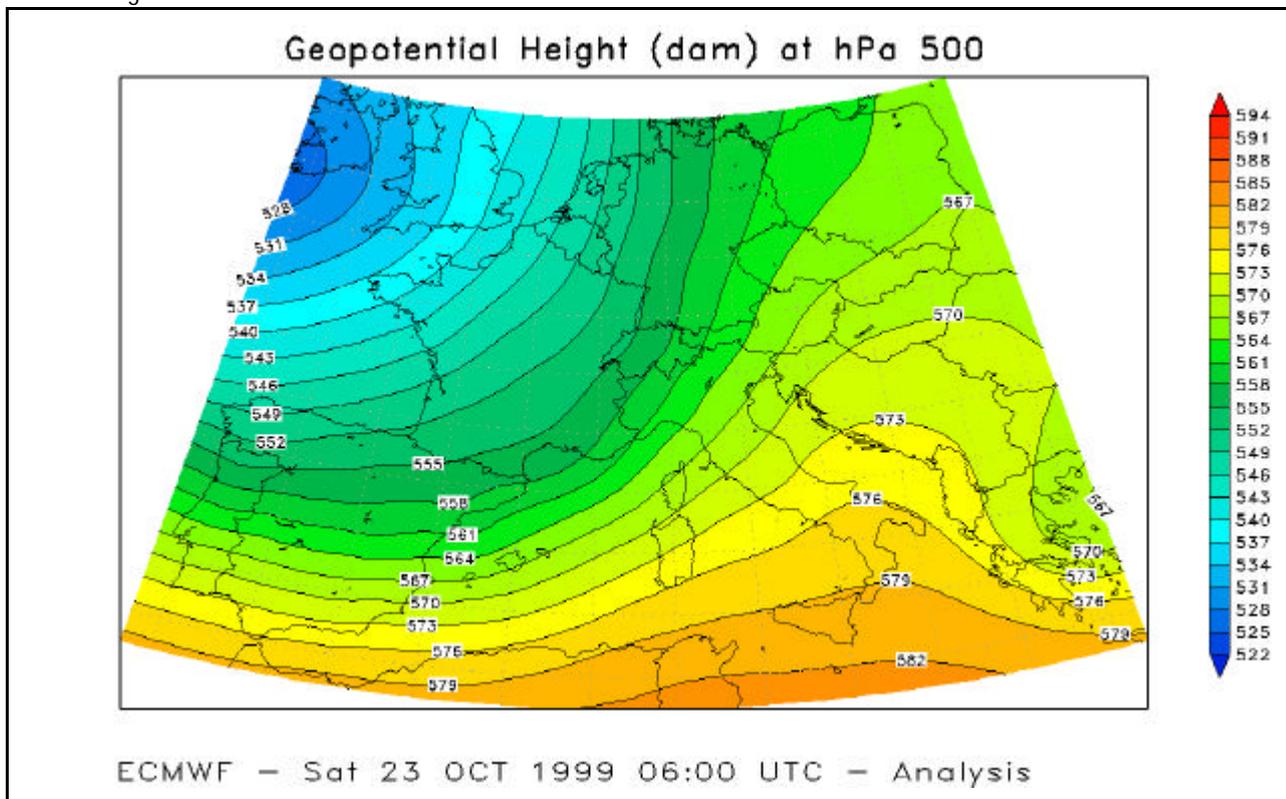
Figura 1 - Analisi delle 6 UTC dell'altezza di geopotenziale a 500 hPa.

E' possibile notare la depressione ad ovest delle isole britanniche, il promontorio anticiclonico sulla penisola balcanica ed il forte gradiente barico tra Tirreno ed Adriatico.

Nella prime ore della giornata il fronte freddo raggiunge l'Italia nordoccidentale mentre il promontorio anticiclonico sull'Adriatico si estende ulteriormente verso nord (cfr. figg. 1 e 2).

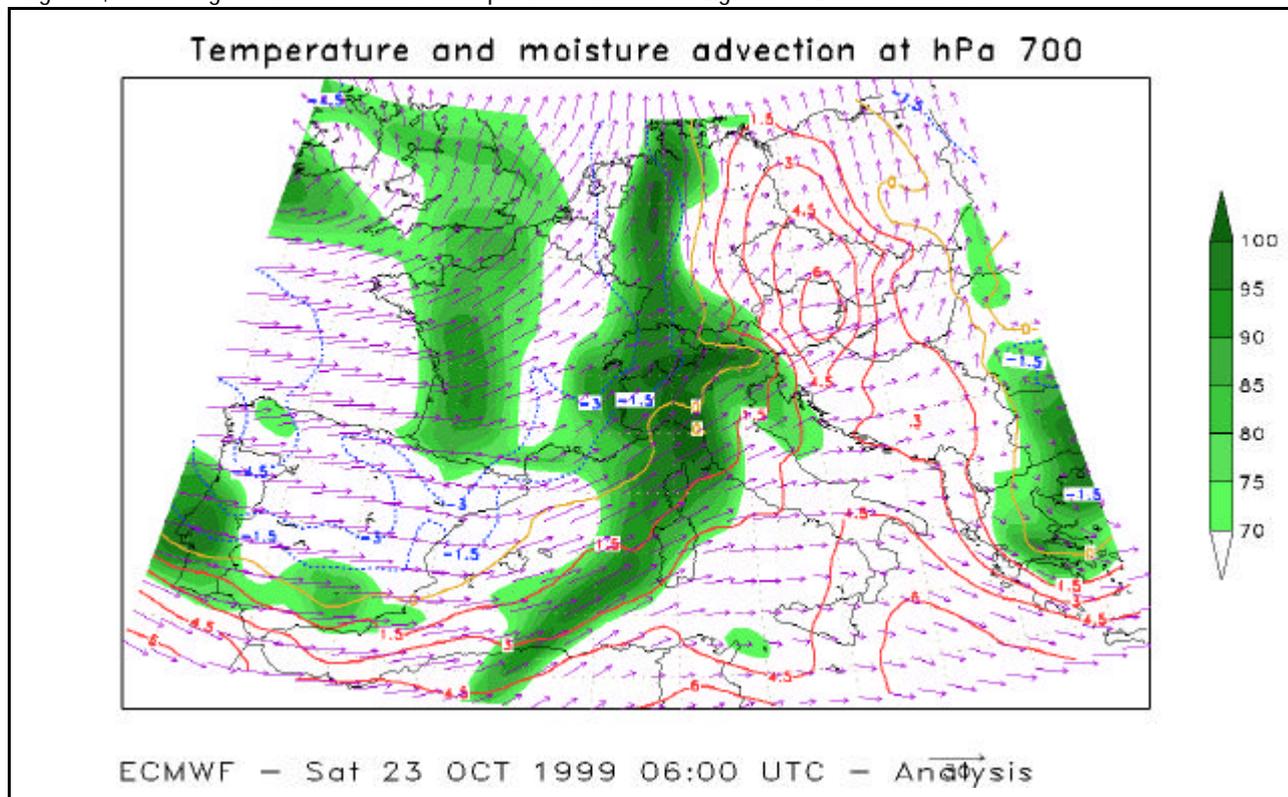
Figura 2 - Analisi delle 6 UTC dei campi di umidità relativa (ombreggiato), temperatura (linee continue) e vento (frecce) a 700 hPa.

E' evidenziato l'ampio fronte freddo che ha caratterizzato l'evento, esteso tra la Germania occidentale e le coste algerine, in uno degli istanti in cui interessa più direttamente la Liguria e il Basso Piemonte.

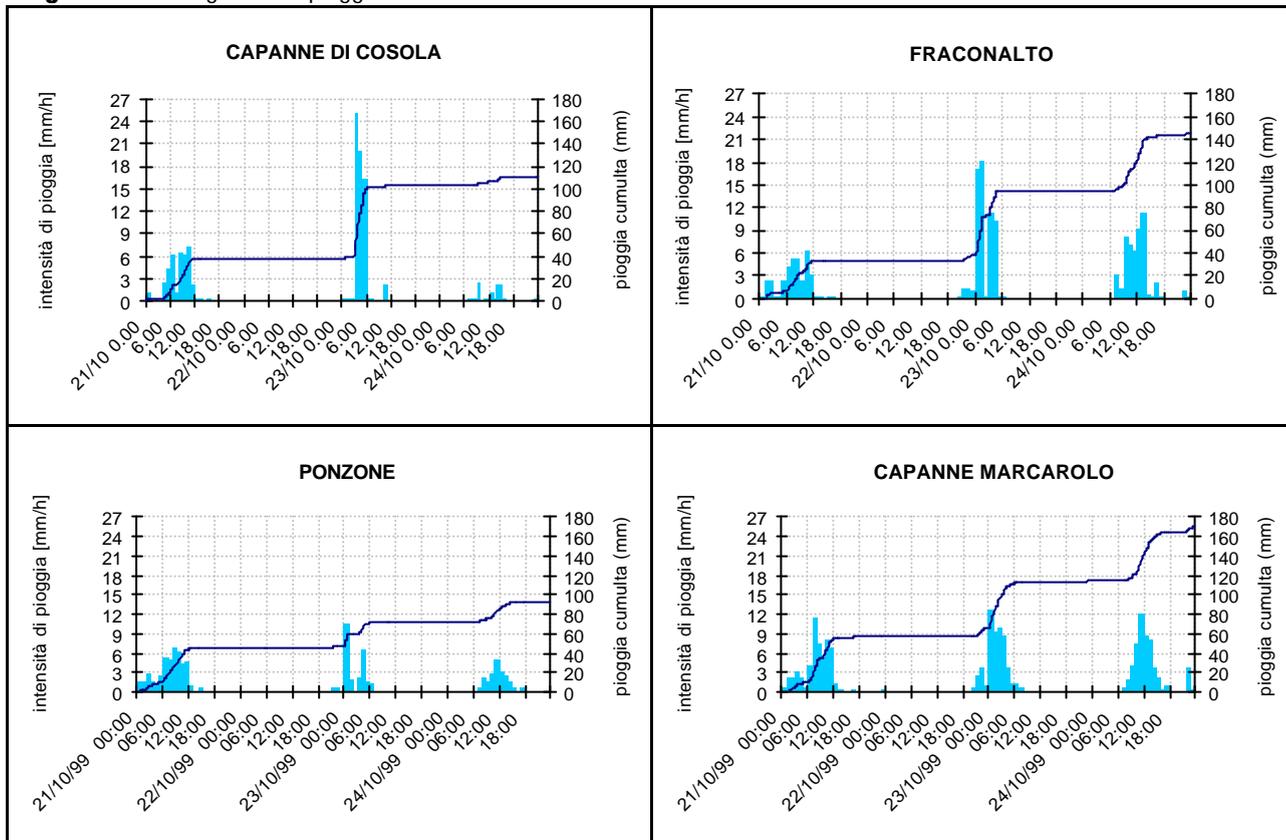
Figura 4 – letogrammi e piogge cumulate: stazione montane

Le caratteristiche dell'evento ora descritte vengono visualizzate nei grafici successivi che mostrano per le stazioni in esame il valore di intensità di pioggia ad aggregazione oraria e quello di pioggia cumulata a partire dal giorno 21 ottobre. In figura 4 sono illustrate le misurazione raccolte dalle stazioni meridionali più montane mentre in figura 5 quelle delle stazioni di valle.

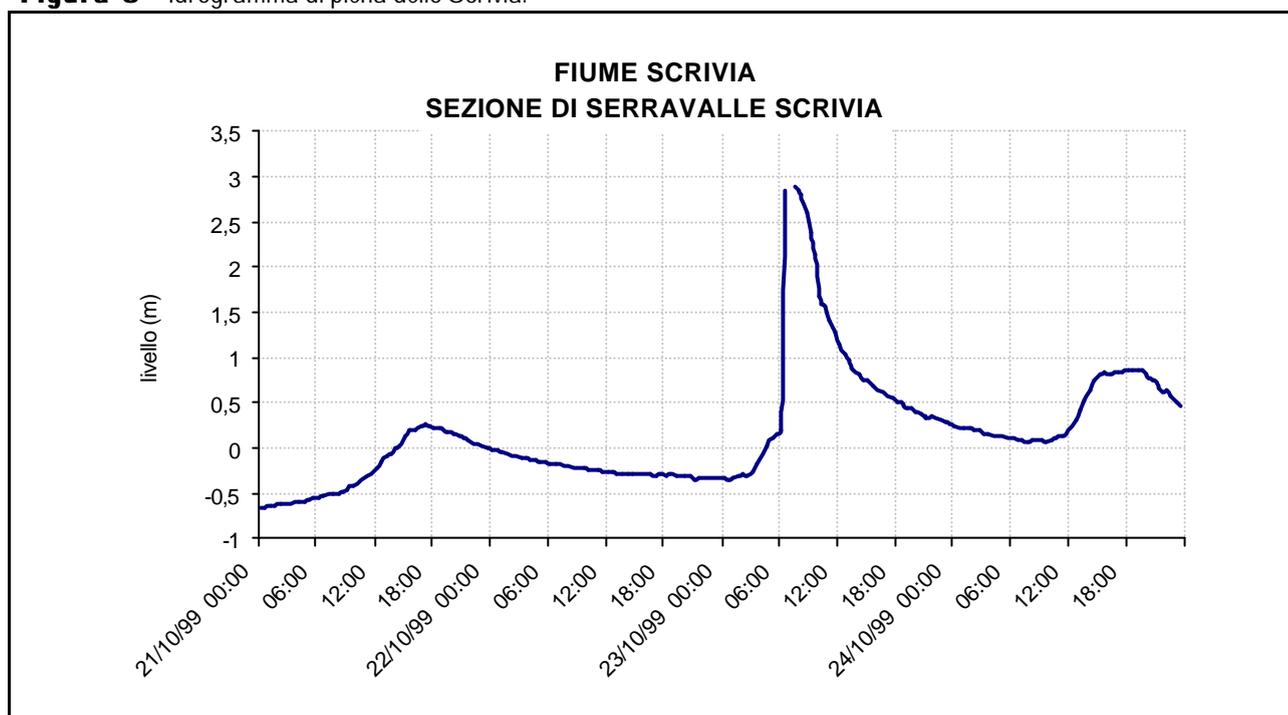
Figura 6 – Idrogramma di piena dello Scrivia.

Il Torrente Scrivia è il corso d'acqua che ha fatto registrare le problematiche nel corso dell'evento. Come si nota dall'idrogramma misurato, le tre successive onde, relative alle precipitazioni provocate dall'arrivo dei diversi sistemi frontali hanno forma e dimensioni molto differenziate.

Il valore di colmo, 2,88 m, è stato raggiunto in occasione delle piogge più intense del giorno 23 ottobre mentre le piogge diffuse precedenti e successive hanno avuto effetti molto marginali. Nonostante l'evento meteorico non sia stato particolarmente critico l'onda di piena ha superato il valore di soglia fissato a 1,4 m. La criticità dell'evento deve essere ricercata nella particolare evoluzione di tutto l'evento meteorico; la risposta alle piogge del 23 ottobre è stata infatti molto rapida: il picco delle ore 7.30 coincide con i massimi valori di intensità di pioggia.

Come si nota dall'idrogramma in figura 6, l'onda molto stretta e alta indica che le influenze dei piccoli bacini di testata o laterali, con tempi di corrivazione piccoli, è stato fondamentale. L'arrivo di più onde in fase nell'asta principale determina infatti innalzamenti dei livelli estremamente rapidi.

Dal confronto dei tre idrogrammi si evidenzia come l'evento meteorico, ed in particolare gli effetti del sistema frontale del 23 ottobre, sia stato particolarmente intenso nel settore appenninico sudorientale della regione Piemonte. In questo contesto assume molta importanza la precipitazione avvenuta nella parte ligure del bacino dello Scrivia come riscontrato nel paragrafo 4.1.

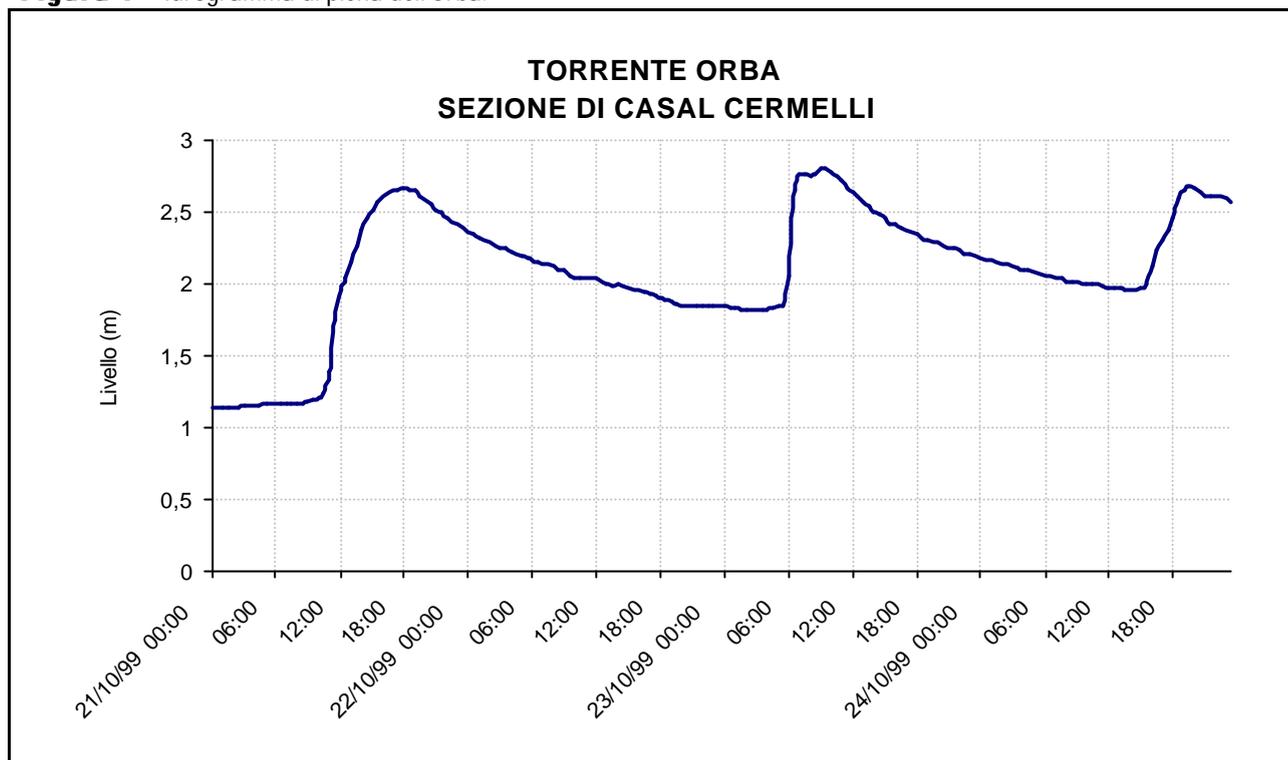
Figura 7 – Idrogramma di piena dell'Orba.

Il caso del torrente Orba si è rivelato estremamente differente da quello dello Scrivia. Come mostrato in figura 7, i tre successivi sistemi frontali hanno generato risposte molto simili con colmi di piena di 2,7 - 2,8 m, valori inferiori alla soglia fissata a 3,4 m. Questo comportamento è in parte giustificato dal fatto che gli idrogrammi dei tre eventi sono simili in quanto la distribuzione spaziale delle piogge del giorno 23 ottobre, nel bacino dell'Orba, è stata abbastanza uniforme.

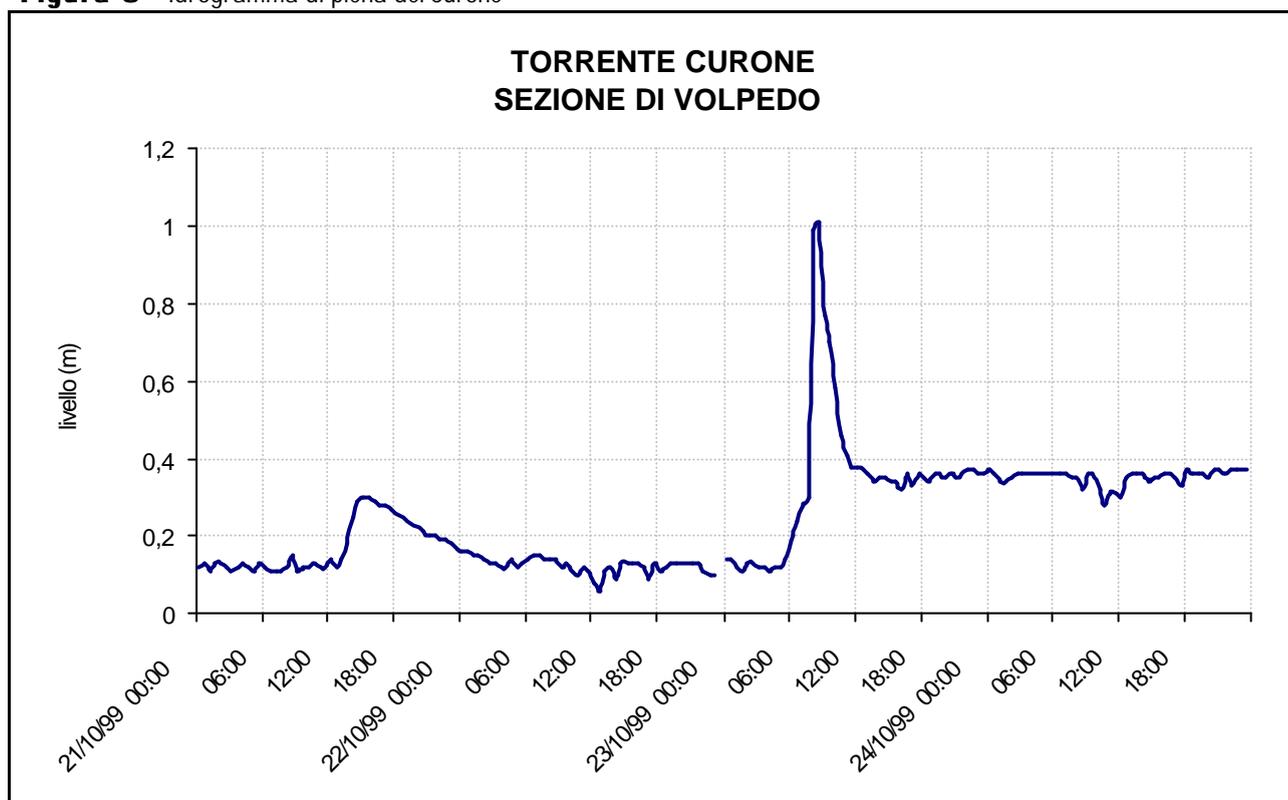
Figura 8 – Idrogramma di piena del Curone

Gli effetti misurati sul Torrente Curone sono stati molto simili a quelli relativi allo Scrivia (figura 8). Tuttavia le dimensioni del bacino sono molto minori ed i tempi di corrivazione sono quindi ridotti. Infatti si nota immediatamente che la risposta significativa del bacino si è avuta in corrispondenza delle precipitazioni brevi ed intense del giorno 23 ottobre. Si deve segnalare il superamento del valore di soglia pari a 1 m.
