**REGIONE PIEMONTE**

# **EVENTI ALLUVIONALI IN PIEMONTE**

**7-10 ottobre 1996**

## L'EVENTO ALLUVIONALE DEL 7-10 OTTOBRE 1996

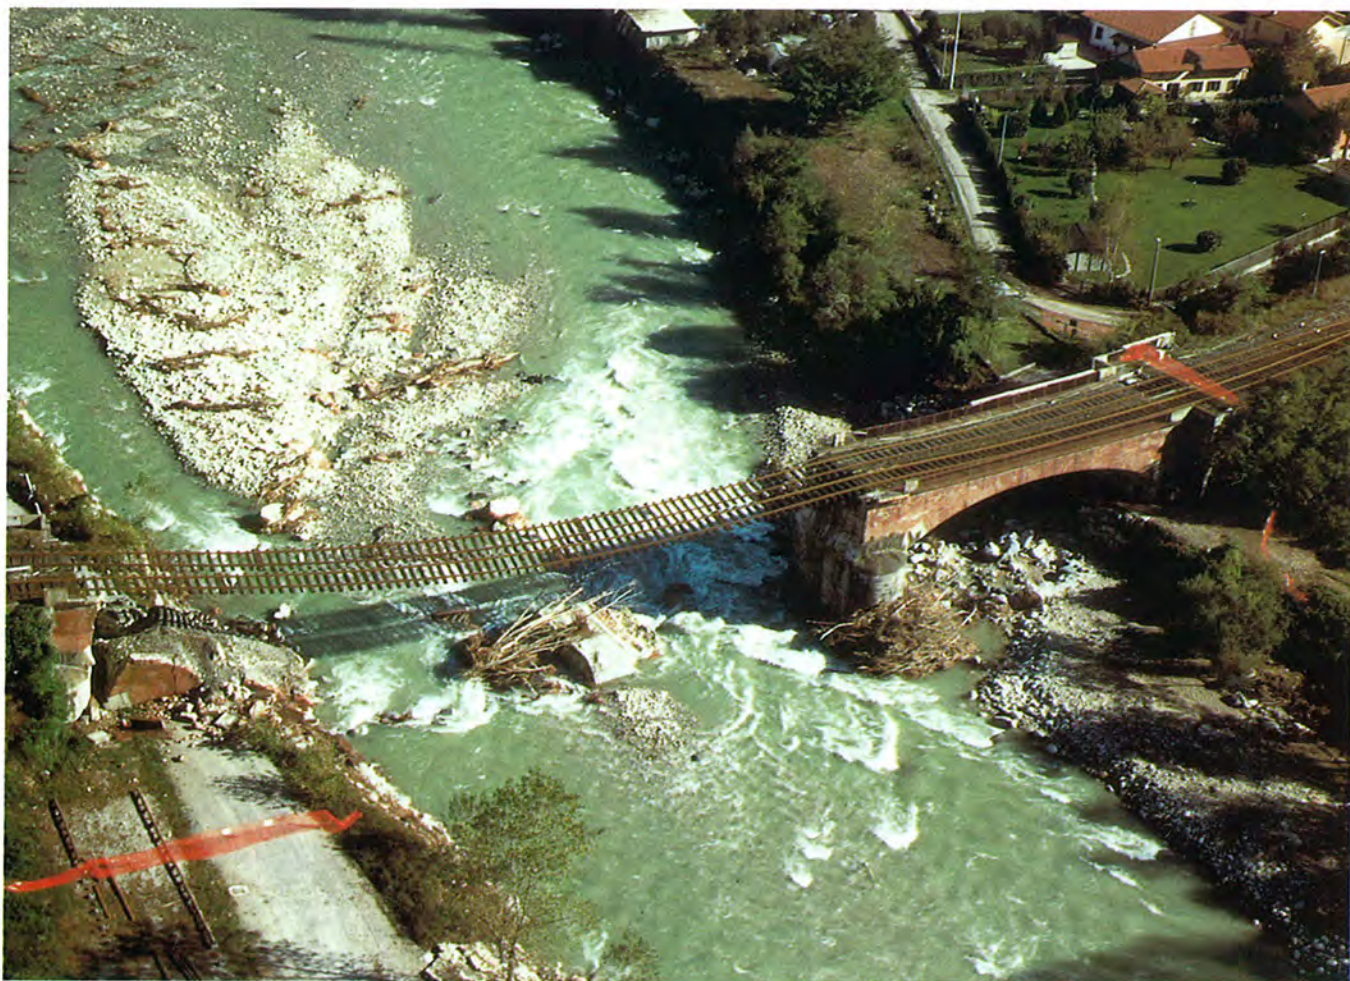
*Comune di Cuneo. Ottobre 1996.  
L'attività erosiva legata alla piena del torrente Gesso ha provocato la distruzione  
del ponte ferroviario della linea Cuneo-Mondovì.*

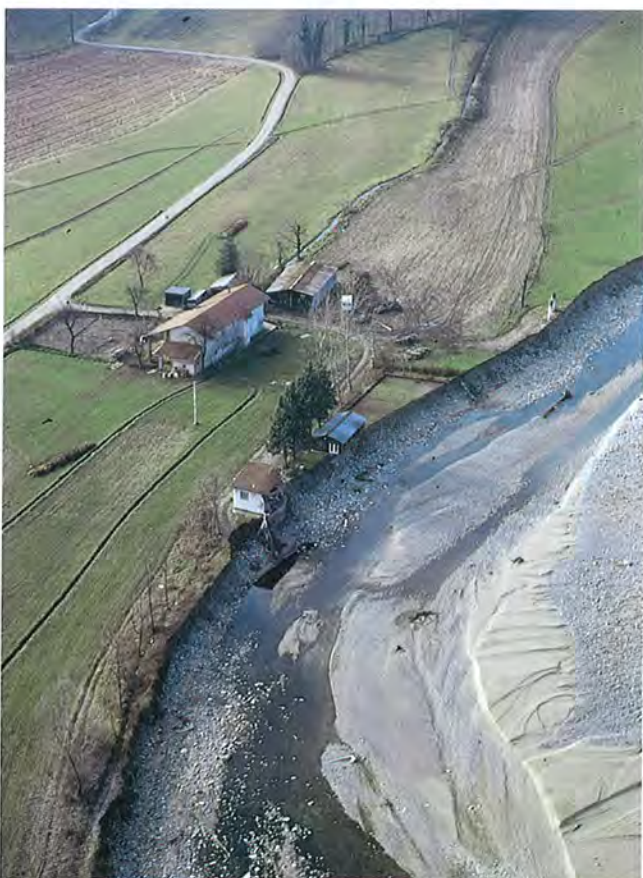
**Fig. 3.** Comune di Cuneo, loc. Pecollo. L'ampia erosione laterale operata dal t. Stura di Demonte ha provocato la distruzione di un edificio.

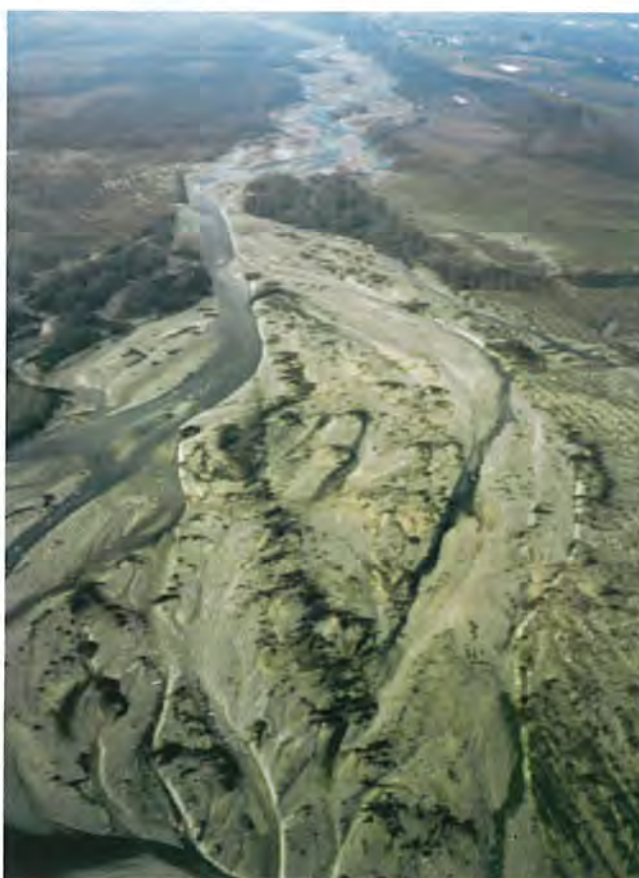
**Fig. 4.** Fotografia in ripresa aerea obliqua, verso monte, di un tratto del torrente Stura di Demonte nei dintorni di Castelletto Stura con i lineamenti fluviali indotti dall'evento di piena del 1996.

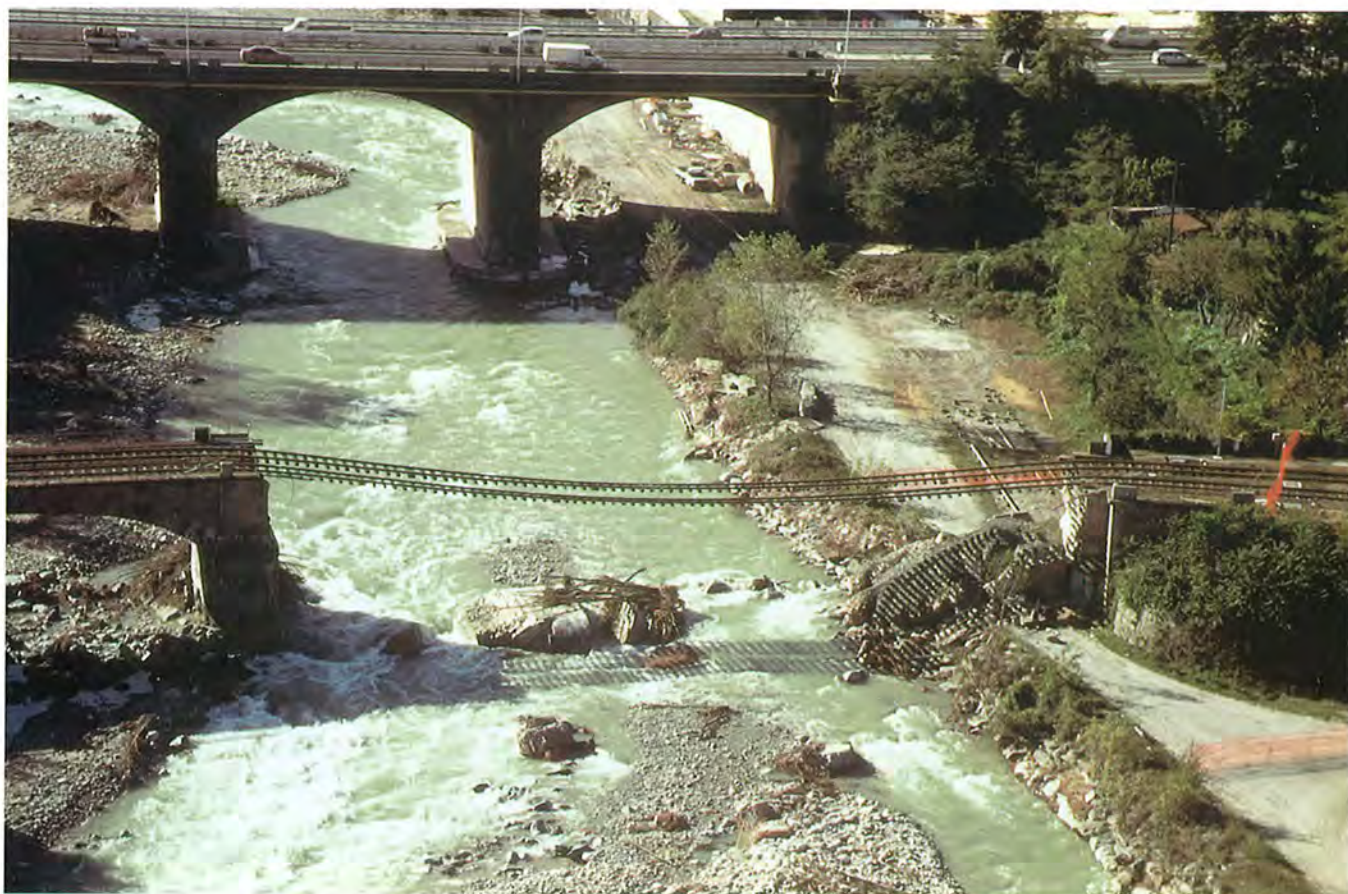
Fig. 6. Cuneo. Ponte ferroviario della linea Cuneo-Mondovì crollato per la piena del torrente Gesso.

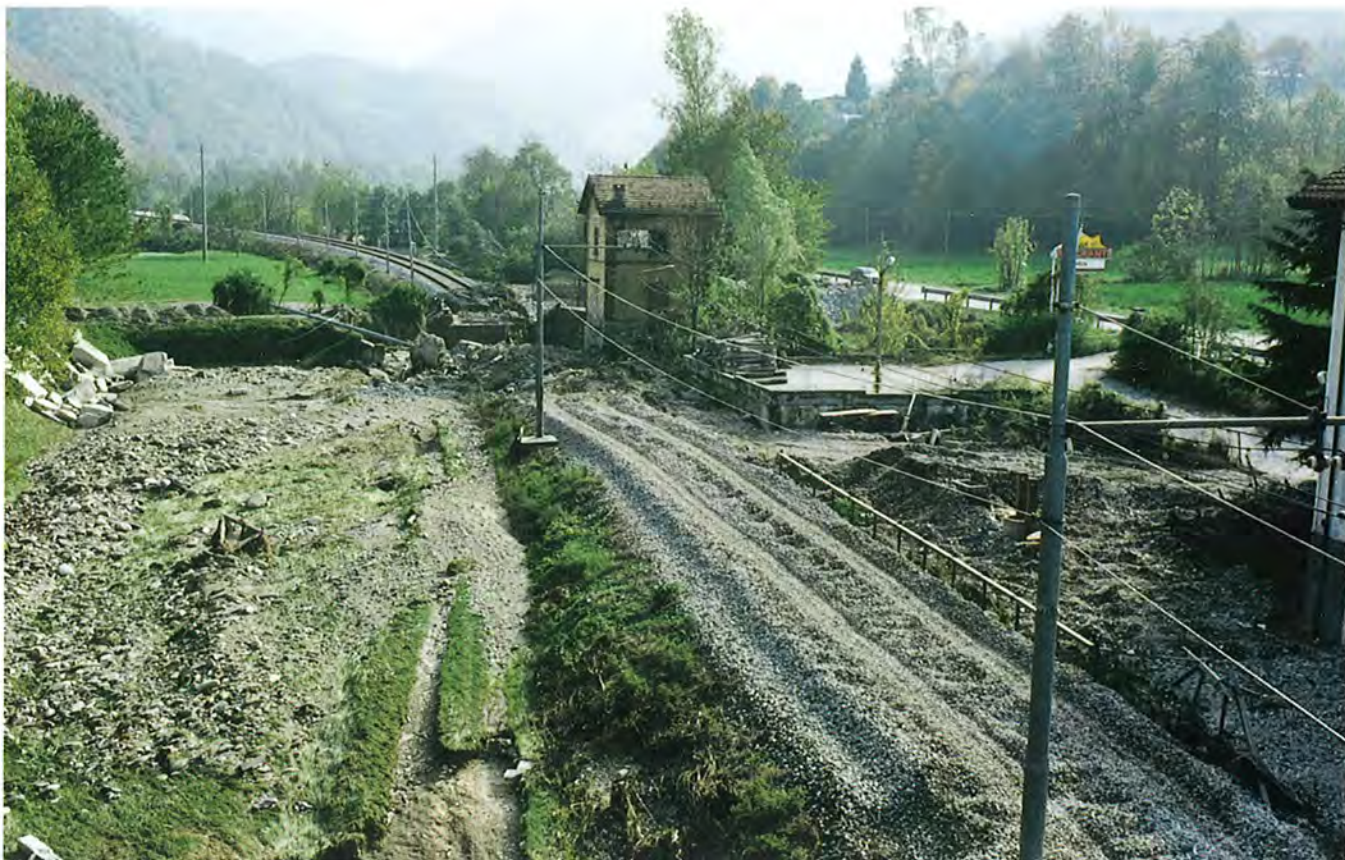
**Fig. 7.** Comune di Robilante. Vista generale da valle verso monte della linea Cuneo-Nizza, presso il bivio della S.S. n. 20 per Tetto Pettavino, gravemente danneggiata. Il corso d'acqua ha scavato un nuovo canale di deflusso fra ferrovia e S.S., scalzando i binari per un lungo tratto.

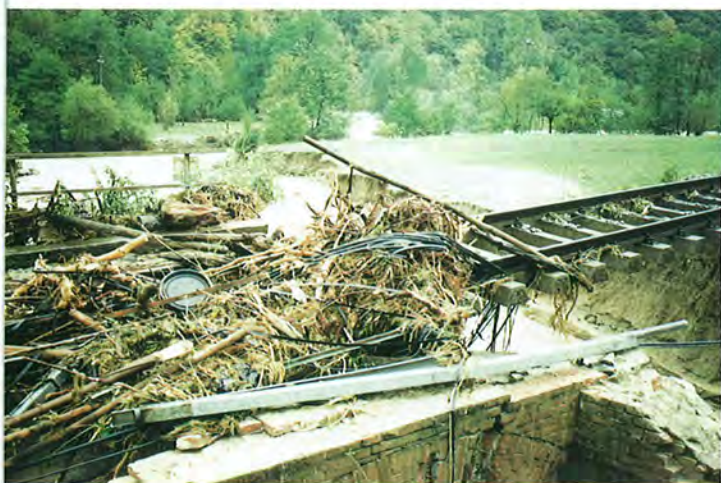
**Fig. 8.** Comune di Robilante. Particolare della immagine precedente con il rilevato ferroviario asportato per sifonamento.

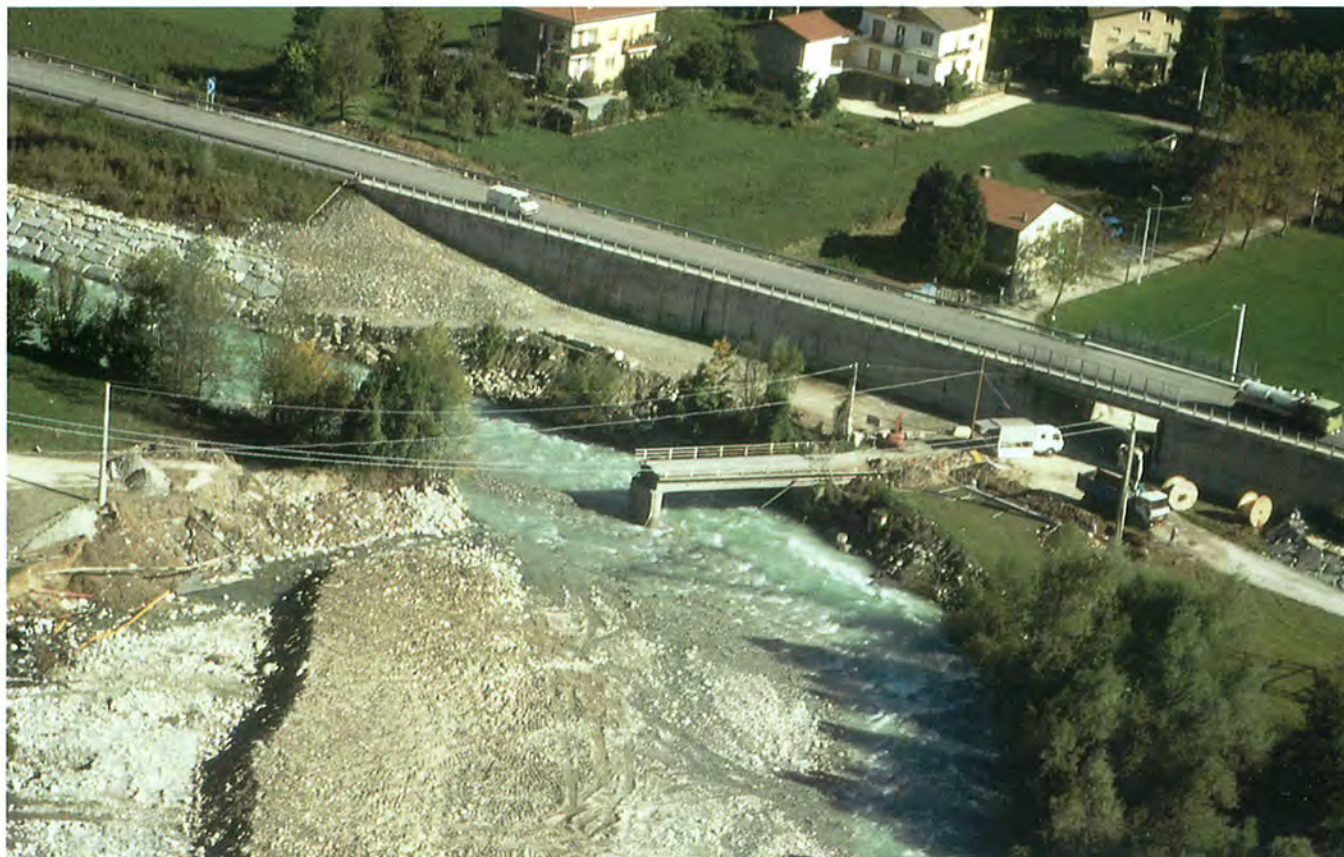
**Fig. 9.** T. Vermenagna, Robilante concentrico. Ponte per Istituto Climatico crollato a causa della sezione di deflusso insufficiente.

spondale il crollo del ponte che conduce all'Istituto Climatico, per aggiramento della spalla destra, mentre il ponte per il Colletto del Moro è stato sormontato dalle acque; fra i due ponti, in sponda sinistra, l'erosione del torrente ha causato il crollo di un edificio annesso al campo sportivo (Fig. 9).

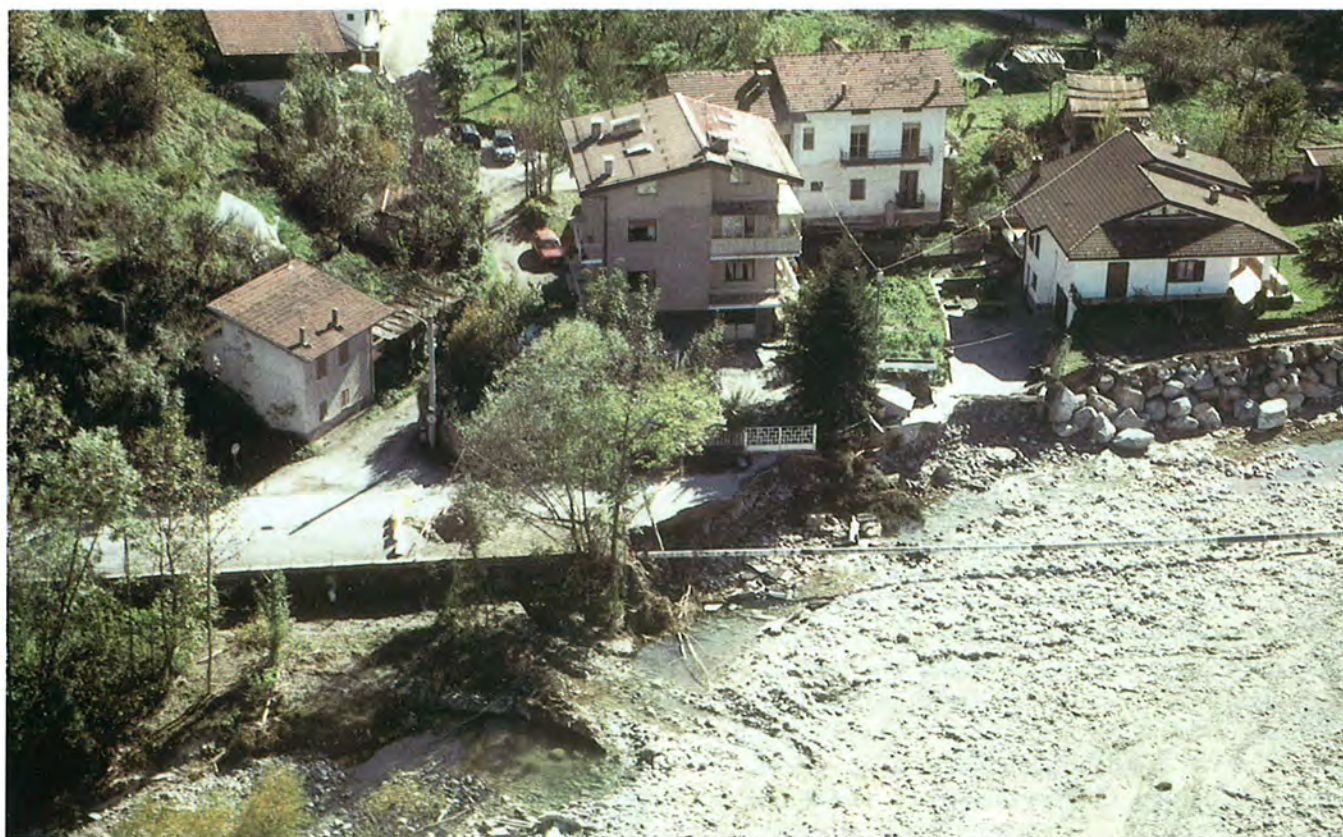
**Fig. 10.** Comune di Roccavione, Frazione T. Polonghera. Accentuata erosione in sponda destra del T. Vermenagna, con asportazione della sede stradale (S.P. n. 21) e dei terreni antistanti un'abitazione (prontamente difesa da scogliera in blocchi). Il tracciato della preesistente strada è riconoscibile dall'adiacente tubazione dell'acquedotto rimasta in loco.

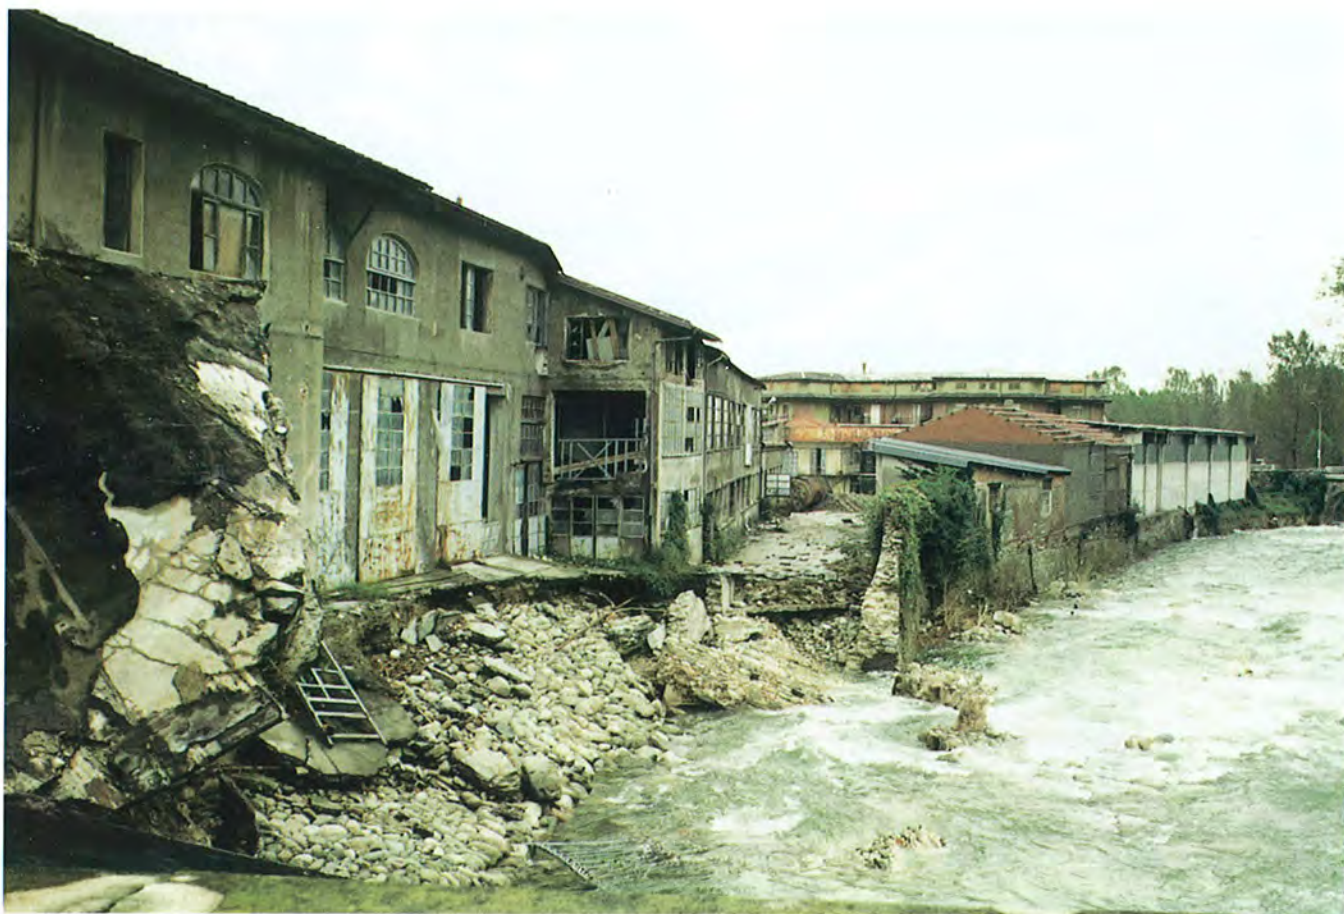
**Fig. 11.** Chiusa Pesio. Erosione in sponda sinistra del T. Pesio a valle di un ponte del concentrico con grave danneggiamento di un vecchio edificio produttivo costruito in fregio al corso d'acqua.

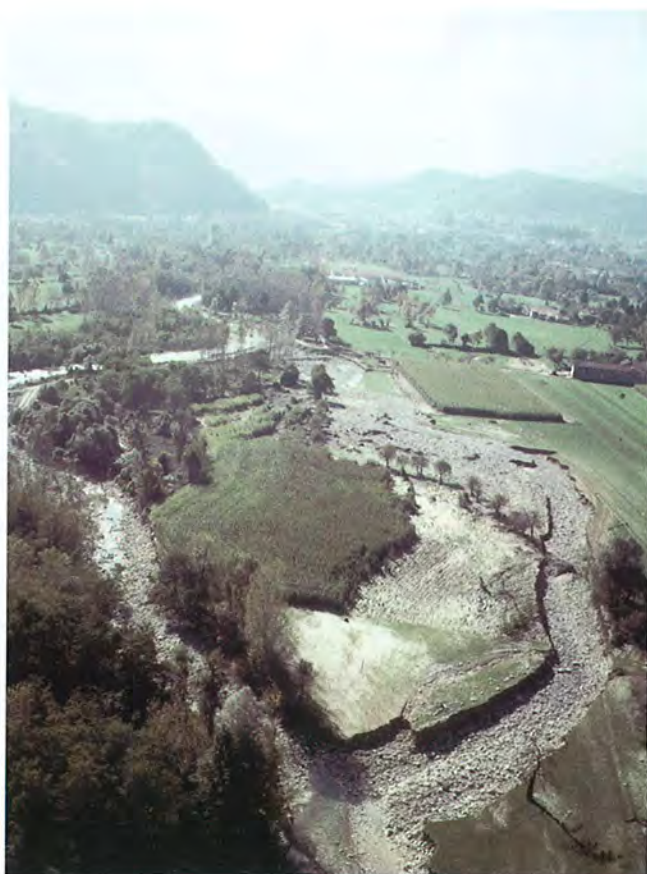
**Fig. 12.** Torrente Pesio. Ripresa aerea degli effetti erosivi provocati dalle acque di esondazione.

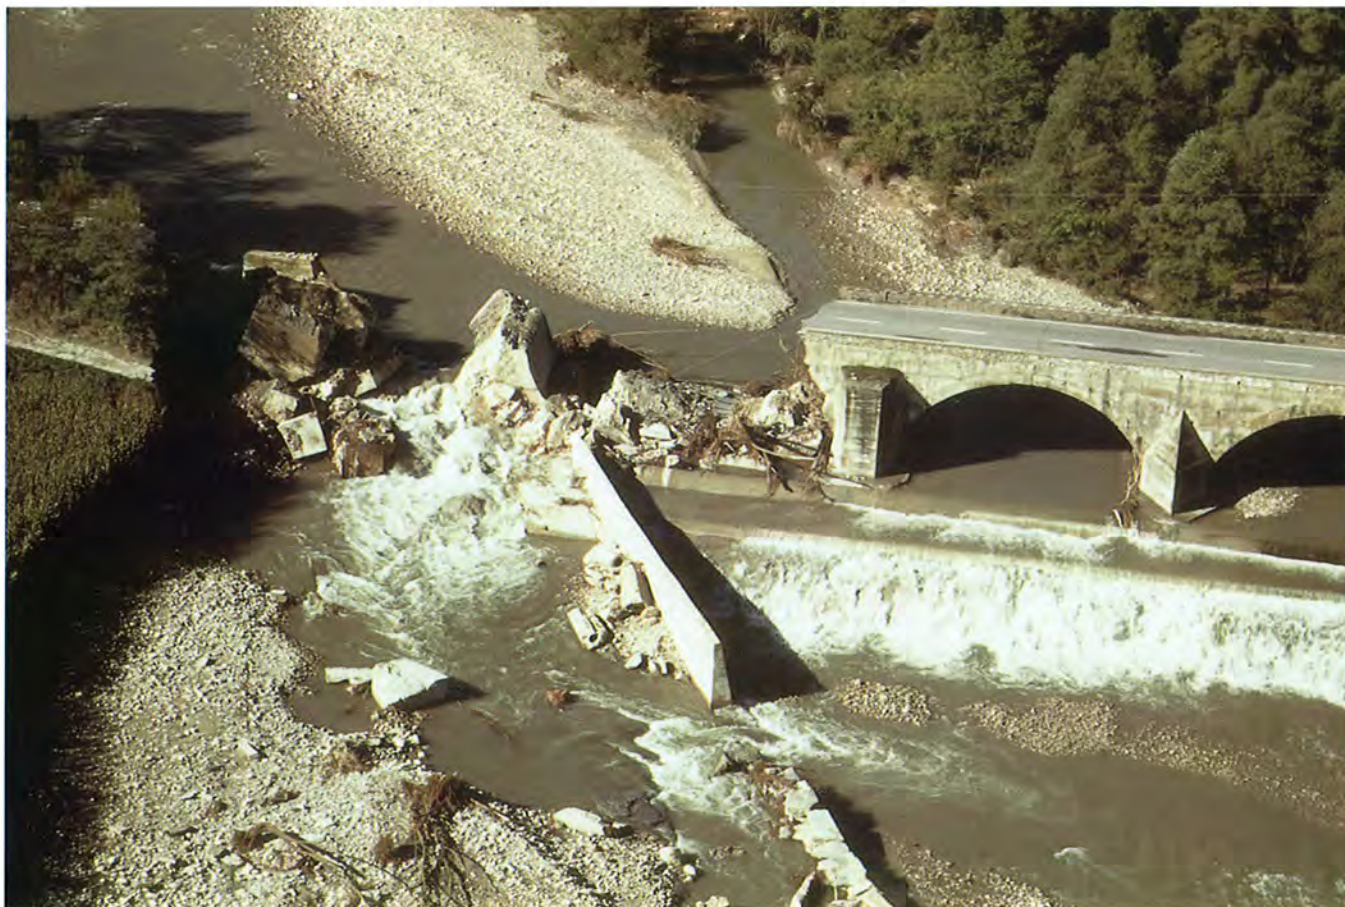
**Fig. 13.** Distruzione di due arcate del ponte della S.S. n. 28 sul t. Pesio. La prima arcata (destra idrografica) risultava già occlusa da una preesistente strada di servizio alla vicina area di cava, come testimoniato dalla centrale posizione del muro d'argine.

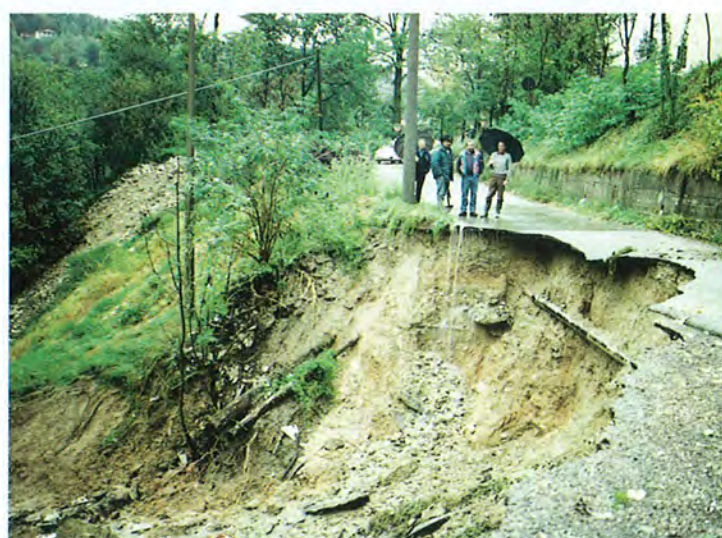
**Fig. 14.** Boves, Frazione S. Giacomo, Strada per località Buscajè. Frana rotazionale coinvolgente essenzialmente terreni di riporto. Il dissesto ha causato l'asportazione di un tratto di sede stradale e il danneggiamento di una cappella.

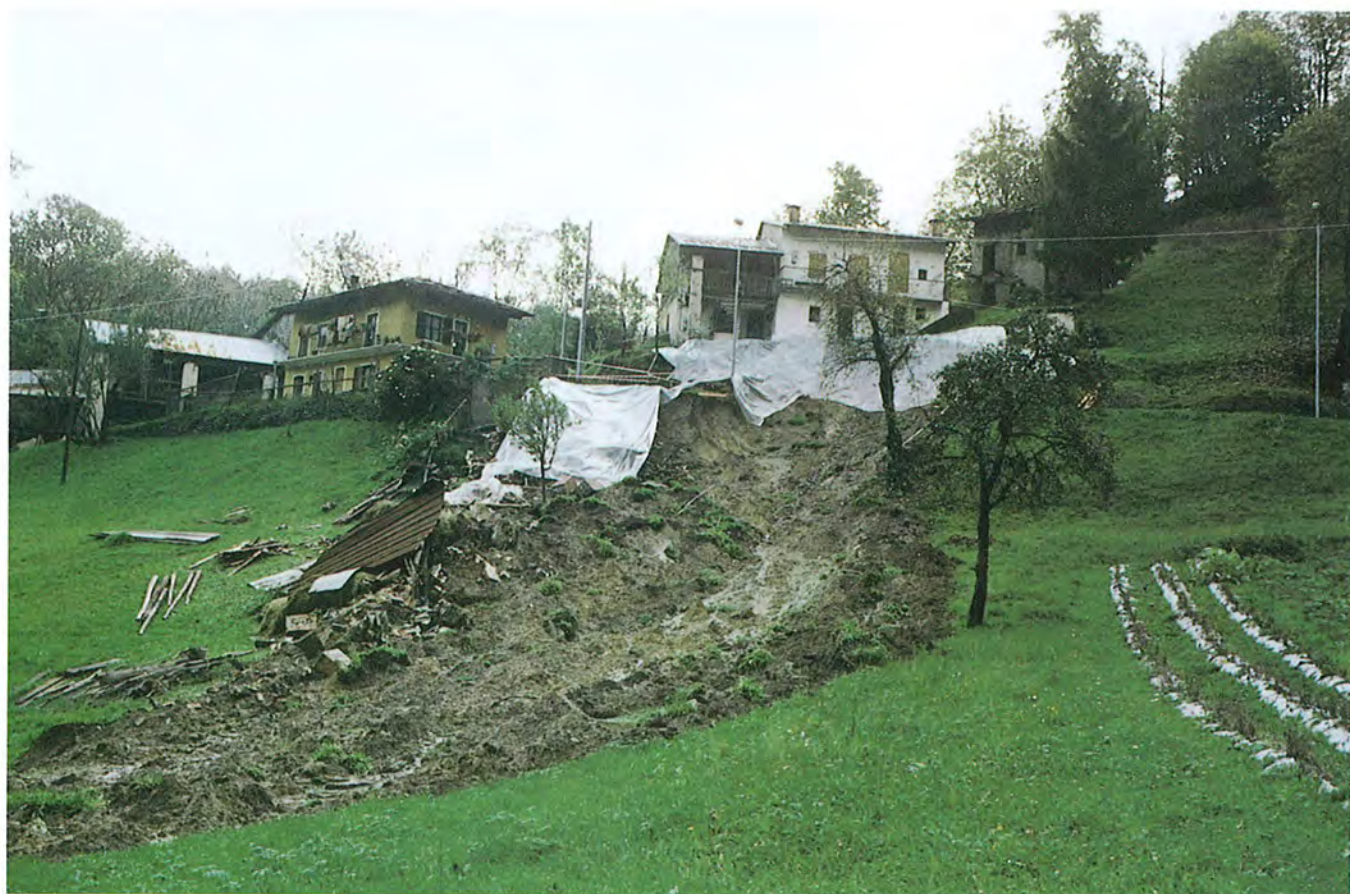
**Fig. 15.** *Comune di Chiusa di Pesio, località Tetti Fiolera. Frana rotazionale evoluta in colata in terreni di riporto e di copertura. Il dissesto ha determinato l'asportazione di una strada privata e il crollo di un fabbricato non abitativo.*

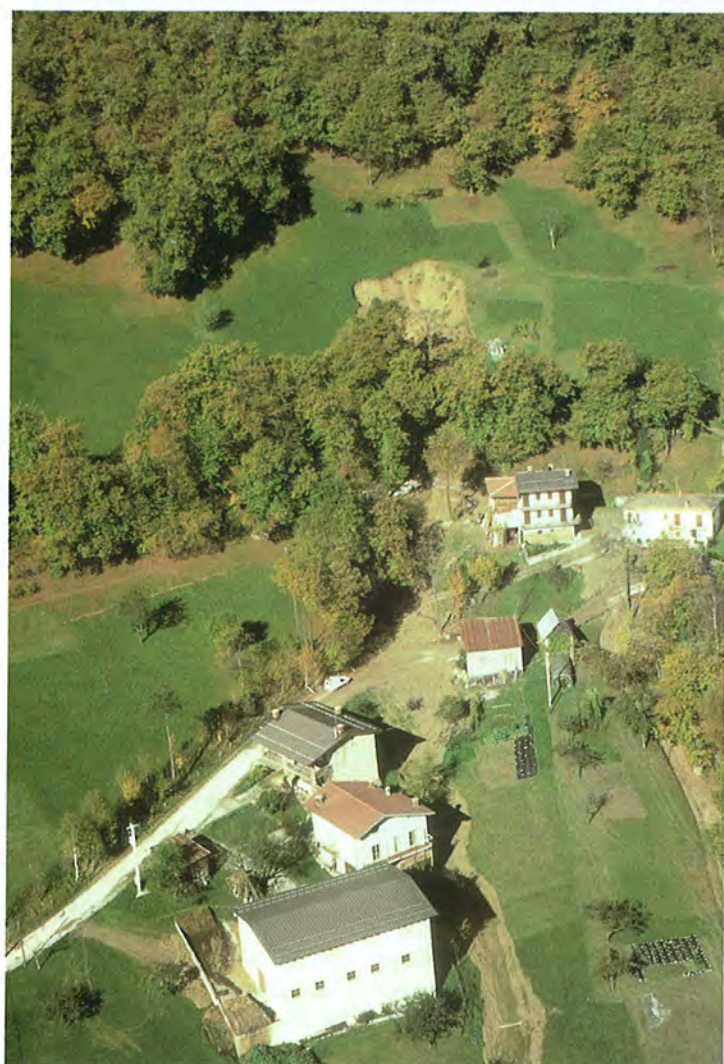
**Fig. 16.** *Comune di Chiusa di Pesio, località Tetti Rumiano. Frana di circa 1000 m<sup>3</sup> innescata con movimento rotazionale a monte dell'abitato. Il materiale instabile (terreni di copertura a preponderante componente argillosa) ha dato luogo ad una colata di fango che ha interessato parzialmente un edificio senza procurare danni gravi. La colata è proseguita verso valle lungo canali della rete idrografica locale.*

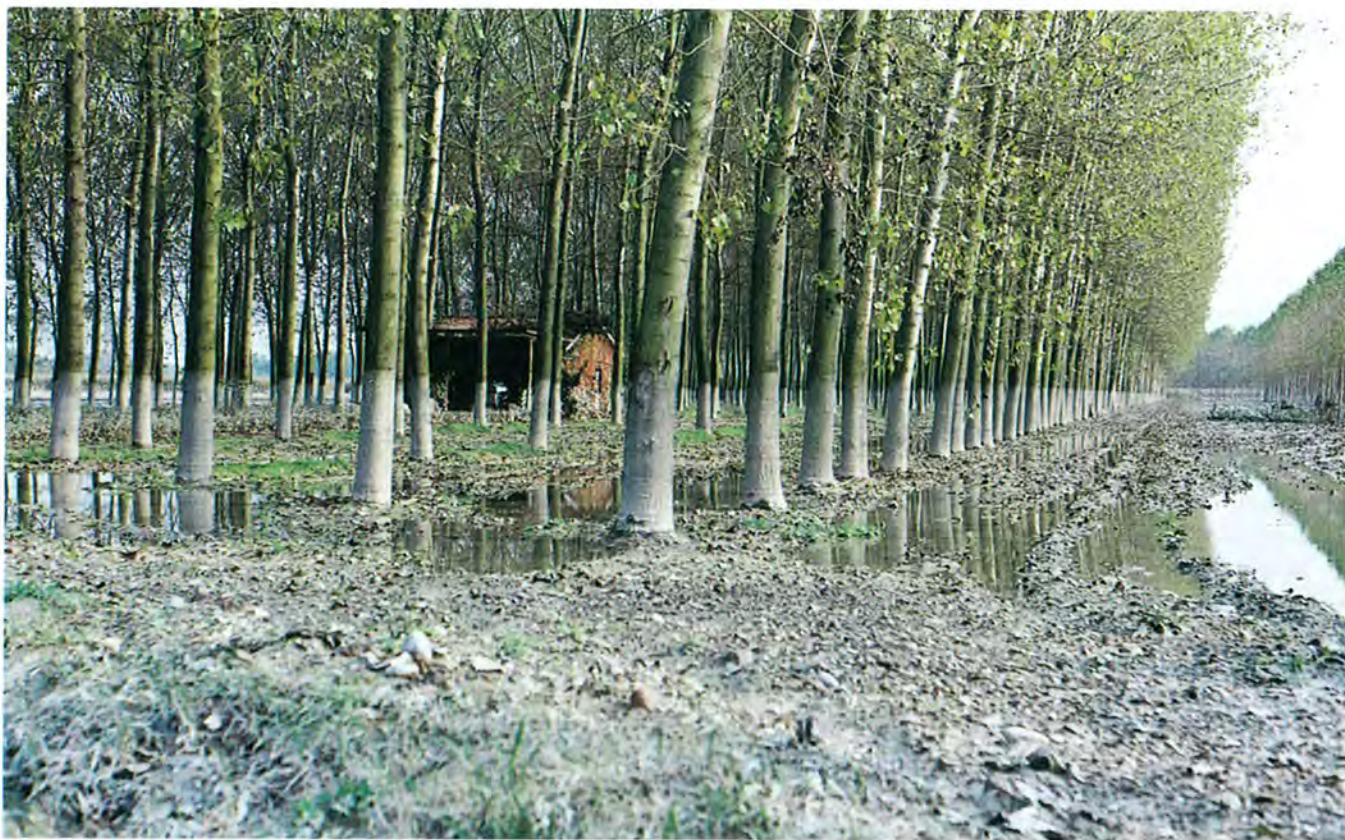
Fig. 17. Felizzano (AL), ottobre 1996. Foto scattata dopo la piena: la vegetazione quale indicatore di livello.

I livelli dell'acqua esondata sono però inferiori, raggiungendo mediamente gli 1 o 2 metri sul piano campagna (Fig. 17).

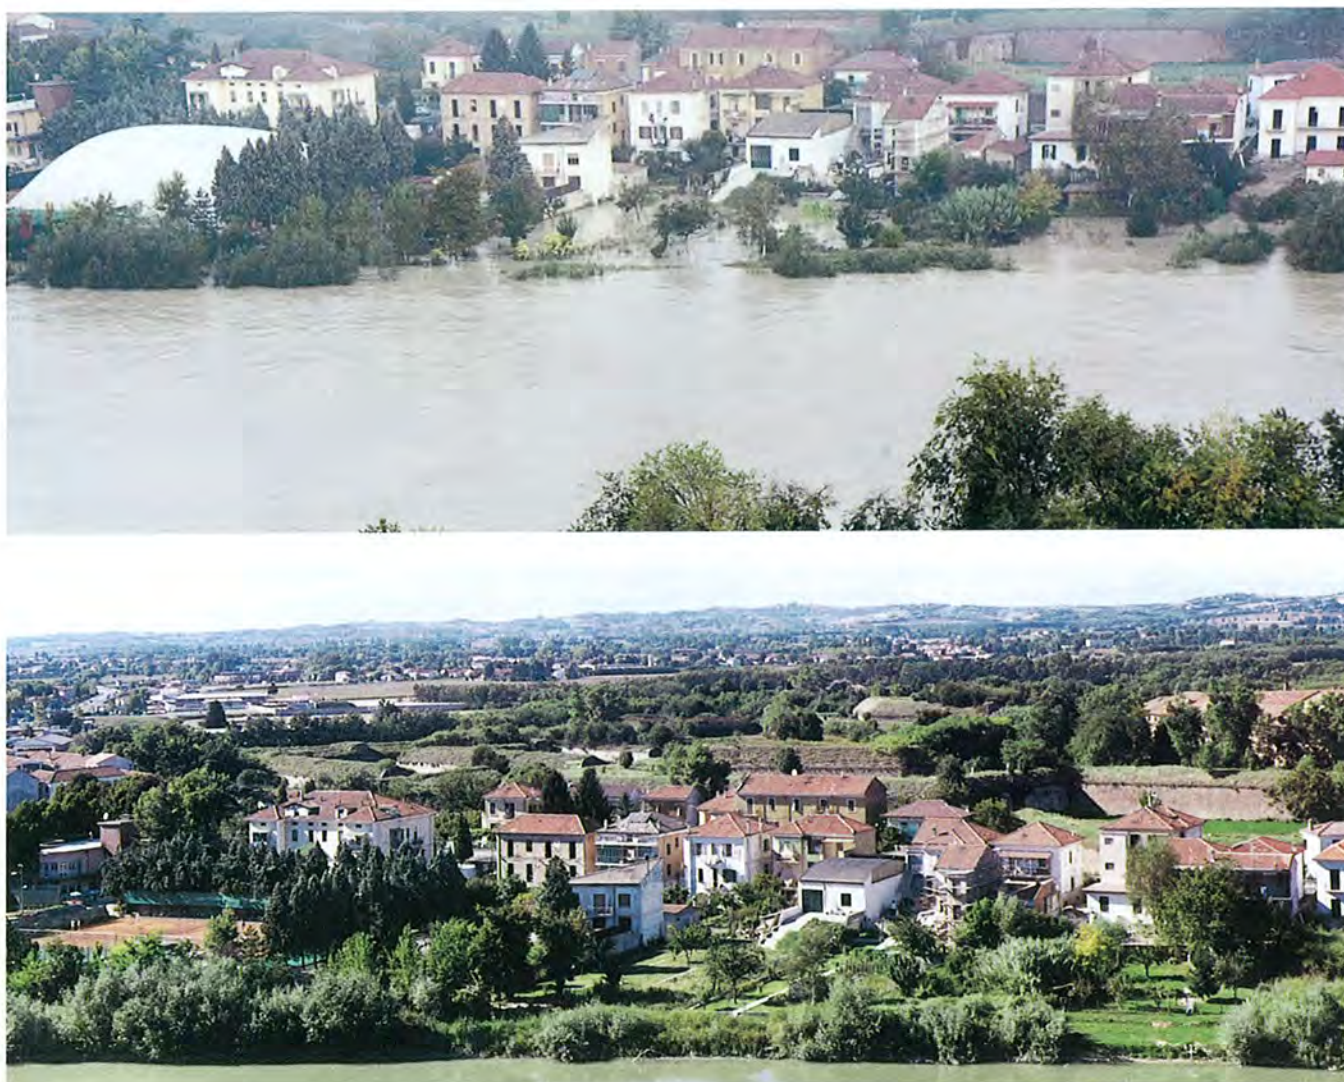
**Fig. 18.** Alessandria Borgo Cittadella. Aree limitrofe al fiume Tanaro riprese durante la piena dell'ottobre 1996 e nei giorni seguenti.

La situazione è adesso preoccupante, ma fortunatamente non si verificano allagamenti nelle aree maggiormente urbanizzate; fanno eccezione la zona dell'Osterietta e del sanatorio Borsalino (storicamente soggette ad esondazioni ricorrenti), dove si registrano modesti allagamenti con coinvolgimento di abitazioni, locali pubblici e cascine, dovuti anche a fenomeni di rigurgito del rio Nuovo di Loreto (Figg. 18-19).
