**REGIONE PIEMONTE**

# **EVENTI ALLUVIONALI IN PIEMONTE**

**2-6 novembre 1994**

## L'EVENTO ALLUVIONALE DEL 2-6 NOVEMBRE 1994

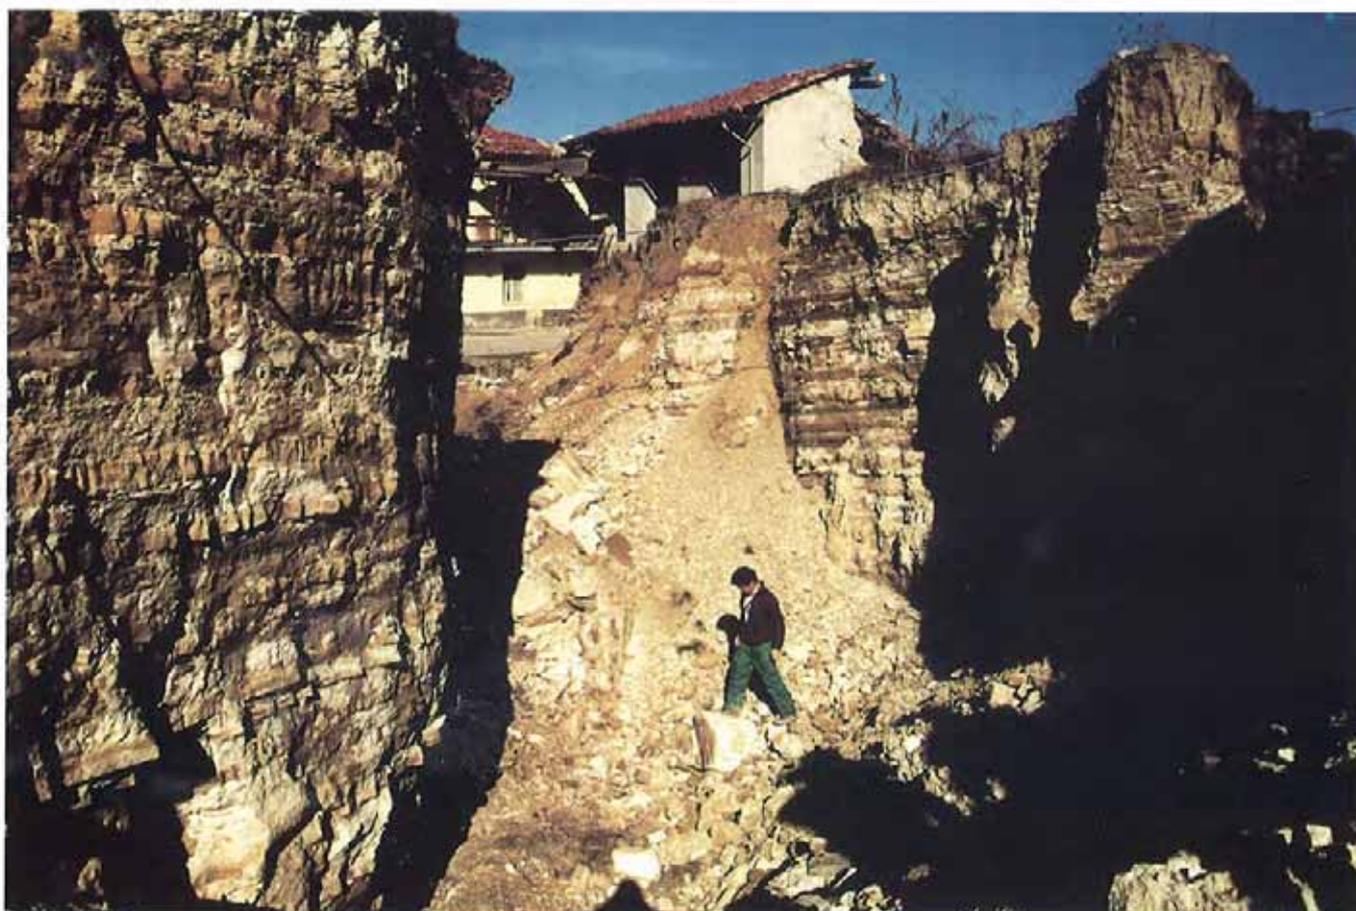
*Comune di Cissonè, Novembre 1994.  
Ampia e profonda trincea tra le zolle dislocate a seguito dello scivolamento planare, in località Madonna della Cassina;  
sul fondo gli edifici coinvolti e distrutti nel movimento franoso.*

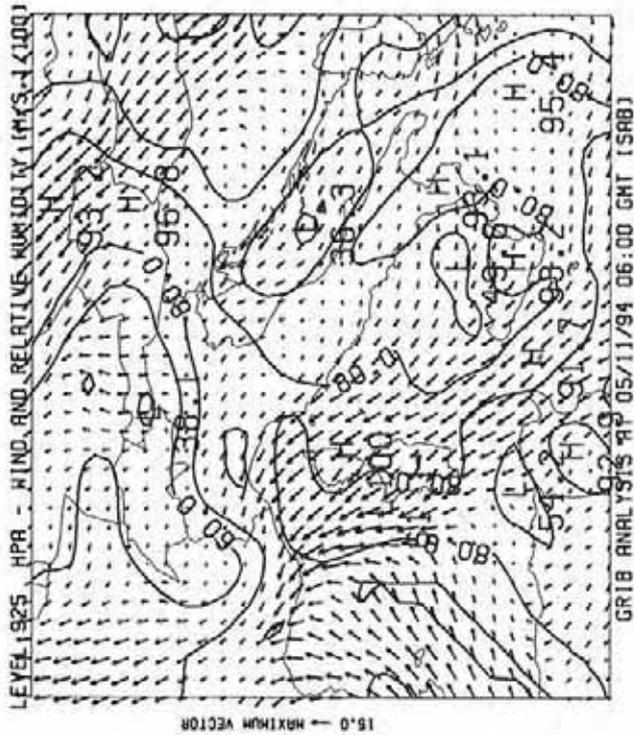
Fig. 9. Analisi ECMWF del campo di vento (m/s) e di umidità relativa (%) a 925hPa del 5 alle 00 UTC, 5 alle 06 UTC, 5 alle 12 UTC, 5 alle 18 UTC.

del flusso meridionale si può evincere anche dal campo del vento a 850 e 925hPa (Fig. 8 e 9). Alla sacca-tura è associata un'area di bassa pressione al suolo con centro sulla Francia (1005hPa) che si sposta gradualmente verso Sud-Est posizionandosi a Nord delle isole Baleari il giorno 6 alle 00 UTC.

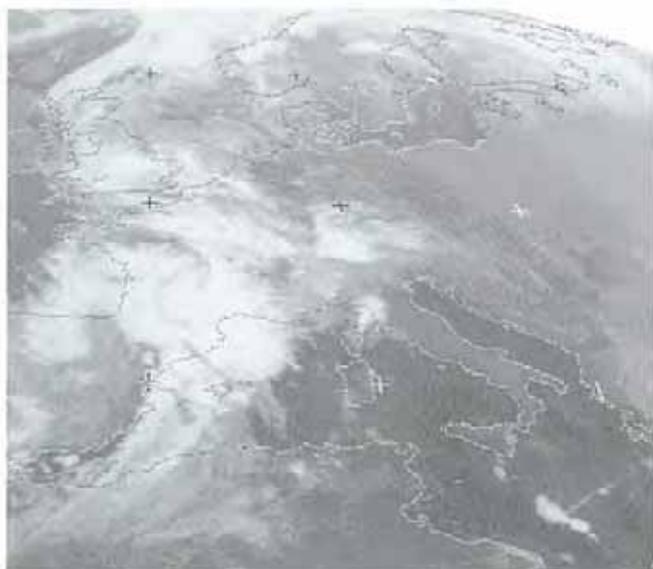
Fig. 10. Immagine Meteosat (IR) valida il 5 alle ore 00 UTC.

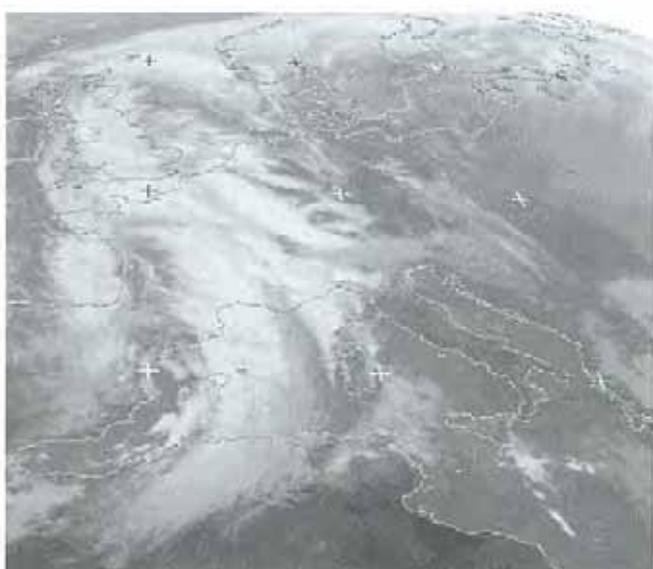
Fig. 11. Immagine Meteosat (IR) valida il 5 alle ore 12 UTC.

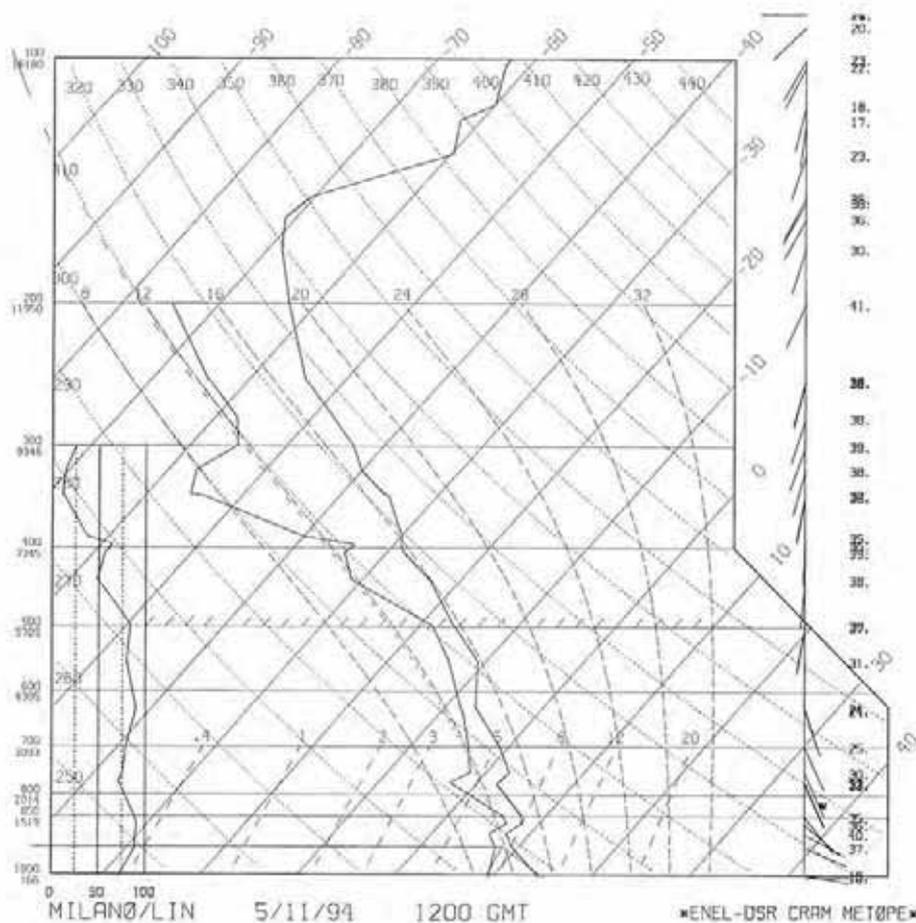
Fig. 15. Radiosondaggio termodinamico dell'atmosfera effettuata dalla stazione di Milano Linate il 5 alle 12 UTC.

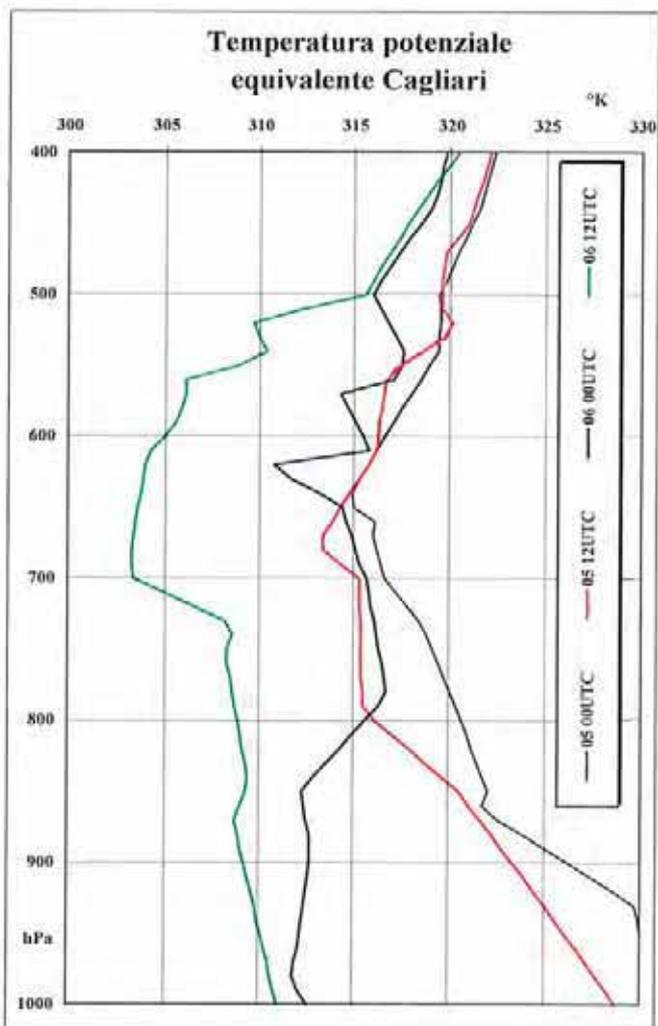
Fig. 16. Andamento della temperatura potenziale equivalente da  $1000\text{hPa}$  a  $400\text{hPa}$  sulla verticale di Cagliari il giorno 5 alle 00 UTC, il 5 alle ore 12 UTC, il 6 alle ore 00 UTC, il 6 alle ore 12 UTC.

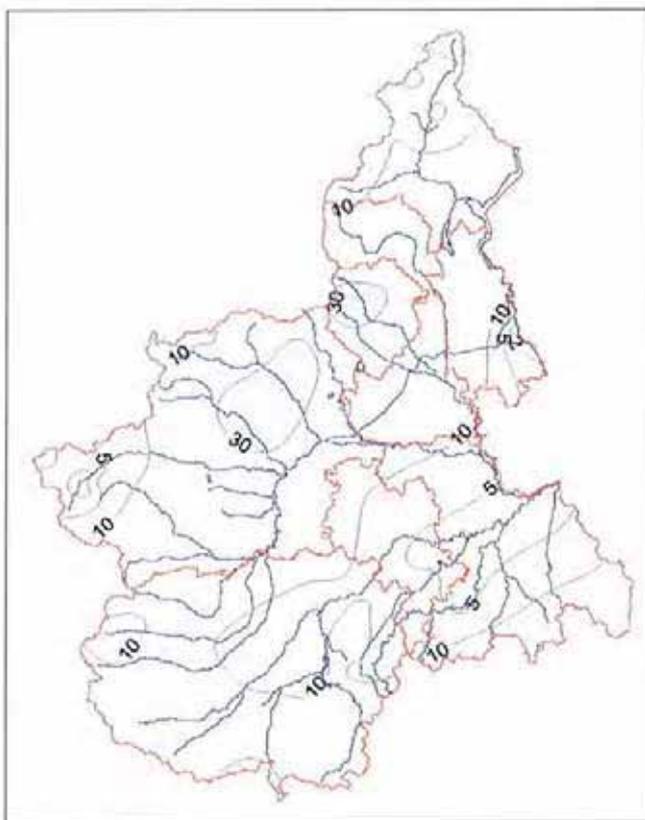
Fig. 19. Precipitazioni osservate cumulate dal 4 ore 00 UTC al 4 ore 12 UTC, isolinee a 2 mm, 5 mm, 10 mm, 30 mm, 60 mm, 100 mm, 150 mm, 200 mm.

*Prima fase* - Le prime precipitazioni intense, verificatesi il giorno 4 (Figg. 19 e 20), hanno interessato

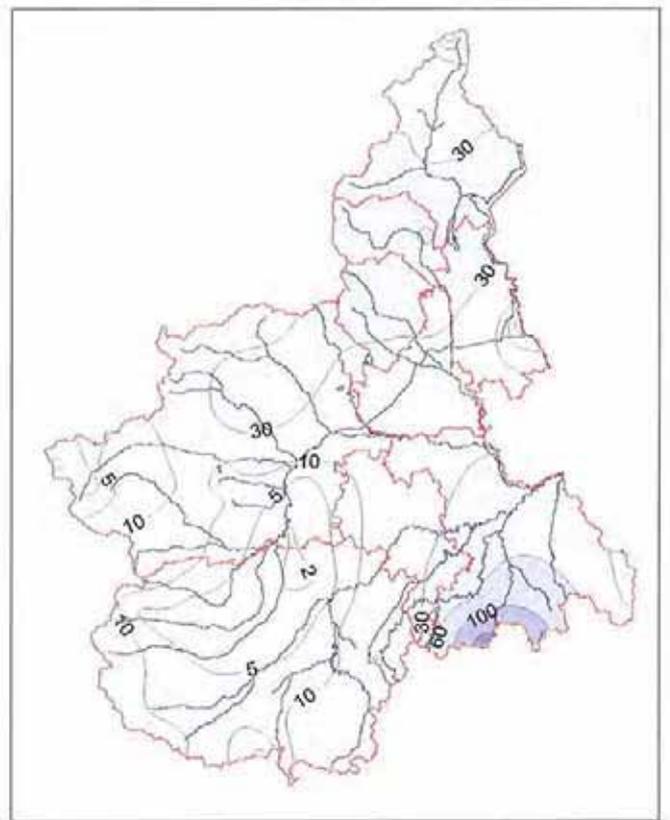
Fig. 20. Precipitazioni osservate cumulate dal 4 ore 12 UTC al 5 ore 00 UTC, isolinee a 2 mm, 5 mm, 10 mm, 30 mm, 60 mm, 100 mm, 150 mm, 200 mm.

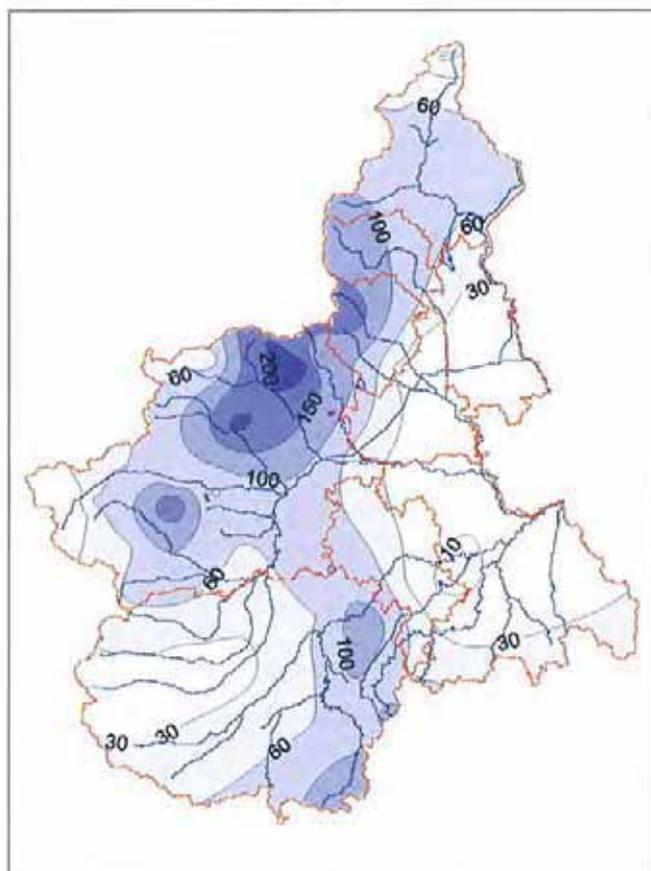
Fig. 22. Precipitazioni osservate cumulate dal 5 ore 12 UTC al 6 ore 00 UTC, isolinee a 2 mm, 5 mm, 10 mm, 30 mm, 60 mm, 100 mm, 150 mm, 200 mm.

*Seconda fase* - Il giorno 5 le precipitazioni si sono estese alle zone dell'Astigiano e del Cuneese (Figg. 21 e 22); i bacini piú colpiti sono stati quelli del Tanaro, del Bormida e del Belbo. Le precipitazioni si sono intensificate poco dopo la mezzanotte del 4; durante la notte, tra le 2.30 e le 7.30 del giorno 5, l'intensità delle piogge si è mantenuta quasi costantemente superiore ai 20 mm/ora. Durante queste ore si sono verificati i primi dissesti: frane, esondazioni ed alluvio-

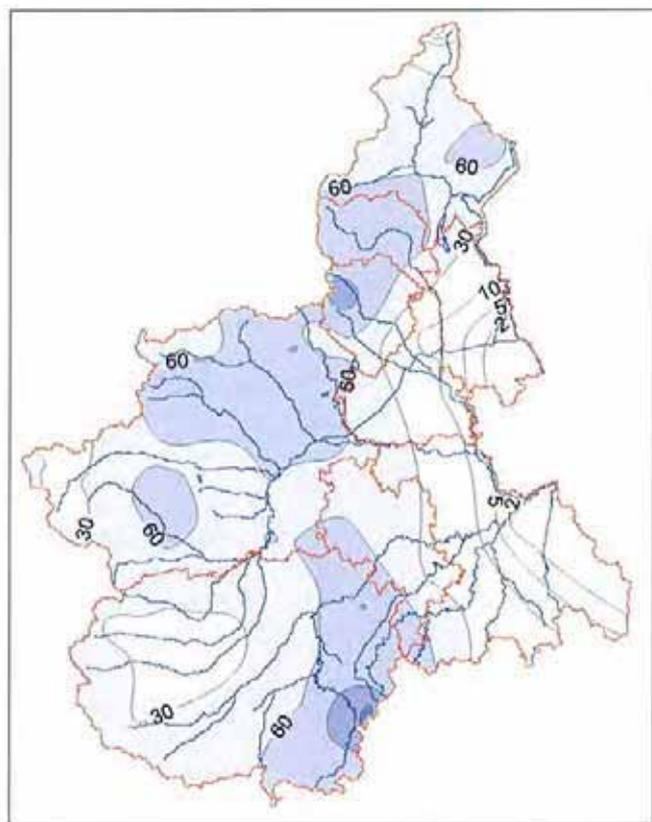
Fig. 21. Precipitazioni osservate cumulate dal 5 ore 00 UTC al 5 ore 12 UTC, isolinee a 2 mm, 5 mm, 10 mm, 30 mm, 60 mm, 100 mm, 150 mm, 200 mm.

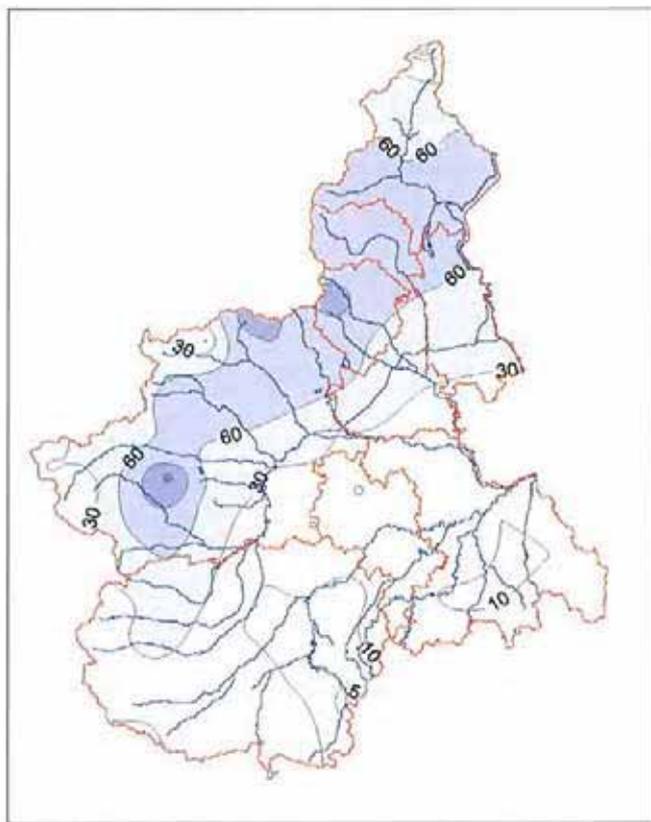
Fig. 23. Precipitazioni osservate cumulate dal 6 ore 12 UTC al 7 ore 00 UTC, isolinee a 2 mm, 5 mm, 10 mm, 30 mm, 60 mm, 100 mm, 150 mm, 200 mm.

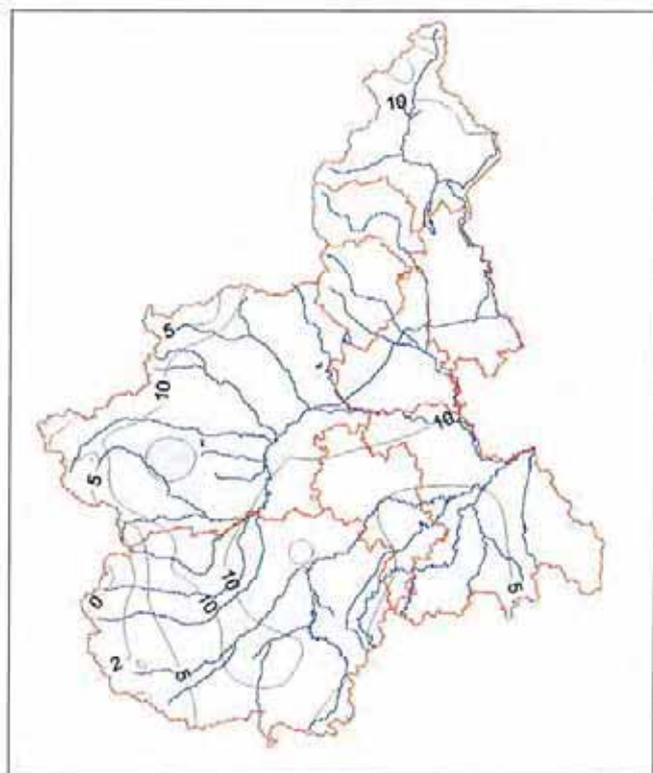
Fig. 24. Precipitazioni osservate cumulate dal 4 ore 00 UTC al 7 ore 00 UTC, isolinee a 2 mm, 5 mm, 10 mm, 30 mm, 60 mm, 100 mm, 150 mm, 200 mm.

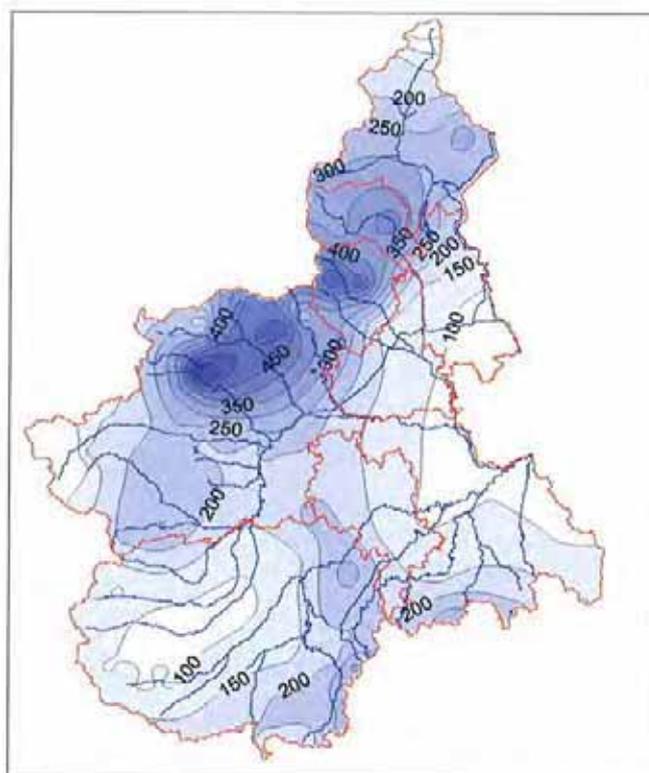
Fig. 25. Analisi delle precipitazioni osservate cumulate dal 4 ore 12 UTC al 5 ore 00 UTC, isolinee da 100 mm a 550 mm, ogni 50 mm.

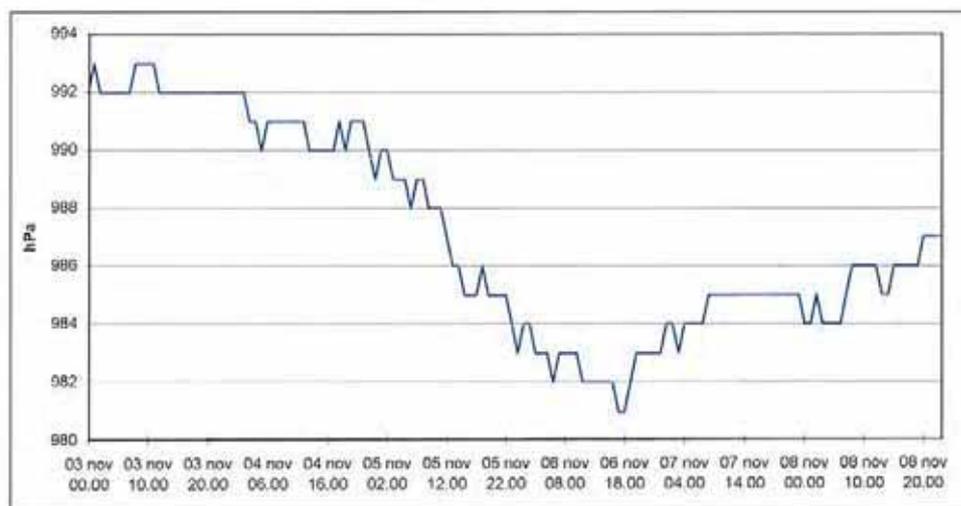
**Fig. 26.** Andamento della pressione al livello della stazione di Alessandria.

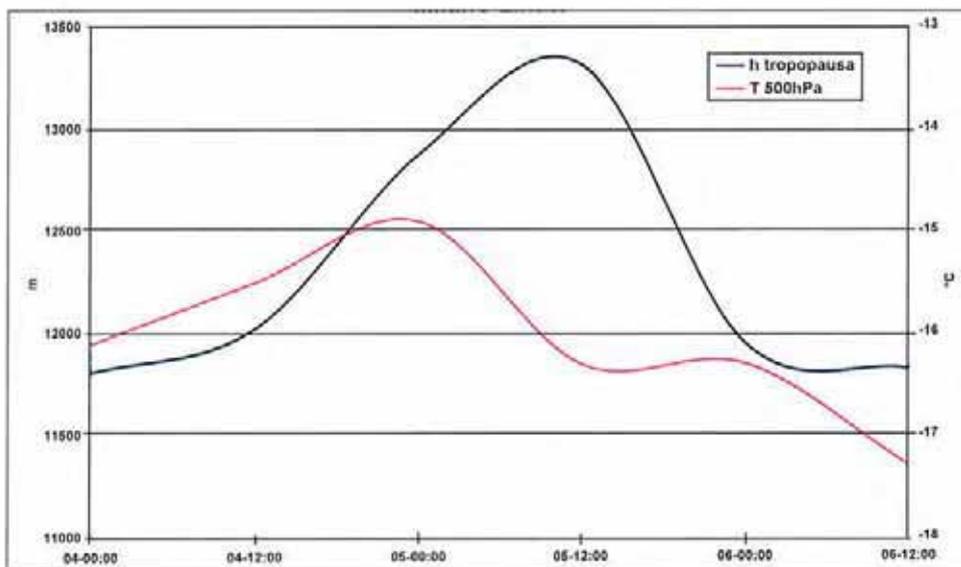
**Fig. 27.** Andamento dell'altezza della tropopausa e della temperatura a 500hPa dal radiosondaggio di Milano Linate.

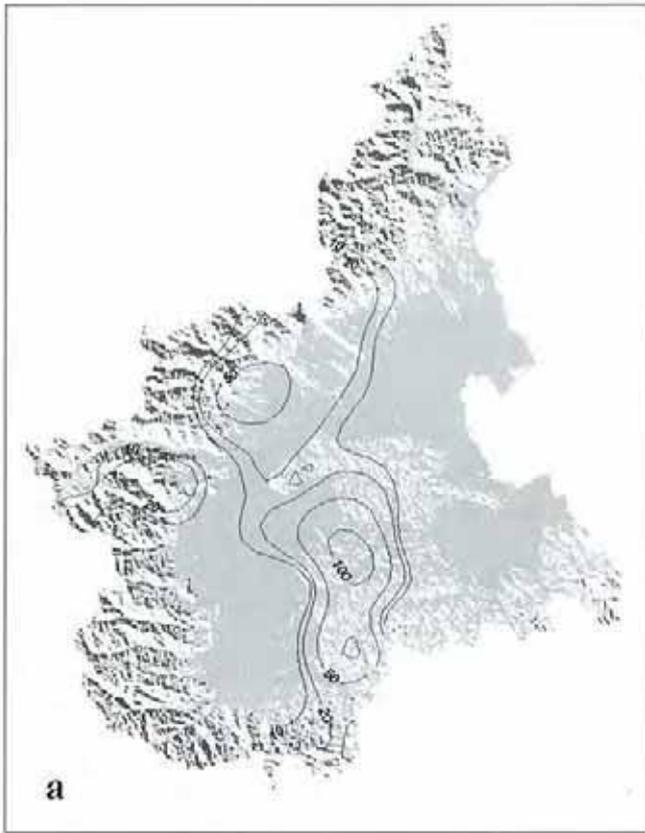
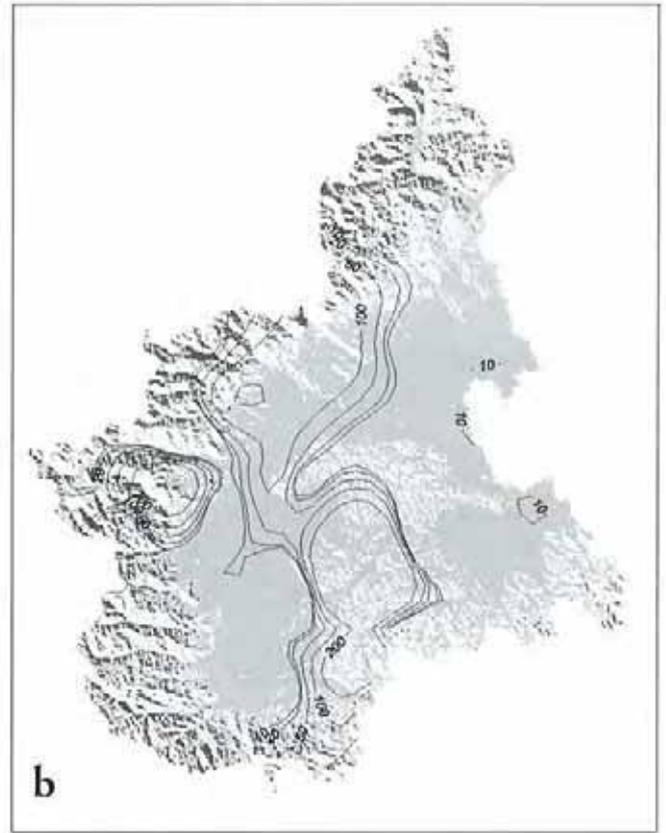
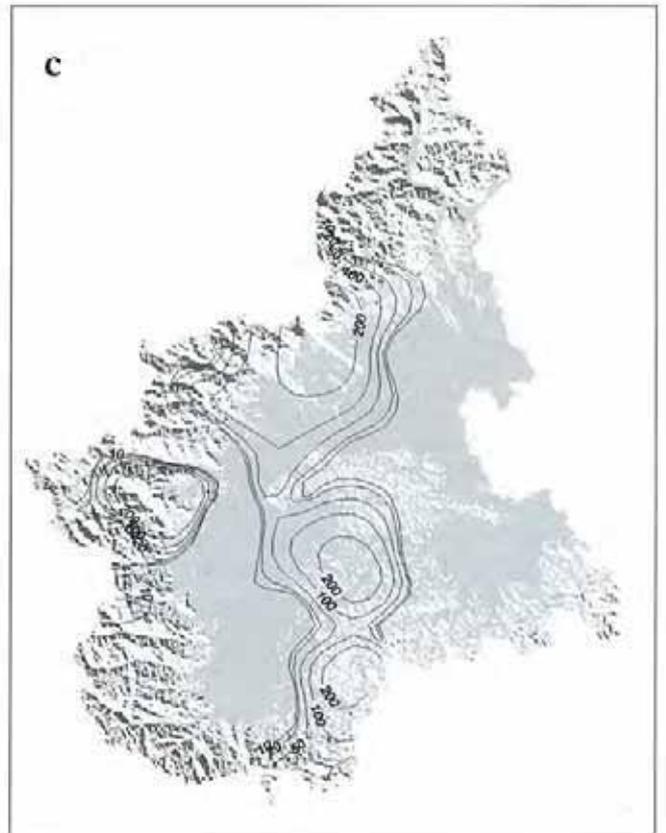
**Fig. 35.** *Tempi di ritorno delle precipitazioni di massima intensità durante l'evento del novembre 1994:*  
 a) *precipitazioni di durata 6 ore;*  
 b) *precipitazioni di durata 12 ore;*  
 c) *precipitazioni di durata 24 ore.*

I risultati esposti mettono in evidenza che l'eccezionalità delle precipitazioni del novembre 1994 va ricercata nella combinazione tra intensità ed estensione areale delle piogge. L'evento è stato particolarmente gravoso in relazione alle durate di 12 e 24 ore.

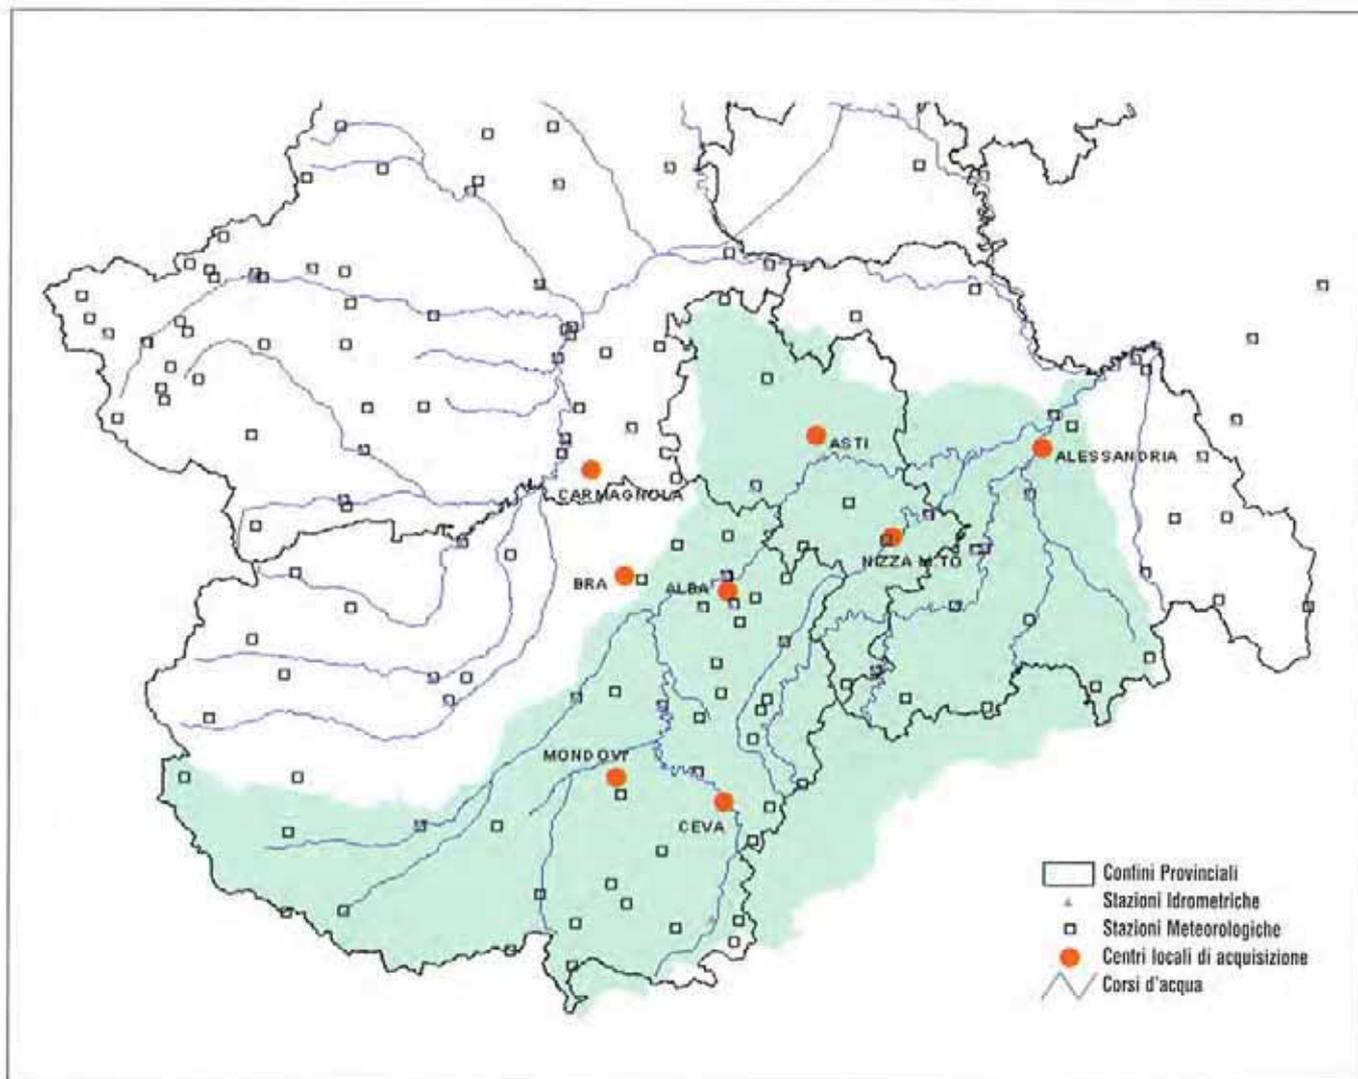
Fig. 40. La rete di monitoraggio del Tanaro nel 1998.

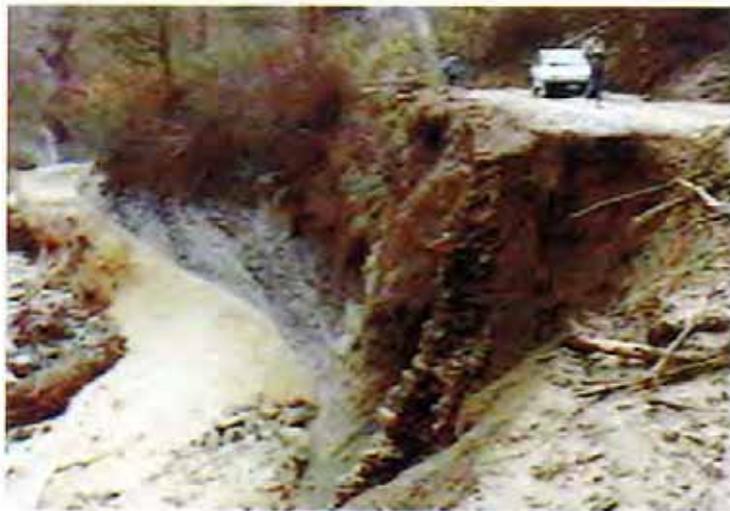
Fig. 1. Rio Bovina, Comune di Ceva. L'eccezionale livello raggiunto dall'acqua ha provocato profonde erosioni laterali e gravi danni alla rete stradale.

A seguito del cedimento di questi effimeri sbarramenti si sono originate improvvise pulsazioni sotto forma di colate di acqua mista a fango o detriti, al cui passaggio lungo le incisioni veniva mobilitato il materiale sciolto presente con formazione di marcate erosioni di fondo e spondali e danni notevoli ad infrastrutture ed edifici situati nelle vicinanze (Fig. 1).

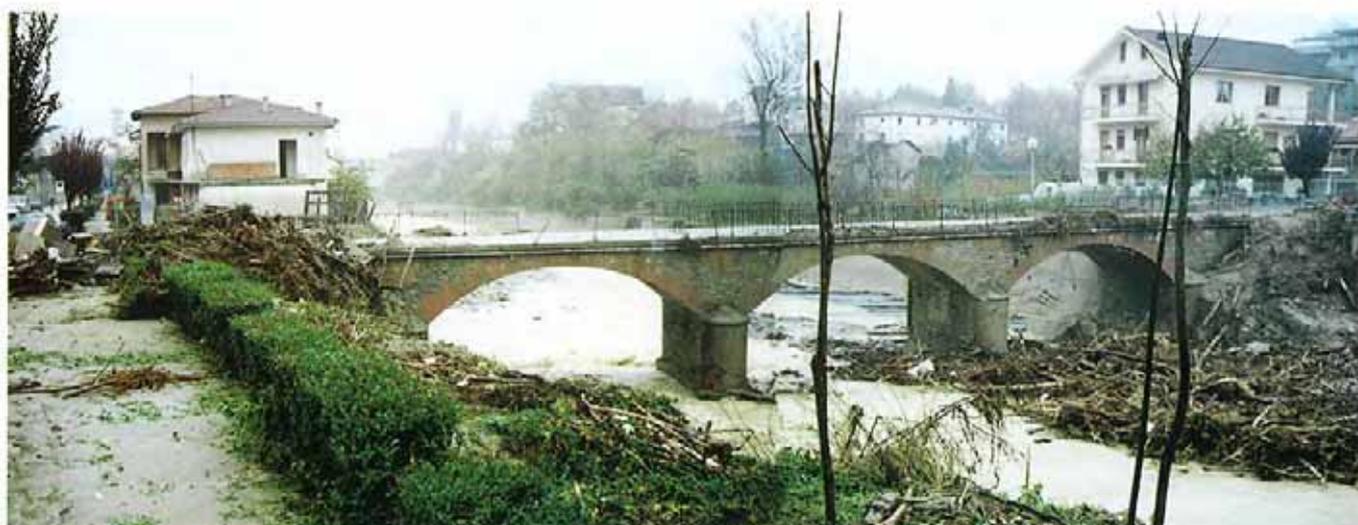
**Fig. 2.** *Comune di Dogliani. Ponte sul torrente Rea poco a monte del concentrico. Sono evidenti i segni del sormonto per occlusione dell'attraversamento.*

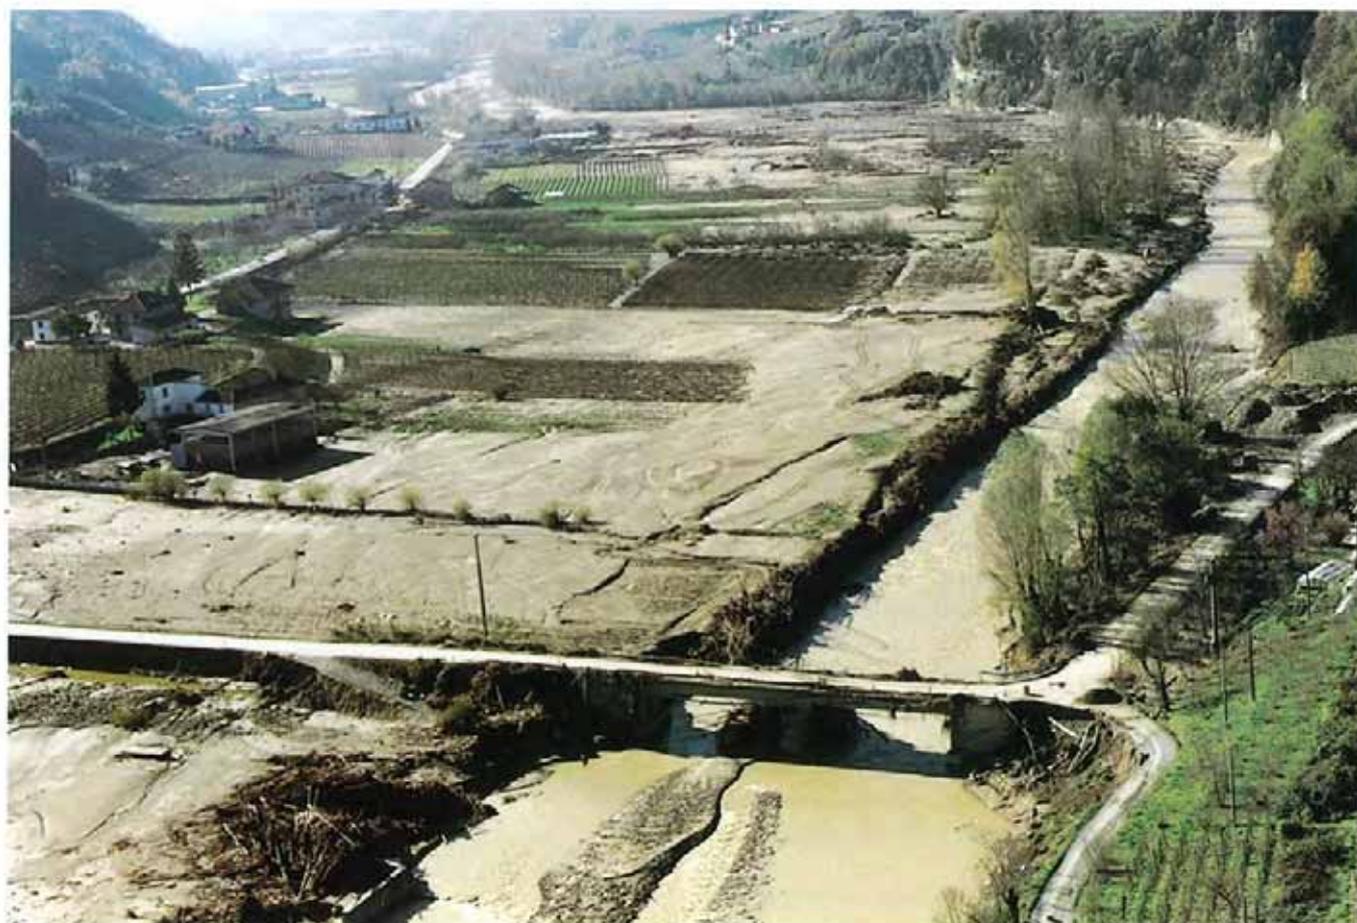
**Fig. 3.** *Torrente Belbo. Dalla immagine si desume con chiarezza l'ampiezza del campo di inondazione della piena torrentizia del 1994.*

I corsi d'acqua principali coinvolti dall'evento alluvionale sono stati il fiume Tanaro, il torrente Belbo ed il fiume Bormida, i cui alvei sono contenuti, nel tratto che interessa la provincia di Cuneo, in fondovalle che sono stati in gran parte inondati nel corso del fenomeno alluvionale (Fig. 3).

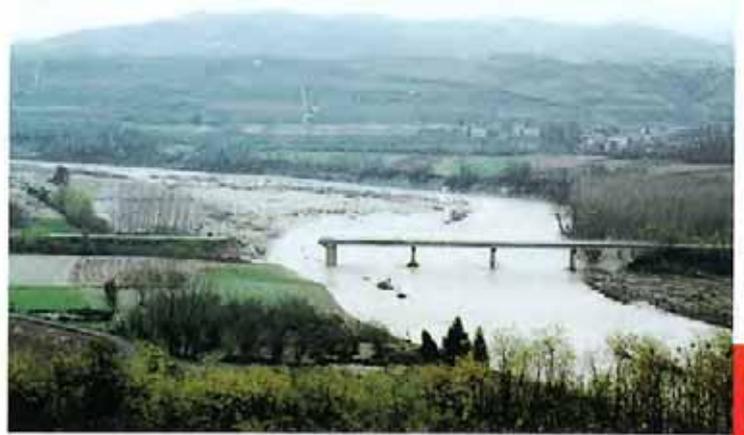
**Fig. 4.** Comune di Piozzo. La completa erosione del rilevato di sinistra del ponte Macagno, sul fiume Tanaro, ha provocato, la sera del 5 novembre 1994, la morte di 7 automobilisti.

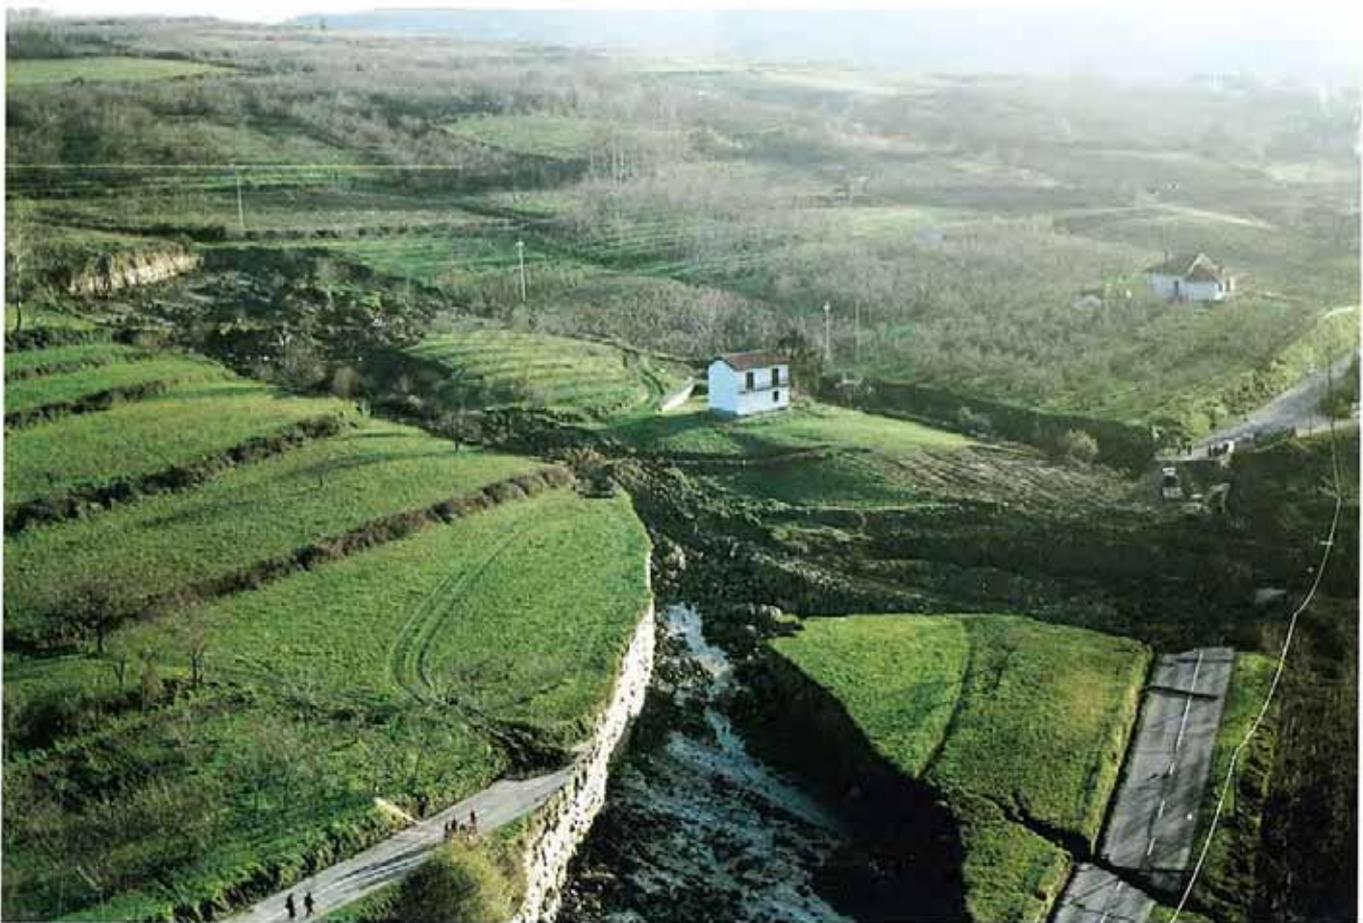
**Fig. 5.** Comune di Feisoglio. La strada di accesso all'abitato e l'edificio al centro della foto hanno subito traslazione a causa di una frana per scivolamento planare.

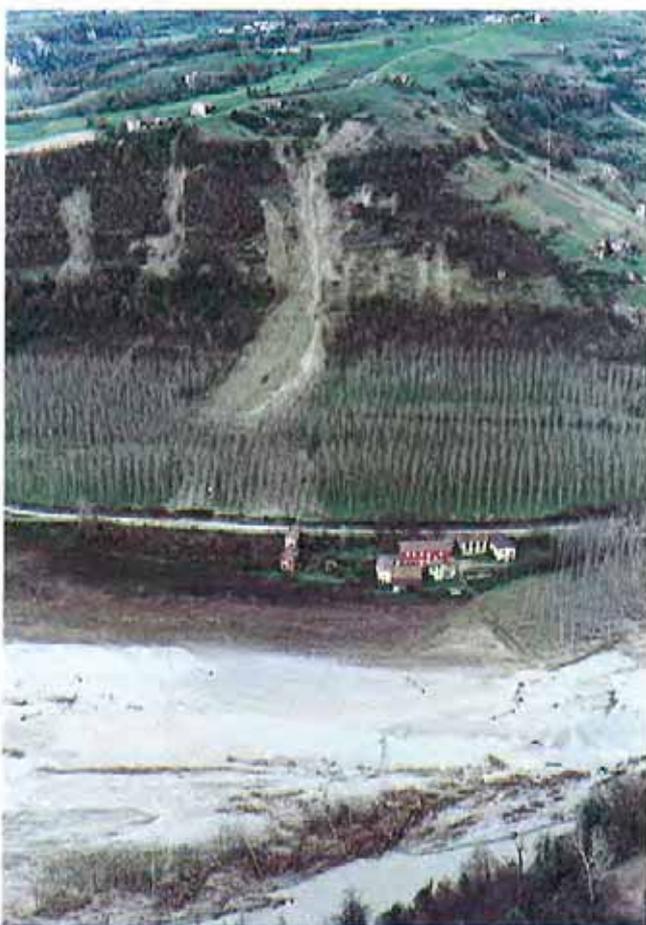
Fig. 6. Fiume Tanaro. L'immagine riprende un processo di mobilizzazione e colamento della copertura alterata su un versante, in sponda destra del corso d'acqua, nella zona meridionale delle Langhe. In basso è altresì visibile la vasta area occupata dalle acque della piena fluviale.

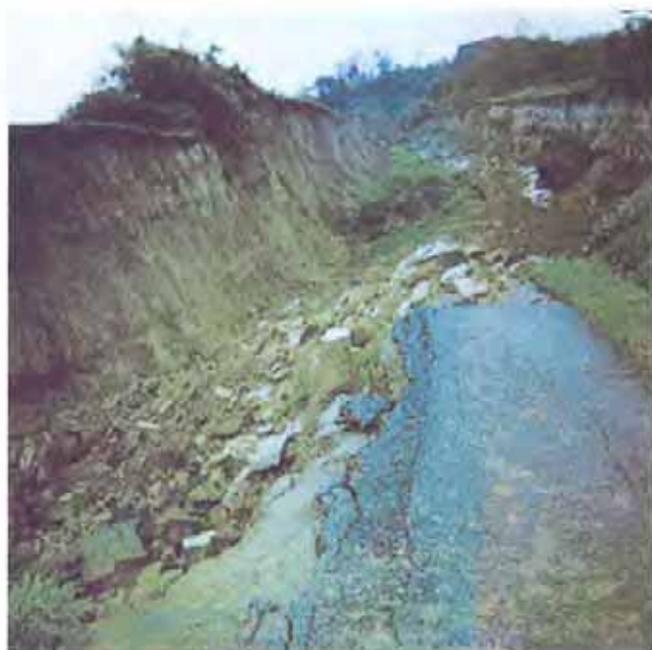
**Fig. 7.** Comune di Roccaverano, reg. Giorgino. Nicchia di distacco dello scivolamento planare e danni arrecati alla viabilità.

Nel Comune di Roccaverano, in località Giorgino, si è verificato uno scivolamento planare con potenza dai 6 agli 8 metri, con una traslazione del materiale su distanze fino a 100 m. L'evoluzione del fenomeno ha coinvolto gli edifici in località Cascina Vecchia distruggendoli parzialmente. È stata inoltre danneggiata la strada comunale collegante gli edifici rurali della zona alla strada provinciale Roccaverano-Monastero Bormida (Fig. 7).

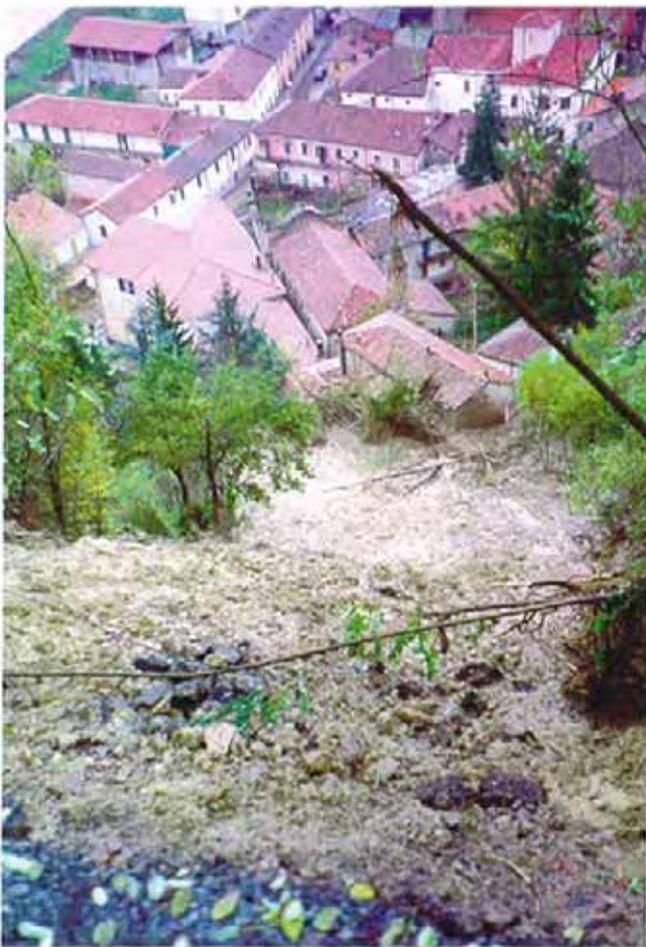
Fig. 8. Comune di Vesime, Strada Castello. Colata detritica per fluidificazione della coltre superficiale che ha provocato danni alle abitazioni sottostanti.

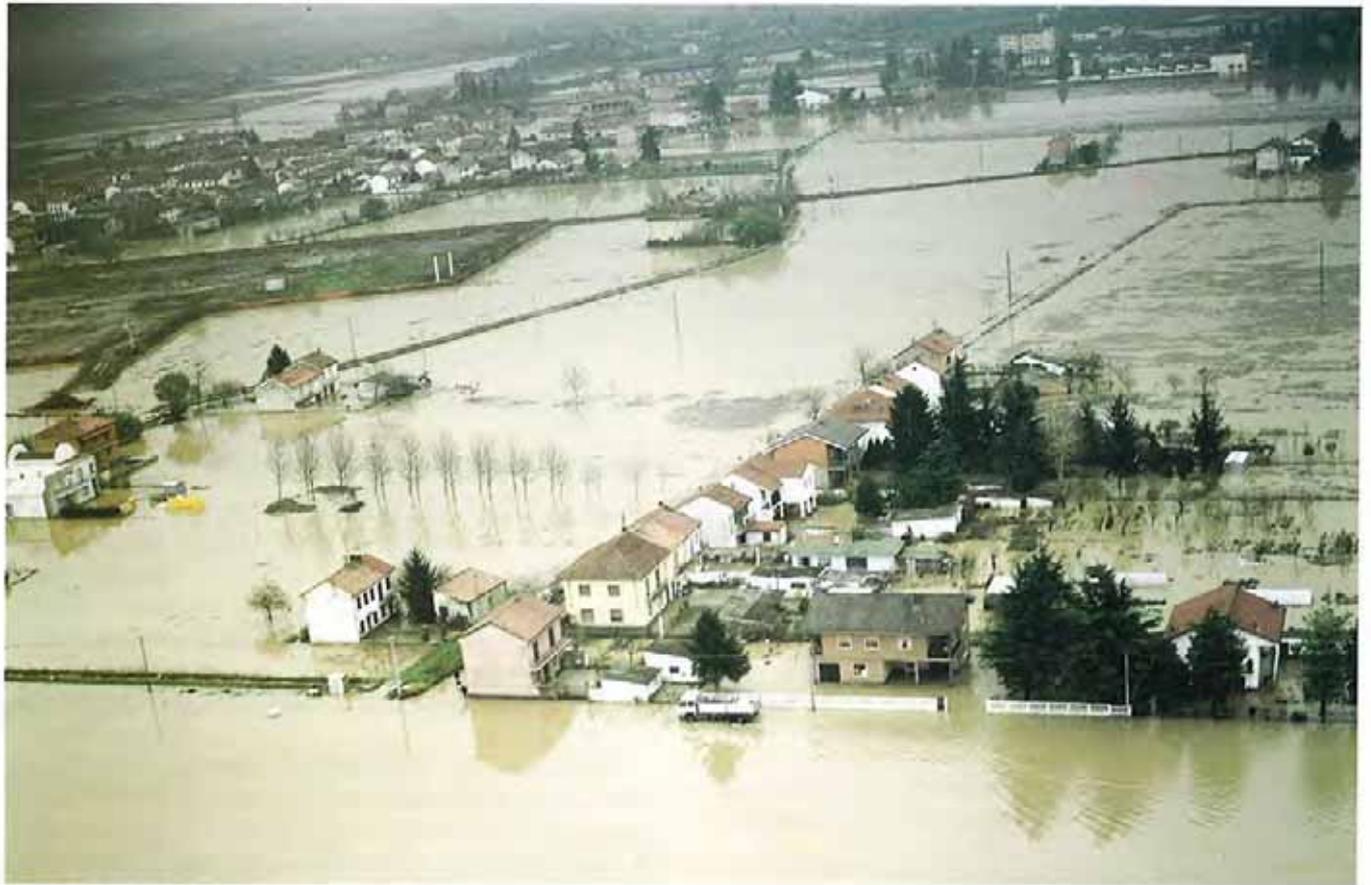
Fig. 9. Casale Monferrato, località Disperata. 7 novembre 1994: la piena del fiume Po in fase decrescente.

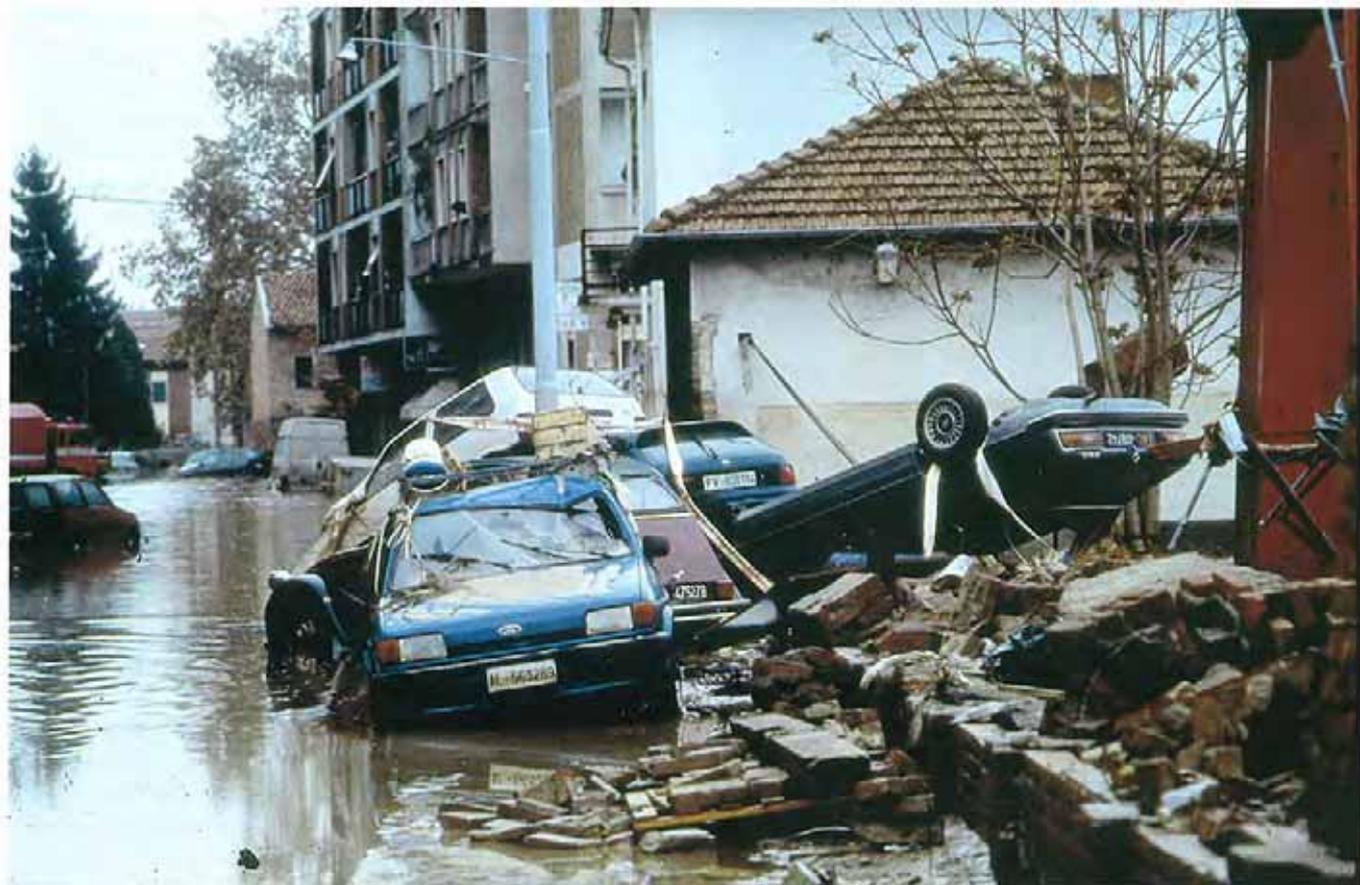
Fig. 10. Alessandria Rione Orti. Novembre 1994: effetti catastrofici della piena del Tanaro.

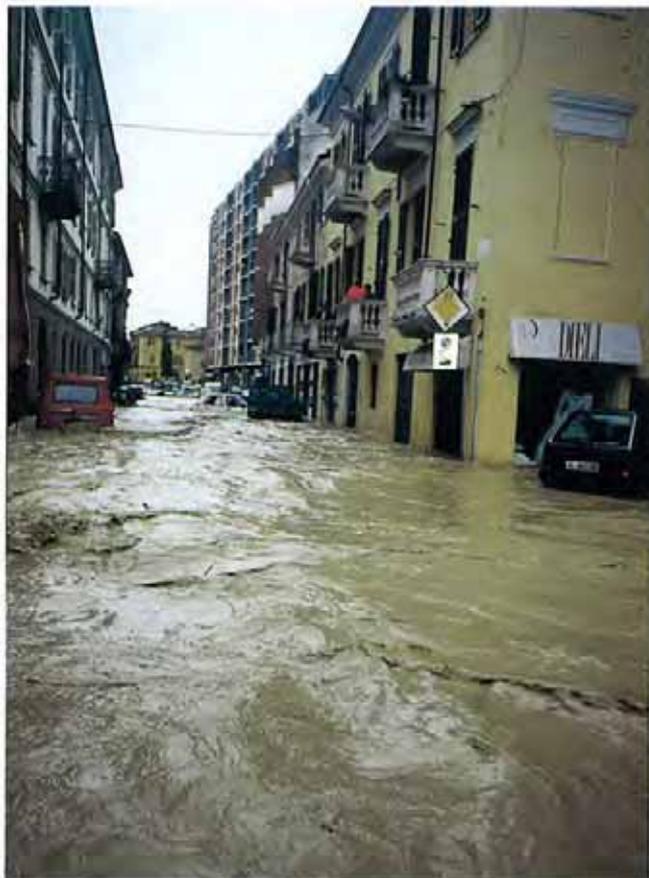
Fig. 11. Alessandria corso Virginia Marini. Fase iniziale dell'allagamento del centro cittadino.

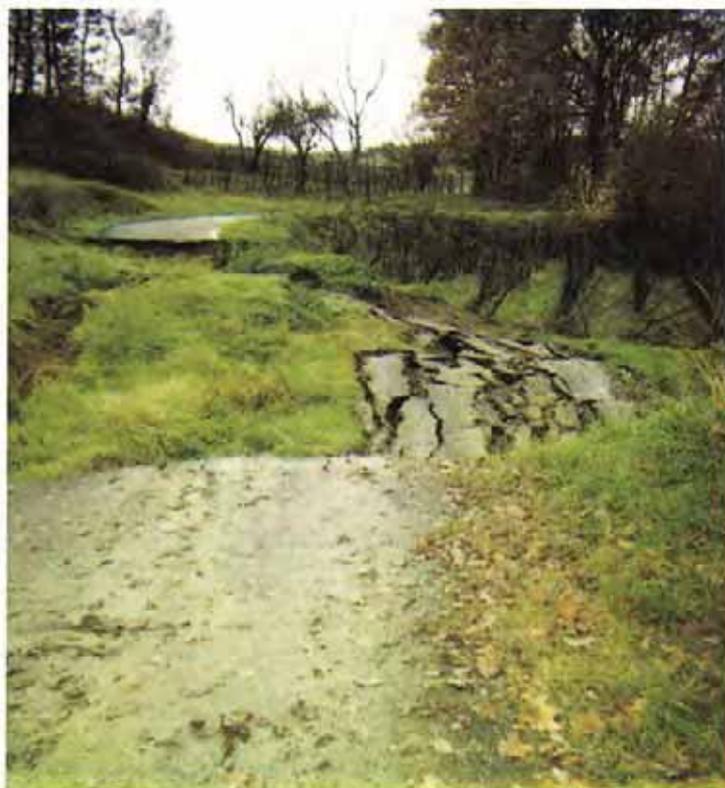
Fig. 12. Casasco, frazione Magrassi, novembre 1994. Dislocazione di sede stradale per riattivazione di colata.

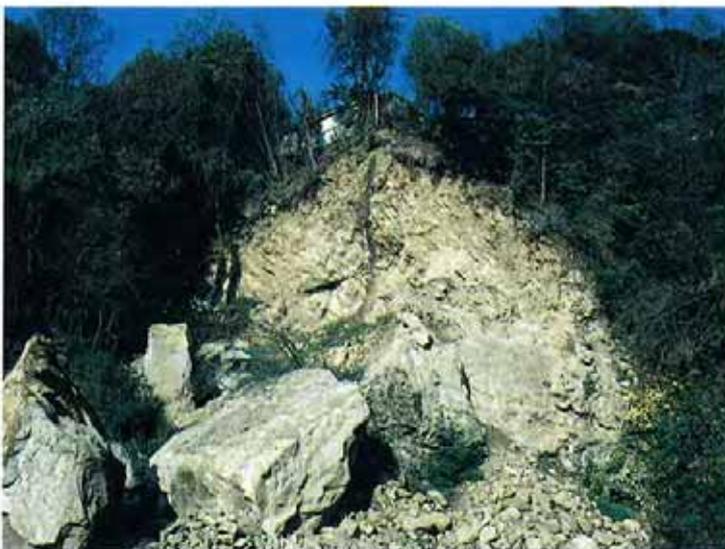
Fig. 13. Grogna, area acquese, novembre 1994. Processo di crollo entro una scarpata adiacente il torrente Visone.
