**REGIONE PIEMONTE**

# **EVENTI ALLUVIONALI IN PIEMONTE**

**2-6 novembre 1994**

## L'EVENTO ALLUVIONALE DEL 2-6 NOVEMBRE 1994

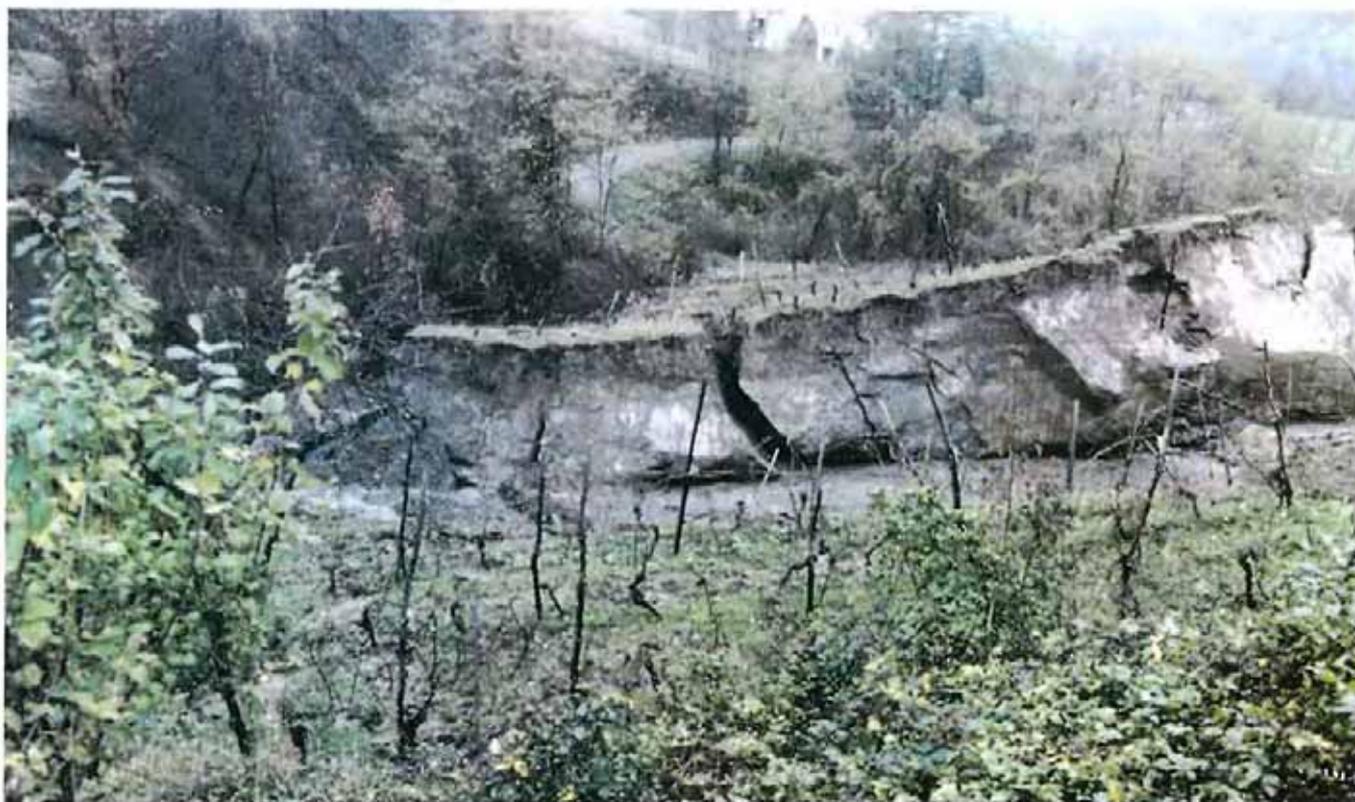
Fig. 14. Prasco, novembre 1994. Scivolamento planare che ha interessato la strada provinciale n. 206 "della Cavalla".

cato l'interruzione della strada provinciale n. 206 (fig. 14); lungo la rete idrografica si è verificata l'esondazione del torrente Caramagna, che ha provocato allagamenti ed erosioni di sponda presso il concentrico e ha danneggiato il ponte sulla strada comunale Prasco-Orbregno.

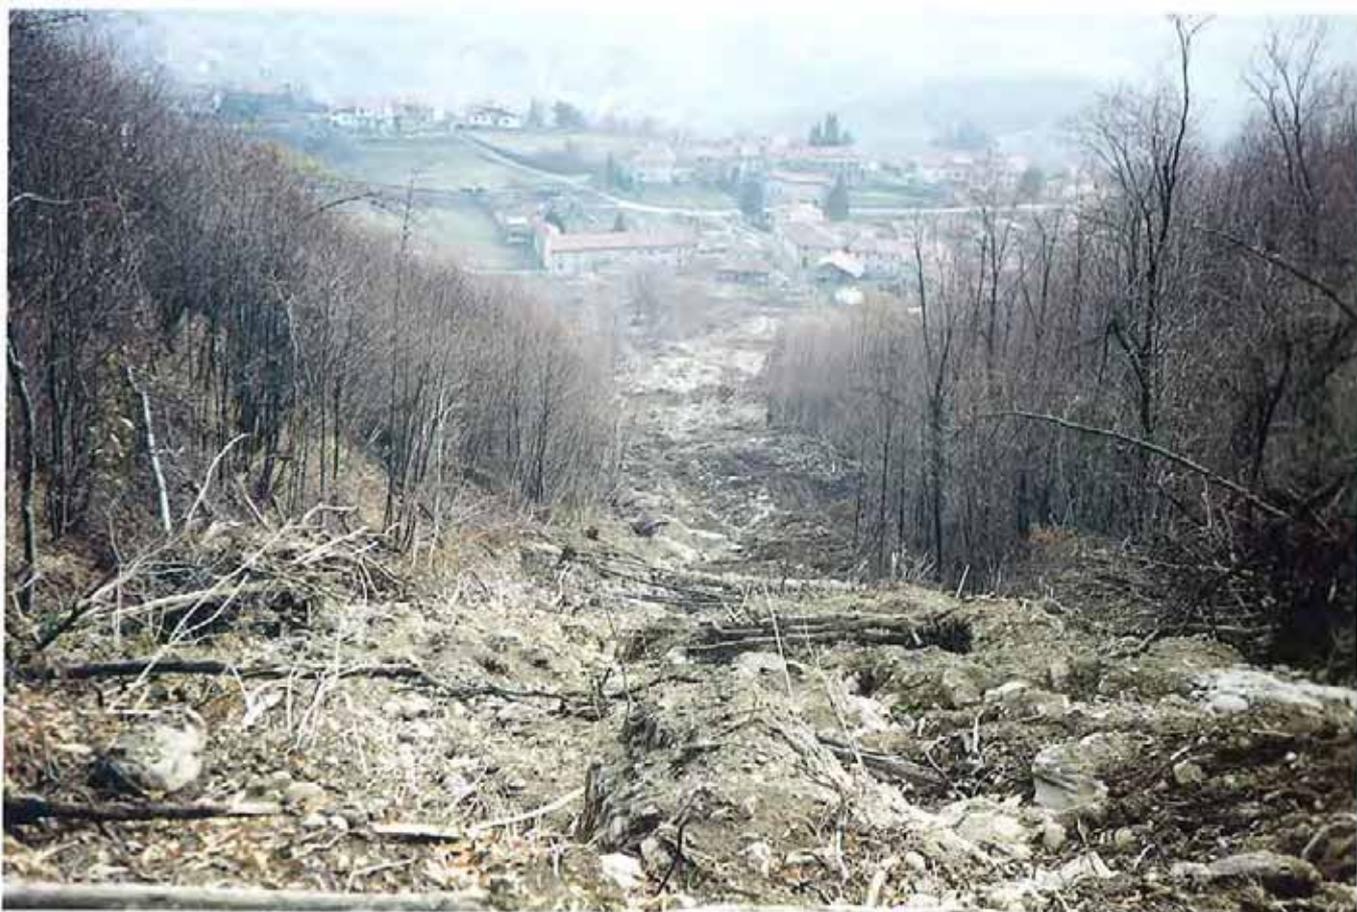
Fig. 15. Comune di Loranzè, località Loranzè Alto. Particolare del tratto mediano del dissesto che ha coinvolto alcune abitazioni nei settori settentrionali del concentrico.

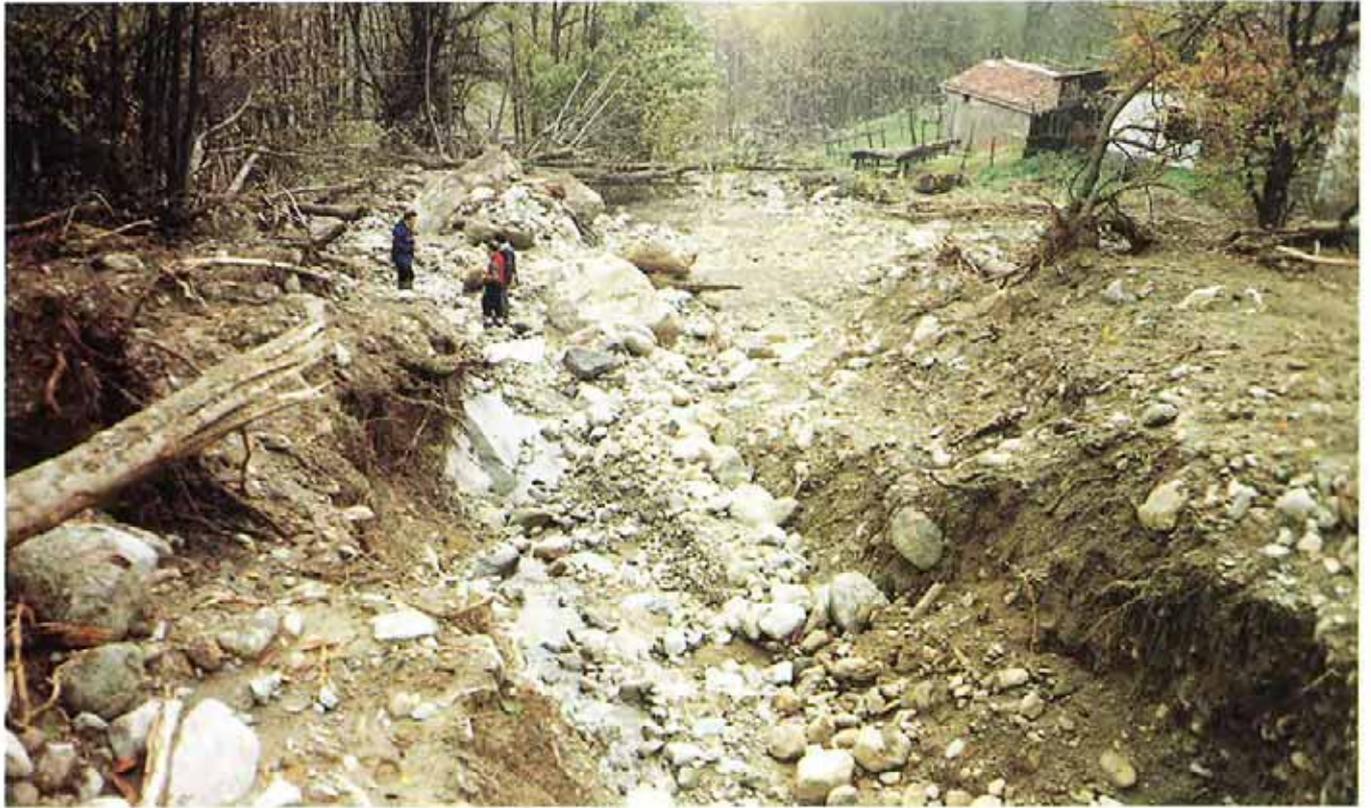
Fig. 16. Comune di Lugnacco, località Uifa. Particolare dell'incisione e dei materiali trasportati dal fenomeno di colata torrenzia.

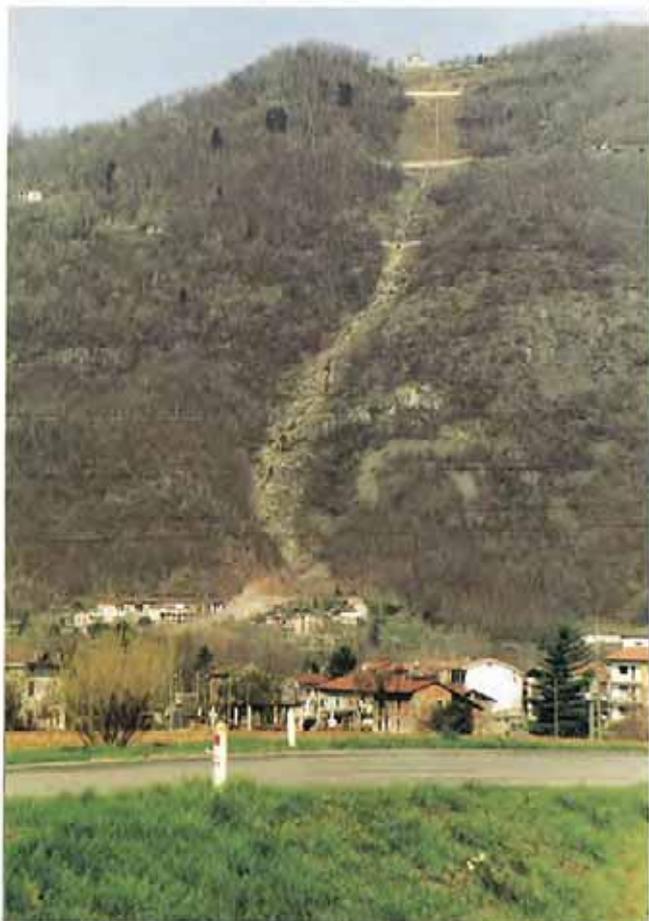
**Fig. 17.** Comune di Lessolo, località Ronchi. La foto, nella quale compaiono già alcuni interventi realizzati per la sistemazione del rio e a difesa dell'abitato, riprende l'intero tracciato percorso dai materiali in frana, a partire dal cimitero presso il Santuraio di Brosso, sino alle abitazioni in Località Ronchi nel comune di Lessolo.

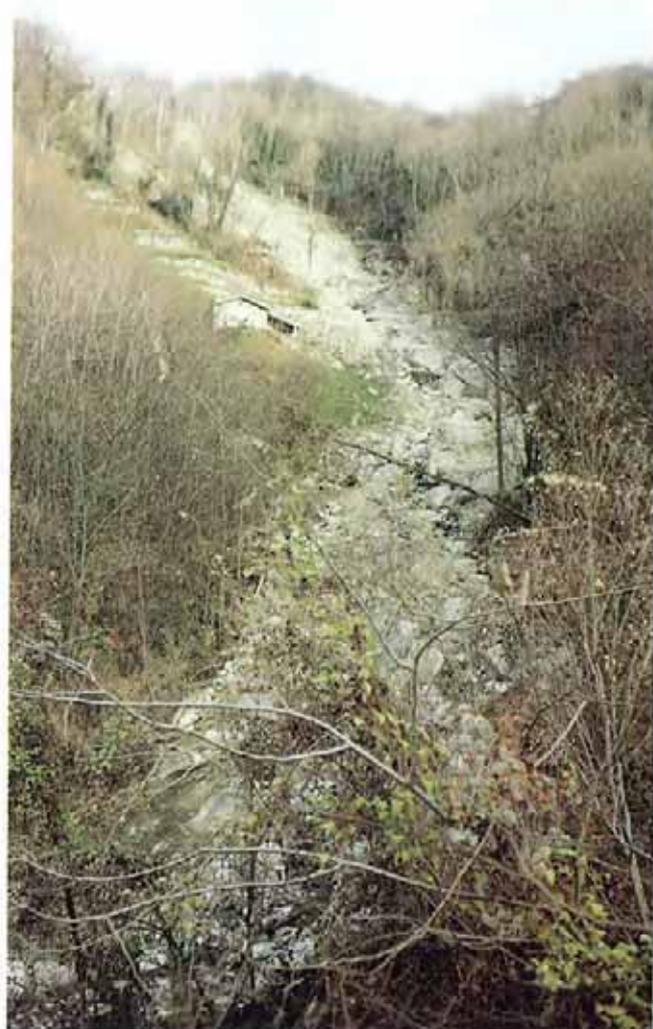
**Fig. 18.** Comune di Borgofranco, località Biò. Ripresa del dissesto lungo l'incisione del Rio dei Mulini.

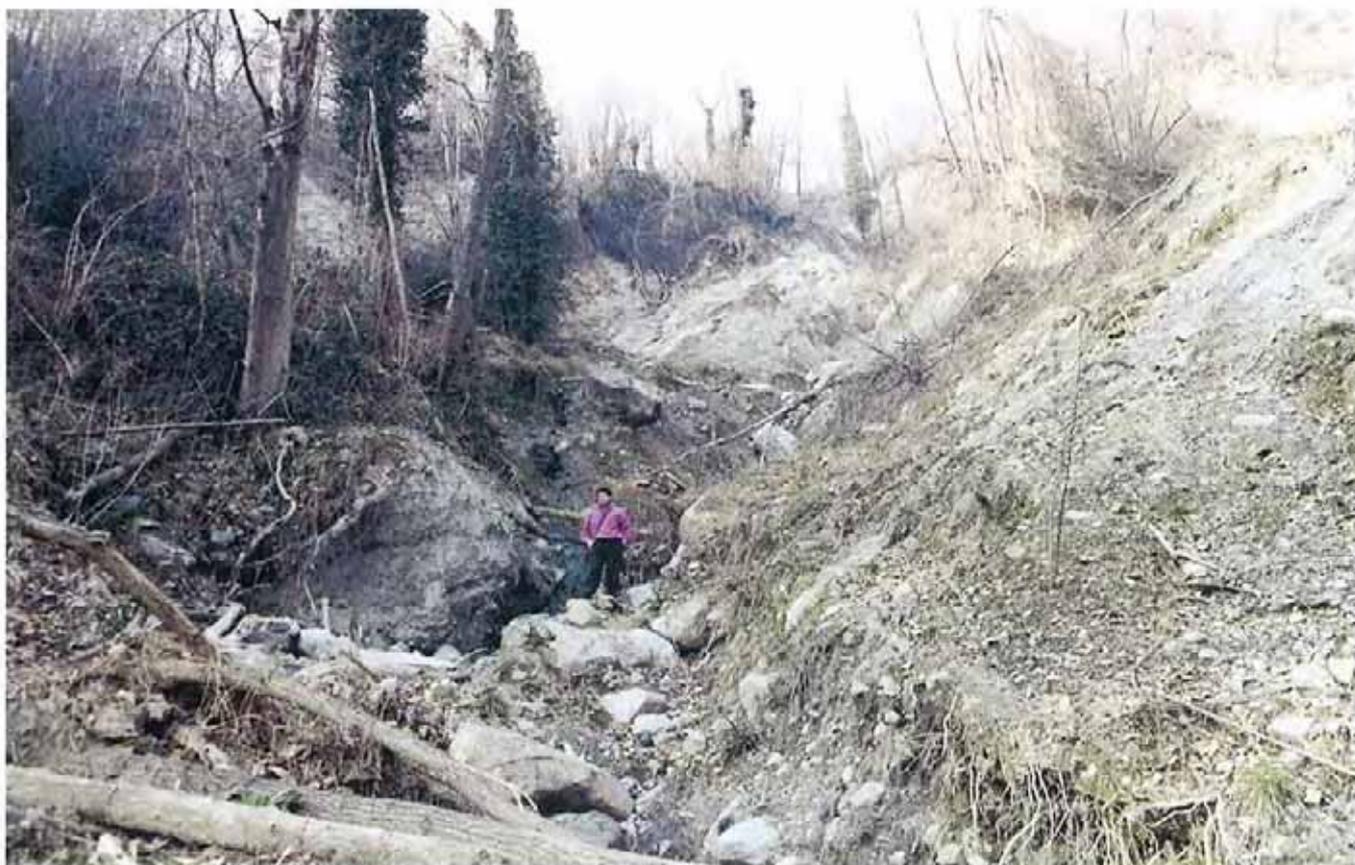
Fig. 19. Comune di Palazzo Canavese. Fenomeni erosivi sulla testata del bacino idrografico del Rio dei Mulini.

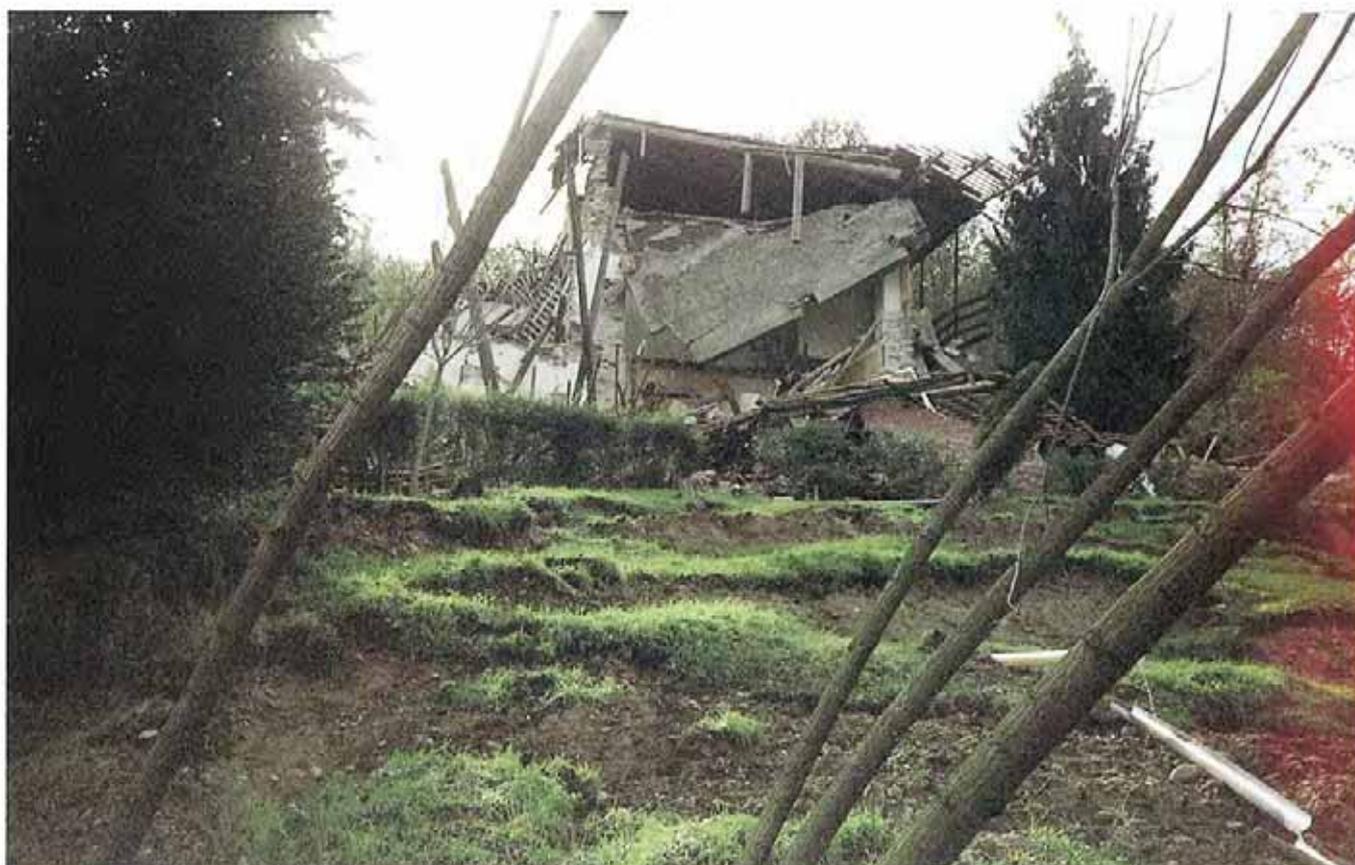
**Fig. 20.** Comune di S. Martino Canavese, località Canton Lavo. Ripresa dei settori di testata del movimento franoso che ha parzialmente distrutto Cascina Rivalta.

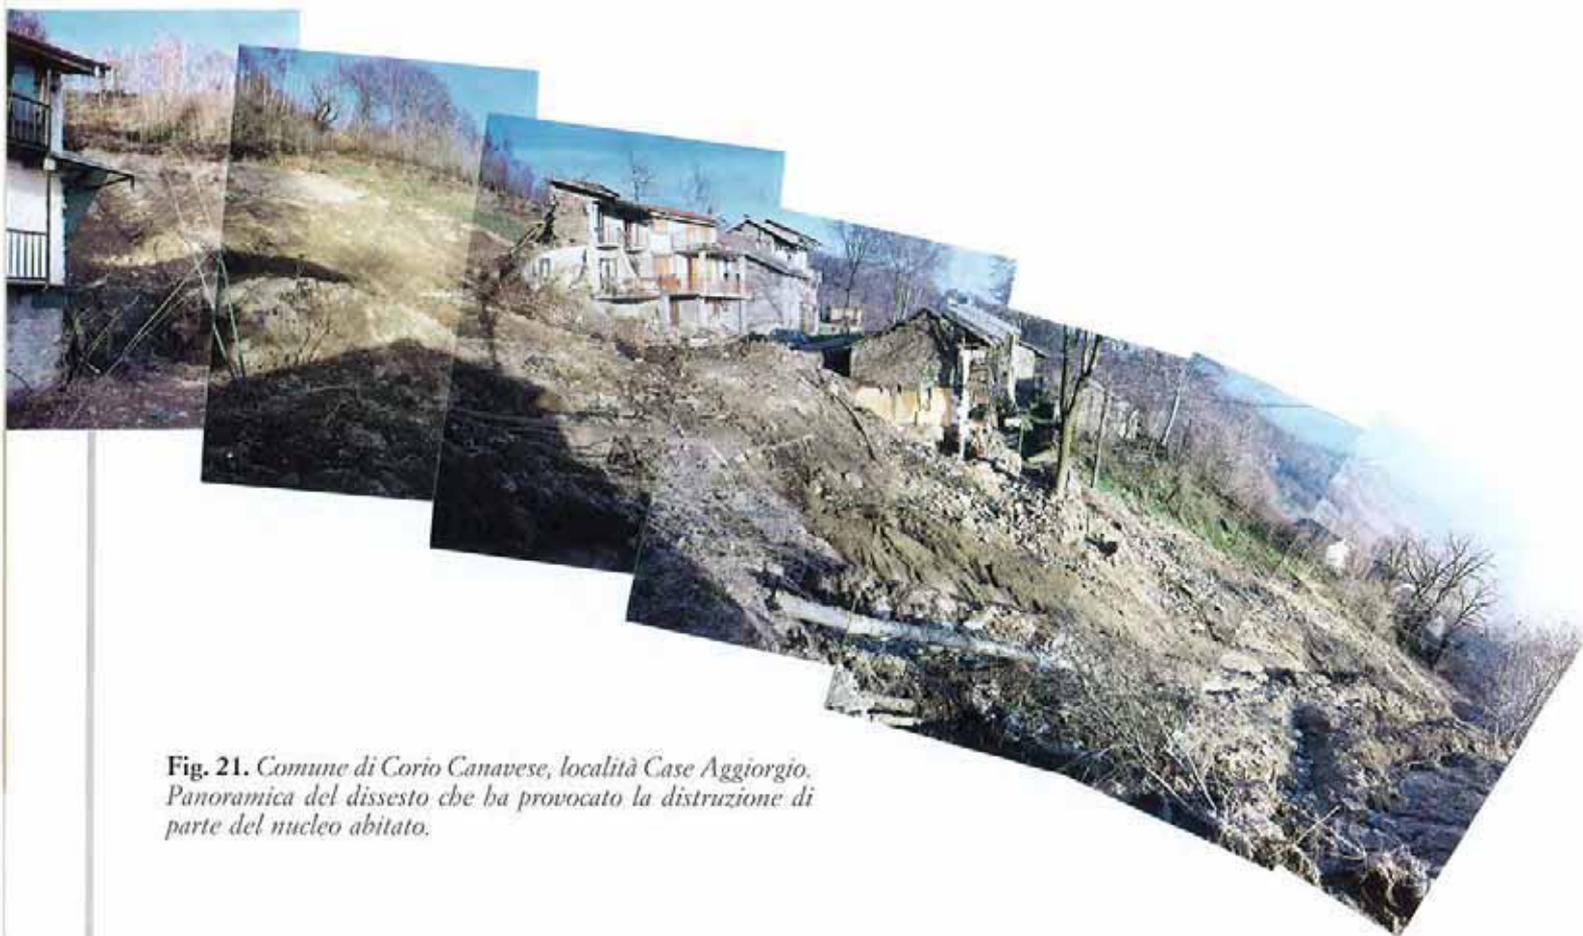
*Fig. 21. Comune di Corio Canavese, località Case Aggiorgio. Panoramica del dissesto che ha provocato la distruzione di parte del nucleo abitato.*

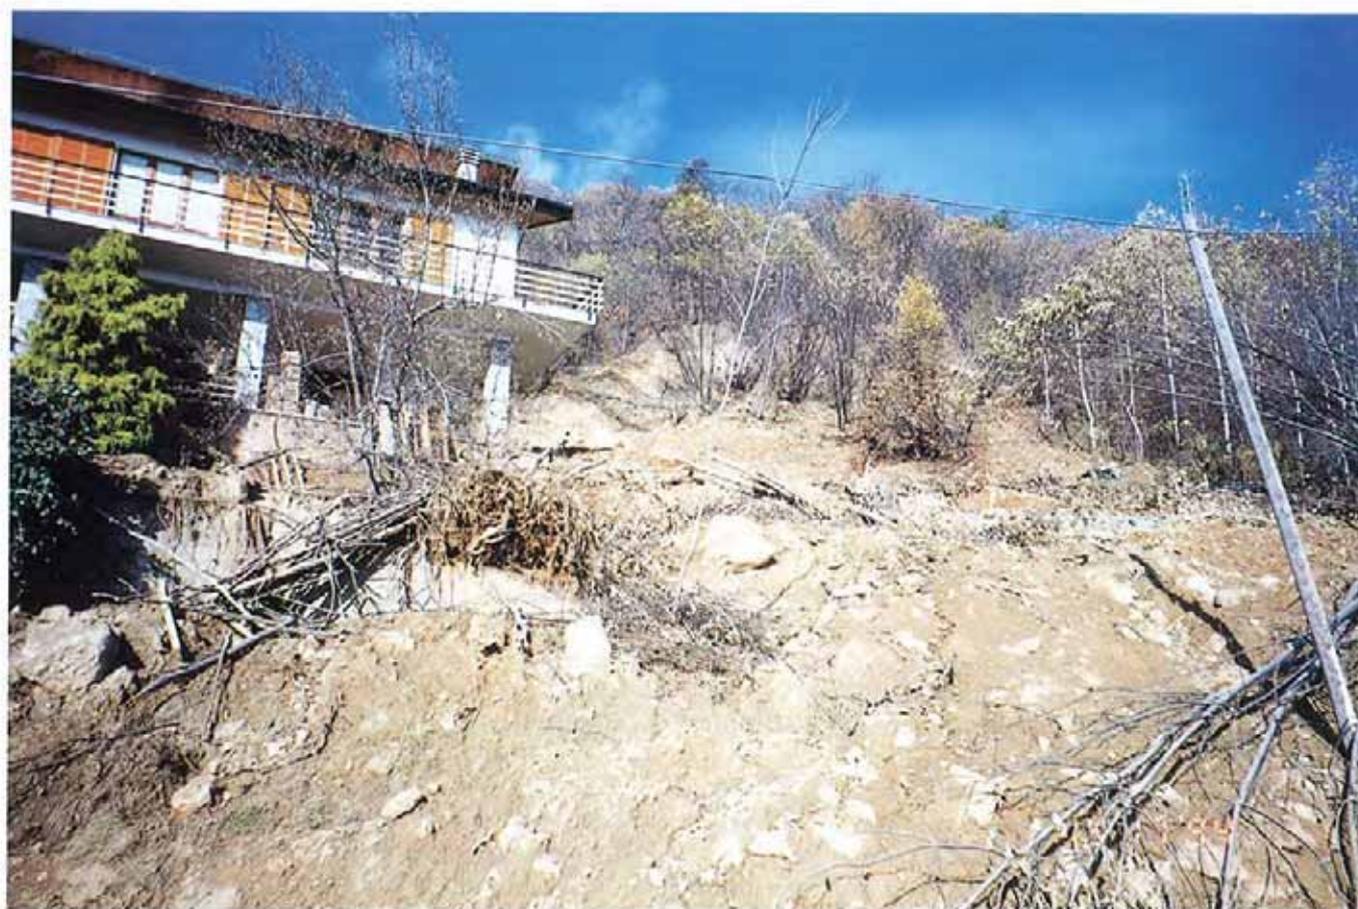
*Fig. 22. Comune di Prascorsano, località Via Cerialdo. Ripresa dell'edificio lambito dalla colata di detrito.*

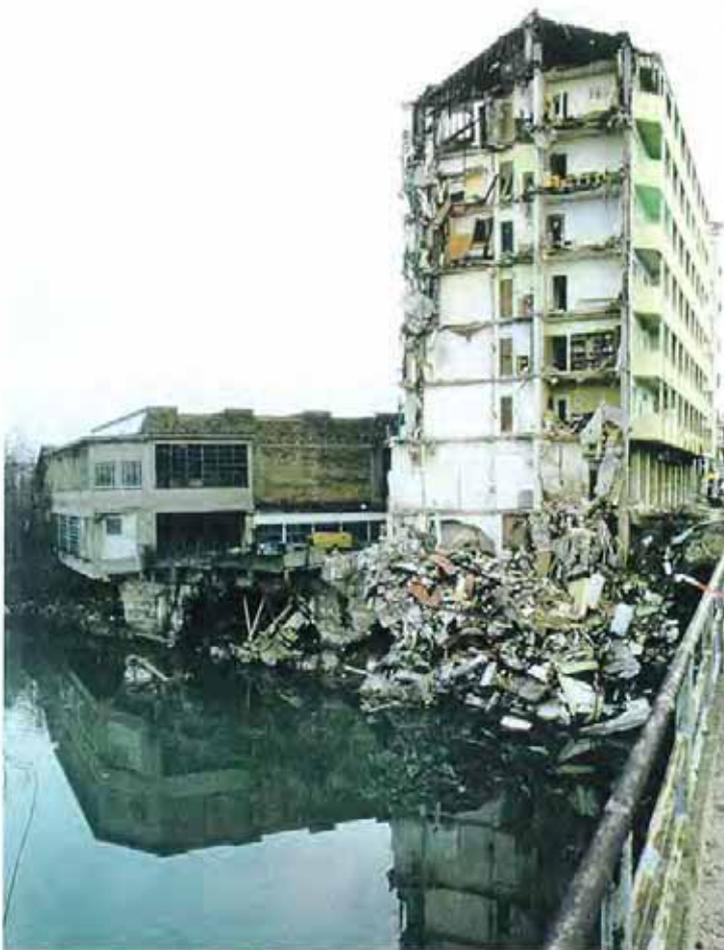
In prossimità dell'abitato di Venaria, dove il corso d'acqua regimato e pressoché rettilineo aumenta la sua velocità a fronte di una sezione talora costretta da restringimenti di natura antropica, le acque di piena hanno sormontato e danneggiato il Ponte Verde, con evidenti tracimazioni in destra idrografica, a valle dello stesso, verso Cascina del Parco. A monte del Ponte Ceronda acque di tracimazione hanno allagato e causato gravi danni alla zona industriale ed a civili abitazioni; in molti punti le acque hanno raggiunto i 3 m di altezza. Lungo via Cavallo, in destra idrografica al corso d'acqua, si è registrato il crollo di parte di un edificio per sottoscalzamento delle fondazioni (Fig. 23).

Fig. 23. Comune di Venaria, via Cavallo. Ripresa dell'edificio parzialmente crollato per sottoscalzamento delle fondazioni ad opera del t. Ceronda.

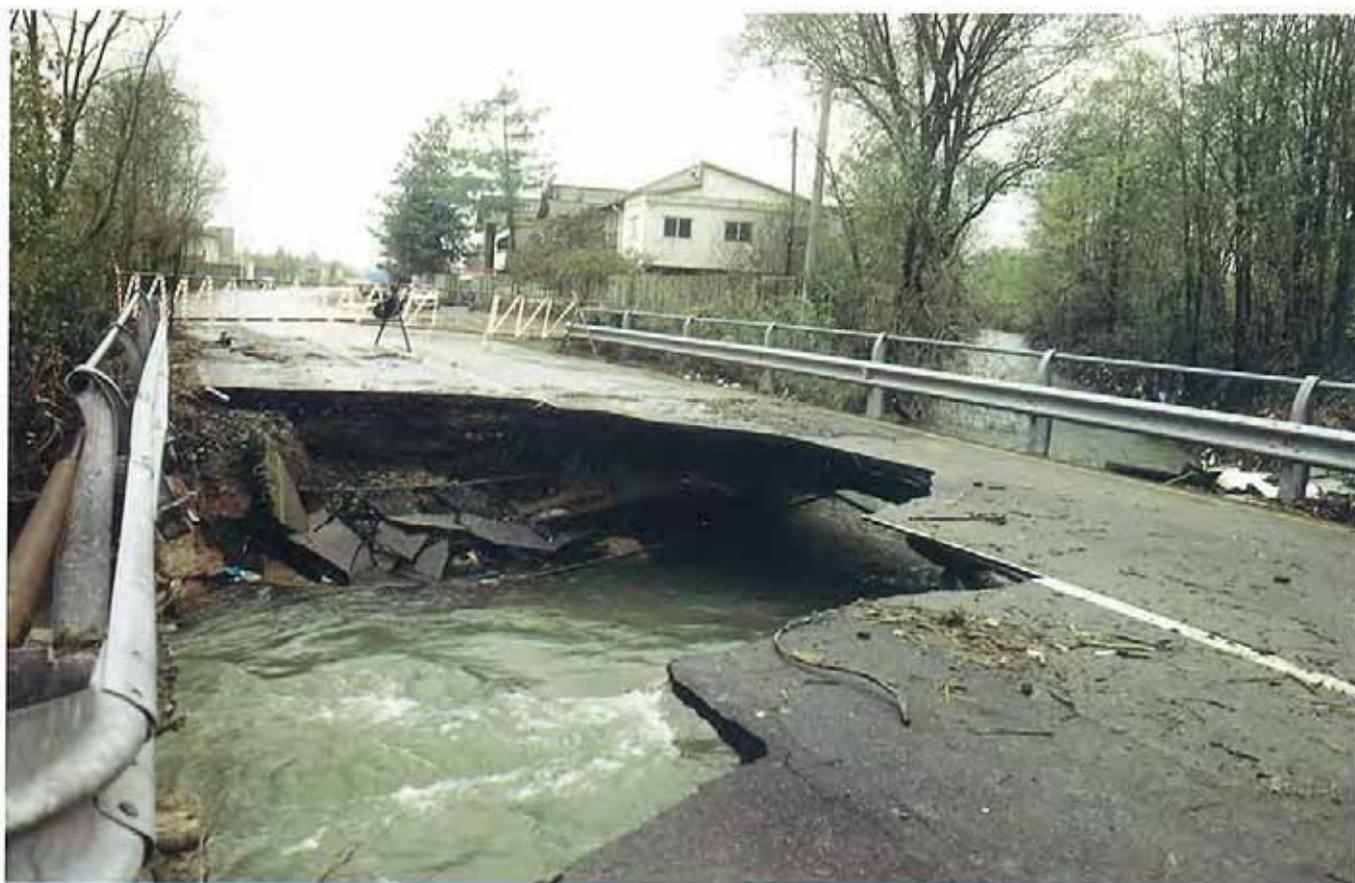
Fig. 24. Comune di Volpiano. Ripresa da Est dell'attraversamento sul t. Bendola, lungo la strada statale tra Volpiano e Leini, gravemente danneggiato dalle acque di piena del torrente.

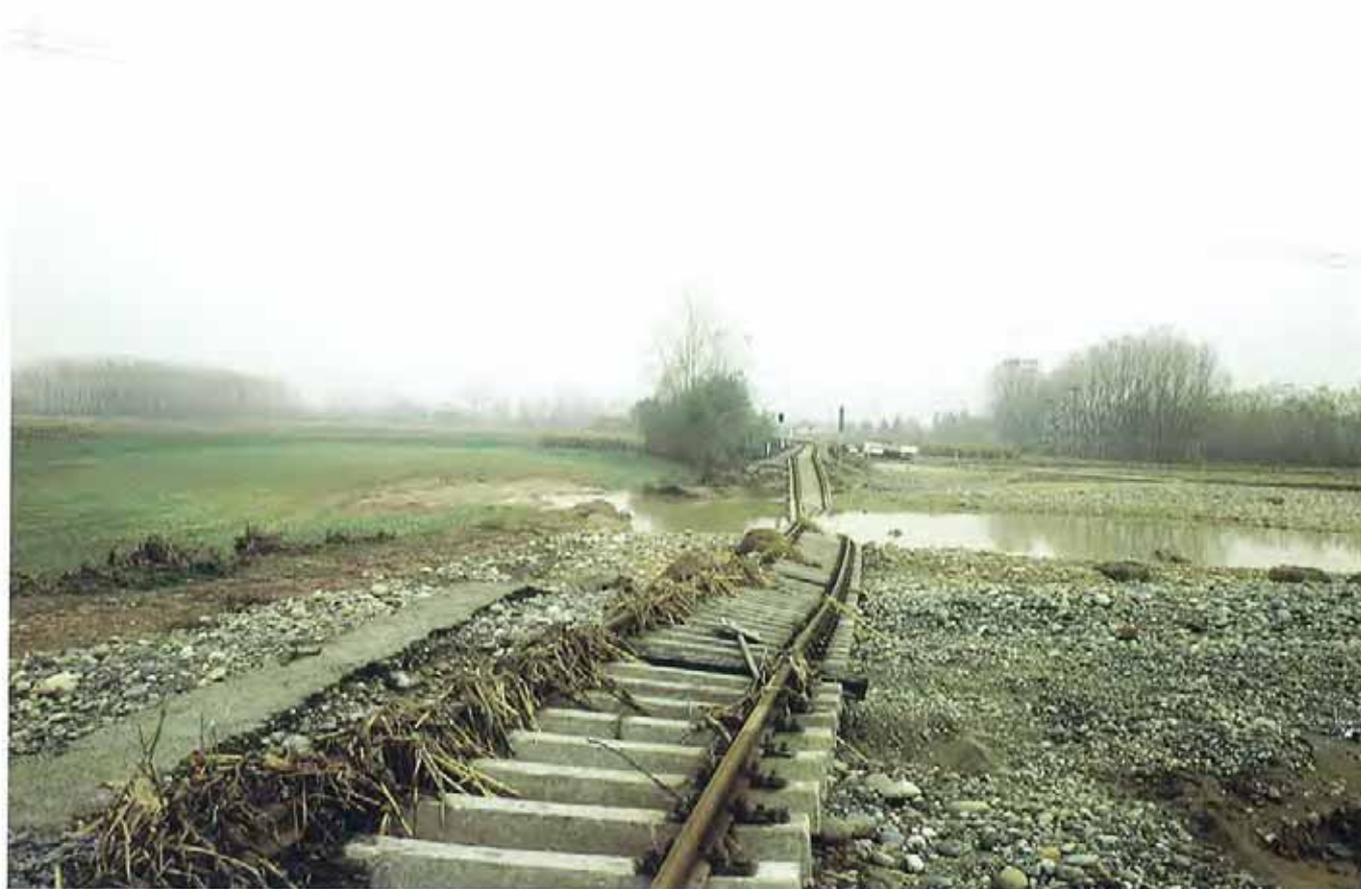
Fig. 25. Comune di Volpiano. Ripresa lungo la ferrovia canavesana; evidenti i danni causati dalle acque di esondazione del T. Malone straripate in destra idrografica a monte dell'abitato di S. Benigno (direzione delle acque da sinistra verso destra foto).

Il *torrente Malone*, a partire dalla confluenza con il t. Viana, nel territorio comunale di Front C.se, provoca numerosi alluvionamenti e danni ad infrastrutture viarie, ad opere di difesa idraulica e a manufatti di varia natura, inondando talora con notevole energia i depositi alluvionali attuali ed antichi e coinvolgendo, per alcuni tratti, anche le più elevate superfici di affioramento dei depositi fluviali e fluvioglaciali di età rissiana. In tutto il tratto considerato il corso d'acqua ha inoltre temporaneamente riattivato un elevatissimo numero di palcoalvei, prevalentemente in sinistra idrografica (Fig. 25).
