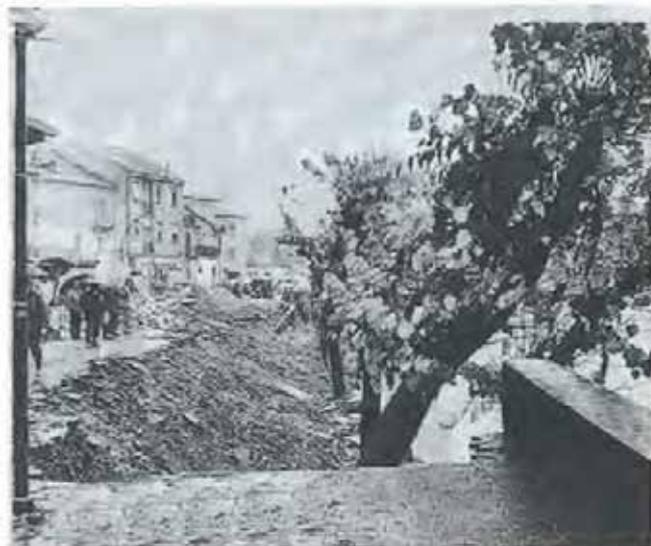
Fig. 88. Nizza Monferrato. Parte del muro arginale lungo Via F. Cirio asportato dal T. Belbo (foto da "La Nuova Provincia", 11-11-1994).

La cittadina di Nizza Monferrato è stata interessata da limitate inondazioni, in corrispondenza dell'asportazione di un muro arginale, con coinvolgimento degli edifici posti lungo il torrente (Fig. 88).

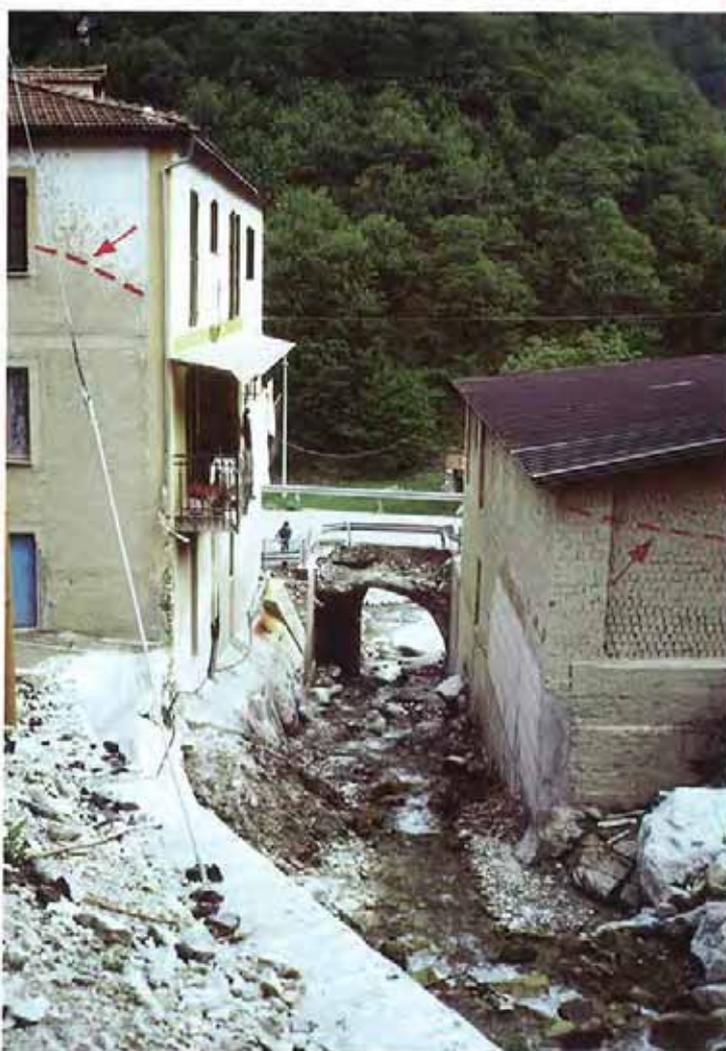
Fig. 1. Comune di Frabosa Soprana, torrente Corsaglia, rio Camperi. Il passaggio impulsivo di un'onda di piena, verosimilmente formata per cedimento di effimeri sbarramenti, ha lasciato evidenti segni su edifici prossimi all'alveo.

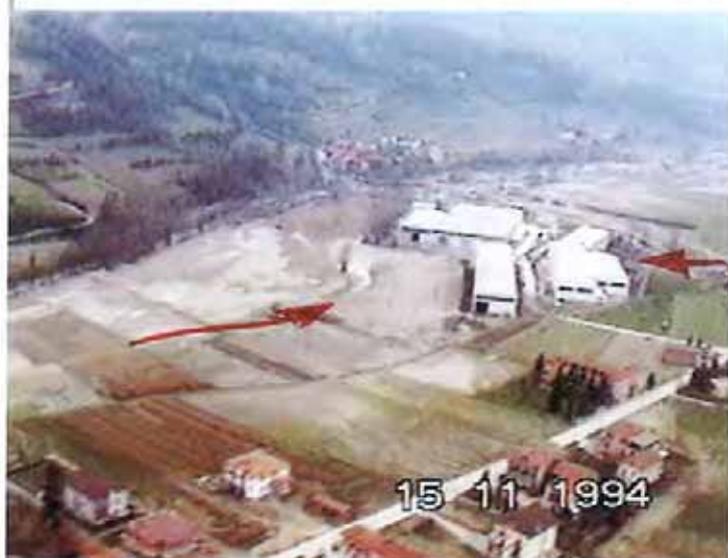
Fig. 2. Comune di Camerana, località Piana. Ripresa aerea obliqua della zona industriale coinvolta dalla piena del fiume Bormida, i cui segni sono visibili sull'ampia fascia destra, e del rio Cardonea, da destra nella foto.

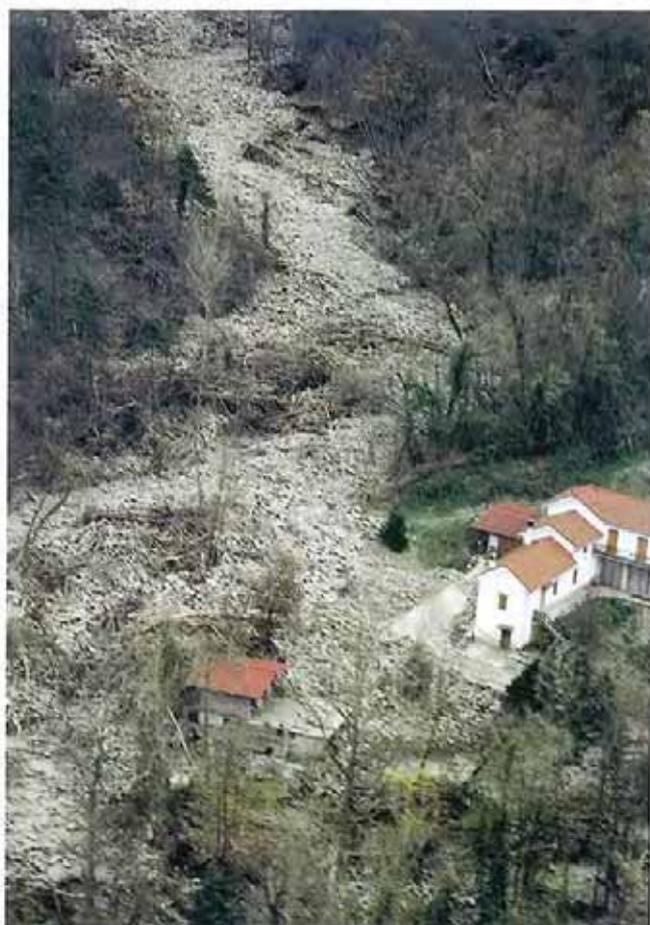
Fig. 3. Comune di Prunetto, località rio Laiazzo. La zona di accumulo della frazione grossolana di una colata detritica, attivatasi la sera del 5 novembre, ha interessato alcuni edifici posti in adiacenza del rio.

Ancora in valle Bormida si è registrata una serie di attività, per trasporto e deposito in massa su conoide, che ha colpito con interruzioni ripetute la strada statale n. 339, nel tratto tra Monesiglio e Gorzegno, provocando da semplici alluvionamenti sul piano viabile, fino ad erosioni ed asportazioni di tratti dello stesso e di alcuni attraversamenti. Lungo il rio Laiazzo, in comune di Prunetto, una colata detritica ha lambito una casa di civile abitazione arrecando danni ad una pertinenza della stessa (Figg. 3-4).

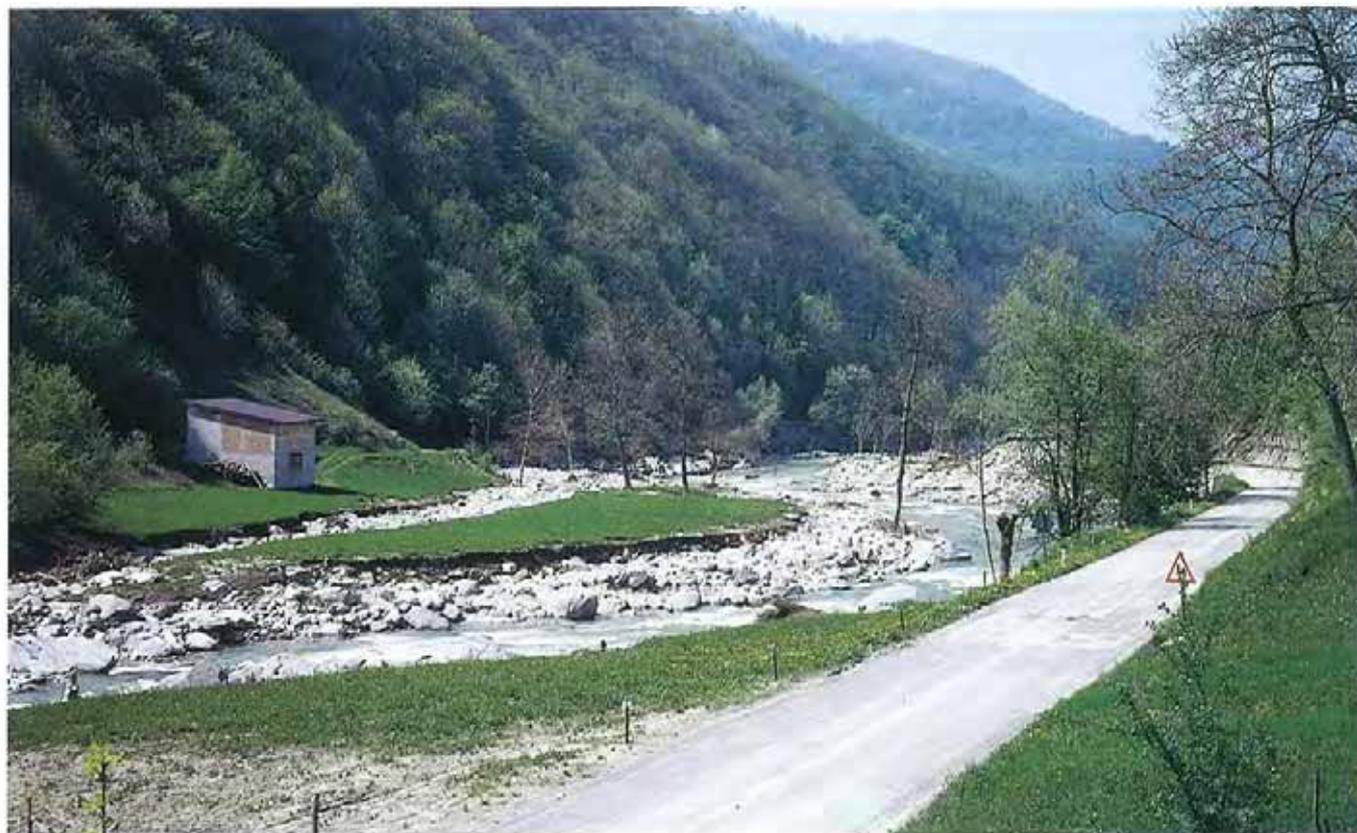
Fig. 8. Valle Corsaglia, tratto montano. La portata straordinaria sopportata dal torrente ha provocato ampia occupazione del limitato fondovalle con profonde forme erosive esterne all'alveo ordinario. La vicinanza della strada di fondo valle al torrente ha visto il verificarsi di ripetute interruzioni dell'arteria per erosioni laterali.

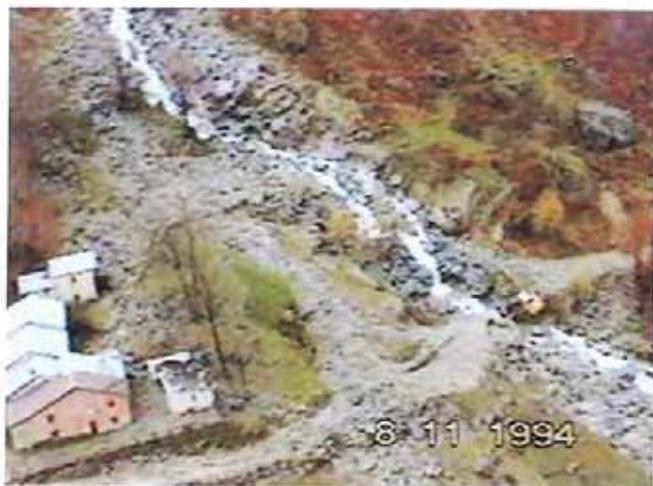
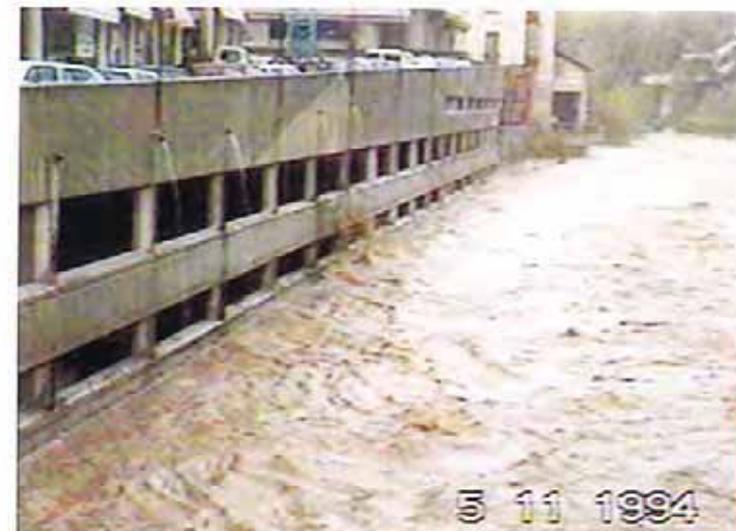
Fig. 9. Comune di Mondovì, Concentrico. Le acque del torrente Ellero alle ore 12 del giorno 5 novembre 1994, pur non avendo ancora raggiunto il massimo livello di piena, interessano già i piani interrati di un edificio cittadino.

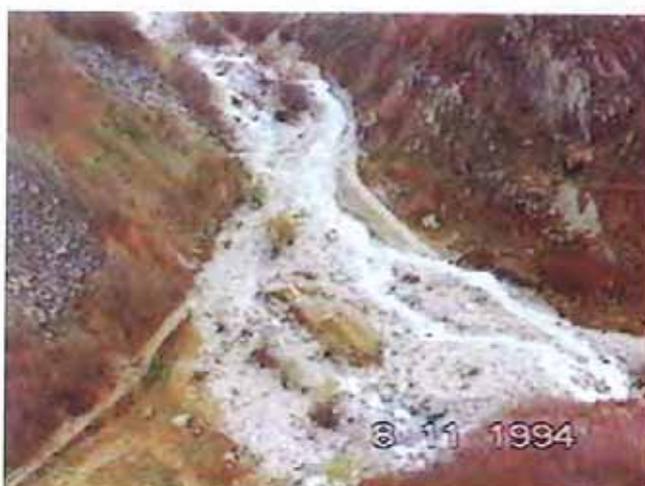
Fig. 10. Comune di Frabosa Soprana, località Borello. Nelle due immagini si notano gli effetti indotti dal processo di piena torrentizia dei tributari minori nella zona di conoide alla confluenza nel torrente Corsaglia. Sono risultati danneggiati la viabilità locale e i nuclei abitati.

durante il culmine dell'evento alluvionale, la sera del sabato 5 novembre (Fig. 10).

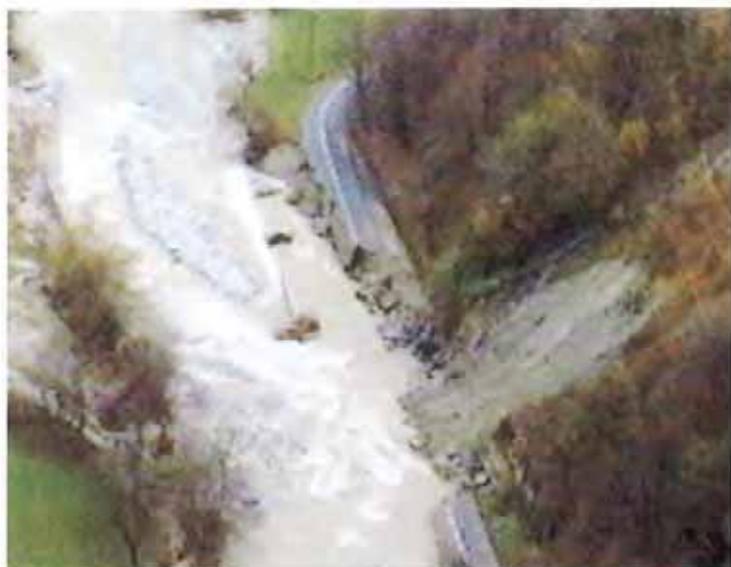
Fig. 11. Comune di Frabosa Soprana, località Corsaglia. L'immagine, tratta da ripresa aerea, mostra la strada provinciale di fondovalle asportata da erosione laterale del torrente Corsaglia. Il processo ha ulteriormente riattivato il movimento franoso di versante già presente a monte del manufatto.

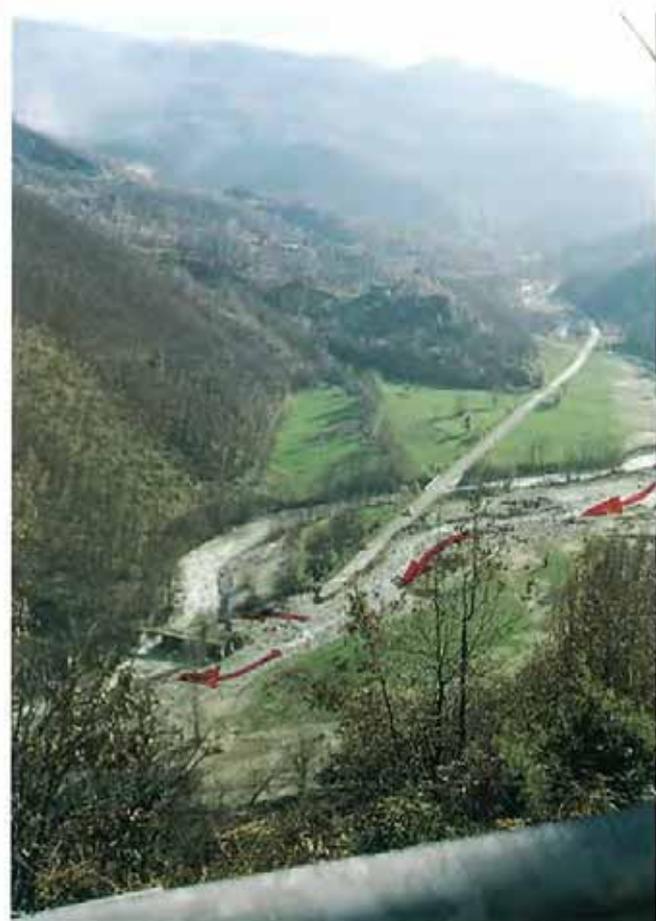
Fig. 12. Torrente Corsaglia, località Gorrazzi. Nella ripresa, da valle verso monte, sono visibili gli effetti dell'erosione e del conseguente disalveamento (margine destro della figura). Gran parte della piena torrentizia ha così determinato la creazione di un canale esterno all'alveo con distruzione di lungo tratto della strada provinciale e dell'accesso al ponte, in primo piano.

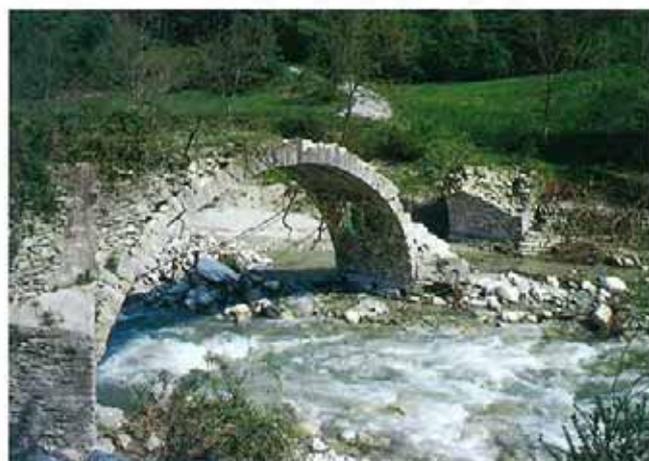
Fig. 13. Torrente Corsaglia, località Ponte Soprano. I resti dell'antico manufatto dopo il passaggio della piena del 5 novembre 1994.

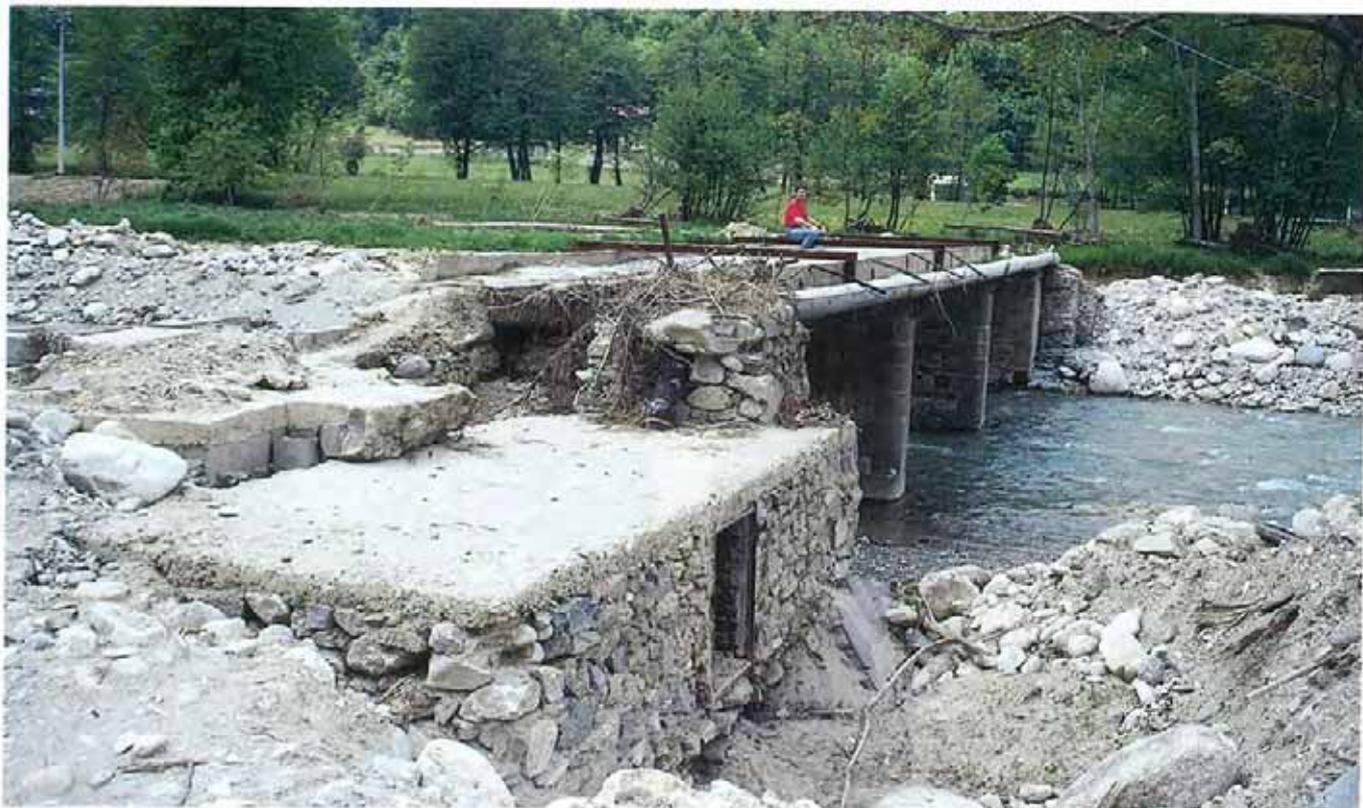
Fig. 14. *Torrente Corsaglia, località Molline. L'immagine documenta i pesanti danni sofferti dal ponte di accesso al centro abitato.*

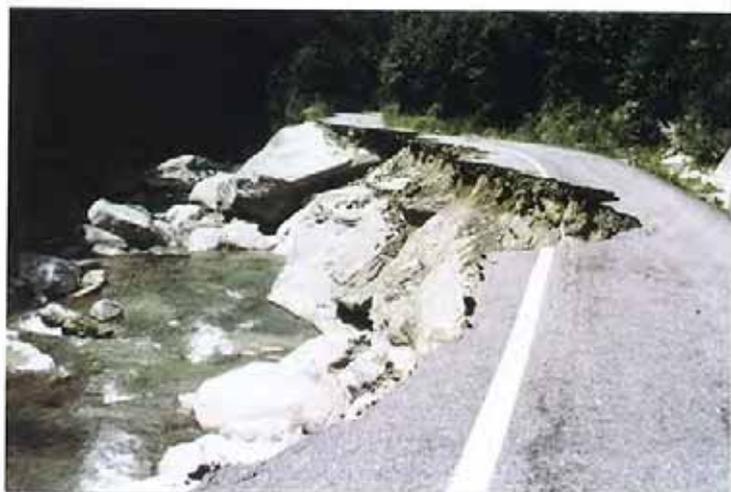
Fig. 15. *Torrente Casotto. Ripresa dei gravissimi danni sofferti dalla strada provinciale di fondovalle a seguito delle violente erosioni spondali.*

L'arteria corre alternativamente sui due fianchi vallivi sopraelevata di alcuni metri rispetto al corso d'acqua, l'esigua larghezza dell'alveo e l'inesistenza, o la debolezza, delle opere di difesa ha comportato la scomparsa di questo tronco stradale comunque importante sia per l'economia della valle che per la sua funzione di collegamento intervallivo con la confinante valle Tanaro (Fig. 15).

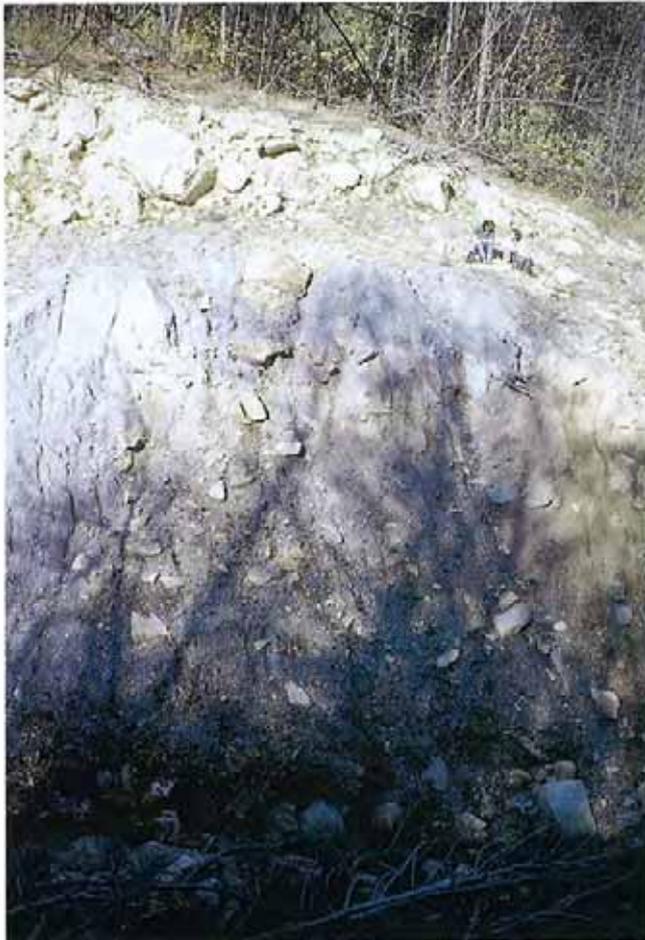
Fig. 16. Rio Castorello. Il piede del pendio, in sinistra del rio, mostra evidenti segni di passaggio dell'onda di piena fino a oltre 13 metri di altezza.

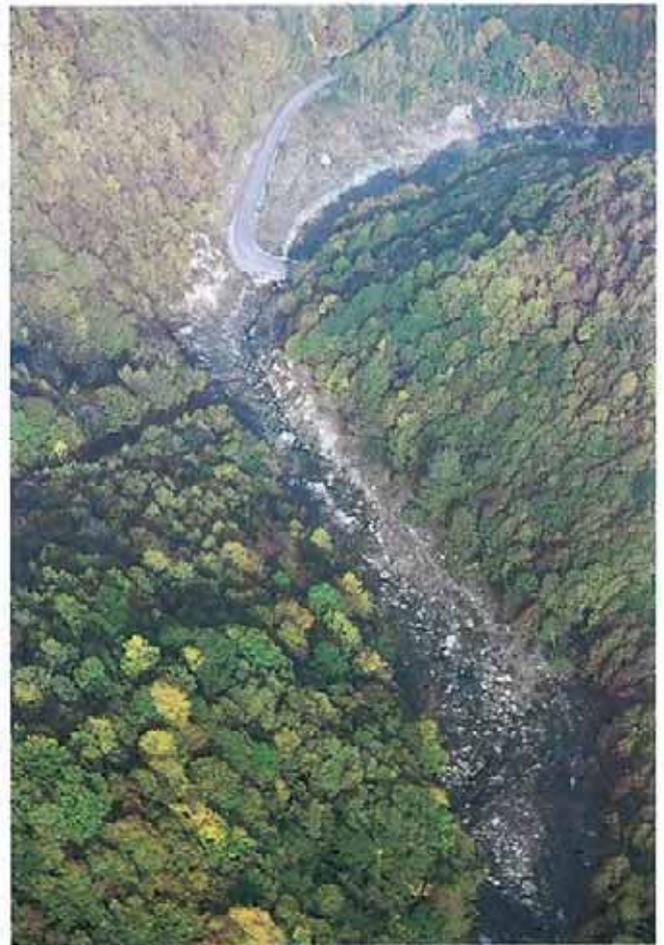
Fig. 17. Rio Castorello, tratto superiore. Immagine aerea dell'asta torrentizia con gli evidenti segni laterali del passaggio della colata detritica che, in corrispondenza dell'attraversamento ha asportato oltre 60 m di strada.

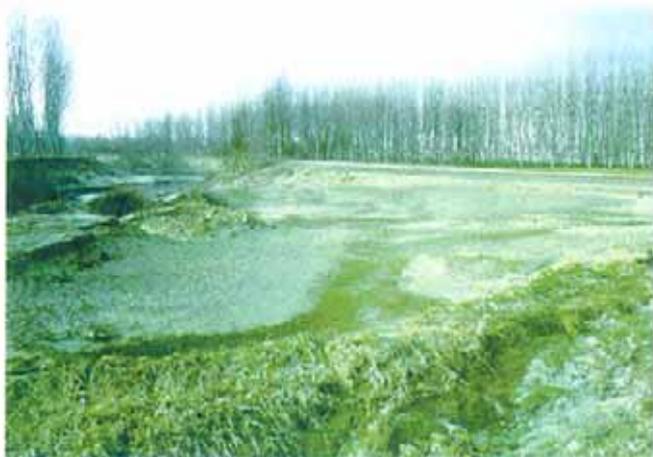
Fig. 18. Comune di Asti. Torrente Bobore. Erosione spondale in sinistra a monte di Vaglierano Bassa.

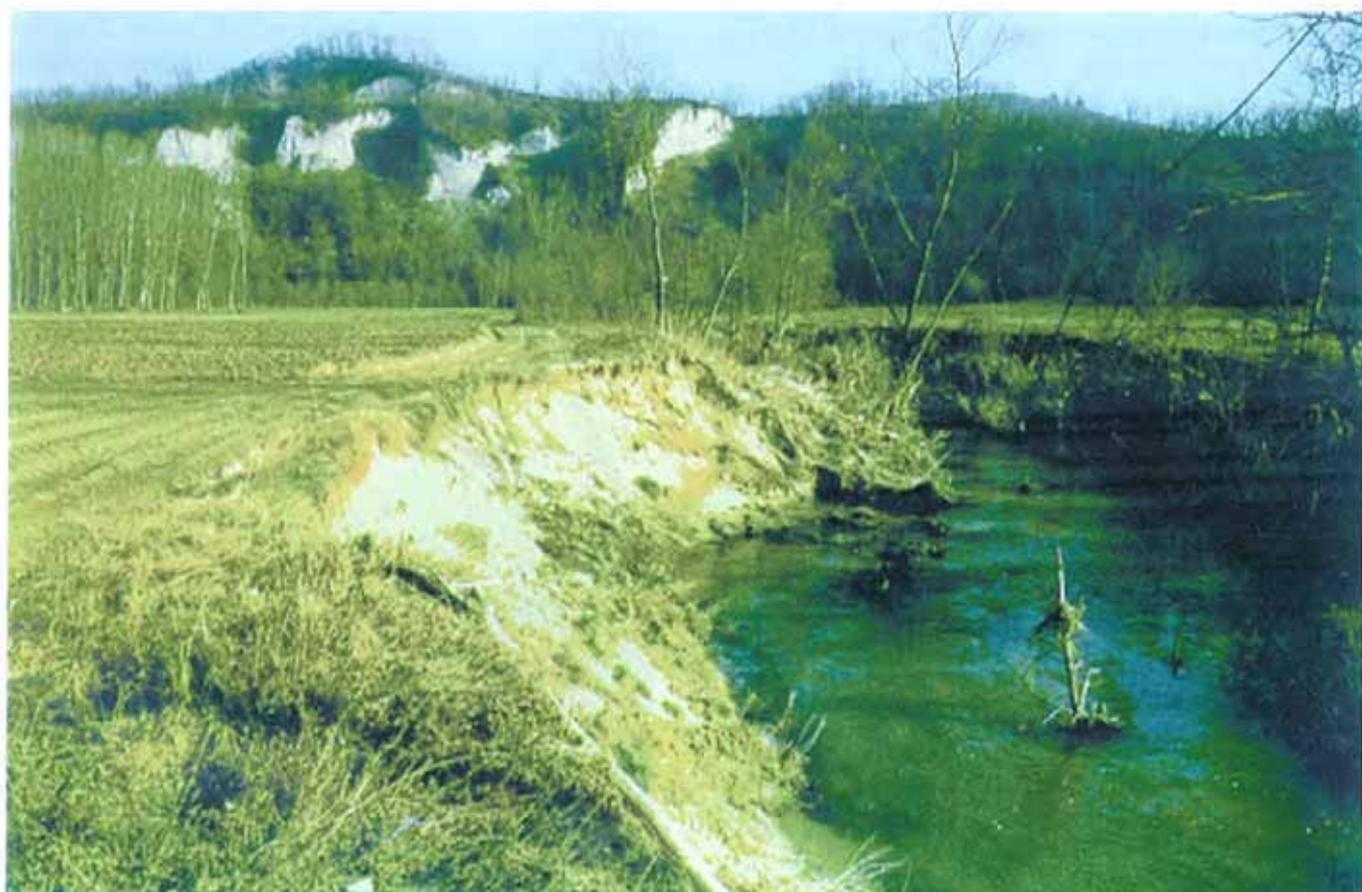
Fig. 19. Comune di Asti. Torrente Bobore. Erosione in sponda sinistra a monte di C. Palazzetto.

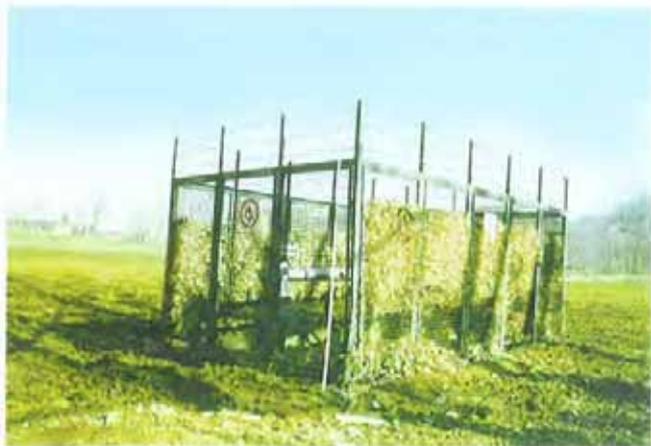
Fig. 20. Comune di Asti. Torrente Borbore. Centralina del metanodotto alluvionata presso Revignano; l'altezza dell'acqua superava 1.5 m.

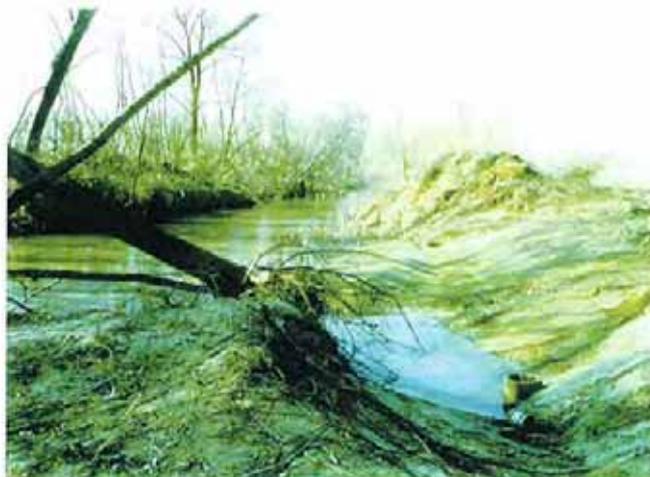
Fig. 21. Comune di Asti. Torrente Borbore. Taglio di meandro all'altezza di Revignano.

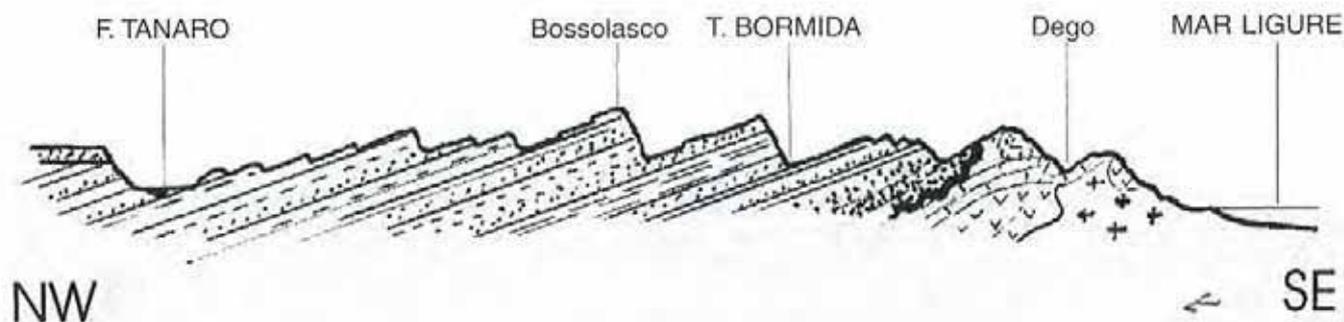
Fig. 2. Profilo schematico dimostrativo della situazione strutturale del substrato nell'area delle Langhe tra il fiume Tanaro e il Mar Ligure. La sezione posta da NW a SE mostra la disposizione, in monoclinale, della successione sedimentaria del Bacino Terziario Piemontese posta in discordanza (verso destra) sui litotipi preoligocenici appartenenti ai Domini Brianzonese e Piemontese.

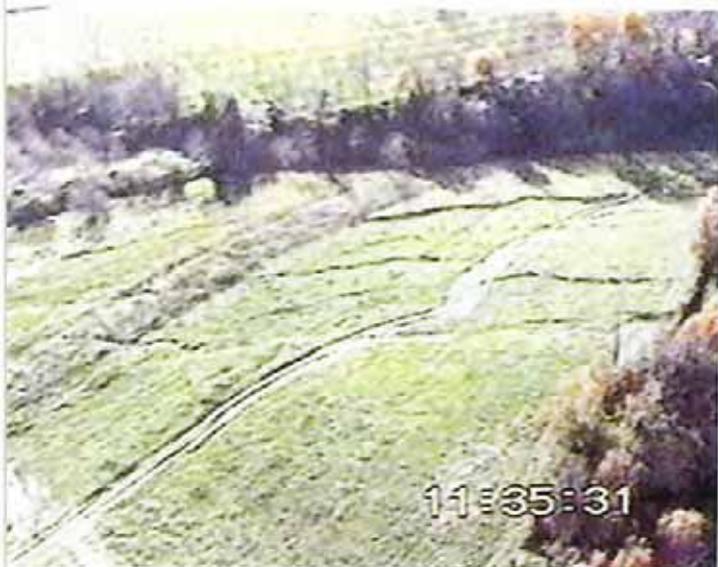
Fig. 3. Comune di Feisoglio, località Piazza. Poco a valle di una vecchia scarpata si sono delineate alcune fratture perimetrali legate all'attivazione del 1994.

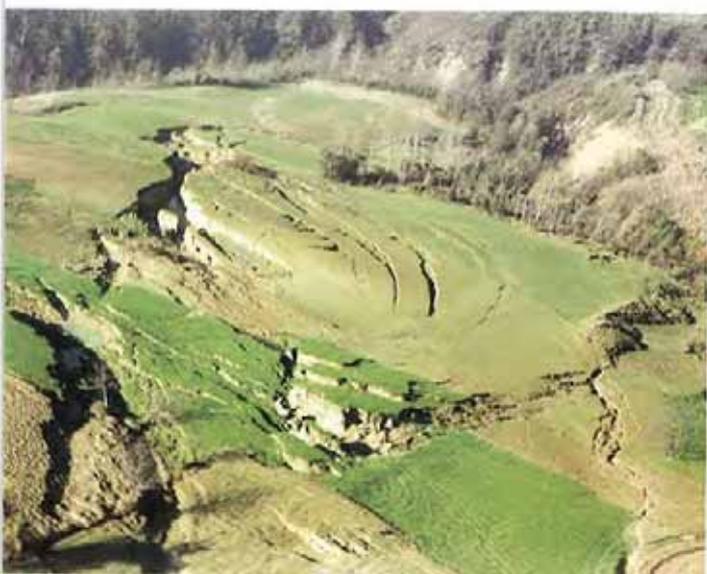
Fig. 4. Comune di Rocca Cigliè, regione Molle. Ripresa aerea di un ampio settore di versante coinvolto in uno scivolamento planare arrestatosi in una fase di evoluzione "intermedia".

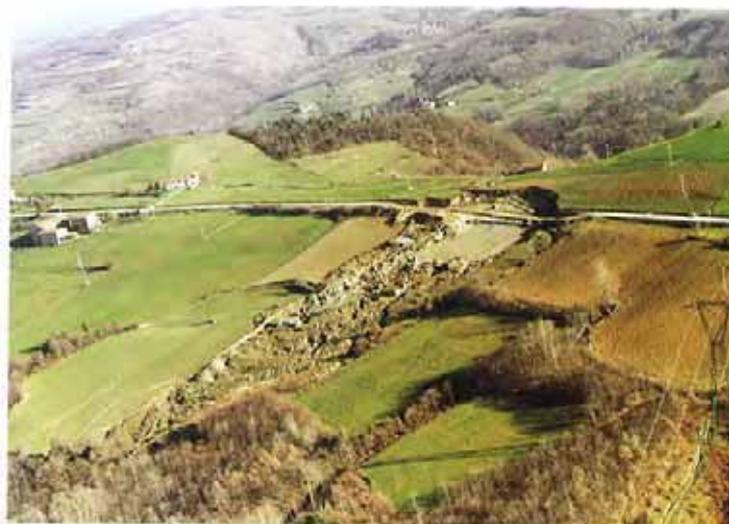
Fig. 5. Comune di Murazzano, località C. Bruciata. Lo spettacolare scivolamento planare che ha interrotto la strada statale tra Murazzano e Bossolasco, può essere preso come esempio di un processo evoluto.

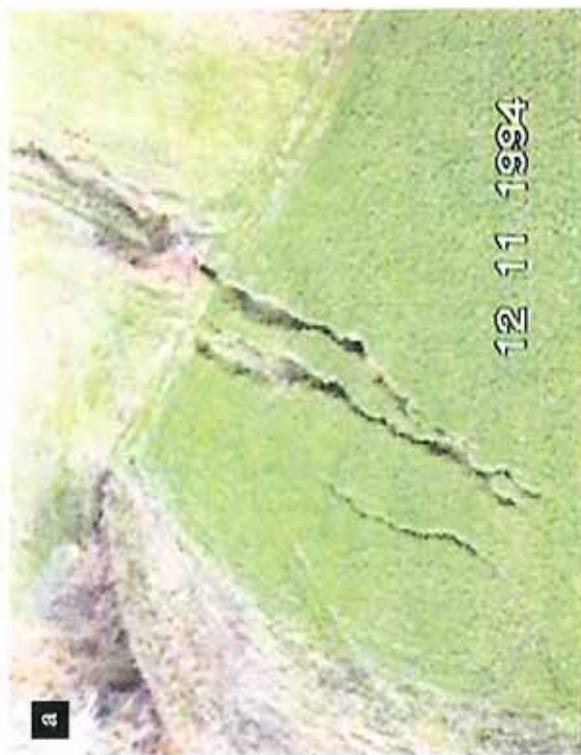
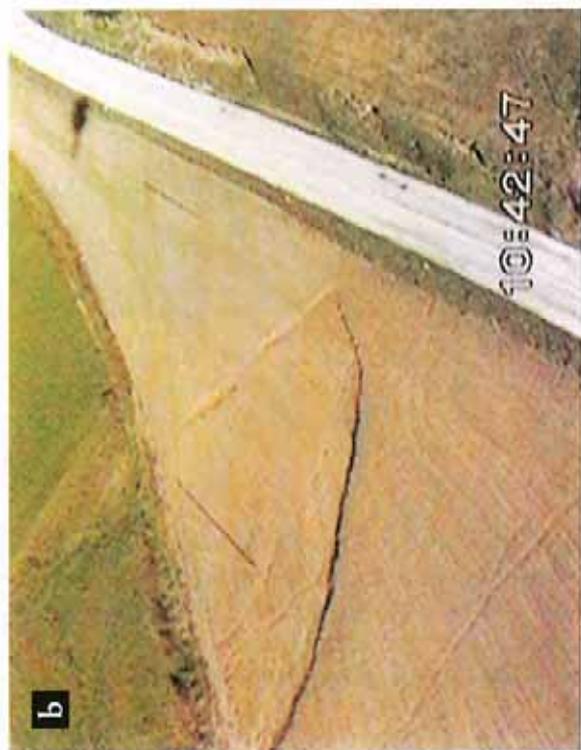
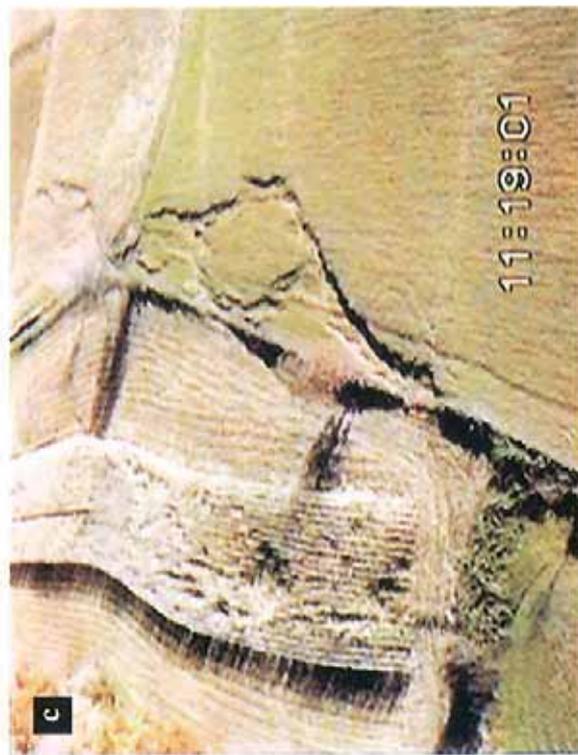
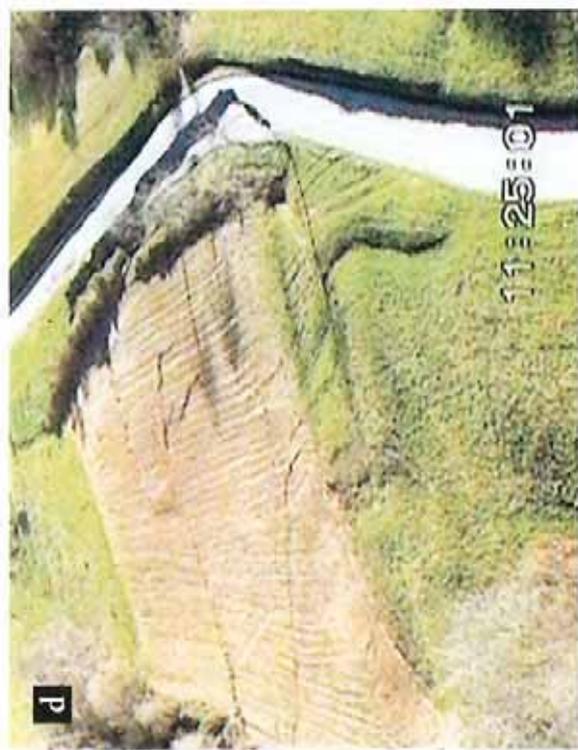
Fig. 3 bis. Frane per scivolamento planare nelle Langhe. Indizi morfologici e tipologie evolutive: a) fratture di trazione legate ad un stato di "incipienza" del movimento; b) fratture di trazione e scarpata di modesto rigetto in zona sommitale di un movimento incipiente; c) limite superiore della langhezza di poco inferiore ad un centinaio di metri, di un settore di versante impegnato da un movimento incipiente; d) limitato movimento, identificabile anche dalle fratture laterali, in un settore già affetto da movimenti pregressi.

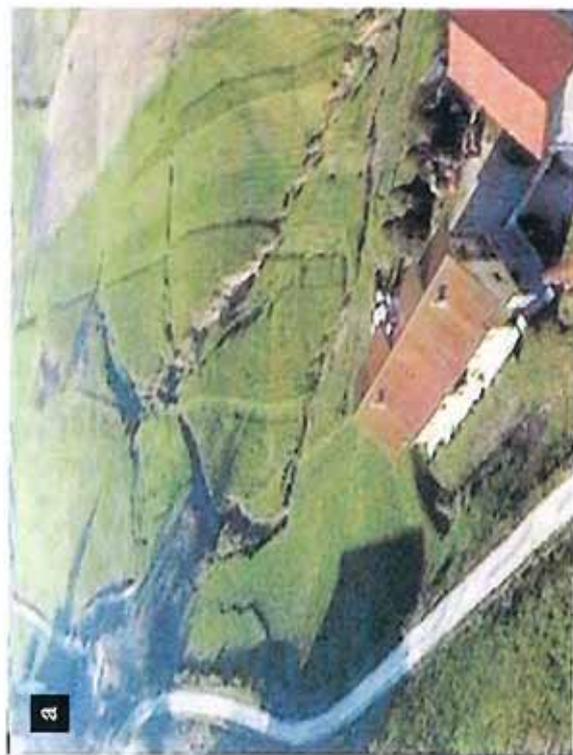
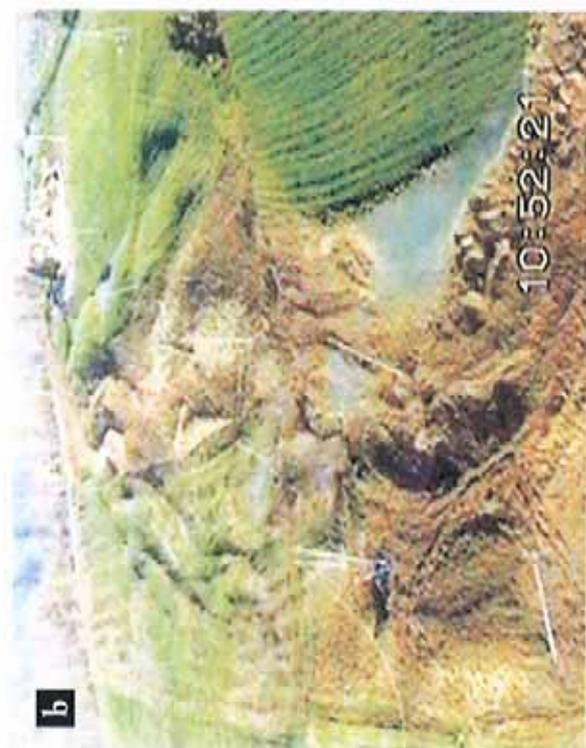
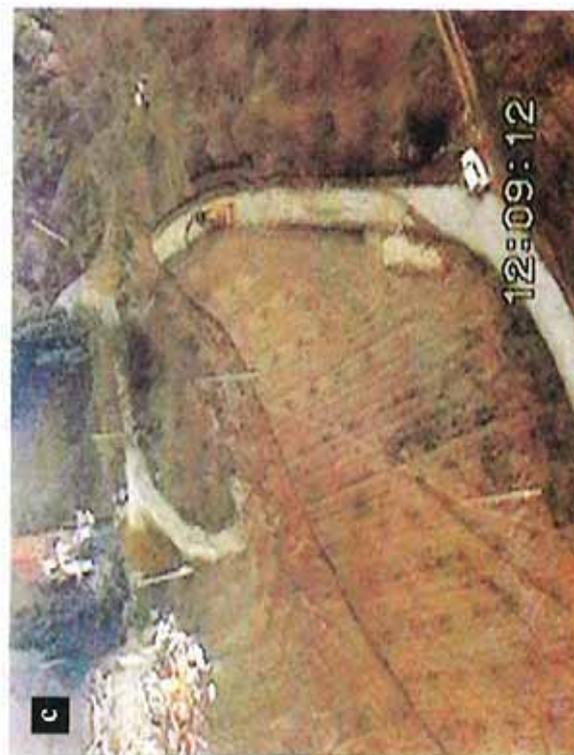
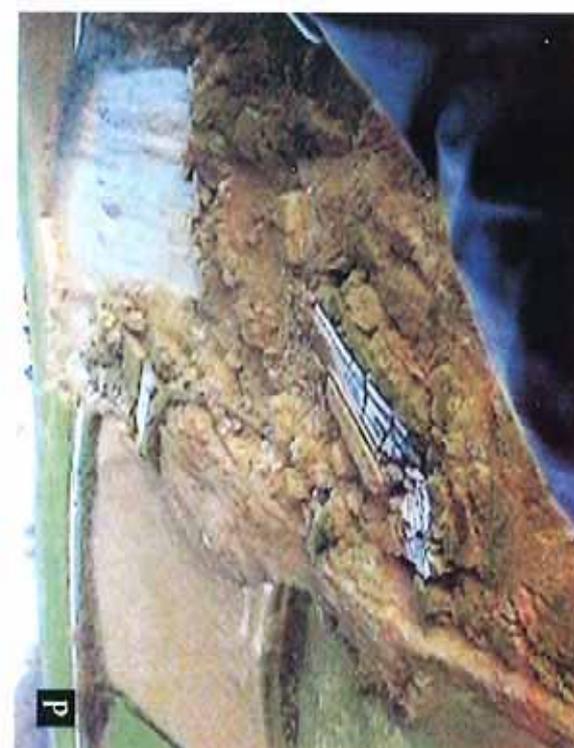
Fig. 5 bis. Frane per scivolamento planare nelle Langhe. Indizi morfologici e tipologie evolutive: a) movimento parzialmente evoluto con intersezione di fratture in zona di nicebia; b) ondulazioni nella parte terminale di un accumulo, collegabili ad un settore di compressione; c) limite laterale sinistro, con evidente traslazione della sede viaria, in un movimento "evoluto"; d) ampia esposizione del piano di scivolamento, con sovrascorrimento di parte del materiale oltre il fianco destro, in un movimento "evoluto".

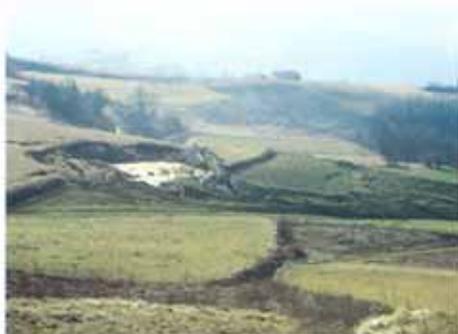
Fig. 14. Comune di Mombarcaro. Lo scivolamento planare, ripreso nell'immagine, è tipologicamente classificabile come "sovrascorrente" così come dimostra la progressione dell'accumulo, in parte, al di sopra della superficie del versante.

- oltre la metà delle frane prese in considerazione si sono manifestate come fenomeni incipienti (Fig. 3 bis, 13) mentre fra le forme evolute, si è rilevato un 26.8% di tipologia "sovrascorrente" (Fig. 14), un 6.7% di tipologia "libera piano-parallela" (Fig. 15) e 11.49% di tipologia "confinata" (Fig. 16);

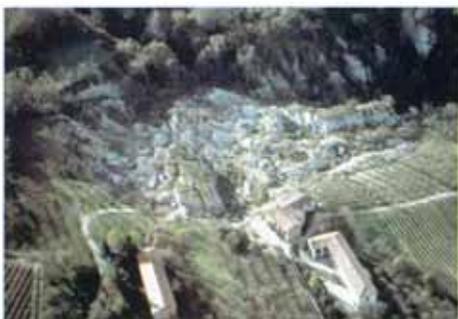
Fig. 15. Comune di Mango, località S. Ambrogio. La tipologia "libera piano-parallela", alla quale appartiene questo processo, è definita "libera" dalla presenza di una sovraincisione al piede del movimento e "piano-parallela" dall'evidente parallelismo tra inclinazione degli strati e superficie topografica.

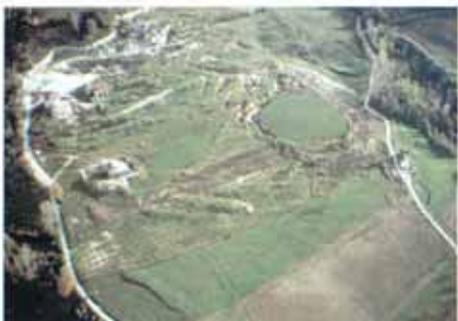
Fig. 16. Cissono, Località Madonna della Cassina. Vista aerea generale della frana per scivolamento planare; in alto la scarpata principale, in basso le ondulazioni derivate dalla compressione e da locale sovrascorrimento.

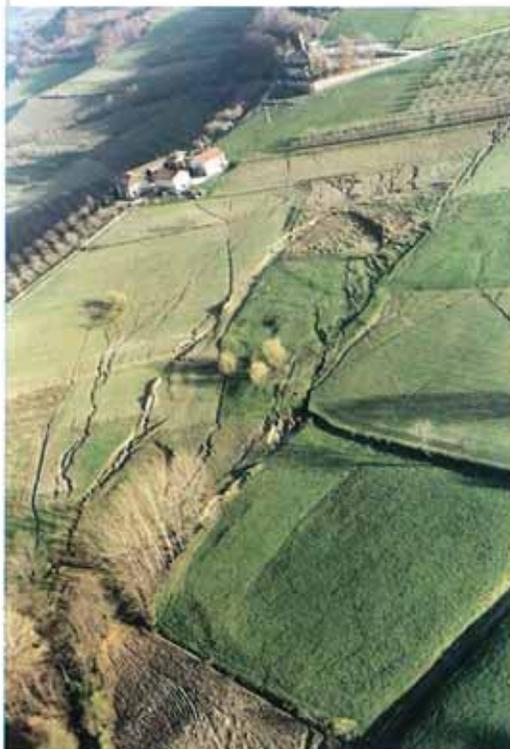
Fig. 13. Immagine in ripresa obliqua di uno scivolamento planare apparentemente arrestatosi in una fase iniziale, seppure ben delimitato da fratture laterali.

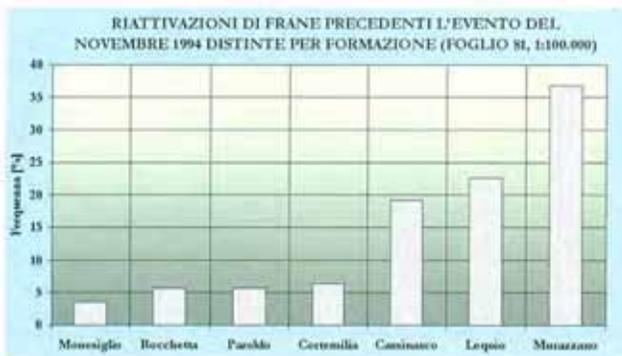
Fig. 18. Riattivazioni di frane per scioglimento planare precedenti l'evento del novembre 1994 distinte per formazione (Foglio 1:100.000 n. 81 Ceva).

presentati nella cartografia alla scala 1:100.000 (del sistema informativo geologico) rivestendo un significato di locali riattivazioni. L'analisi di quest'ultime rapportate alle formazioni affioranti, mostra che i complessi litologici più colpiti (Fig. 18) sono le formazioni di Murazzano (36.78%), di Lequio (22.69%) e di Cassinasco (19.14%), sia per le loro peculiarità litologiche sia per la maggior estensione areale che le caratterizza. Valori decisamente più bassi si ritrovano nelle formazioni di Cortemilia (6.38%), nella marna di Paroldo (5.67%), nella formazione di Rocchetta (5.07%) e di Monesiglio (3.54%). Queste ultime formazioni hanno una distribuzione areale minore rispetto alle altre, fatta eccezione per quella di Cortemilia che tuttavia è caratterizzata da litologie arenacee più competenti.

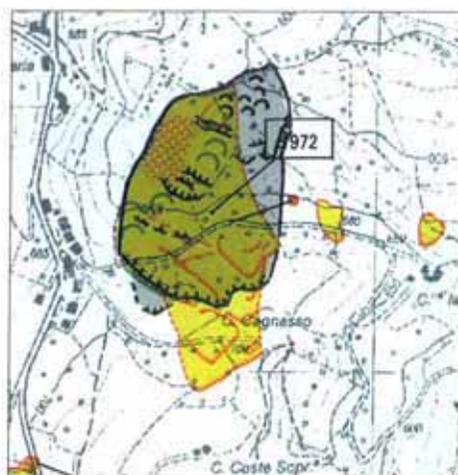
Fig. 20. Stralcio dalla cartografia, in originale a scala 1:10.000, "Gli scioglimenti planari nel territorio delle Langhe piemontesi attivatisi durante l'evento del 4-6 novembre 1994", Regione Piemonte, 1997. In figura sono riportati due esempi (località Case Cagnasso e Bric di Terino) riguardanti la ripresa di elementi strutturali, evidenziatisi nel 1972 (in grigio), da parte di movimenti attivatisi nel 1994 (in giallo).

- riprendendo, nel 58% dei casi, gli elementi strutturali principali che avevano governato i movimenti del 1972 (Fig. 20),

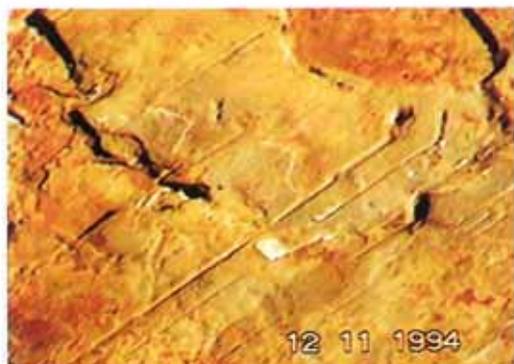
Fig. 29 bis. Ripresa ravvicinata di una superficie di scivolamento con, in evidenza, le striature legate al movimento e le zone ossidate dalla preesistente circolazione idrica; l'area fotografata è pari a 0,25 m² circa.

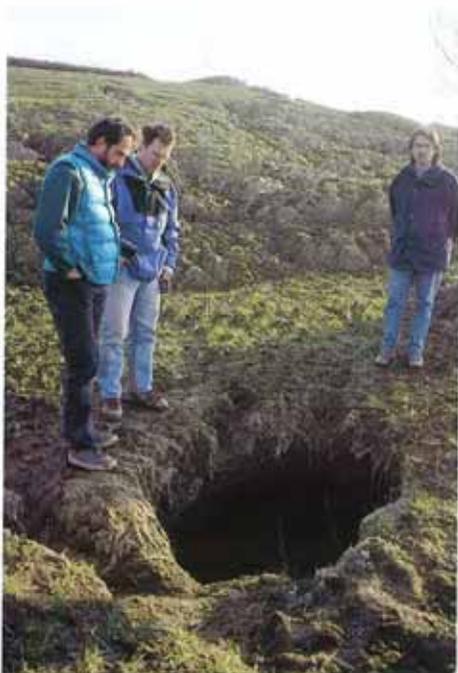
Fig. 32. Comune di Mombarcaro. Poco a valle dell'accenno di una frana per scivolamento planare la presenza di un inghiottitoio di neoformazione indica, entro il substrato, l'esistenza di sistemi di fratturazione beanti sede di significativa circolazione idrica.

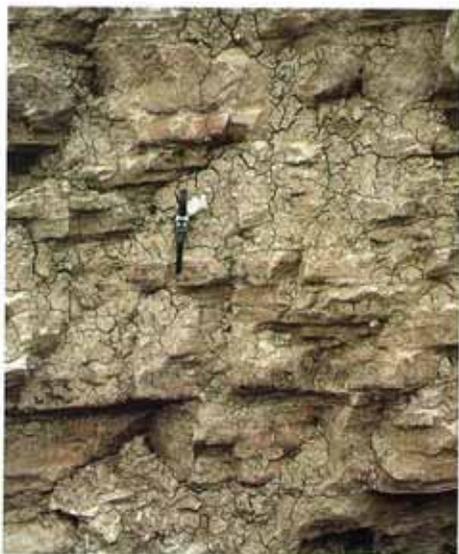
Fig. 33. Comune di Saliceto, località Masseria. L'osservazione delle superfici di fratturazione esposte, in zona di scarpata principale, da uno scivolamento planare mostra l'esistenza di un "cemento" detritico presumibilmente già presente, entro la disgiunzione, prima del movimento.

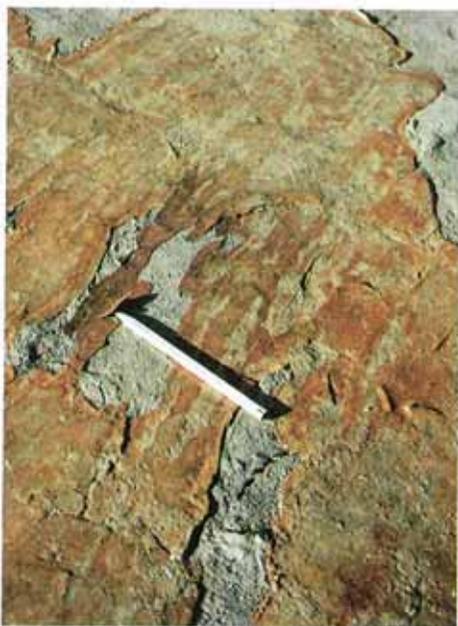
Fig. 34. Particolare del piano di scivolamento in un movimento a componente planare nel quale è evidentissima la presenza di un "crostone" di color ocra legato ad ossidazione per preesistente circolazione idrica entro il substrato.

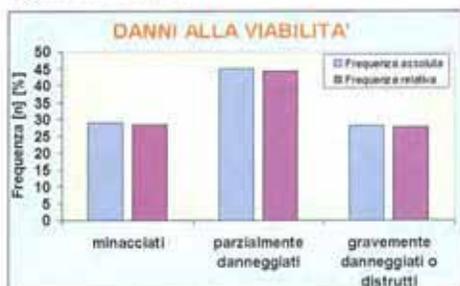
Fig. 36. Danni alla viabilità.

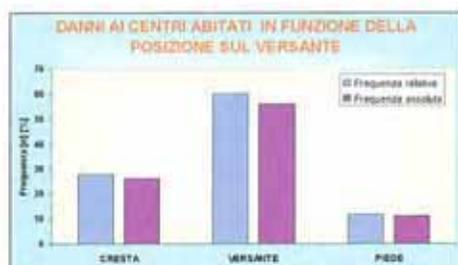
Fig. 37. Cresta danni ai centri abitati in funzione della posizione del versante.

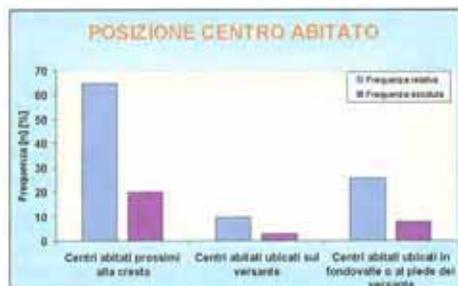
Fig. 38. Posizione dei centri abitati rispetto al versante.

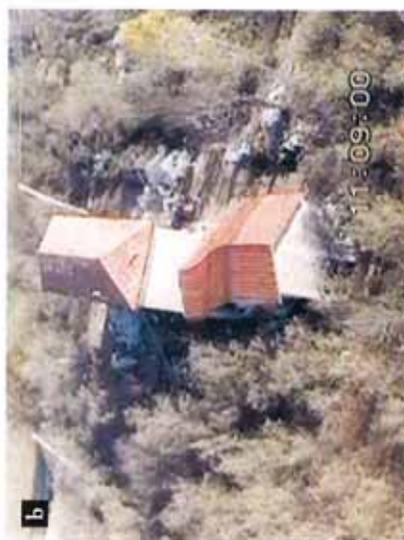
b

Fig. 35 bis. *Frane per scivolamento planare nelle Langhe. Danni a manifesti: a) lesioni a carico della soletta e della parete interna di un edificio coinvolto da un movimento franoso; b) vistosa deformazione di un edificio ad uso agricolo, evidenziata dalla curvatura del colmo del tetto; c) gravissime lesioni ad un edificio che, durante il movimento franoso, ha subito una traslazione superiore a 40 m; d) la scarpata principale di un grande movimento incipiente ha seriamente coinvolto un edificio come è evidenziato, in questa ripresa aerea obliqua, dalla frattura che attraversa il cortile (al centro dell'immagine).*

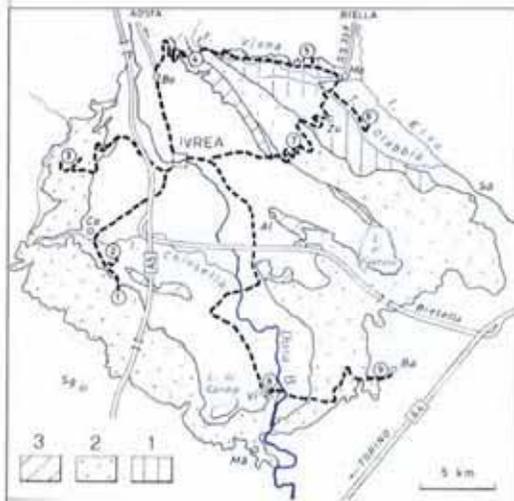
Fig. 98. L'anfiteatro d'Ivrea e il tracciato della prima parte dell'itit. 4. Principali cerchie moreniche: 1) San Michele - Borgo (Pleistocene inf.); 2) Gruppo della Serra (Pleistocene medio); 3) Gruppo di Bollengo - Albiano (Pleistocene sup.) Località: Al, Albiano; Ba, Borgo d'Alè; Bo, Borgofranco; Co, Colletterto; Ma, Mazzè; Mo, Mongrando; Sa, Salussola; Sg, S. Giorgio; Zu, Zublena (da Carraro F., 1990).

Come illustra la Fig. 98 le cerchie che costituiscono l'anfiteatro, attribuite a pulsazioni glaciali successive nel tempo, sono distinte in tre principali gruppi: il Gruppo San Michele-Borgo, di età pleistocenica inferiore, conservato nel settore laterale sinistro; il Gruppo della Serra attribuito al Pleistocene medio,

che costituisce la struttura principale dell'anfiteatro, ed il Gruppo Bollengo-Albiano attribuito al Pleistocene superiore (Carraro F., 1990).

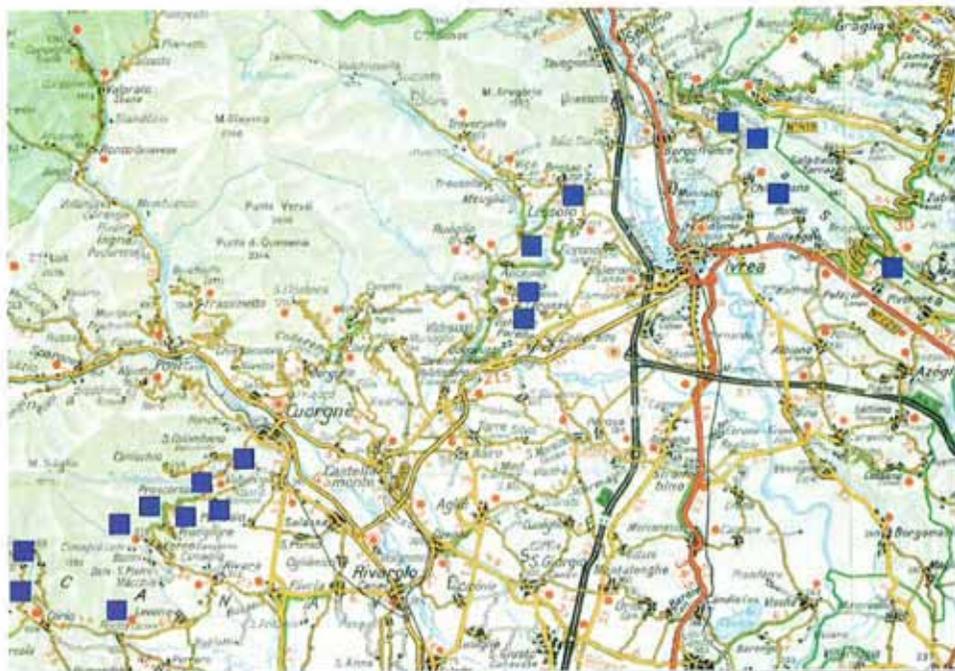
Fig. 100. Carta dell'ubicazione dei principali siti di prelievo dei campioni. Base topografica: Atlante T.C.I. Scala 1:200.000.

Sono stati prelevati nel complesso 25 campioni di terreno nei siti indicati nella Fig. 100, per i quali sono state effettuate analisi granulometriche, per setacciatura e per sedimentazione, e prove per la determinazione dei limiti di consistenza o di Atterberg.
