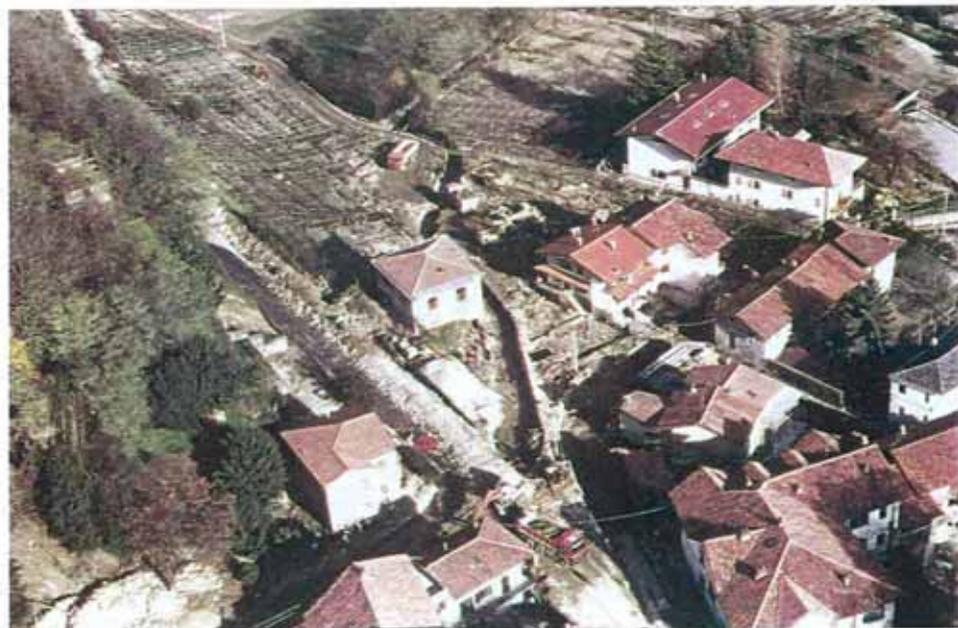
Fig. 103. Comune di Colleterto Giacosa. Ripresa dei settori in apice di conoide, interessati dai depositi grossolani mobilitati lungo il Rio Rovine.

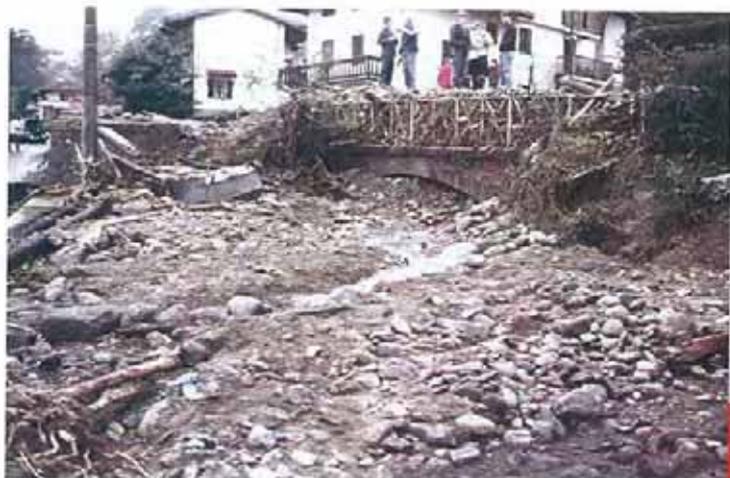
Fig. 104. Comune di Colletterto Giacosa. Particolare del ponte lungo la strada provinciale di collegamento Ivrea-Castellamonte ostruito e sormontato dai materiali mobilitati.

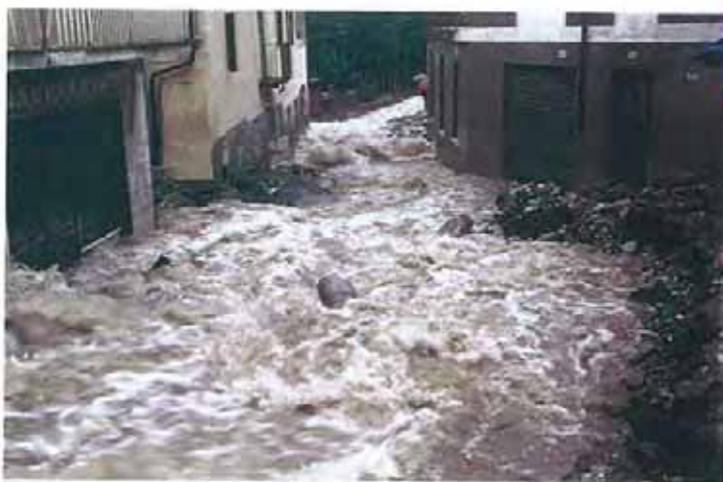
Fig. 105. Comune di Colletterto Giacosa, località Capoluogo. Ripresa delle acque di piena che hanno invaso e gravemente danneggiato la viabilità principale ed alcune abitazioni.

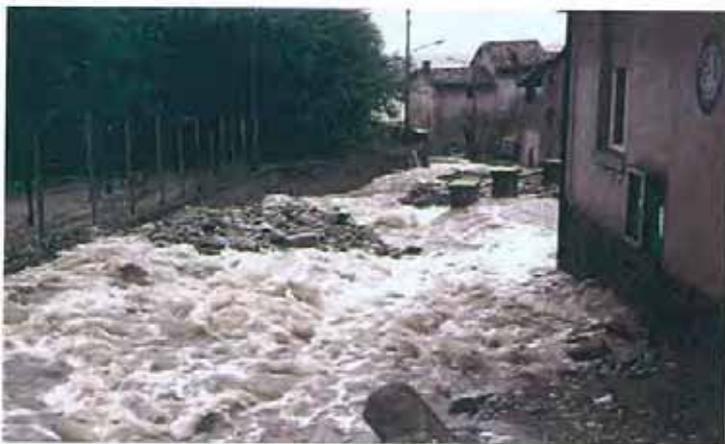
Fig. 106. Comune di Colletterto Giacosa, località Capoluogo. Ripresa delle acque di piena che hanno invaso e gravemente danneggiato la viabilità principale ed alcune abitazioni (poco a valle di fig. 98).

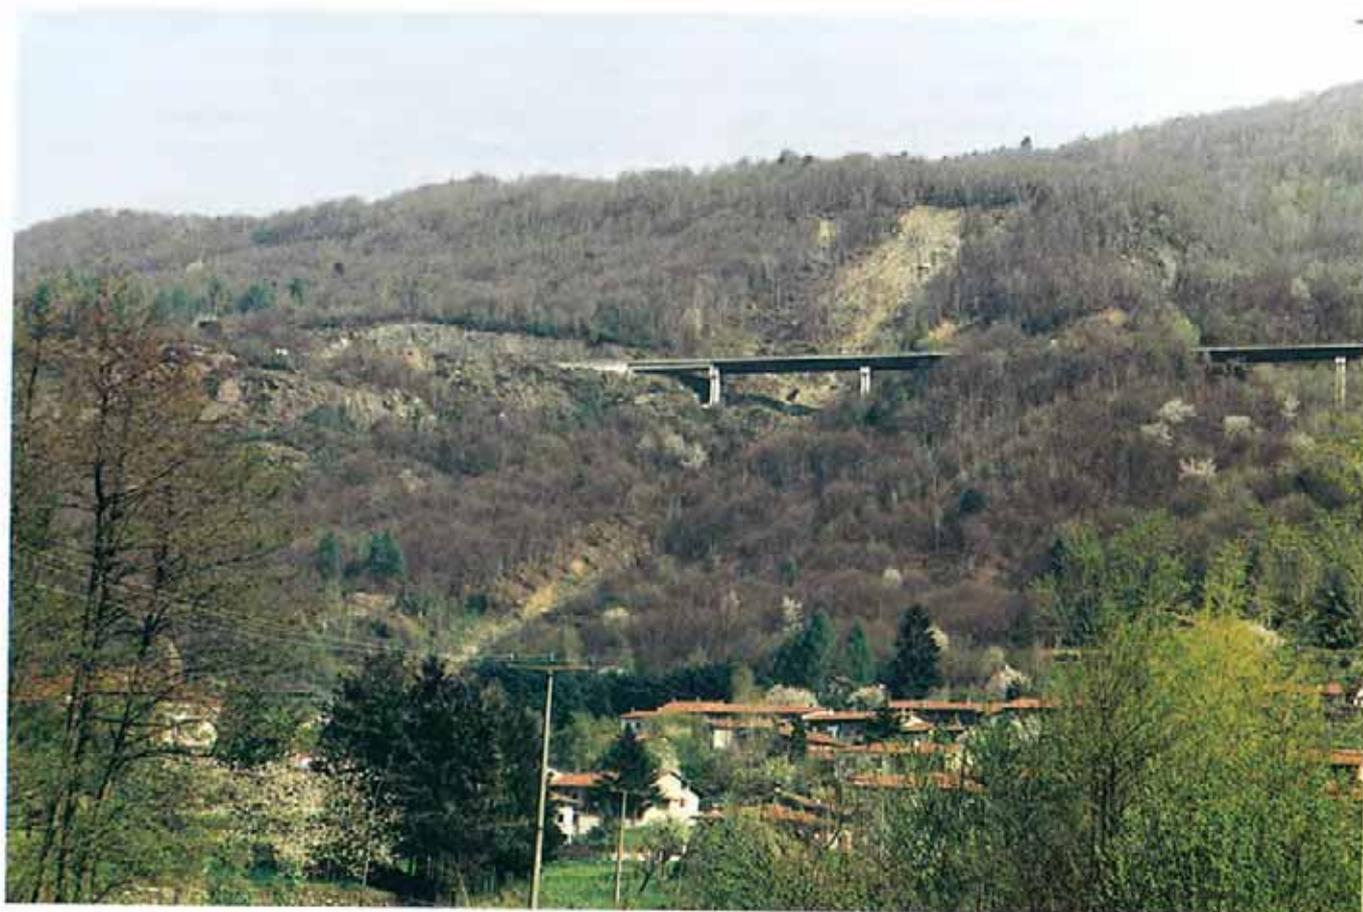
Fig. 108. Comune di Chiaverano, località Bienca. Veduta del dissesto lungo il Rio della Gatta.

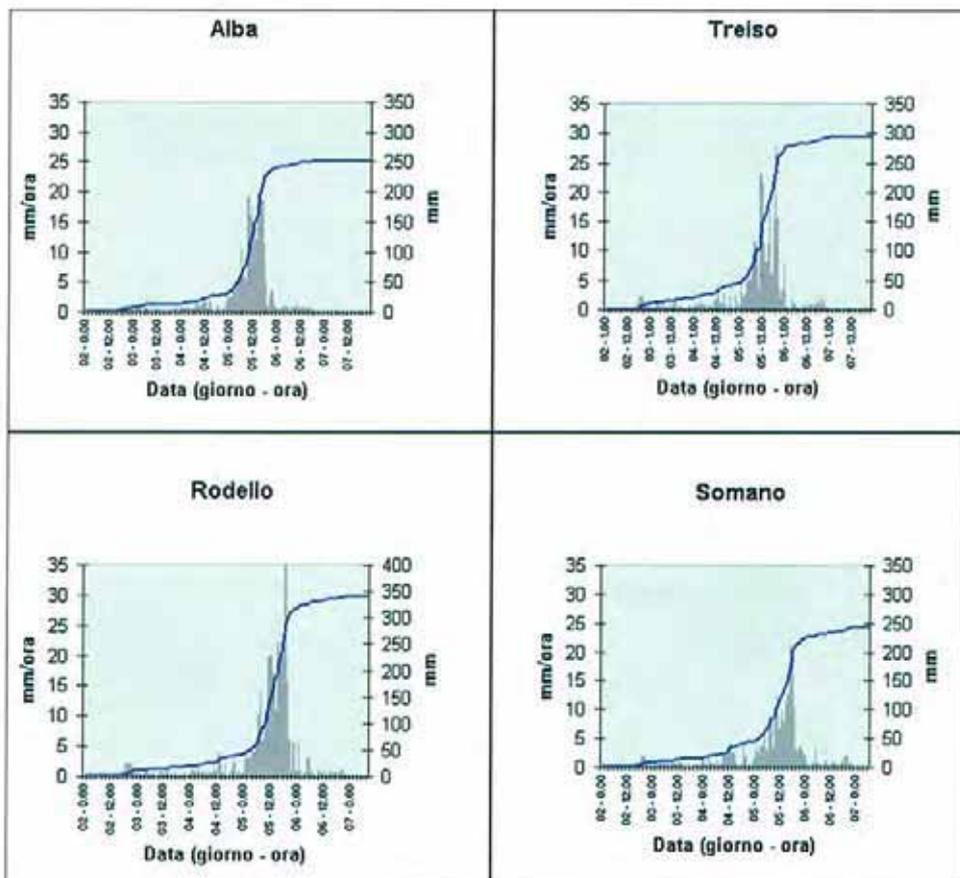
Fig. 111. Pioggia cumulata ed intensità di precipitazione oraria, registrati dalle stazioni di Alba, Treiso, Rodello e Somano durante l'evento meteorologico del novembre 1994.

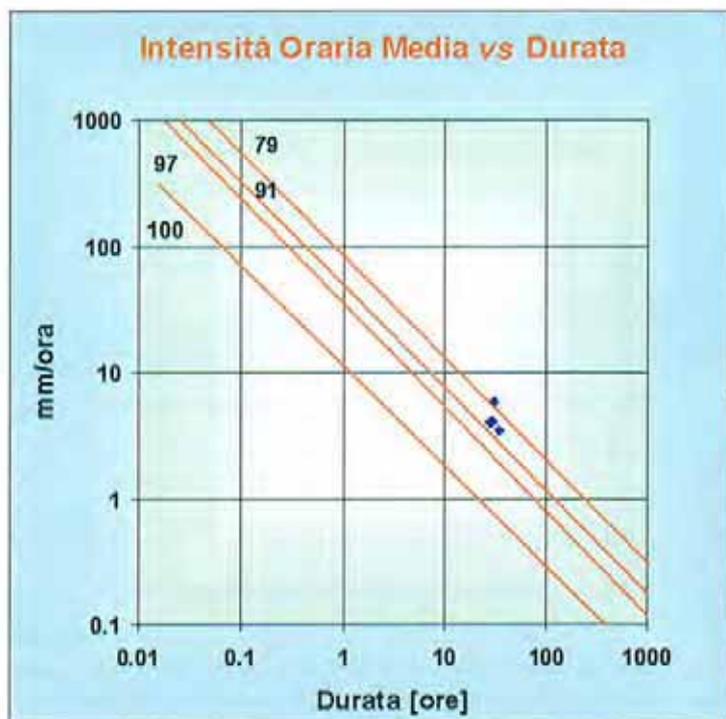
Fig. 117. Relazione tra l'intensità oraria media e la durata dell'evento sino al momento dell'innesco dei movimenti considerati. Ogni punto si riferisce ad un'associazione bacino-stazione; i quattro casi presi in esame si collocano nel campo di instabilità e più in particolare oltre la linea C che circonda il 91% dei casi originariamente riportati sul diagramma di fig. 53.

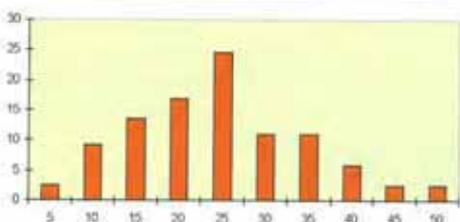
$n = 118$
media = 22.2 %
mediana = 21.7 %
moda = 19
dev. Std. = 9.8 %

Fig. 39. Distribuzione statistica del tenore in carbonati.

ne dal quale sono stati ricavati diversi provini da sottoporre alle prove di classificazione e di resistenza al taglio. I valori del contenuto in carbonati sono distribuiti normalmente (Fig. 39) con media pari a 22.2 e scarto quadratico medio pari a 9.8.

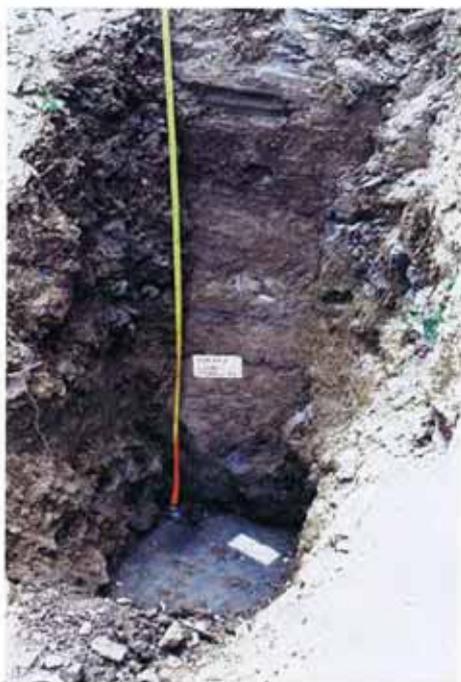
Fig. 49. Pozzetto esplorativo scavato a margine della scarpata laterale della frana di Cascina Valanche (Somano). La foto mette in evidenza la superficie di scivolamento.

Avvalendosi, in un primo tempo della collaborazione dell'Università di Genova e, successivamente, del Politecnico di Torino, a partire dagli anni 90 il Settore Studi e Ricerche Geologiche avviò, un'indagine specifica su alcuni siti sede di movimenti avvenuti nell'intervallo di tempo; ottobre 1977 - maggio 1994. Lo scopo primario dello studio consisteva nella caratterizzazione dei livelli a scapito dei quali si era prodotto lo scorrimento delle masse traslate, focalizzando le indagini nell'intorno delle superfici di scivolamento che venivano riportate alla luce mediante lo scavo di trincee e pozzetti esplorativi (Fig. 49) opportunamente ubicati (Fig. 50).

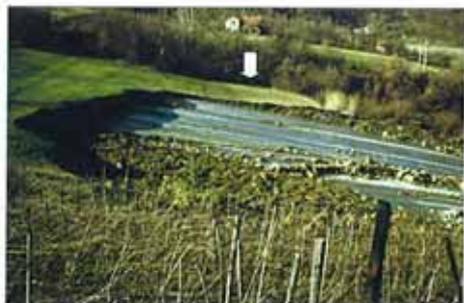
Fig. 51. Scivolamento planare di Cascina Armandi, gennaio 1994. La foto è stata scattata alcuni giorni dopo l'innescio del movimento franoso. In primo piano la superficie di scivolamento che appare perfettamente liscia e umida; in secondo piano (segnalato da una freccia) il settore di versante che verrà coinvolto durante l'evento del novembre 1994.

L'osservazione diretta di un movimento avvenuto nel corso degli studi (cascina Armandi presso Monastero Bormida, gennaio 1994, Fig. 51) ha consentito di ricavare utili indicazioni sugli stadi evolutivi susseguenti il collasso, sul comportamento dei materiali e sul rimodellamento della superficie di scivolamento.

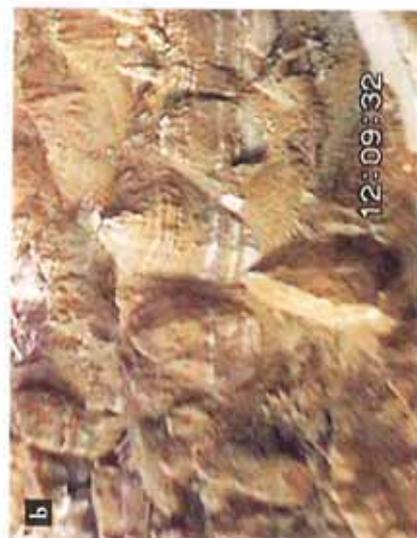
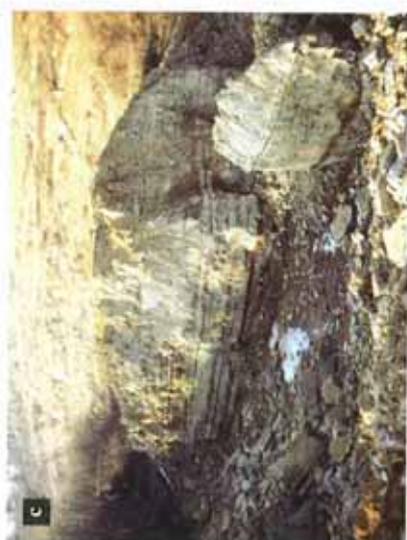
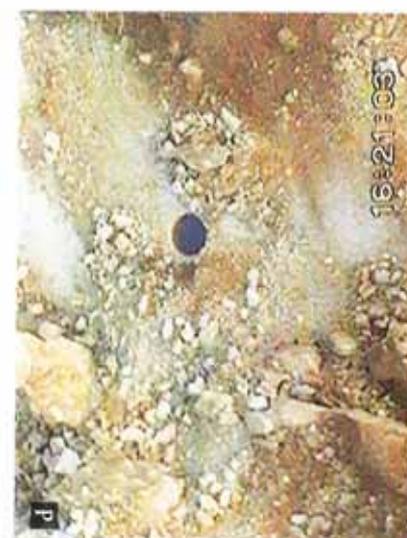
Foto per scivolamento planare nelle Langhe. Aspetti particolari: a) particolare della zona di innescio con "incrinamento" a trincea di una porzione di versante; b) ripresa aerea dell'insieme delle solle dislocate durante un movimento; la zolla al centro dell'immagine, di un'altezza prossima ai 10 m, conserva al tetto una porzione di manto bituminoso della strada distrutta; c) zolle di neoformazione, a seguito dell'evento 1994, sopportanti coperture detritica derivante da più antichi movimenti frastosi; d) curiosa immagine, in una ripresa dall'alto, della parte inferiore di un pozzo ad uso agricolo, troncato dal movimento, rimasta preservata entro il substrato al di sotto del piano di scivolamento.

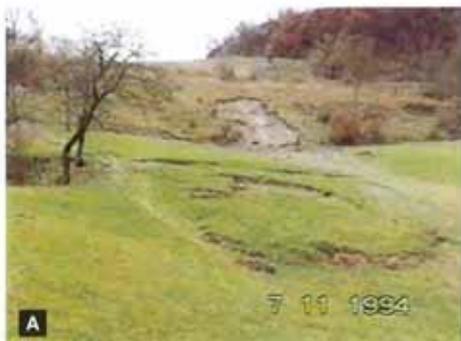
Fig. 59. Esempi (A, B, C, D) di dissesto riferibili allo schema della figura precedente.

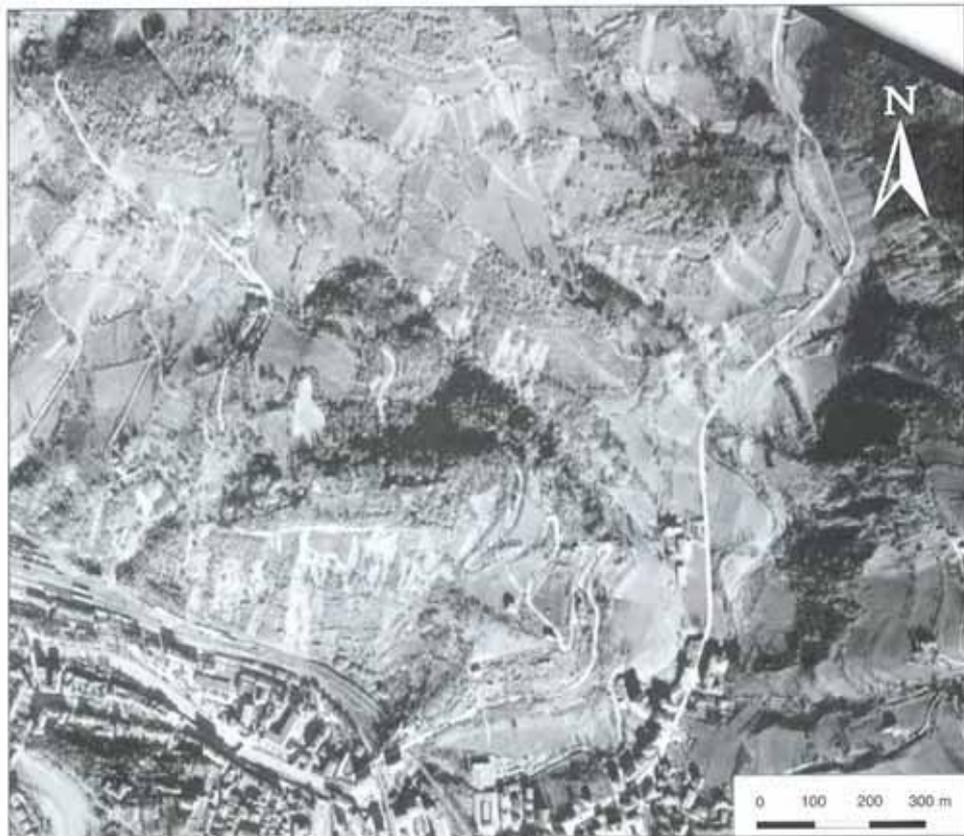
Fig. 63. Particolare del fotogramma aereo relativo al settore collinare cartografato in fig. 62.

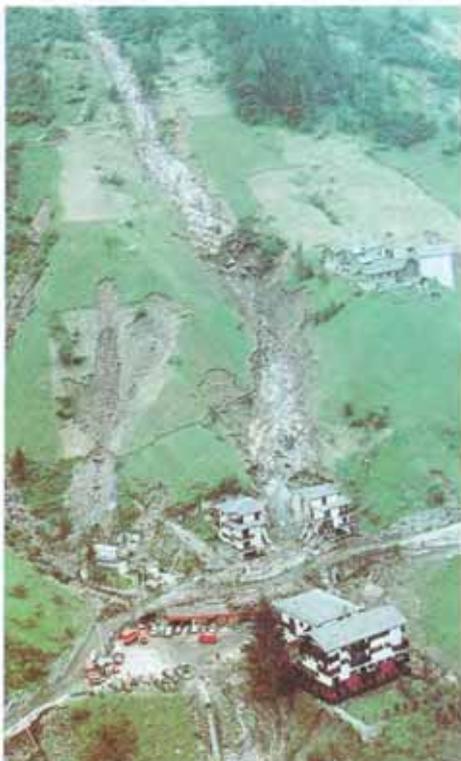
Fig. 66. Lombardia, Valtellina, Loc. Val Tartano (17-7-1987). Danni gravissimi ad edifici con numerose vittime a seguito di colata rapida incanalata di materiale derivante da frane di mobilizzazione della coltre detritica (Catenacci, 1993).

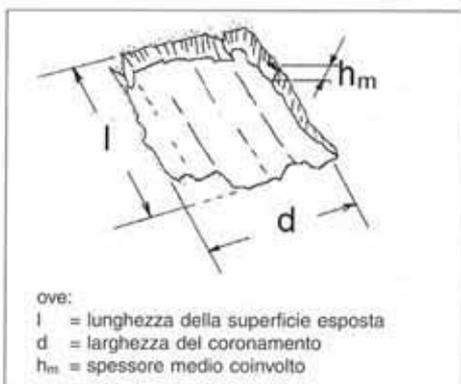
Fig. 74.

A partire dalle schede di rilevamento, sono stati analizzate le caratteristiche geometriche delle frane per mobilitazione delle coltri superficiali facendo riferimento allo schema seguente:

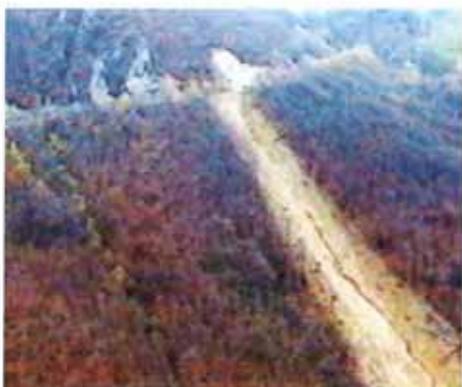
Fig. 80. Valle Corsaglia, Comune di Frabosa Soprana. Frana superficiale con evoluzione in colata, autoalimentata dal materiale rimobilizzato durante la discesa. È evidente la posizione della zona di innesco motivata dall'esistenza della strada provinciale che collega la valle Corsaglia con la valle Maudagna.

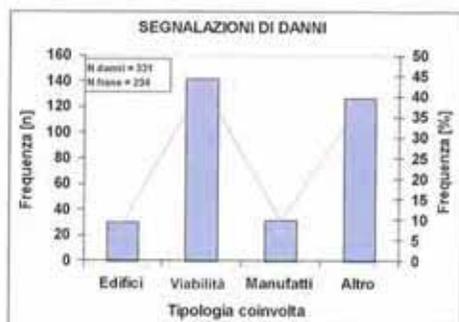
Fig. 84.

L'istogramma seguente riporta la tipologia di infrastrutture interessata da tale tipo di fenomeno franoso.

Il 43% del campione dei danni rilevati risulta a scapito della viabilità, una percentuale inferiore (19%) riguarda edifici o altri manufatti, mentre il 38% è stato classificato come *altro*, comprendendo in tale categoria coltivazioni in genere e tutto quanto non classificabile entro le altre tipologie.

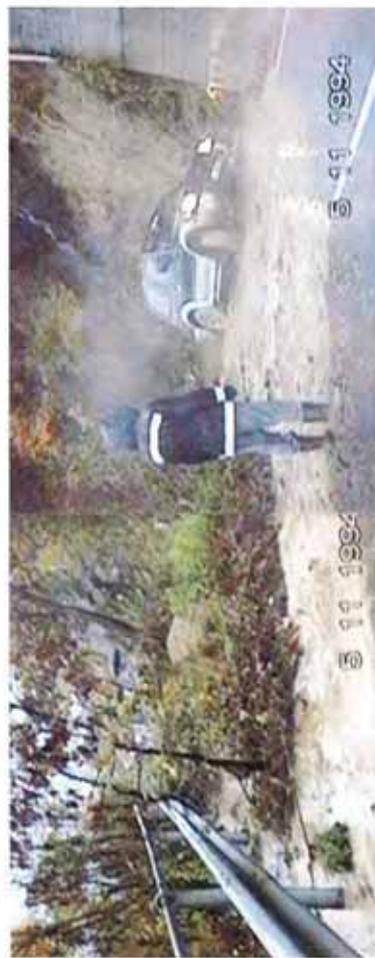
Fig. 86. Valle Tanaro, Località Rocchini. Accumulo di una frana superficiale conservato integro dagli apparati rodicchi, sbarra su la strada statale n. 28 pochi istanti dopo la sua discesa, alle ore 15 di sabato 5 novembre 1994.
