REGIONE PIEMONTE

SETTORE PER LA PREVENZIONE DEL RISCHIO GEOLOGICO, METEOROLOGICO E SISMICO
con la collaborazione del CNR - Istituto Italiano di Idrobiologia, dell'Istituto di Idraulica Agraria
dell'Università degli Studi di Torino e delle Risorse Idriche S.p.A.

GLI EVENTI ALLUVIONALI del settembre-ottobre 1993 IN PIEMONTE

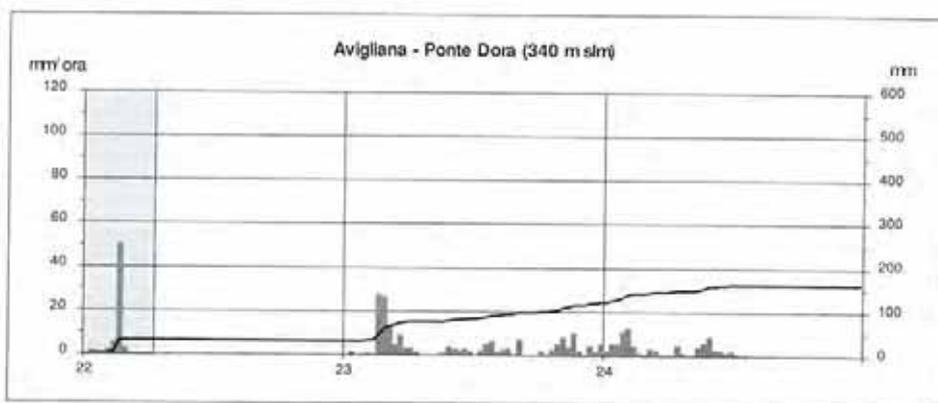
FIGURA 7 - Precipitazioni cumulate e intensità orarie nei giorni 22-24 a Avigliana - Ponte Dora (340 m s.l.m.m.). L'area evidenziata è quella corrispondente alla prima fase dell'evento.

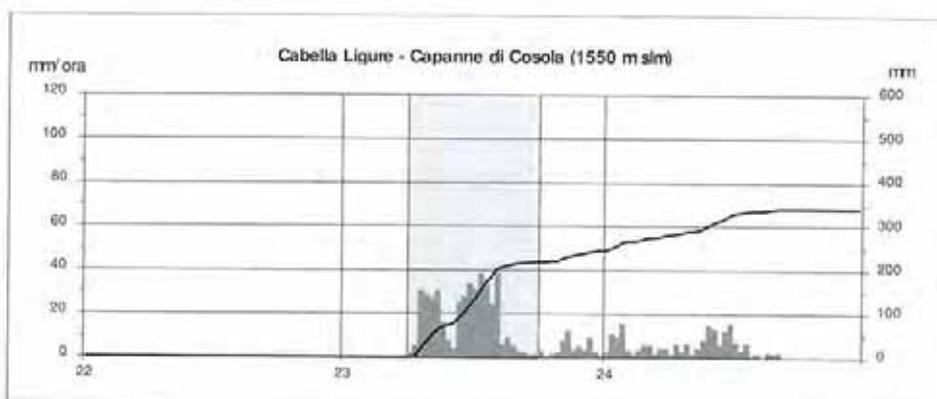
FIGURA 15 - Precipitazioni cumulate e intensità orarie nei giorni 22 - 24 settembre 1993 a Capanne di Cosola, in Valle Borbera. L'area evidenziata è quella corrispondente alla quarta fase dell'evento.

vallo di tempo, è stato di 184.2 mm) con un'intensità media di 27.5 mm/h e punte massime di 38.8 e 38.4 mm/h (figura 15). Si è trattato di precipitazioni molto differenti da quelle delle tre fasi precedenti: non solo le intensità sono state elevate ma si sono mantenute pressoché costanti per parecchie ore consecutive. La particolarità di queste precipitazioni è la causa dei gravi danni subiti da que-

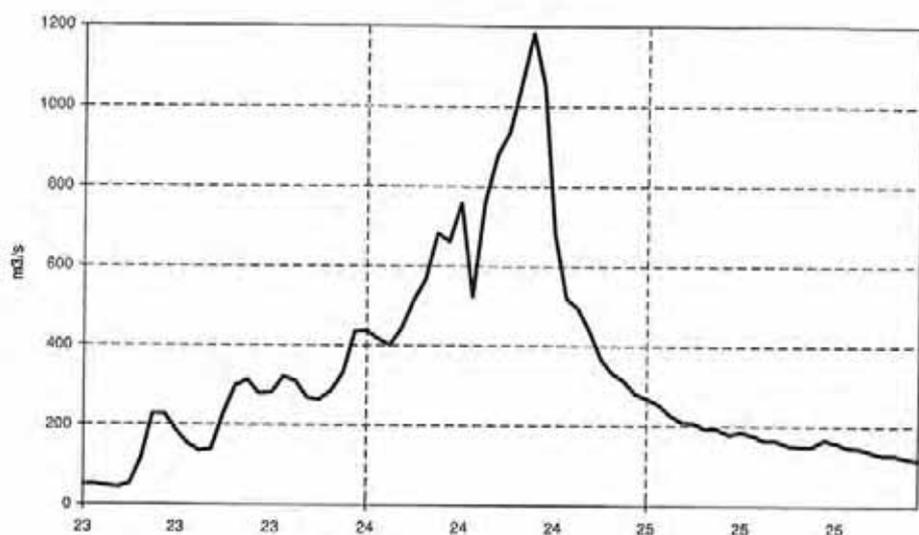
FIGURA 25 - Andamento delle portate del F. Stura di Lanzo a Lanzo nei giorni 23-25 settembre 1993.

Gli effetti più gravosi della piena si sono manifestati nelle giornate del 24 e 25 settembre, con portate al colmo dell'ordine di 1200 m³/s sulla Stura di Lanzo a Lanzo, di 1500 m³/s sull'Orco a Spineto, di 3000 m³/s sulla Dora Baltea a Mazzè, di 2400 m³/s sul Sesia a Borgosesia.

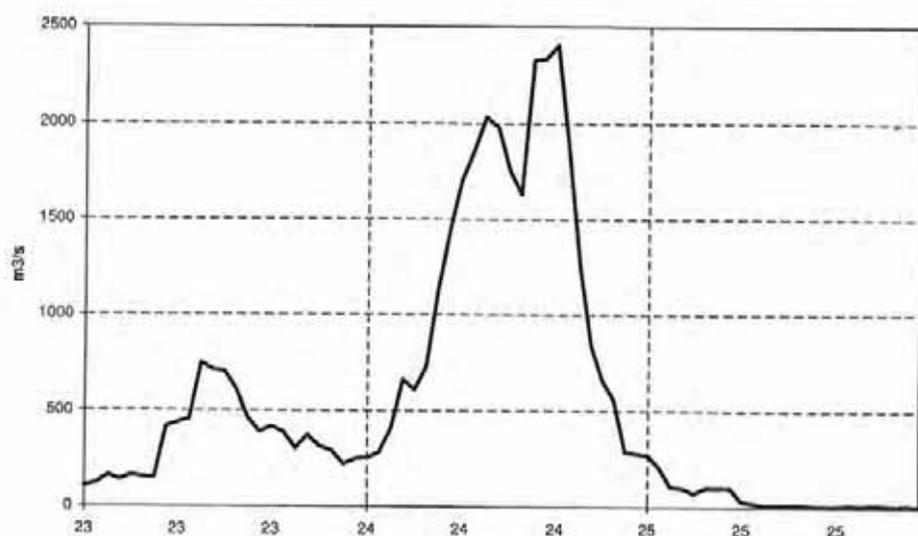
FIGURA 26 - Andamento delle portate del F. Sesia a Borgosesia nei giorni 23-25 settembre 1993.

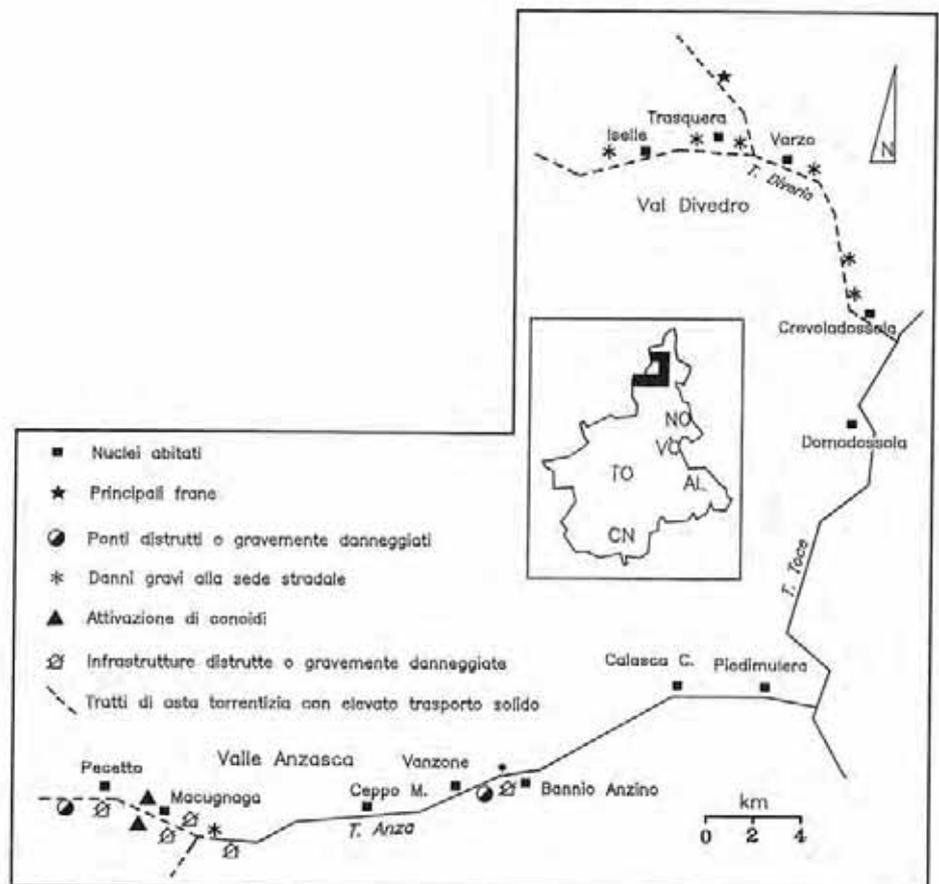
FIGURA 30 - Valli Divedro e Anzasca. Principali dissesti a seguito dell'evento alluvionale del settembre 1993.

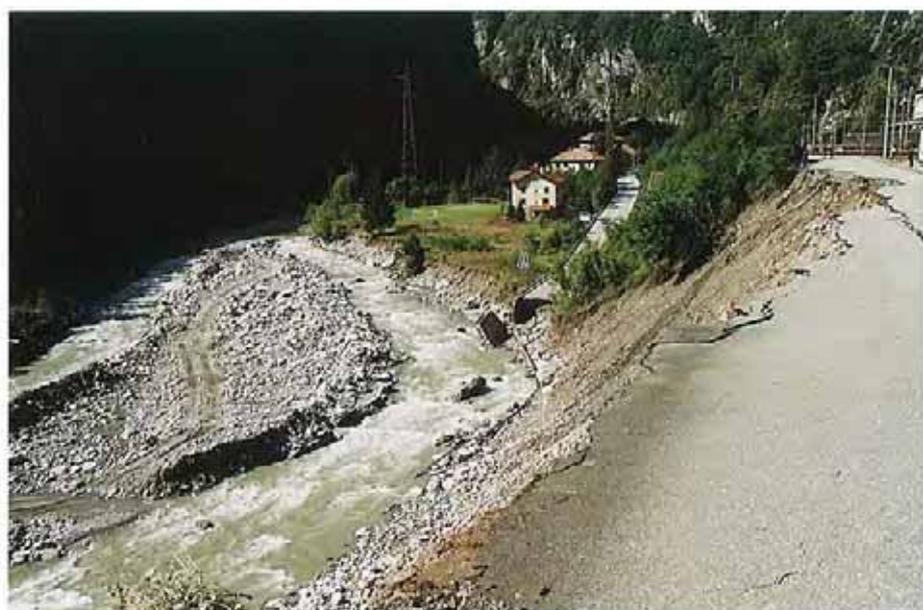
FOTO 1 - Trasquera (VB), località stazione di Iselle. L'erosione laterale del T. Diveria ha asportato le opere di difesa idraulica (di cui si intravedono i resti verso il margine inferiore sinistro della foto) ed il corpo stradale della S.S. 33, intaccando il rilevato ferroviario e la strada di accesso alla stazione (in primo piano).

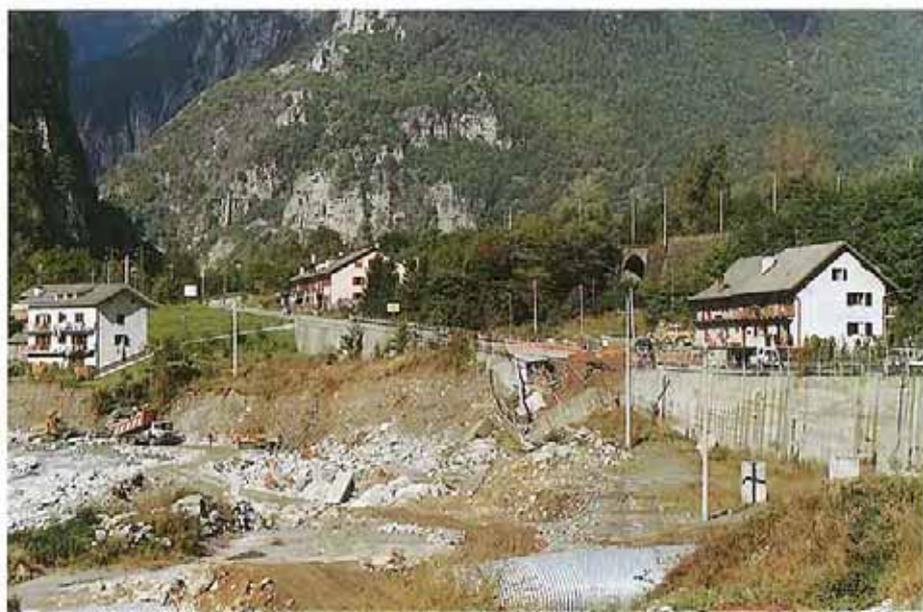
FOTO 2 - Varzo (VB), località Spagna. L'attività erosiva ha distrutto la scogliera esistente e le infrastrutture retrostanti (impianti fognari, traliccio ENEL) sino ad abbattere il piano di sostegno dell'ampliamento della Strada Statale 33 (al centro). Sulla sinistra l'erosione della scarpata minaccia l'abitazione.

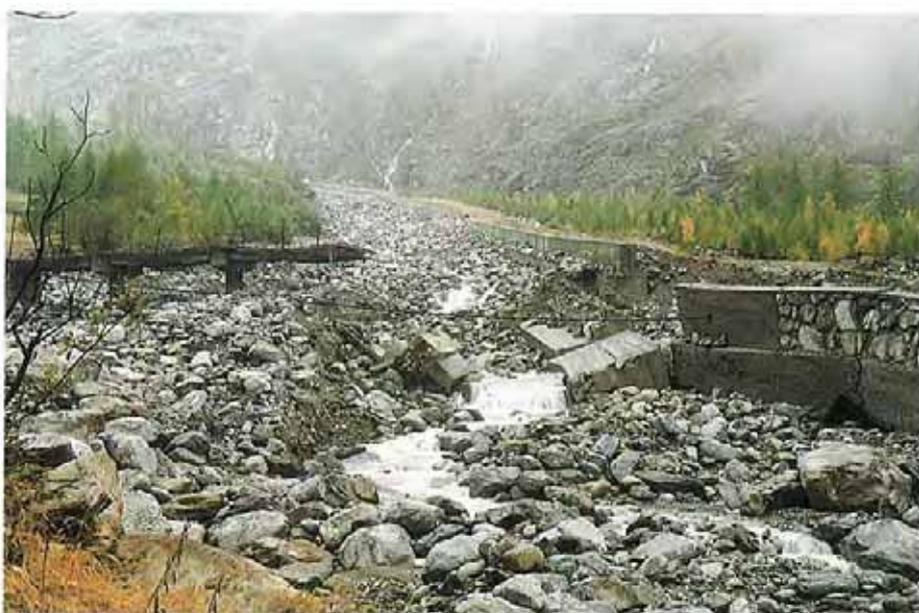
Foto 3 - Macugnaga (VB), località Alpe Burki, quota 1480 m; ponte stradale distrutto.

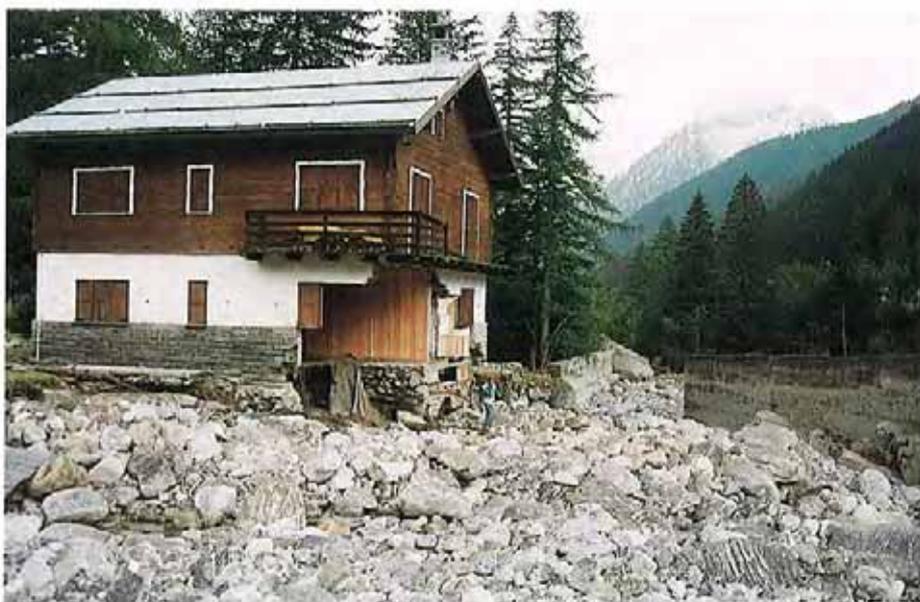
Foto 4 - Macugnaga (VB), località Pecetto; abitazione danneggiata dalle acque di piena che hanno aggirato un'argine in muratura (a destra nella foto).

In corrispondenza del ponte di quota 1358, sull'alveo principale del T. Anza, le acque di piena hanno aggirato la spalla destra dello stesso senza danneggiarlo e depositando solamente materiale fine; la sezione di deflusso del ponte si è quindi dimostrata appena sufficiente a permettere il passaggio delle portate di piena. A valle del ponte la tracimazione delle acque di piena in sinistra idrografica ha determinato l'aggrimento di un argine in muratura posto a difesa di un'abitazione della loc. Pecetto e l'inondazione di un'area di circa 7.000 m², con deposizione di materiale prevalentemente grossolano (foto 4).

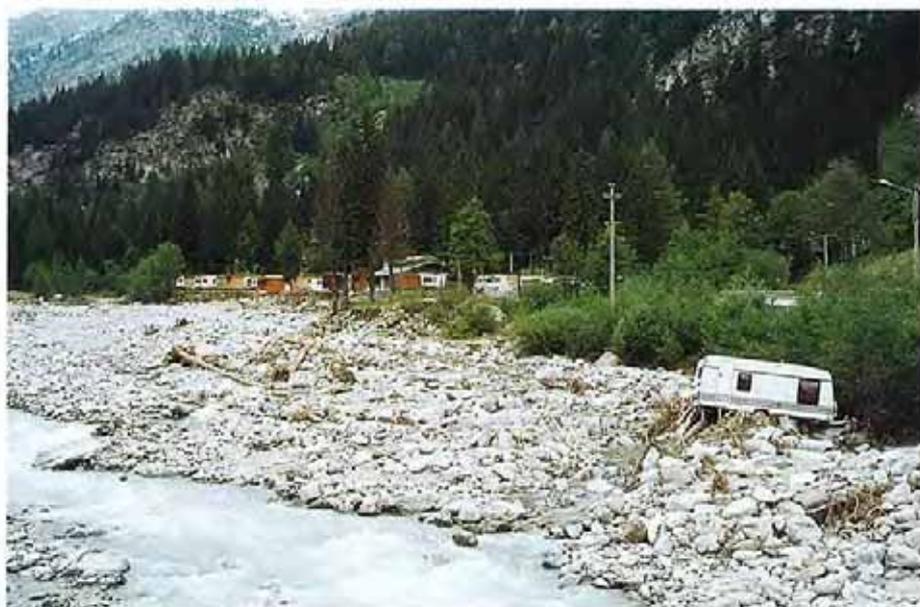
FOTO 5 - Macugnaga, località Isella; campeggio danneggiato e parzialmente asportato dalle acque di piena.

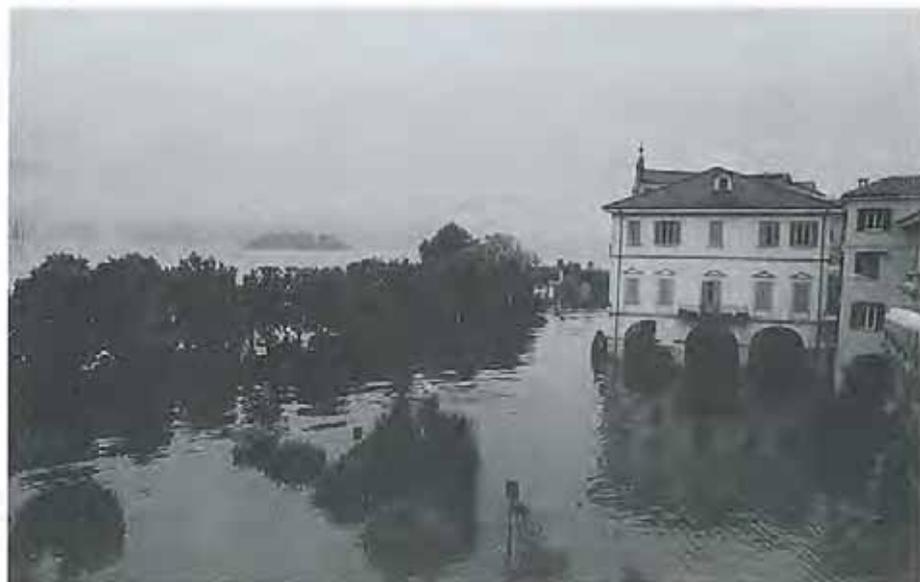
FOTO 6 - Pallanza (VB), lungolago allagato (fotografia di M. Basso).

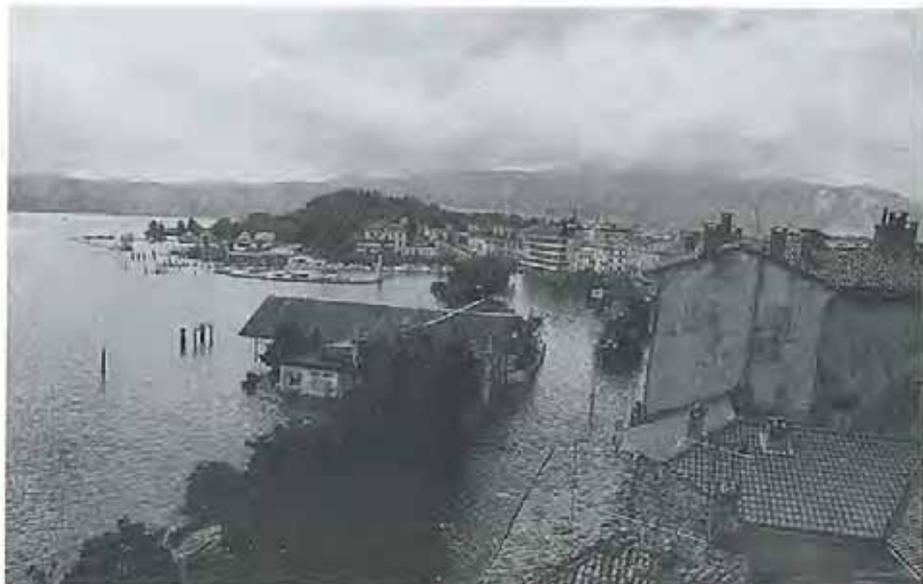
Foto 7 - Intra (VB), lungolago allagato (fotografia di M. Basso).

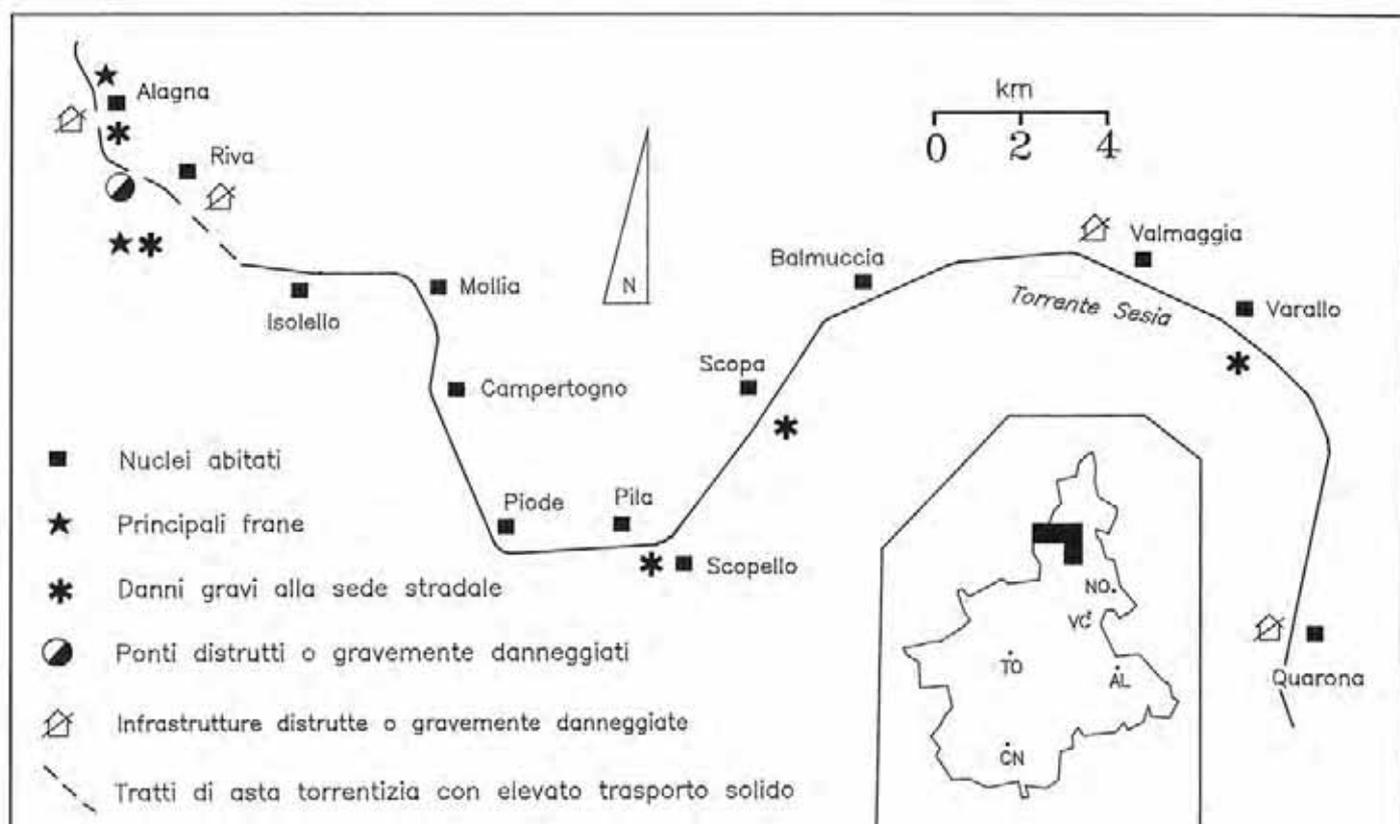
FIGURA 33 - Valle Sesia. Principali dissesti a seguito dell'evento alluvionale del settembre 1993.

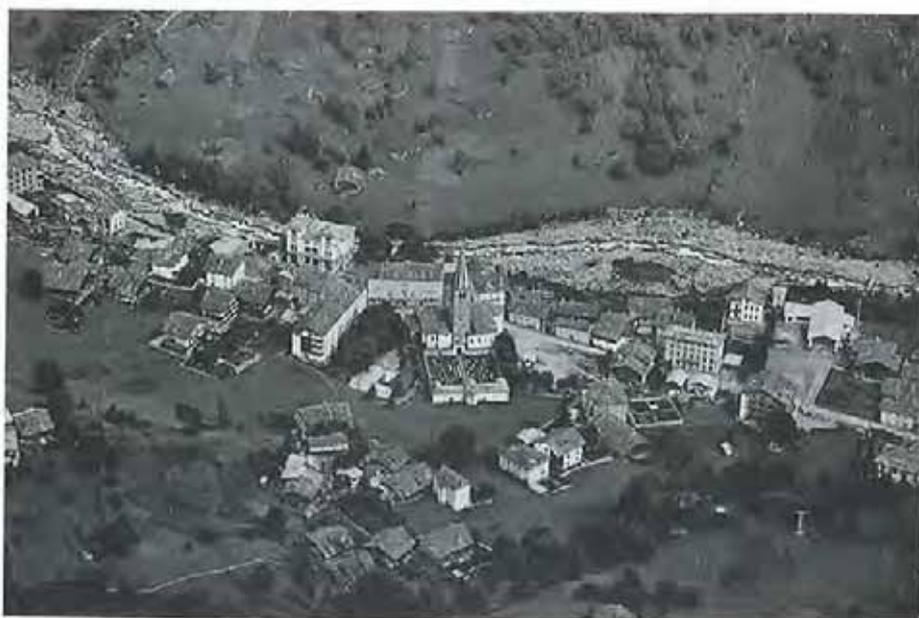
Foto 8 - Alagna (VC), vecchia riproduzione, riferibile al periodo prebellico, dalla quale si osserva come l'alveo del Sesia fosse in quegli anni molto più largo dell'attuale.

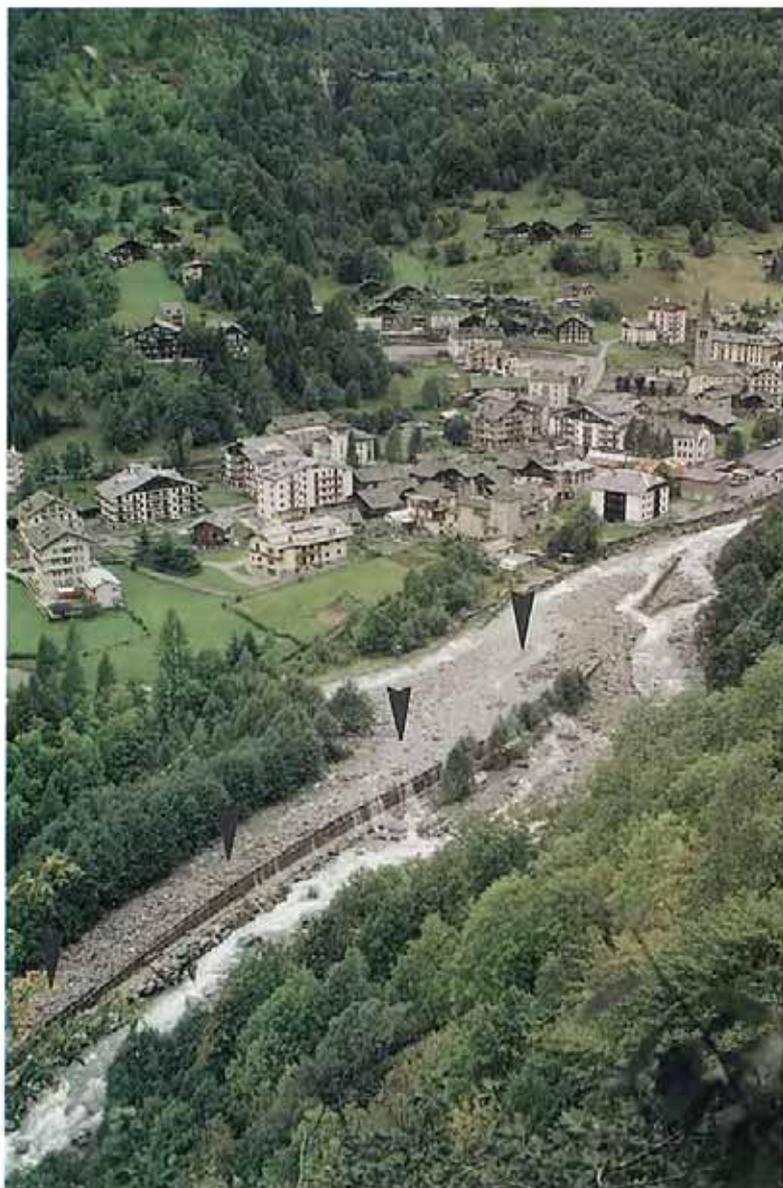
Foto 9 - Vista dall'alto dell'alveo del Sesia poco dopo la piena, in corrispondenza di Alagna. Si noti il forte restringimento causato dalla costruzione della Strada Statale di circonvallazione dell'abitato (indicata dalle frecce). Per confronto con la fotografia precedente si evidenzia come l'attuale alveo si sia configurato, nonostante il condizionamento, in modo del tutto simile a quello di cinquanta anni prima.

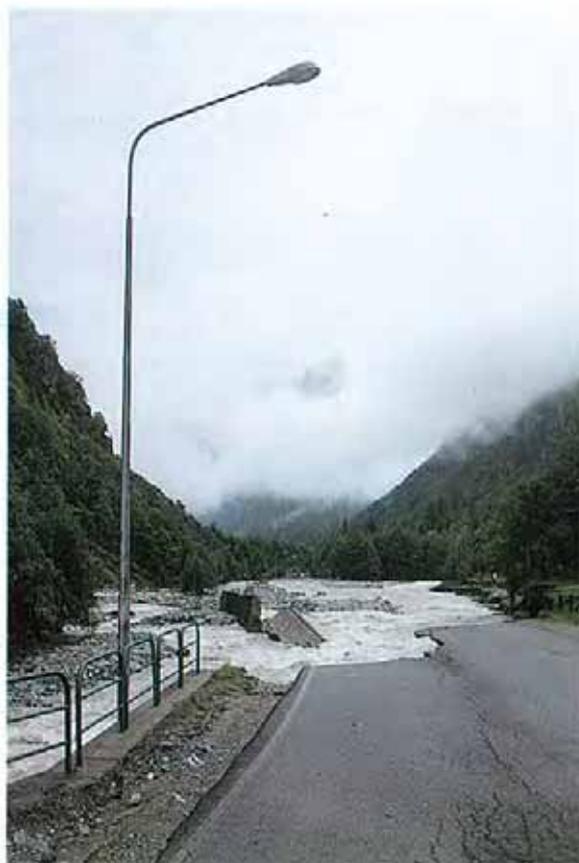
Foto 10 - Vista da monte del tratto di circonvallazione asportato.

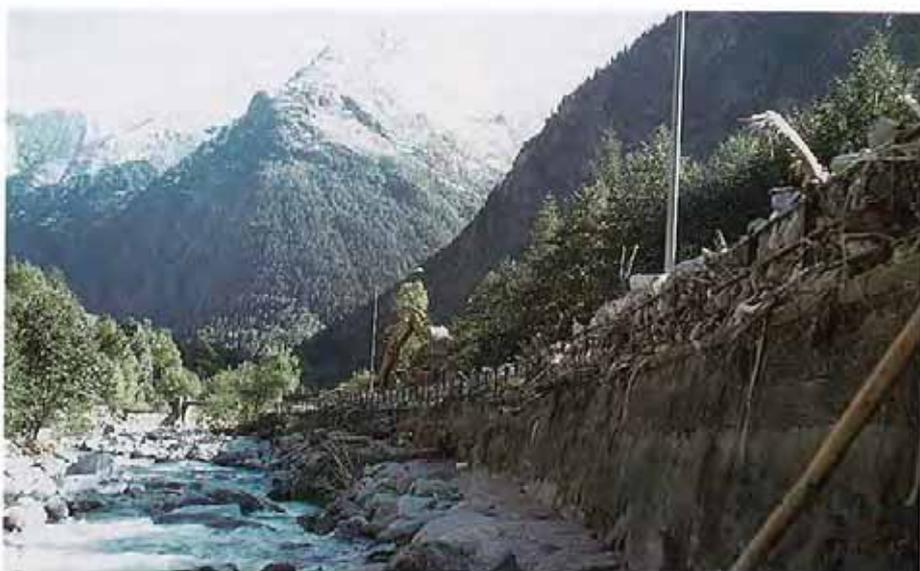
FOTO 11 - Particolare della fotografia 9, che mostra la ristretta e non adeguata sezione dell'alveo. Sulla destra il muro-argine della Strada Statale di circonvallazione invasa dai detriti.

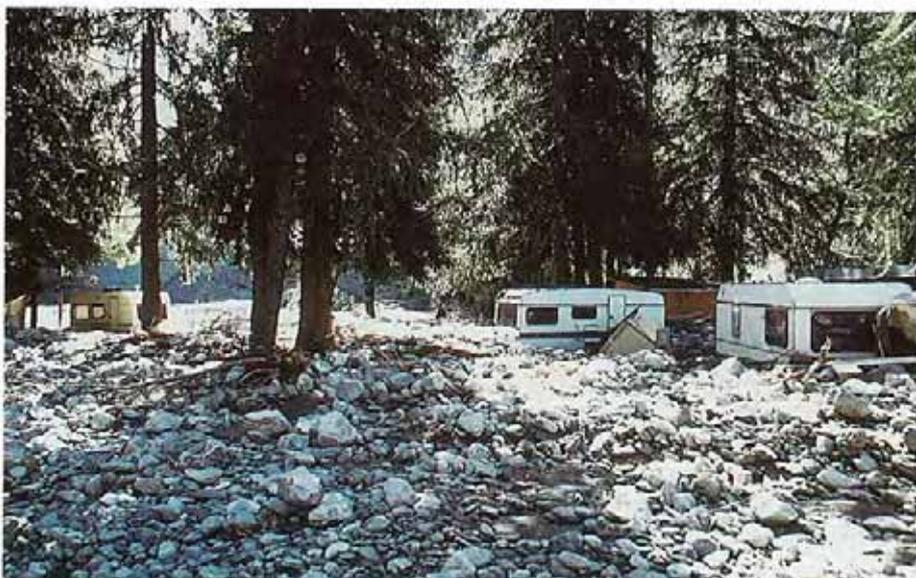
FOTO 12 - Vista da monte del campeggio localizzato tra Otro e Sesia. La fotografia mostra l'entità dell'alluvionamento e la granulometria dei materiali mobilizzati.

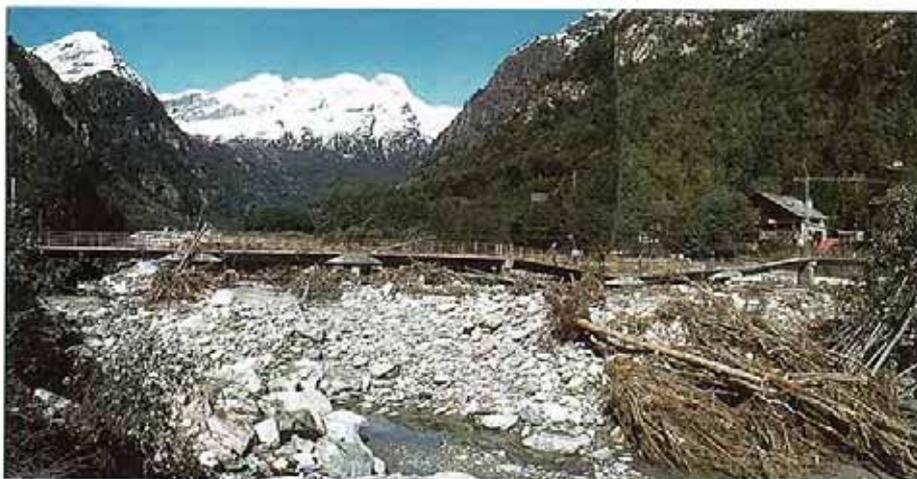
FOTO 13 - Vista da valle del ponte per Gabbio che ha sopportato l'impeto della piena funzionando da sbarramento in destra e consentendo il maggior deflusso delle acque in sinistra, che hanno causato l'abbassamento di una pila per erosione delle fondazioni.

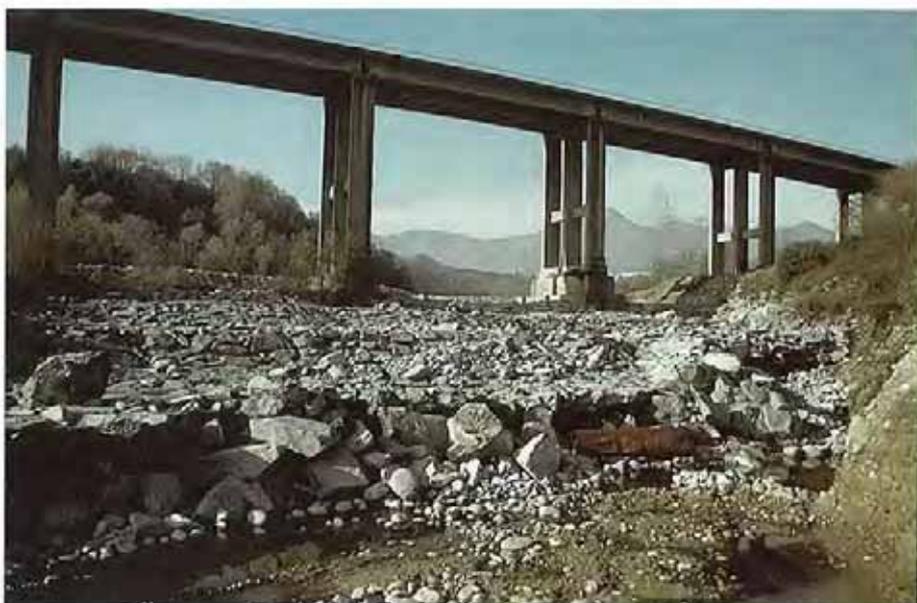
FOTO 14 - Vista da valle della soglia di stabilizzazione costruita a difesa del ponte-viadotto della S.S. 142 e delle varie fasi di consolidamento con controbriglie in conseguenza degli intensi processi erosivi attestati ai suoi piedi.

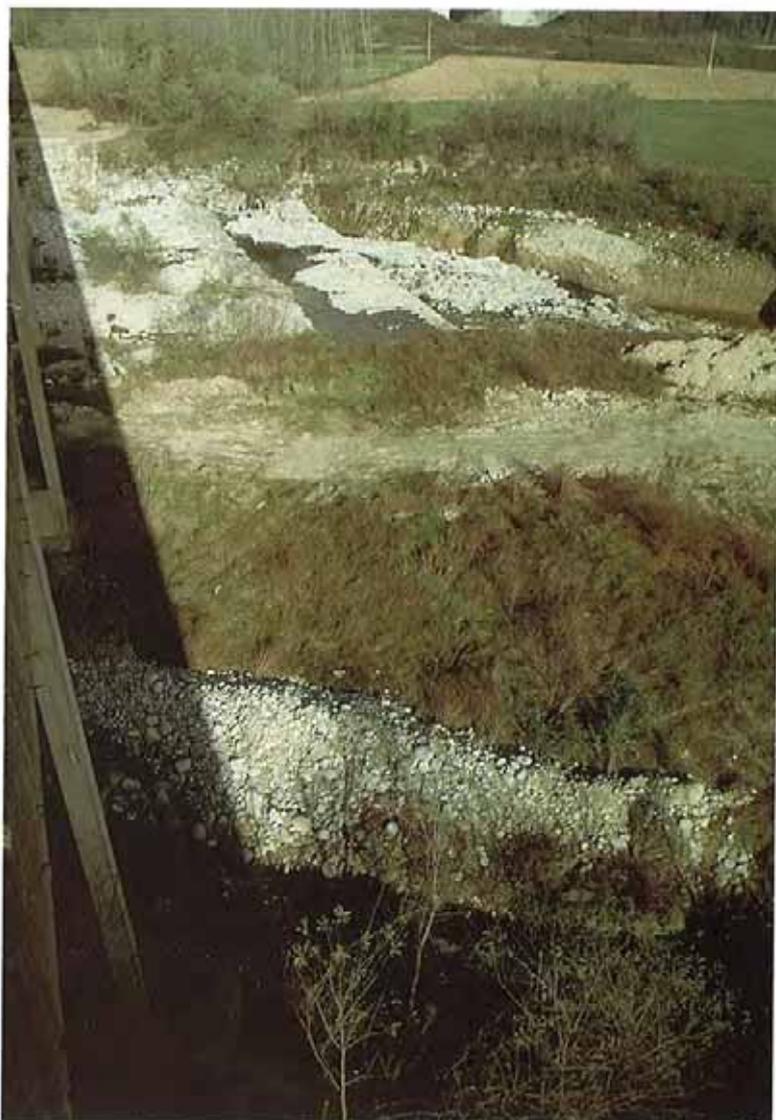
FOTO 15 - Vista dell'alveo del Torrente Cervo a valle del ponte-viadotto sulla S.S. 142 l'anno precedente la piena. La fotografia mostra con chiara evidenza i forti processi erosivi in atto che si arrestano ai piedi della soglia di stabilizzazione a difesa del ponte-viadotto. Il dislivello tra l'alveo poco a monte della soglia e quello visibile a valle misura in questo periodo circa 10 metri. In primo piano in basso il canale in erosione attivo in corrispondenza delle pile che poi verranno abbattute nel corso della piena del 1993.

Se si osserva la foto 15, scattata nell'inverno 1992-93 successivamente alla piena del giugno 1992 si vede che il corso d'acqua è in fase di erosione attiva con processi di abbassamento del fondo importanti che collocano il livello di base dell'alveo a tre metri sotto la briglia più bassa e ne determinano anche forti lesioni per sottoescavazione. La differenza di livello tra alveo a monte e a valle della soglia misurava, alla data del sopralluogo, oltre 10 m. Nel corso della piena del giugno 1992 la maggior parte delle acque di piena defluis-

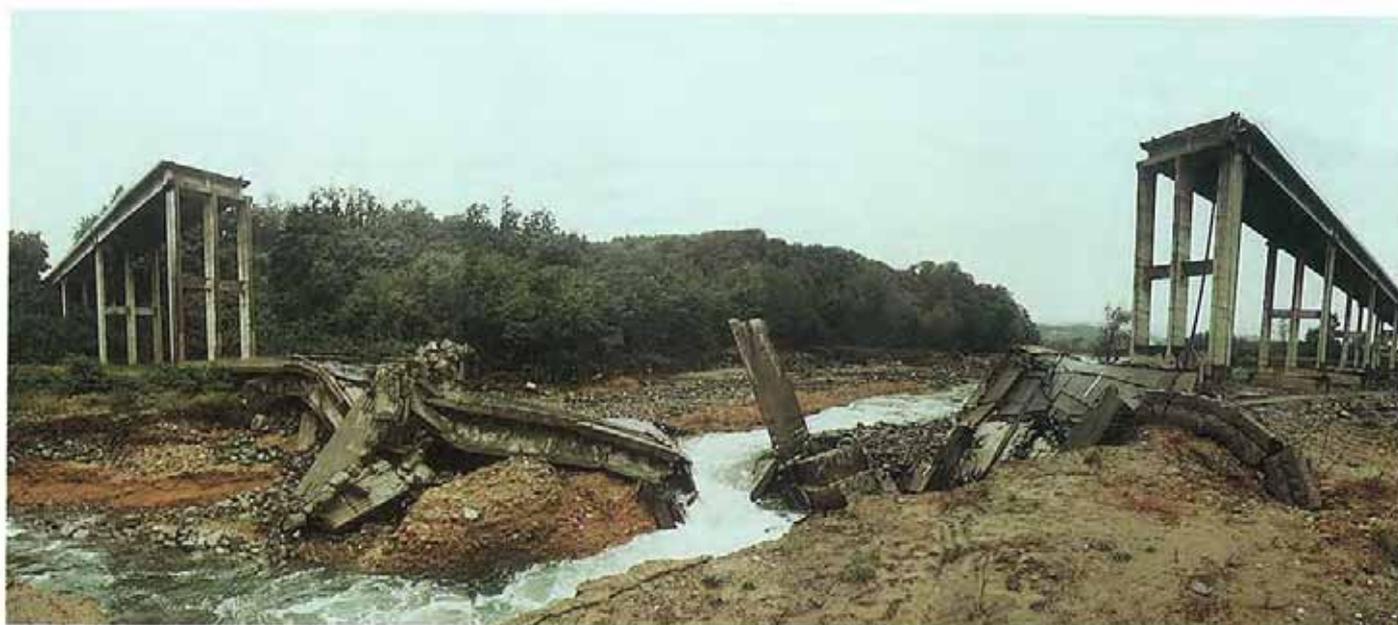
FOTO 16 - Vista da valle del ponte-viadotto sulla S.S. 142. In primo piano il canale, inciso fino al substrato Villafranchiano dalla piena, che ha determinato il convogliamento di gran parte dei deflussi in questo settore causando, per erosione delle fondazioni, il crollo dei due piloni. Tale canale si è inciso in pochi minuti, nel corso della piena, riprendendo il canale visibile sulla foto precedente. Sulla destra dell'immagine la soglia di stabilizzazione non più sede di deflussi.

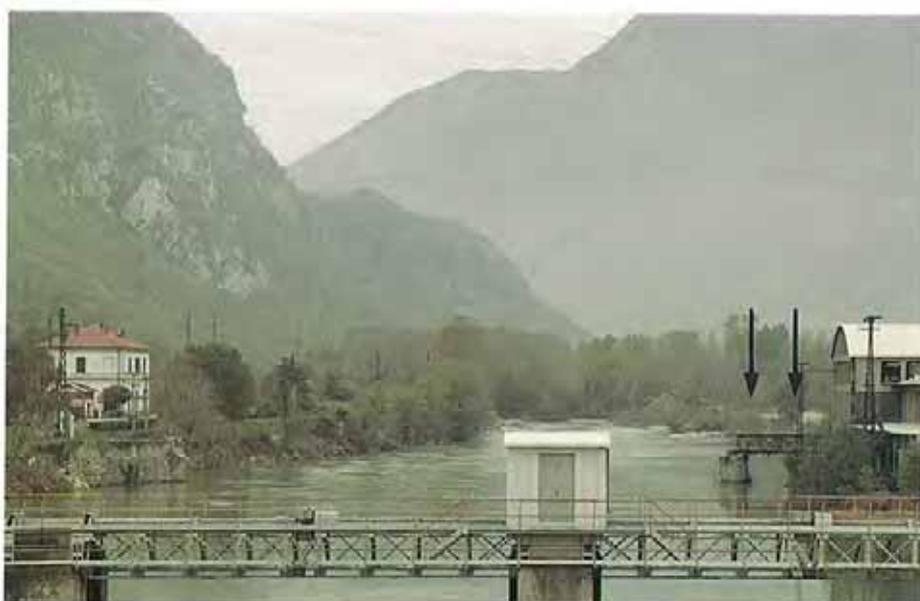
FOTO 17 - Quincinetto (TO): in secondo piano si osserva (indicata dalle frecce) la struttura restante del ponte crollato durante la piena.

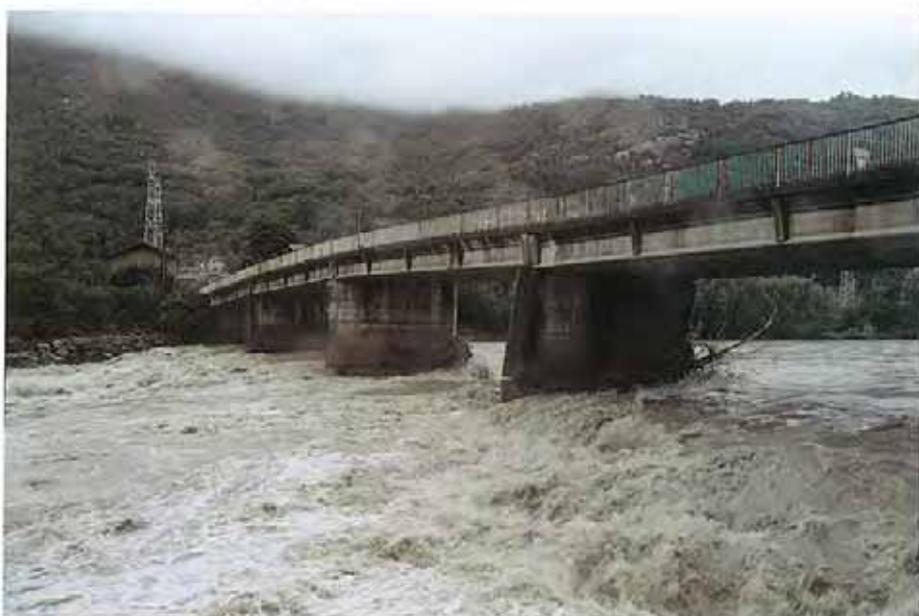
FOTO 18 - Ponte di Quassolo (TO): pila scalzata per accentuata erosione di fondo.

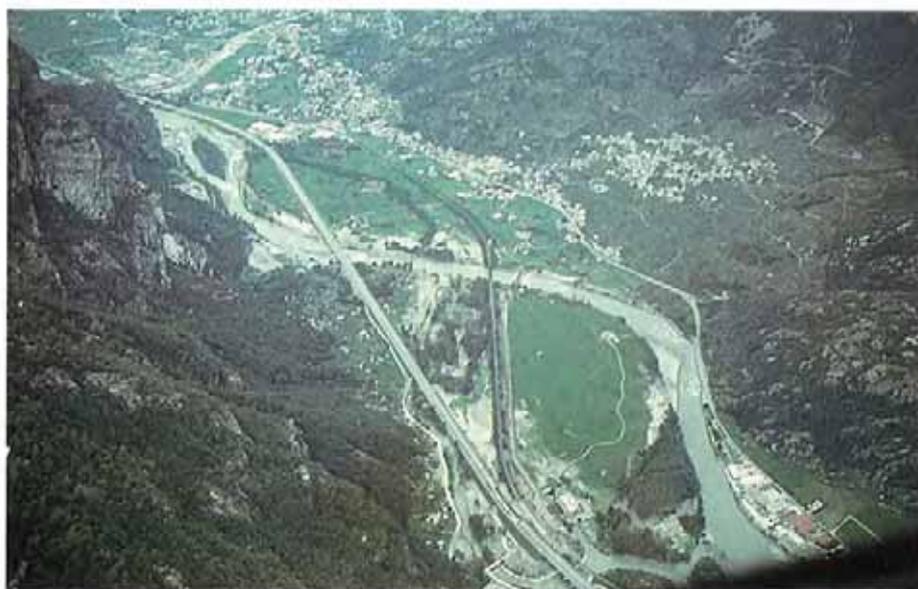
FOTO 19 - Fiume Dora Baltea a nord di Quincinetto: canale laterale attualmente regimato attraversato dal rilevato autostradale. In primo piano si osserva il tratto di rilevato ferroviario asportato.

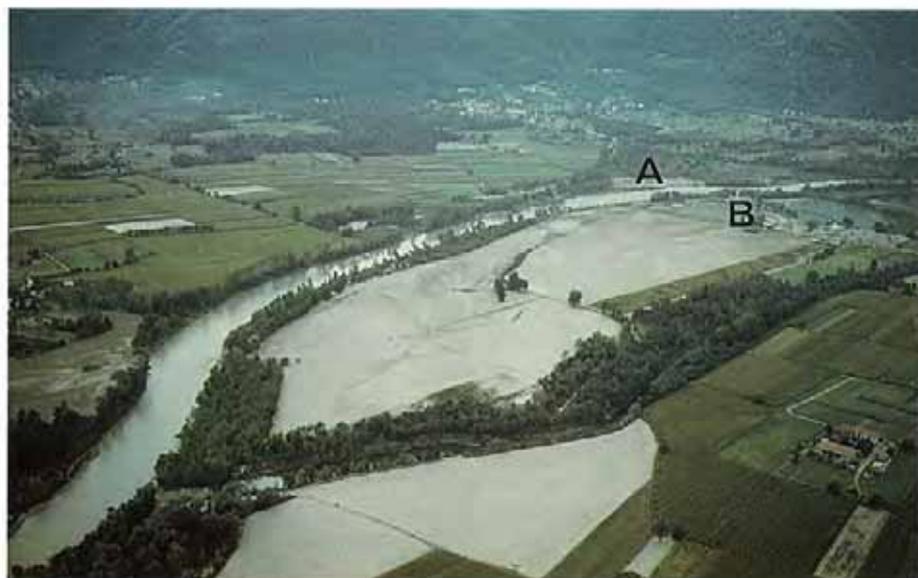
FOTO 20 - Comune di Montalto (TO): zone di esondazione delle acque che hanno estesamente inondato la piana a nord di Ivrea. Il punto A indica la zona di brusca variazione dell'andamento dell'alveo, in corrispondenza della quale si sono manifestati processi erosivi ed accentuate esondazioni. Il punto B indica il setto tracimato e sifonato che separava alcuni bacini artificiali dal corso d'acqua.

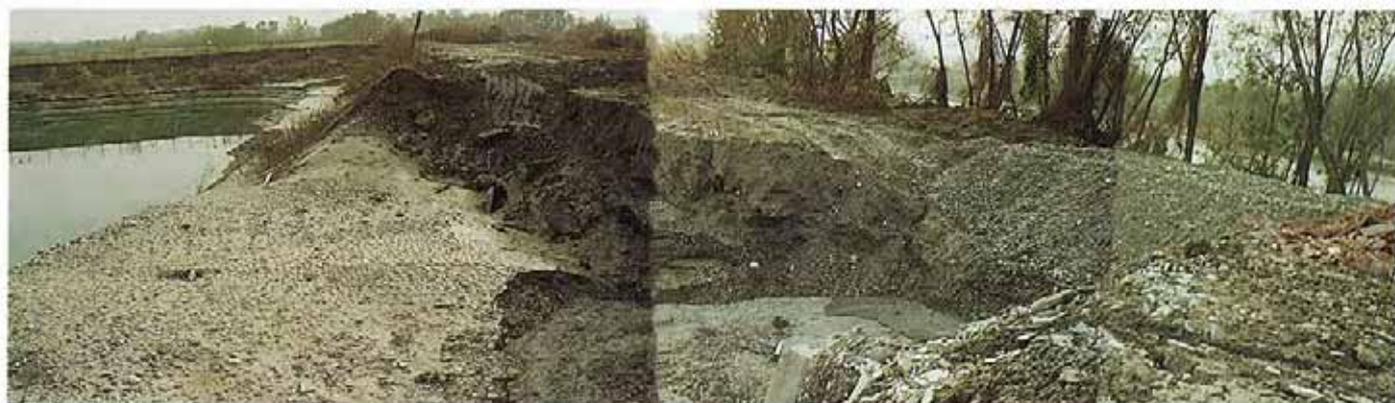
FOTO 21 - Particolare del punto B della Foto 20.

Superato il setto, le acque defluendo in cascata per alcuni metri, lo hanno demolito completamente per erosione rimontante. Non è da escludere che si siano anche verificati simultaneamente processi di sifonamento per infiltrazione delle acque alla base.

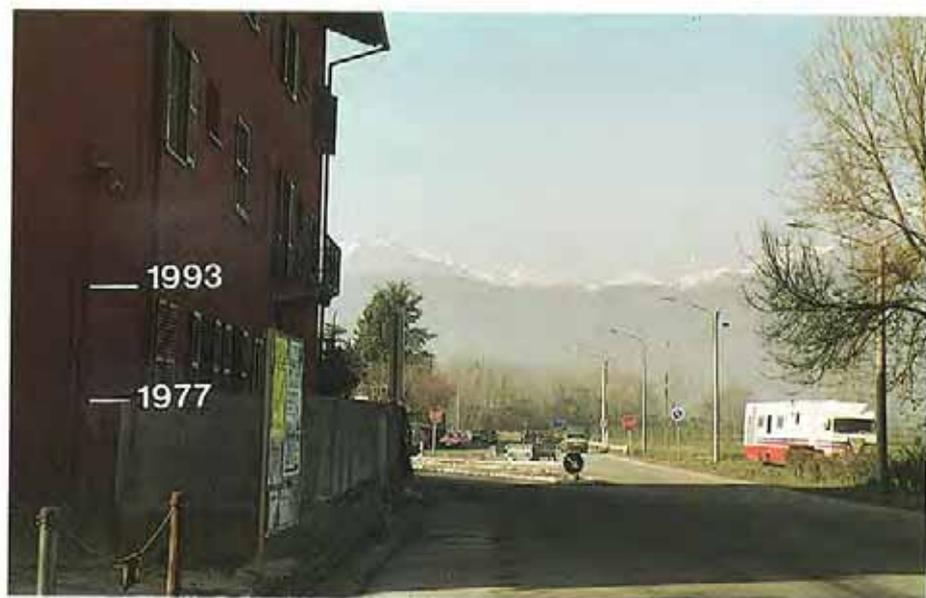
Foto 22 - Banchette (TO): altezze delle acque di inondazione durante gli eventi del 1977 e del 1993.

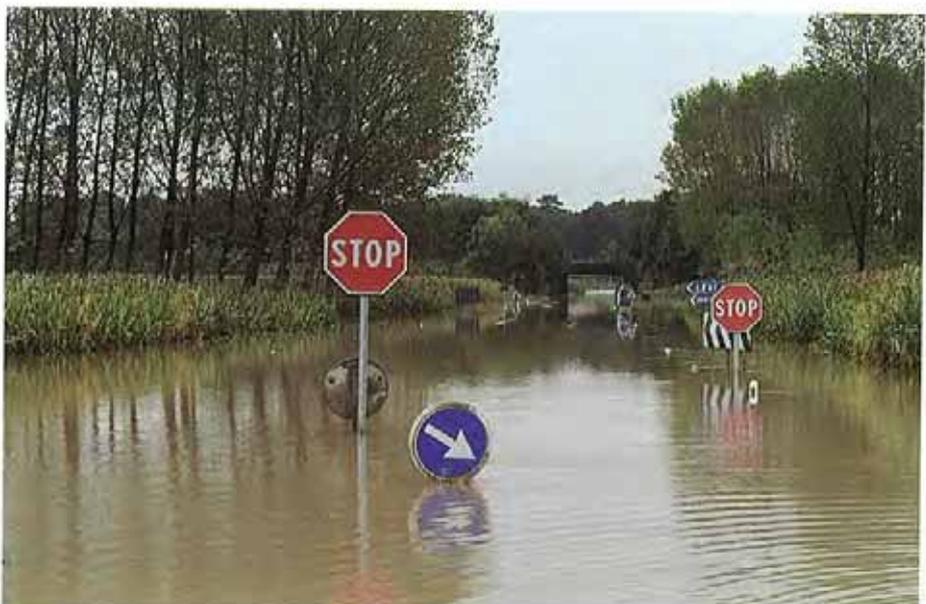
Foto 23 - Strada Provinciale Banchette-Lessolo: foto scattata il 26/9/1993 in fase di ritiro delle acque di inondazione. Sullo sfondo si osserva il sottopasso dove si sono registrate due vittime (foto Tinetti).

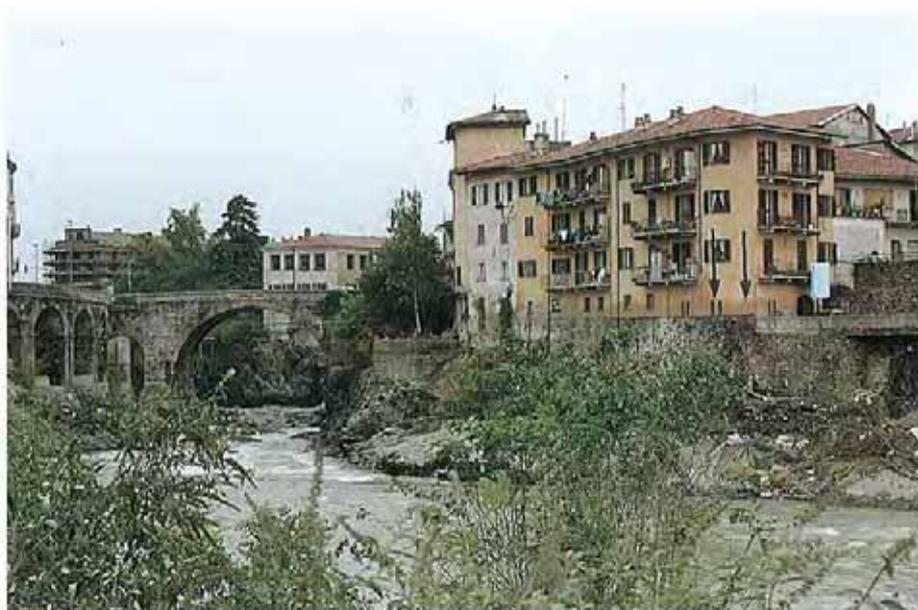
FOTO 24 - Ivrea (TO): le frecce indicano il livello raggiunto delle acque in corrispondenza degli edifici a monte del ponte Vecchio.

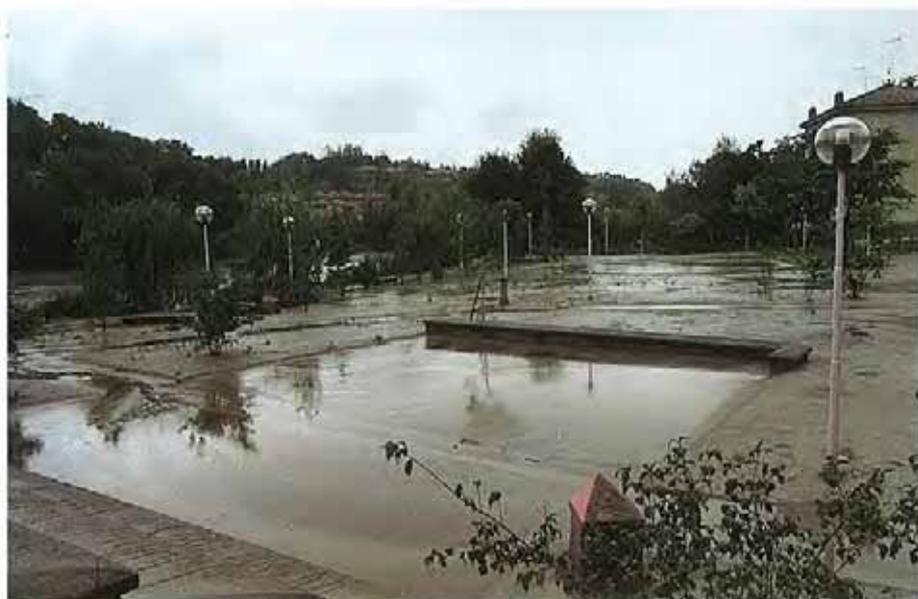
FOTO 25 - Ivrea: depositi sabbiosi nei giardinetti, prossimi al fiume, presso il piazzale dell'Unità Sanitaria Locale.

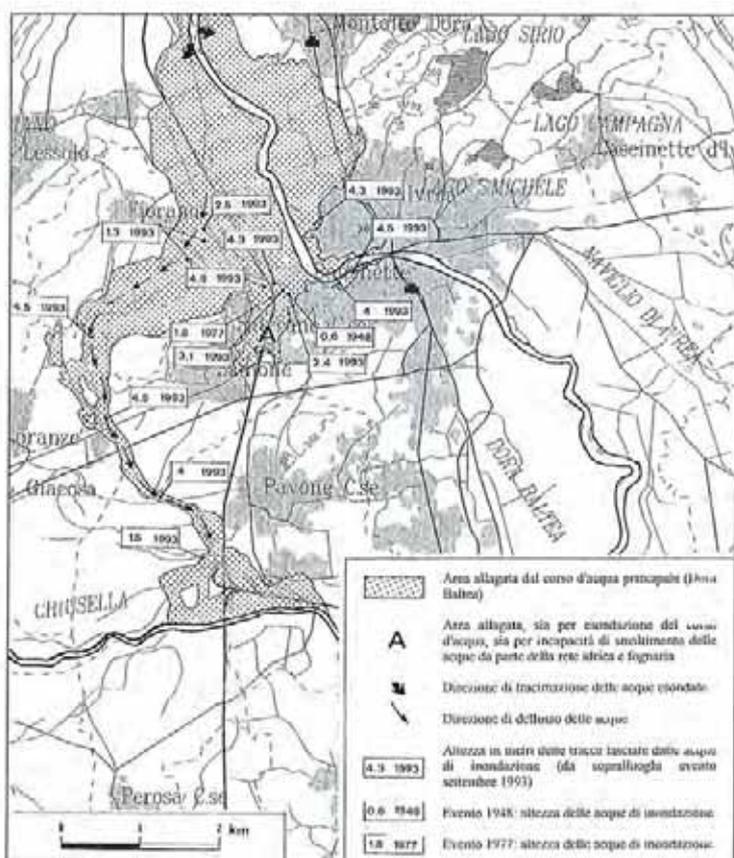
FIGURA 36 - Carta delle inondazioni associate alla piena della Dora Baltea del 23 - 25/9/1993 - tratto Montalto Dora - Pavone Canavese. Tra Fiorano e Pavone si osserva l'antico alveo del fiume, riattivato dalla piena.

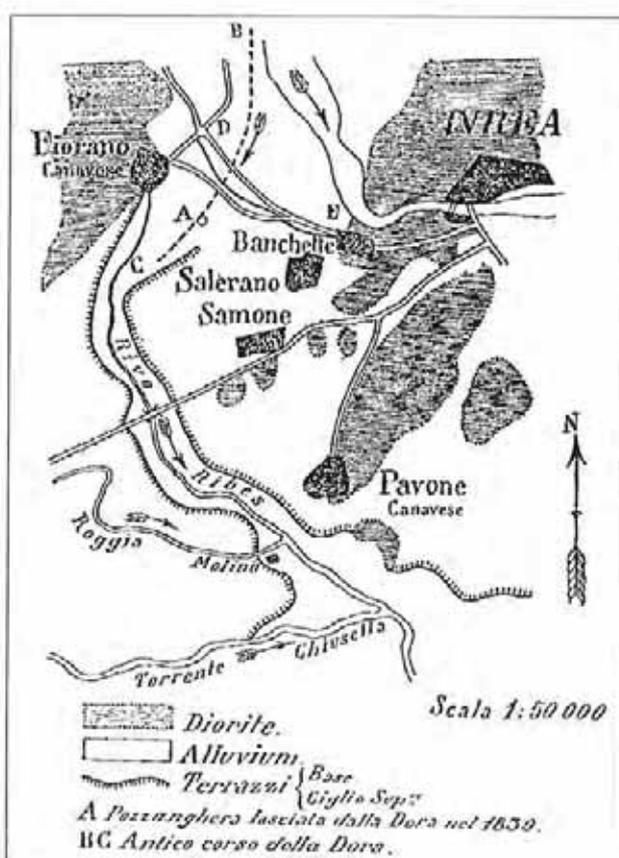
FIGURA 37 - Disegno del 1900 riportante l'antico alveo della Dora Baltea attualmente occupato dal R. Ribes.

Si hanno notizie di una seconda riattivazione nel 1839. Anche allora venne distrutto il ponte sul Ribes, sulla Strada Provinciale collegante Castellamonte ad Ivrea. (In figura 37 L. Bruno riporta «la pozzanghera lasciata dalla Dora nel 1839» nel tratto di riattivazione dell'antico alveo - *La Sentinella del Canavese*, 15-3-1900). Nel 1977, infine, le acque esondate dalla Dora Baltea, giunsero quasi all'imbocco dei canali, riattivati in occasione della piena del 24-9-1993, lungo il terrazzo di Fiorano.
