SETTORE GEOLOGICO

PROGETTO ACQUISIZIONE, ELABORAZIONE E GESTIONE DATI GEOLOGICO-TECNICI DI BASE AREA DI COMPETENZA: PROVINCE DI TORINO E ASTI

EVENTO ALLUVIONALE DEL 5-6/10/1992: EFFETTI E DANNI CAUSATI DA ALCUNI CORSI D'ACQUA DELLA PROVINCIA DI TORINO

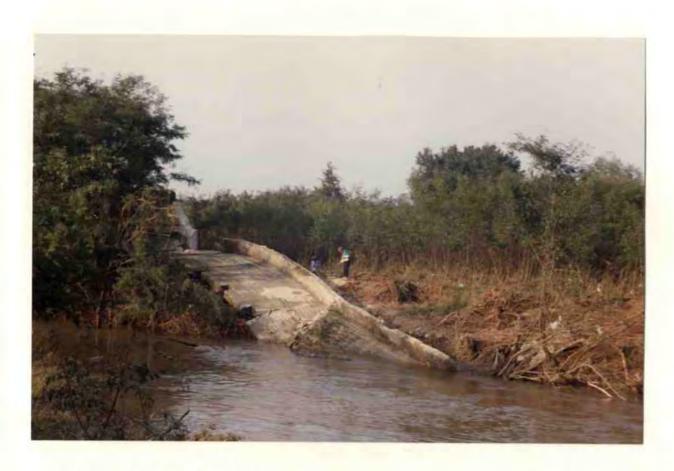
Foto scattata l'8/10/1992. None, T. Chisola a circa 150 m a valle del ponte sulla S.S. 23 (sponda sinistra): tratto di muro abbattuto per erosione spondale e tracce di allagamento.

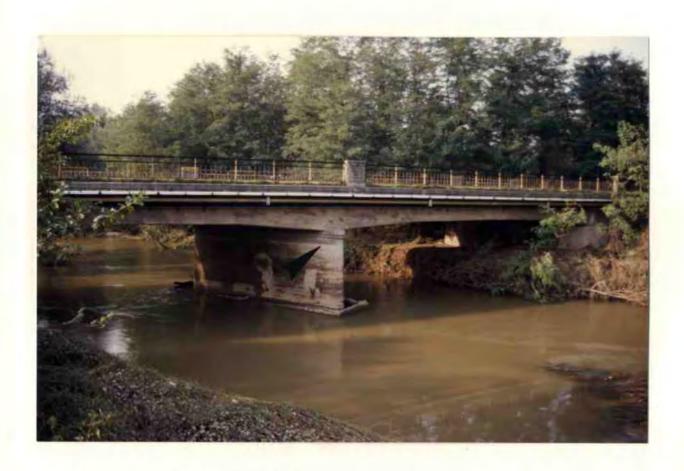
Foto scattata l'8/10/1992. None: T. Chisola a valle del ponte sulla S.S. 23. La freccia indica l'altezza raggiunta dalla piena.

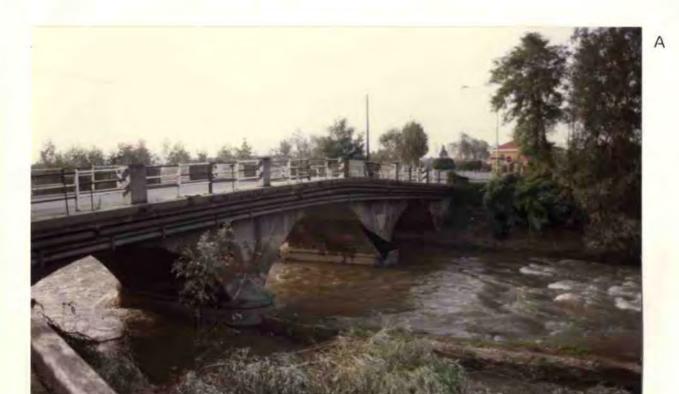
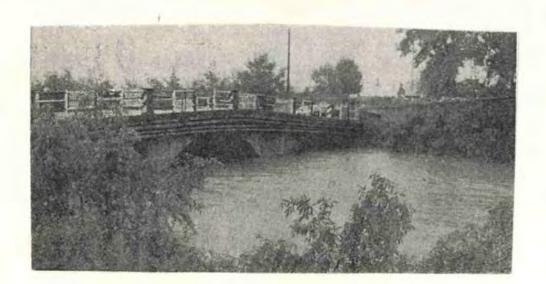
Foto scattata 1 8/10/1992.
Foto A) Volvera ponte sul T. Chisola, sulla provinciale Volvera-Airasca (scattata a valle dalla sponda destra). La freccia indica l'altezza raggiunta dalla piena del 5-6/10/1992. In primo piano, un albero cresciuto in alveo ed abbattuto dalla corrente. Foto B) Scattata dallo stesso punto (circa) alle ore 13.00 di lunedì 5/10/1992 (da "L'Eco del Chisone" 8/10/1992).

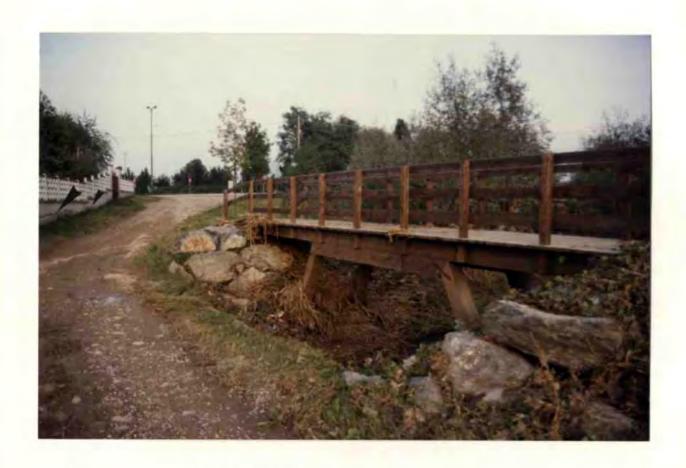
Volvera, a monte del ponte sulla provinciale VolveraAirasca. (Sponda sinistra) Sull'impalcato e sui sostegni di
un ponticello che attraversa un rio tombinato in
corrispondenza della confluenza in Chisola (destra foto),
sono presenti abbondanti depositi lasciati dal torrente.
Tracce di allagamento sono visibili anche sul muro, a
sinistra della foto come indicato dalle frecce.

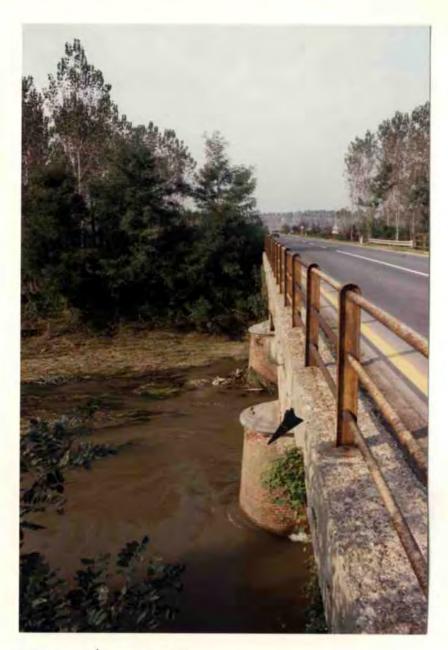
Foto scattata 1 8/10/1992. Piobesi Torinese: T. Chisola a monte del ponte sulla strada Piobesi-Candiolo (in prossimità campo sportivo). La freccia indica l'altezza raggiunta dalla piena.

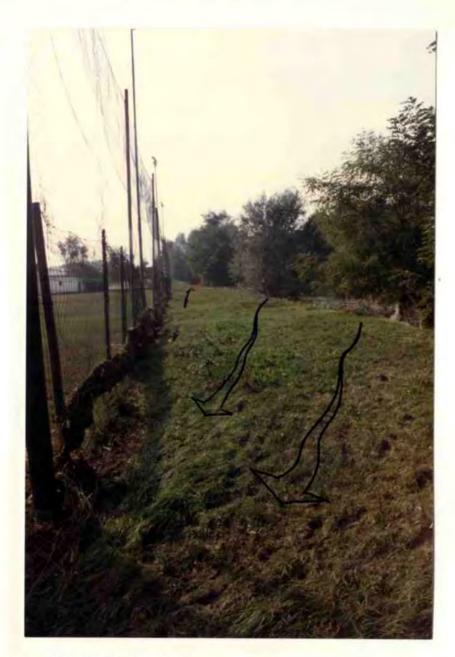
Foto scattata l'8/10/1992.
Piobesi Torinese: impianto sportivo allagato dal T. Chisola (sponda sinistra), sulla rete di recinzione sono ancora evidenti le tracce del passaggio delle acque di inondazione. Le frecce indicano la direzione della corrente.

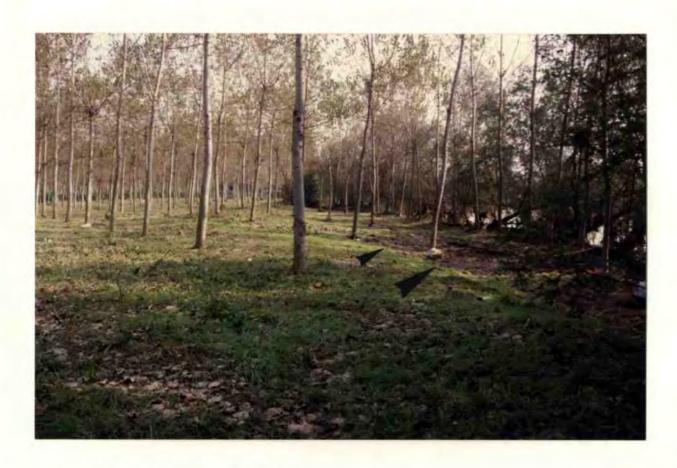
Foto scattata l'8/10/1992. Vinovo: pioppeto allagato in sponda sinistra del T. Chisola, immediatamente a valle del ponte. Sulla destra in prossimità del punto di esondazione, sono state deposte sul piano campagna ghiaie e sabbie mal classate e l'erba è stata asportata.

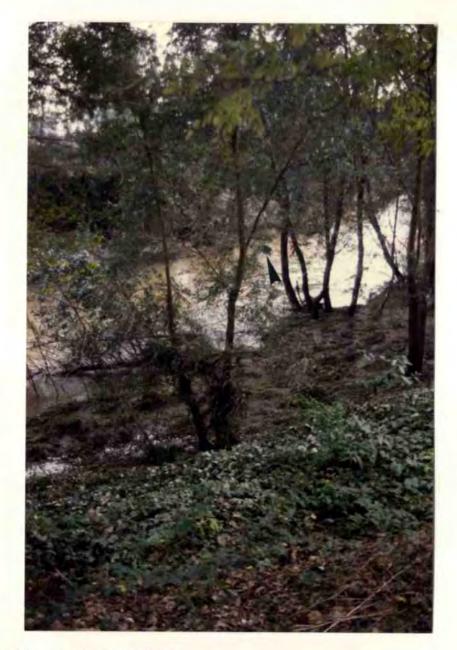
T. Chisola a Vinovo, dalla strada Vinovo-Moncalieri (sponda sinistra). In questo punto l'alveo è inciso 6-7 m rispetto al piano campagna. La piena del 5/10/1992 ha occupato il letto maggiore, ed ha raggiunto un'altezza idrometrica di circa 3-4 m, come evidenziato dalle tracce lasciate sulla vegetazione, indicate dalla freccia.

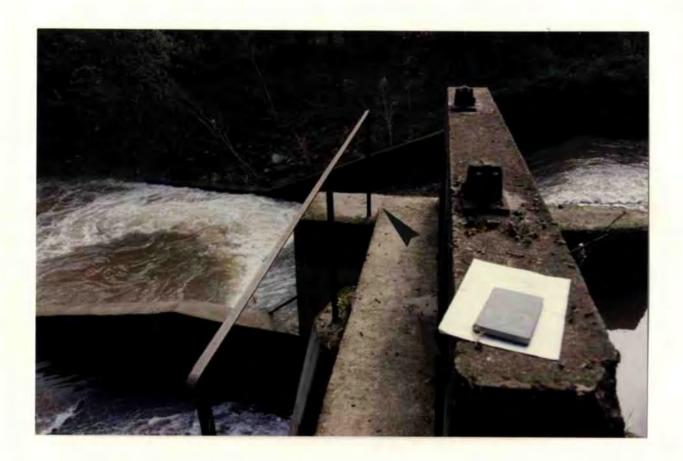
Opera di presa in sponda sinistra del T. Chisola, lungo la strada Vinovo-Moncalieri. Le frecce indicano sabbie depositate durante la piena del 5-6/10/1992. Sullo sfondo si intravede un'area inondata dai canali e dal T. Chisola che scorre nelle vicinanze.

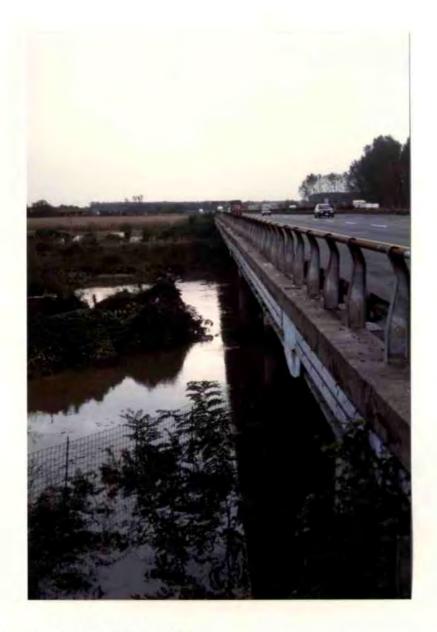
Ponte della tangenziale sul T. Chisola lato monte.

Particolare della zona di tracimazione, visibile al centro della foto.

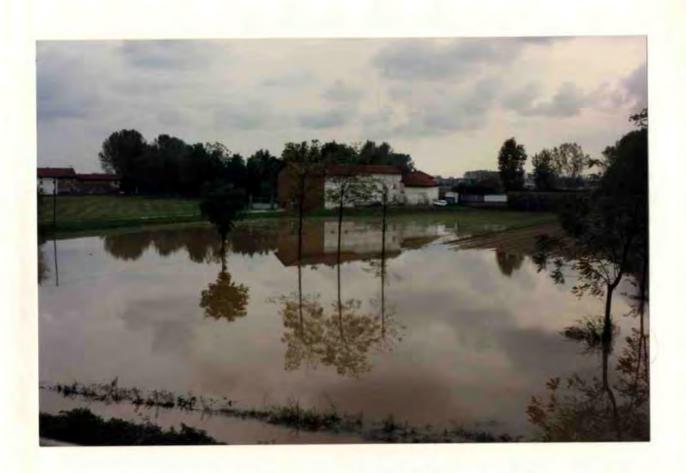
Foto scattata il 6/10/1992 tra le ore 15.00-16.00 circa. T. Chisola, dal ponte della tangenziale sud ,sponda destra lato a monte: allagamenti per tracimazione arginale.

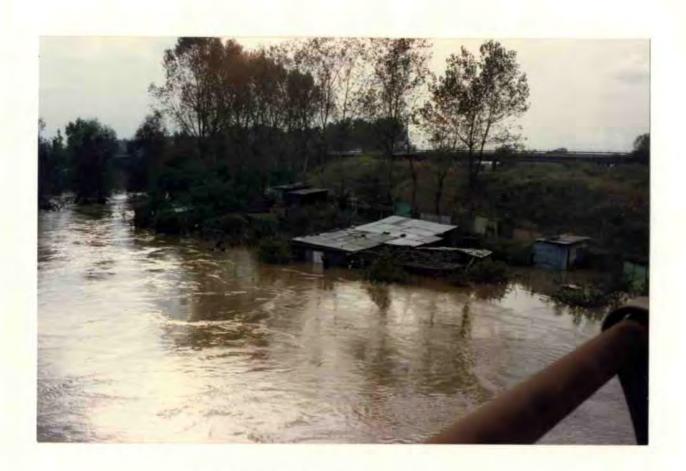
Foto scattata il 6/10/1992. Dal ponte della tangenziale sul T. Chisola, lato monte. Aree sommerse in sponda sinistra, comunque comprese entro le arginature artificiali.

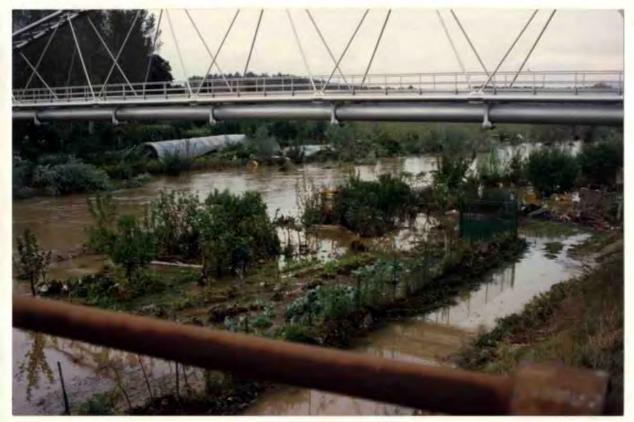
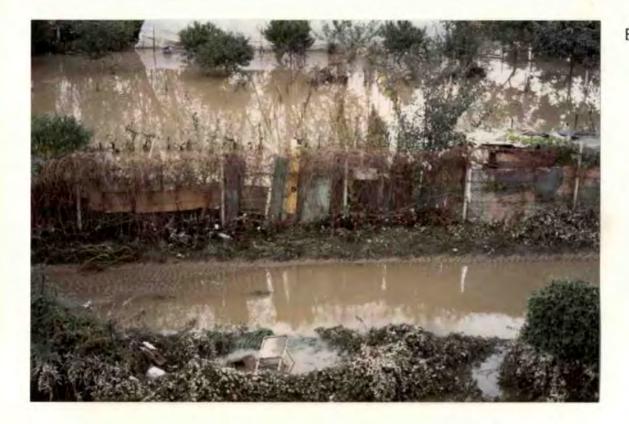
Foto scattate il 6/10/1992 tra le ore 15.00-16.00 circa. T. Chisola, dal ponte della tangenziale verso valle, estesi allagamenti su entrambe le sponde. Particolare delle aree sommerse in destra (foto A) ed in sinistra (foto B).

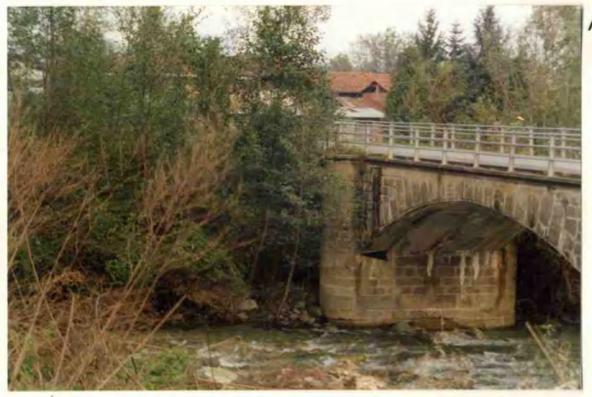
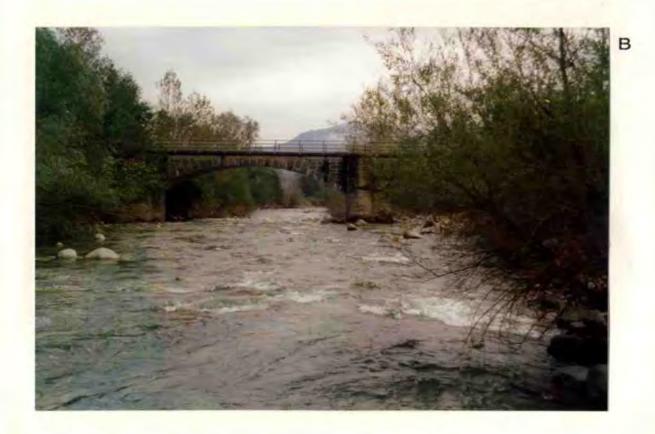
Foto scattate il 14/10/1992. Ponte sul T. Sangone, lato monte, strada Giaveno-Cumiana. Le frecce indicano l'altezza massima raggiunta dalle acque durante l'evanto del 6/10/1992.

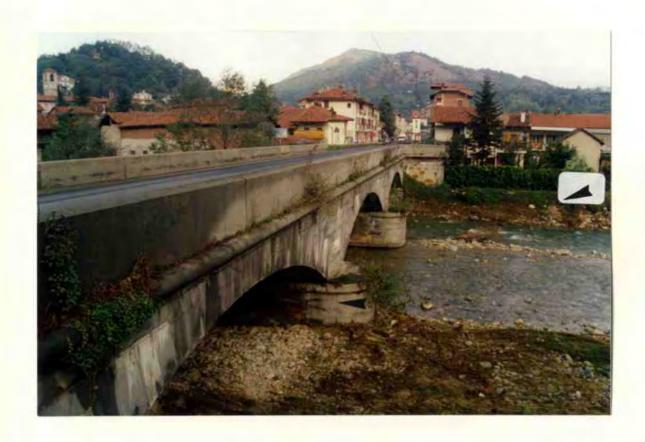
Foto scattata il 14/10/1992. Trana, strada n. 589, ponte sul T. Sangone. Le frecce indicano l'altezza massima raggiunta dalle acque durante l'evento del 6/10/1992.

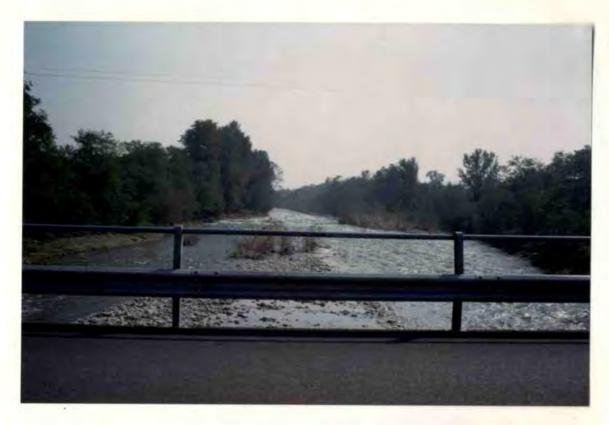
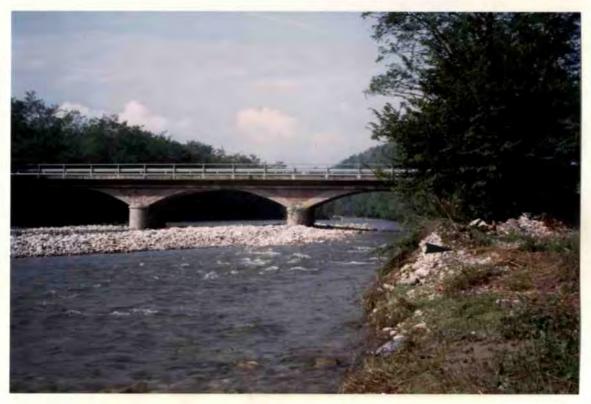
Ponte sul T. Sangone a Sangano. Il torrente durante l'evento, ha rioccupato il suo alveo maggiore. Sia in foto A che in foto B, sono visibili livelli massimi raggiunti dalle acque, sulla sponda sinistra.

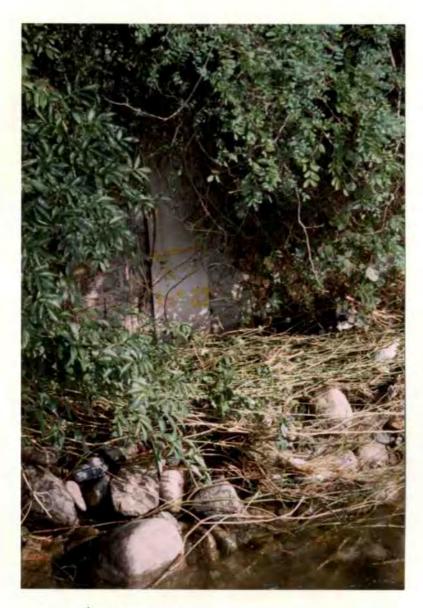
Foto scattata 1 8/10/1992. Spalla sinistra del ponte sul Sangone, a Sangano. Segnalazione di un'altezza idrometrica raggiunta durante un evento precedente (1982?). La piena attuale ha superato di circa 40 cm il livello qui segnalato.

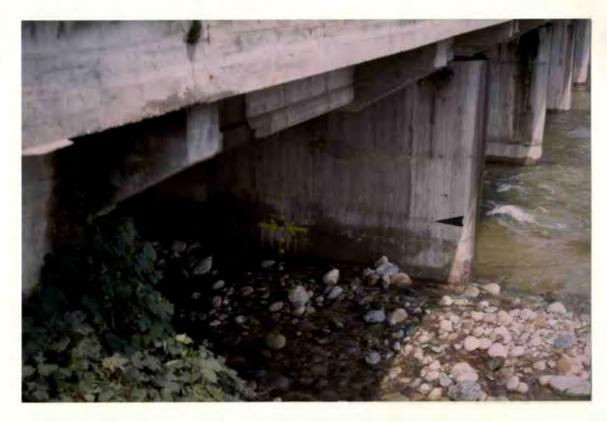
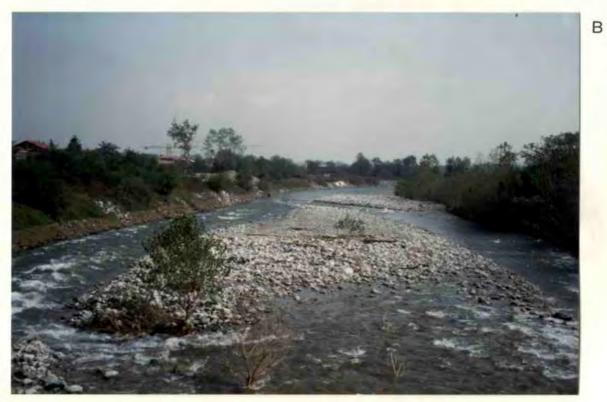
Ponte della strada Rivalta-Prabernasca-Bruino sul T. Sangone, lato valle. La freccia indica il massimo livello raggiunto dalle acque rispetto ad una pila, durante l'evento di piena (foto A). I segni già presenti sono forse relativi ad un evento del 1982 (?). Nella foto B si osservano distintamente i segni del massimo livello raggiunto in sponda sinistra.

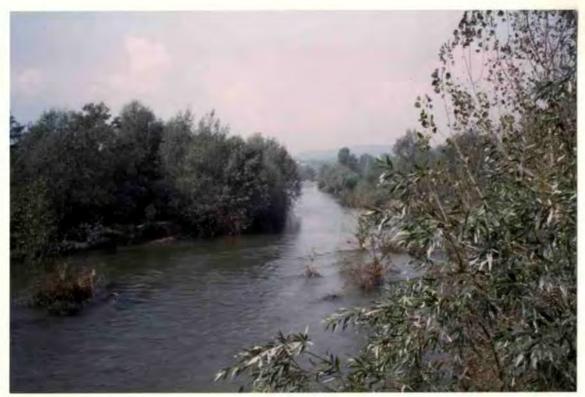
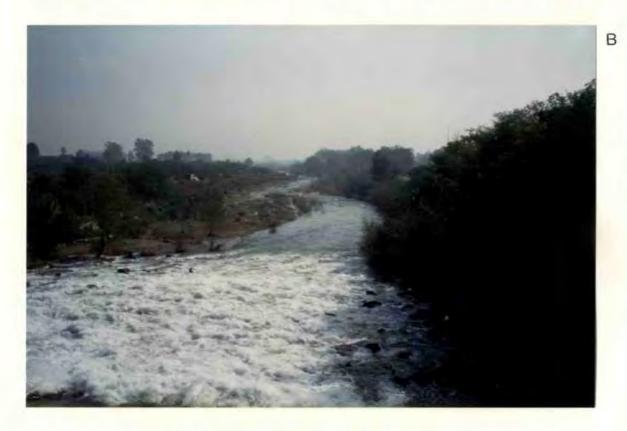
Ponte sul Sangone lungo la strada Rivalta-Orbassano; lato monte (foto A), lato valle (foto B). La piena è stata contenuta entro l'alveo maggiore.
