Settore Geologico

Banca Dati NEWGEOlogica - Documentazione danni

5- 6/10/1992: I TORRENTI MALONE E LEVONE STRARIPANO IN
TERRITORIO COMUNALE DI RIVARA

5-6/10/1992. IL T. ORCO A ESONDA MONTE DEL PONTE SULLA
PROVINCIALE COLLEGANTE SAN BENIGNO A FOGLIZZO

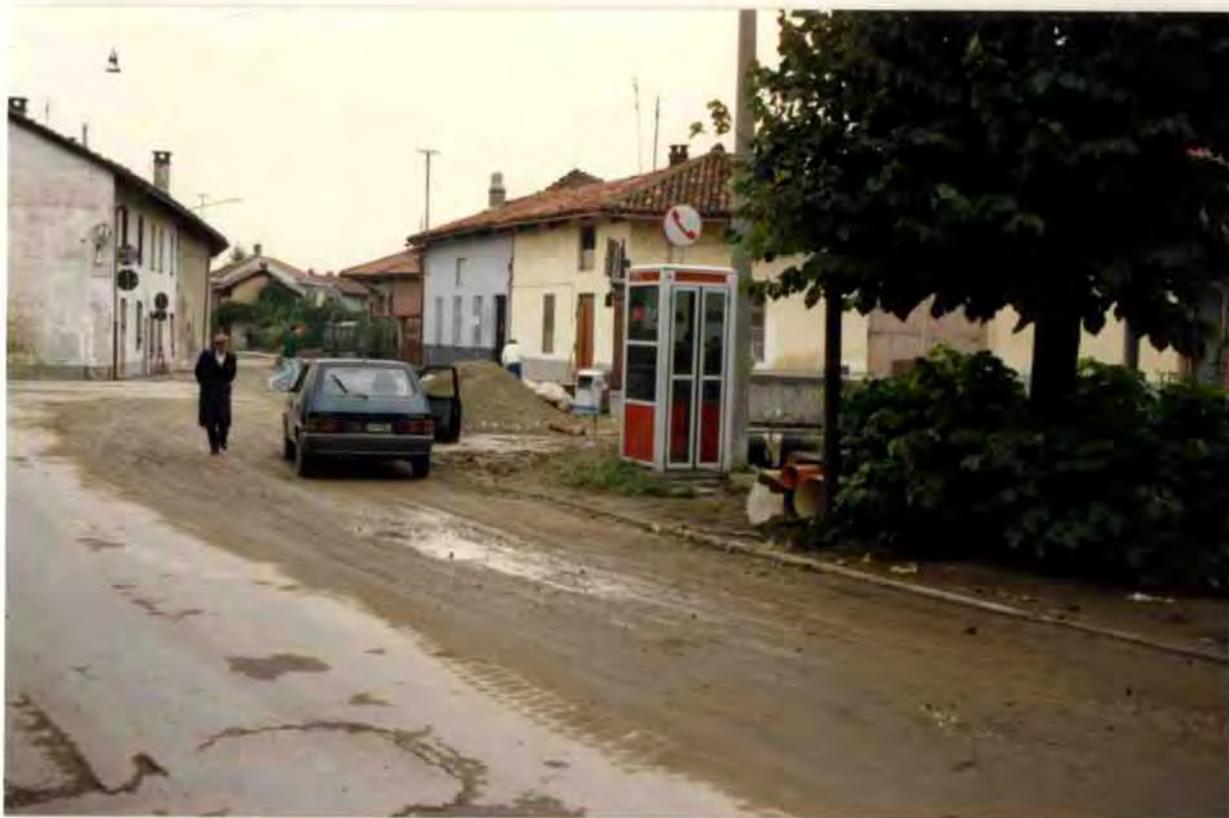
A

IMPEDIMENTO AL DEFLUSSO CAUSATO DA UN PONTE, CON
CONSEQUENTE ALLAGAMENTO DELLA VIA CHE COSTREGGIA LA ROGGIA

Montanaro: Foto A) strada allagata da un canale e ricoperta da un sottile strato di limo, depositato dalle acque. Foto B) ponte che ha causato gli allagamenti; da osservare il vistoso sottodimensionamento dell'opera ed il livello raggiunto dall'acqua, evidenziato dai segni sul muretto a destra della foto e sulle condotte, a monte del ponte.

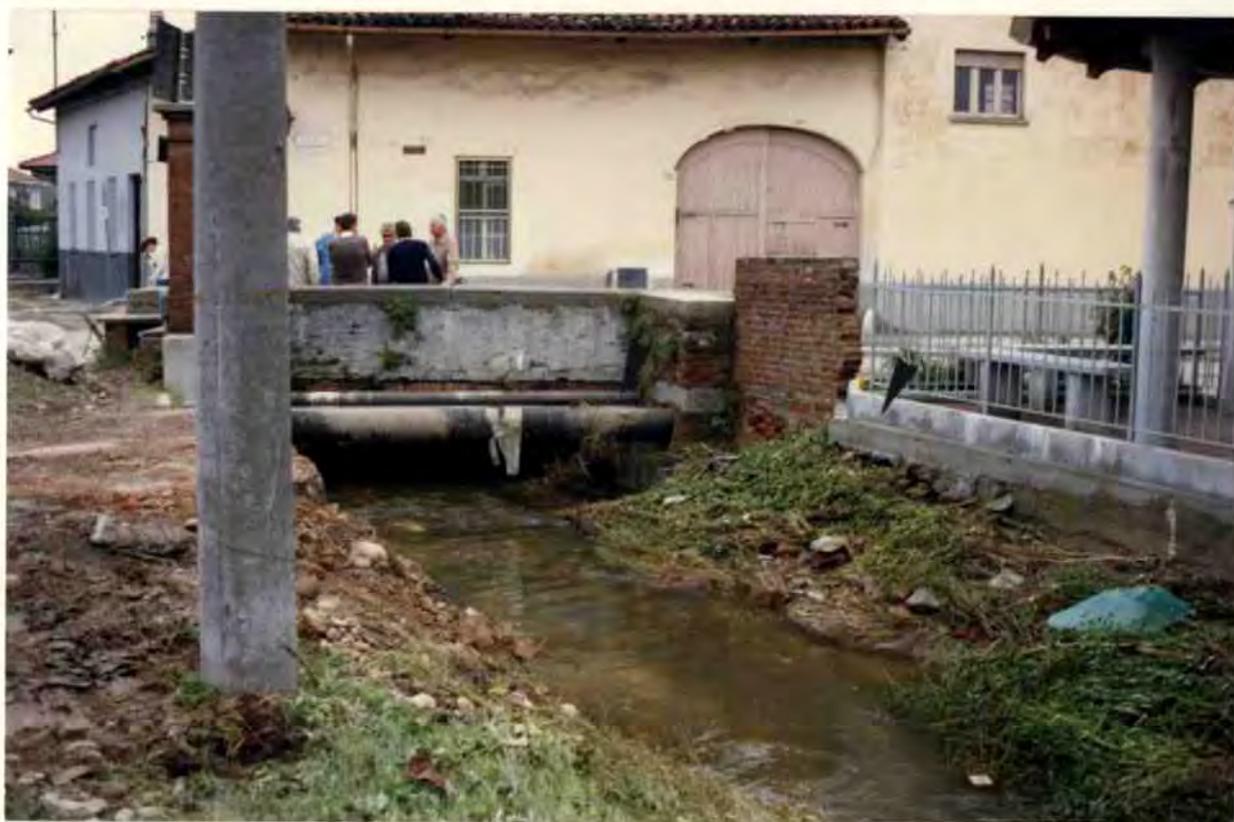
B

PRECIPITAZIONI PROLUNGATE TRA IL 2-6/10/1992 E OPERA DI
ATTRAVERSAMENTO SOTTODIMENSIONATA

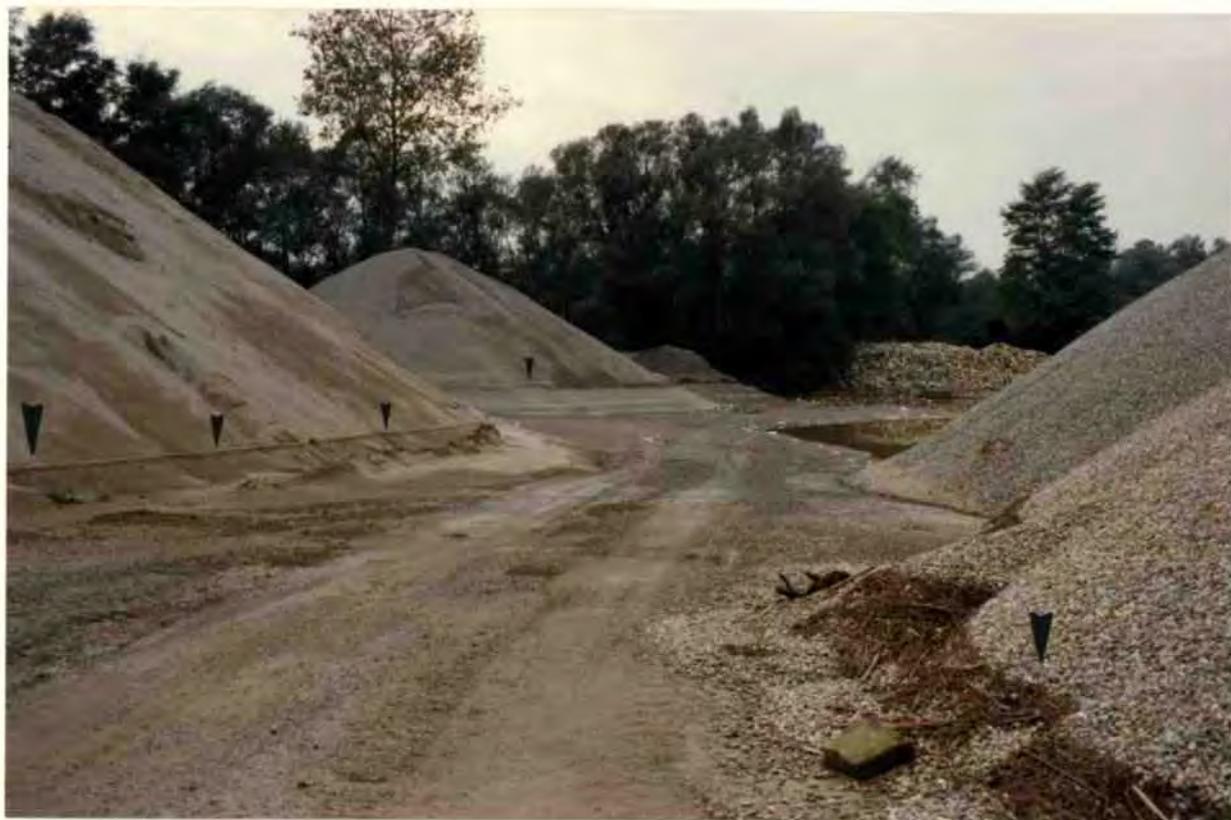
Foto scattata il 7/10/1992.
Cave di inerti in sponda sinistra, a monte del ponte sulla
S.P. Foglizzo-S.Benigno: le tracce sui mucchi di ghiaia,
indicano l'altezza massima raggiunta dalle acque.

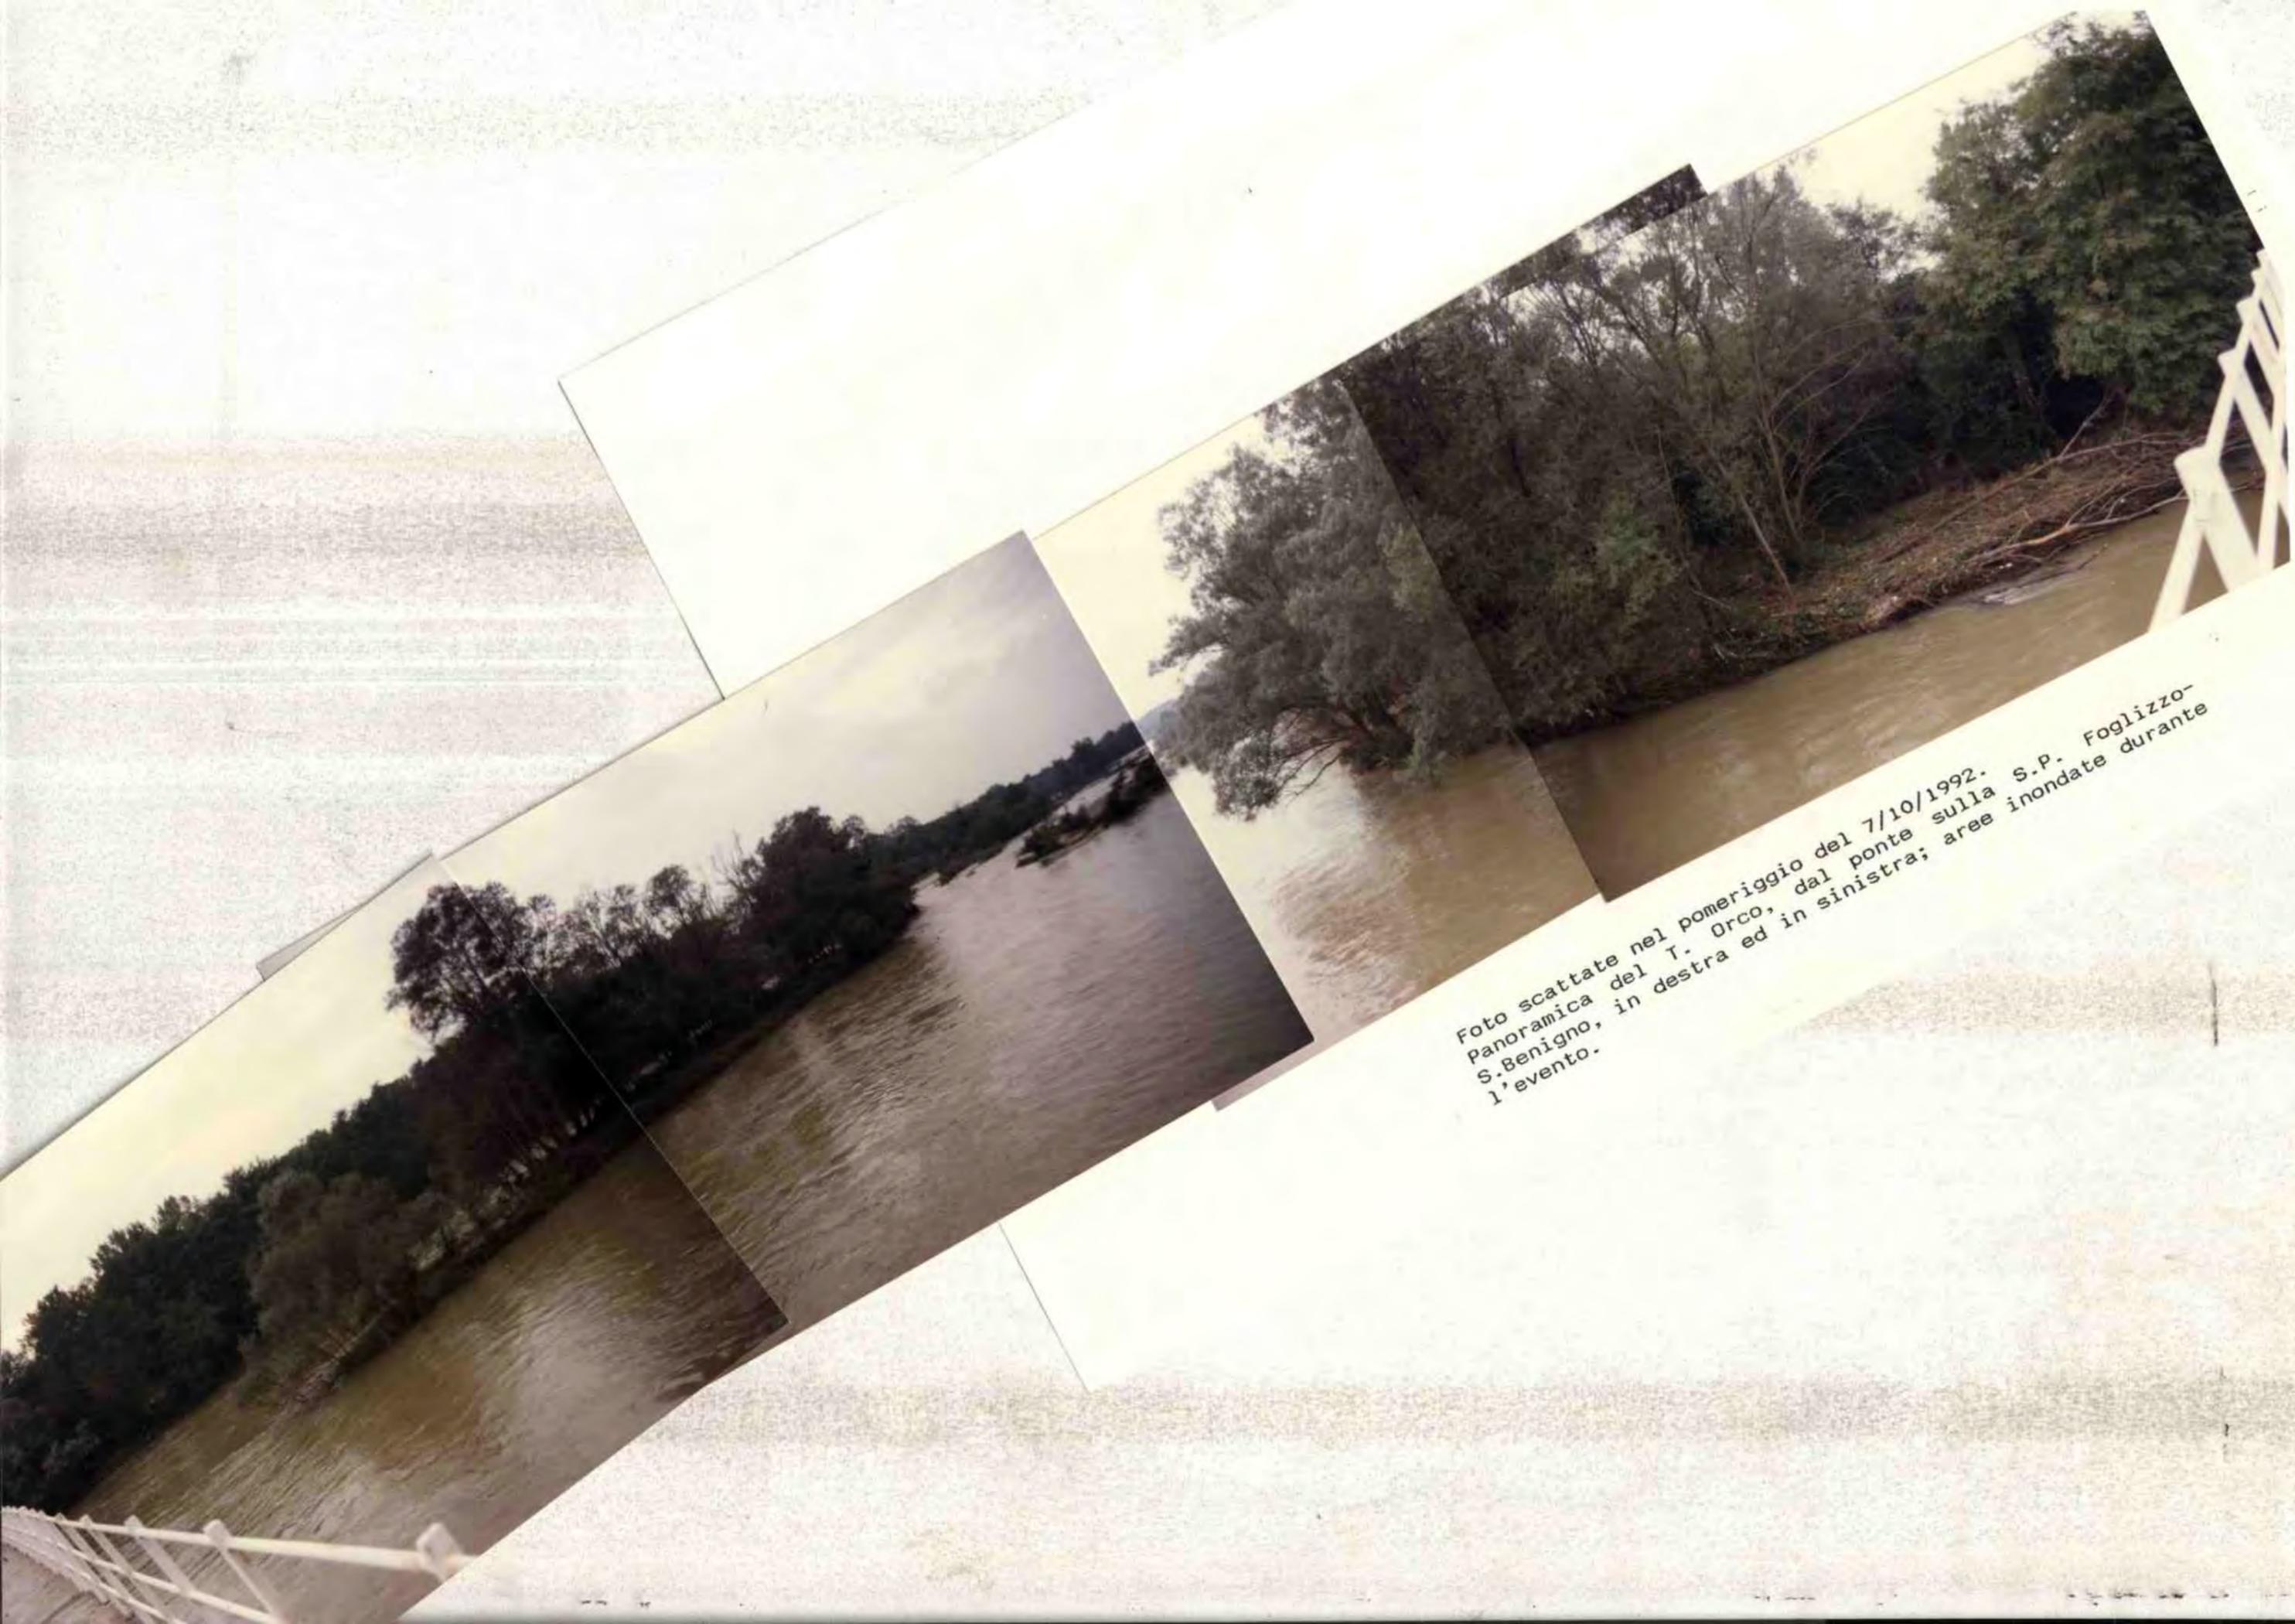
Foto scattate nel pomeriggio del 7/10/1992.
Panoramica del T. Orco, dal ponte sulla S.P. Foglizzo-
S. Benigno, in destra ed in sinistra; aree inondate durante
l'evento.

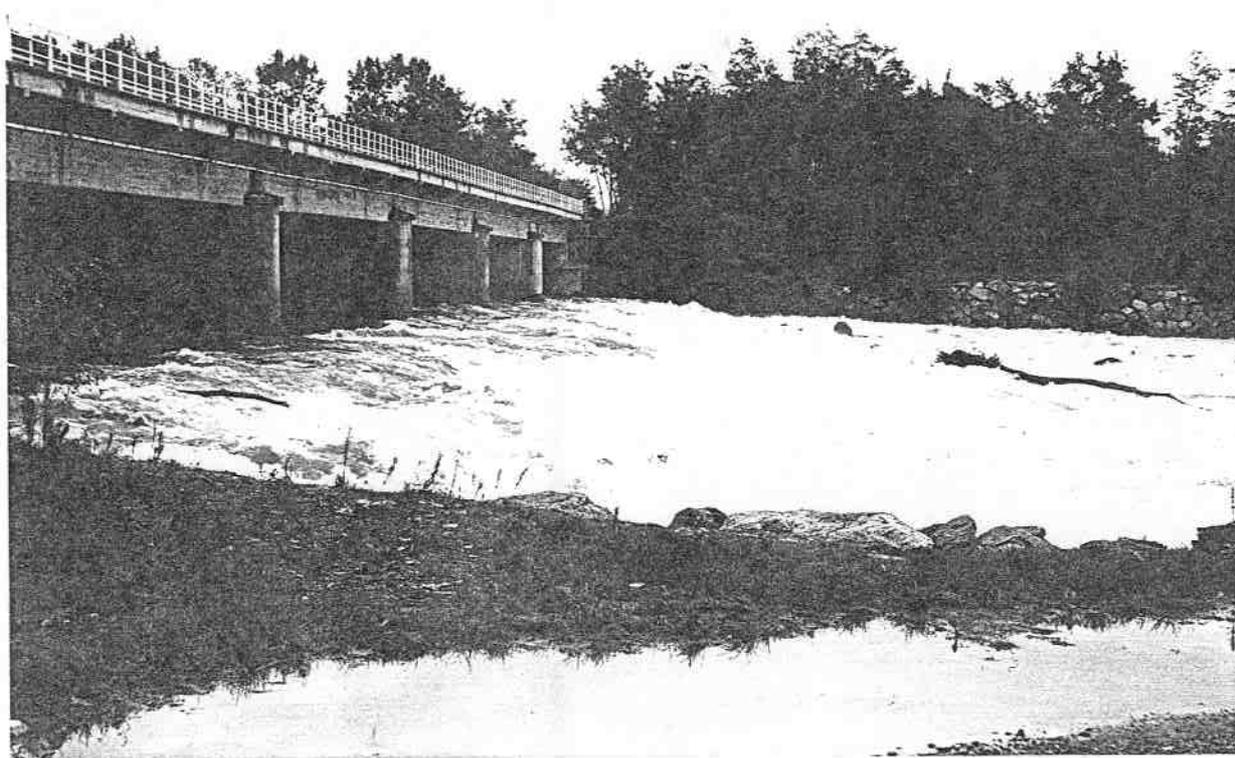
A VALLE DEL PONTE, DAL TERMINE DELLE DIFESE, SI SONO VERIFICATE EROSIONI SPONDALI, CHE HANNO INTERESSATO IN MODO DISCONTINUO UN TRATTO DI SPONDA LUNGO CIRCA 500 M IN DESTRA, E, IN SINISTRA UN TRATTO DI SPONDA DI CIRCA 200 M. A MONTE DEL PONTE SI SONO OSSERVATI ALLAGAMENTI SU ENTRAMBE LE SPONDE, ANCHE PER RIGURGITO, A CAUSA DEL RESTRINGIMENTO DELLA SEZIONE DI DEFLUSSO CAUSATA DALLA PRESENZA DEL PONTE STESSO. GLI ALLAGAMENTI HANNO PERO' INTERESSATO SOPRATTUTTO AREE CHE SONO IN PARTE DA ASCRIVERE ALL' ALVEO DI MASSIMA PIENA DEL CORSO D'ACQUA.

T. Orco a valle del ponte sulla S.P. Foglizzo-S.Benigno: la presenza di una "soglia idraulica" realizzata con massi da scogliera, ha favorito; a monte, l'innalzamento delle acque, con conseguenti fenomeni di allagamento; a valle, l'innescò di fenomeni erosivi di fondo e laterali lungo le sponde.

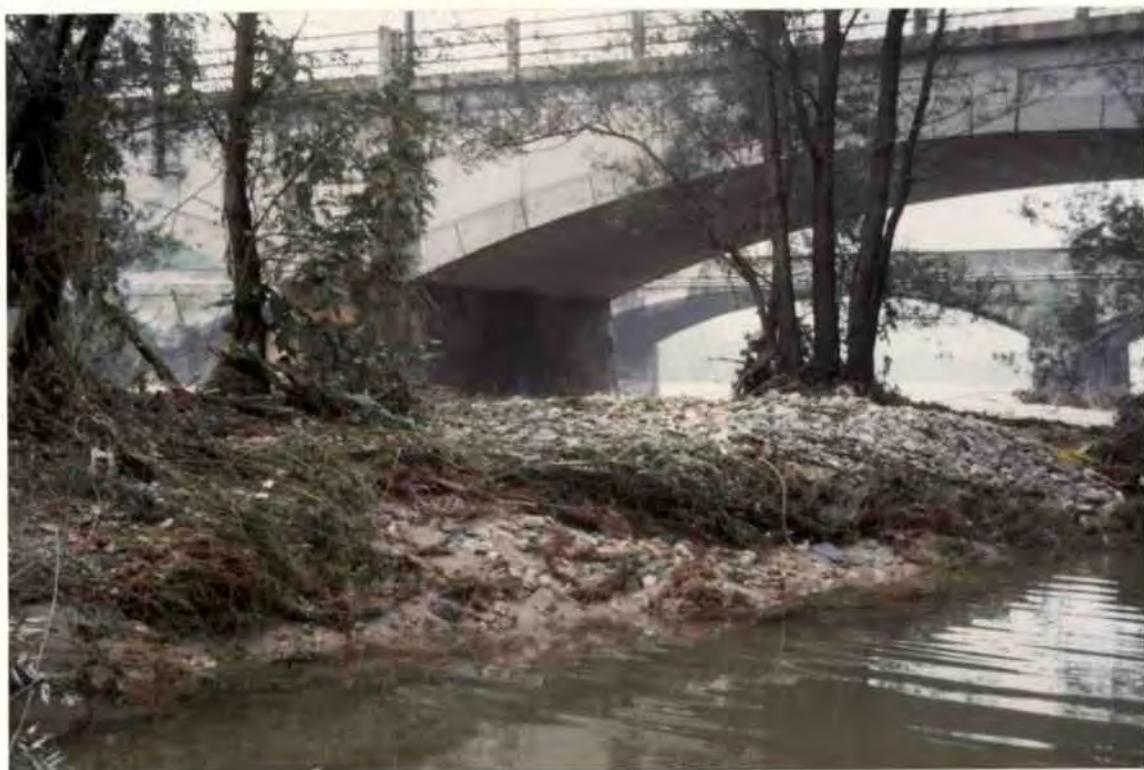
Foto scattata il 7/10/1992 alle ore 11.00 circa.
T. Orco a monte del ponte ferroviario TO-MI in sponda
destra, particolare della foto precedente. Il torrente, ha
depositato in corrispondenza al canale riattivato,
abbondanti ghiaie ricoprendo la vegetazione di una barra.

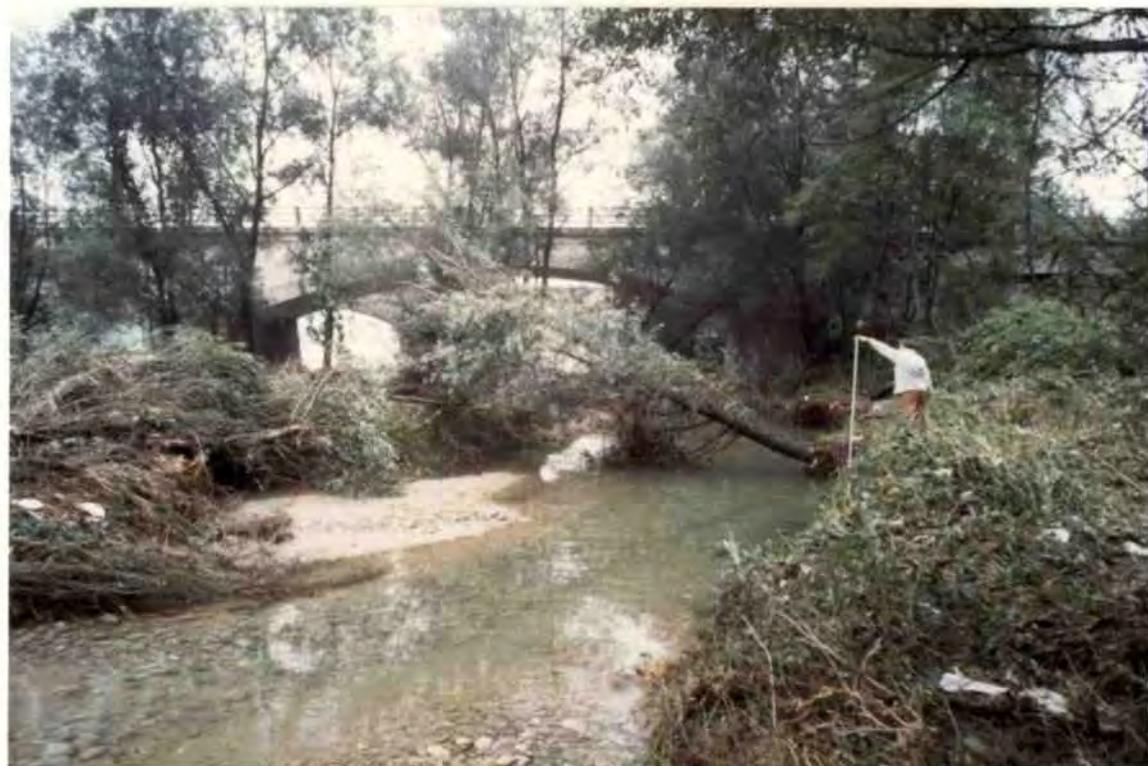
IL TORRENTE HA OCCUPATO COMPLETAMENTE IL SUO LETTO
MAGGIORE, RIATTIVANDO CANALI DI DEFLUSSO ORMAI ABBANDONATI
ED INTERESSANDO TUTTE LE ARCADE DEI PONTI STRADALE E
FERROVIARIO, AD ECCEZIONE DI QUELLA PROSSIMA ALLA SPALLA
DESTRA.

Foto scattata il 7/10/1992 alle ore 11.00 circa.
T. Orco a monte del ponte ferroviario TO-MI in sponda
destra: il torrente ha occupato tutto il suo letto
maggiore, riattivando un canale di deflusso. La piena ha
raggiunto un'altezza di m 1.70 sul piano campagna, in
corrispondenza della sponda del canale riattivato.

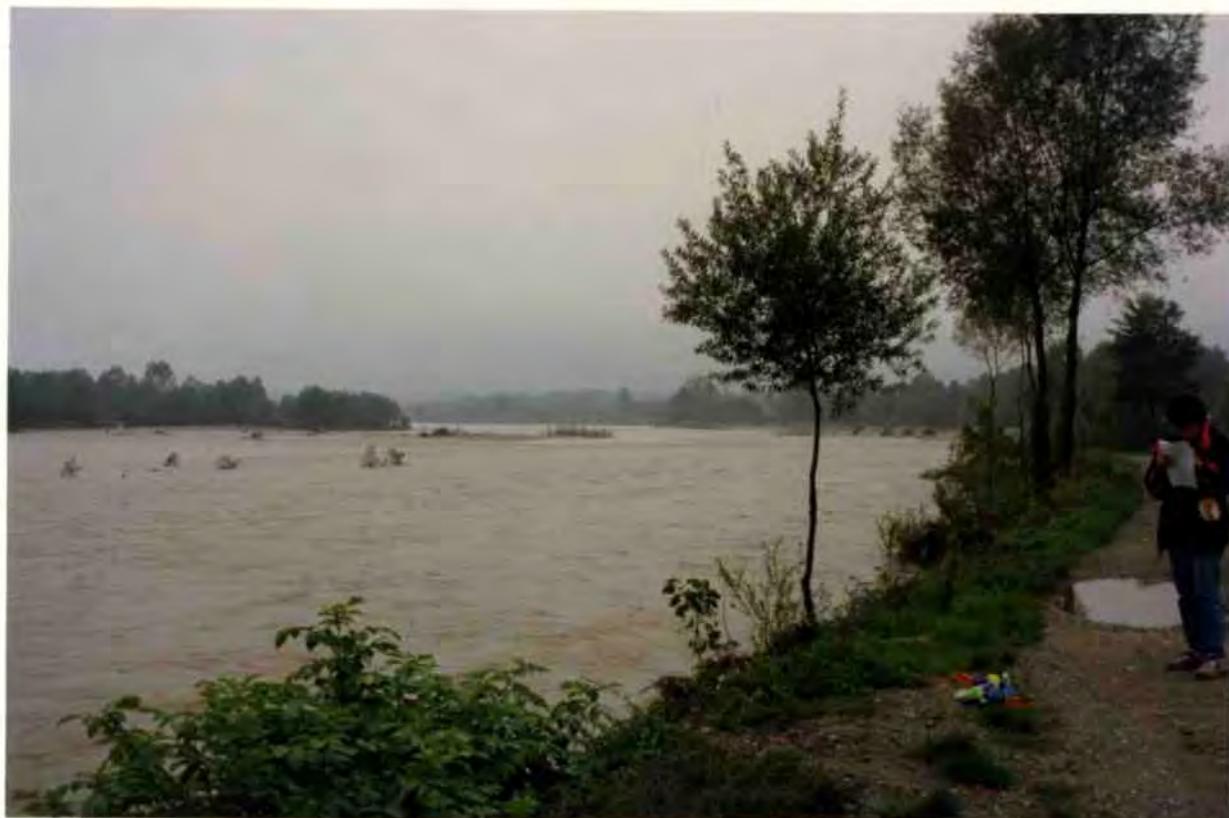
Foto scattata il 7/10/1992 alle ore 11.00 circa.
T. Orco a valle del ponte della S.S. 11: in destra, dove è stata scattata la foto, gli allagamenti sono stati limitati. Il T. Orco ha comunque rioccupato tutto il suo alveo straordinario e l'acqua ha sommerso parzialmente la strada rurale, visibile al margine inferiore destro della foto.

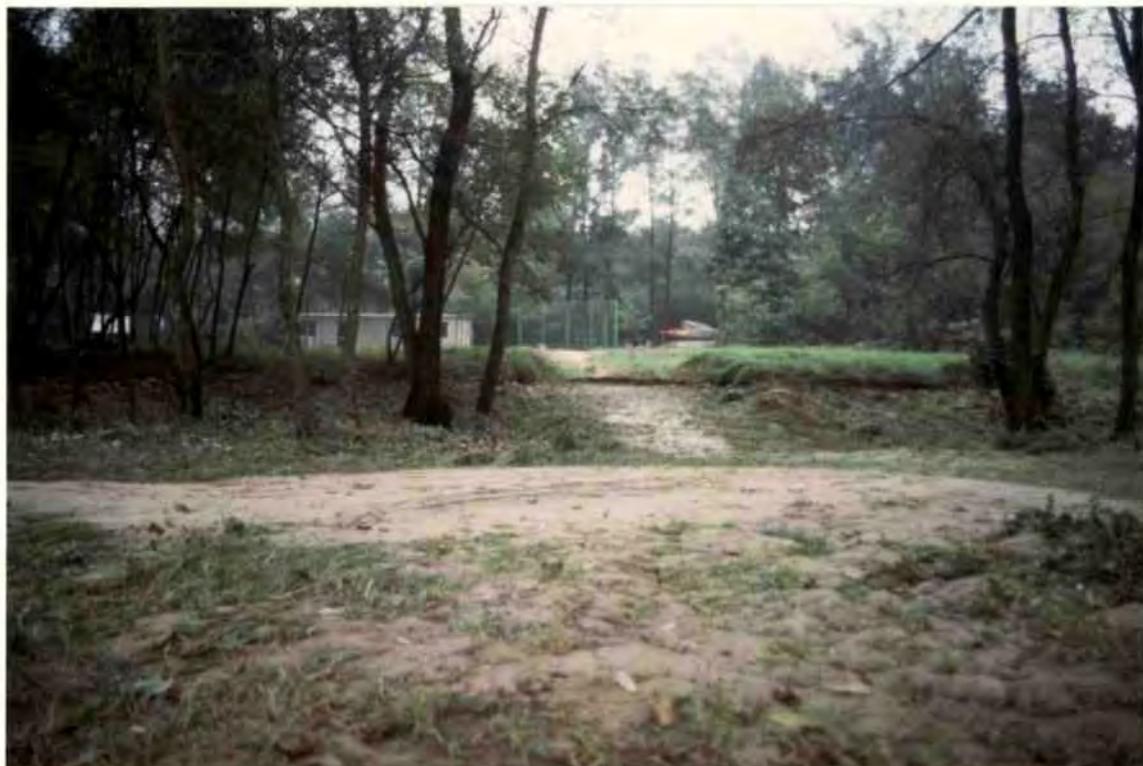
Foto scattata il 7/10/1992 alle ore 11.00 circa.
Sponda sinistra T. Orco, a valle del ponte della S.S. 11:
sabbia depositata dal T. Orco.

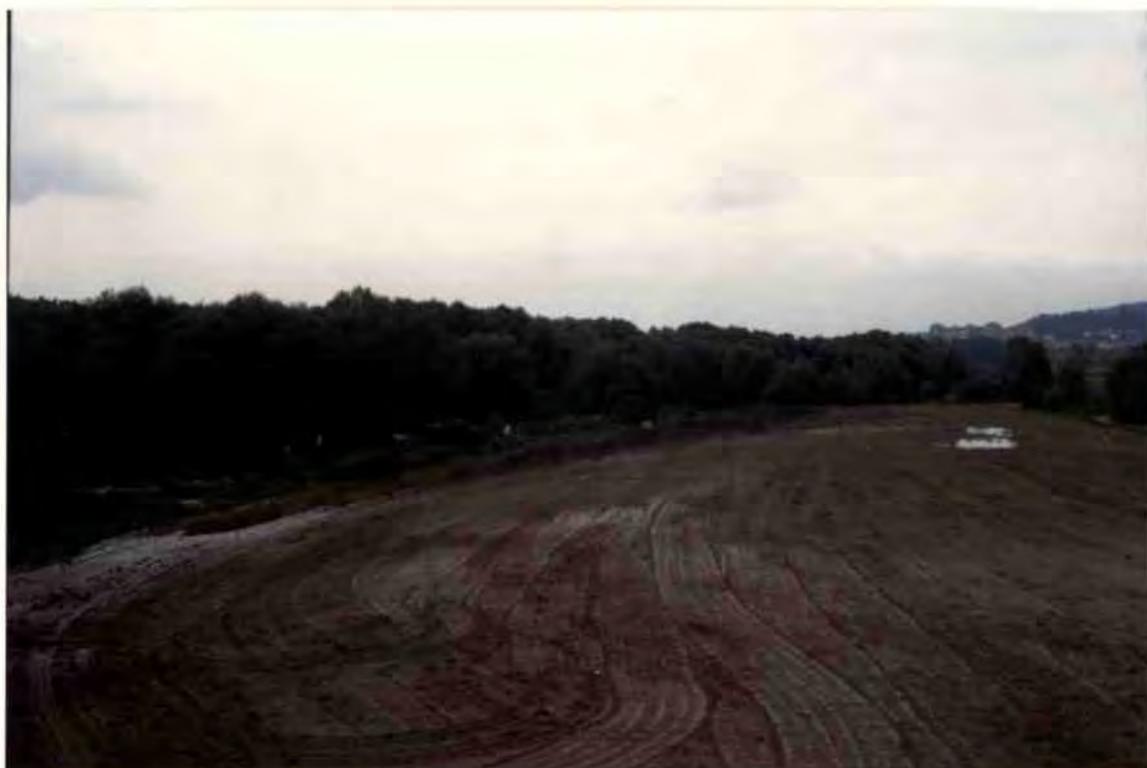
F. Po sponda destra, ponte della tangenziale in comune di La Loggia. Area golenale coltivata, invasa dalle acque per tracimazione del fiume Po in seguito all'evento di piena del 6/10/1992.

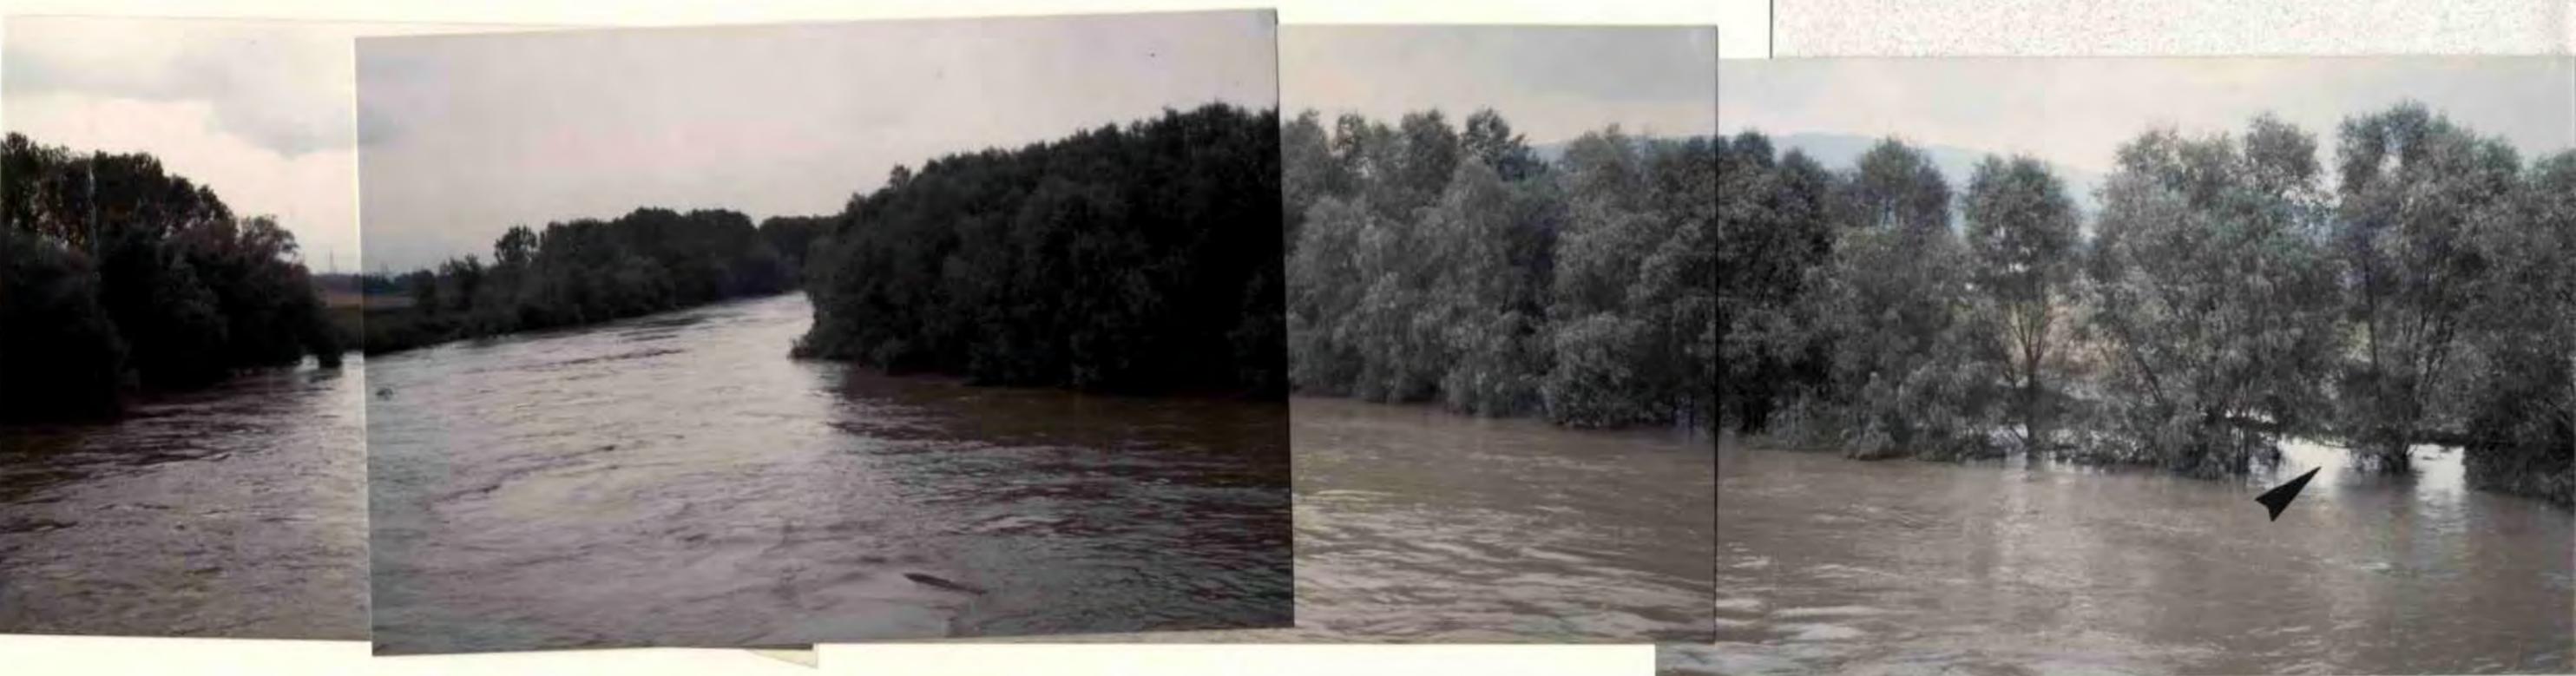
Foto scattate il 6/10/1992 alle ore 16.30.
Panoramica del F. Po: dal ponte della tangenziale in comune di La Loggia, verso valle. Al margine inferiore destro delle foto è stato evidenziato con una freccia un punto di tracimazione preferenziale. Le acque fuoriuscite la mattina del 6/10/1992, hanno occupato una vasta area golenale nascosta dalla vegetazione visibile in primo piano.

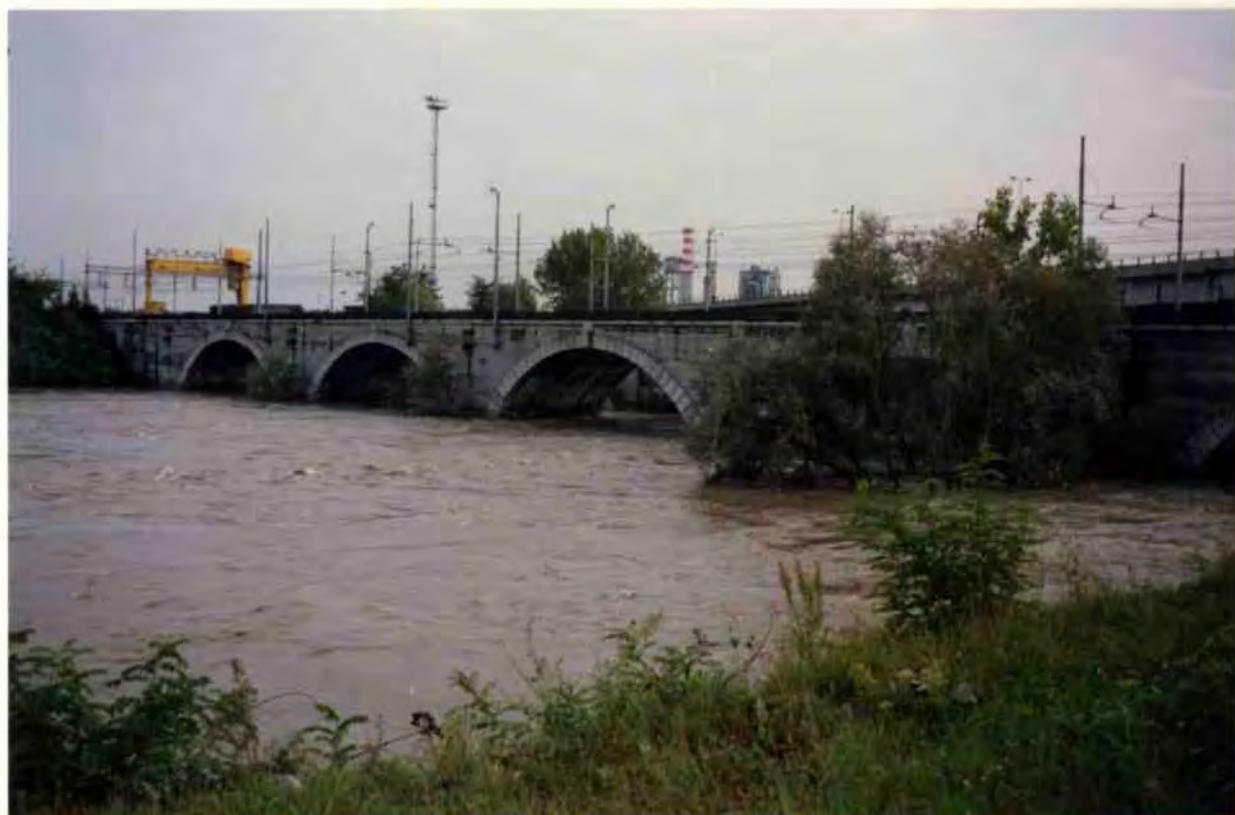
A

F. Po a Moncalieri, ripreso a valle del ponte della linea ferroviaria TO-GE (foto A) ed a monte del ponte della superstrada (foto B). Alcune zone visibili in sponda destra (foto B), sono state sommerse durante l'evento di piena.

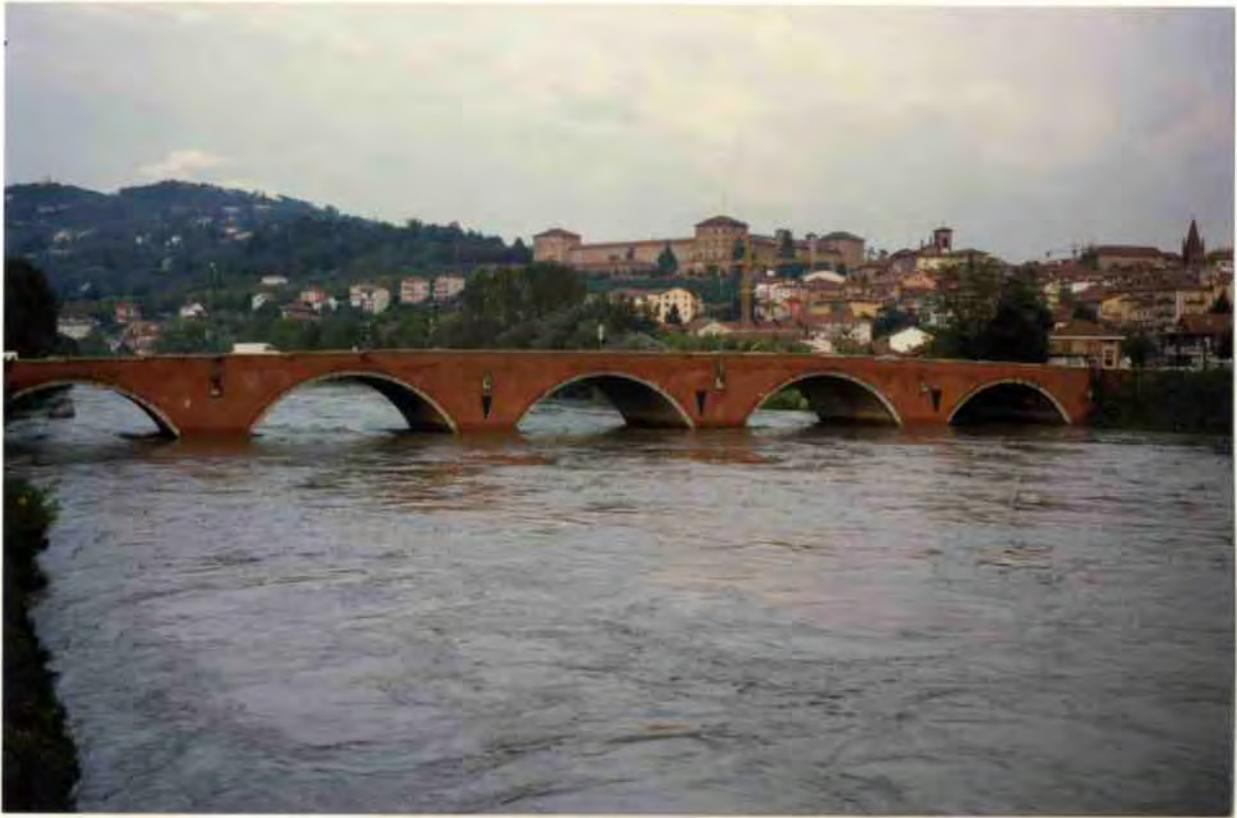
Foto scattata il 6/10/1992 alle ore 17.30 circa.
F. Po a Moncalieri a monte del ponte di corso Trieste: le
frece indicano il livello massimo raggiunto dalle acque
durante l'evento di piena.

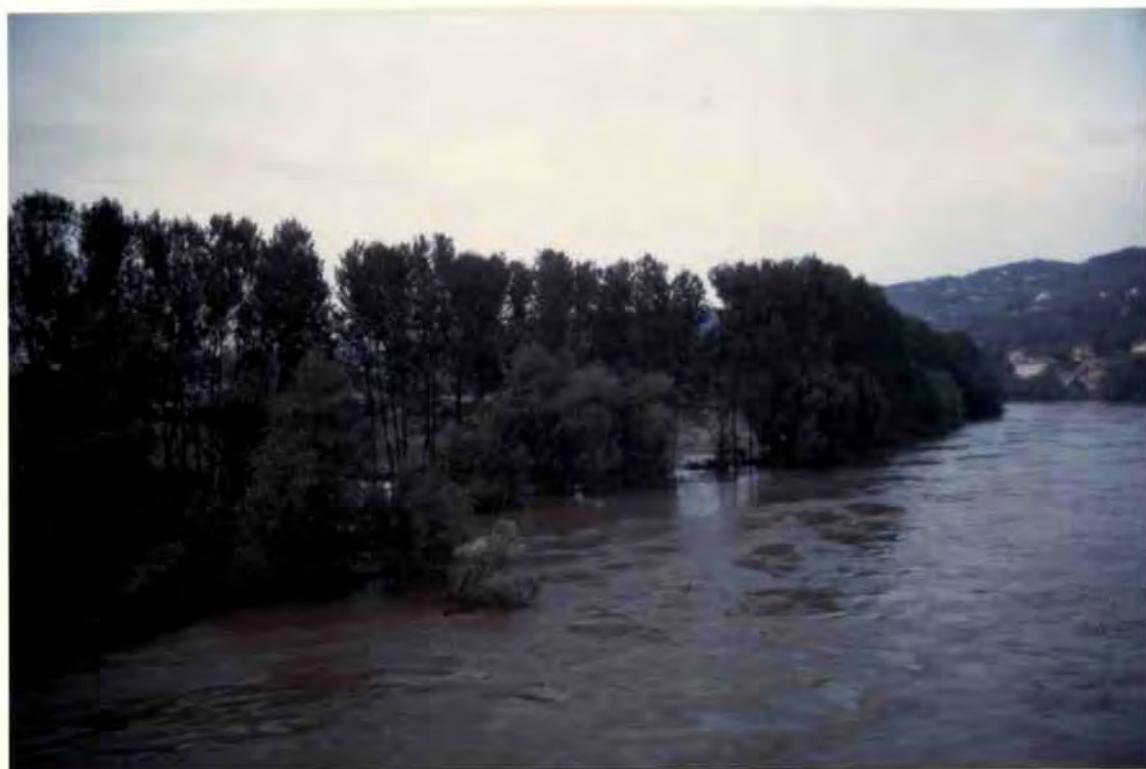
Foto scattata dal ponte dalla S.S. 29 il 6/10/1992 alle ore 17.00.

F. Po a Moncalieri: allagamenti in sponda sinistra, nei pressi di Borgo Mercato.

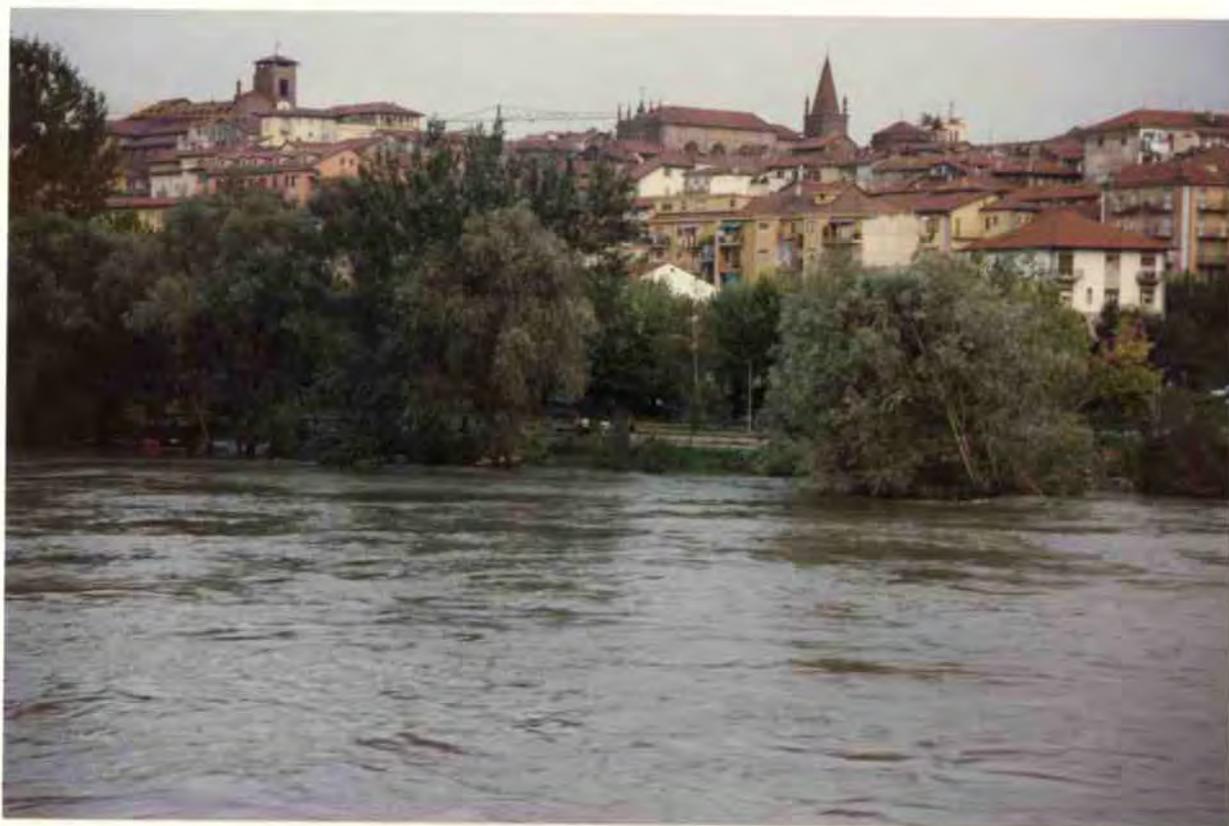
Foto scattata il 6/10/1992. ~~destra~~
F. Po a Moncalieri, sponda ~~sinistra~~: la piena ha occupato
completamente l'alveo maggiore del fiume, raggiungendo e
superando in alcuni punti il piano campagna.

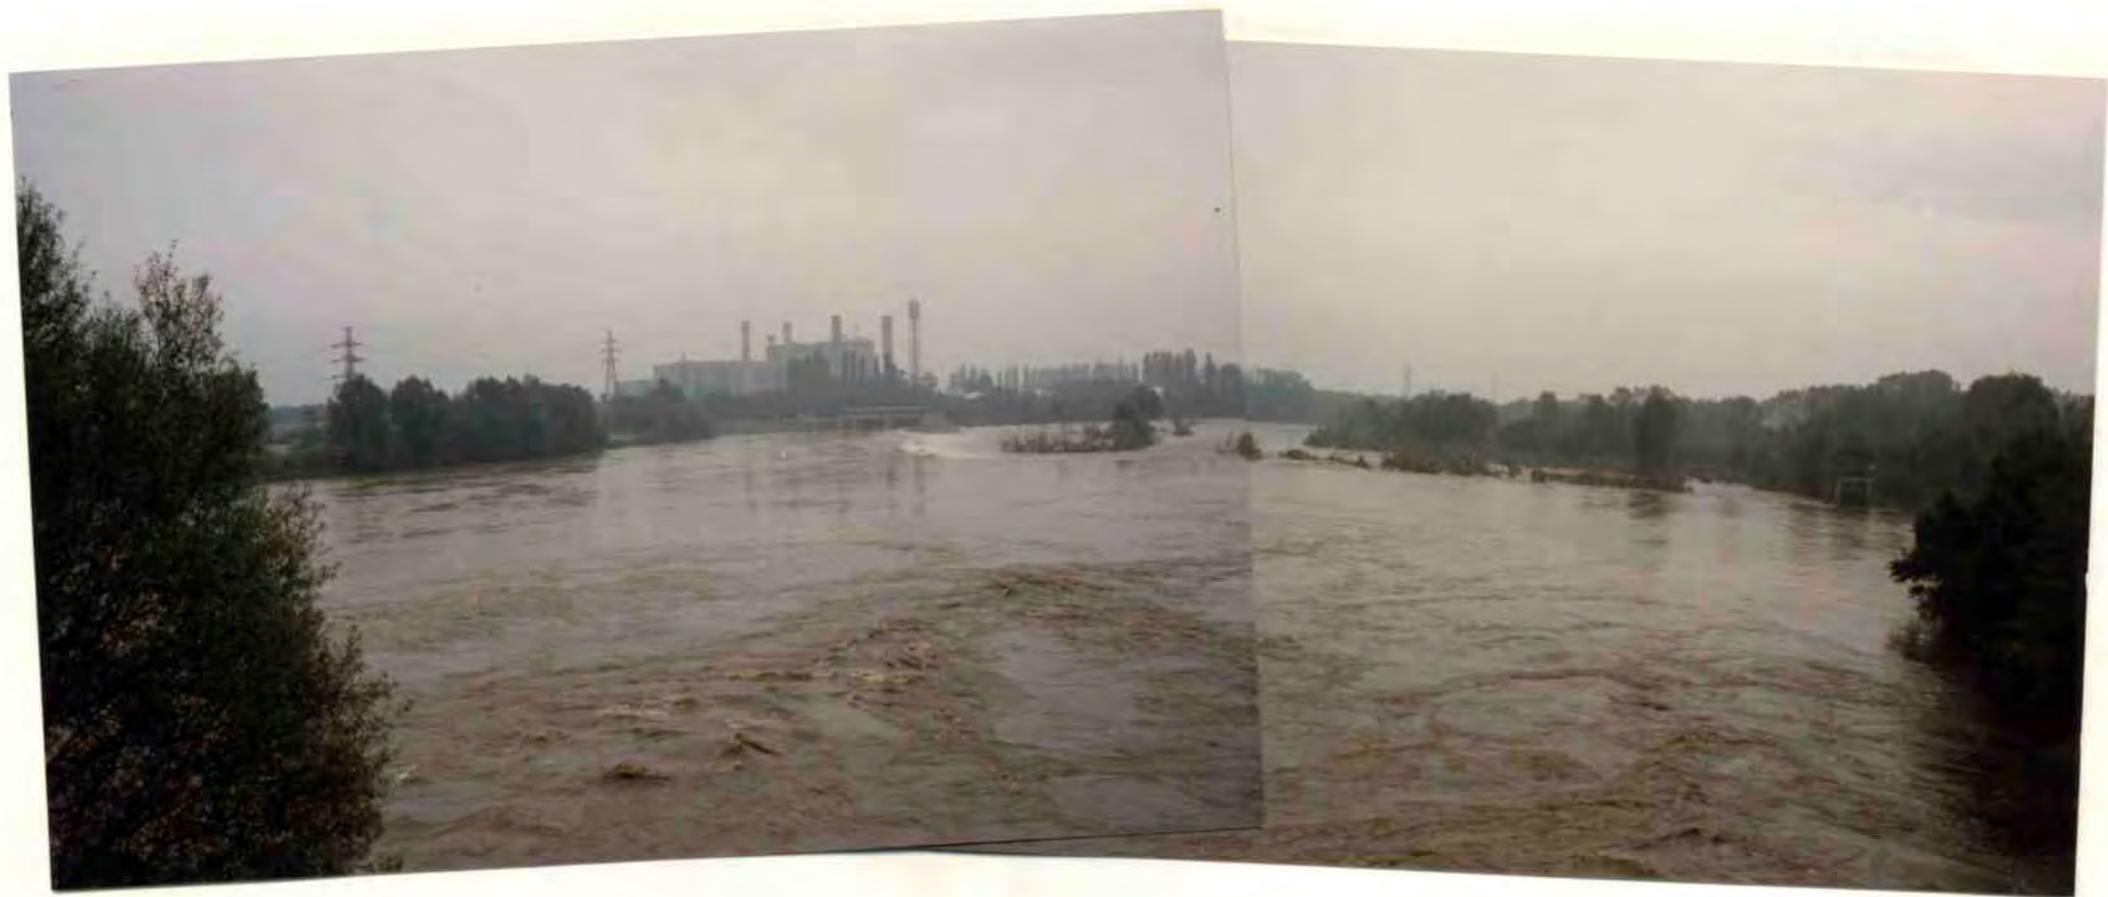
Foto scattate il 7/10/1992 alle ore 11.00 circa.
Panoramica del F. Po, verso valle, dal ponte della S.S. 458
in Chivasso.

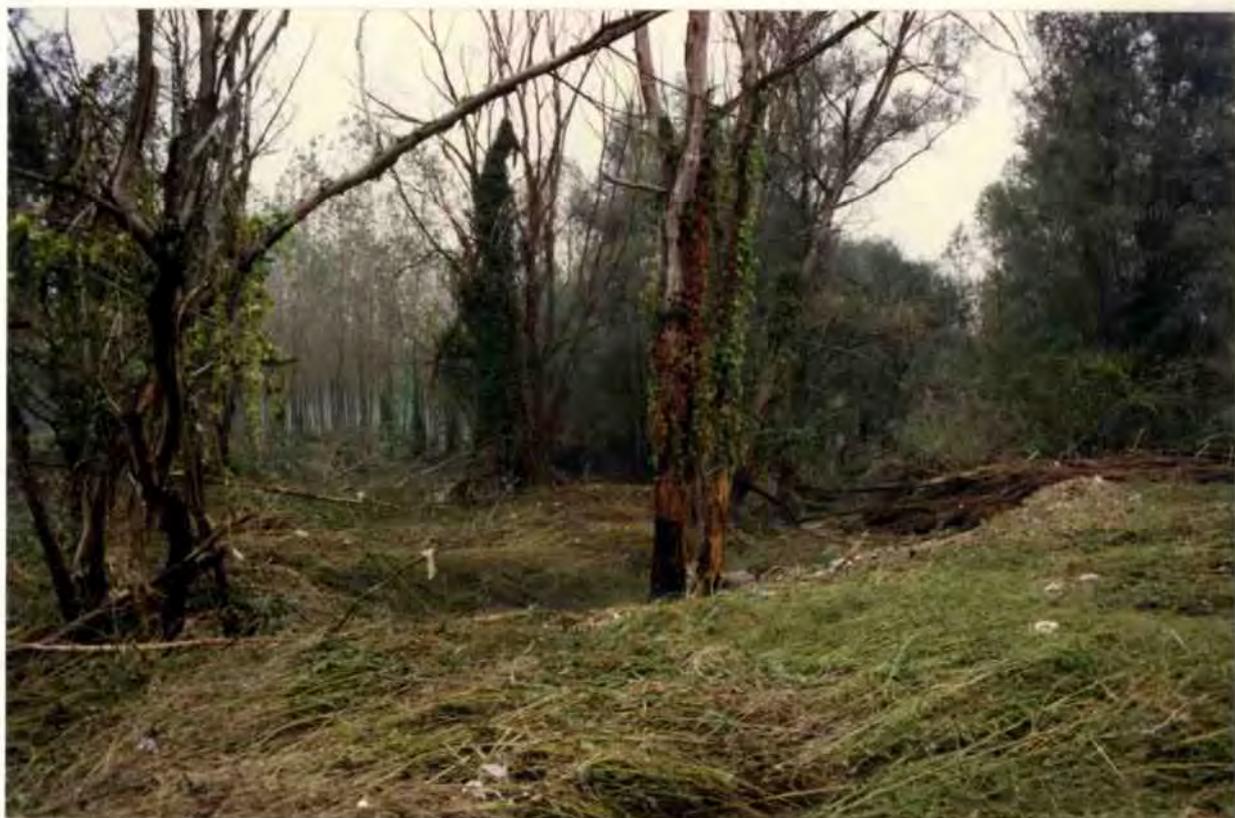
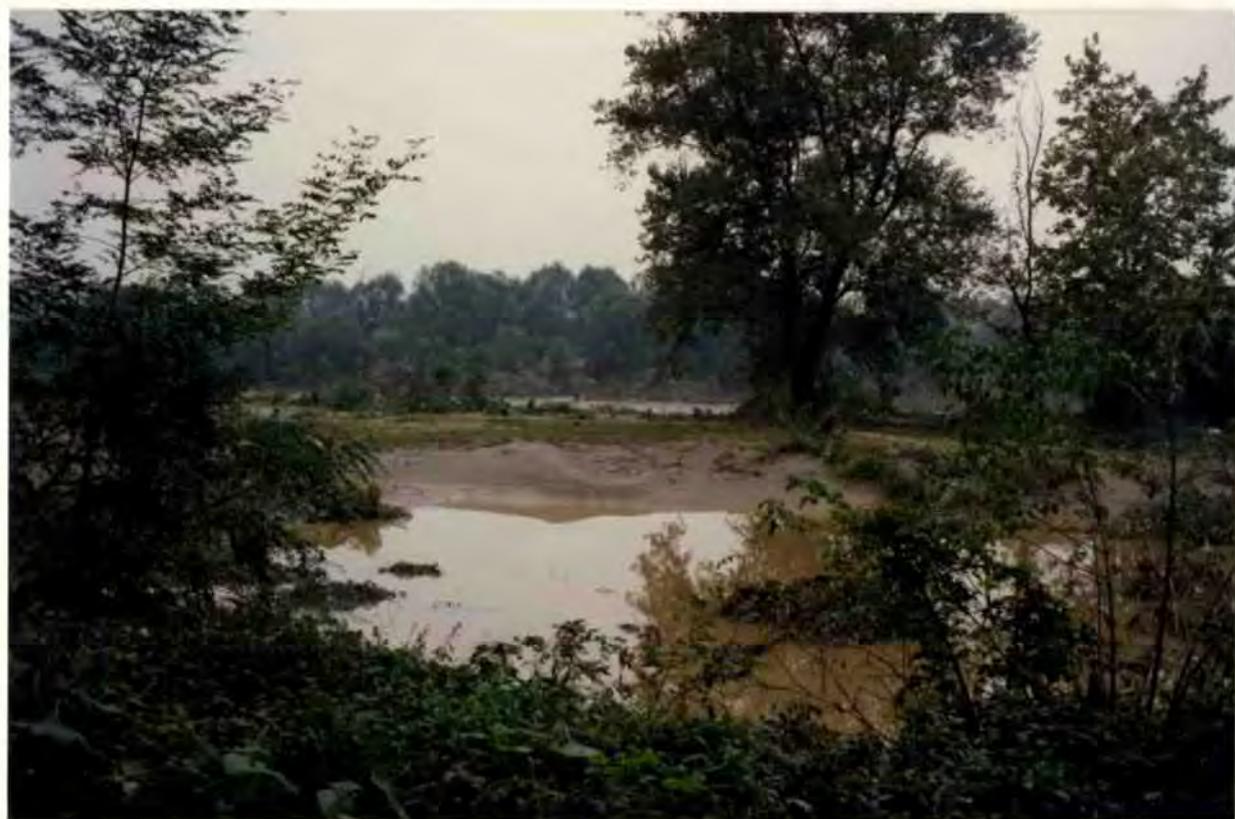
Foto scattate il 7/10/1992.
Aree golenali allagate dal F. Po, in sponda destra, nei pressi di S. Raffaele Cimena. Le foto pongono in evidenza alcuni canali di deflusso riattivati.
