Settore Geologico

Banca Dati NEWGEOlogica - Documentazione danni

5- 6/10/1992: I TORRENTI MALONE E LEVONE STRARIPANO IN
TERRITORIO COMUNALE DI RIVARA

5-6/10/1992. IL T. ORCO A ESONDA MONTE DEL PONTE SULLA
PROVINCIALE COLLEGANTE SAN BENIGNO A FOGLIZZO

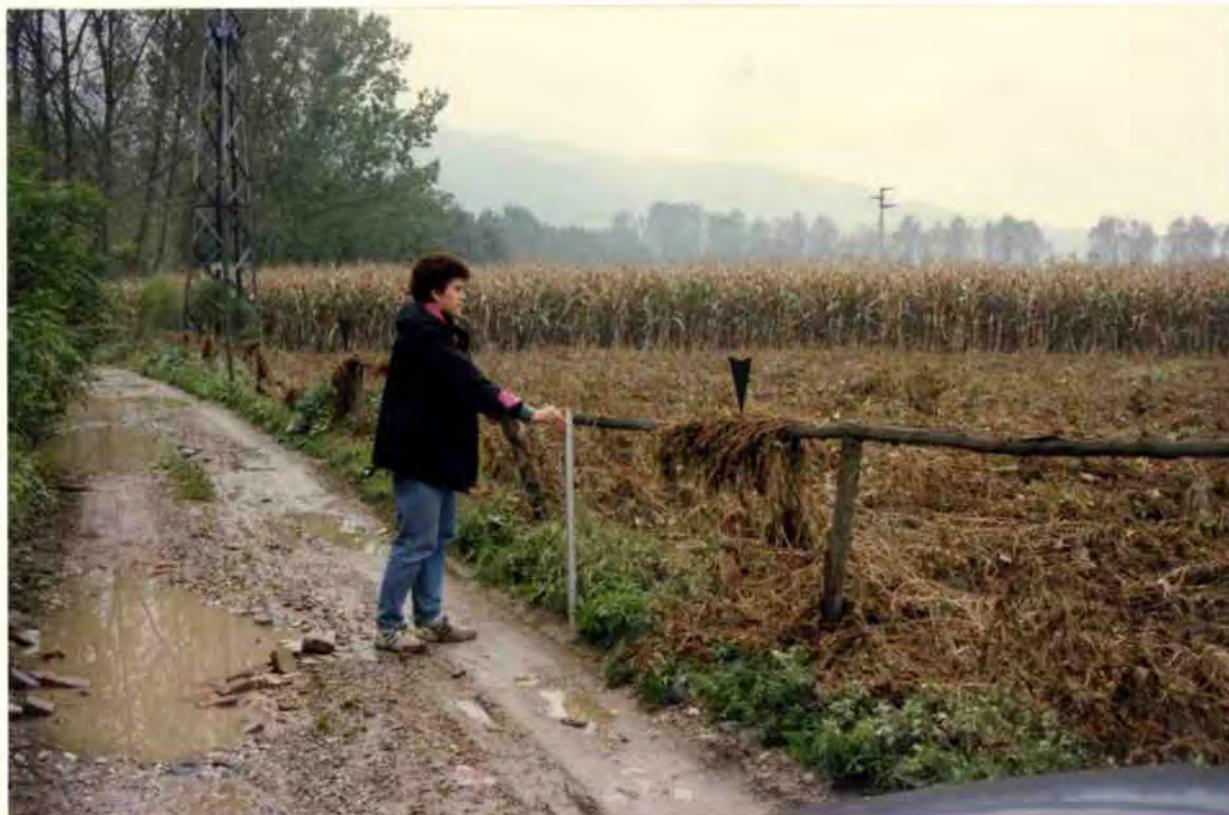
Foto scattata il 7/10/1992.

Aree sommerse dal F. Po in sponda destra, nei pressi di località Galleani di Castagneto Po; l'acqua, ha raggiunto un'altezza di m 1 dal piano campagna, come evidenziato dalla vegetazione depositata sulla staccionata.

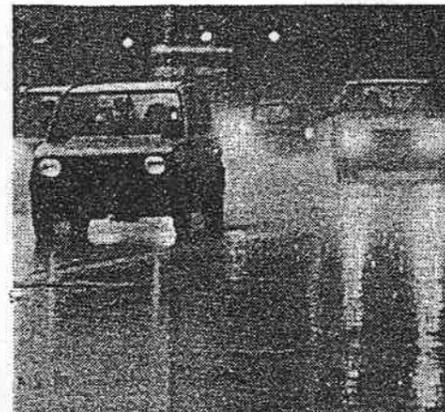
Traffico nel caos con le auto che procedono in lente code sulle strade allagate

A destra, in alto la violenza del Po alla diga del Pascolo a San Mauro. Sotto, invasi dal fiume i Murazzi

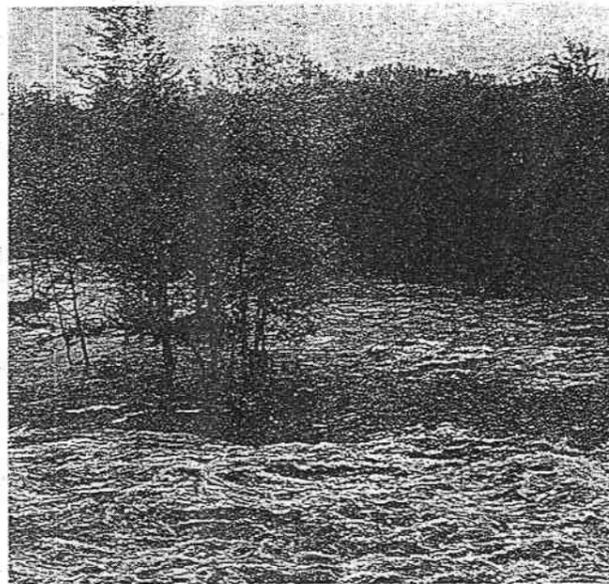
Allagamenti in riva all'Orco.
