REGIONE PIEMONTE

Banca Dati NEWGEOlogica - Documentazione danni

5-6/10/1992: ALLAGAMENTI CAUSATI DAL T. SANGONE, IN  
COMUNE DI TORINO, NEL TRATTO A MONTE DEL PONTE SULLA SS  
23.

5- 6/10/1992: ALLAGAMENTI CAUSATI DAL T. SANGONE, A  
TORINO, IN PROSSIMITA' DEL PONTE DI CORSO TRIESTE.

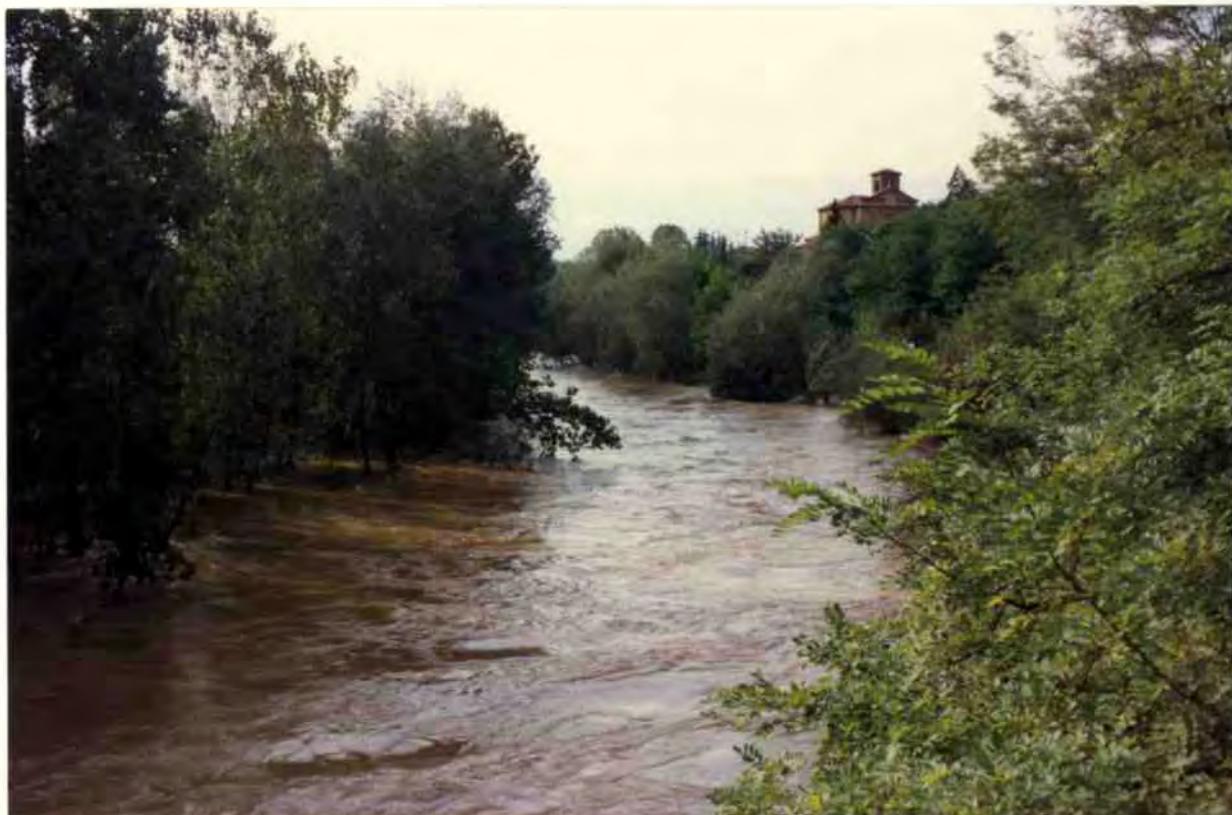
Foto scattata il 6/10/1992 alle ore 15.00.  
T. Sangone a monte del Ponte di Beinasco, a sinistra della foto  
sono evidenziate alcune aree sommerse dalla piena.

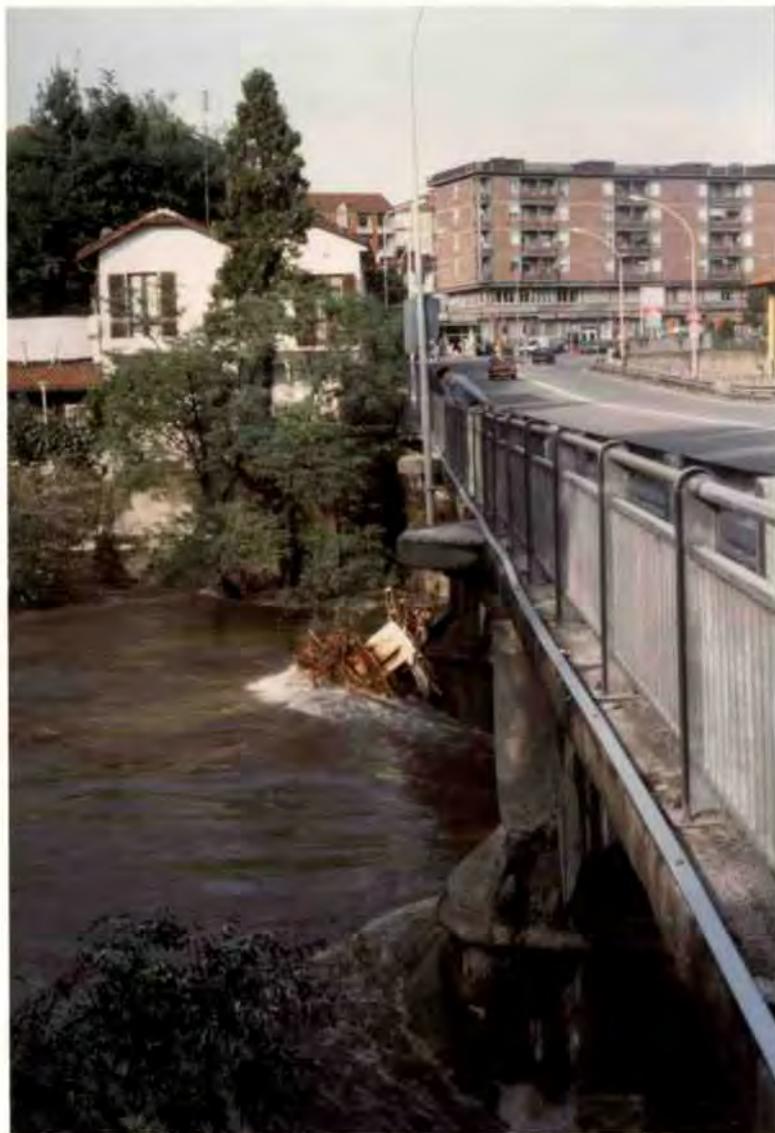
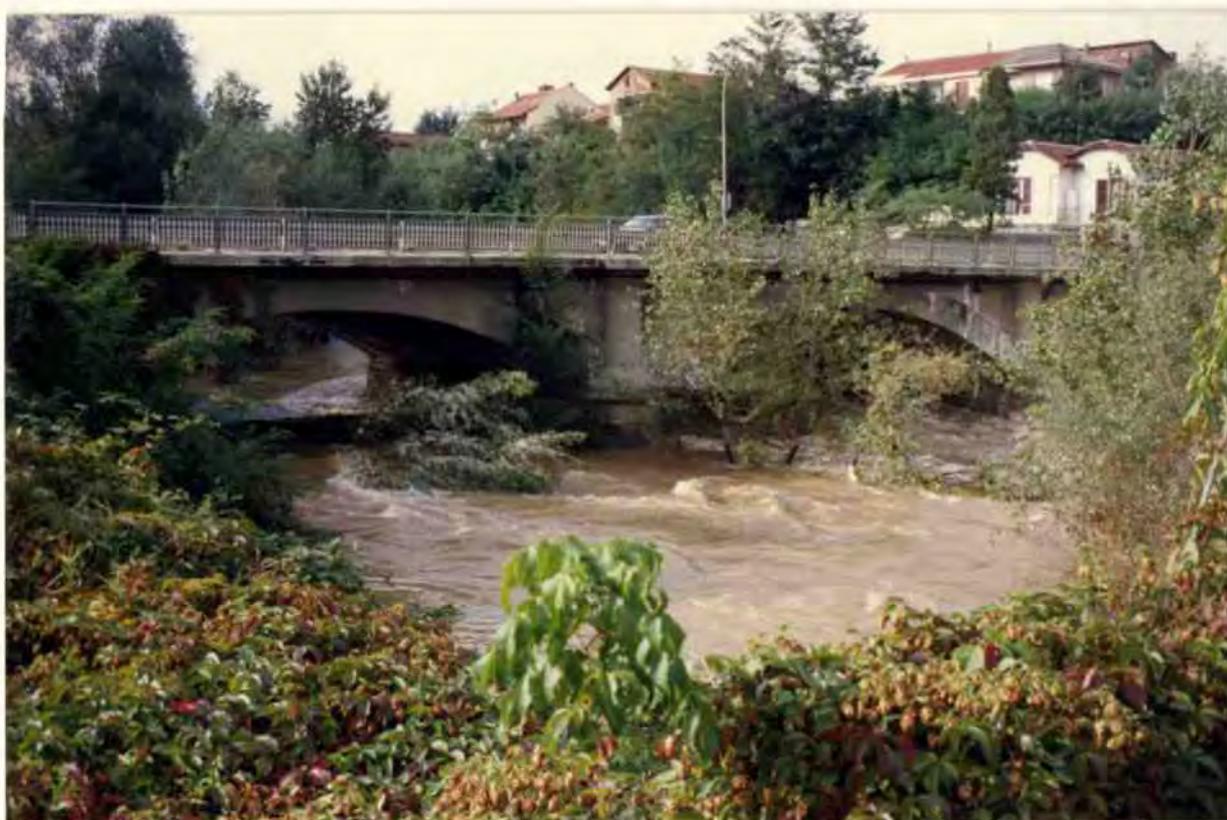
Foto scattate il 6/10/1992 alle ore 15.30 .  
Ponte S.S. 589 in Beinasco.  
Foto A) Lato a monte.  
Foto B) Lato a valle.

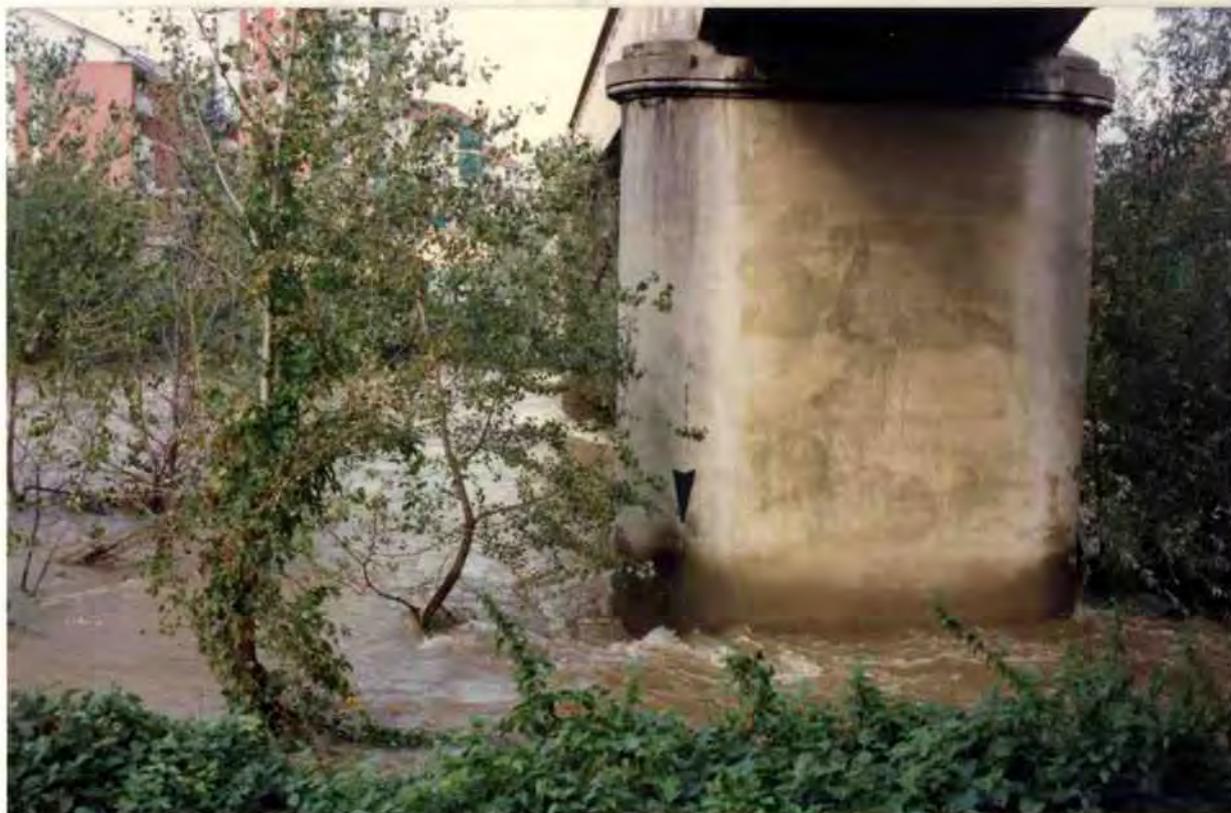
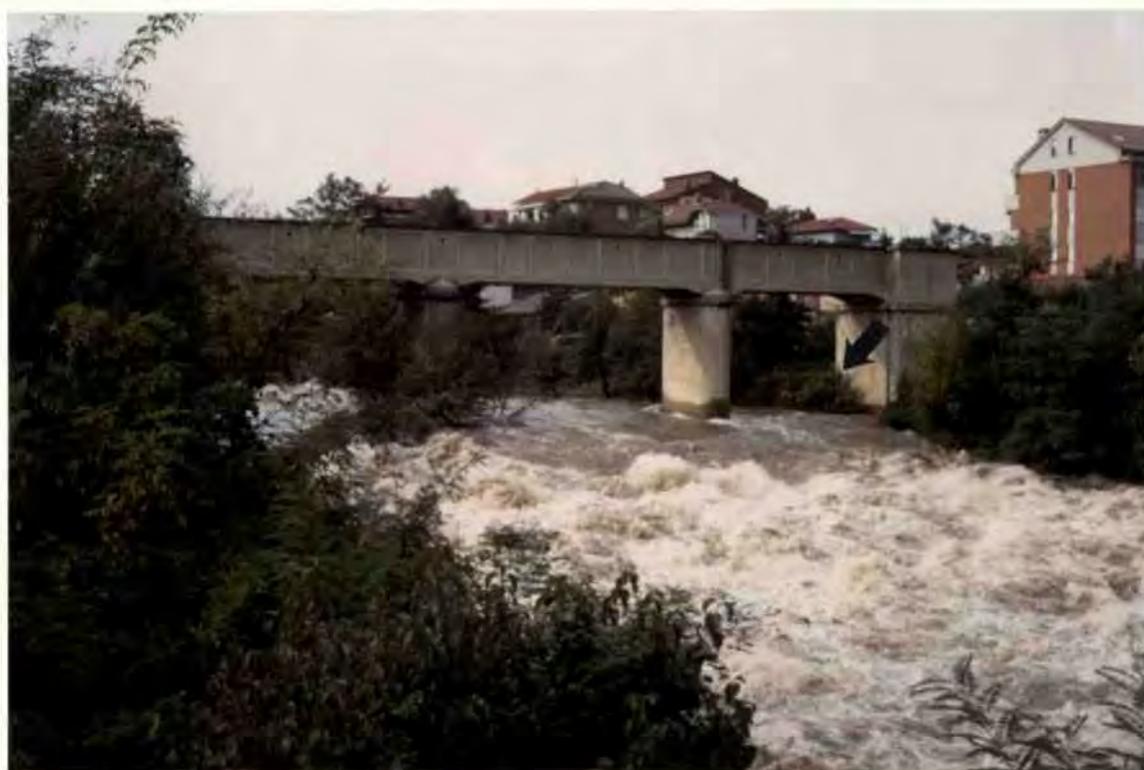
Foto A) Beinasco - Attraversamento L.A.M.S.A.T. a valle del ponte S.S. 589 . Sulla pila è evidenziato il livello massimo raggiunto dalla piena.

Foto B) La freccia indica un potenziale punto di esondazione, con possibili allagamenti di cortili e garages.

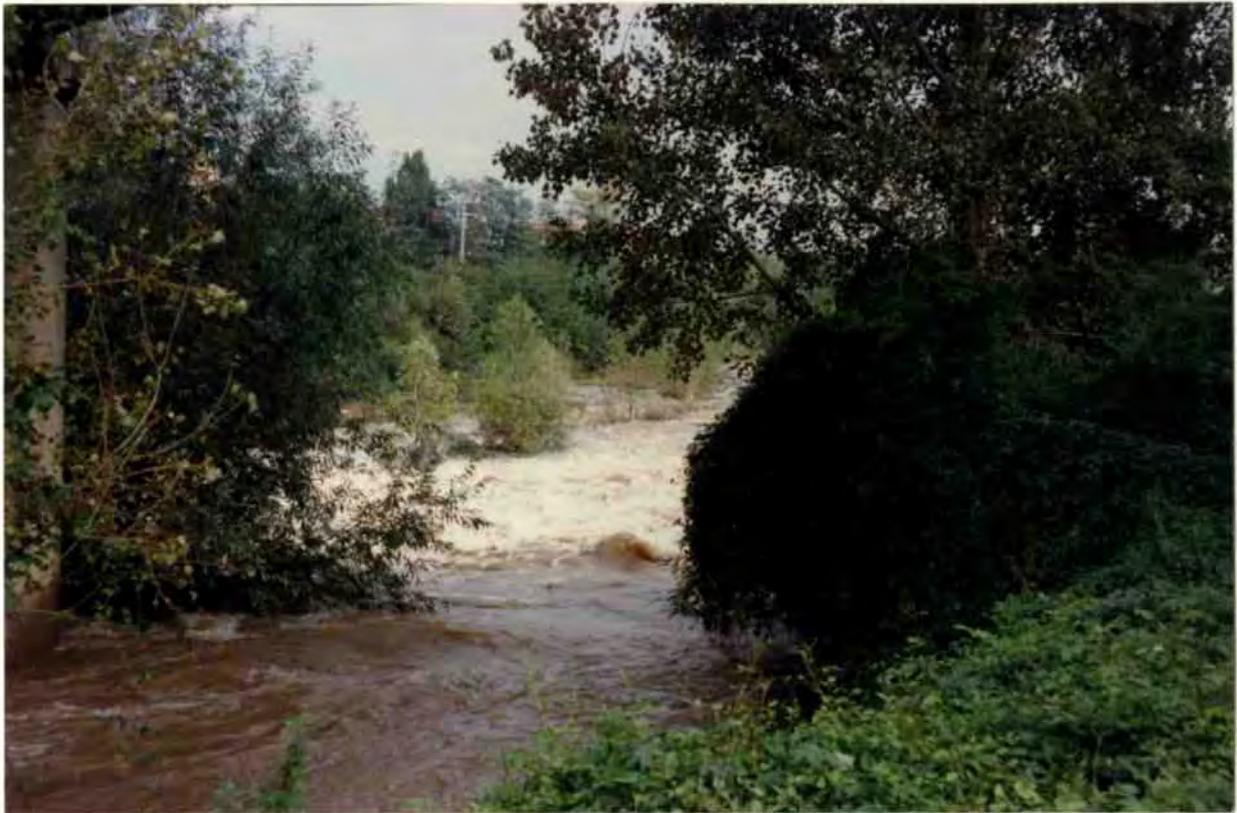
T. Sangone a Beinasco, a valle dell'attraversamento della L.A.M.S.A.T. si osserva la turbolenza prodotta dalla soglia idraulica ivi presente.

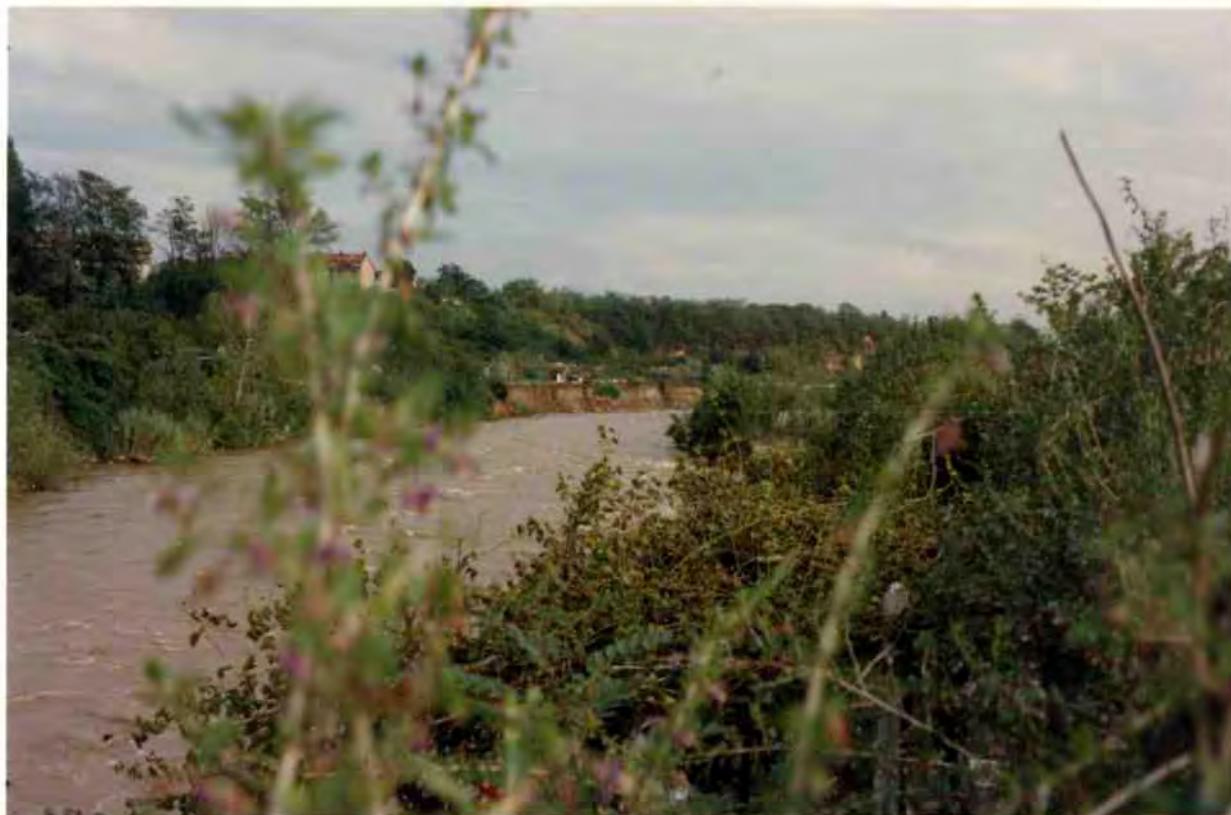
Foto scattata il 6/10/1992 alle ore 15.15.  
T. Sangone, località Beinasco "Castello del Drosso";  
panoramica della sponda destra. Al centro si notano  
evidenti fenomeni di erosione laterale a spese del 1°  
ordine di terrazzi presenti in destra.

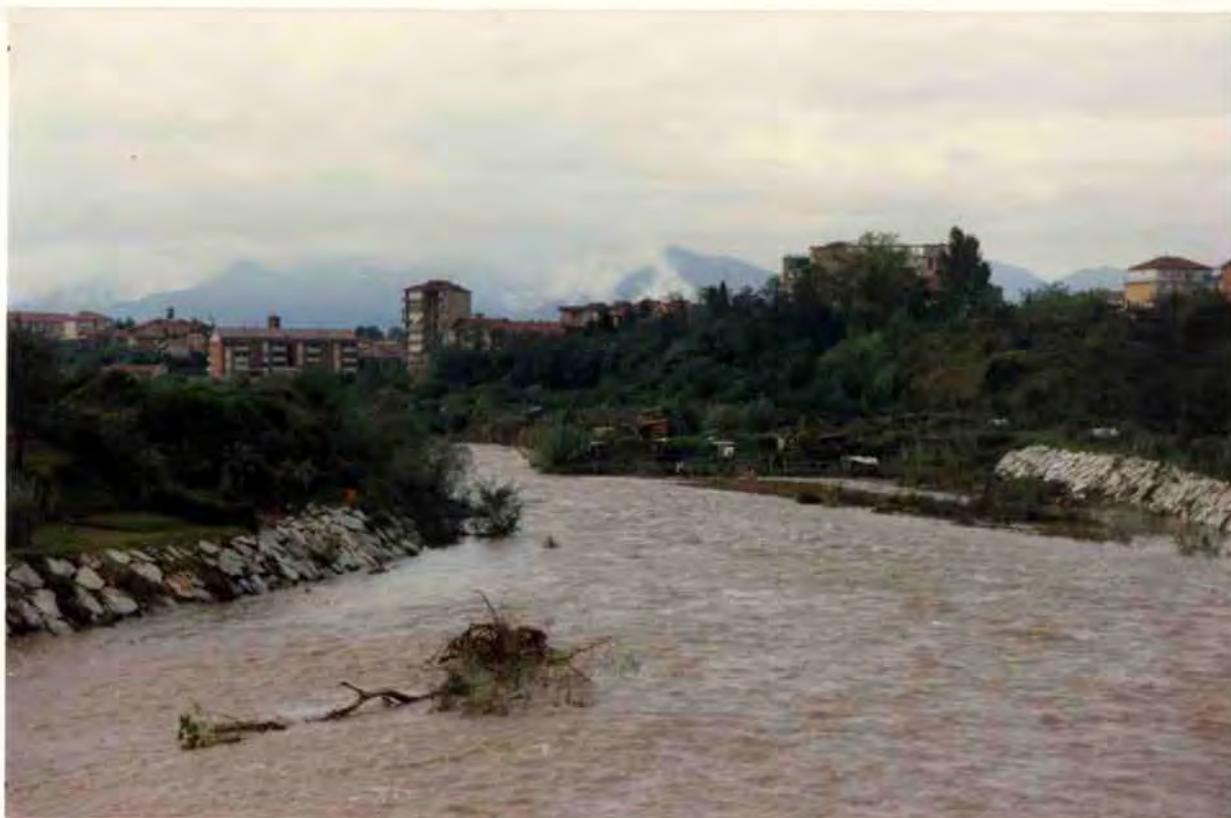
Foto scattata il 6/10/1992 alle ore 15.00.

T. Sangone a monte del ponte della tangenziale in località "Castello del Drosso". L'alveo straordinario qui, molto ampio è stato totalmente occupato dalla piena. In destra sono visibili alcuni orti urbani allagati.

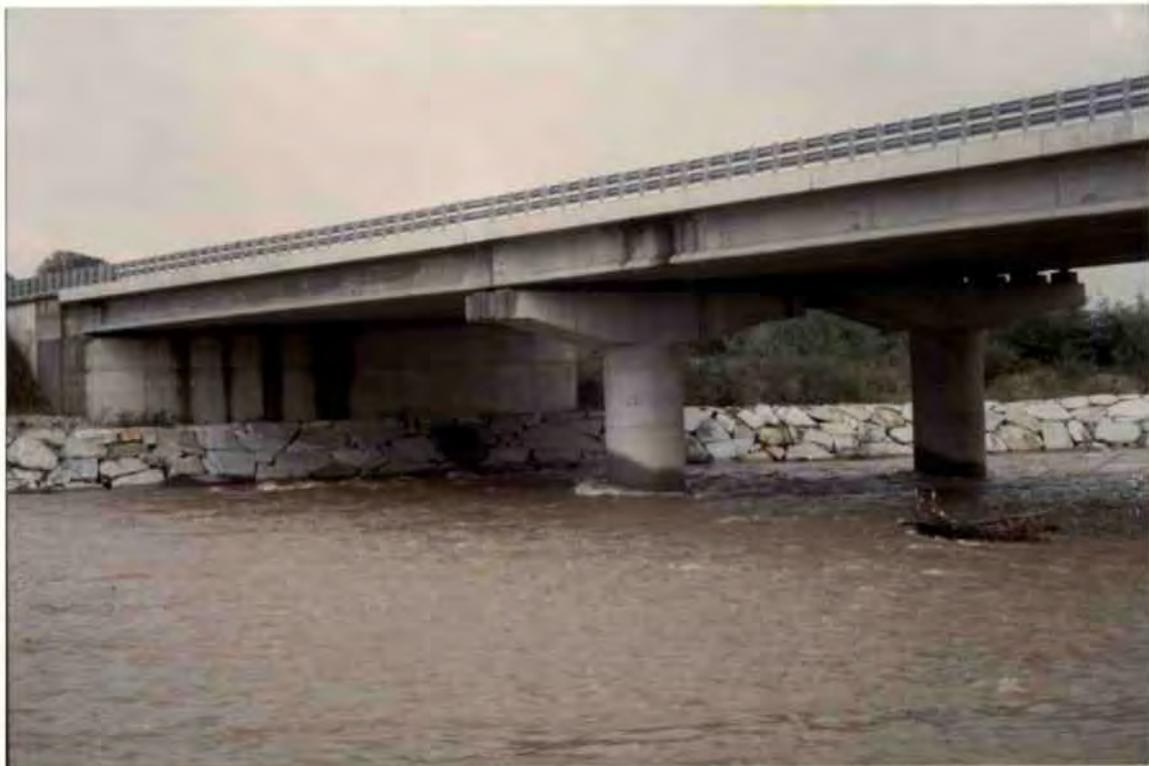
Foto scattate il 6/10/1992 alle ore 15.00.  
T. Sangone al ponte della tangenziale di Castello del  
Drosso. Sui piloni le tracce della piena.

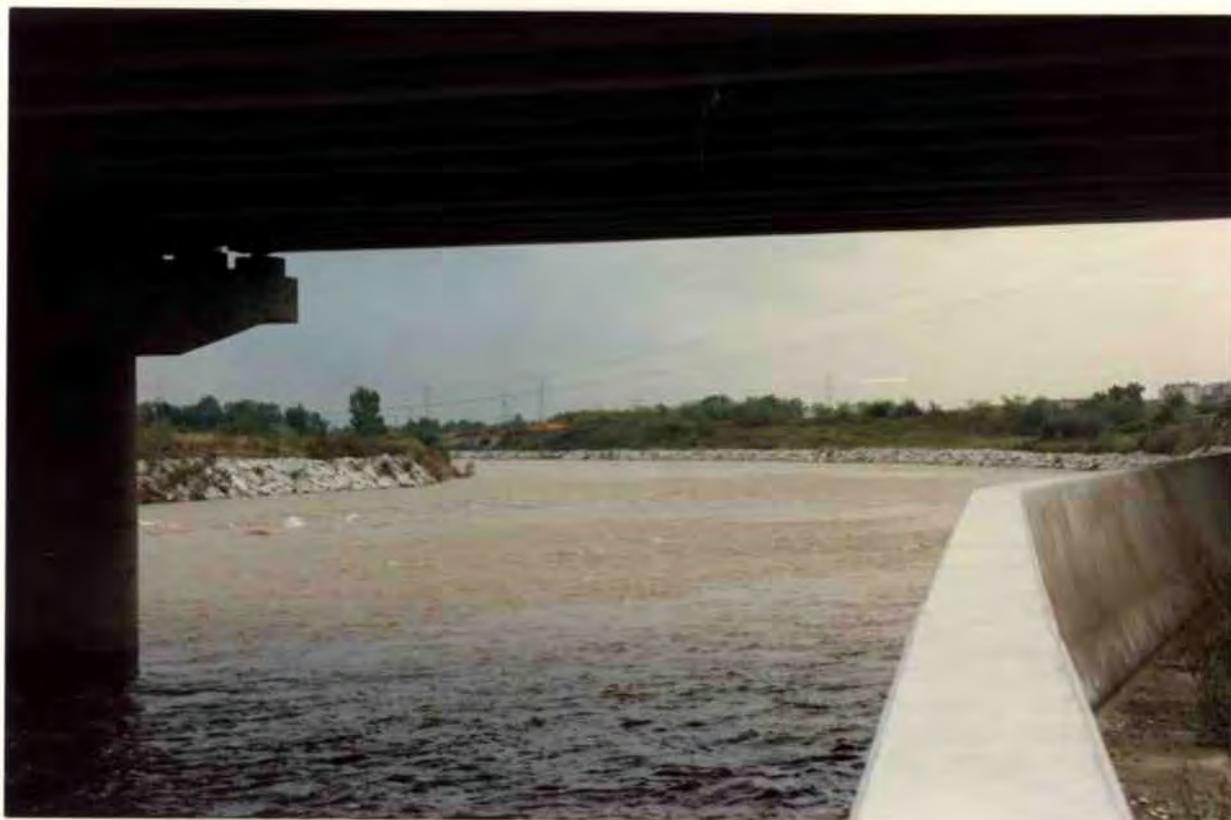
T.Sangone a valle del ponte della tangenziale in località "Castello del Drosso". Il Torrente ha completamente occupato il letto compreso tra le arginature artificiali, per un'ampiezza di circa 90 m.

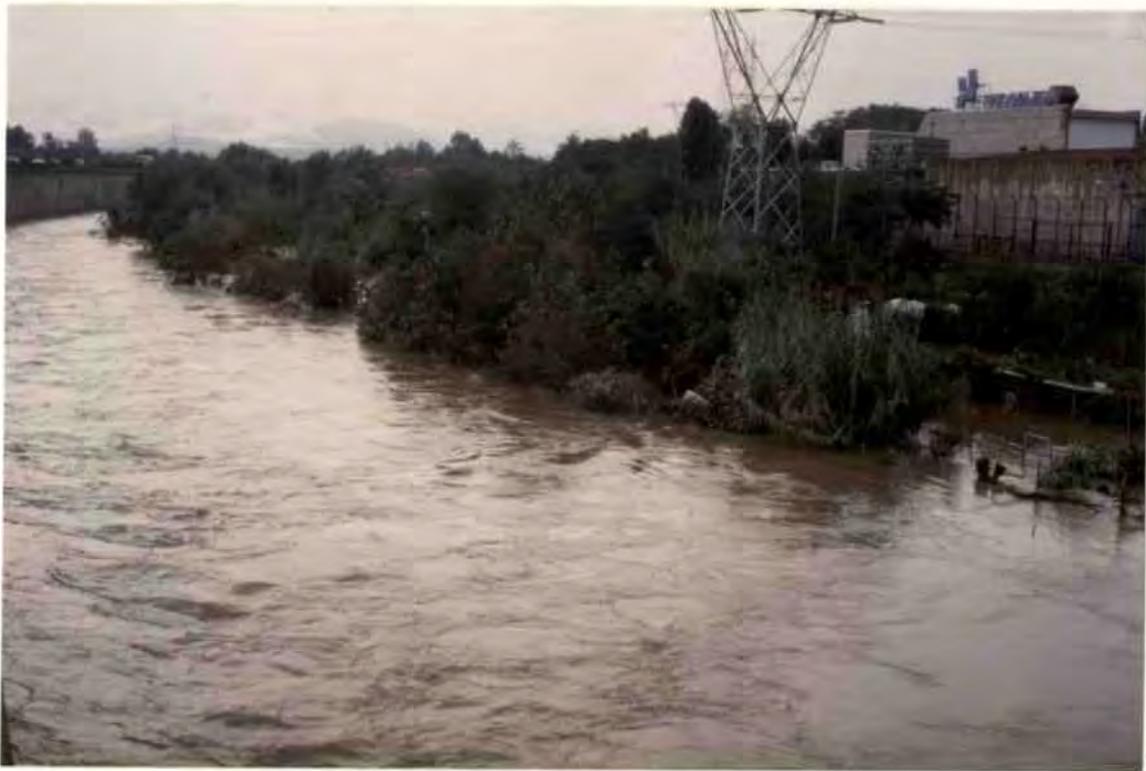
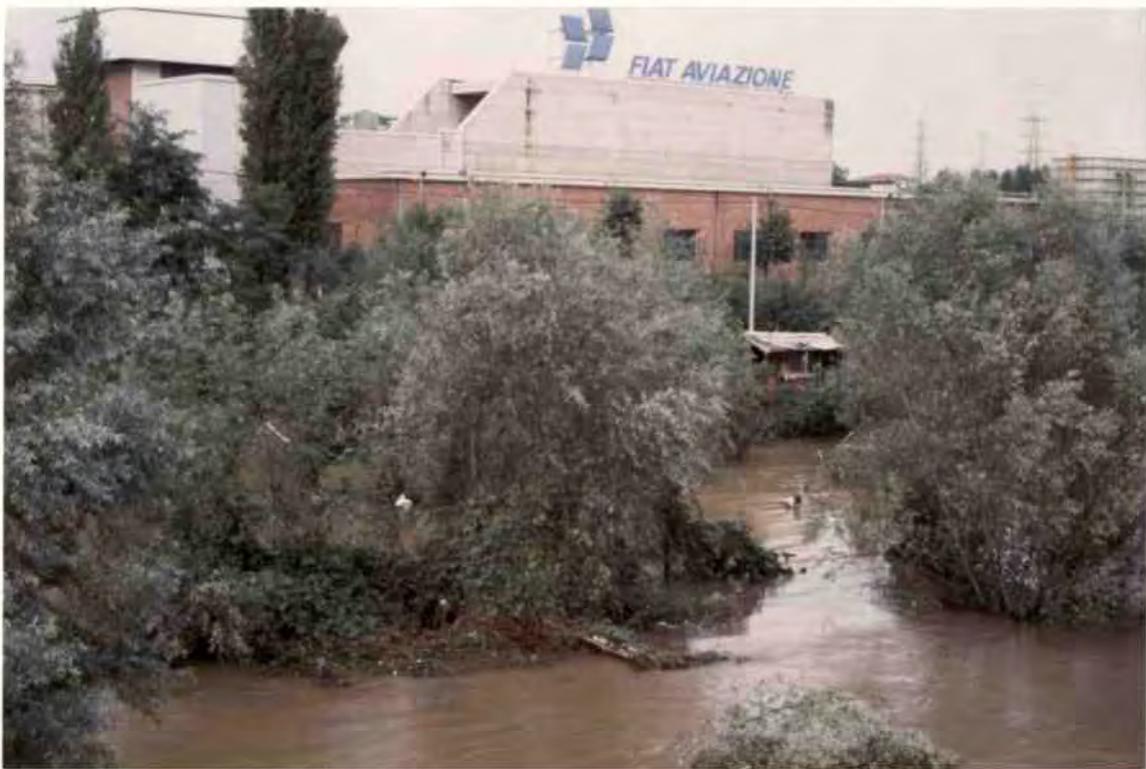
Foto scattate verso le 16,30 del 6/10/1992.  
Sponda destra del T. Sangone in prossimità della Fiat  
Aviazione. La piena ha occupato totalmente l'alveo maggiore  
sommerso alcuni orti urbani.

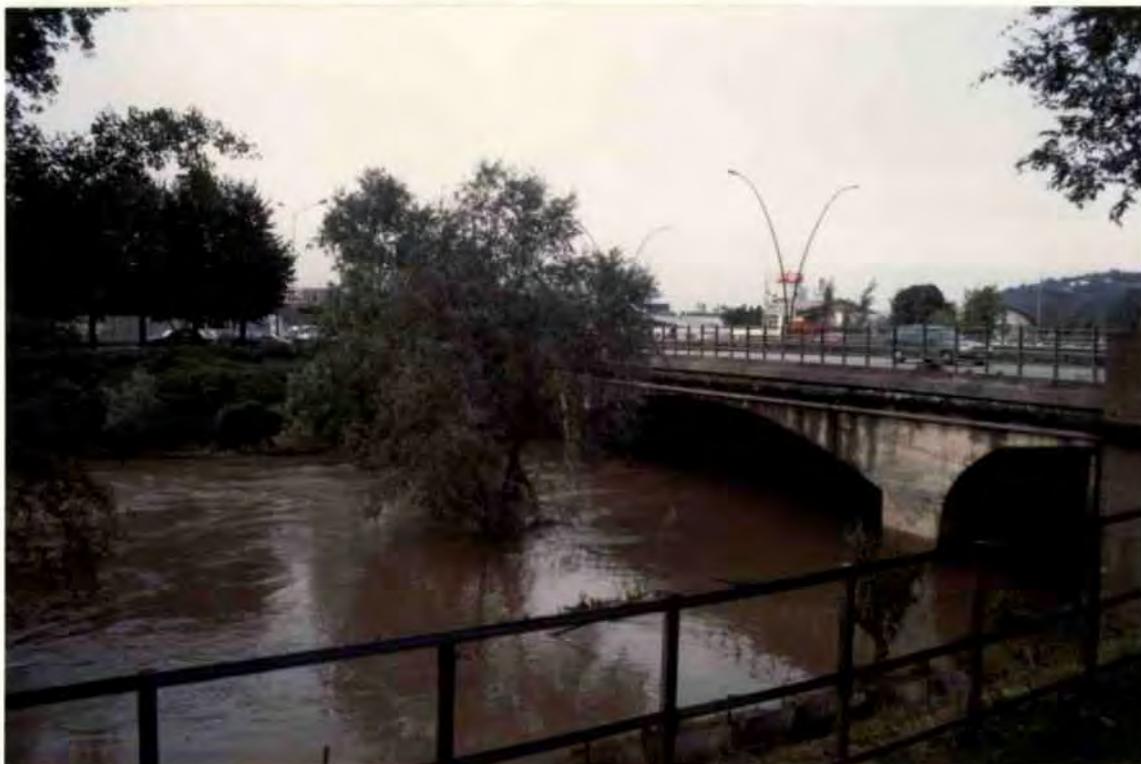
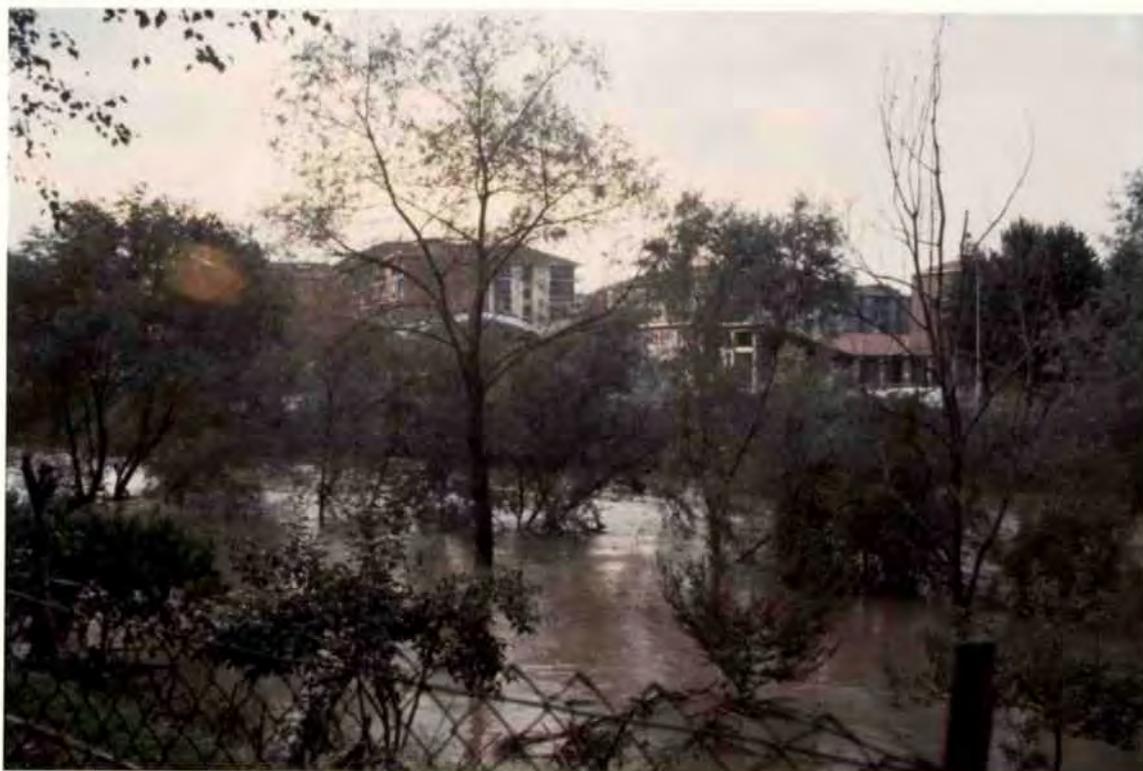
T. Sangone a monte del ponte di corso Trieste.  
Foto A) Altezza raggiunta dalla piena al ponte.  
Foto B) A monte del ponte; letto di massima piena completamente  
invaso dalle acque.

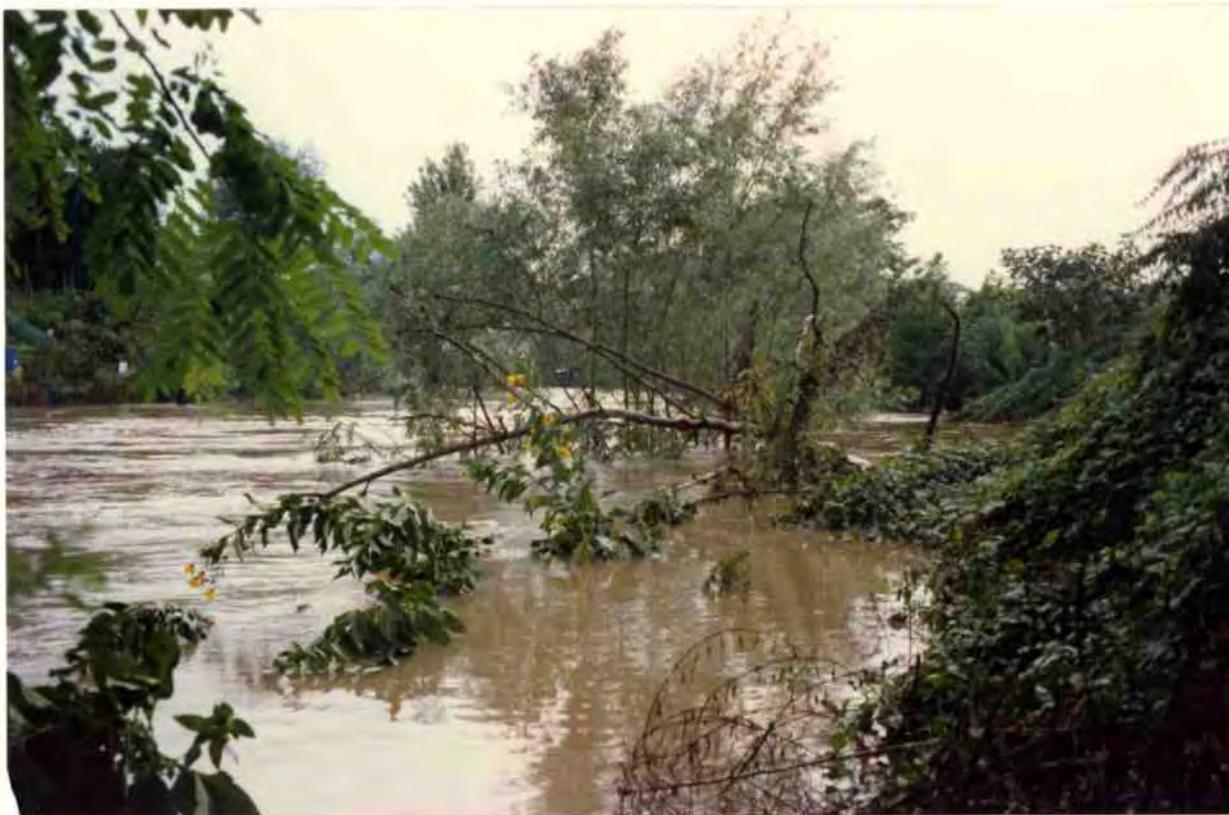
T. Sangone a monte del ponte di corso Trieste. Il livello di piena in questo punto (sponda orografica sinistra) ha quasi raggiunto il piano campagna (- 50 cm).

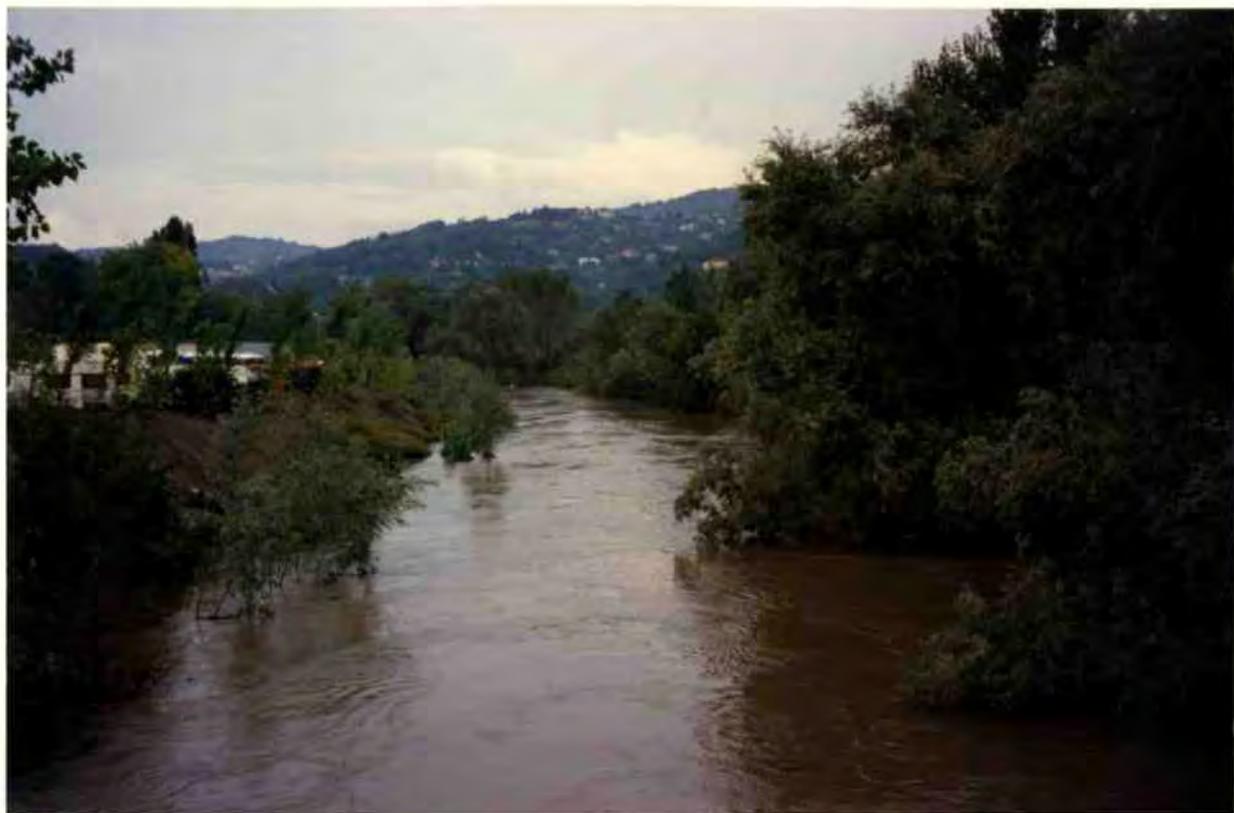
Foto scattata il 6/10/1992 alle ore 17.00 circa.  
Ponte in corso Trieste sul T. Sangone, lato valle. La piena  
è stata contenuta entro l'alveo maggiore del torrente,  
fatta eccezione per la zona di confluenza con il Po.

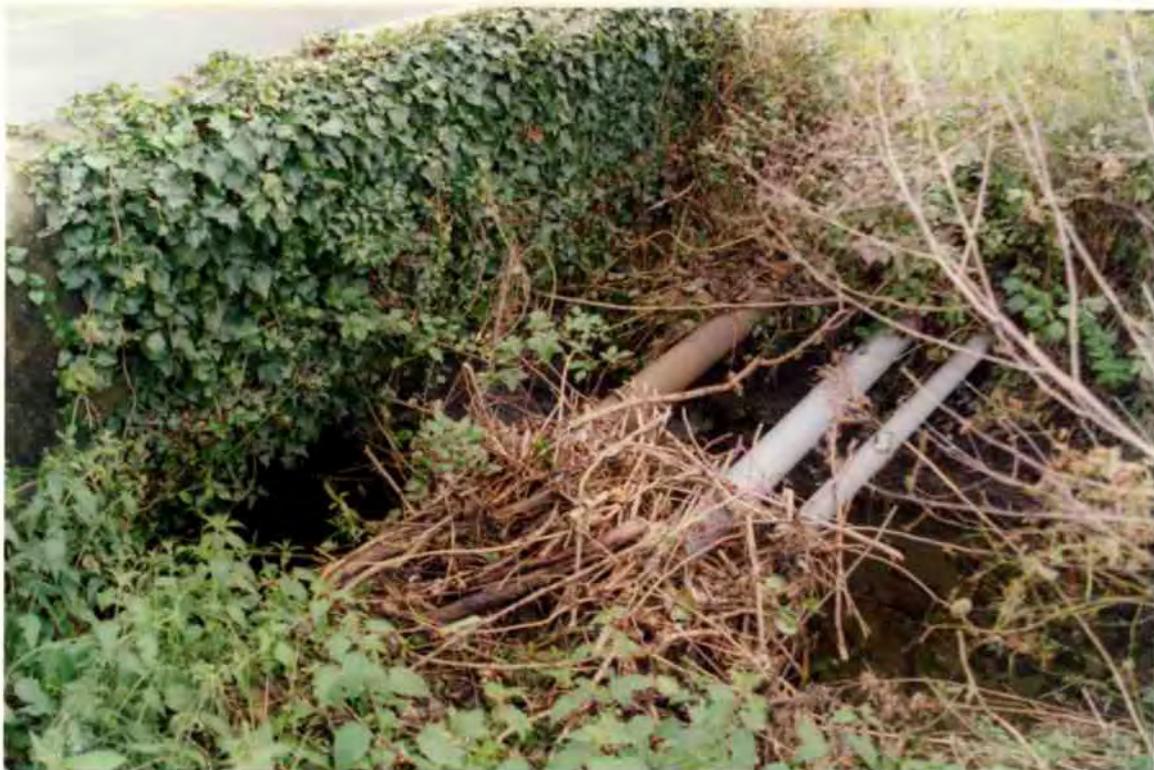
Foto scattata il 20/10/1992.

Bealera di Casellette all'incrocio tra la S.P. Almese-Casellette e la S.C. per Dubraglio. Il sottodimensionamento del ponte e l'ulteriore riduzione della sezione dovuta alla presenza delle tubature hanno causato l'esondazione della bealera e l'allagamento della sede stradale.

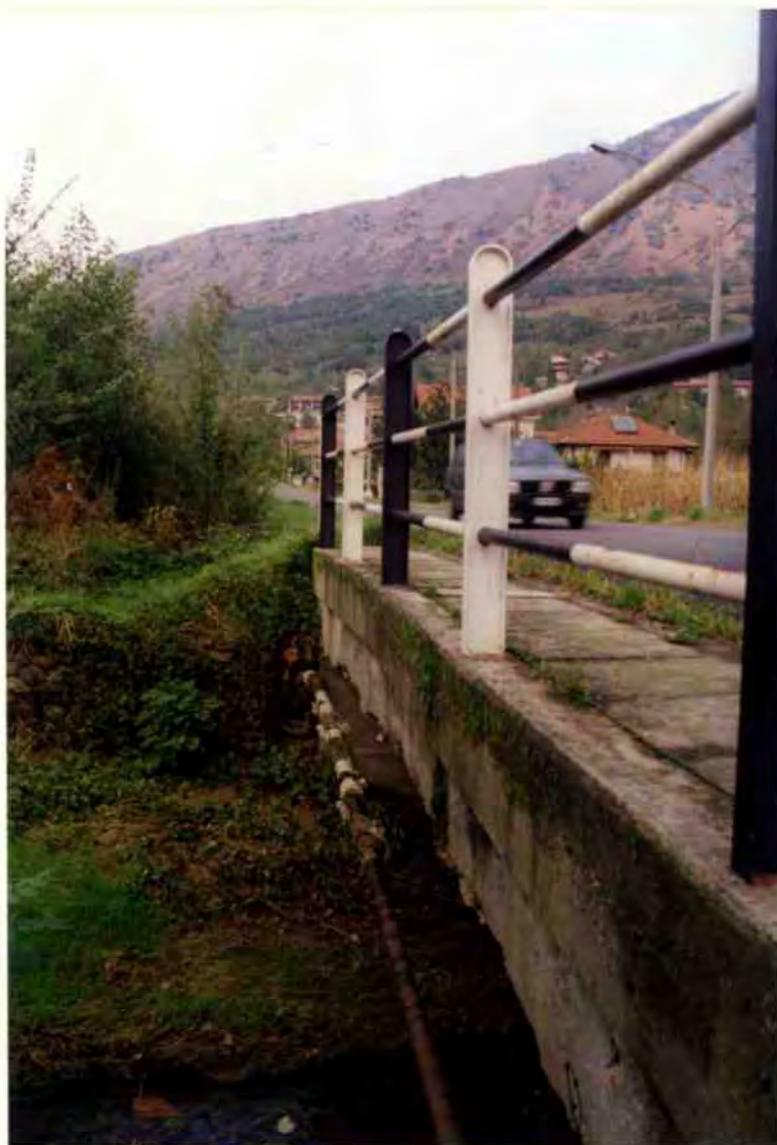
Foto scattata il 20/10/1992.

Ponte sul T. Vangeirone (visto dalla sponda destra), lungo la strada collegante la frazione Milanere alla S.S. 24. Il sottodimensionamento dell'opera ha provocato l'esondazione del torrente in sponda destra.

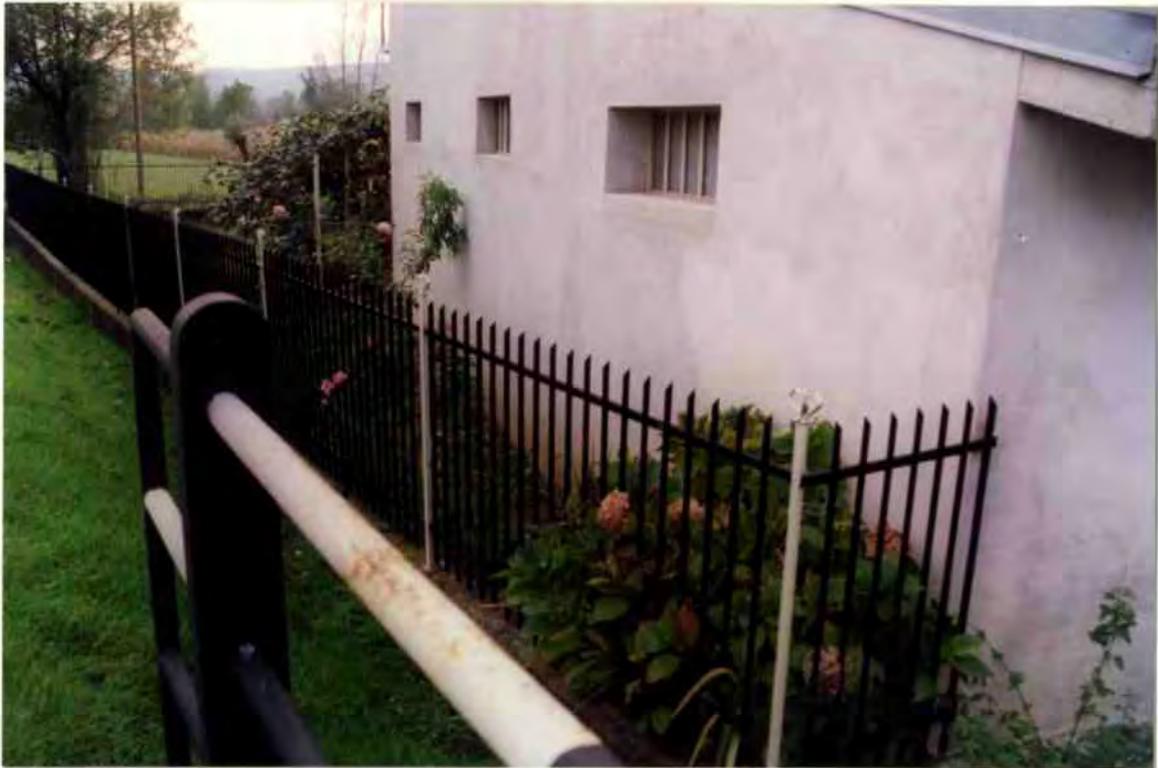
Foto scattata il 20/10/1992 dal ponte sul T. Vangeirone, lungo la strada collegante la frazione Milanere alla S.S. 24: edificio posto lungo il torrente in destra immediatamente a monte del ponte che è stato lambito dalle acque del T. Vangeirone.

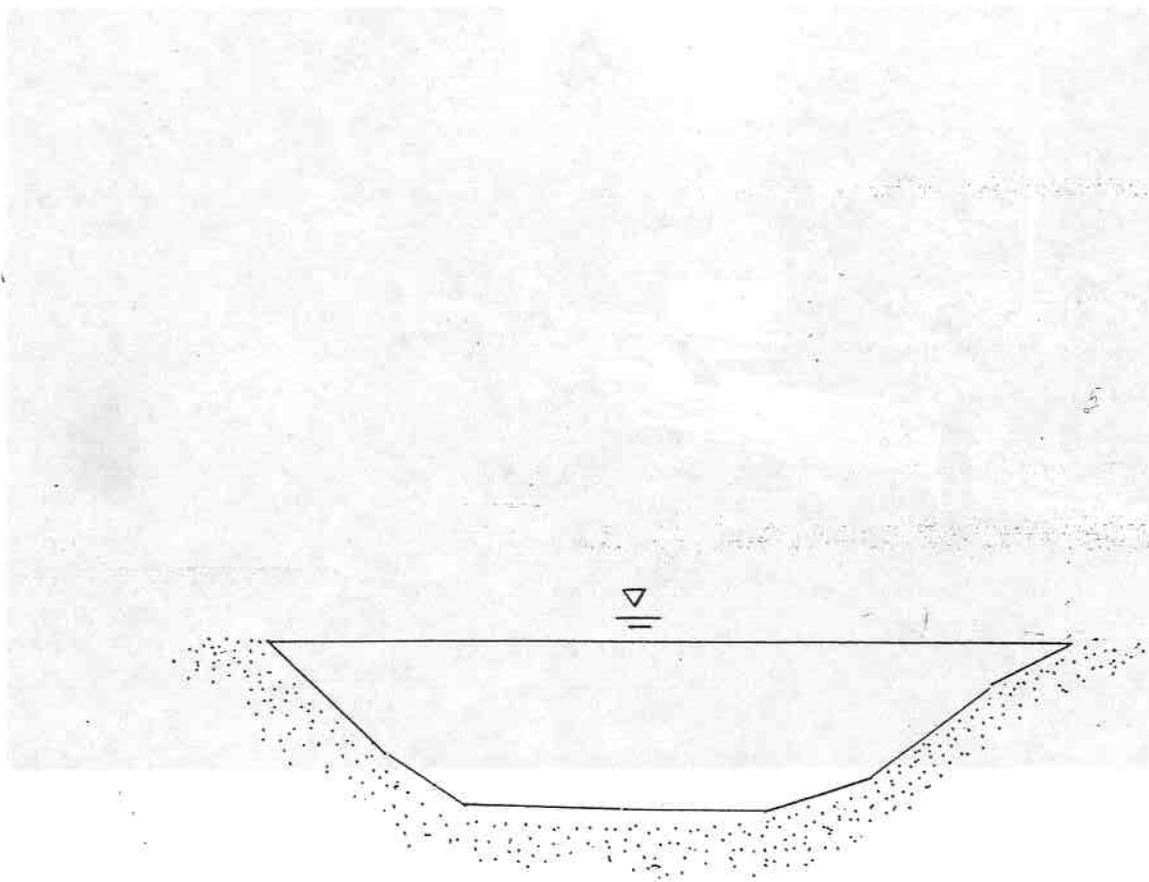
12/10/1992. Ciriè, sezione massima di deflusso del torrente Banna  
misurata a Ponte Banna. Scala 1:100

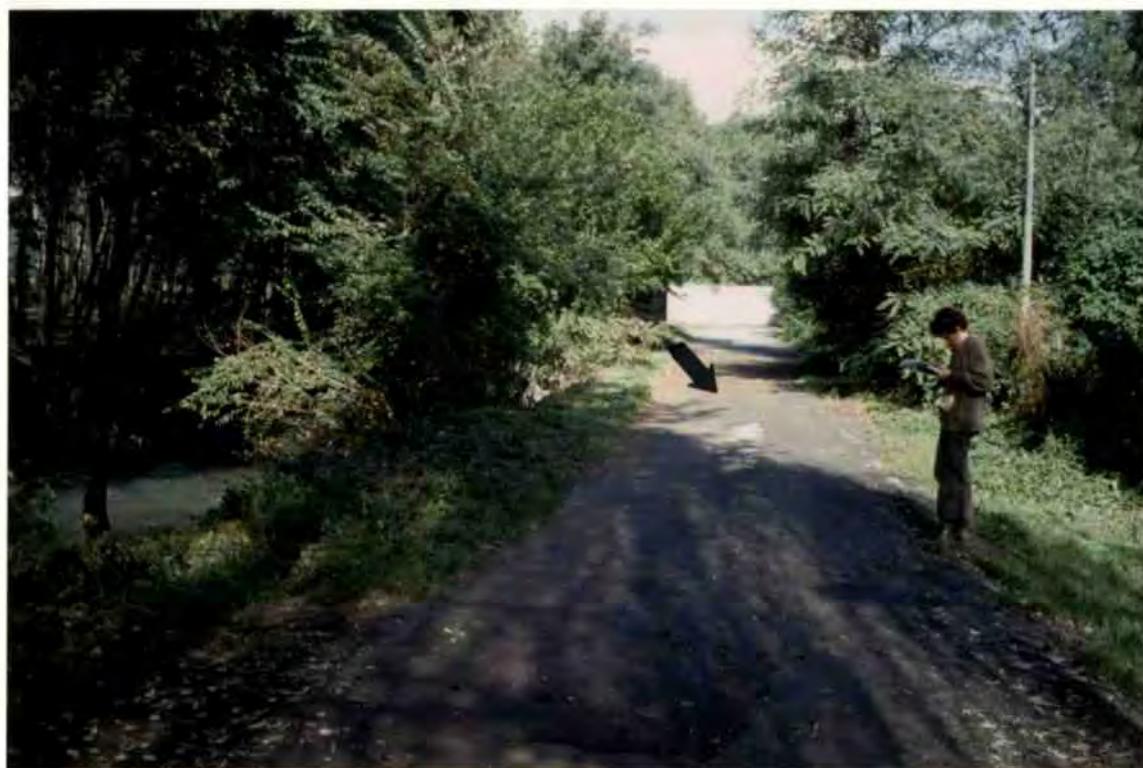
Foto scattata il 12/10/1992.

Ciriè: zone inondate dal T. Banna in prossimità del cotonificio Saletta. La freccia indica il punto di tracimazione. Lungo la strada sono ancora visibili i depositi limo-sabbiosi lasciati dalla piena. L'altezza massima raggiunta dalle acque è stata in questo punto 70/80 cm circa rispetto al piano viario.

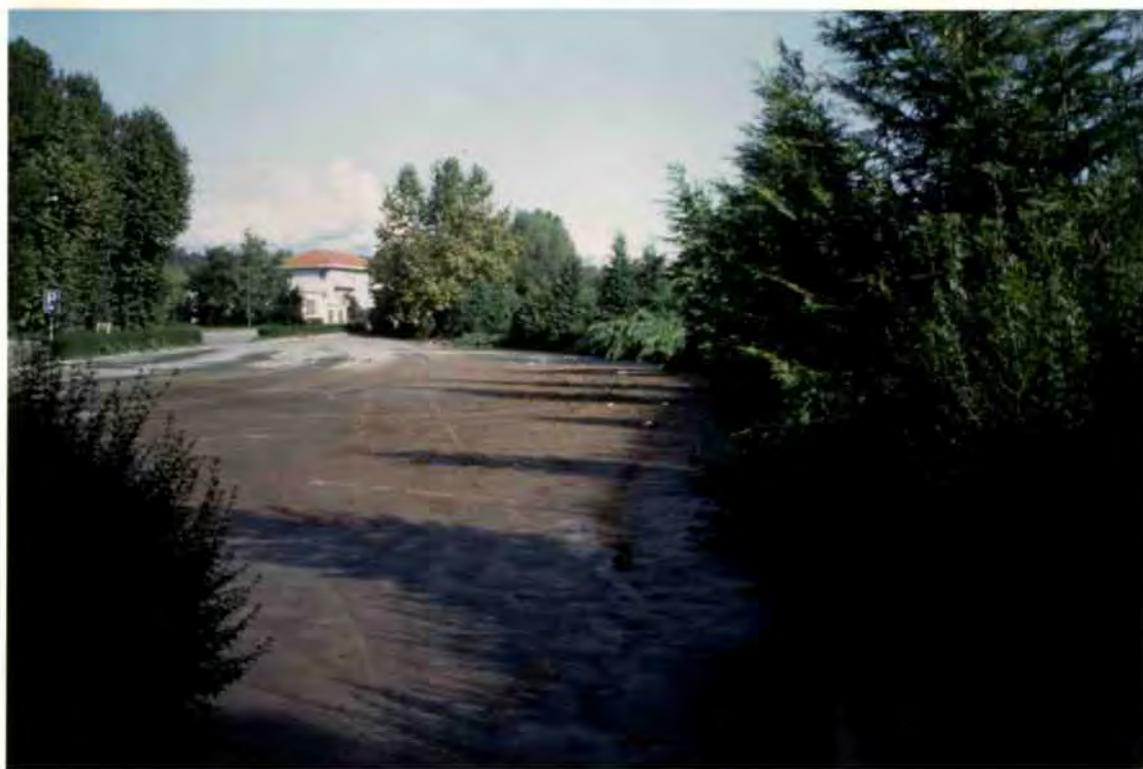
Foto scattata il 12/10/1992.

Ciriè sponda destra in prossimità del ponte Banna: piazzale antistante al cimitero, quasi completamente ricoperto da limi depositati dalle acque del T. Banna. Il piazzale è diviso dal Torrente da una zona prativa e da orti anch'essi sommersi.

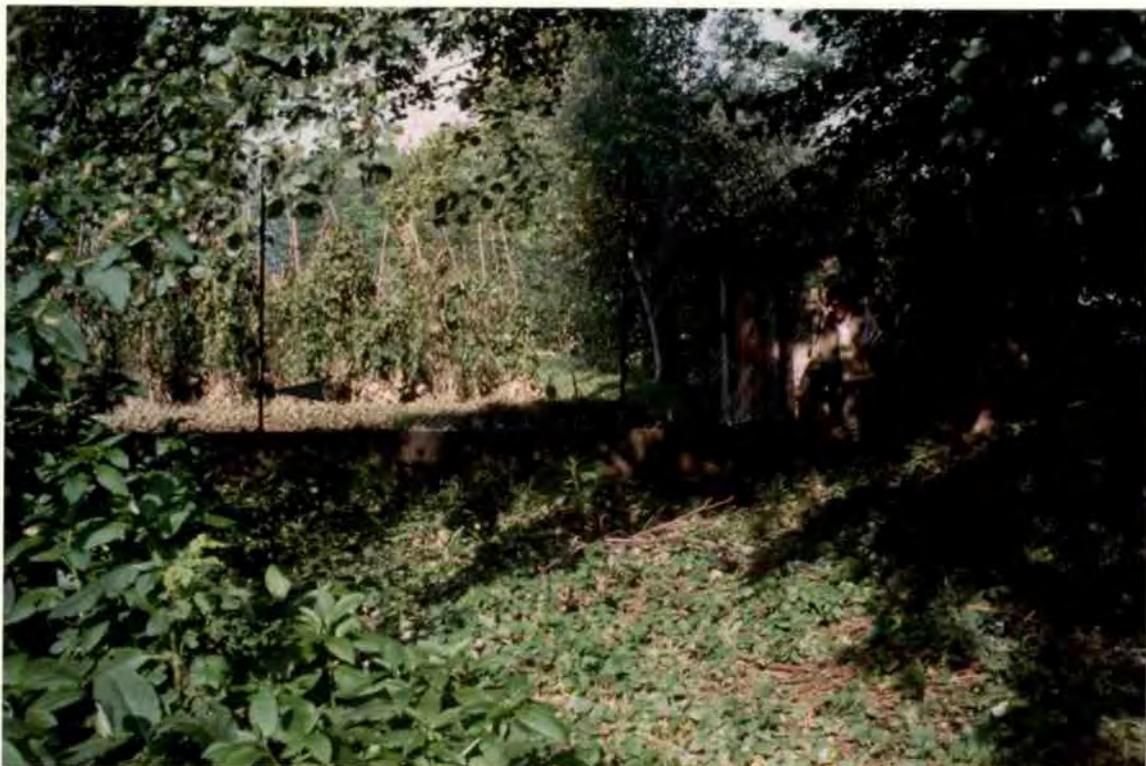
Foto scattata il 12/10/1992.

Ciriè: zone sommerse dal T. Banna in sponda destra. Sullo sfondo ortaggi su cui si osservano le spalmature di limo depositato dalle acque. La freccia indica l'altezza dell'acqua.
