REGIONE PIEMONTE

Banca Dati NEWGEOlogica - Documentazione danni

5-6/10/1992: ALLAGAMENTI CAUSATI DAL T. SANGONE, IN  
COMUNE DI TORINO, NEL TRATTO A MONTE DEL PONTE SULLA SS  
23.

5- 6/10/1992: ALLAGAMENTI CAUSATI DAL T. SANGONE, A  
TORINO, IN PROSSIMITA' DEL PONTE DI CORSO TRIESTE.

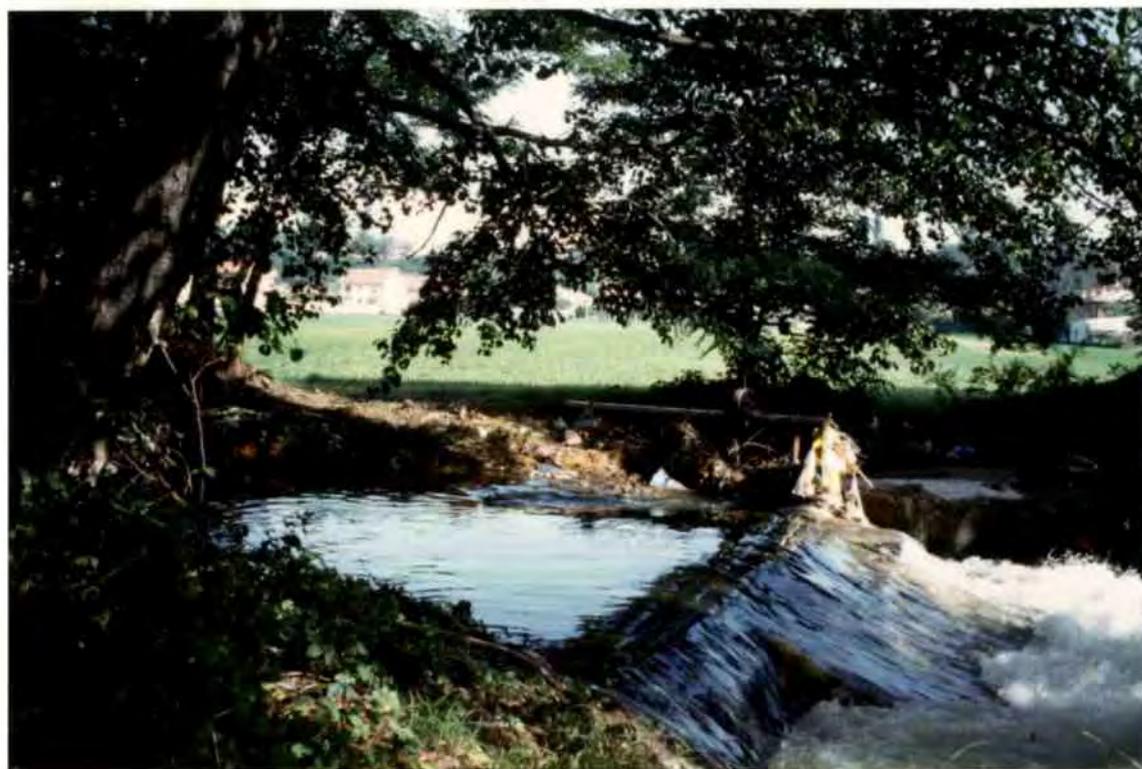
Foto scattata il 12/10/1992.  
Ciriè ponte Banna: soglia idraulica, realizzata per favorire l'alimentazione del canale. Da osservare i depositi lasciati dal torrente sul piano campagna, in prossimità della paratia.

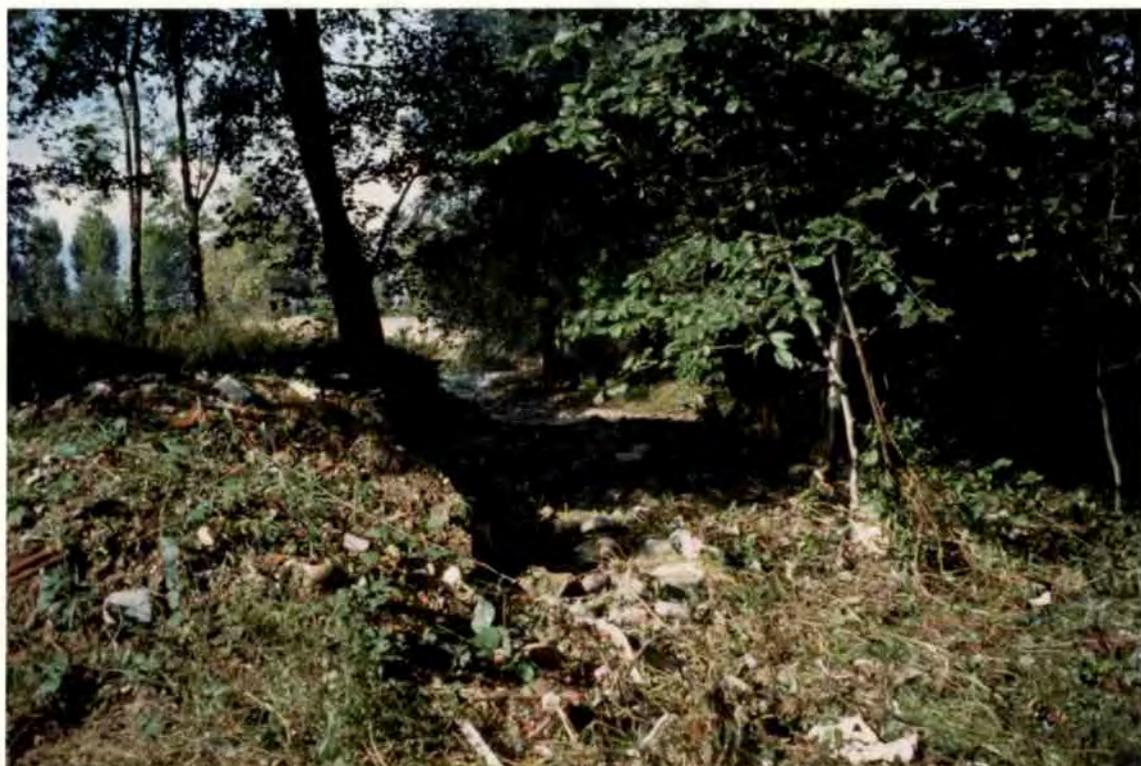
Foto scattata il 12/10/1992 .

Ciriè: particolare di un canale di neoformazione attivatosi in destra immediatamente a valle di una difesa spondale di recente realizzazione.

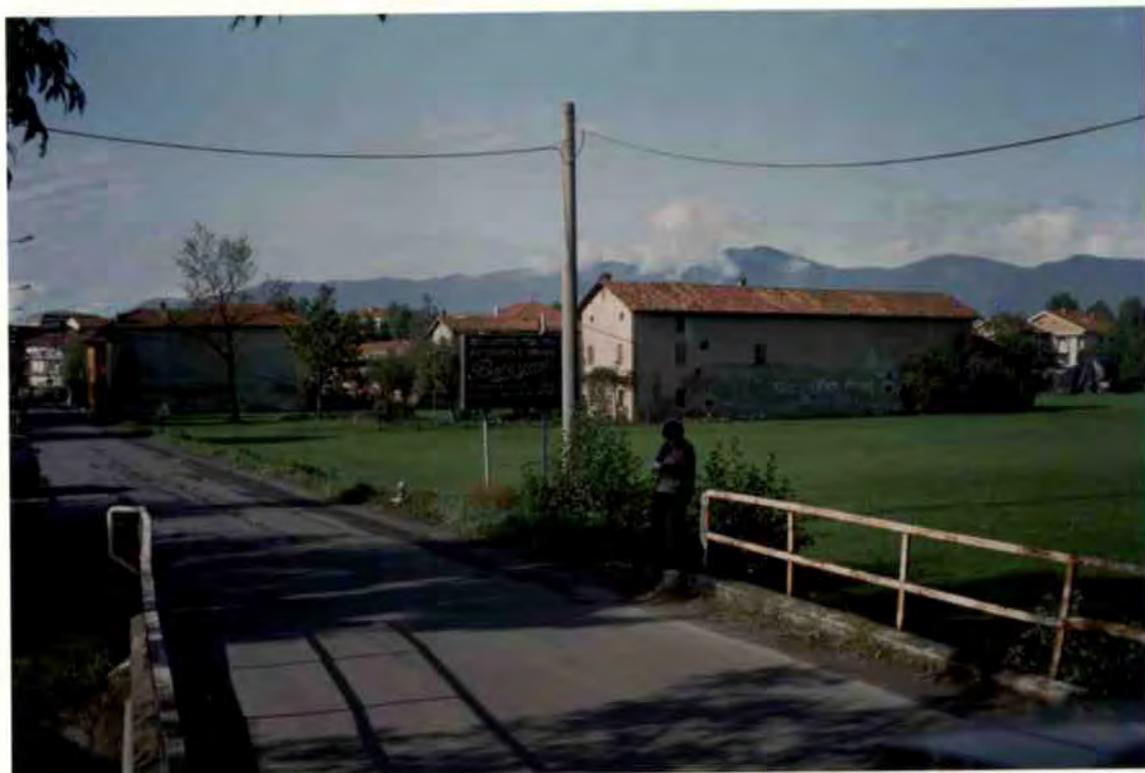
Foto scattata il 12/10/1992.  
Ciriè: sullo sfondo, case inondate dal T. Banna ed in primo piano la strada parzialmente sommersa durante l'evento.

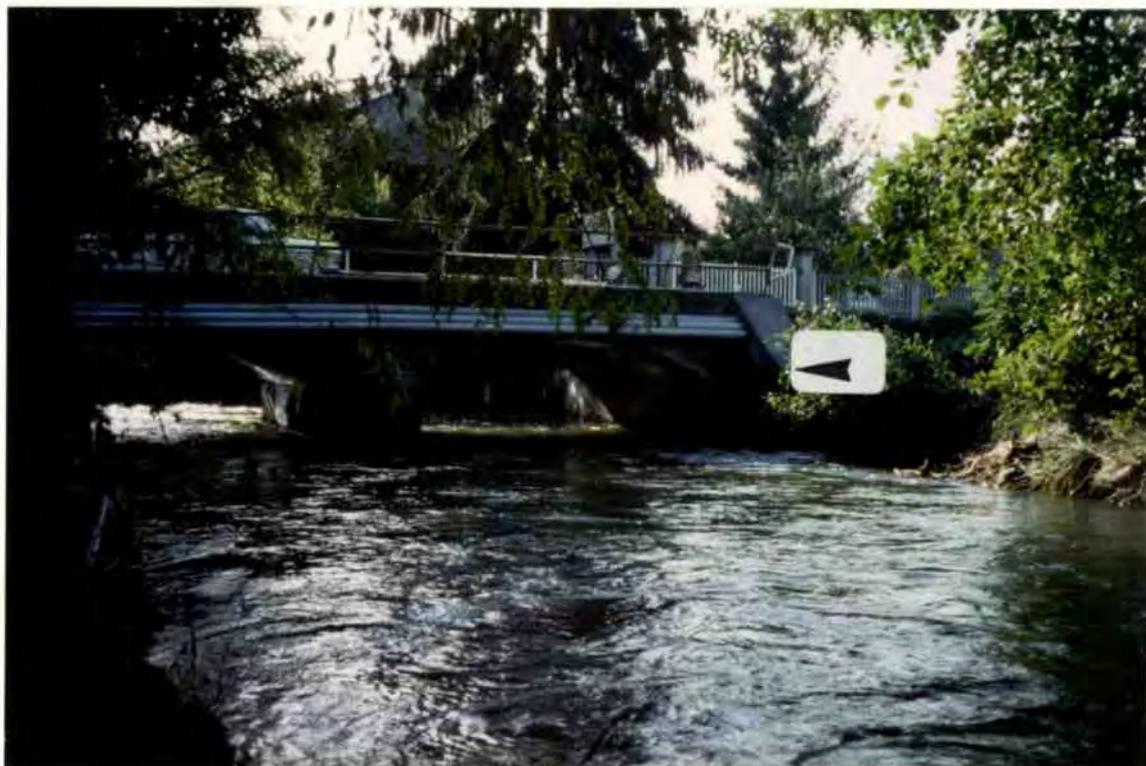
Foto scattata il 12/10/1992.  
Ciriè: particolare del ponte per Spinerano lato monte. La  
freccia indica il livello idrometrico massimo raggiunto  
durante l'evento di piena.

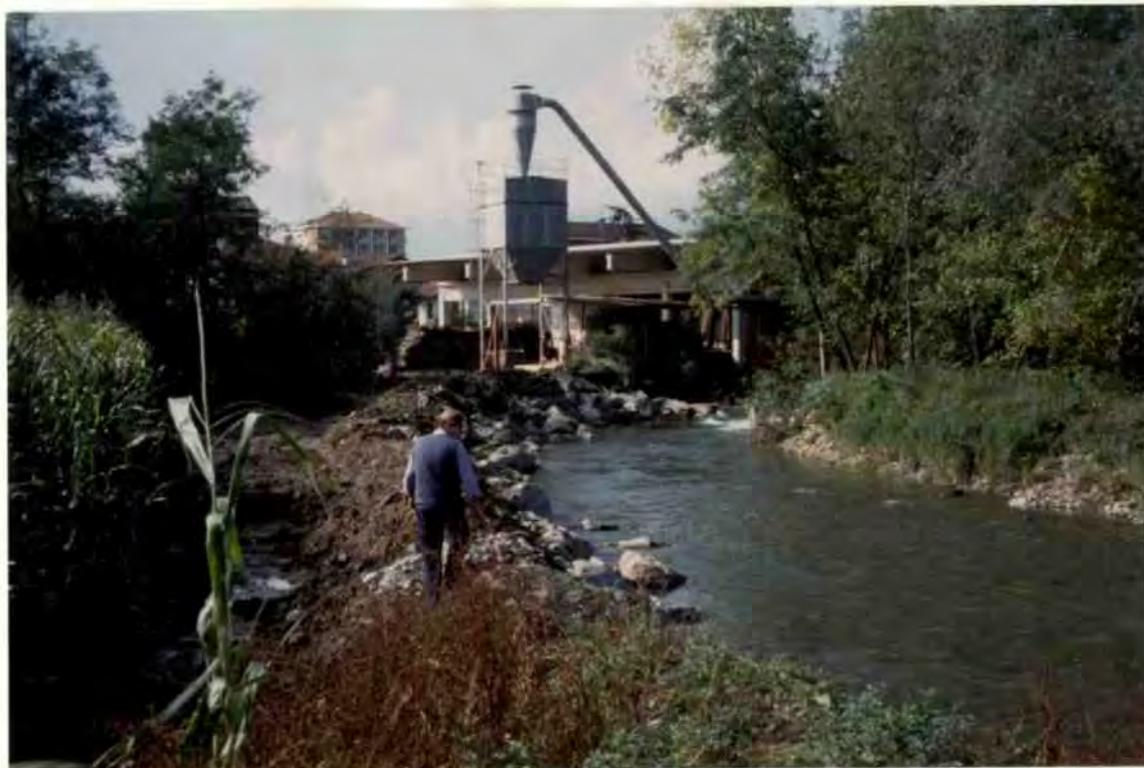
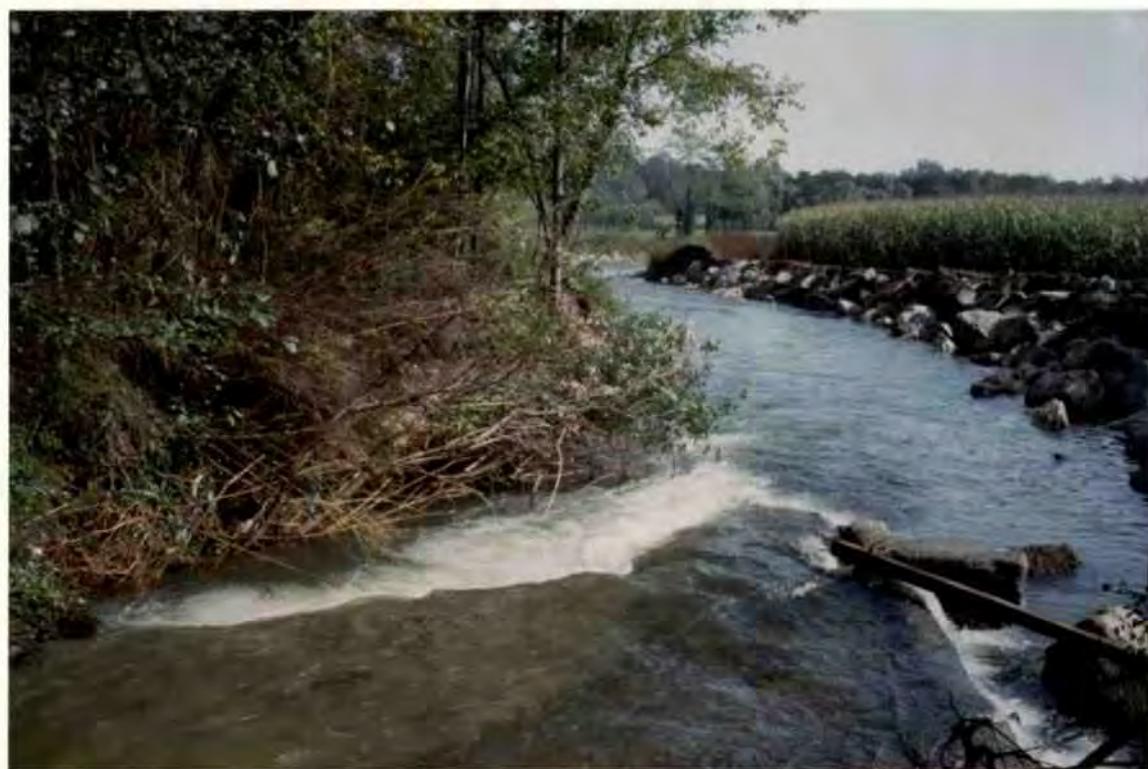
Foto scattate il 12/10/1992.  
Ciriè: argine in terra e massi costruito dal Genio Civile,  
nel pomeriggio del 5/10/1992 per contenere l'esondazione  
del T. Banna. Direzione della corrente verso l'osservatore.  
Foto A) Verso monte.  
Foto B) Verso valle.

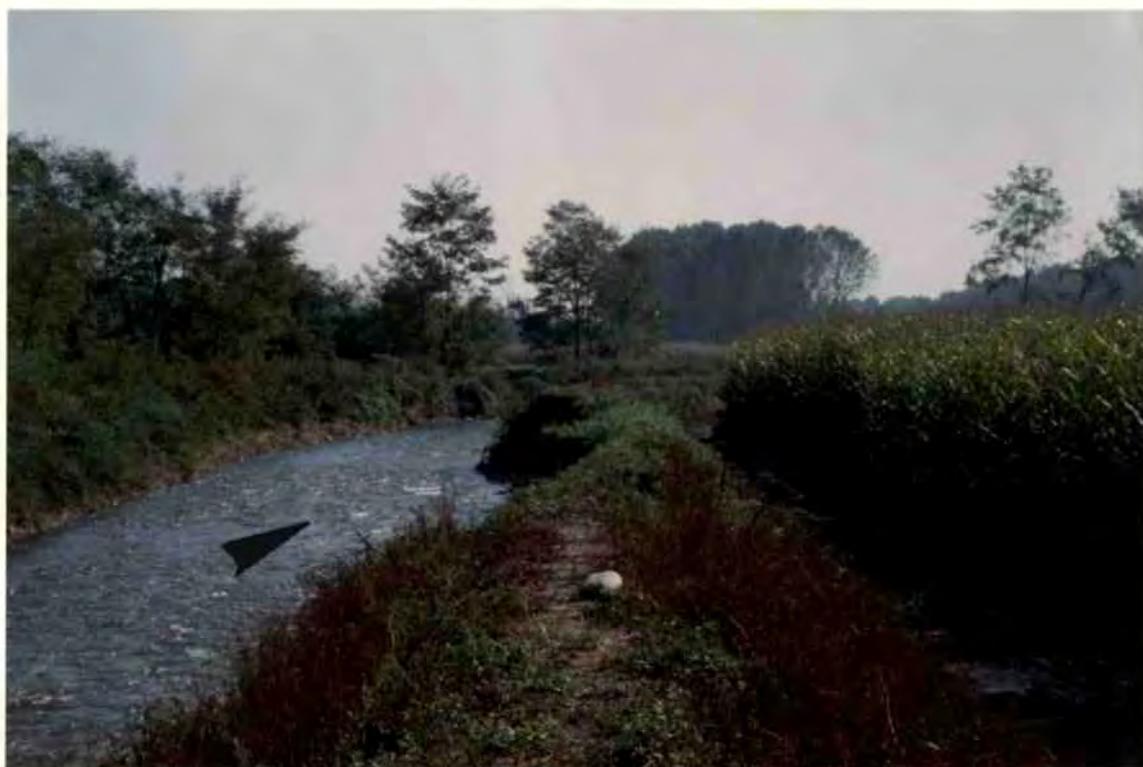
Foto scattata il 12/10/1992 .  
Ciriè immediatamente a valle dell'opera di pronto  
intervento: argine in terra costruito nel maggio 1992 e  
profondamente eroso dalla piena del 5/10/1992. La freccia  
indica la direzione della corrente.

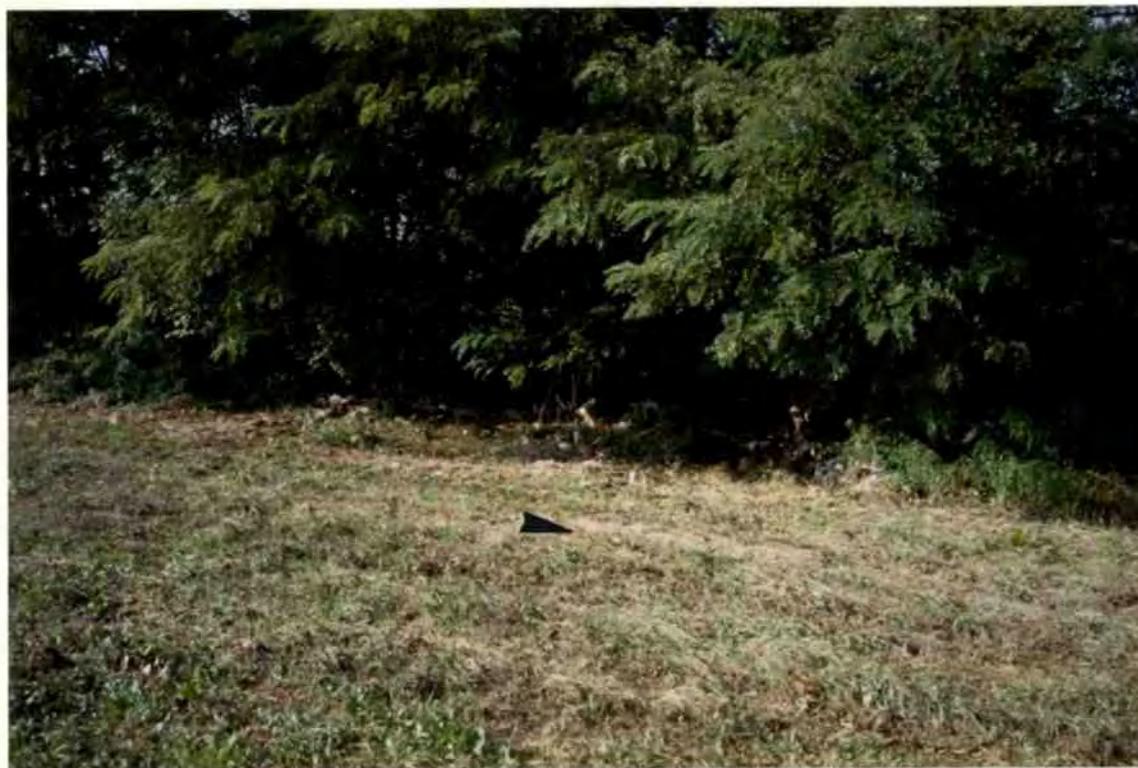
Foto scattata il 12/10/1992.

S.Francesco al Campo: punto di esondazione a monte di mulino Ballesio; sulla sinistra si osservano depositi sabbiosi, mentre l'erba è coperta da una sottile spalmatura di limi.

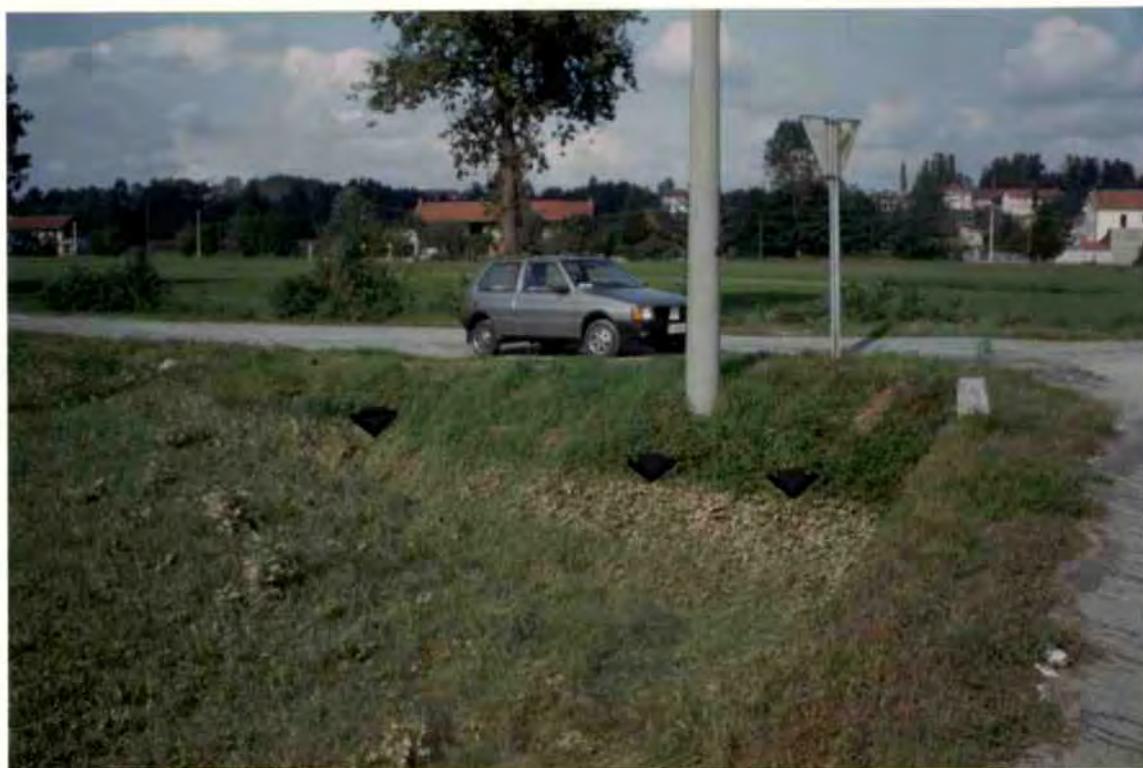
Foto scattata il 12/10/1992.

S. Francesco al Campo: altezza raggiunta dall'acqua di esondazione in prossimità del ponte, ubicato sulla strada S. Maurizio Canavese-S. Anna.

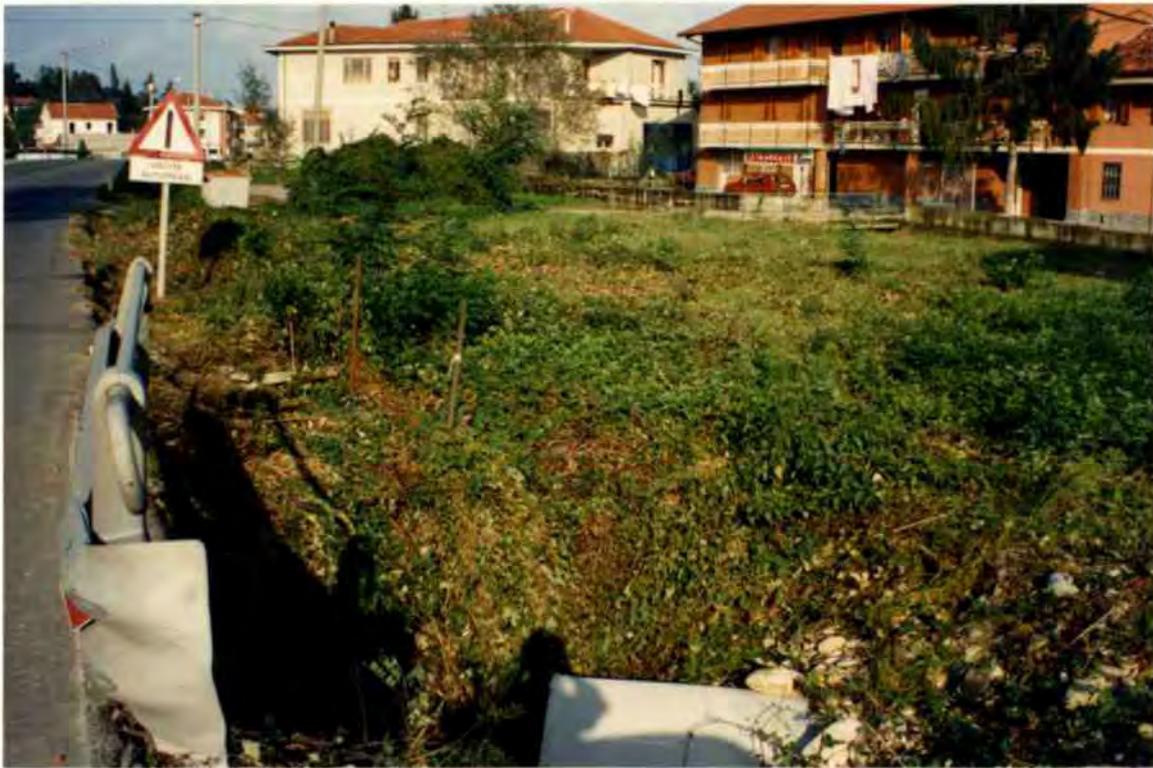
Foto scattata il 12/10/1992.

S. Francesco al Campo: particolare del punto di rottura di una roggia artificialmente incanalata. Le acque fuoriuscite dal tubo, avente luce sottodimensionata, hanno invaso l'area compresa tra la sede stradale e il T. Banna, che scorre di lato alla macelleria visibile al centro della foto.

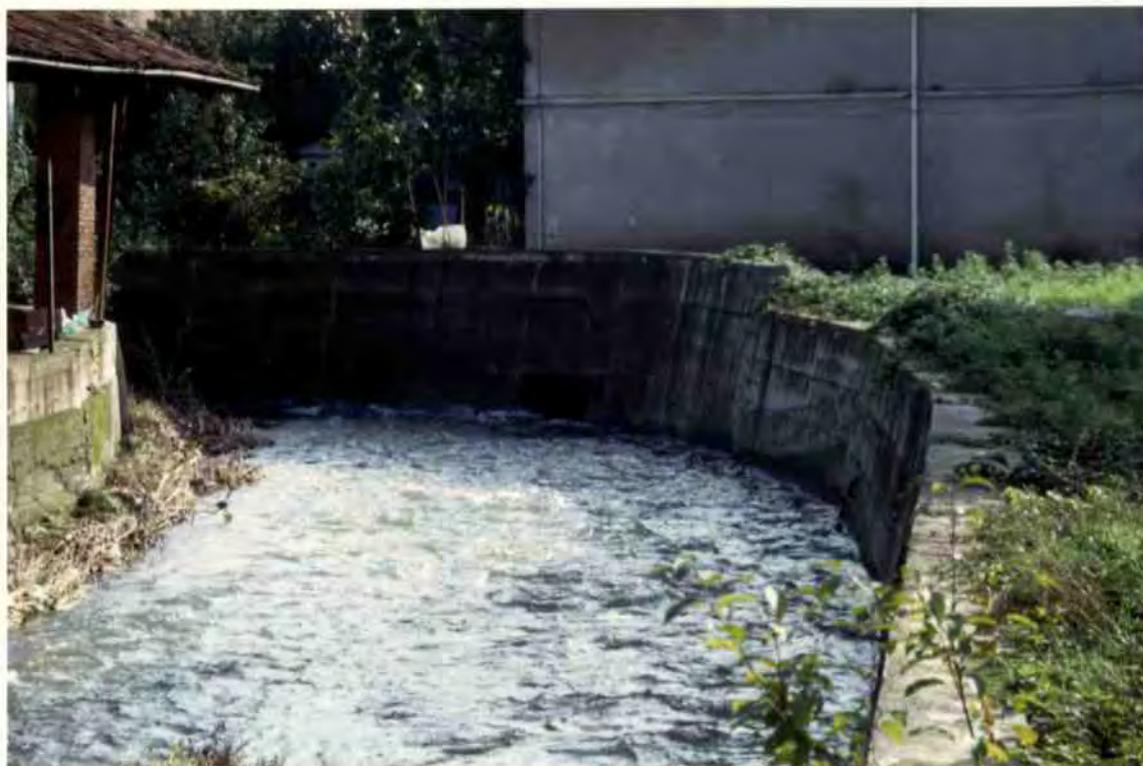
Foto scattata il 12/10/1992.

S. Francesco al Campo: entrata controcorrente di un canale intubato..Immediatamente a monte della confluenza, l'opera è stata danneggiata e le acque fuoriuscite hanno allagato parte della strada.

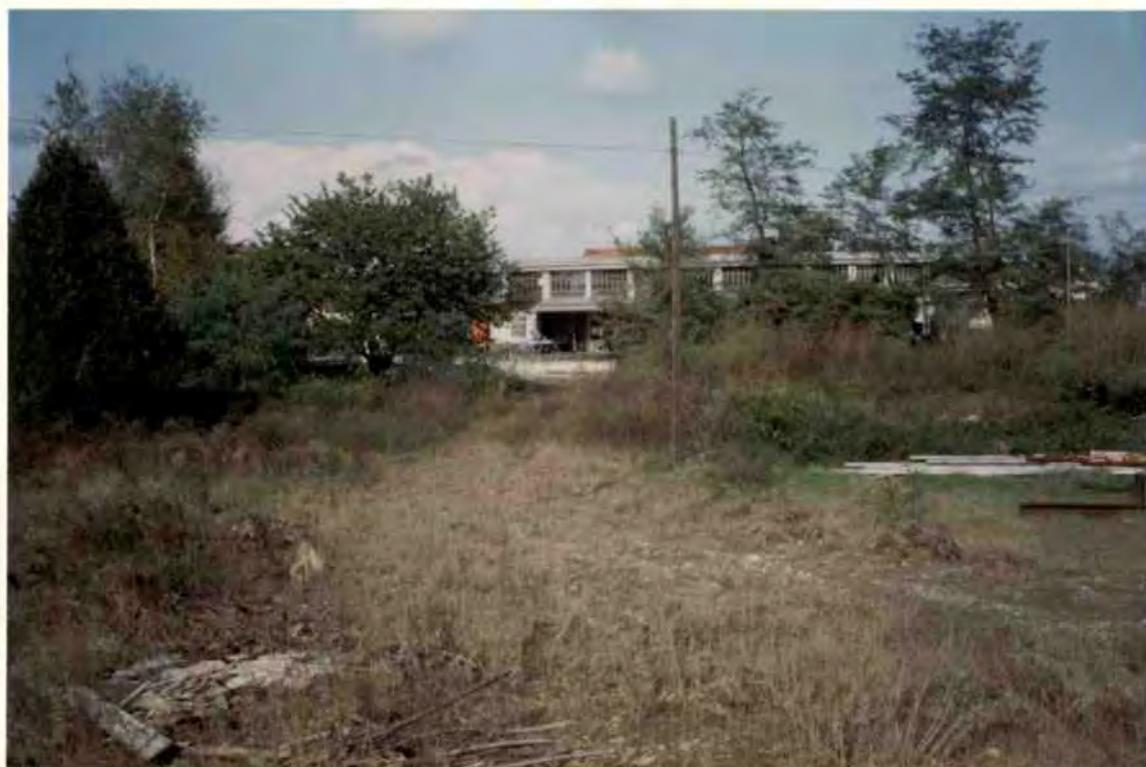
Foto scattata il 12/10/1992.

S.Francesco al Campo: particolare di un punto di tracimazione del T.Banna, in destra, immediatamente a valle delle difese spondali. Si osserva la fascia di vegetazione ricoperta da limi depositati dalle acque di allagamento.

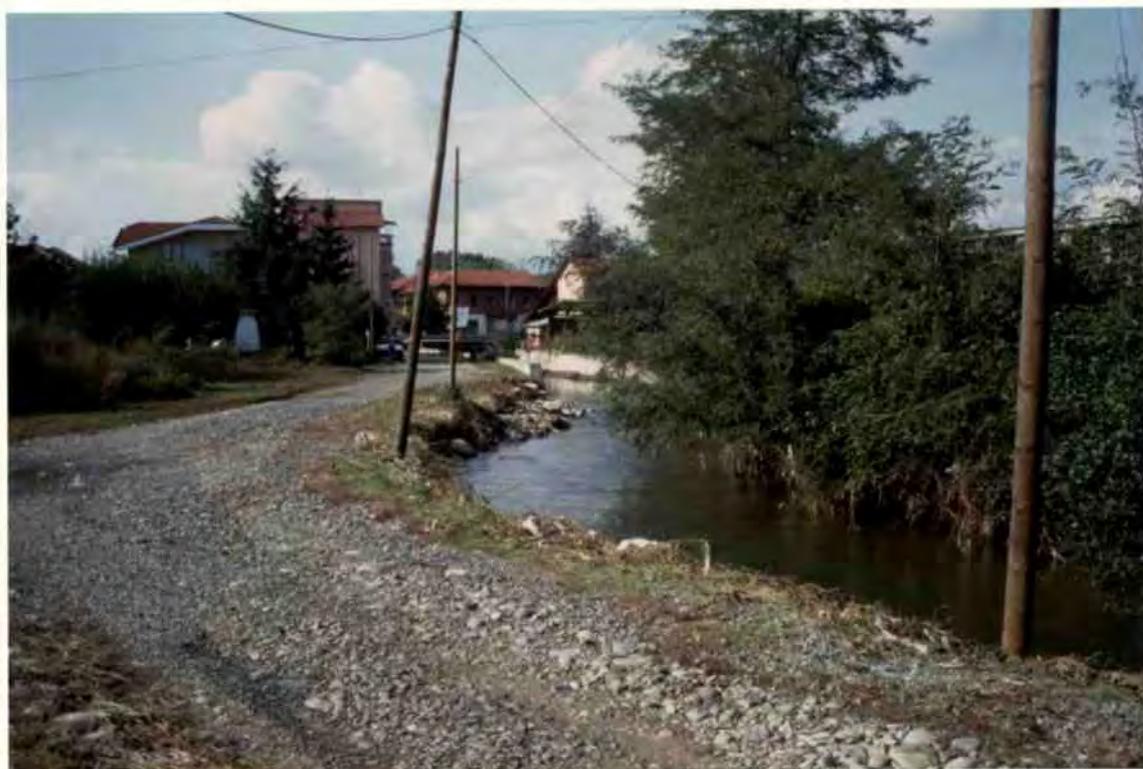
Foto scattata il 12/10/1992.

S. Francesco al Campo: il T. Banna è esondato in destra, immediatamente a valle della difesa spondale. Le acque hanno poi allagato un capannone industriale e ne hanno circondato un secondo. Da osservare anche i tralicci ormai esposti all'erosione del Torrente.

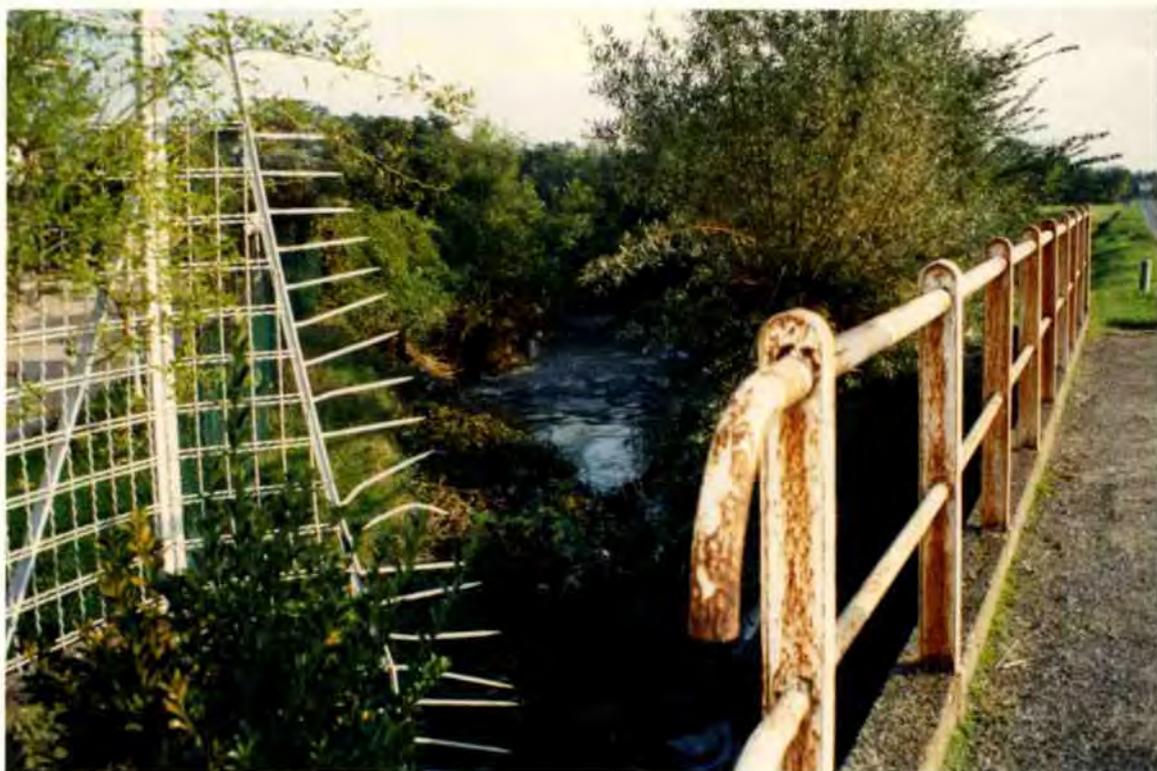
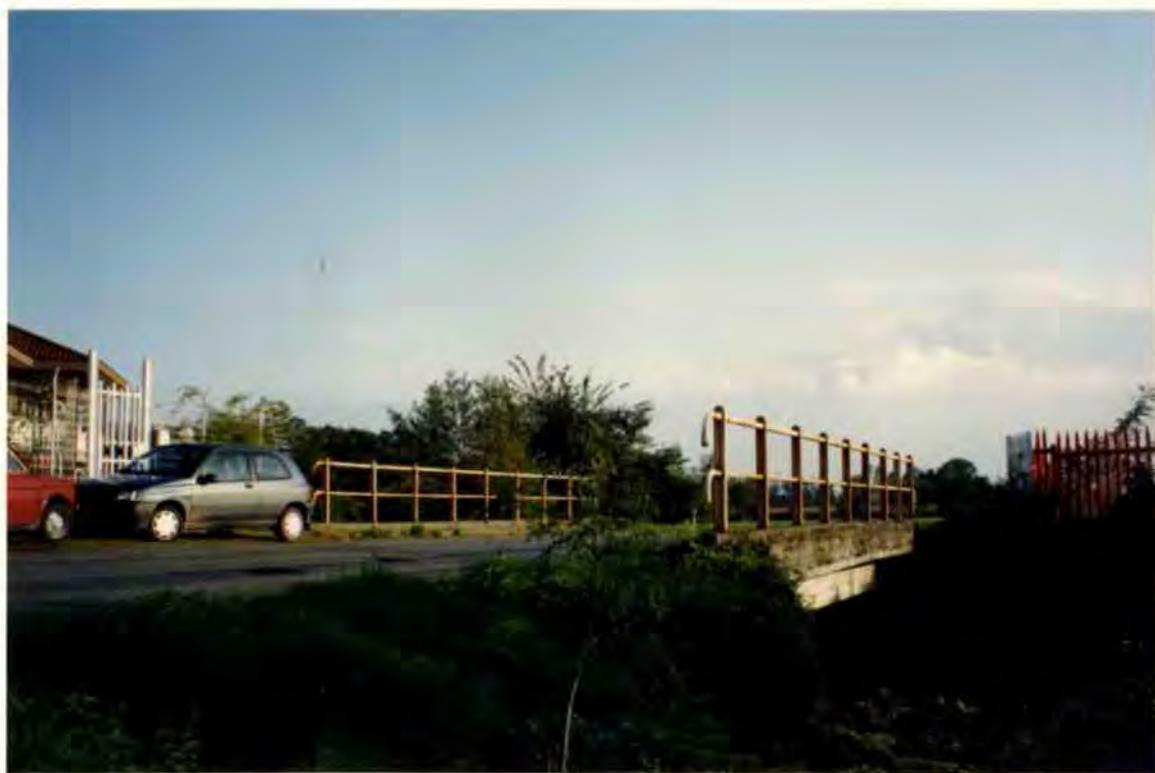
Foto scattate il 12/10/1992.

Ponte sul T. Banna, strada che costeggia il margine della pista di decollo dell'aeroporto di Caselle. Situazione di particolare pericolosità per l'edificio in sponda destra a valle del ponte. Il torrente è stato costretto a disegnare una brusca curva e quindi ad un'innaturale riduzione della sezione d'alveo.

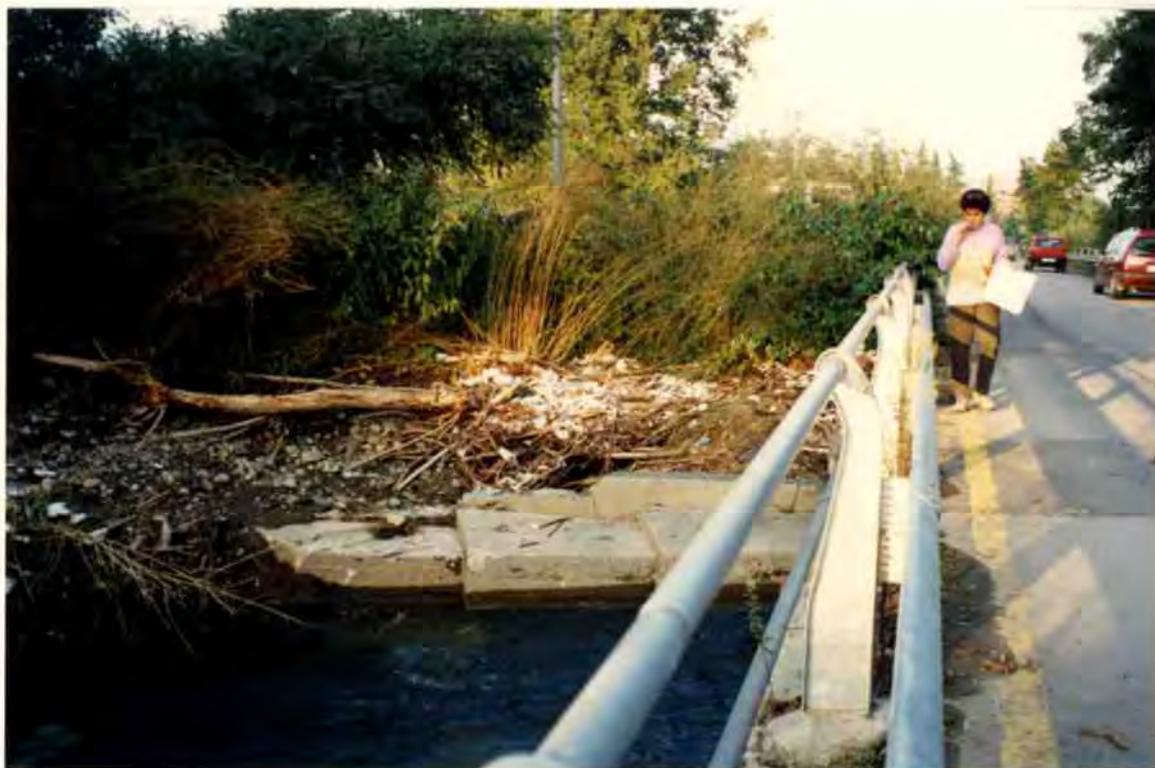
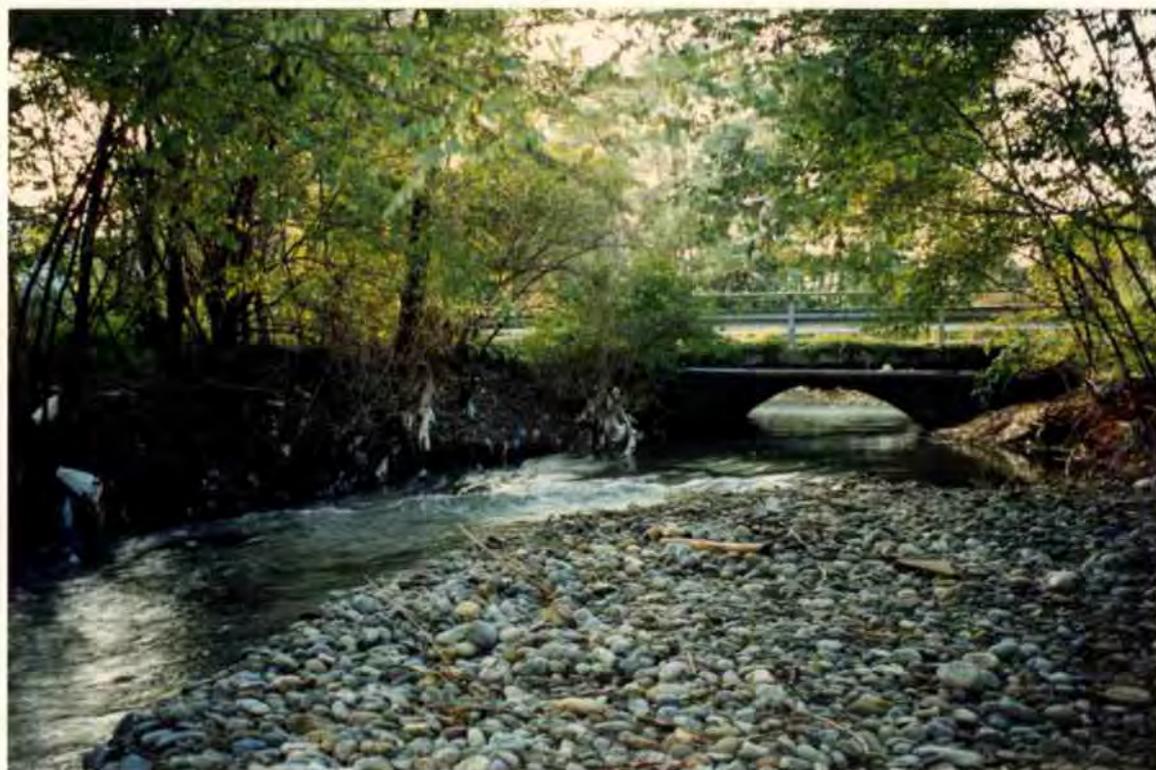
Foto scattate il 12/10/1992.

Strada Volpiano-Leinì: ponte sul T. Bendola, lato monte, sponda sinistra (foto A); lato valle (foto B). L'impalcato del ponte è stato superato dalle acque di piena a causa di un marcato rigurgito del torrente, indotto a monte dall'evidente sottodimensionamento della luce dell'opera.
