Regione Piemonte

RELAZIONE DI TIROCINIO

Corso di Laurea Specialistica in INGEGNERIA CIVILE

L'evento alluvionale del 7-8 agosto 1978

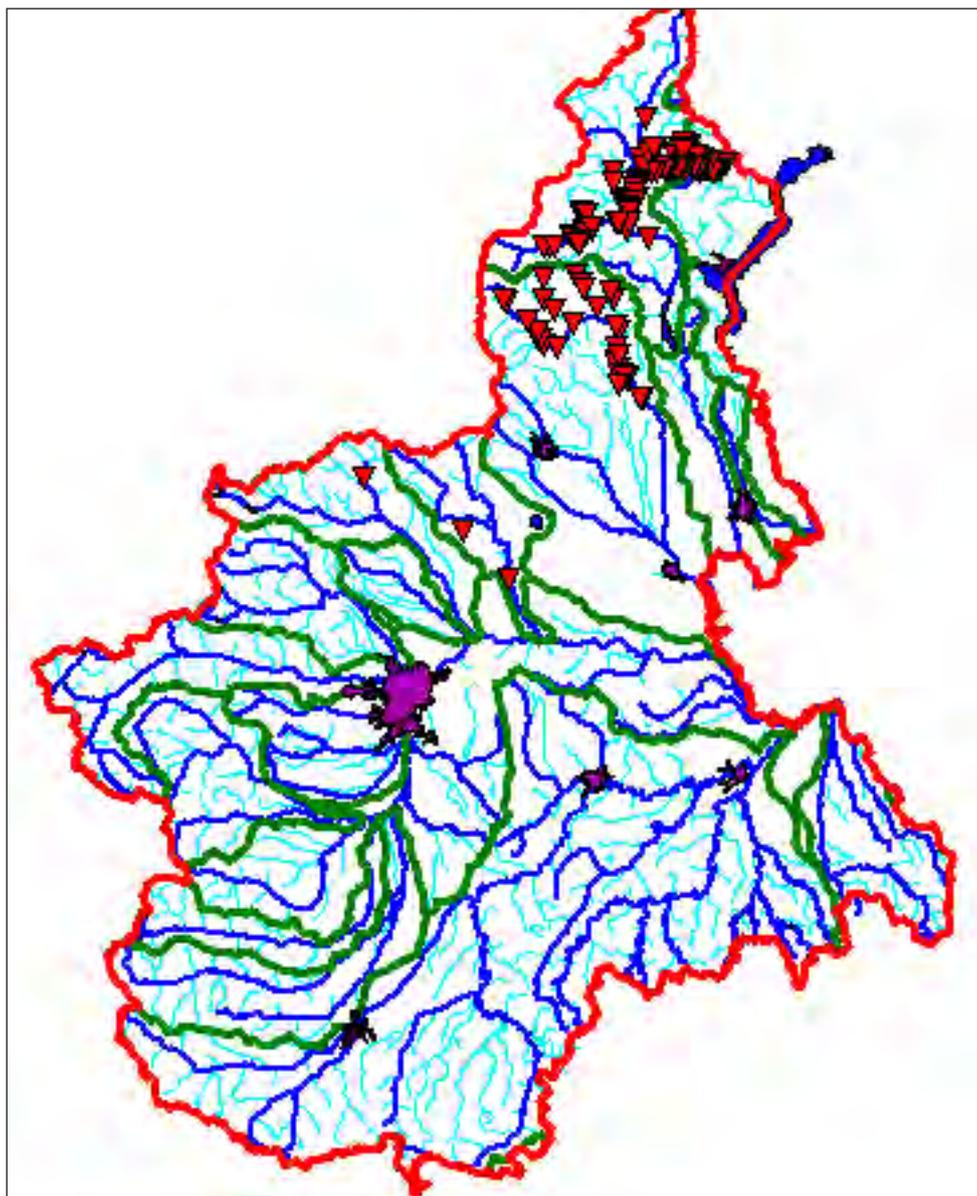
Fig. I.1 : Inquadramento dell'ambito territoriale coinvolto dall'evento alluvionale del 7-8 agosto 1978. In figura sono state evidenziate le ubicazioni delle segnalazioni di processi dovuti al nubifragio (fonte: AA.VV., 2001).

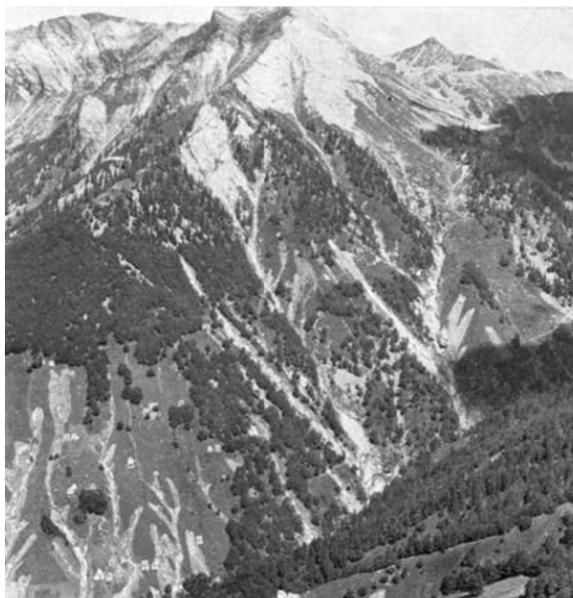
Foto 1.1 : Dissesti sui versanti nell'alto bacino del torrente Melezzeo orientale (fonte: ANSELMO, 1980).

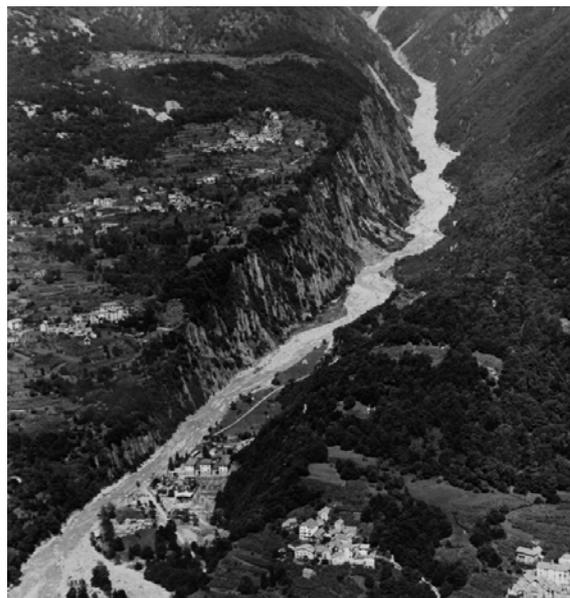
Foto 1.2 : Forte azione erosiva e grande trasporto di detriti in Valle Isorno (Montecrestese) (fonte: fotografia di STUDIO PESSINA, 1978).

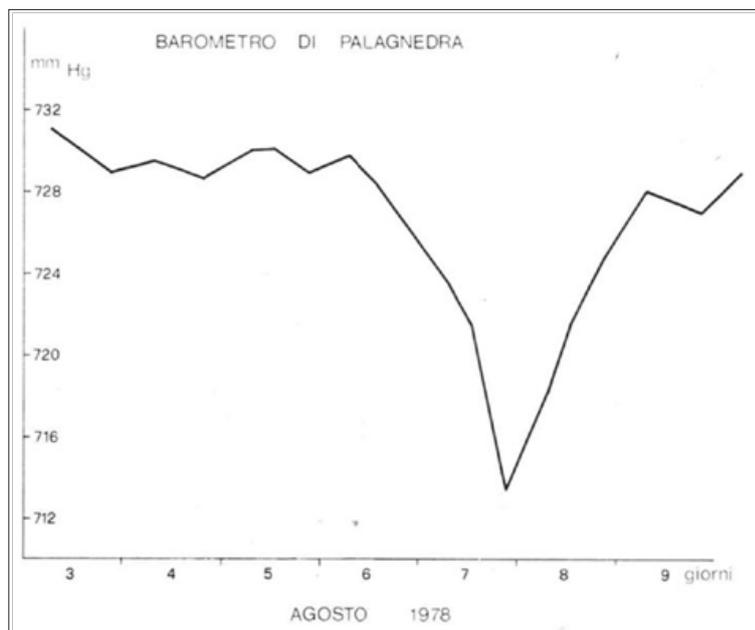
Fig. 1.1 : Situazione barometrica ricostruita dalle letture effettuate a Palagnedra (fonte: ANSELMO, 1980).

mostra la Fig. 1.1, e, dalle variazioni di temperatura con l'altitudine (lette dalle stazioni ENEL), sempre avvenute nel giorno 7 (Fig. 1.2), se ne può dedurre che l'isoterma 0°C non interessò, con molta probabilità, le zone al di sotto dei 2000 m di quota: quindi le precipitazioni non furono influenzate da manifestazioni nevose.

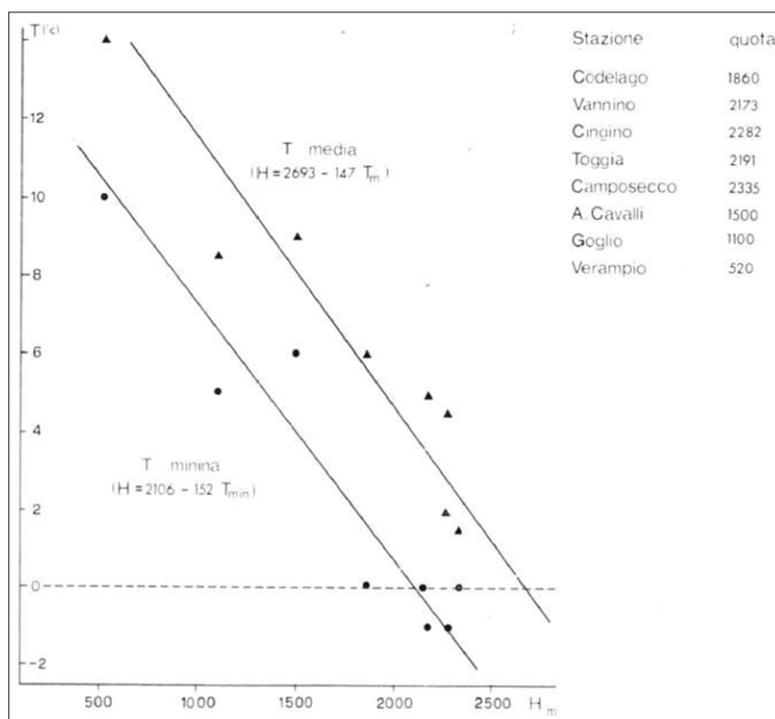
Fig. 1.2 : Variazione delle temperature media e minima in funzione della quota, il giorno 7 agosto 1978 (fonte: ANSELMO, 1980).

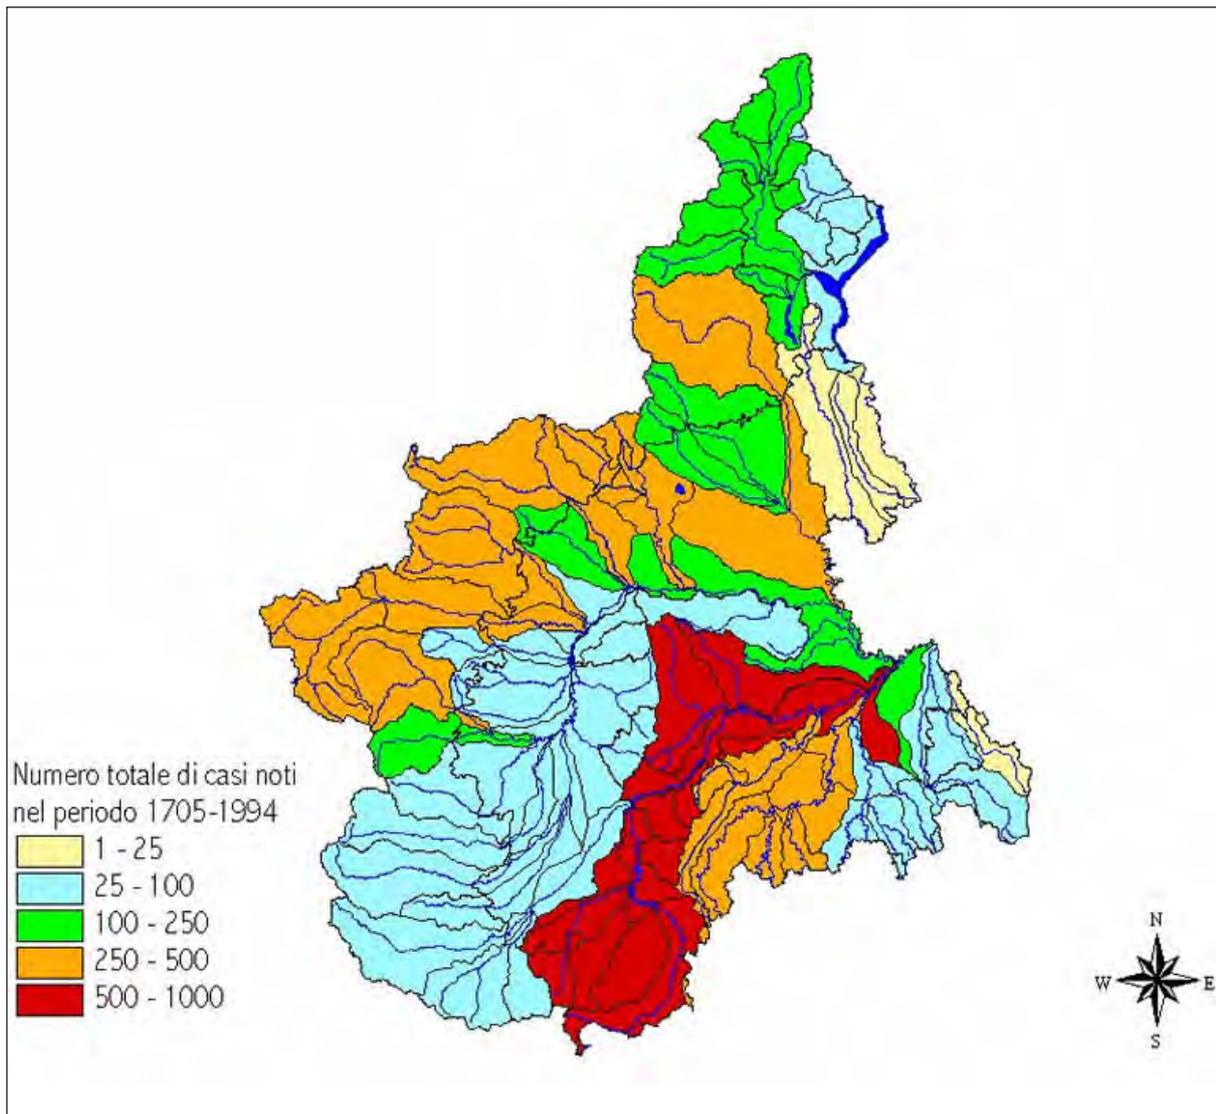
Fig. 1.3 : Incidenza degli eventi alluvionali nella regione Piemonte suddivisi per sottobacino idrografico. Si può notare come le zone di Val d'Ossola e Val Vigezzo ricadano nella fascia medio-alta di percentuale di alluvioni in un periodo di due secoli (fonte: AA.VV., 2001).

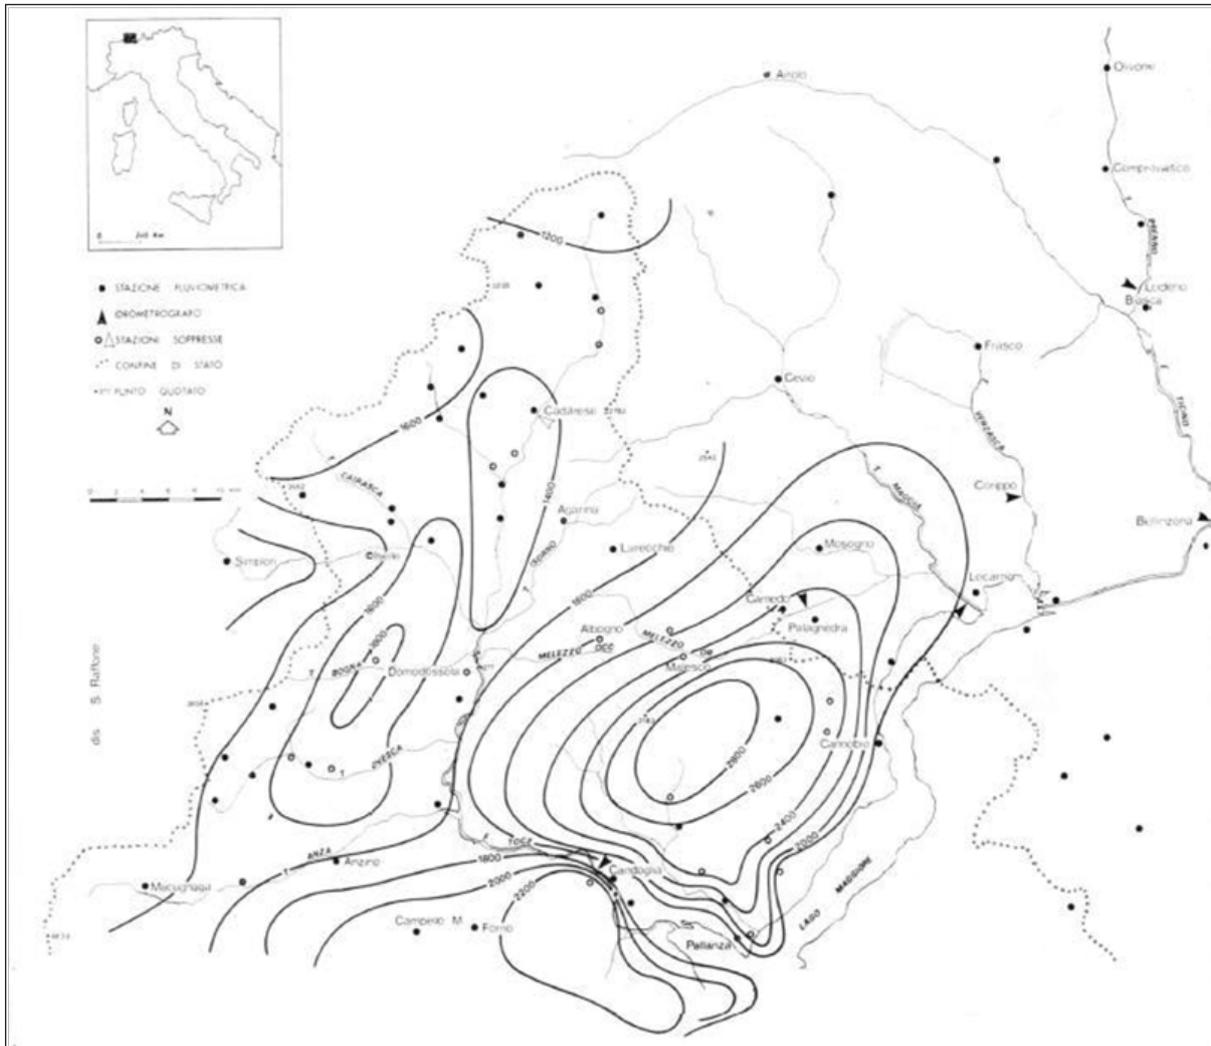
Fig. 2.1 : Precipitazione media annua (1913-1970) nel bacino del fiume Toce (fonte: ANSELMO, 1980).

La Fig. 2.3 mostra le isoiete del 7 agosto 1978, il cui andamento NE - SW è simile alla media annua (Fig. 2.1). Tale andamento, insieme alla localizzazione di rovesci ingenti, costituiscono perciò delle caratteristiche tipologiche che si ritrovano ciclicamente ad ogni alluvione riguardante tali zone.

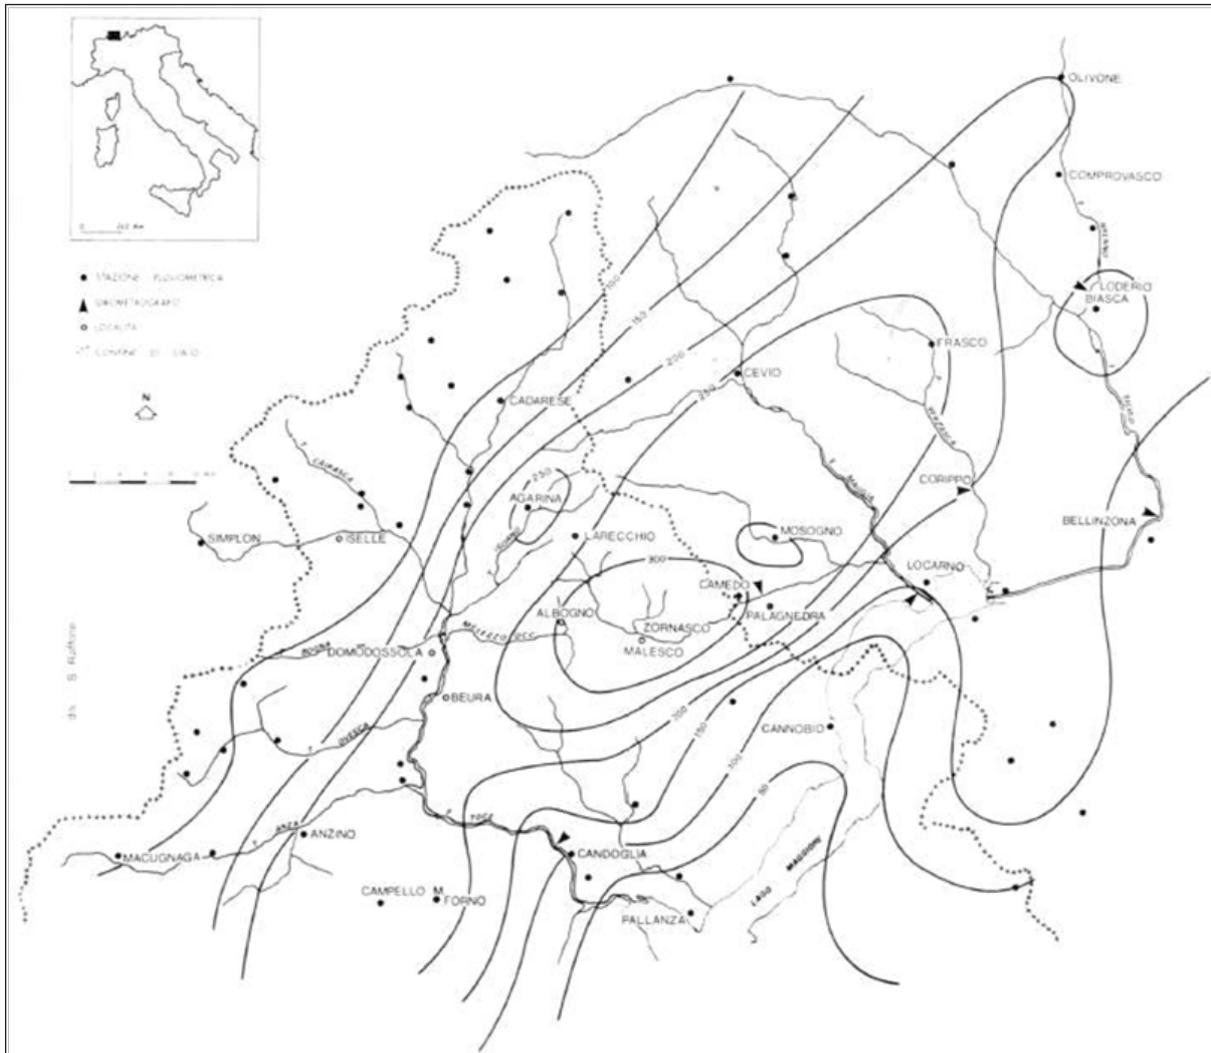
Fig. 2.3 : Area interessata dal nubifragio del 7 agosto 1978 con l'ubicazione delle stazioni pluviometriche, le isoiete dell'evento e le sezioni dove fu valutata indirettamente la portata (vedi Tab. 2) (fonte: ANSELMO, 1979).

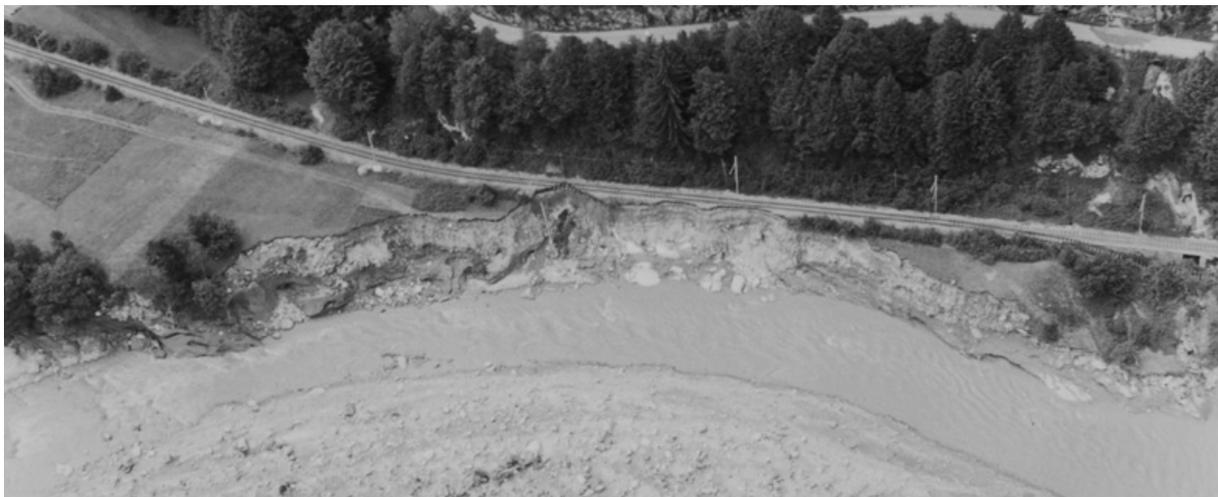
Fig. 2.1 : Tratto di ferrovia danneggiata da un'azione di forte erosione in sinistra del Melezio orientale in località Olgia (comune di Re) (fonte: fotografia di STUDIO PESSINA, 1978).

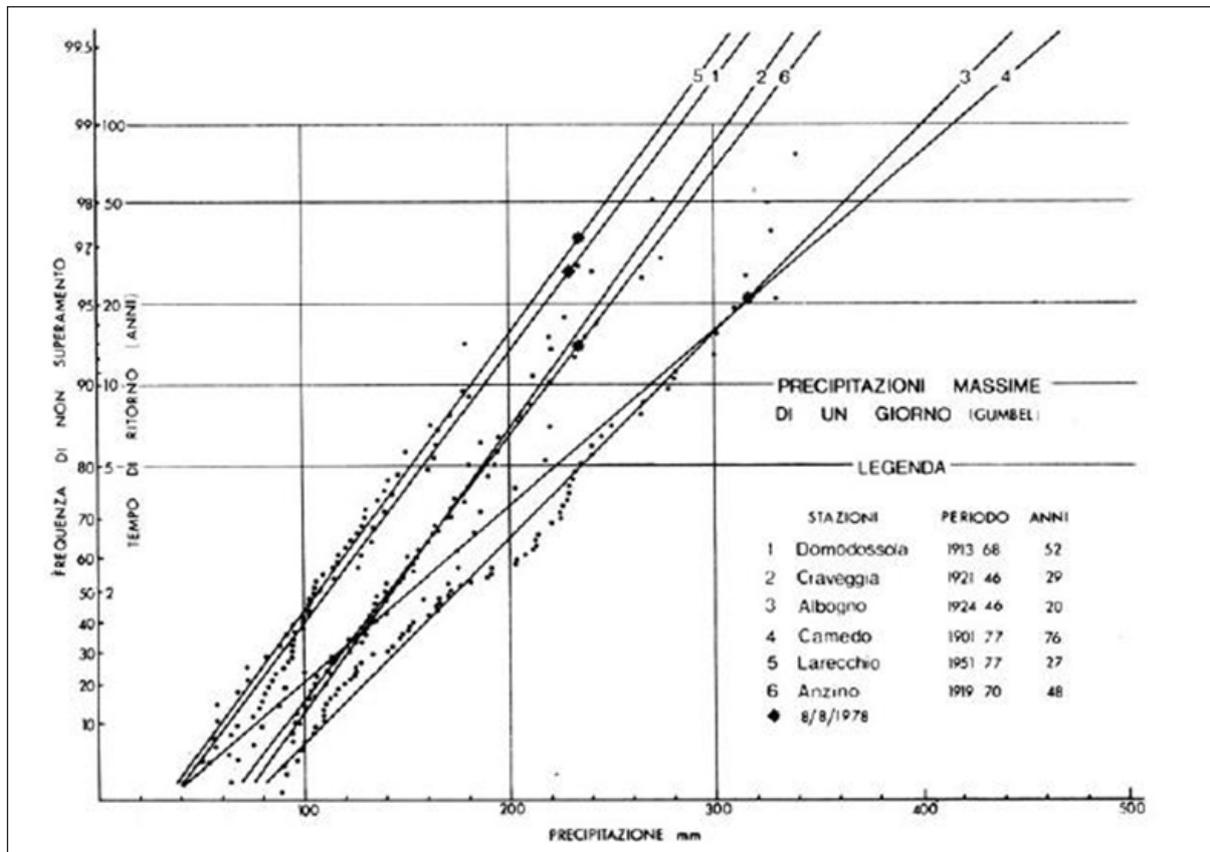
Fig. 2.6 : Regularizzazione delle precipitazioni massime giornaliere in alcune stazioni del bacino del Toce e del Melezzo orientale (fonte: ANSELMO, 1979).

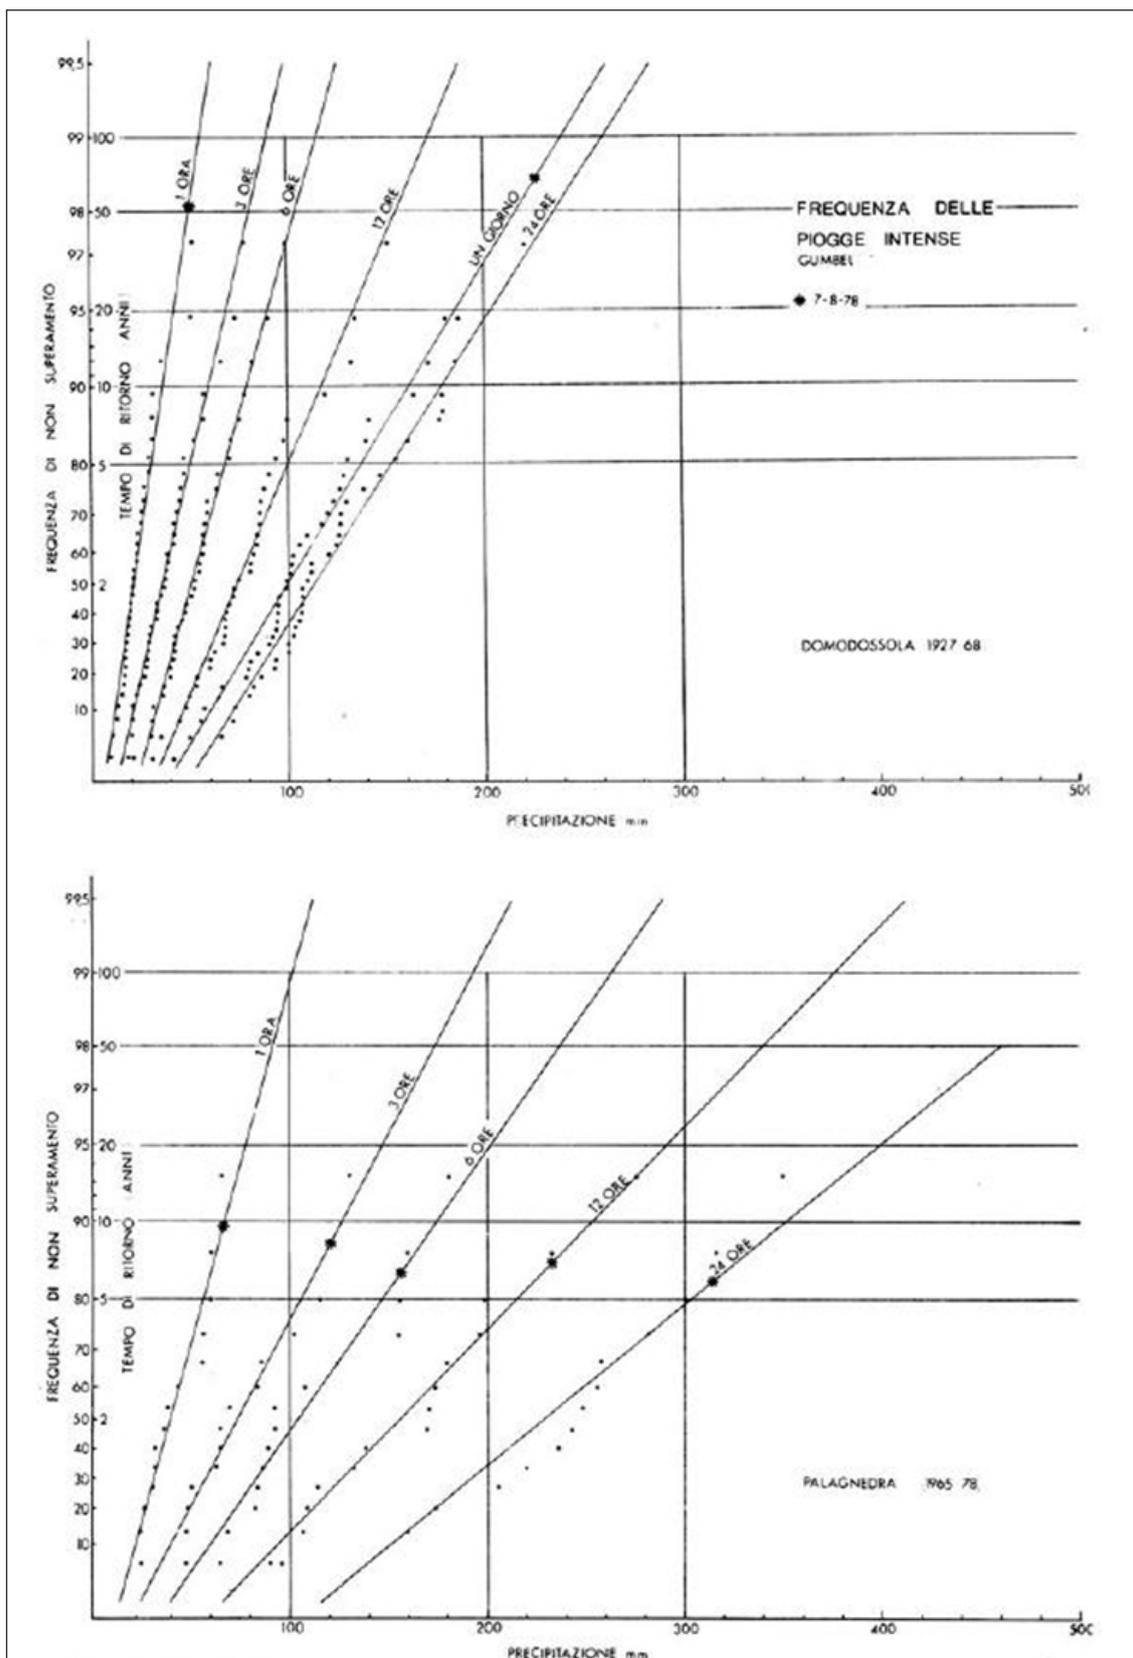
Fig. 2.7: Regolarizzazione delle precipitazioni intense a Domodossola e Palagnedra (fonte: ANSELMO, 1979).

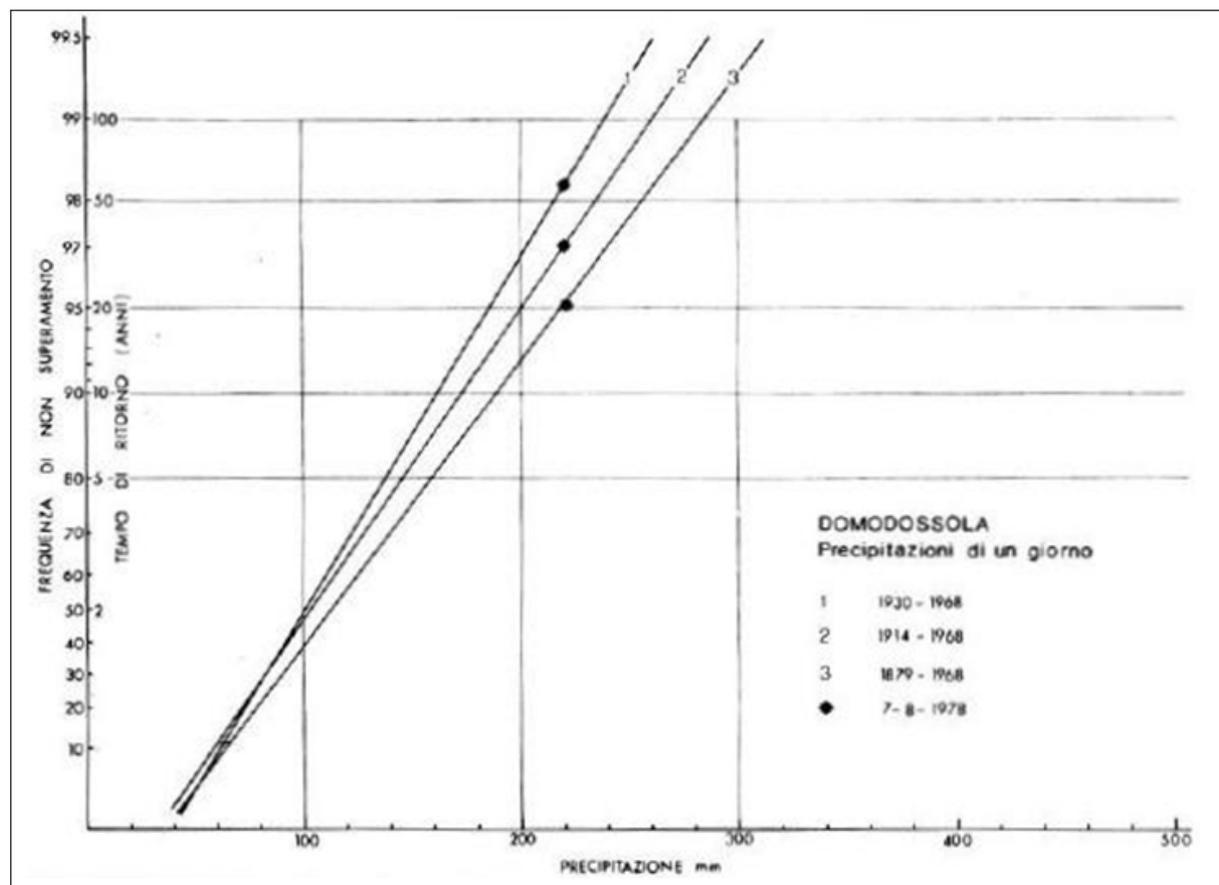
Fig. 2.8 : Regularizzazione dei valori massimi giornalieri registrati a Domodossola in tre diversi periodi: 1930-68, 1914-1968, 1879-68 (fonte: ANSELMO, 1979).

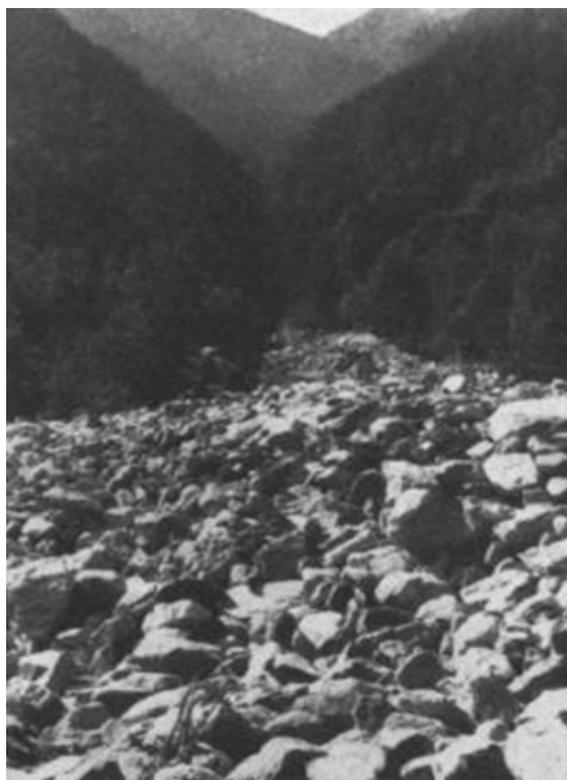
Foto 3.1 : Valle Antrona.
Una grossa frana staccatasi dalla montagna ridotta in blocchi è stata fluidata dalle acque allo sbocco nel fiume Ovesca ostruendo un tratto di strada (fonte: BERTAMINI, 1978).

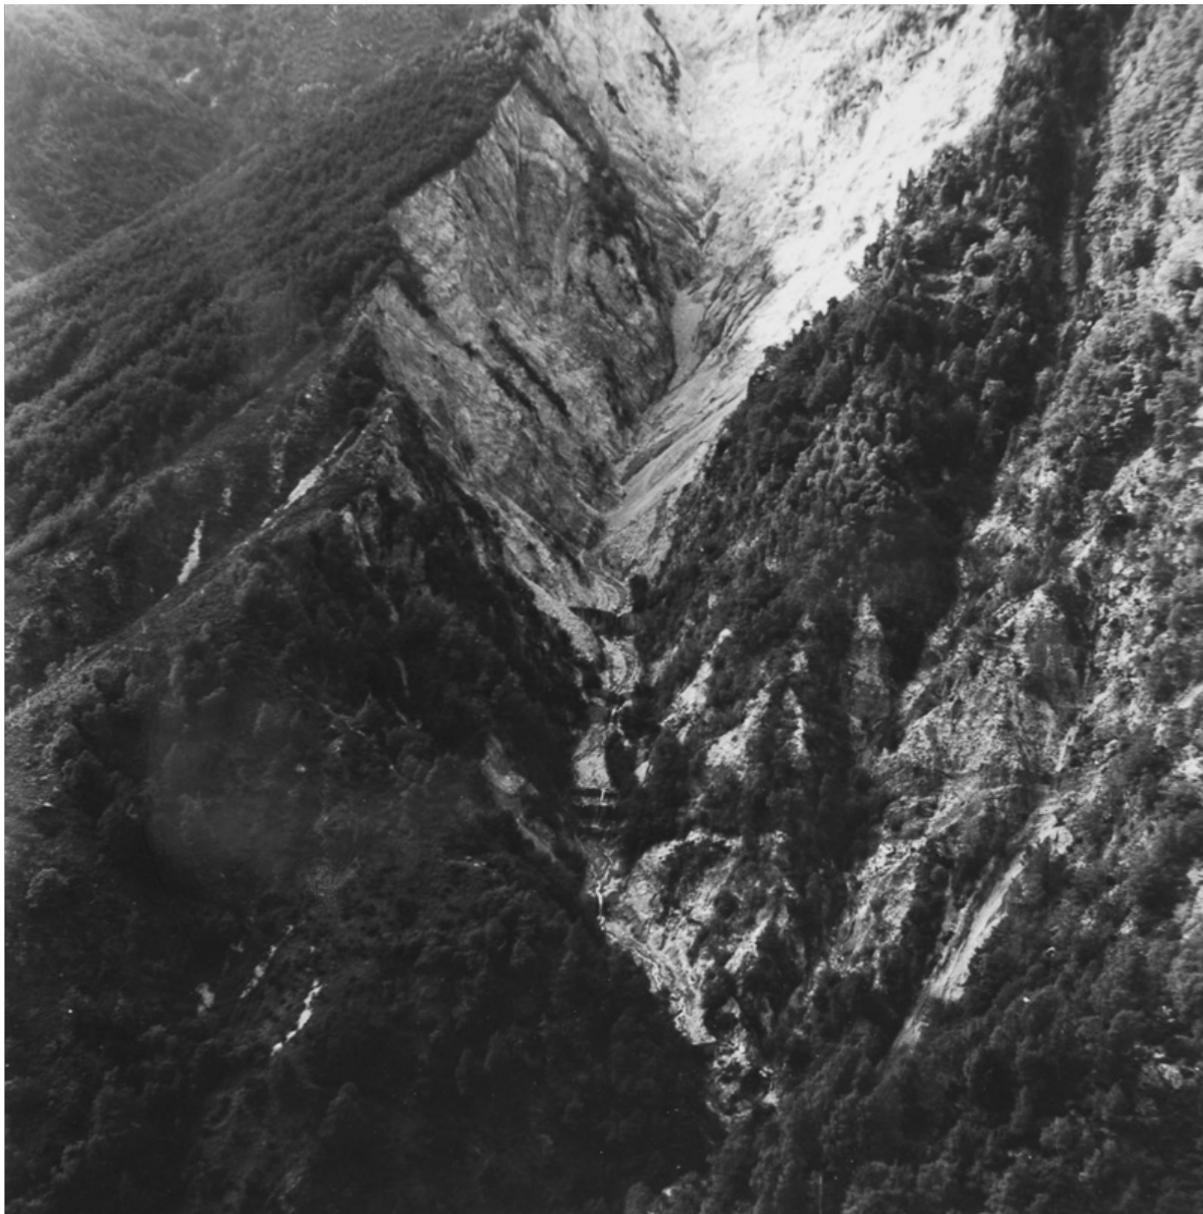
Foto 3.2 : Ripresa aerea delle grandi frane avvenute sul monte Travello. Esempio di frane nel substrato roccioso per crollo (fonte: fotografia di STUDIO PESSINA, 1978).

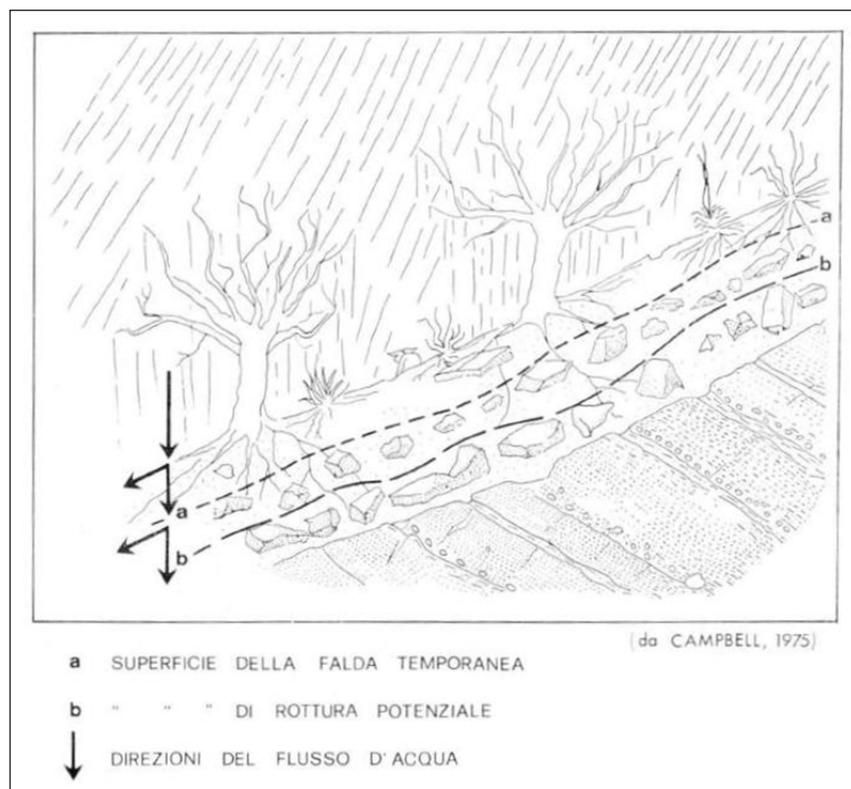
Fig. 3.1 : Tipica copertura vegetale delle valli alpine: alberi con apparati radicali poco sviluppati, un sottile strato erboso poggiante su uno strato di materiali sciolti di spessore variabile (fonte: ANSELMO, 1980).

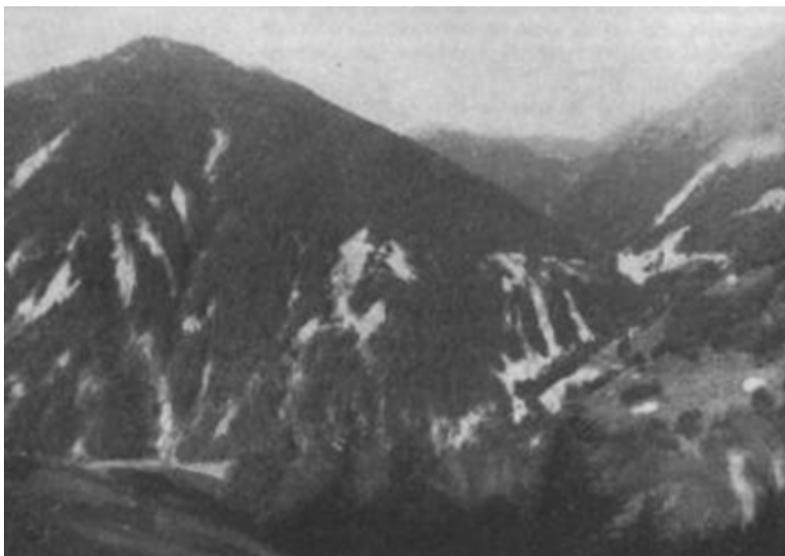
Foto 3.3 : Esempio della degradazione subita dai boschi e dai pascoli dell'aple Cortino nel bacino del Melezzo orientale (fonte: BERTAMINI, 1978).

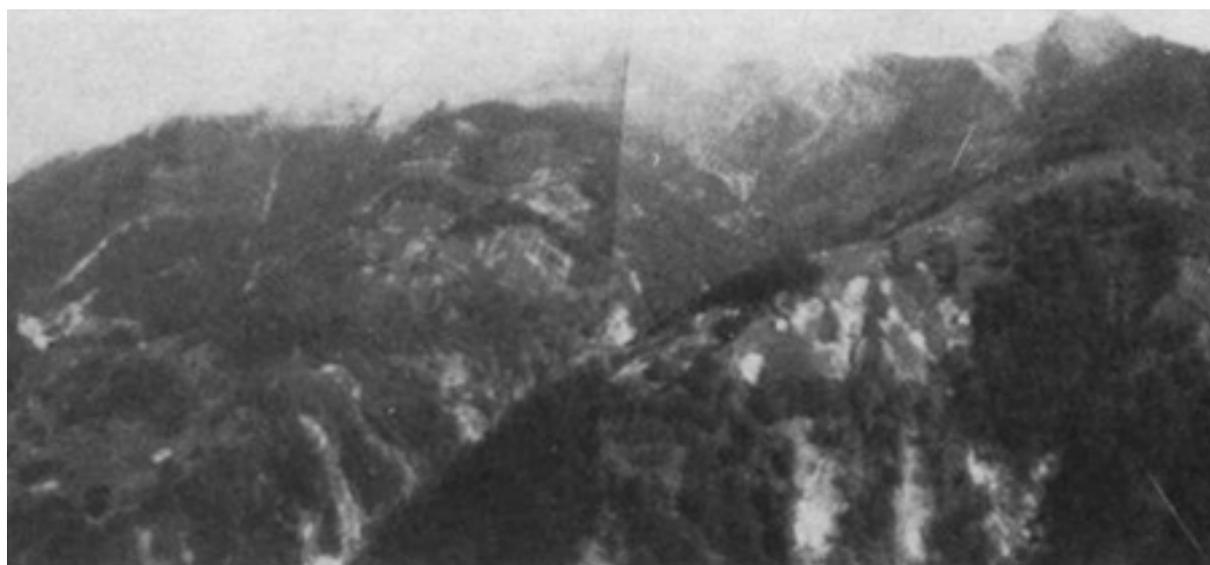
Foto 3.4 : Da Arvogno in Val Vigezzo è possibile rendersi conto dei danni prodotti agli alpeggi e ai ricchi boschi della valle. Centinaia di ferite deturpano i monti e i prati della valle. (fonte: BERTAMINI, 1978).

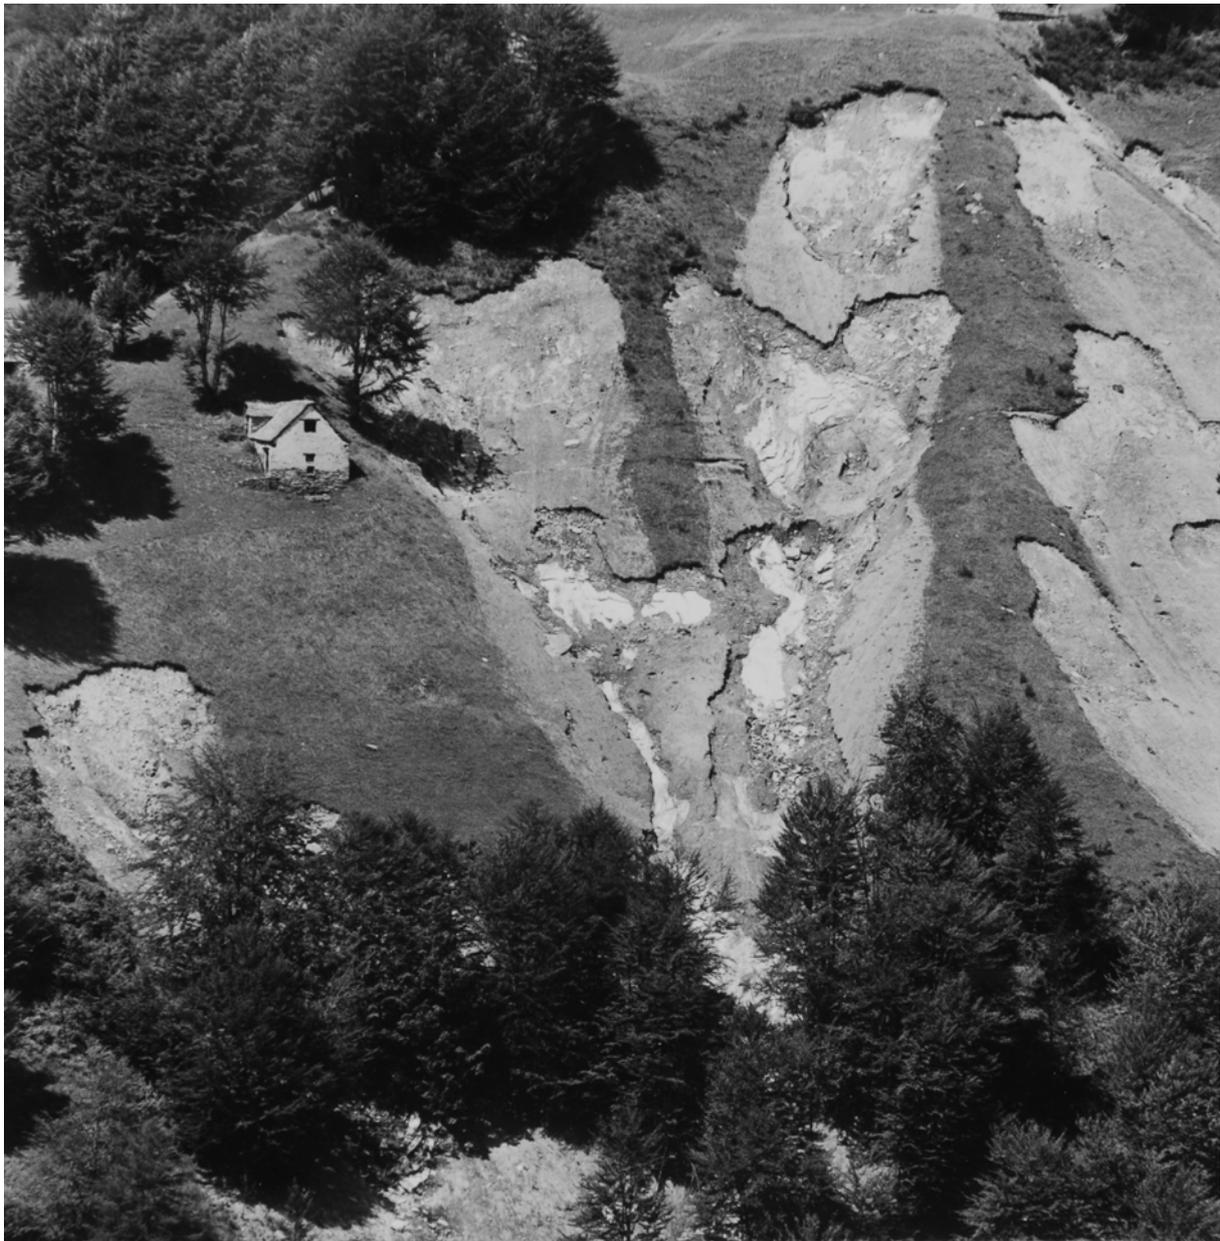
Foto 3.5 : Comune di Toceno, di fronte all'Alpe Arvogno. Danni prodotti agli alpeggi e ai ricchi boschi a causa dei fenomeni di colamento rapido del terreno lungo i versanti (fonte: fotografia di STUDIO PESSINA, 1978).

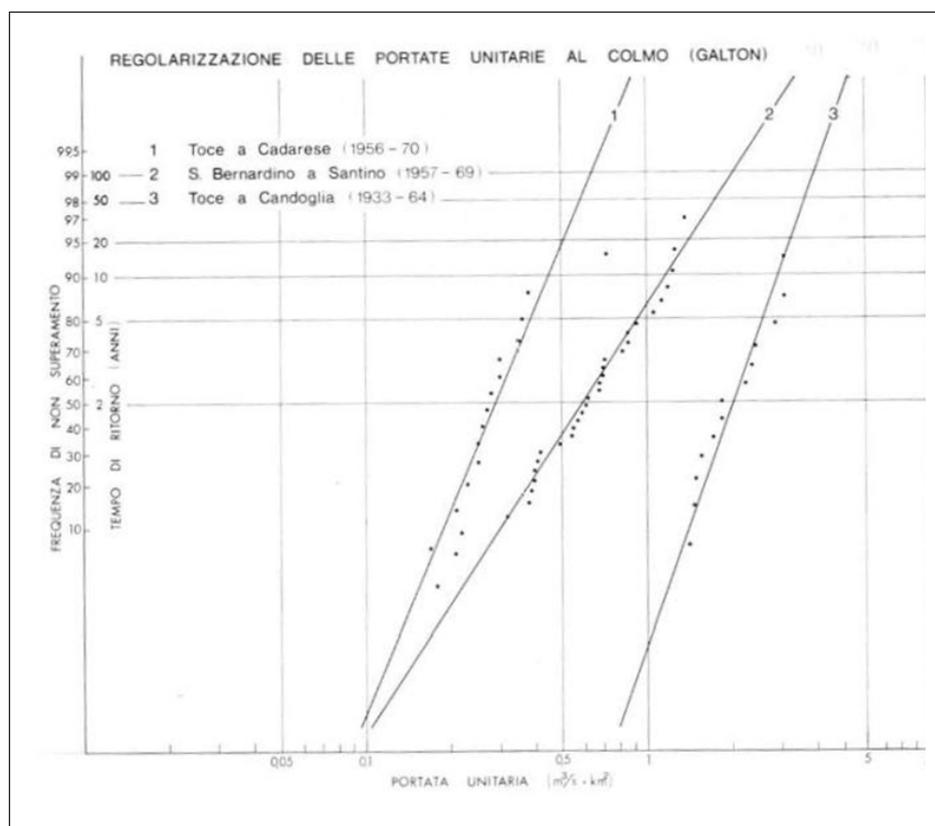
Fig. 4.1 : Rette regolarizzatrici dei dati riguardanti le portate unitarie al colmo (fonte: ANSELMO, 1979).

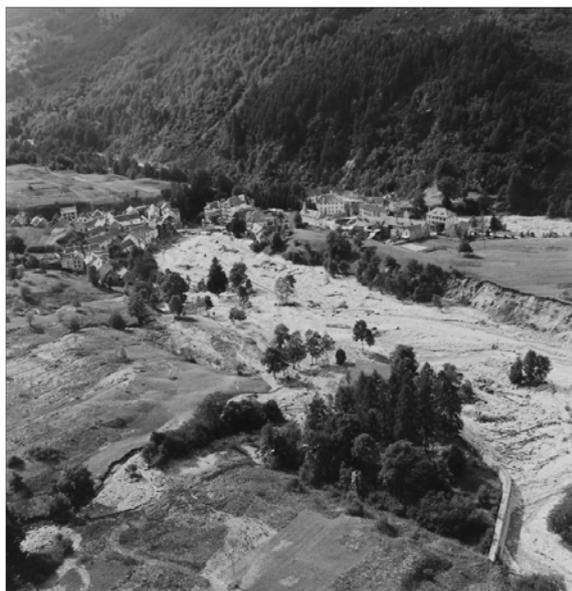
Foto 4.1 : Esempio di piena con deposito di materiale: il Rio Ragno a monte dell'abitato di Gagnone (comune di Druogno) (fonte: fotografia di STUDIO PESSINA, 1978).

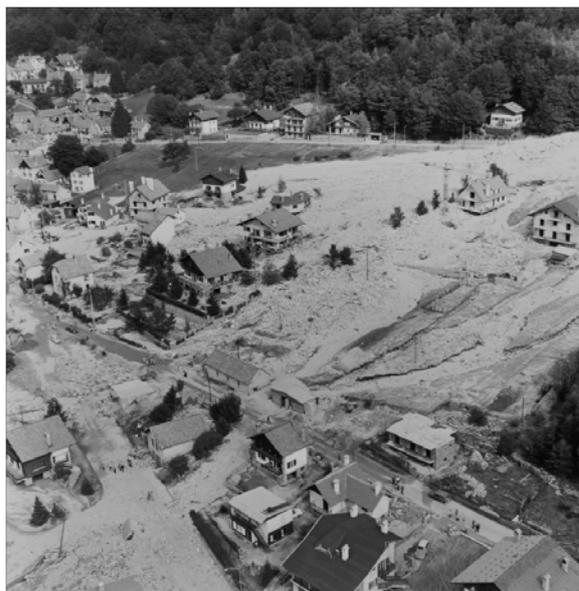
Foto 4.2 : Esempio di piena con trasporto di grandi quantitativi di materiale solido poi depositato: il Rio Cui a Druogno (fonte: fotografia di STUDIO PESSINA, 1978).

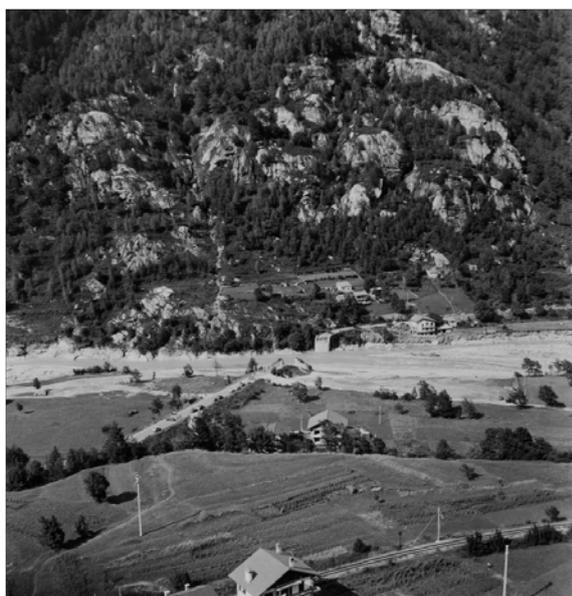
Foto 4.3 : Versante franato a seguito dell'alluvione e ponte asportato dalla piena del Melezze in località i Gabbi (comune di Malesco) (fonte: fotografia di STUDIO PESSINA, 1978).

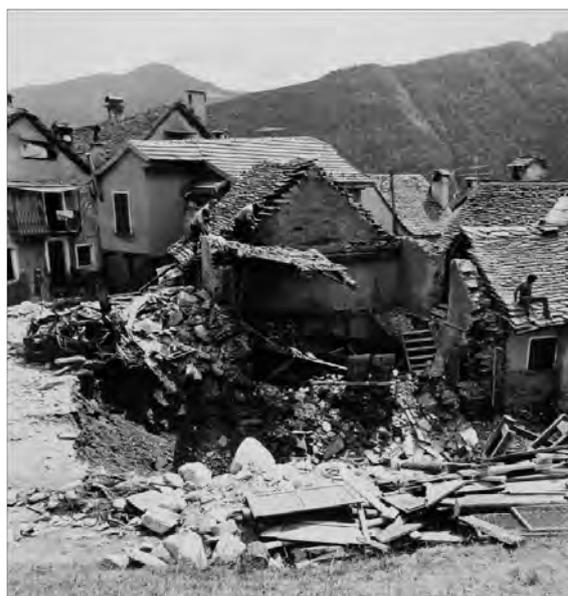
Foto 4.4 : Abitazioni sventrate dalla fuoriuscita di acque e materiali da due rii intubati, il Rido e il Crosa, in Toceno (fonte: fotografia di STUDIO PESSINA, 1978).

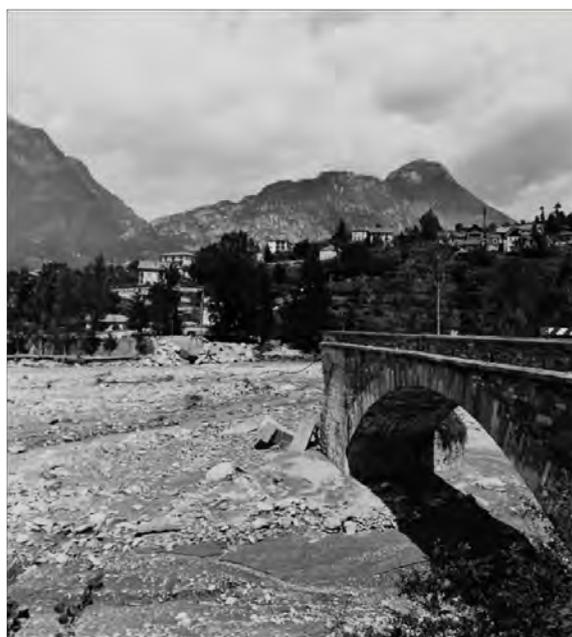
Foto 4.5 : Ponte stradale sul torrente Isorno asportato dalla piena in località Pontetto (comune di Montcrestese) (fonte: fotografia di STUDIO PESSINA, 1978).

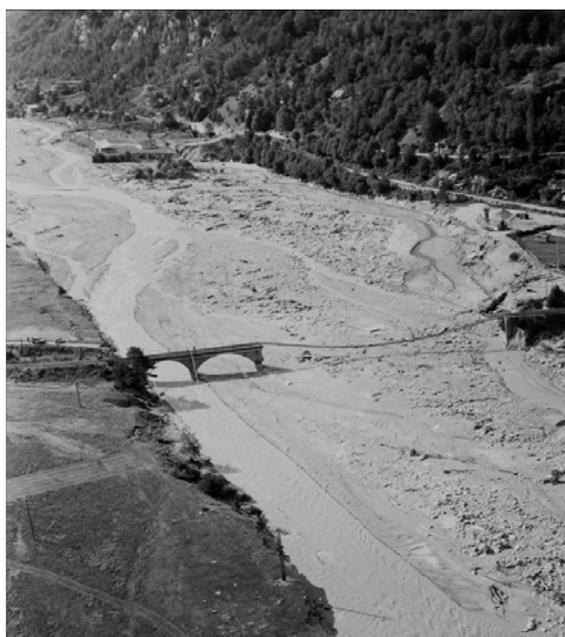
Foto 4.6 : Ponte ferroviario asportato dalla piena in località Cutredo (comune di Malesco) (fonte: fotografia di STUDIO PESSINA, 1978).

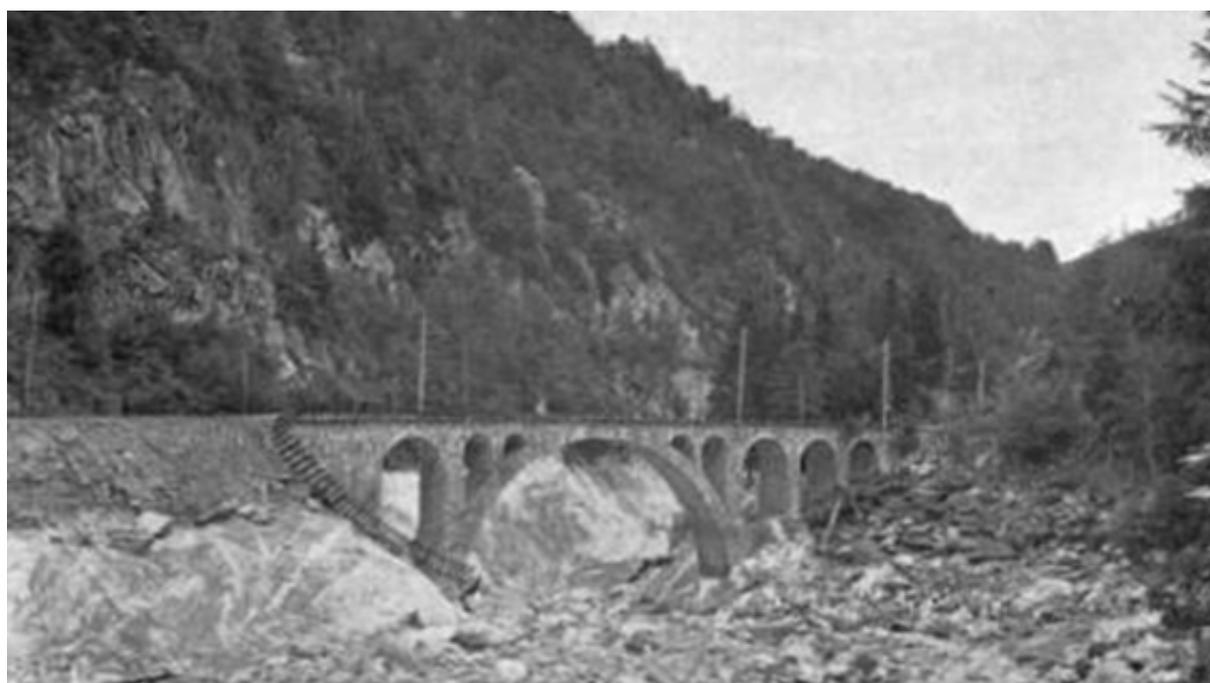
Foto 5.1 : Ponte della ferrovia vigezzina presso Dissimo. La spalla destra è stata raggiunta e danneggiata dalla piena (fonte: ANSELMO, 1980).

Incredibile risulta ancora oggi credere come il livello di piena possa aver raggiunto il punto segnato sull'imposta sinistra del ponte di Maglione, presso Re, o abbia potuto danneggiare la spalla destra del ponte ferroviario a valle di Dissimo (vedasi foto 5.1).

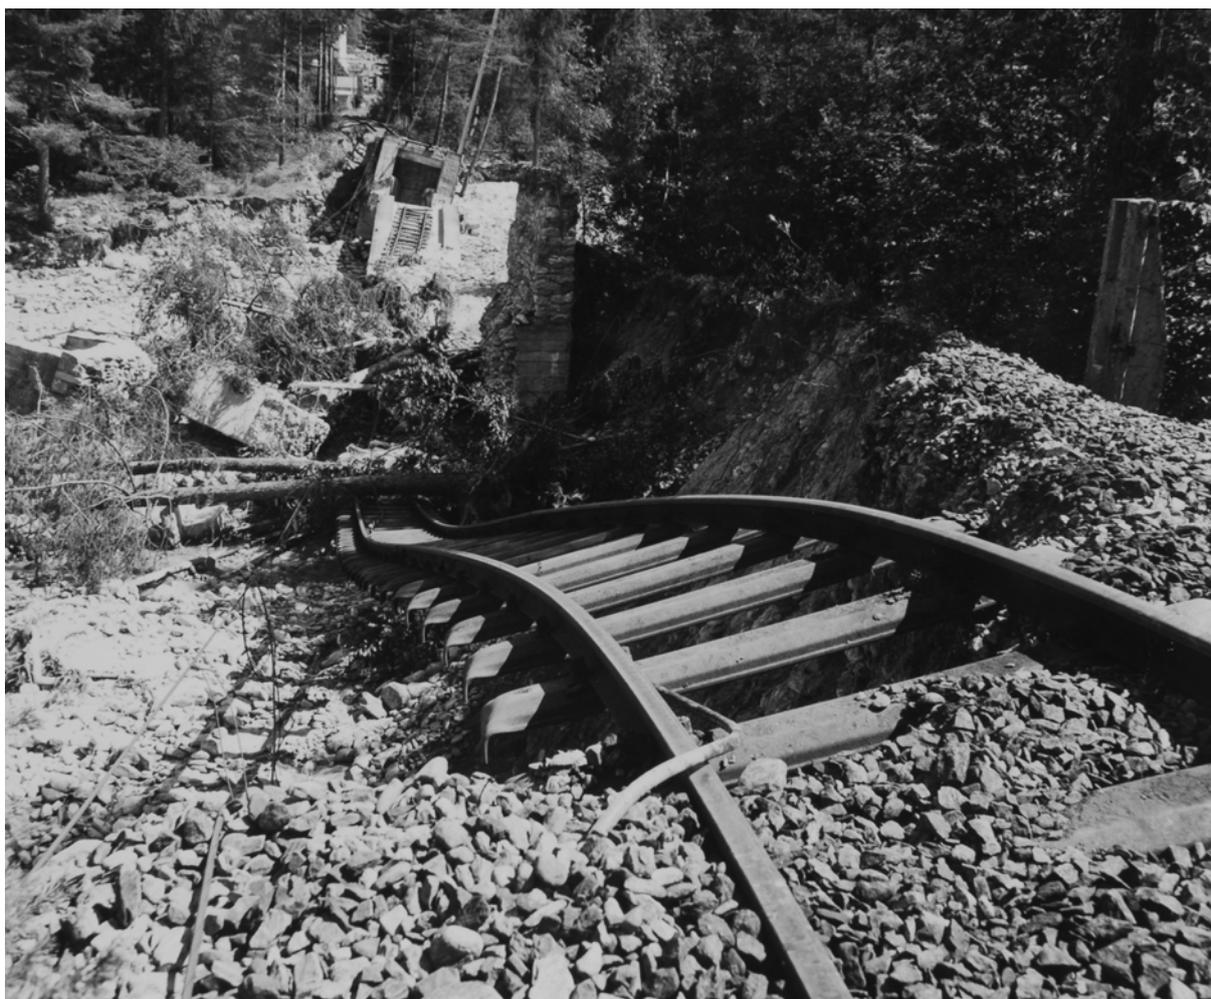
Foto 5.2 : Ponte ferroviario distrutto dalla piena del rio Ragno nel comune di Druogno (fonte: fotografia di STUDIO PESSINA, 1978).
