Regione Piemonte

RELAZIONE DI TIROCINIO

Corso di Laurea Specialistica in INGEGNERIA CIVILE

L'evento alluvionale del 7-8 agosto 1978

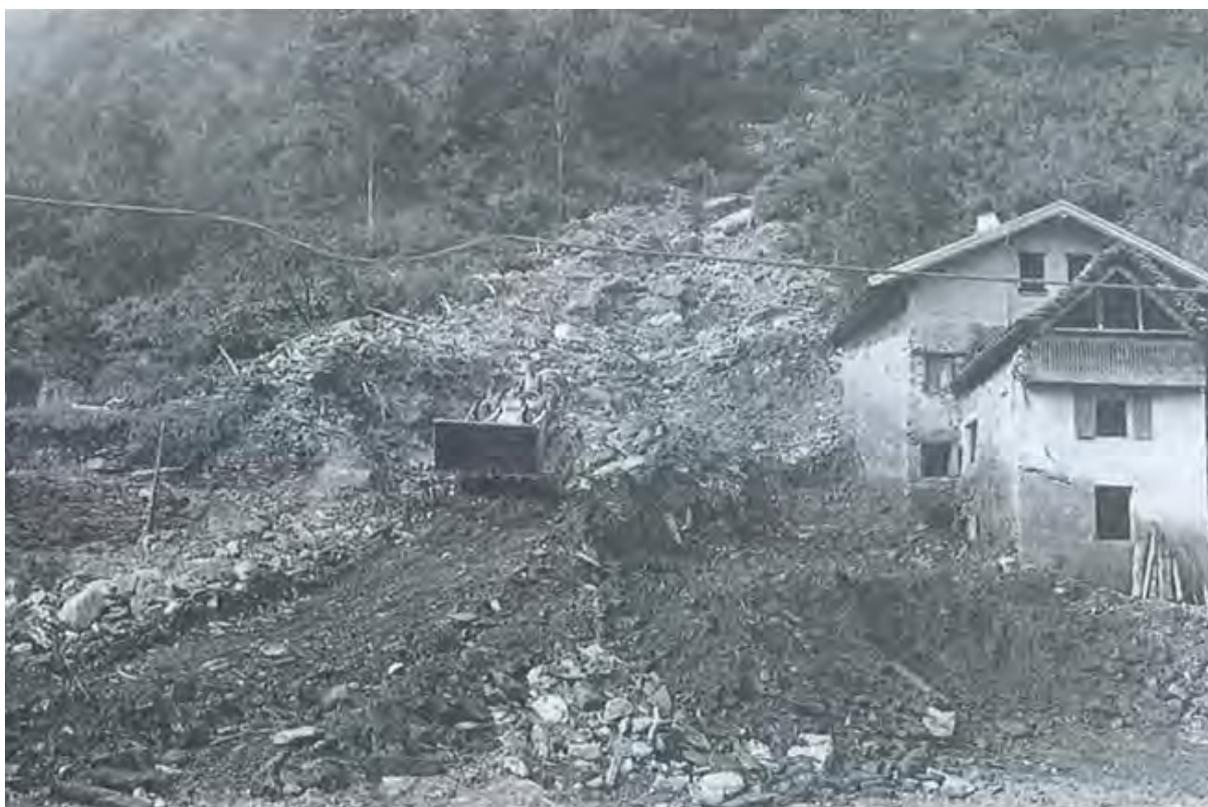
Foto 6.1 : Intervento di sgombero dal materiale franato dal versante durante il nubifragio del 7 agosto 1978. Valla Anzasca, località Pontegrande (comune di Bannio Anzino) (fonte: AA.VV., 2001).

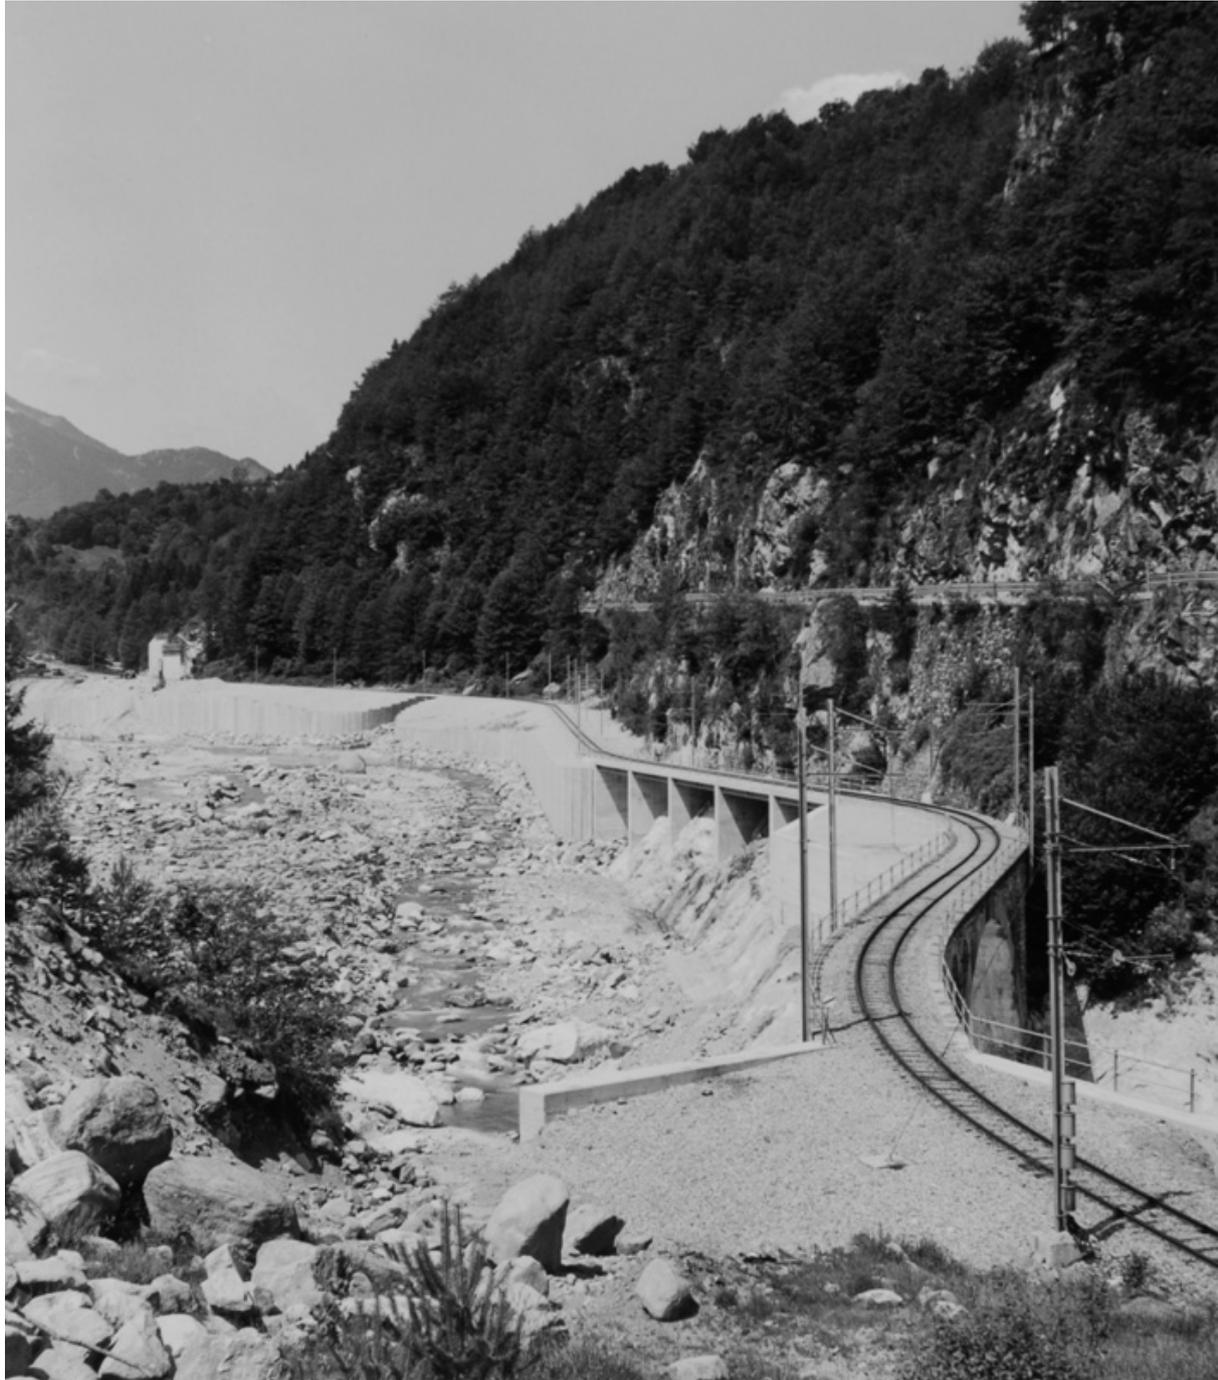
Foto 6.2 : Fenomeno di trasporto solido nei torrenti con conseguenti danni alla ferrovia vigezzina e necessari interventi di sistemazioni idrauliche (fonte: fotografia di STUDIO PESSINA, 1978).

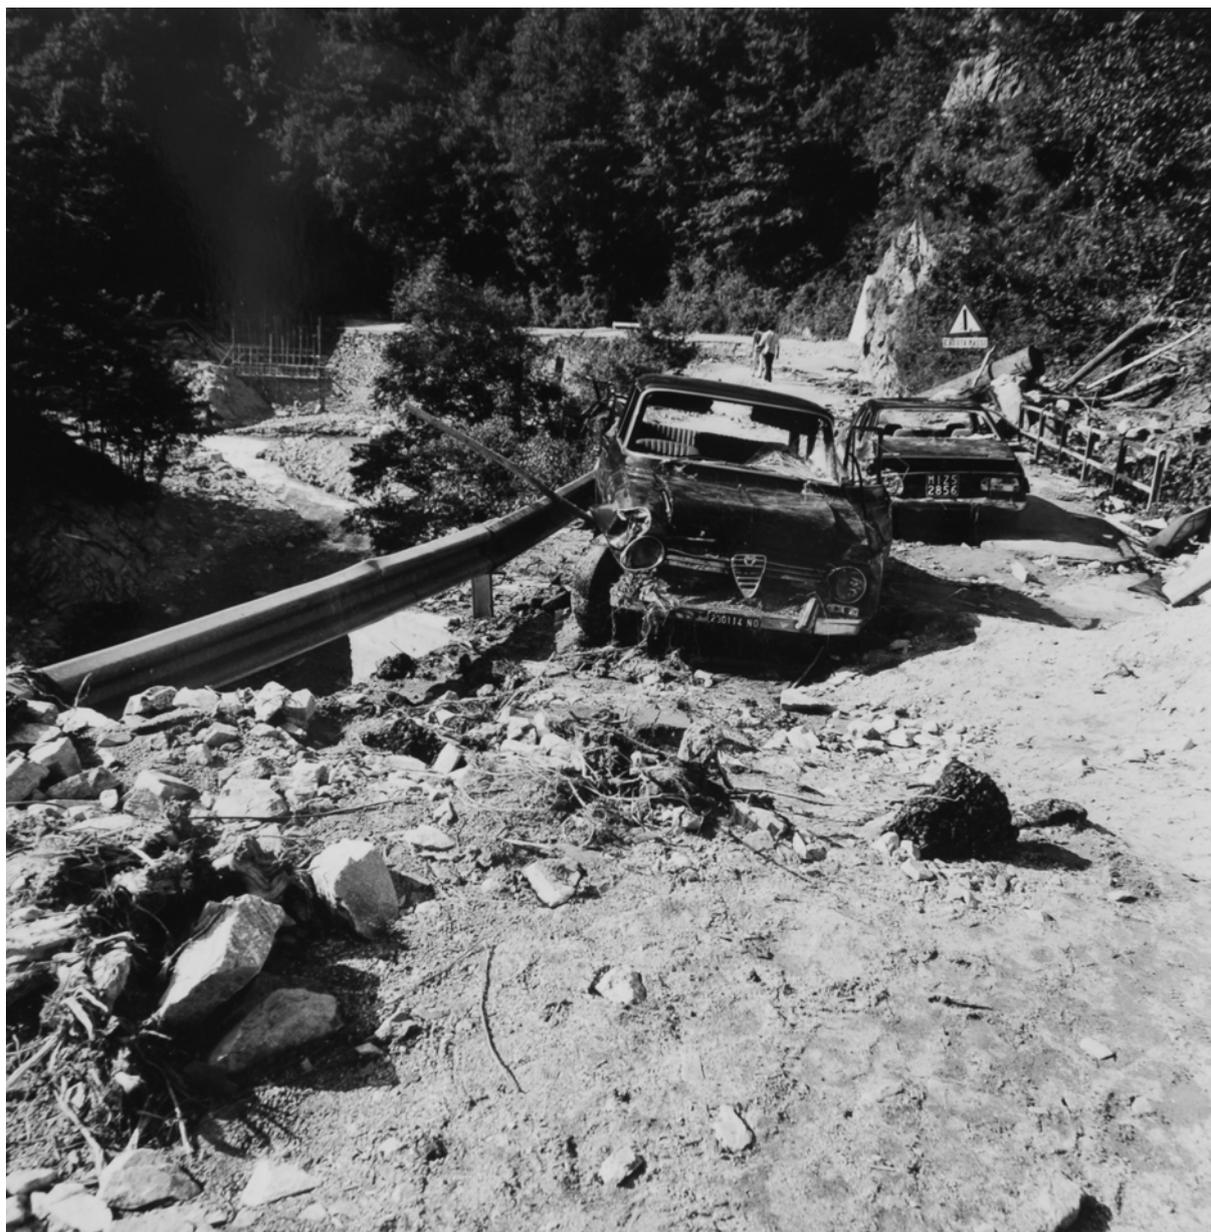
Foto II.1 : Strada statale 337, presso l'imbocco ovest della galleria invasa dall'ondata di piena del Melezze occidentale durante il nubifragio, che causò vittime. Comune di Masera (fonte: fotografia di STUDIO PESSINA, 1978).

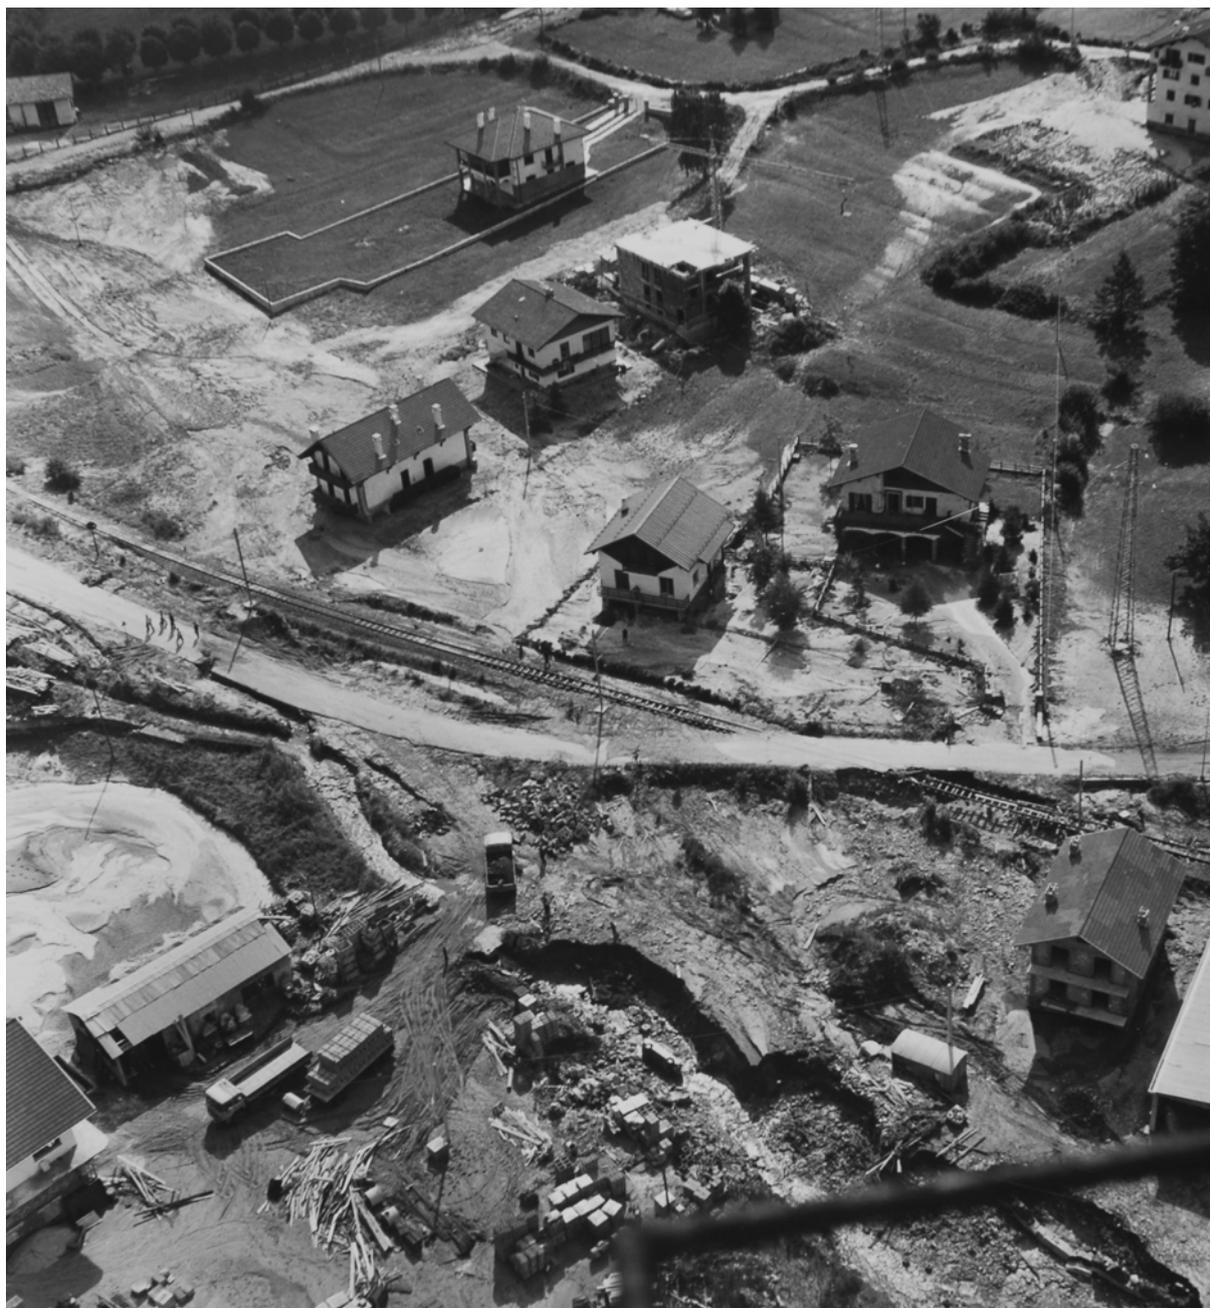
Foto II.2 : Druogno fu investito dal trasporto in massa del torrente Sasseglio, che danneggiò fabbricati e abitazioni e, rovinando sedi stradali e ferroviarie, rese difficili le comunicazioni con il paese per giorni (fonte: fotografia di STUDIO PESSINA, 1978).

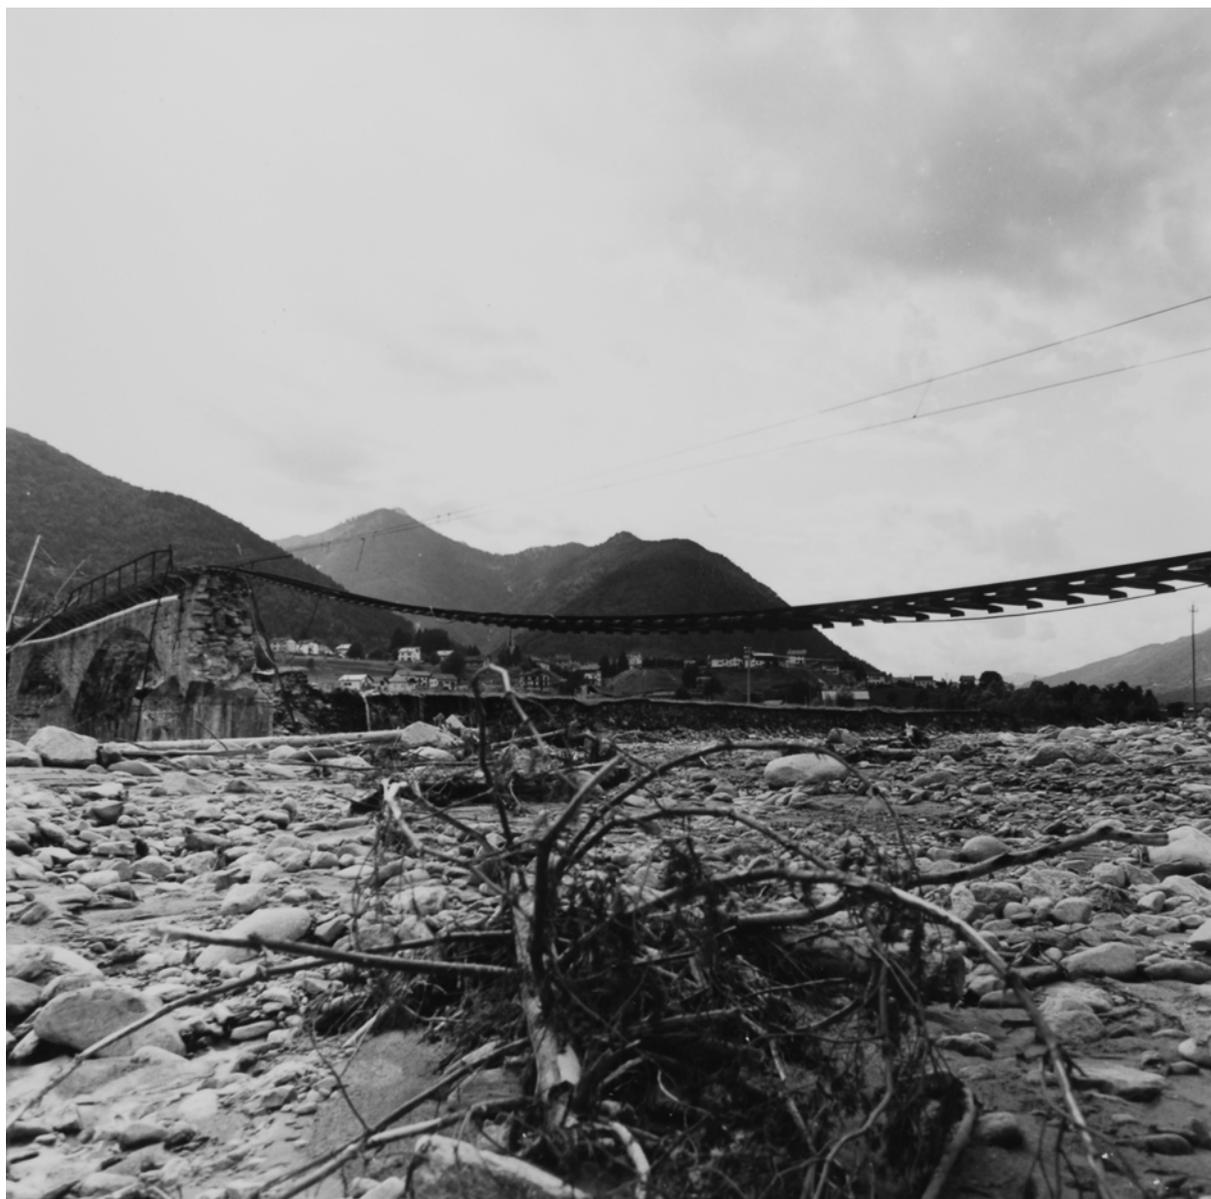
Foto 7.1 : Località Cutredo, nel comune di Malesco. Il ponte ferroviario che connetteva il paese ai suoi vicini venne travolto e distrutto dalla piena del Melezzo orientale. Passato il nubifragio e defluite le acque rimangono le macerie del ponte e la devastazione del letto del torrente (fonte: fotografia di STUDIO PESSINA, 1978).

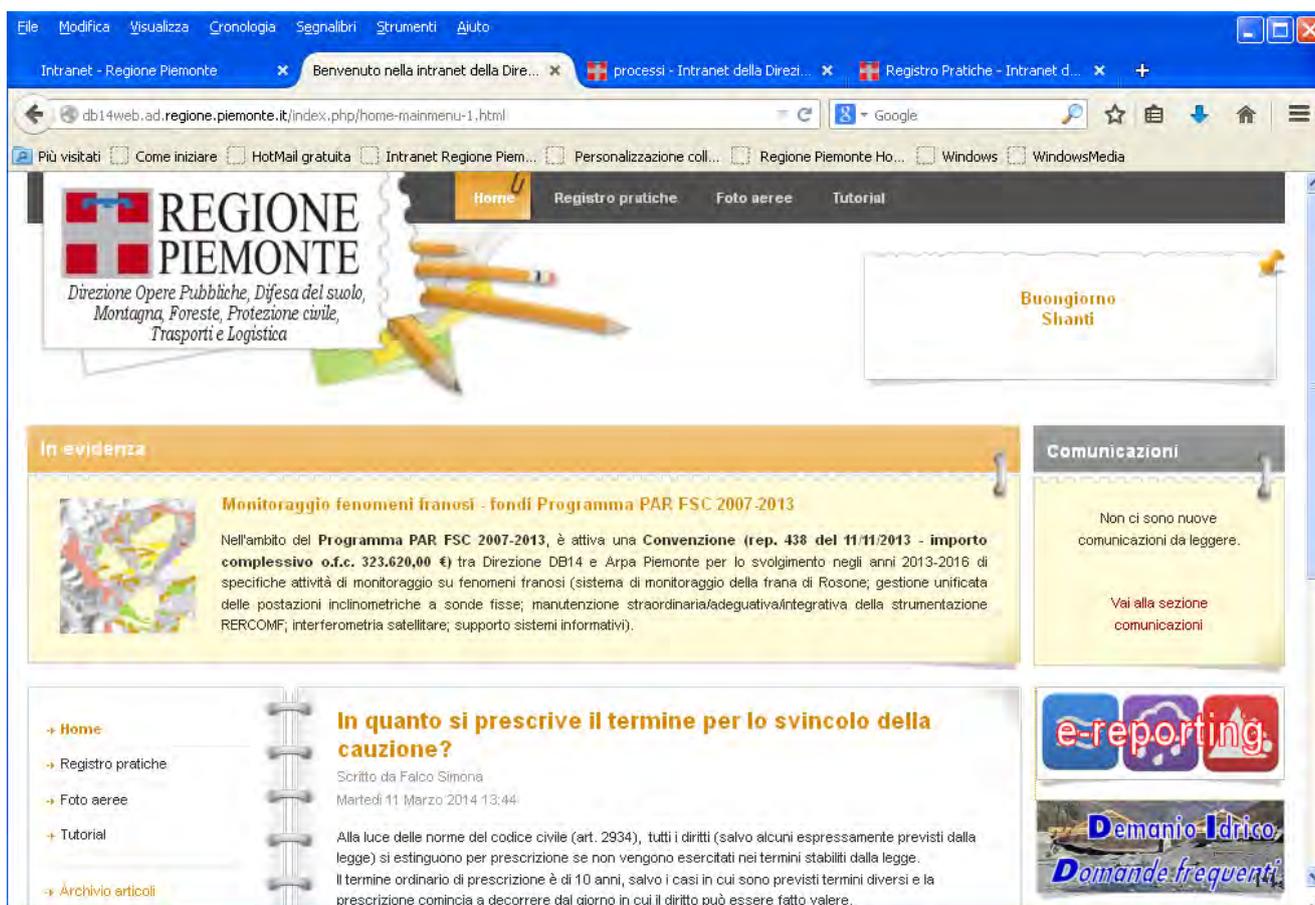
Fig. 8.4 : Pagina home del sito della Regione Piemonte, in rete Intranet, attraverso cui ci si può collegare al 'registro dei processi' (pulsante 'e-reporting, a destra in figura) e consultare, immettere o modificare eventi, processi, danni e interventi registrati nel database della Regione.

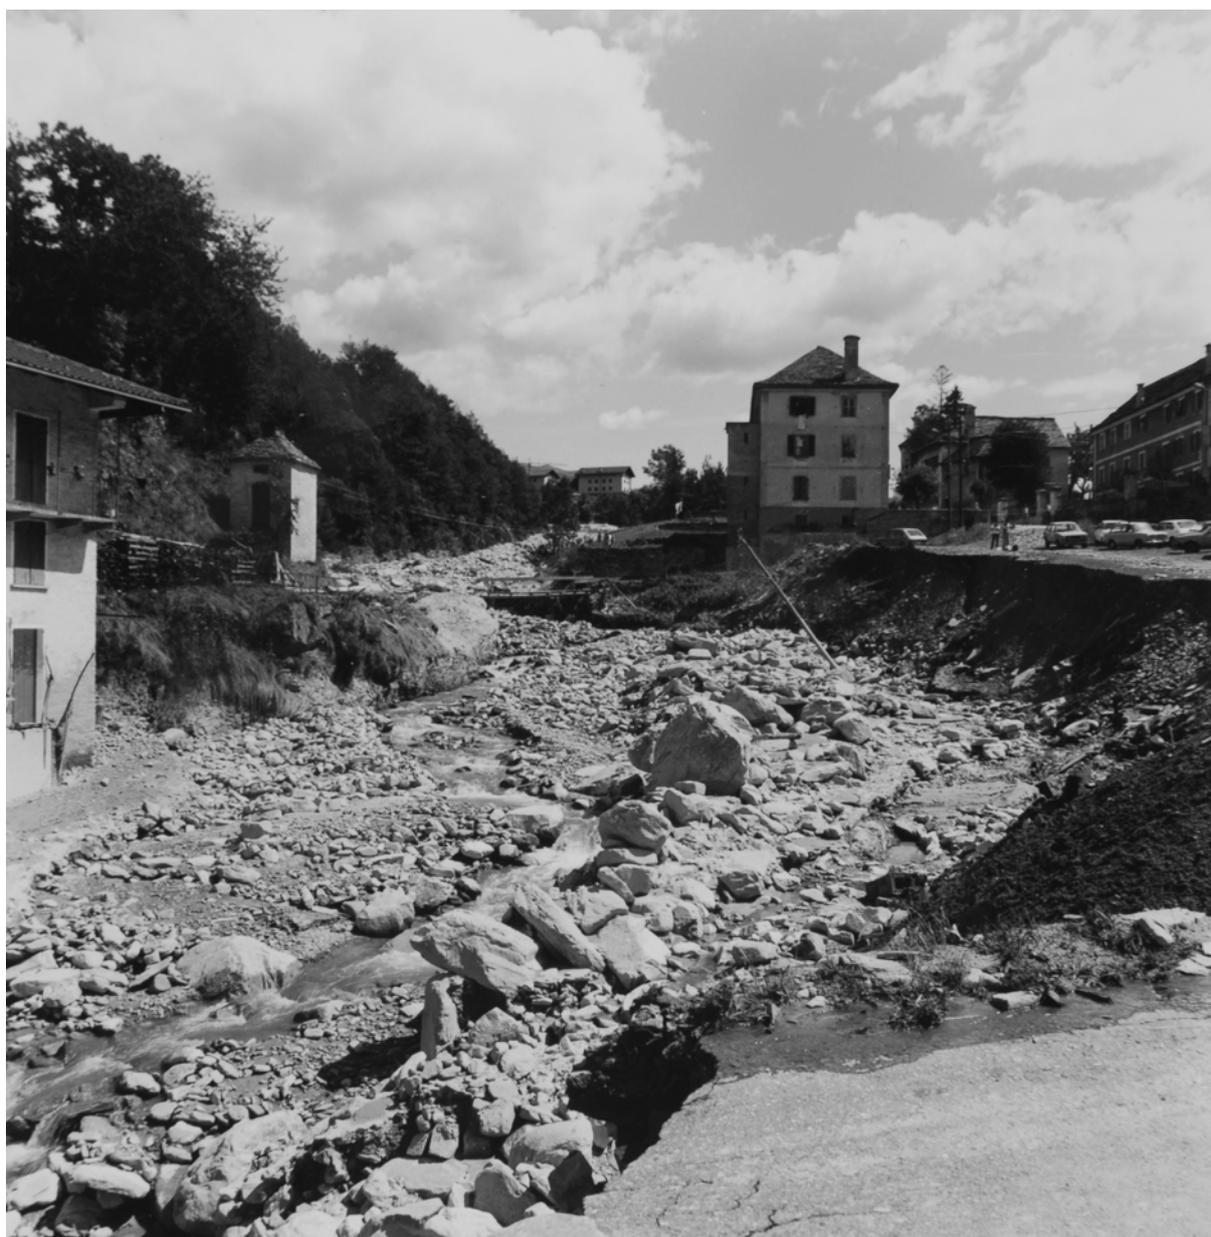
Foto 9.1 : Comune di Druogno, località di Gagnone. Il centro del paese venne parzialmente sventrato dalle acque del Melezzo occidentale, con notevoli danni ai fabbricati (fonte: fotografia di STUDIO PESSINA, 1978).

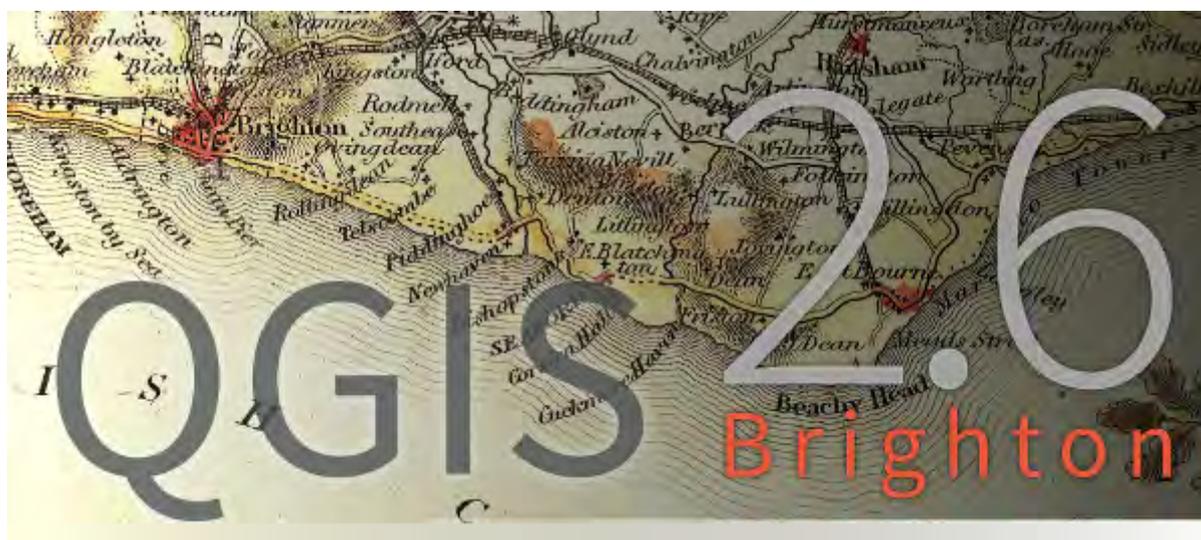
Fig. 10.1 : QGIS, versione 2.6 Brighton. E' il software che si è utilizzato durante l'attività di tirocinio per la georeferenziazione dei dati (processi, effetti, danni, interventi) riguardanti il nubifragio dell'agosto 1978 in Val d'Ossola.

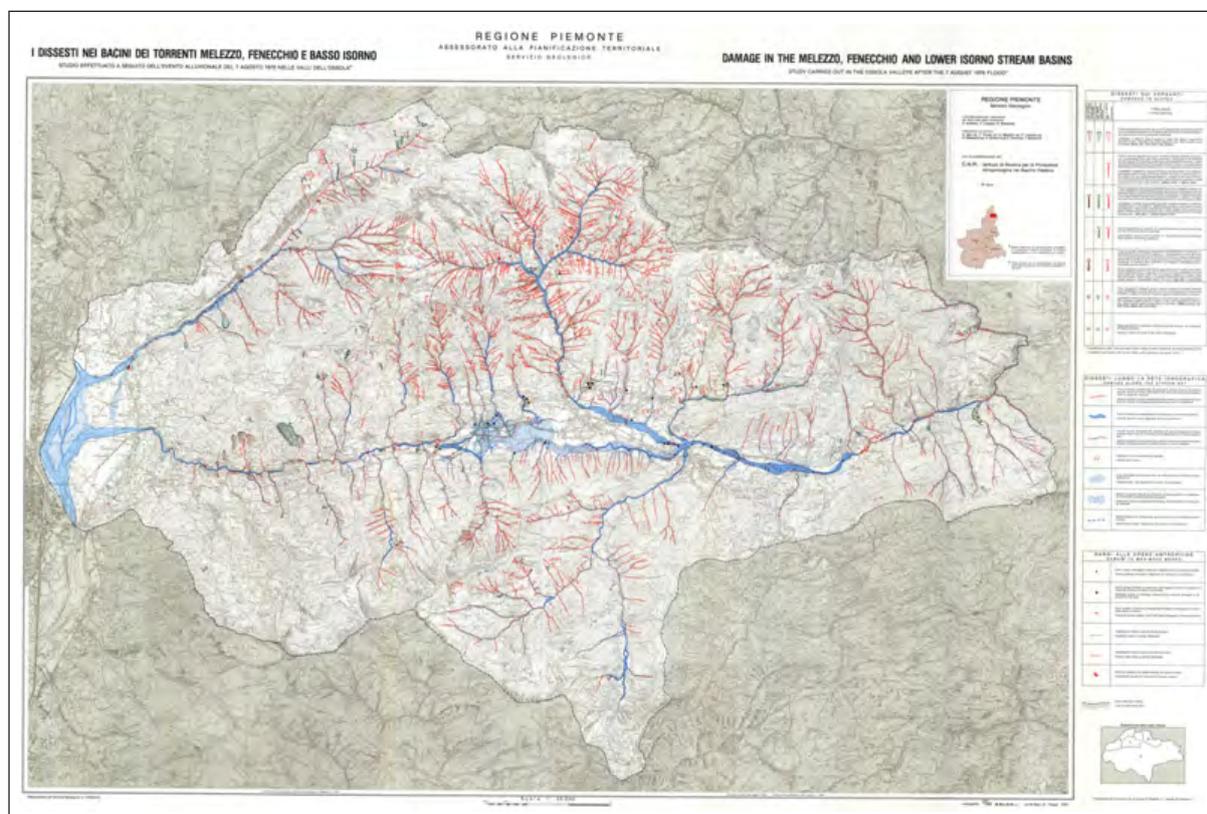
Fig. 11.3 : Fonte n. 3, Carta 1:25000, *I dissesti nei bacini dei torrenti Melezzo, Fenechchio e Basso Isorno*, costituisce una delle risorse più complete per l'individuazione geografica e tipologica dei processi del 7-8 agosto 1978.

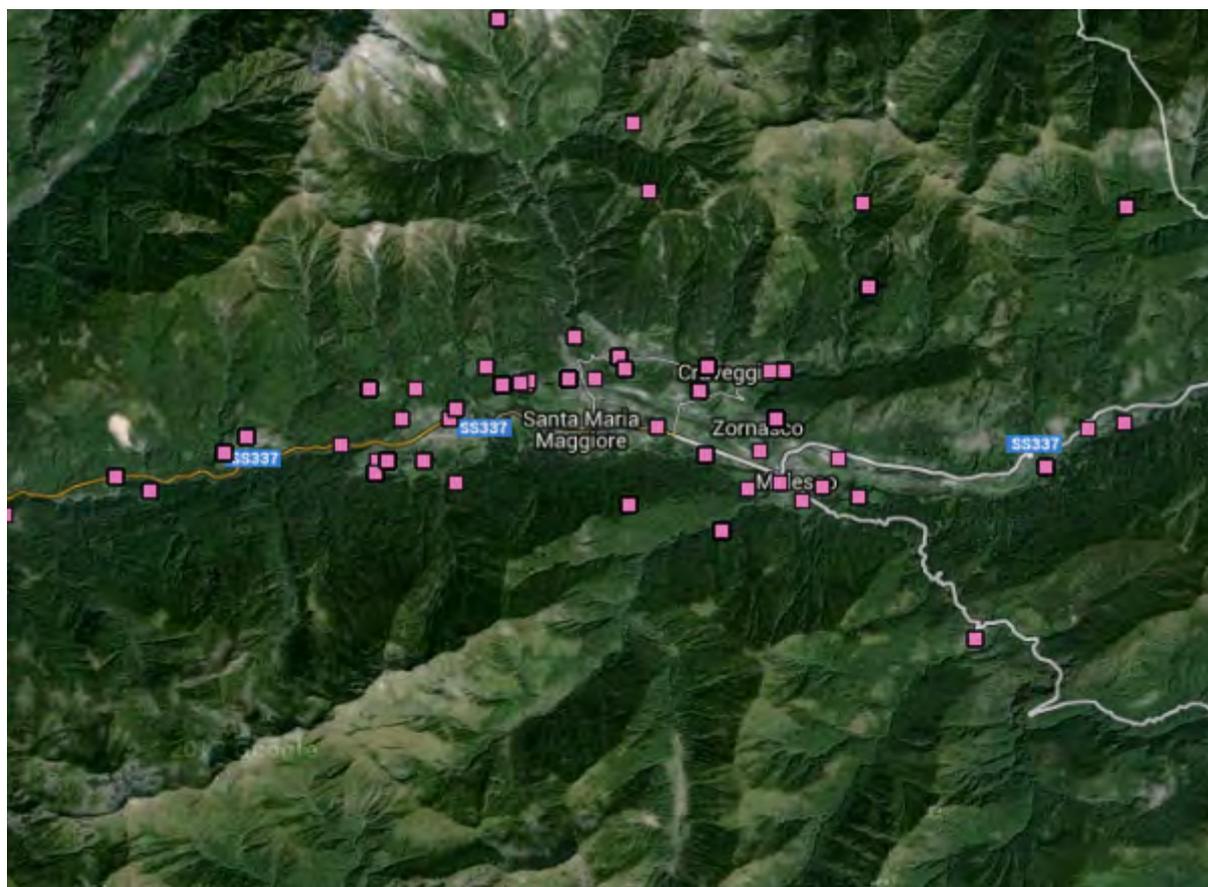
Fig. 11.4: Fonte n. 5, particolare della mappa con l'ubicazione delle fotografie scattate da *Studio Pessina*, ottenuta tramite l'applicativo QGIS. Le icone 'quadrato viola' rappresentano ciascuna la posizione di una foto.

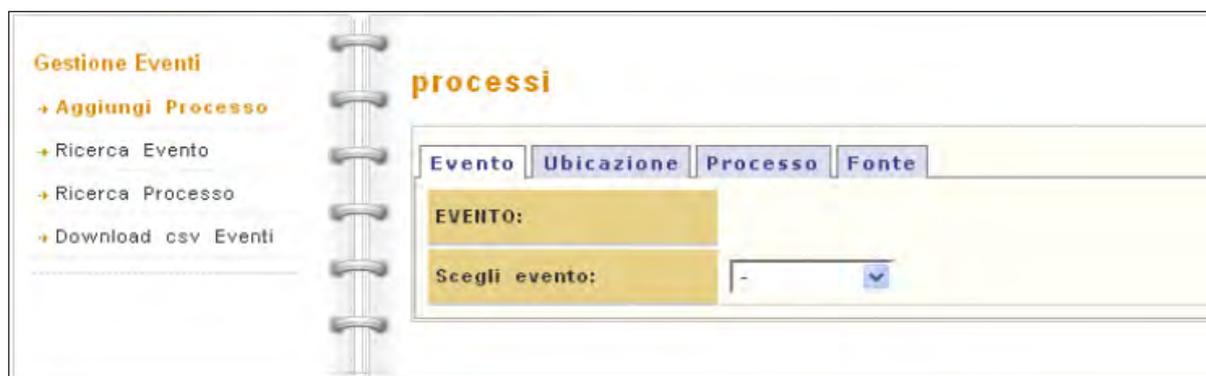
Fig. 14.1 : Particolare della scheda EVENTO, facente parte della sezione 'Aggiungi Processo' (come indicato nell'elenco a sinistra, in figura) all'interno del 'registro dei processi'. Dal menù a tendina è possibile scegliere l'evento di riferimento per il processo da inserire. Nel nostro caso l'evento è quello verificatosi il 07/08/1978 (fonte immagine: *Procedura guidata per l'inserimento dei processi nel database, REGIONE PIEMONTE, 2015*).

- 1) **EVENTO** di riferimento: in questo caso, l'evento del 07/08/1978 (vedasi Fig. 14.1);
- 2) **UBICAZIONE**: si devono inserire le informazioni riguardanti: coordinate geografiche, provincia, comune, località, bacino idrografico di riferimento, informazioni sull'ubicazione ed

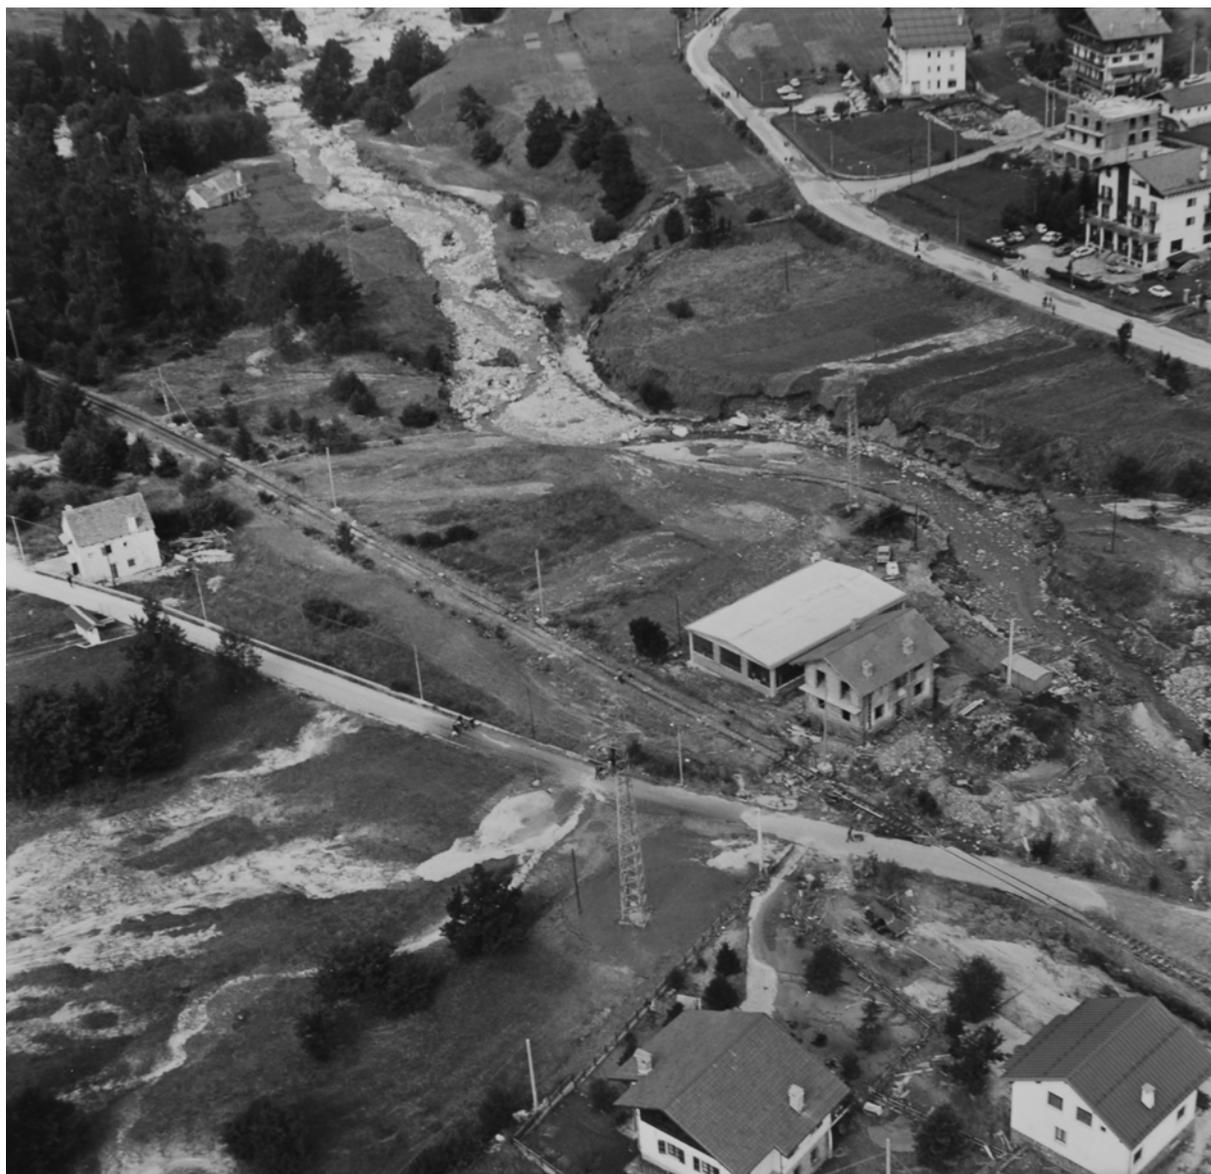
Foto 14.1 : Il paese di Druogno subì gli effetti dell'esonazione del rio Sasseggio seguita al nubifragio del 7-8 agosto 1978. L'abitato, interi tratti stradali e ferroviari subirono gravi danni (fonte: fotografia di STUDIO PESSINA, 1978).
