Capitolo 15

Analisi statistica dei processi dell'evento alluvionale del 7-8 agosto 1978

15.1 - ANALISI DI DISTRIBUZIONE GEOGRAFICA DEI PROCESSI DELL'ALLUVIONE DEL 7 AGOSTO '78

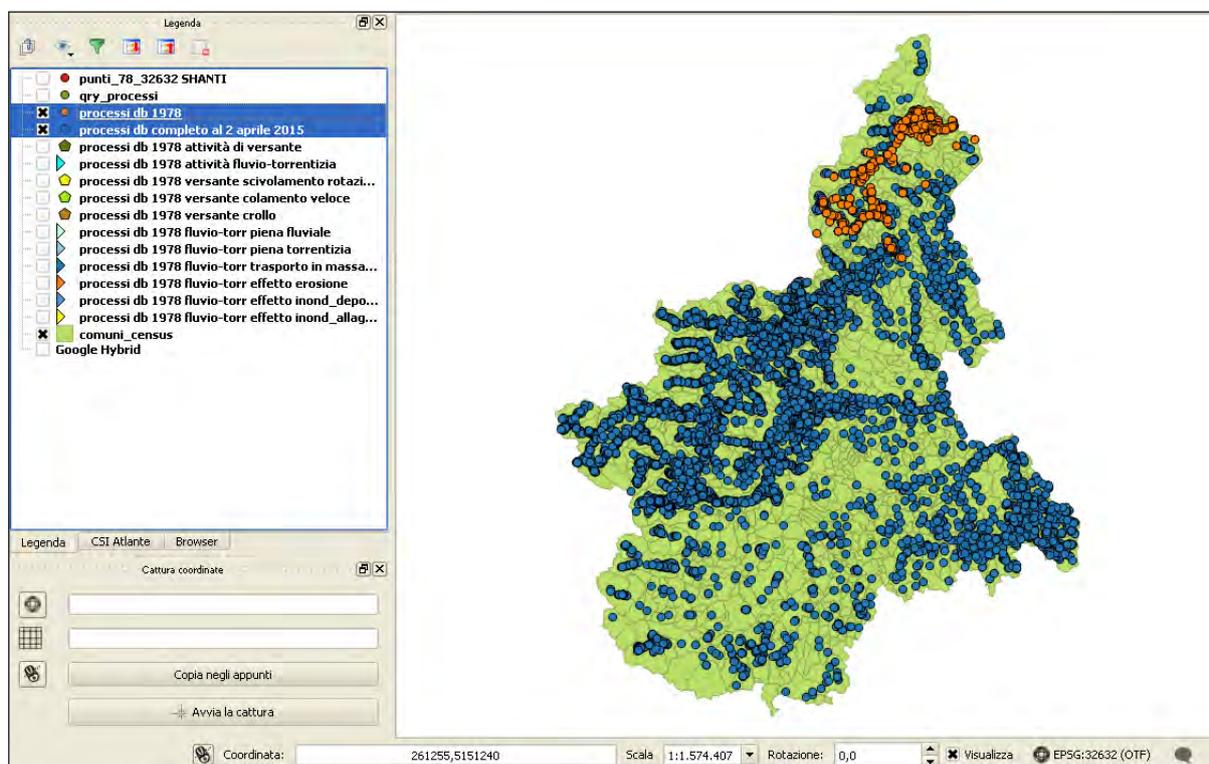
Fig. 15.2 : Particolare della finestra di interfaccia di QGIS: il vettore dei processi del 7 agosto 1978 (‘punti arancio’ sulla mappa) è posto a confronto con il vettore di tutti i processi contenuti nel database (‘punti blu’). Si nota la concentrazione dei processi del ‘78 nelle valli ossolane e vigezzina, per le sole province di Verbania e Vercelli.

Salvando il nuovo vettore riguardante i soli processi dell'agosto '78 (icone 'punti arancio' in Fig. 15.2) e mettendo i due vettori a confronto, si nota il maggior affollamento dei 'punti arancio' nelle zone delle valli

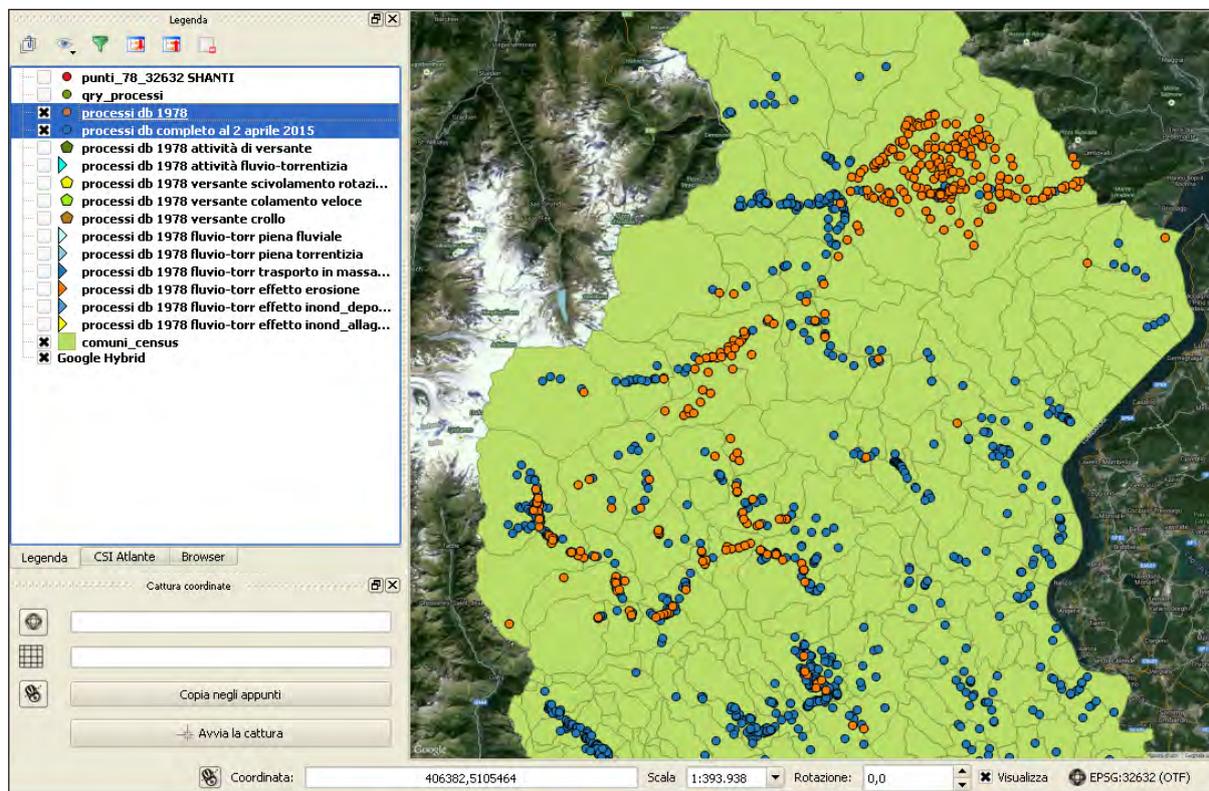
Fig. 15.3 : Particolare della finestra di interfaccia di QGIS: il vettore dei processi del 7 agosto 1978 ('punti arancio' sulla mappa) è posto a confronto con il vettore di tutti i processi contenuti nel database ('punti blu'). Zoom sulle province di Verbania e Vercelli, le più colpite dal nubifragio del 7 agosto 1978.

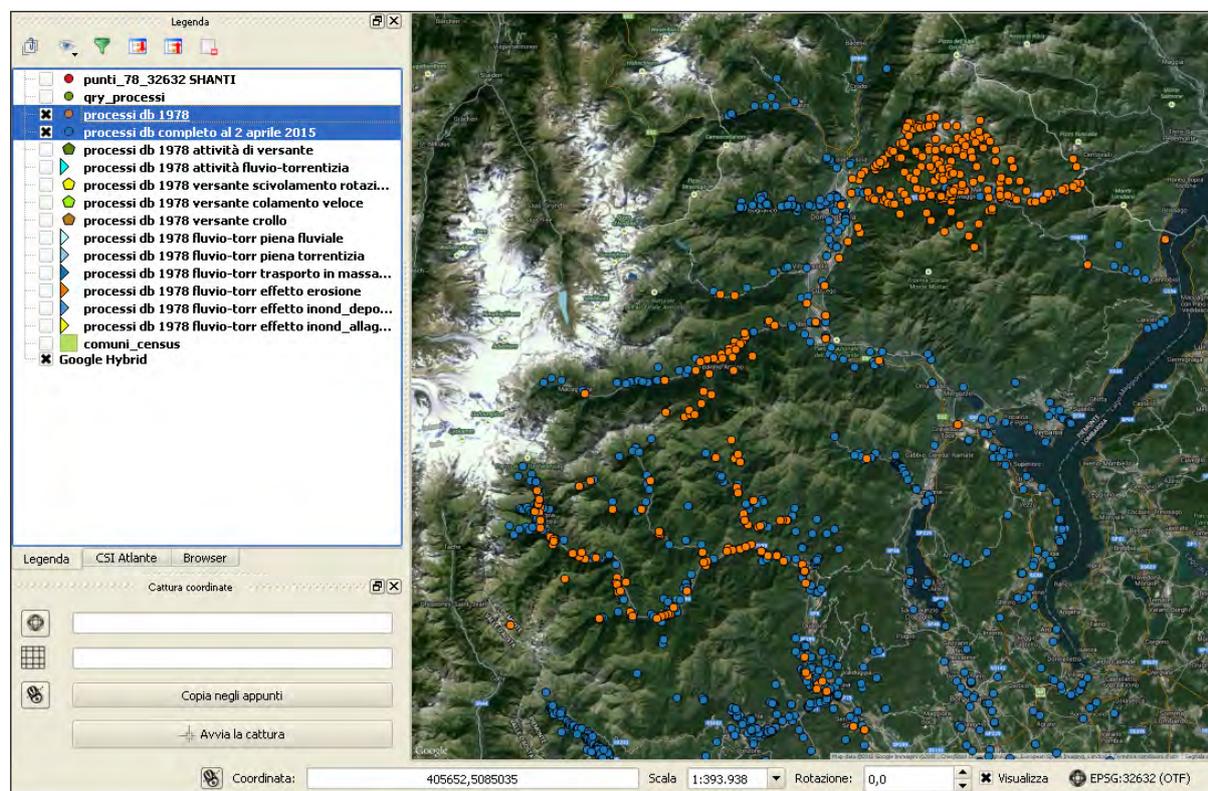
Fig. 15.4 : Particolare della finestra di interfaccia di QGIS: il vettore dei processi del 7 agosto 1978 ('punti arancio' sulla mappa) è posto a confronto con il vettore di tutti i processi contenuti nel database ('punti blu'). Zoom sulle province di Verbania e Vercelli. Sulla mappa di Google si evidenziano i bacini coinvolti.

Un'altra concentrazione elevata di processi del 1978 si ritrova nei dei comuni di Bannio Anzino e Calasca Castiglione, seguita da Vanzone con San Carlo, Viganella,

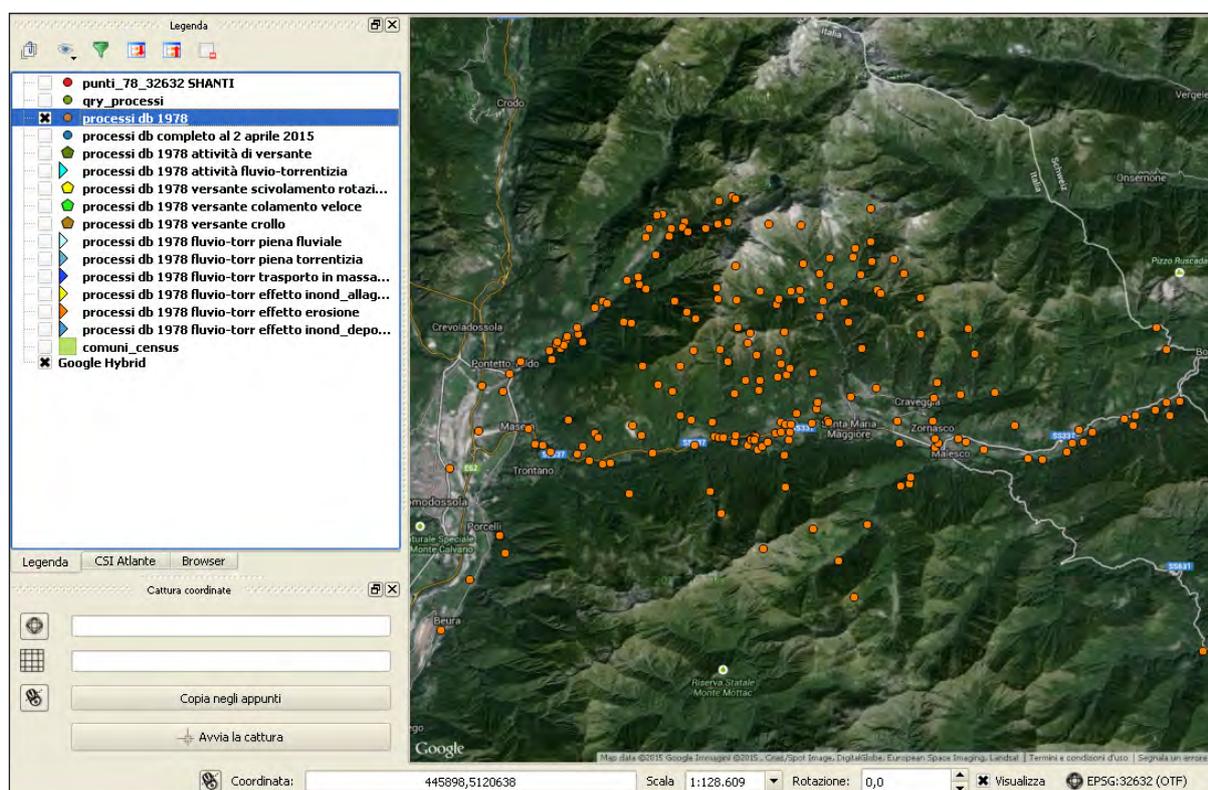
Fig. 15.5 : Particolare della finestra di interfaccia di QGIS: distribuzione del vettore dei processi del 7 agosto 1978 ('punti arancio' sulla mappa), estratto dai processi del database del registro, in zona S. M. Maggiore.

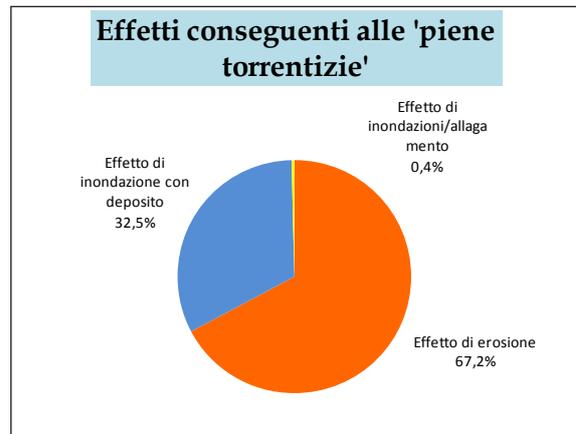
Fig. 15.15 : Grafico a torta per la statistica degli 'effetti' dovuti ai soli processi di 'piena torrentizia' registrati nell'alluvione del 7-8 agosto 1978. L'effetto di 'erosione' avvenne nel doppio dei casi rispetto all'effetto di 'inondazione con deposito'.

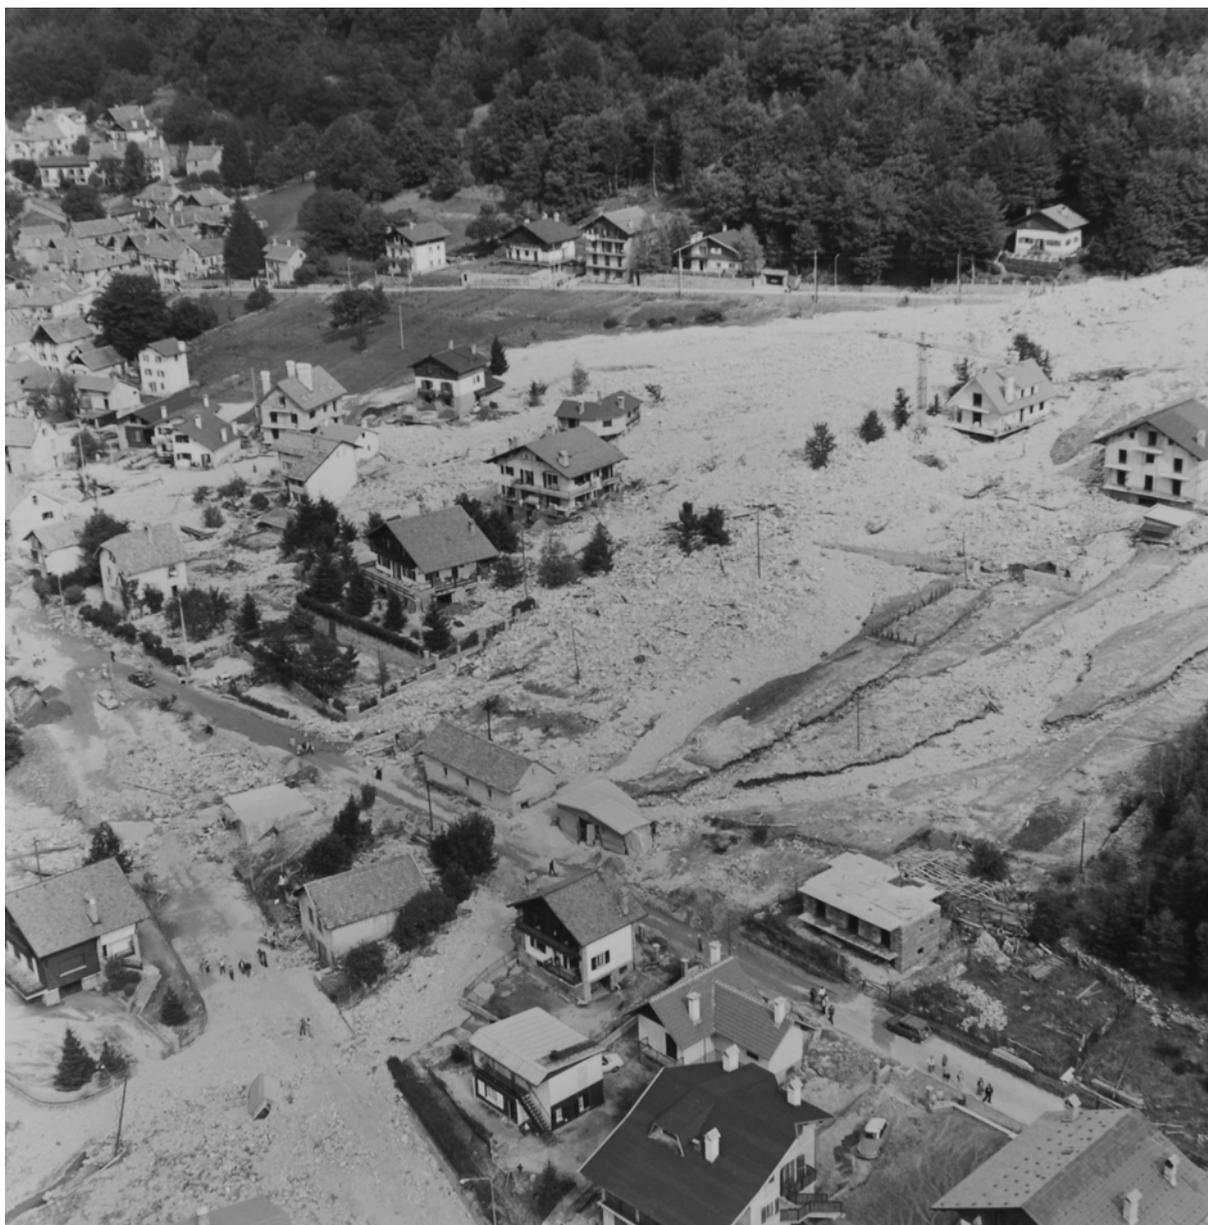
Foto 15.1 : Il paese di Druogno subì gli effetti dell'erosione del rio Sasseglio seguita al nubifragio del 7-8 agosto 1978. L'abitato, interi tratti stradali e ferroviari subirono gravi danni (fonte: fotografia di STUDIO PESSINA, 1978).

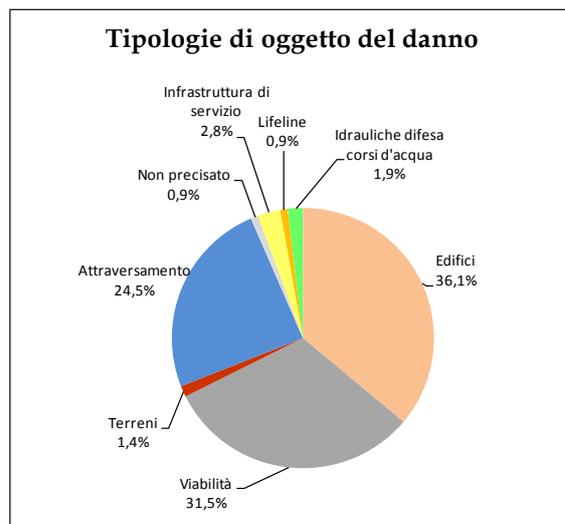
Fig. 16.1 : Grafico a torta per la statistica delle tipologie di 'oggetto del danno' registrate nell'alluvione del 7-8 agosto 1978. Il danno ad edifici e attraversamenti costituì la maggioranza dei casi, ma anche molti attraversamenti furono danneggiati a causa delle piene torrentizie e fluviali.

- molti furono gli edifici rustici rovinati in quota dalle numerose frane dei versanti, che li travolsero e distrussero. Altrettanti sono quelli che furono danneggiati dalle erosioni delle sponde da parte dei torrenti o dalla riattivazione di antichi conoidi, con grossi quantitativi d'acqua e di materiale trasportato che travolsero le sottili pareti delle case degli abitati. In altri casi ancora, parte delle abitazioni letteralmente sprofondarono nei torrenti che passavano nella cittadina ma all'interno di una galleria coperta: il volume d'acqua fece esplodere le gallerie per la piena, portando via con sé la strada e gli edifici che sopra vi sorgevano (un caso assai tragico fu quello di Toceno, a causa della piena del rio Rido);

- in verità il risultato per i 'terreni' danneggiati non è da considerarsi statisticamente reale, poiché nell'inserimento dei dati si sono eliminate quelle informazioni più generiche di danneggiamento 'sparso'. La rovina dei terreni, come riporta il Bertamini (1978) fu assai diffusa, e riguardò soprattutto, per le zone più a monte, le aree boschive e da pascolo, mentre, per quelle a valle, si trattò di terreni destinati all'agricoltura. Nella presente compilazione si è riportato il danno solo quando di 'ubicazione precisa' o 'areale', come un terreno agricolo costeggiante, ad esempio, il Melezzo. Tutte le aree che subirono

- il danneggiamento degli oggetti 'attraversamenti' (ponti, passerelle, ecc.) si dovette ai fenomeni di piena e di trasporto di grandi quantitativi di materiali da parte dei fiumi e dei torrenti che, trovando nei ponti un ostacolo al proprio deflusso, li sorpassarono, li aggirarono o li distrussero completamente sino alle spalle. Parte della responsabilità tuttavia risiede anche nel materiale e nel modello di ponte: si osservò infatti che i ponti ad arco, più antichi, e spesso costruiti con spalle poco sporgenti nella sezione d'alveo, furono in grado di resistere; al contrario, ponti più moderni in c.a., che occupavano parte dell'alveo con due o tre pile, furono completamente devastati. Non di rado infatti questi ponti fecero, presso i torrenti, da forte freno alle alte velocità di portata, con un temporaneo 'effetto diga': la grossa spinta portò allo sfondamento del ponte e ad un'ondata improvvisa d'acqua che investì i paesi più a valle. I ponti più a valle invece furono danneggiati dai grossi quantitativi di materiale raccolto da fiumi e torrenti a monte, che letteralmente ne flagellarono le pile e l'impalcato (a causa della piena), fino alla rovina. Una trattazione più approfondita della questione si trova nelle parti PRIMA e TERZA di questa relazione;

'lifeline' si intesero le gallerie: gravissimo fu il danno riportato da una galleria stradale presso Trontano, ove il Melezzo uscì dal proprio letto, a causa della piena, ed invase con enormi quantità d'acqua la strada che lo affiancava, convogliandosi poi nella galleria in cui diverse persone avevano trovato riparo, insieme alle loro auto, dalla pioggia del nubifragio. Furono travolti e i loro corpi risultarono dispersi;

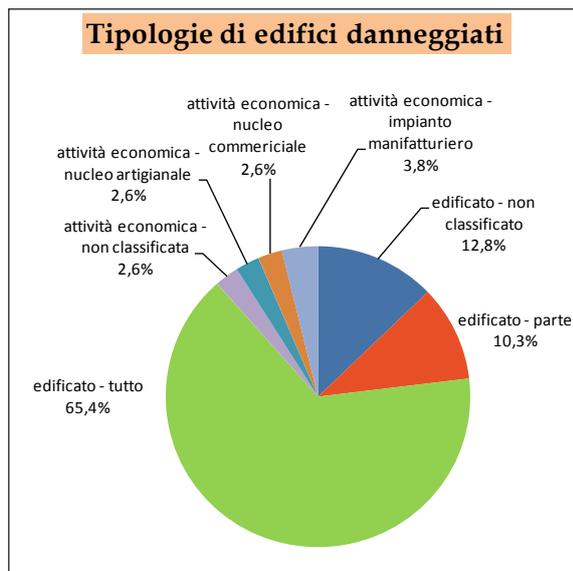
Fig. 16.2 : Grafico a torta per la statistica delle tipologie di 'edifici' danneggiati registrate nell'alluvione del 7-8 agosto 1978. Il danno alle abitazioni (tutto e in parte) è stato maggiore che alle attività economiche. Ciò si dovette ai numerosi framenti a monte che travolsero gli edifici rustici,

- per i dati di 'intero edificio', si ricordano i casi degli edifici rustici, baite, ristoranti e alberghi quasi isolati travolti dai framenti dei versanti e gli abitati a valle completamente allagati dalle piene torrentizie. La zona di Druogno, Gargnone-Orcesco e S. Maria Maggiore furono gravemente colpiti da inondazioni con deposito di grossi quantitativi di materiale (per approfondimenti leggesi PARTE PRIMA e PARTE TERZA). Altre abitazioni furono danneggiate dallo scoppio dei torrenti che passavano, per un tratto del loro tracciato, in una galleria sottostante la cittadina, cosa che provocò il crollo del manufatto con tutto ciò che vi si era costruito sopra (come nel caso di Toceno col rio Rido);
- per 'attività economiche' si intendono

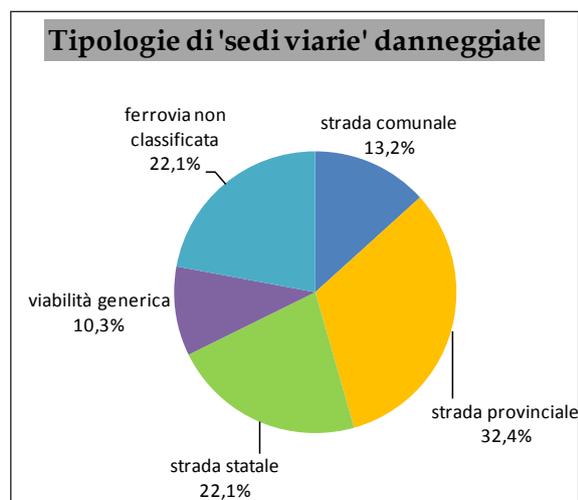
Fig. 16.3 : Grafico a torta per la statistica delle tipologie di 'sedi viarie' danneggiate registrate nell'alluvione del 7-8 agosto 1978. Il danno alle strade provinciali costituì almeno un terzo dei casi, seguito dalle strade statali e dalla ferrovia, danneggiata in più punti a seguito delle numerose piene.

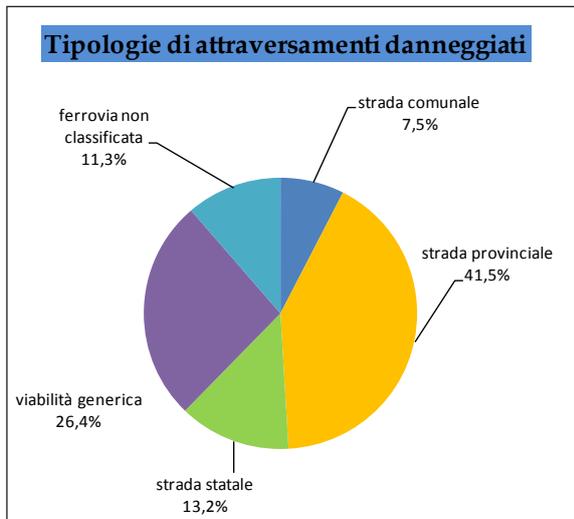
Fig. 16.4 : Grafico a torta per la statistica delle tipologie di 'attraversamenti' danneggiati registrate nell'alluvione del 7-8 agosto 1978. Il danno ai ponti delle 'strade provinciali' e della 'viabilità generica' (non classificata) fu maggiore, ma anche i ponti ferroviari costituirono ben 1 caso su 10 dei danneggiamenti avvenuti.

se il 42 % dei danni a ponti di 'strade provinciali' è in linea con la percentuale del 33 % dei danni alle medesime sedi viarie, può far stupire invece che, se solo il 10 % delle strade secondarie fu danneggiata, ben il 26 % dei suoi ponti fu invece abbattuto. Tale discrepanza trova la sua motivazione in cause sia storiche che progettuali: storicamente la maggior parte dei ponti che sorgeva sui torrenti più a monte veniva costruita in legno, poiché gli abitanti delle zone erano a conoscenza della ciclicità degli alluvioni, e dunque sapevano che tali attraversamenti erano destinati, sin dalla loro costruzione, a esser un giorno abbattuti (BERTAMINI, 1978).

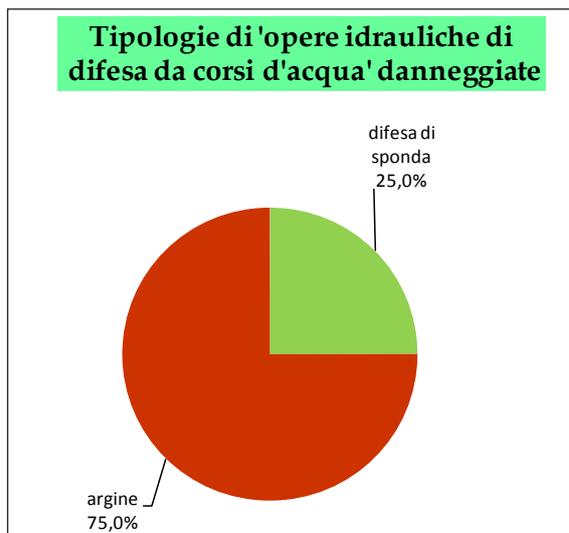
Fig. 16.5 : Grafico a torta per la statistica delle tipologie di 'opere di difesa idrauliche' danneggiate registrate nell'alluvione del 7-8 agosto 1978. Il danno agli argini dei rii, torrenti e fiumi in piena riguardò il 75% dei casi; nel 25% invece furono lese le difese di sponda.

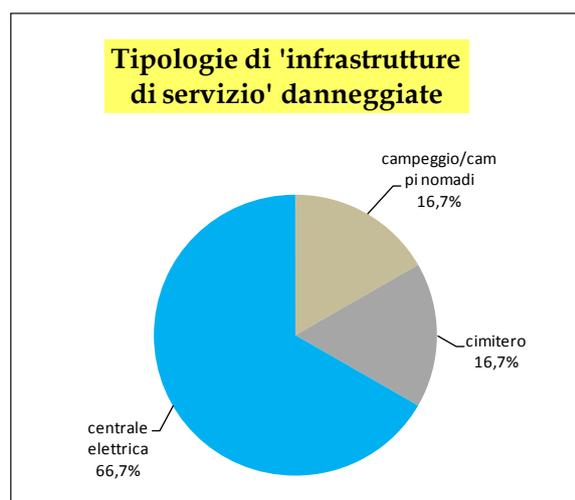
Fig. 16.6 : Grafico a torta per la statistica delle tipologie di 'infrastrutture di servizio' danneggiate registrate nell'alluvione del 7-8 agosto 1978. Nel 67% dei casi furono danneggiate le centrali idroelettriche, con allagamento delle stesse. Le cronache riportano di alcuni campeggi travolti sulle sponde dei torrenti.

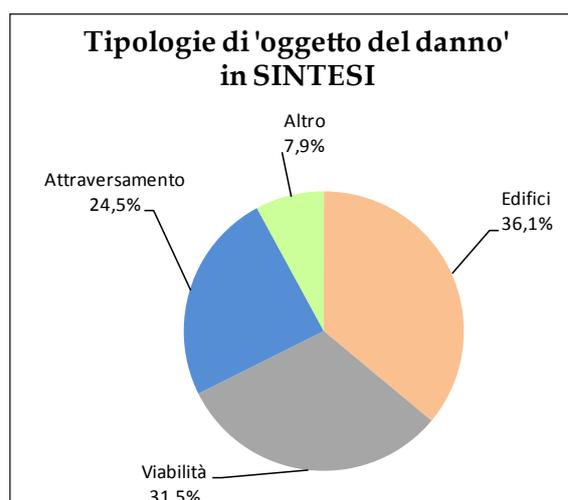
Fig. 16.7 : Grafico a torta per la statistica delle tipologie di 'oggetto del danno' registrate nell'alluvione del 7-8 agosto 1978. Edifici, attraversamenti e viabilità si spartiscono ciascuno quasi 1/3 dei danni, la parte restante solo l'8 %.

- nel 24,5 % dei casi, a esser danneggiati furono gli 'attraversamenti', travolti dalla piena e non ben progettati per affrontare un problema simile;
- le restanti tipologie di 'oggetto del danno' riguardarono solo l'8 % dei casi.

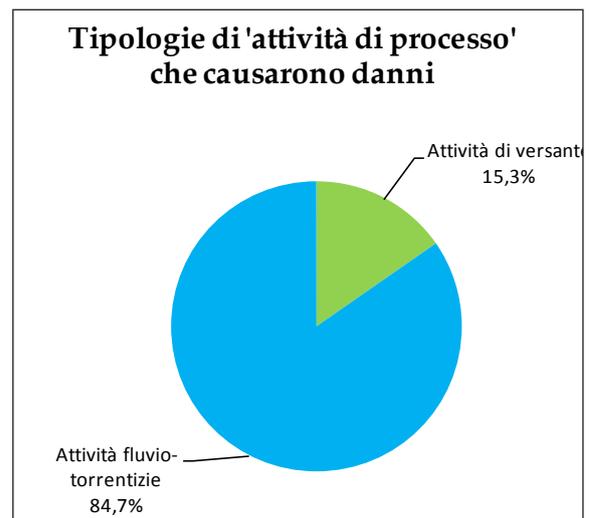
Fig. 16.8 : Grafico a torta per la statistica delle tipologie di 'attività di processo', registrate nell'alluvione del 7-8 agosto 1978, che causarono danni. La maggior parte (85 %) dei danni fu causata dall'attività fluvio-torrentizia', mentre solo il 15 % dalle 'attività di versante'.

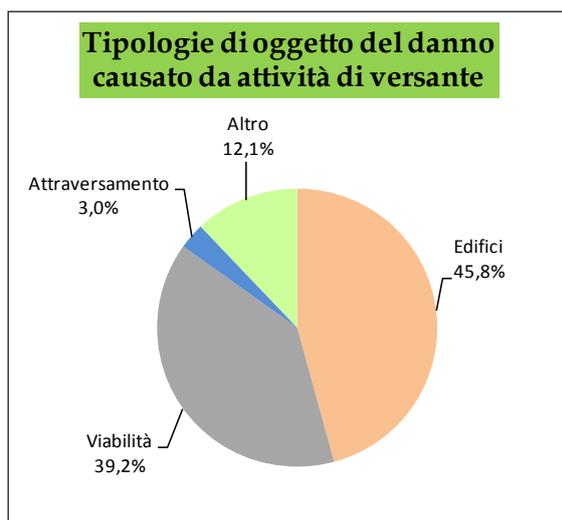
Fig. 16.9 : Grafico a torta per la statistica delle tipologie di danni, registrati nell'alluvione del 7-8 agosto 1978, dovuti alle sole 'attività di versante': le frane danneggiarono nella quasi metà dei casi (46 %) gli edifici; per il 39 % strade e ferrovie; solo per il 3 % gli attraversamenti.

- quasi il 46 % dei danni ha riguardato gli 'edifici' (edificati abitativi, alberghi, ristoranti ed edifici rustici per lo più);
- il 39 % le strade (meno le ferrovie) che si arrampicano lungo i versanti o costeggiano i solchi delle valli;
- solo il 3 % dei danni riguardò i ponti (1 solo caso di 53 registrati: avvenne sul rio

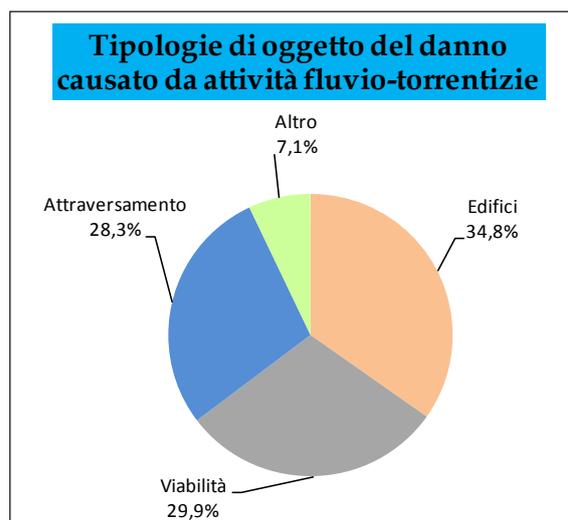
Fig. 16.10 : Grafico a torta per la statistica delle tipologie di danni, registrati nell'alluvione del 7-8 agosto 1978, dovuti alle sole 'attività fluvio-torrentizie': torrenti e fiumi danneggiarono le tre categorie (edifici, viabilità, attraversamento) quasi parimenti (circa il 30 % ciascuna), il restante solo per il 7 %.

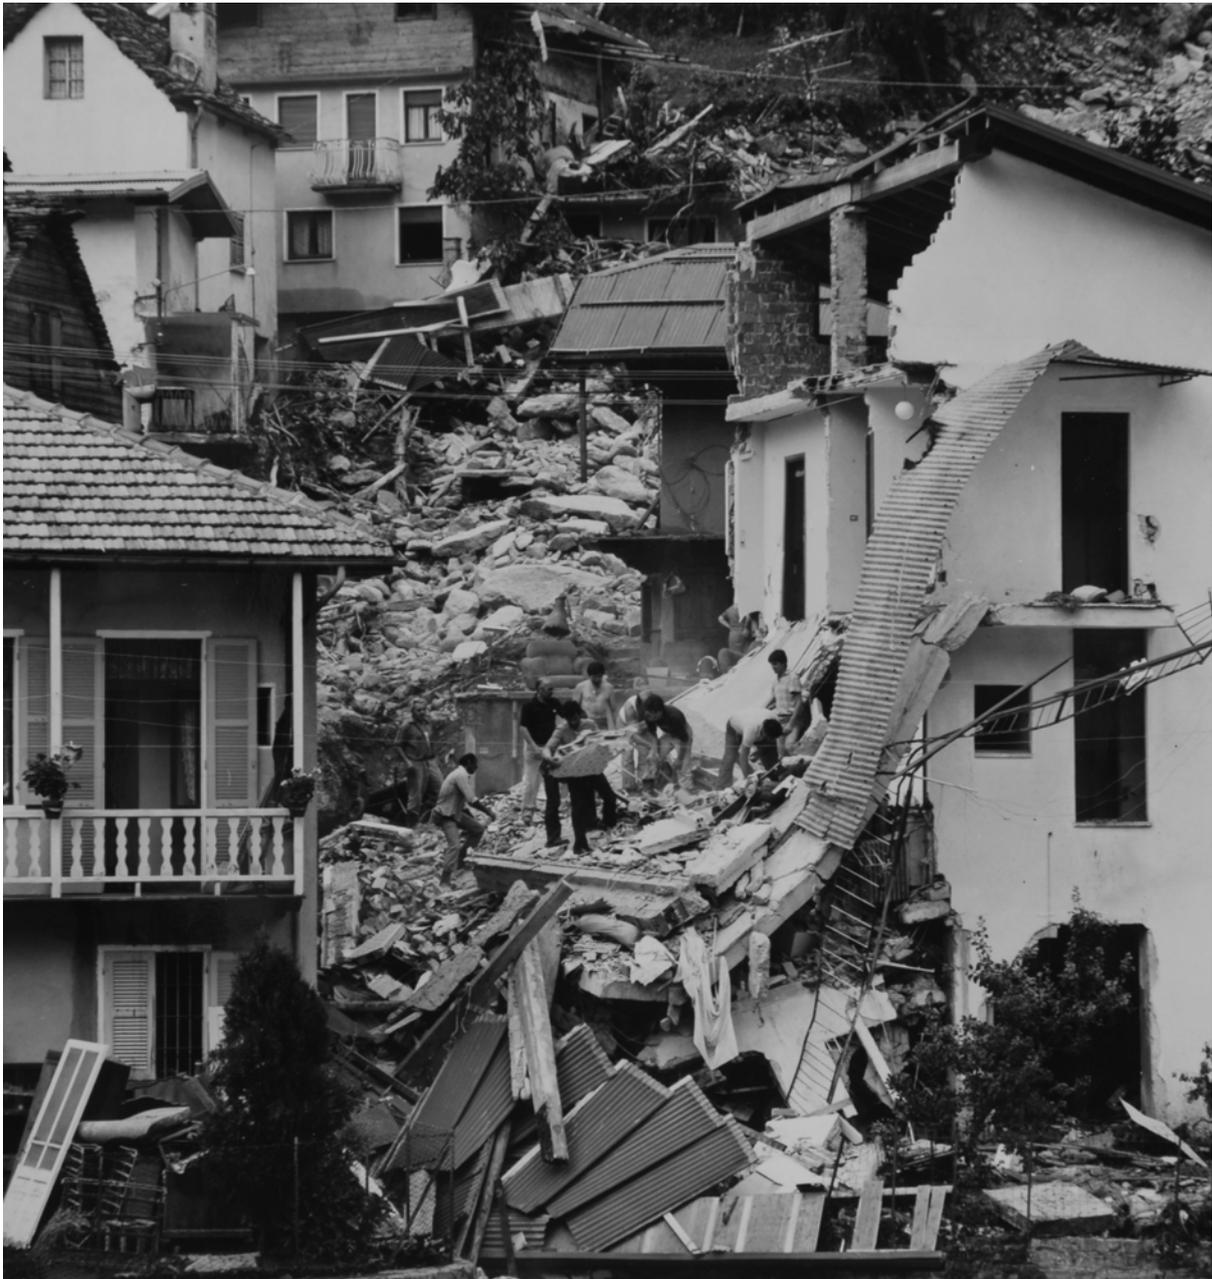
Foto 16.1 : Pontegrande (comune di Calasca - Castiglione). Danni da trasporto solido nel paese di Pontegrande da parte della piena dei torrenti nel nubifragio del 7-8 agosto 1978. (fonte: fotografia di STUDIO PESSINA, 1978).

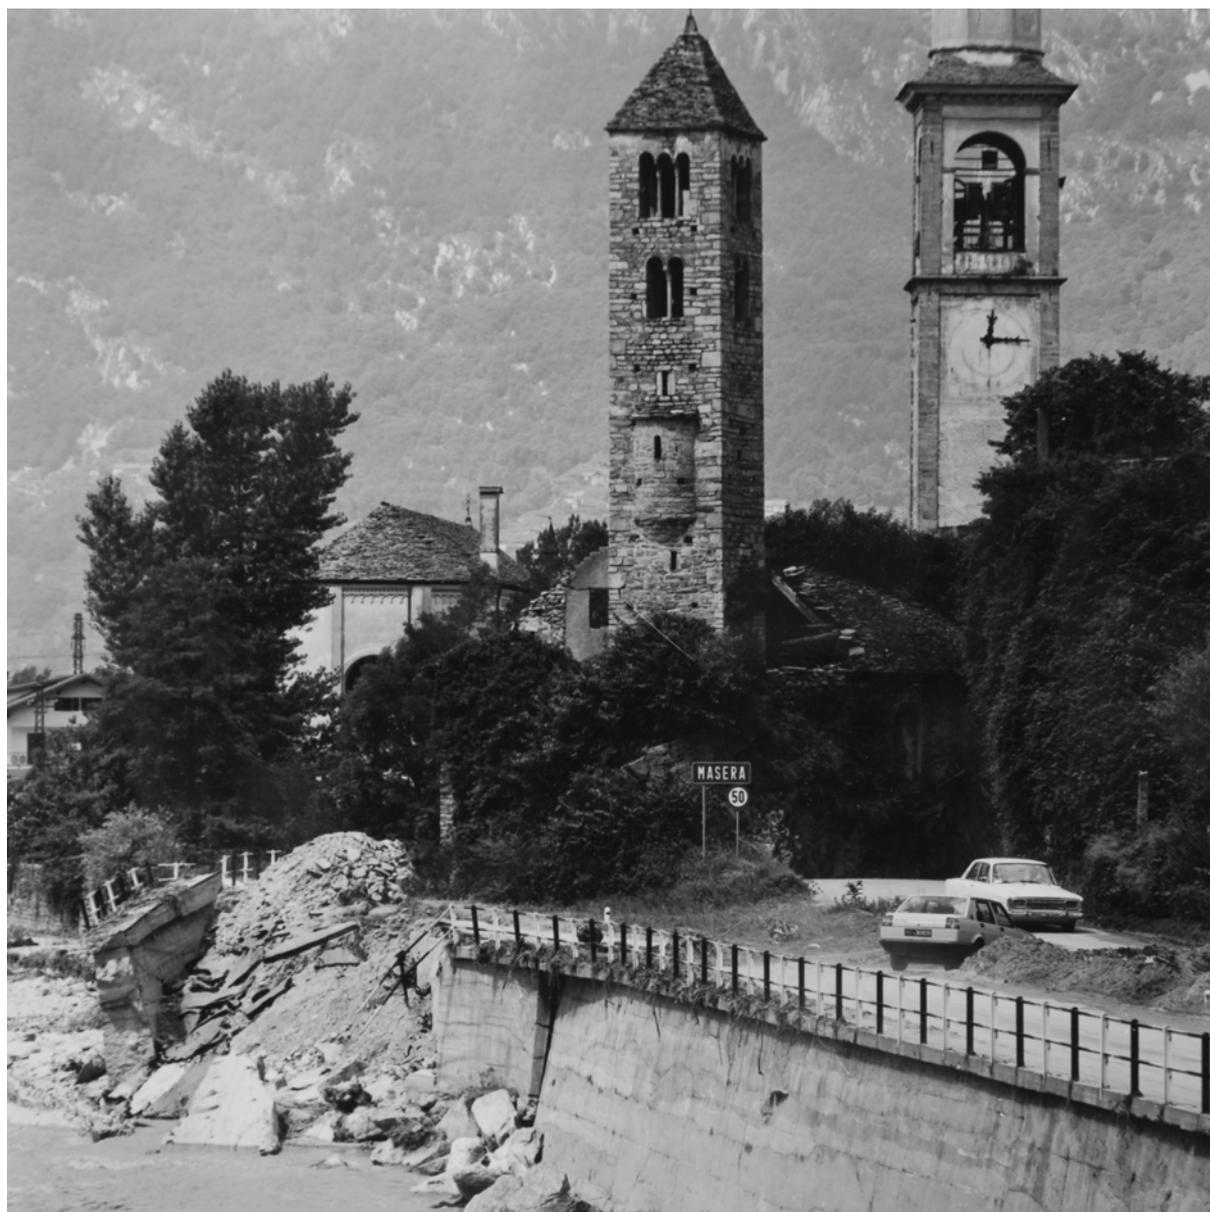
Foto III.1 : Melezzo (comune di Masera). Gravi danni alla sede stradale da parte dell'attività fluvio-torrentizia (fonte: fotografia di STUDIO PESSINA, 1978).

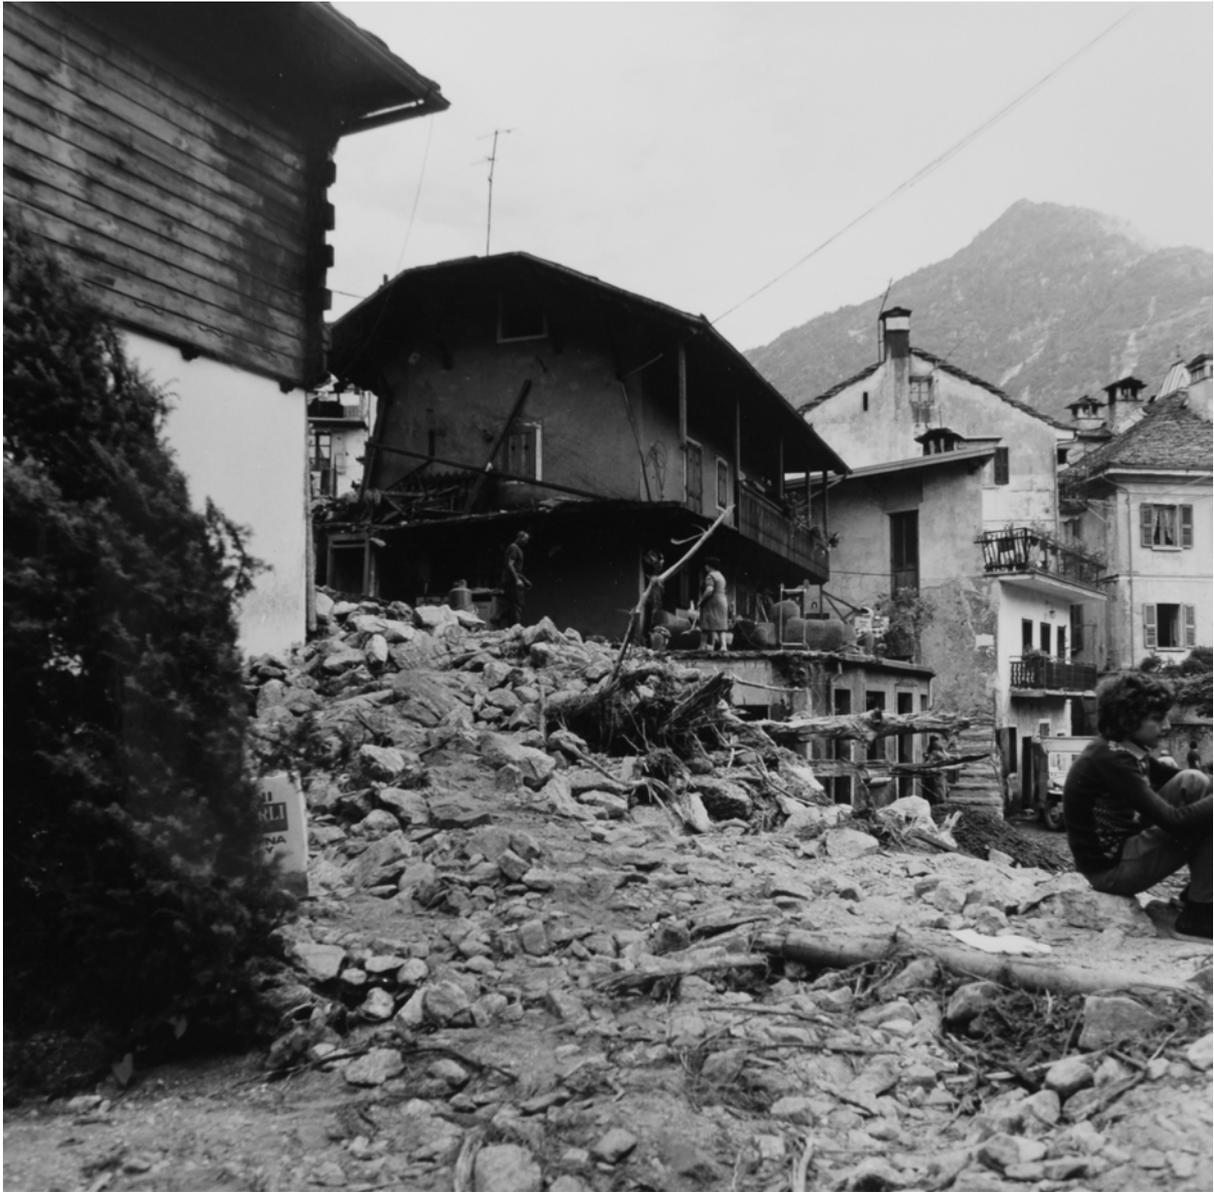
Foto III.2 : Località Pontegrande (comune di Calasca - Castiglione). Gravi danni all'abitato e fabbricati da parte del trasporto solido dei torrenti (fonte: fotografia di STUDIO PESSINA, 1978).

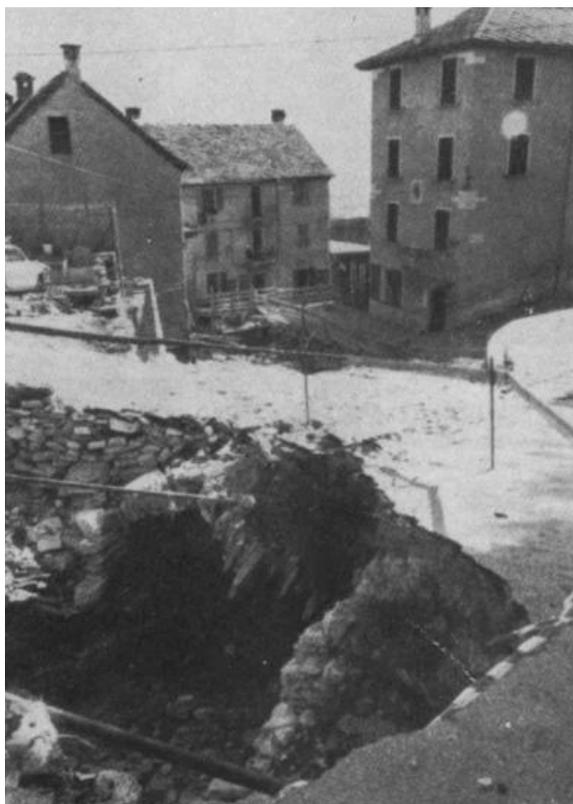
Foto 17.1 : A Toceno il rio Rido che attraversa il paese è stato in altri tempi coperto da una volta in muratura per rendere più facile l'accesso alle abitazioni sorte ai bordi. Il rio, in forte pendenza, intasandosi per il materiale sceso dall'alto, è esploso come una bomba per un lungo tratto (fonte: BERTAMINI, 1978).

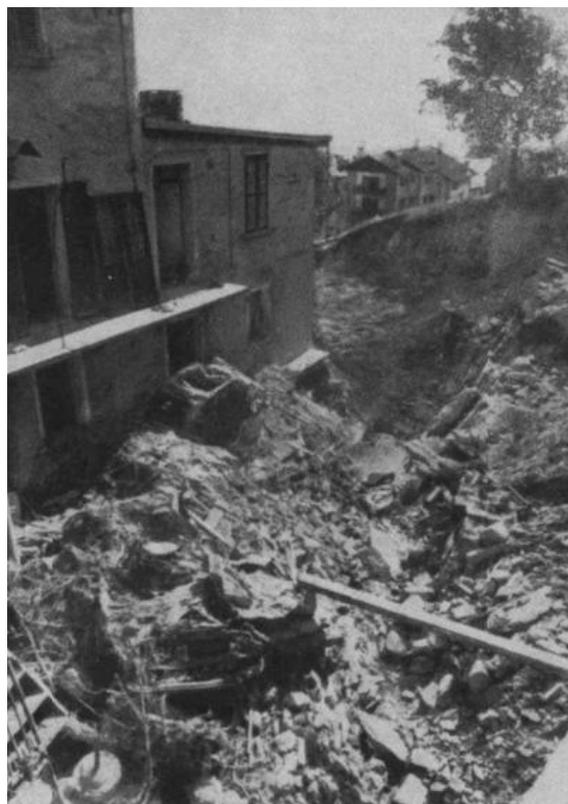
Foto 17.2 : A Toceno la piena del rio Rido fece esplodere la volta in muratura che lo ricopriva per un tratto del suo percorso interno al paese. Il percorso del rio è segnato da distruzioni sparse dell'abitato, trascinamento e deposito di carcasse di automobili e suppellettili (fonte: BERTAMINI, 1978).

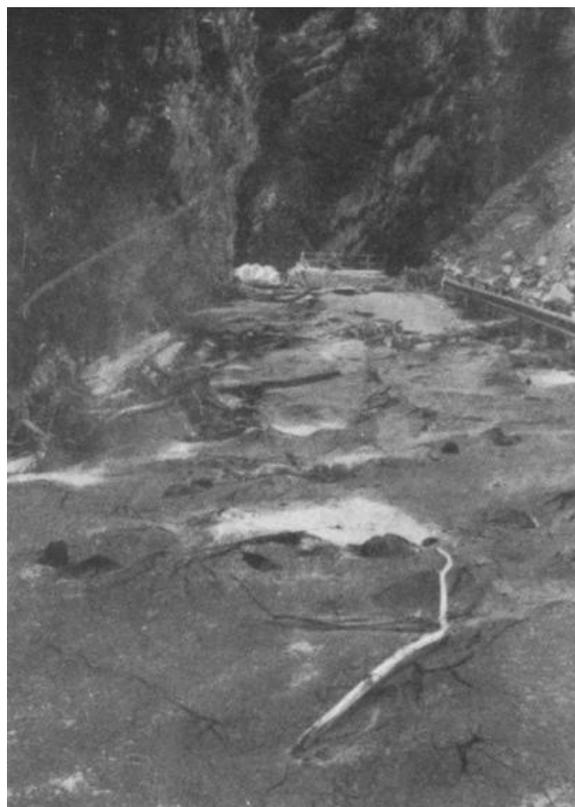
Foto 17.3 : La pressione delle acque circolanti nel sottosuolo danneggiò e spesso divelse il manto di asfalto delle strade. Qui un tratto della Statale della valle Vigizzo poco dopo Masera dove la fiumana che invase la sede stradale ne cancellò parecchi tratti e li rese impraticabili (fonte: BERTAMINI, 1978).

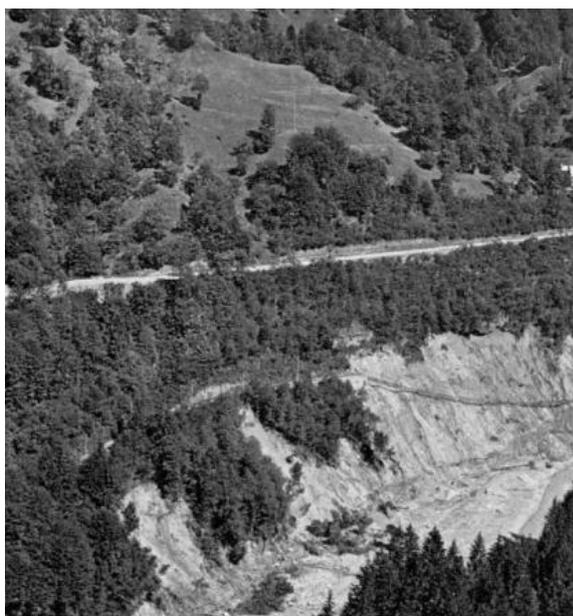
Foto 17.4 : Sede ferroviaria distrutta per l'erosione della sponda lungo il Melezio occidentale (fonte: ANSELMO, 1980).

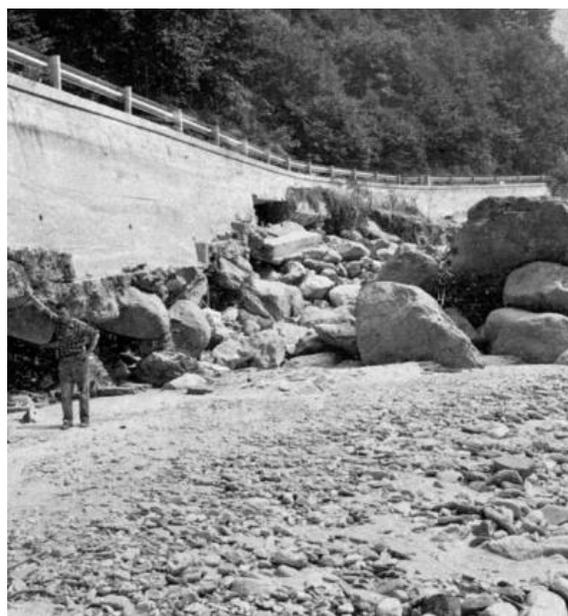
Foto 17.5 : Erosione di fondo e scalzamento del muro di sostegno di un tratto stradale ampliato presso il Melezio occidentale (fonte: ANSELMO, 1980).

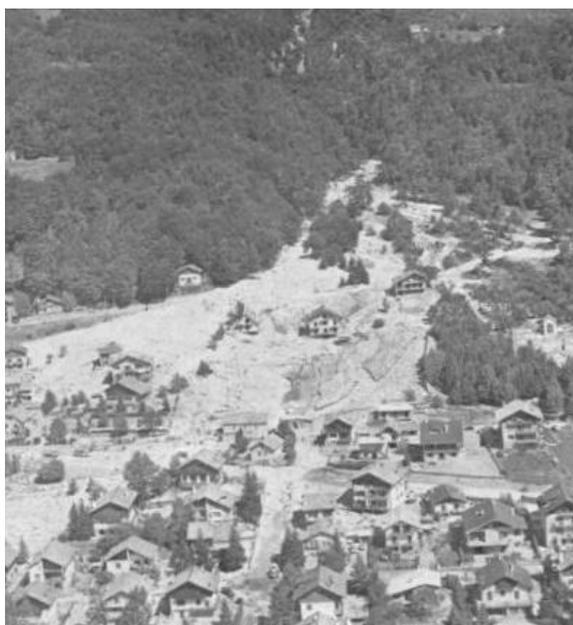
Foto 17.6 : Settore orientale dell'abitato di Druogno investito dai detriti trasportati dal rio Cui (fonte: ANSELMO, 1980).

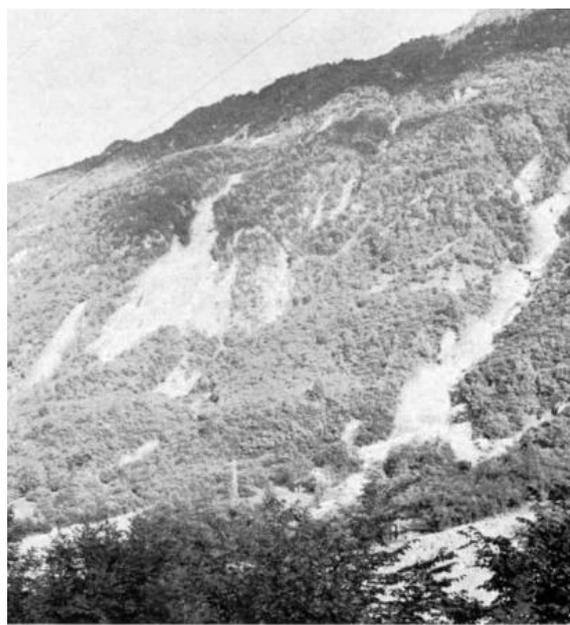
Foto 17.7 : Il versante destro della Valle Anzasca nella zona di Calasca-Castiglione rovinato dalle frane (fonte: ANSELMO, 1980).

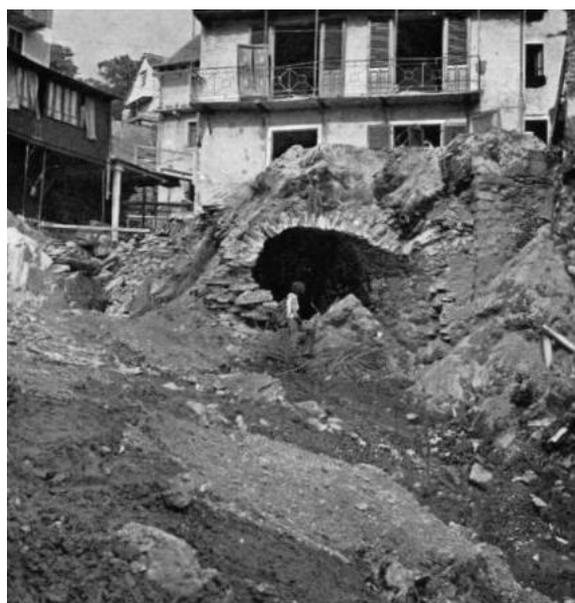
Foto 17.8 : Il dissesto della copertura del rio Rido provocò danni gravissimi nel paese di Toceno (fonte: ANSELMO, 1980).

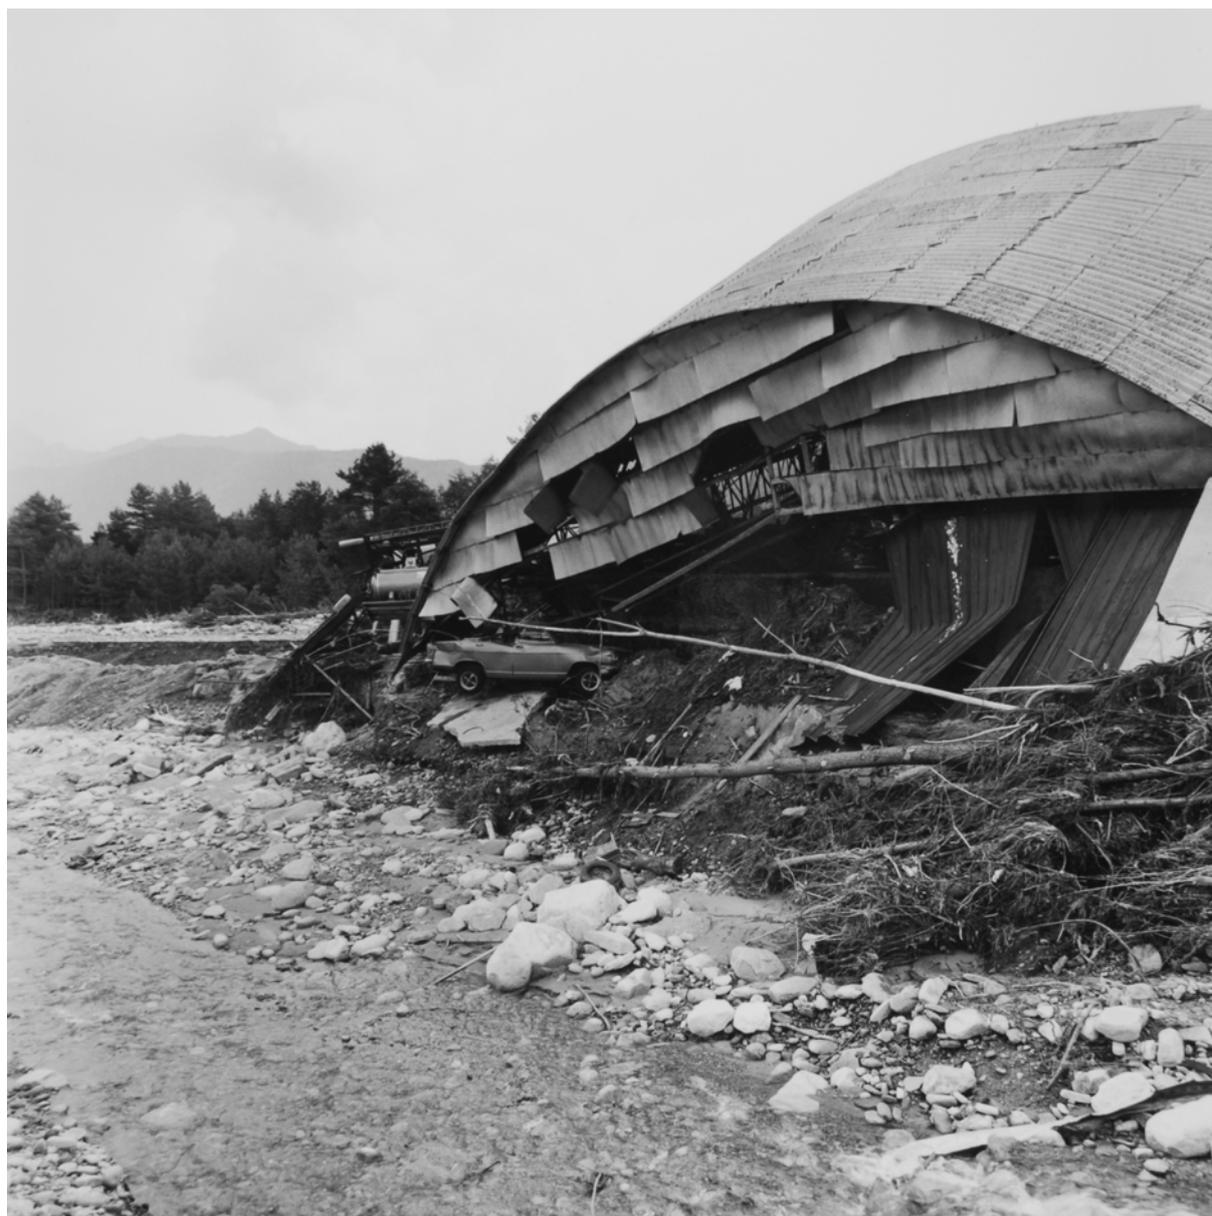
Foto 17.9 : Malesco, località Al Piano. Falegnameria distrutta dal trasporto solido da parte dei torrenti (fonte: fotografia di STUDIO PESSINA, 1978).

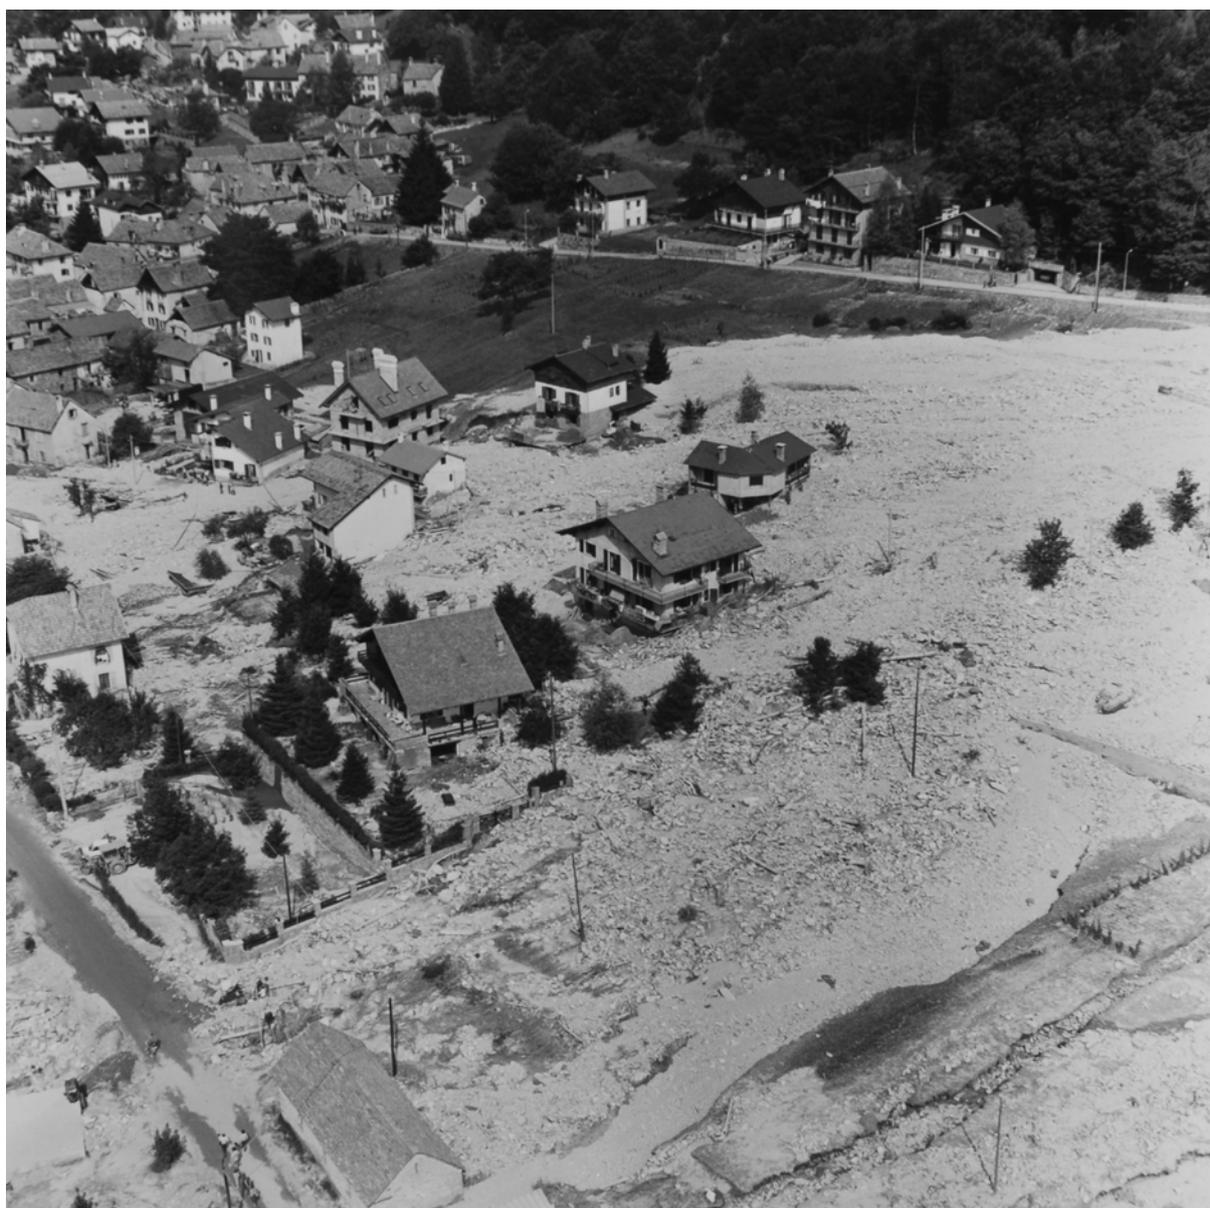
Foto 18.1 : Druogno. A causa del nubifragio del 7-8 agosto 1978, il Rio Cui esondò, depositando una notevole quantità di detriti nell'abitato e danneggiando i fabbricati (fonte: fotografia di STUDIO PESSINA, 1978).
