Capitolo 15

Analisi statistica dei processi dell'evento alluvionale del 7-8 agosto 1978

15.1 - ANALISI DI DISTRIBUZIONE GEOGRAFICA DEI PROCESSI DELL'ALLUVIONE DEL 7 AGOSTO '78

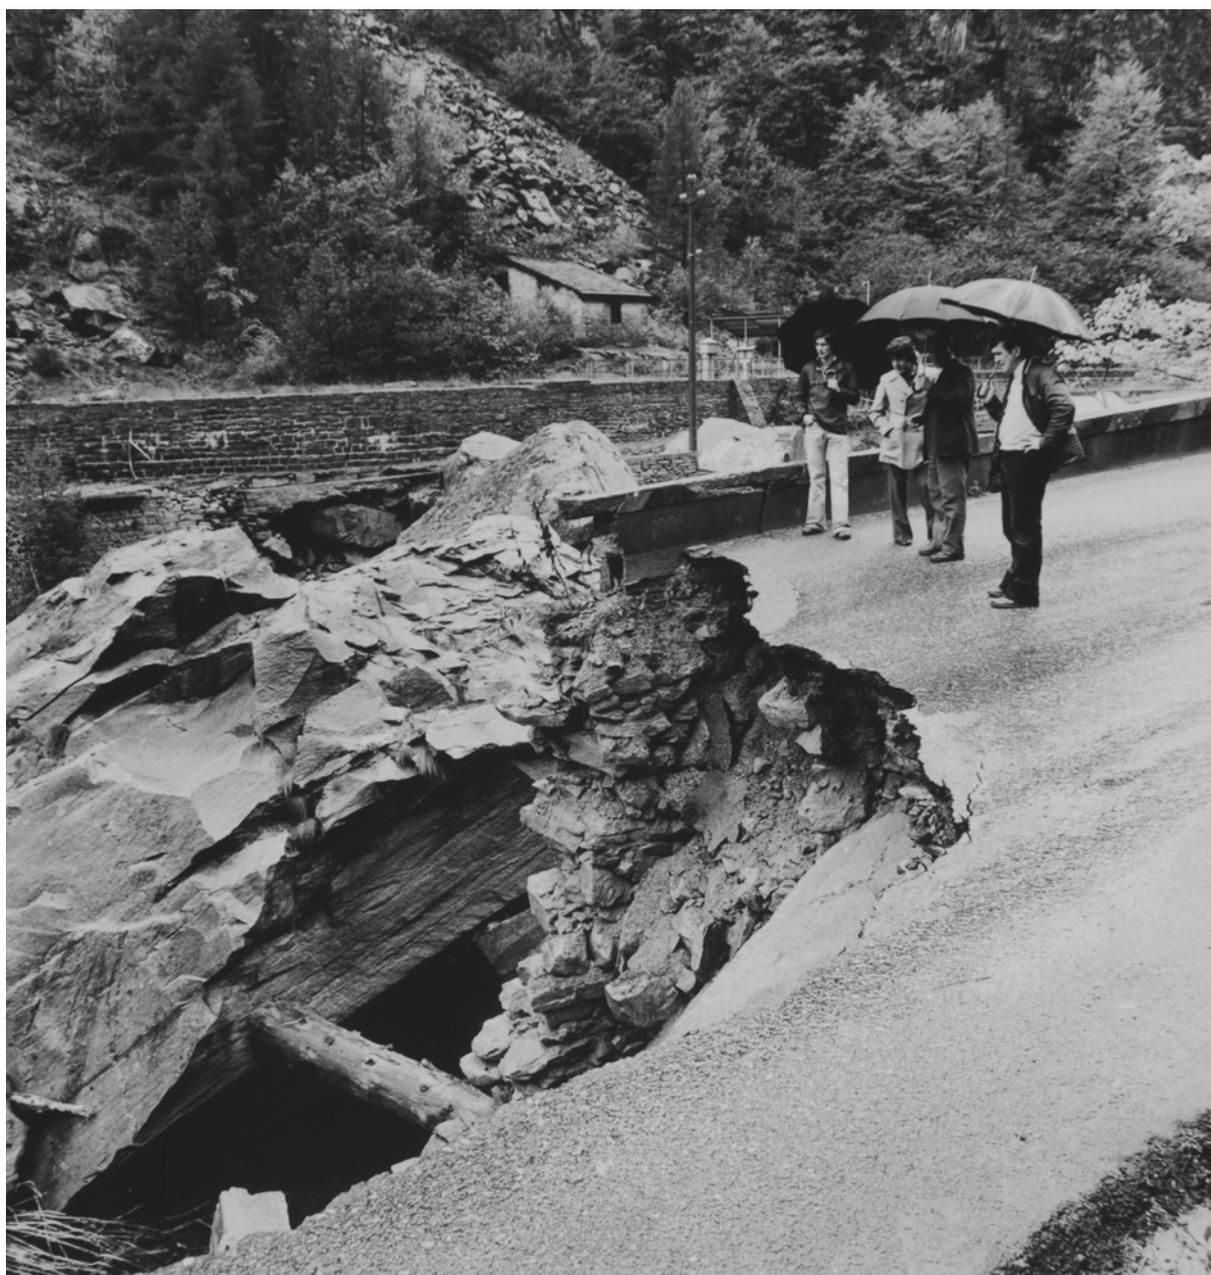
Foto 19.1 : Masera, danni alle infrastrutture per trasporto di materiale solido (fonte: fotografia di STUDIO PESSINA, 1978).

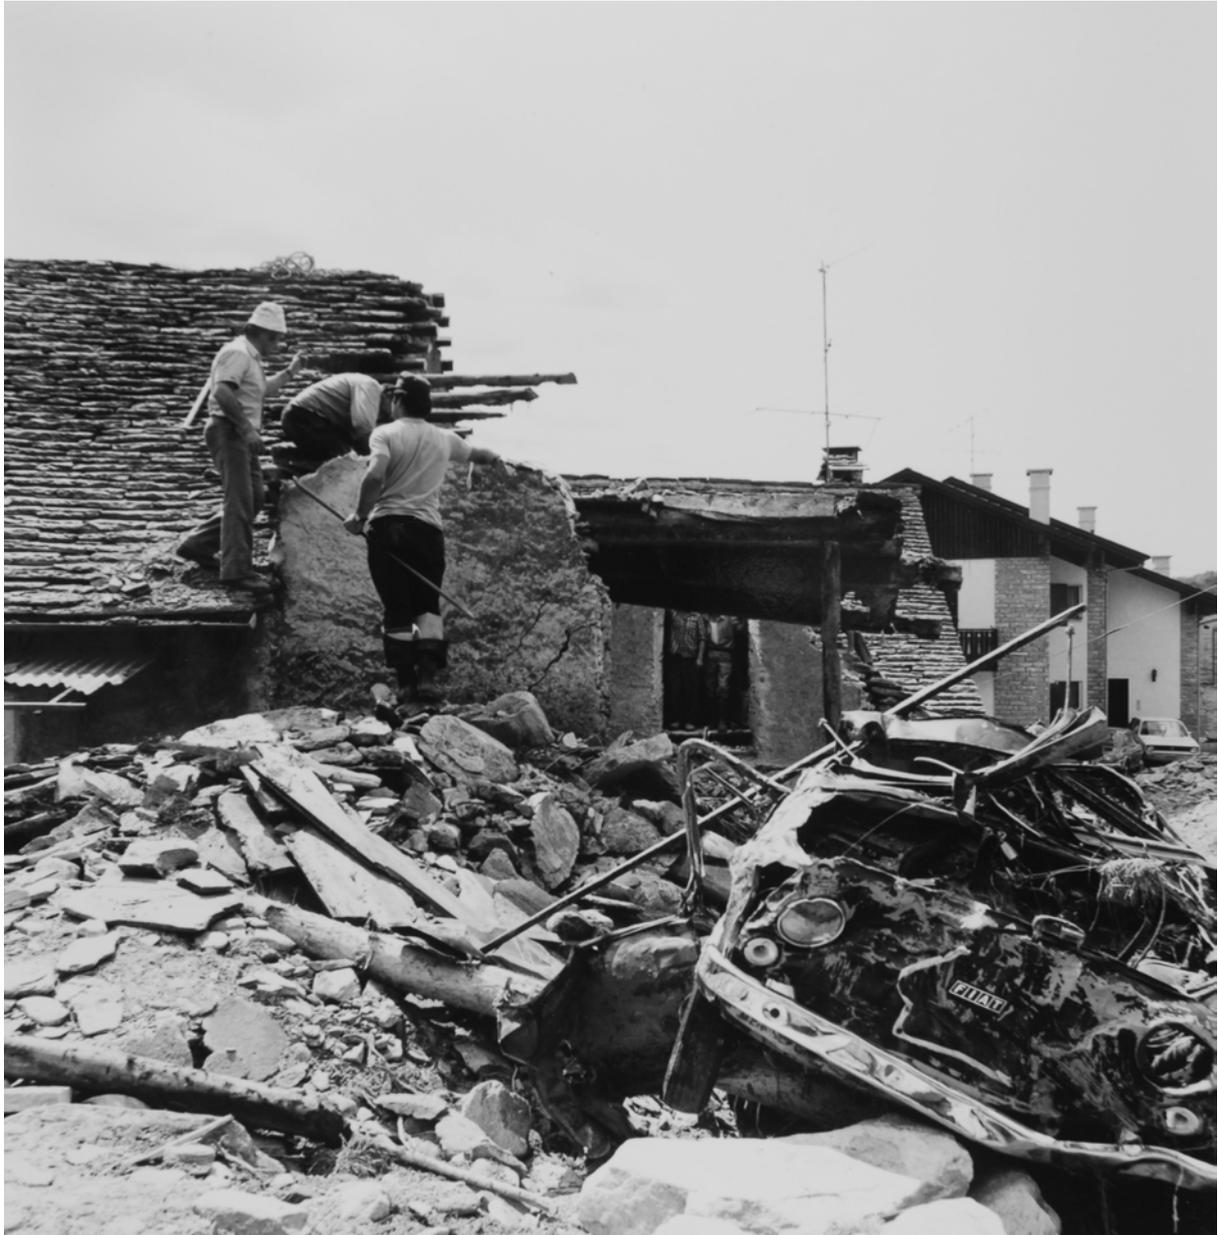
Foto 19.2 : Toceno, abitazioni sventrate dalla fuoriuscita di acque e materiali di due rii intubati che passano per il paese: il Rido e il Crosa (fonte: fotografia di STUDIO PESSINA, 1978).

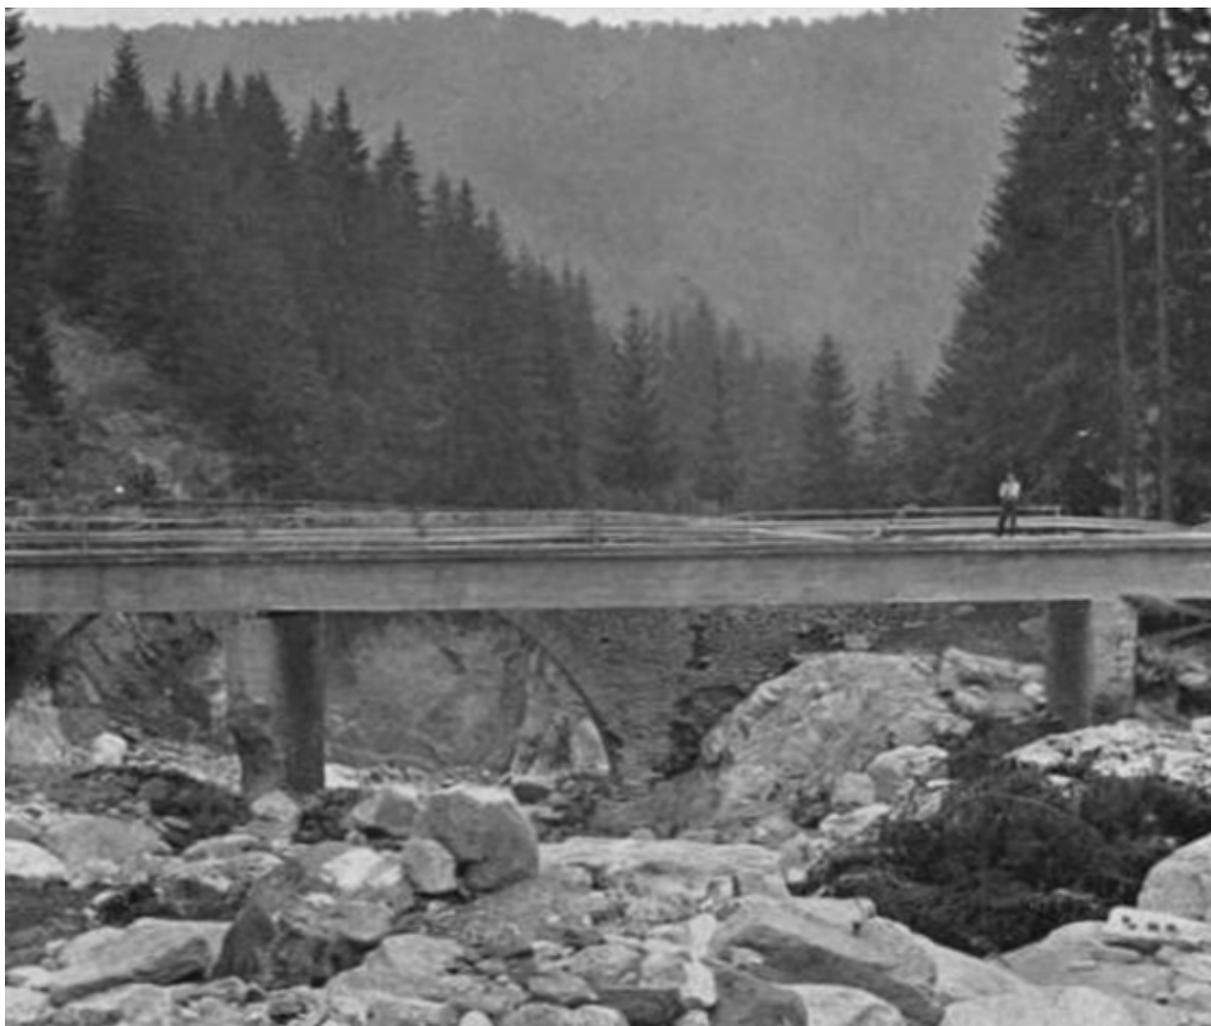
Foto 20.1 : Vecchio ponte ad arco sul rio Vasca visibile dietro al nuovo ponte in cemento armato gravemente danneggiato dalla piena (fonte: ANSELMO, 1980).

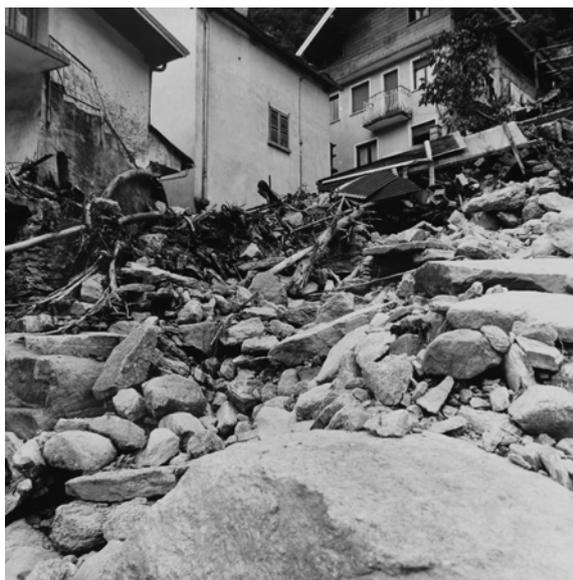
Foto 20.2 : Pontegrande, comune di Calasca-Castiglione. Danni nell'abitato a causa del trasporto solido da parte dei torrenti durante il nubifragio (fonte: fotografia di STUDIO PESSINA, 1978).

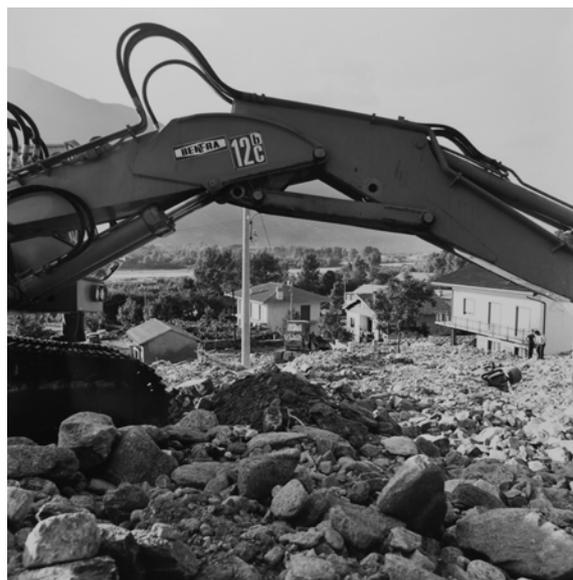
Foto 20.3 : Dopo il nubifragio, partono i primi interventi di soccorso e di sgombero da detriti e macerie i paesi colpiti, come Pontegrande (fonte: fotografia di STUDIO PESSINA, 1978).

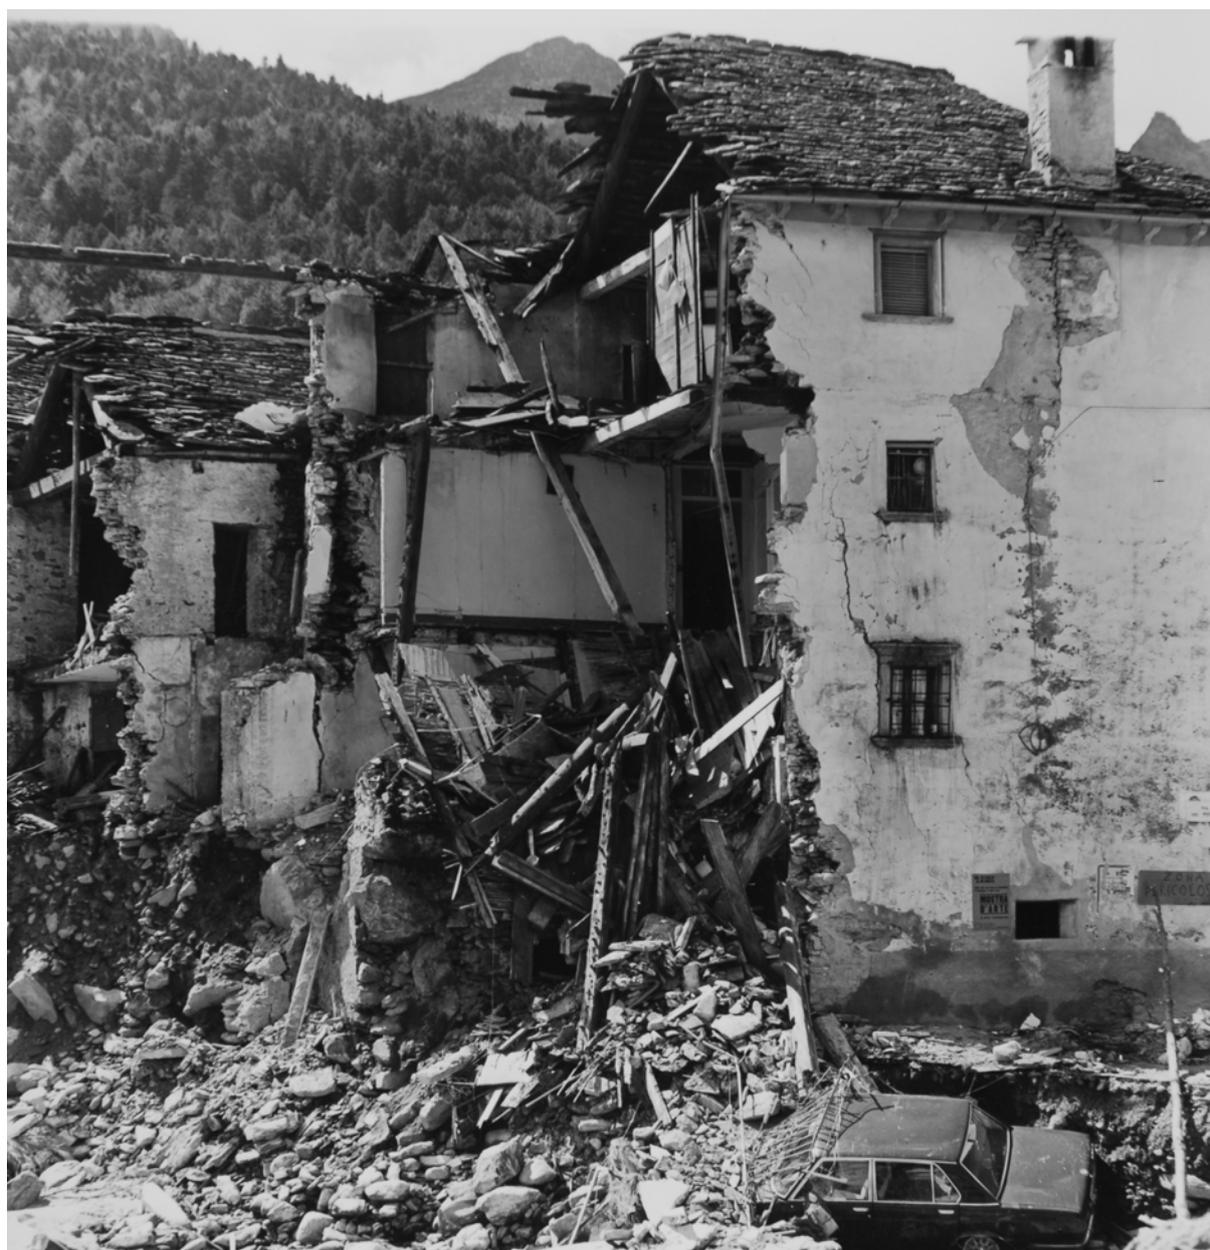
Foto 20.4: Abitazioni devastate dall'azione dei torrenti in piena dopo il nubifragio, in località Gagnone, comune di Druogno (fonte: fotografia di STUDIO PESSINA, 1978).
