**RAPPORTO PRELIMINARE
SULL'EVENTO ALLUVIONALE
DEL 07/08/1978**

Carta 1:25000, *I dissesti nei bacini dei torrenti Melezzo, Fenecchio e Basso Isorno*

I dissesti nei bacini dei Torrenti Melezzo, Fenecchio e Basso Isorno. Studio effettuato a seguito dell'evento alluvionale del 7 agosto 1978 nelle Valli dell'Ossola.

I DISSESTI NEI BACINI DEI TORRENTI MELEZZO, FENECCHIO E BASSO ISORNO

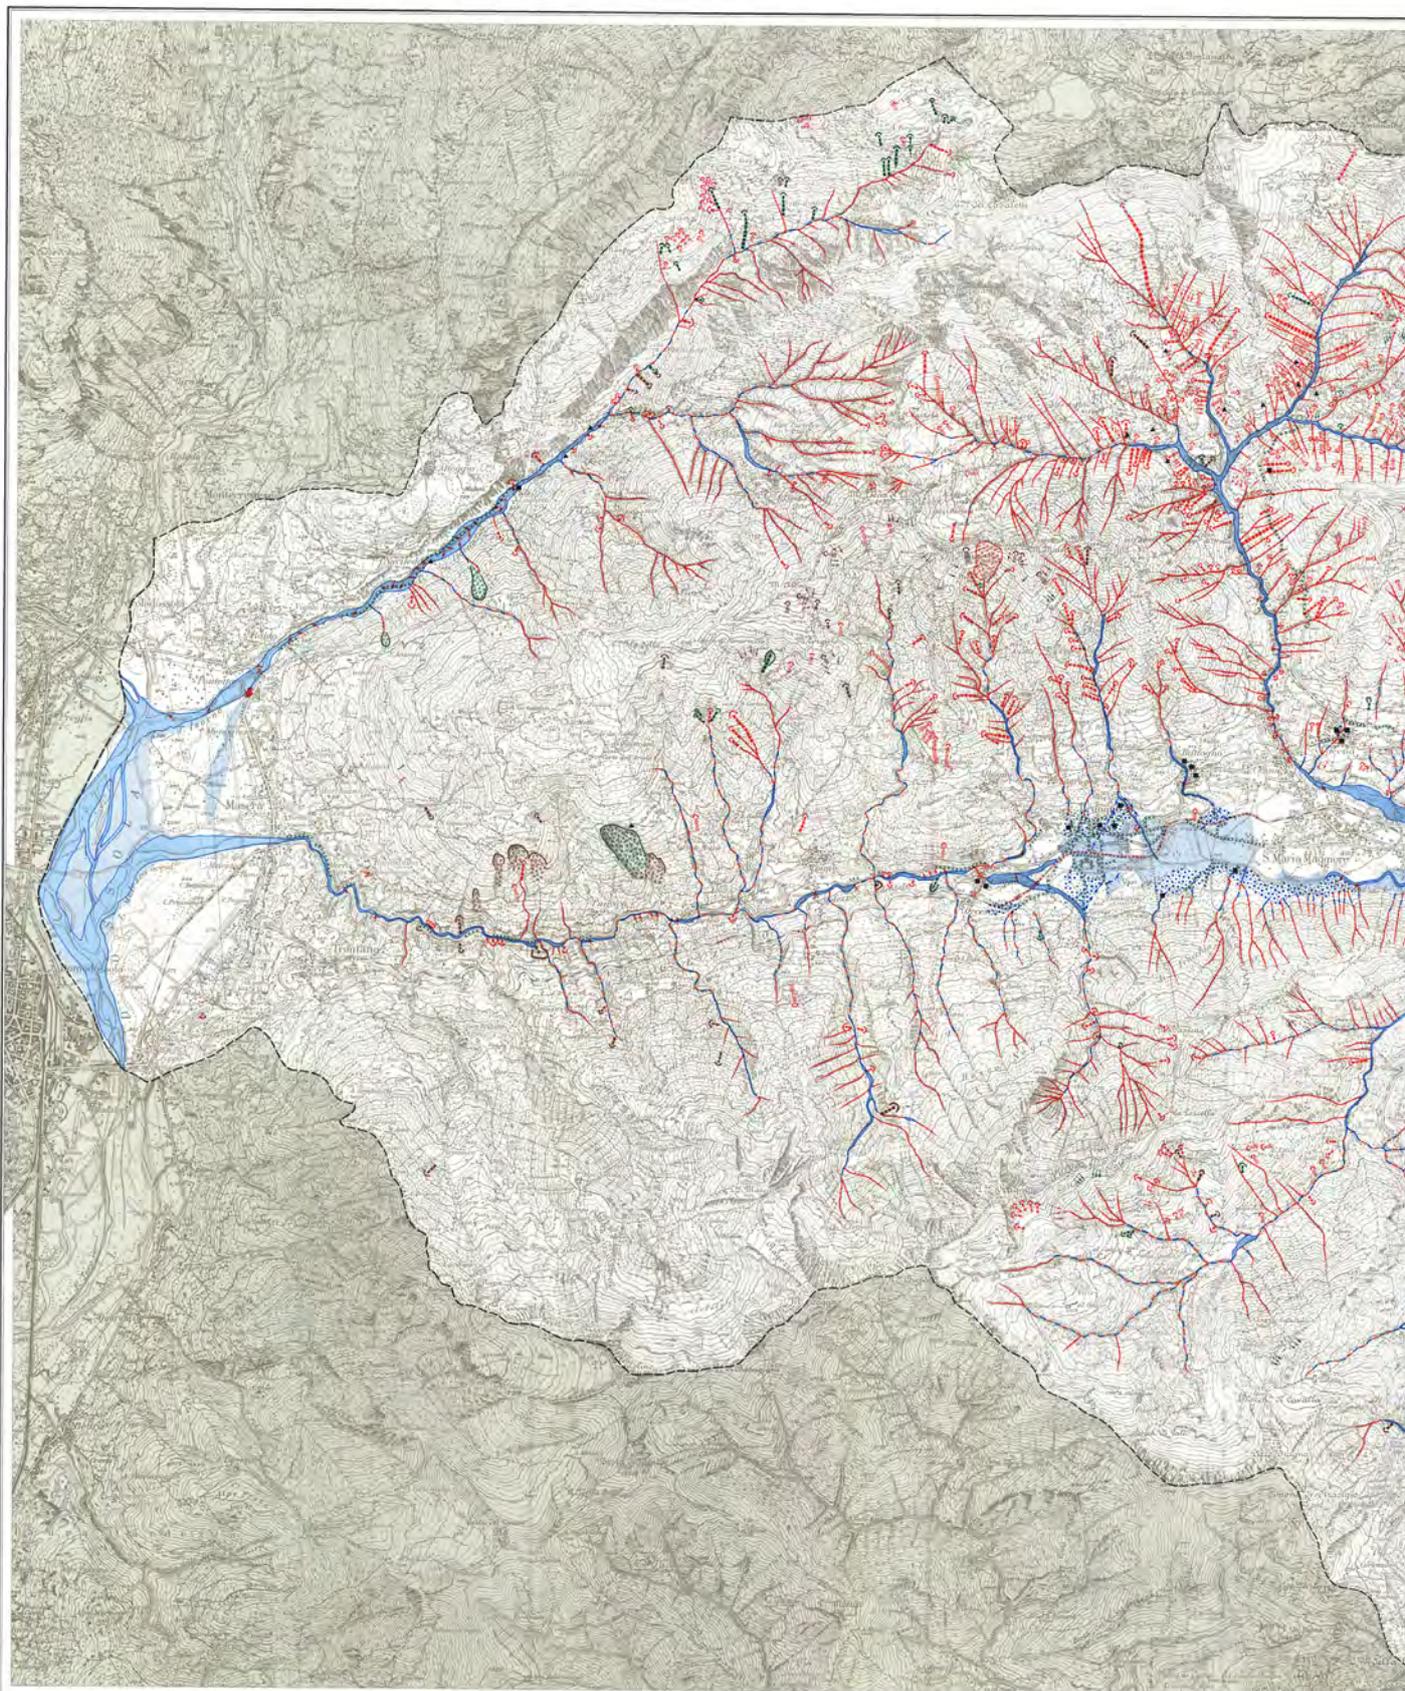
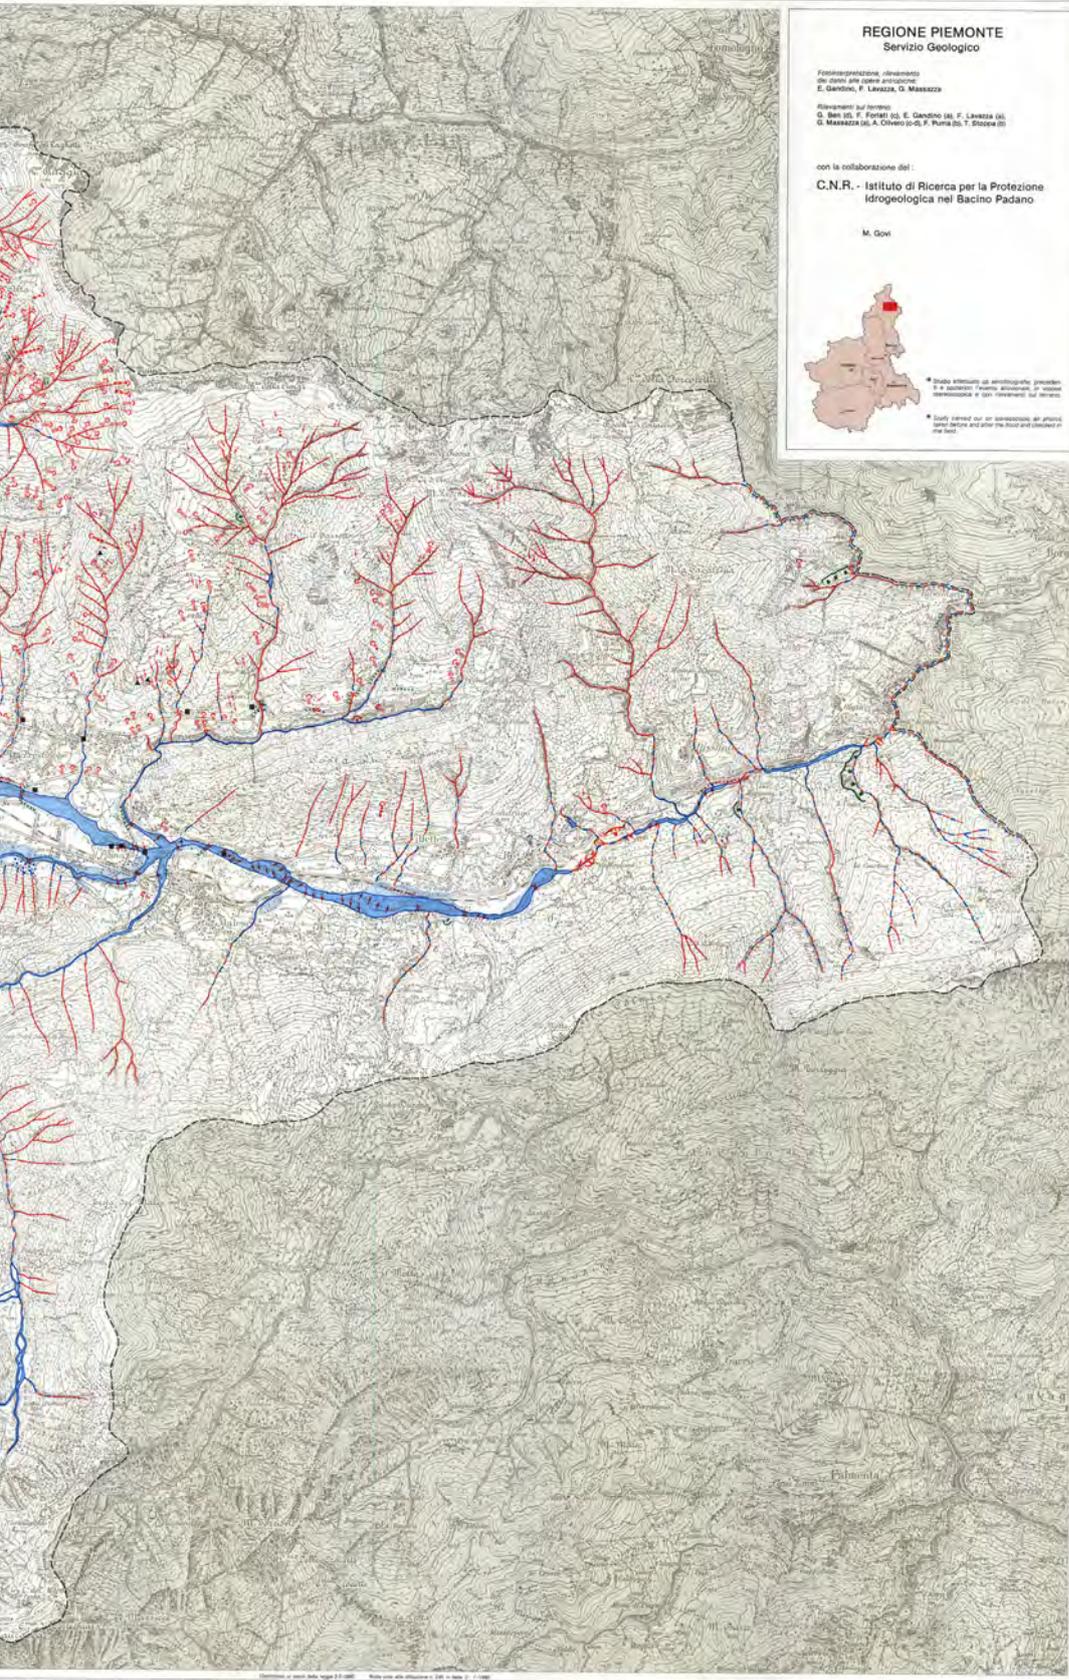
Cartografia in scala 1:25.000.

In più, essa può costituire un valido confronto con le carte compilate tramite QGIS e mostrate nei Capp. 13 e 15 (comprese le schede nn. 6a, 6b, 6c a fine capitolo, concentrate sulle medesime zone della presente Carta dei *Dissesti*).

Insieme alla Carta, è messa in evidenza anche la sua legenda, che ha agevolato moltissimo, più di qualsiasi altra fonte, nella classificazione delle frane e dei processi appartenenti alle 'attività fluvio-torrentizie'.

* Nella cartina di dettaglio sono indicati i versanti di valle e di monte che sono stati alluvionati e gli interventi di difesa.
* Sono indicati con il simbolo di un rettangolo con la lettera 'A' i danni alle opere antropiche.
