RAPPORTO EVENTO 29-30 giugno 2024

Aggiornamento settembre 2024

A cura del
Dipartimento Rischi Naturali e Ambientali

Torino, 19 settembre 2024

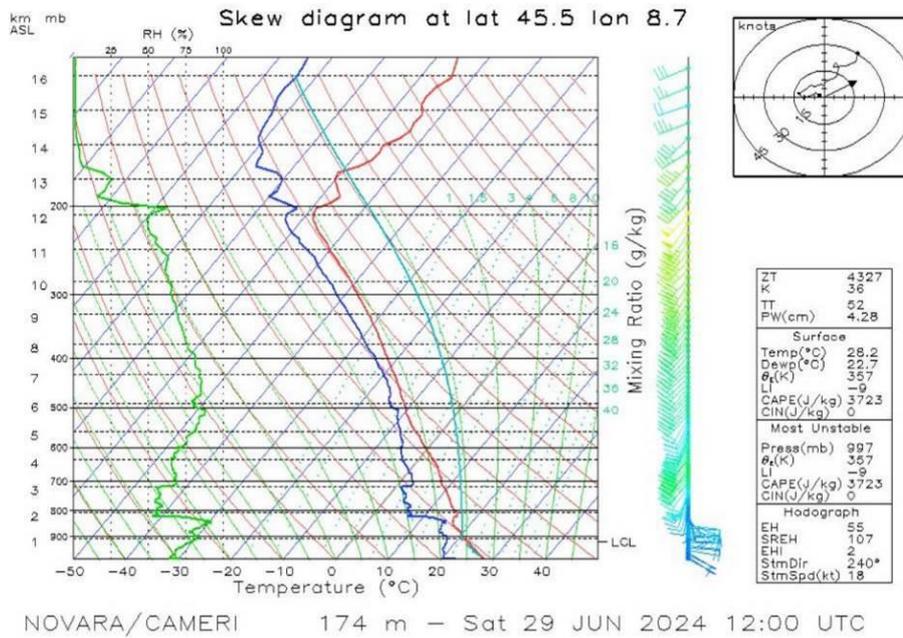
Figura 10 - Radiosondaggio effettuato presso l'aeroporto di Cameri alle ore 12 UTC di sabato 29 giugno 2024 che evidenzia gli elevati valori degli indici di instabilità (CAPE, Lifted index, K index), di acqua precipitabile (PW) ed un valore di CIN (eventuali condizioni inibenti la convezione) pari a 0.

Il radiosondaggio effettuato da Novara Cameri alle ore 12 UTC (Figura 10 e Figura 11) ci mostra un profilo dominato dai venti orientali fino a circa 1.5 km dal suolo e poi con venti occidentali o sud-occidentali nei restanti strati più alti fino alla tropopausa. È interessante notare l'elevata umidità dei primi 2 km di atmosfera, con temperatura di rugiada in superficie pari a 22.7 °C (e un valore decisamente alto di temperatura potenziale equivalente, pari a 357 K, sintomo di una massa d'aria molto calda e umida nei bassi strati pronta ad alimentare la convezione). Il livello di convezione libera è approssimativamente posizionato a 1 km dal suolo; tra circa 2 e 3 km di quota si trova una zona con umidità relativa di poco superiore al 50%, che poi si incrementa negli strati medio-alti della troposfera, portandosi a valori superiori al 75% tra 5 e 8 km, dove anche il profilo di temperatura segue la curva adiabatica saturata. Il CAPE (energia potenziale a disposizione della convezione) risulta essere molto elevato (>3500 J/kg) e l'inibizione sottostante nulla. Questo ha permesso la formazione di un flusso umido ascendente consistente, dimostrato dallo sviluppo delle nubi presentato in Figura 2 e Figura 3.

Nel complesso, l'umidità accumulata in atmosfera nei giorni precedenti, in particolare nei bassi strati, ha elevato consistentemente l'acqua a disposizione del sistema convettivo, raggiungendo un valore di acqua precipitabile totale pari a 42,8 mm.

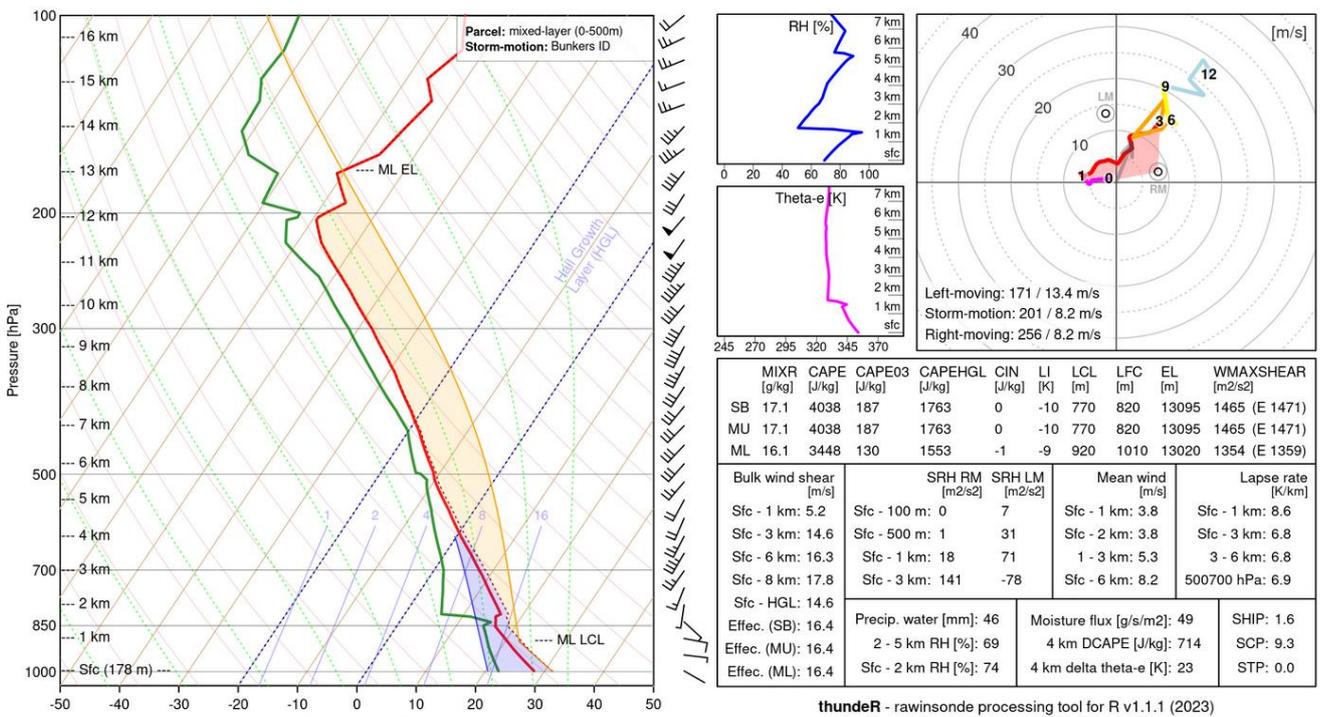
Figura 11 - Medesimo sondaggio della figura precedente, processato con il software online ThundeR (http://rawinsonde.com/thunder_app/)

Le condizioni di eccezionale instabilità e l'abbondanza di umidità a disposizione sono mostrate in modo ben corrispondente all'analisi della figura precedente. Inoltre, si possono osservare indici e dettagli aggiuntivi, come l'elevato shear (differenza vettoriale) del vento, superiore a 15 m/s tra la superficie e 6 km di quota, e l'abbondante CAPE nella fascia di accrescimento della grandine (CAPEHGL, calcolato tra le isoterme 0 e -20 °C). È interessante notare il profilo della temperatura potenziale equivalente: essa è decisamente elevata nei bassi strati (oltre i 340 K almeno nel primo km) e mostra una marcata differenza rispetto ai valori degli strati atmosferici superiori (libera atmosfera). Questa è un'indicazione di forte instabilità potenziale del profilo atmosferico.

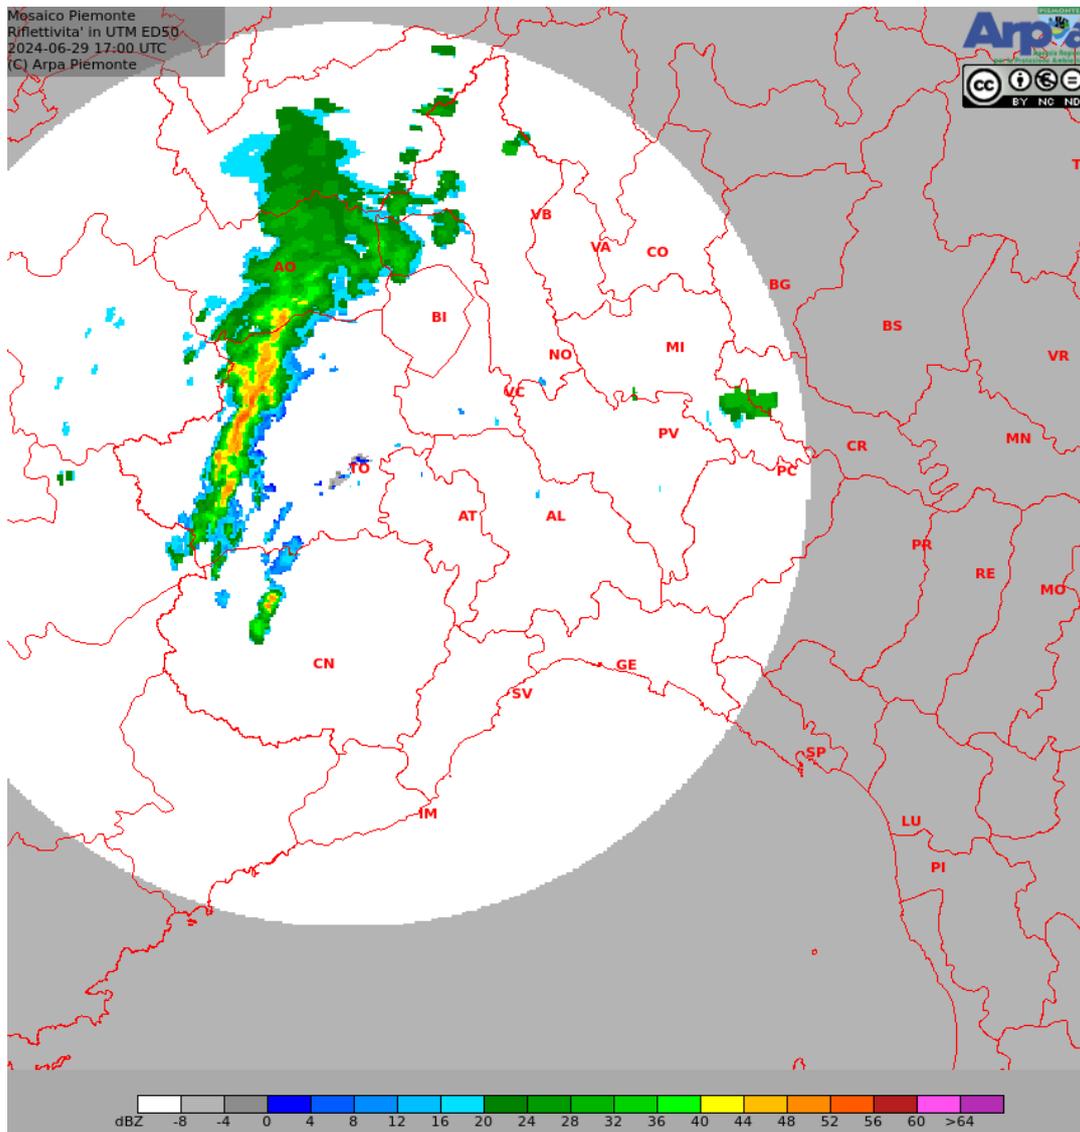
Figura 12 - Immagine della riflettività del radar di Bric della Croce alle ore 17 UTC del 29 giugno 2024

L'immagine della riflettività osservata dal radar di Bric della Croce (Figura 12) evidenzia le precipitazioni intense che nel pomeriggio hanno insistito tra le medie valli dalle Alpi Cozie settentrionali fino alle Pennine, con picchi di precipitazione in particolare tra Valli di Lanzo, Orco e valle di Cogne in Valle d'Aosta. La rigenerazione delle celle è proseguita per diverse ore, ma la successiva traslazione del sistema verso nord-est ha fatto sì che le precipitazioni più intense interessassero poi la Valtournenche, la Valle Anzasca, l'alta Ossola e le vallate di confine in territorio svizzero. Nelle zone citate le piogge eccezionalmente intense hanno causato allagamenti, piene improvvise, colate detritiche ed erosioni spondali, localmente di grave intensità.

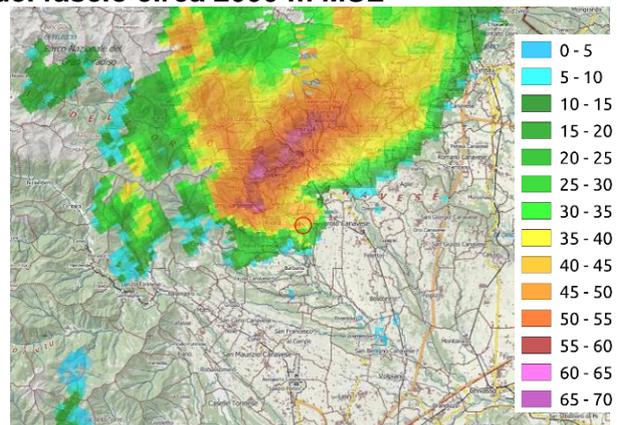
d) Riflettività (dBZ) alle 20:00 UTC

Figura 13 - Mappe di osservazioni dal radar di Bric della Croce in occasione della supercella che ha interessato il Canavese attorno alle ore 20 UTC (22 locali) di sabato 29 giugno 2024

I dati osservati dal radar di Bric della Croce (Figura 13) alla prima elevazione (-0.1°, pannelli a e b) permettono l'osservazione dei fenomeni in prossimità del suolo (le misure si riferiscono ad un'altezza di circa 750 m s.l.m., ovvero circa 400 m sopra il livello del suolo), mentre l'elevazione di 2.0° (pannelli c e d) permette di apprezzare la morfologia della supercella in spostamento verso nord-est, al di sopra del territorio circostante.

La riflettività alle ore 19:55 UTC mostra valori oltre 65 dBZ fino in prossimità del suolo tra Rocca Canavese e Valperga, quindi ben superiore alla soglia tipicamente adottata per stimare la presenza di grandine (55 dBZ). La cella mostra inoltre in modo molto evidente la caratteristica forma a uncino (in inglese *hook echo*), causata dalla marcata rotazione del sistema temporalesco e sintomo della presenza di un mesociclone (corrente ascensionale rotante) strutturato. I dati di velocità radiale (Doppler, pannello *b*) mostrano una rotazione ciclonica ben definita in corrispondenza dell'uncino (cerchio nero in figura), con velocità radiale fino a circa 20 m/s. Questo pattern di velocità Doppler non si osserva in maniera altrettanto chiara agli istanti precedenti (19:50 UTC) e successivi (20:00 UTC), lasciando aperta la possibilità che nella zona si siano effettivamente verificate raffiche di vento molto forti con una componente vorticososa, anche se con un segnale di durata molto breve. La conferma che si sia sviluppato un vero e proprio tornado rimane invece più difficile e incerta. La traiettoria e le caratteristiche della cella derivate da radar alle ore 19:55-20:00 UTC sono comunque perfettamente sovrapponibili ai maggiori danni da vento, segnalati tra Busano e Salassa.

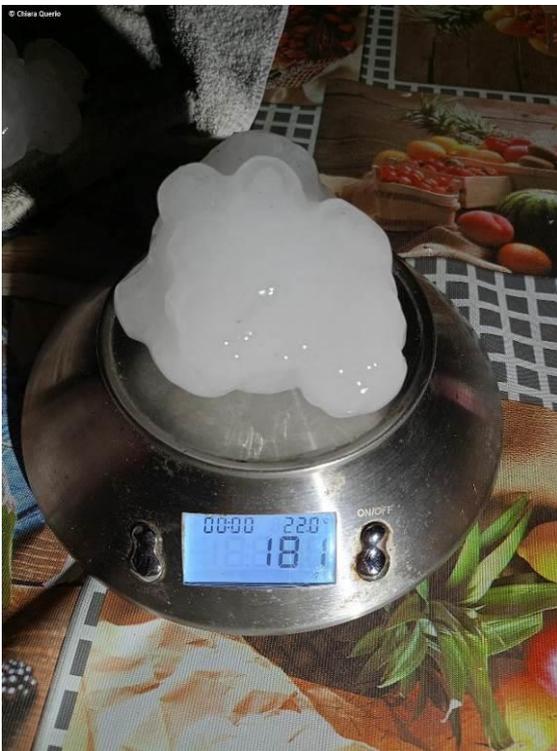
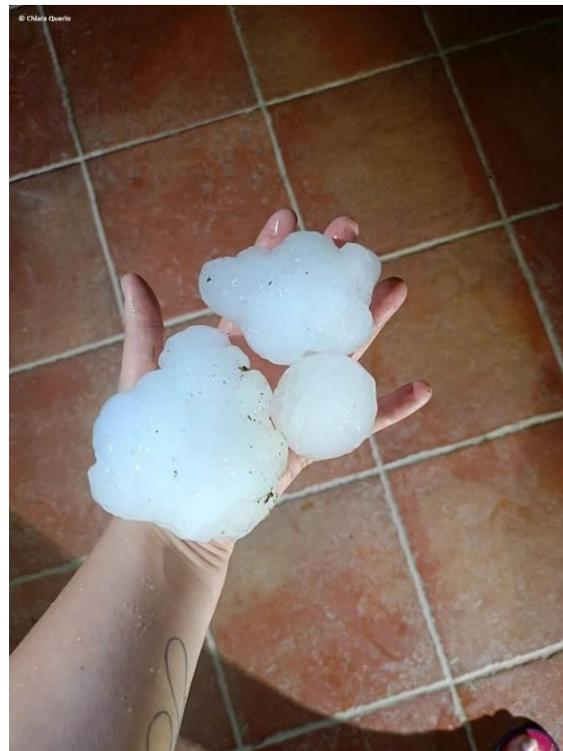
Figura 14 - Due esempi delle numerose segnalazioni di grandine grossa o gigante caduta nella zona tra Forno Canavese, Rivara, Castellamonte e Cuorgnè (segnalazioni da utenti del gruppo Telegram Andrea Vuolo – Meteo in Piemonte, successivamente inserite nel database Storm Report gestito da Pretemp e Meteonetwork).

Il diametro del chicco sulla sinistra, dal confronto con il diametro del piatto della bilancia, è stato stimato in circa 12 cm. Molto interessante anche l'informazione sulla sua massa, di ben 180 g circa

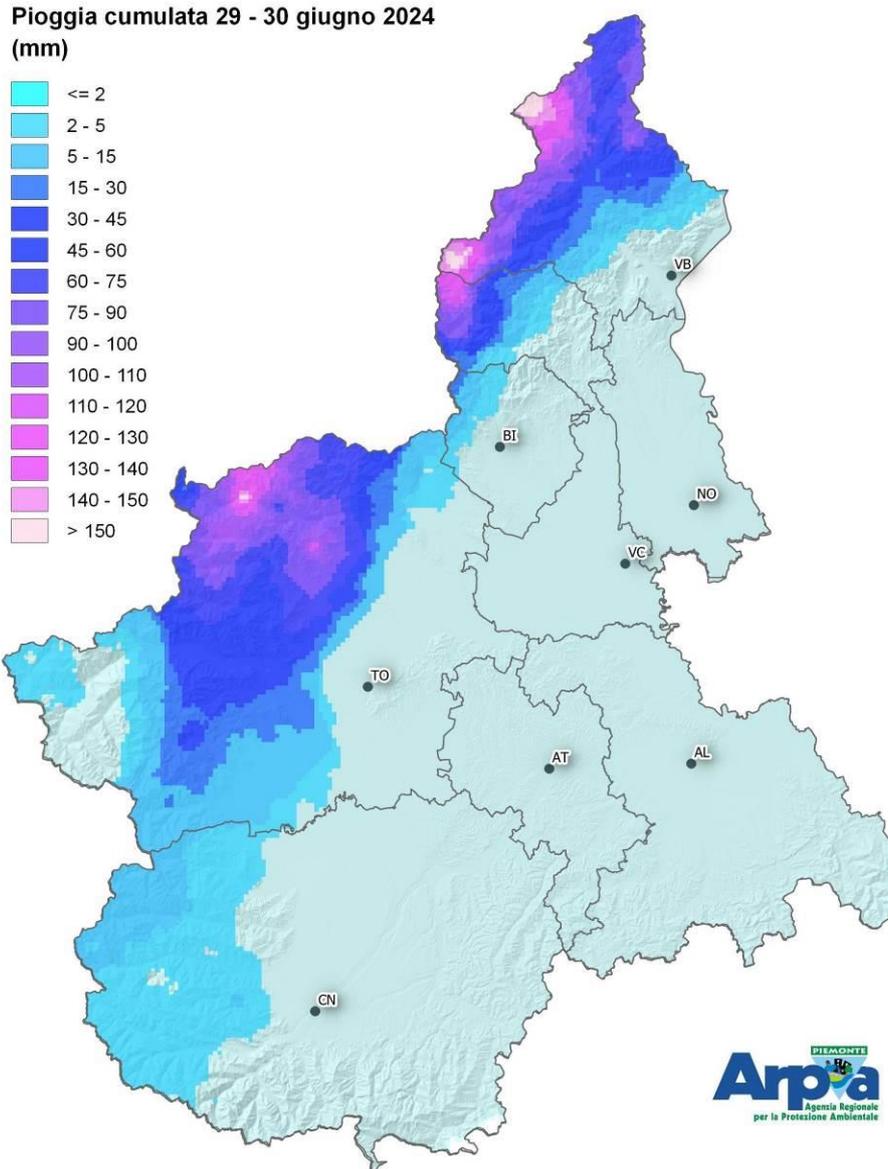
Figura 18 - Pioggia cumulata dal 29 al 30 giugno 2024

A partire dal primo pomeriggio di sabato 29 giugno fino alle prime ore di domenica 30, forti temporali hanno interessato i settori alpini e prealpini nord-occidentali del Piemonte e le zone di pianura del Torinese. In Figura 18 è rappresentata la precipitazione cumulata delle giornate del 29 e 30 giugno. Precipitazioni abbondanti si sono verificate sulla fascia alpina soprattutto tra Alpi Graie e Lepontine. In particolare, sono stati registrati valori di pioggia cumulata anche superiori ai 150 mm nelle valli di Lanzo, in valle Orco e in valle Anzasca.

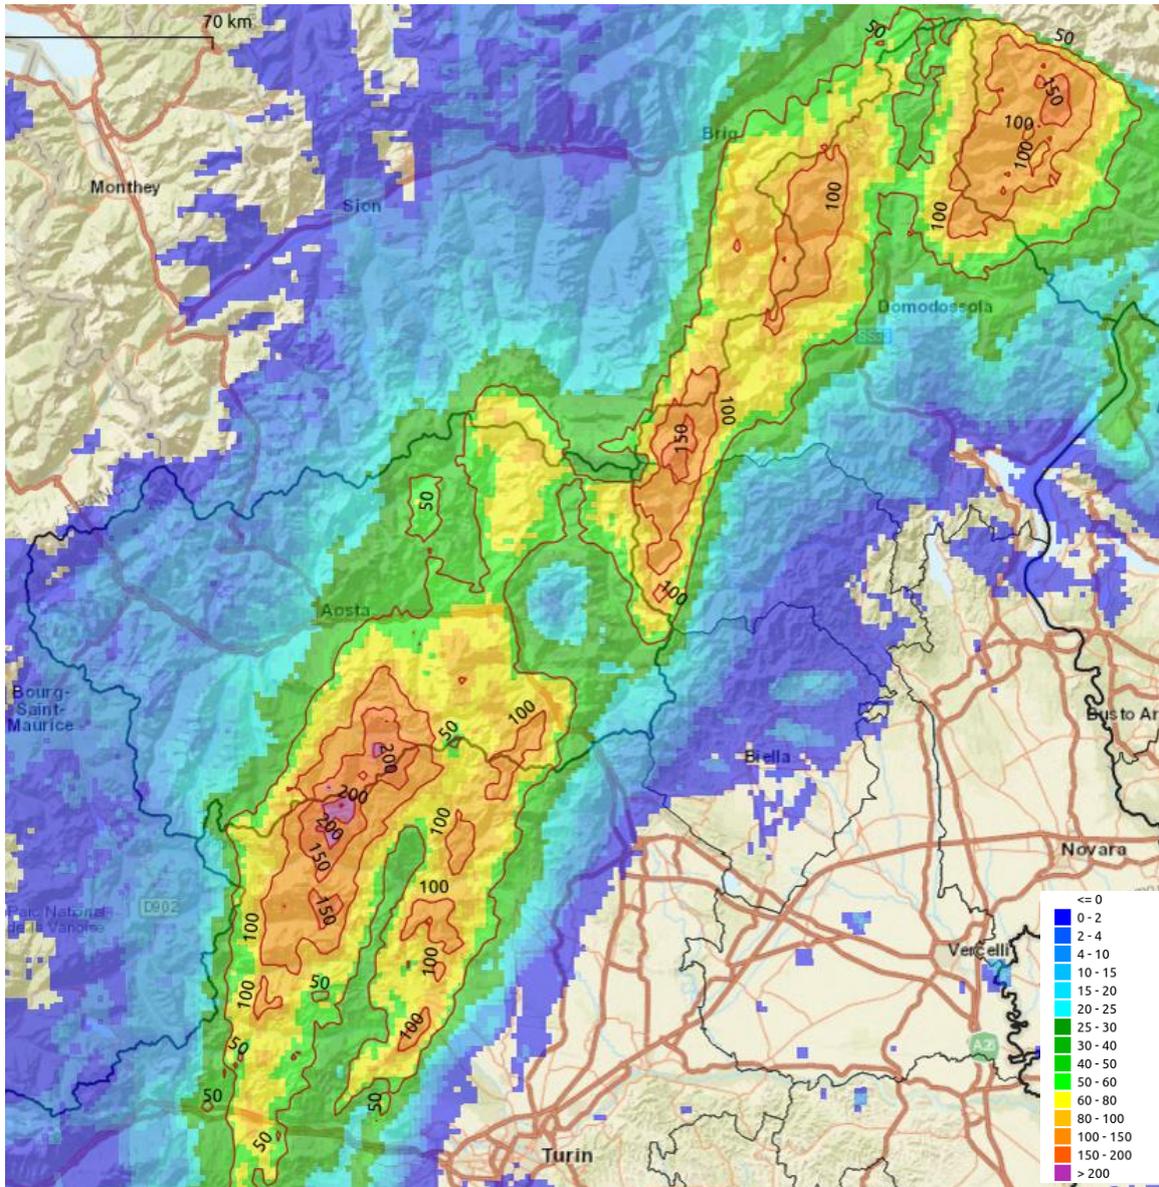
Figura 21 - Precipitazione cumulata giornaliera del 29 e del 30 giugno 2024 in mm e stimata dai sistemi radarmeteorologici e corretta con i pluviometri della rete meteoidrografica regionale

La figura precedente mostra la stima di precipitazione derivata dai sistemi radarmeteorologici e corretta con i pluviometri della rete meteoidrografica regionale. Dai dettagli sulle aree più colpite riportati in Figura 22 è apprezzabile la distribuzione spaziale delle precipitazioni e la collocazione dei pluviometri rispetto ad esse.

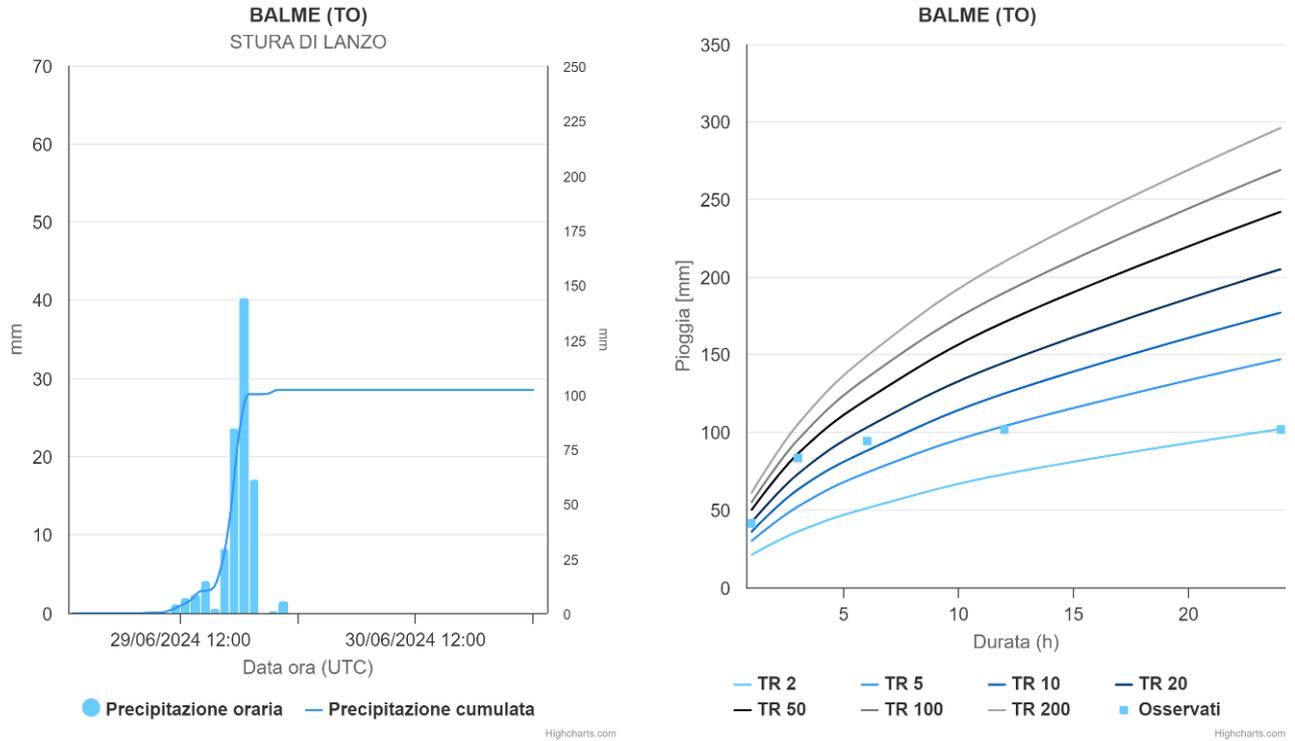
Figura 23 - Ietogrammi delle stazioni più significative per ogni zona di allerta e linee segnalatrici di possibilità pluviometrica per la determinazione del tempo di ritorno del fenomeno del 29 – 30 giugno 2024

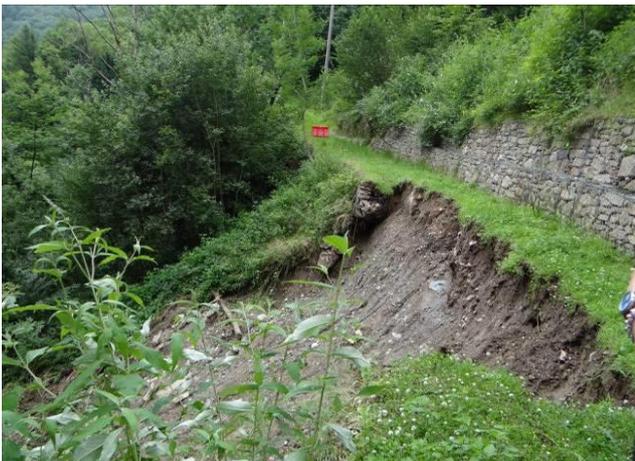
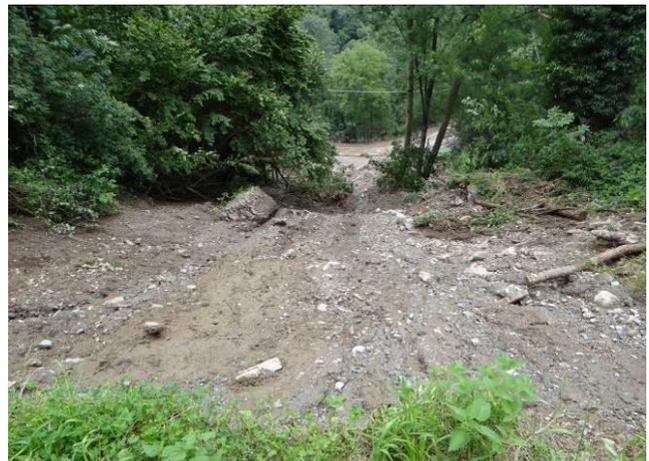
Nella serata di sabato 30 giugno 2024 una frana ha interessato la Strada Provinciale n. 47 della val Soana in corrispondenza del bivio per Ingria (TO). Si tratta di un fenomeno di saturazione e fluidificazione della coltre di copertura eluvio colluviale che si è innescato a quota 800m slm, immediatamente al di sotto della sede stradale comunale, all'ingresso del concentrico di Ingria. La frana ha interessato per oltre un metro i depositi eluvio colluviali, per un fronte di circa 10 metri di larghezza. I materiali fluidificati, di natura prevalentemente fine limoso-sabbiosa, si sono propagati lungo il ripido versante, invadendo la sede stradale in corrispondenza della viabilità comunale e della strada provinciale e proseguendo verso il torrente Soana. La maggior parte del materiale si è arrestato immediatamente al di sotto della strada provinciale e ha danneggiato le pertinenze stradali, i pali dell'illuminazione pubblica ed ha asportato parte del corrimano in ferro. In corrispondenza del tratto di versante coinvolto erano presenti alcuni ordini di gabbionate che sono state completamente scalzate alla base e coinvolte nel processo di colamento.

Figura 26 - A sinistra, zona di distacco della frana poco al di sotto della strada comunale per Ingria; a destra zona di scorrimento del materiale detritico, che ha invaso la sottostante sede stradale della comunale e della provinciale.

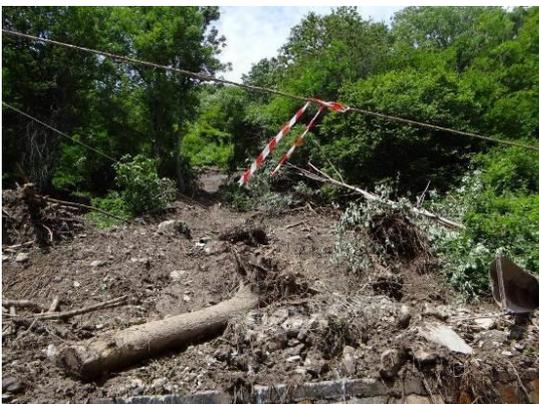
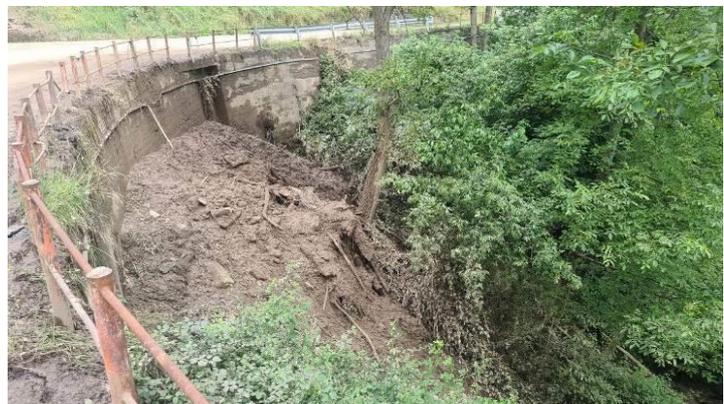
Figura 27 - A sinistra, accumulo di materiale in corrispondenza della strada provinciale. A destra, parte del materiale è proseguito al di sotto della sede stradale, arrestandosi qualche decina di metri dopo.

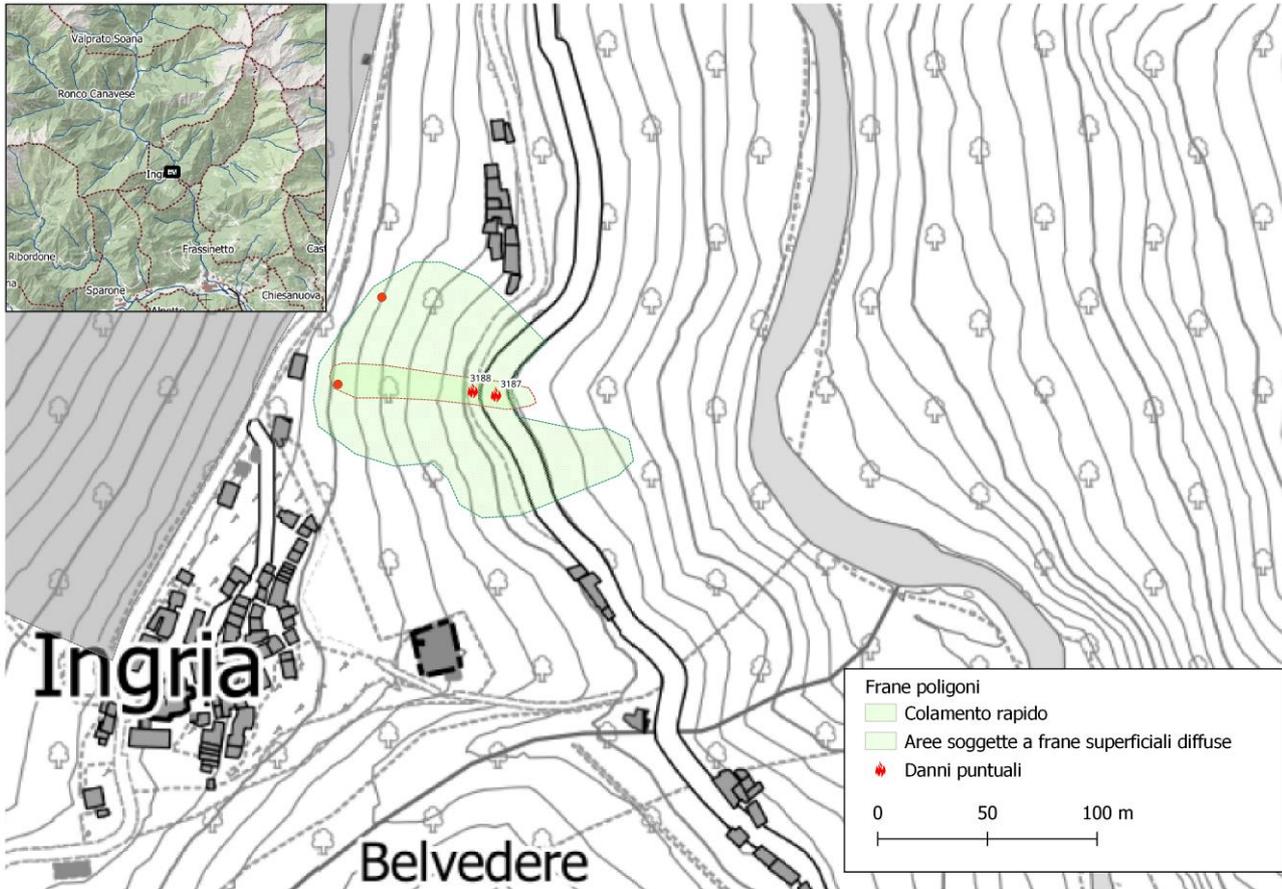
Figura 28 - Perimetrazione della frana per fluidificazione della coltre superficiale e ubicazione dei principali danni; nella stessa zona il SIFRAP (Sistema Informativo Frane in Piemonte) riporta un'area interessata da frane superficiali diffuse (codice 001-03105-00).

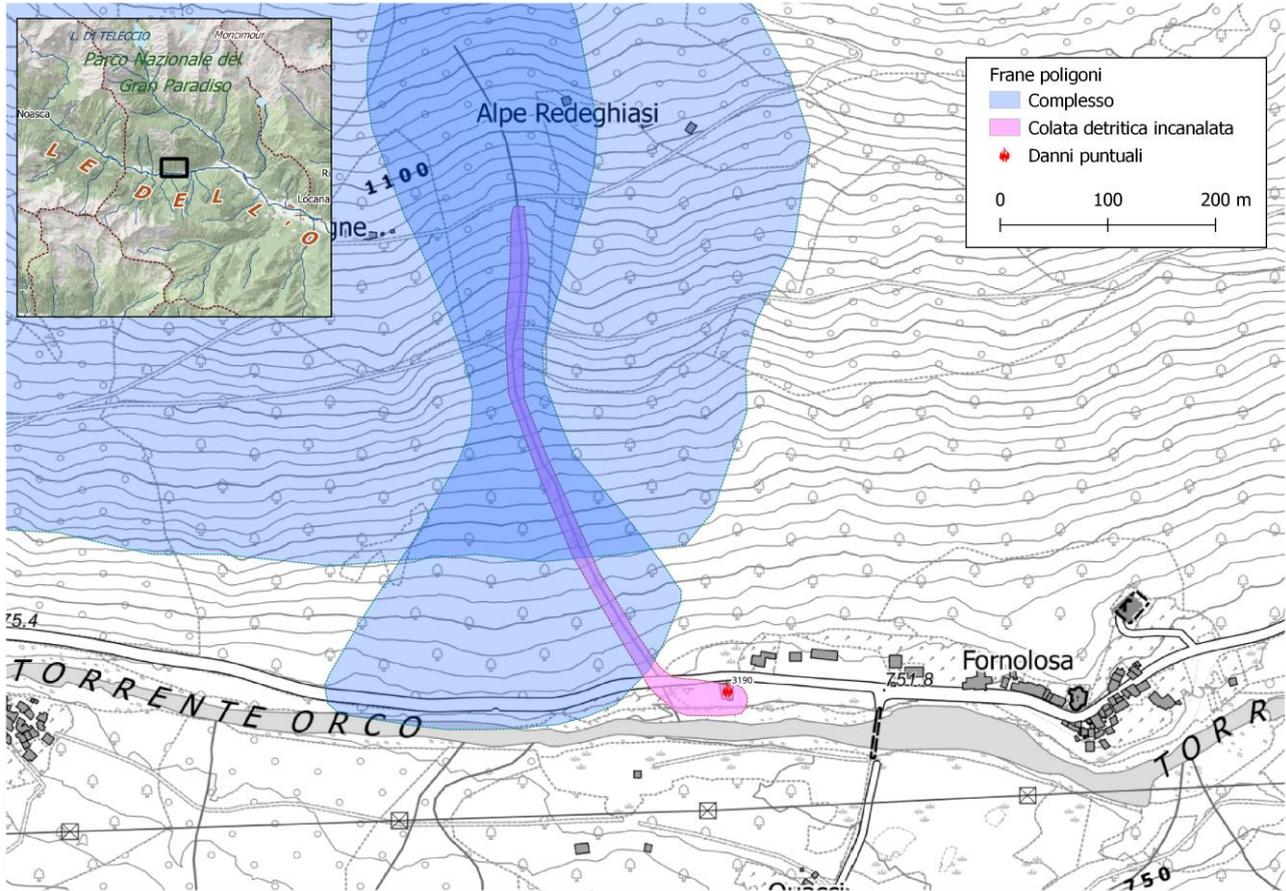
Figura 29 - Perimetrazione della colata detritica e ubicazione dei principali danni come riportata in SIFRAP (Sistema Informativo Frane in Piemonte)

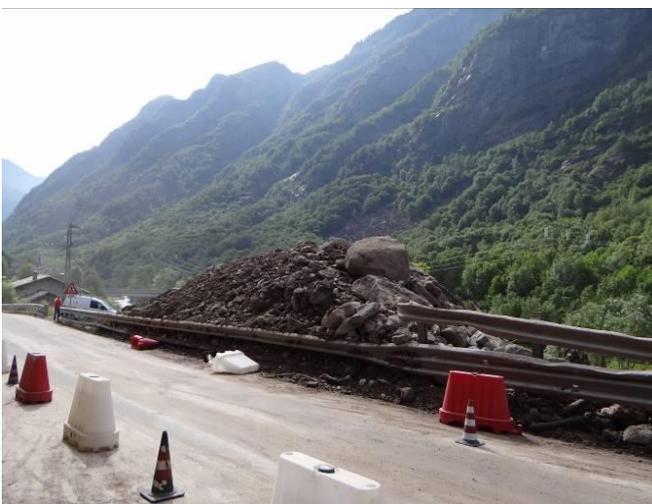
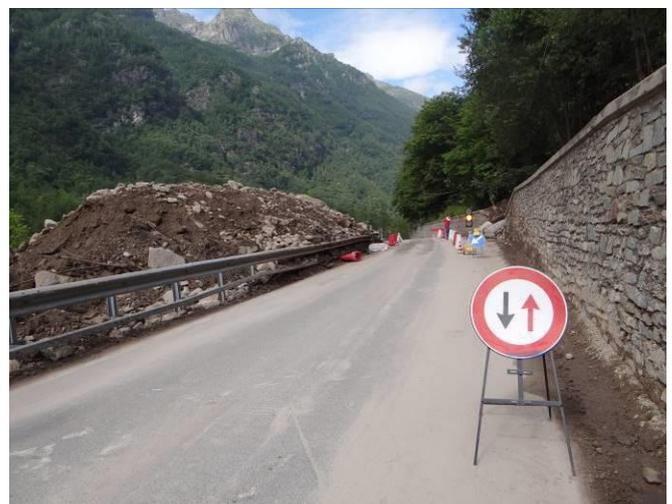
Figura 30 - Il materiale detritico che ha invaso la sede stradale è stato ricollocato oltre il guard-rail per ripristinare la circolazione. A sinistra, vista da monte verso valle; a destra vista da valle verso monte.

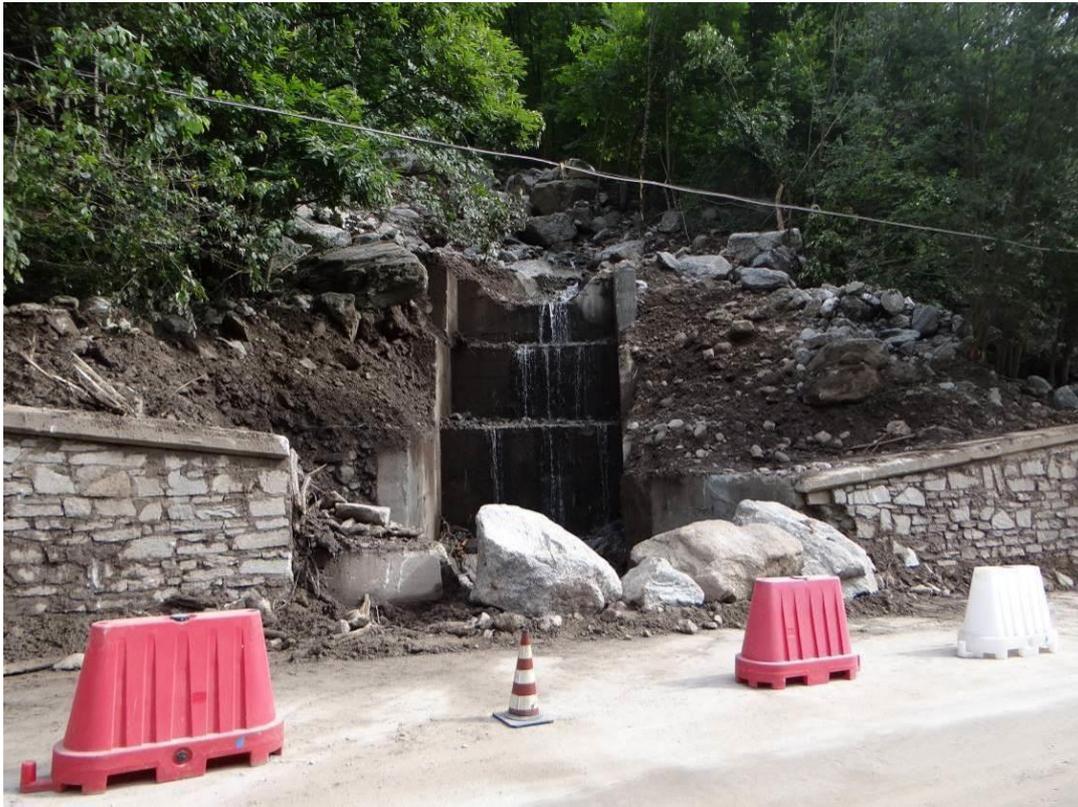
Figura 31 - Intersezione del tributario secondario del t. Orco con la strada provinciale.

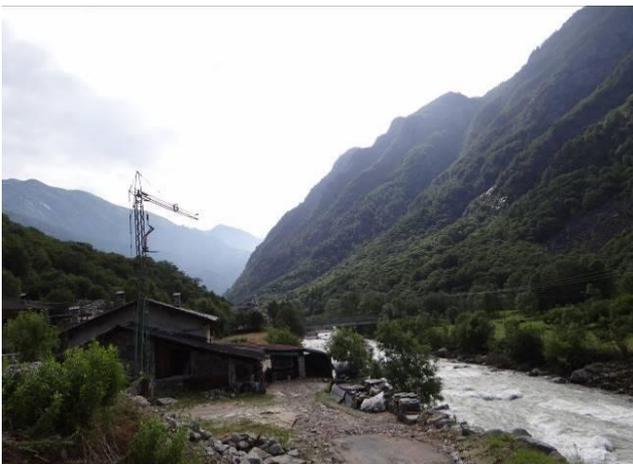
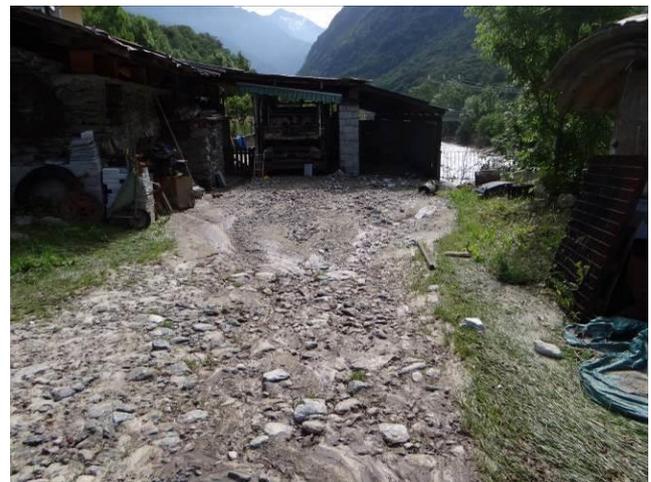
Figura 32 - Parte del materiale ha imboccato la strada di accesso per l'abitazione immediatamente a valle, invadendo le pertinenze adibite a garage e deposito mezzi.

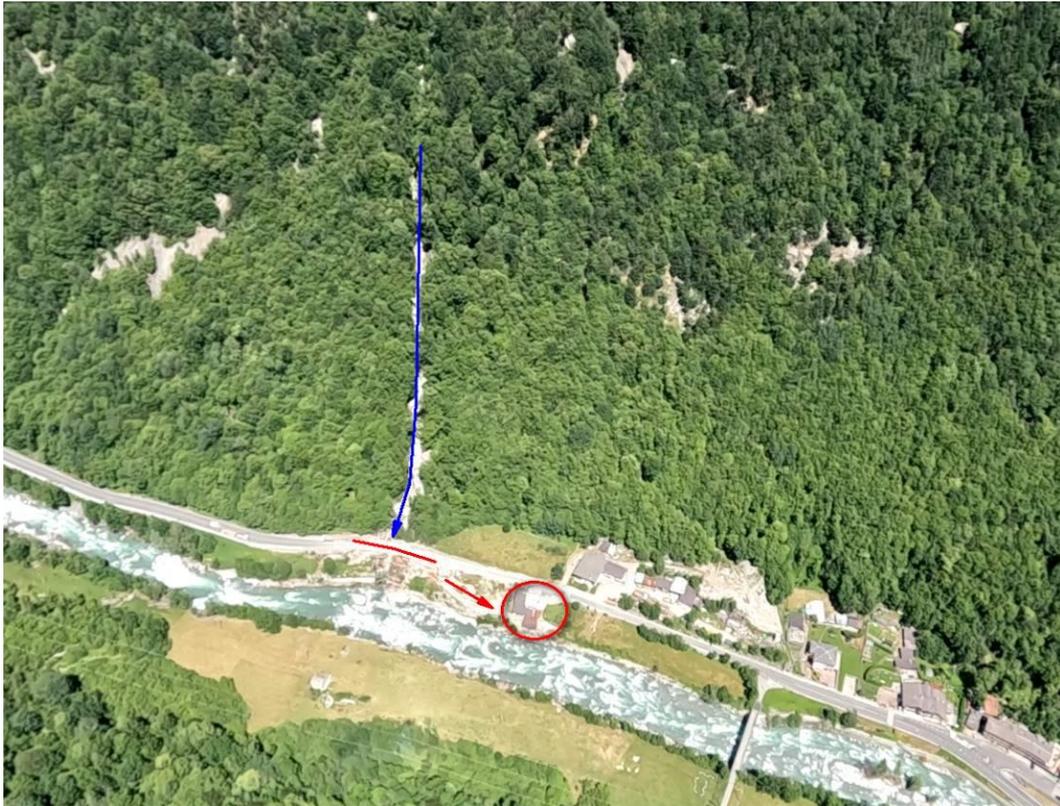
Figura 33 - Vista dall'alto della zona interessata dalla colata detritica. In blu, tratto di alveo su cui si è verificato il trasporto di materiale; in rosso, indicazione del tratto di strada e dell'abitazione interessate dalla colata.

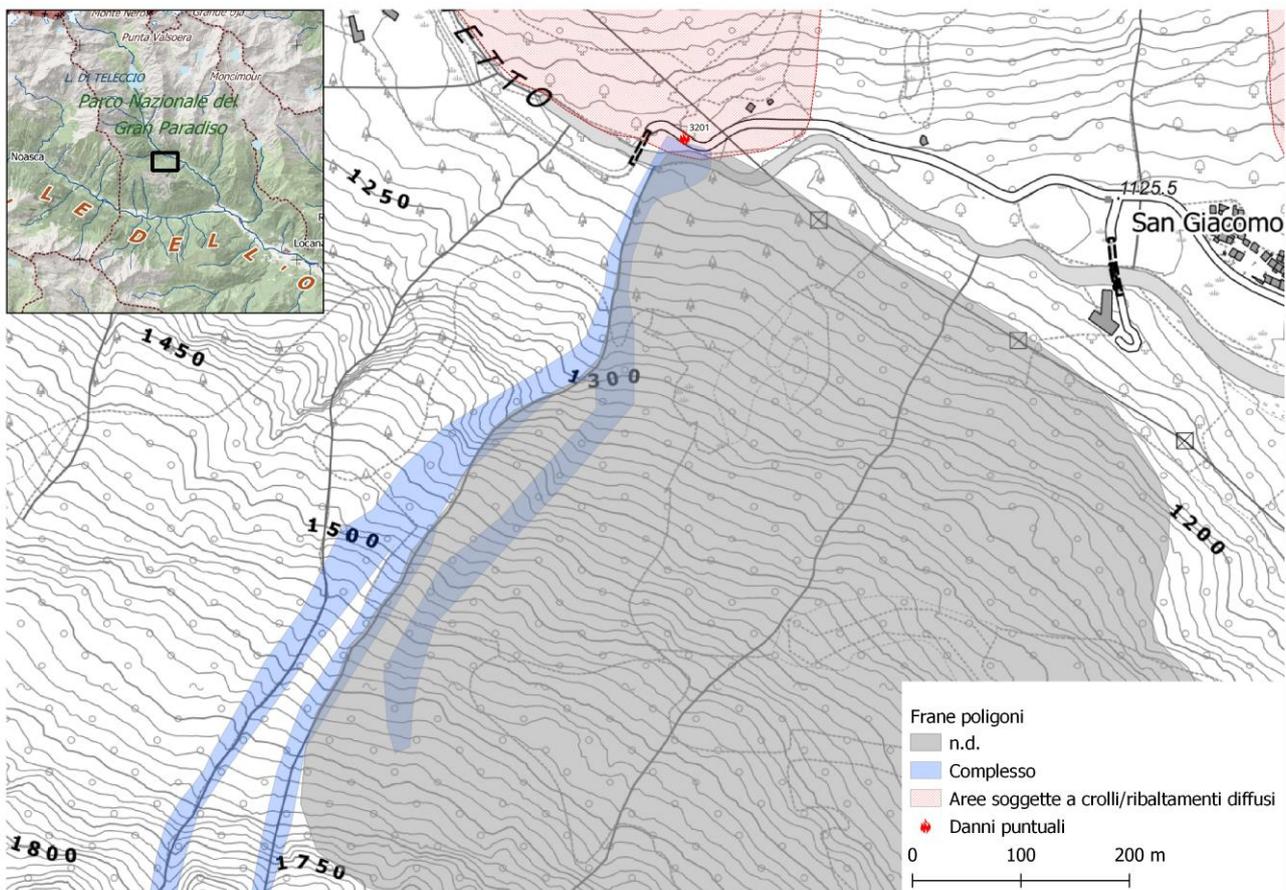
Figura 35 - Perimetrazione del fenomeno complesso (ID: 001-77643-00) e ubicazione del principale danno alla viabilità come riportata in SIFRAP (Sistema Informativo Frane in Piemonte).

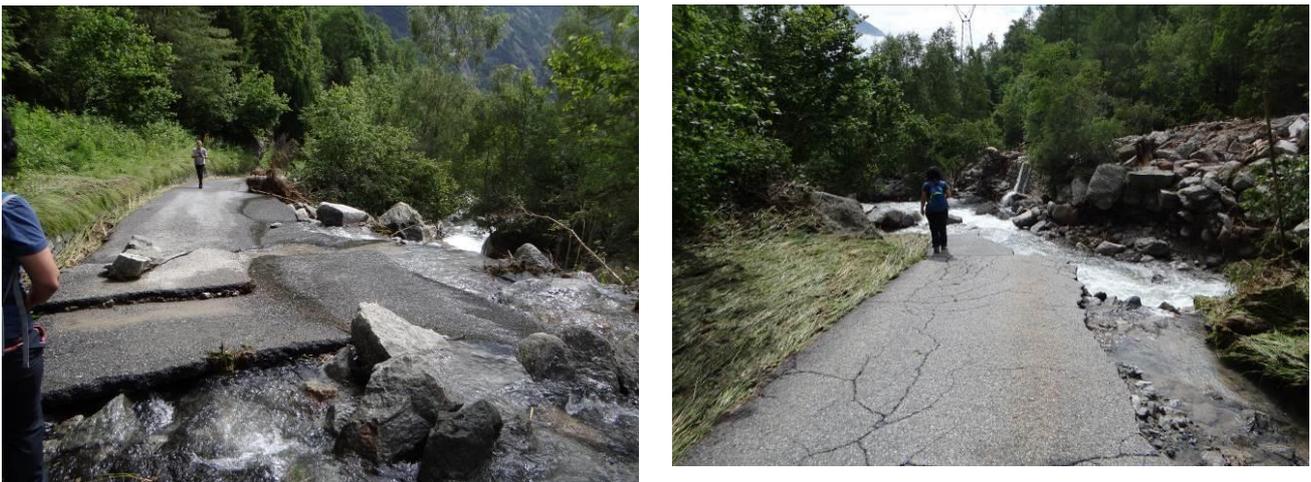
Figura 37 - Tratto di strada completamente asportato dall'erosione di sponda causata dalla deviazione dell'alveo del Piantonetto. A sinistra, vista verso monte; a destra, vista verso valle.

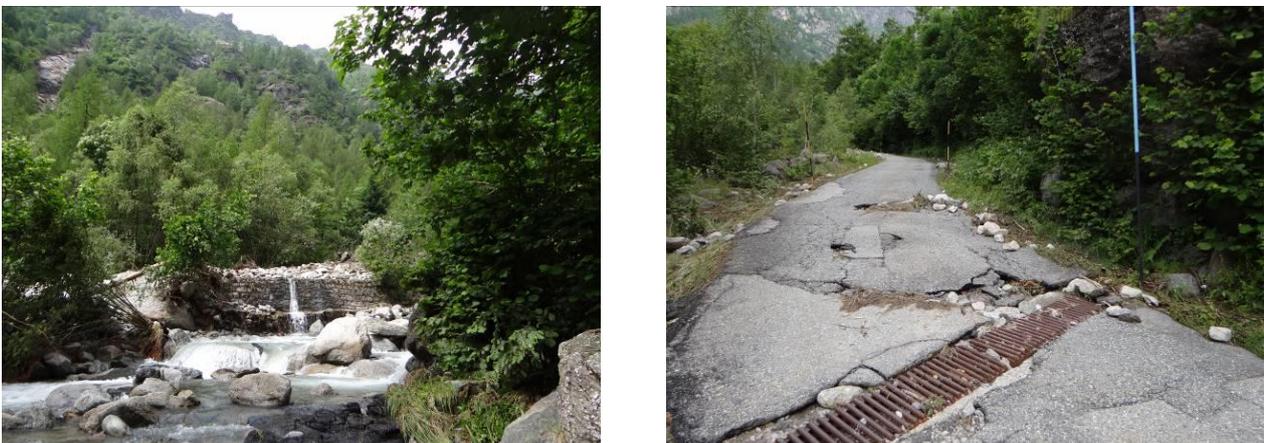
Figura 38 - A sinistra, la colata ha completamente riempito l'alveo del Piantonetto, che prima scorreva oltre il muro in pietra; a destra, poco a valle del tratto asportato la sede stradale si presenta danneggiata in modo lieve.

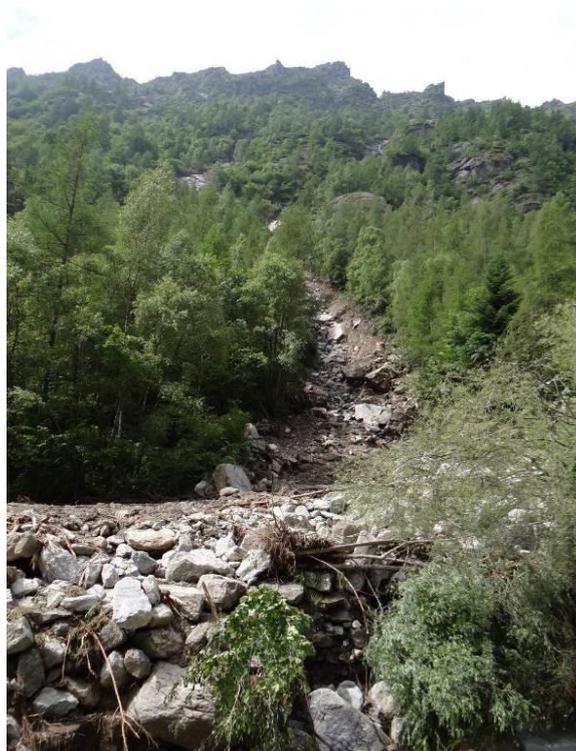
Figura 39 - Canale di scorrimento del fenomeno, interessato da trasporto di materiale grossolano e da processi erosivi.

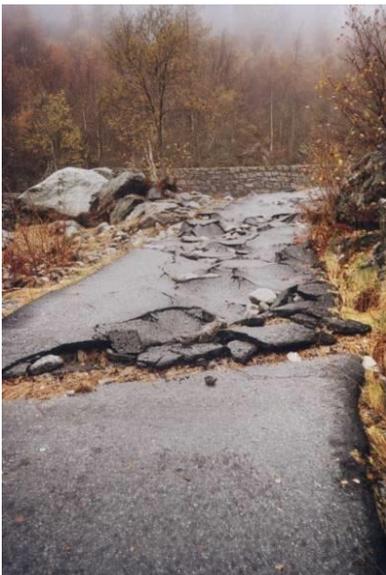
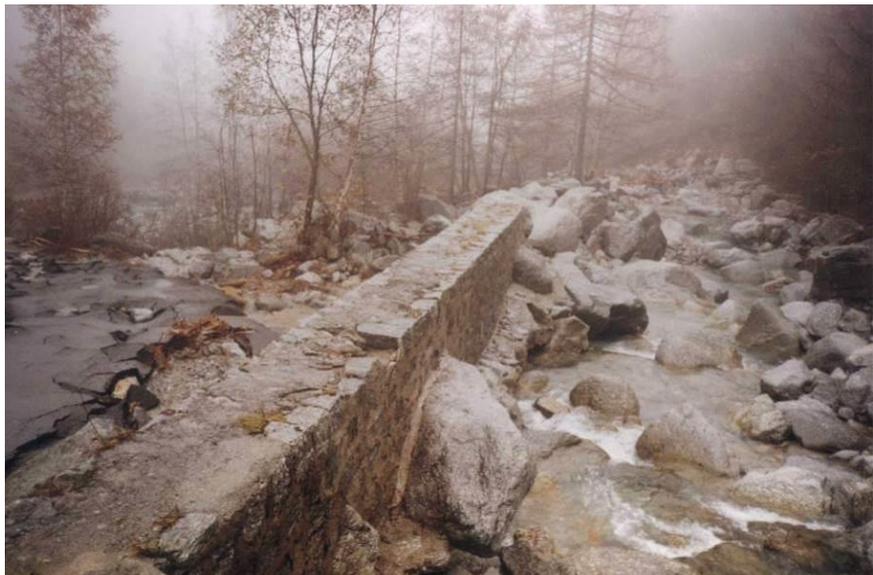
Un fenomeno simile viene riportato nella banca dati geologica di Arpa Piemonte: in occasione dell'evento del 13 ottobre 2000 la stessa porzione di strada era già stata pesantemente danneggiata.

Figura 40 - Dall'Archivio della banca dati di Arpa Piemonte si evince che lo stesso tratto di strada era già stato danneggiato in occasione dell'evento del 13 ottobre 2000. Nella foto di destra si vede l'alveo che scorre nella sede originaria, a destra del muro in pietra.

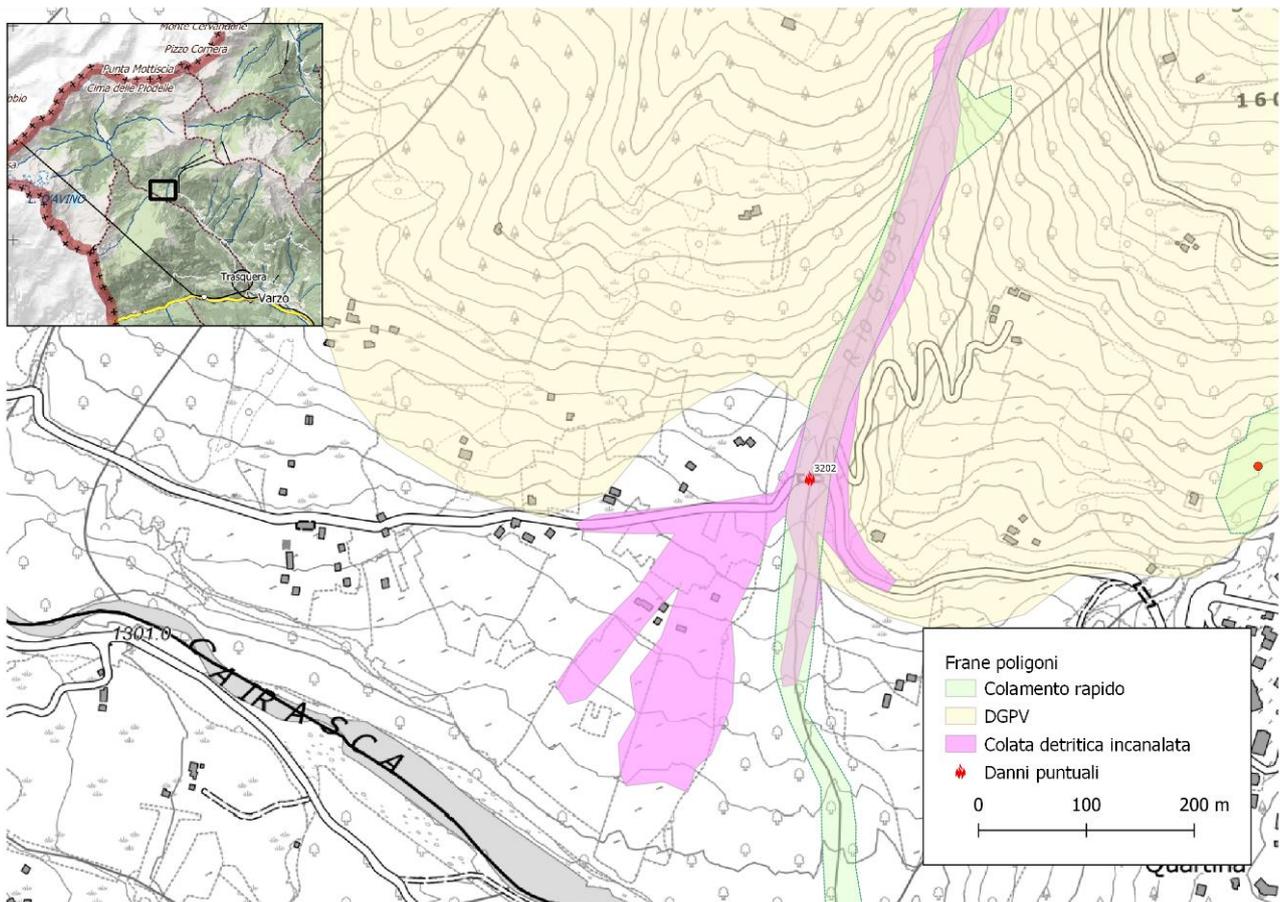
Figura 41 - Perimetrazione della colata detritica incanalata lungo il rio Grosso e ubicazione del principale danno; nella stessa zona il Sifrap (Sistema Informativo Frane in Piemonte) riporta un'area interessata da colamento rapido.

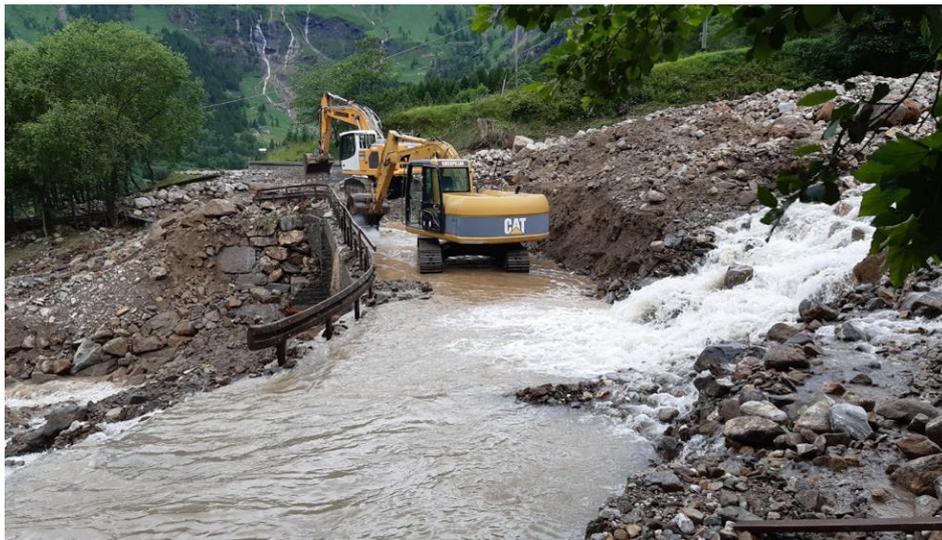
Figura 43 - Il ponte di collegamento tra la località San Domenico e la località Ponte Campo è stato invaso dal materiale detritico trasportato dal rio Grosso. (Fonte: immagine tratta da sito web del Comune di Varzo).
