RAPPORTO EVENTO 29-30 giugno 2024

Aggiornamento settembre 2024

A cura del
Dipartimento Rischi Naturali e Ambientali

Torino, 19 settembre 2024

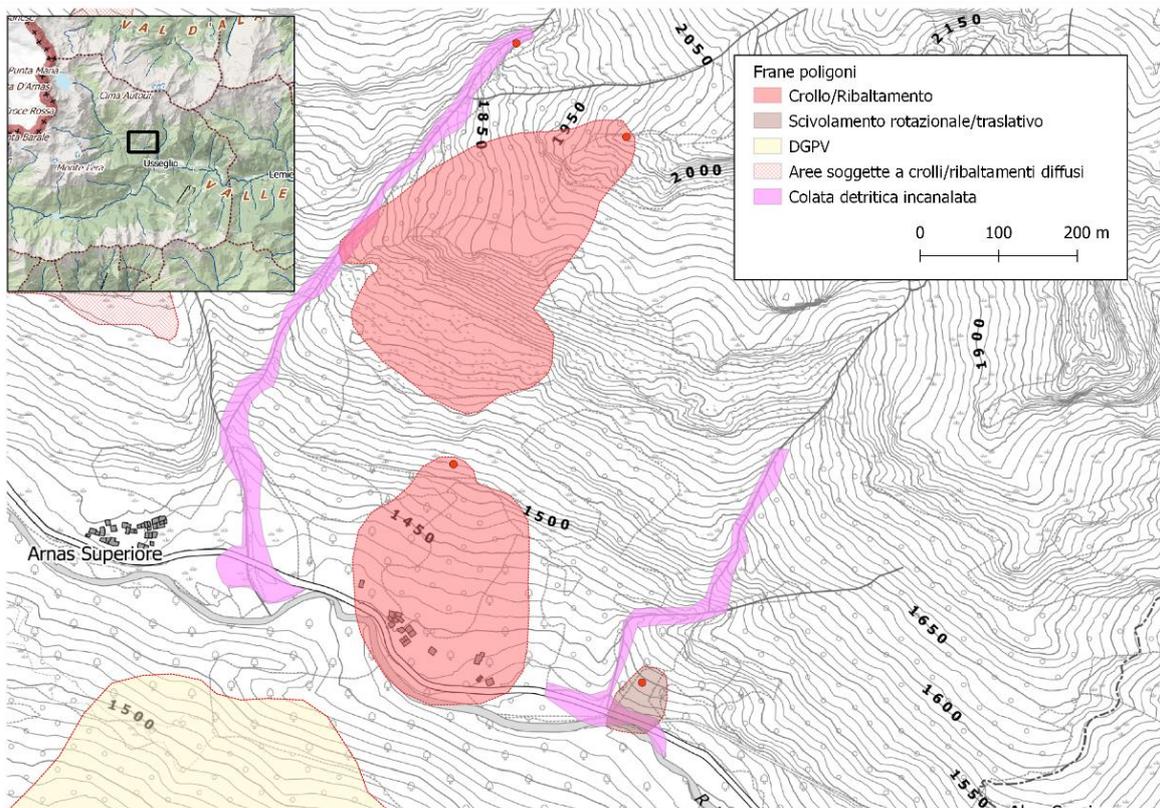
Figura 45 - Perimetrazione delle due colate detritiche riportate nel SIFRAP (Sistema Informativo Frane in Piemonte).

I principali effetti al suolo registrati riguardano la chiusura della strada del vallone d'Arnas avvenuta intorno alle ore 20:00. Le immagini Sentinel-2 hanno permesso di rilevare la presenza di due colate detritiche incanalate lungo i tributari minori posti sulla sinistra idrografica del rio Arnas.

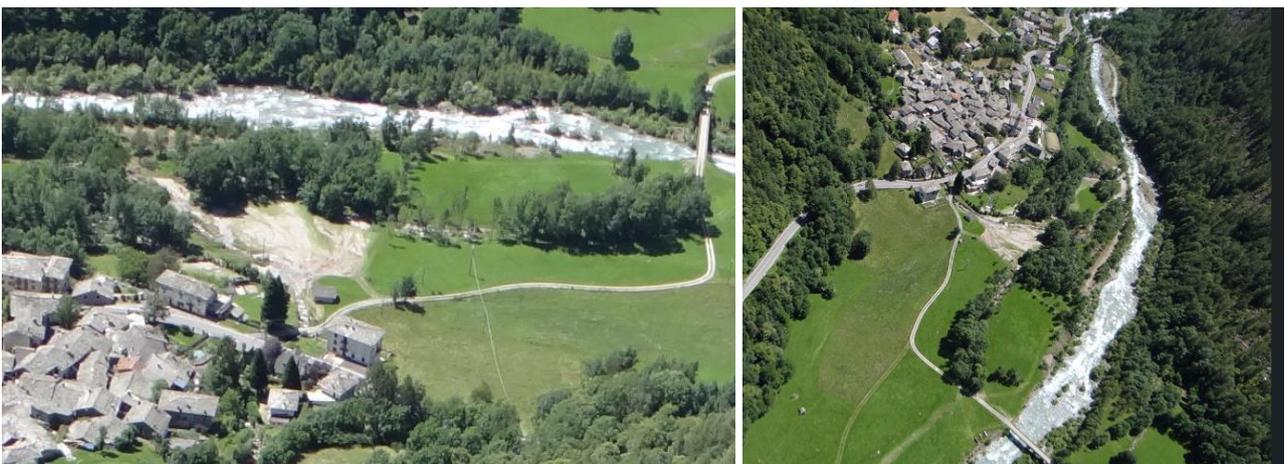
Figura 49 - Riprese dall'alto (sorvolo in elicottero da parte di personale Arpa Piemonte del 2 luglio 2024) del conoide del rio Unghiasse.

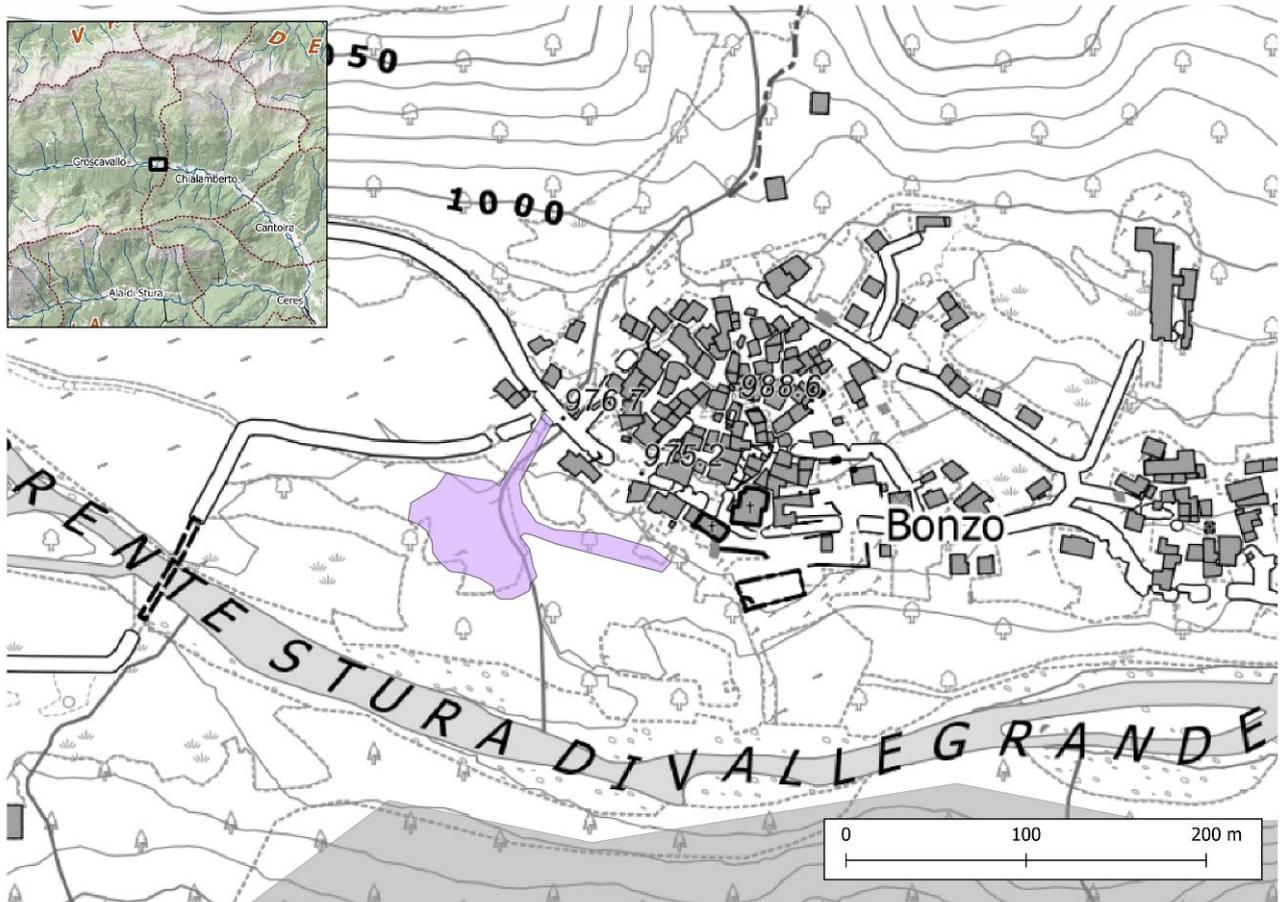
Figura 50 - Perimetrazione dell'area di conoide interessata dalla deposizione di materiale

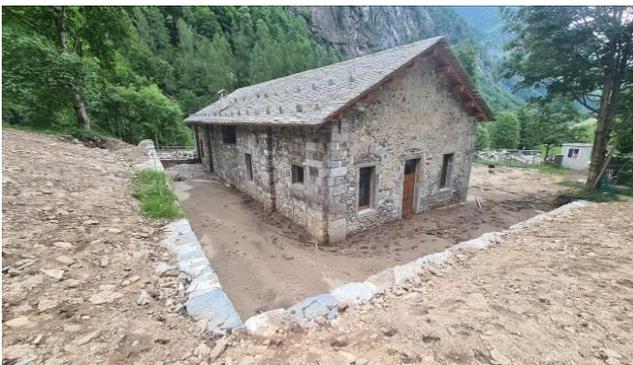
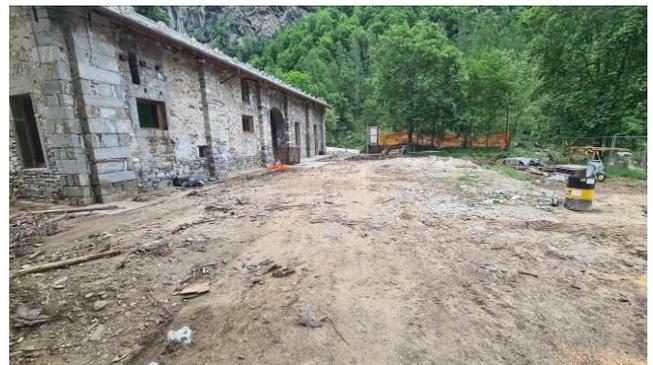
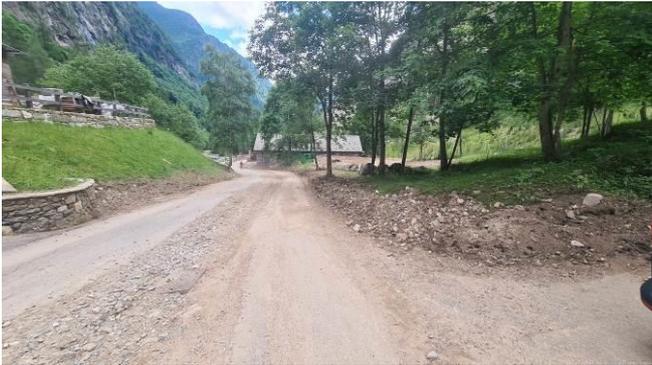
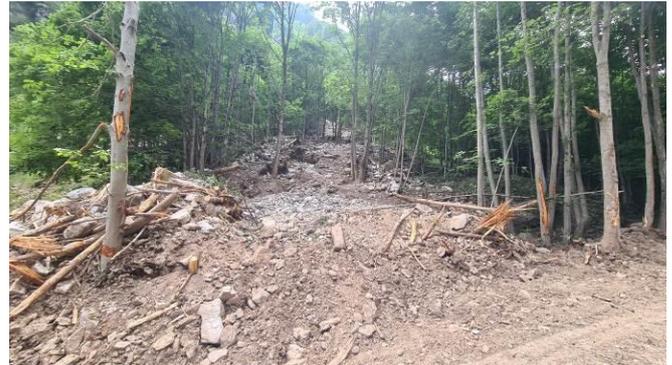
La strada che porta alle cascate dell'Acqua Bianca è quella dove sono stati registrati i fenomeni più significativi, con diverse erosioni di sponda e soprattutto alcune colate detritiche che hanno interessato la viabilità. In particolare, una colata di materiale detritico grossolano ha interessato, oltre alla strada, anche l'edificio posto a quota 1320 m, poco a monte delle miniere del Kreas (Figura 52 e Figura 55).

Figura 52 - Il materiale detritico grossolano al momento del sopralluogo (9 luglio 2024) era già stato rimosso ma sono ancora ben evidenti i segni del passaggio della colata detritica lungo la strada e in prossimità dell'edificio. In basso a destra, canale di scorrimento della colata.

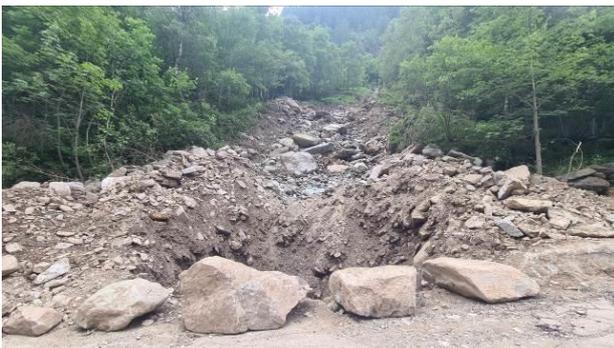
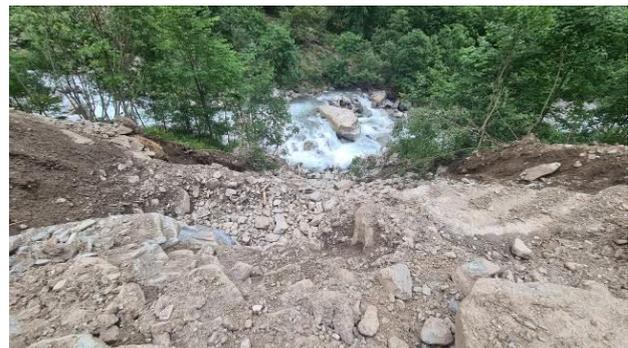
Anche l'attraversamento immediatamente a monte rispetto a quello appena descritto è stato interessato dal passaggio di una colata di detrito. Il materiale ha invaso la strada ed è proseguito raggiungendo l'alveo del Sesia (Figura 53).

Figura 53 - A sinistra, vista verso monte dell'alveo interessato dalla colata detritica. A destra, vista verso valle.

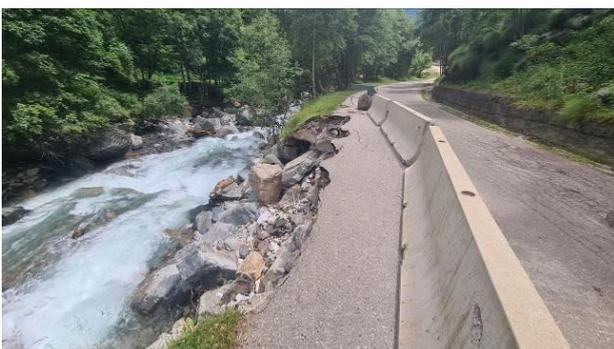
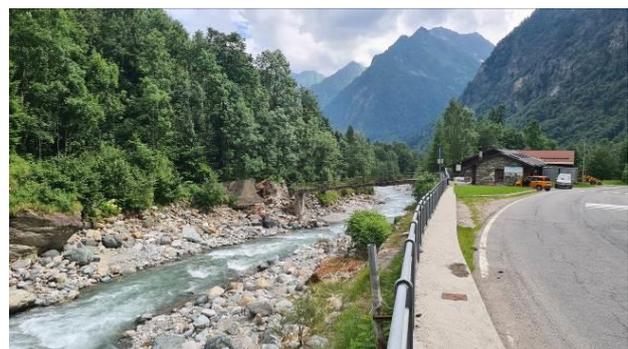
Figura 54 - A sinistra, lungo la parte alta del dei Sesia si riscontrano diverse erosioni spondali, che in alcuni casi hanno causato danni alla viabilità. A destra, passerella pedonale danneggiata in corrispondenza della Falegnameria Bioni.

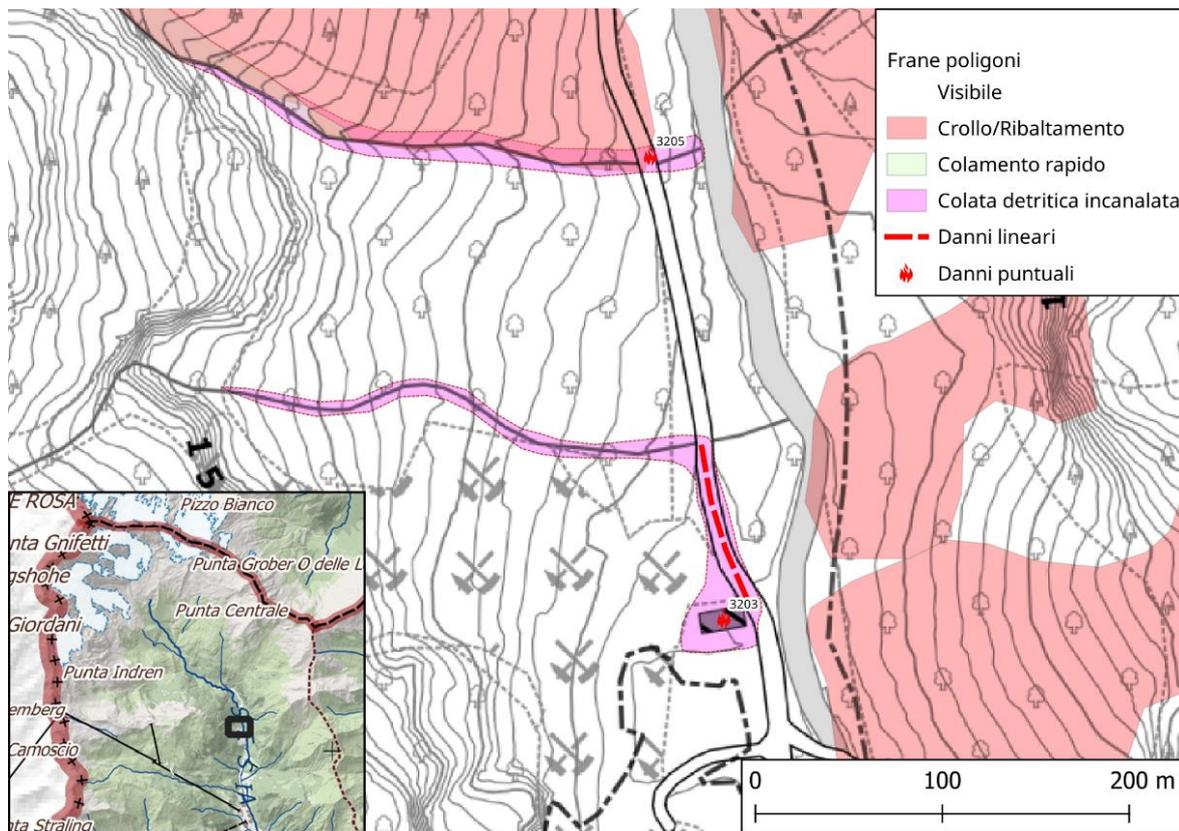
Figura 55 - Perimetrazione dei due fenomeni di colata detritica che hanno interessato la strada dell'Acqua Bianca in corrispondenza dell'edificato del Parco.

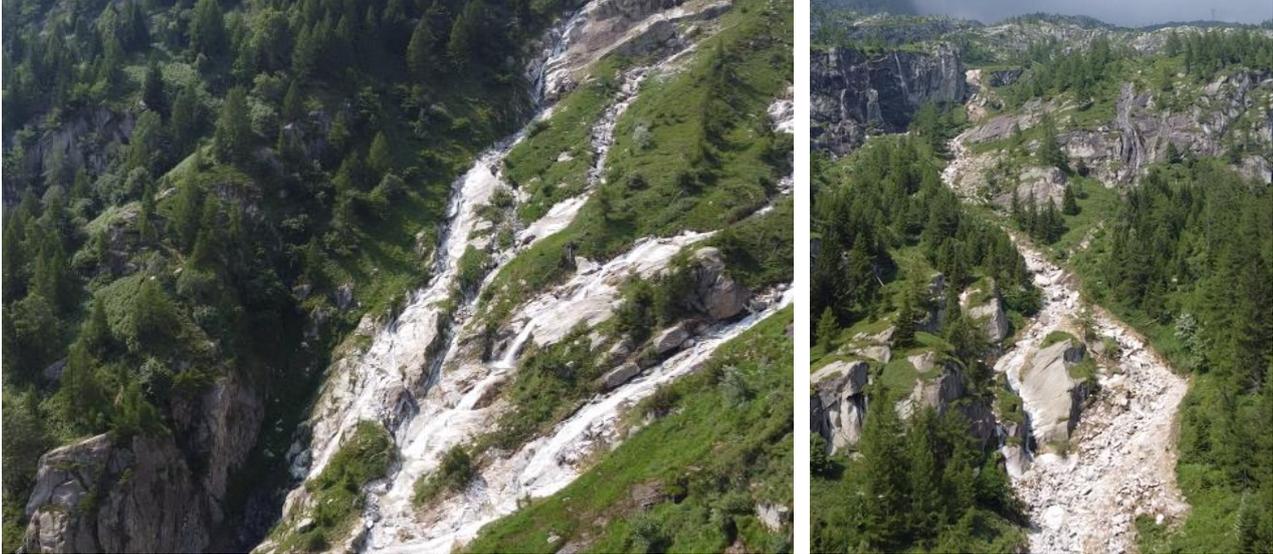
Figura 58 - Settore medio-alto del bacino del rio Tambach, gli impluvi e le linee di deflusso visibili nell'immagine di sinistra scorrono incisi tra pareti rocciose, con il substrato affiorante. Al contrario, il tributario mostrato nell'immagine di destra conserva ancora una discreta quantità di materiale detritico in alveo.

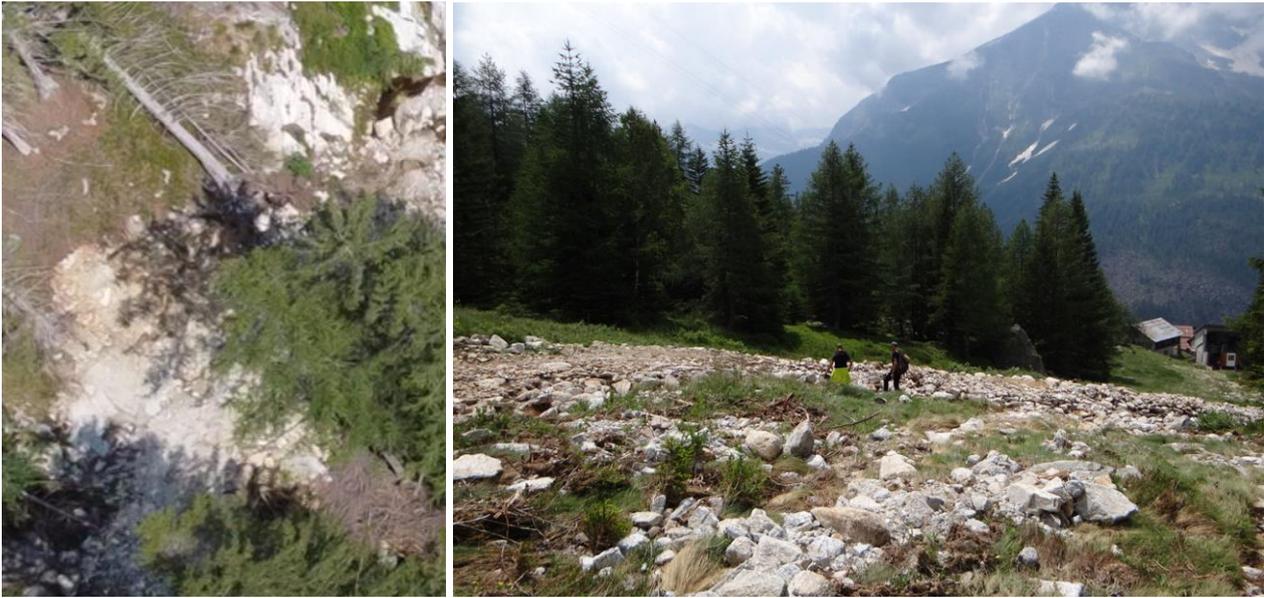
Figura 59 - A sinistra, vista dall'alto di una frana per saturazione della coltre superficiale nel bacino del rio Tambach. A destra, si osserva un accumulo detritico a monte della stazione intermedia della funivia (località Alpe Bill).

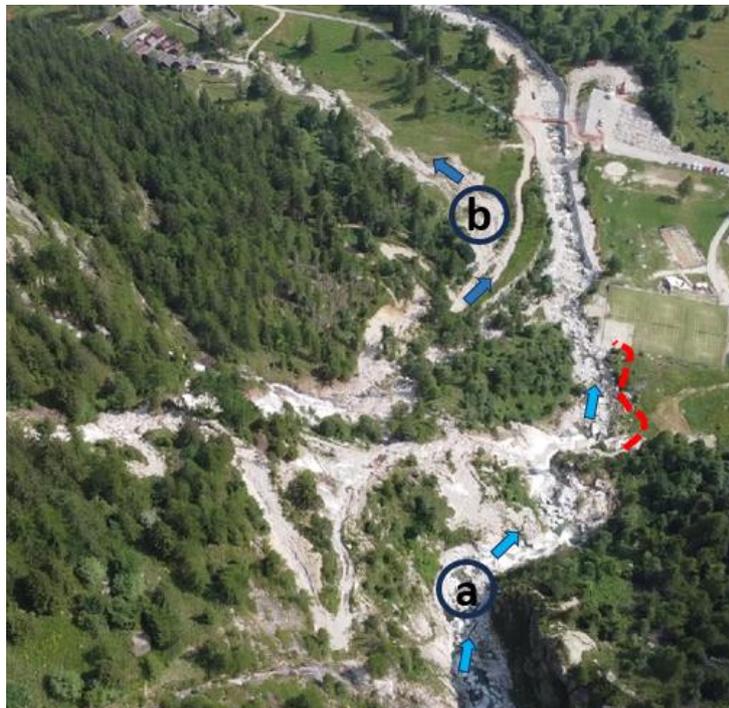
Il trasporto solido, alimentato dalle frane superficiali e dalle erosioni concentrate è quindi confluito direttamente nell'alveo del rio Tambach. Una parte del materiale, quantitativamente minore, ha invece assecondato la morfologia di una vallecola preesistente (rio dell'Alpe), seguendo una direzione parallela ma topograficamente rilevata rispetto a quella del rio Tambach. In quest'ultimo caso il trasporto solido-liquido si è indirizzato verso l'area cimiteriale di Macugnaga e il nucleo storico del Dorf. Entrambe le località sono state solo parzialmente coinvolte dal fenomeno che ha progressivamente perso energia e depositato il materiale prima di provocare danni alle strutture presenti (Figura 60, Figura 61 e Figura 62).

Figura 60 - Vista dall'alto dello sbocco vallivo del rio Tambach (1390 m s.l.m.). Si evidenziano i fenomeni di erosione concentrata con asportazione di diverse porzioni della pista cicloturistica Macugnaga-Monte Moro, l'erosione di sponda in destra idrografica (tratteggiato rosso) e le due direzioni del flusso: rientrato nel Tambach (a) e diretto verso l'area cimiteriale (b). Le frecce di colore differente mostrano la direzione dei due flussi. L'immagine è stata ripresa con drone da Regione Piemonte su richiesta di Arpa Piemonte.

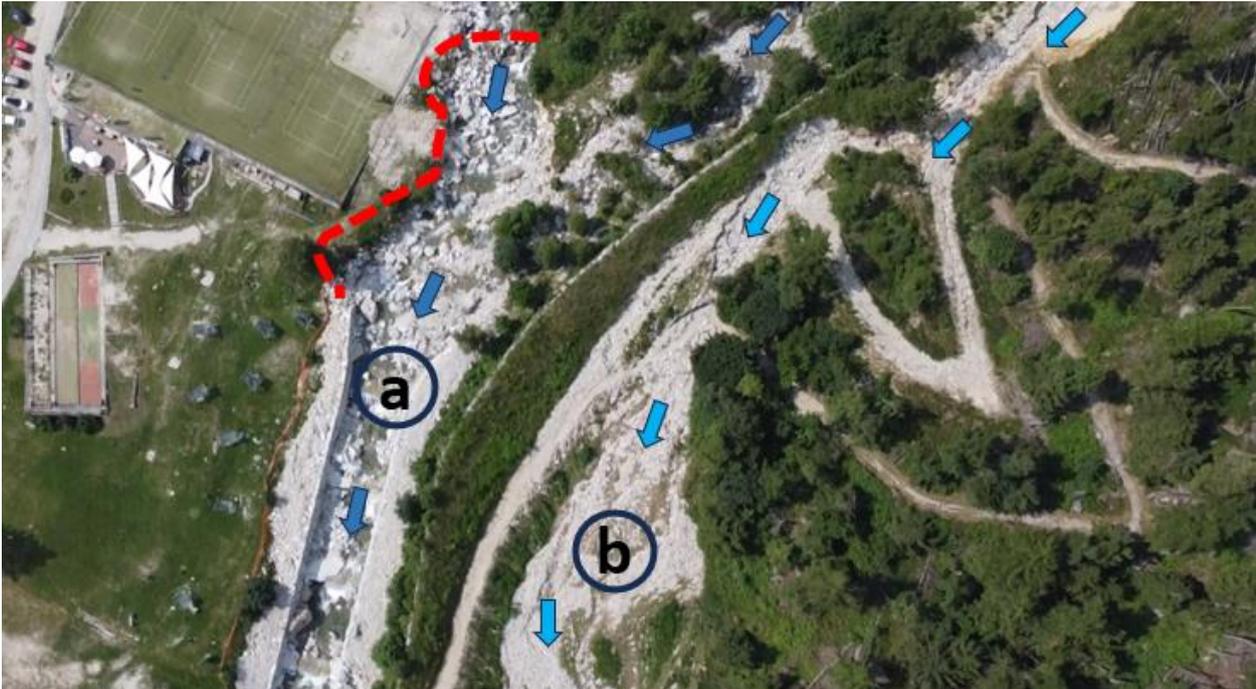
Figura 61 - Vista dall'alto che mostra con maggior dettaglio le direttrici dei flussi detritici descritti nell'immagine precedente. Il primo flusso coinvolge l'alveo del rio Tambach (a), mentre il secondo (b) si sviluppa a monte della sponda sinistra, dirigendosi verso l'area cimiteriale.

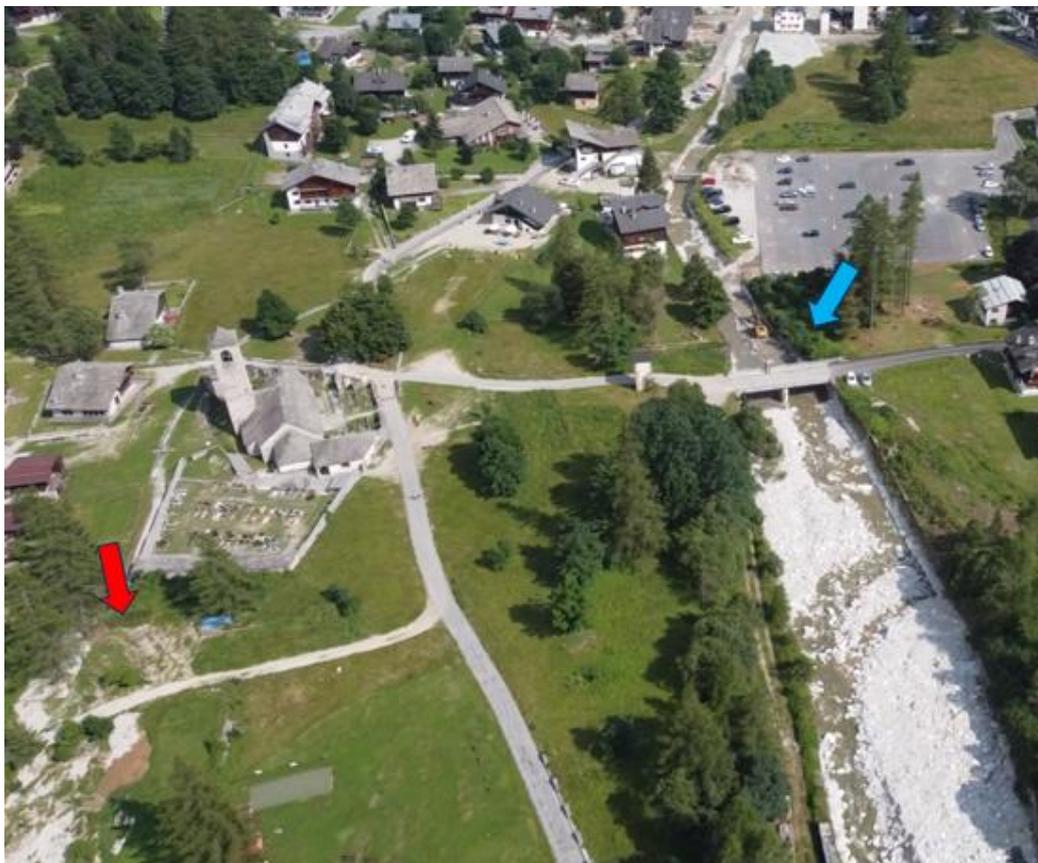
Figura 62 - Ripresa dall'alto che mostra come la deposizione del materiale grossolano si sia prevalentemente arrestata in prossimità dell'area cimiteriale (freccia rossa). Si noti, sulla destra, come l'alveo del rio Tambach sia riuscito a contenere la portata di piena; tuttavia, subito a valle del ponte, l'alveo subisce un significativo restringimento della sezione di deflusso (freccia blu) e a valle iniziano ad apparire gli effetti della deposizione della piena torrentizia.

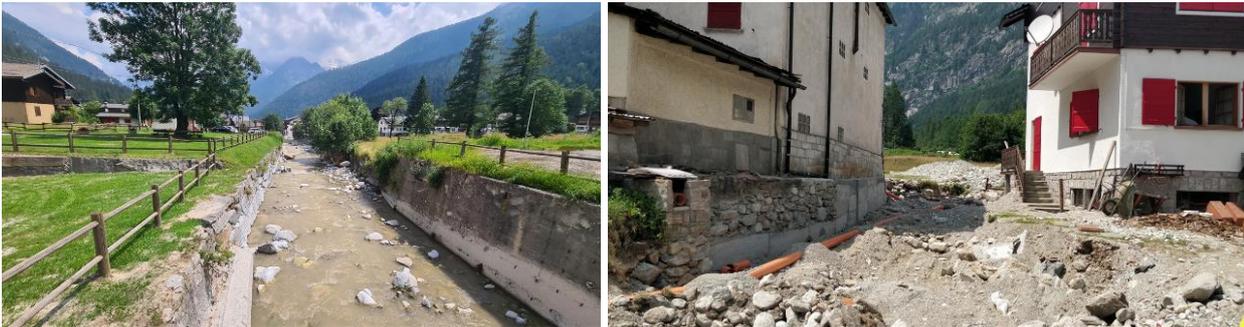
Lo sbocco del rio Tambach sul conoide di fondovalle è situato ad una quota di circa 1390 m s.l.m. Per i primi 100-150 metri sono state registrate alcune erosioni di sponda, un modesto ampliamento della sezione di deflusso e l'alluvionamento degli impianti sportivi. A partire da pochi metri a valle del campo da calcio, a una quota di circa 1375 m s.l.m., la velocità di deflusso si è ridotta e il materiale ha riempito la sezione di deflusso delimitata da argini in cemento armato o massi da scogliera. La piena è comunque rimasta prevalentemente confinata all'interno dell'alveo, senza causare danni o disagi rilevanti. Questa situazione si è mantenuta fino a una quota di circa 1320 m s.l.m., con un primo, ma meno significativo, alluvionamento in corrispondenza della passerella che collega il parcheggio di Pecetto "zona Mercato" utilizzato per accedere alle "Funivie Passo Moro" e il primo gruppo di case. Questo settore, come visibile dall'immagine precedente (Figura 62), ha risentito degli effetti di un significativo restringimento dell'alveo.

Figura 63 - L'immagine a sinistra riprende da valle verso monte l'alveo del rio Tambach poco prima dell'abitato, dove la piena è rimasta confinata senza causare danni o disagi significativi. La colorazione più chiara dell'argine in calcestruzzo indica il livello massimo raggiunto dalla piena. Al contrario, l'immagine a destra evidenzia un'area temporaneamente interessata dal flusso a seguito del disalveamento causato dalla completa ostruzione dell'alveo originario. In questa seconda immagine, è ben visibile la granulometria eterogenea dei depositi, con una predominanza di componenti ciottolose e grossolane.

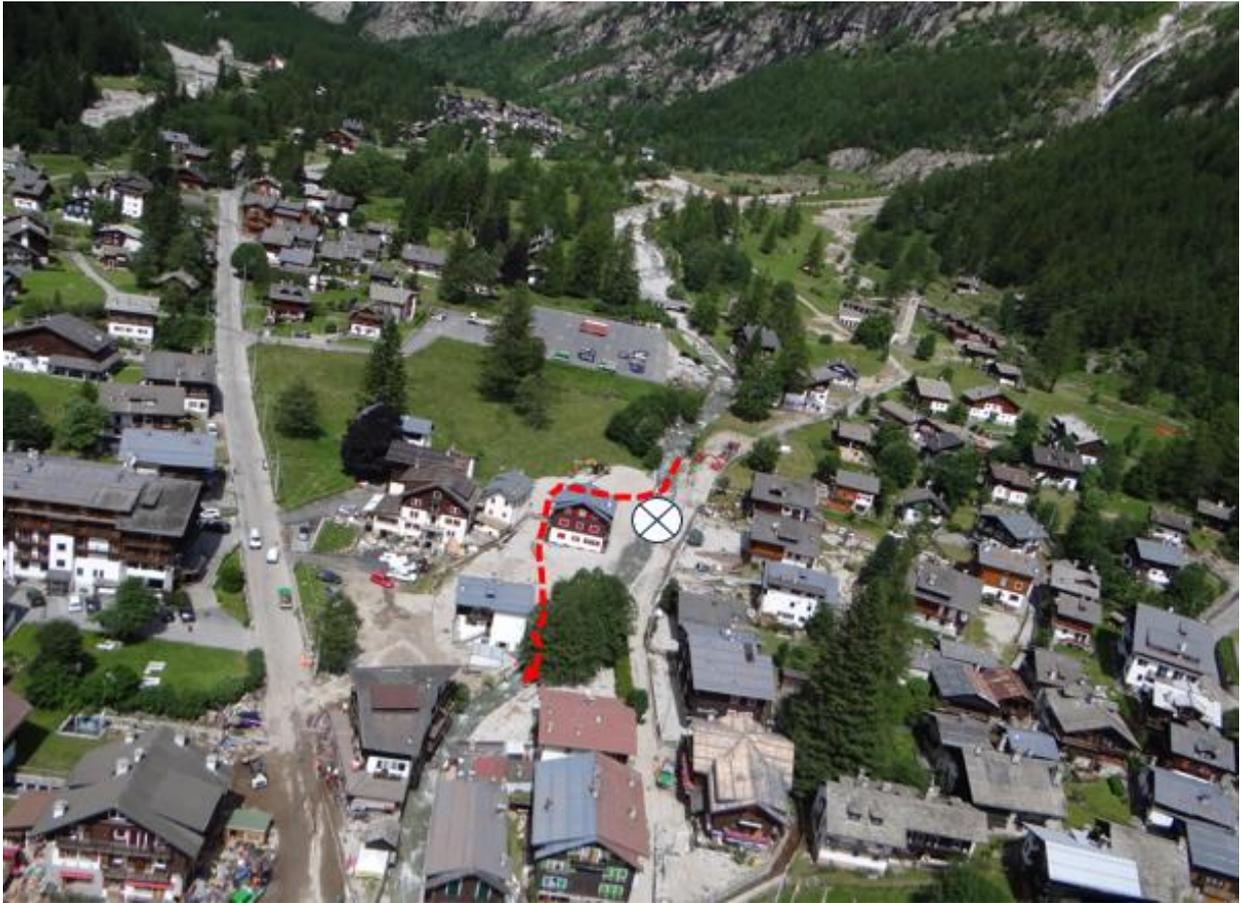
Figura 64 - Vista dall'alto del centro di Macugnaga, gravemente colpito dal trasporto solido del rio Tambach. Il cerchio evidenzia il punto in cui è avvenuta l'ostruzione dell'alveo, mentre in rosso è indicato il percorso seguito temporaneamente dalla piena.

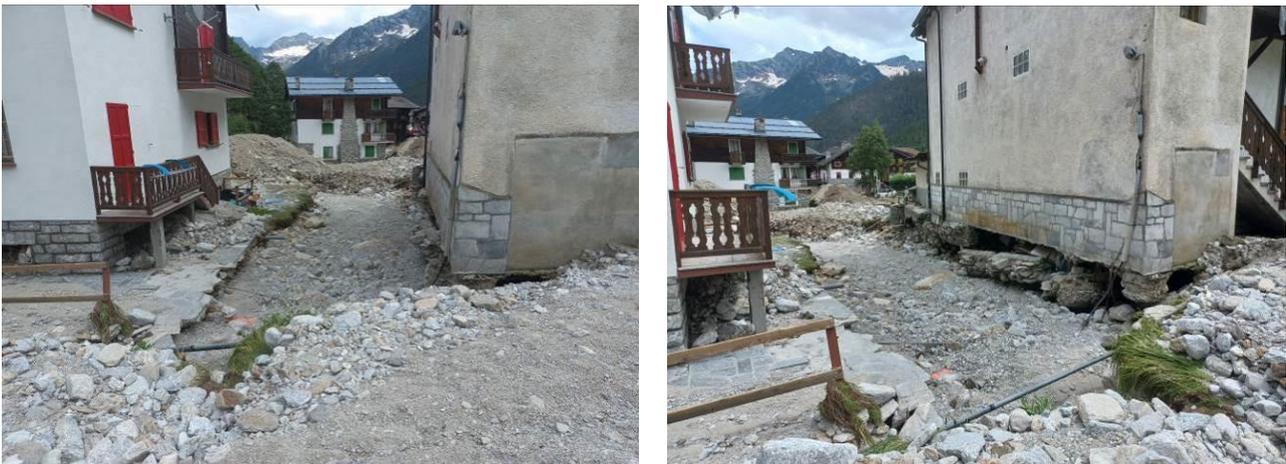
Figura 65 - Deviazione dell'alveo del rio Tambach tra le prime abitazioni a sud del piazzale della funivia Passo Moro; l'erosione ha scalzato parzialmente le fondazioni delle abitazioni (Foto: Regione Piemonte, Settore Tecnico NO-VB).

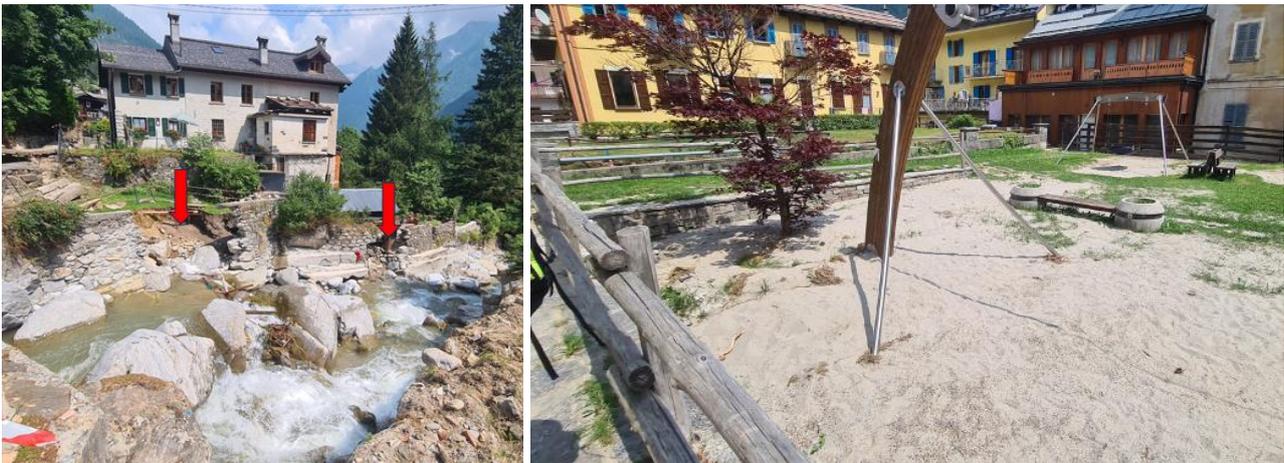
Figura 66 - Le immagini illustrano gli effetti del transito della piena nel tratto terminale del rio Tambach, poco prima della sua confluenza nel torrente Anza. A sinistra, si osserva il crollo dell'argine in due punti, evidenziati dalle frecce rosse, a causa della spinta idraulica dell'acqua. L'immagine a destra mostra il parco giochi comunale in via Jacchetti, dove il deposito presenta una granulometria più fine.

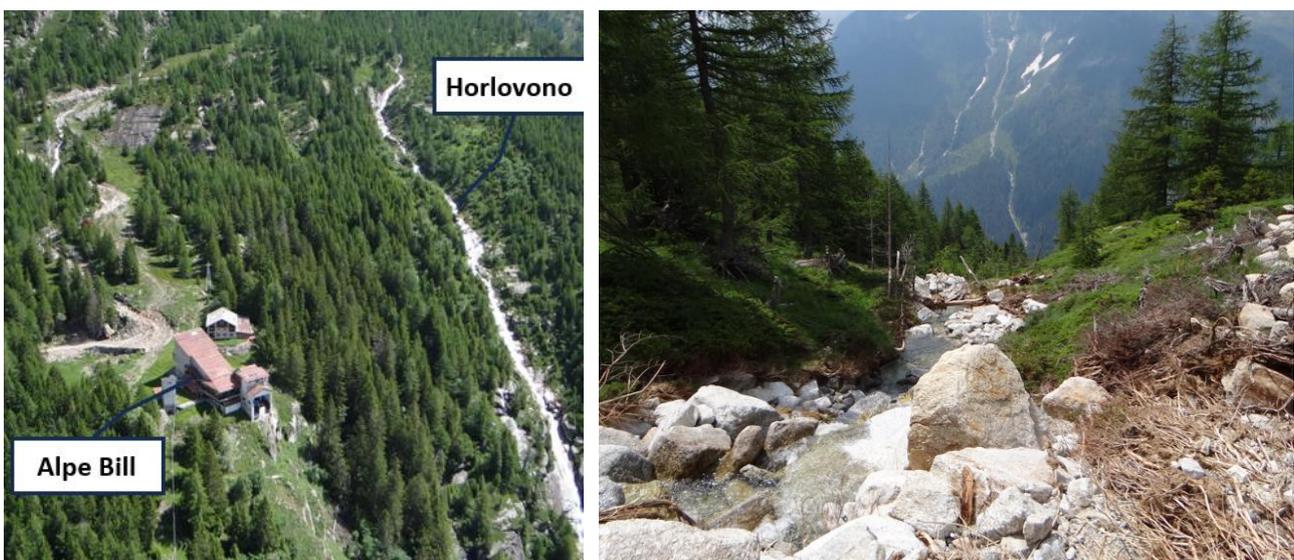
Figura 67 - A sinistra, veduta panoramica della stazione intermedia della funivia (Alpe Bill, quota 1700 m s.l.m.) con l'alveo del rio Horloveno, prevalentemente roccioso. A destra, l'alveo del rio nel tratto a monte (quota 1890 m s.l.m.), impostato tra materiali detritici grossolani.

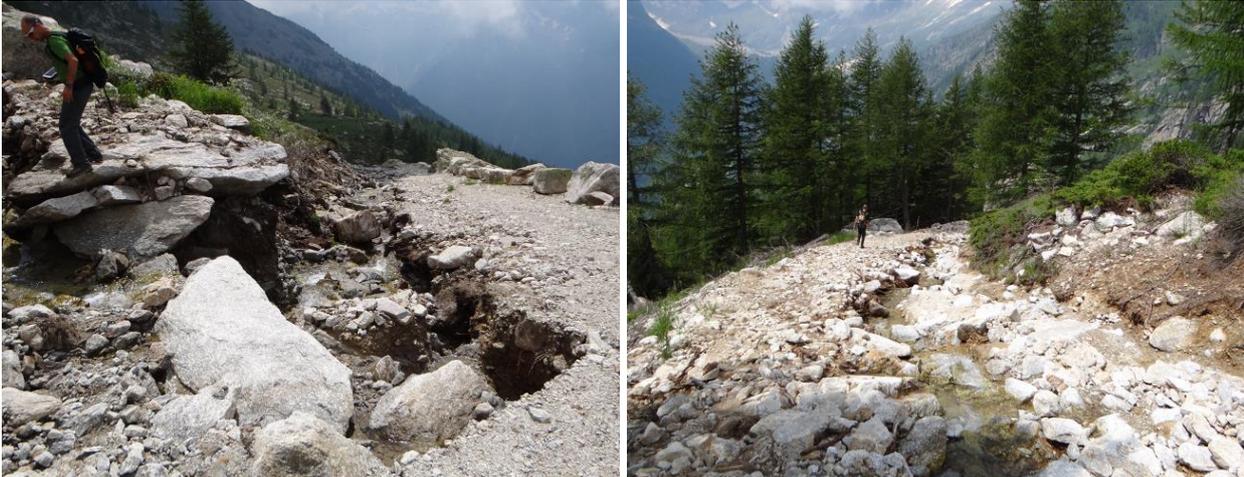
Anche in questo caso, infatti, nella zona di testata e in quella intermedia del bacino (a monte dell'Alpe Sonoberg), la coltre di copertura si è saturata, causando diffuse venute d'acqua e un ruscellamento concentrato. Questi fenomeni hanno provocato erosioni, di magnitudo crescente man mano che si scende verso valle (Figura 68). La dinamica in questo settore non era esclusivamente di erosione, ma anche di deposizione del materiale preso in carico che ha pertanto depositato una minima parte nel conoide. A partire da quota di circa 1700 m s.l.m. il rio scorre in un alveo incassato prevalentemente in roccia.

Figura 68 - Rio Horvolono nella porzione alta del bacino. Si noti la diffusa presenza di acque di scorrimento e le incisioni a scapito del materiale detritico.

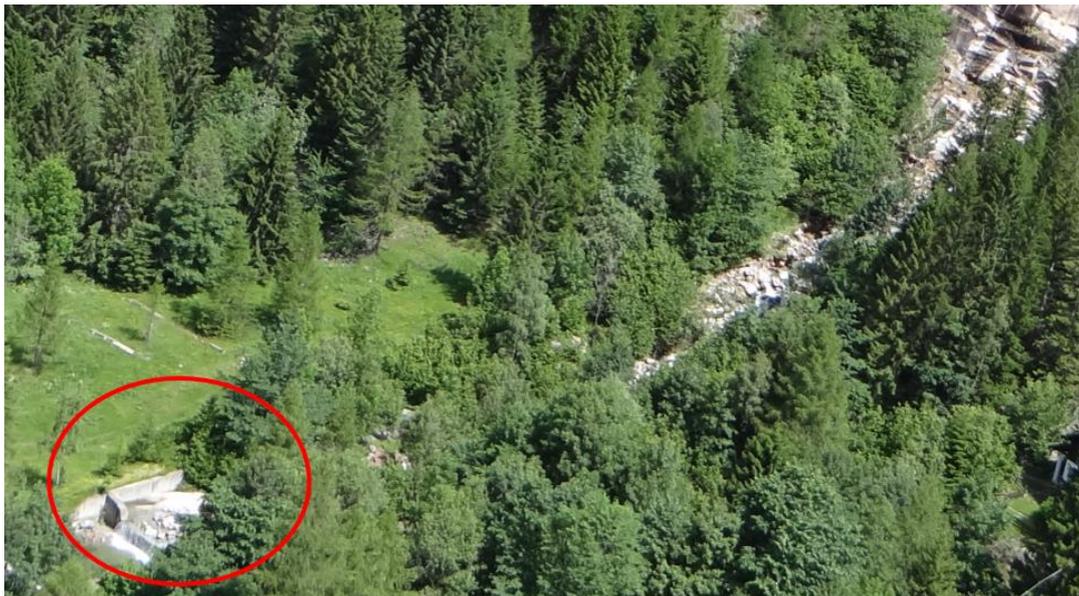
Figura 69 - Apice del conoide del rio Horvolono con la briglia (evidenziata dal cerchio rosso). Si noti la roccia affiorante nel settore di alveo a monte del conoide.

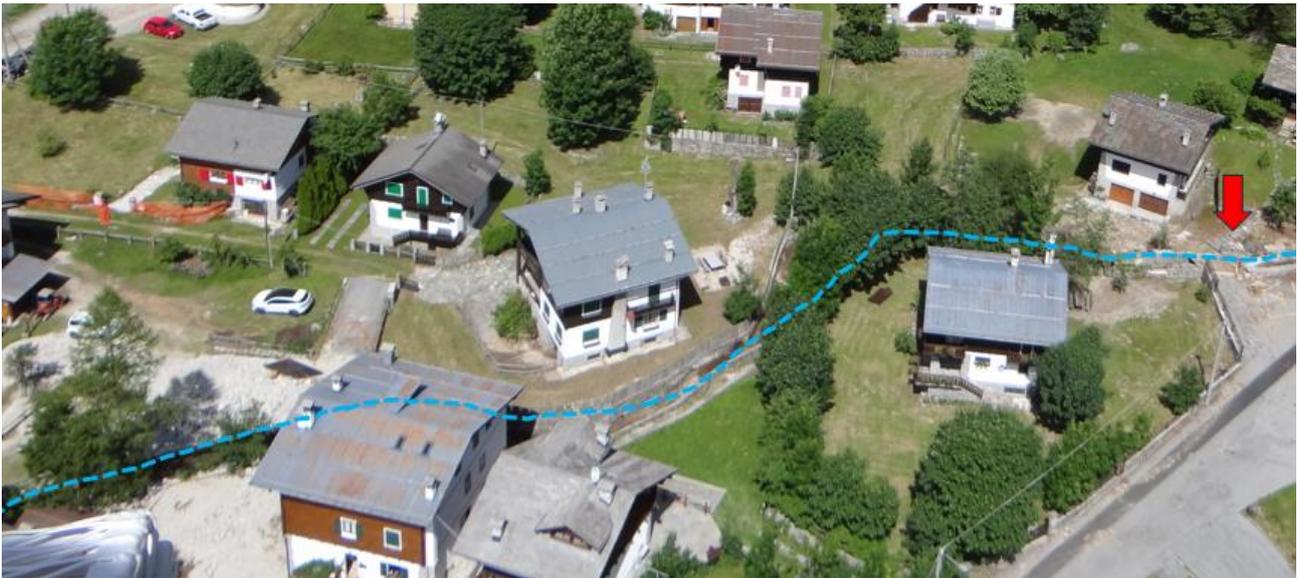
Figura 70 - Percorso del rio Horvolono tra le abitazioni (tratteggio azzurro) con indicazione della passerella di via Prati (freccia rossa) da cui ha avuto inizio la deposizione di materiale. La direzione del flusso è da destra verso sinistra.

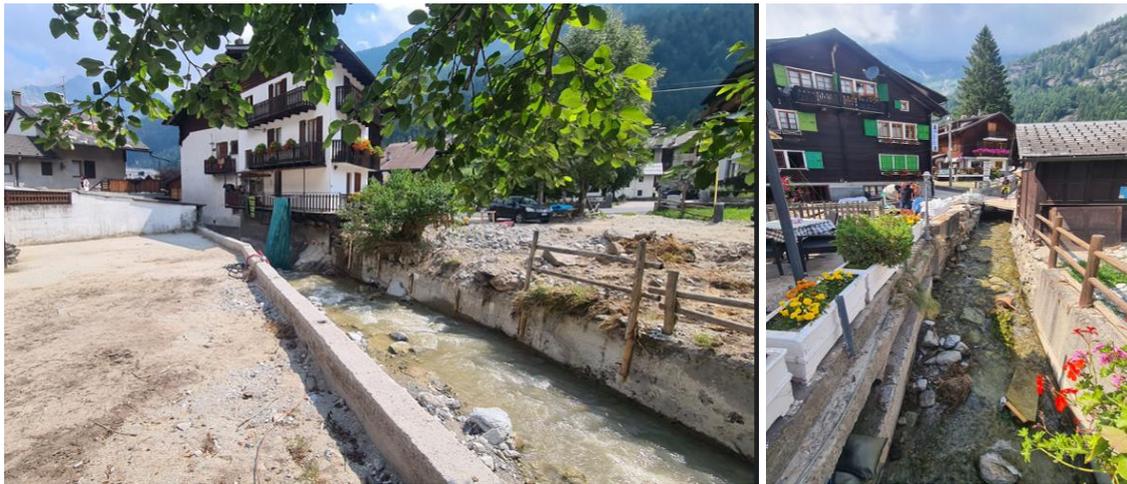
Figura 72 - A destra la sezione del rio Horloveno poco prima della confluenza nel Tambach.

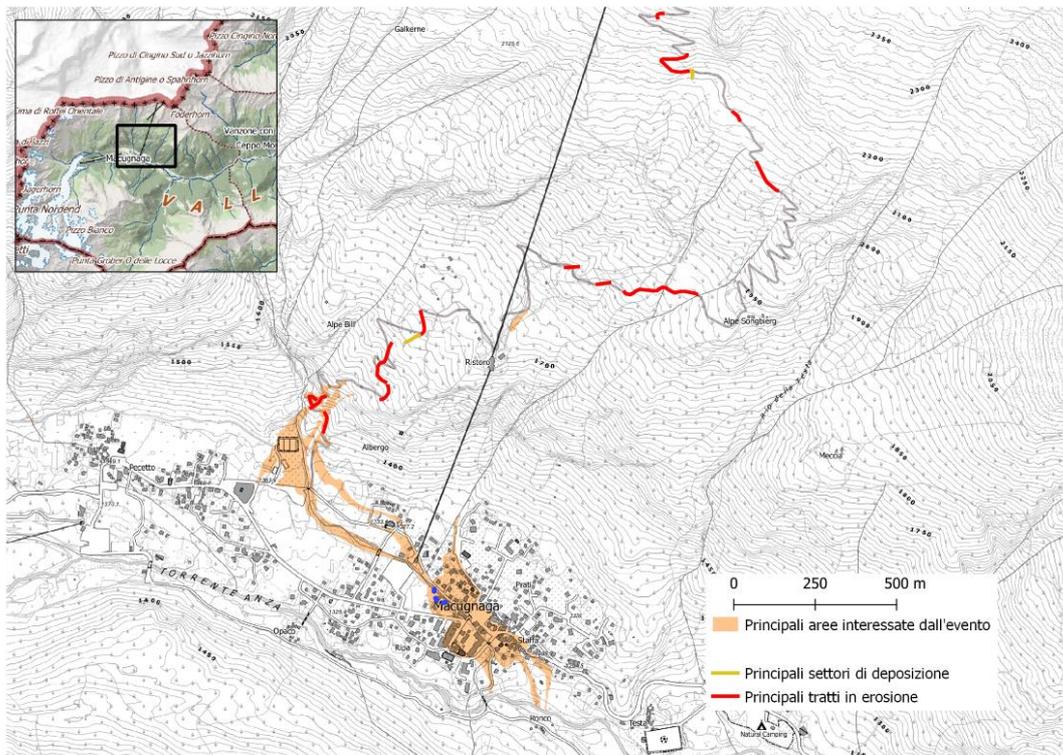
Figura 73 – Cartografia degli effetti principali rilevati sul versante situato a monte del concentrico, afferente ai bacini dei rii Tambach e Horloveno. (Cartografia speditiva elaborata a partire dai dati raccolti durante il sorvolo del 02/07/2024, dal sopralluogo del 18/07/2024 e dalle informazioni fornite dai tecnici della Regione Piemonte)

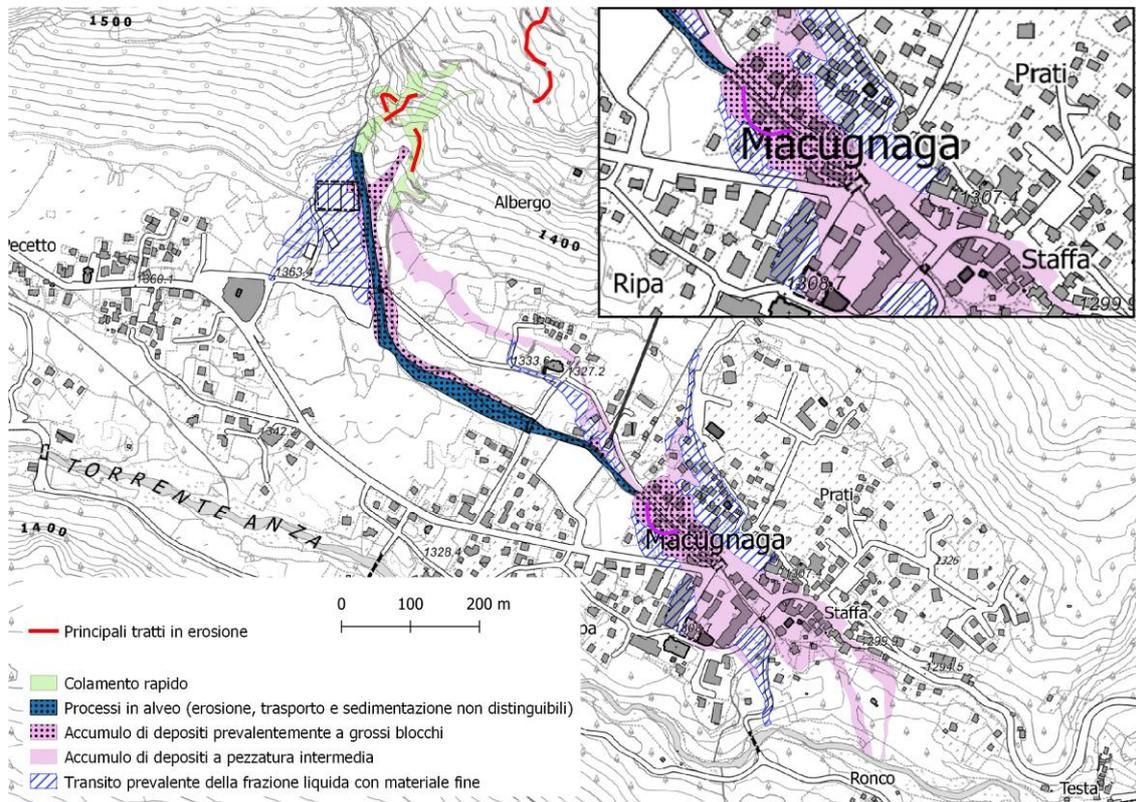
Figura 74 - Cartografia speditiva degli effetti principali rilevati nella zona del concentrico di Macugnaga, che evidenzia il percorso del ramo d'alveo attivatosi temporaneamente a causa dell'ostruzione del corso d'acqua principale (linea fucsia). Le perimetrazioni sono state ottenute attraverso osservazioni aeree da elicottero, foto scattate a terra durante il sopralluogo e, per l'apice del rio Tambach, rilievi con drone, integrate dalle informazioni fornite dai tecnici della Regione Piemonte.

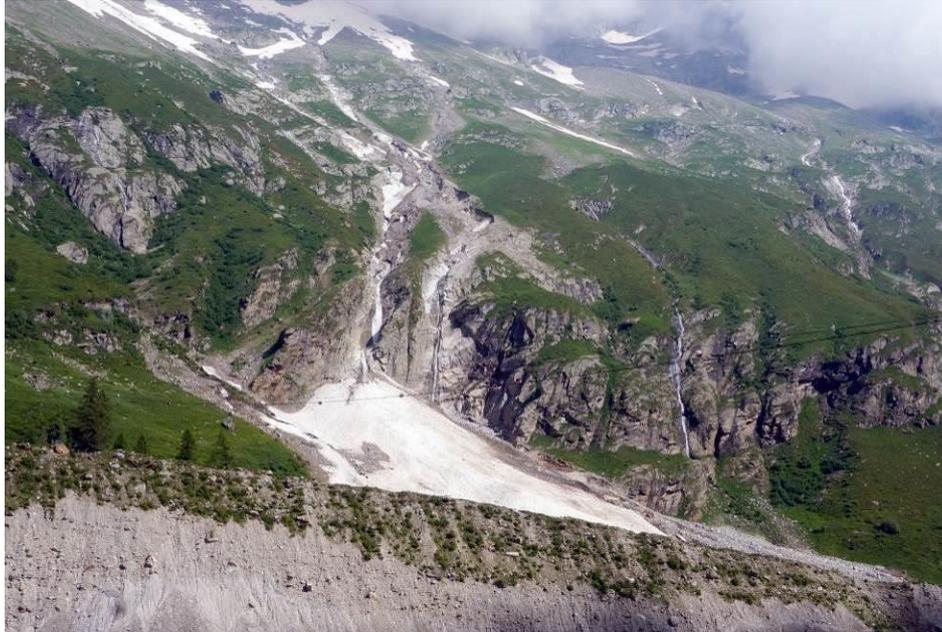
Figura 75 - Torrente Jazzi attivato durante l'evento del 29 giugno: si osservano i canali di incisione nella parte alta del versante e l'accumulo detritico in conoide, parzialmente nascosto dalla morena sinistra del ghiacciaio del Belvedere e che si sovrappone parzialmente all'accumulo di valanga.

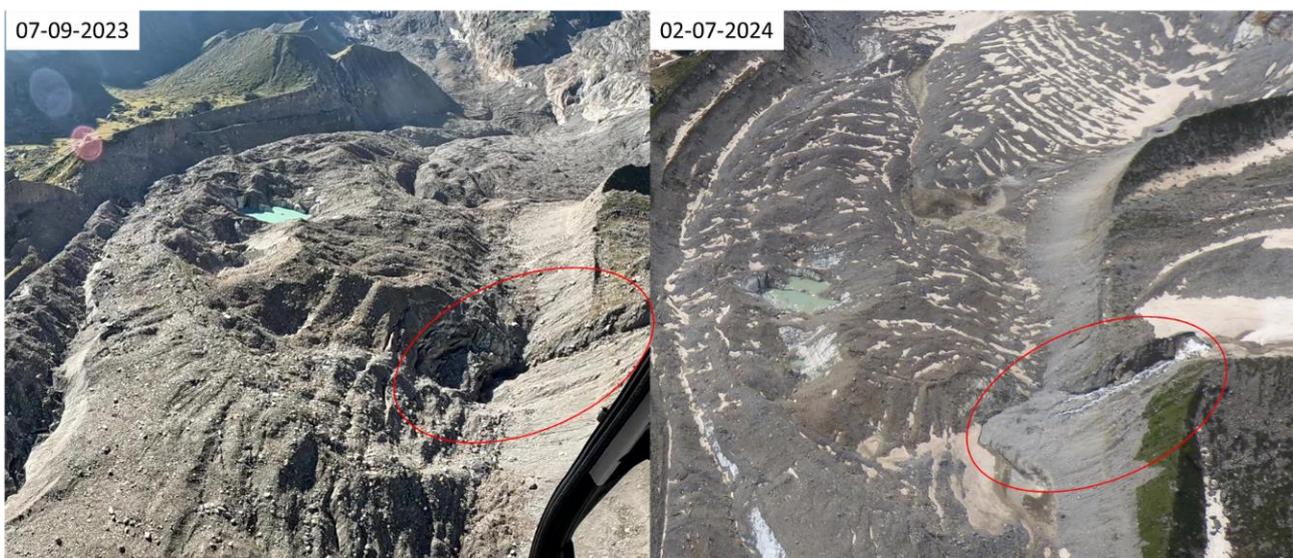
Figura 76 - Immissione del t. Nordend, da destra in foto, nel ghiacciaio del Belvedere. Confronto fotografico tra prima e dopo l'evento del 29 giugno, si evidenzia l'incisione della morena e l'edificazione di un piccolo conoide appoggiato sulla superficie del ghiacciaio del Belvedere.

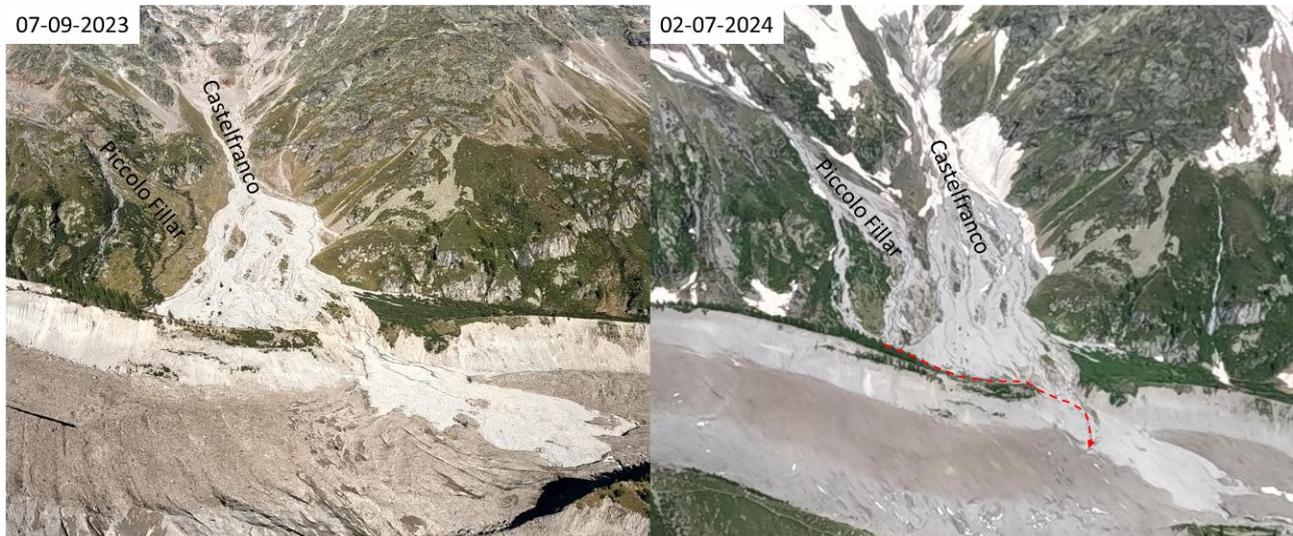
Figura 77 – Confronto multitemporale pre- e post- evento: da notare l’attivazione della colata detritica sul conoide del torrente del Piccolo Fillar. Ben riconoscibile in centro alle foto, in particolare in quella del 2023, la colata del t. di Castelfranco, ripresa pochi giorni dopo l’evento del 27 agosto 2023. La colata del 29 giugno 2024 lungo il t. del Piccolo Fillar ha raggiunto il fianco destro dell’accumulo preesistente del Castelfranco, sopravanzandone l’unghia a ridosso della morena del Belvedere, fino a invadere il ghiacciaio dove la frazione liquida è stata assorbita dagli inghiottitoi glaciali (freccia rossa).

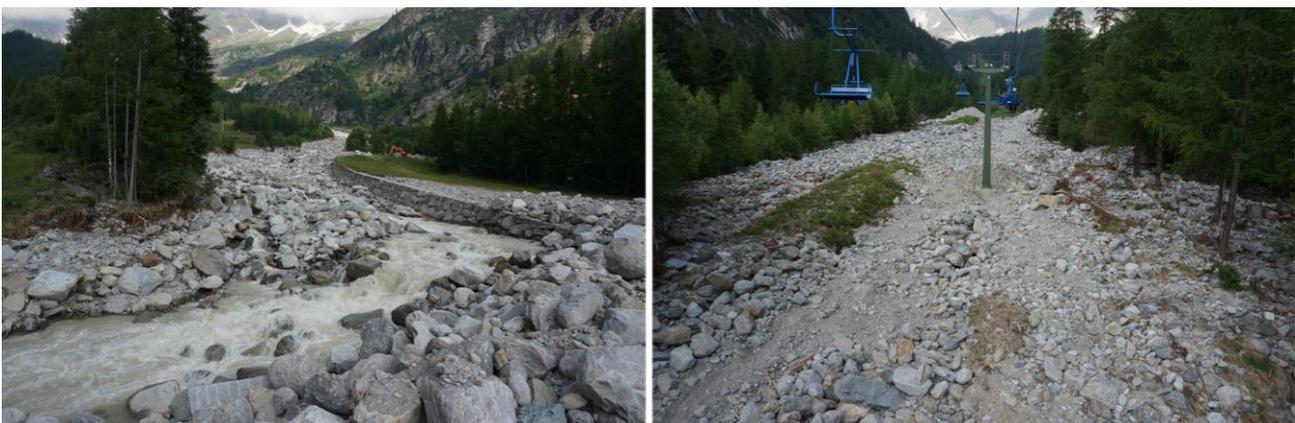
Le portate liquide accumulate sul ghiacciaio hanno determinato un significativo alluvionamento dell’Anza già a partire dalla bocca proglaciale del lobo sinistro del ghiacciaio del Belvedere a cui ha contribuito poco a valle l’apporto del t. Jazzi. Ne è risultato un ampio coinvolgimento dell’alveo dell’Anza fino al concentrico con erosioni di sponda e consistenti apporti detritici con blocchi di pezzatura plurimetrica (Figura 78, sinistra). A valle della località Burki, due divagazioni in sinistra hanno coinvolto la pista carrabile e la seggiovia dove sono stati prodotti accumuli detritici plurimetrici (Figura 78, destra), senza che siano stati segnalati danni alle infrastrutture.

Figura 78 - Effetti dell’alluvionamento prodotto dall’Anza: a sinistra l’alveo in corrispondenza della località Burki, in primo piano la divagazione in sinistra che ha interessato la seggiovia, in secondo piano, dove riconoscibile un escavatore arancione, la divagazione che ha interessato la pista del Burki. Nella foto a destra, il dettaglio del sovralluvionamento che ha interessato il tracciato della seggiovia, con seppellimento del basamento di alcuni piloni, senza segnalazione di danni.
