RAPPORTO EVENTO 29-30 giugno 2024

Aggiornamento settembre 2024

A cura del
Dipartimento Rischi Naturali e Ambientali

Torino, 19 settembre 2024

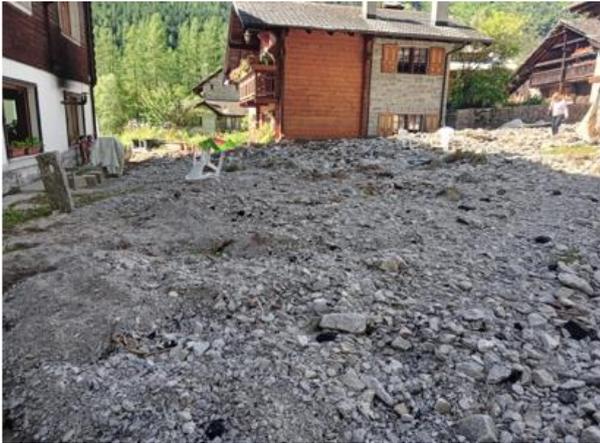
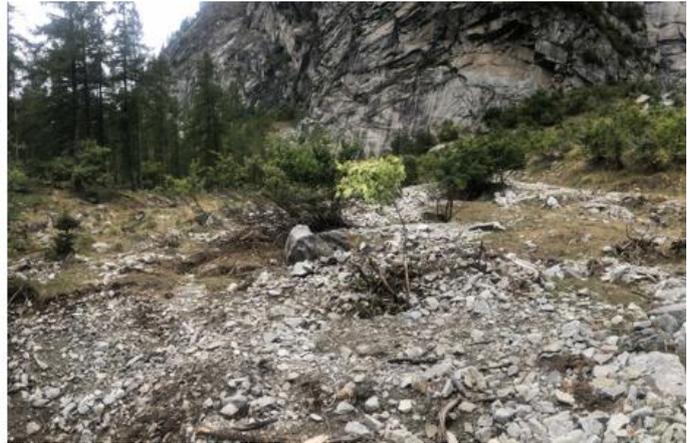
Le precipitazioni hanno contribuito ad attivare processi di trasporto di materiale detritico lungo il reticolo idrografico minore presente a nord della località Pecetto. Il materiale lapideo, costituito prevalentemente da ciottoli, si è accumulato in corrispondenza dei guadi sulla strada rurale e ha raggiunto alcune abitazioni situate nella località Pecetto.

Figura 80 – A sinistra, depositi di materiale detritico in corrispondenza delle abitazioni in loc. Pecetto (foto di Regione Piemonte). A destra si può osservare il deposito sulla pista ubicata a nord dell'abitato.

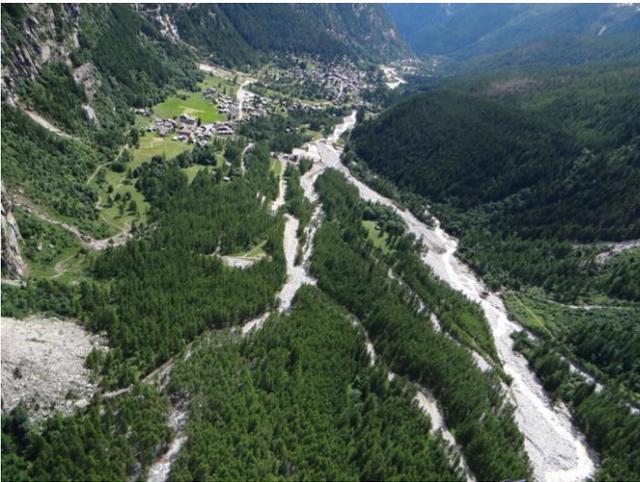
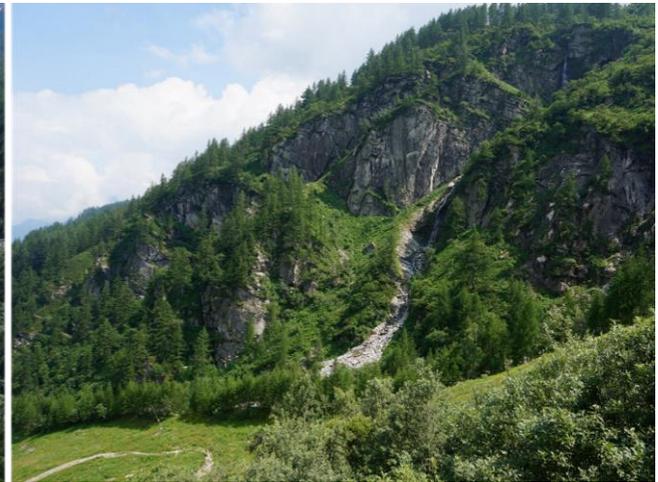
Il t. Roffel ha contribuito all'alluvionamento del conoide fluvioglaciale apportando materiale detritico lungo il suo corso fino a congiungersi con la divagazione del t. Anza in corrispondenza dell'elisuperficie (Figura 81, sinistra); a valle la deposizione di materiale detritico è proseguita lungo la pista del Burki, rendendola inservibile ed arrestandosi poco a monte della partenza della seggiovia; in parte invece è proseguita lungo l'incisione del t. Roffel fino alla confluenza in Anza. Sul lato destro del bacino, lungo il t. Pedriola si osserva l'attivazione di un'incisione laterale in corrispondenza della località Burki (Figura 81, destra). A valle di questa l'alveo del t. Pedriola risulta sovralluvionato fino alla confluenza nel t. Anza.

Figura 81 – Foto a sinistra, alluvionamento del conoide fluvioglaciale del t. Anza; a sinistra l'incisione del t. Roffel, a destra il t. Anza, nell'angolo in basso a destra la confluenza del t. Pedriola nel t. Anza. Foto a destra, erosione lungo un'incisione in destra del t. Pedriola in corrispondenza della loc. Burki.

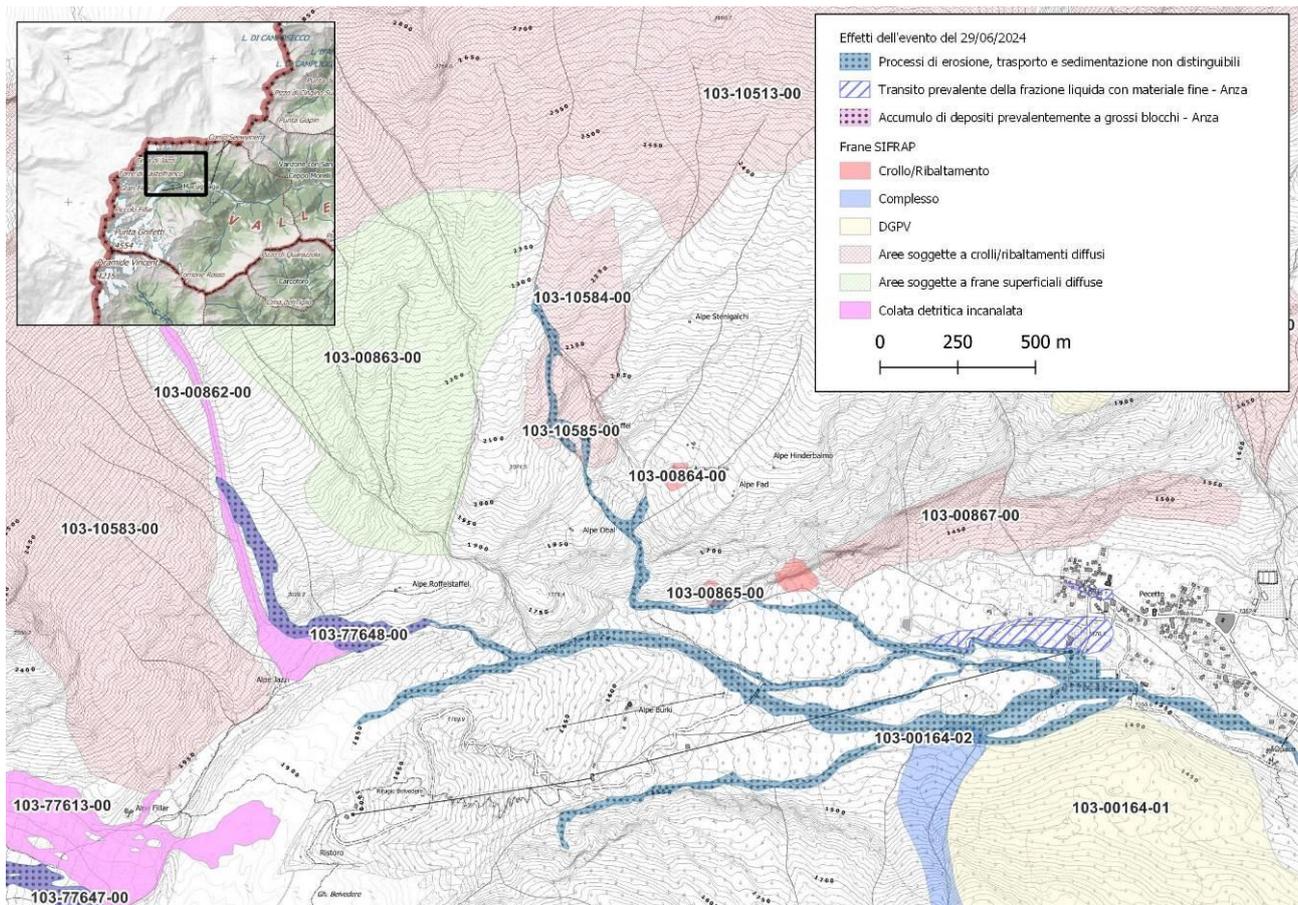
Figura 82 - Mappa degli effetti nell'area del Belvedere – Burki, con il codice di scheda SIFRAP 103-77648-00 è riportata la colata detritica del t. Jazzi.

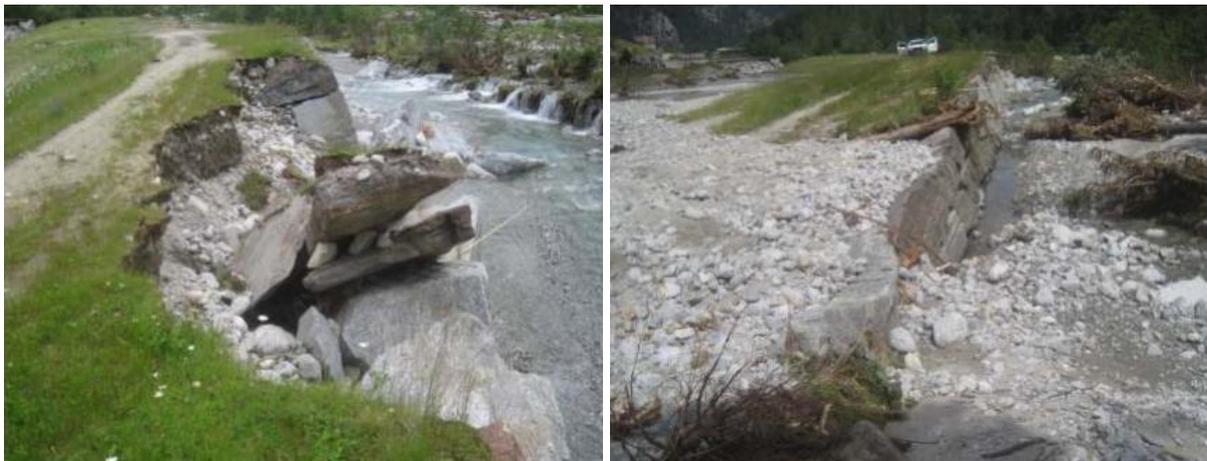
Il torrente Quarazza, nel settore a monte dell'immissione nel lago delle Fate, ha subito una serie di fenomeni di sovralluvionamento. Questo ha determinato erosioni delle opere di difesa idraulica e danneggiamenti alla strada carrabile. In particolare, in corrispondenza dell'immissione nel lago delle Fate, il torrente avrebbe subito la deviazione verso la sponda sinistra indotta da una frana, con conseguente invasione e danneggiamento della viabilità ed aggiramento delle difese spondali.

Figura 85 - Effetti dell'alluvionamento prodotto dal torrente Quarazza a monte dell'immissione nel lago delle Fate. In entrambe le immagini sono visibili i danni provocati alle scogliere poste a difesa spondale. (foto Regione Piemonte)
