Relazione Comune di Alagna Valsesia (VC)

Rapporto sull'evento 29-30 giugno 2024

COMUNE DI ALAGNA VALSESIA

EVENTO ALLUVIONALE 29 – 30 GIUGNO 2024

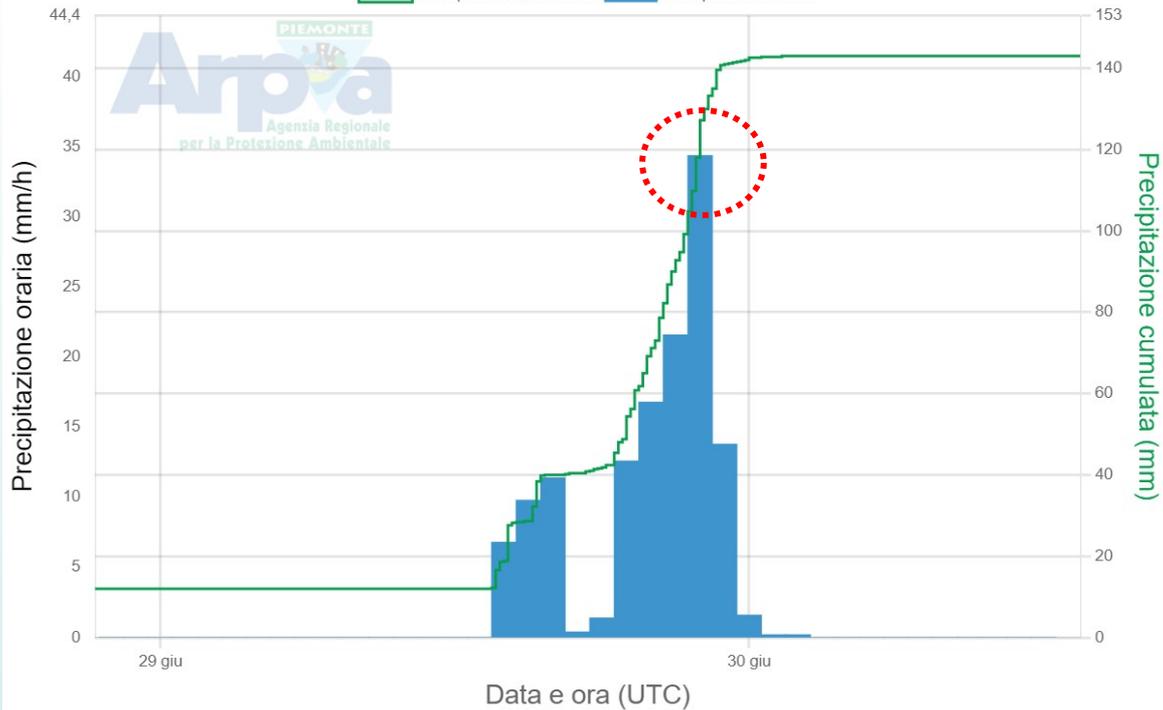
ALAGNA (VC)

Nel pluviometro del Kreas di ARPA Piemonte, si è osservata una precipitazione oraria massima di quasi 35 mm/h tra le 22:00 e le 23:00 del 29-06 ed **una precipitazione cumulata in 24 h di oltre 140 mm**.

Precipitazione cumulata Precipitazione oraria

È importante segnalare che la cella temporalesca si è concentrata, nella notte tra sabato e domenica, a nord del pluviometro ARPA del Kreas: quindi le precipitazioni registrate sono state sicuramente di molto inferiori a quelle reali.

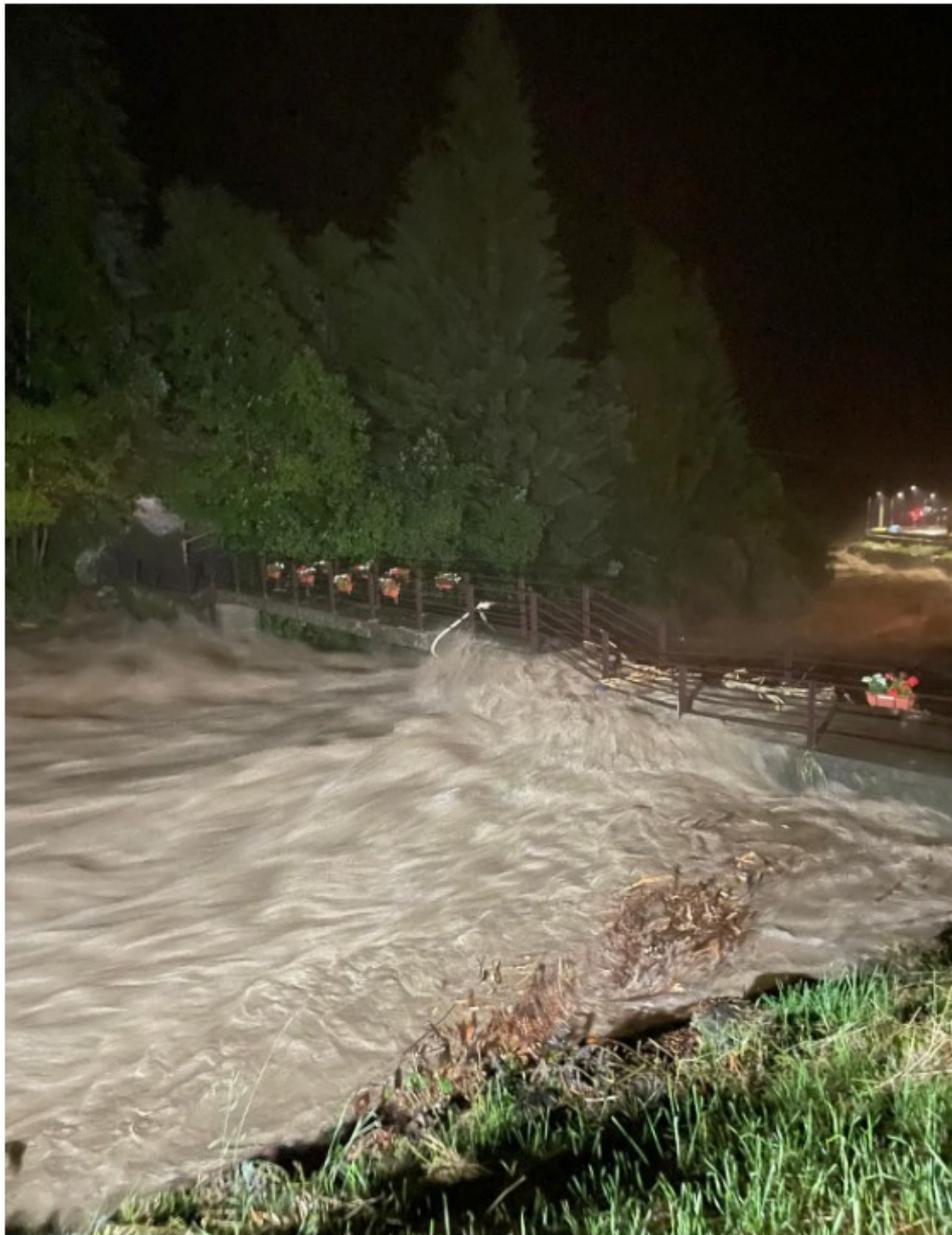
Alagna Valsesia (VC) – fiume Sesia al colmo di piena di Zam Tackj nella tarda serata del 29 giugno.

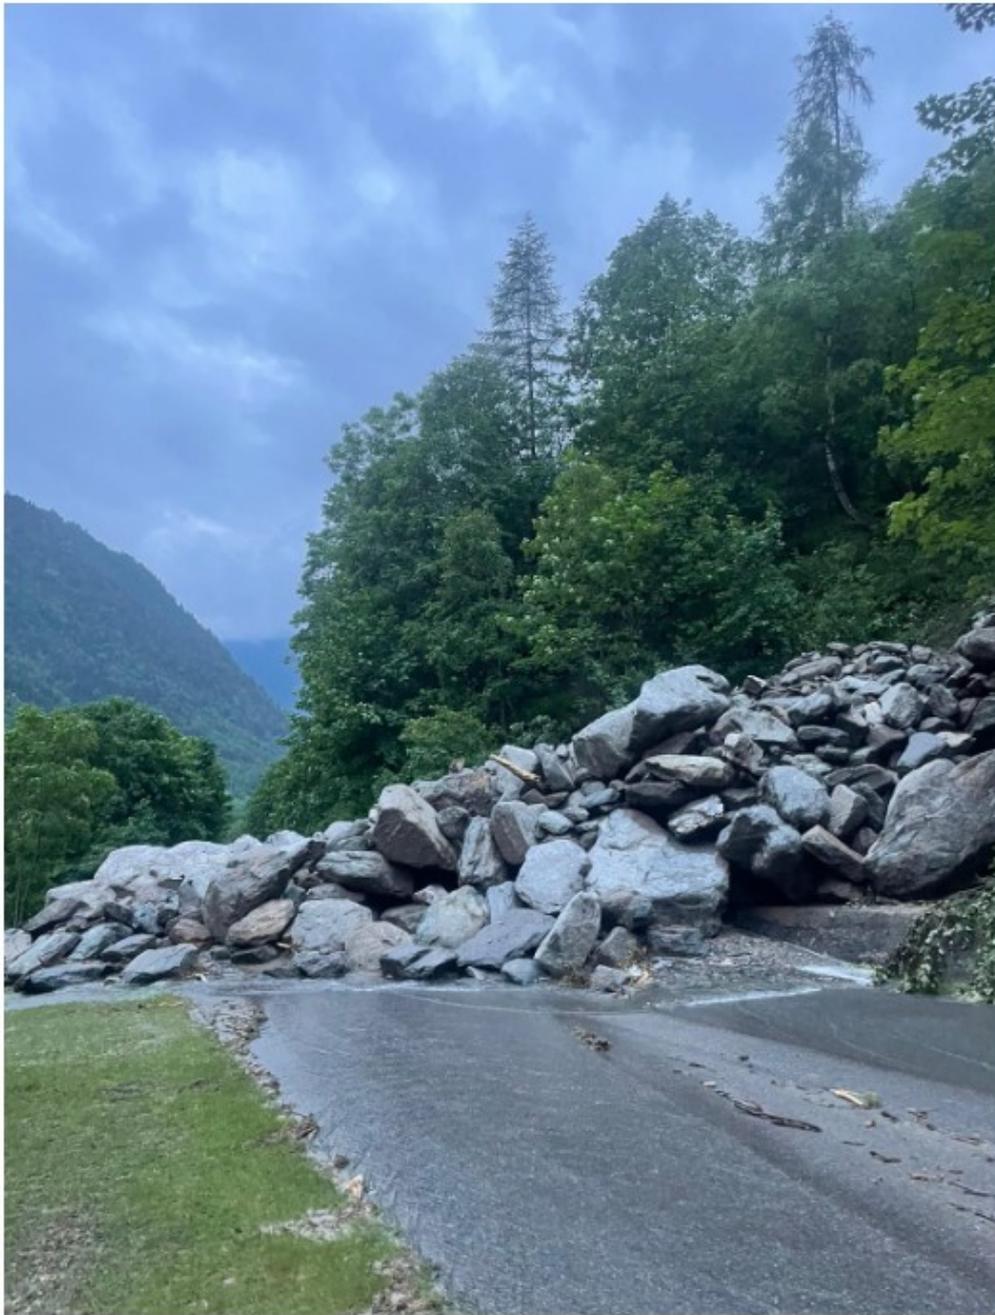
Alagna Valsesia (VC) – S.C. via
Miniere, nel Rio di Reitigl
deposito di una colata detritica
con blocchi di grandi dimensioni
che ha ostruito la SC.
(Foto: Michele Cucchi)

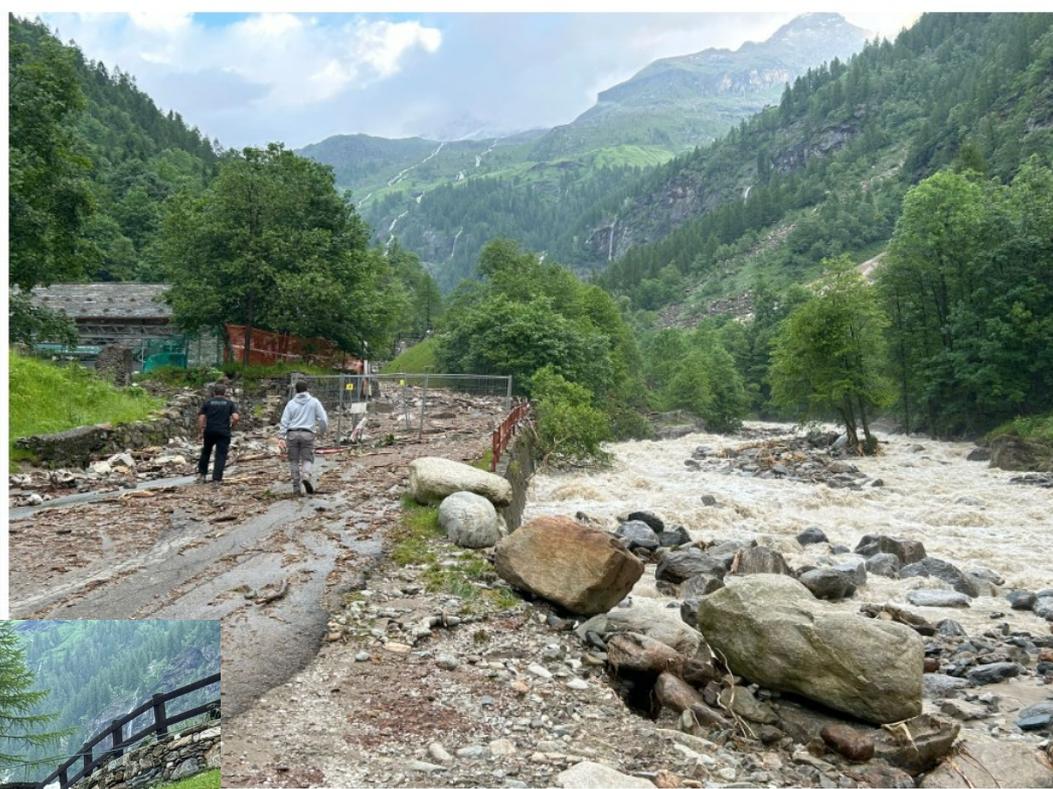
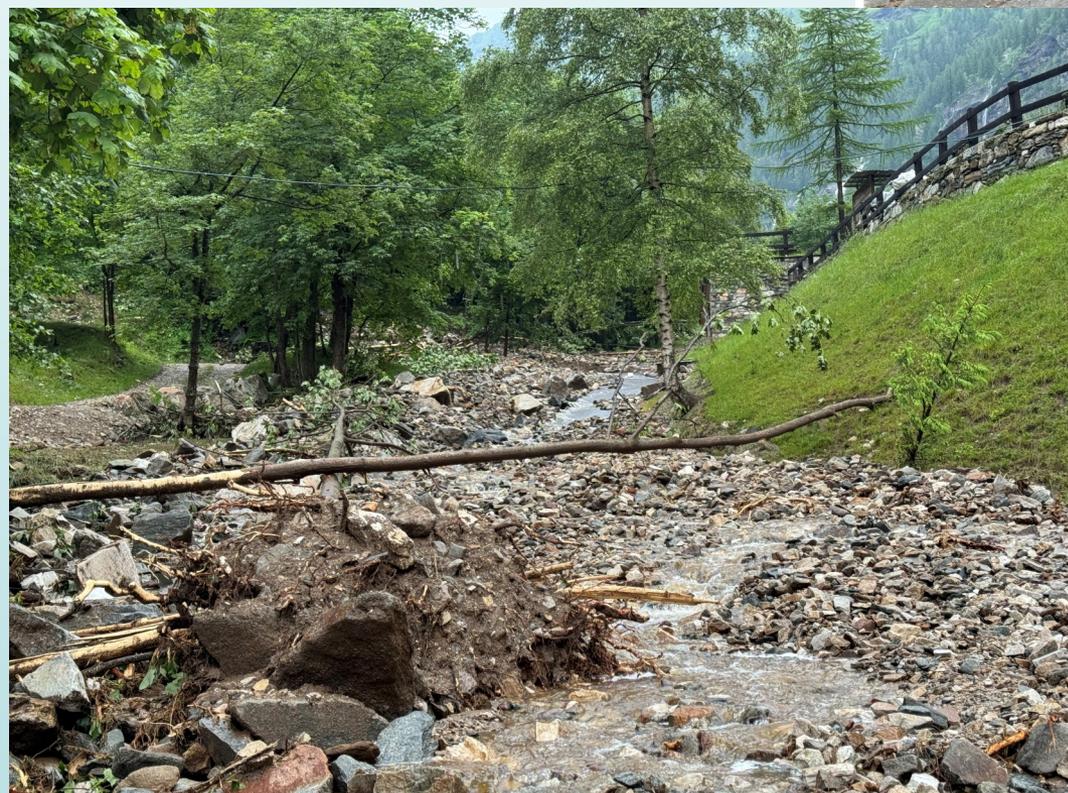
Alagna Valsesia (VC) – S.C. via
Miniere, nel Canalone Santa
Maria deposito di una colata
detrítica (*debris flow*) che ha
invaso la S.C.

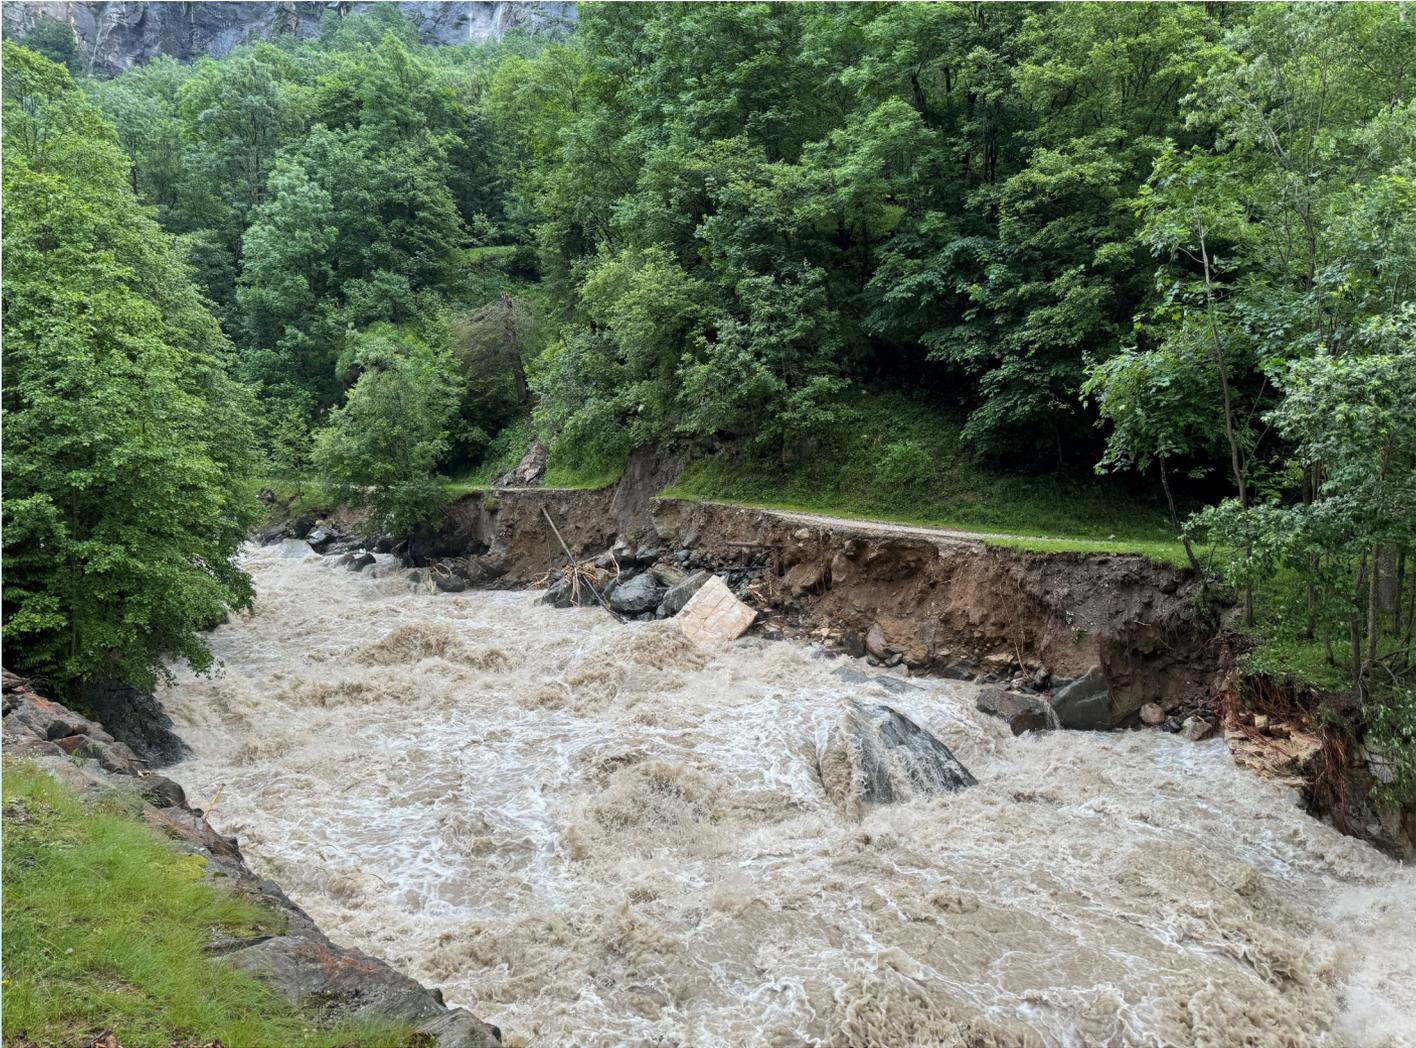
Alagna Valsesia (VC) – pista comunale di protezione civile al Kreas, in sinistra orografica del fiume Sesia, in buona parte asportata.
(Foto sotto: Nicolò Bertini)

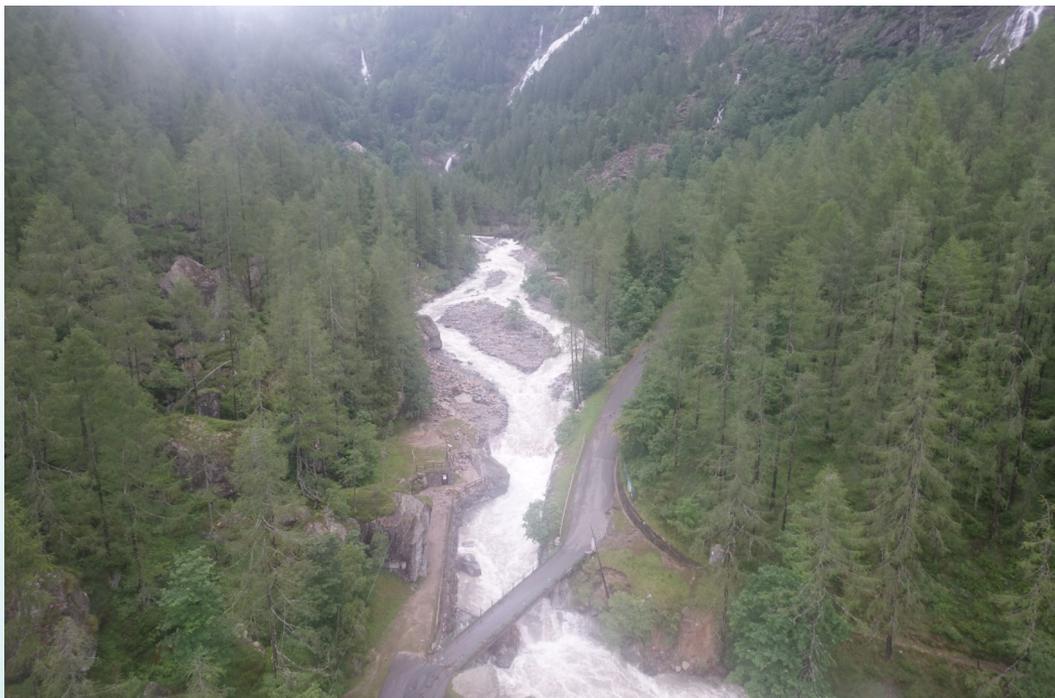
Domenica 30 giugno: piena del Sesia nel tratto nord della valle

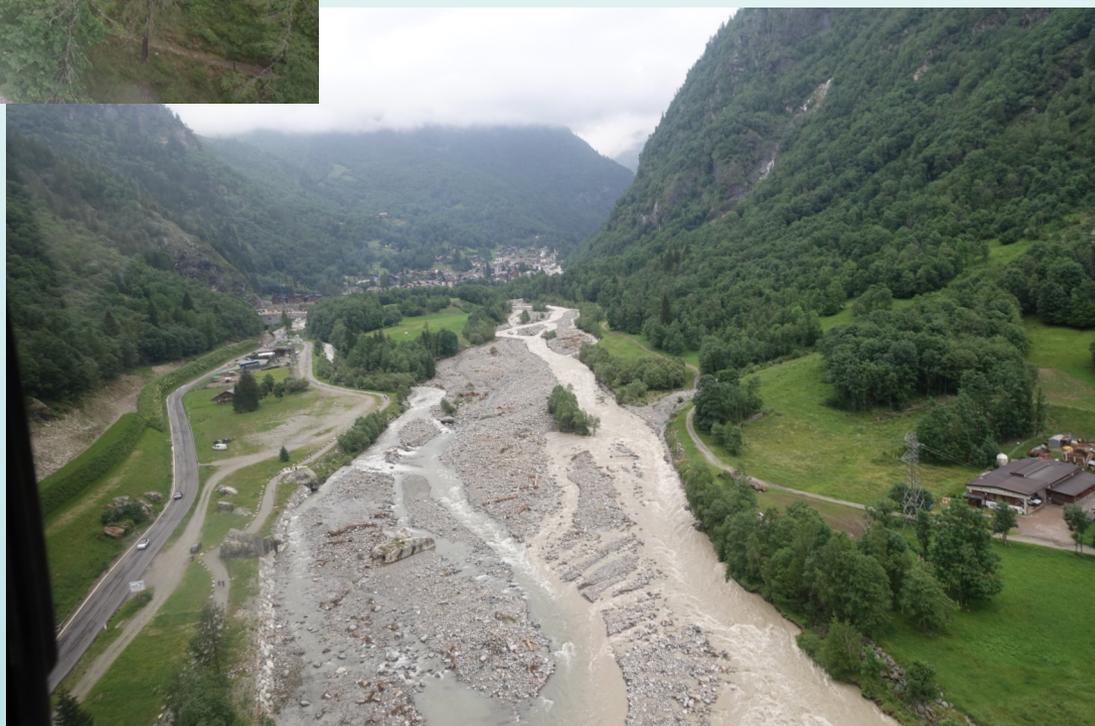
Domenica 30 giugno: piena del Sesia nella piana di Riva Valdobbia

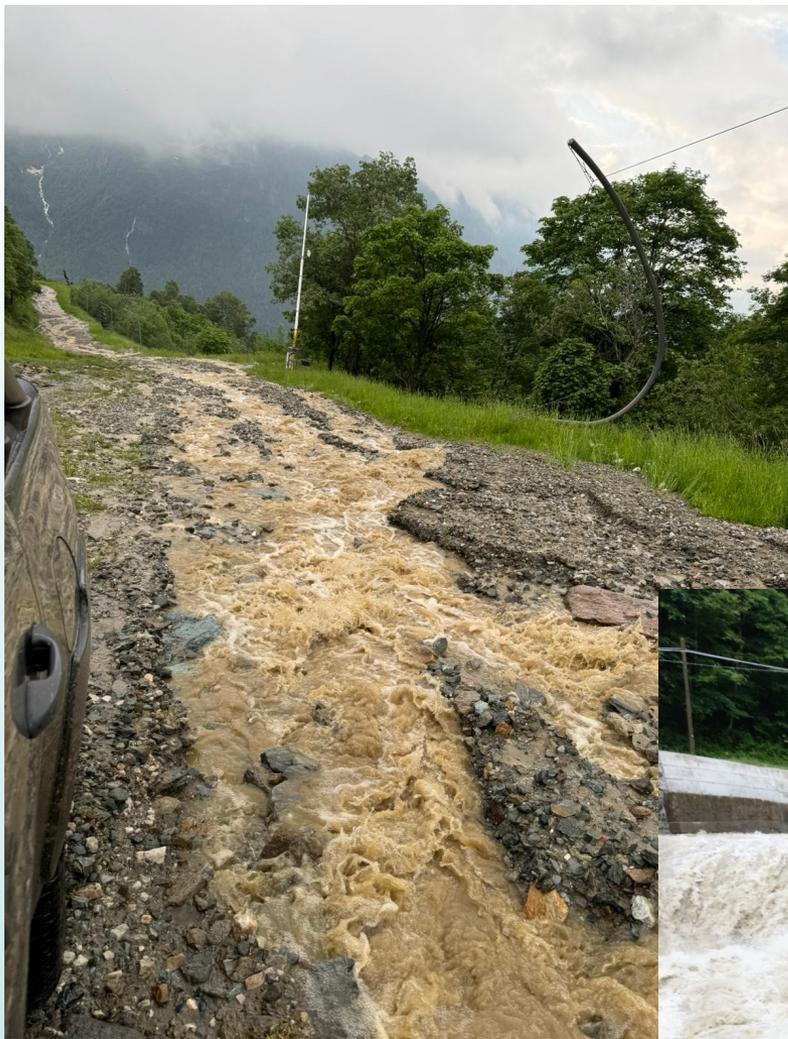
Domenica 30 giugno: pista
Piane – Pianalunga trasformata
in rio

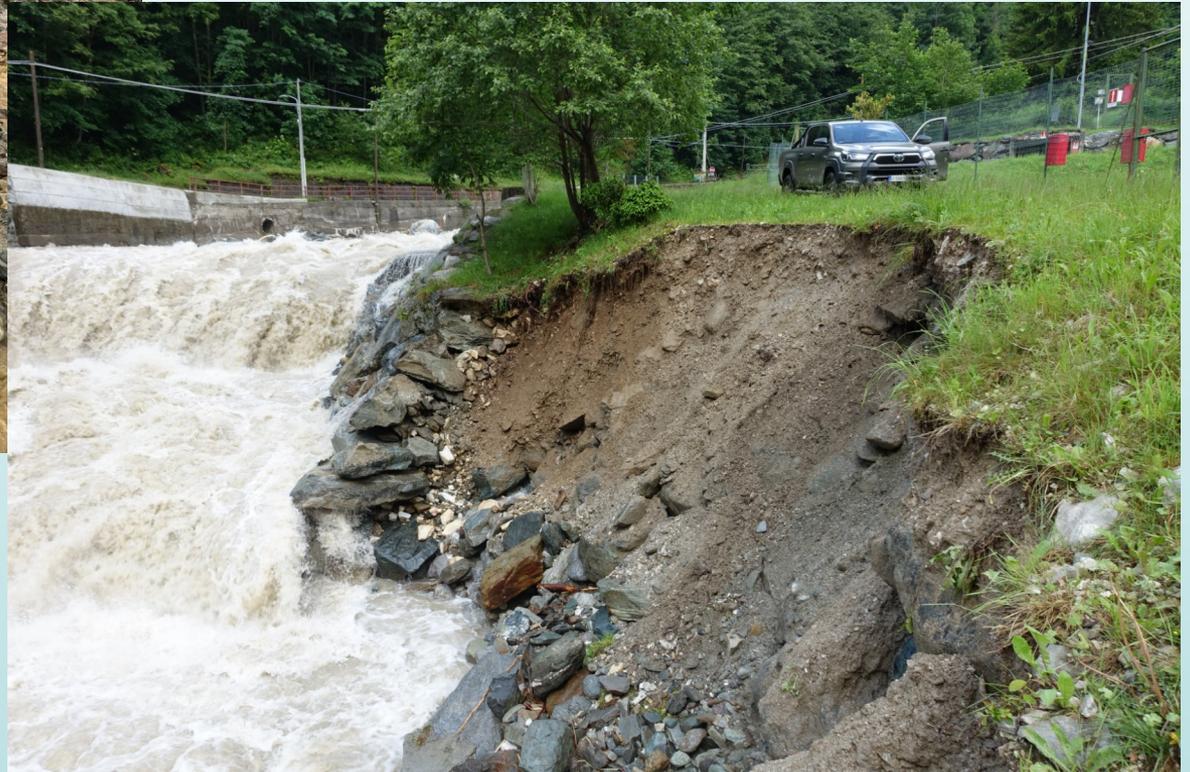
Domenica 30 giugno:
erosione spondale in sin.
orog. del fiume Sesia

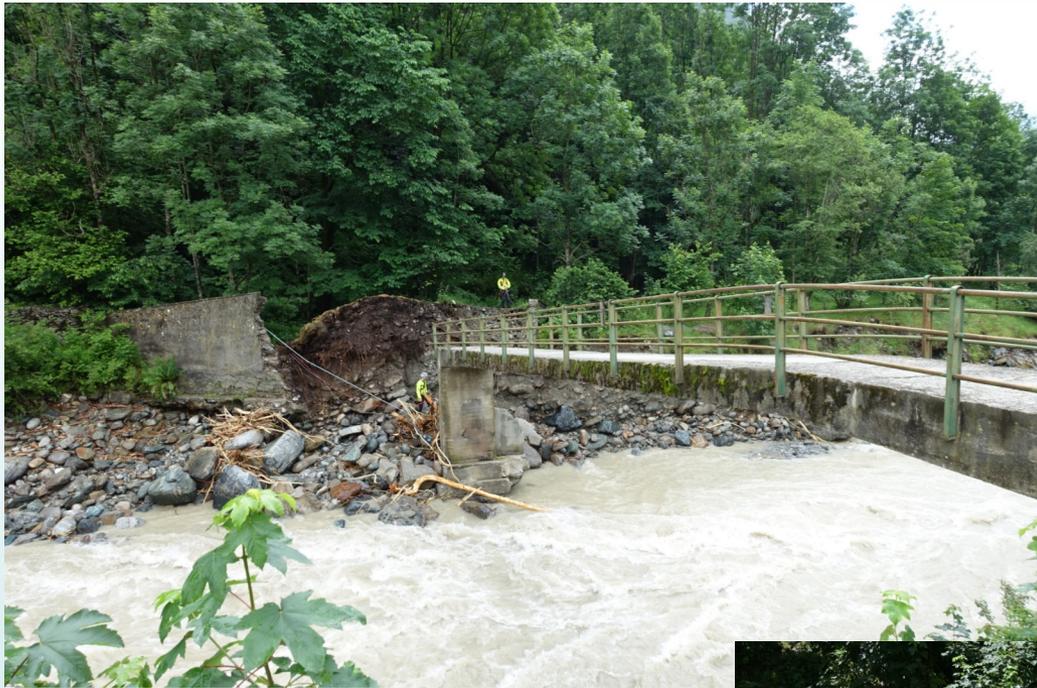
Domenica 30 giugno: ponte per strada vicinale di Schenine scalzata sulla sponda sinistra e fortemente compromessa

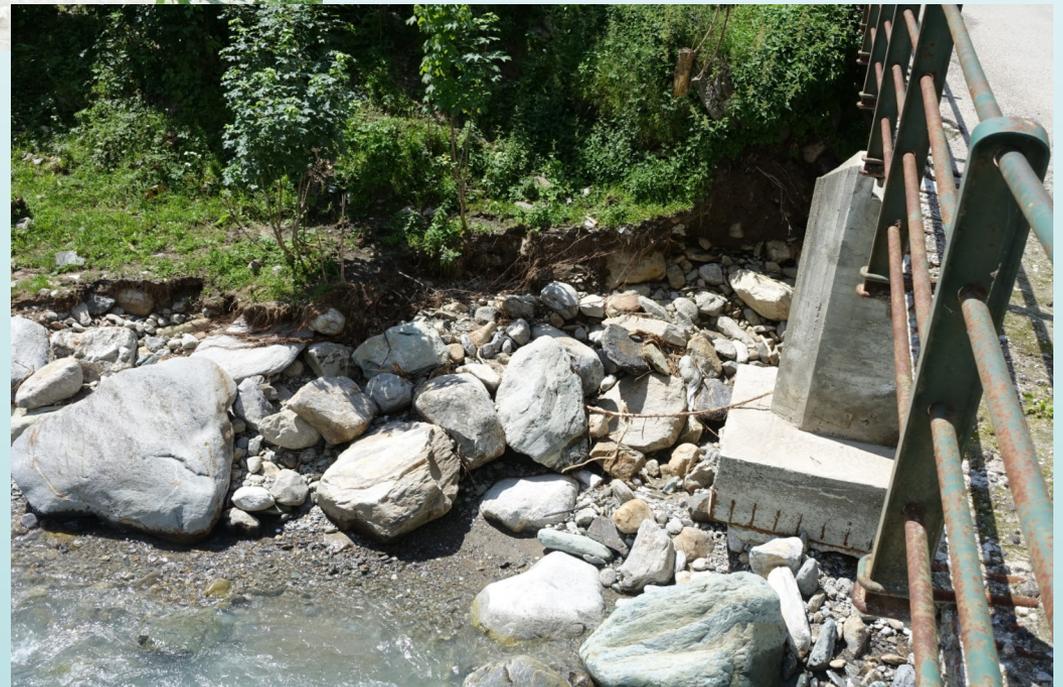
Domenica 30 giugno: ponte in zona Merletti; pila in dx. orog. sotto-scavata

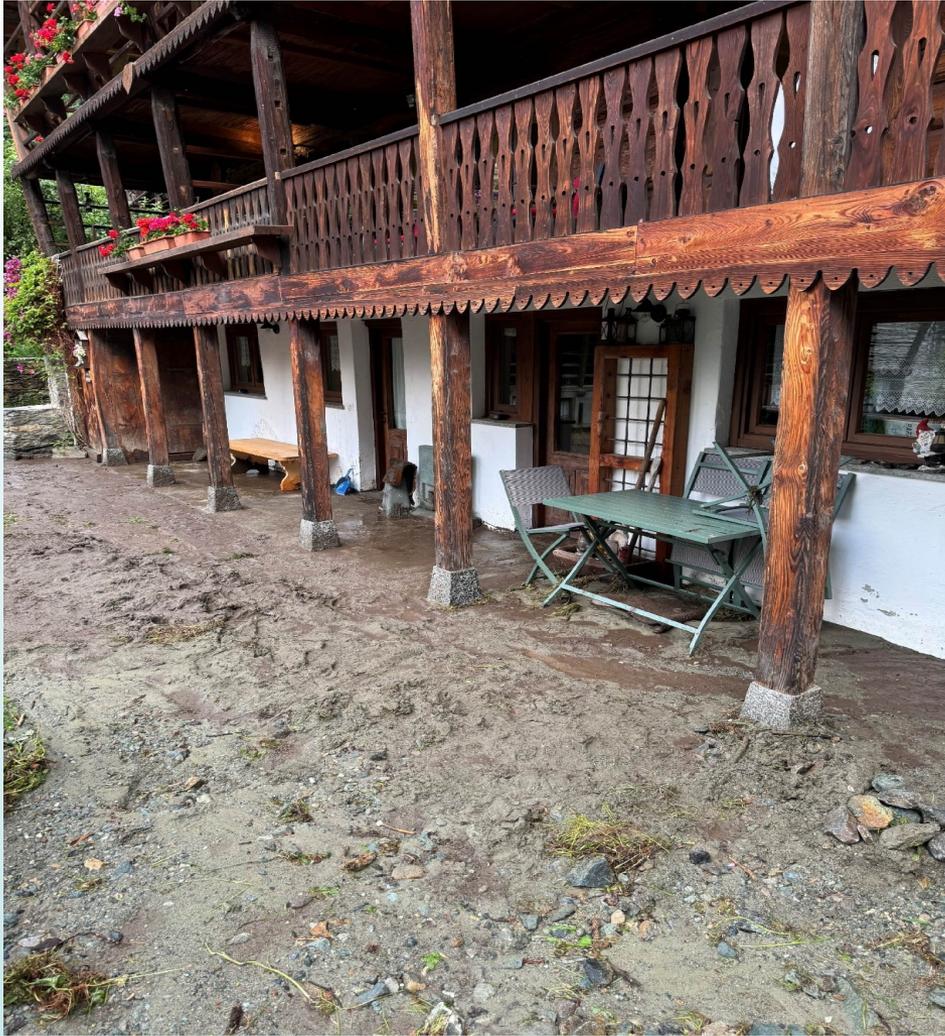
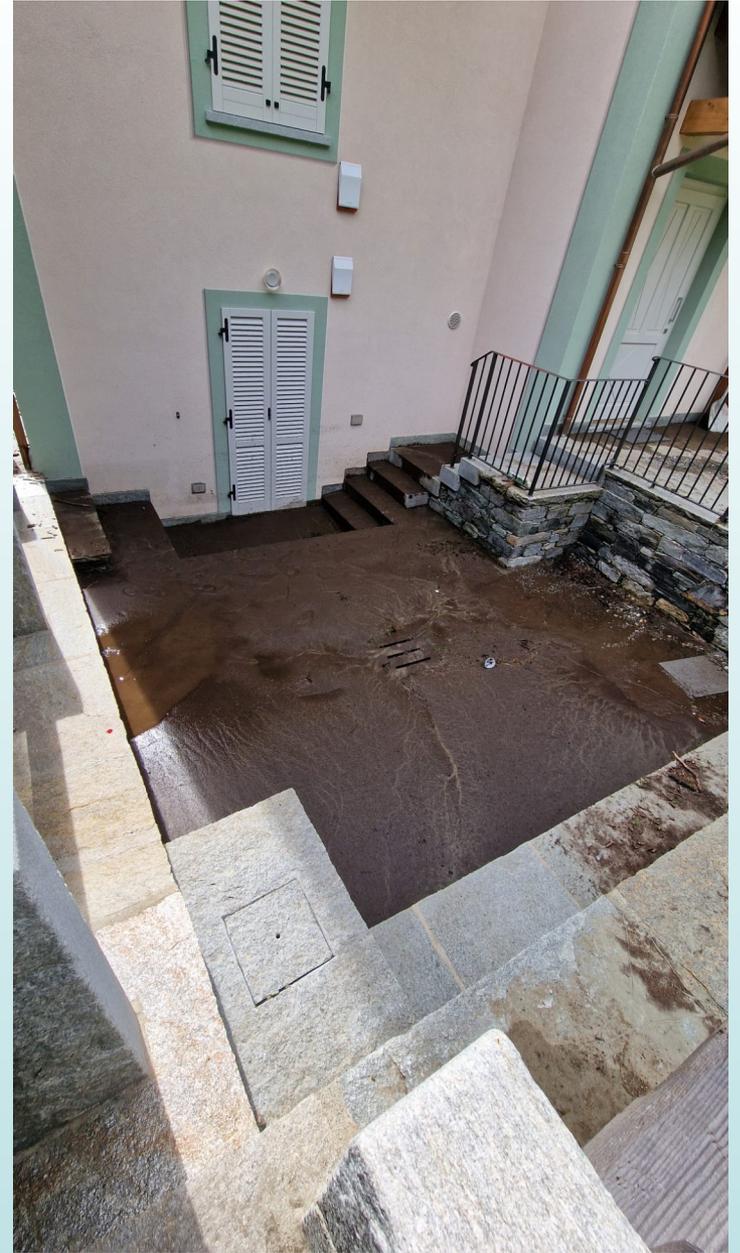
Danni alle abitazioni private in frazione Bonda
