## RAPPORTO SULL'EVENTO DEL 29-30 GIUGNO 2024

Relazione a supporto della dichiarazione dello stato di emergenza ai sensi della Direttiva del Presidente del Consiglio dei Ministri del 26/10/2012 (G.U. n.30 del 5/2/2013)

*Direzione Opere Pubbliche, Difesa del Suolo, Protezione Civile, Trasporti e Logistica*

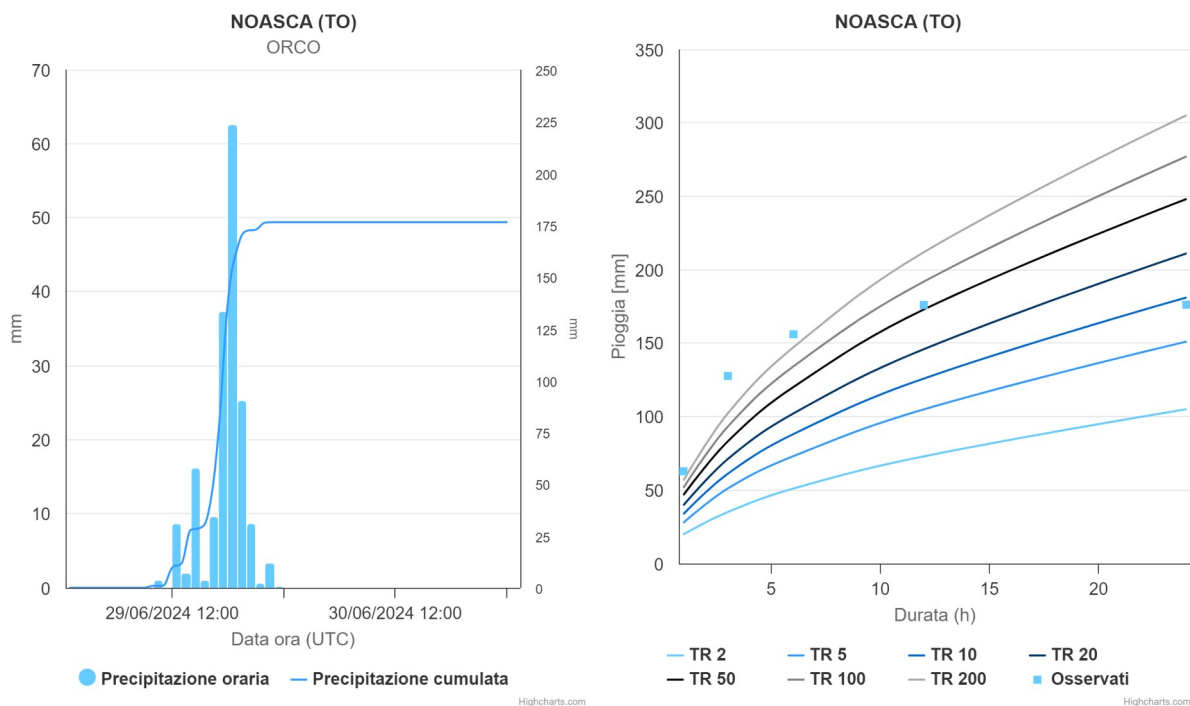
I picchi massimi di precipitazione rilevati dalla rete di monitoraggio di Arpa Piemonte sono stati registrati nelle vallate alpine del Torinese e Verellese con valori superiori ai 100 mm in 12 ore, in particolare nelle stazioni di Noasca (175 mm - figura 2), Alagna (133,7 mm), Piano Audi (123,8 mm), Bocchetta Delle Pisse (122,3 mm), Forno Alpi Graie (110,5 mm) e Balme (101,7 mm).

Figura 2. A sinistra ietogramma del pluviometro ubicato nel Comune di Noasca (To), a destra le relative linee segnalatrici di possibilità pluviometrica per la determinazione del tempo di ritorno. Fonte Arpa Piemonte

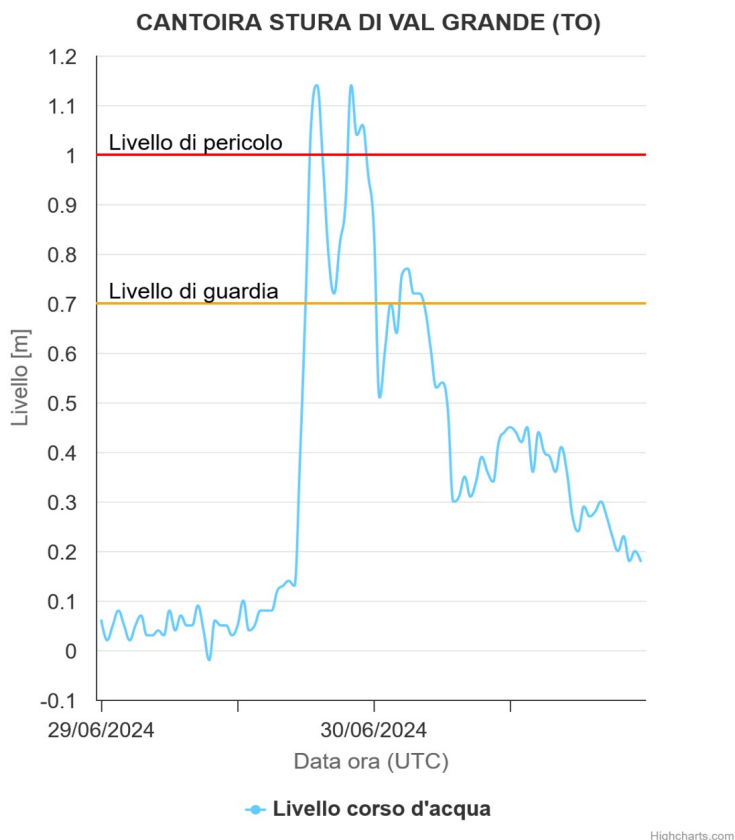
Per quanto riguarda i corsi d'acqua, le intense precipitazioni hanno provocato il repentino innalzamento dei corsi d'acqua del reticolo secondario: per alcuni è stato superato il livello di pericolo. Nelle Valli di Lanzo, la Stura di Valgrande a Cantoira (TO) e la Stura di Lanzo a Mezenile (TO) hanno superato il livello di pericolo, ritornando entrambe sotto il livello di guardia nella mattina di domenica, come mostrato nelle figure 4 e 5.

Figura 4. Livello idrometrico della Stura di Val Grande a Cantoira (TO). Fonte Arpa Piemonte

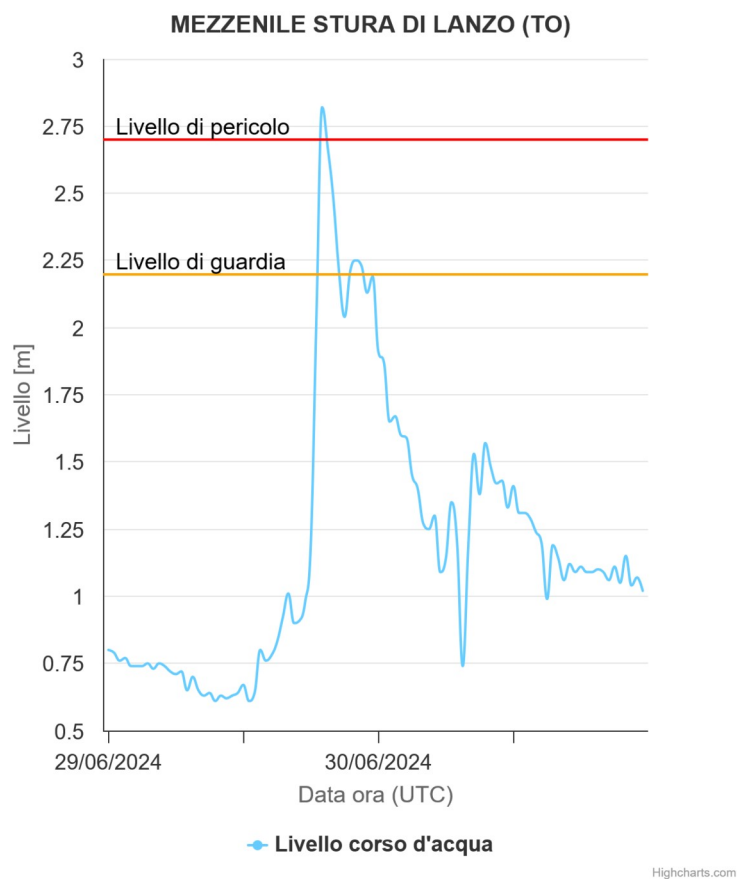
Figura 5. Livello idrometrico della Stura di Lanzo a Mezzenile (TO). Fonte Arpa Piemonte

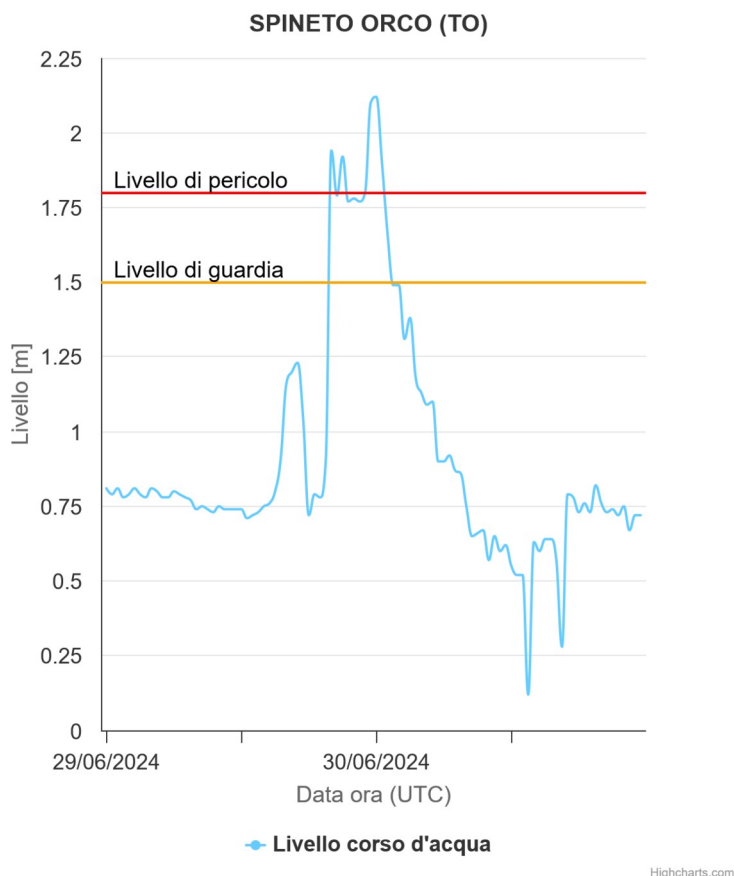
Il torrente Orco ha superato il livello di pericolo all'idrometro ubicato in località Spineto nel Comune di Castellamonte (TO) verso le ore 22:00 di sabato; il colmo di piena del torrente è successivamente transitato a San Benigno (TO) nelle prime ore di domenica raggiungendo la soglia di guardia (figura 6).

Figura 6. Livello idrometrico torrente Orco in località Spineto (Castellamonte - TO). Fonte Arpa Piemonte

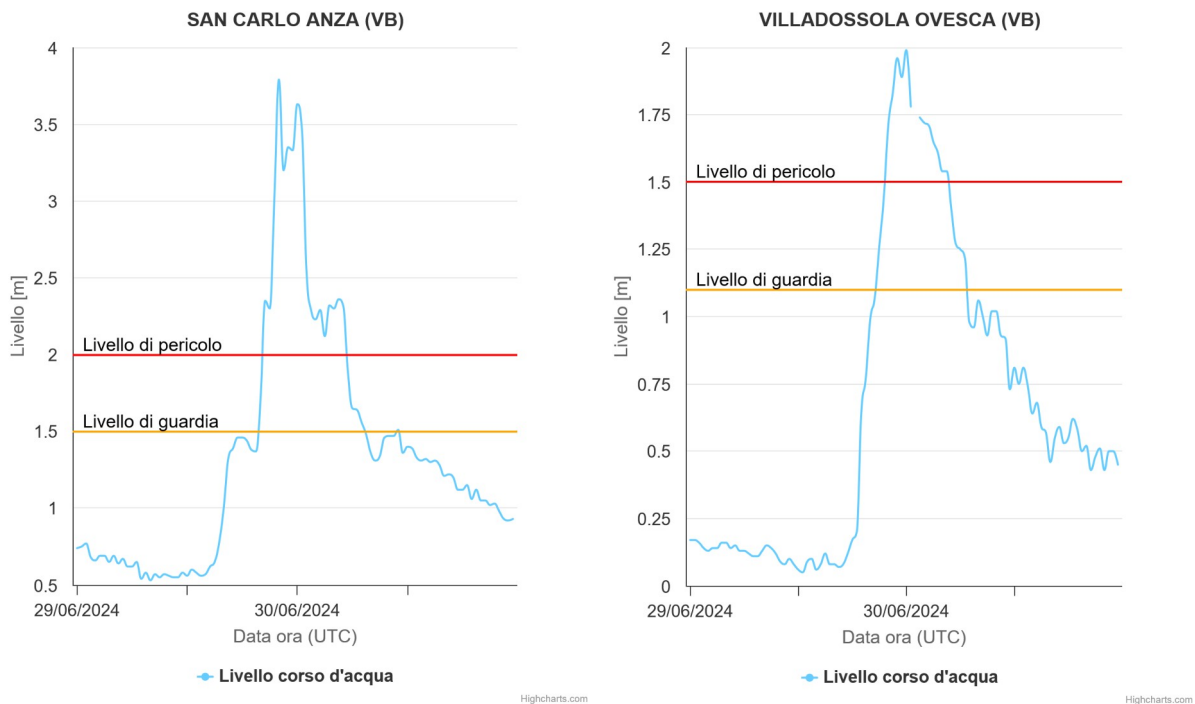
Nel Verbano ci sono stati importanti innalzamenti dei corsi d’acqua del reticolo secondario: hanno superato il livello di pericolo sia il torrente Anza a San Carlo, che il torrente Ovesca a Villadossola (figura 7).

Figura 7. A sinistra livello idrometrico torrente Anza a San Carlo (VB) e a destra livello idrometrico torrente Ovesca a Villadossola (VB). Fonte Arpa Piemonte

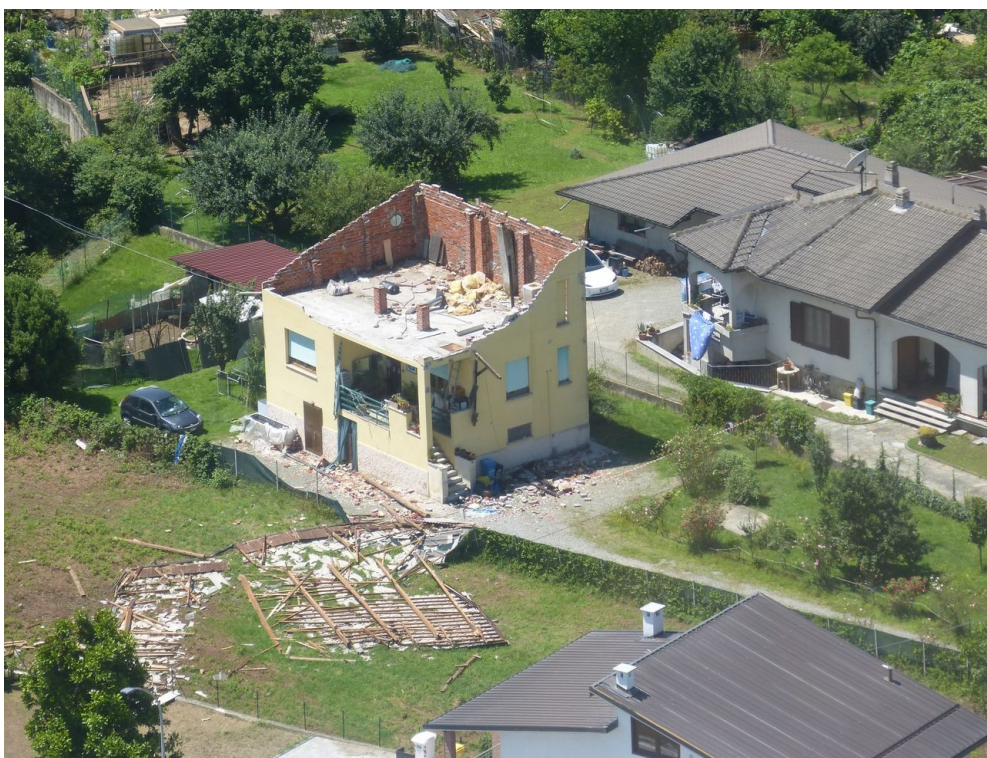
Grandine con chicchi di dimensione fino a 10 cm di diametro ed una tromba d'aria hanno causato danni a case, automobili, sradicamento di alberi, danneggiamento ai tetti di alcuni edifici pubblici e al tetto degli spogliatoi del campo sportivo comunale e del cimitero. In via Matteotti il tetto di un'abitazione è stato completamente divelto, illese le due persone all'interno immediatamente evacuate dai Vigili del Fuoco (figura 10).

Figura 10. Abitazione danneggiata in via Matteotti, Busano Canavese (TO) - Fonte Regione Piemonte

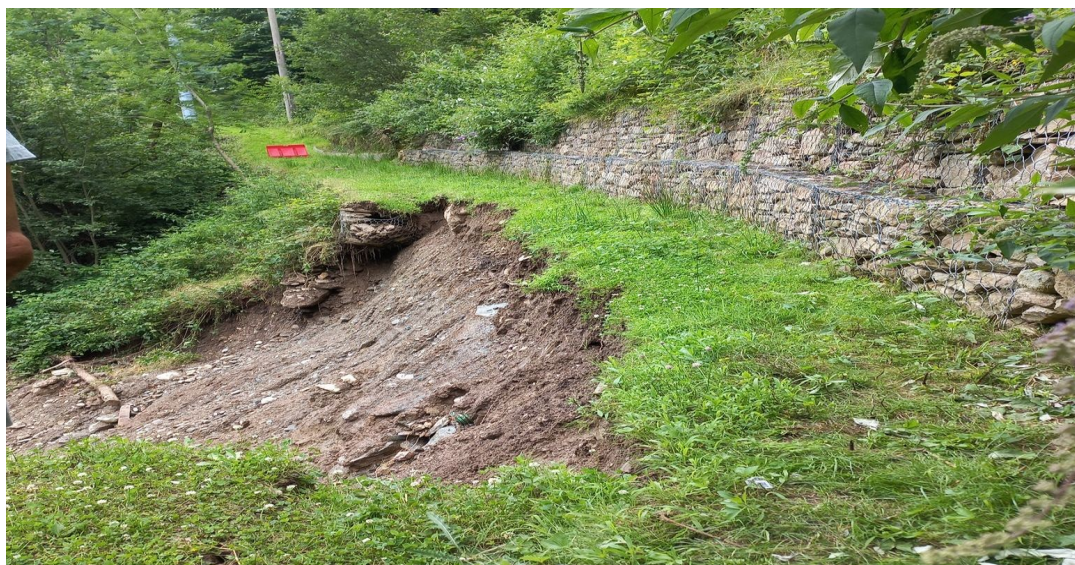
Le ingenti precipitazioni hanno causato la riattivazione di una frana rotazionale (figura 11) già stabilizzata anni addietro con opere di sistemazione (gabbionate, alcune adesso asportate) con interessamento della strada comunale e della strada provinciale n.47 della Val Soana in corrispondenza del bivio per Ingria. Sono stati danneggiati i pali dell'illuminazione pubblica, le pertinenze stradali e sono stati asportati parti del corrimano in ferro.

*Figura 11. Riattivazione frana con asportazione gabbionate, Ingria (TO) - Fonte Regione Piemonte*

Un immediato intervento ha assicurato il ripristino della viabilità.

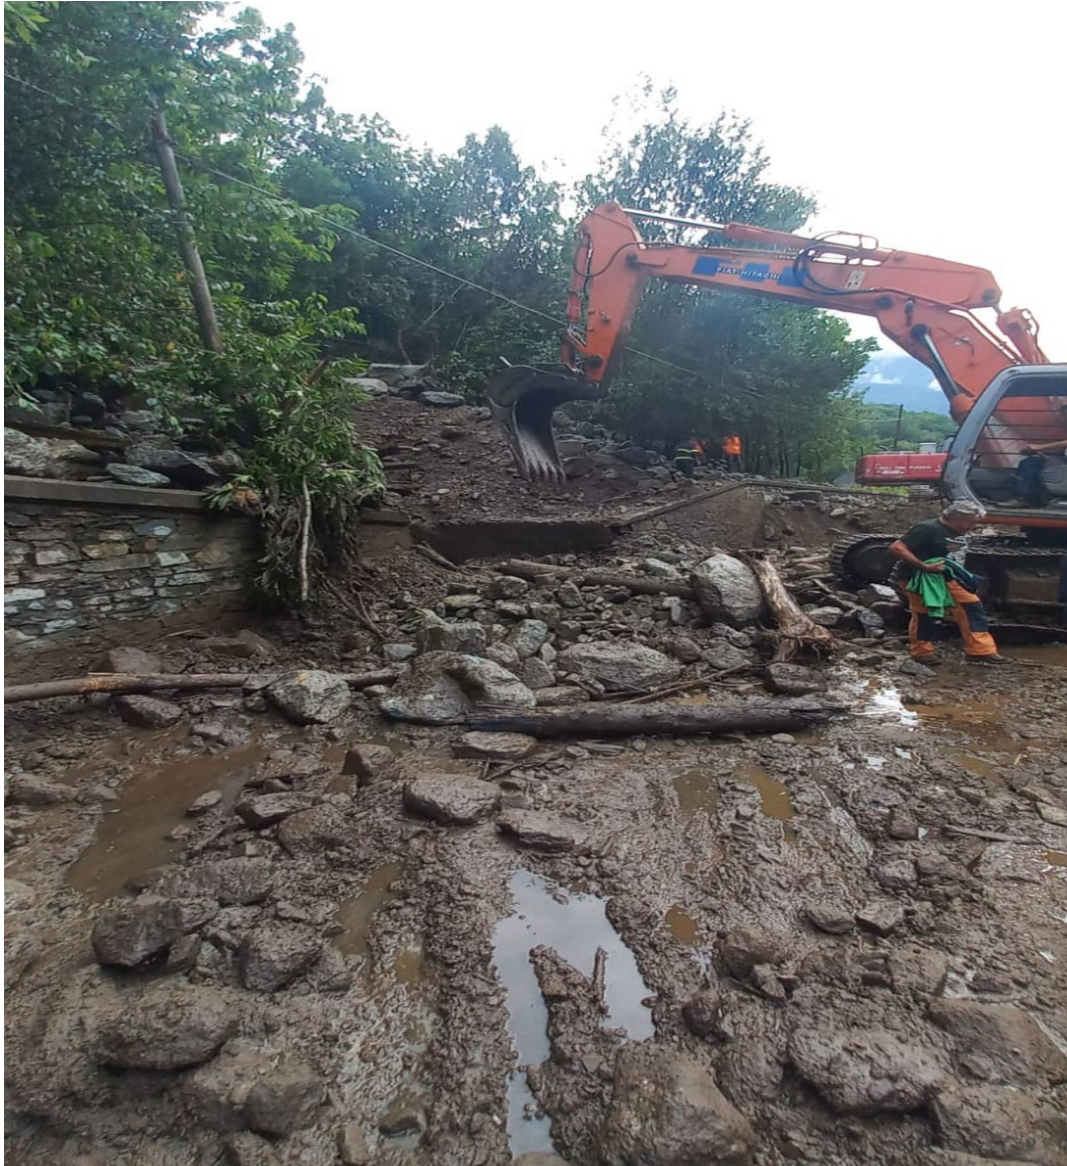
La strada provinciale n.460 "Ceresole" è stata interessata da una frana caduta nei pressi della località Fornolosa: il materiale detritico, per lo più di grosse dimensioni, ha invaso la carreggiata per circa 60 metri. Da una prima stima il materiale coinvolto è di circa 3.000 mc. Per assicurare la transitabilità nel tratto tra Fey e Fornolosa i tecnici sono intervenuti sin dal pomeriggio di domenica 30 giugno imponendo un senso unico alternato regolato da un semaforo ai mezzi di soccorso, ai residenti in zona e ai turisti che dovevano rientrare da Ceresole Reale e da Noasca (figura 12).

Figura 12. Frana in località Fornolosa – Locana (TO). Foto scattata domenica 30 giugno 2024 durante gli interventi di somma urgenza per la messa in sicurezza. Fonte Regione Piemonte

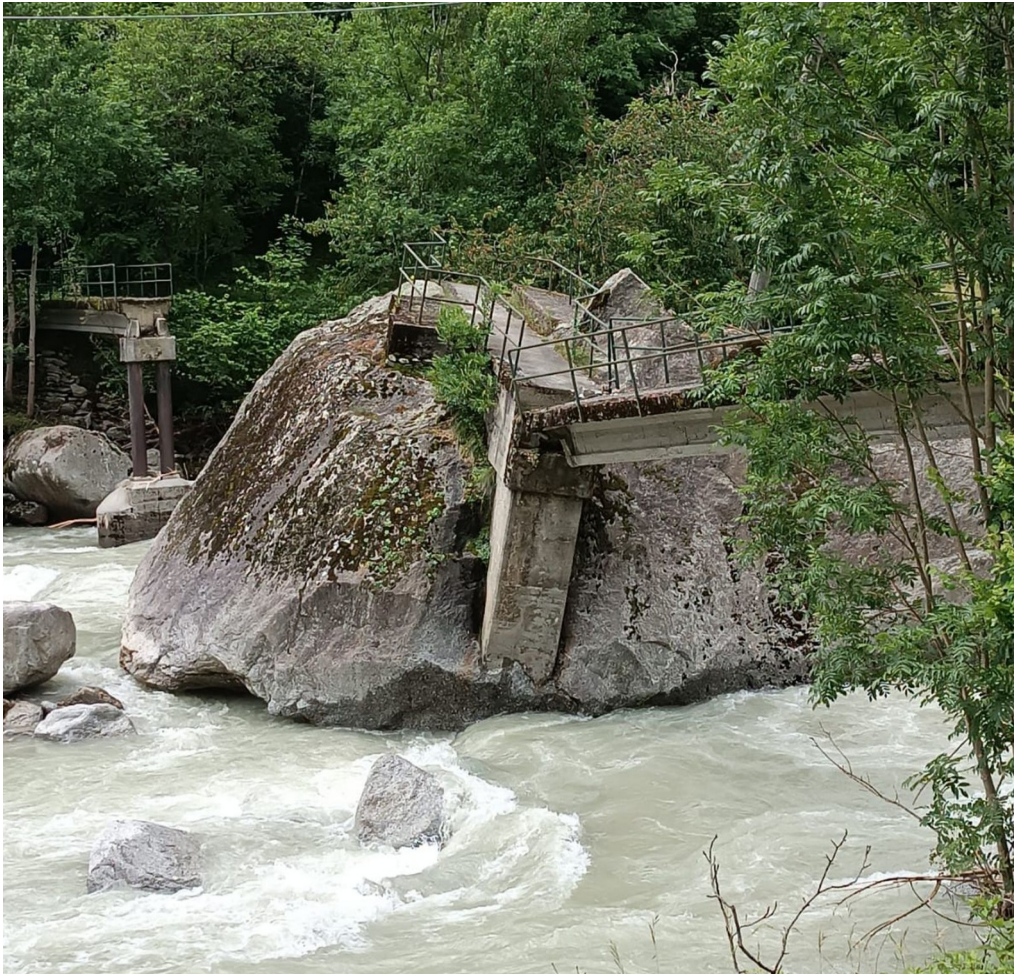
La piena del torrente Orco ha distrutto una passerella pedonale (figura 13).

*Figura 13. Passerella distrutta – Locana (TO) - Fonte Umberto Bado*

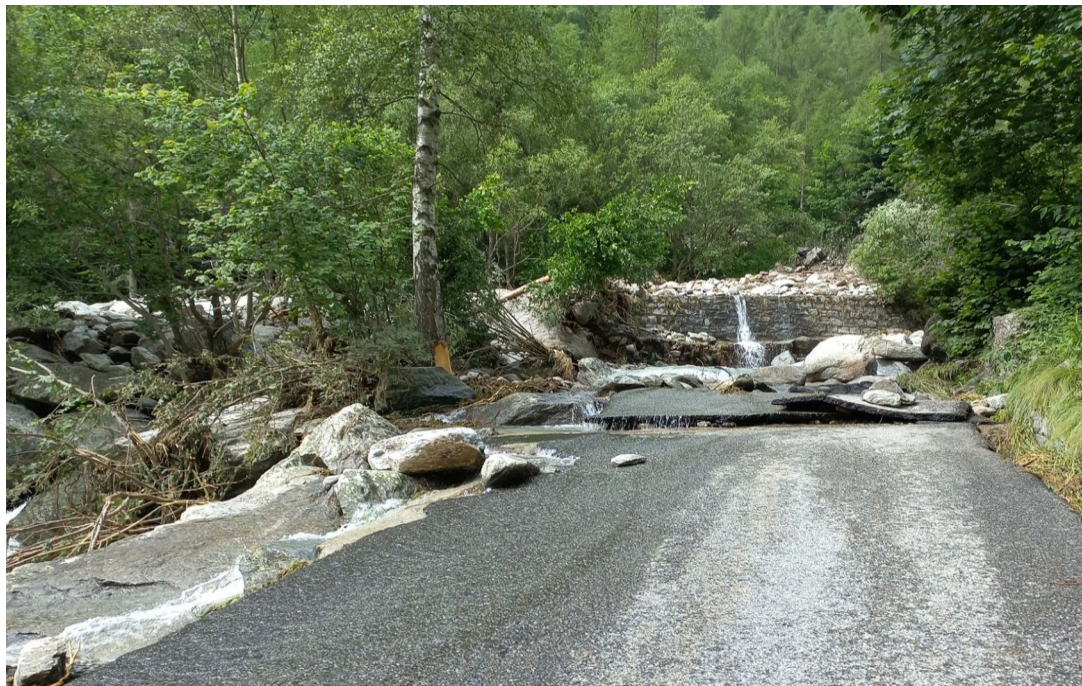
Nel vallone del rio Piantonetto, tributario in destra idrografica del torrente Orco, si è attivato a monte di località San Giacomo con ingente trasporto solido che ostruendo parzialmente l'alveo del corso d'acqua ricettore ha causato l'asportazione di circa 60 metri di sedime stradale (figura 14). Tale strada è utilizzata per accedere alla diga del Teleccio. Sono state segnalati anche danneggiamenti alla funzionalità operativa di alcune opere di captazione idropotabile.

Figura 14. Tratto di viabilità danneggiato che conduce alla diga del Teleccio – Locana (TO). Fonte Regione Piemonte

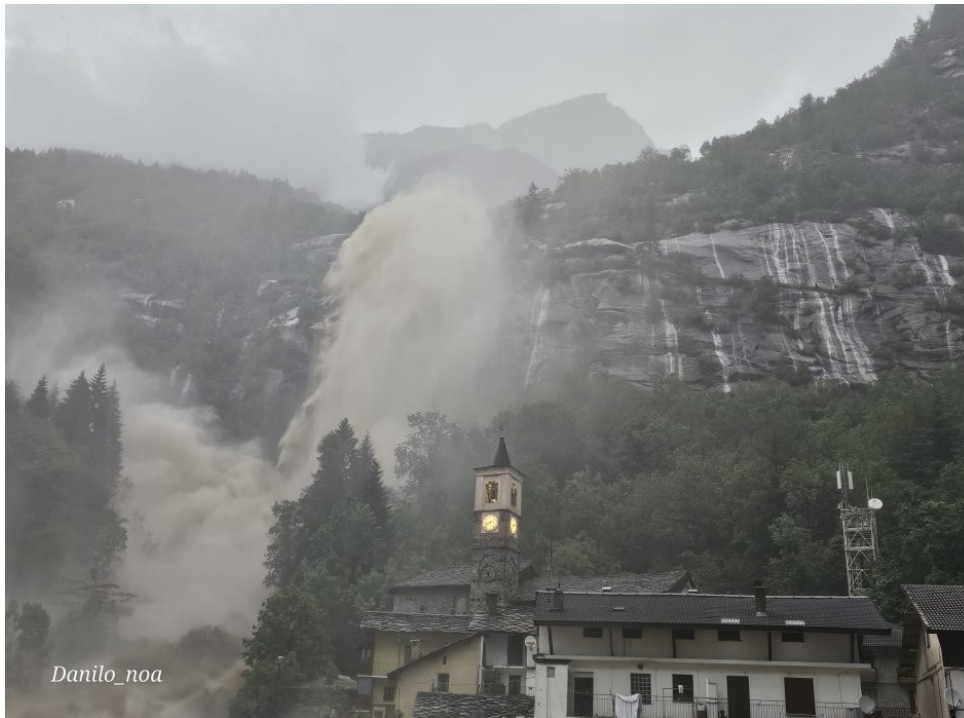
Il torrente Noaschetta (tributario sinistro dell'Orco), che dà origine a una cascata alle porte del paese e che rappresenta una notevole attrazione turistica, per le abbondanti precipitazioni ha aumentato talmente tanto la propria portata da "saltare" il ponte della strada provinciale n.460 e confluire direttamente nel torrente Orco andando ad incrementarne la piena (figura 15). Le scogliere della cascata hanno subito ingenti danni e la strada che conduce a Ceresole Reale è stata danneggiata e riaperta al transito in senso alternato solo nella serata di domenica 30 giugno.

Figura 15. Cascata del torrente Noaschetta a Noasca (TO). Fonte Danilo Aimonino

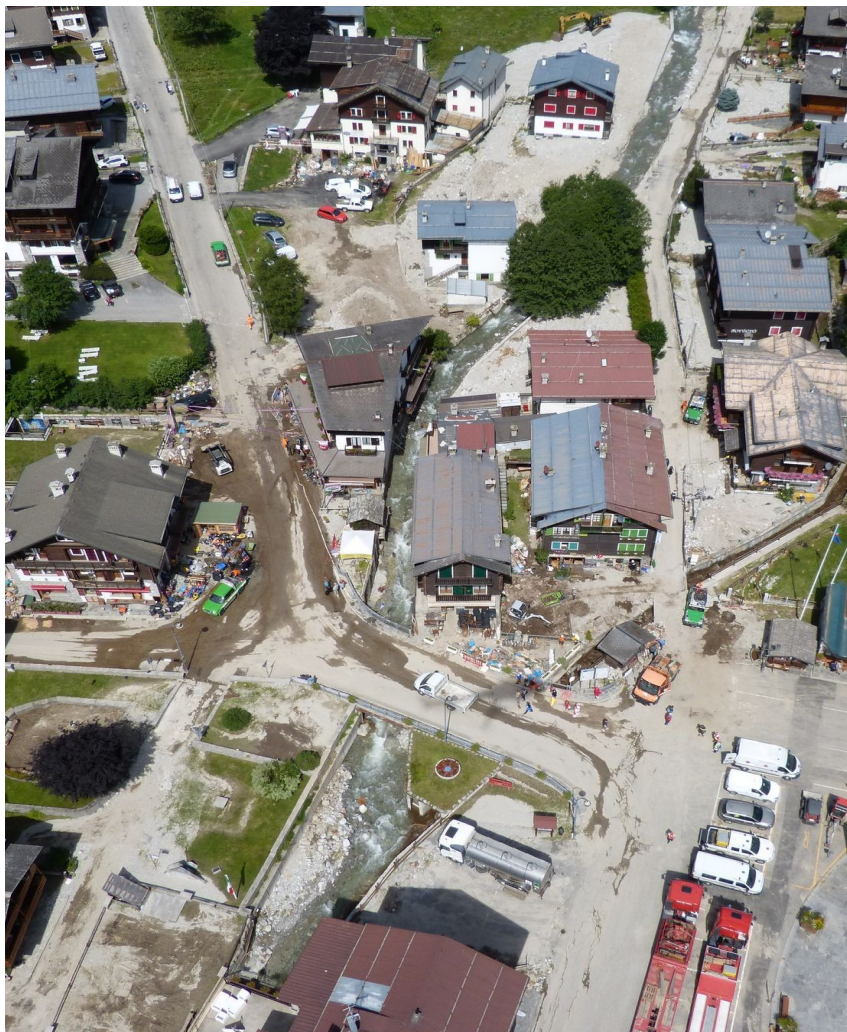
Nella notte tra sabato e domenica i torrenti Tambach e Horloveno sono esondati causando danni nelle frazioni di Pecetto e Staffa e inondando con fango e detriti buona parte del centro paese (figura 16).

Figura 16. Confluenza Tambach e Horloveno. Fonte Regione Piemonte (Ripresa da sorvolo in elicottero del 2 luglio 2024)

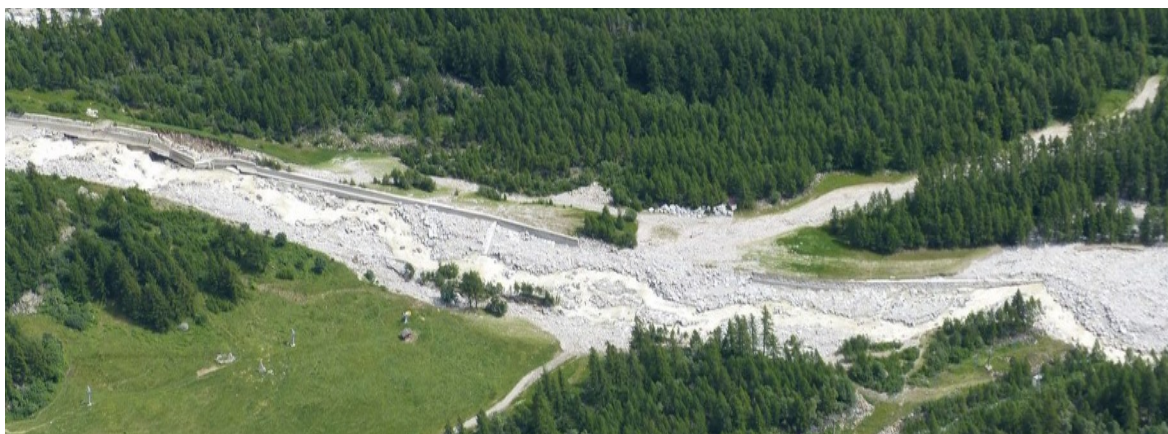
La piena del torrente Anza ha trasportato molto materiale solido e causato erosioni spondali e sottoscalzamenti di opere di difesa in più tratti (figura 16).

*Figura 17. Erosioni spondali torrente Anza. Fonte Regione Piemonte (Ripresa da sorvolo in elicottero del 2 luglio 2024)*

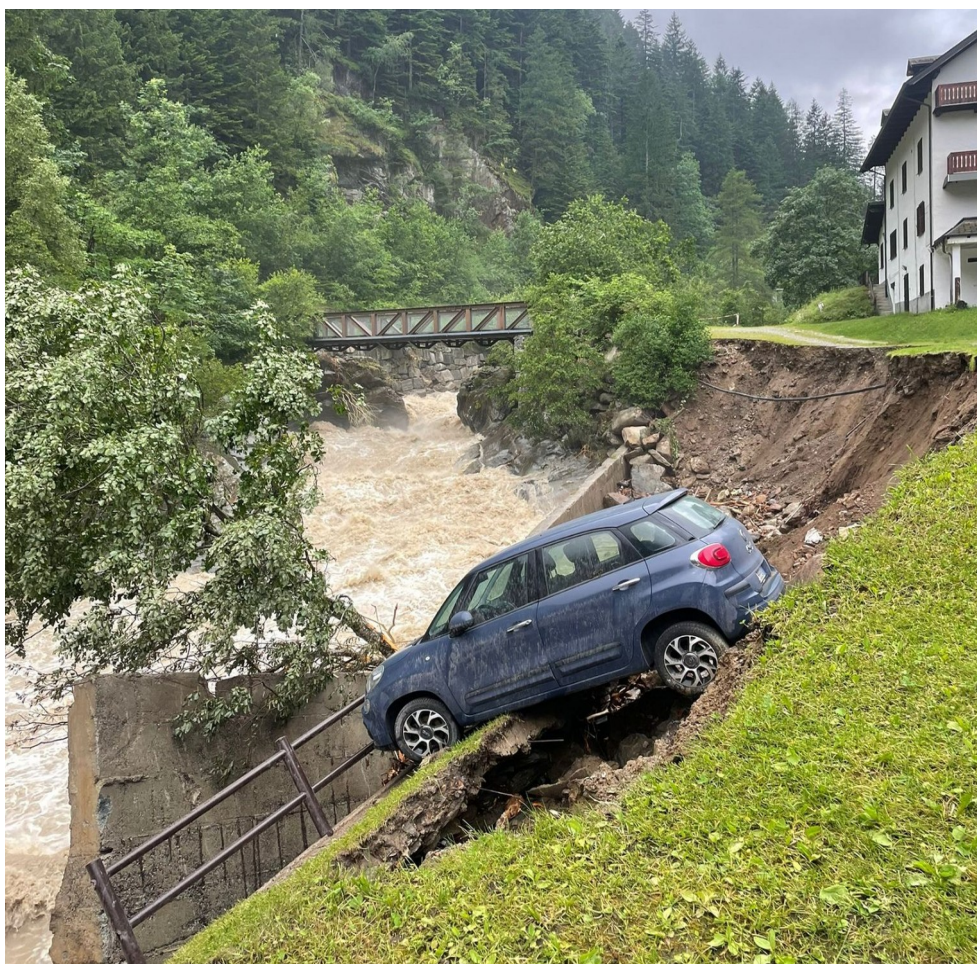
In corrispondenza della località Pestarena, il cedimento della sponda sinistra dell'Anza ha coinvolto la strada comunale, un autoveicolo e marginalmente alcune abitazioni prospicienti l'alveo (figura 18).

*Figura 18. Erosione torrente Anza, località Pestarena Macugnaga. Fonte Regione Piemonte*

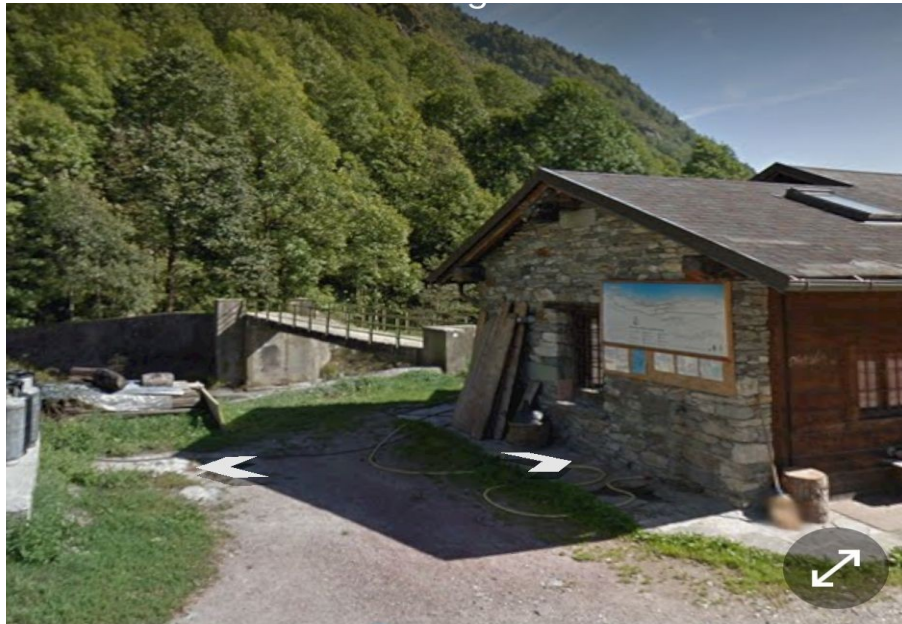
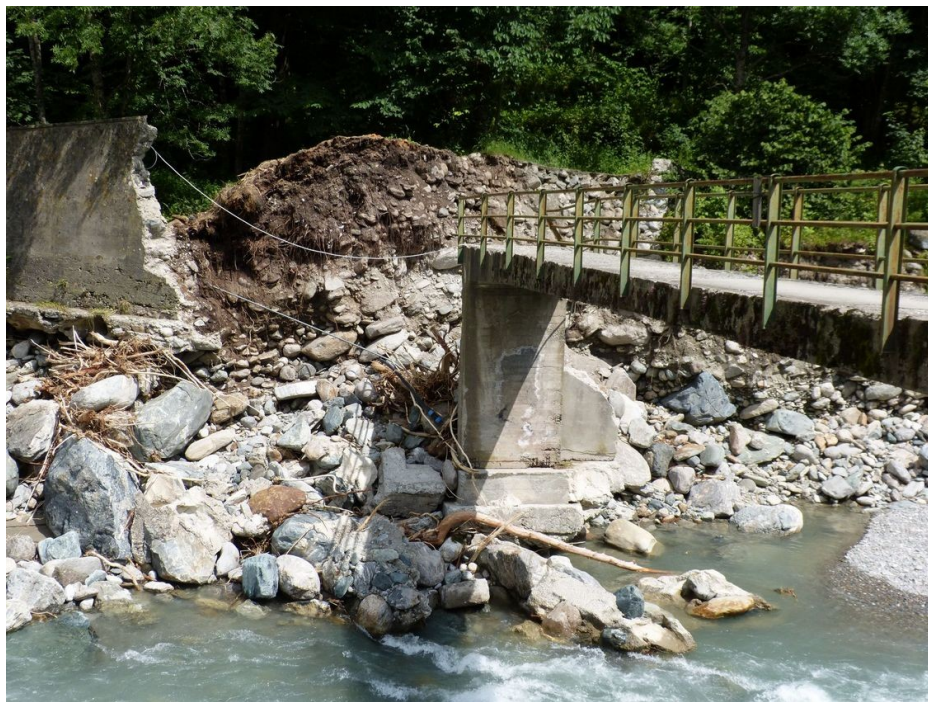
Tre ponti comunali sono stati danneggiati: il ponte Merletti (sottoescavazione della pila destra e danni all'impalcato), il ponte Zam Taki (danni all'impalcato) e la passerella pedonale detta "*ponte di Schennine*" che conduce ai sentieri per frazione Isolello, Mollia e Balmuccia è stata scalzata in sinistra dalla piena del Sesia con conseguente crollo parziale dell'impalcato ed è attualmente inagibile (figura 19).

Figura 19. Ponte di Schennine (in alto prima dell'evento, in basso dopo il passaggio della piena del Sesia). Fonte Regione Piemonte

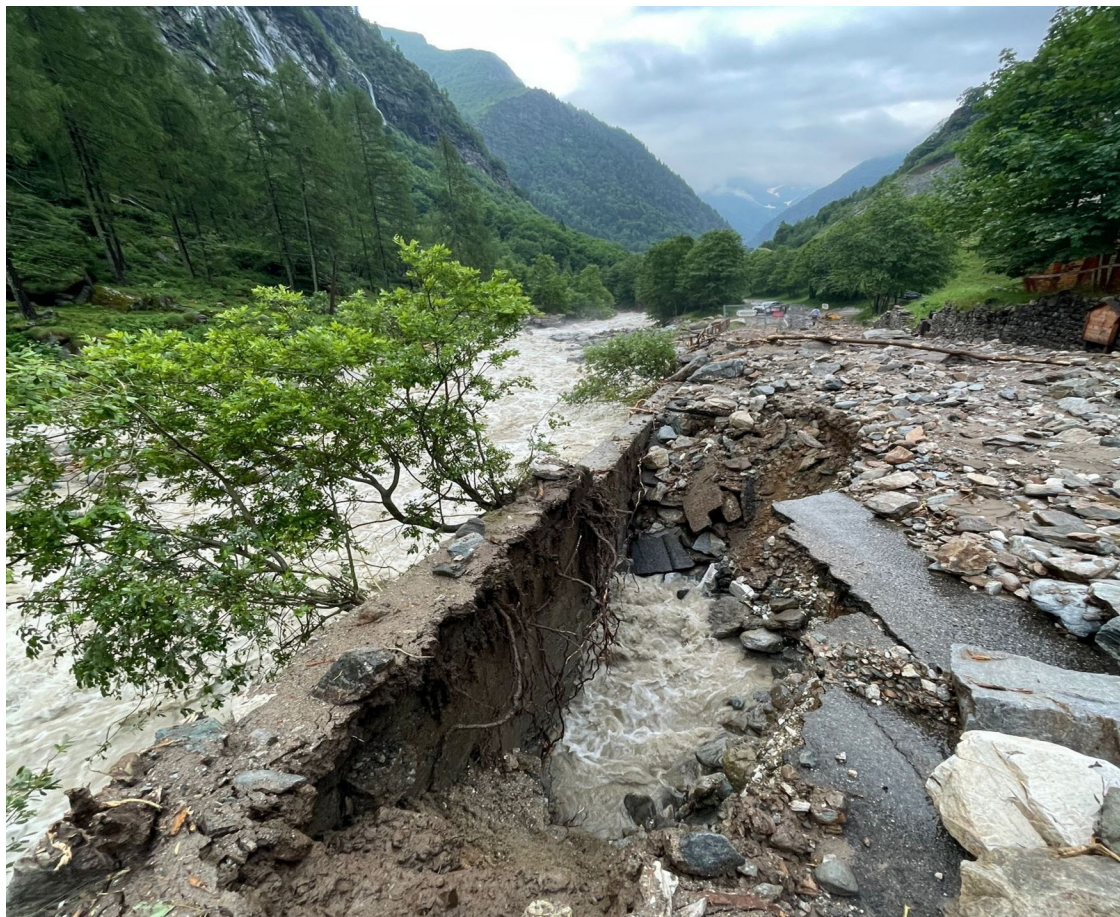
Lungo la strada comunale Wold - Acqua Bianca a seguito dell'evento si sono manifestati numerosi dissesti a carico della strada, del fiume Sesia, dei suoi affluenti laterali e anche della pista di protezione civile in località Kreas (figura 20). Tali dissesti riguardano l'asportazione di tratti della strada e della pista di protezione civile, erosioni spondali sul Sesia, danneggiamento a scogliere esistenti, colate detritiche lungo i canali laterali con invasione del sedime stradale sottostante.

*Figura 20. Danni sulla strada comunale Wold - Acqua Bianca. Fonte Comune di Alagna Valsesia*

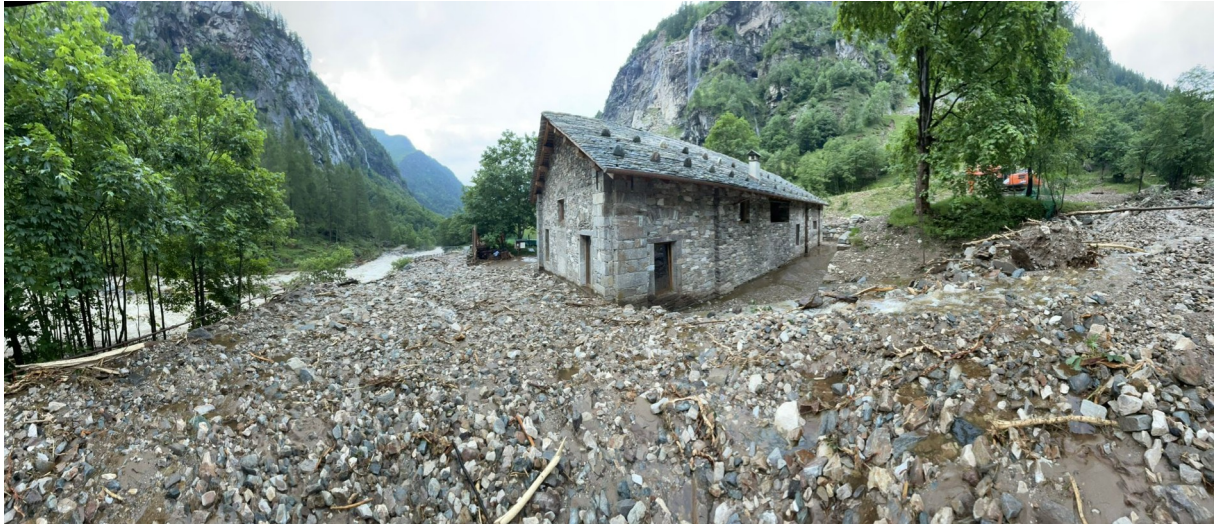
Una colata detritica ha interessato la sede del Museo della Miniera d'oro di Kreas, appena ristrutturata e non ancora aperta al pubblico. Nella figura 21 si possono notare ancora i segni del trasporto detritico che ha investito l'edificio.

*Figura 21. Museo della Miniera d'oro di Kreas - Fonte Comune di Alagna*

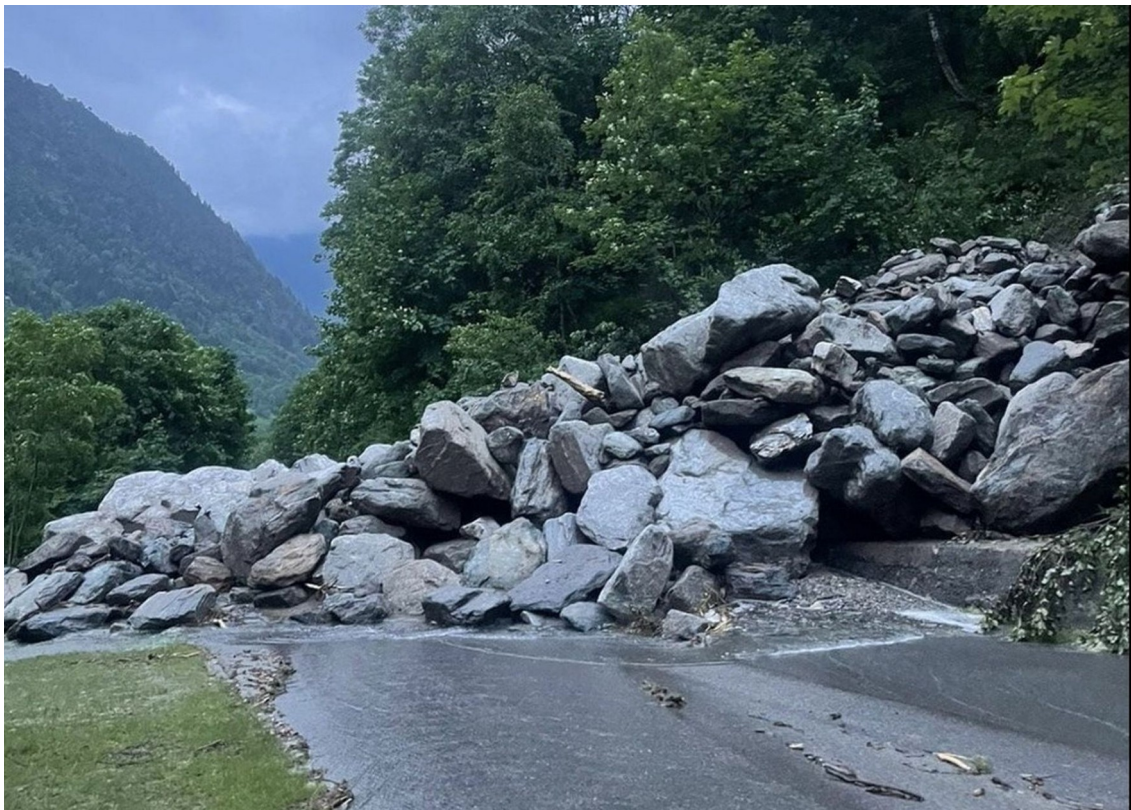
Il piano viabile della SP 299 "di Alagna" a quota di circa 1.106 m s.l.m. è stato invaso da blocchi di roccia (6-8 mc/cad) che si sono staccati da una parete rocciosa ad una quota di circa 1.380 m s.l.m. all'interno di una incisione valliva; tali blocchi scivolando lungo il pendio per circa 480 metri hanno divelto alberi e frantumandosi si sono fermati sulla strada ostruendola completamente (figura 22).

*Figura 22. Strada Provinciale 299. Fonte Comune di Alagna Valsesia*

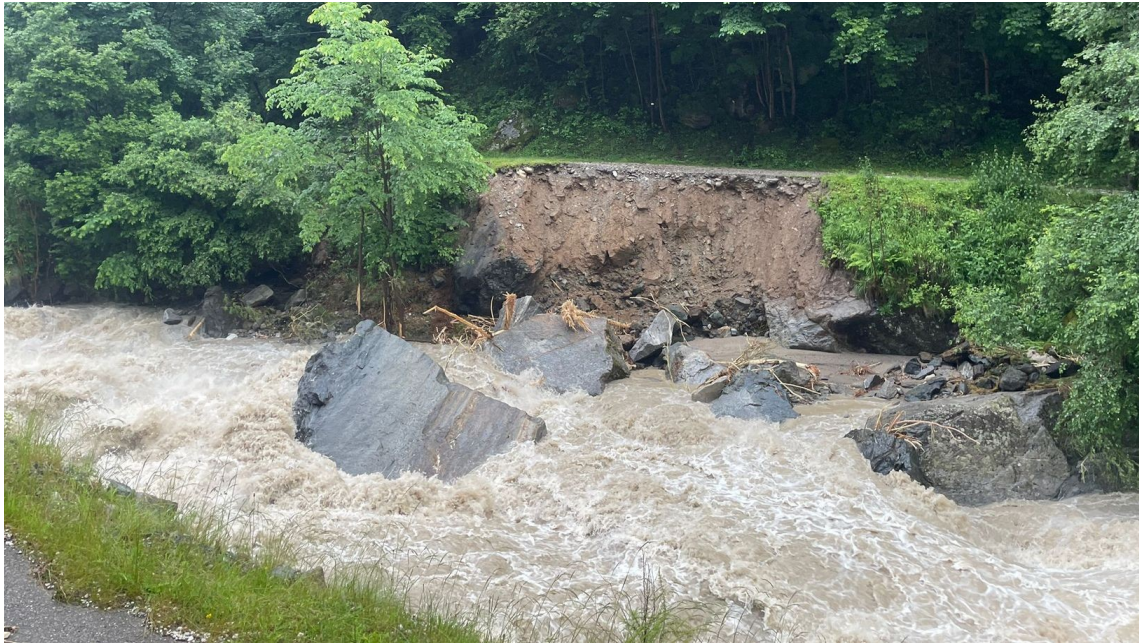
Lungo il torrente Sesia sono state osservate numerose erosioni di sponda che hanno danneggiato tubi della rete acquedottistica e coinvolto tratti di sentieri all'interno del Parco naturale dell'Alta Valsesia (figura 23).

*Figura 23. Erosioni spondali lungo il fiume Sesia ad Alagna Valsesia. Fonte Comune di Alagna Valsesia*
