RAPPORTO SULLA COLATA DETRITICA A BARDONECCHIA (TO) DEL 13 AGOSTO 2023

Relazione a supporto della richiesta di dichiarazione dello stato di emergenza ai sensi della Direttiva del Presidente del Consiglio dei Ministri del 26/10/2012 (G.U. n.30 del 5/02/2013)

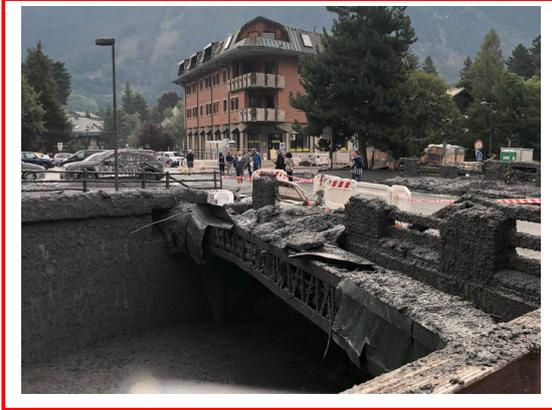
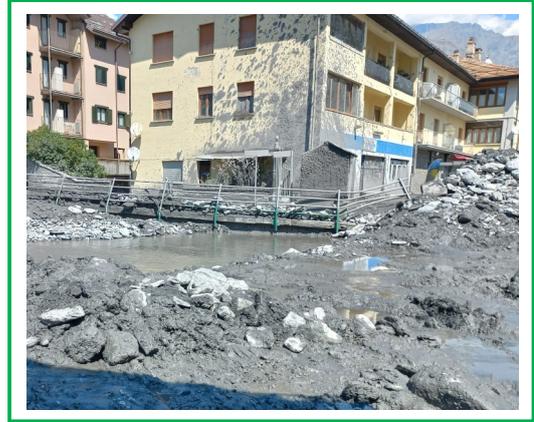
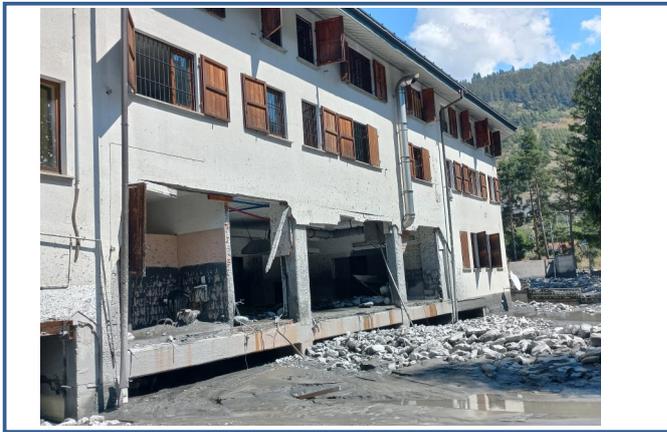
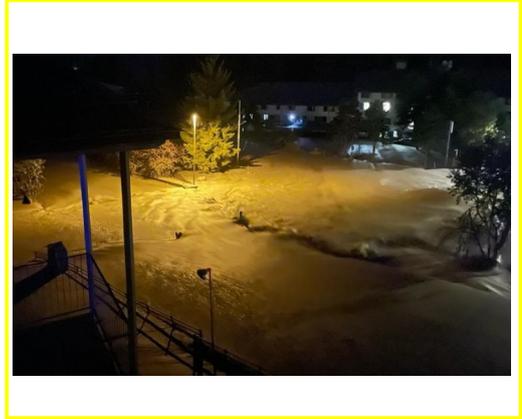
In copertina: in alto a sn piazza Alcide De Gasperi (sullo sfondo la sede del Comune), a destra edificio in piazza Europa (sepolto dai detriti il distributore di benzina); in basso a sn sede del Commissariato di Polizia, a dx allagamento del rio Merdovino.

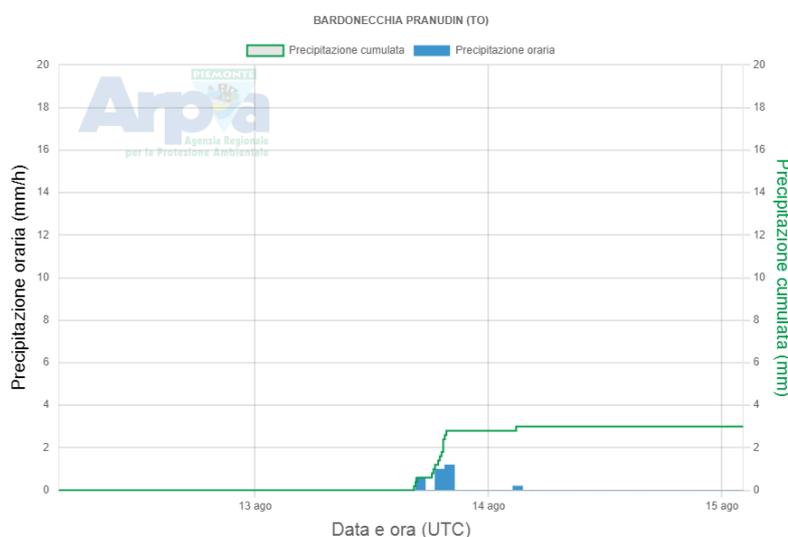
Figura 1. Pluviometro a Bardonecchia in località Pranudin. Fonte Arpa Piemonte

A Bardonecchia (To) nella serata di domenica 13 agosto 2023, intorno alle 21:00, è stato osservato il passaggio di una colata detritica originatasi nel bacino del rio Fréjus, detto anche rio Merdovino. La colata detritica sembrava apparentemente innescatasi in assenza di precipitazioni significative, come percepito e testimoniato dalla popolazione locale e come evidenziato dalle registrazioni dei pluviometri della rete meteo-idrografica regionale di Arpa Piemonte, in particolare dal pluviometro di Bardonecchia Pranudin ricadente all'interno del bacino del Fréjus (figura 1).

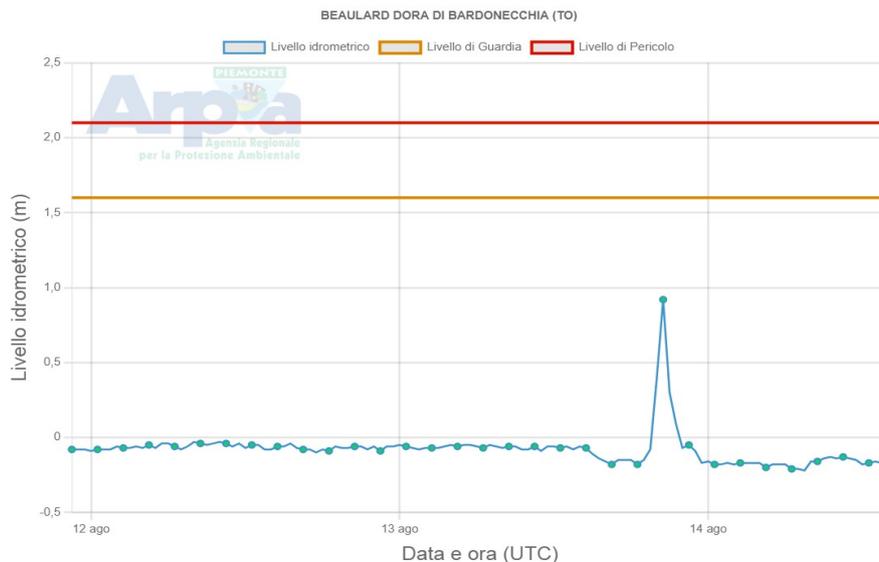
Figura 2. Dora di Bardonecchia - idrometro di Beaulard. Fonte Arpa Piemonte

L'idrometro di Beaulard (Oulx - TO) installato sulla Dora di Bardonecchia, poco a valle della confluenza con il rio Fréjus, ha misurato un picco repentino di 92 centimetri intorno alle 20:30 ora locale (figura 2).

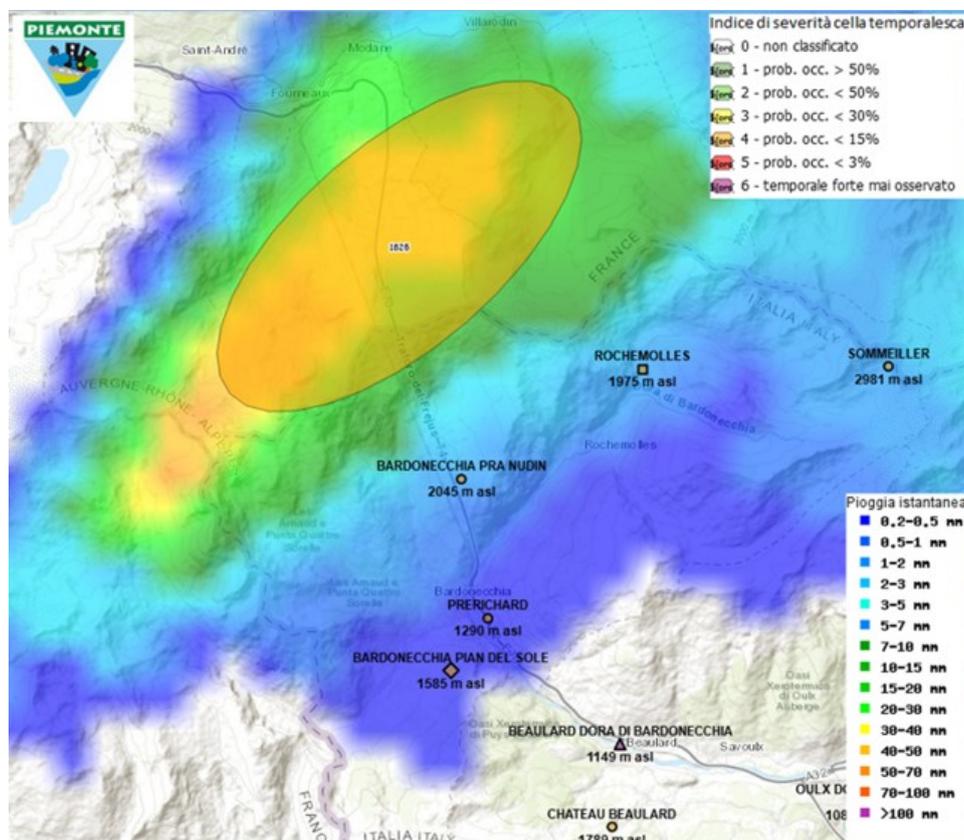
Figura 3. Cella temporalesca sulla testata del bacino del rio Fréjus. Fonte Arpa Piemonte

Analizzando le osservazioni provenienti dai radar meteorologici di Arpa Piemonte, è stata identificata una cella temporalesca caratterizzata da intensità di precipitazione da moderata ad alta che ha interessato la testata del rio Fréjus a partire dalle 20:00 ore locali. La cella temporalesca caratterizzata da un indice di severità 4, corrispondente ad intensità elevate, ha progressivamente incrementato le sue dimensioni coinvolgendo un'area più estesa del bacino a partire dalle 20:30 ore locali circa (figura 3).

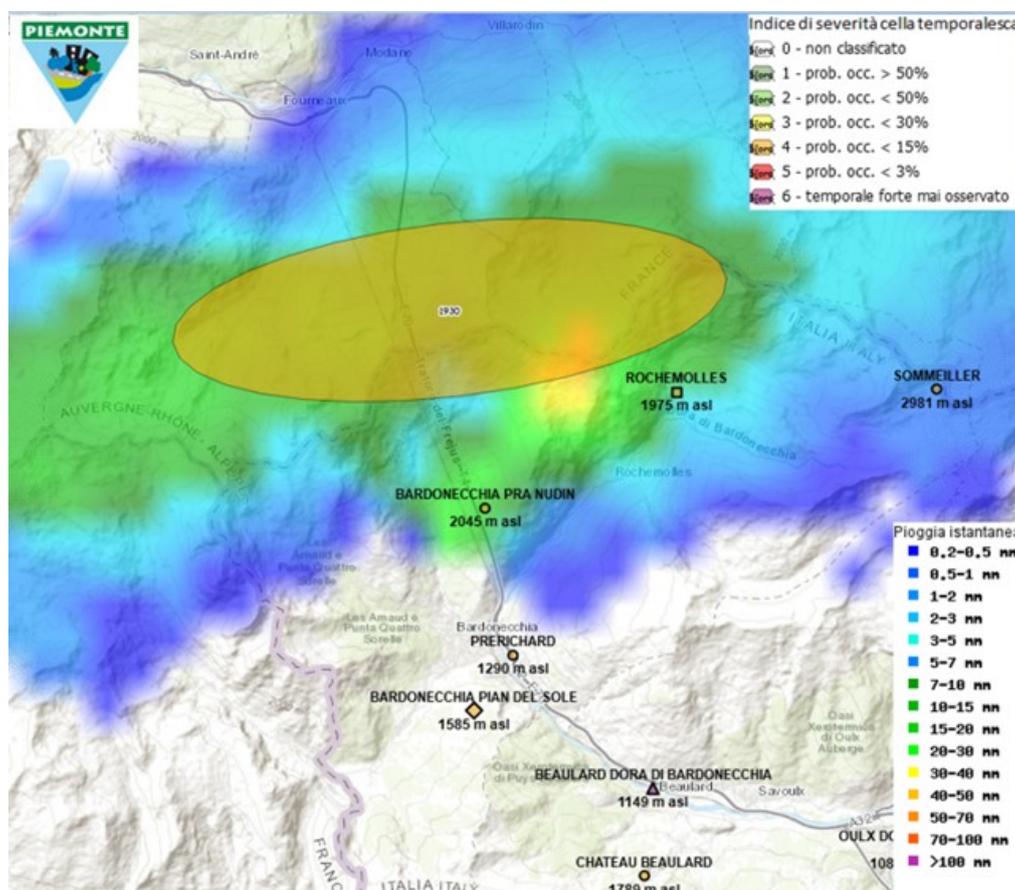
Figura 4. Cella temporalesca sulla testata del bacino del rio Fréjus. Fonte Arpa Piemonte

La cella è persistita sulla testata del rio Fréjus mantenendo elevate intensità fino alle 21:30 ora locale circa, per poi esaurirsi (figura 4).

La cella temporalesca è stata caratterizzata da una certa stazionarietà e da intensità elevate tale da risultare la principale causa di innesco della colata detritica.

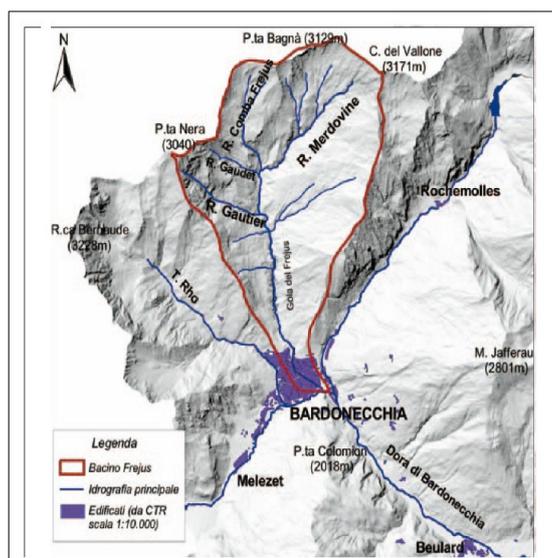
Figura 6. Bacino del rio Fréjus/Merdovine. Fonte Arpa Piemonte

Il bacino del rio Fréjus, allungato in direzione NS, ha una superficie di circa 22 kmq ed è articolato in diversi sottobacini, i principali dei quali sono quelli del rio Merdovine, del rio Comba del Fréjus, del rio Comba Gaudet e del rio Gautier (figura 6).

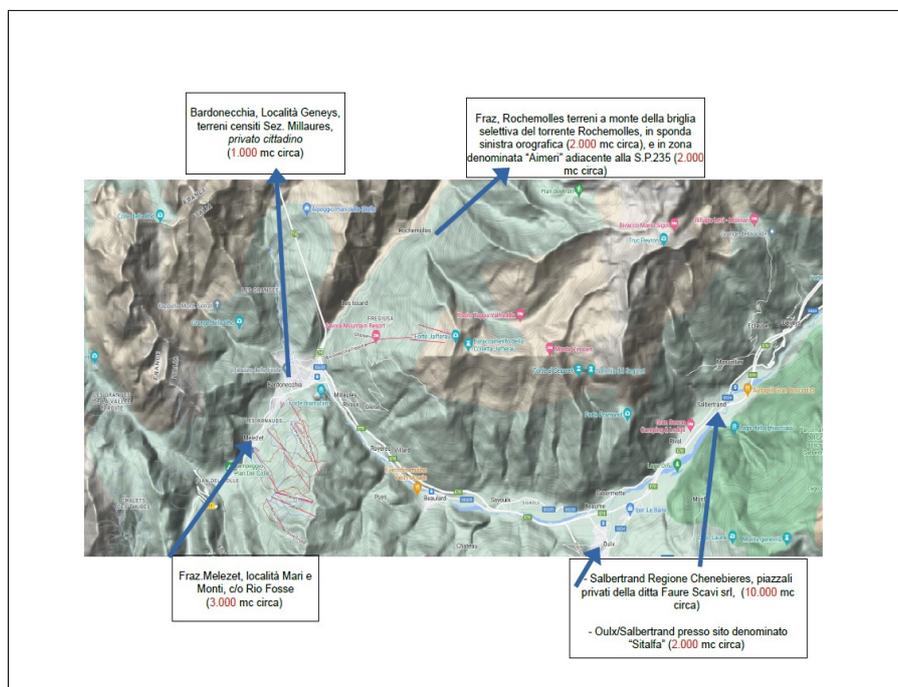
I tecnici comunali, in accordo con i tecnici del Consorzio Forestale Alta Valle di Susa ed i funzionari della Regione Piemonte - Protezione Civile, hanno dovuto individuare alcune aree idonee in cui effettuare la deponia temporanea del materiale asportato. Con la O.S. n. 23 del 15 agosto 2023 è stata stimata una quantità di materiale alluvionale pari a circa 20.000 mc per il ripristino immediato della viabilità e dell'ufficiosità idraulica dei corsi d'acqua interessati dall'evento (Rio Frejus, Dora di Melezet e Dora di Rochemolles), nonché i siti di deponia temporanea. Nella seguente figura si riportano i siti individuati, 3 nel territorio comunale di Bardonecchia 1) Fraz. Melezet Loc. Mari e monti, 2) Fraz. Rochemolles zona Aimeri, 3) Loc. Geneys (area privata) e due nei comuni di Oulx/Salbertrand (sito Sitalfa) e Salbertrand Reg. Chenebieres (area privata).

Figura 7. Indicazione dei siti ritenuti idonei alla deponia temporanea del materiale alluvionale.

Sono stati altresì stimati circa 30.000 mc di materiale alluvionale per il disalveo di tratti fluviali da depositare negli stessi siti già individuati.

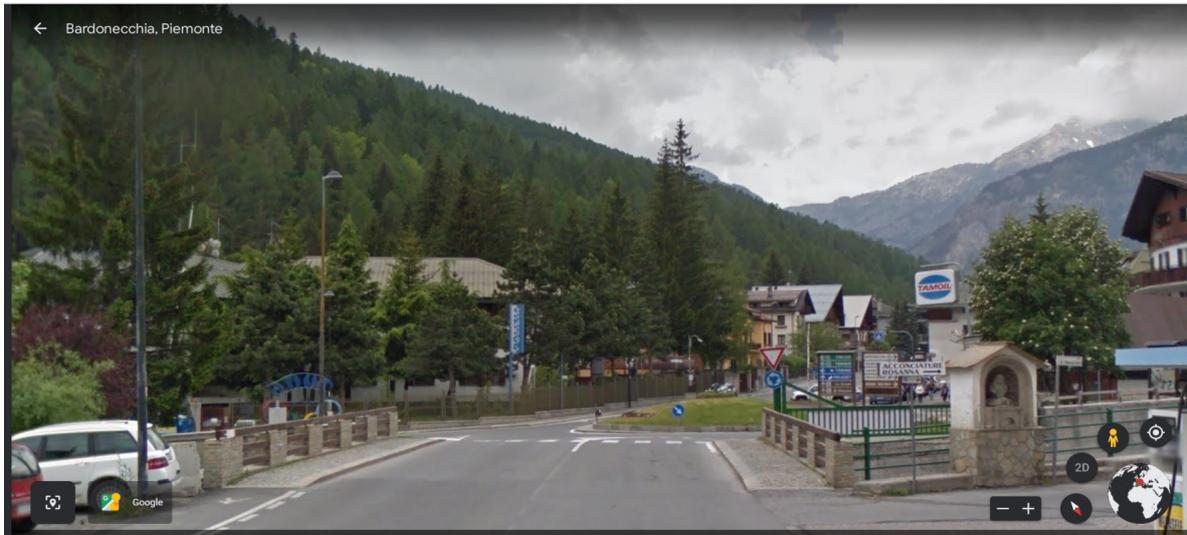
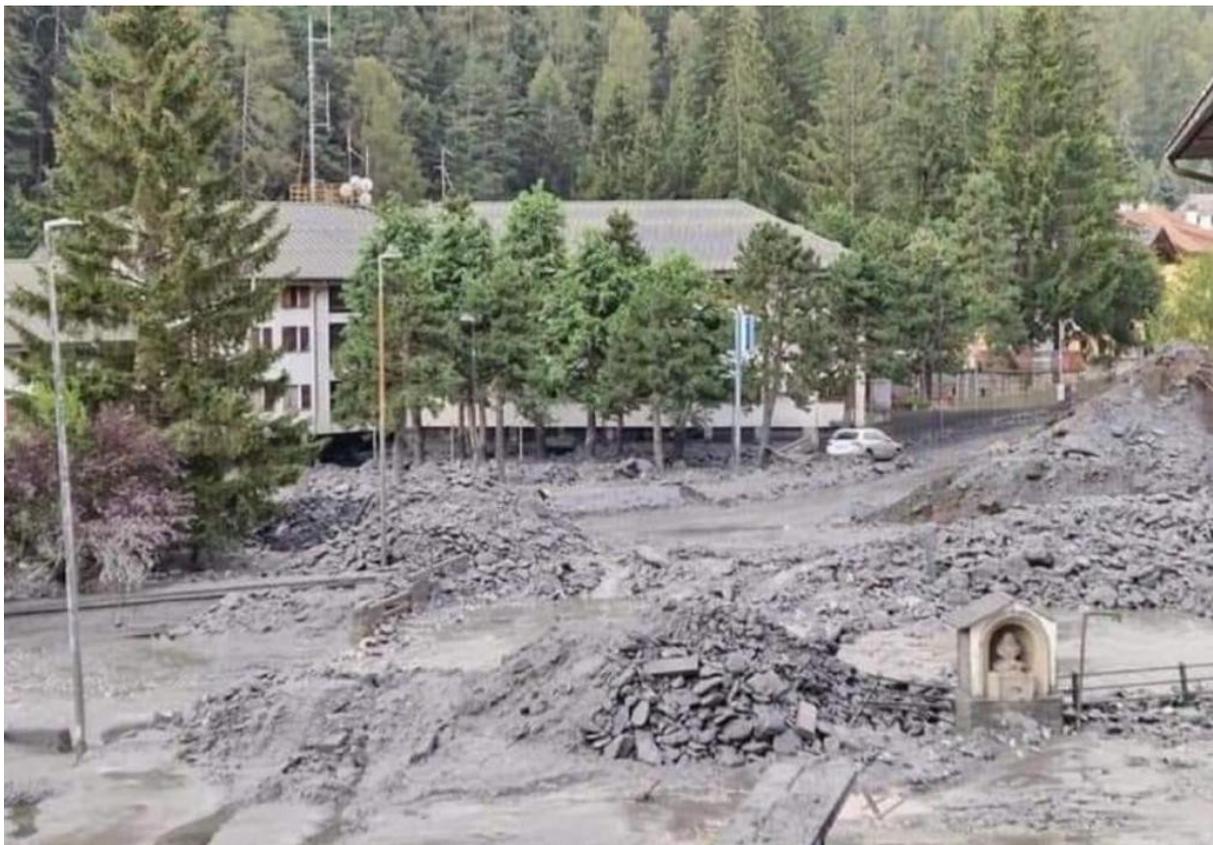
*Pilone votivo di Santa Barbara prima e dopo la colata detritica.
(in alto immagine presa da Google Earth, in basso foto concessa dal signor Novellini).*
