## RAPPORTO EVENTO 4-5 settembre 2024

A cura del  
*Dipartimento Rischi Naturali e Ambientali*

Torino, 13 settembre 2024

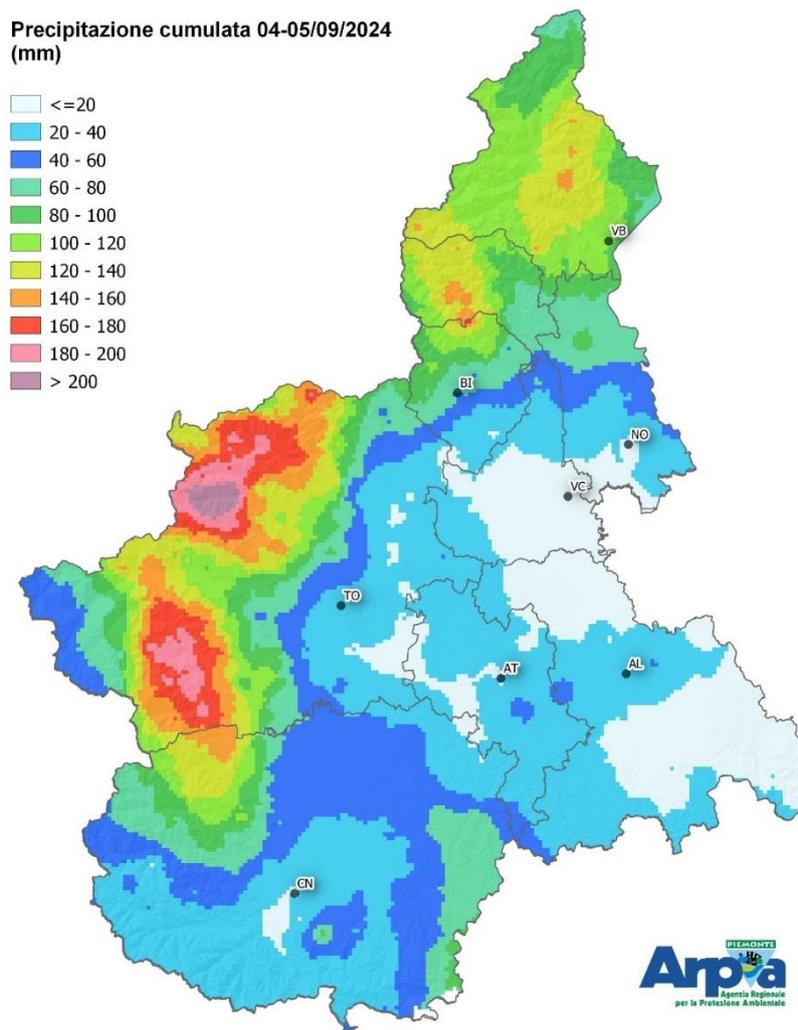
Figura 9 - Precipitazione cumulata nei giorni 4-5 settembre 2024.

In Figura 9 è rappresentata la precipitazione cumulata dell'intero evento. Le precipitazioni più abbondanti si sono verificate nel Torinese, con valori cumulati superiori a 200 mm in due giorni nelle valli di Lanzo e prossimi a 190 mm in val Chisone. Nel Verbanese e nell'alto Vercellese sono stati registrati 150-160 mm, mentre nel Cuneese, al confine con la Liguria, le precipitazioni hanno raggiunto gli 80 mm totali. Nelle zone di pianura la precipitazione è stata inferiore a 40 mm.

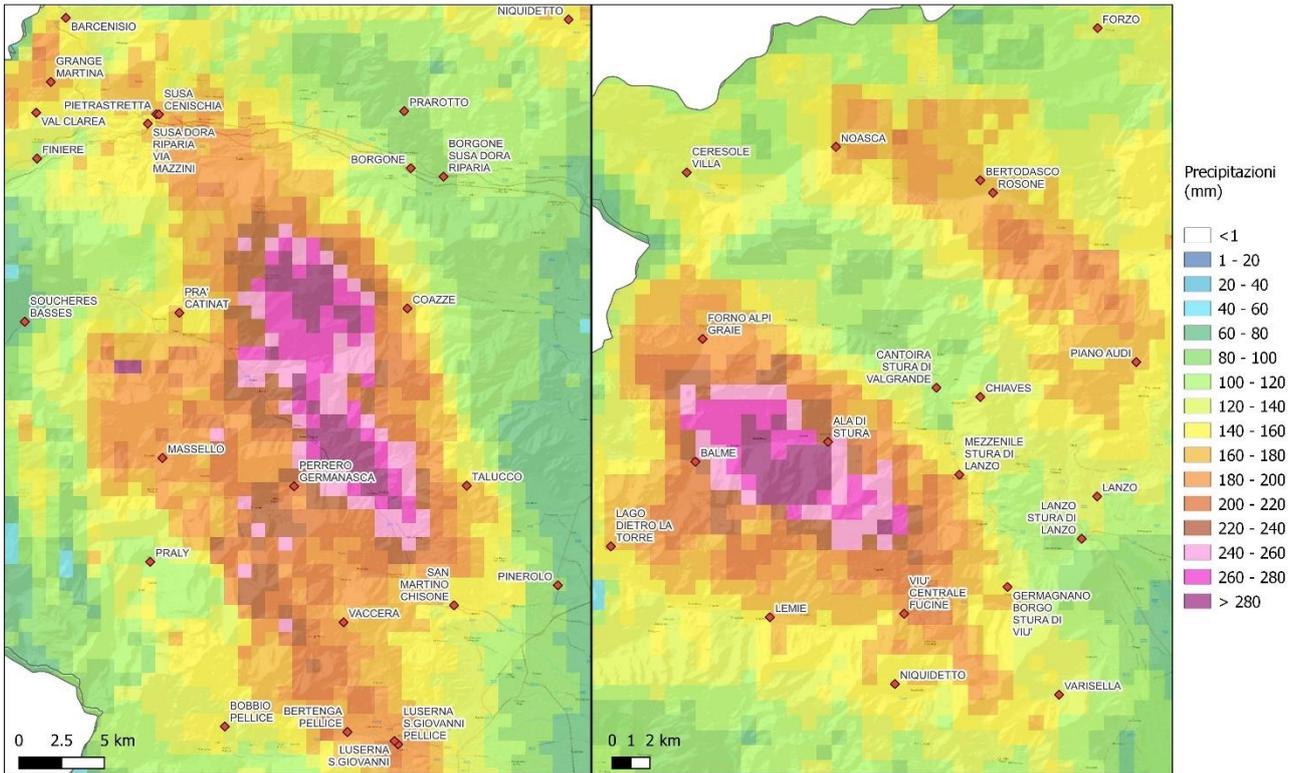
Figura 10 - Precipitazione cumulata del 4-5 settembre 2024 in val di Susa e Chisone (a sinistra) e nelle valli di Lanzo e Orco (a destra) stimata dai sistemi radarmeteorologici e corretta con i pluviometri della rete meteoidrografica regionale.

La Figura 10 mostra la stima di precipitazione nelle due aree più colpite delle valli Chisone (a sinistra) e Lanzo (a destra) derivata dai sistemi radarmeteorologici e corretta con i pluviometri della rete meteoidrografica regionale. È apprezzabile la distribuzione spaziale delle precipitazioni e l'ubicazione dei pluviometri rispetto ad esse. In val Chisone le stazioni di Coazze (TO), Pra' Catinat (TO), Perrero Germanasca (TO) e Talucco (TO) sono situate ai margini dell'area corrispondente alle massime piogge stimate; nelle valli di Lanzo i pluviometri di Balme (TO) e Ala di Stura (TO) sono vicini alla zona più colpita.

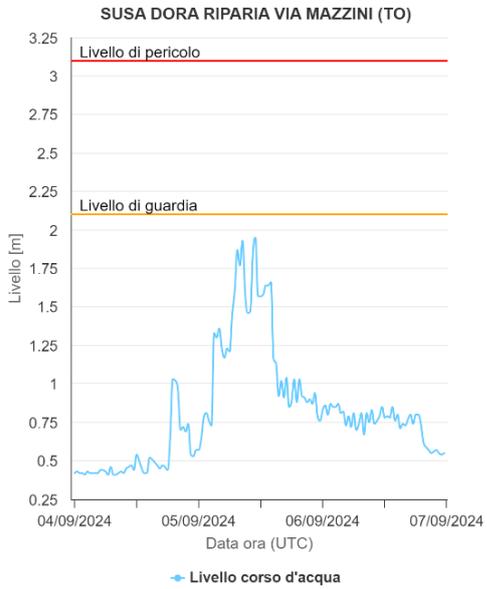
Figura 14 - Idrogrammi di livello per le stazioni più significative nel periodo 4-6 settembre 2024. Le ore indicate si riferiscono all'Universal Time Coordinated UTC (ore locali = ore UTC + 02:00).

Si riportano in Tabella 4 i colmi di piena e i massimi incrementi di livello registrati per alcune stazioni idrometriche più rappresentative nel periodo 4-6 settembre. La Figura 14 mostra gli idrogrammi di livello di una selezione di stazioni nei giorni dell'evento.

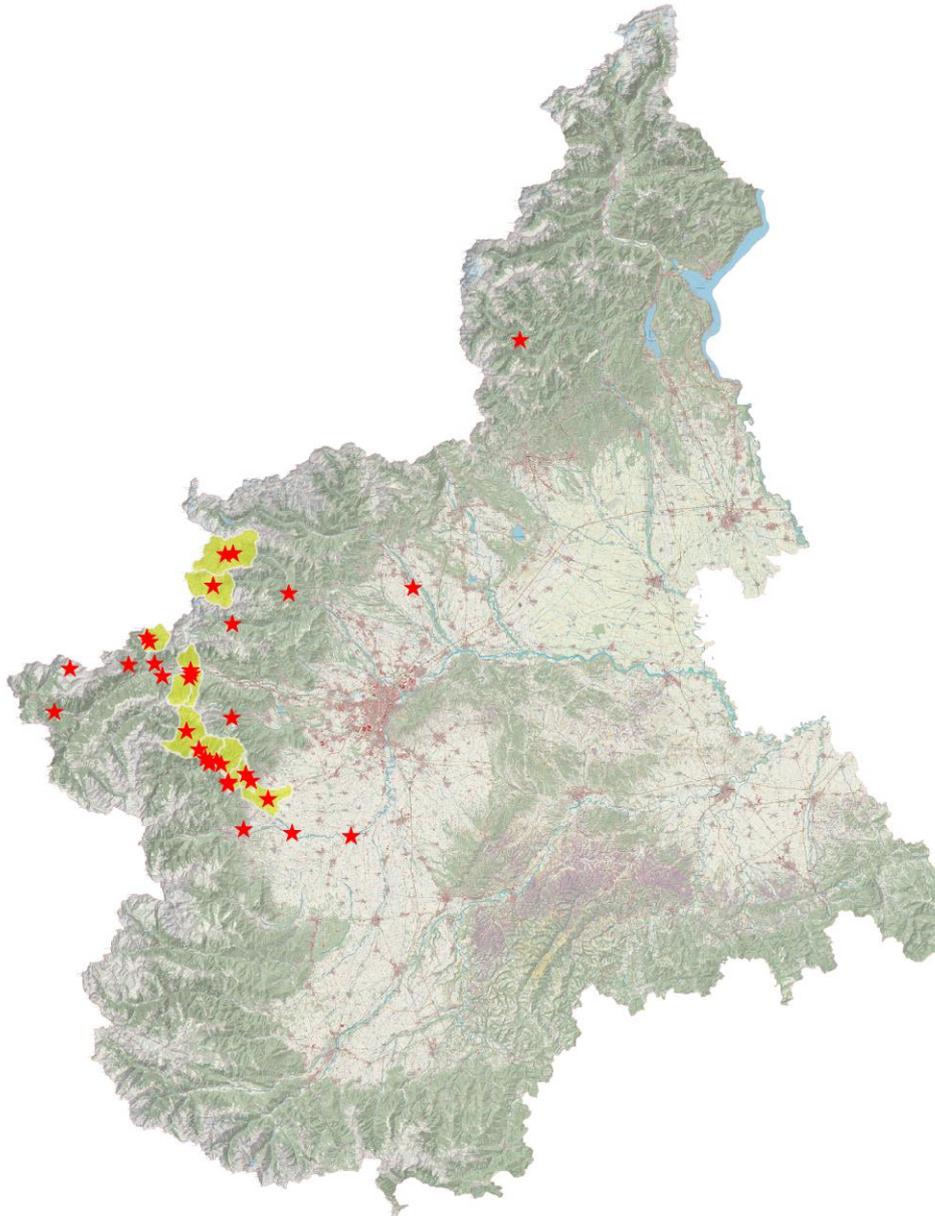
Figura 15 - Cartogramma con l'ubicazione delle principali segnalazioni raccolte da rassegna stampa/media/enti locali, in giallo sono evidenziati i territori comunali nei quali è stato svolto un sopralluogo.

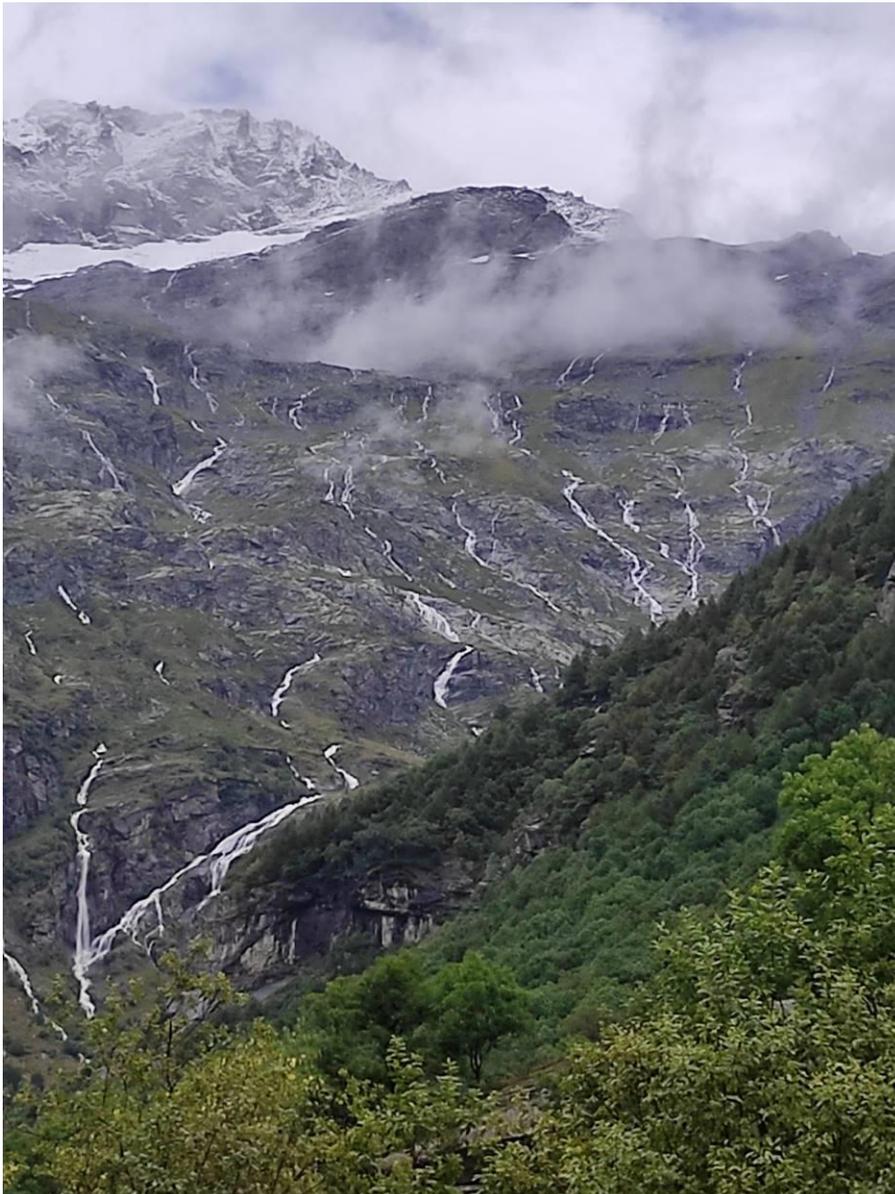
In linea generale, numerosi torrenti del reticolo secondario sono stati riattivati, già alle alte quote (Figura 16), dalle intense precipitazioni, determinando erosione delle incisioni, con conseguente deposito e sovralluvionamento a valle da parte di materiale lapideo e vegetale.

Figura 16 - Veduta da Forno Alpi Graie (Groscavallo) verso la Levanna orientale (3555 m). Reticolo idrografico in piena il giorno 5 settembre 2024 alle ore 14.45 (fonte Amministrazione Comunale).

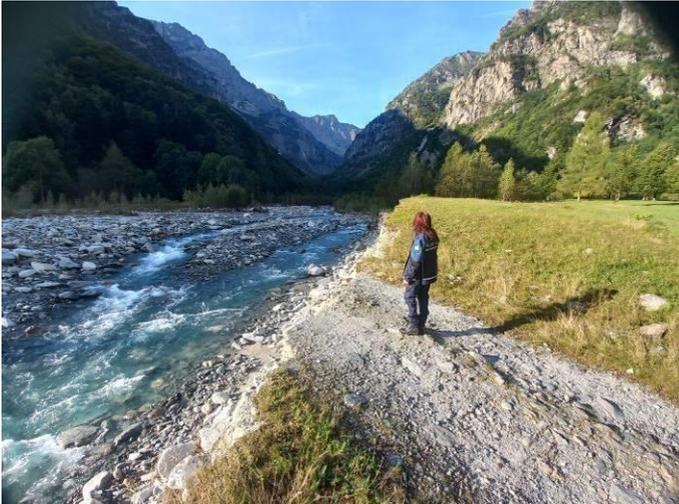
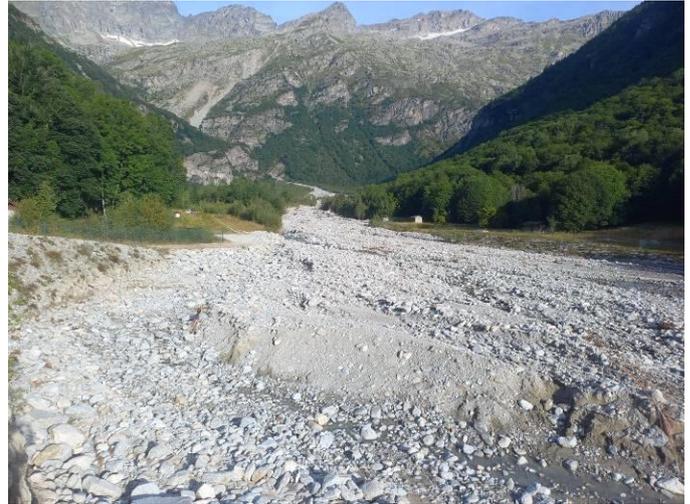
- Forno Alpi Graie: sovralluvionamento in corrispondenza dei conoidi Gura e Sea ed asportazione in alcuni settori delle sponde dei due corsi d'acqua, danneggiamento della pista/sentiero che conduce al Rifugio Daviso, riempimento della briglia selettiva situata a monte dell'abitato, asportazione di un tratto della pista di fondo/mtb a valle del paese ed asportazione lungo la pista che risale il vallone dell'attraversamento sul torrente Stura di Sea a monte della località "le Casette";

Figura 17. Comune di Groscavallo, Forno Alpi Graie: asportazione tratto di pista fondo/mtb (a sinistra), sovralluvionamento conoide Gura (a destra).

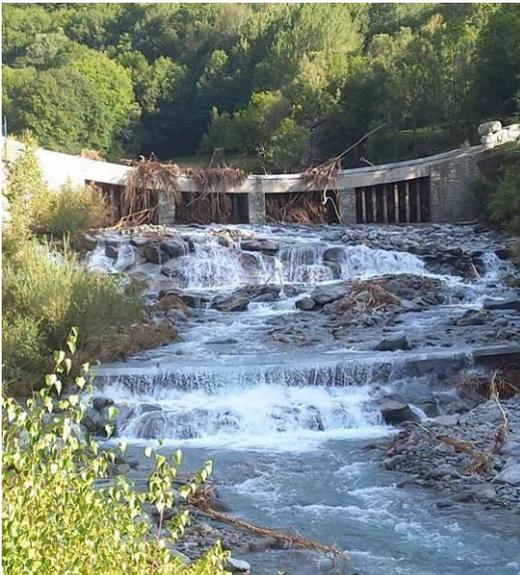
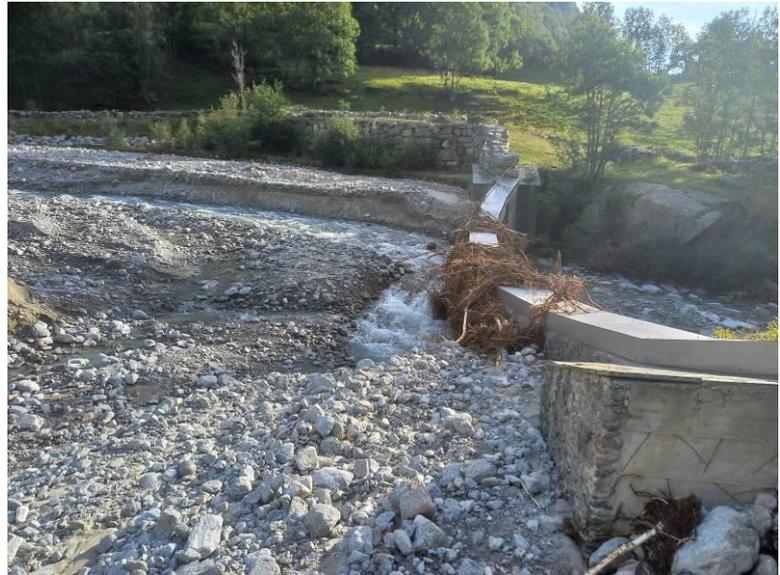
Figura 18. Comune di Groscavallo, Forno Alpi Graie: riempimento della briglia selettiva a monte dell'abitato.

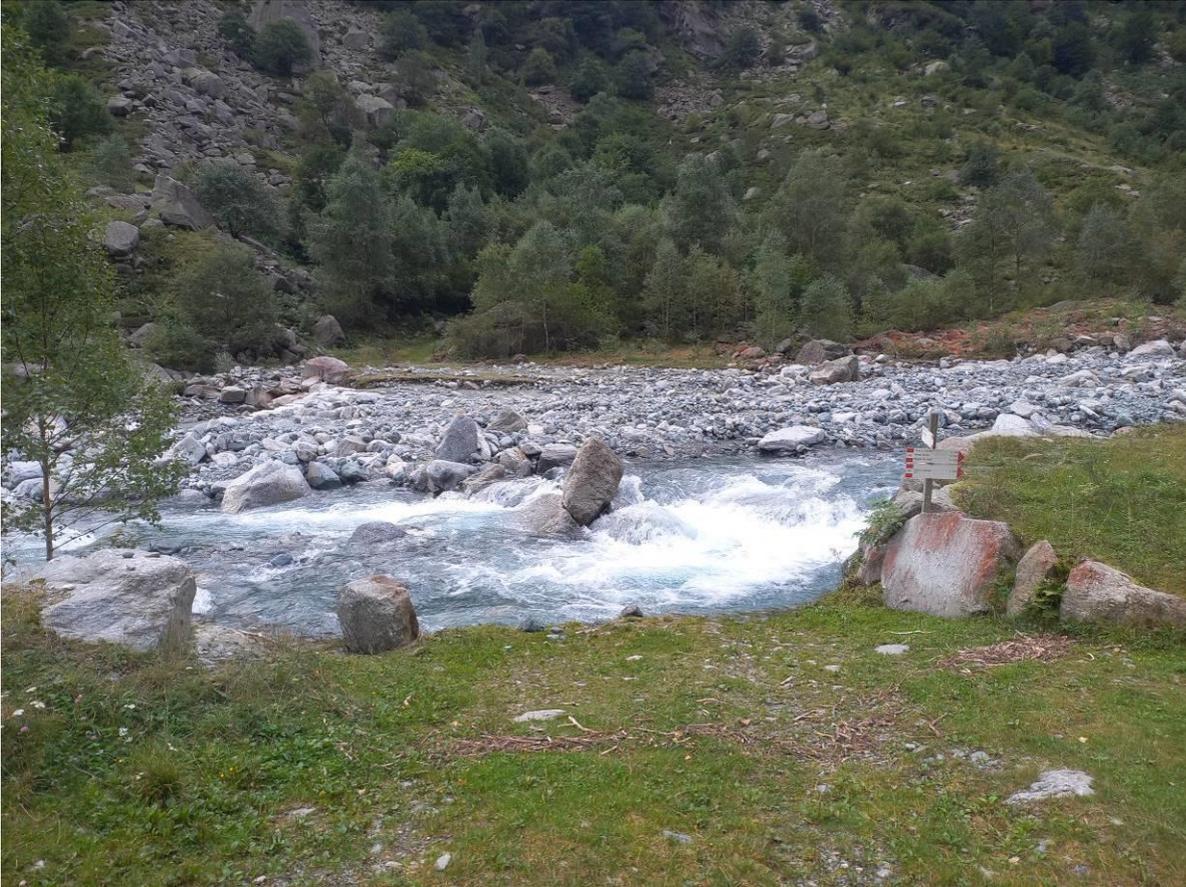
Figura 19. Comune di Groscavallo, località le Casette: asportazione attraversamento su T. Stura di Sea

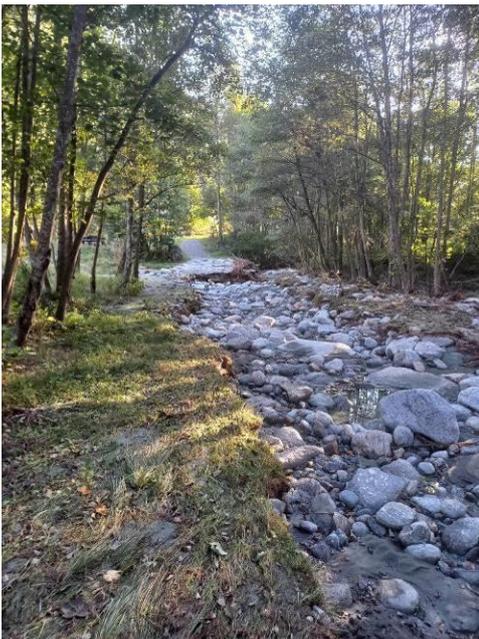
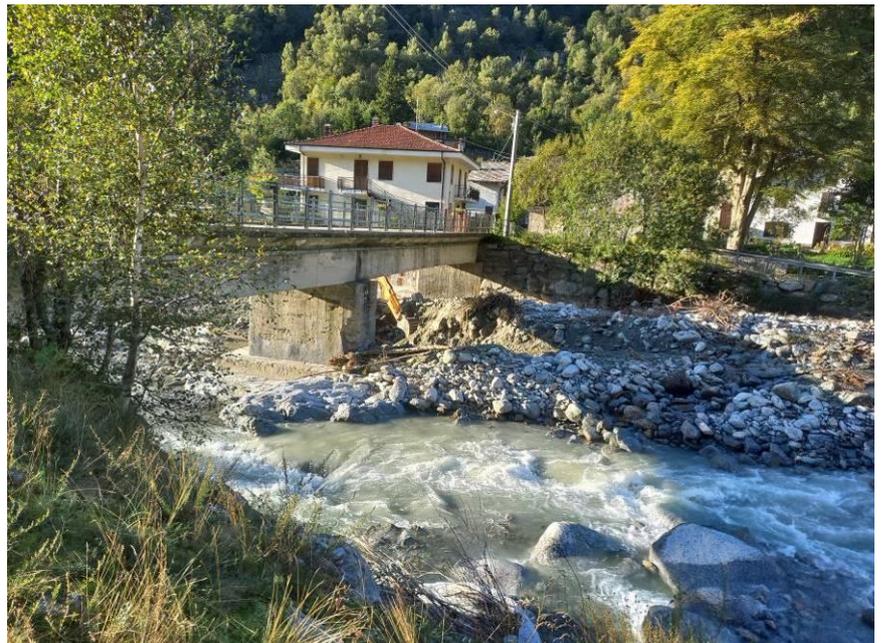
- Campo della Pietra: sovralluvionamento alveo del torrente Stura con accumulo di materiale in corrispondenza del ponte che conduce alla borgata ed asportazione di un tratto della pista di fondo/mtb poco a valle dell'abitato;

Figura 20. Comune di Groscavallo, Campo della Pietra: asportazione tratto di pista fondo/mtb (a sinistra), sovralluvionamento in corrispondenza del ponte che permette l'accesso alla borgata (a destra).

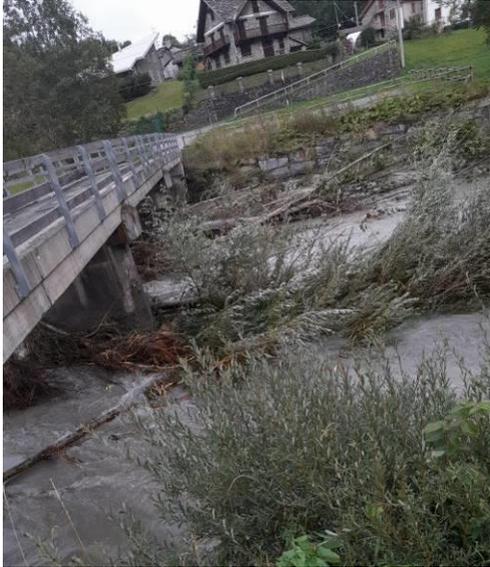
Figura 21. Accumuli di materiale vegetale e lapideo in corrispondenza del ponte in località Piazzette (comune di Usseglio, immagine fornita dall'Amministrazione comunale) e asportazione di tratto della pista fondo/mtb in località Borgo (comune di Groscavallo).

In Comune di Usseglio, si sono verificati fenomeni di trasporto solido (lapideo e vegetale) lungo alcuni tributari, confluiti successivamente nel torrente Stura. Molto materiale vegetale si è accumulato in corrispondenza del ponte sul torrente Stura in località "Piazzette".

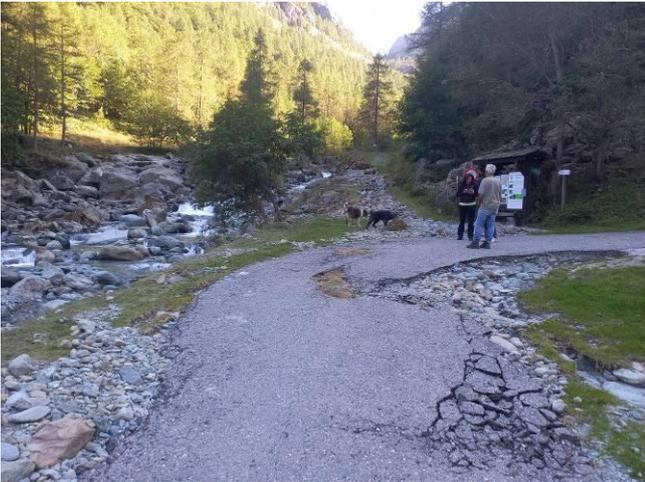
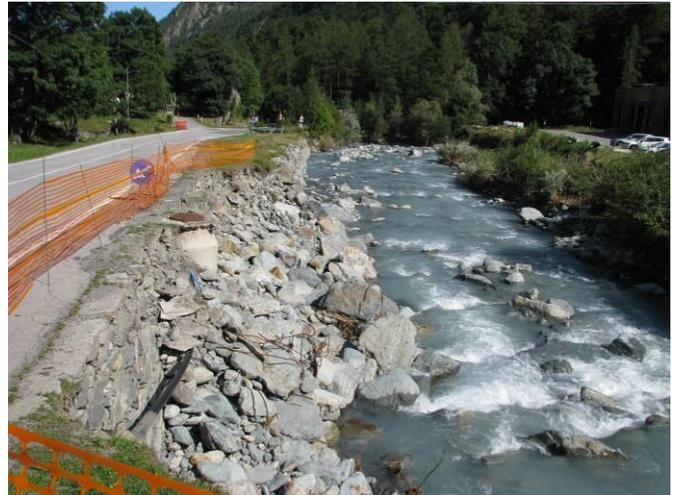
Figura 23. Comune di Balme: danneggiamento pista e strada comunale a Frè' (a sinistra), e asportazione della scogliera in sinistra lungo la SP1 - Villaggio Albaron (a destra).

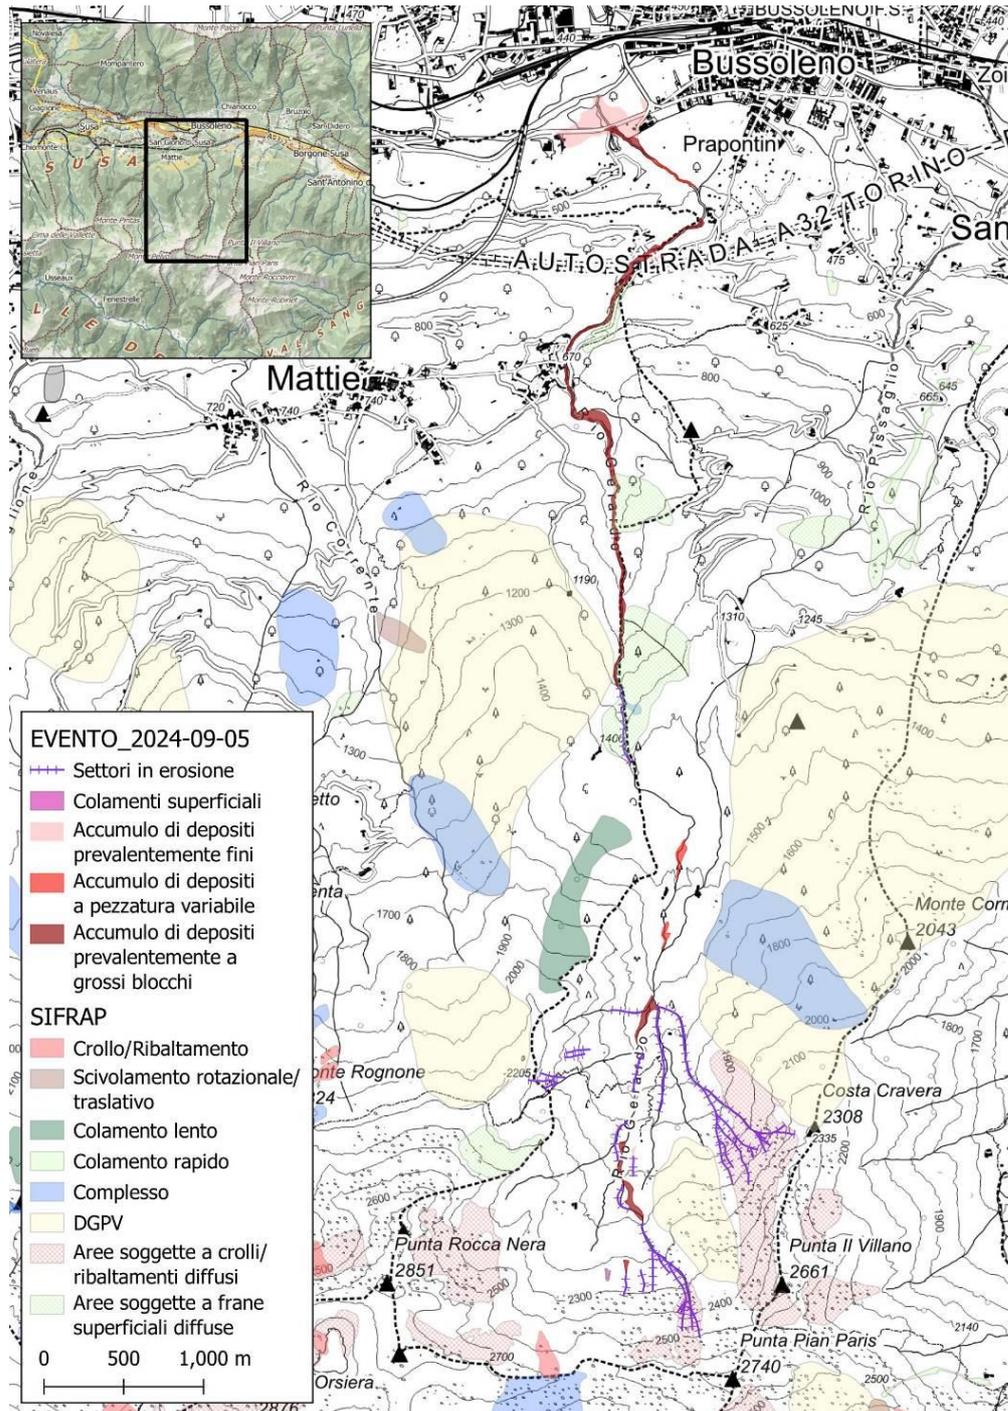
Figura 24. Carta degli effetti dell'evento del 5 settembre 2024 nel bacino del rio Gerardo, in relazione con la cartografia SIFRAP.

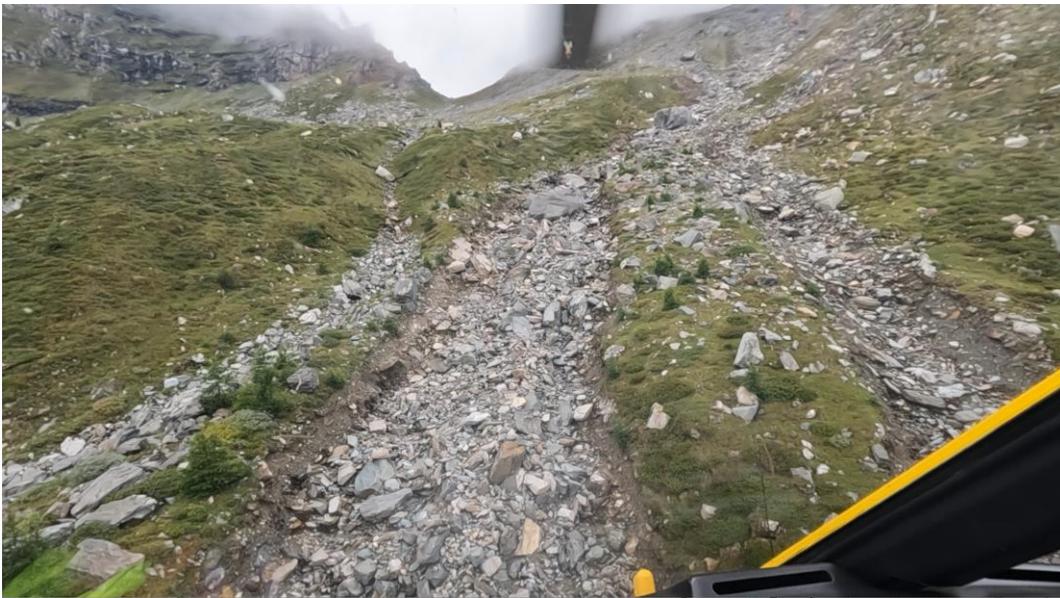
Figura 25. Incisione dei canali in testata al bacino del rio Gerardo, in alto la Porta del Villano (2500 m circa).

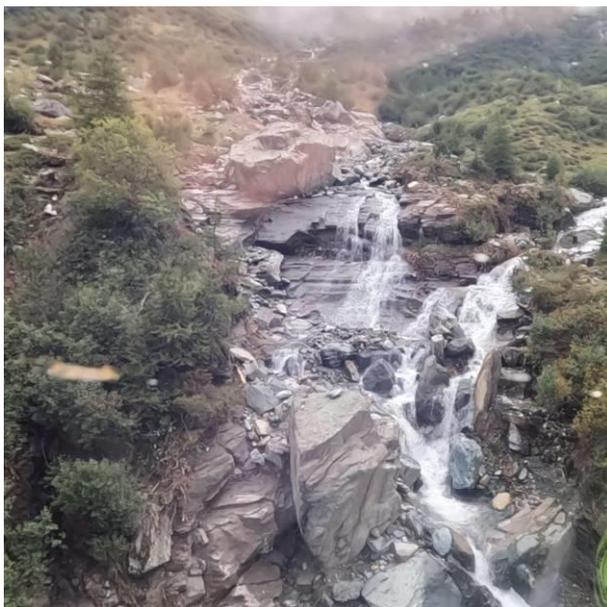
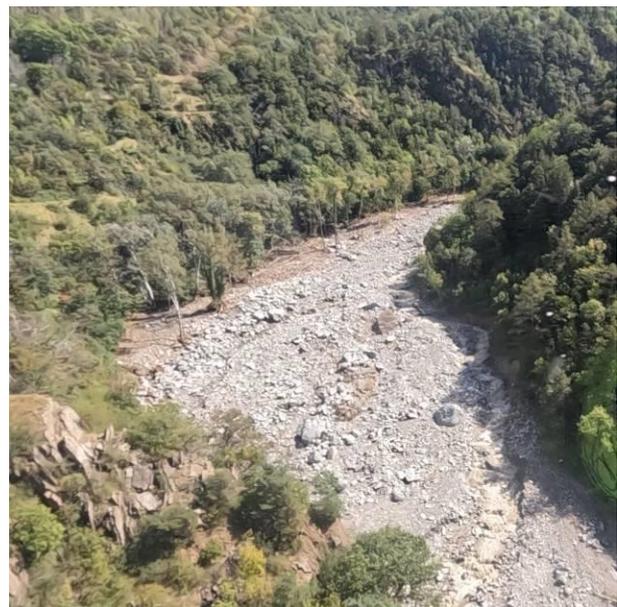
Figura 26. A sinistra: blocchi plurimetrici trasportati e depositi in alveo a circa 2000 m di quota. A destra: alluvionamento e colmamento dell'area di trattenuta a monte della briglia di quota 710 m.

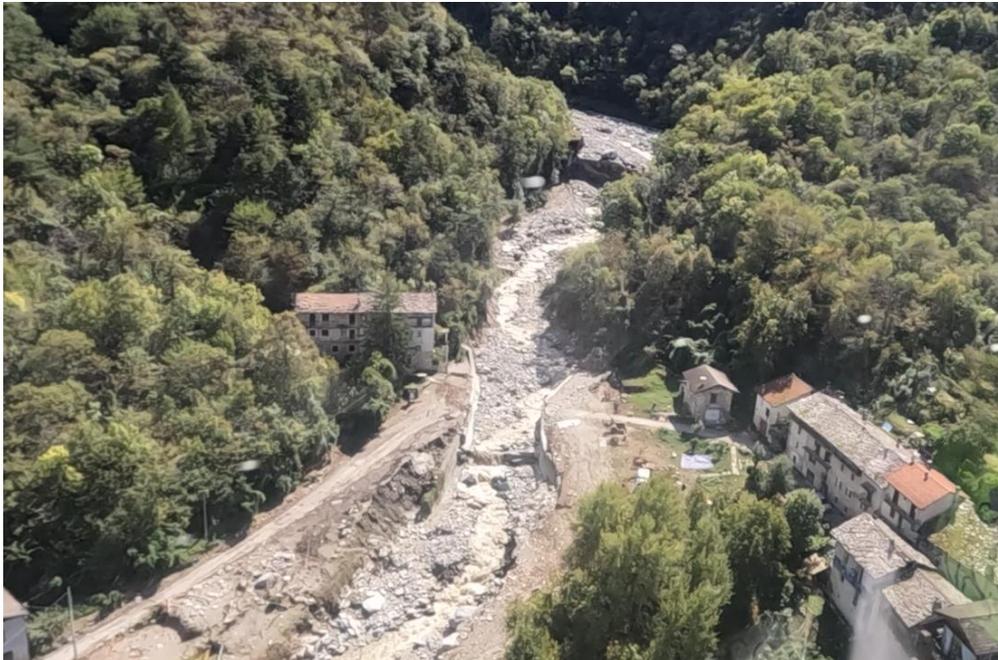
Figura 27. Vista da elicottero della parte alta della frazione Giordani, in centro alla foto le spallette del ponte asportato, subito a valle le erosioni che hanno danneggiato le difese spondali, nella parte alta si riconosce la briglia di quota 710, con un grande blocco depositato sull'orlo.

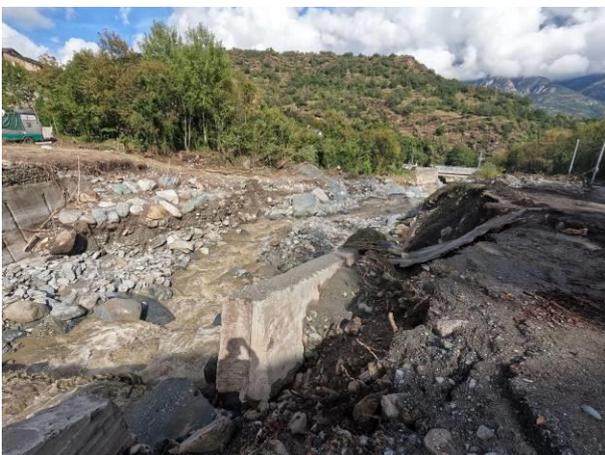
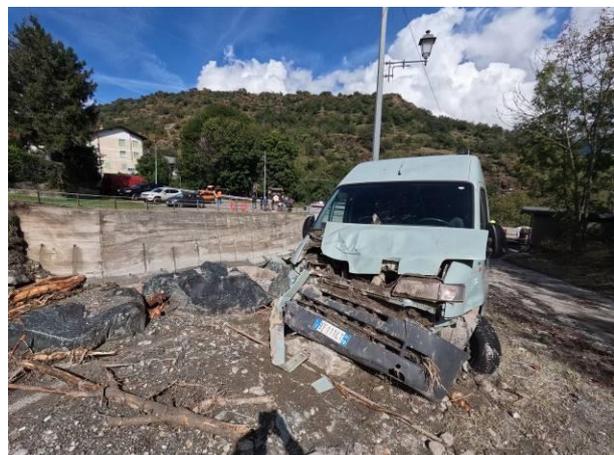
Figura 28. A sinistra: sponda del rio Gerardo a valle del ponte superiore dei Giordani: in primo piano il muro in cls parzialmente abbattuto. A destra: uno degli autoveicoli travolti dalla piena e trascinato per un centinaio di metri.

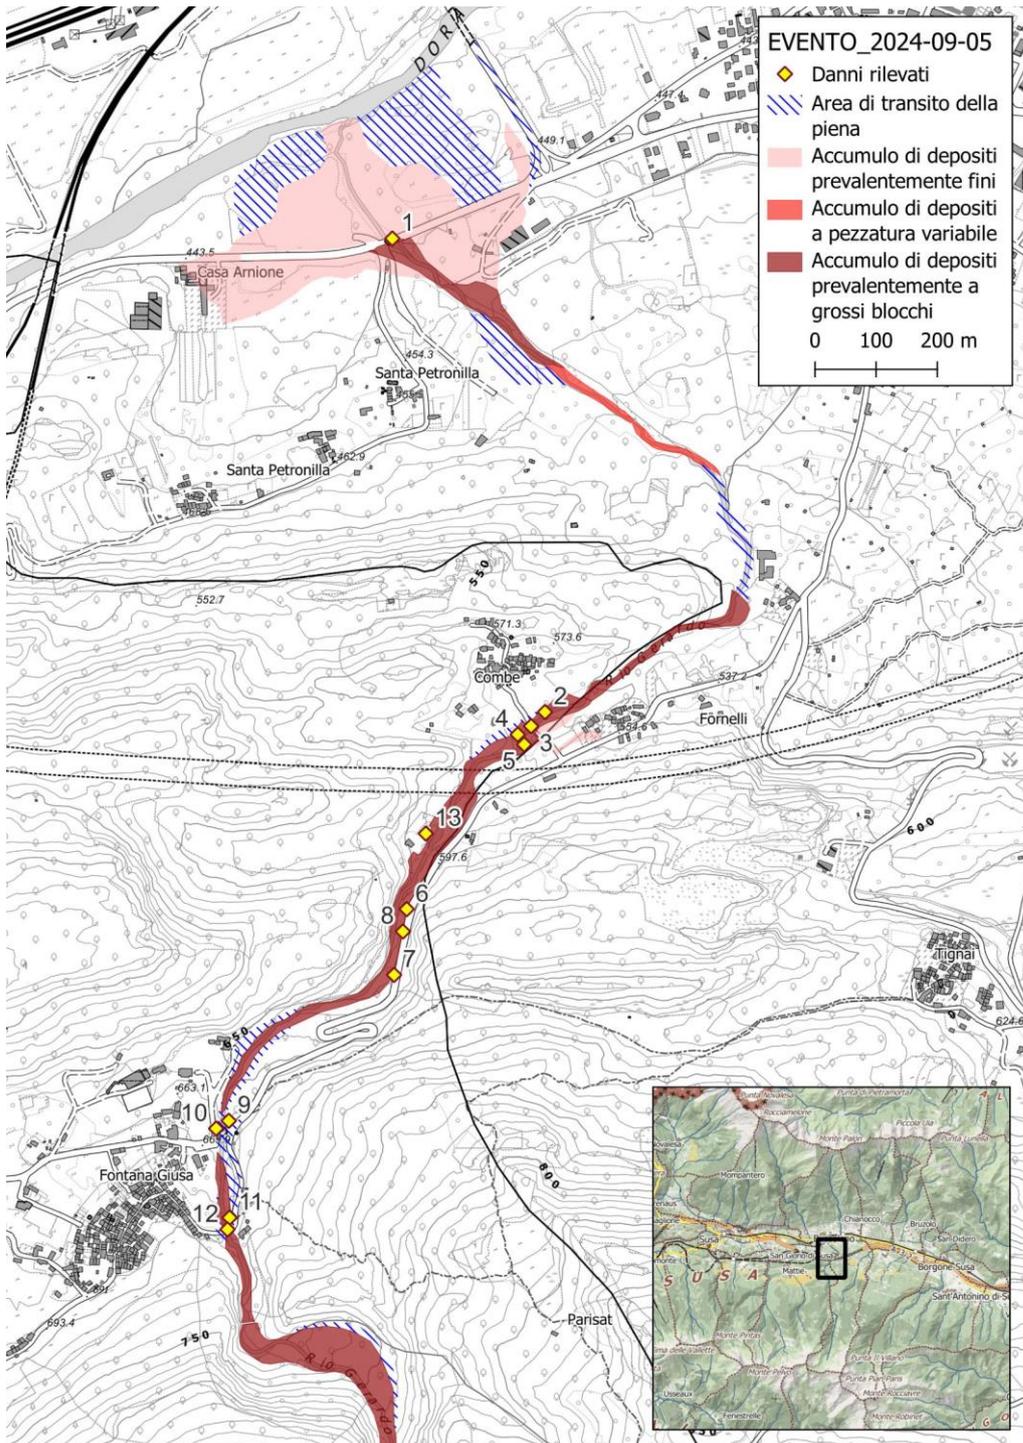
Figura 29. Aree coinvolte nella parte abitata di Mattie e Bussoleno.

n	Danno
1	Sormonto ponte SP24 (ex SS24)
2	Distruzione opere difesa spondale fraz. Combe
3	Asportazione ponte fraz. Combe
4 - 5	Distruzione opere difesa spondale fraz. Combe
6 - 7 - 8	Sottoescavazione muro sostegno strada SP207
9 - 10	Erosione spondale fraz. Giordani
11	Distruzione opere difesa spondale fraz. Giordani
12	Asportazione ponte fraz. Giordani
13	Edificio rurale danneggiato (abbattuto parte di muro perimetrale)

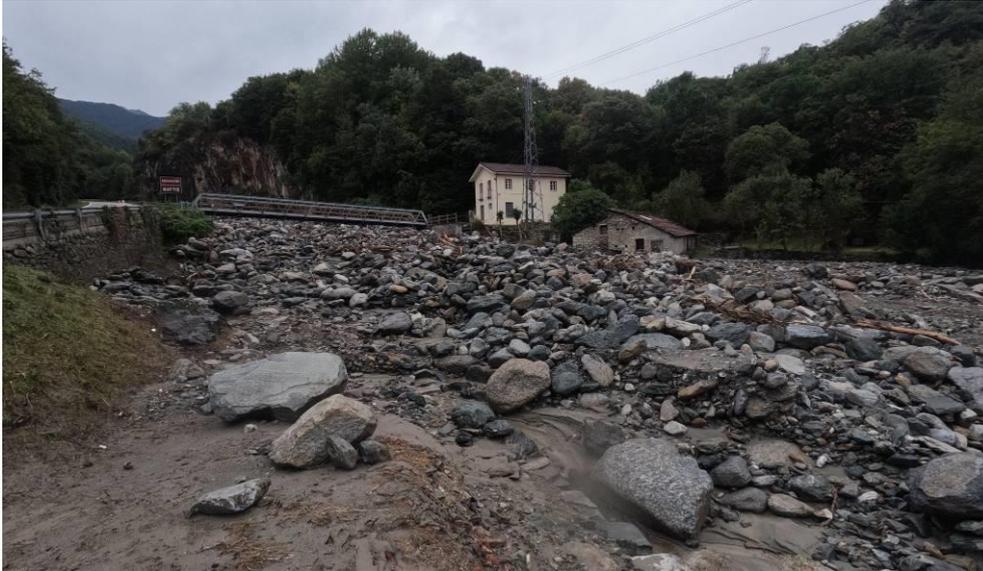
Il ponte sulla SP207 è stato sormontato dalla frazione liquida durante l'evento senza riportare danni e, dopo una chiusura temporanea nella giornata del 5 settembre, è stato riaperto alla circolazione senza restrizioni; le spallette a valle del ponte hanno subito fenomeni di erosione e scalzamento. Verso valle l'alveo è stato interamente intasato di detrito, anche a grossi blocchi, per spessori fino a circa 5 m (Figura 30).

Figura 30. Alveo del rio Gerardo a monte della frazione Combe, totalmente intasato di detrito. In centro all'immagine la centrale elettrica Girardi e il relativo ponte di accesso, questi non sono stati danneggiati ma il piazzale antistante alla centrale è stato interessato da deposito di detrito grossolano; poco a destra l'antico edificio della fucina, di cui è risultato danneggiato lo spigolo del muro più prospiciente il rio.

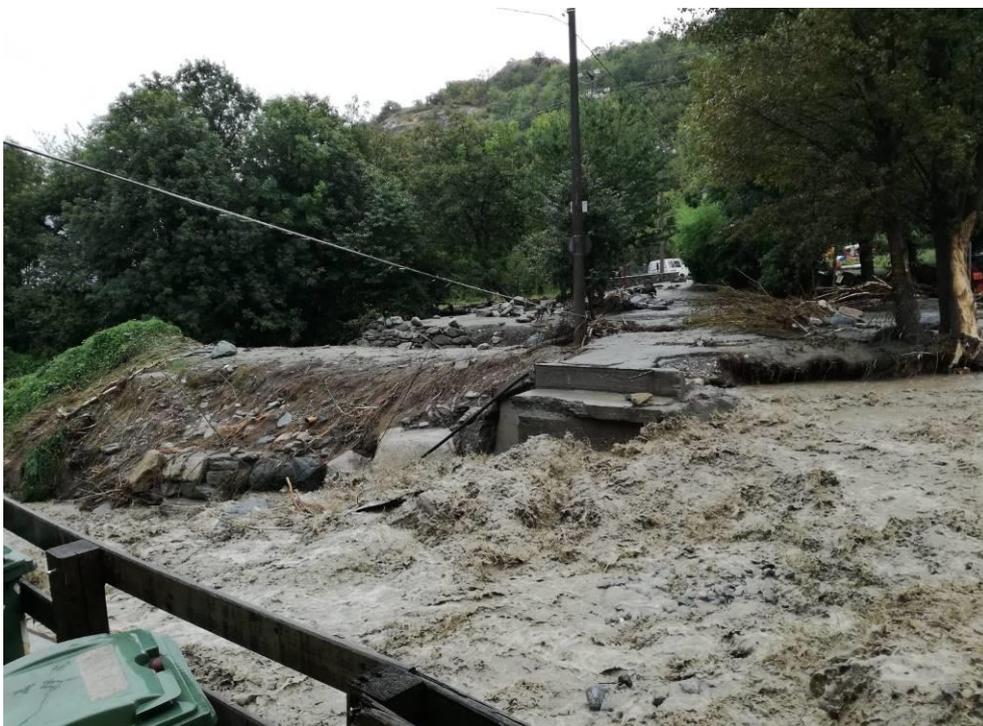
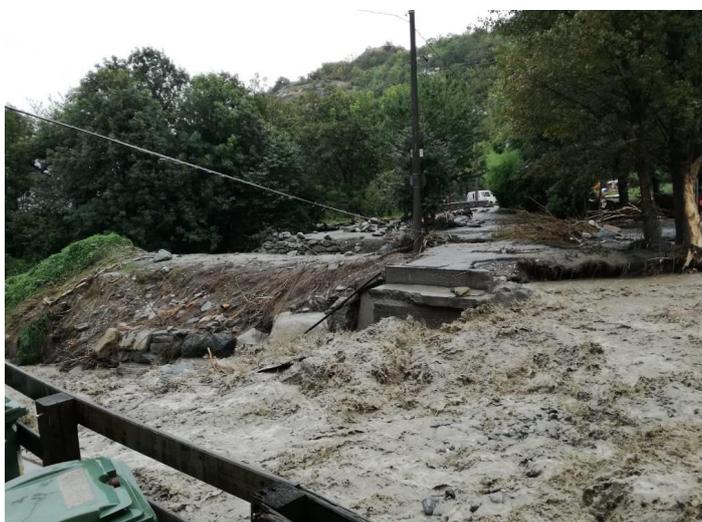
*In copertina:* a sinistra pioggia cumulata sul Piemonte dal 4 al 5 settembre 2024; a destra il ponte della frazione Combe nel comune di Mattie (TO) asportato dalla piena (foto del 5 settembre)

Figura 31. Ponte della frazione Combe asportato dalla piena (foto del 5 settembre, mattino, fase calante dell'evento): la piena ha asportato le spallette e la scogliera a protezione della sponda (a destra, nella foto); la strada di accesso è stata sormontata sia in destra che in sinistra del ponte, con accumulo di detrito grossolano. L'asportazione del ponte ha tranciato inoltre la condotta dell'acquedotto, di cui è visibile il tubo nero, piegato, a sinistra dell'appoggio del ponte, ed abbattuto la linea telefonica.

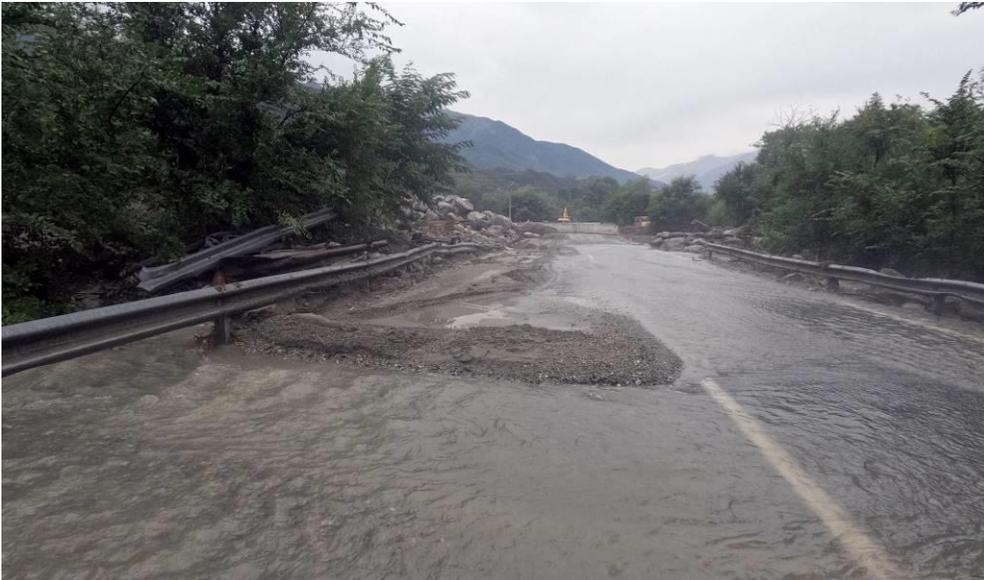
Figura 32. SP24 del Monginevro (ex SS24), poco oltre l'abitato di Bussoleno: in primo piano le acque divaganti del rio Gerardo con piccoli depositi ghiaiosi, in lontananza il ponte del rio totalmente intasato da grossi blocchi, di cui in sinistra (lato di monte del ponte) si riconosce parte dell'accumulo.

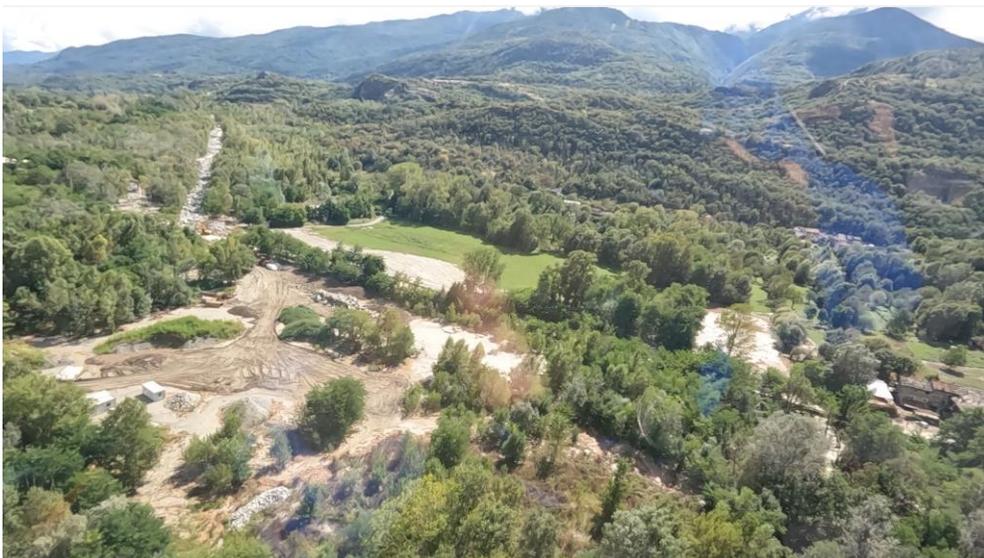
Figura 33. Rio Gerardo a monte della confluenza nella Dora Riparia (fuori immagine, a sinistra): canale del rio e attraversamento della SP24 a sinistra; cascina Arnione raggiunta dalla frazione liquida e fine, a destra.

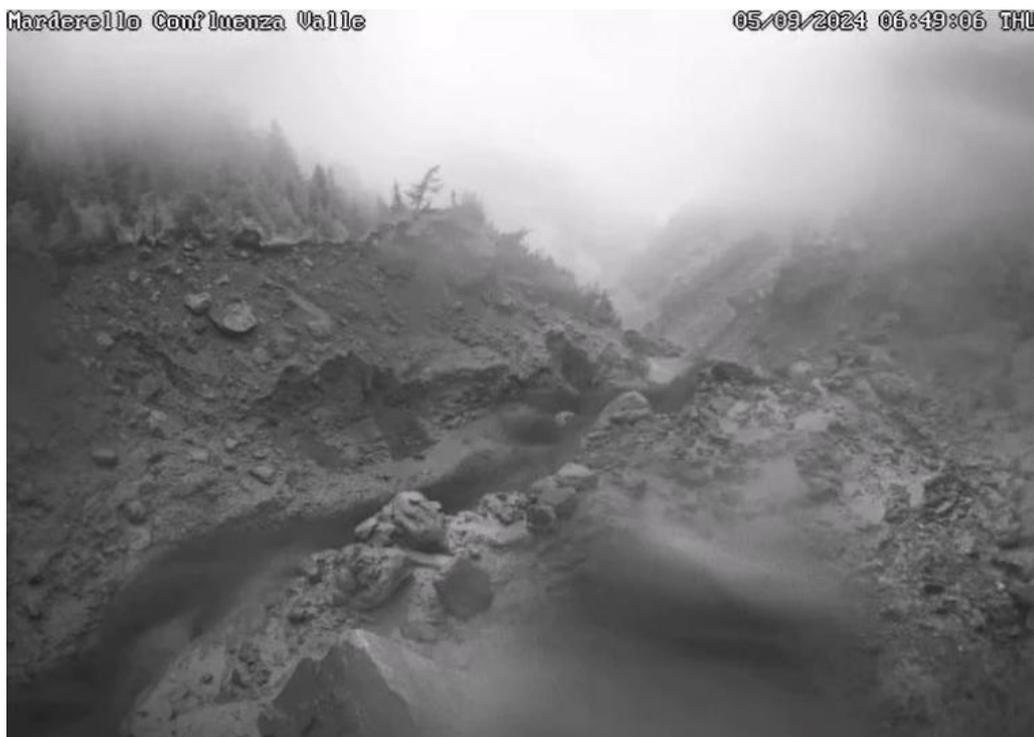
Figura 34. Immagine di un passaggio del flusso detritico lungo il torrente Marderello (intorno a quota 1800 m) documentato dalle riprese delle telecamere di monitoraggio del CNR IRPI.

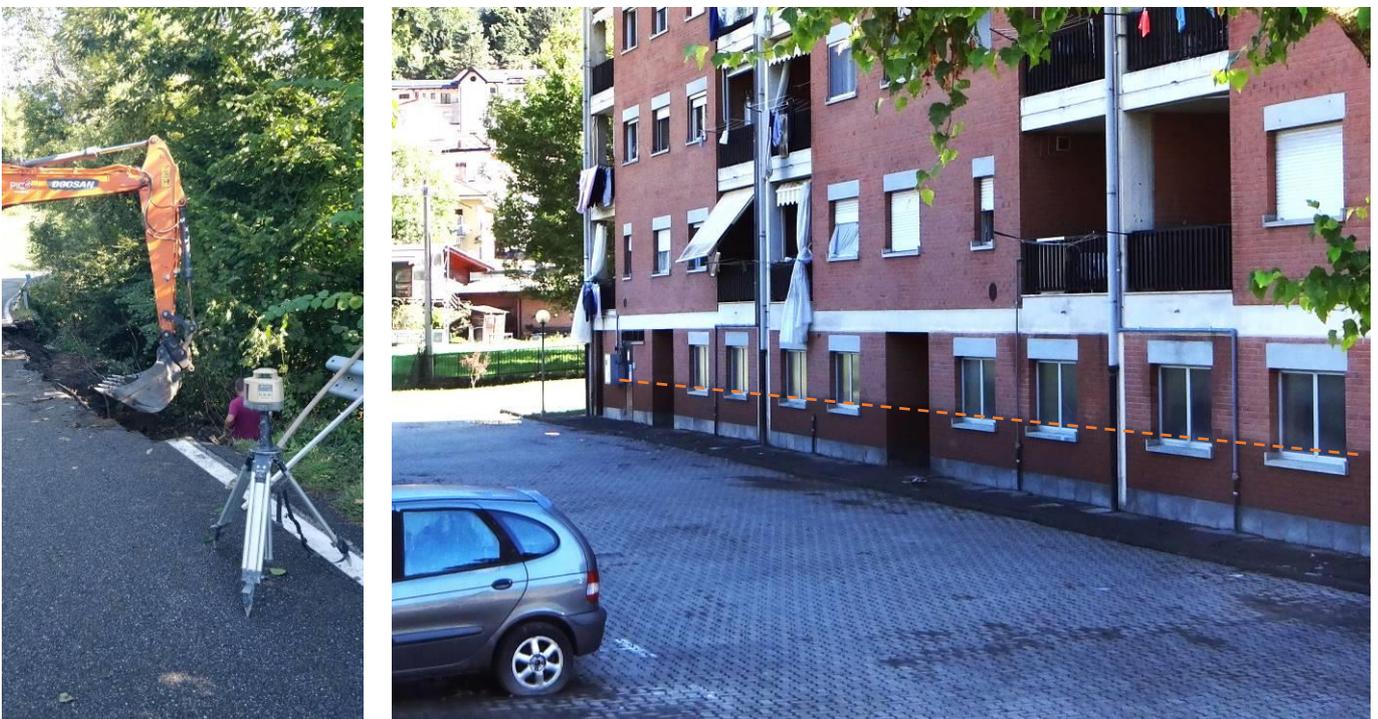
La SP 166 è stata interrotta a causa del cedimento di un tratto di circa 20 metri del muro di sottoscarpa in pietrame tra il km 8+150 e il km 9 (Figura 35). Il cedimento del piano è stato innescato dal ruscellamento ed ha determinato la lesione di una parte della sede stradale. Non si è manifestata la propagazione verso valle del materiale ceduto.

Figura 35. A sinistra, cedimento di un tratto del muro di sottoscarpa in pietrame tra il km 8+150 e il km 9 della strada provinciale 166. A destra l'allagamento del parcheggio prospiciente l'edificio posto in Via Torino nel Comune di Villar Perosa (la linea tratteggiata indica il battente raggiunto dall'acqua)

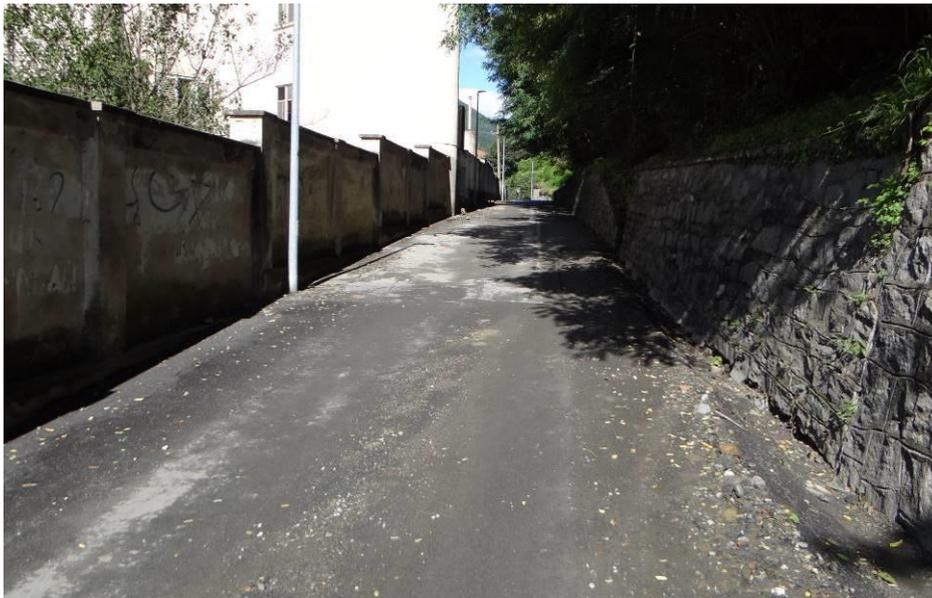
- nel villaggio operaio Giovanni Agnelli, l'allagamento ha coinvolto anche la strada regionale e lo stabilimento industriale situato a valle. La viabilità a monte, in particolare Via della Braida (Figura 36), è stata interessata in diversi punti dal ruscellamento diffuso del versante retrostante con il deposito di materiale detritico e fango lungo il percorso.

Figura 36. Deflusso delle acque del versante su via Braida con trasporto di materiale detritico poi confluito sul villaggio Giovanni Agnelli.

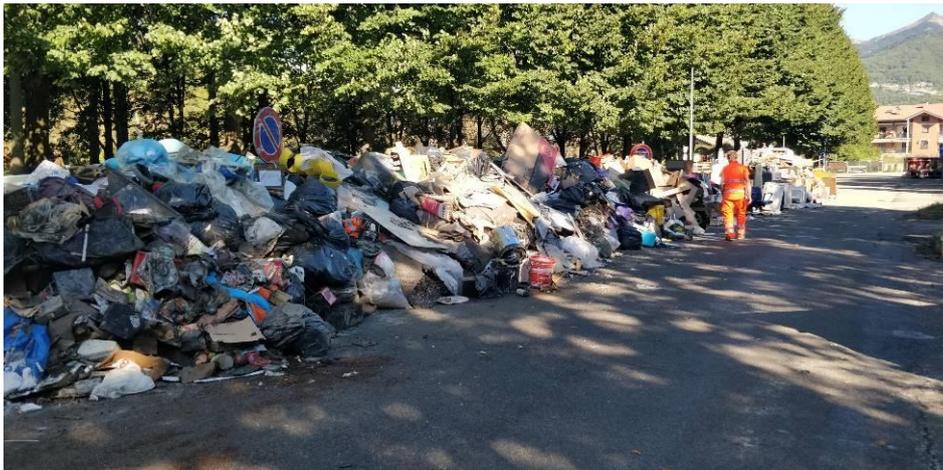
Figura 37. Accumulo temporaneo del materiale danneggiato dall'alluvionamento avvenuto nel Comune di Villar Perosa prima del conferimento in discarica (Via Pertini)
