## RAPPORTO EVENTO 4-5 settembre 2024

A cura del  
*Dipartimento Rischi Naturali e Ambientali*

Torino, 13 settembre 2024

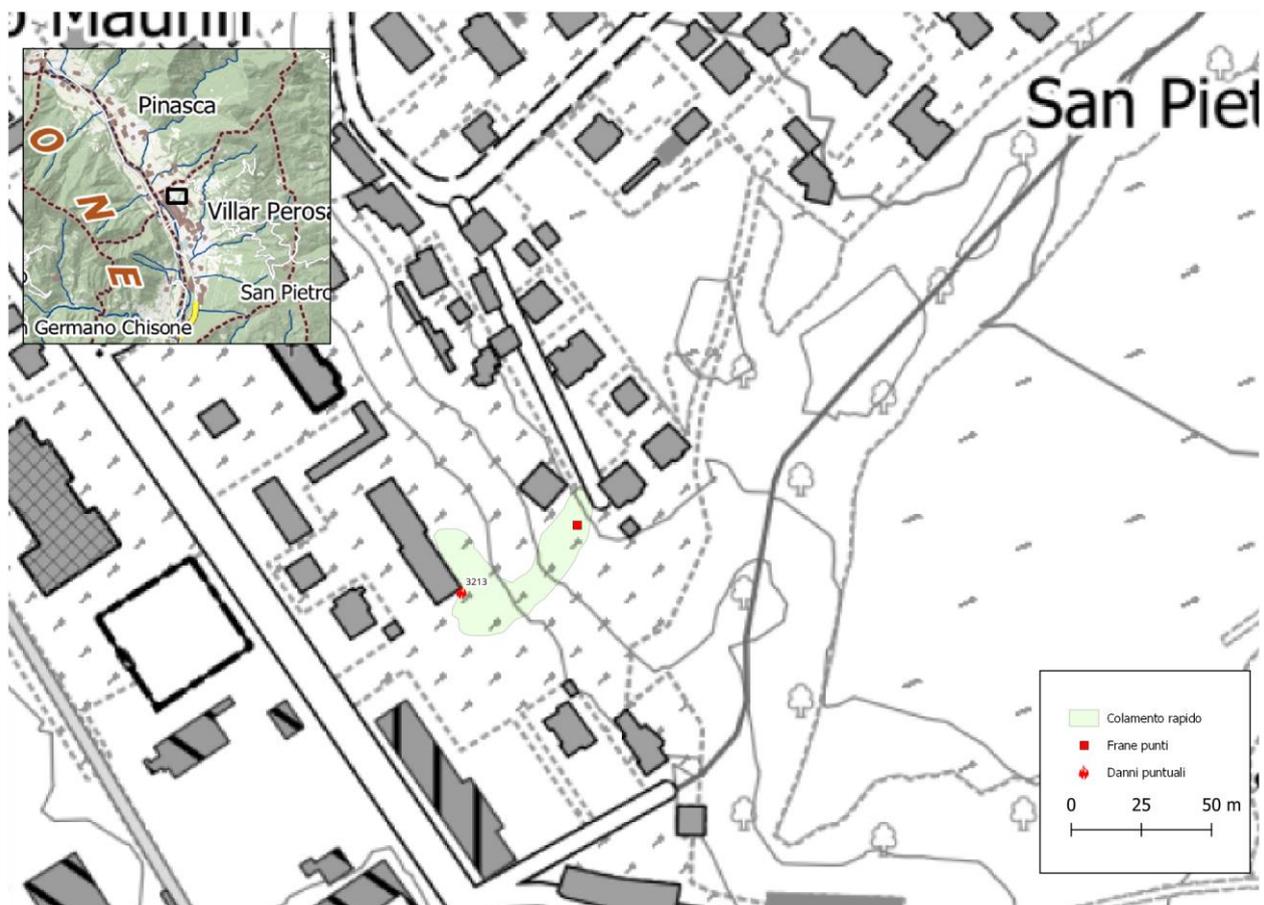
Figura 38. Carta degli effetti dell'evento del 5 settembre 2024 con indicazione delle aree interessate da colamento rapido (SCHEDE SIFRAP 001-77656-00).

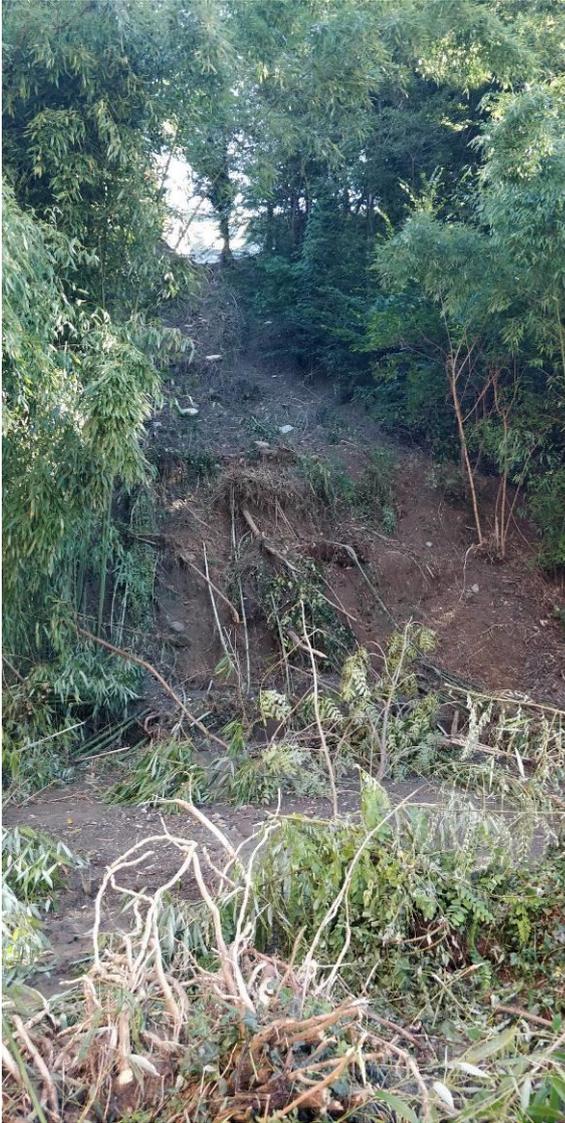
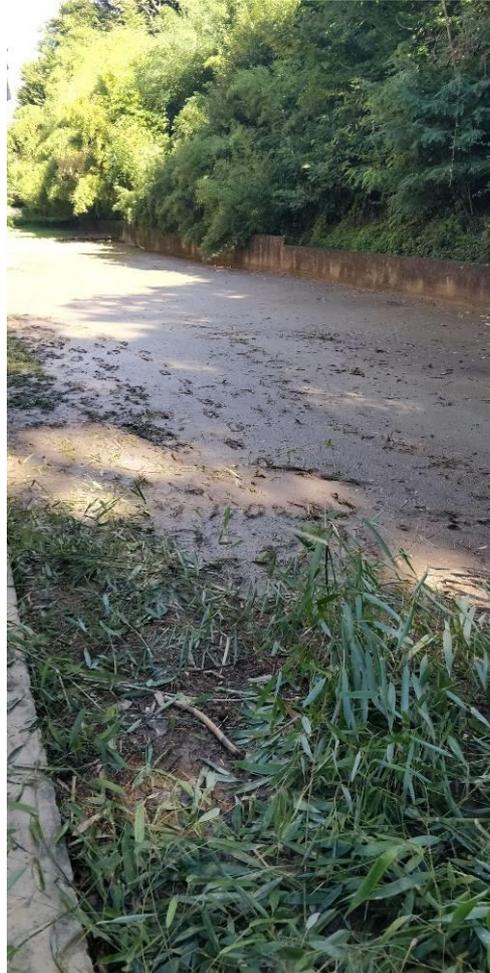
Figura 39. A sinistra, colamento rapido nel versante compreso tra Via Nazionale e Via Buonarroti. A destra accumulo di materiale in corrispondenza dell'area di pertinenza del condominio.

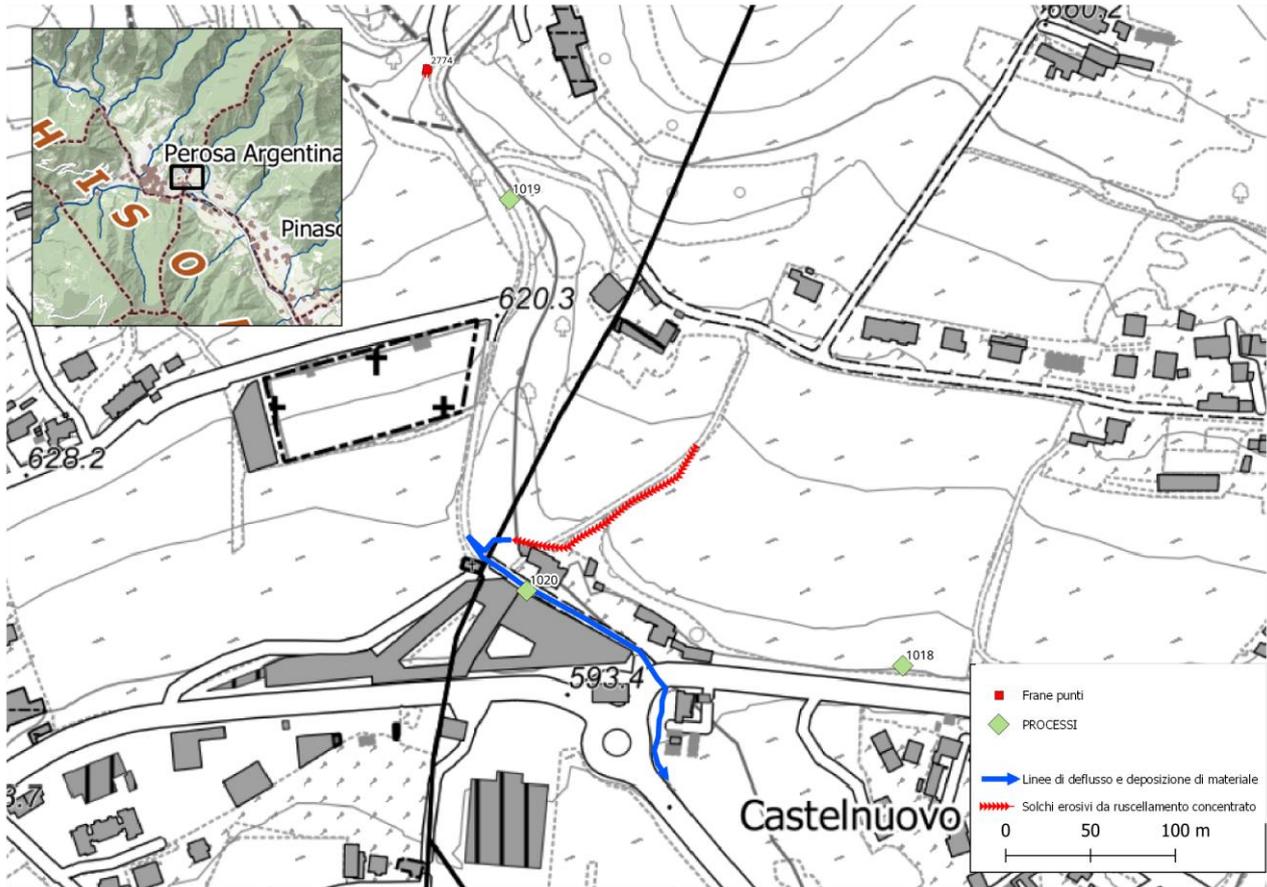
Figura 40. Principali processi individuati nel comune di Pinasca, riconducibili sia alla dinamica gravitativa di versante (frana della coltre superficiale cod. 1018, cedimento della strada comunale - cod. 1019) che alla dinamica delle acque superficiali (erosione concentrata e deposizione di materiale cod. 1020).

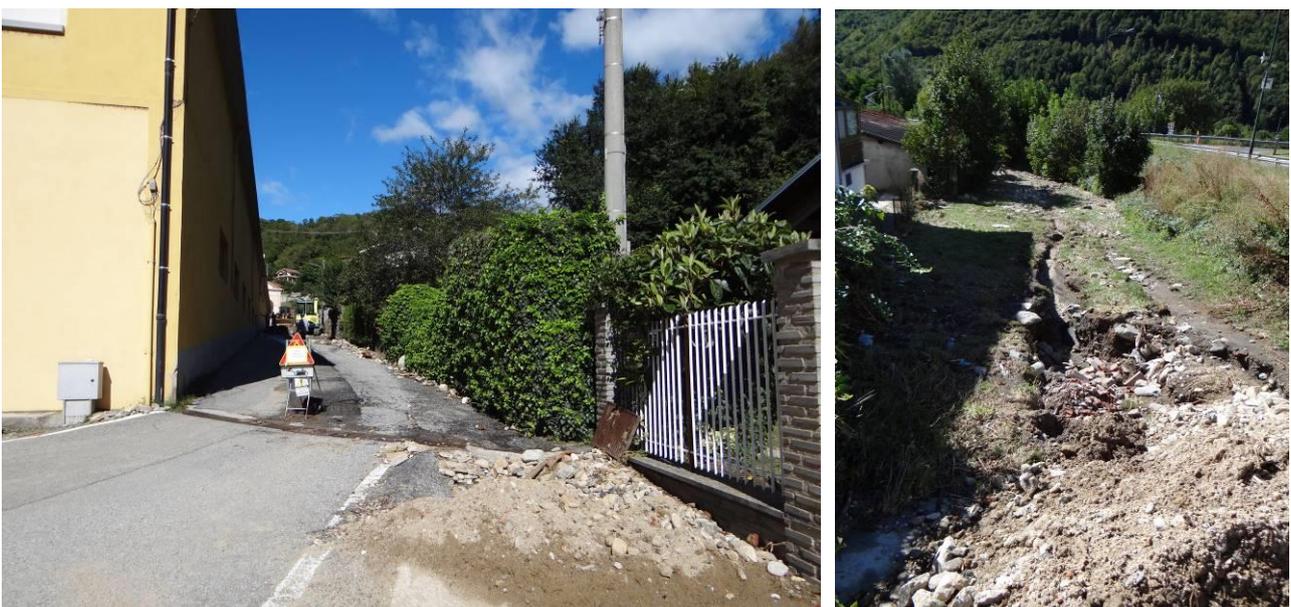
Figura 41. Via Rio Bertalotto: evidenze del passaggio dell'acqua con trasporto e deposizione di detriti, ripresa a monte (destra) e a valle (sinistra) della SR23.

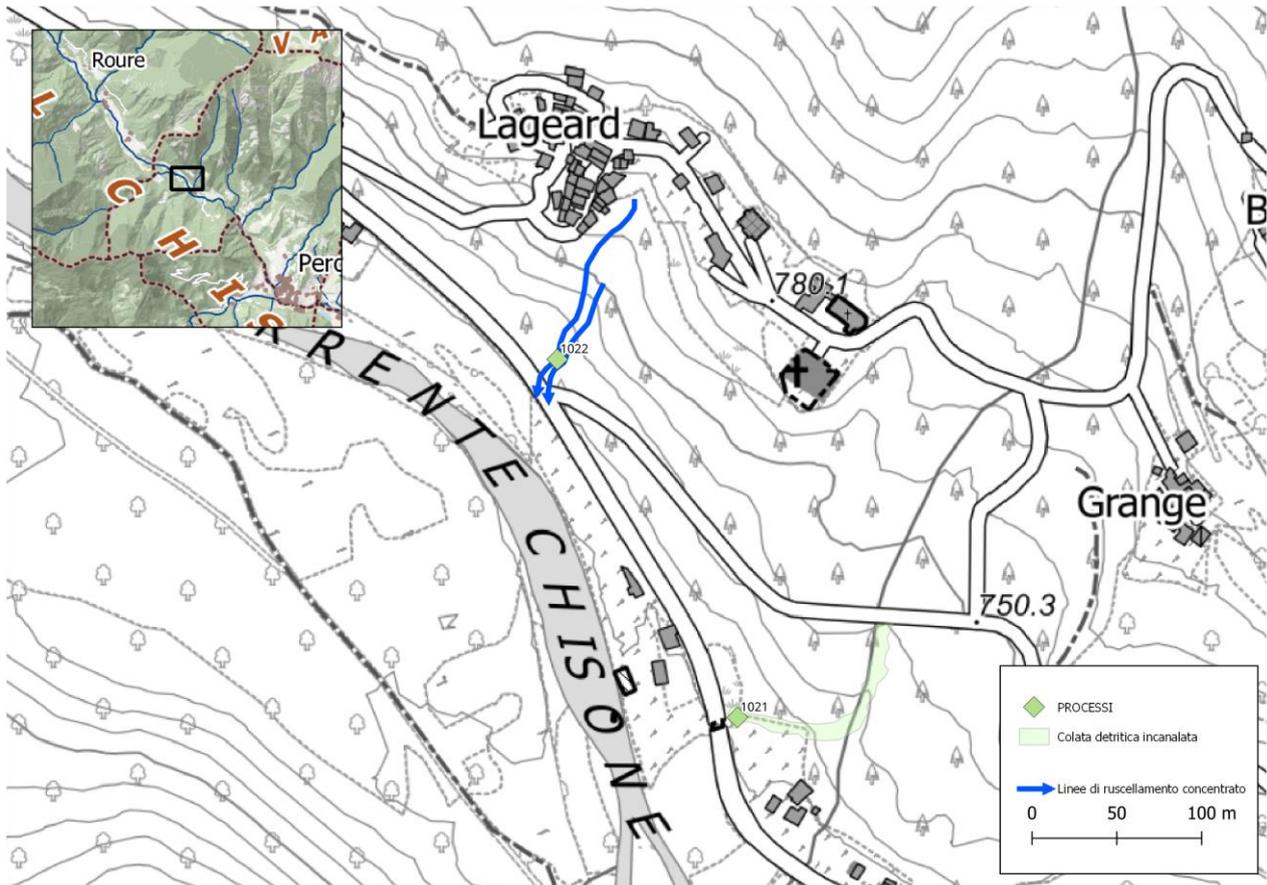
Figura 42. Carta dei processi individuati nel comune di Perosa Argentina. Colata detritica incanalata in corrispondenza del rio Briera e ruscellamento concentrato con erosione e deposito di materiale di alcuni impluvi secondari.

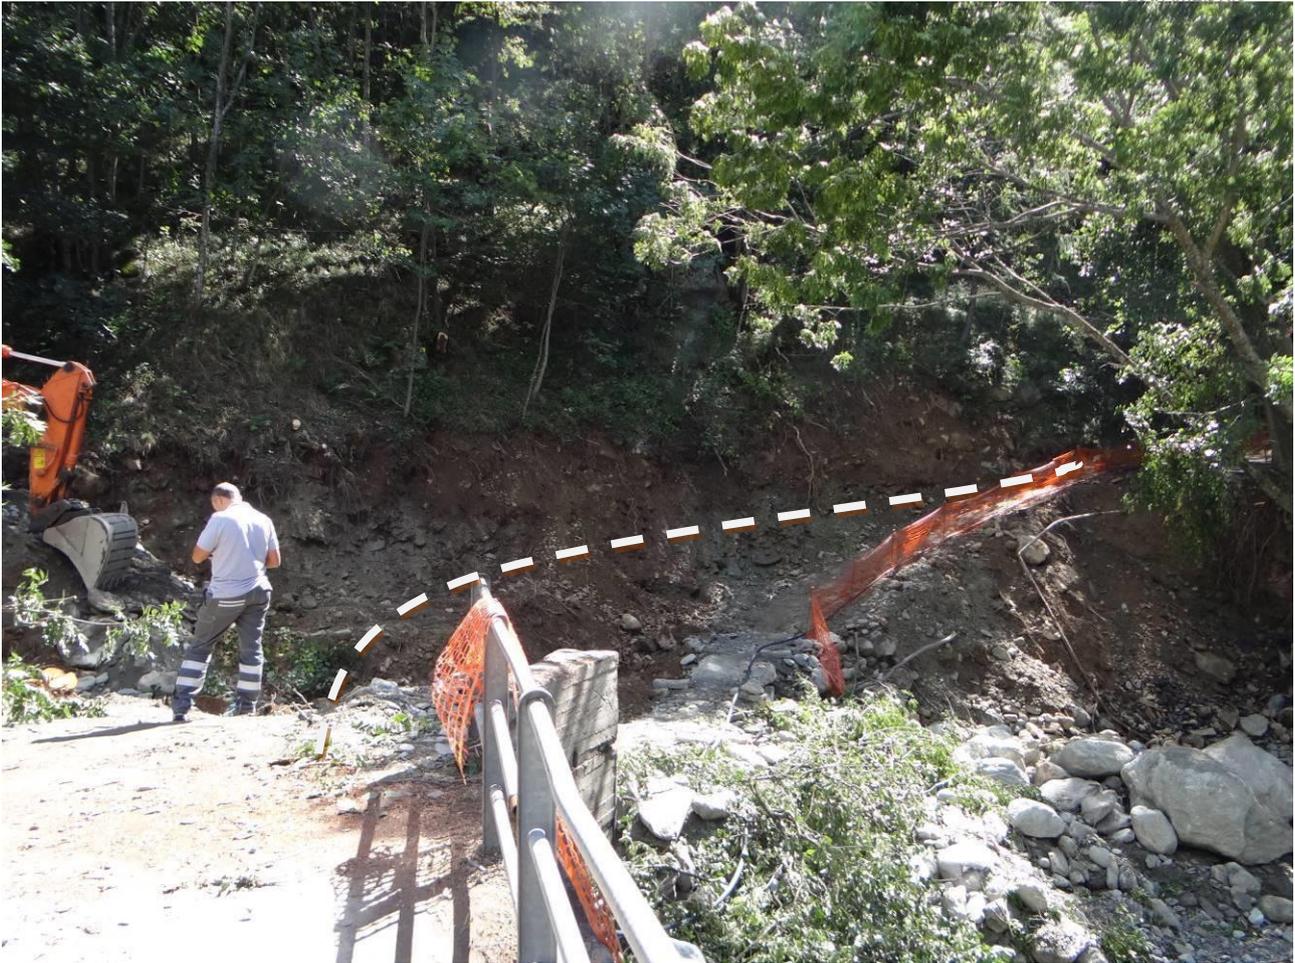
Figura 43. Passaggio della colata detritica del Rio Gleisolle con distruzione del tratto stradale della SP261 in direzione della borgata Gran Faetto (il tratteggio indica la pozione della viabilità coinvolta).

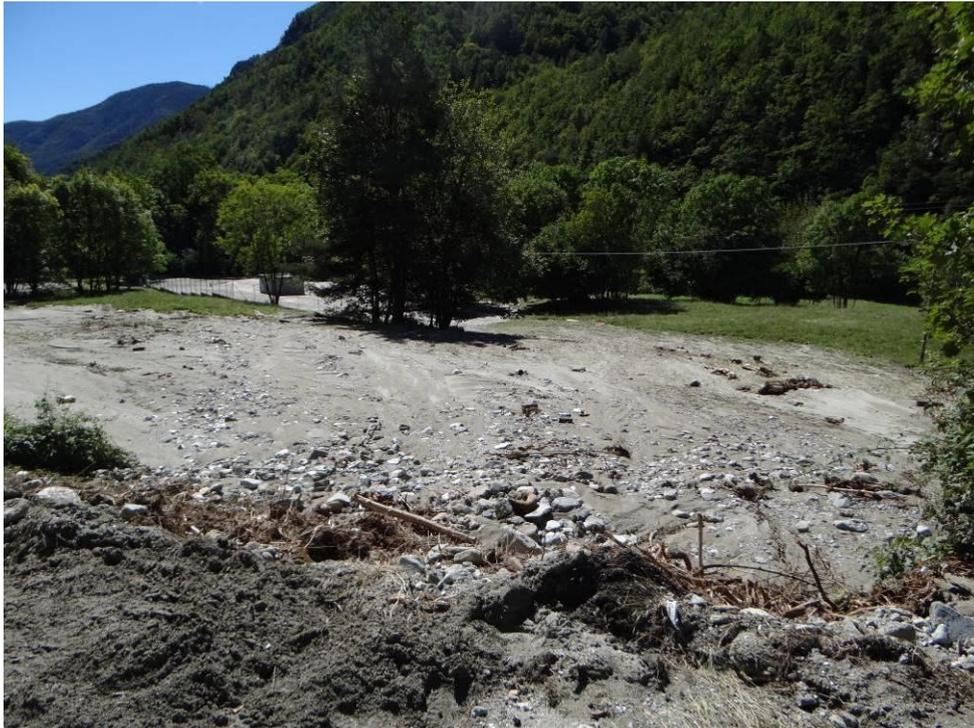
Figura 44. Alluvionamento del fondovalle (nei pressi della centrale idroelettrica Loreto Lombroso) ad opera della colata detritica del Rio Gleisolle.

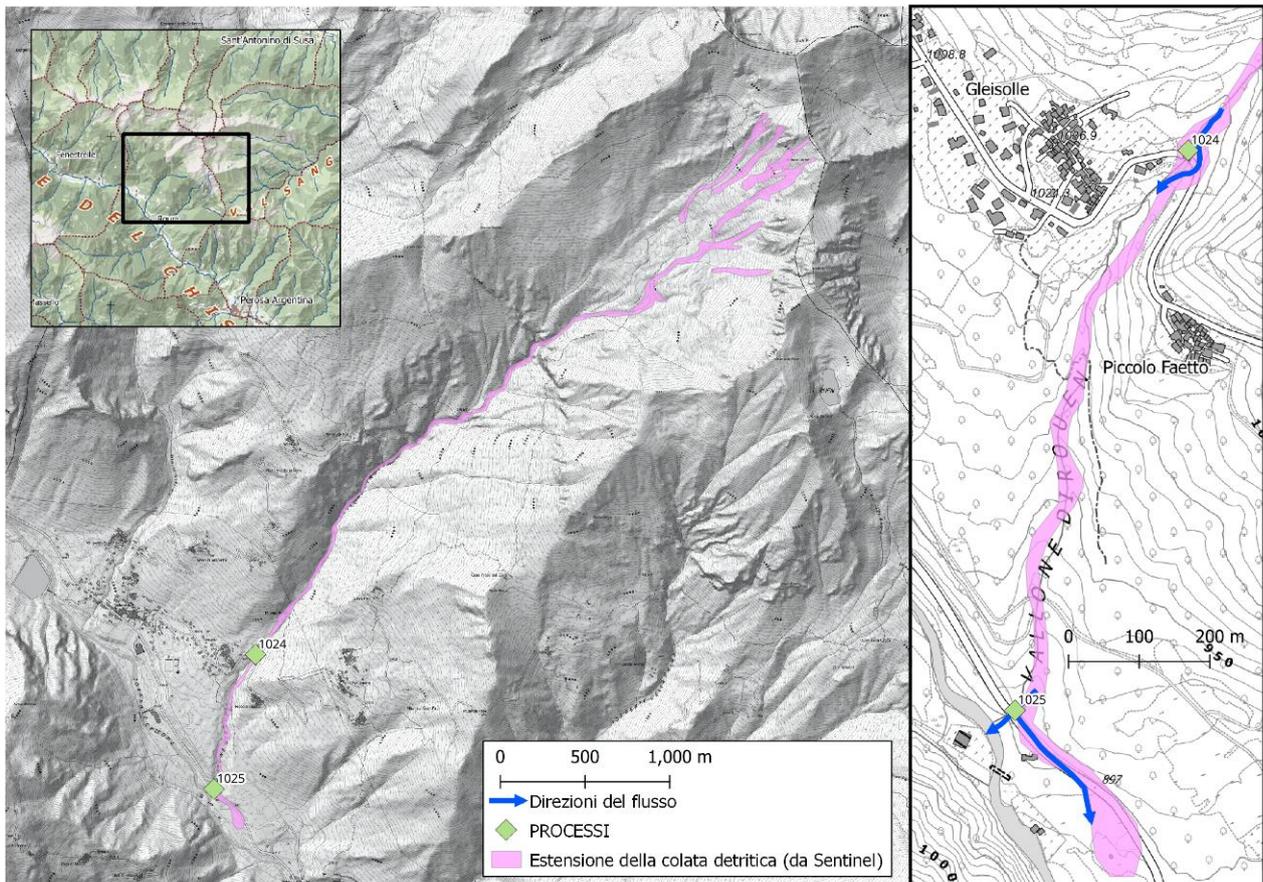
Figura 45. Carta dei processi (cod 1024 e 1025) che hanno coinvolto il rio Gleisolle. Il perimetro dell'area coinvolta dal passaggio della colata detritica nei settori posti a monte e a valle della borgata Gleisolle è stato ricavato a partire dalle immagini Sentinel 2 rese disponibili nei giorni successivi all'evento.
