## RAPPORTO SULL'EVENTO DEL 4-5 SETTEMBRE 2024

Relazione a supporto della richiesta di dichiarazione dello stato di emergenza ai sensi della Direttiva del Presidente del Consiglio dei Ministri del 26/10/2012 (G.U. n.30 del 5/2/2013)

*Direzione Opere Pubbliche, Difesa del Suolo, Protezione Civile, Trasporti e Logistica*

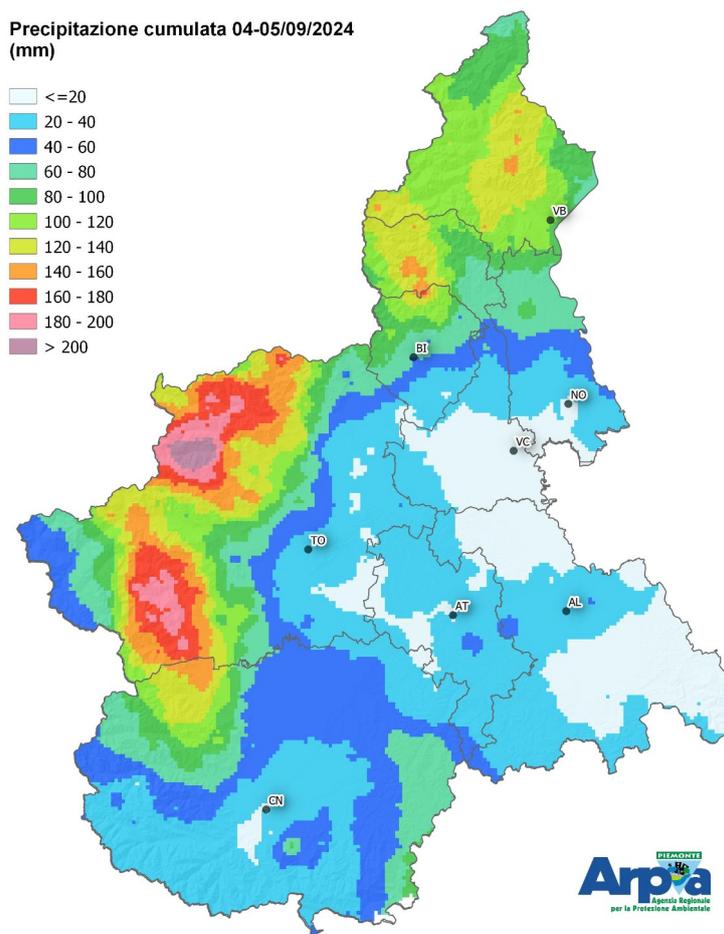
Le precipitazioni più abbondanti nelle due giornate dell'evento si sono verificate nel Torinese, in particolare nelle valli di Lanzo (con valori cumulati superiori a 200 mm) e in val Chisone (con valori cumulati prossimi a 190 mm). Nel Verbanese e nell'alto Vercellese, aree già pesantemente colpite dai temporali del 29-30 giugno 2024, sono stati osservati 150-160 mm di pioggia cumulata sui 2 giorni.

Figura 1. Precipitazione cumulata del 4 e 5 settembre 2024. Fonte Arpa Piemonte

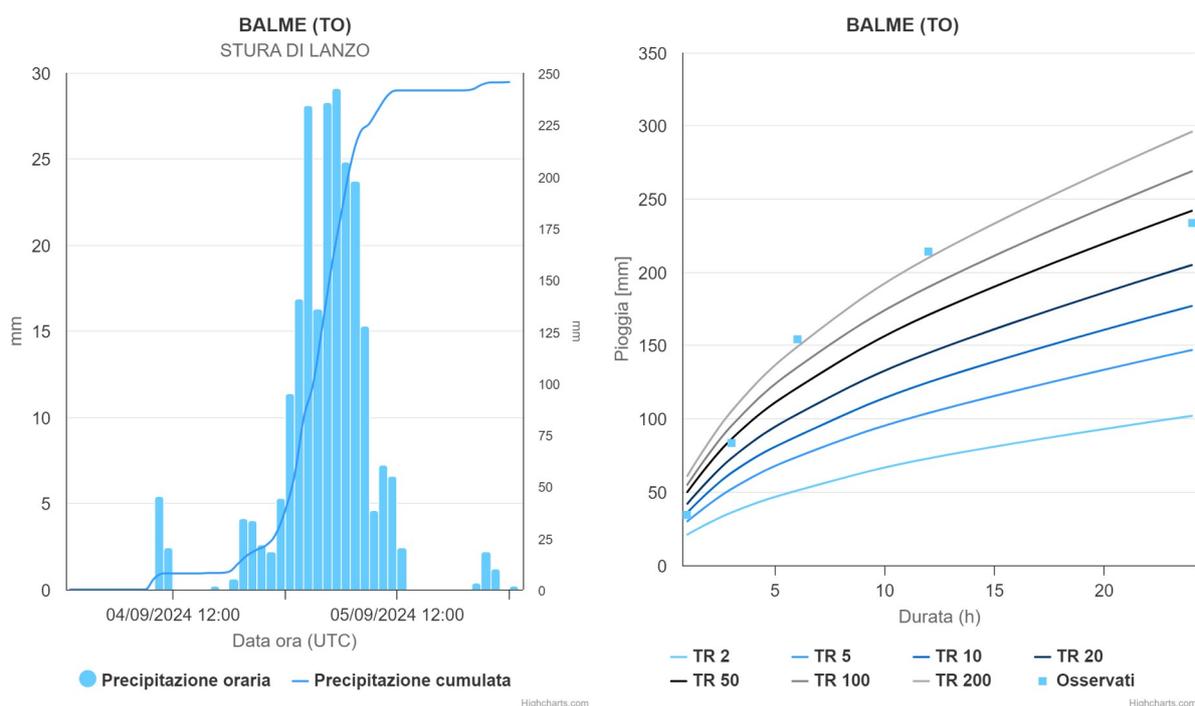
Nelle vallate occidentali del torinese alcune stazioni pluviometriche hanno registrato, per diverse durate, valori massimi con tempi di ritorno superiori a 200 anni, ovvero un evento classificabile come *raro*. In figura 2 si riportano, a sinistra, lo ietogramma della stazione di Balme (TO) e a destra le relative linee segnalatrici di possibilità pluviometrica in cui si evidenzia che i massimi di precipitazioni per le durate di 6 e 12 ore sono caratterizzati da un tempo di ritorno superiore ai 200 anni.

Figura 2. A sinistra ietogramma del pluviometro ubicato nel Comune di Balme (To), a destra le relative linee segnalatrici di possibilità pluviometrica per la determinazione del tempo di ritorno. Fonte Arpa Piemonte

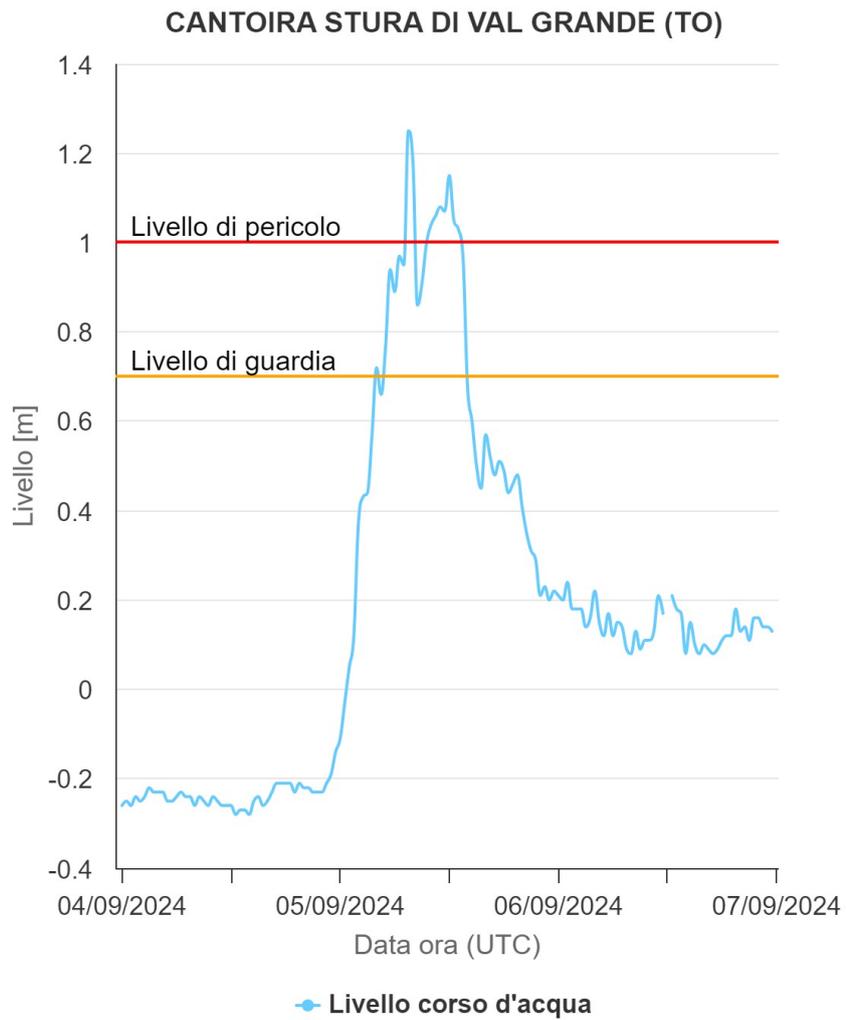
Figura 3. Livello idrometrico della Stura di Val Grande a Cantoira (TO). Fonte Arpa Piemonte

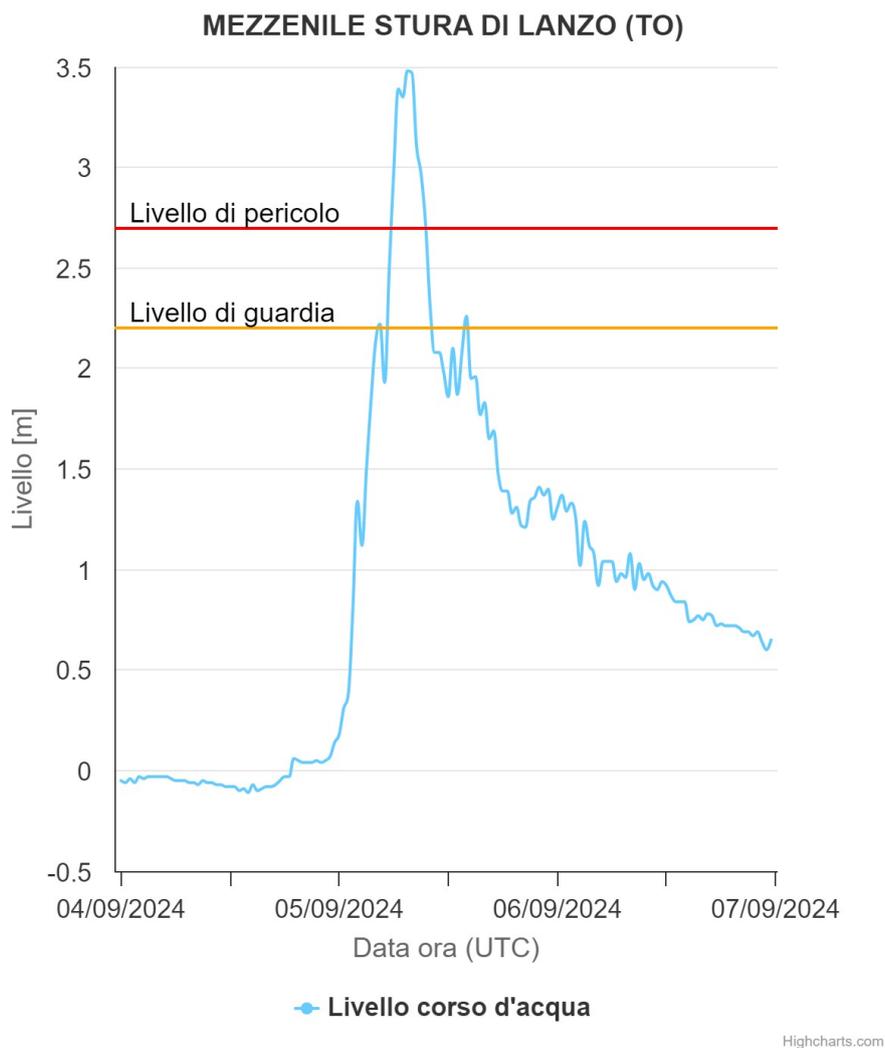
Figura 4. Livello idrometrico della Stura di Lanzo a Mezzenile (TO). Fonte Arpa Piemonte

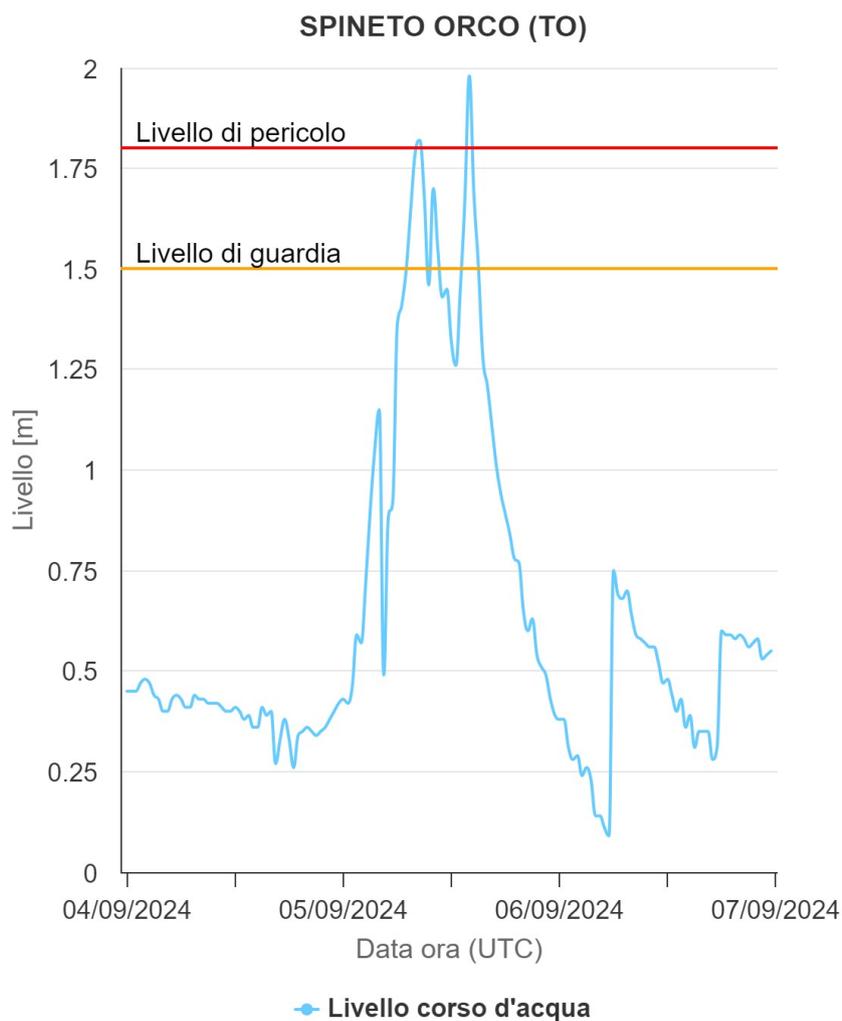
Il torrente Orco ha superato il livello di pericolo all'idrometro ubicato in località Spineto nel Comune di Castellamonte (TO) in due differenti momenti: intorno alle ore 10 del 5 settembre e poi a causa della riattivazione di nuove precipitazioni sui bacini a monte intorno alle ore 16; le due piene del torrente sono successivamente transitate a San Benigno (TO) nel primo pomeriggio (ore 14:00) e in serata (ore 19:00), con livelli prossimi alla soglia di guardia.

Figura 5. Livello idrometrico torrente Orco in località Spineto (Castellamonte - TO). Fonte Arpa Piemonte

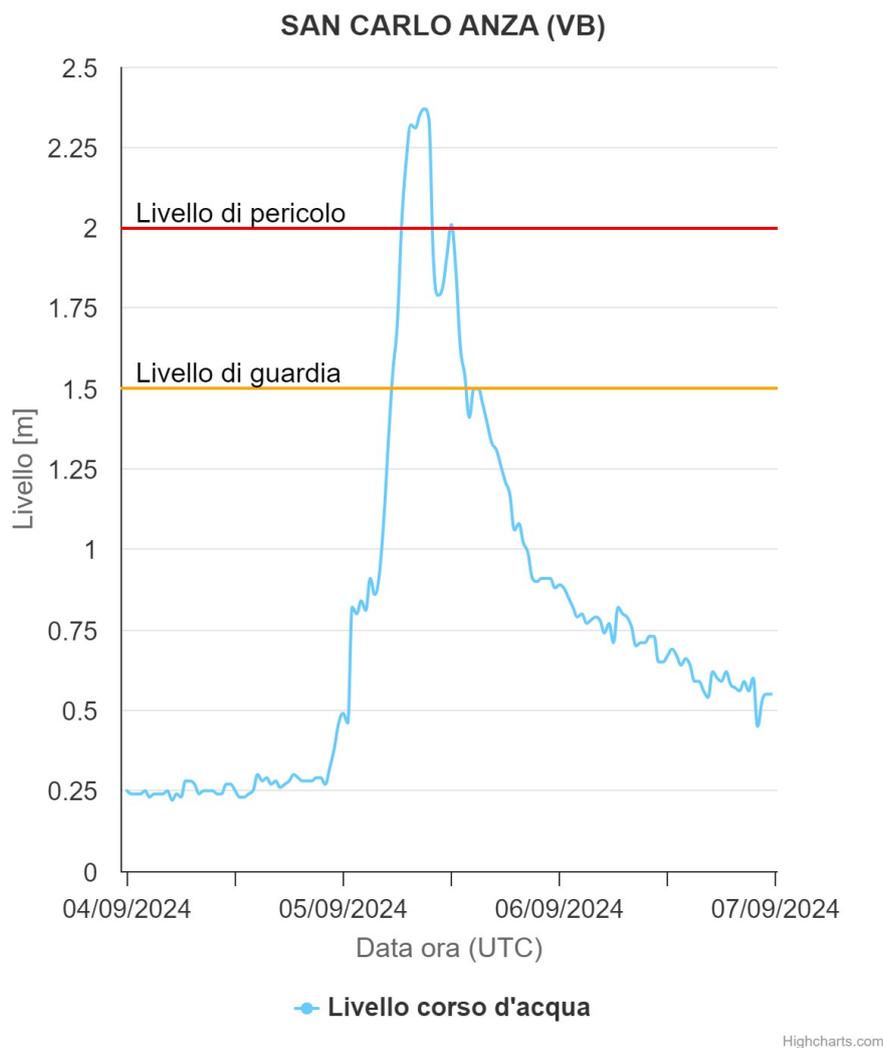
Nel Verbano ci sono stati importanti innalzamenti dei corsi d'acqua del reticolo secondario: il torrente Anza a San Carlo con 2,37 metri ha superato il livello di pericolo (2 metri), tuttavia tale valore rimane ben al di sotto del colmo raggiunto a fine giugno pari a 3,6 metri.

Figura 6. Livello idrometrico torrente Anza a San Carlo (VB) . Fonte Arpa Piemonte

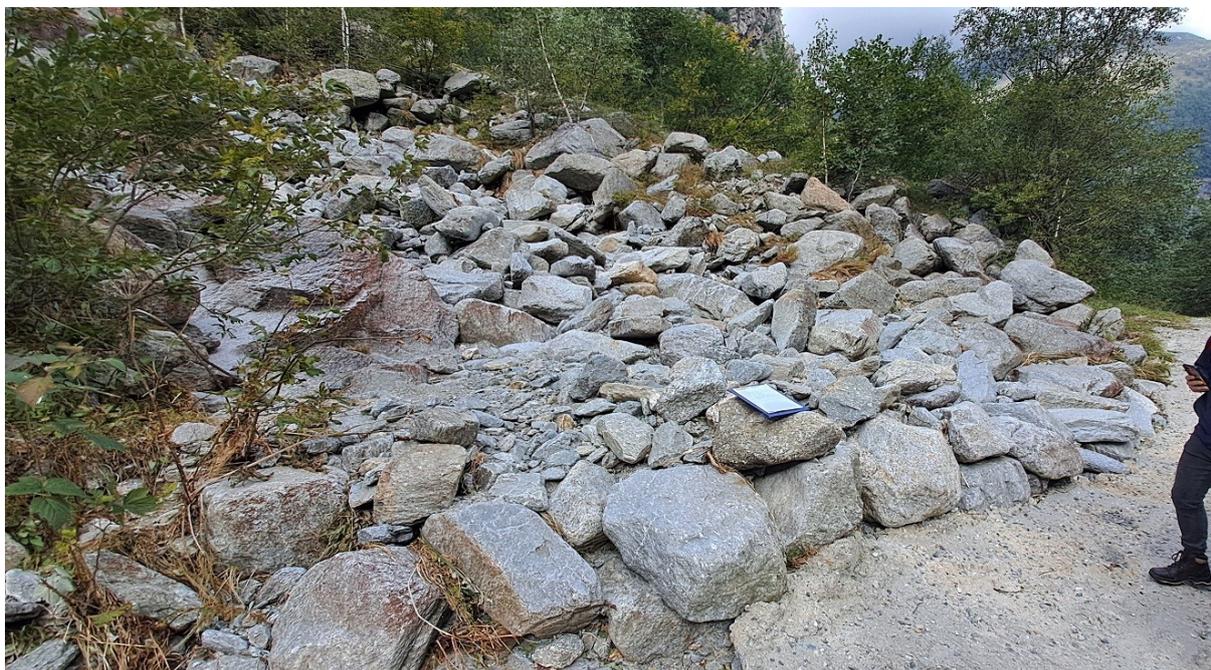
In corrispondenza dell'attraversamento del Rio Monbran di accesso al Vallone di Sea e dell'attraversamento dello Stura di Sea di accesso alle vasche dell'acquedotto generale in Frazione Forno Alpi Graie si è depositato una grande quantità di materiale detritico che causa l'interruzione degli attraversamenti (figura 8 e figura 9).

Figura 8. Accumulo materiale attraversamento rio Monbran – Groscavallo (TO) Fonte Regione Piemonte

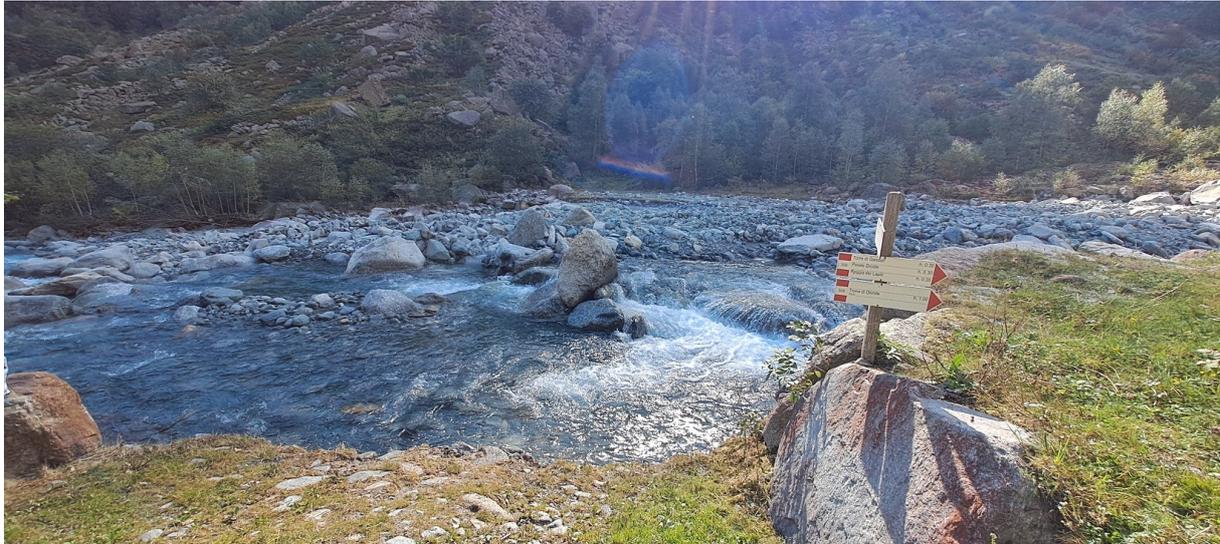
*Figura 9. Accumulo materiale Stura di Sea- Forno Alpi Graie - Groscavallo (TO) Fonte Regione Piemonte*

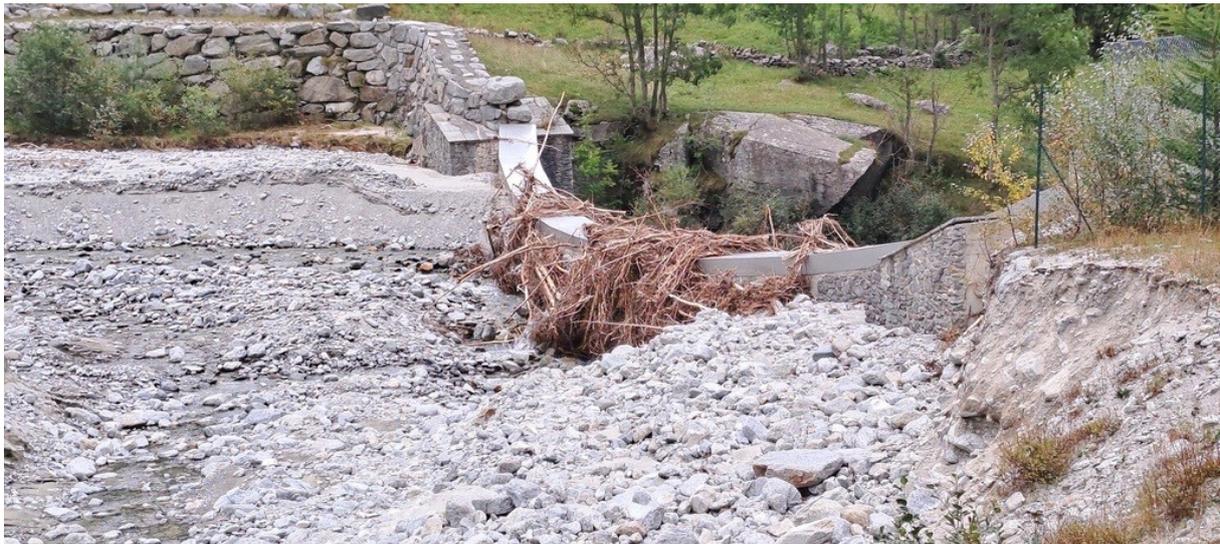
Nella figura seguente si evidenziano le condizioni della briglia selettiva a monte della frazione Forno Alpi Graie intasata da materiale lapideo e legnoso che ne impedisce il naturale deflusso del corso d'acqua.

*Figura 10. Forno Alpi Graie - Groscavallo (TO) Briglia intasata. Fonte Regione Piemonte*

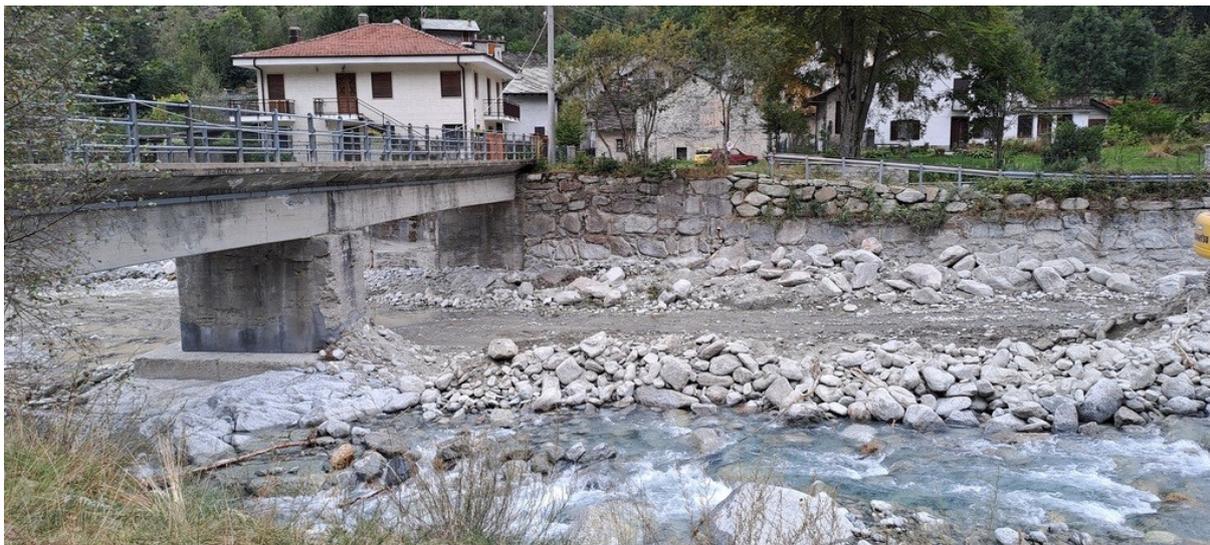
La campata del ponte di accesso alla Frazione Campo Pietra (Groscavallo) sul torrente Stura di Lanzo è stata ostruita da materiale lapideo trasportato e depositato dal torrente (figura 11).

Figura 11. Ponte per Frazione Campo Pietra .Groscavallo (TO). Fonte Regione Piemonte

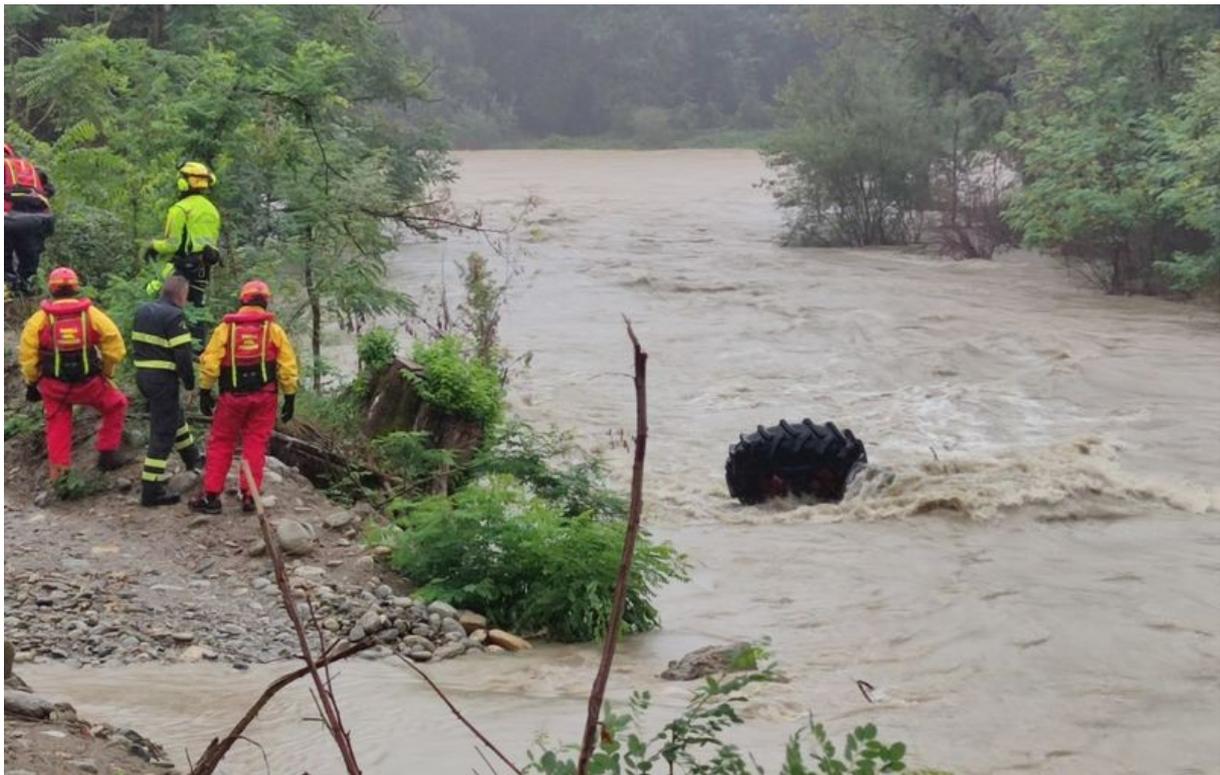
*Figura 12. Volontari impegnati nella ricerca lungo il torrente Orco. Fonte Quotidianocanavese.it*

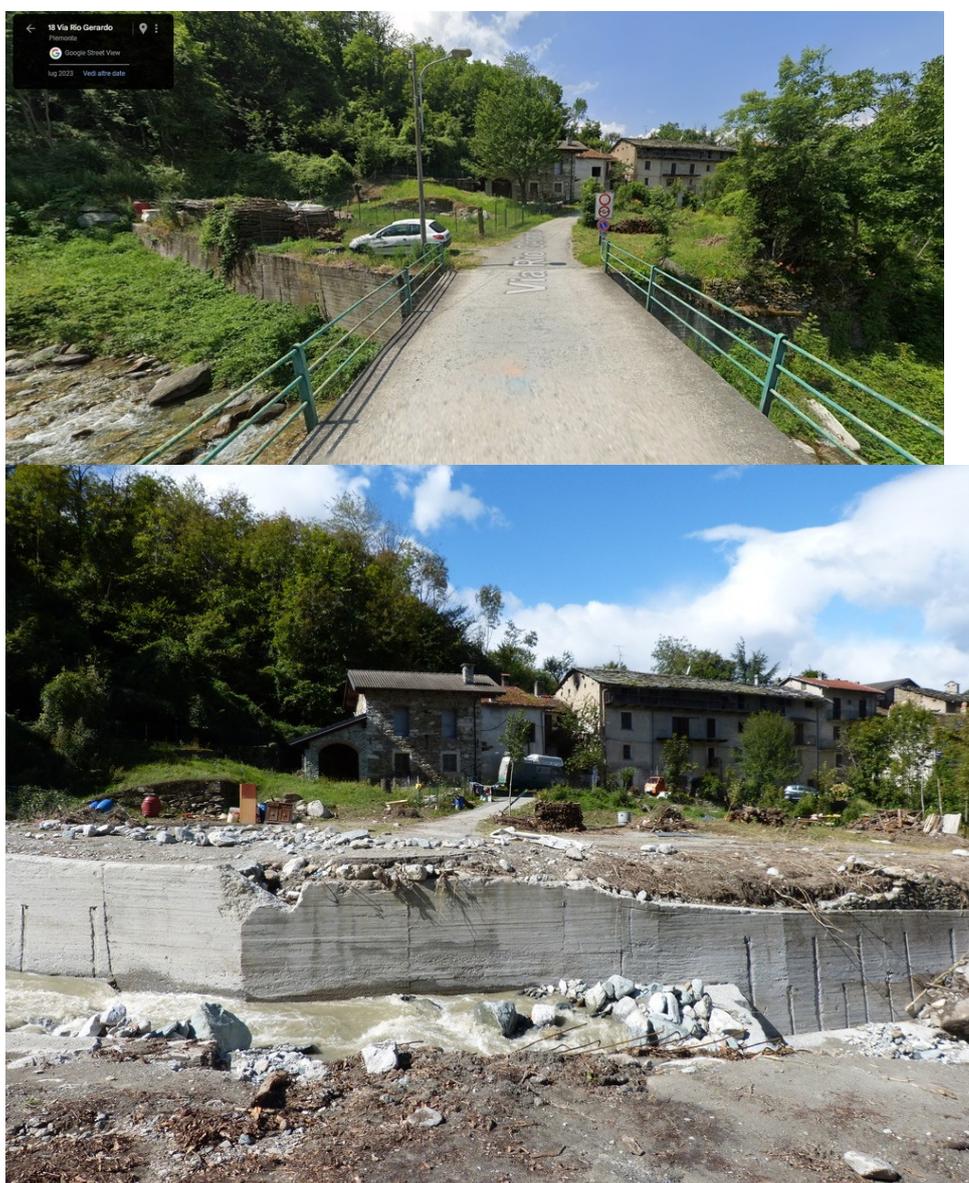
Nella Figura seguente si riporta un'immagine del ponte che conduceva alla frazione Giordani distrutto dalla piena del rio Gerardo e la situazione la mattina di lunedì 9 settembre 2024.

Figura 13. Località Giordani, in alto immagine da Google, in basso ponte asportato (TO). Fonte Regione Piemonte

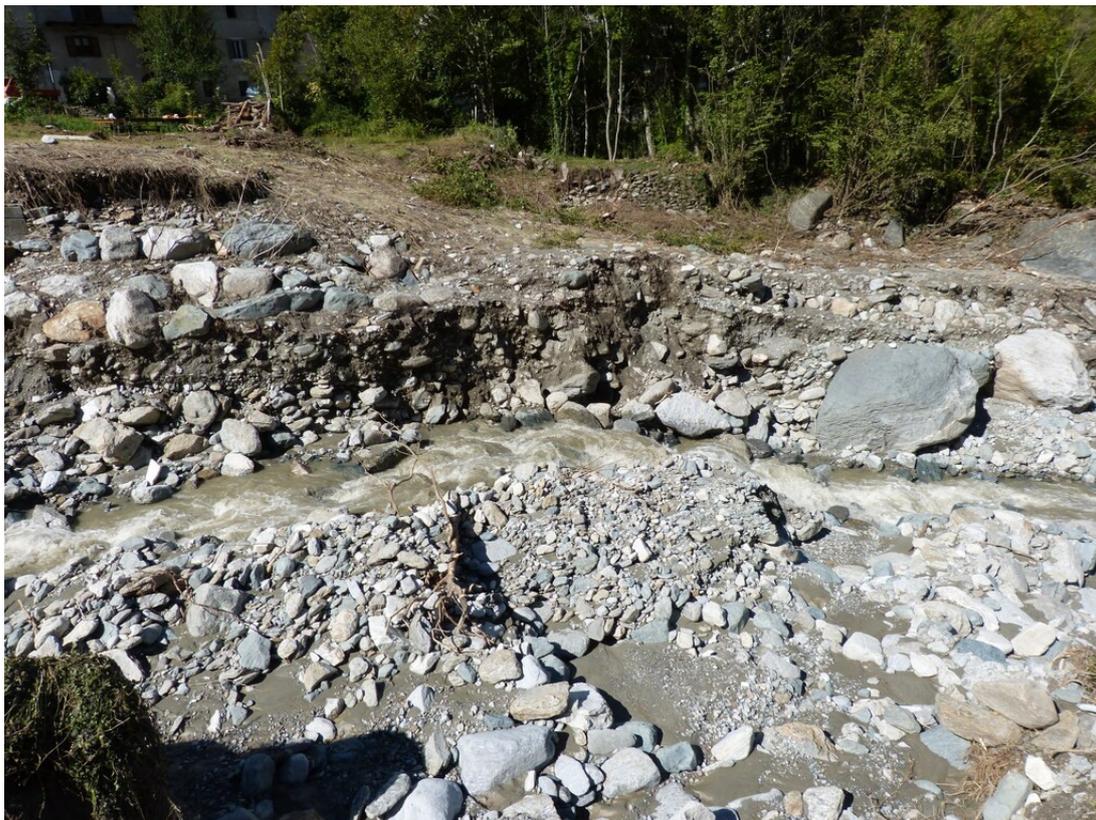
La figura seguente evidenzia l'erosione e il deposito di materiale in alveo del rio Gerardo in corrispondenza della località Giordani – sponda destra.

*Figura 14. Rio Gerardo località Giordani. Foto scattata lunedì 9 settembre 2024. Fonte Regione Piemonte*

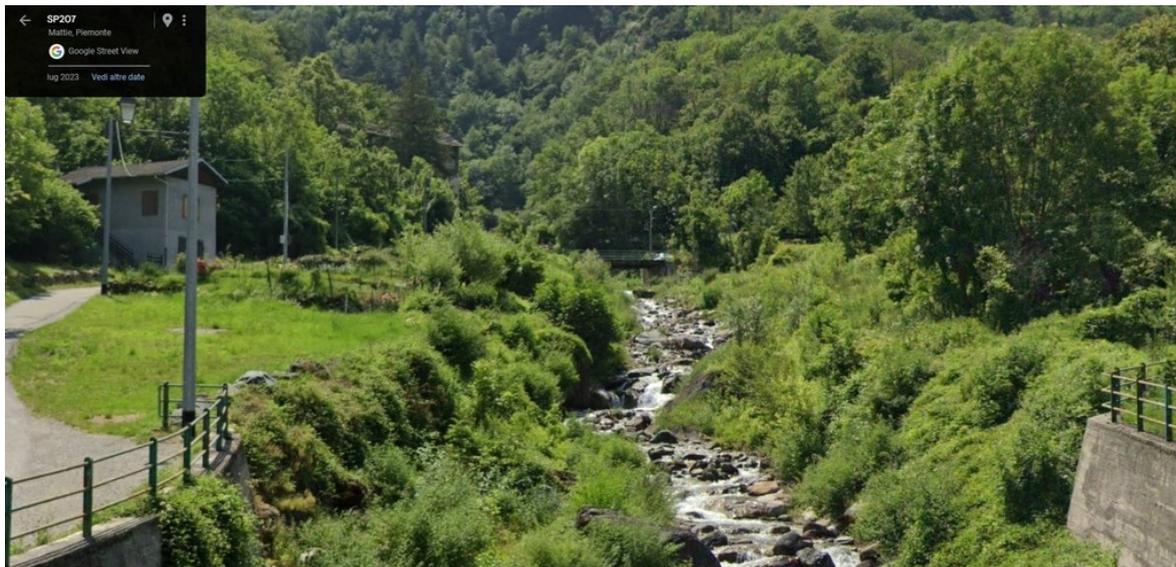
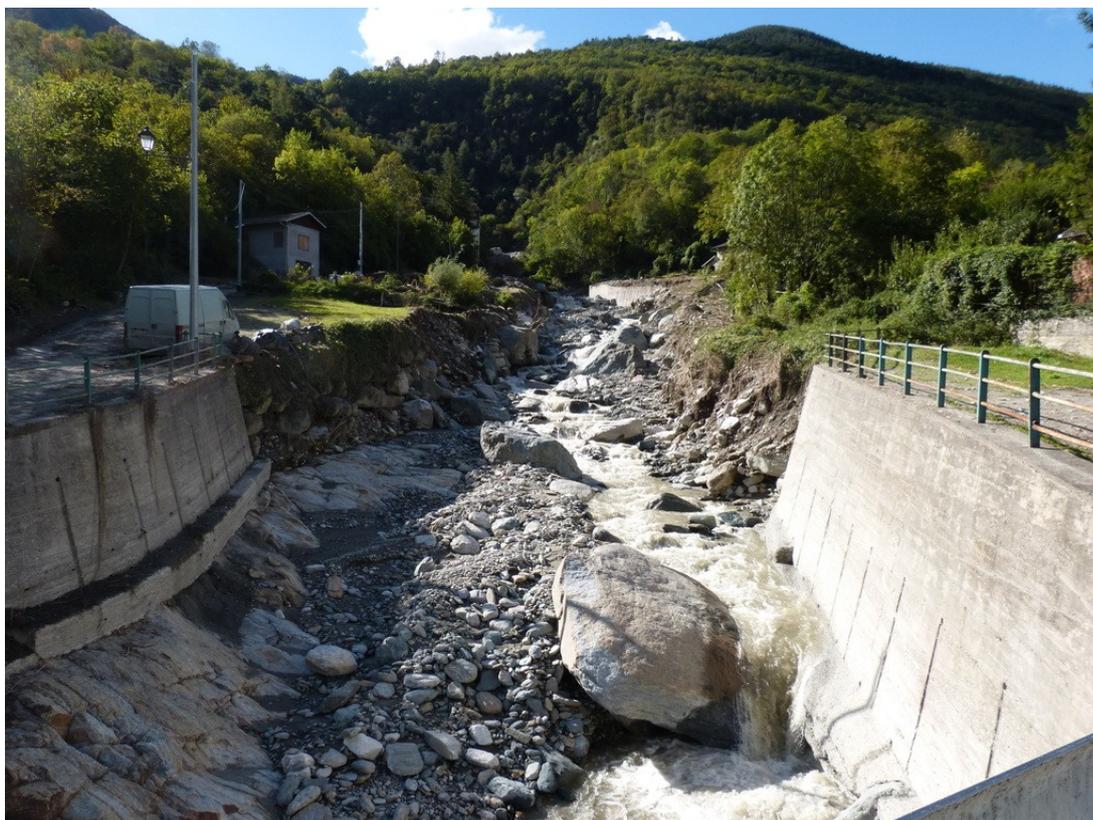
Nella seguente figura si riporta in alto una vista dell'alveo del rio Gerardo dal ponte della SP 207, in basso la situazione dell'alveo la mattina di lunedì 9 settembre 2024.

Figura 15. Vista del rio Gerardo a monte del ponte della SP 207. In alto immagine tratta da Google in basso foto scattata il 9 settembre 2024. Fonte Regione Piemonte

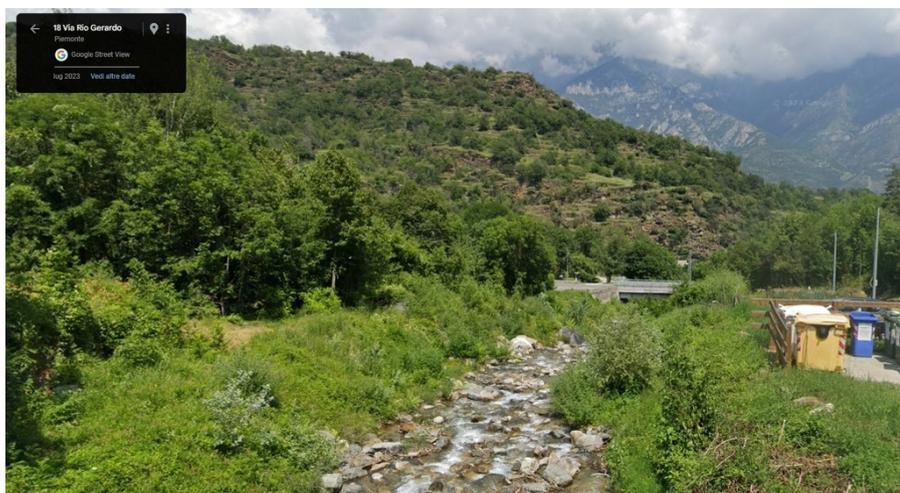
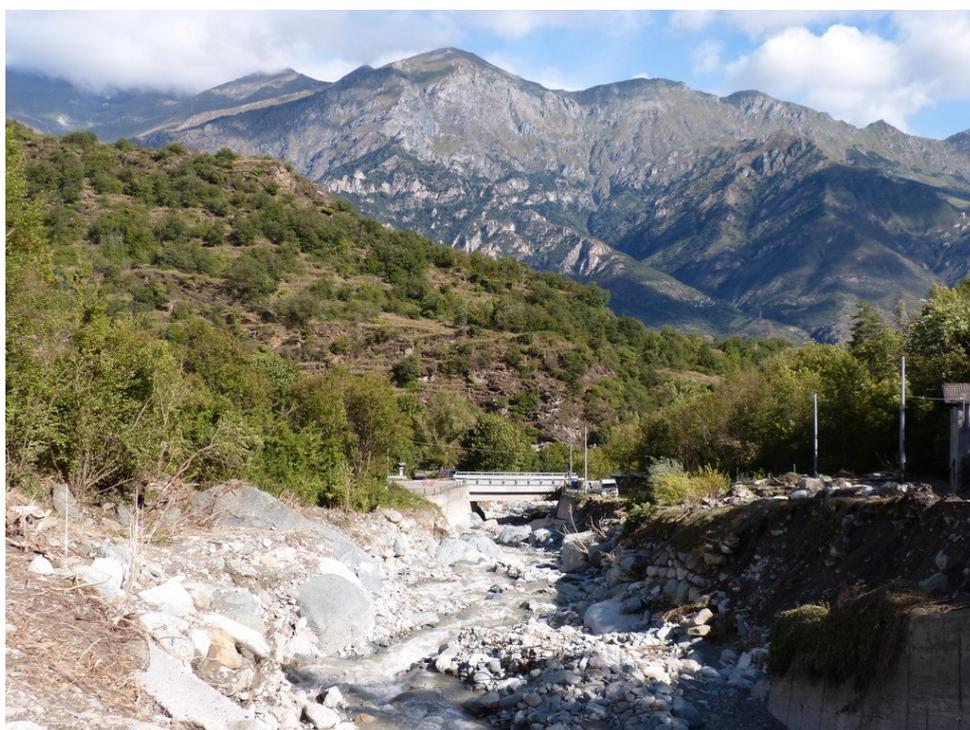
Nella seguente figura si riporta in alto una vista dell'alveo del rio Gerardo a valle del ponte crollato, in basso la situazione dell'alveo la mattina di lunedì 9 settembre 2024.

*Figura 16. Vista del rio Gerardo a valle dal ponte crollato. In alto immagine tratta da Google in basso foto scattata il 9 settembre 2024. Fonte Regione Piemonte*

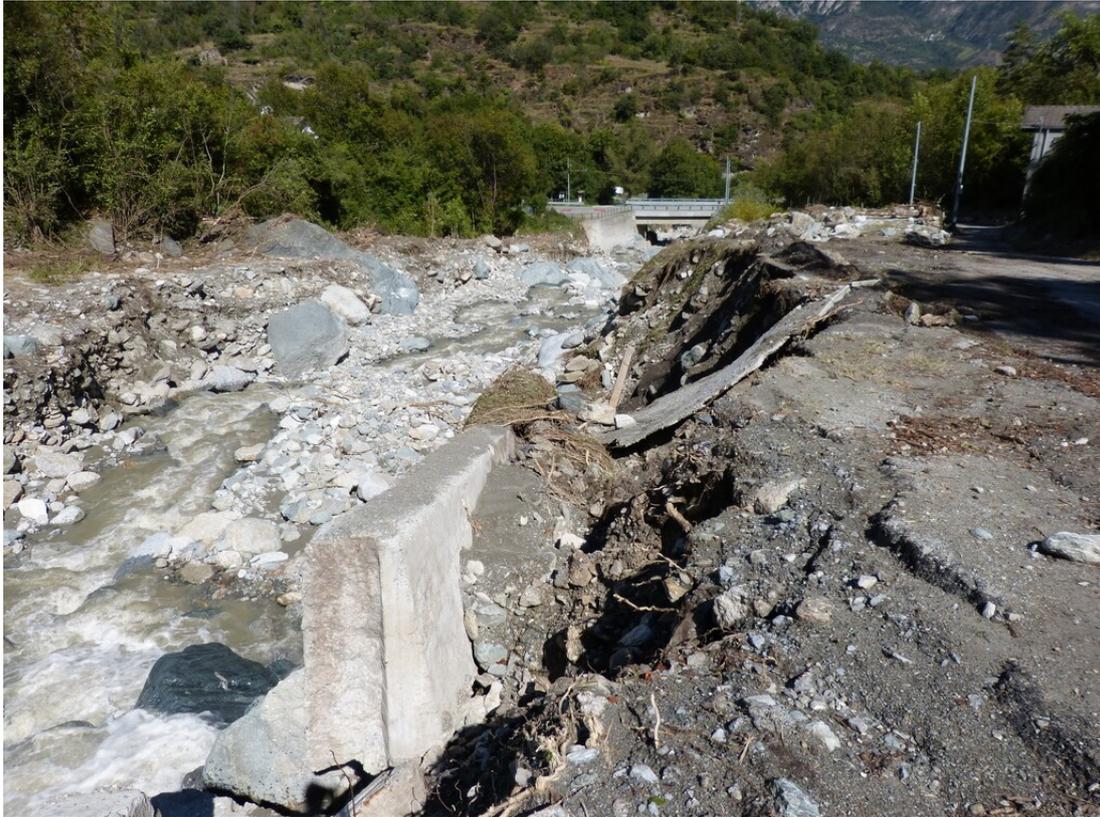
Figura 17. Scalzamento spalla destra ponte crollato in località Giordani. Fonte Regione Piemonte

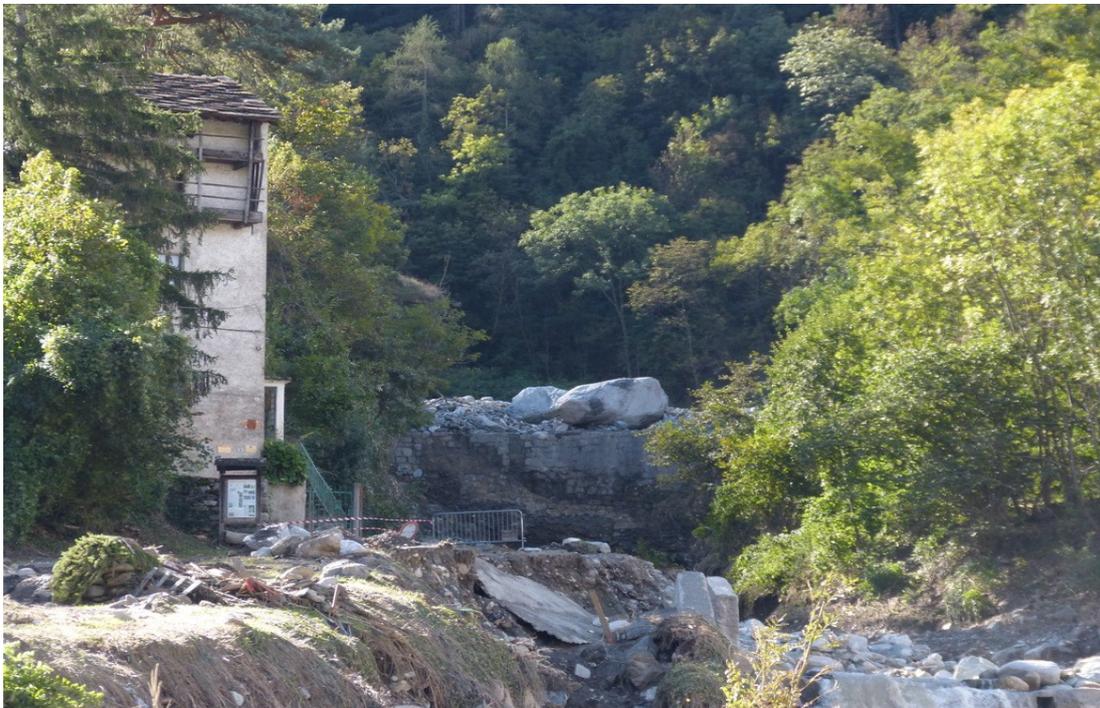
Figura 18. Deposito materiale detritico poco a monte del ponte crollato. Fonte Regione Piemonte

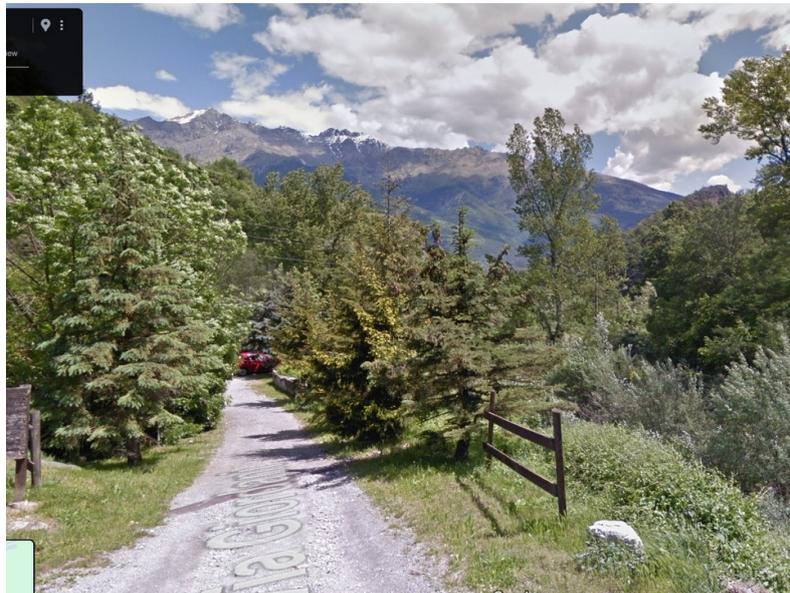
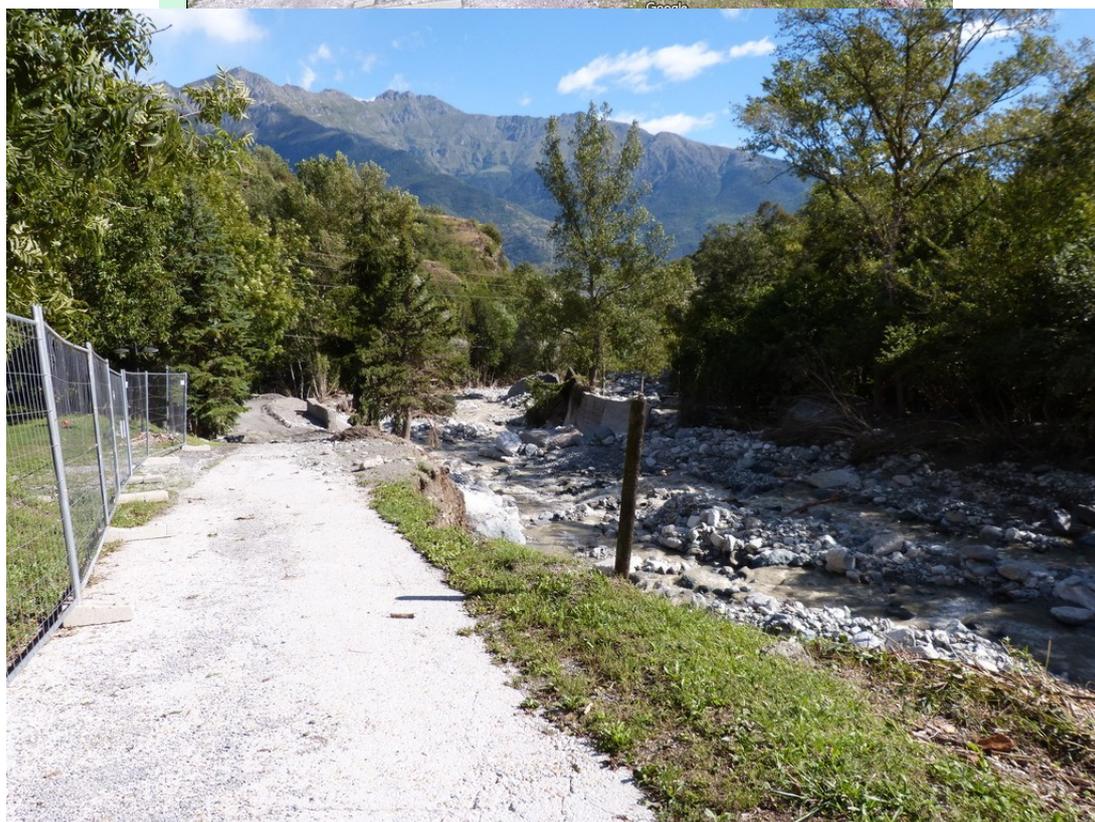
Una decina di persone, ospiti dell'agriturismo "Il Mulino", che sorge all'altezza del bivio per la borgata Giordani, sono state evacuate. La strada che costeggia l'agriturismo e il rio Gerardo è stata in parte asportata dalla piena.

*Figura 19. Strada tra il rio Gerardo e Agriturismo "Il Mulino".  
In alto immagine tratta da Google, in basso foto scattata il 9 settembre 2024. Fonte Regione Piemonte*

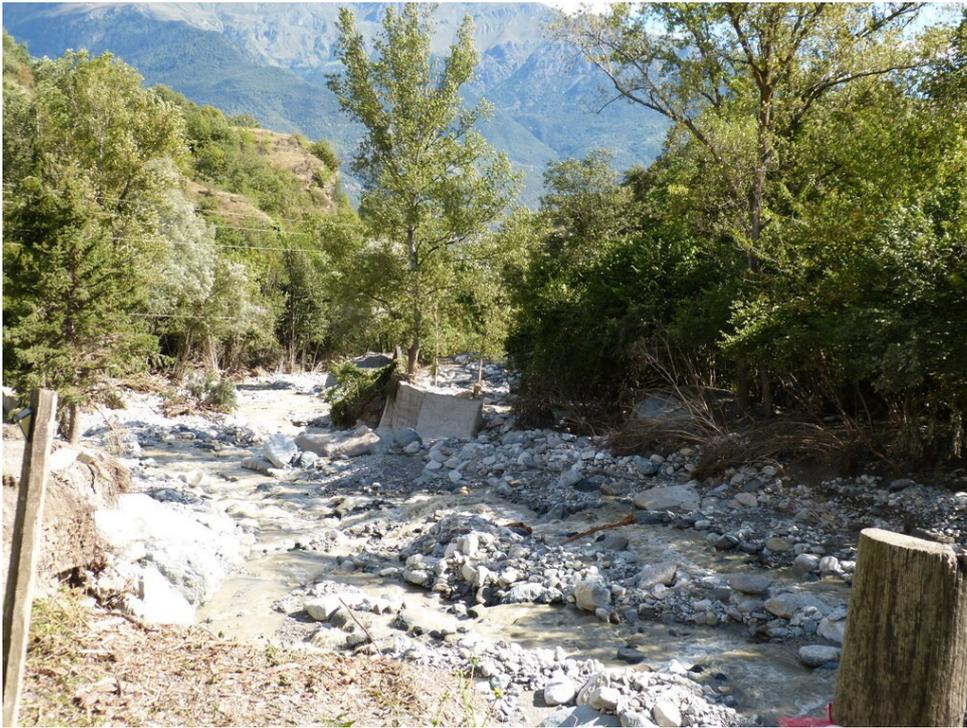
Figura 20. Erosione rio Gerardo nei pressi dell'Agriturismo "Il Mulino". Fonte Regione Piemonte

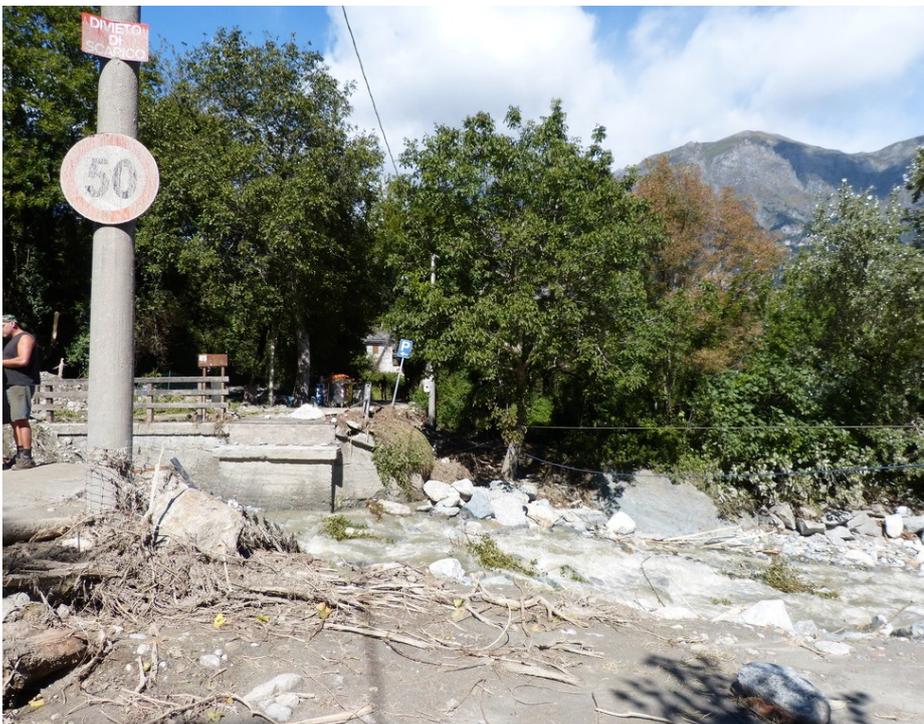
La piena del rio Gerardo in località Combe ha fatto crollare il ponte di accesso alla frazione isolando 20 residenti e tranciando la condotta dell'acquedotto. Lo stesso ponte era già stato asportato durante l'alluvione del 13 ottobre 2000, ricostruito l'anno dopo in emergenza e poi nel 2012 in via definitiva.

Figura 21. Mattie, ponte asportato in località Combe. Fonte Regione Piemonte

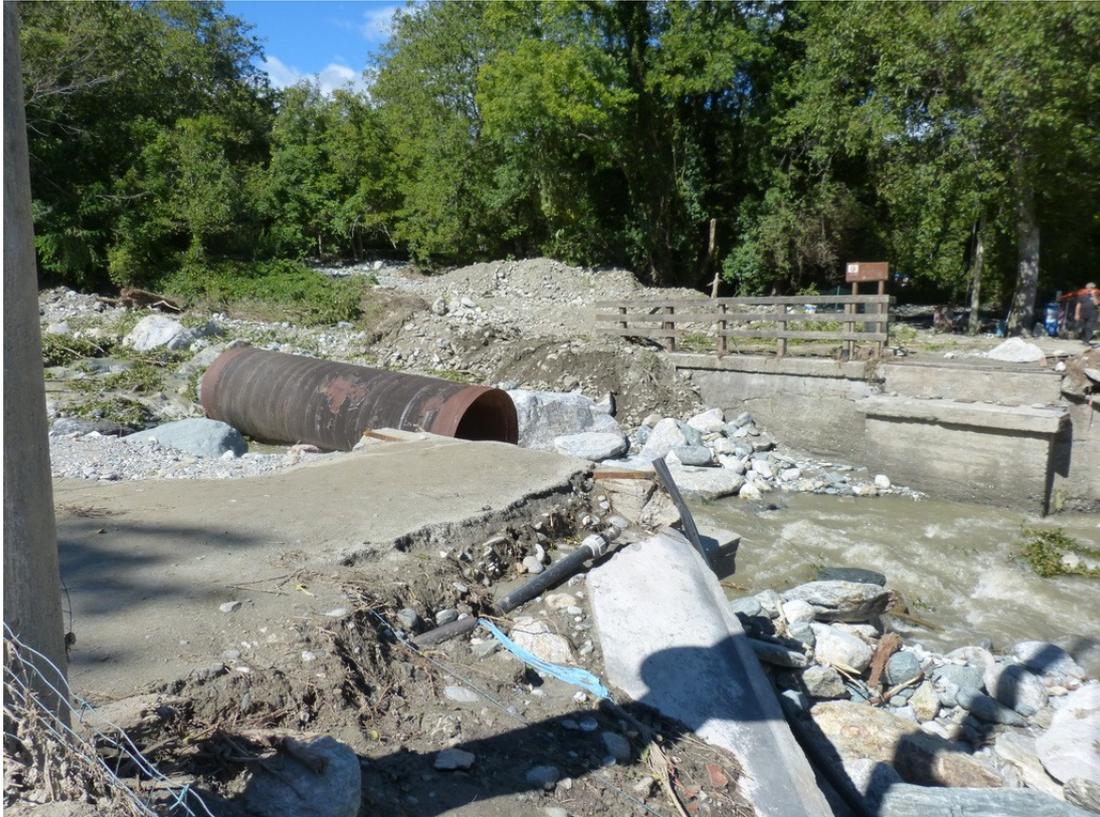
*Figura 22. Mattie, ponte asportato in località Combe. Fonte Regione Piemonte*

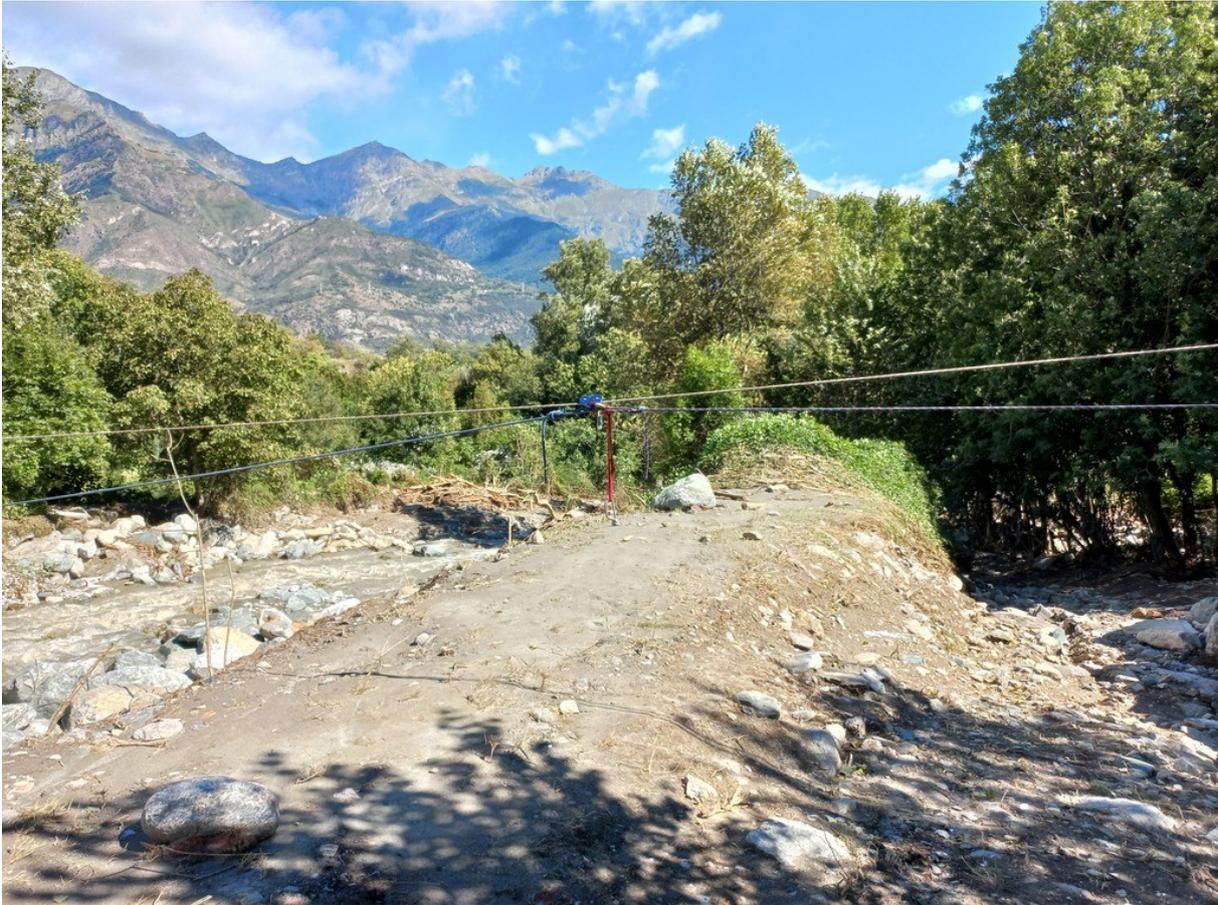
Figura 23. Teleferica installata sul rio Gerardo, Mattie, località Combe. Fonte Regione Piemonte

Nei primissimi giorni dopo l'evento è stata installata una fune temporanea (figura 23) per il trasporto leggero di materiali di prima necessità per gli abitanti della borgata Combe e si è proceduti con l'ausilio dei volontari del soccorso alpino al recupero di due persone anziane per motivi di salute ed imminente ricovero ospedaliero.

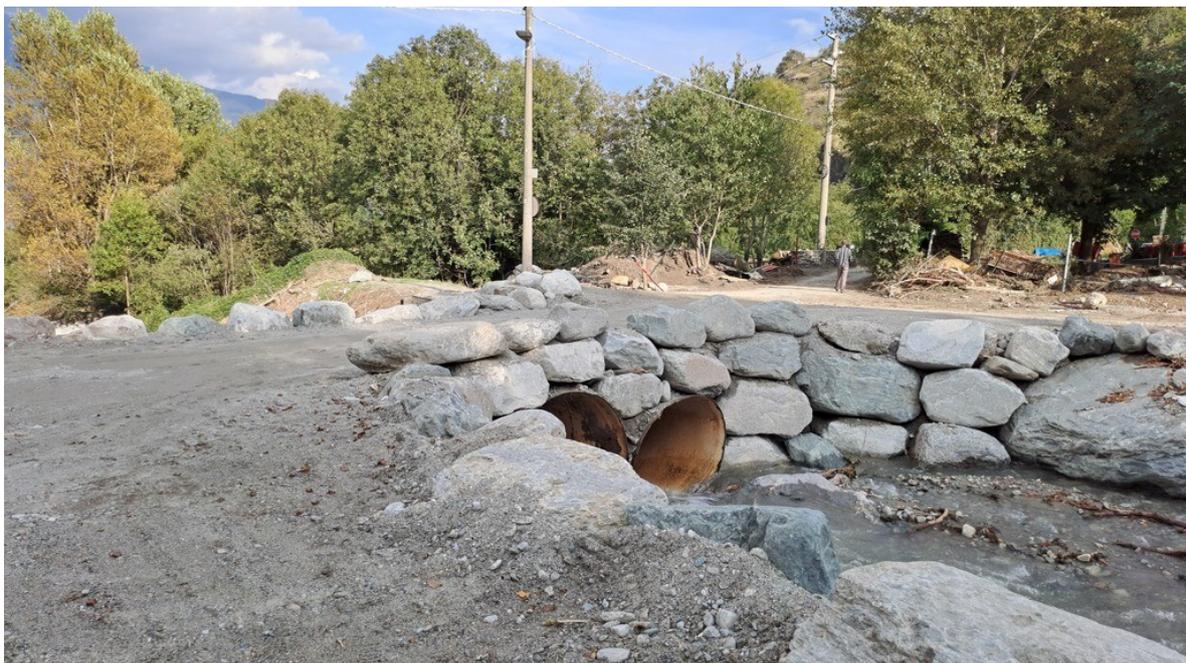
Figura 24. Mattie, località Combe: attraversamento provvisorio sul rio Giordano. Foto scattata il 21 settembre 2024.  
Fonte Regione Piemonte

In somma urgenza è stato realizzato un guado che consente il collegamento con la frazione Combe (figura 24).
