## RAPPORTO SULL'EVENTO DEL 4-5 SETTEMBRE 2024

Relazione a supporto della richiesta di dichiarazione dello stato di emergenza ai sensi della Direttiva del Presidente del Consiglio dei Ministri del 26/10/2012 (G.U. n.30 del 5/2/2013)

*Direzione Opere Pubbliche, Difesa del Suolo, Protezione Civile, Trasporti e Logistica*

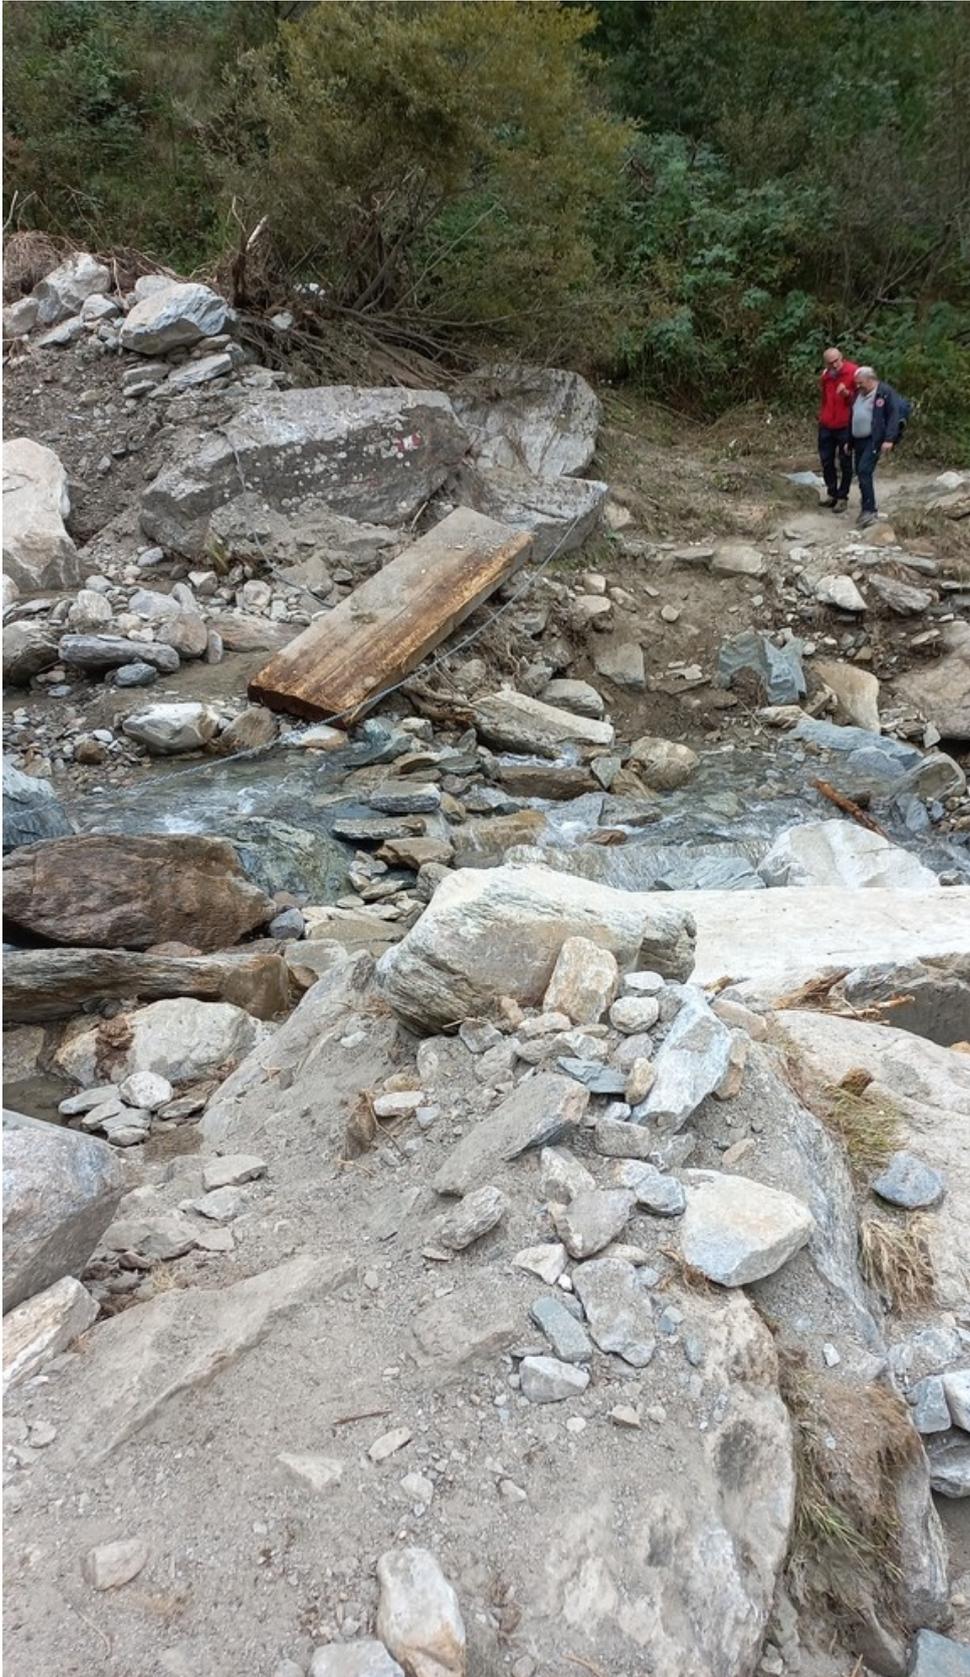
*Figura 25. Passerella asportata che conduceva al rifugio Toesca. Foto scattata lunedì 16 settembre 2024. Fonte Regione Piemonte*

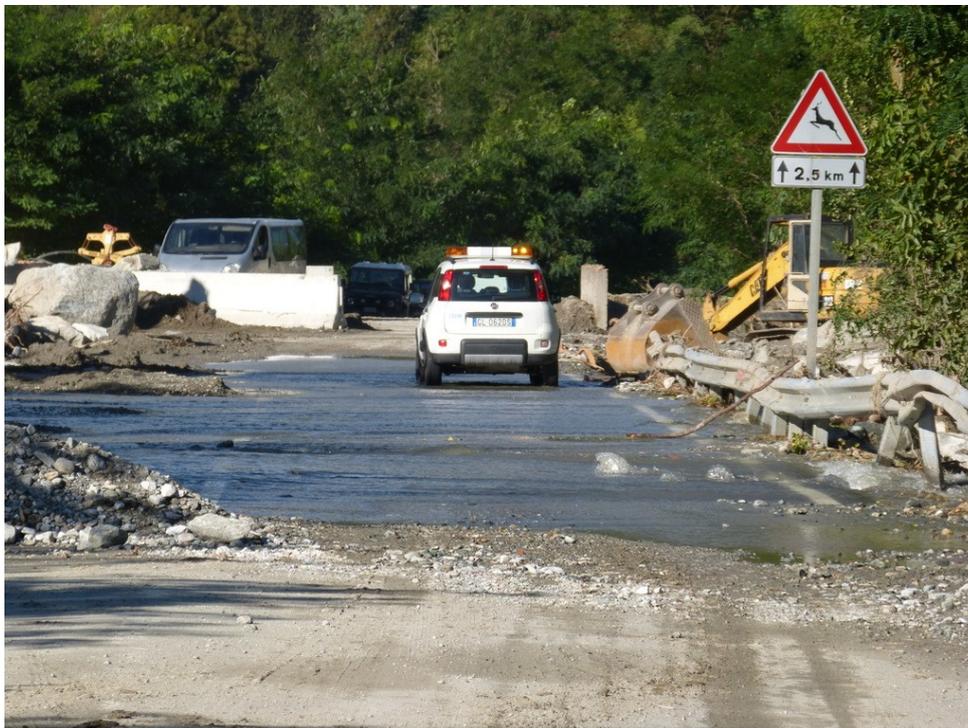
Il ponte della SP24 è stato completamente intasato e sormontato dalla piena del rio Gerardo.

*Figura 26. SP 24 – Bussoleno (TO). Foto scattata il 9 settembre 2024. Fonte Regione Piemonte*

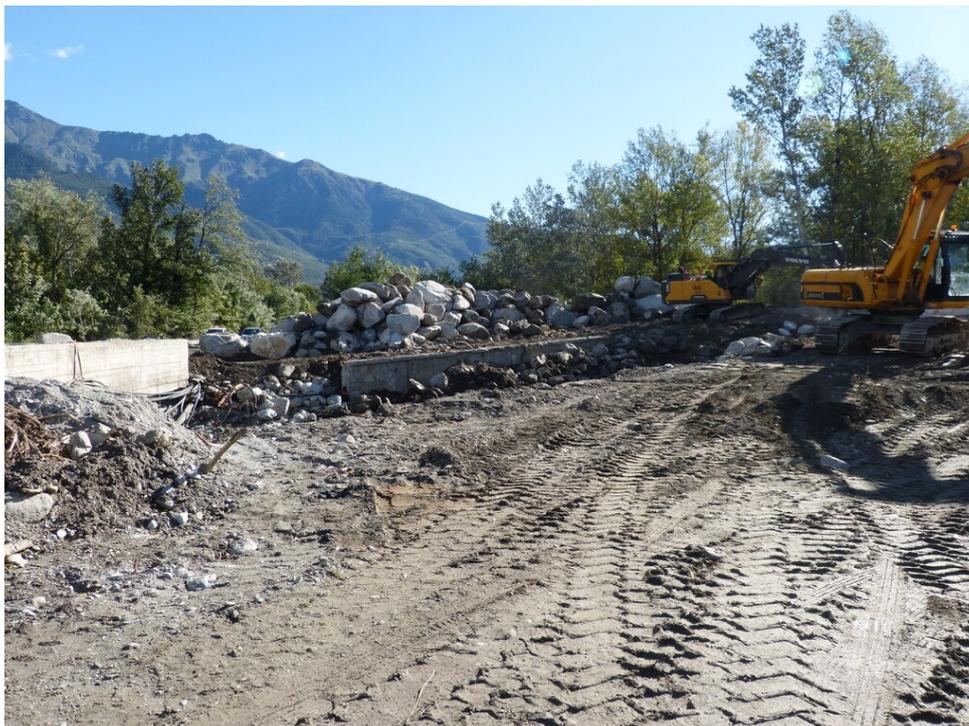
Figura 27. SP 24 – Bussoleno (TO). Foto scattata il 9 settembre 2024. Fonte Regione Piemonte

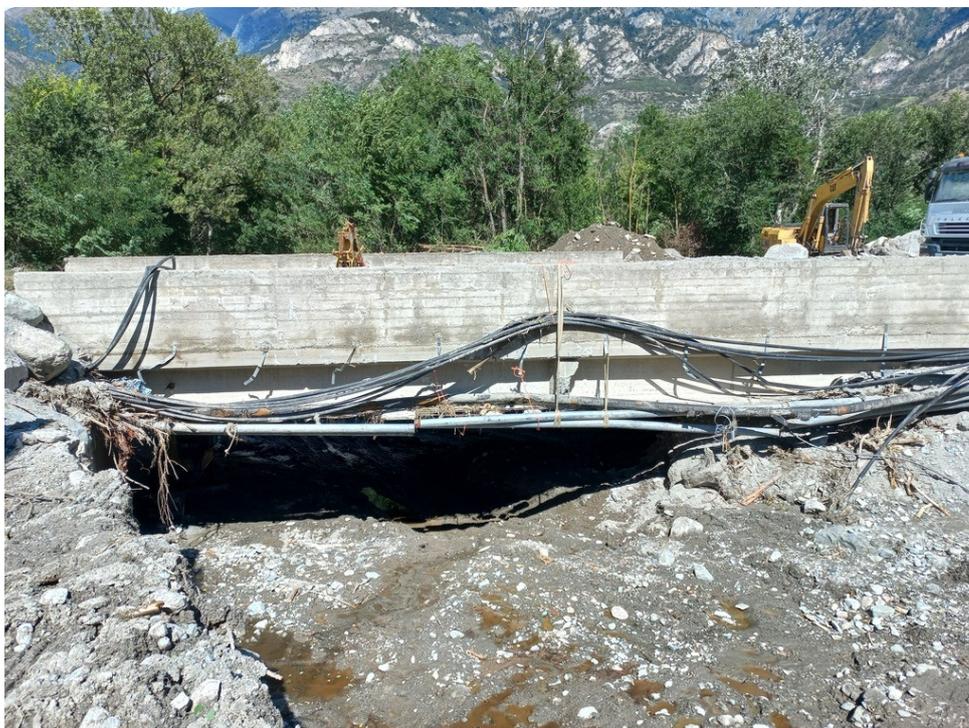
Figura 28. Danni ai sottoservizi sotto al ponte della SP 24 – Bussoleno (TO). Foto scattata il 9 settembre 2024. Fonte Regione Piemonte

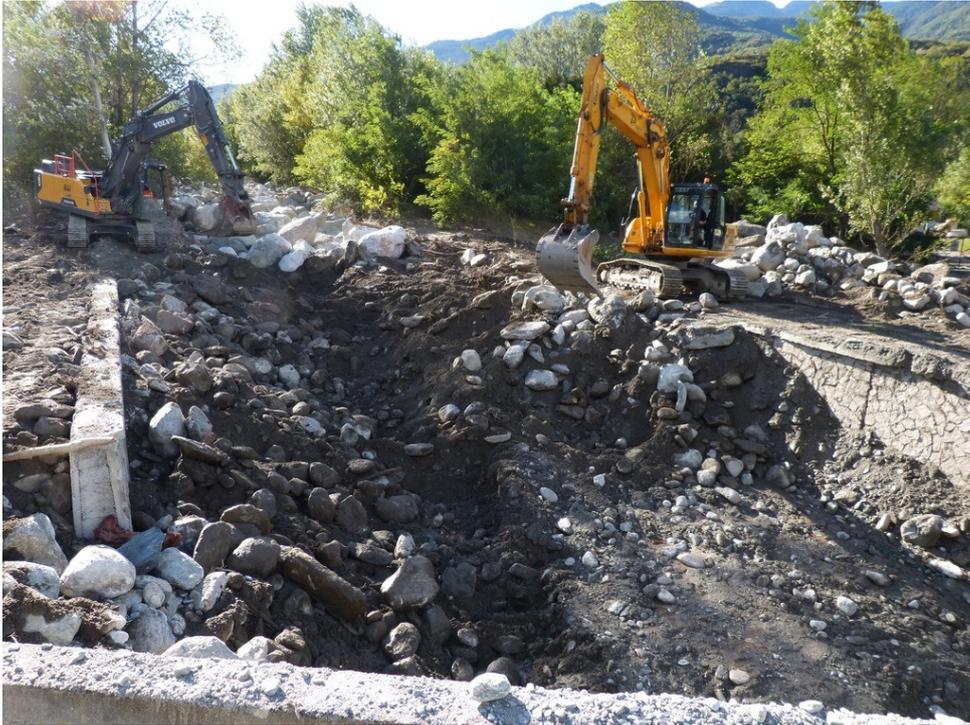
*Figura 29. SP 24 – Bussoleno (TO). Foto scattata il 9 settembre 2024. Fonte Regione Piemonte*

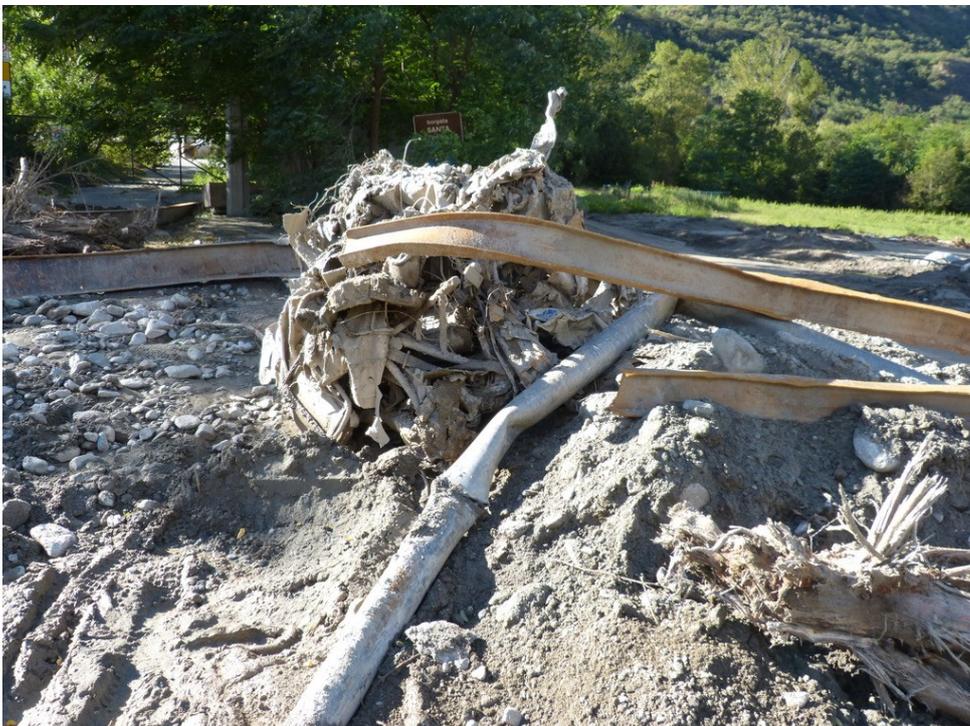
Anche la borgata Santa Petronilla (nel comune di Bussoleno) è stata interessata dall'esonazione e dal trasporto di materiale detritico del rio Gerardo.

*Figura 30. SP 24 – località Santa Petronilla, Bussoleno (TO). Foto scattata il 9 settembre 2024. Fonte Regione Piemonte*

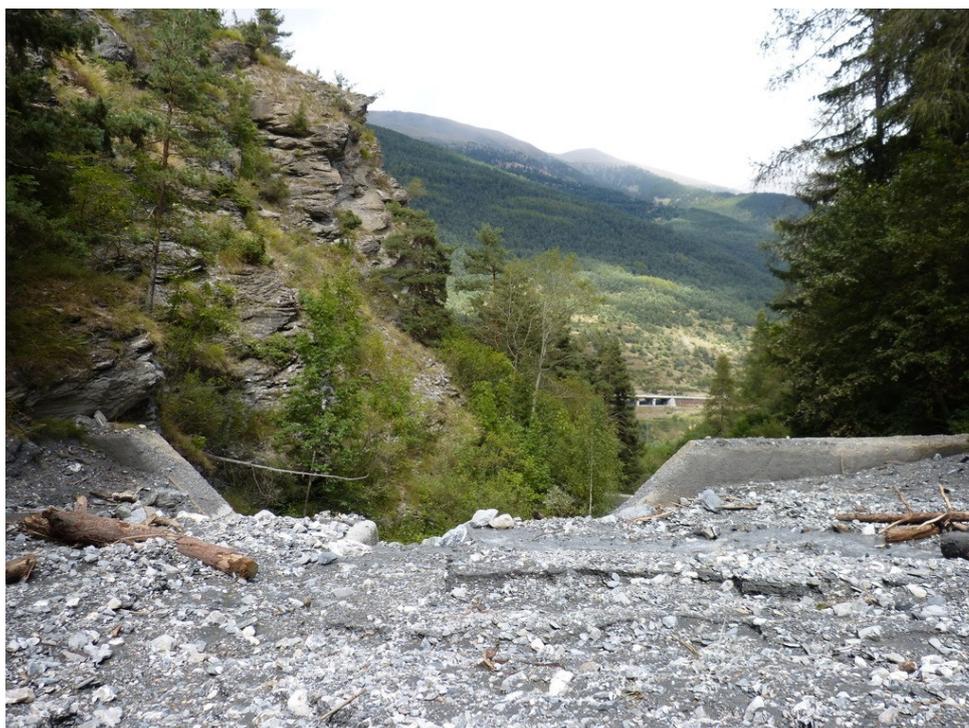
Nel comune di Oulx una lava torrentizia lungo il rio San Giusto, ha colmato le briglie selettive presenti lungo il corso d'acqua. Di seguito si riportano alcune foto scattate lunedì 9 settembre 2024.

Figura 31. Rio San Giusto: vista da monte di una briglia colmata da materiale detritico, fango e tronchi di alberi. Oulx (TO). Fonte Regione Piemonte

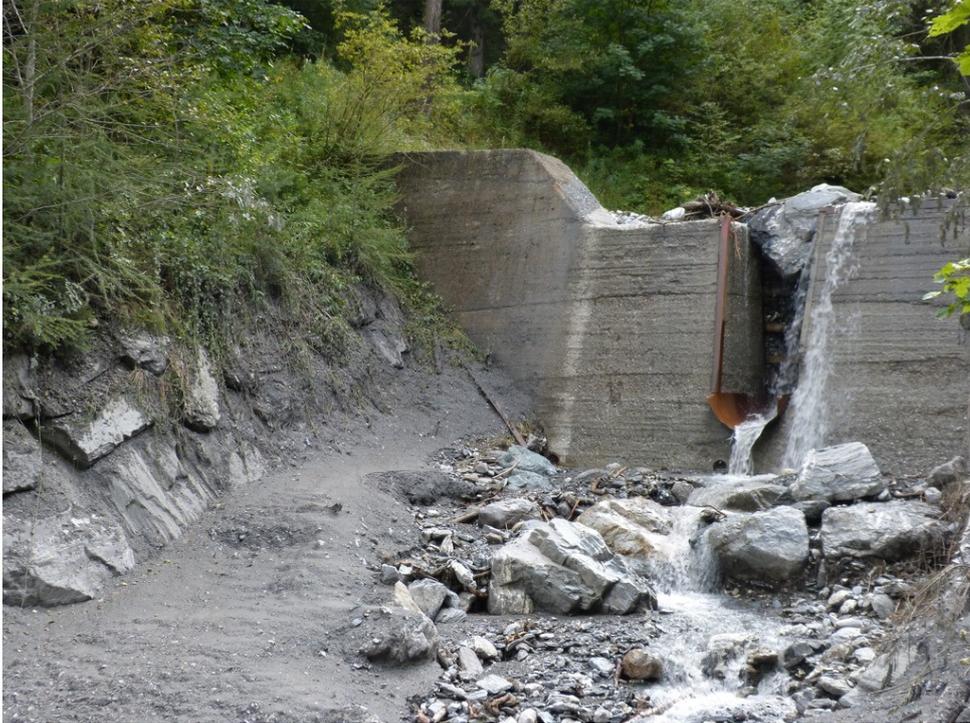
*Figura 32. Rio San Giusto: vista da valle di una briglia colmata da grossi massi, detriti, fango e tronchi di alberi. Oulx (TO). Fonte Regione Piemonte*

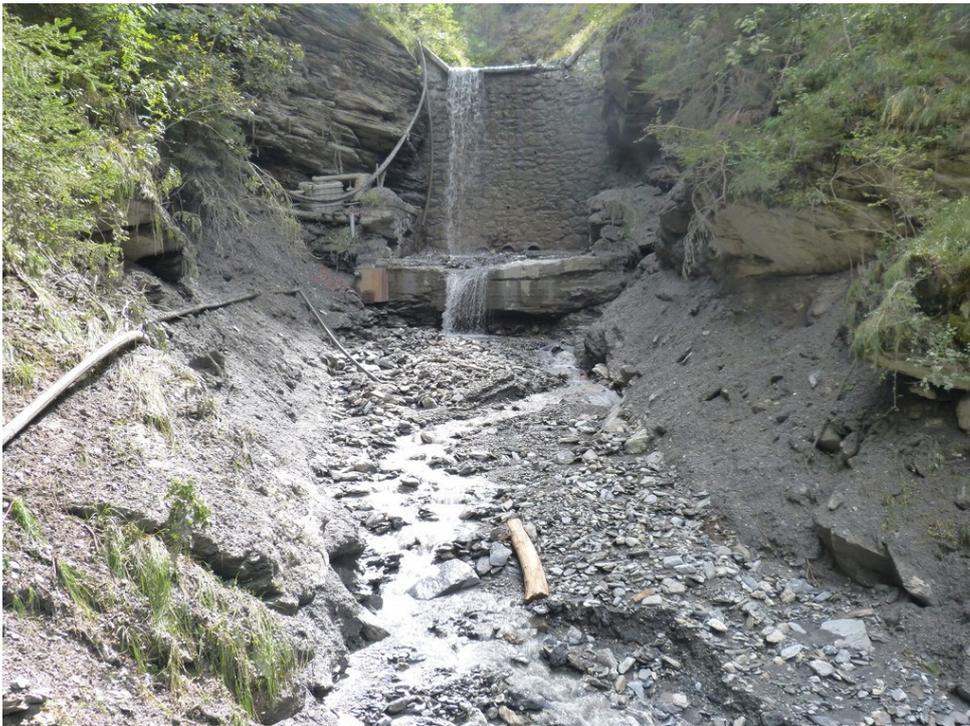
*Figura 33. Rio San Giusto: erosione e deposito a valle di una briglia. Oulx (TO). Fonte Regione Piemonte*

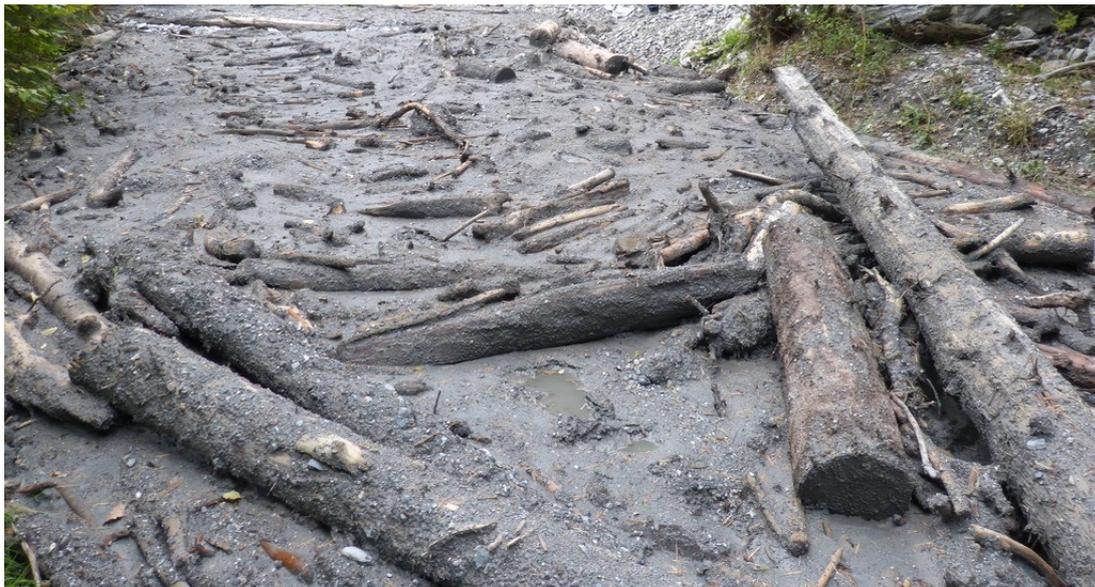
La colata è transitata nel canale di conoide senza causare danni all'abitato di Beaulard. Il deposito, di colore grigio chiaro, è costituito da sabbie molto grossolane e ghiaie, con ciottoli. La colata ha via via perso forza e ha formato alla confluenza con la Dora di Bardonecchia un conoide effimero appena accennato.

Figura 34. Materiale accumulato in zona confluenza Dora di Bardonecchia. Fonte Regione Piemonte

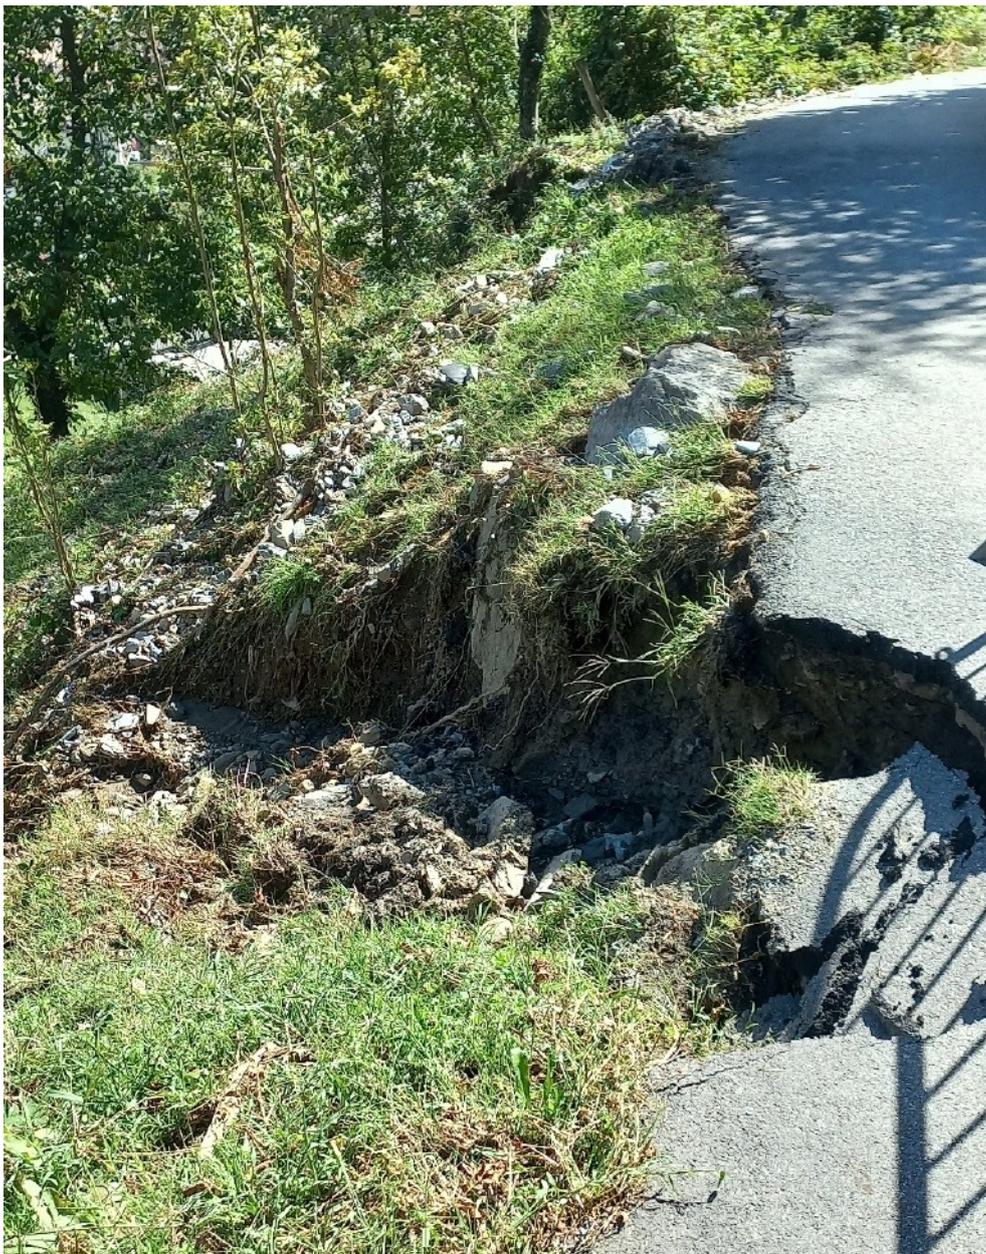
Alcuni tratti della viabilità comunale è stata interrotta da smottamenti e frane, in particolare si è verificato il cedimento di un muro sulla strada comunale vecchia della Borgata Pons e il cedimento di un muro sulla strada comunale della Borgata Blegieri.

*Figura 35. Danni alla strada comunale borgata Pons. Fonte Regione Piemonte*

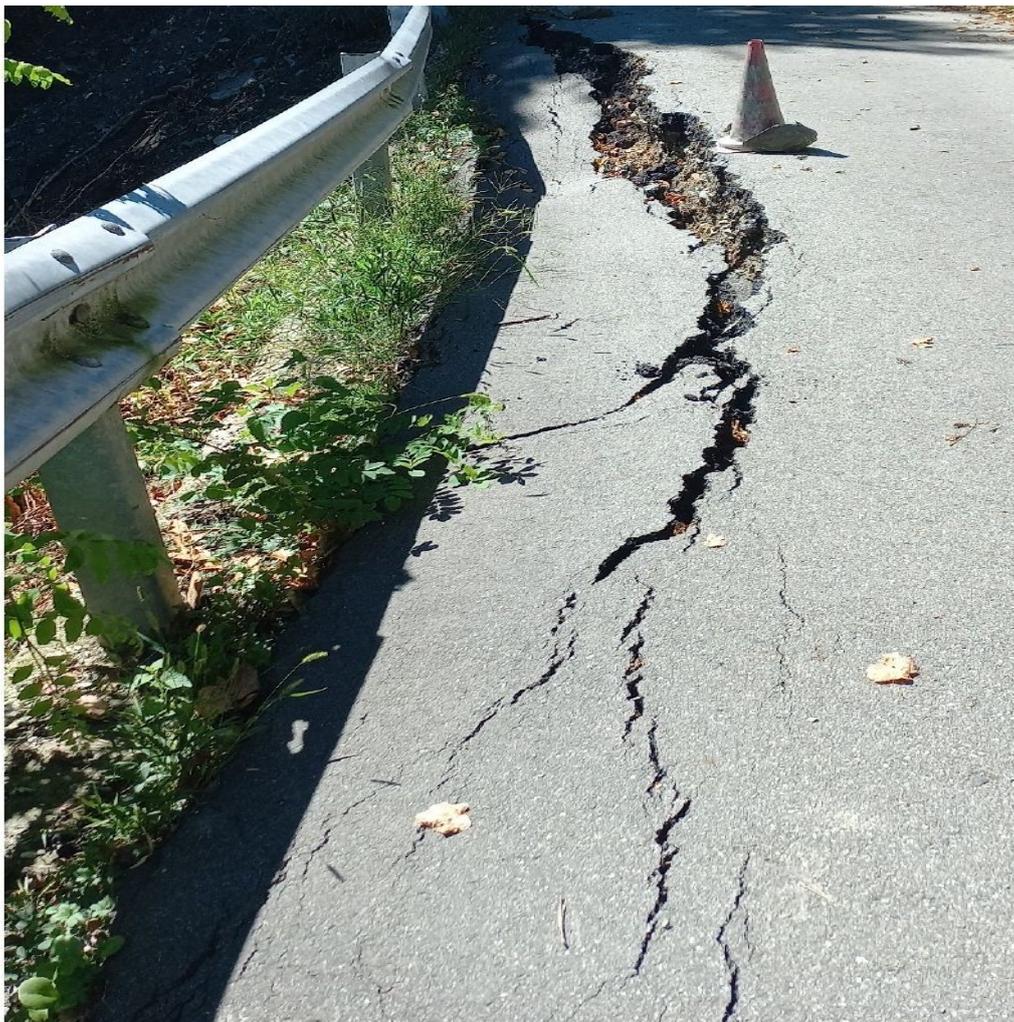
La strada comunale per la località Bout è stata danneggiata da una frana per cui saranno necessari il consolidamento del versante e la realizzazione interventi di sottoscarpa stradale.

Figura 36. Località Bout: danni alla strada comunale

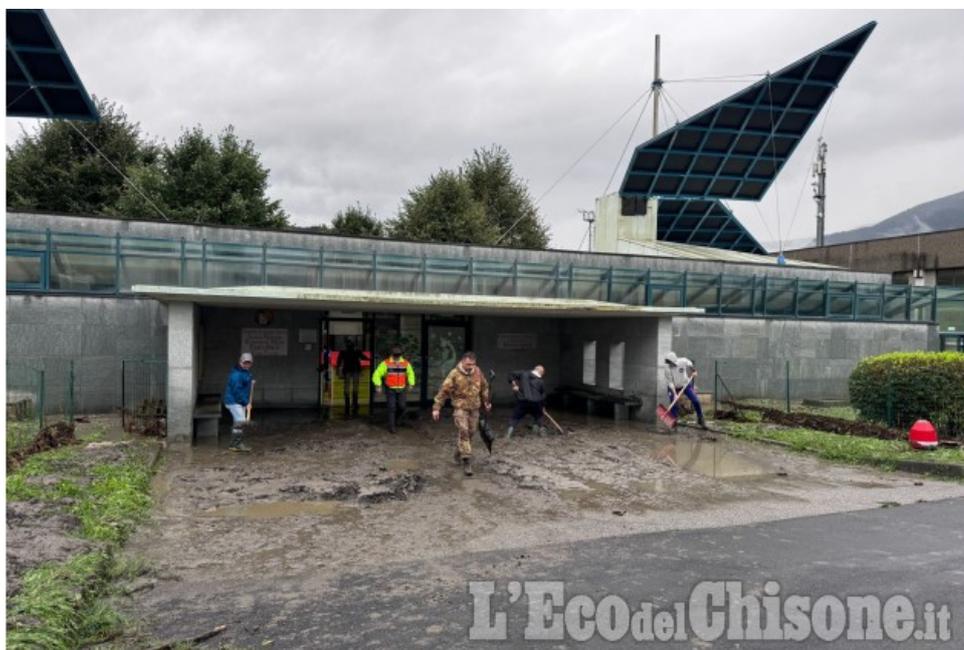
Una gran quantità di acqua e fango e ha invaso le case dei villaggi Riv e in via Nazionale, deviando poi in discesa in via Dante Alighieri e a cascata verso la scuola dell'Infanzia "Edoardo Agnelli", in via Alighieri 1. Notevoli sono i danni rilevati ai locali della Scuola in particolare sono stati allagati i locali interni, i cortili interni ed esterni, si è verificato il cedimento del solaio di un bagno, il sollevamento della pavimentazione e danni all'impiantistica.

Figura 37. Ingresso scuola dell'Infanzia "Edoardo Agnelli". Fonte L'Eco del Chisone

In attesa di ulteriori sopralluoghi da parte di tecnici specializzati il Sindaco con ordinanza ha ordinato il differimento dell'inizio delle lezioni al giorno 16 settembre e l'inagibilità di alcuni locali (cortili esterni, locali caldaia, locali impianti elettrici, ingresso principale).
