INCIDENTI STRADALI CON COINVOLGIMENTO DI FAUNA SELVATICA IN PIEMONTE

Metodi d'indagine e
caso studio in ambiente montano

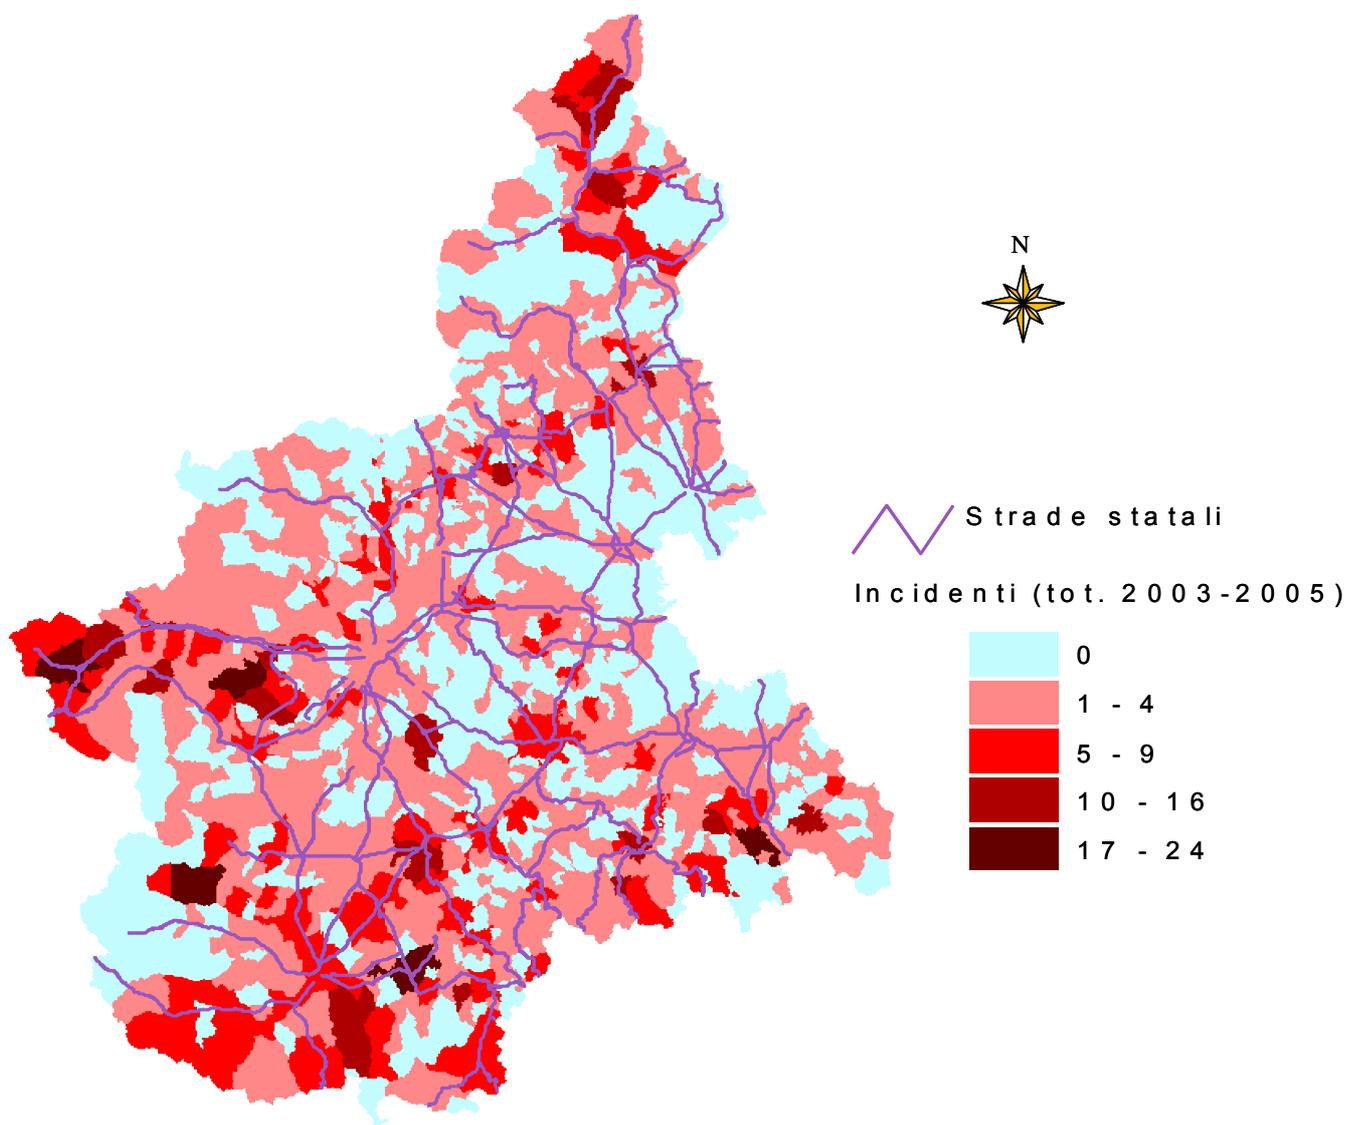
Figura 2.1. Numero di incidenti per Comune (anni 2003 - 2005)

È evidente da questa carta come gli incidenti siano concentrati nelle grandi valli alpine (Valli Susa e Chisone in particolare) e lungo tutta la fascia prealpina, mentre le aree di pianura e le zone alpine meno abitate sono, in generale, meno interessate dal problema.

In figura 2.1 è rappresentato il numero totale di eventi per Comune (dati cumulati 2003-2005).

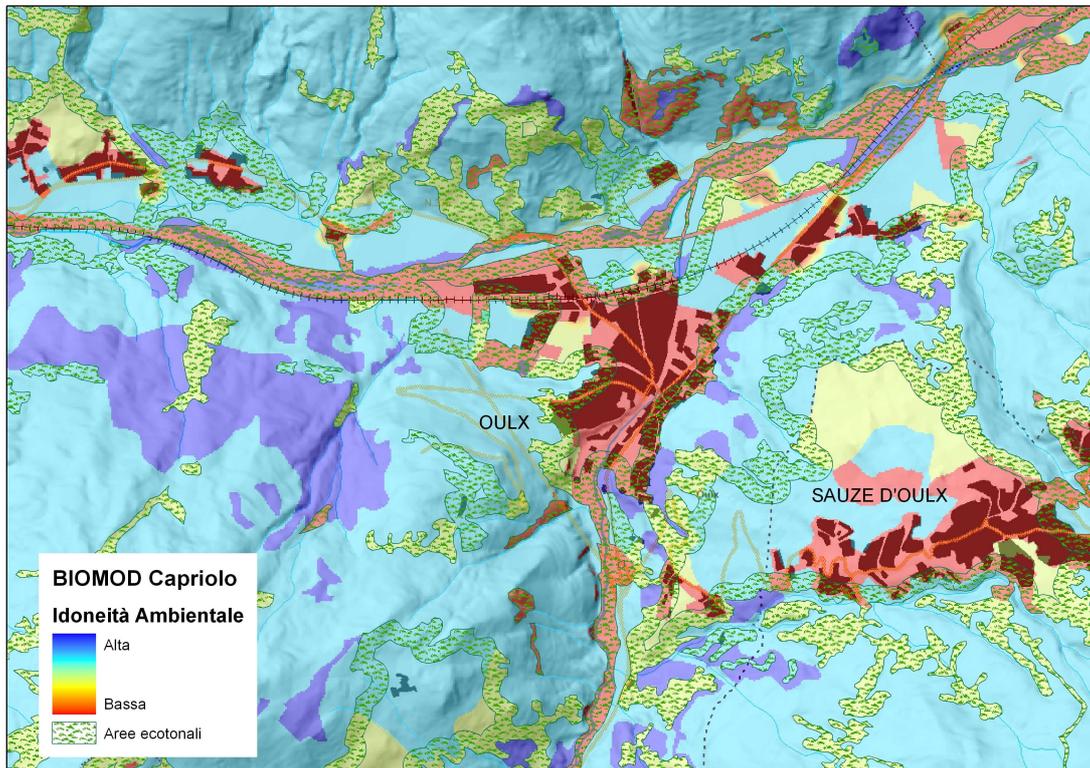
Figura 4.1. BIOMOD per *Capreolus capreolus* nei Comuni di Oulx e Sauze d'Oulx

L’elaborazione del modello ha portato ai risultati rappresentati nelle figure 4.1 e 4.2.

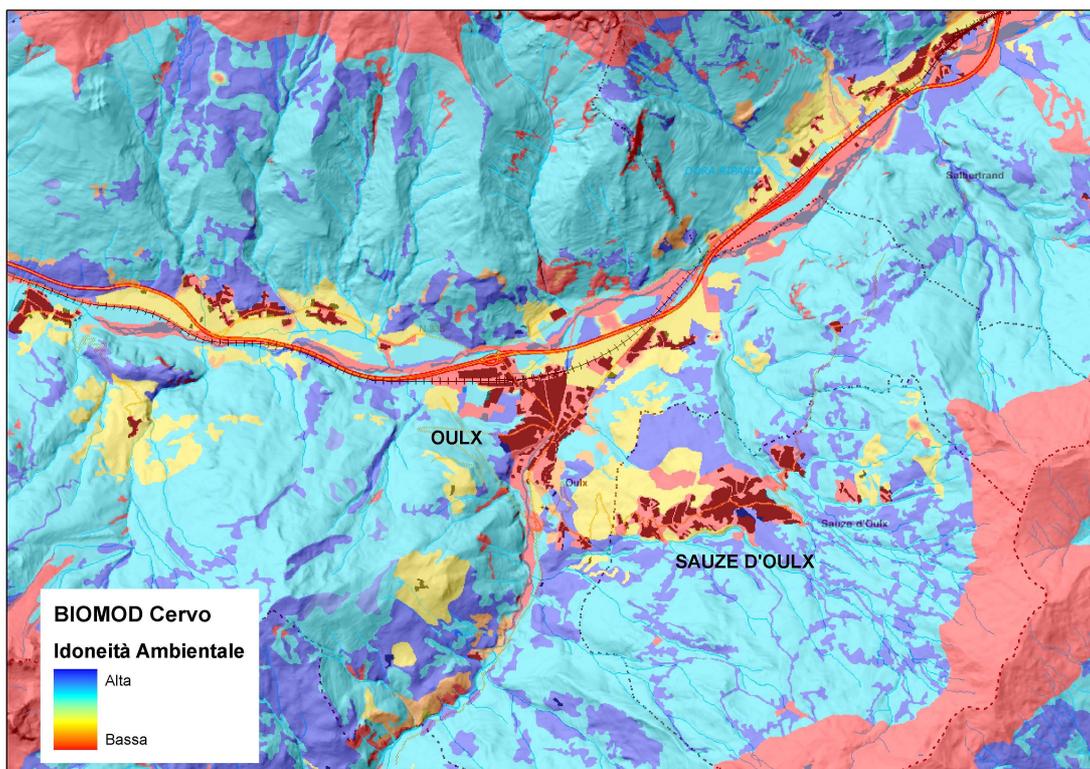
Figura 4.2. BIOMOD per il *Cervus elaphus* nei Comuni di Oulx e Sauze d'Oulx

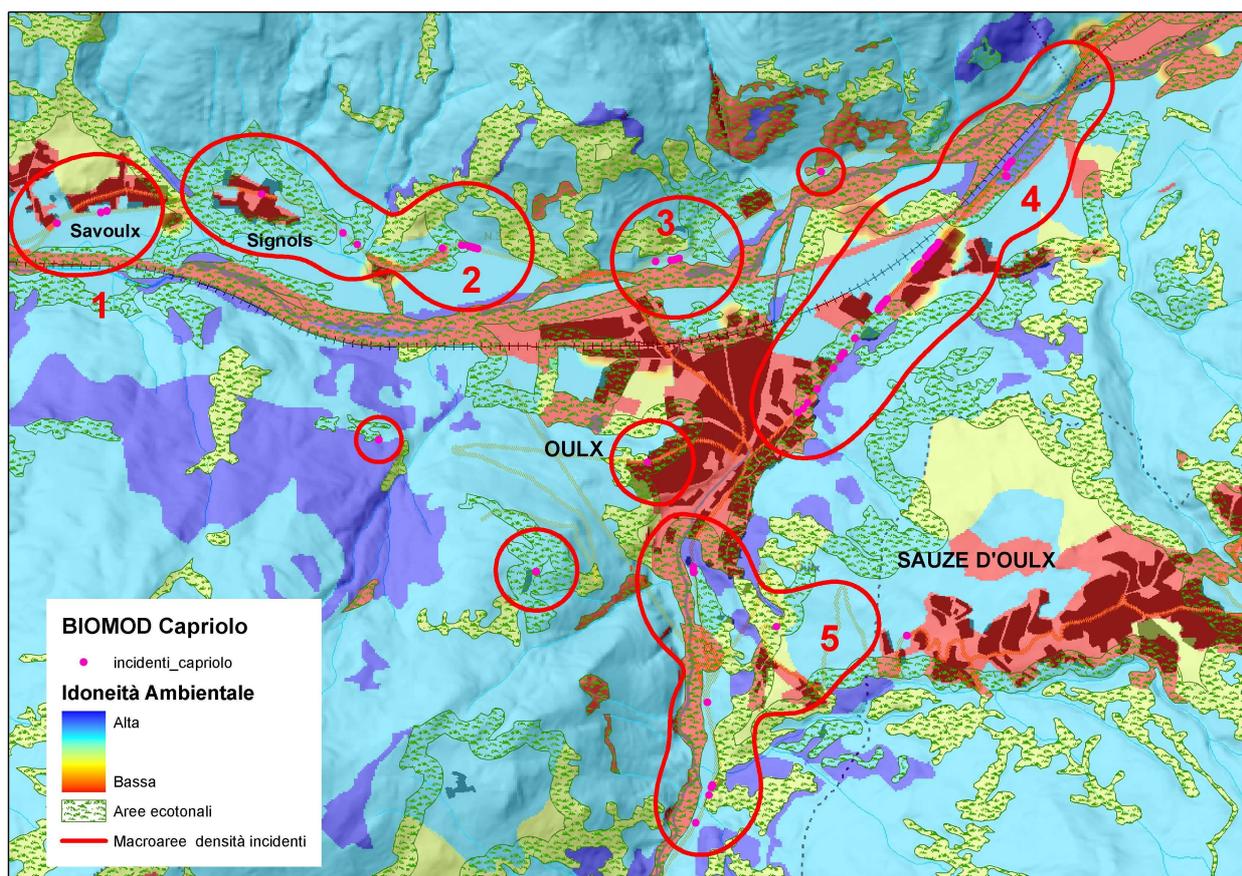
Sono stati georiferiti 9 sinistri, di cui 5 in aree ad alta idoneità ambientale e 4 a media idoneità. Complessivamente il 100% degli incidenti è avvenuto in un tratto stradale circondato da territorio idoneo per la specie.

Figura 4.3. Analisi di validazione: raffronto del modello ecologico "BIOMOD capriolo" con i dati degli incidenti

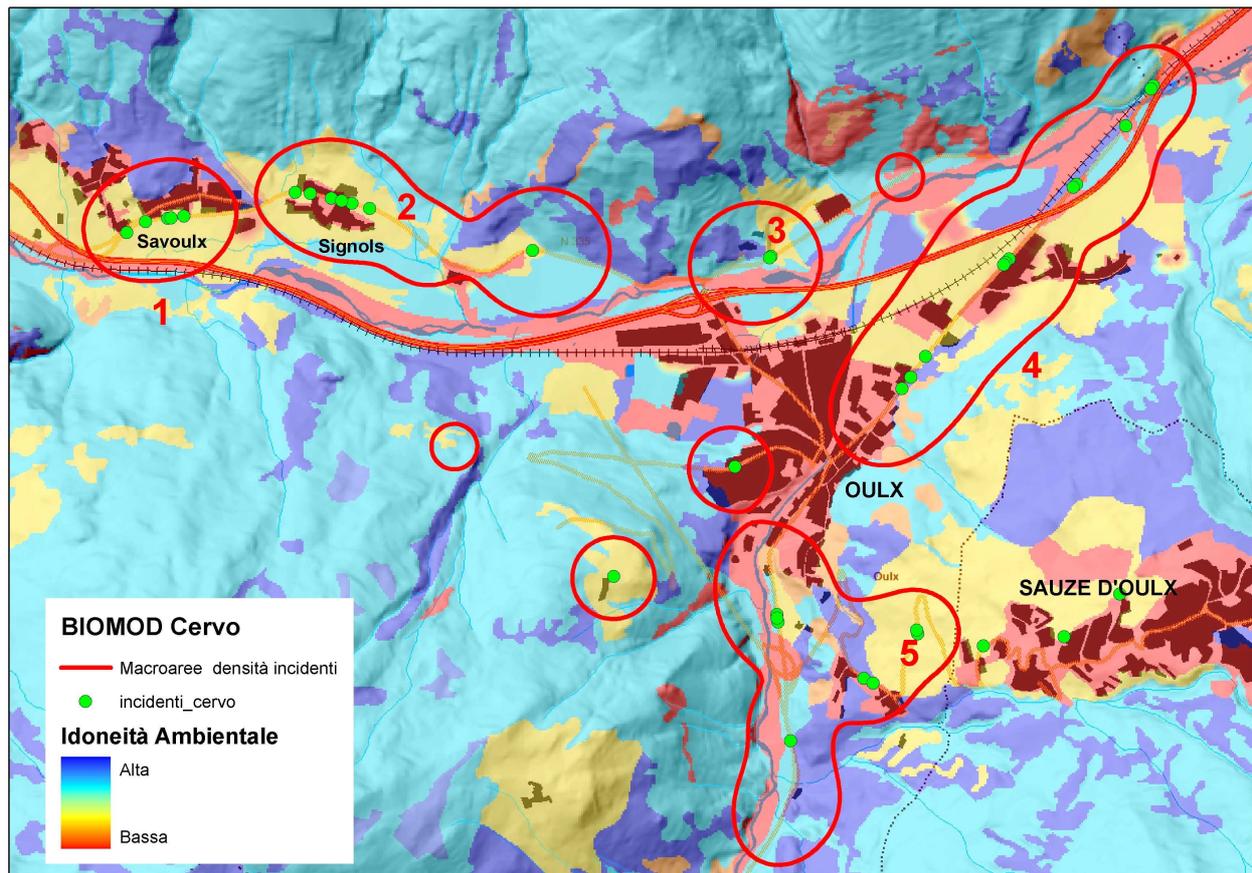
specie (alta o media idoneità ambientale), mentre una percentuale non significativa, che corrisponde al 6% (2 sinistri), è avvenuta in tratti stradali non idonei per la specie, anche se in questi casi è stata riscontrata la presenza di una vasta area ad alta idoneità nelle immediate vicinanze.

Figura 4.4. Analisi di validazione: raffronto del modello ecologico "BIOMOD cervo" con i dati degli incidenti

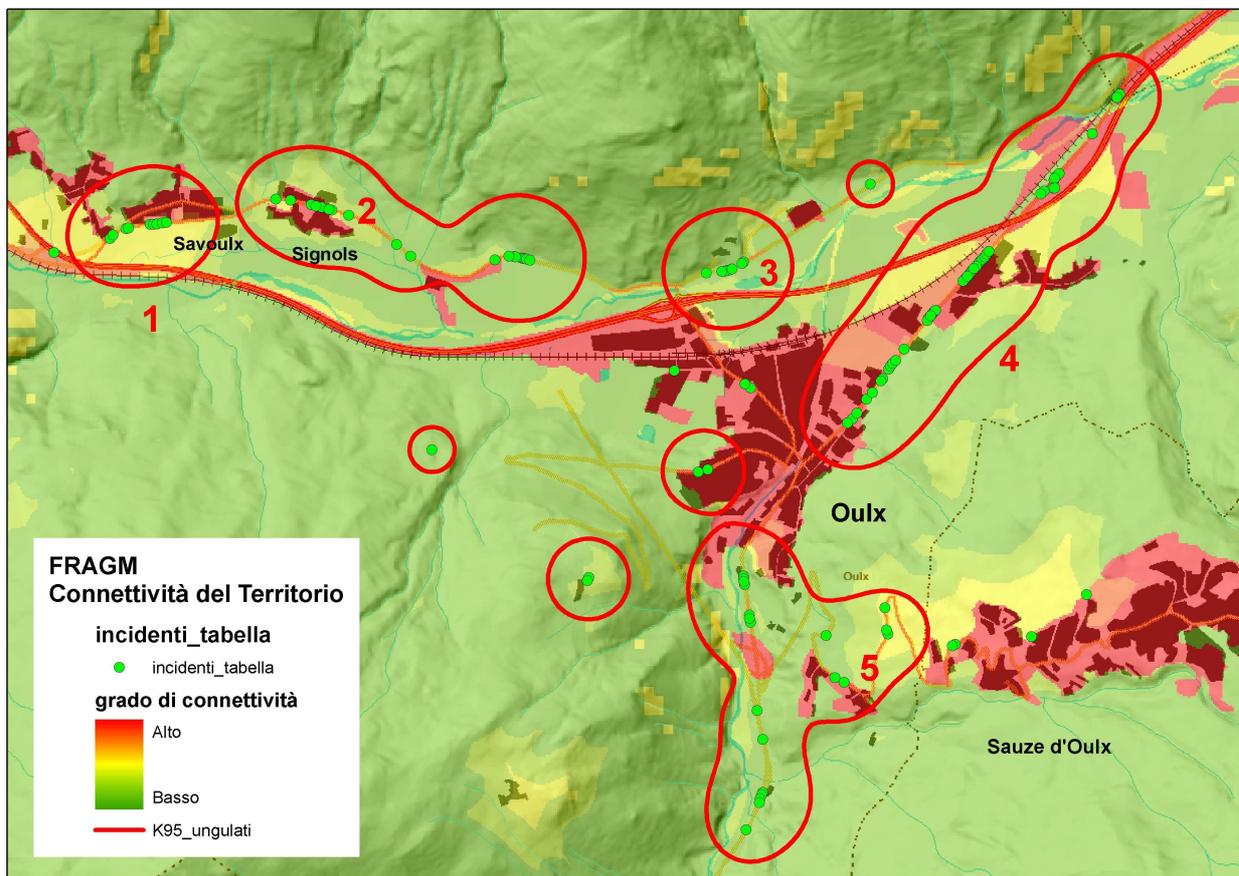
Figura 4.5. Modello ecologico FRAGM – Connettività Ecologica del territorio. Dettaglio dell'area oggetto di approfondimento (Comune di Oulx).

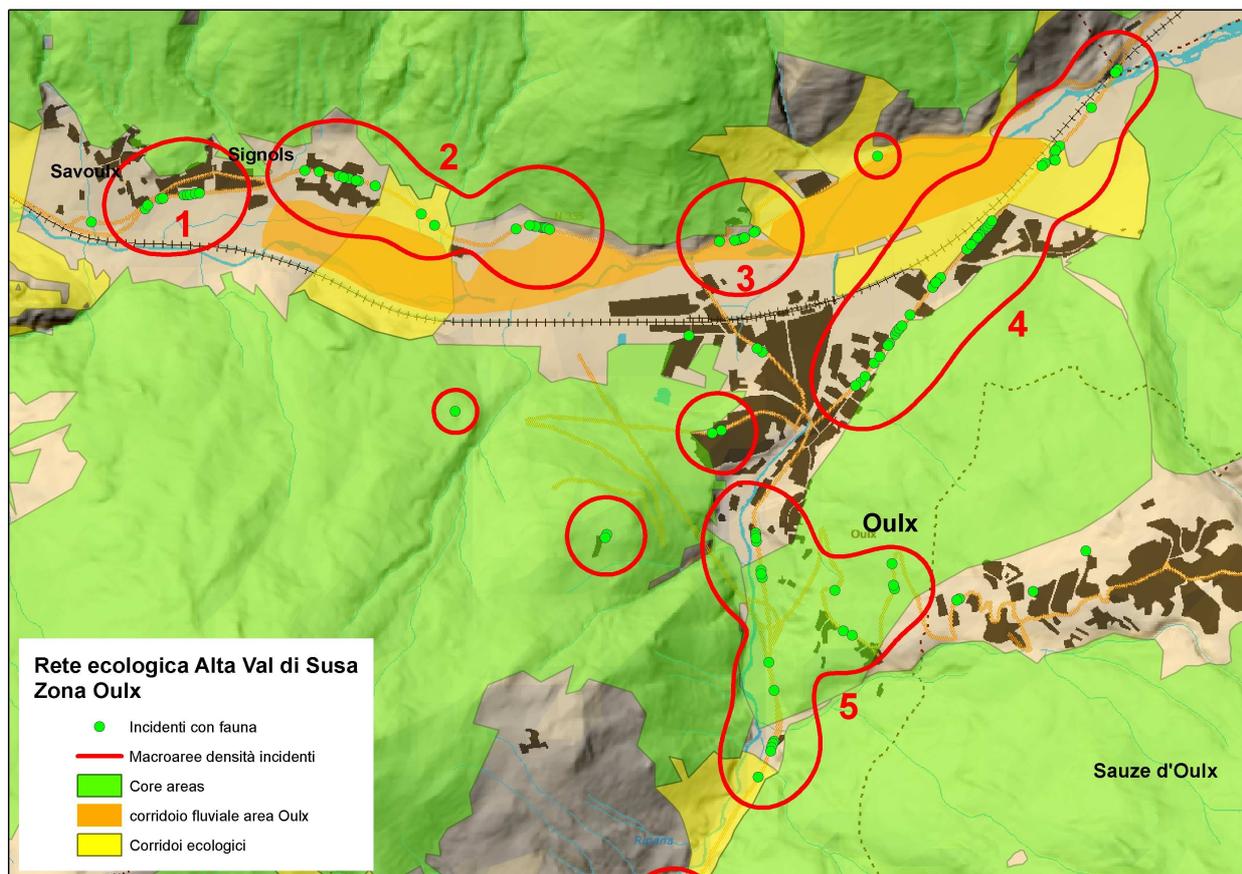
Figura 4.6. Rete ecologica del territorio - Dettaglio dell'area oggetto di approfondimento (Comune di Oulx)

Sulla base della metodologia riportata nell'allegato II è stata realizzata la rete ecologica

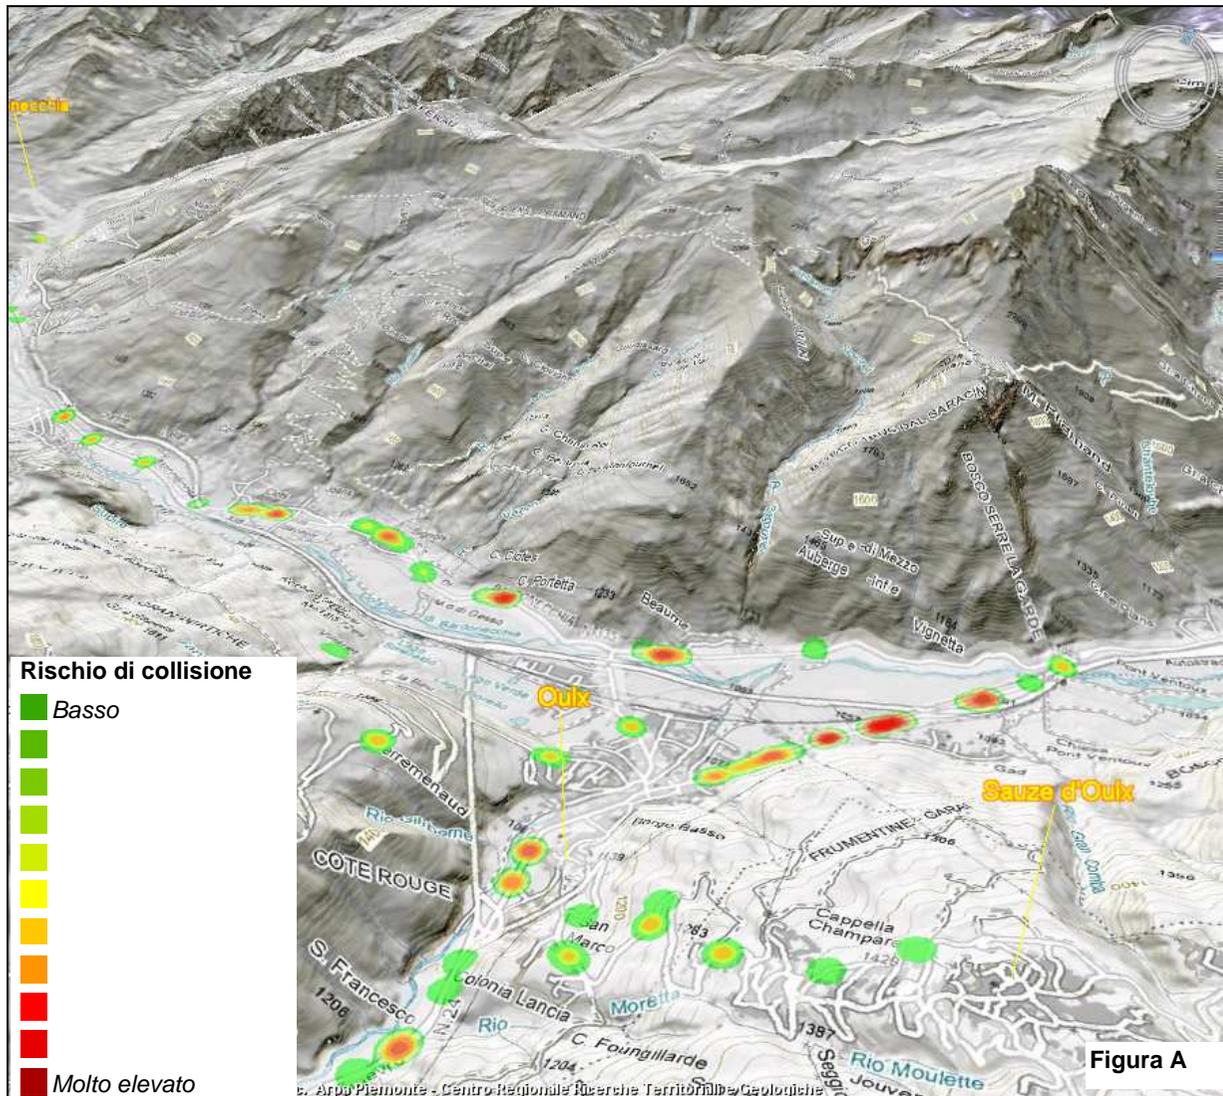
Visualizzazione 3D dell'area di studio (ortofoto IT 2000 su DTM 10m) con la sovrapposizione delle aree a diverso rischio di collisione con fauna selvatica sulla base dei risultati delle analisi "Kernel density"

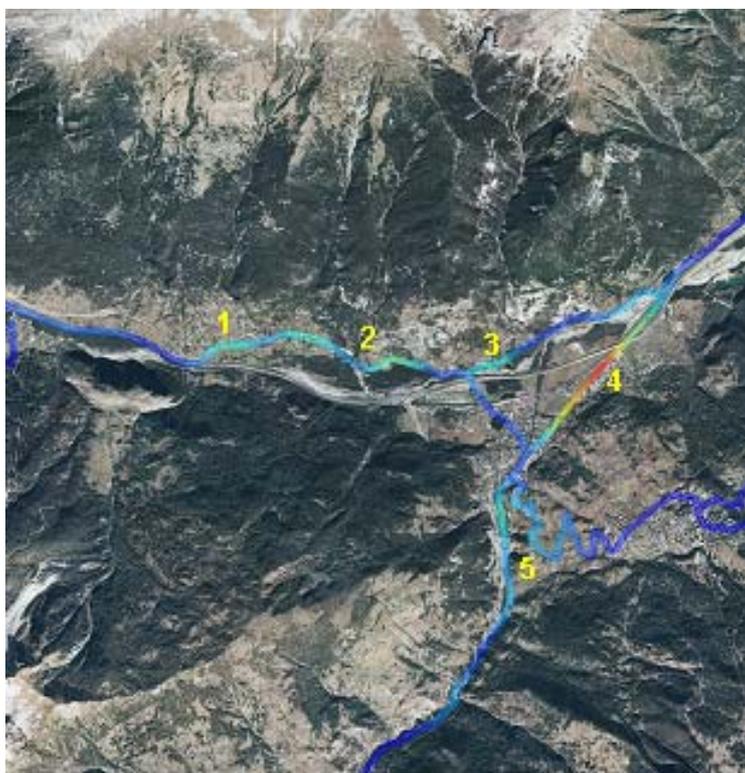
Figura 5.1. Mappa di rischio di impatto con ungulati e individuazione delle Macroaree.

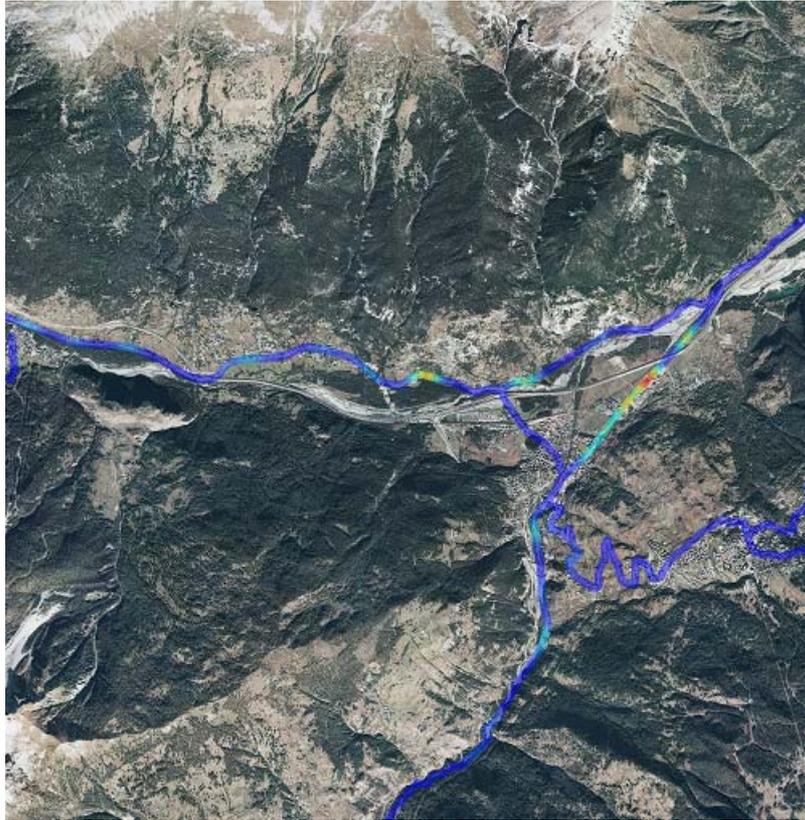
Figura 5.2. Mappa di rischio di impatto con il capriolo.

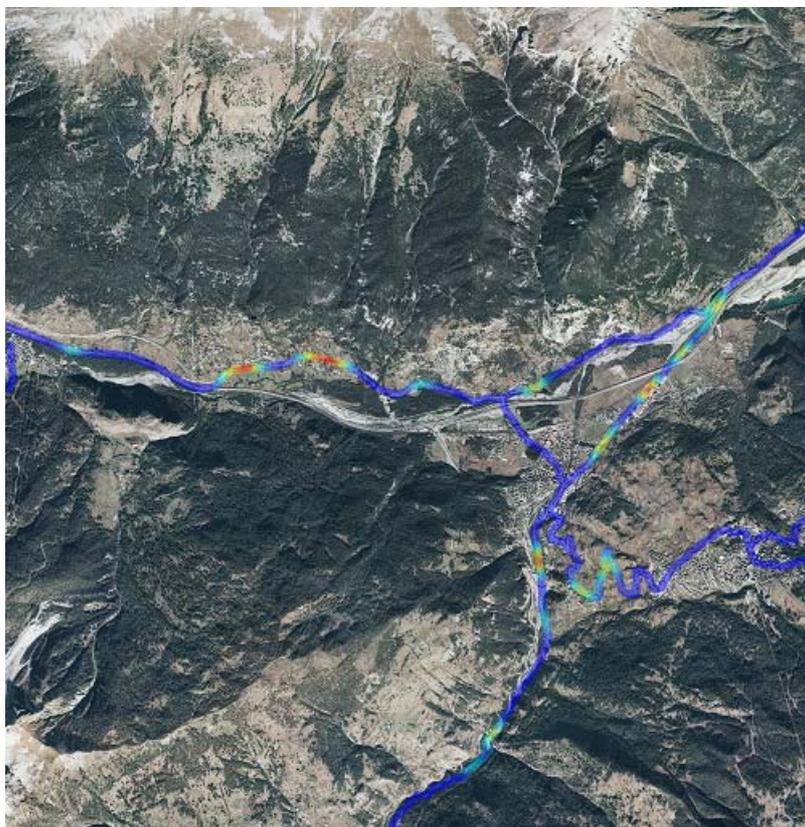
Figura 5.3. Mappa di rischio di impatto con il cervo.

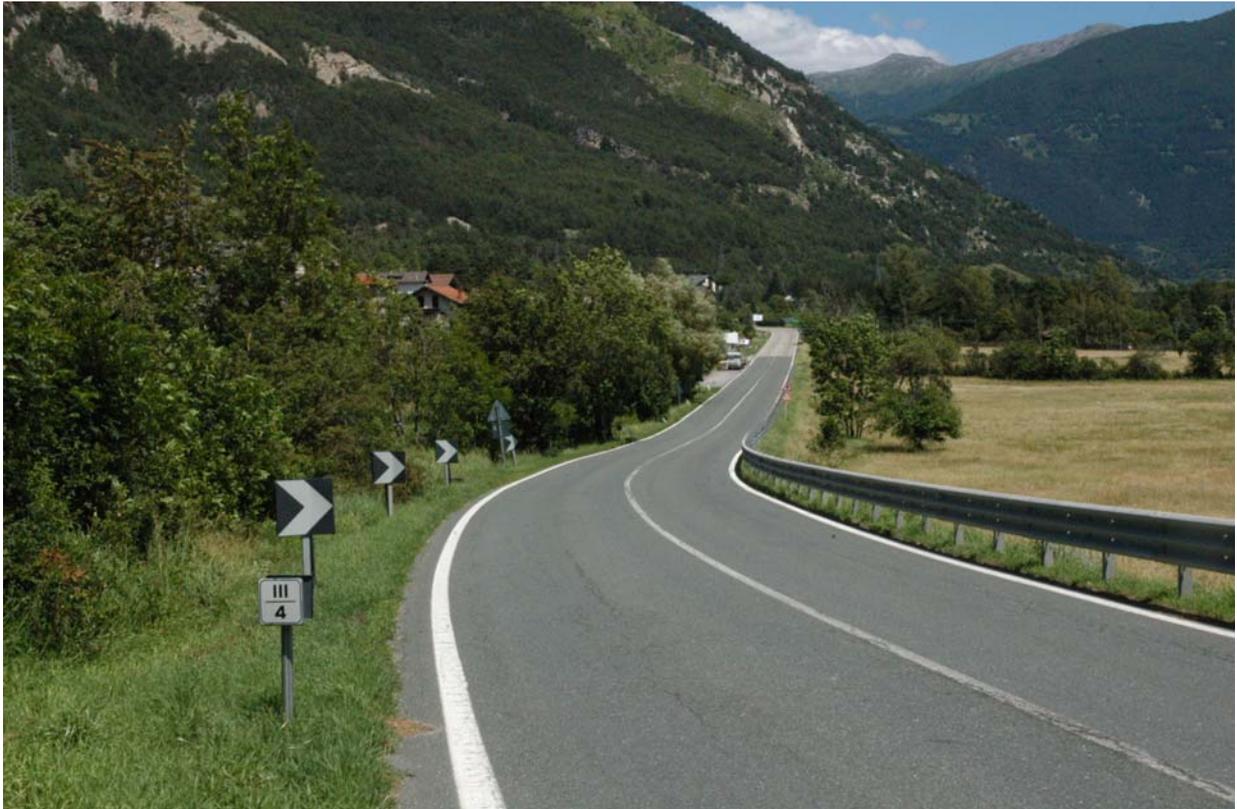
Foto 1. S.S. 335 – Savoulx: tratto della statale che, da un lato (nord) costeggia l'abitato, mentre dall'altro (sud) è caratterizzato dalla presenza di prati, siepi e gruppi di alberi e arbusti.

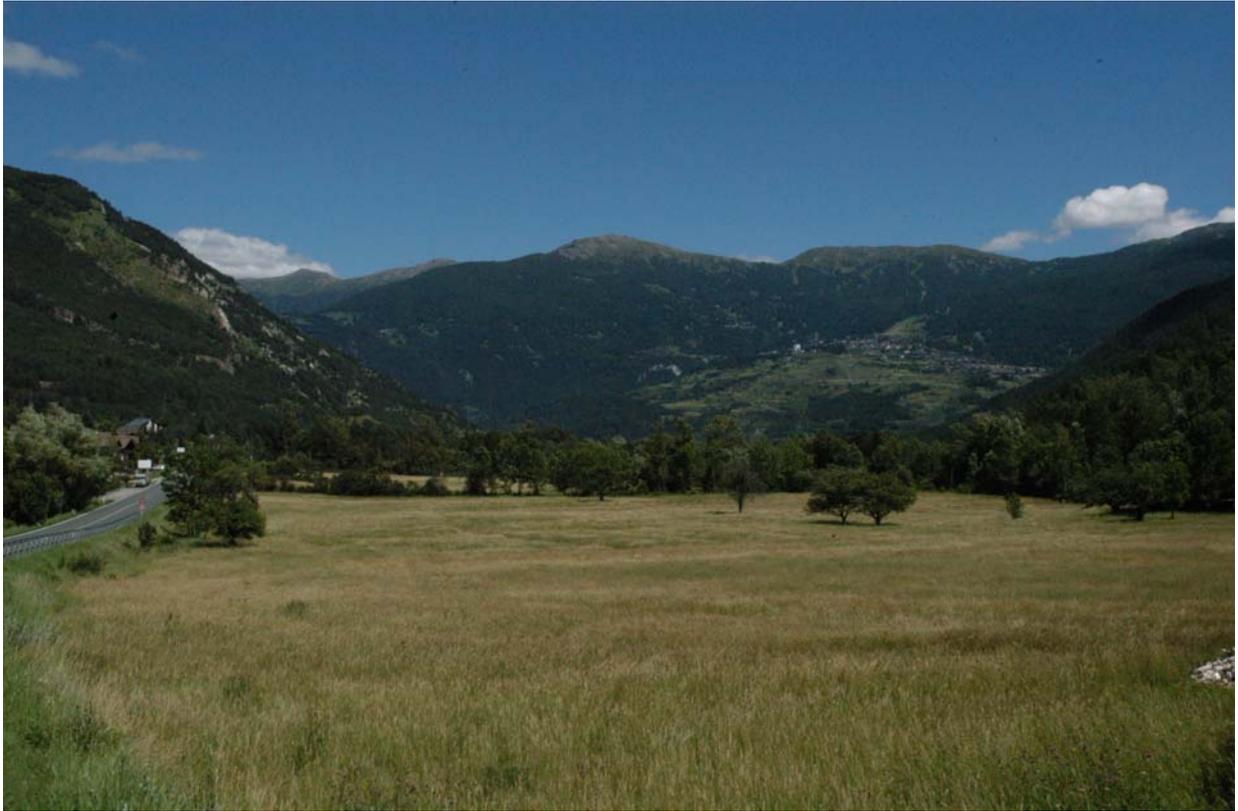
Foto 2. S.S. 335 – Savoulx: vista sui prati prospicienti la statale, di fronte all'abitato di Savoulx.

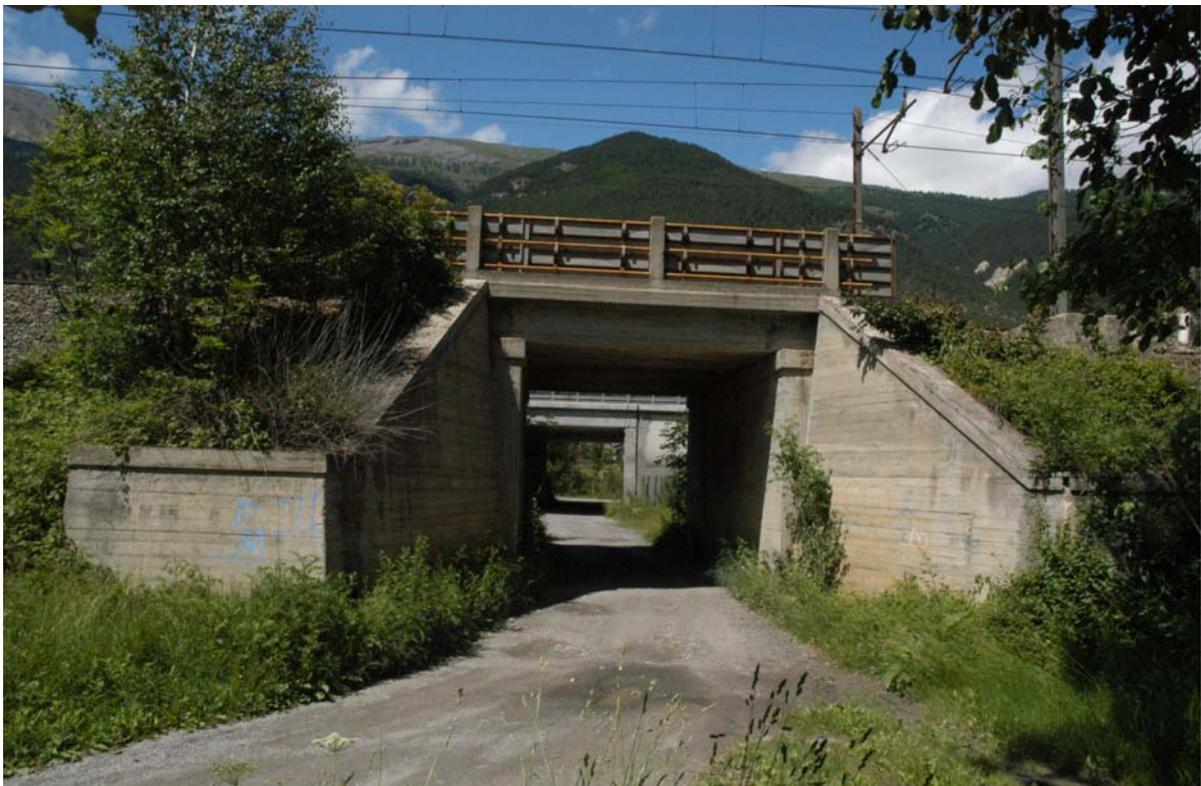
Foto 3. Savoulx: serie di sottopassi che aumentano la permeabilità ecologica della barriera creata da linea ferroviaria e autostrada in quest'area limitrofa al corso della Dora di Bardonecchia.

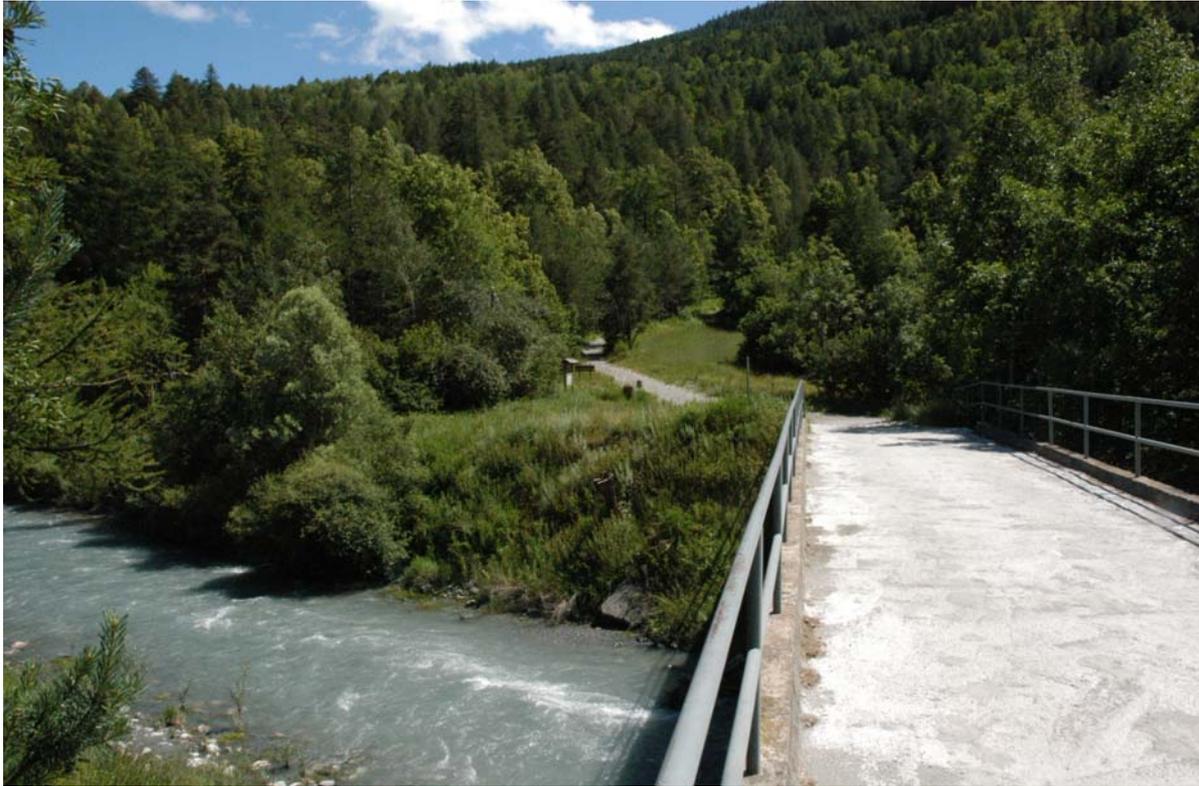
Foto 4. Savoulx: ponte sulla Dora di Bardonecchia. Questa viabilità è interessata da un traffico automobilistico con bassa frequenza; per contro, il corso della Dora è incassato tra sponde rivestite in scogliere artificiali, che aumentano la velocità della corrente e la portata. Questo ponte potrebbe essere adattato per incentivarne l'utilizzo da parte della fauna selvatica, anche di piccole dimensioni.

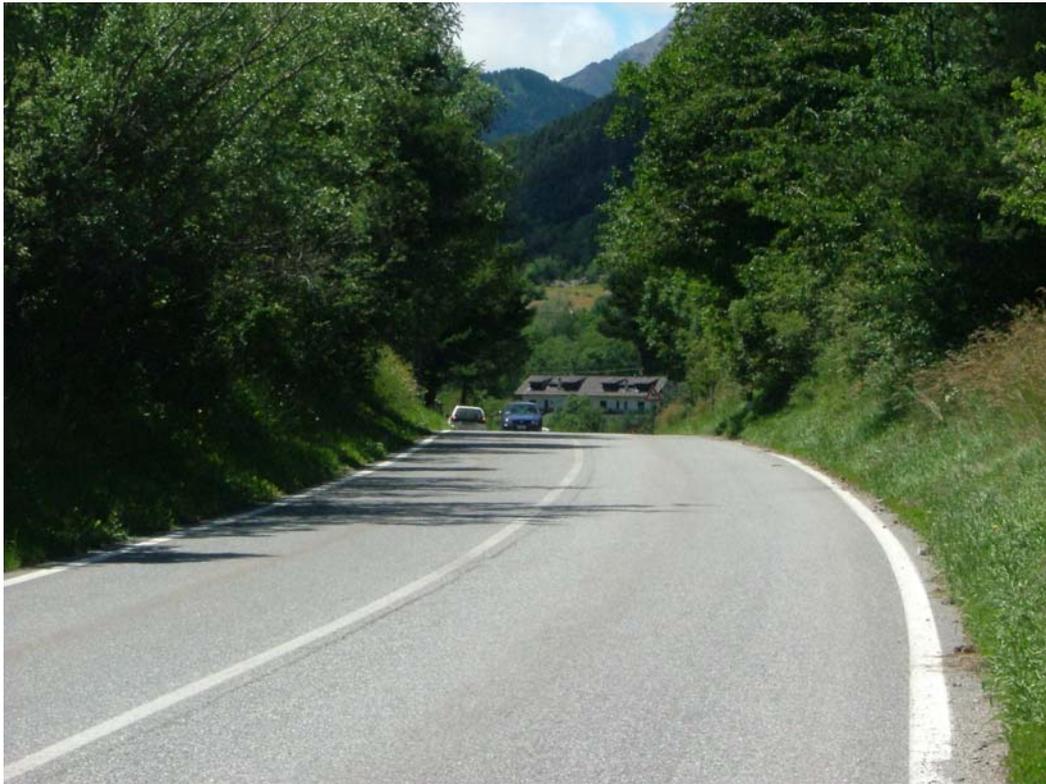
Foto 5. S.S. 335 – Signols: tratto in cui la strada è in trincea rispetto al piano di campagna e in cui si propone la realizzazione di un ponte ecologico.

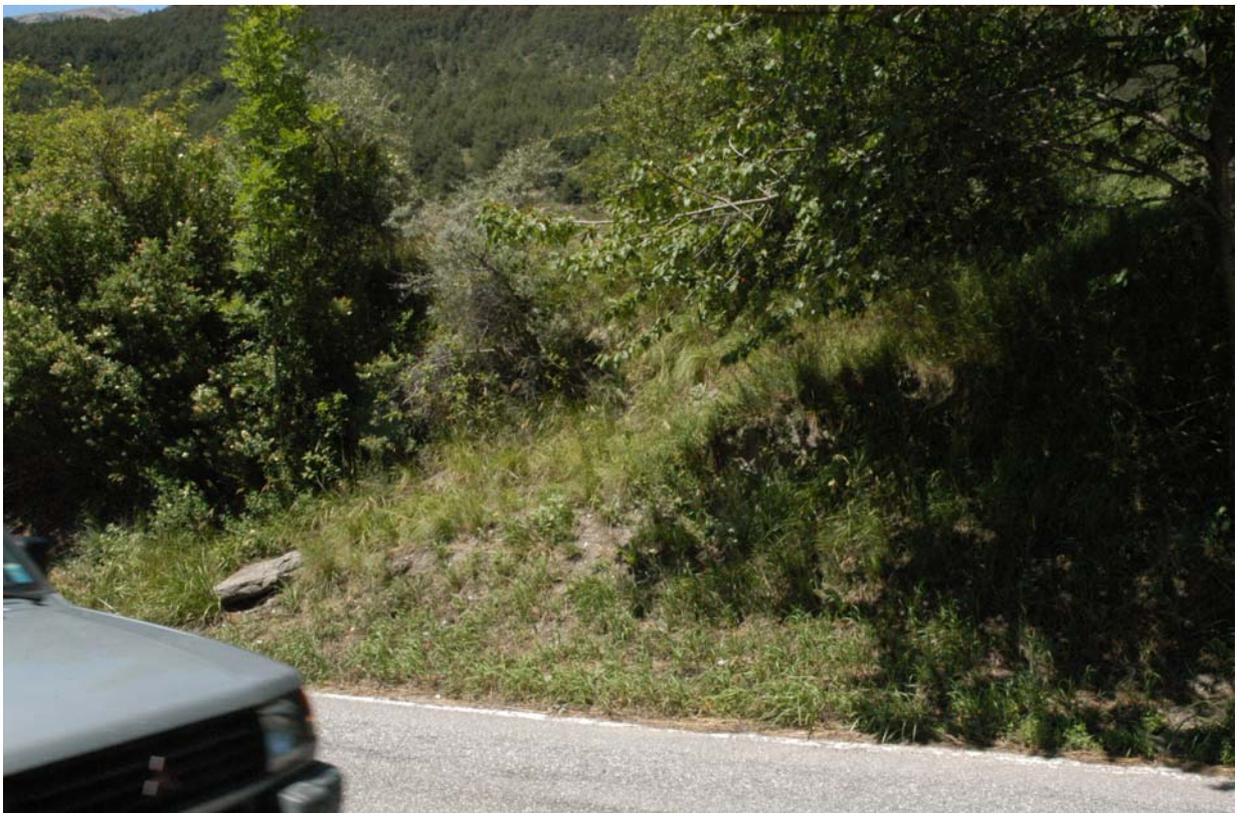
Foto 6. S.S. 335 – Signols: scarpata a lato strada, con segni di passaggio di ungulati.

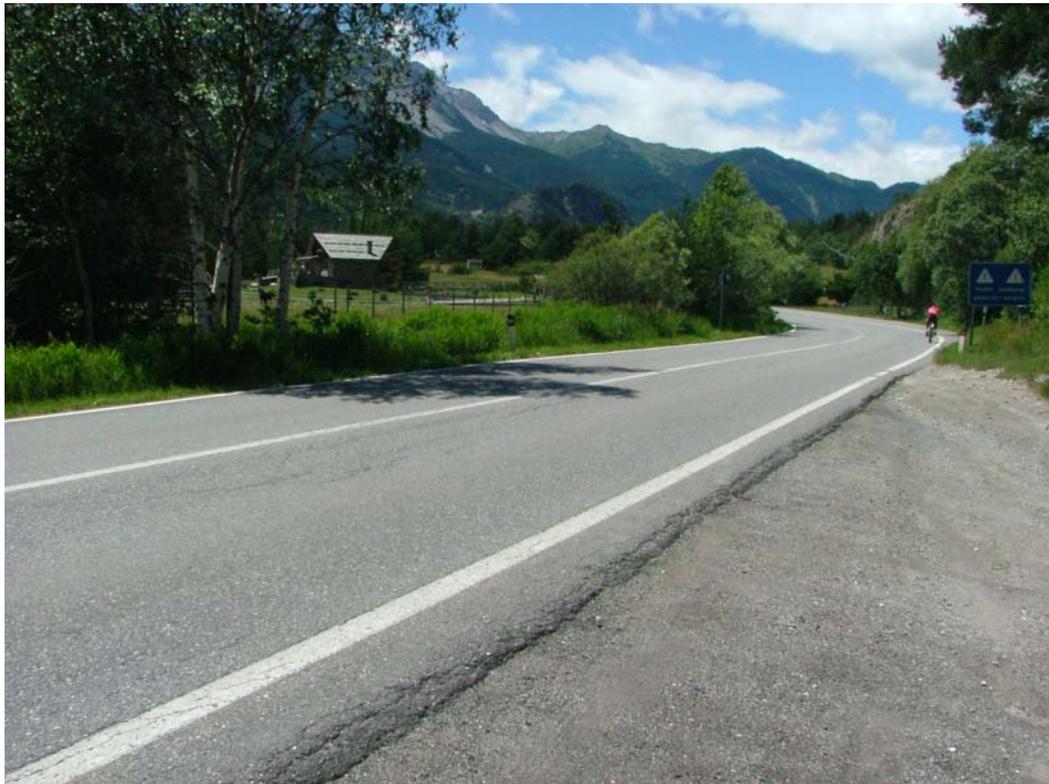
Foto 7. S.S. 335 – C. Portetta: vista della strada statale verso monte. La strada, che attraversa un'area ad alta naturalità, è per buona parte rettilinea e priva di incroci di rilievo; i veicoli procedono normalmente ad elevata velocità.

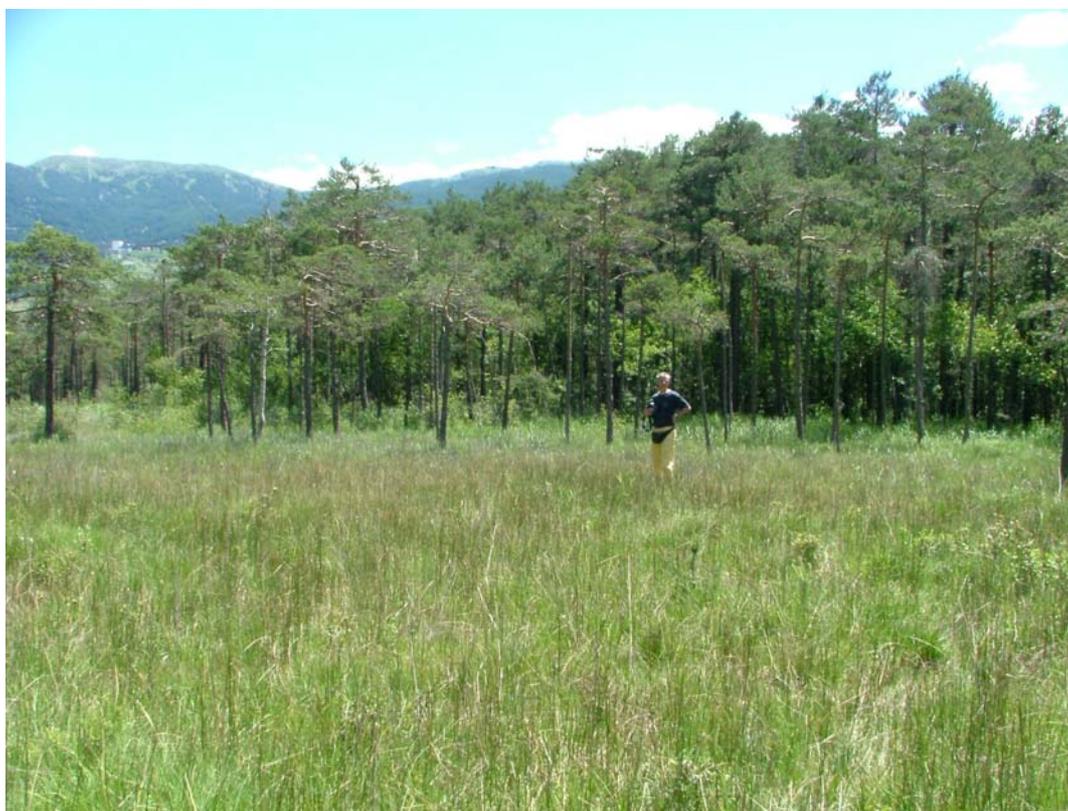
Foto 9. S.S. 335 – C. Portetta: area umida che costeggia la strada statale per circa 1 km di lunghezza. Nell'area umida sono stati osservati segni lasciati dal passaggio di numerosi ungulati, come veri e propri sentieri tracciati attraverso l'erba alta o piccole aree tra gli alberi con vegetazione erbacea schiacciata e deiezioni.

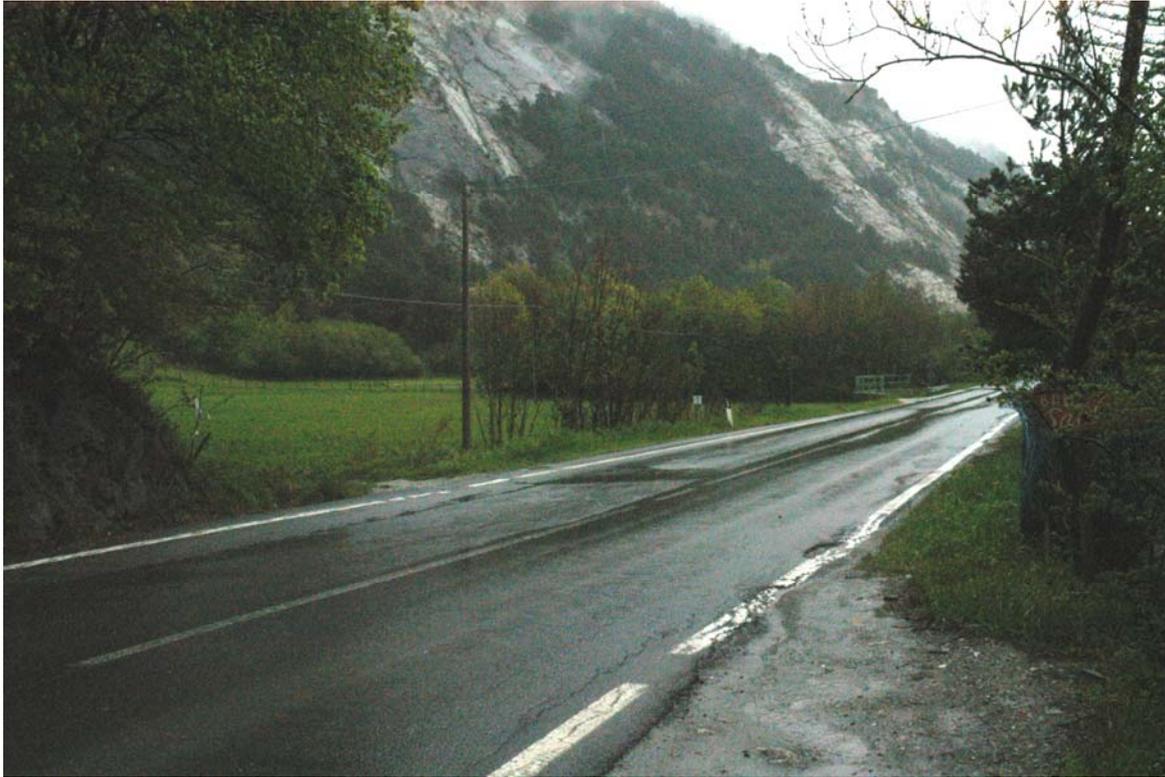
Foto 10. S.S. 335 Dir. – Beaume: in direzione verso valle, immediatamente dopo una leggera curva a sinistra a ridosso di un ripido versante roccioso, la statale attraversa una zona pianeggiante a prati, con gruppi di alberi e arbusti che arrivano a costeggiare la carreggiata. Nelle immediate vicinanze della strada sono state rilevate tracce di ungulati, che percorrono quest'area pianeggiante di collegamento tra i rilievi montuosi e il corso della Dora.

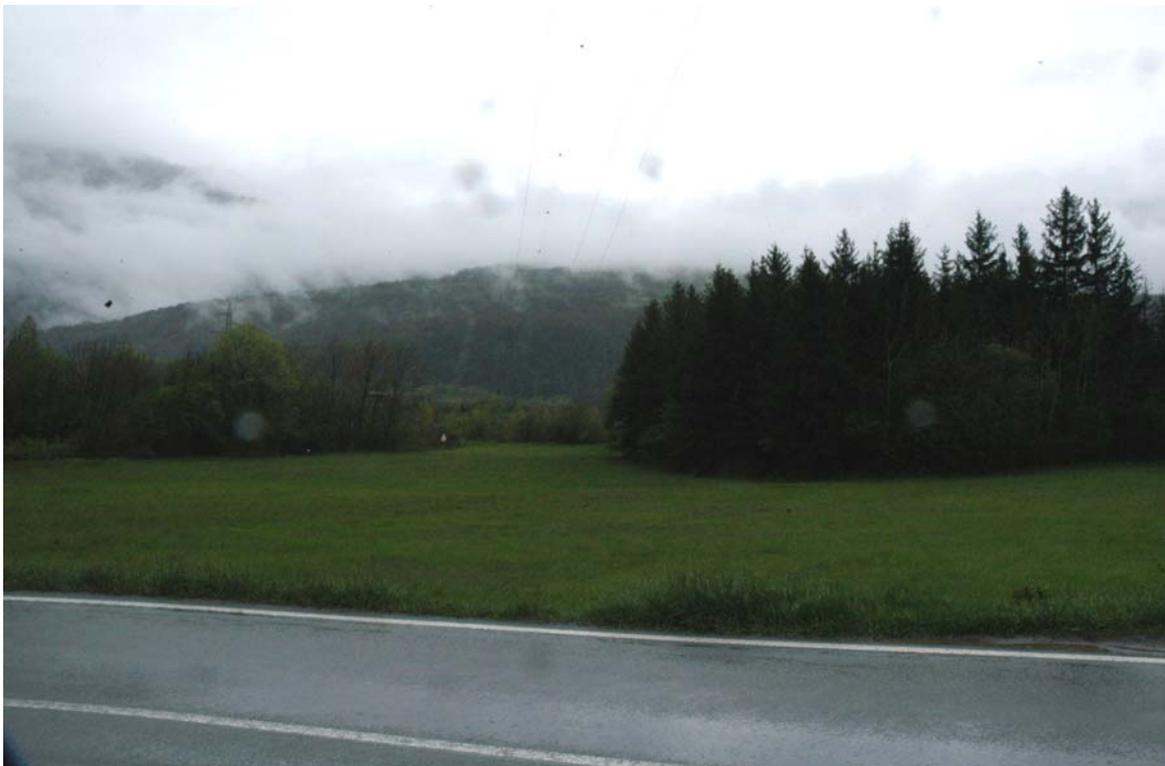
Foto 11. S.S. 335 Dir. – Beaume: area pianeggiante a prati con gruppi di vegetazione arborea tra la statale e il corso della Dora.

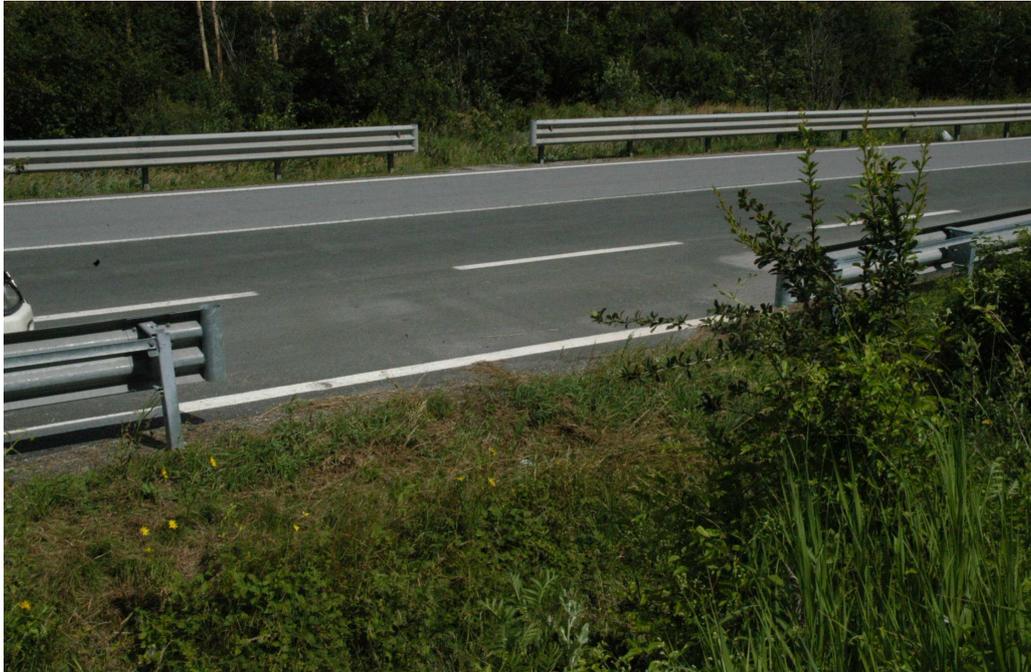
Foto 12. S.S. 24 – Autostrada A32 – Area interclusa: vista della SS 24 dai cumuli di terreno di riporto depositati nell'area interclusa, di cui si propone la rimozione per aumentare la visibilità per fauna e automobilisti.

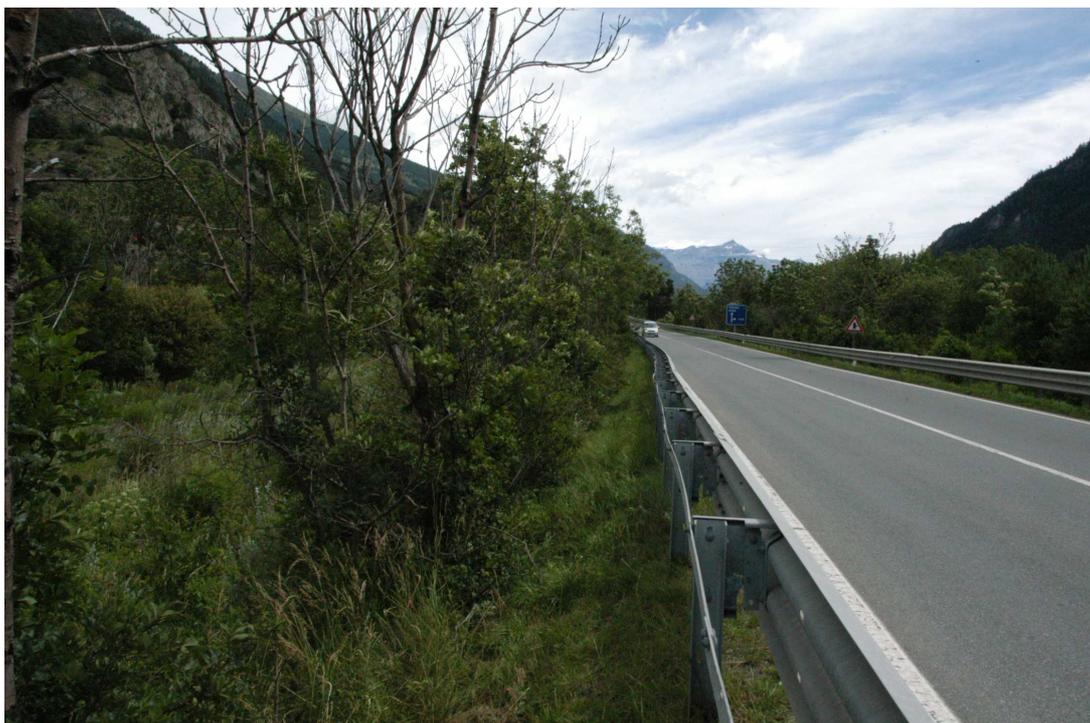
Foto 13. S.S. 24 – Autostrada A32 – Area interclusa: la visibilità dalla strada della fascia oltre il guard-rail è limitata dalla presenza di alberi e arbusti a ridosso della carreggiata.
