INCIDENTI STRADALI CON COINVOLGIMENTO DI FAUNA SELVATICA IN PIEMONTE

Metodi d'indagine e
caso studio in ambiente montano

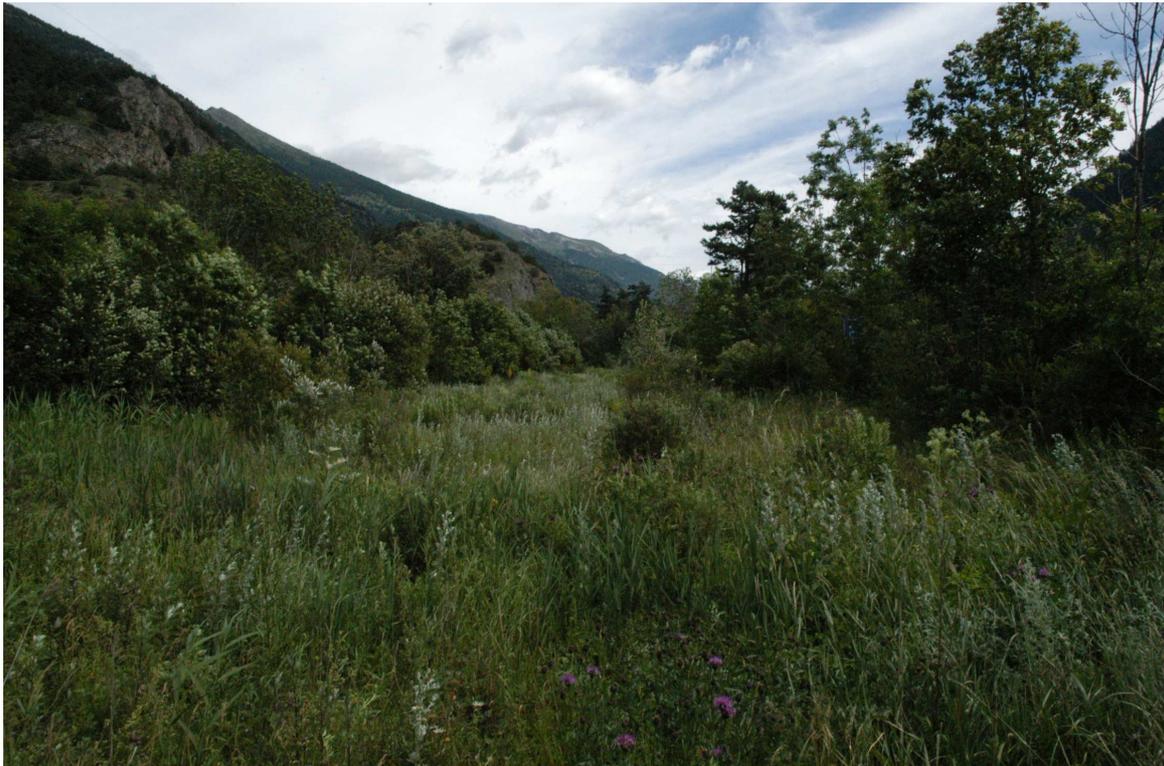
Foto 14. S.S. 24 – Autostrada A32 – Area interclusa: la vegetazione nella porzione centrale dell'area è costituita da un prato e da gruppi di arbusti e alberi (soprattutto latifoglie) o giovani piante isolate cresciuti spontaneamente; più verso valle, è presente una formazione mista di pino silvestre e latifoglie, probabilmente un relitto del bosco originario.

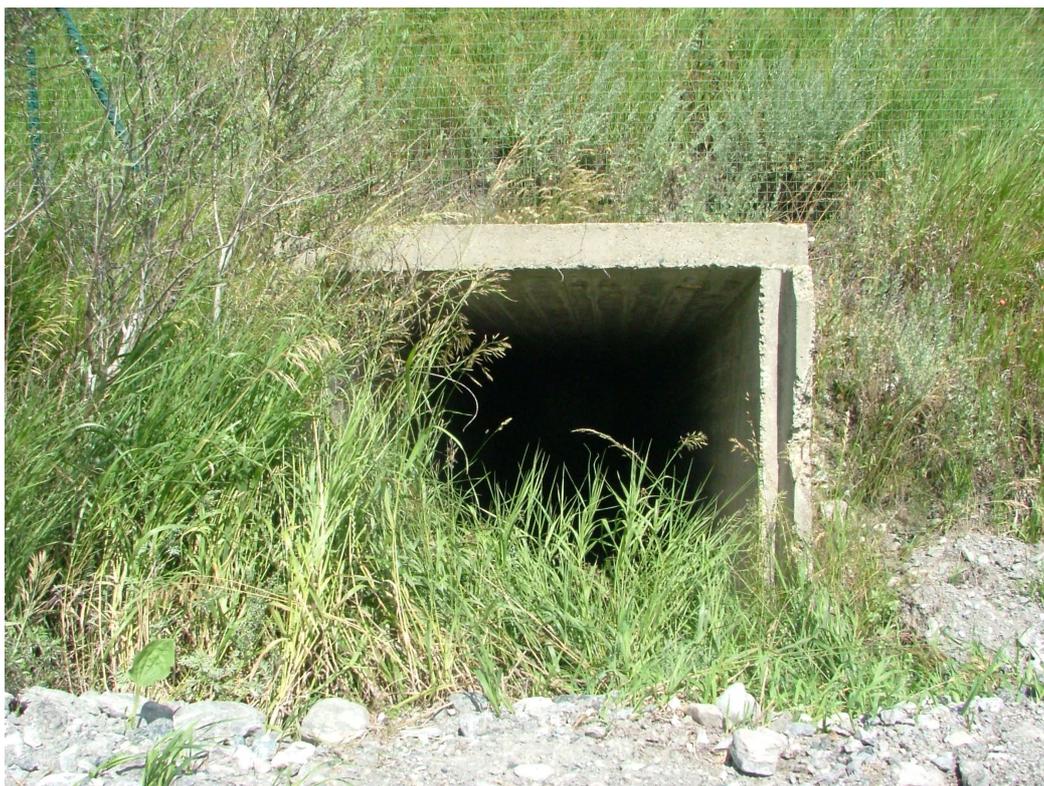
Foto 15. Strada comunale – Tombini autostradali: ingresso di un tombino. La recinzione installata dai gestori dell'autostrada A32 appare in buone condizioni e deve essere mantenuta anche in seguito al proposto ampliamento dei tombini

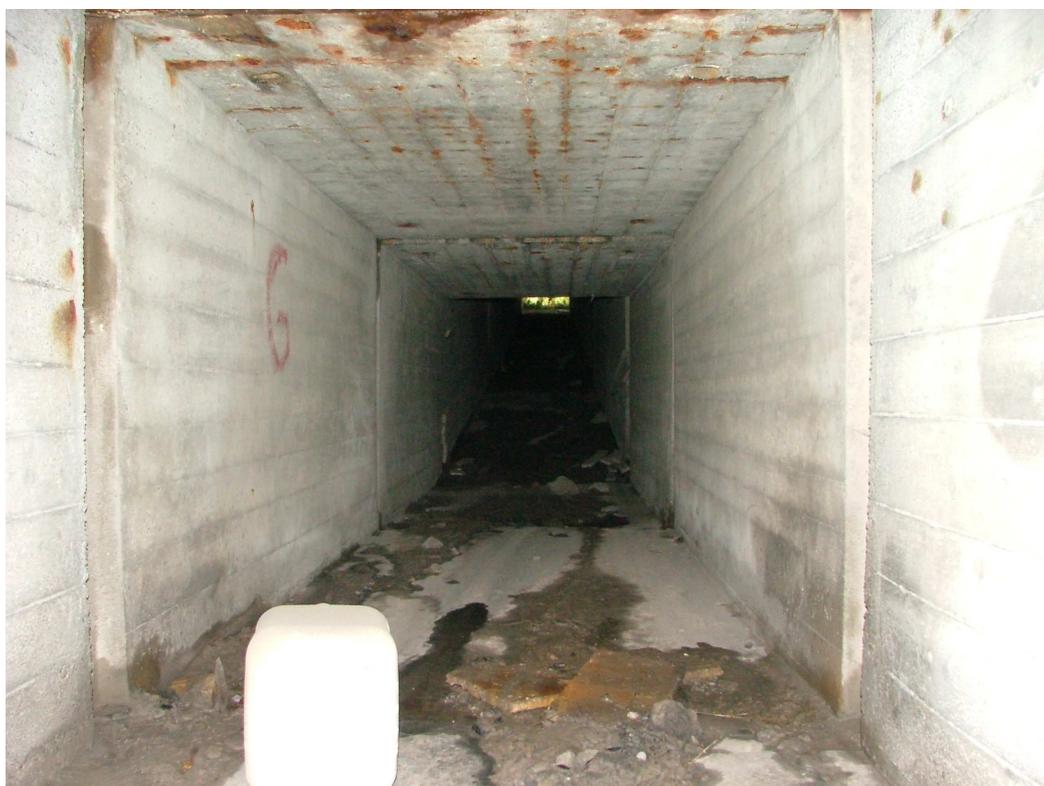
Foto 16. Strada comunale – Tombini autostradali: vista dell'interno del tombino. Le ridotte dimensioni permettono appena di intravedere l'uscita, sul basamento sono abbandonati materiali di scarto e, in caso di piogge abbondanti, il pavimento rimane completamente sommerso; tutte queste caratteristiche disincentivano l'uso da parte di animali anche di piccola taglia.

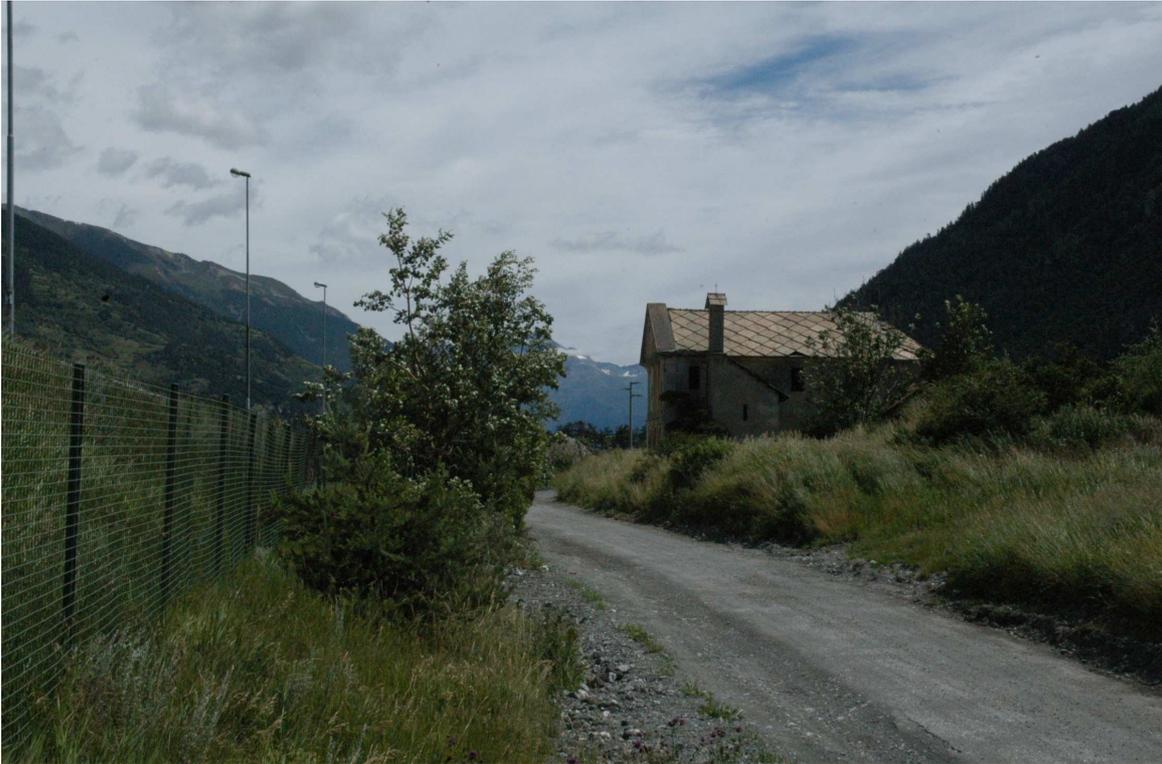
Foto 17. Strada comunale – Tombini autostradali: vista dall'uscita sud-est del tombino. Gli animali, appena usciti dal passaggio, possono trovare facilmente riparo tra la vegetazione circostante.

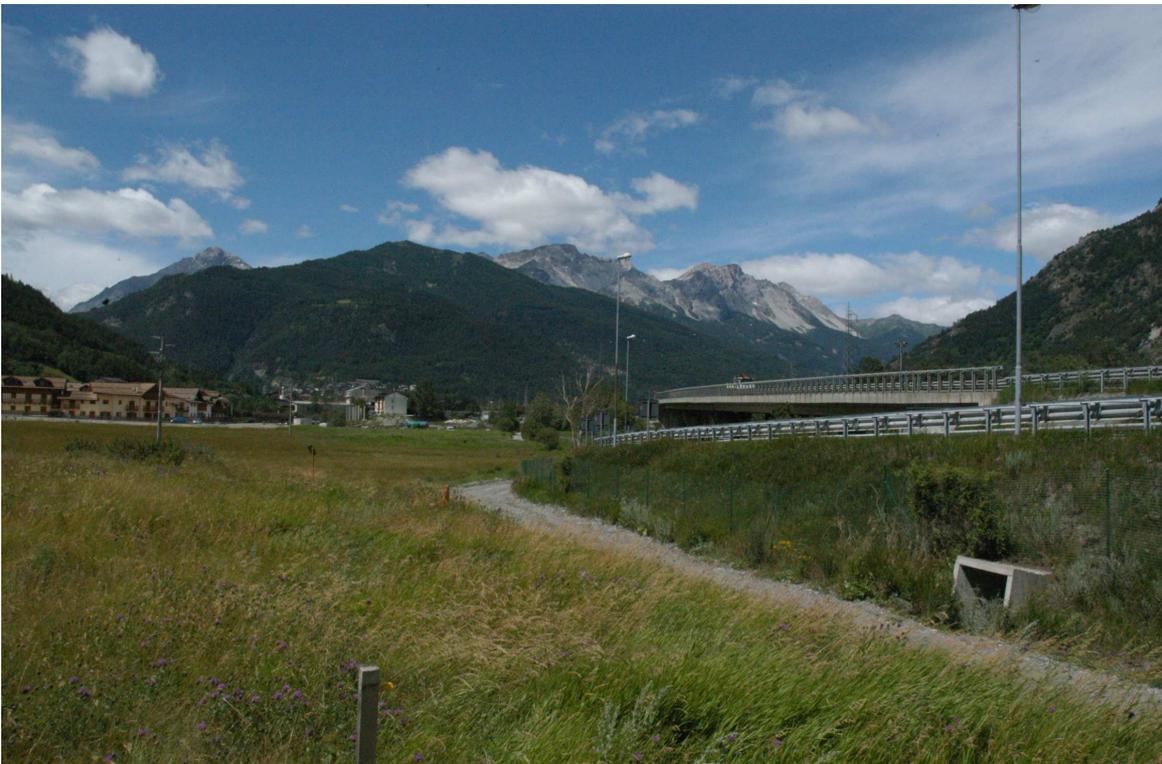
Foto 18. Strada comunale – Tombini autostradali: vista di un tombino da un prato nelle vicinanze. L'apertura appare poco visibile.

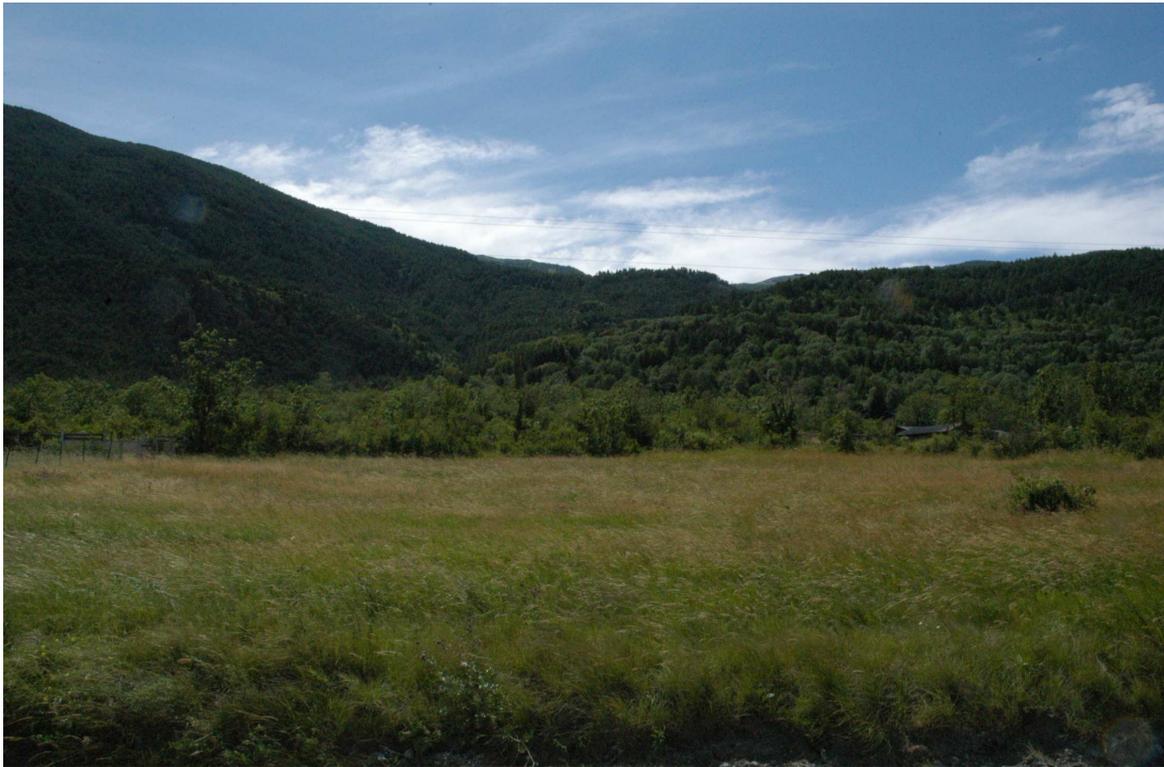
Foto 19. Strada comunale – Tombini autostradali: vista dall'uscita sud-ovest del tombino.

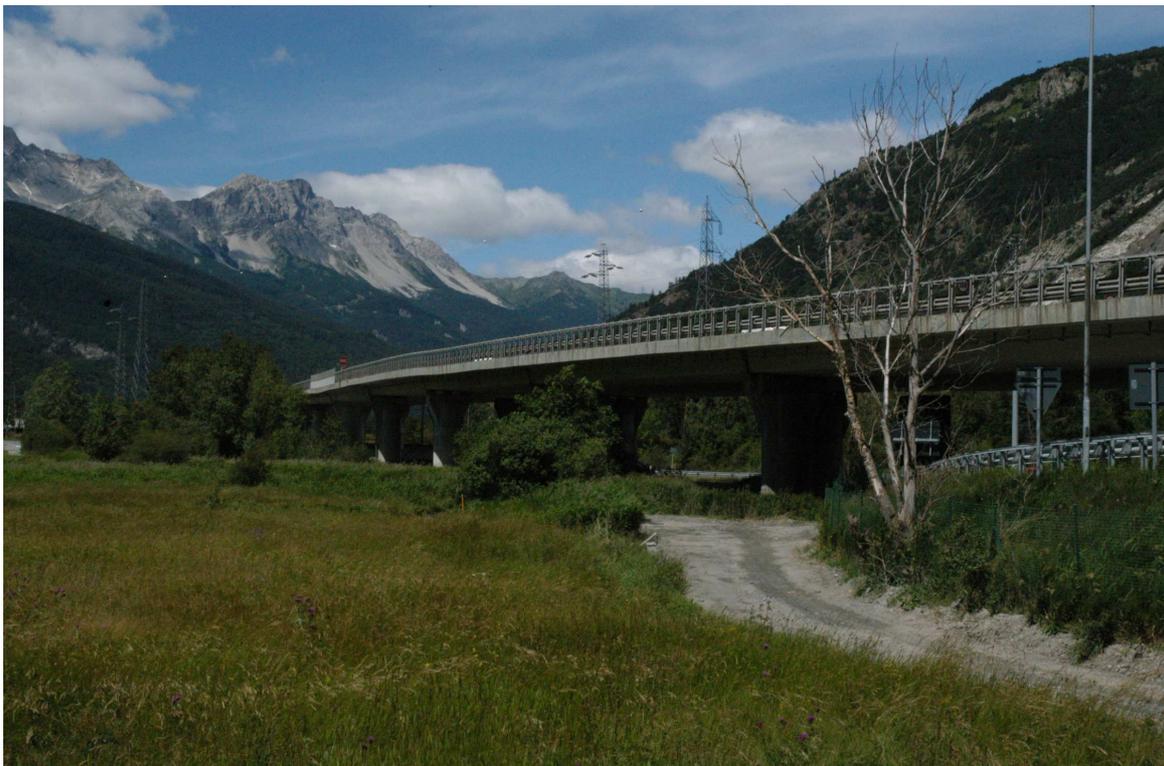
Foto 20. S.S. 24 - Cavalcavia autostradale: vista dalla strada comunale nei pressi della chiesetta di Pont Ventoux. Non vi sono particolari ostacoli fisici al passaggio degli animali, che trovano riparo nella vegetazione a lato strada prima di attraversare la S.S. 24 al di sotto del cavalcavia autostradale. In questo tratto si propone di intervenire aumentando la visibilità a lato strada e limitando la velocità di percorrenza dei veicoli.

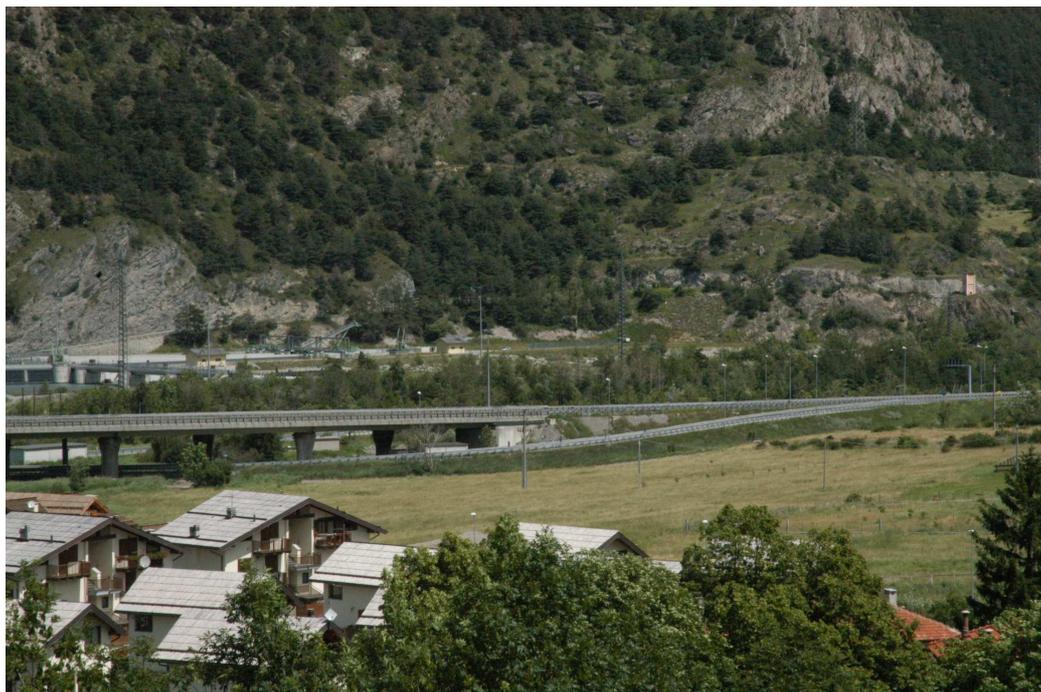
Foto 21. S.S. 24 - Cavalcavia autostradale: vista dal versante nei pressi della Frazione Gad. L'autostrada e la S.S. 24 in questo tratto attraversano una porzione di territorio con una buona naturalità, che si interrompe a ridosso delle prime abitazioni di Gad.

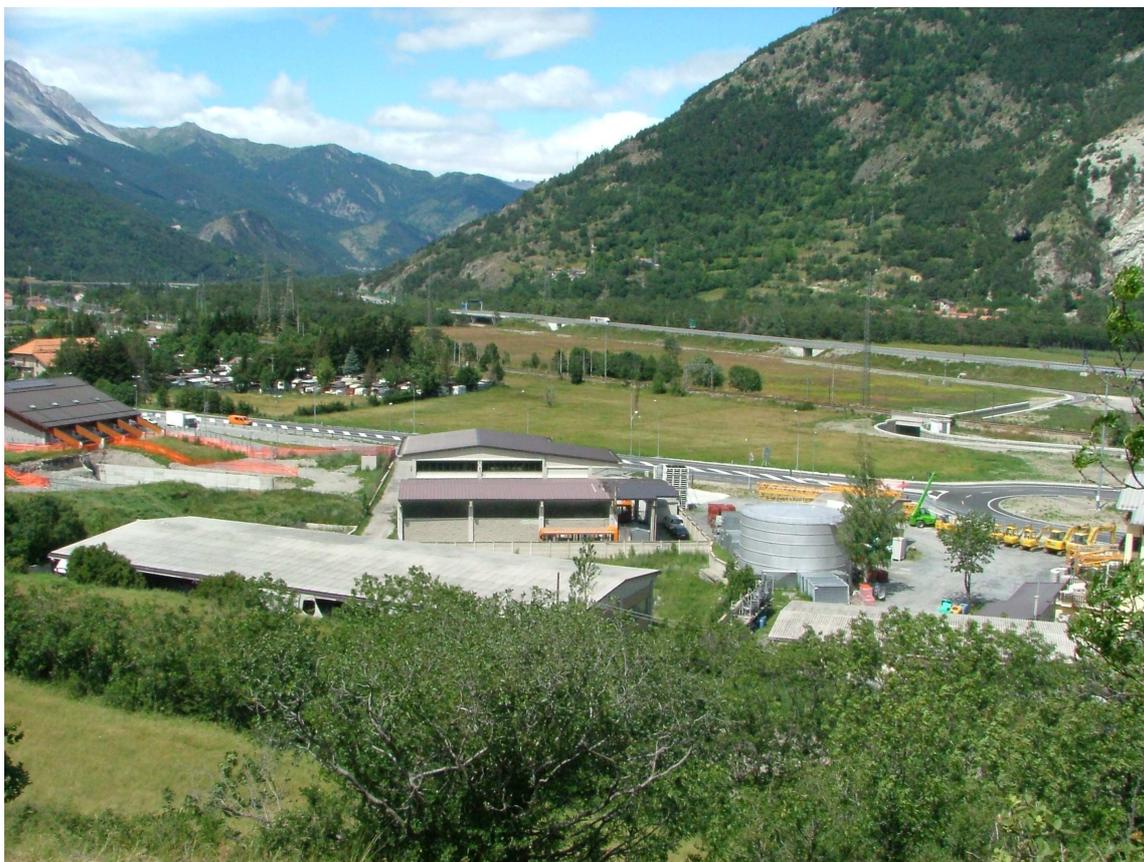
Foto 22. S.S. 24 - Gad, centro commerciale Le Baite, camping Pra Vej: vista dal versante nei pressi di Frazione Gad. L'area appare ormai diffusamente edificata lungo il lato sud-est della strada, mentre l'altro lato presenta una maggiore estensione di prati con siepi di alberi e arbusti. Tutto il tratto potrebbe essere dotato di segnaletica che allerti i guidatori della presenza di fauna selvatica in prossimità della carreggiata, nonché di sistemi per far diminuire la velocità di percorrenza dei veicoli (dossi artificiali, semafori collegati al controllo di velocità, ecc.).

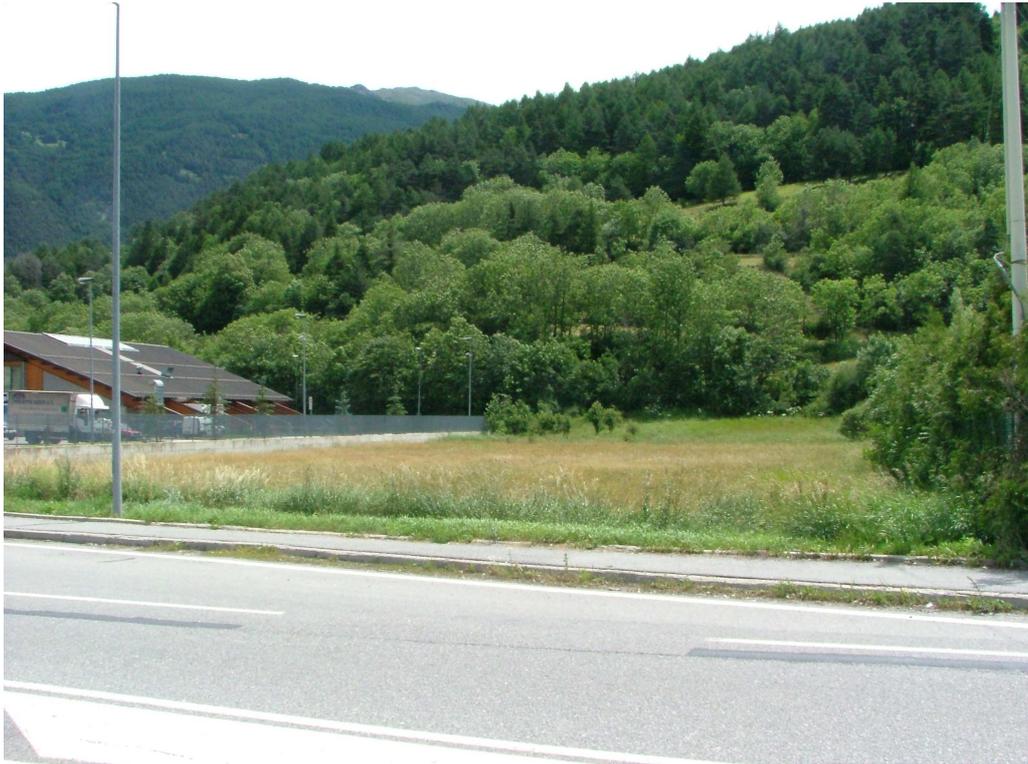
Foto 23. S.S. 24 - Gad, centro commerciale Le Baite, camping Pra Vej: prato in prossimità del centro commerciale. Le superfici naturali alternate agli edifici creano dei corridoi obbligati per la fauna che tenta di spostarsi dai versanti retrostanti la Frazione di Gad alle radure e ai boschi sul lato nord-ovest della S.S. 24 e viceversa. Gli animali sono costretti ad utilizzare passaggi di poche centinaia di metri d'ampiezza, che intersecano la statale in punti ben individuabili. Una diminuzione della velocità di transito dei veicoli pare consigliabile in questi tratti.

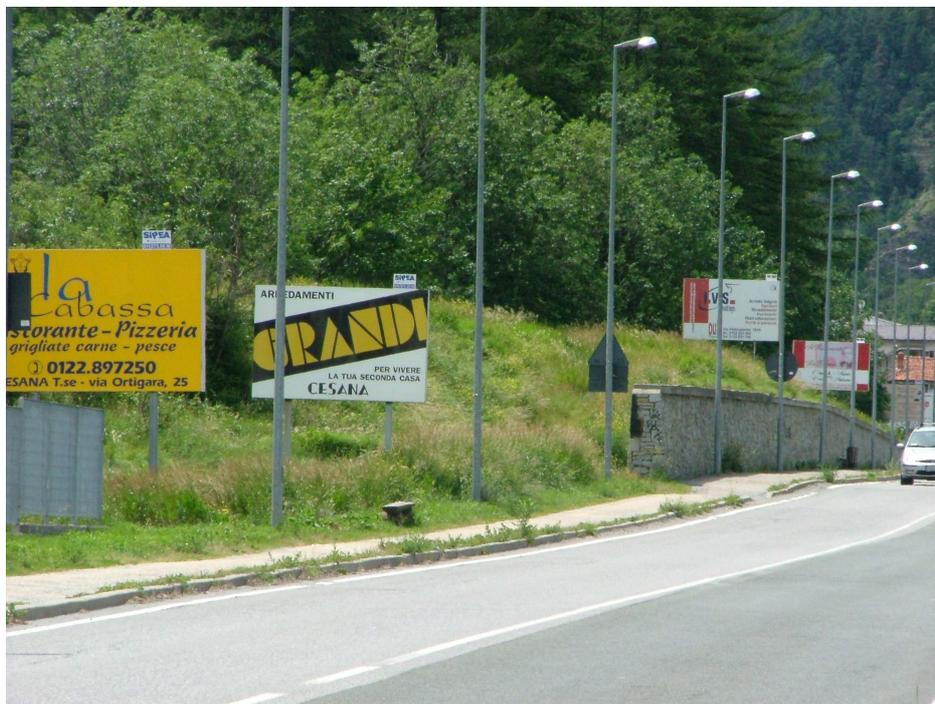
Foto 24. S.S. 24 - Gad, centro commerciale Le Baite, camping Pra Vej: vista dal campeggio, in direzione verso il centro di Oulx. Anche in questo tratto è presente un'area naturale di discreta superficie, che trova prosecuzione dal lato opposto della statale. La presenza del versante suggerisce la realizzazione di un ponte ecologico (freccia gialla sulla carta 3), che permetterebbe il transito degli animali da e verso l'area prativa lungo il lato nord-ovest della S.S. 24, ricucendo la continuità ecologica dell'area dai versanti di Gad fino alle rive della Dora (vedi foto 25-26).

Foto 25. S.S. 24 - Gad, centro commerciale Le Baite, camping Pra Vej: vista dal versante in prossimità del campeggio. Ci si può immedesimare nel punto di vista di un animale in procinto di attraversare la strada statale. Da questo punto potrebbe essere predisposto il ponte ecologico descritto in foto 24.

Foto 26. S.S. 24 - Gad, centro commerciale Le Baite, camping Pra Vej: punto di collocazione del ponte ecologico descritto in foto 24.

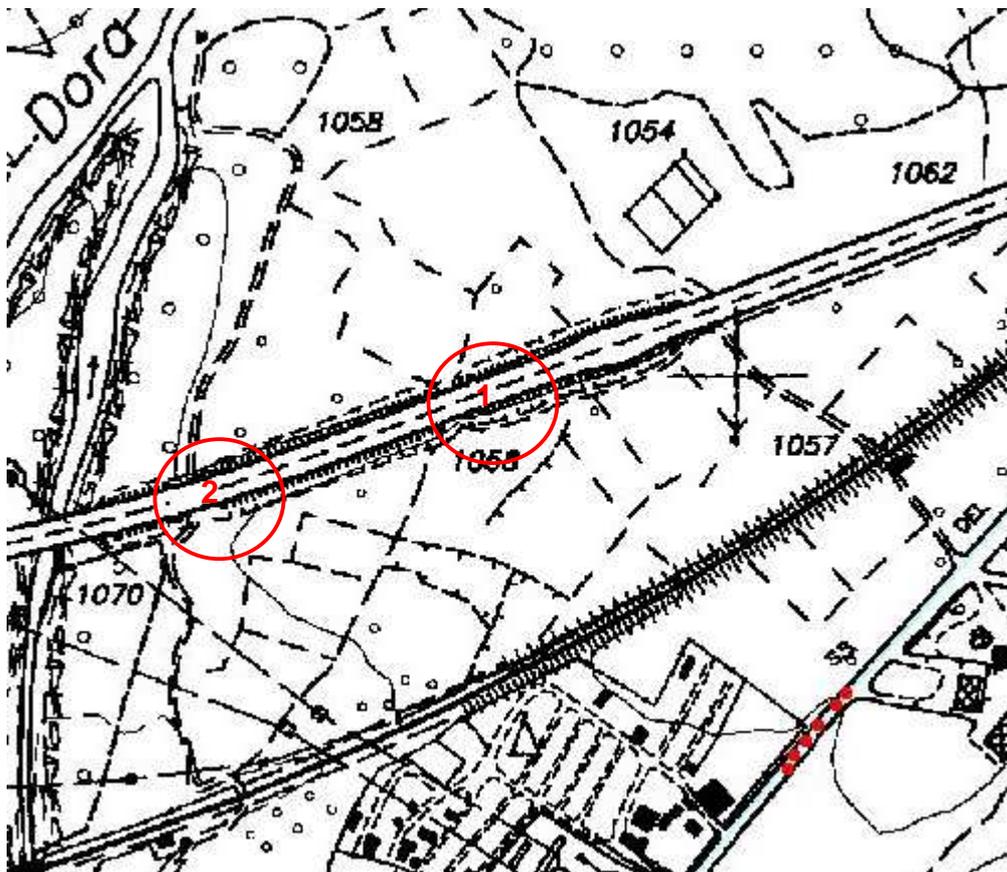
Carta 8. Area ex-parcheggi olimpici – sottopassi autostradali. N°1: sottopasso privo di viabilità già definita, con fondo inerbato in modo discontinuo. N°2: sottopasso con viabilità asfaltata di recente realizzazione.

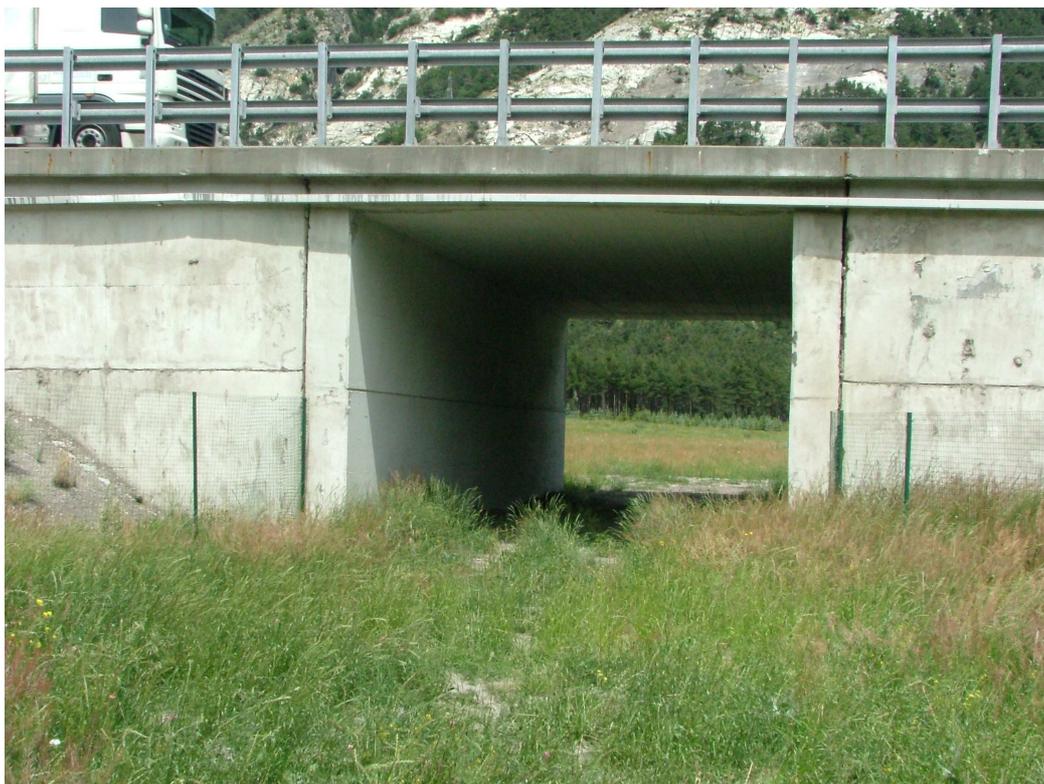
Foto 27. Area ex-parcheggi olimpici – sottopass autostradale: vista del sottopasso privo di viabilità definita (n°1).

Il primo sottopasso, pur rappresentando potenzialmente un utile passaggio per favorire la permeabilità ecologica del rilevato autostradale, anche grazie alla sua ampiezza superiore ai 5 metri, presenta un'intensità di transito praticamente nulla. Le sue caratteristiche possono essere migliorate con piccoli, ma mirati interventi che ne aumentino la fruibilità anche nei confronti dei piccoli mammiferi e dei rettili.

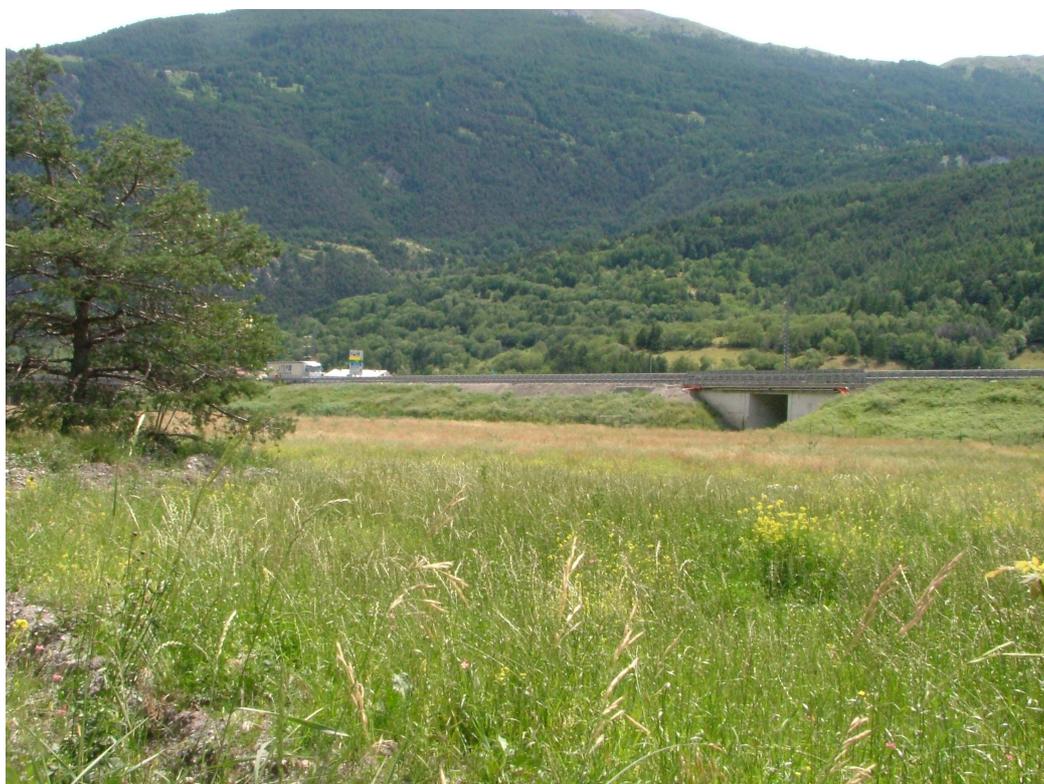
Foto 28. Area ex-parcheggi olimpici – sottopassi autostradali: il sottopasso n°1 rappresenta un utile p assaggio per favorire la permeabilità ecologica del rilevato autostradale. Le sue caratteristiche possono essere migliorate con piccoli ma mirati interventi che ne aumentino la fruibilità anche per i mammiferi di taglia minore ed i rettili.

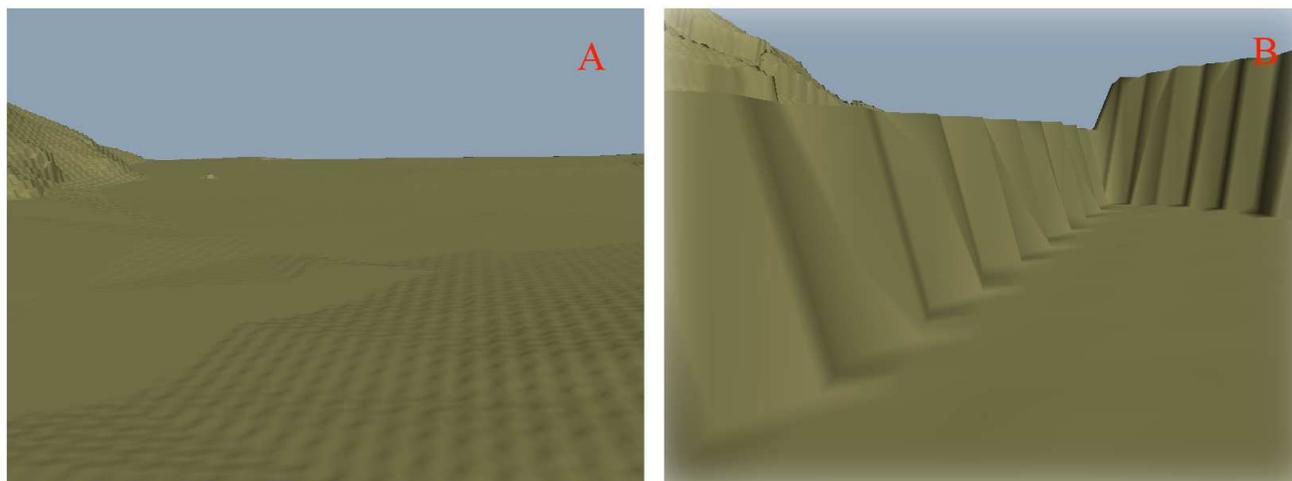
Figura 2. Differenza di visibilità considerando solamente gli aspetti morfologici del terreno (A) e anche quelli vegetazionali (B). L'immagine è stata creata ponendo l'osservatore sempre nella stessa posizione.

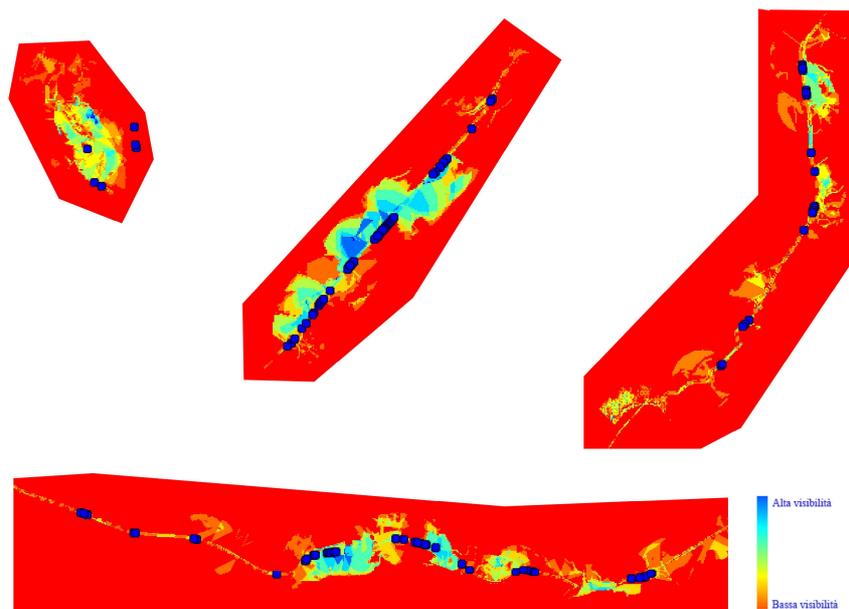
Figura 3. Mappe di visibilità dei vari tratti stradali considerati nello studio. In blu le localizzazioni degli incidenti.

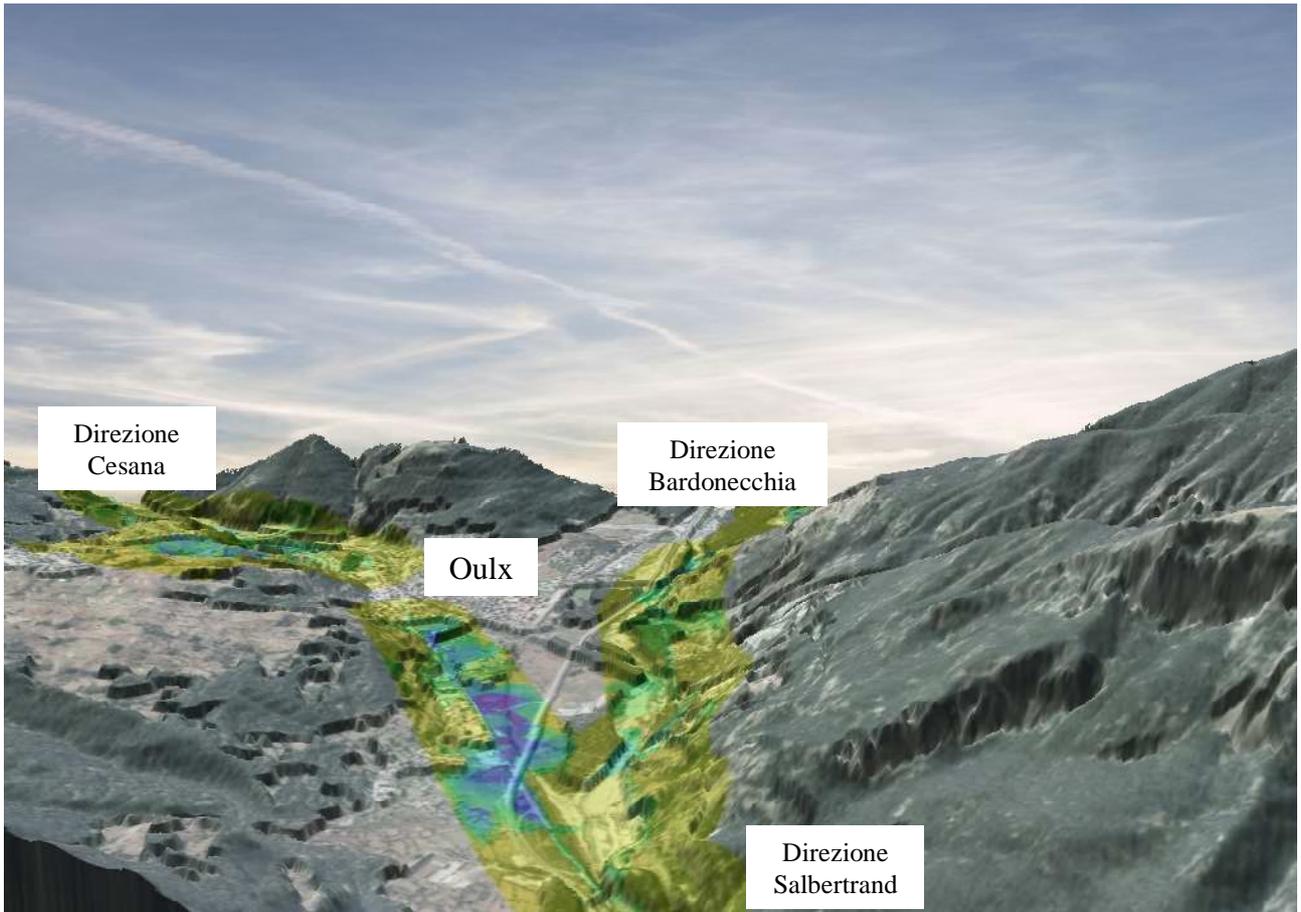
Figura 4. Visione d'insieme del modello di visibilità stradale (in giallo le aree meno visibili e in blu quelle più visibili).

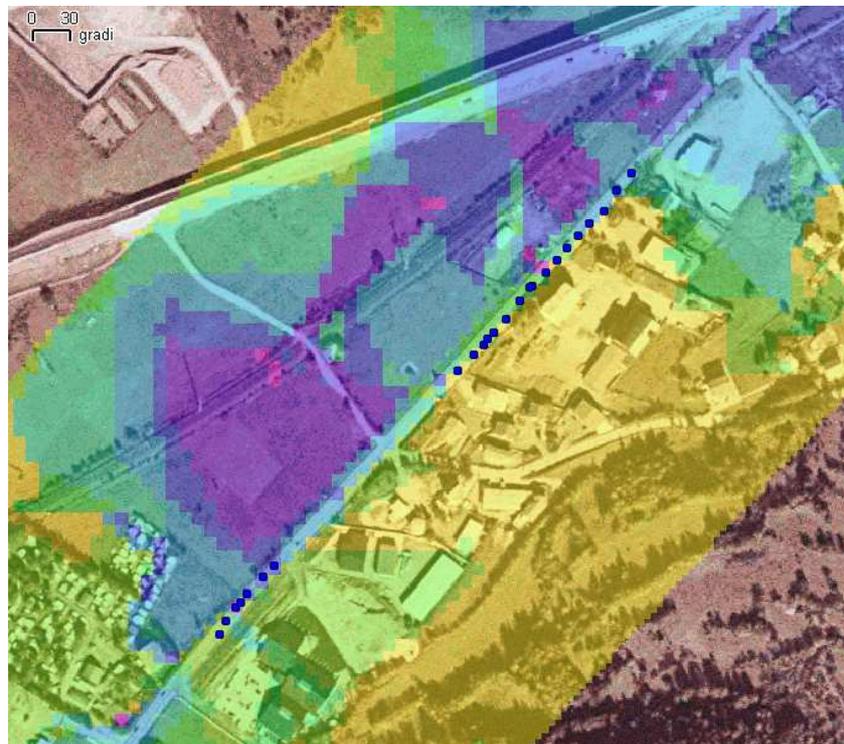
Figura 5. Dettaglio di un'area esemplificativa con un alto numero di incidenti che presenta un lato stradale con bassa o nulla visibilità (in giallo) ed uno ad alta visibilità (blu-viola) in prossimità di un'area edificata.
