## **RAPPORTO PRELIMINARE SULL'EVENTO ALLUVIONALE**

**DEL 15 -16 E 17 APRILE 2025**

**Torino, 9 maggio 2025**

Relazione a supporto della richiesta di dichiarazione dello stato di emergenza ai sensi della Direttiva del Presidente del Consiglio dei Ministri del 26/10/2012 (G.U. n.30 del 5/2/2013)

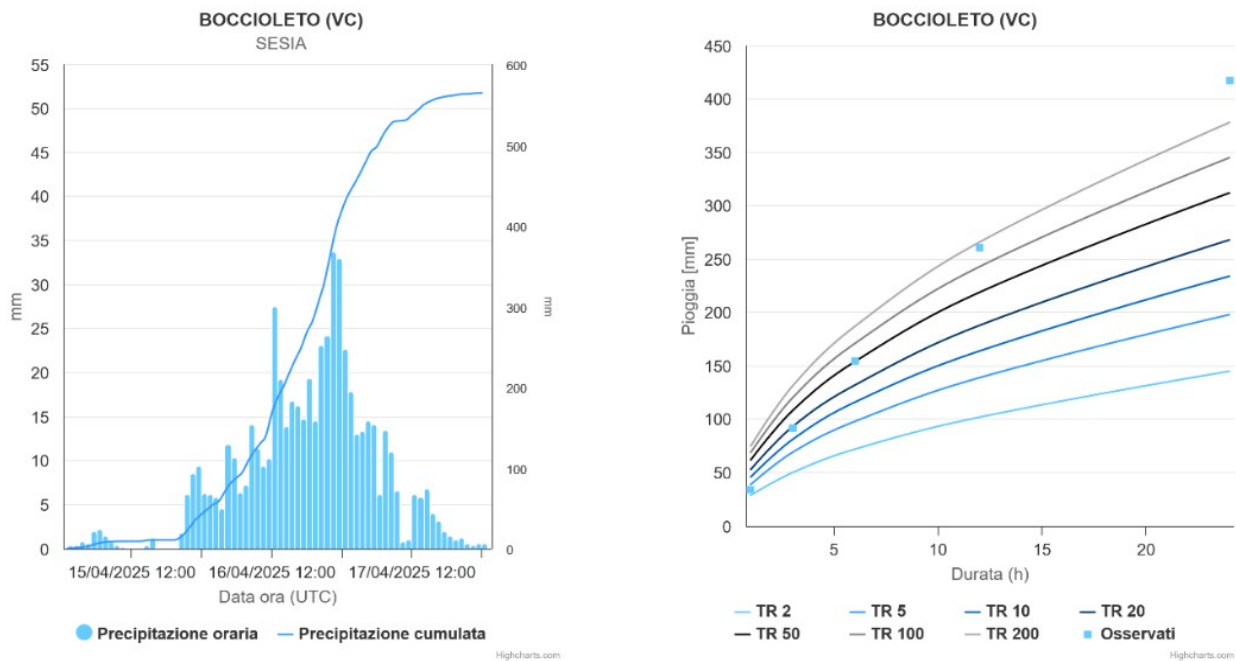
La stazione pluviometrica di Boccioleto (in provincia di Vercelli e nel bacino del Sesia) ha registrato i valori massimi più alti tra tutte le stazioni piemontesi: 260 mm in 12 ore e 417 mm in 24 ore; tali valori sono caratterizzati da tempi di ritorno pari o superiore a 200 anni.

Figura 3. A sinistra ietogramma del pluviometro ubicato nel Comune di Bocciolo (VC), a destra le relative linee segnalatrici di possibilità pluviometrica per la determinazione del tempo di ritorno. Fonte Arpa Piemonte

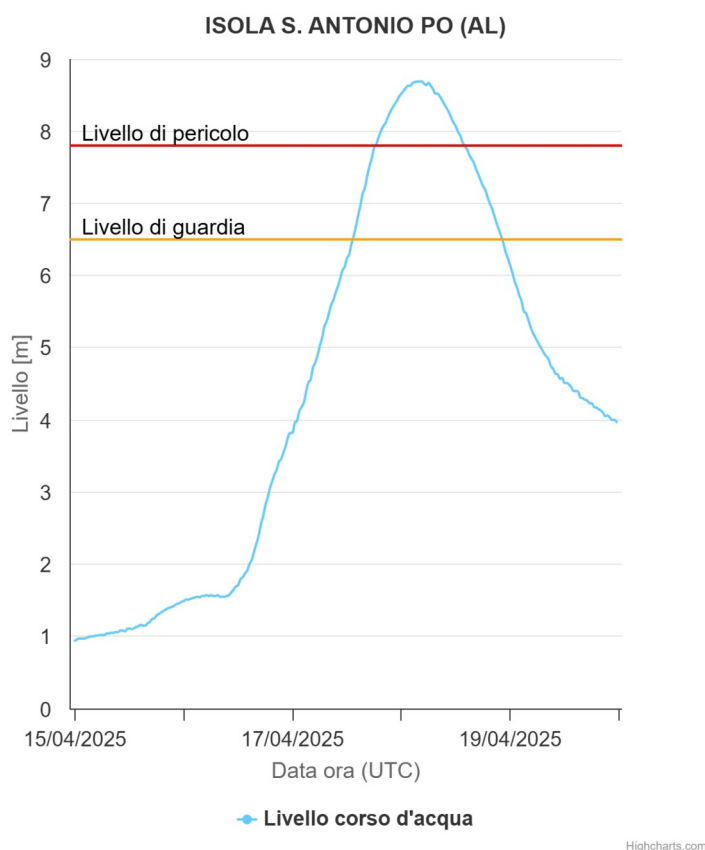
Per quanto riguarda l'asta del fiume Po, da San Sebastiano (TO) e fino a Isola Sant'Antonio (AL) che è l'ultima sezione idrometrica piemontese, è stata sempre superata la soglia di pericolo: il livello idrometrico registrato nella sezione di Crescentino (VC), pari a 6 metri, rappresenta il suo massimo storico. La portata al colmo del fiume Po a Isola Sant'Antonio (AL) è stata di circa  $10.300 \text{ m}^3/\text{sec}$  valore di poco inferiore a quello calcolato per l'evento del 13-16 ottobre 2000 pari a  $10.500 \text{ m}^3/\text{sec}$ , il livello ha superato di quasi un metro la soglia di pericolo (figura 4).

Figura 4. Livello idrometrico del fiume Po a Isola Sant'Antonio (AL). Fonte Arpa Piemonte

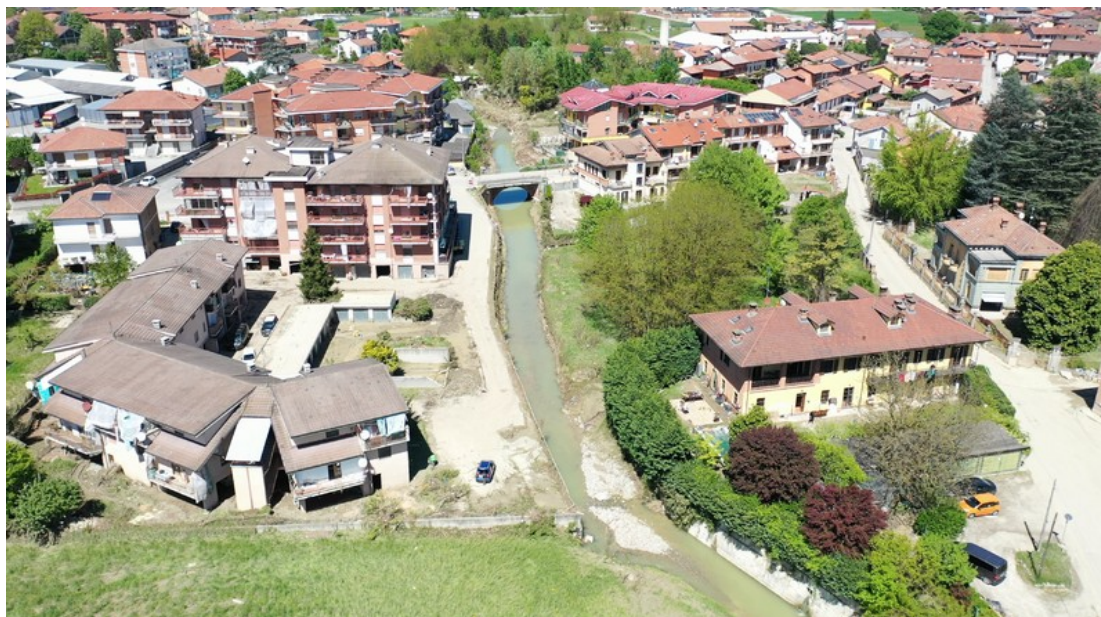
Una ventina di persone sono state evacuate dal complesso delle case ATC invase da acqua, fango e detriti trasportati dal rio Trincavena. Alcuni residenti hanno trovato ricovero presso il Palazzetto dello Sport, altri si sono sistemati presso parenti. La piena del rio ha asportato anche una condotta del gas.

Figura 6. Complesso case ATC - Cavagnolo (TO). Data 24/04/2025. Fonte Regione Piemonte

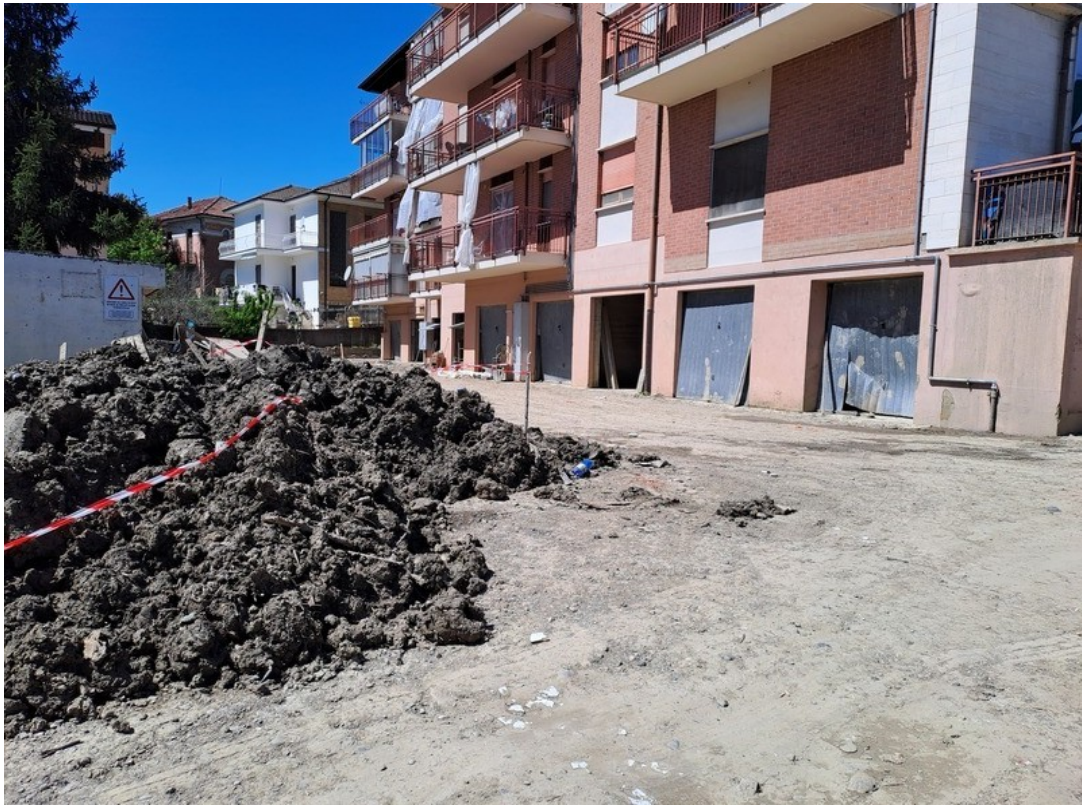
Figura 7. Esondazione rio Trincavena - Cavagnolo (TO). Data 24/04/2025. Fonte Regione Piemonte

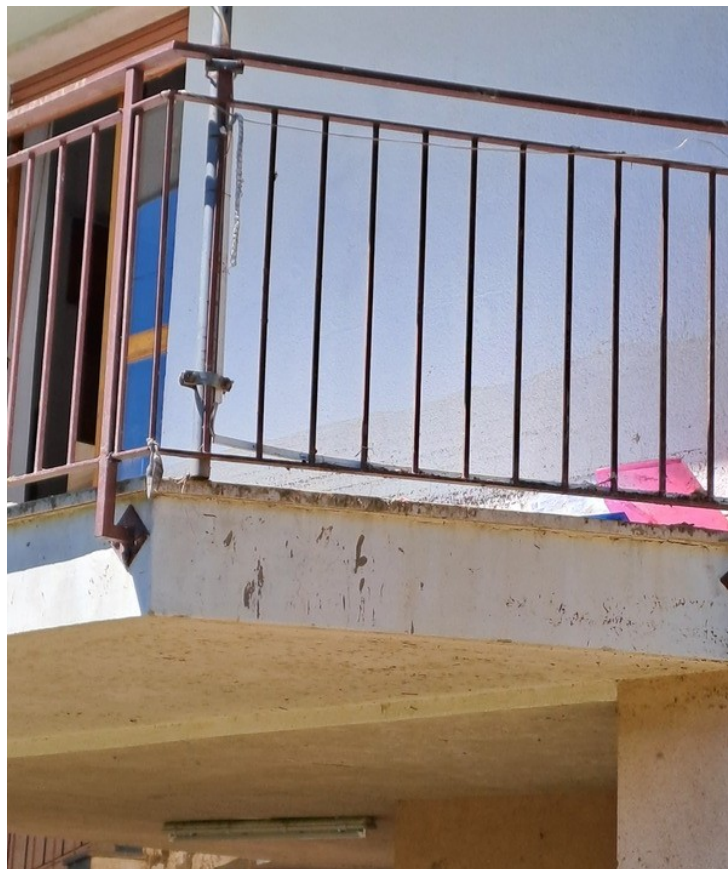
Figura 8. Tracce di fango al primo piano di un'abitazione a Cavagnolo (TO). Data 24/04/2025. Fonte Regione Piemonte

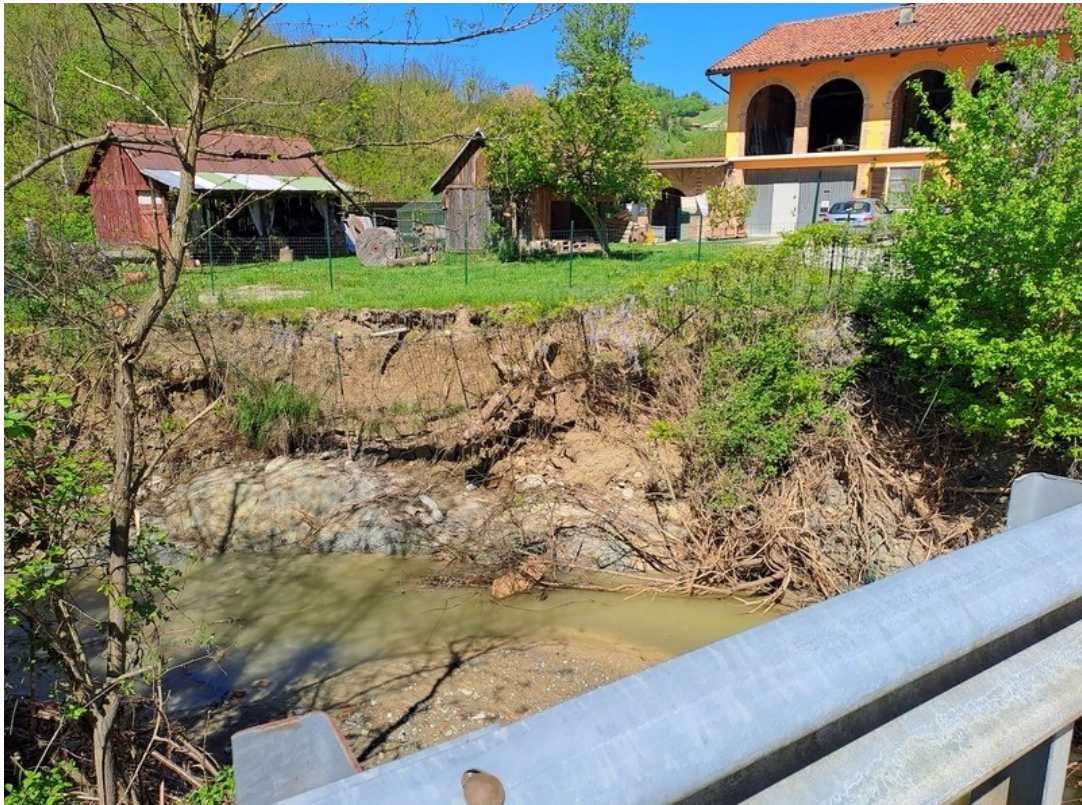
Figura 9. Erosione di sponda rio Trincavena - Cavagnolo (TO). Data 24/04/2025. Fonte Regione Piemonte

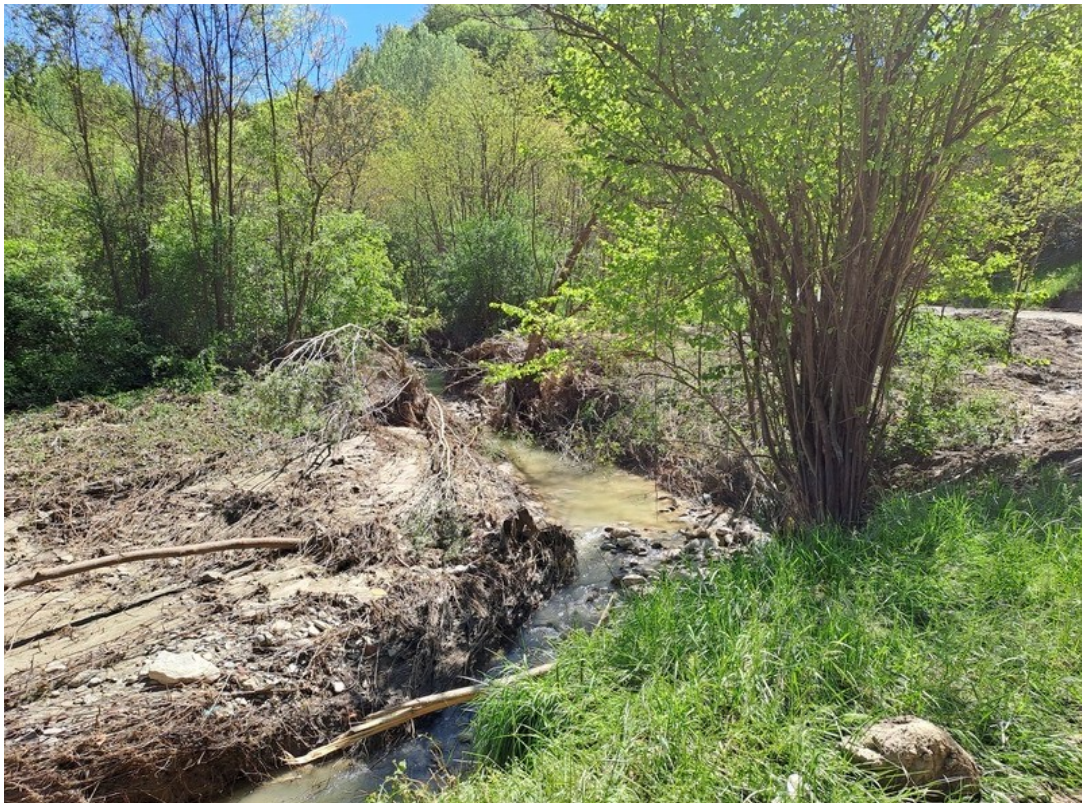
Figura 10. Rio Trincavena - Cavagnolo (TO). Data 24/04/2025. Fonte Regione Piemonte

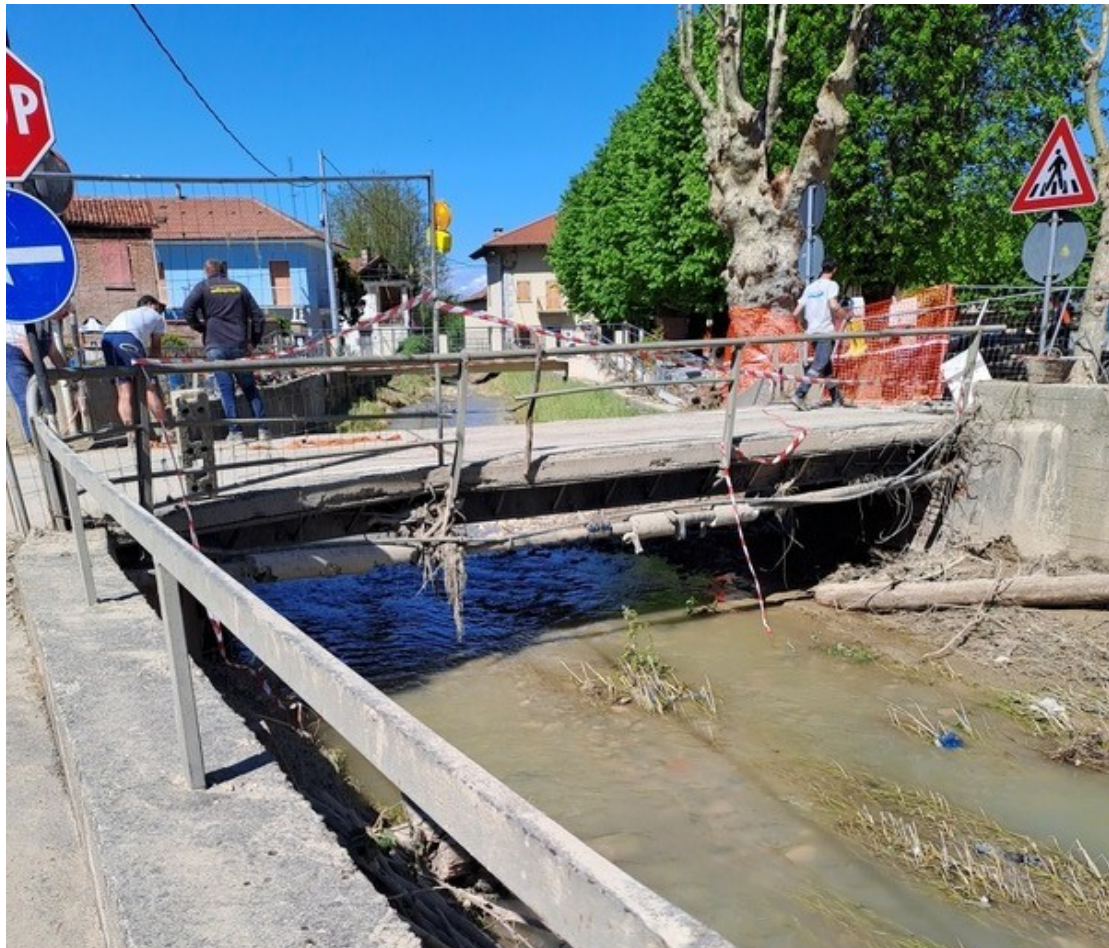
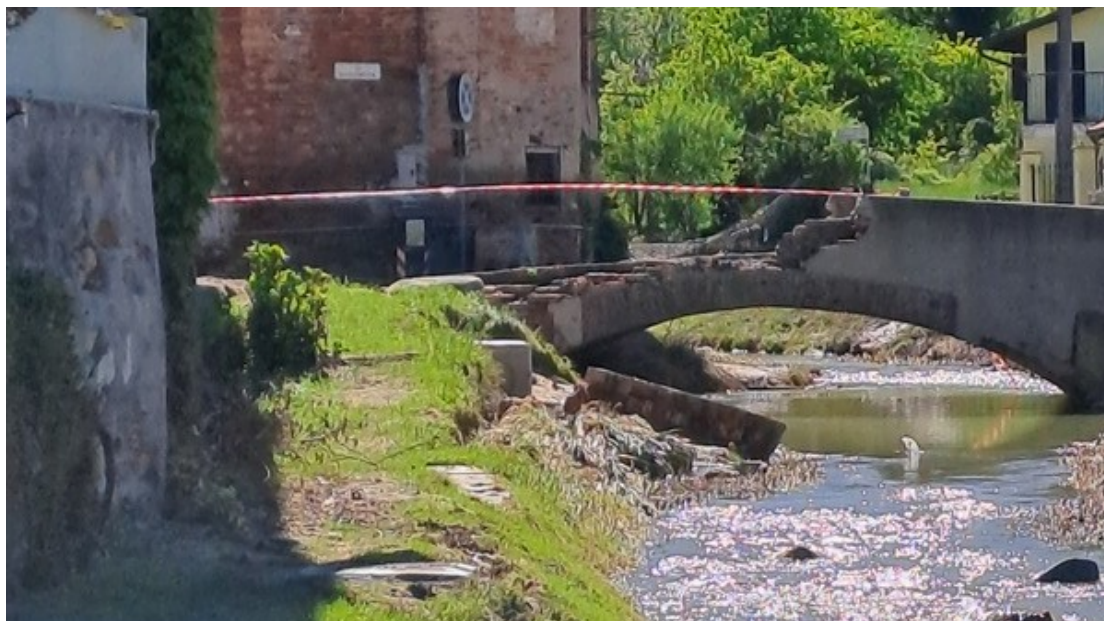
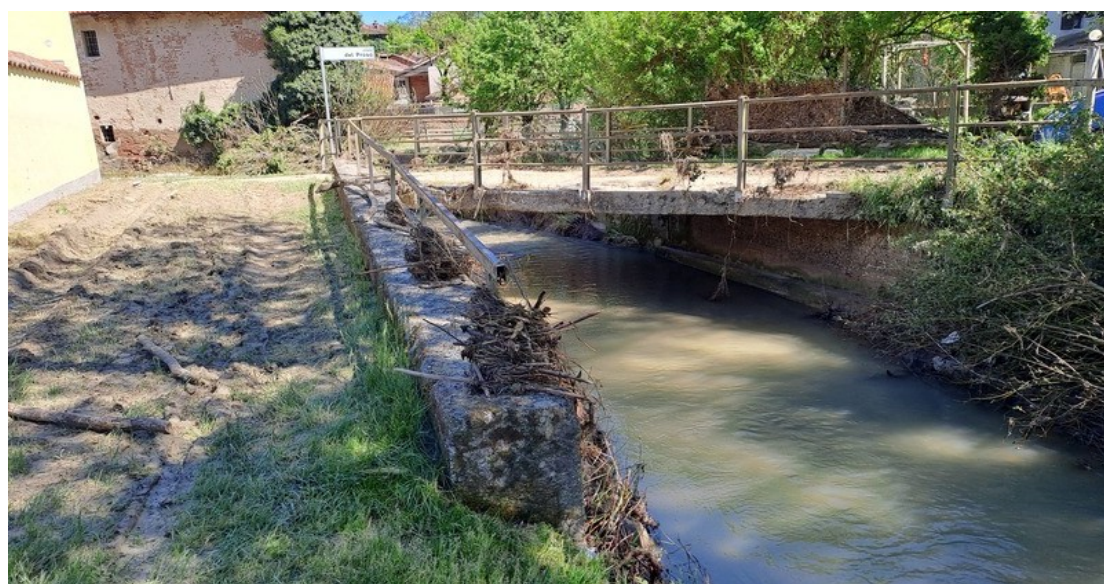
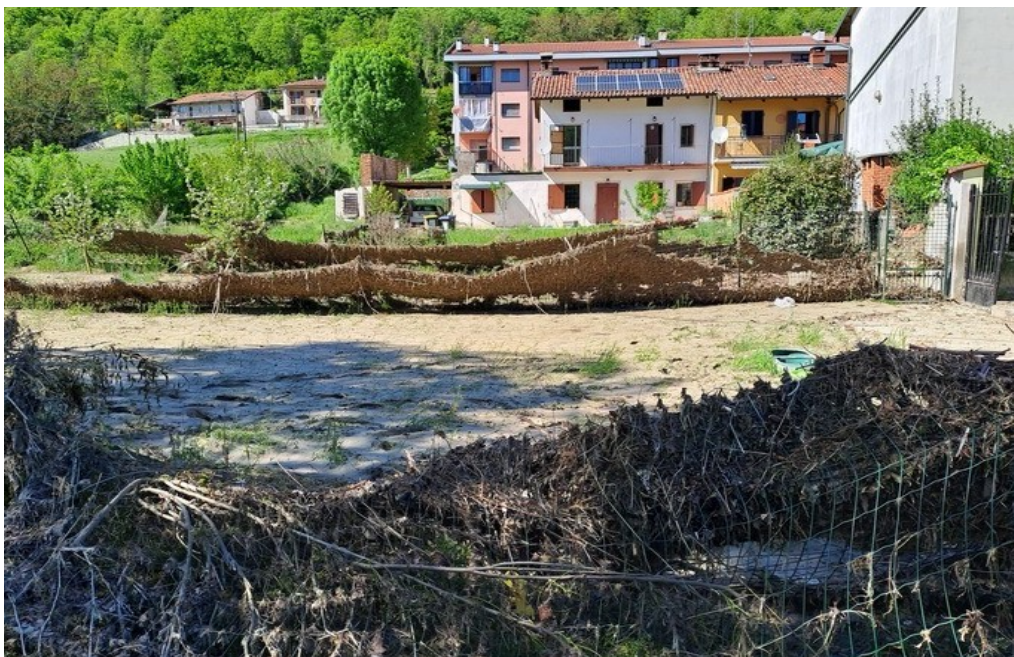
L'esondazione del rio Grande ha interessato l'intero centro abitato di Lauriano: danni a cantine, garage, piani terra e rialzati invasi da acqua, fango e detriti, automobili distrutte. Danni ad attraversamenti, ad infrastrutture della rete idrica e alle fognature. Di seguito alcune immagini di attraversamenti danneggiati sul rio Grande (foto scattate post evento).

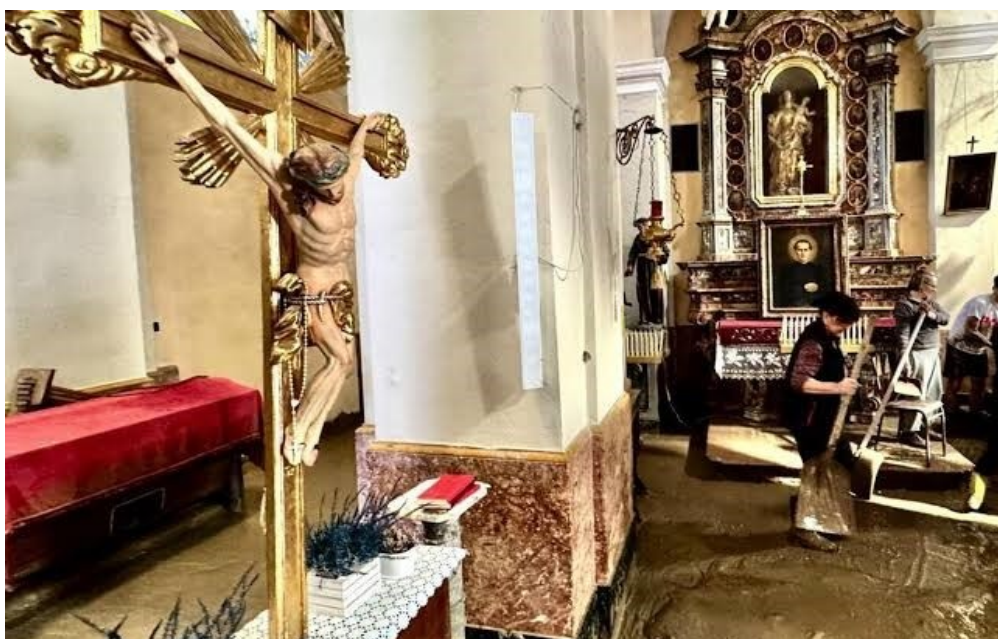
La Chiesa dell'Assunzione di Maria Vergine, in via Mazzini n.9 è stata travolta dalla piena.

Figura 15. Chiesa dell'Assunzione – Lauriano (TO). Fonte [www.lastampa.it](http://www.lastampa.it)

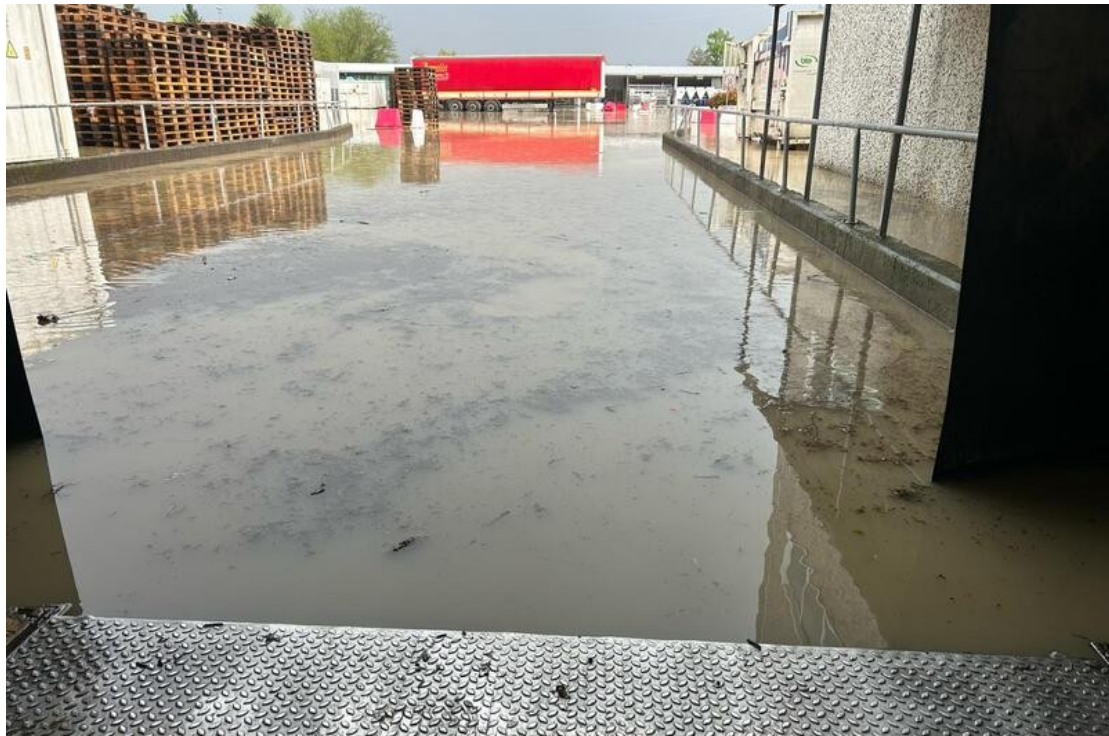
Danni anche ad una delle realtà produttive più importanti del paese, il Caseificio Pugliese S.p.A. in via Ettore Elia n.10: acqua e fango hanno allagato tutto il reparto produttivo con

conseguenti danni alle attrezzature ed ai prodotti finiti e semilavorati. La società in cui lavorano 117 dipendenti oltre ai lavoratori dell'indotto per complessive 195 persone, ha interrotto le attività produttive per l'allagamento dei locali interni e dell'area esterna allo stabilimento da mercoledì 16 in serata fino al 19 aprile. Dal 22 al 25 aprile la produzione è ripresa al 50%.

Figura 16. Allagamento stabilimento Caseificio Pugliese S.p.A. – Lauriano (TO). Fonte Internet

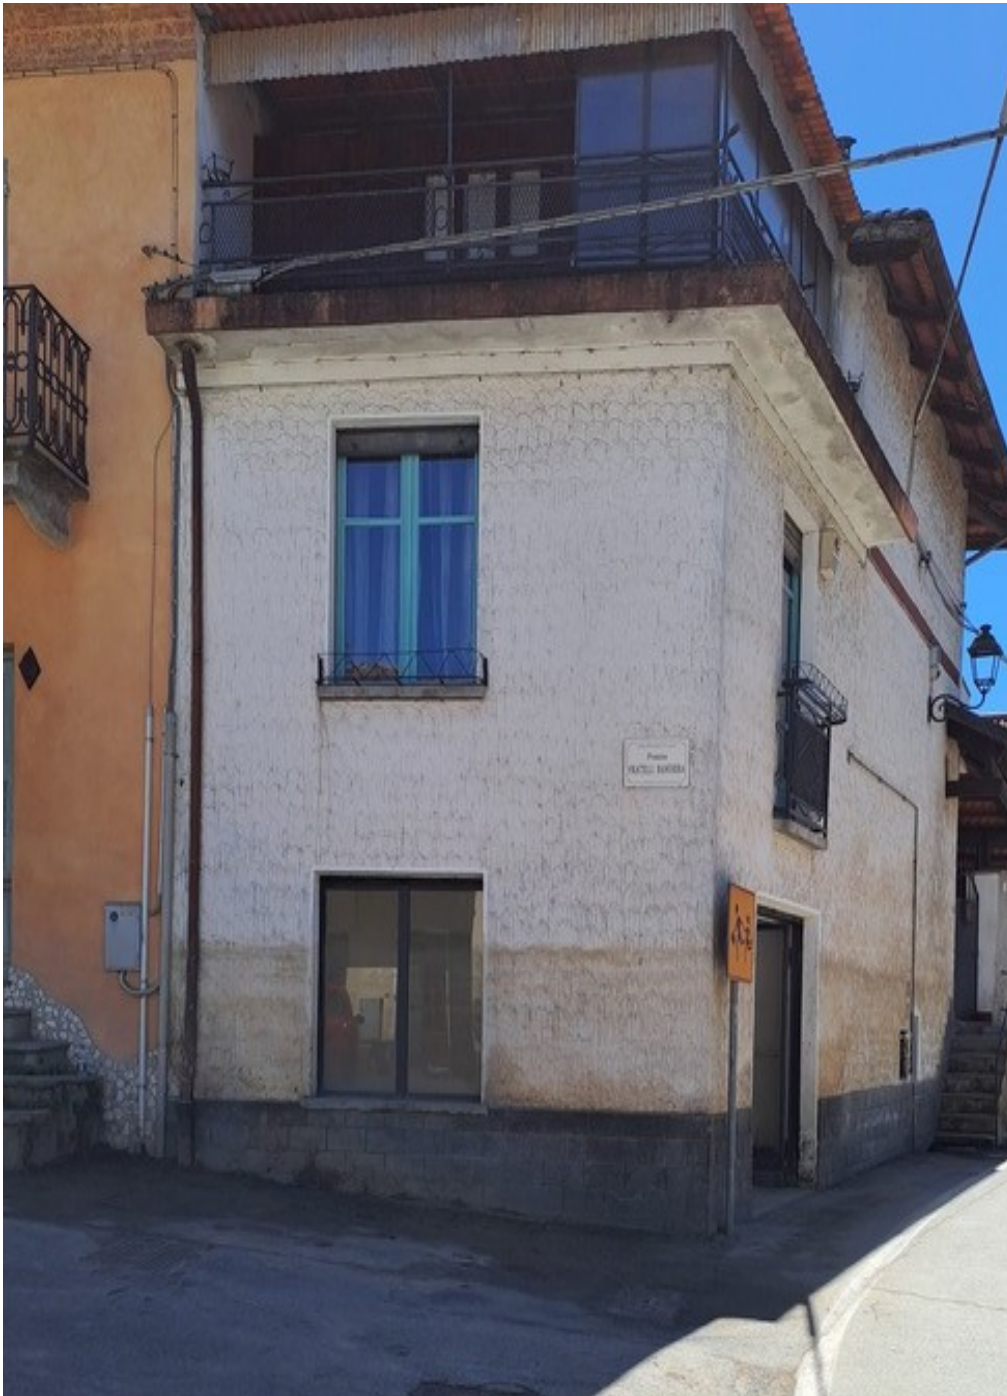
Figura 17. Piazza Fratelli Bandiera a Monteu da Po (TO). Evidenti le tracce di fango sui muri perimetrali delle abitazioni. Fonte Regione Piemonte

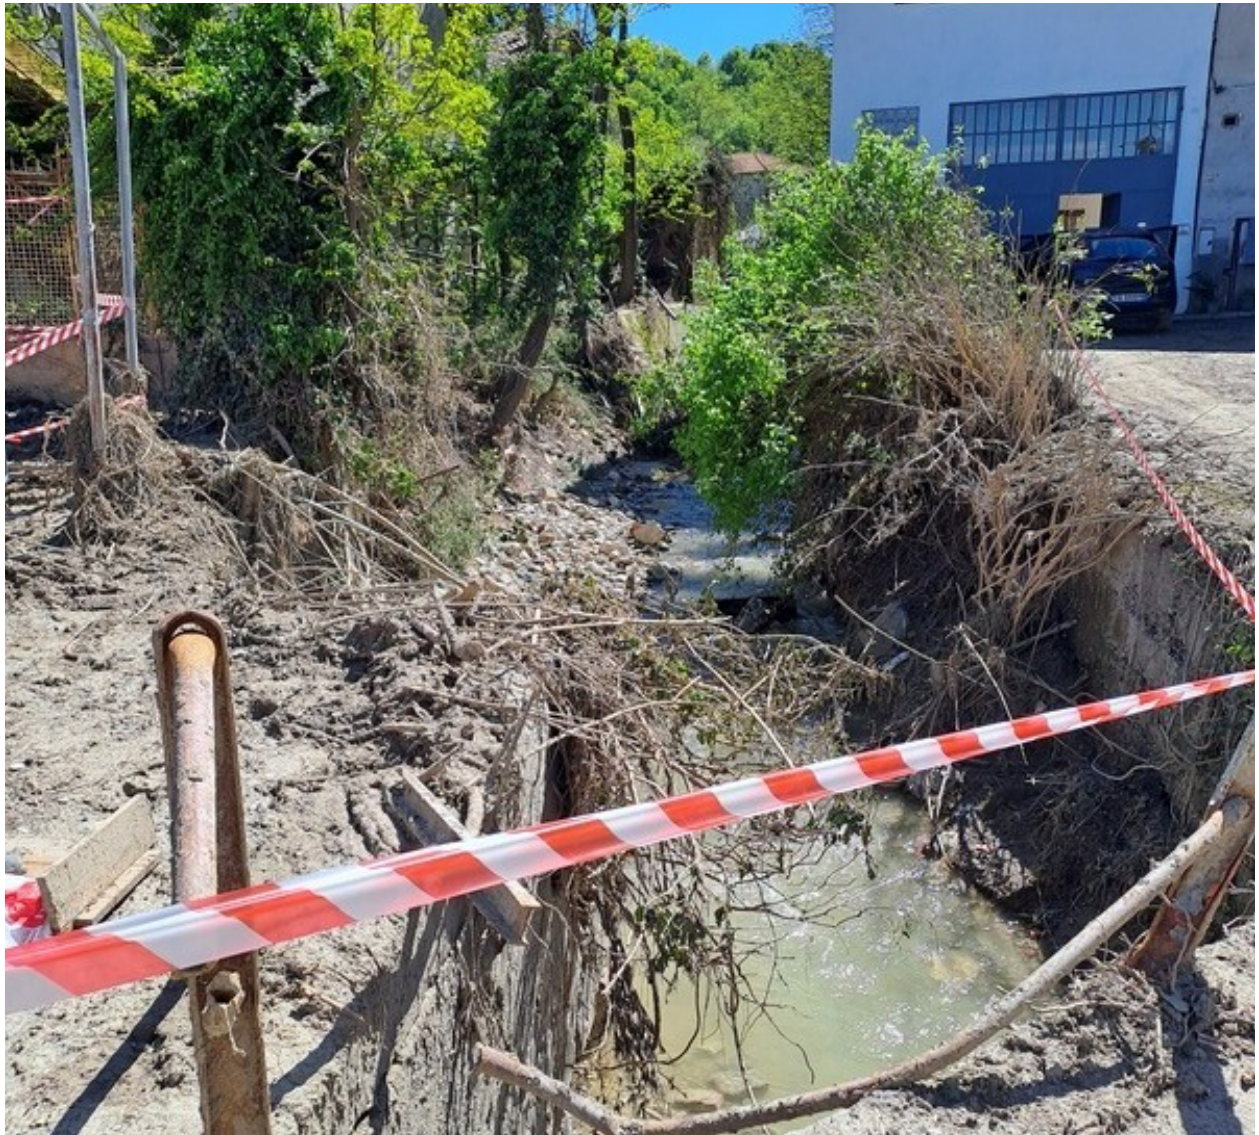
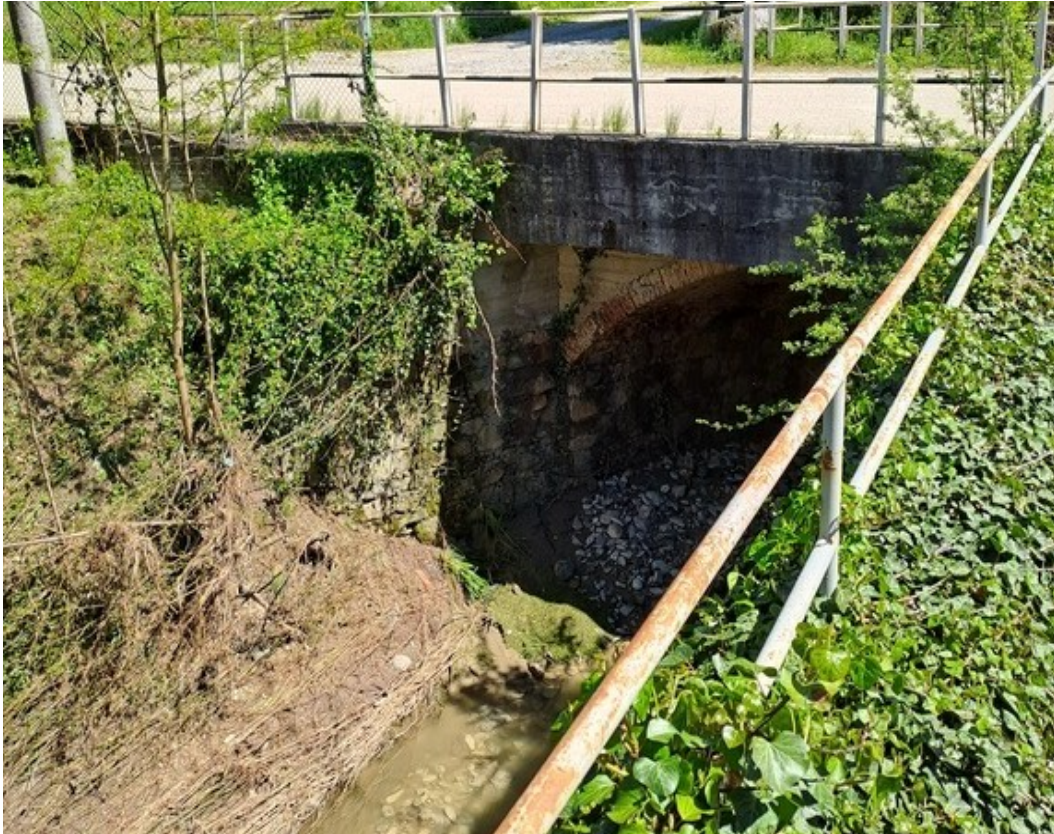
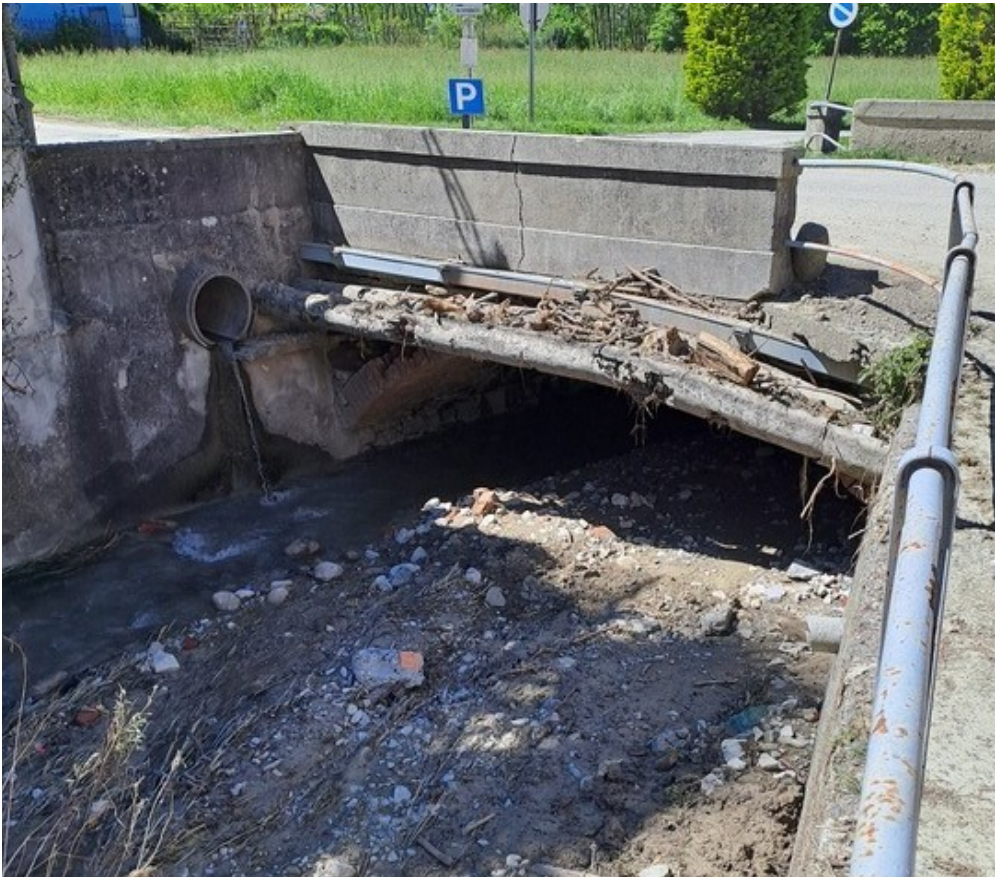
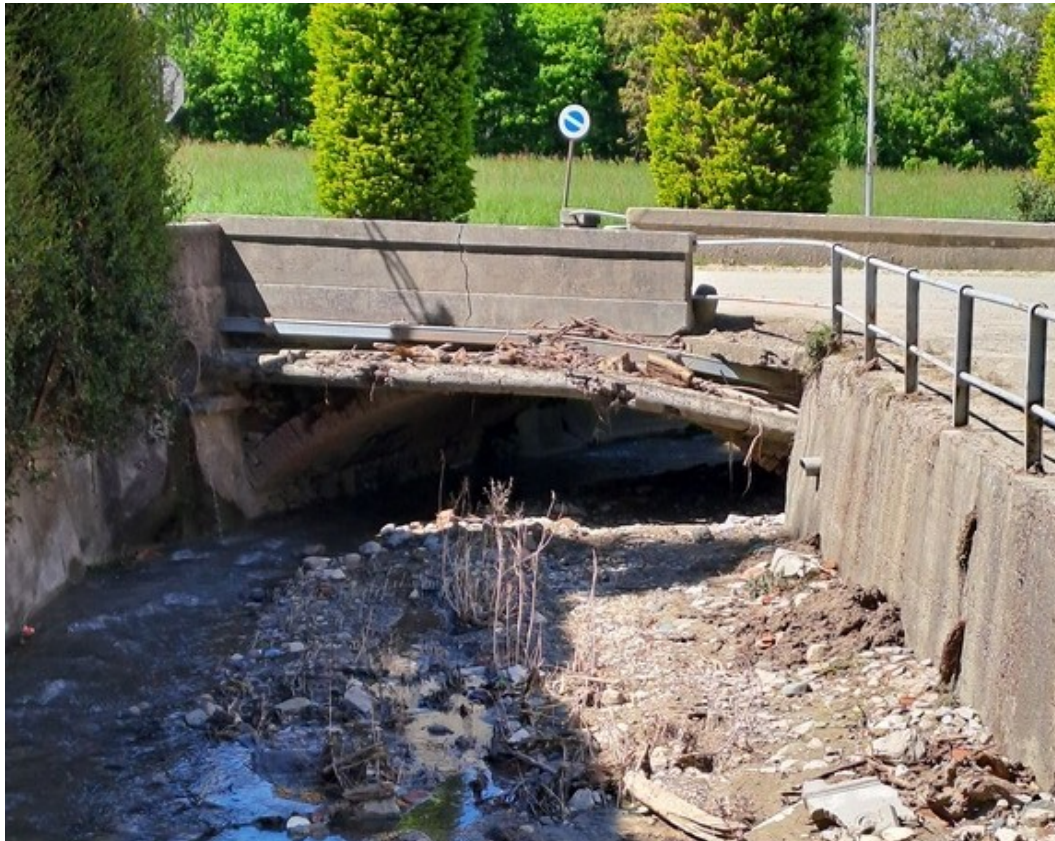
Di seguito alcune immagini di attraversamenti sul rio della Valle danneggiati.

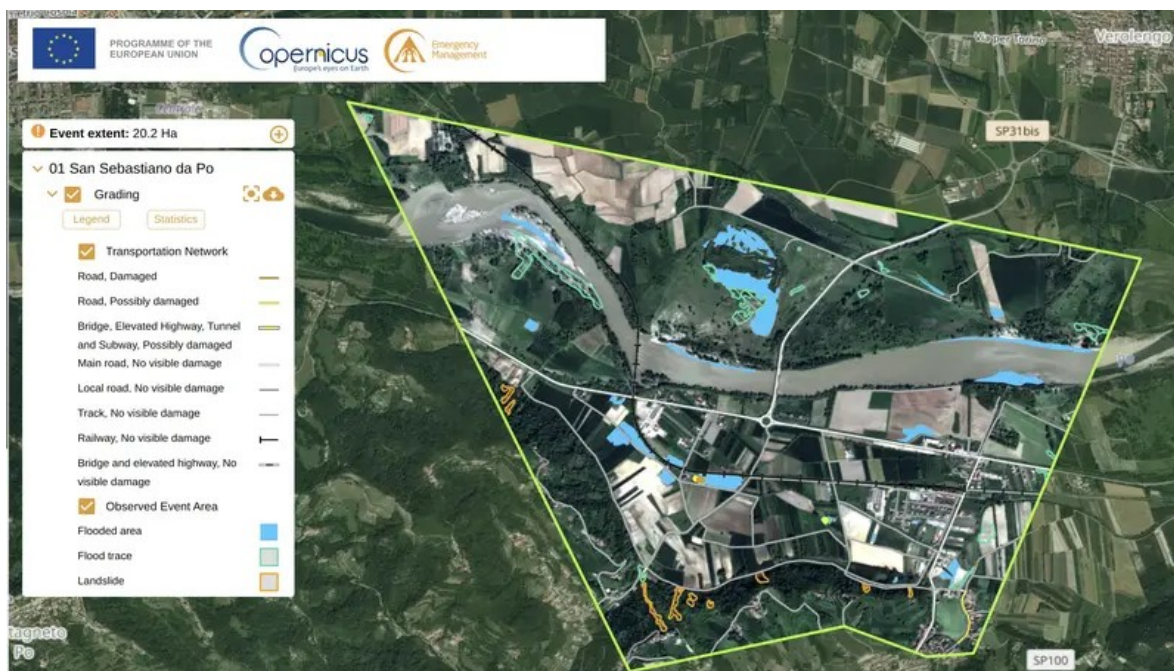
La frazione Bellavalle è stata isolata; in regione Delfino una famiglia è stata messa in salvo con l'impiego dell'elicottero dei Vigli del Fuoco. La via Nobiei è stata interessata da tre frane, ed è rimasto isolato anche lo zoo che ospita centinaia di animali. In frazione Colombaro il torrente Leona ha allagato la scuola e la sede della Croce Rossa. Sono stati rilevati oltre 30 fenomeni franosi che hanno interessato diverse zone del territorio comunale. Nella seguente figura si riporta la mappa dell'area di San Sebastiano da Po fornita da Copernicus EMS Rapid Mapping (in celeste le aree allagate, con contorno arancione le frane).

Figura 22. San Sebastiano da Po (TO). Fonte Dipartimento della Protezione Civile

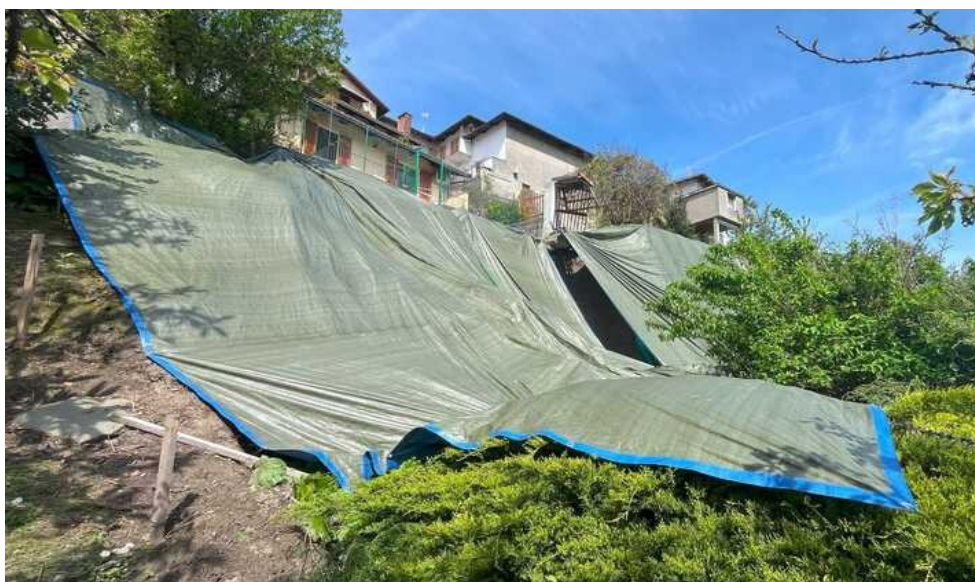
Si è verificata una imponente frana a valle del concentrico, lungo il versante esposto a est, che ha coinvolto le strutture di fondazioni di abitazioni private e un'attività commerciale comportandone la parziale inagibilità.

Figura 23. Dissesto di versante a San Raffaele Cimena (TO). Fonte Regione Piemonte

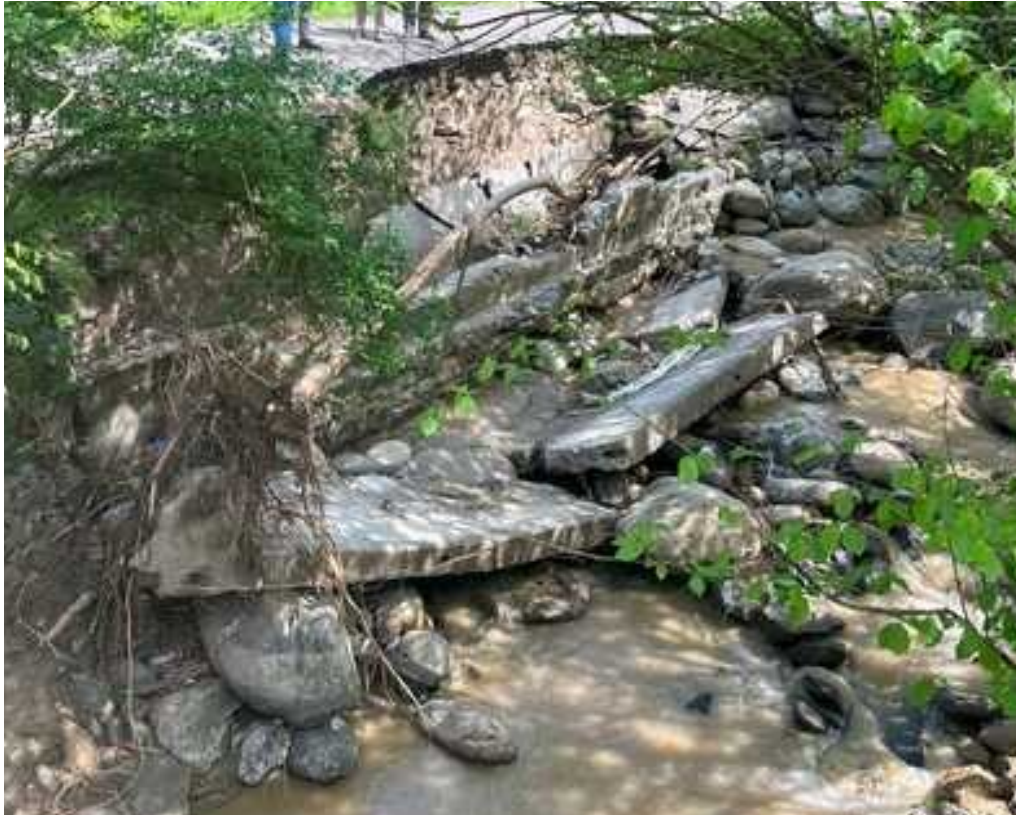
percorribilità. Il tratto di valle della strada, che corre in fregio all'omonimo rio, è stata coinvolta da numerose frane di versante della scarpata di monte e crolli della scarpata di valle causati da profonde erosioni spondali.

Figura 24. Erosione spondale lungo rio Pertengo a San Raffaele Cimena (TO). Fonte Regione Piemonte

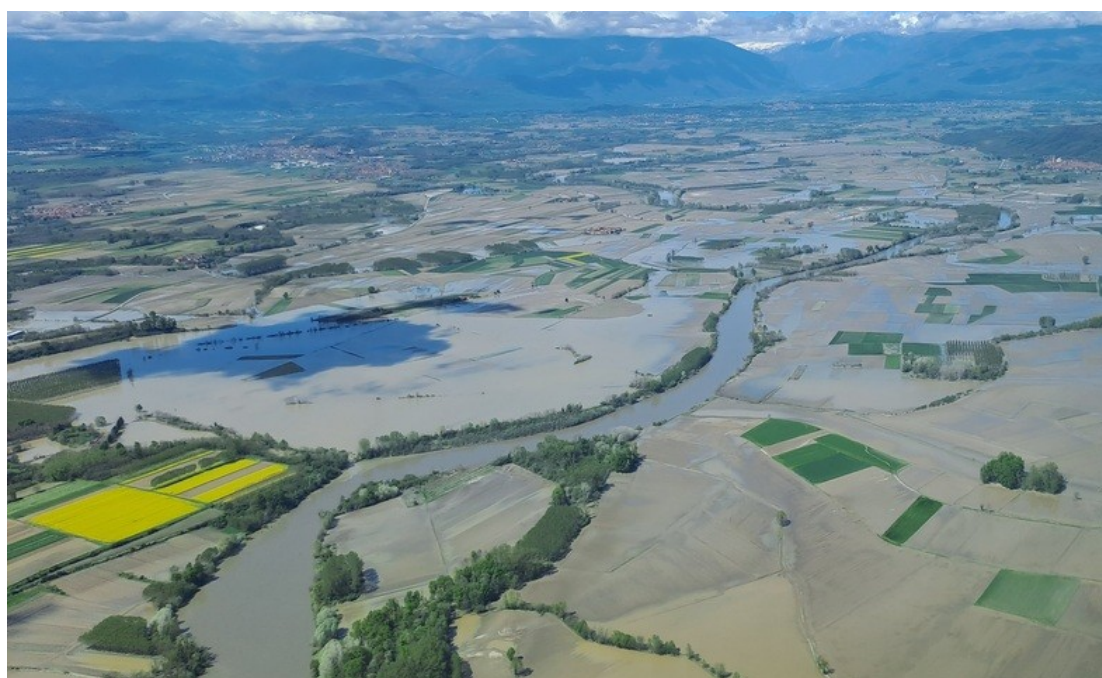
Figura 26. Esondazione Dora Baltea a valle di Ivrea (TO). Ripresa da volo aereo del 18 aprile 2025. Fonte Regione Piemonte

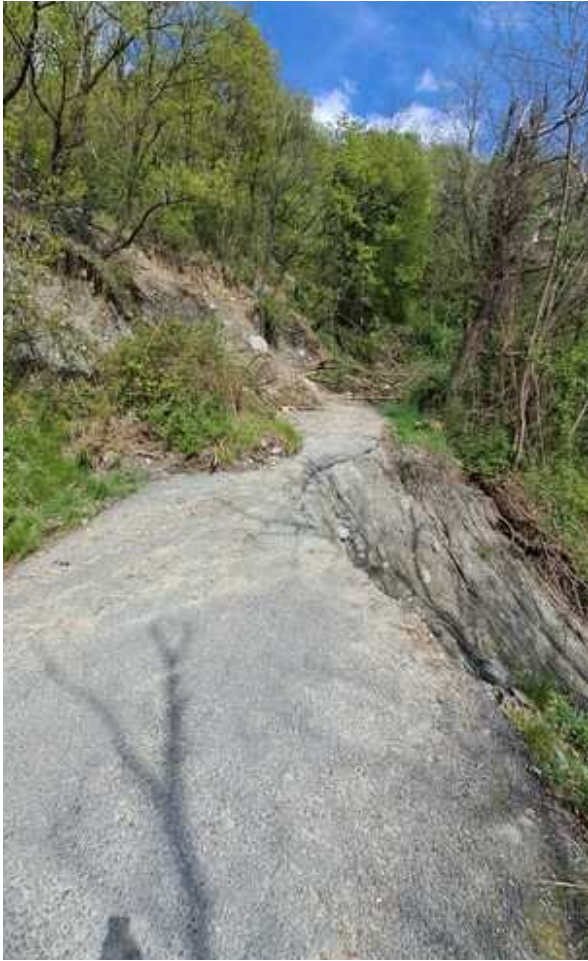
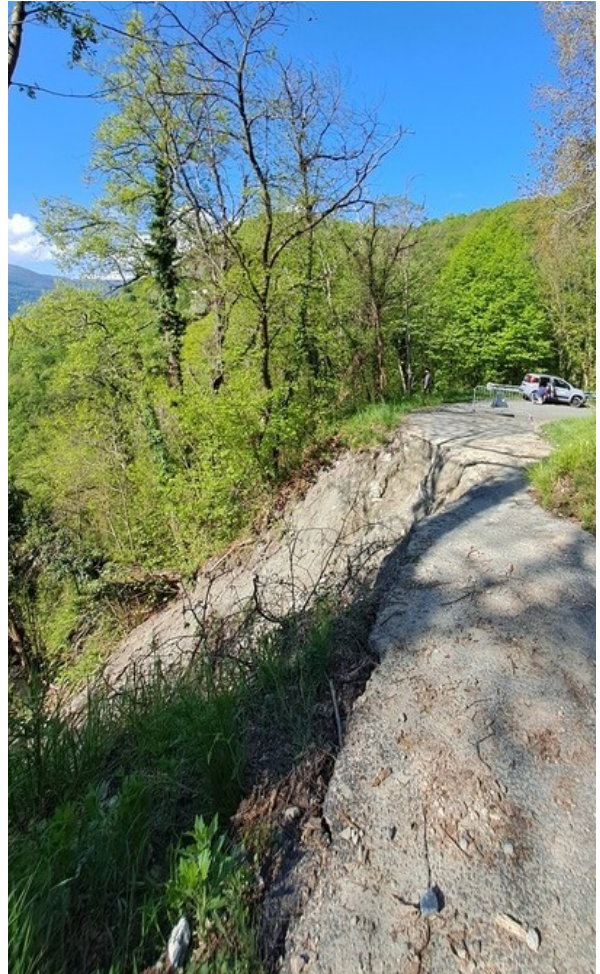
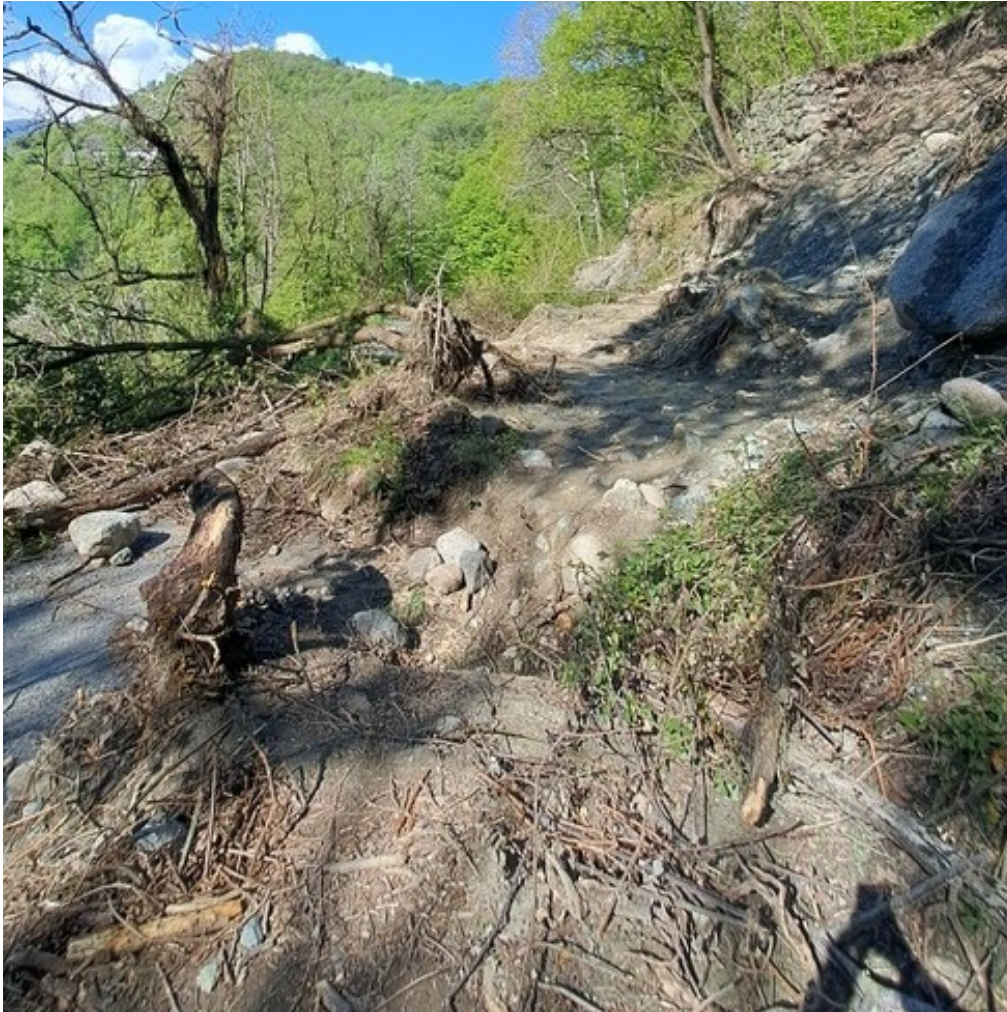
La situazione più grave sul territorio del Comune di Caprie è quella delle borgate isolate da Peroldrado a Campambiardo: una frana per fluidificazione di depositi glaciali costituiti da ghiaie sabbiose limose è partita in controripa ed ha danneggiato un muro di contenimento a secco ed ha comportato l'asportazione di metà della sede stradale.

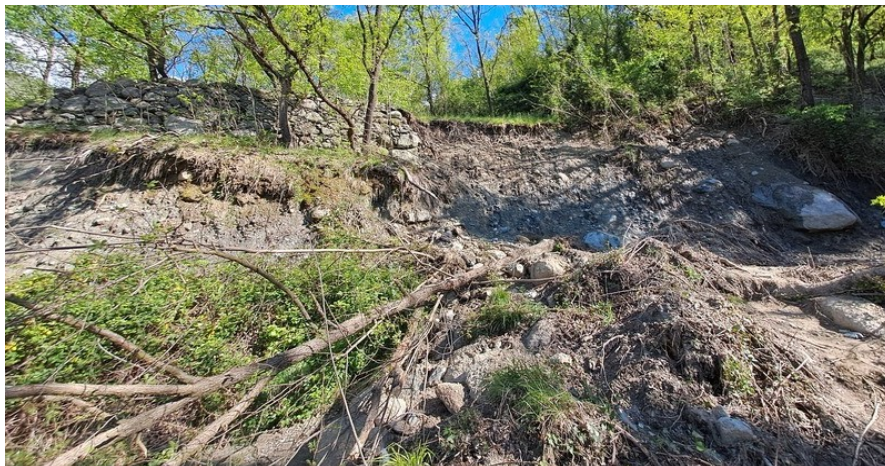
Figura 29. Frana su strada comunale a Caprie (TO). Fonte Regione Piemonte
