## **RAPPORTO PRELIMINARE SULL'EVENTO ALLUVIONALE**

**DEL 15 -16 E 17 APRILE 2025**

**Torino, 9 maggio 2025**

Relazione a supporto della richiesta di dichiarazione dello stato di emergenza ai sensi della Direttiva del Presidente del Consiglio dei Ministri del 26/10/2012 (G.U. n.30 del 5/2/2013)

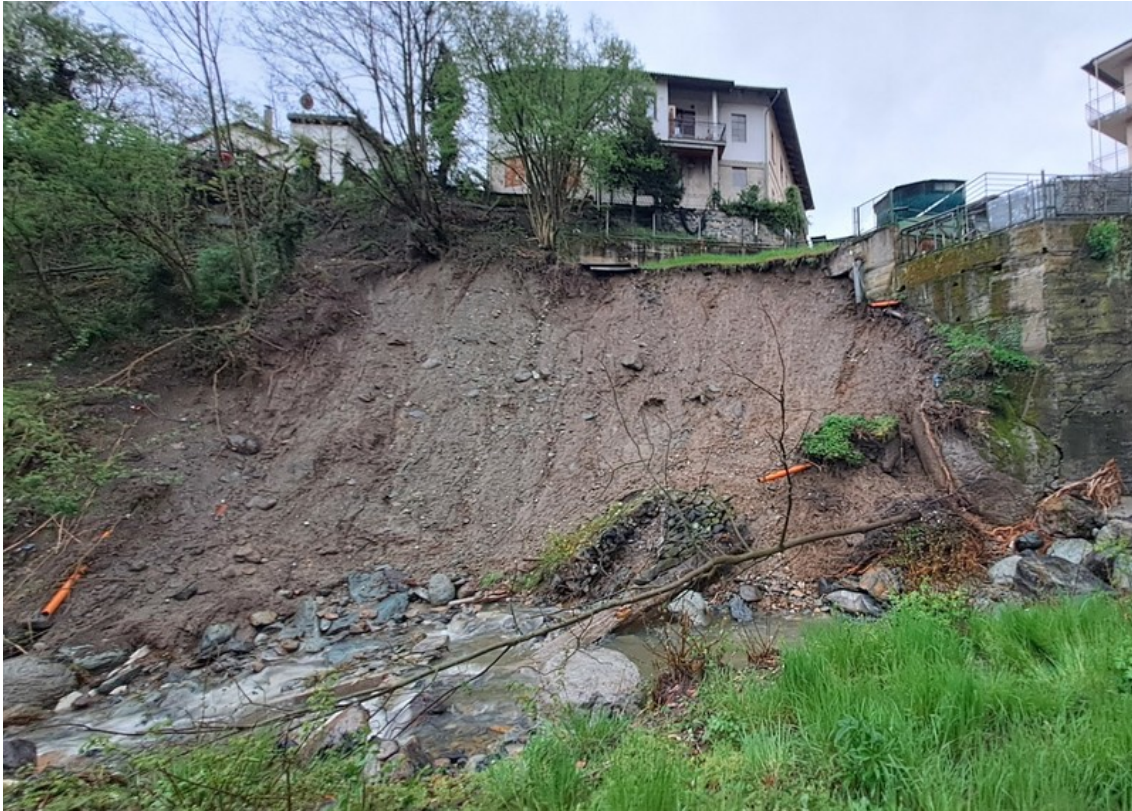
Un rio laterale per ostruzione di intubamento ha invaso il centro di Rubiana trasformando la via principale, via Roma (SP n.197), in un vero e proprio fiume d'acqua dando origine ad una "cascata" e lasciando detriti e fango lungo le vie del paese, nei locali adibiti ad attività produttive, nelle cantine e nei piani bassi delle abitazioni. Il rio Bellacomba e suoi affluenti hanno provocato numerose erosioni laterali, scalzando fondamenta di edifici, aree sportive ricreative (Parco Europa). Sono stati altresì segnalati smottamenti e frane lungo tutta la rete viaria.

Figura 31. Erosione del rio Bellacomba a Rubiana (TO). Fonte Regione Piemonte

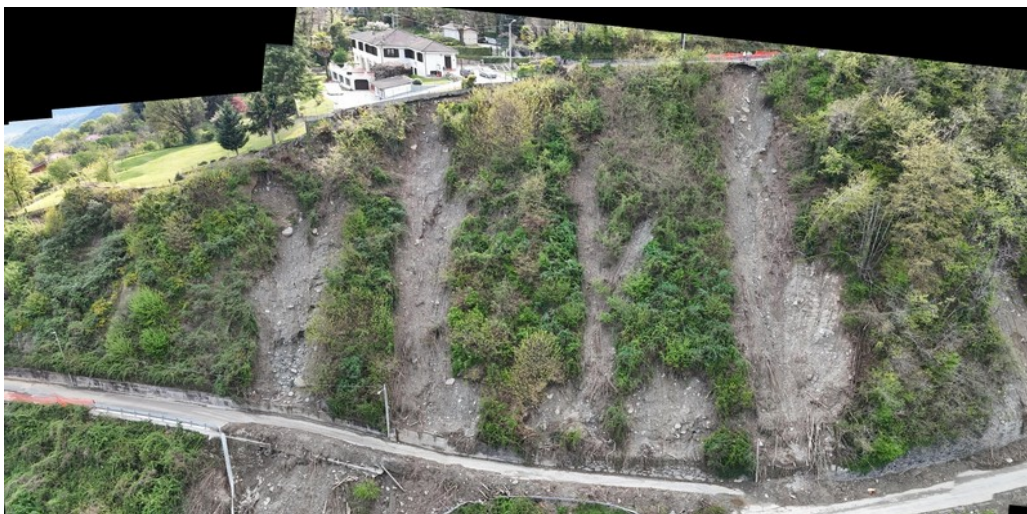
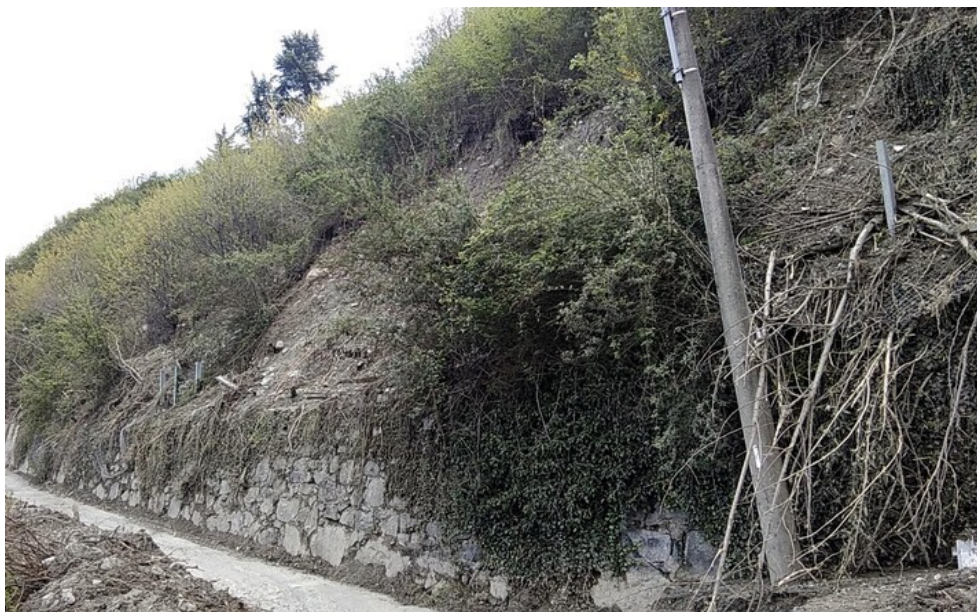
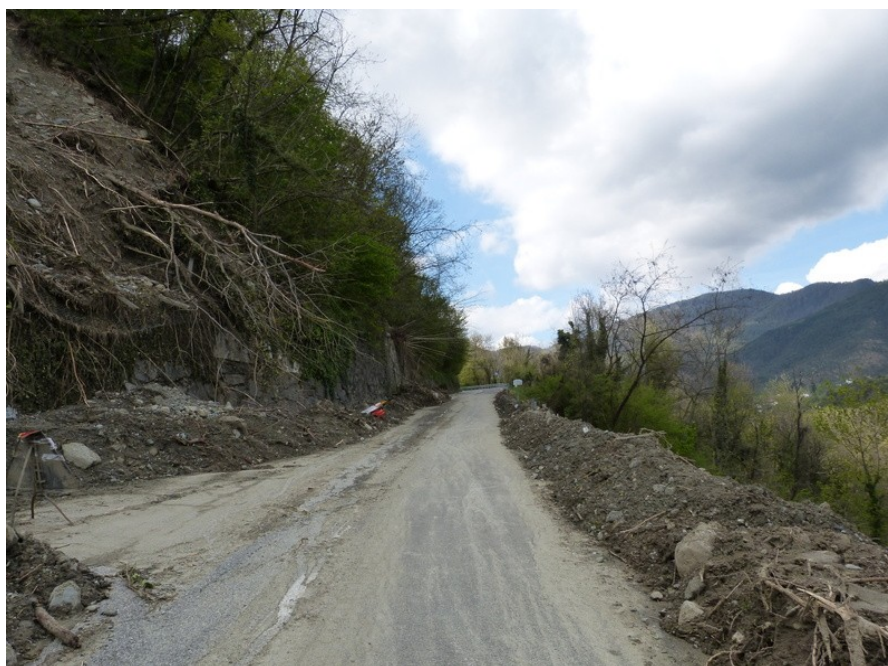
Lungo la SP n.197, in località Tetti/Sabbionera si sono verificate una serie di frane per fluidificazione della coltre più superficiale che hanno coinvolto oltre alla SP n.197 anche due strade comunali e, per lo scalzamento delle fondazioni, hanno reso necessario lo sgombero di un edificio con due famiglie. Conseguenza dei danni è stata anche la chiusura temporanea di tratti significativi della viabilità comunale e intercomunale, compromettendo l'accesso e l'uscita dal territorio di Rubiana. L'accesso al paese è limitato ad una strada di emergenza, che parte da Rubiana in via Europa e va a Villar Dora in Borgata Borgionera, utilizzabile esclusivamente per necessità estreme.

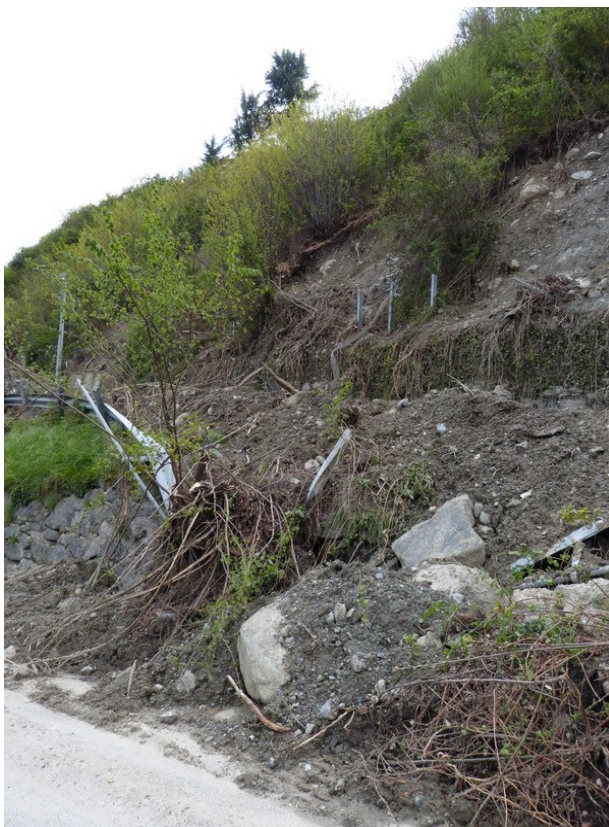
Figura 35. Danni al versante e al guardrail a Rubiana (TO). Fonte Regione Piemonte

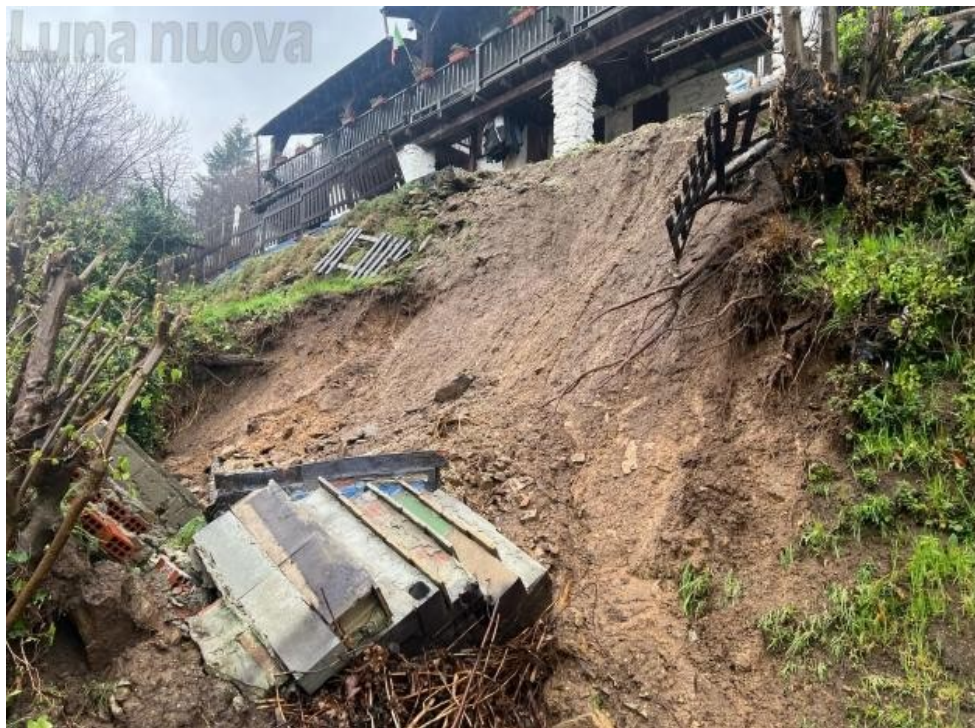
A Giaveno, in val Sangone, in borgata Gaii lo smottamento di un terrapieno ha indotto il Comune a disporre l'evacuazione di due nuclei familiari, sei persone in tutto. Si è verificata una frana importante anche in borgata Tenua.

Figura 36. Frana a borgata Gaii, Giaveno(TO). Fonte Luna Nuova

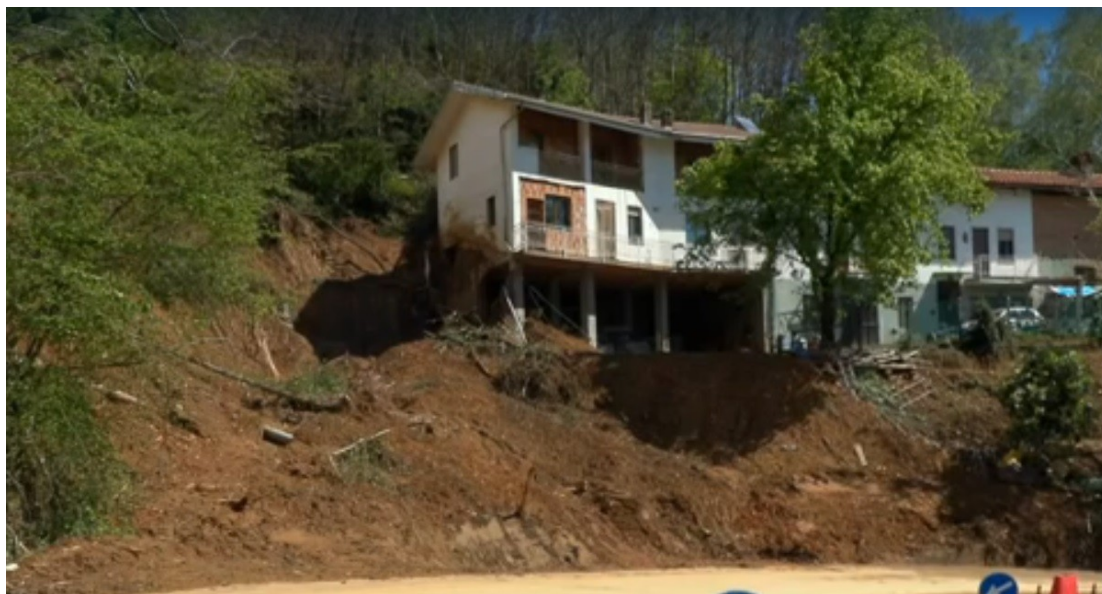
Le intense precipitazioni hanno causato numerosi movimenti franosi e smottamenti diffusi su tutto il territorio comunale, che hanno generato una grave situazione di emergenza per il rischio di coinvolgimento della popolazione e delle abitazioni situate in prossimità degli stessi. Le criticità maggiori riguardano: strada Crosa con uno smottamento collinare con un fronte di circa 400 metri sulla strada comunale con due nuclei familiari isolati; case Morozzo (strada verso case Reano) dove è ceduta la strada isolando altre due famiglie; strada Buera in frazione Sant'Anna Boschi, strada della Bisognosa a Filia dove la viabilità è stata interrotta da frane e smottamenti che hanno isolato alcuni nuclei familiari. Alcune abitazioni di via Vietta e strada del Casino sono state interessate da acqua e fango con danni ai beni mobili. Ulteriori frane e smottamenti si sono verificate lungo le strade che conducono alle frazioni di Spineto, Sant'Anna dei Boschi, Filia, Preparetto, Campo, Muriaglio e San Giovanni. Il Sindaco ha emesso due ordinanze di inagibilità di fabbricati e 4 di sgombero al fine di tutelare la pubblica incolumità. Al 23 aprile risultavano ancora una

Figura 37. Frana a Sant'Anna dei Boschi, Castellamonte (TO). Fonte Internet

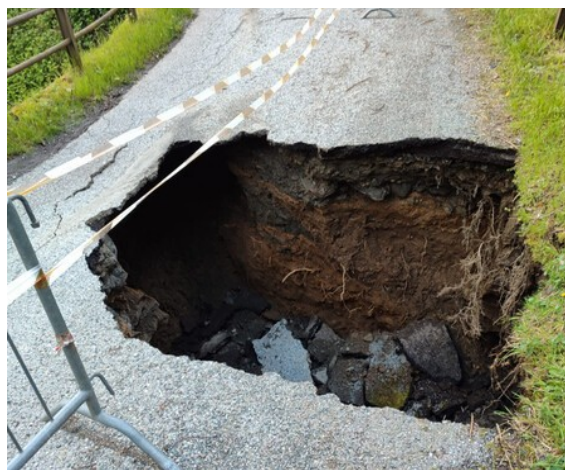
In Val Chisone il territorio di Villar Perosa, che era stato già pesantemente colpito durante l'evento del 4-5 settembre 2024 e per cui alcuni interventi di sistemazione dei danni non sono stati ancora ultimati, le intense precipitazioni del 15-17 aprile hanno aperto una voragine lungo la strada di borgata Morana. La strada era già chiusa al traffico in attesa di rifare il ponte considerato inagibile dopo il nubifragio del 5 settembre 2024.

Figura 38. Voragine su strada comunale a Villar Perosa (TO).

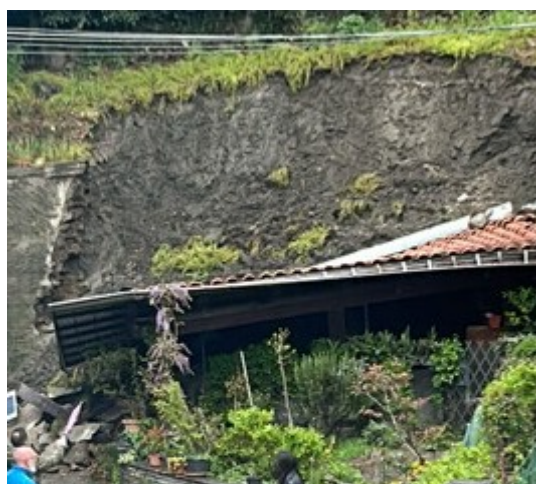
Un ampio smottamento in pieno centro ha invaso il cortile dietro la tabaccheria Merlo in via Nazionale, con ingenti danni alle proprietà private, comprese un'automobile e la tettoia.

Figura 39. Smottamento in via Nazionale a Villar Perosa (TO). Fonte L'Eco del Chisone

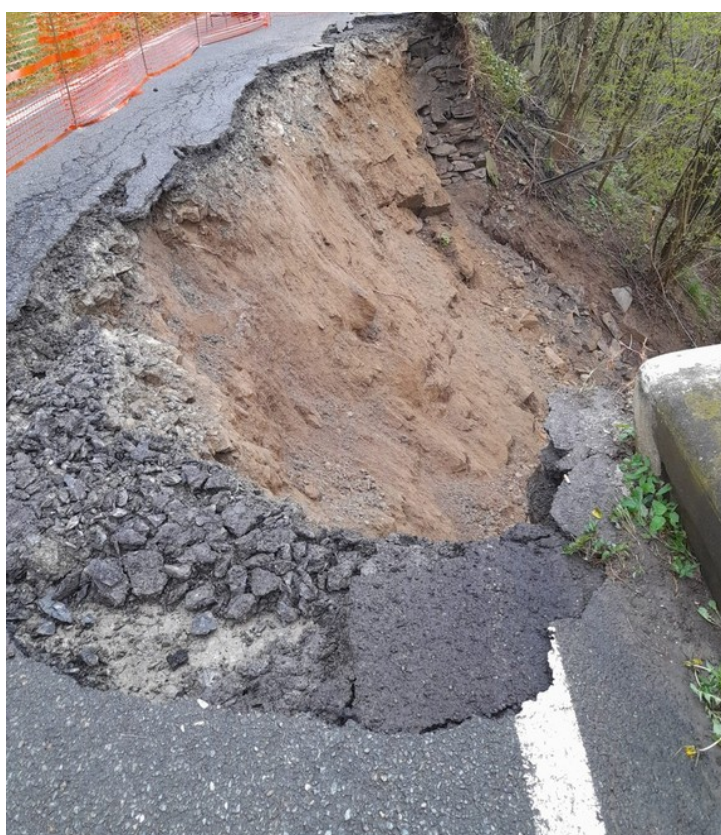
In Val Chisone, il Comune di Pramollo che si trova nel vallone del torrente Risagliardo ed è costituito da una serie di borgate sparse sul territorio è in grave difficoltà a seguito dell'evento franoso che ha interessato la Strada Provinciale n.168 in località Tornini.

Figura 40. Frana sulla SP n.168

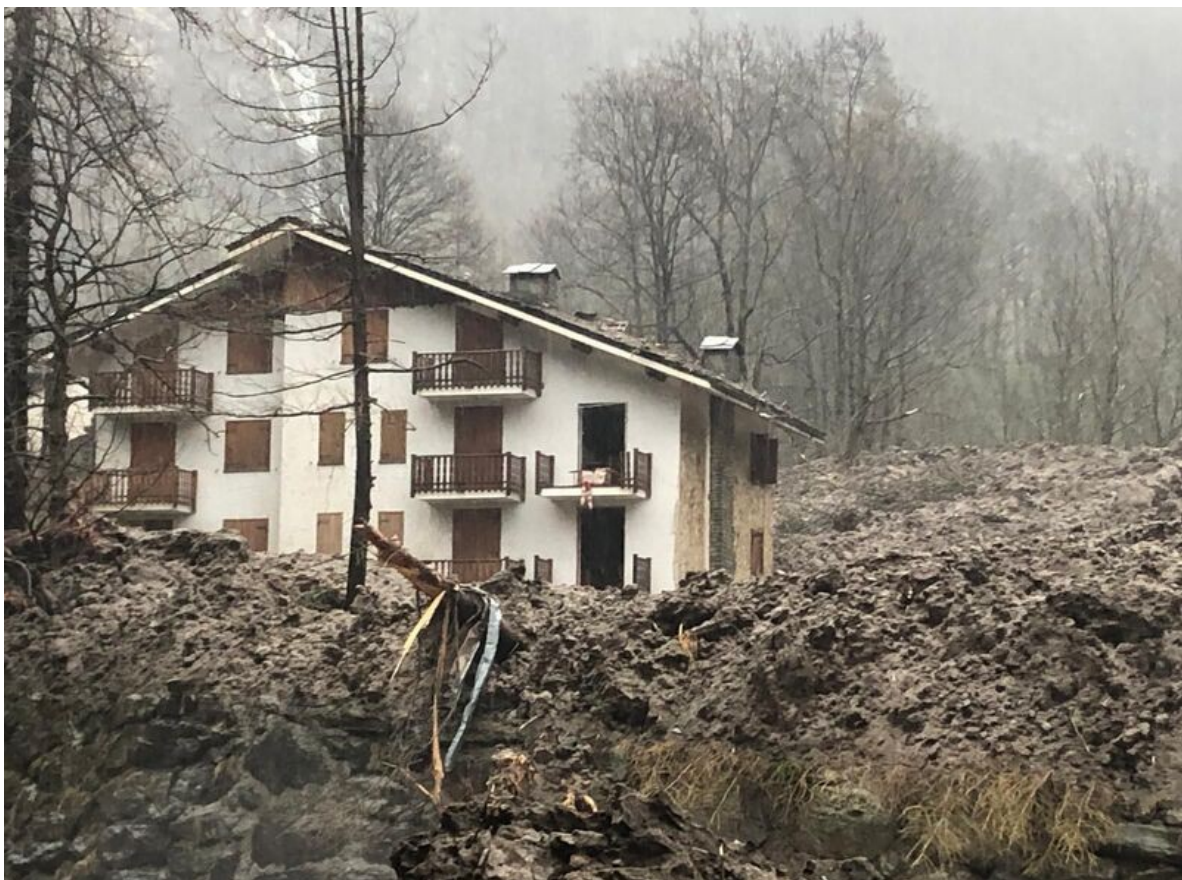
Nei pressi del cimitero, in località Pianetto, un edificio di 4 piani abitualmente utilizzato come seconda casa e pertanto disabitato nell'istante in cui è stato investito da una notevole massa di neve molto fluida è stato pesantemente danneggiato. La zona di distacco è quella della valanga di "Fontanetta", una valanga già nota e cartografata. Nella giornata di venerdì 18 aprile funzionari del Settore Tecnico di Torino, di Arpa Piemonte e Volontari di Protezione Civile hanno effettuato un sopralluogo e delle riprese mediante l'utilizzo di un drone sull'area del dissesto.

Figura 41. Valanga a Valprato Soana (TO). Fonte P. Rigaldo

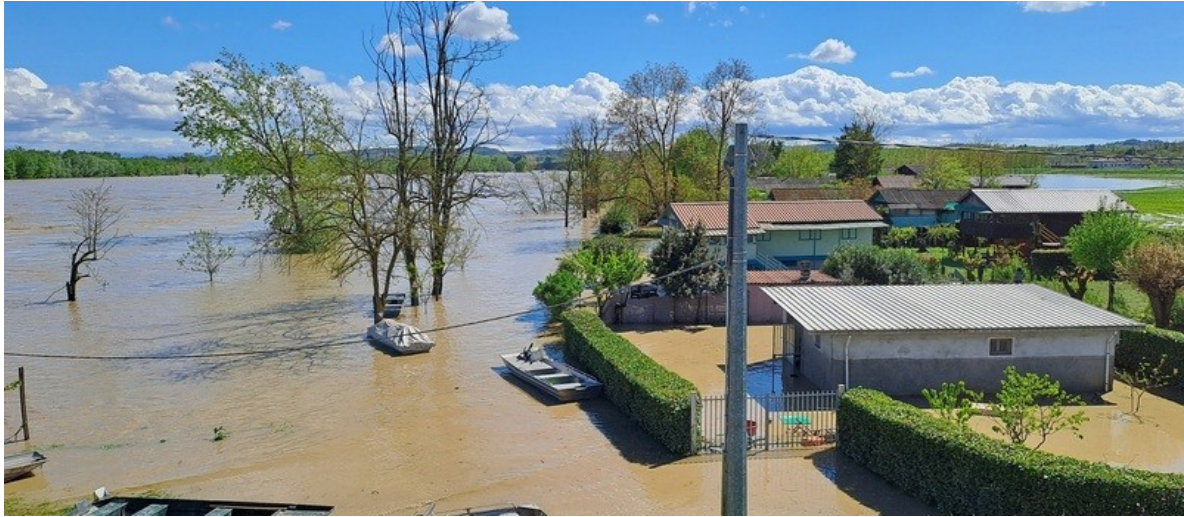
Figura 42. La sponda destra di Po al ponte di Valenza (AL) il giorno 18 aprile. Fonte Regione Piemonte

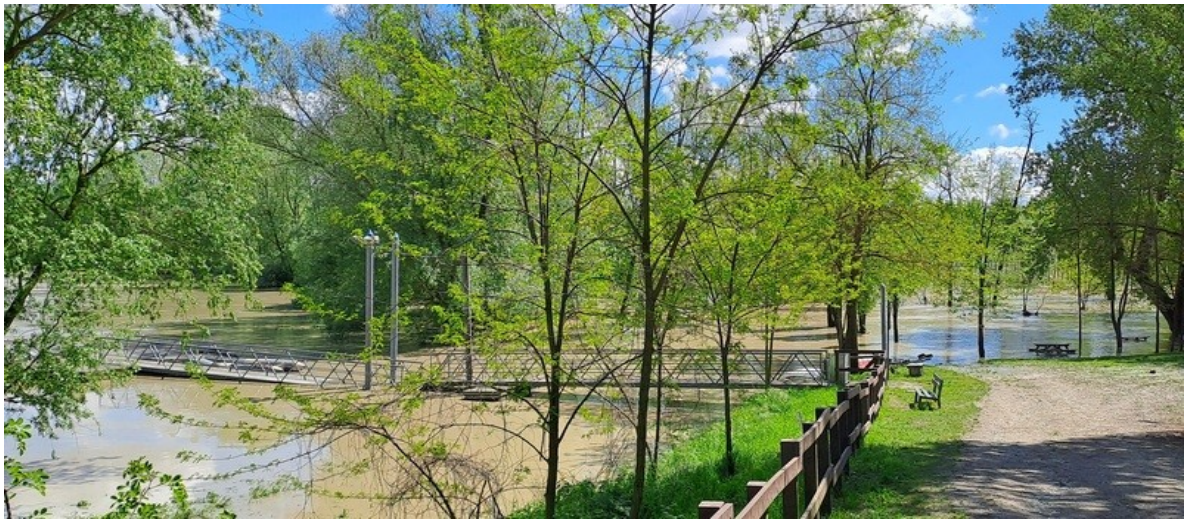
Figura 43. Torrente Grana del Monferrato il 18 aprile a Valenza (AL). Fonte Regione Piemonte

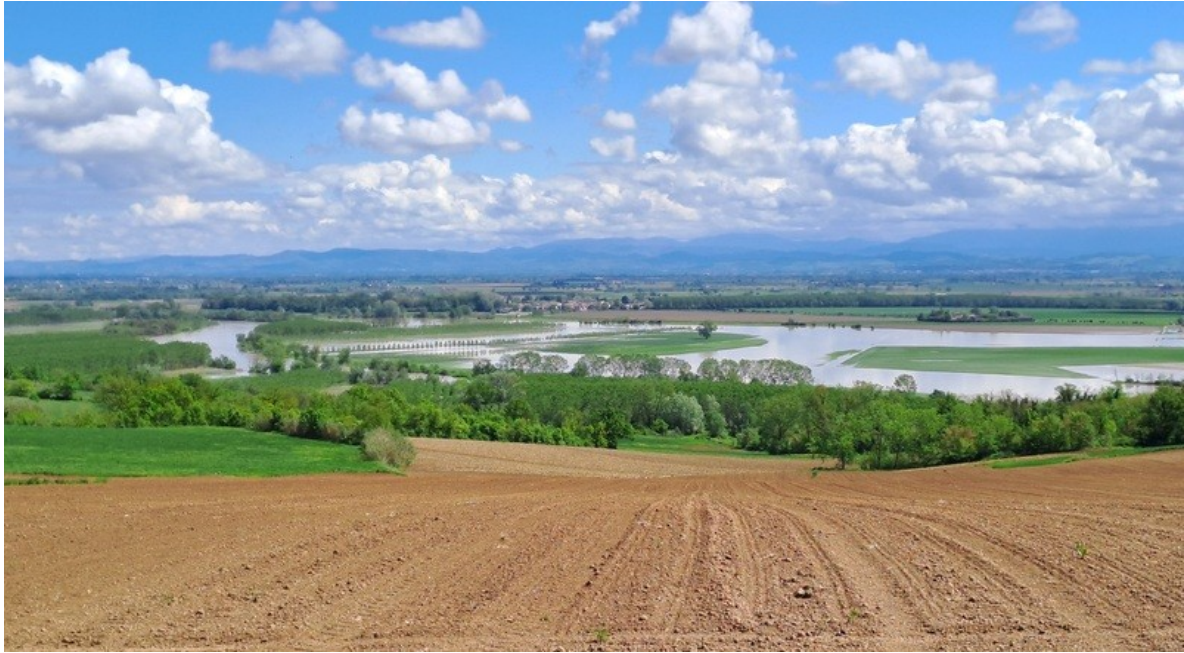
Altrettanto significativa la piena del fiume Tanaro ad Alessandria, soprattutto dopo la confluenza del fiume Bormida a valle della città, dove si sono riattivati numerosi paleoalvei golenali; all'idrometro di Montecastello si è registrato un livello idrometrico massimo di poco inferiore ai 7 metri che ha sfiorato la soglia di pericolo e si è mantenuto sopra alla soglia di guardia per ben 25 ore consecutive, a testimoniare l'enorme mole d'acqua transitata in questa sezione e che, il giorno 17, tra il nodo di Alessandria e la confluenza in Po, ha riempito le golene con una sezione allagata chilometrica.

Figura 44. Paleoalvei di Tanaro ancora allagati il giorno 18 aprile, tra la collina di Rivarone e Piovera (AL) .Fonte Regione Piemonte

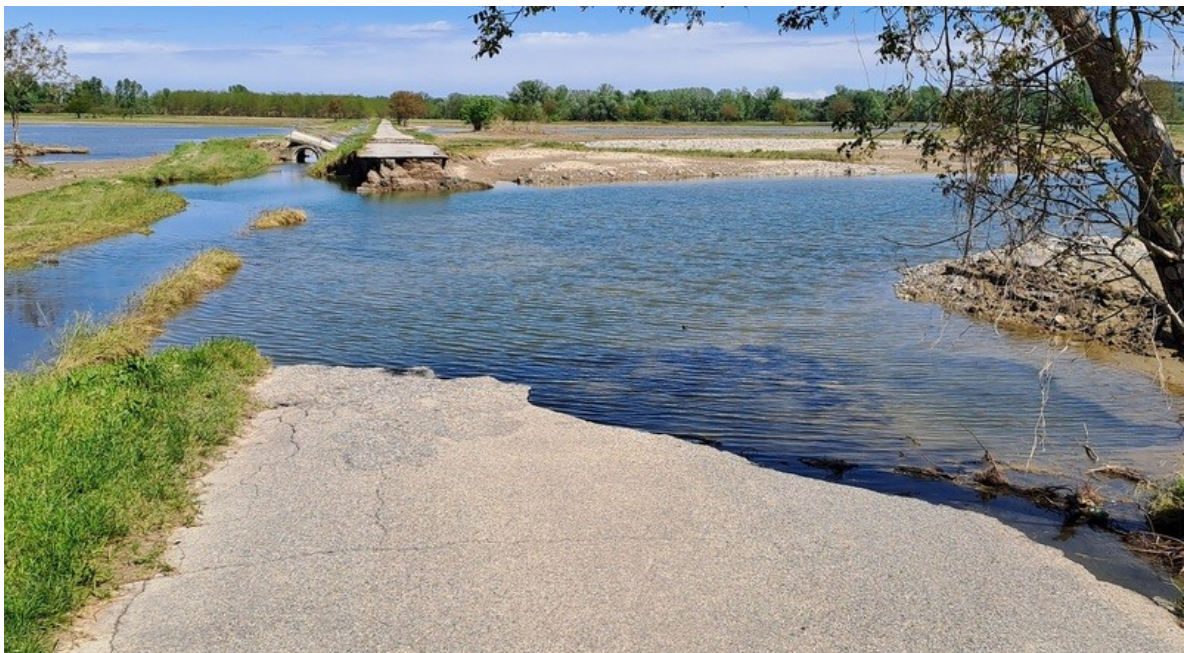
Figura 45. Massicciata stradale totalmente asportata in destra Po in località Piagera di Gabiano (AL). Fonte Regione Piemonte

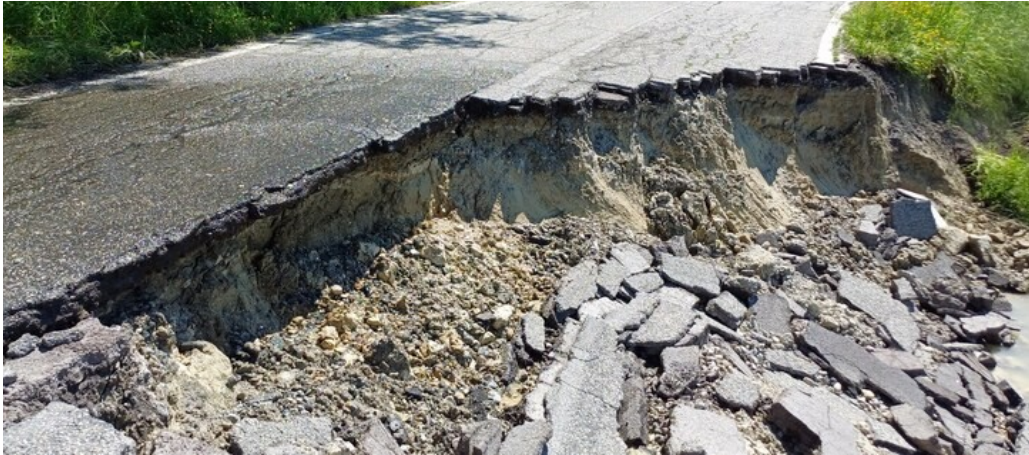
Figura 46. Comune di Treville-Ozzano SP n.37 al km 3+600. Foto Provincia di Alessandria

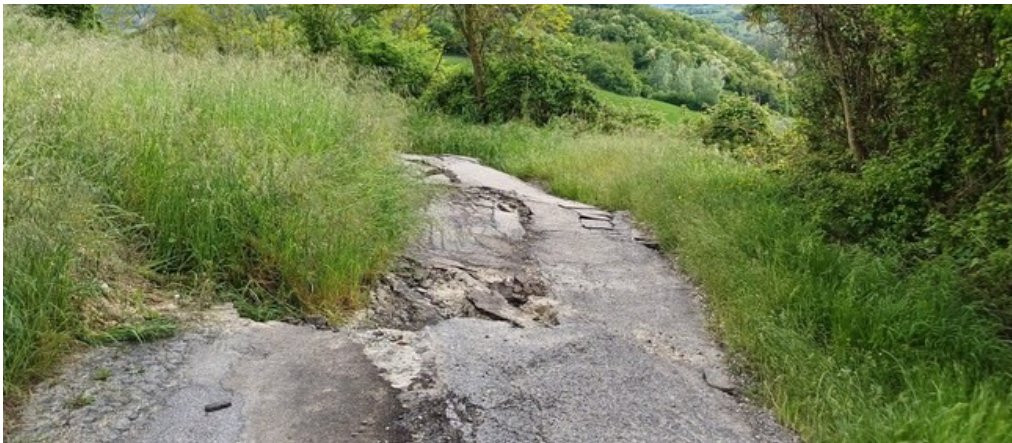
Figura 47. Comune di Castelletto-Merli SP n.18 al km 8+350. Foto Provincia di Alessandria

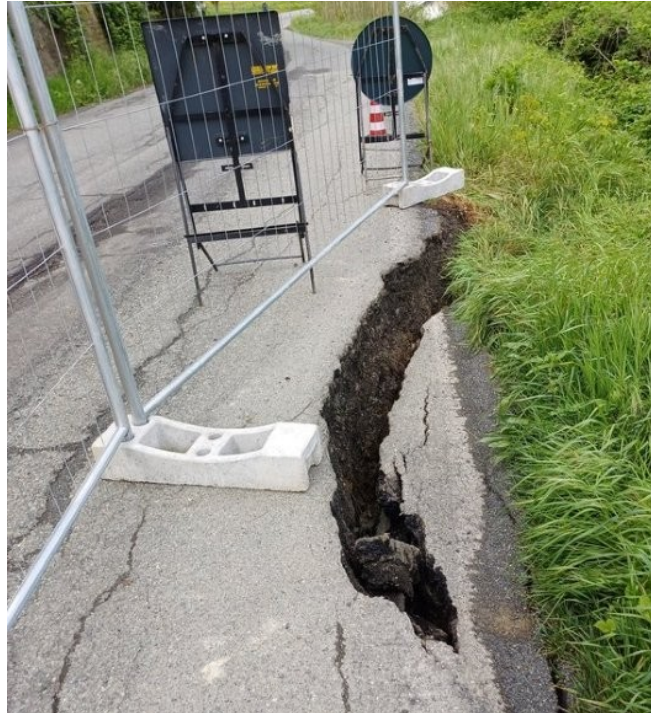
Figura 48. Comune di Melazzo SP n.227 al km 3+250. Foto Provincia di Alessandria

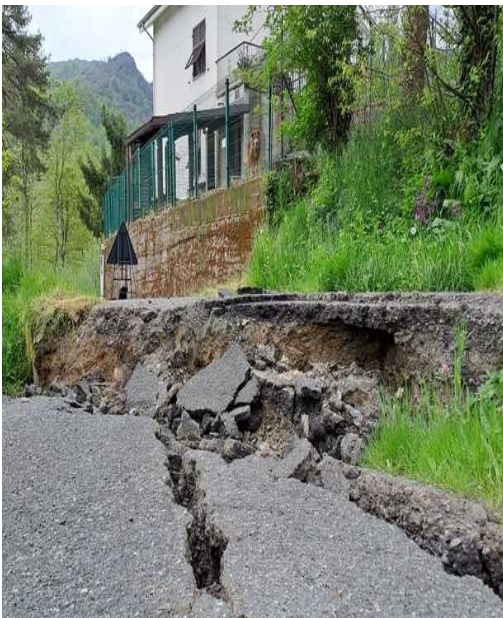
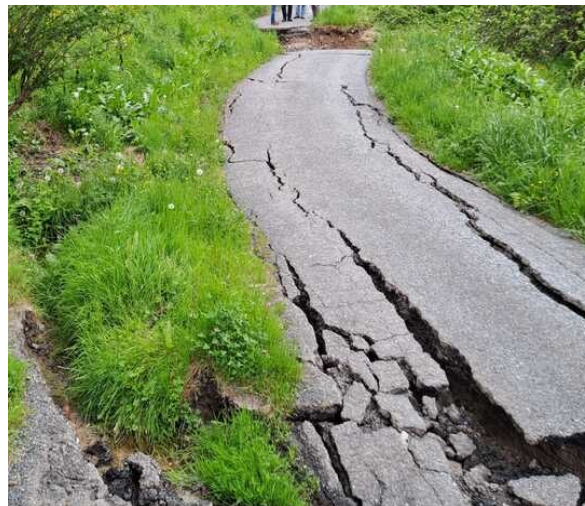
A Cassinelle sono stati segnalati danni alla strada di pubblico transito “del Mulino” in località Espressa - frazione Bandita che rappresenta l'unica viabilità per raggiungere la presa e gli impianti dell'acquedotto e alcune abitazioni in cui risiedono 5 persone.

Figura 49. Strada in comune di Cassinelle

Figura 50. Strada in comune di Cassinelle

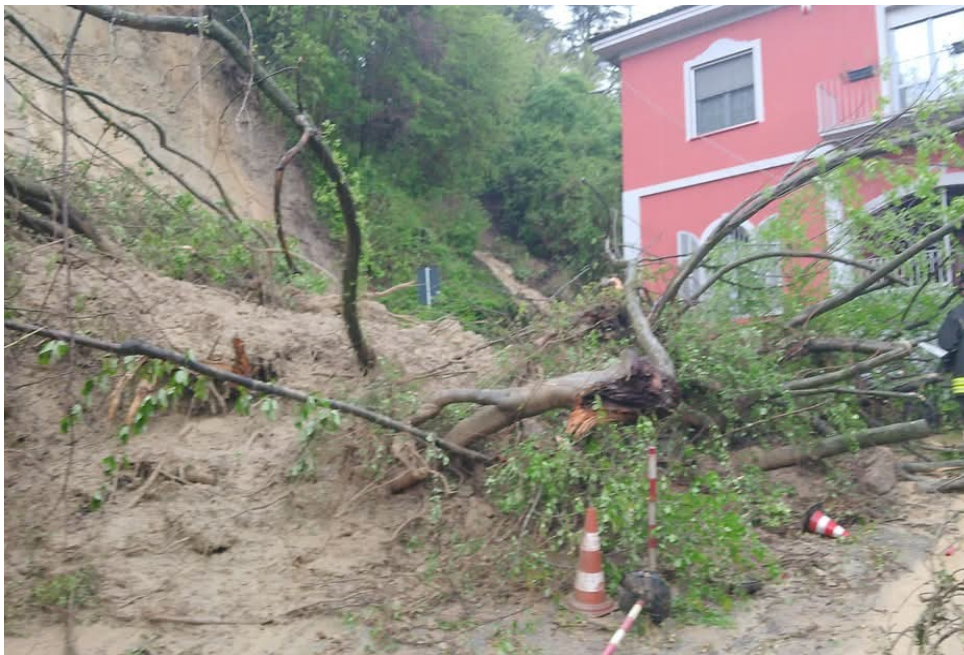
Diversi smottamenti superficiali di terreno (fortemente scosceso) hanno interessato la strada Monteriolo a partire dal civico 4, oltre a due aree cortilizie di fabbricati civili e magazzino annesso a fabbricato abitativo, questi ultimi prospicienti via G.B. Giuliani.

La strada Monteriolo risulta inaccessibile nella quasi totalità e il Sindaco in accordo con i Vigili del Fuoco ha emesso un'ordinanza di evacuazione per gli abitanti che hanno trovato ospitalità presso un struttura recettiva del posto e di chiusura della suddetta strada ai non residenti nel tratto dall'intersezione con la S.P. per Loazzolo sino al civico 15 di Regione Cavolpi e nel tratto dall'intersezione con Regione Merlini sino al civico 17 di Regione Cavolpi.

Figura 51. Frana su strada Monteriolo, Canelli (AT). Fonte Internet

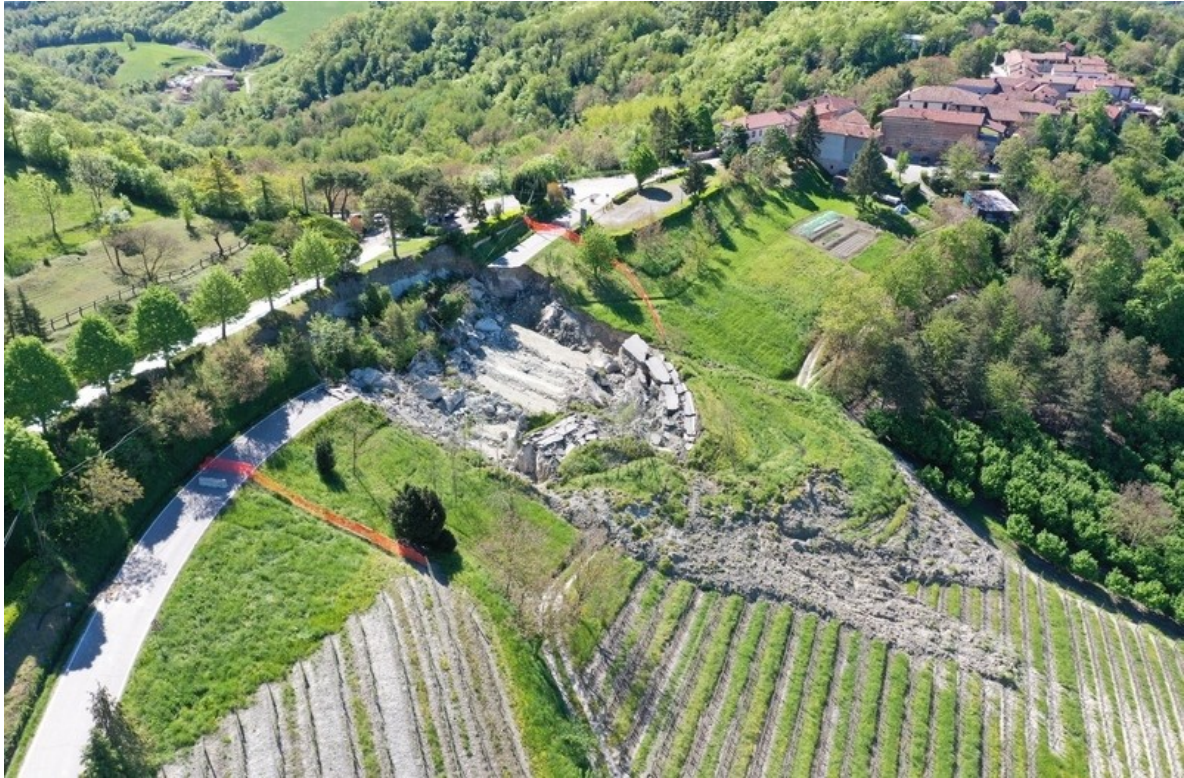
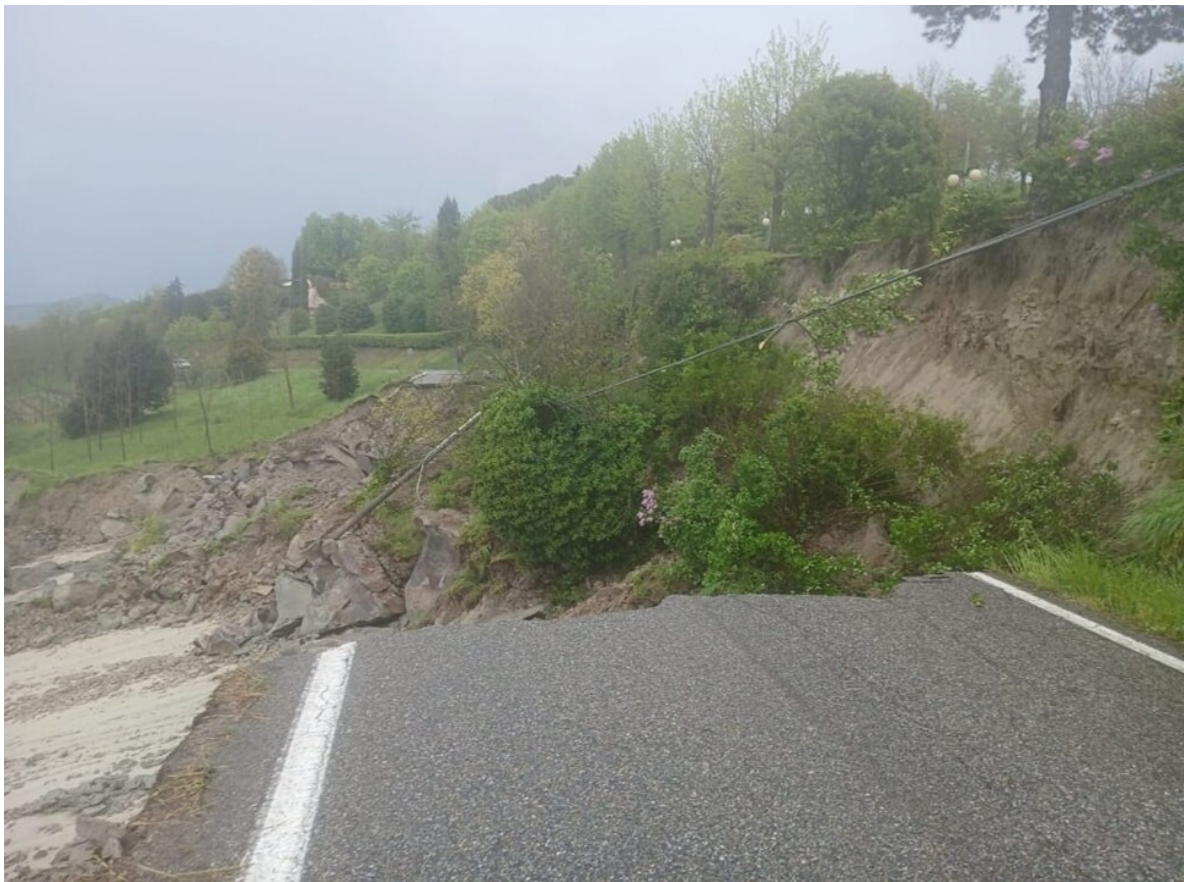
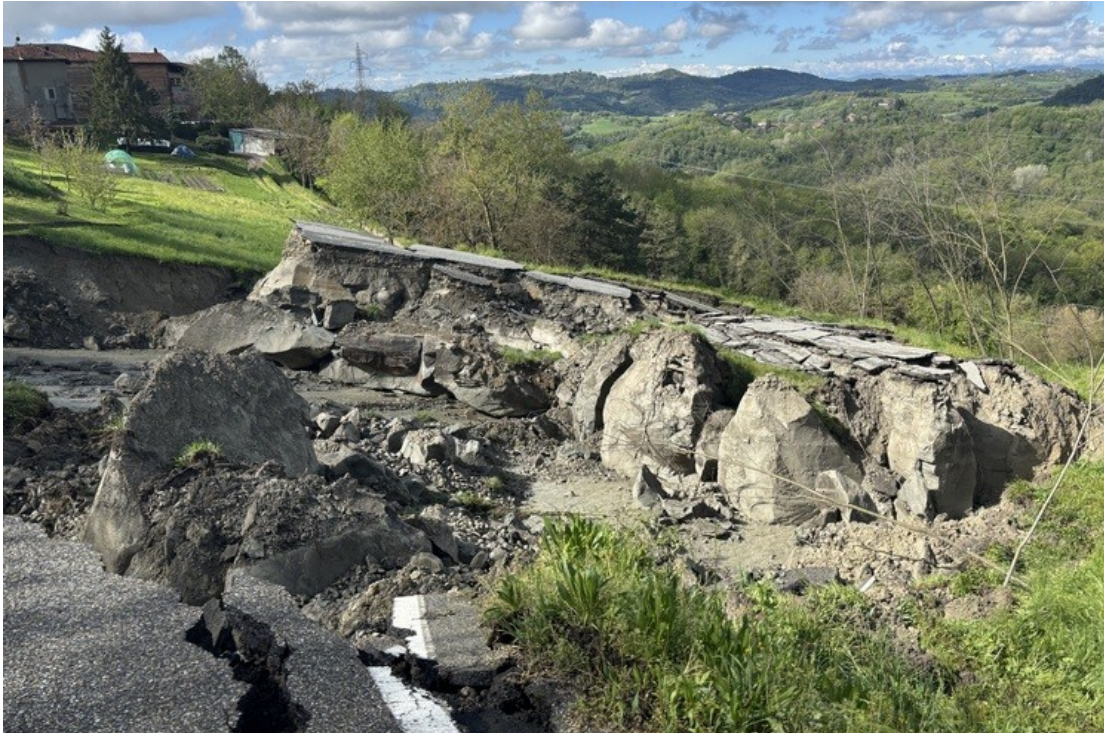
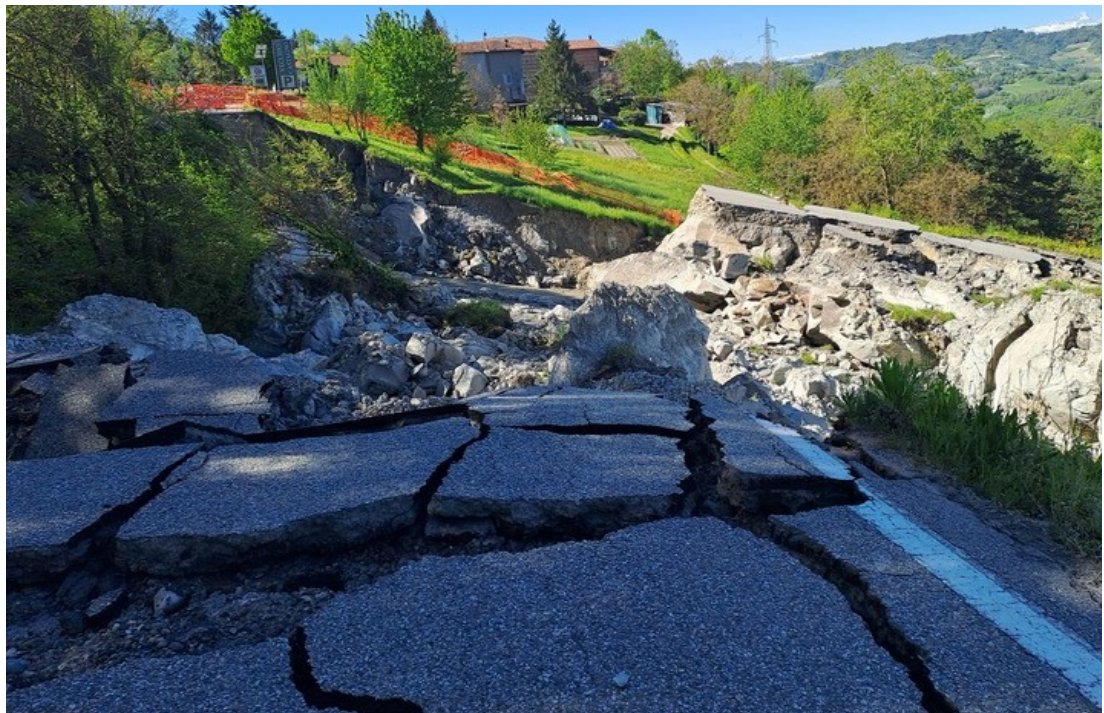
Figura 52. Frana SP n.18 Cocconato d'Asti. Ripresa con drone della Regione Piemonte

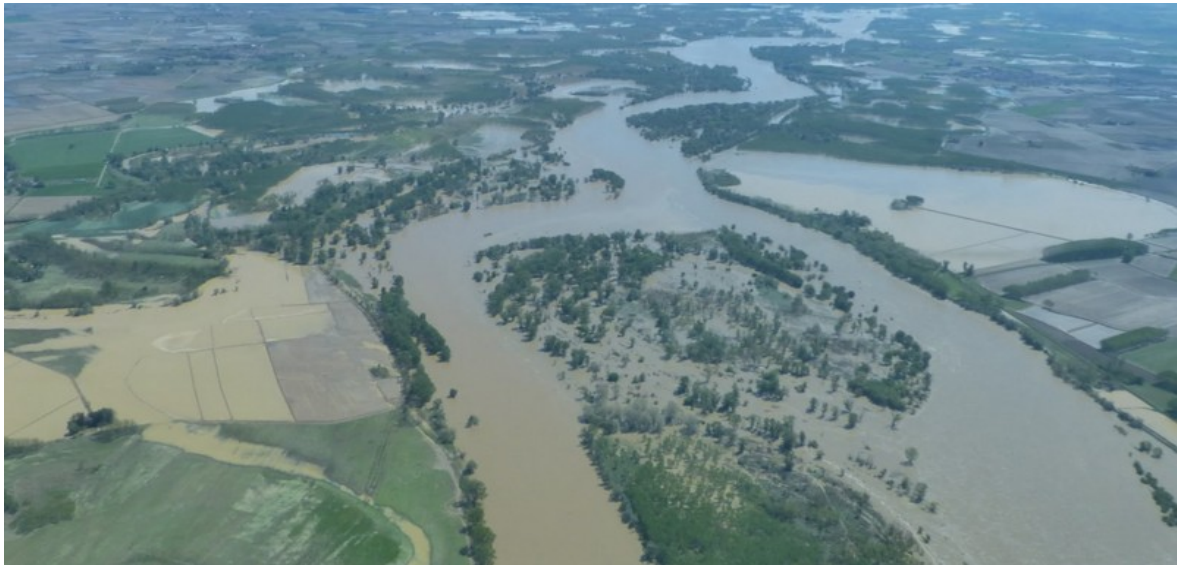
L'esondazione del Sesia e dei suoi tributari hanno danneggiato seriamente il complesso sistema irriguo indispensabile per le risaie del vercellese: numerosi sono i danni già segnalati alle produzioni e alle strutture non assicurabili delle aziende agricole, alle infrastrutture connesse alle attività agricole rurali e alle infrastrutture irrigue.

Figura 57. Esondazione Sesia sulle risaie del vercellese. Fonte Regione Piemonte

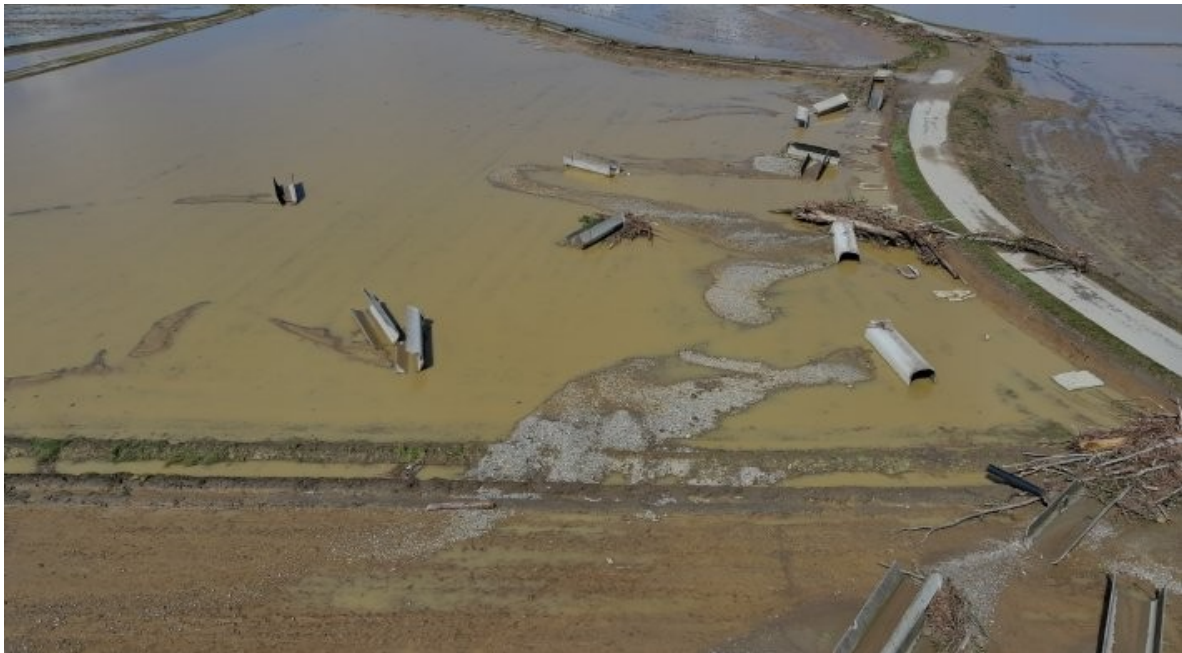
Figura 58. Danni ai canali di irrigazione per l'esondazione del fiume Sesia. Fonte Associazione d'Irrigazione Ovest Sesia

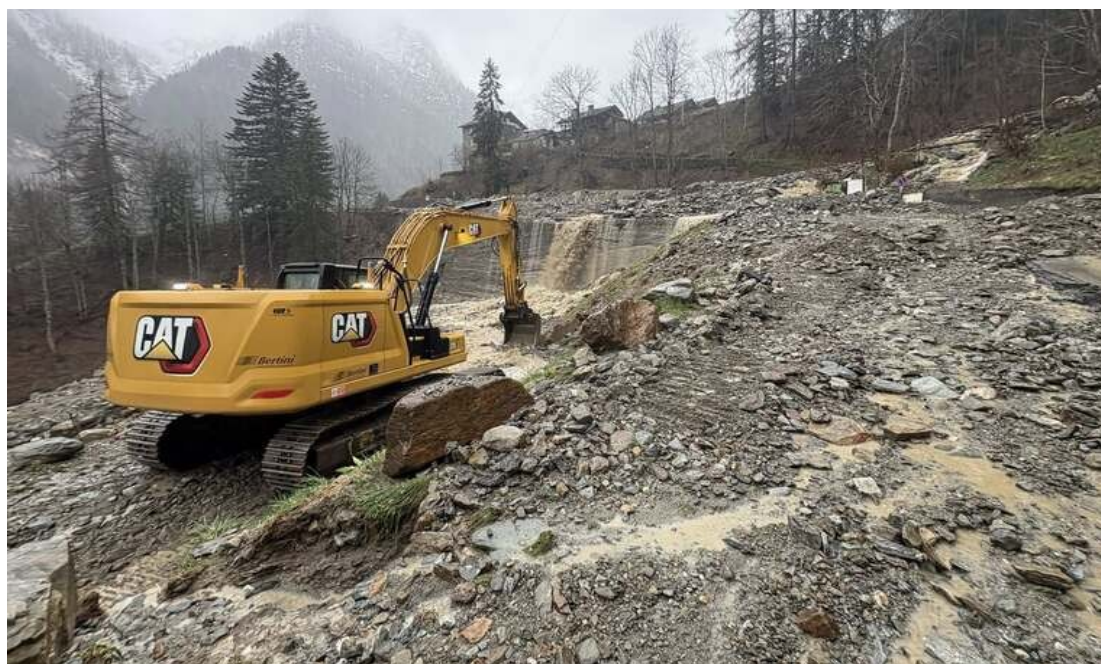
Una massa di acqua, neve e detriti è scesa dalla zona dell'Alpe Campo ed è precipitata nella parte più a nord del territorio di Alagna Valsesia, nella zona dove ci sono le frazioni Pedemonte, Ronco, Uterio e San Nicolao. Sulla strada che da Riva Valdobbia risale la Val Vogna, appena prima del centro abitato di Cà di Janzo, dove c'è un piccolo parcheggio in sterrato nel territorio di Alagna Valsesia si è accumulato una gran quantità di detriti, fango e rocce di notevoli dimensioni.

Figura 59. Intervento per rimuovere la colata detritica ad Alagna Valsesia. Fonte Comune di Alagna Valsesia (VC)

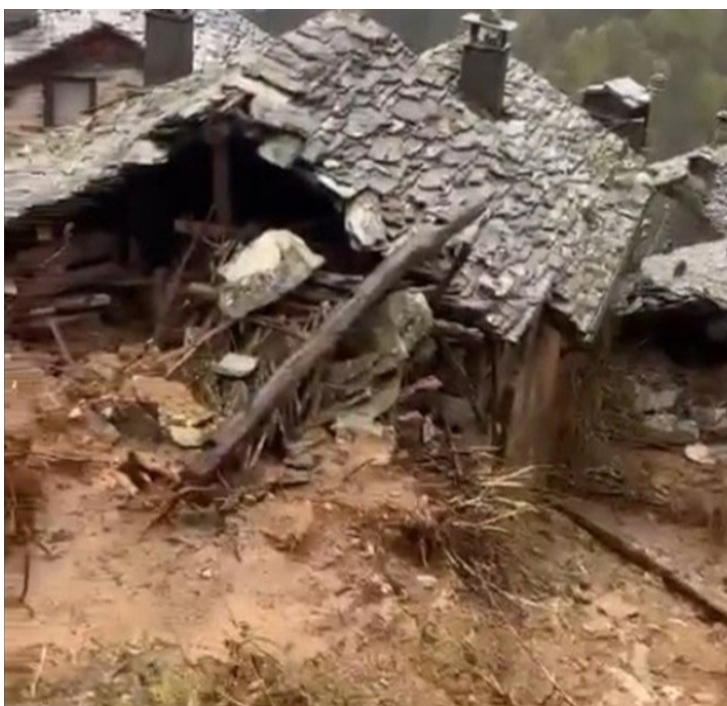
In località Frasso, una frana staccatasi dal versante, ha interessato una zona collinare alle spalle del centro abitato: detriti, fango e massi hanno travolto alcune antiche abitazioni. Una casa, disabitata da tempo, è stata in parte distrutta e in via precauzionale con ordinanza del Sindaco alcune famiglie sono state evacuate.

Figura 60. Scopello, località Frasso. Fonte Internet

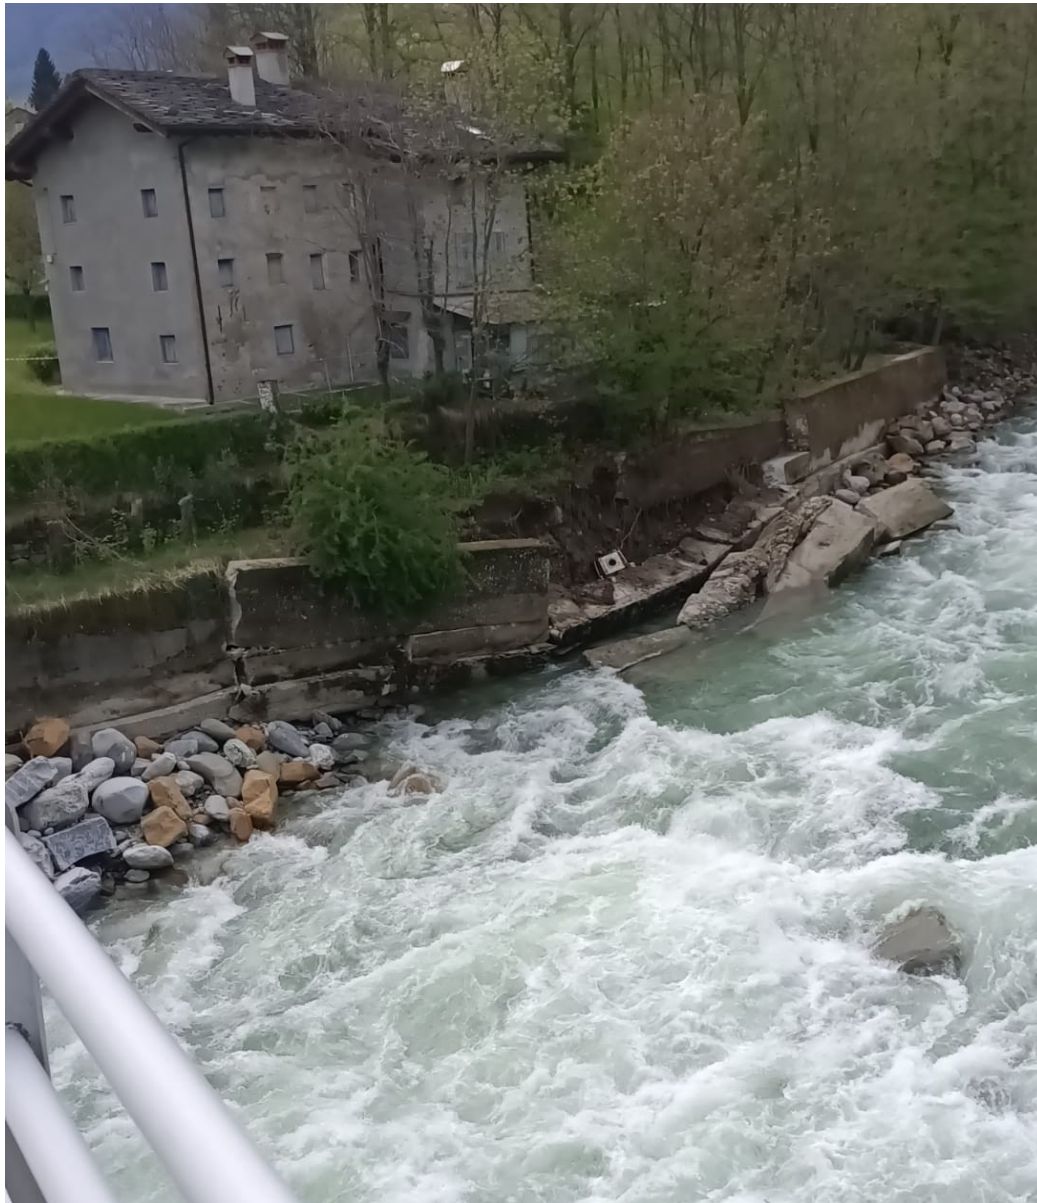
In Frazione Isola, la piena del fiume Sesia ha provocato il crollo del muro di sponda in destra idrografica a monte del ponte e scalzamento della spalla destra del ponte stesso.

Figura 61. Danni ponte e sponda fiume Sesia a Vocca (VC).

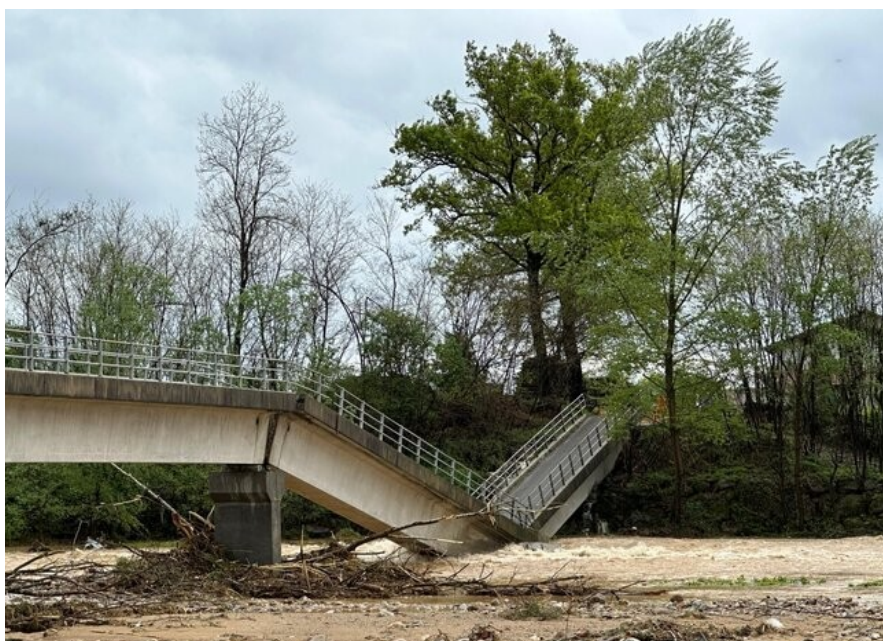
È stato chiuso il tratto della SP n.411, all'altezza di via Casale Rossi nel Comune di Zubiena e a Mongrando in via Roma, in corrispondenza del ponte sul torrente Ingagna, in via Truccobello e via Cabrino. E' crollato il Ponte Gilino, un attraversamento viario a unica corsia che collega le due sponde del torrente Elvo tra i Comuni di Mongrando e Borriana.

Figura 62. Ponte Gilino. Fonte Internet
