## **RAPPORTO PRELIMINARE SULL'EVENTO ALLUVIONALE**

**DEL 15 -16 E 17 APRILE 2025**

**Torino, 9 maggio 2025**

Relazione a supporto della richiesta di dichiarazione dello stato di emergenza ai sensi della Direttiva del Presidente del Consiglio dei Ministri del 26/10/2012 (G.U. n.30 del 5/2/2013)

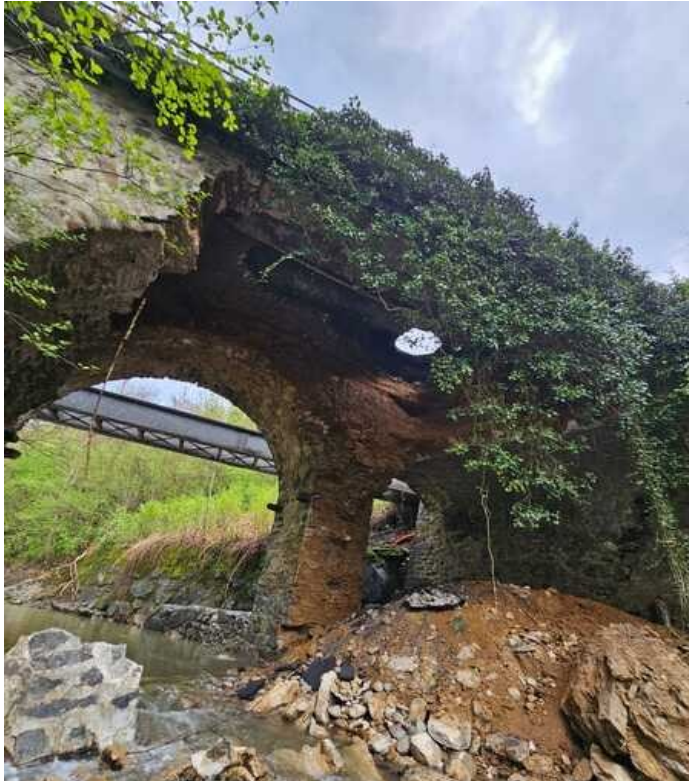
Figura 63. Crollo parziale ponte SP Biella-Pollone. Fonte Provincia di Biella

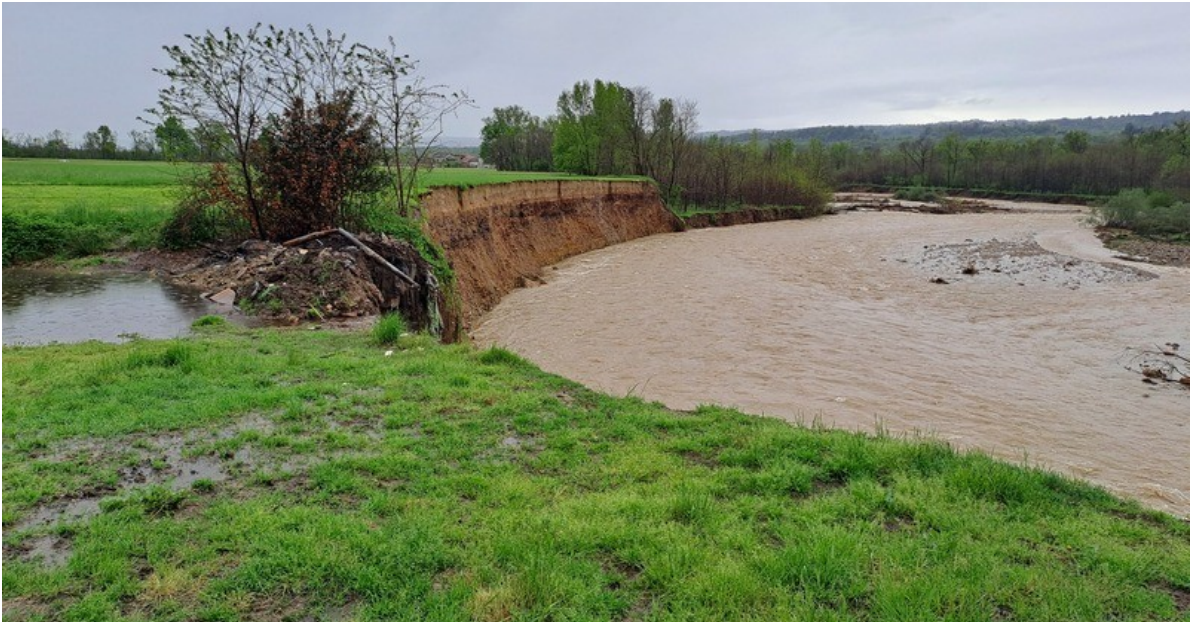
Figura 64. Erosione sponda sx torrente Elvo Comune di Mongrando (BI) in frazione Minazia. Fonte Regione Piemonte

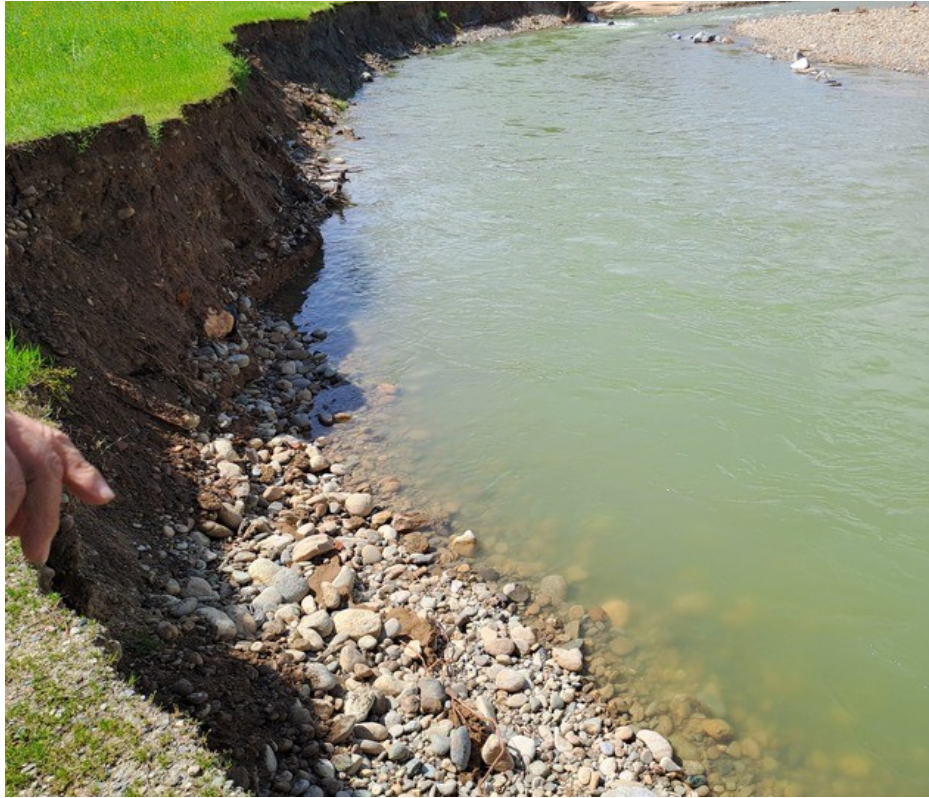
Figura 65. Erosione sponda dx torrente Elvo Comune di Cerrione (la fila di massi scarto cava indica il piede della sponda ante evento).  
Fonte Regione Piemonte

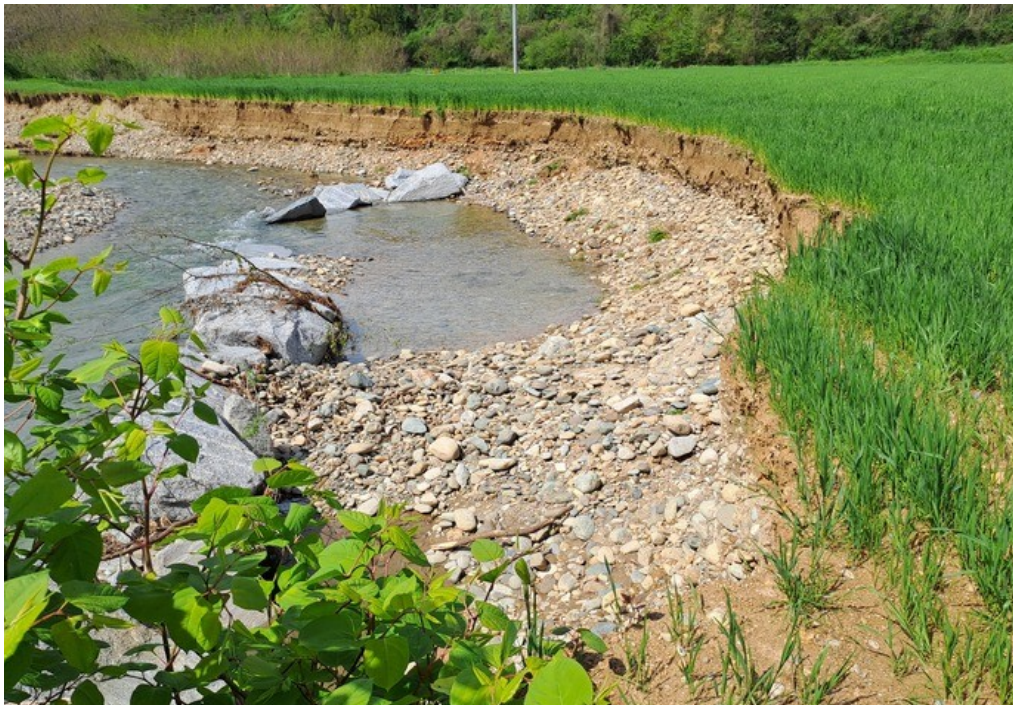
Figura 66. Erosione sponda sx torrente Olobbia Comune di Cerrione (la fila di massi scarto cava indica il piede della sponda ante evento). Fonte Regione Piemonte

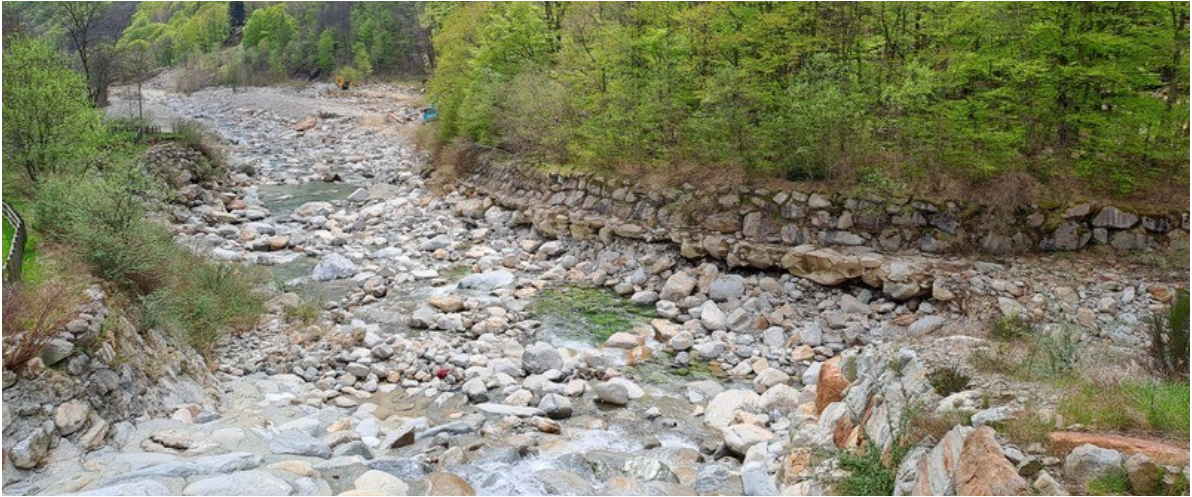
Figura 67. Torrente Cervo in prossimità della confluenza con il torrente Mologna in Comune di Piedicavallo, erosione fondo alveo di circa 3-4 metri. Fonte Regione Piemonte

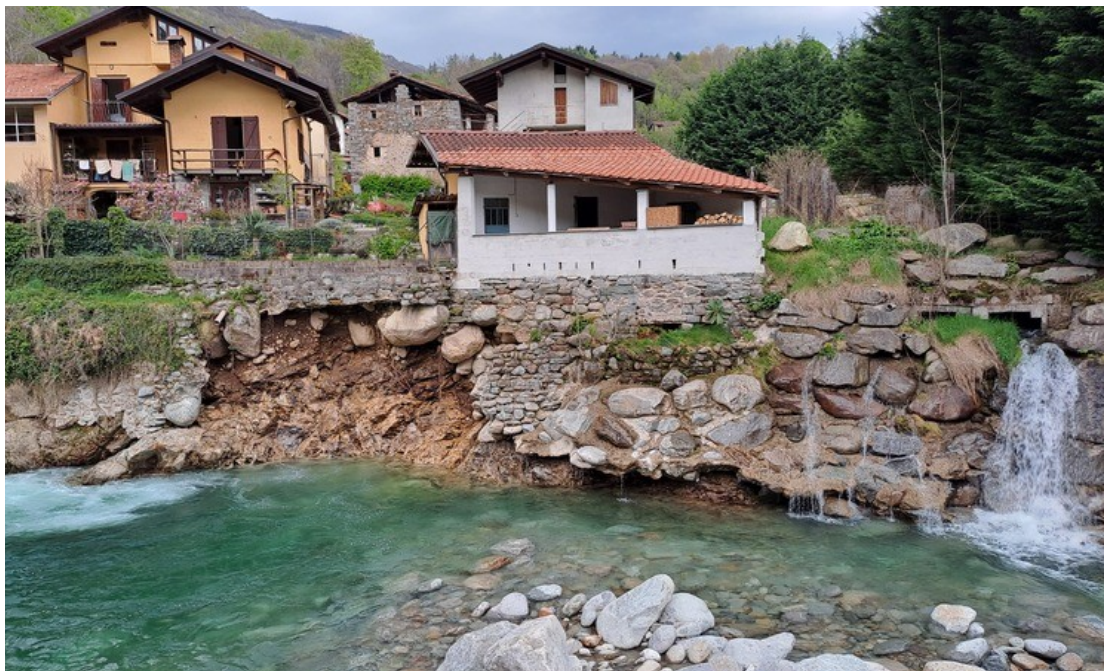
Figura 68. Erosione sponda sx del torrente Oropa in Comune di Pralungo frazione Valle. Fonte Regione Piemonte

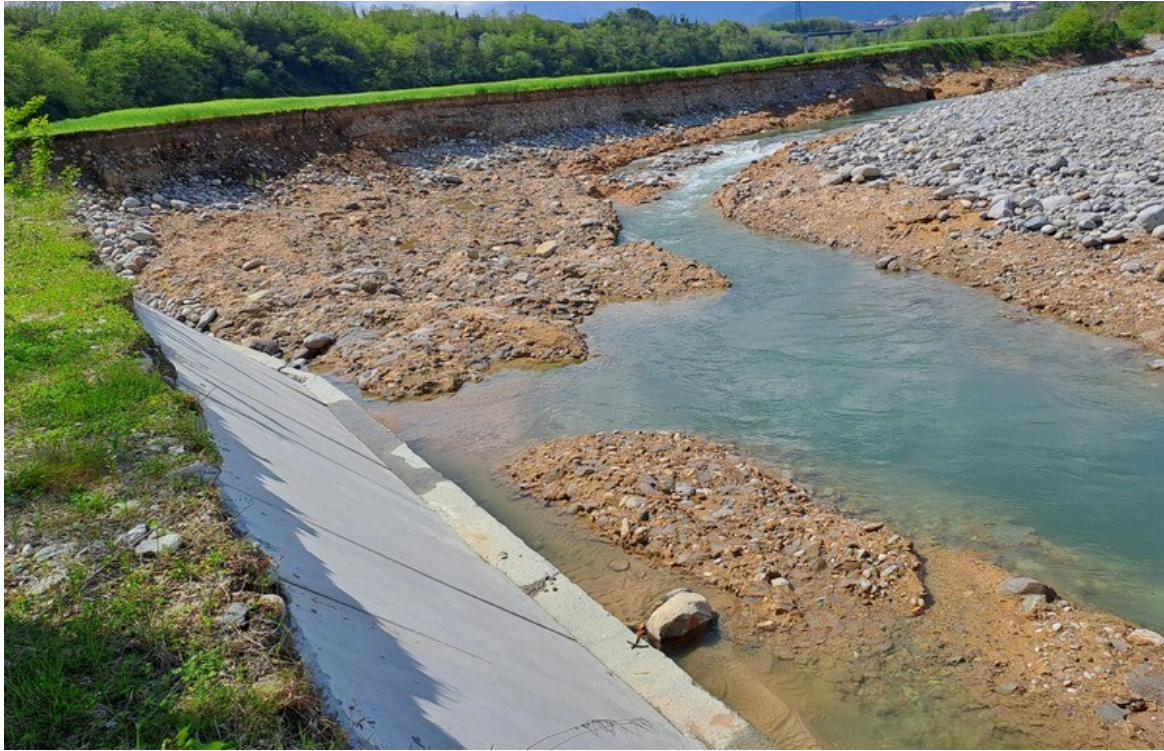
Figura 69 Torrente Cervo in comune di Biella, erosione fondo alveo di 4-5 metri (i pannelli in cls posati a seguito dell'evento alluvionale del 2020 a protezione della ex discarica RSU).

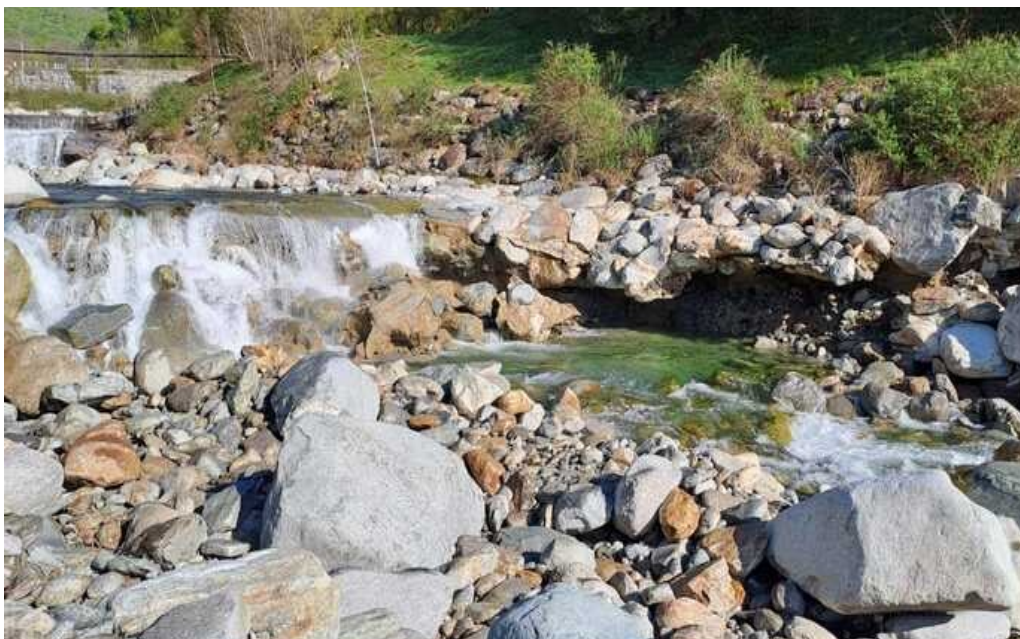
A Rosazza (BI) le acque del torrente Cervo in piena hanno causato l'asportazione di una briglia in massi e lo scalzamento di altre due.

Figura 70. Torrente Cervo a Rosazza (BI) al confine con Piedicavallo. Fonte Regione Piemonte

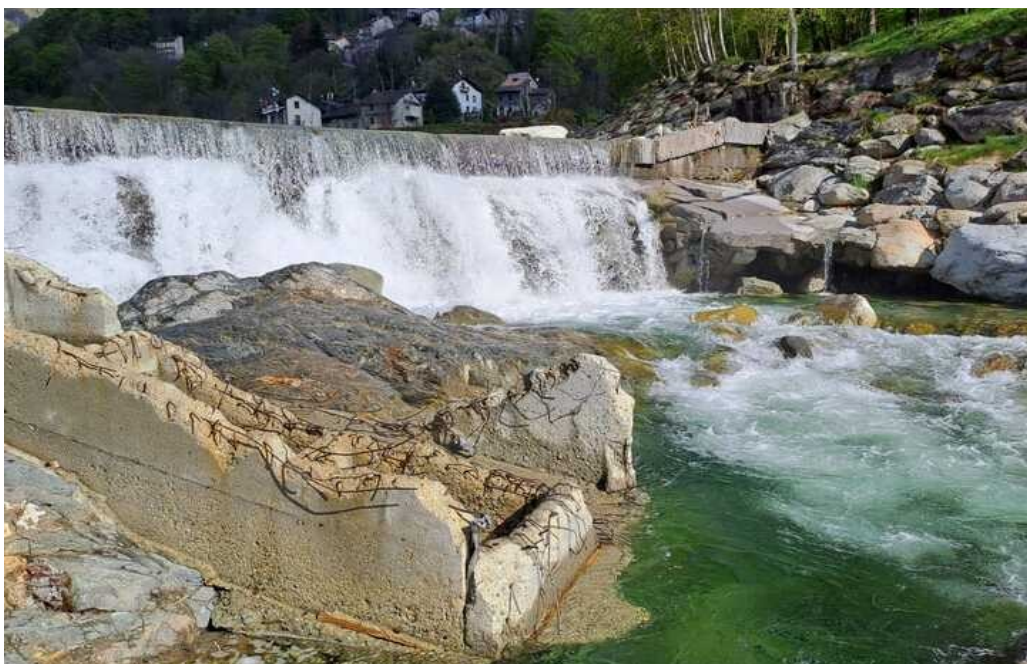
Figura 71. Torrente Cervo a Rosazza (BI), erosione di fondo e scala per la risalita dei pesci distrutta. Fonte Regione Piemonte

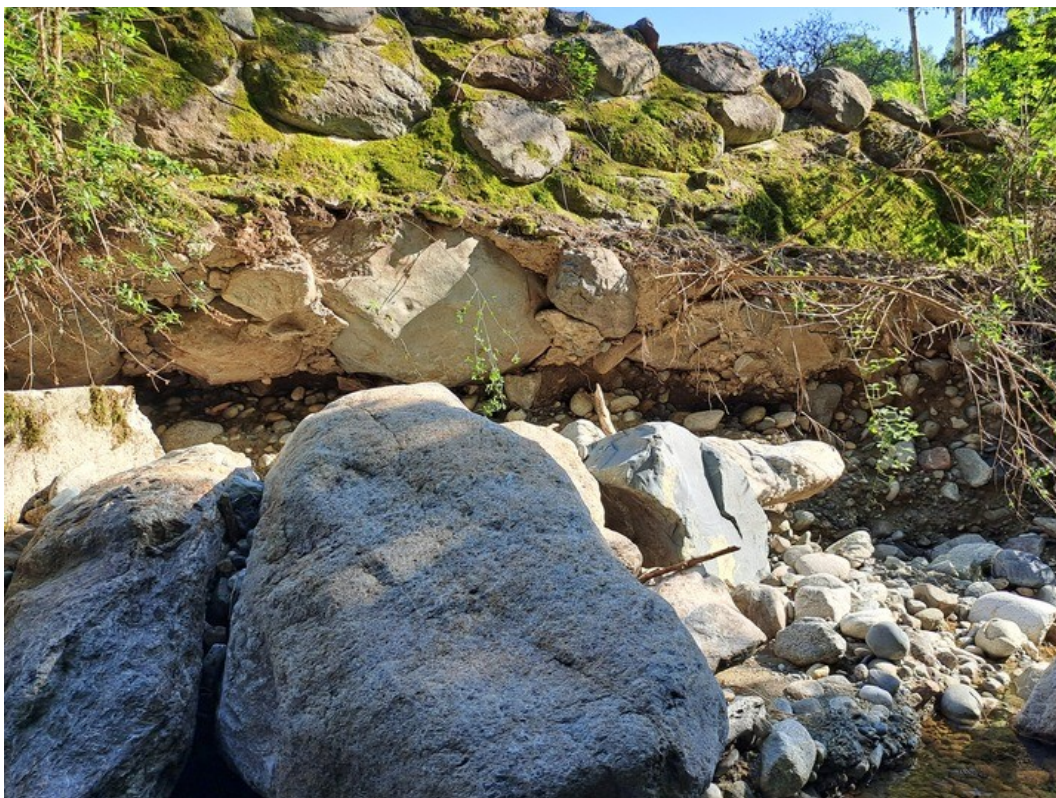
Figura 72. Rio Piletta, scogliera di monte a protezione della frazione San Sudario in Comune di Magnano (BI) scalzata di circa 3 metri.  
Fonte Regione Piemonte

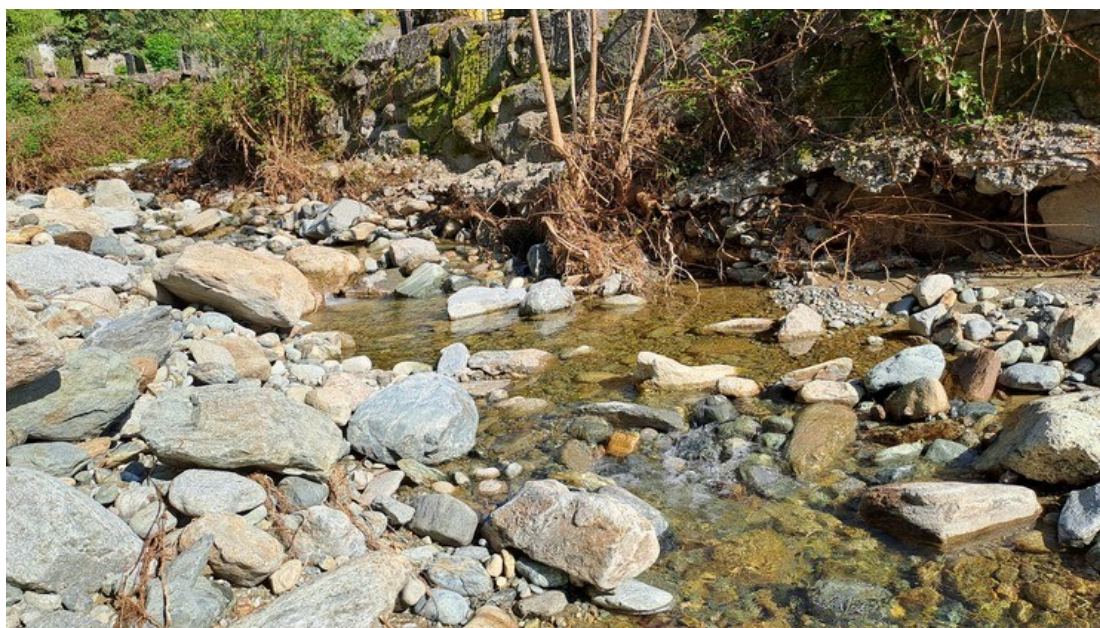
Figura 73. Rio Piletta, scogliera di valle a protezione della frazione San Sudario in Comune di Magnano (BI) scalzata di circa 1 metro.  
Fonte Regione Piemonte

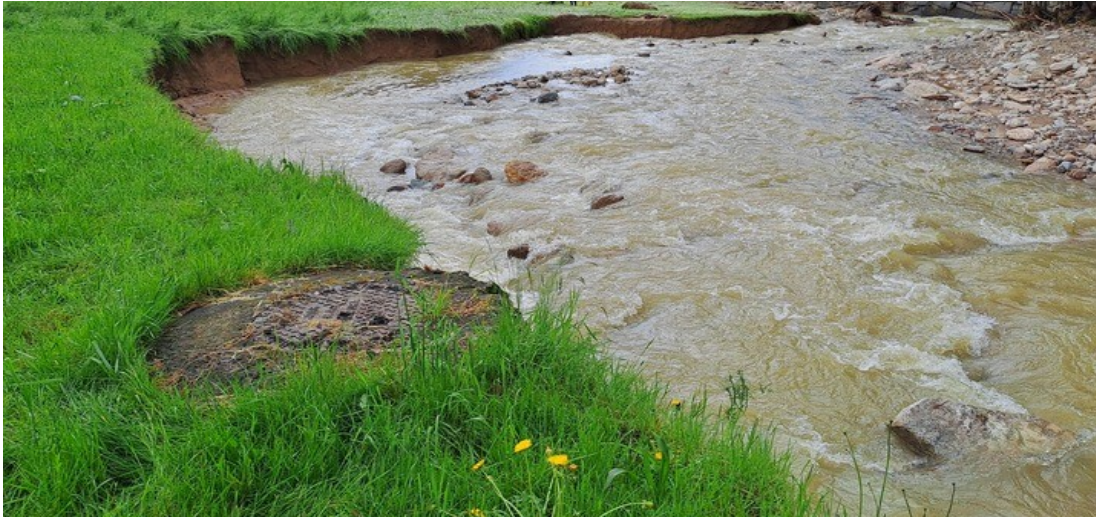
Figura 74. Torrente Eremo, erosione sponda sinistra, in primo piano il collettore fognario. Comune di Pollone (BI). Fonte Regione Piemonte

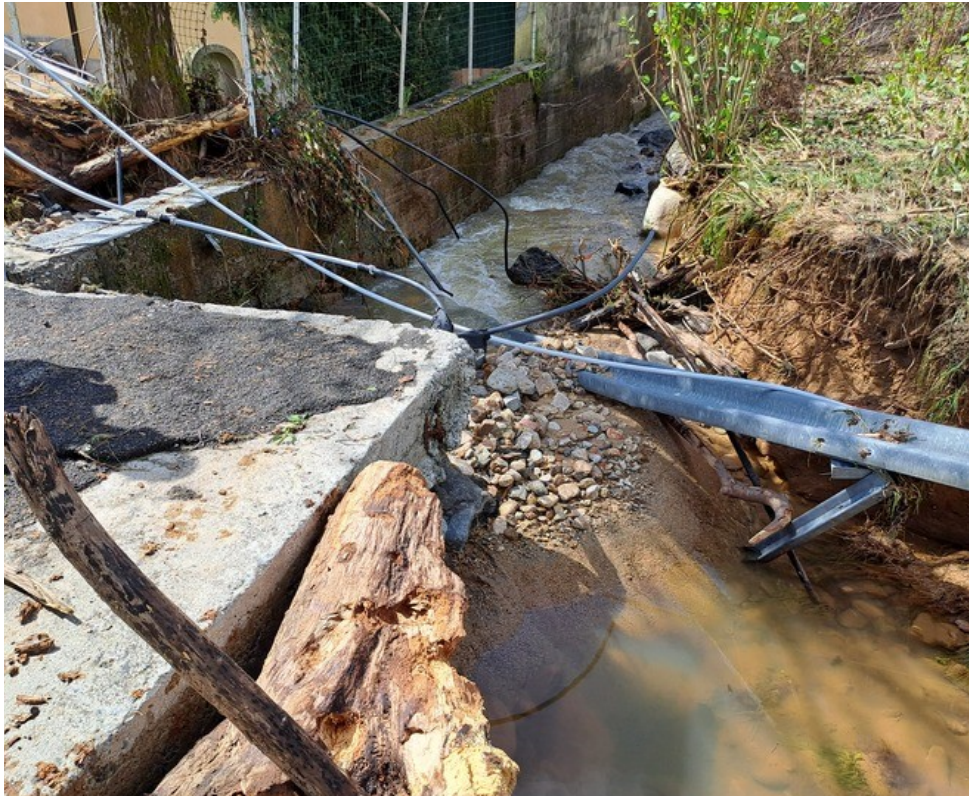
Figura 75. Esondazione rio Viariggio in Comune di Biella. Fonte Regione Piemonte

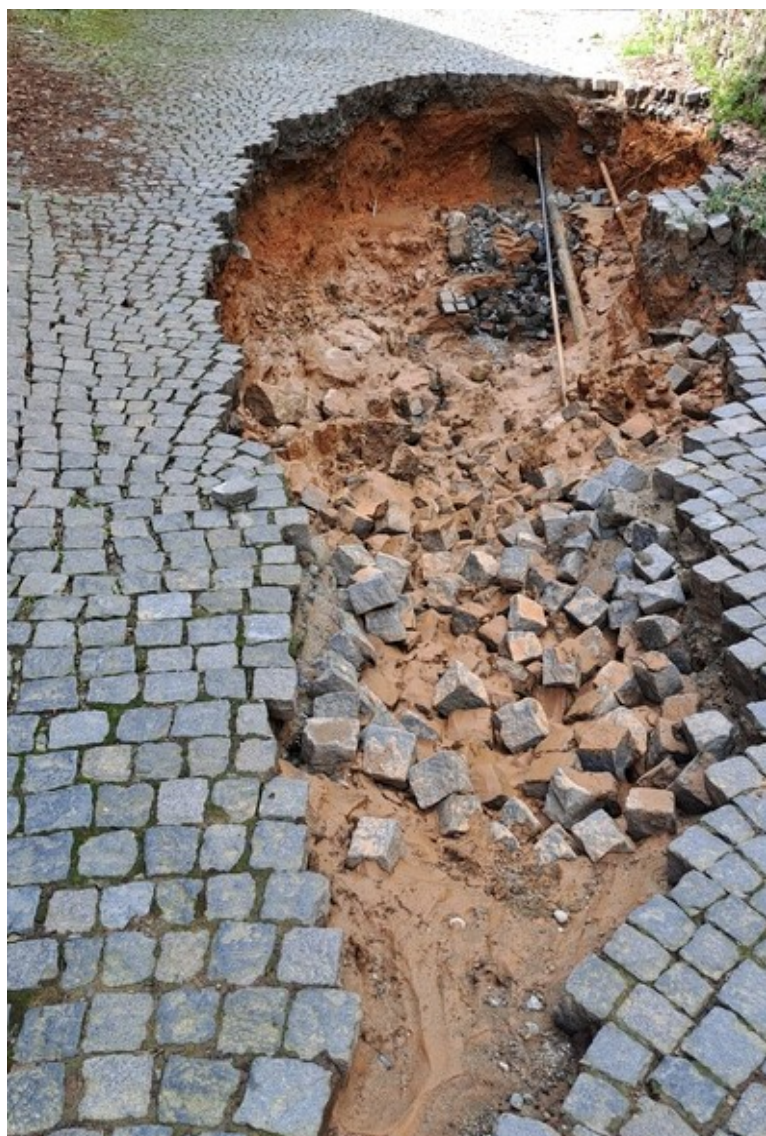
Figura 76. Allagamento via Dell'acqua in Comune di Biella. Fonte Regione Piemonte

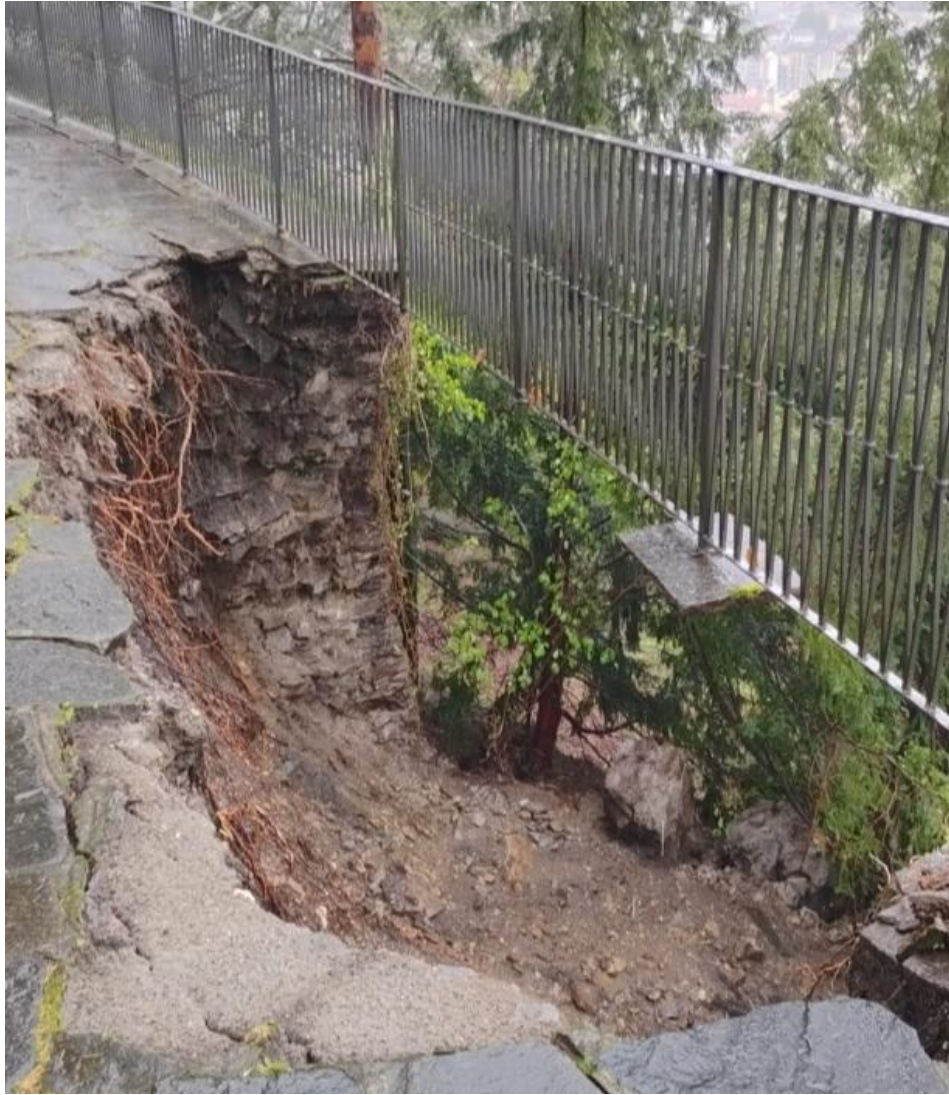
Figura 77. Crollo nel giardino del Sacro Monte di Domodossola (VB). Fonte Ente di gestione dei Sacri Monti

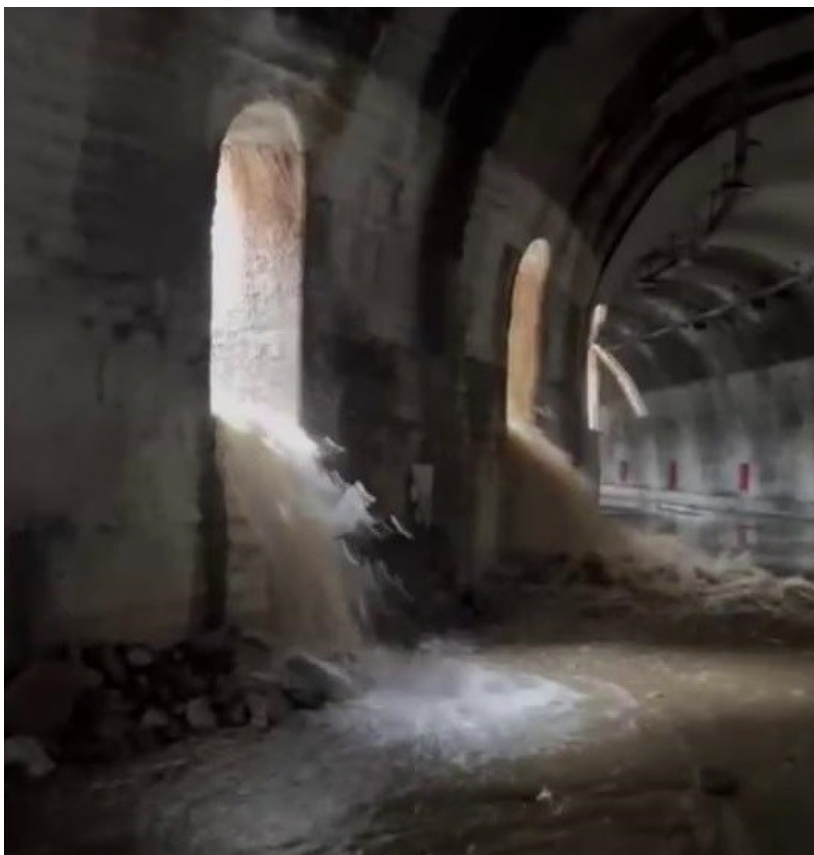
Il rio Ros è esondato invadendo l'abitato di Pecetto Alto riversando materiale inerte e litoide su strade e piazza comunali. Una slavina attivatasi nella notte tra mercoledì e giovedì ha interessato la galleria paravalanghe di Pestarena invadendo la stessa con acqua, fango e detriti attraverso le finestre.

Figura 78. Galleria paravalanghe di Pestarena a Macugnaga (VB). Fonte [www.lastampa.it](http://www.lastampa.it)
