## **RAPPORTO SUI TEMPORALI DEL 30 GIUGNO - 2 LUGLIO 2025**

**Torino, 18 luglio 2025**

Relazione a supporto della richiesta di dichiarazione dello stato di emergenza ai sensi della Direttiva del Presidente del Consiglio dei Ministri del 26/10/2012 (G.U. n.30 del 5/2/2013)

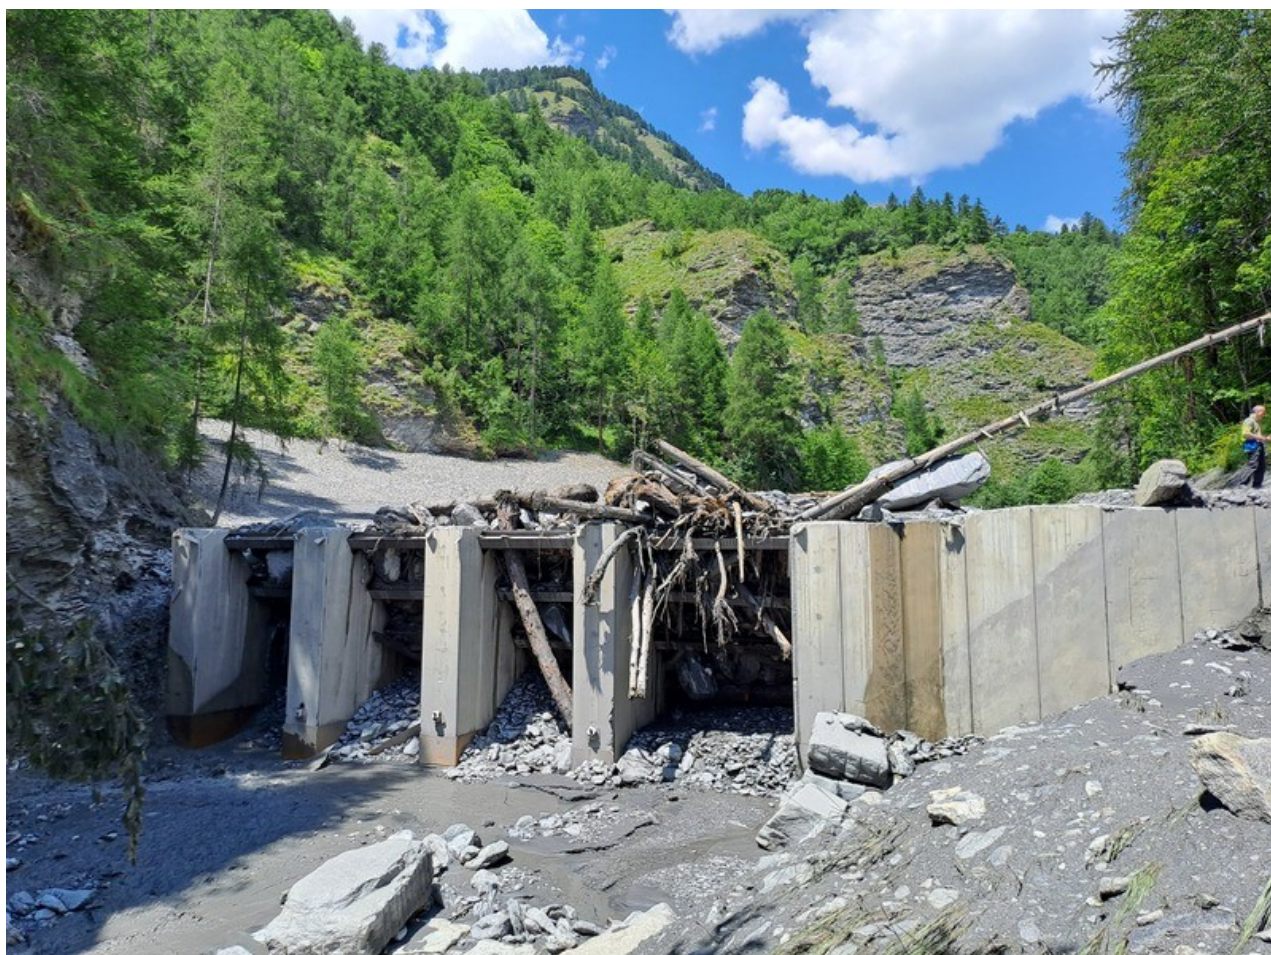
Il passaggio della colata nella parte alta del bacino del Frejus ha causato il riempimento delle briglie selettive (che vanno svuotate), danni alle controbriglie e alle scogliere di protezione delle stesse (che vanno ripristinate).

Figura 6. Briglia intasata sul rio Frejus. Foto del 1° luglio 2025. Fonte Regione Piemonte

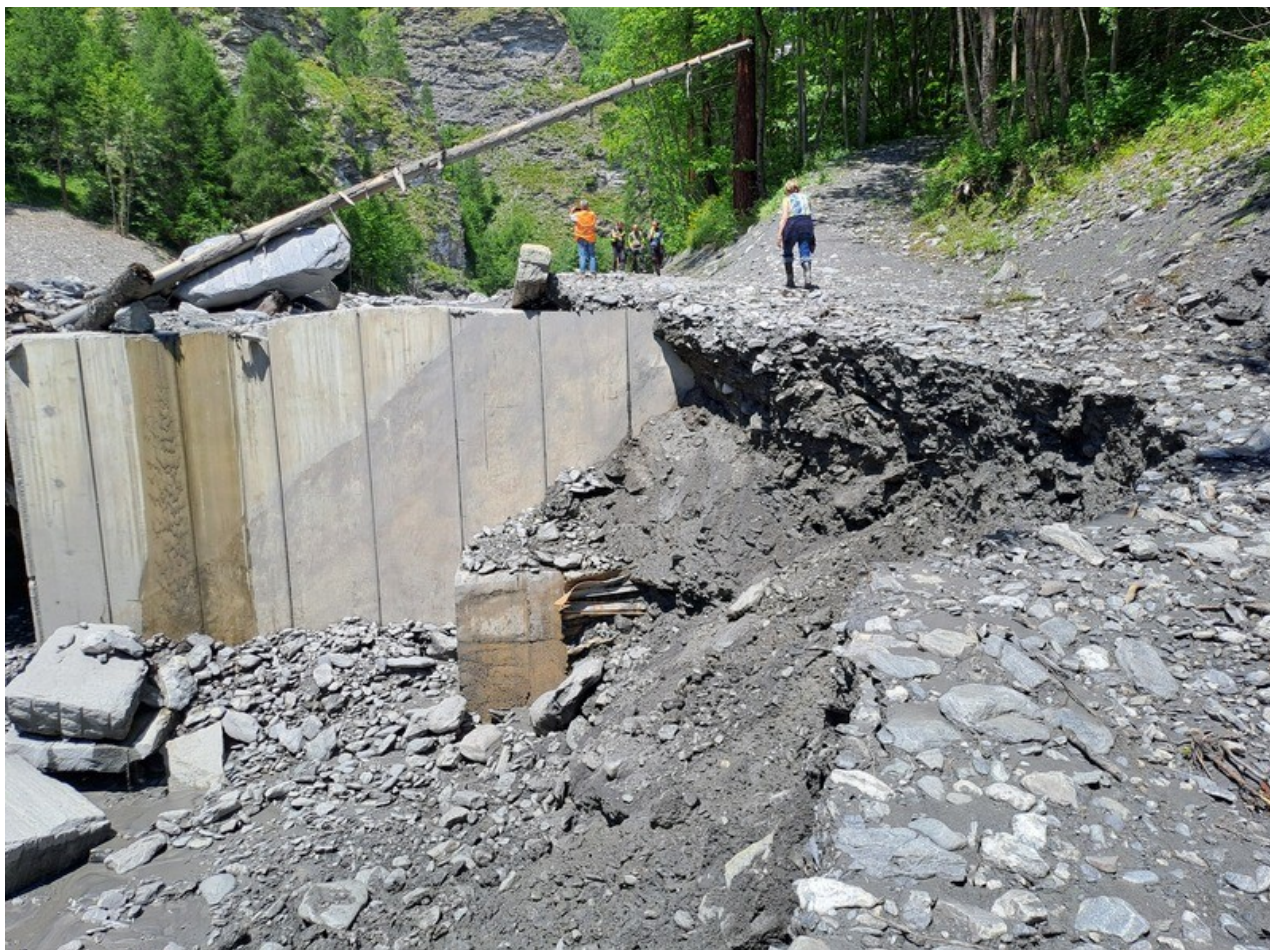
Figura 7. Erosione e deposito di materiale detritico. Briglia sul rio Frejus. Foto del 1° luglio 2025. Fonte Regione Piemonte

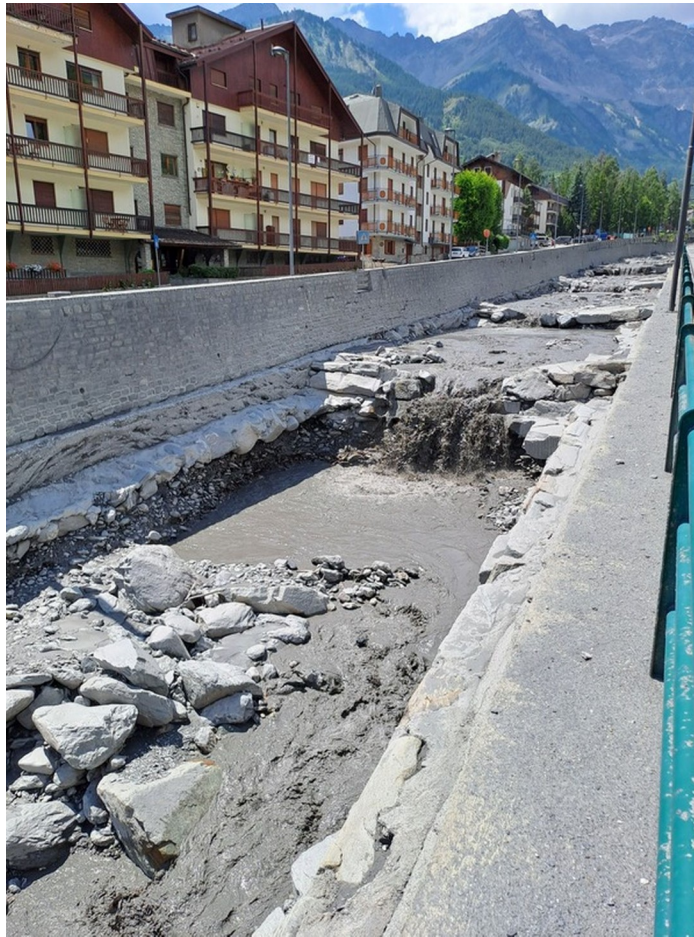
Nell'alveo del rio Frejus, nel tratto che attraversa il centro città, il passaggio della colata ha danneggiato anche le soglie, tratti di scogliera e depositato materiale, modificando il profilo del fondo alveo (figura 8).

Figura 8. Alveo del rio Frejus, nel tratto parallelo a Via Einaudi. Foto del 1° luglio 2025. Fonte Regione Piemonte

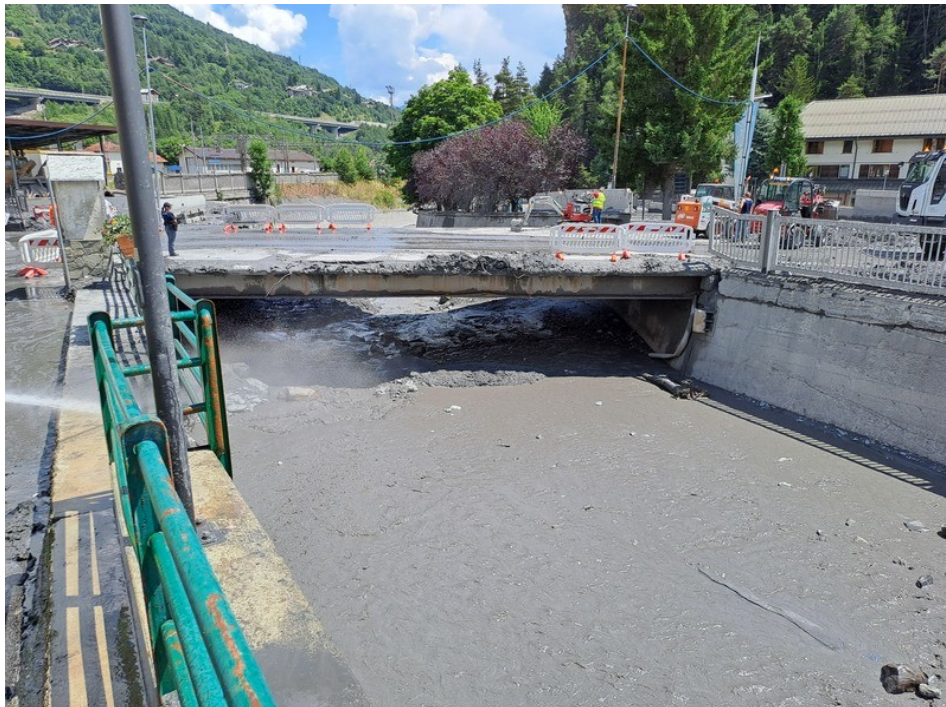
Figura 9. Ponte sul rio Frejus che conduce alla stazione ferroviaria. Foto del 1° luglio 2025. Fonte Regione Piemonte

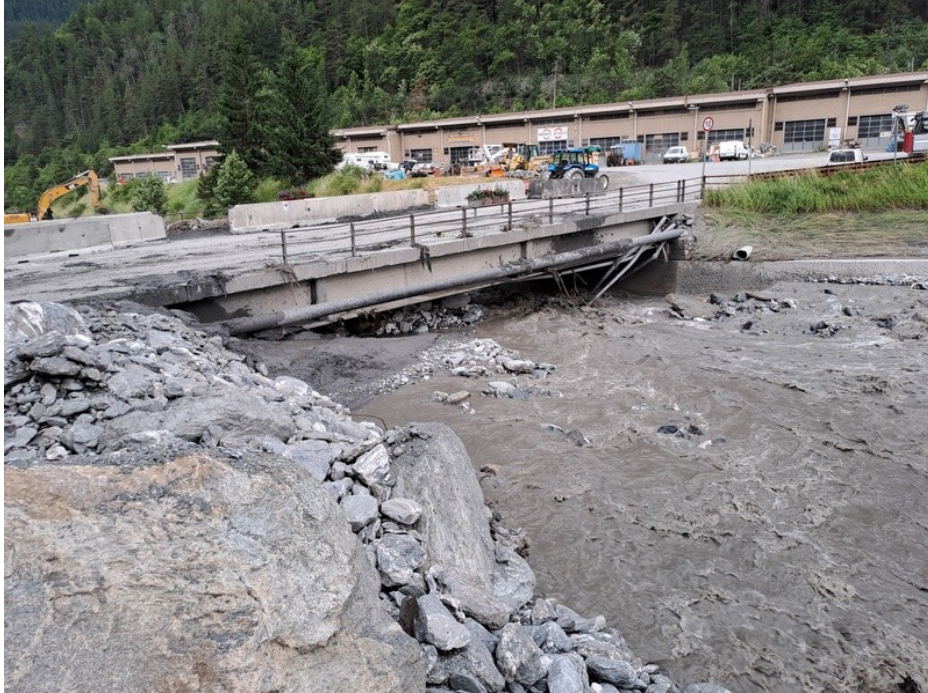
Circa 20.000 metri cubi di materiale detritico-alluvionale si è depositato alla confluenza tra la Dora di Melezet e il torrente Rochemolles; le sezioni di deflusso dei corsi d'acqua sono state modificate dal passaggio della colata e l'attraversamento di Via Susa (figura 10) è stato in gran parte ostruito.

Figura 10. Ponte via Susa a Bardonecchia (TO). Foto del 1° luglio 2025. Fonte Regione Piemonte

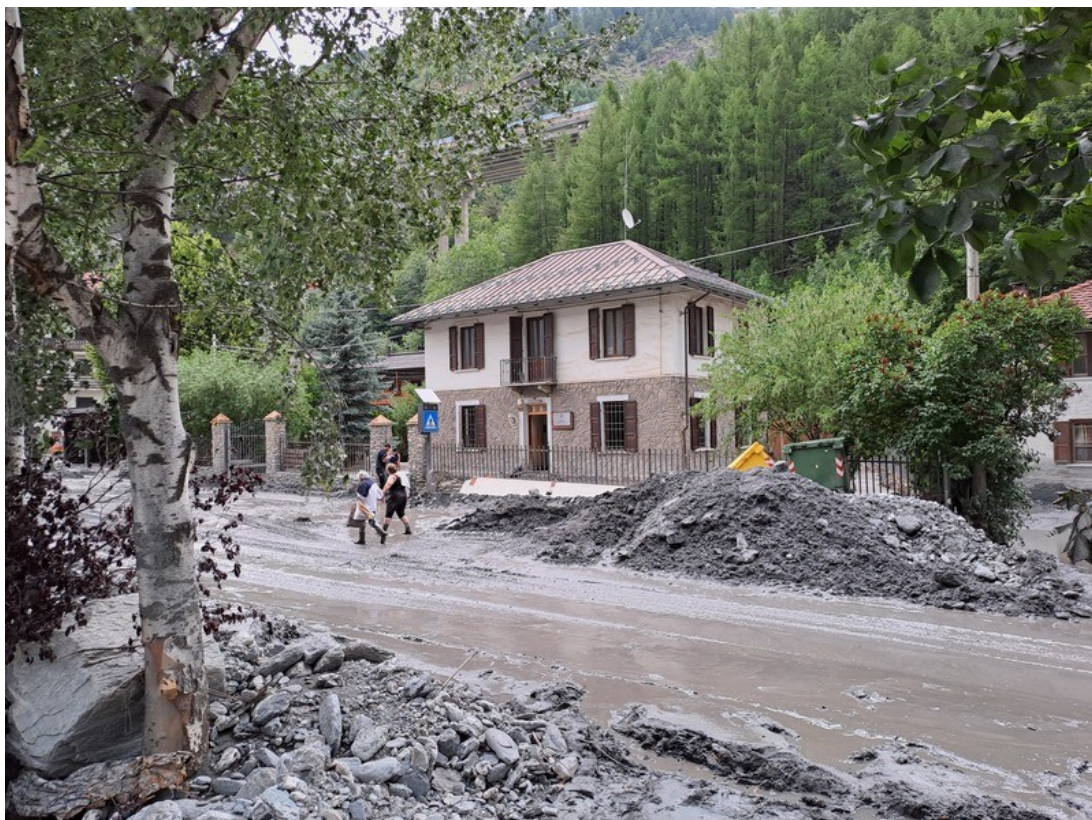
Fango e detriti hanno invaso la Strada Statale n.335, la Caserma dei Carabinieri Forestali ed alcuni edifici privati in fregio alla strada.

Figura 11. Fango e detriti sulla SS n.335, al centro la Caserma dei Carabinieri Forestali. Foto del 1° luglio 2025. Fonte Regione Piemonte

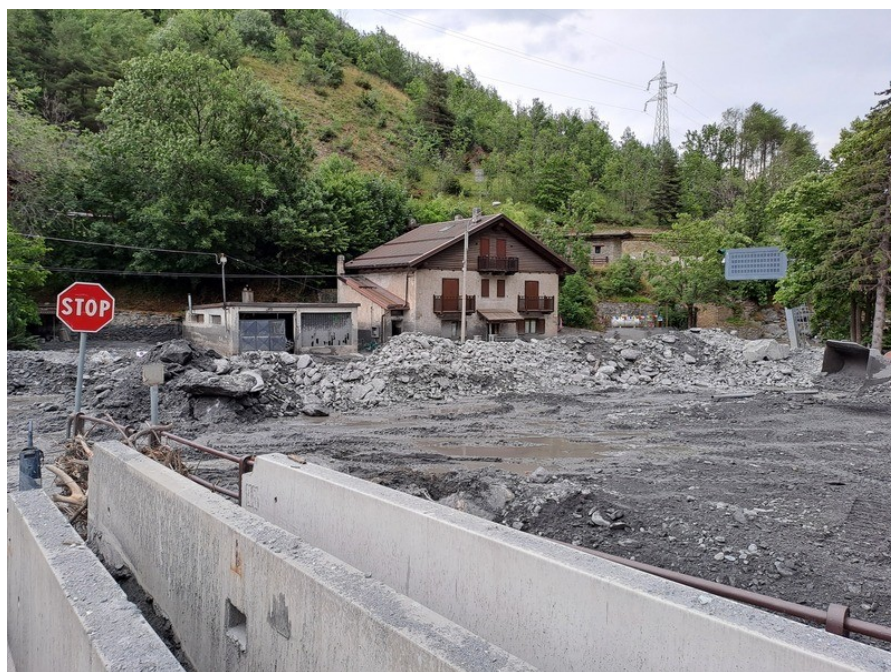
Figura 12. Fango e detriti sulla SS n.335. Abitazione e box privati già danneggiati ad agosto 2023. Foto del 1° luglio 2025. Fonte Regione Piemonte

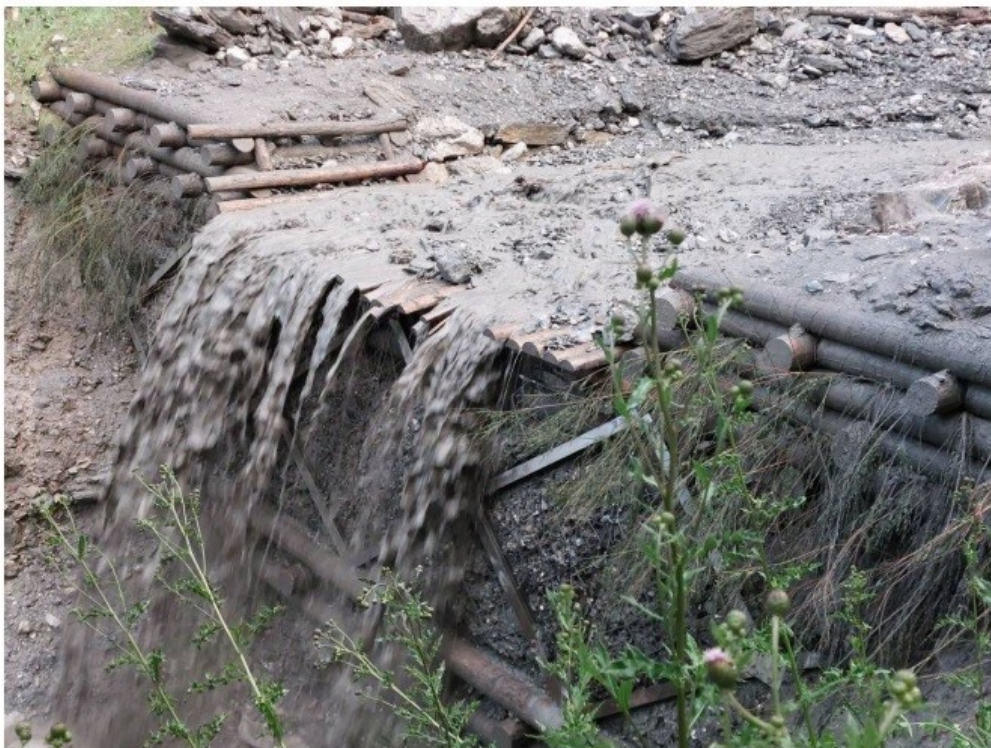
Il passaggio della colata ha creato danni alla copertina in tronchi della briglia in legname che consente l'attraversamento del sentiero di collegamento fra le località Refour e Pleynet, a 1450 metri di quota; inoltre, a valle dell'ala sinistra è presente una frana rotazionale mentre in sponda destra sono visibili evidenti erosioni.

Figura 14. Briglia Refour-Pleyne sul rio San Giusto a Beaulard - Oulx (TO). Fonte Consorzio Forestale Alta Valle Susa

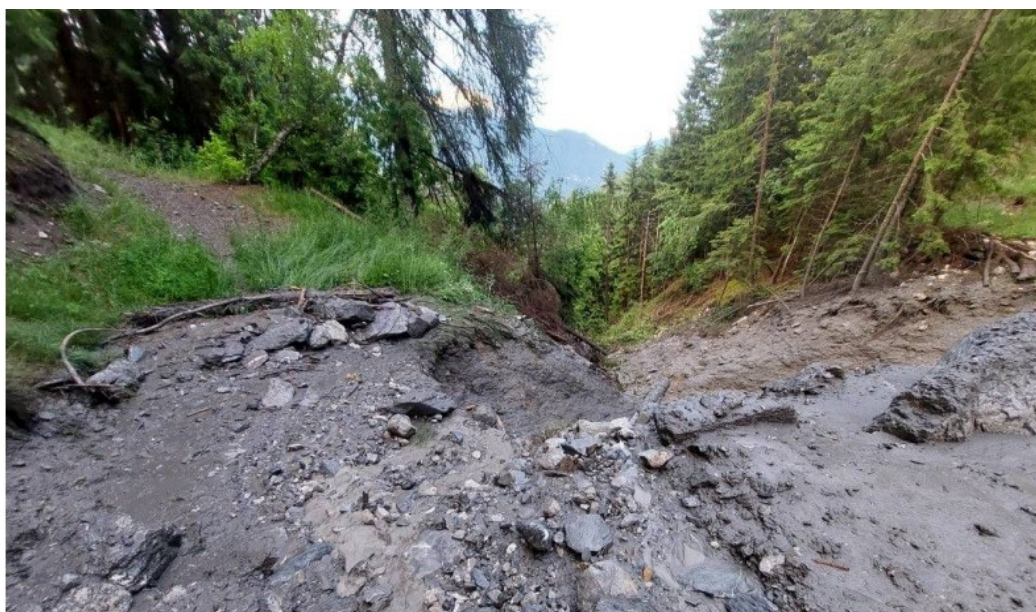
Figura 15. Briglia Refour-Pleyne (Frana rotazionale a valle della ala sinistra) sul rio San Giusto a Beaulard - Oulx (TO). Fonte Consorzio Forestale Alta Valle Susa

La prima, la seconda e la terza briglia in apice di conoide sono state colmate dalla colata: due di queste erano già state svuotate nel mese di novembre 2024 a seguito dell'evento del 4 settembre 2024: le briglie e le controbriglie sono state danneggiate, vanno svuotate, ripristinate e consolidate.

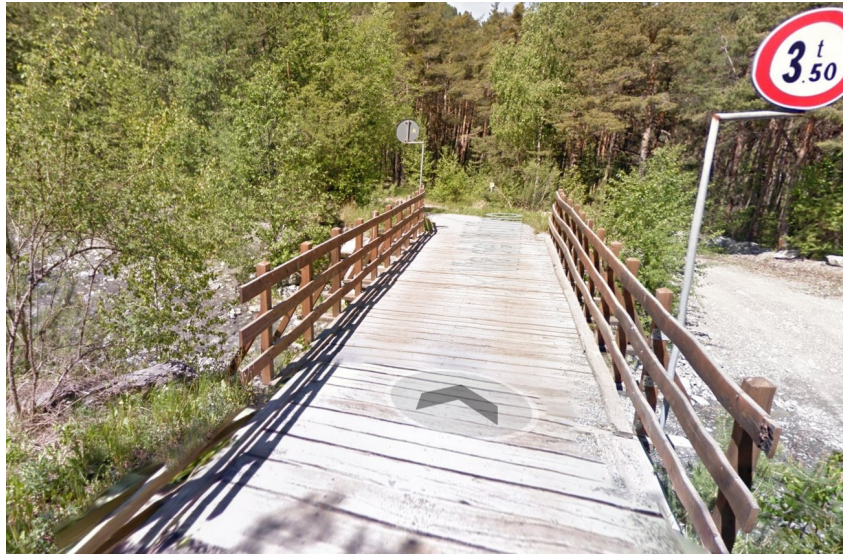
Non si registrano danni al centro abitato, tuttavia l'ingente quantità di materiale trasportato ha asportato il ponte di legno che permette l'accesso al vecchio Mulino di Beaulard sulla pista da sci di fondo.

Figura 16. Ponte in legno sul rio San Giusto a Beaulard - Oulx (TO). Foto tratta da Google maps.

- con Ordinanza Sindacale n. 29 del 2 luglio 2025, ha provveduto a far effettuare i primi interventi contingibili ed urgenti tra cui la realizzazione di un guado sul rio San Giusto in corrispondenza dell'attraversamento del ponte crollato, previa pulizia dell'area dal materiale accumulato dalla colata detritica; dalla figura 19 si evince come le spallette e le scogliere d'ala del ponte in legno siano rimaste intatte;

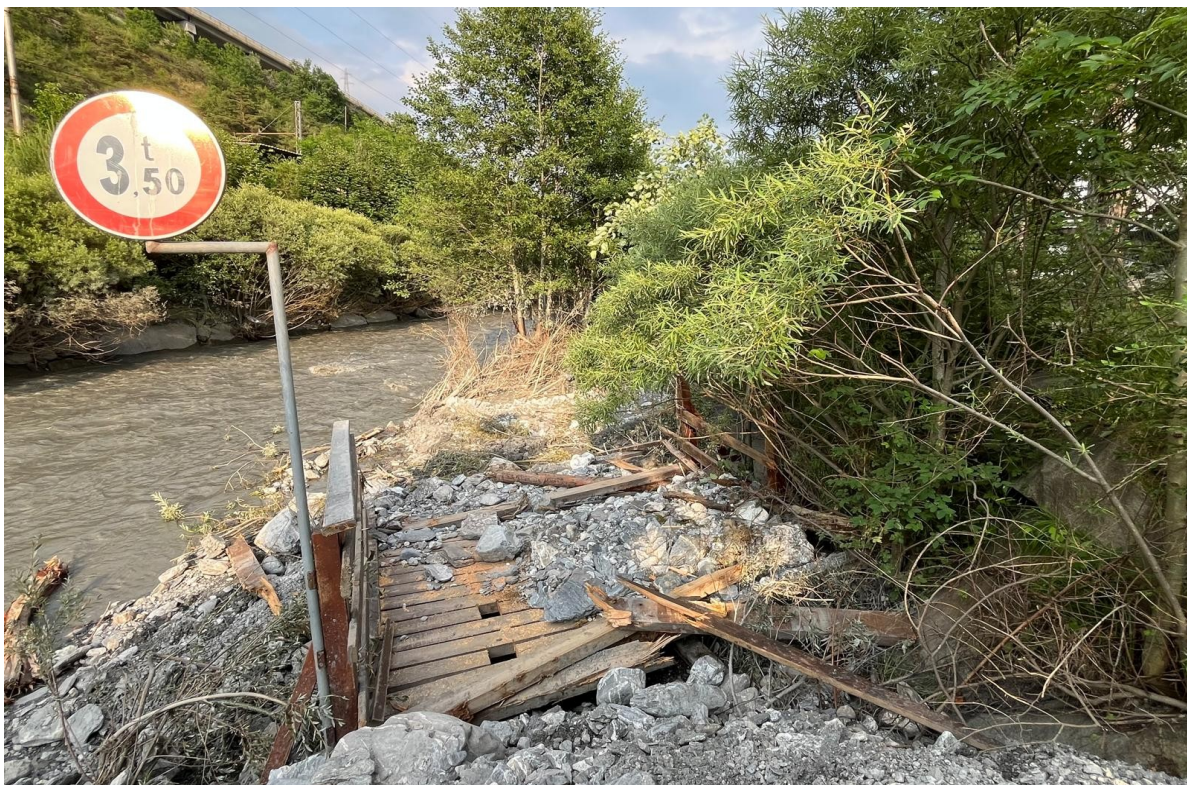
Figura 18. Resti del ponte in legno distrutto nell'alveo della Dora di Bardonecchia. Beaulard - Oulx (TO). Foto del 5 luglio 2025. Fonte Regione Piemonte

I resti del ponte devono essere rimossi per possibile interazione in caso di piena della Dora di Bardonecchia con l'attraversamento a valle nei pressi del campeggio di Beaulard.

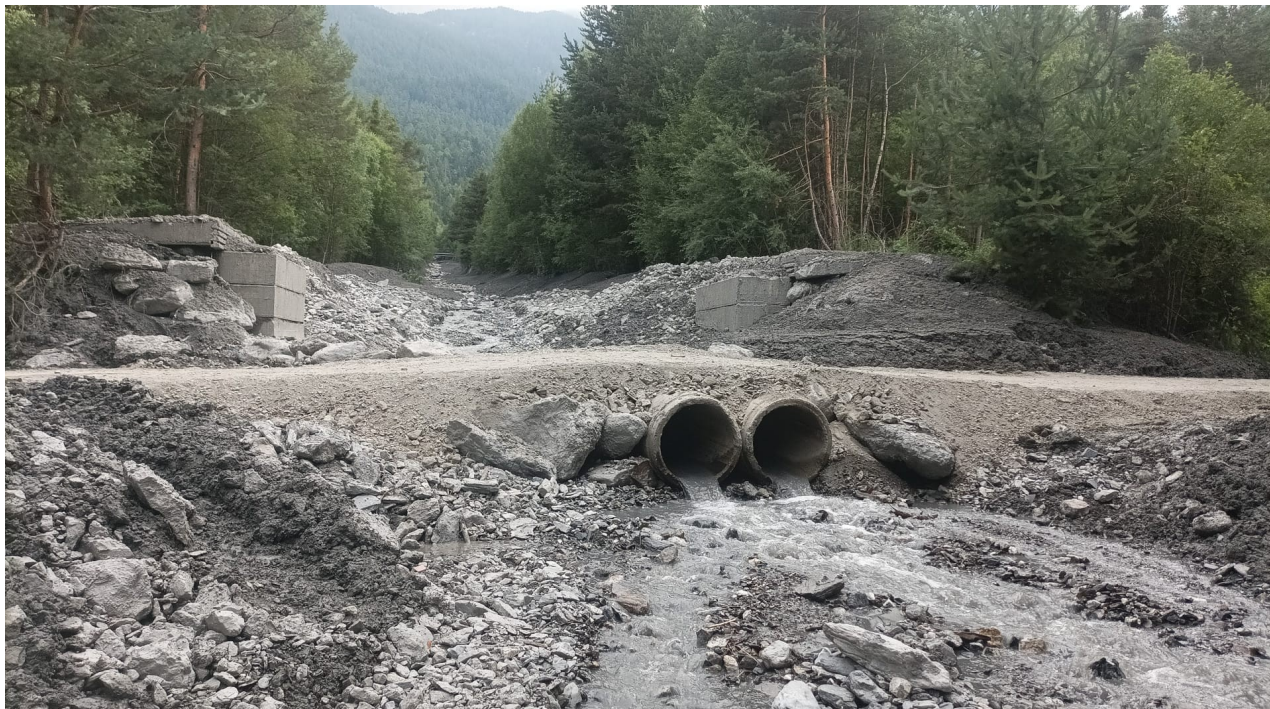
Figura 19. Sistemazione provvisoria sul rio San Giusto a Beaulard - Oulx (TO). Foto del 5 luglio 2025. Fonte Regione Piemonte

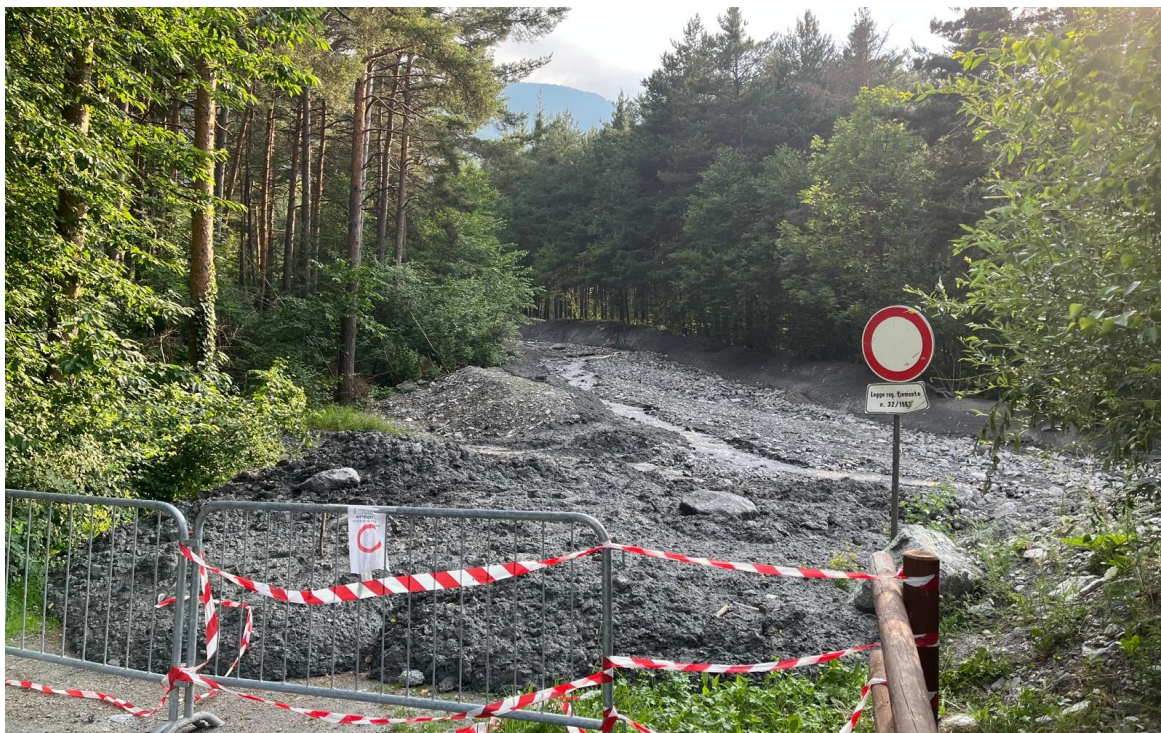
Figura 20. Accumulo di detriti e fango in sponda destra del rio San Giusto a Beaulard - Oulx (TO). Foto del 5 luglio 2025. Fonte Regione Piemonte

Il materiale detritico depositato lungo il rio san Giusto e fino alla confluenza nella Dora di Bardonecchia è di notevole quantità: deve essere adeguatamente rimosso e conferito per permettere di ripristinare la sicurezza e la funzionalità dell'area.

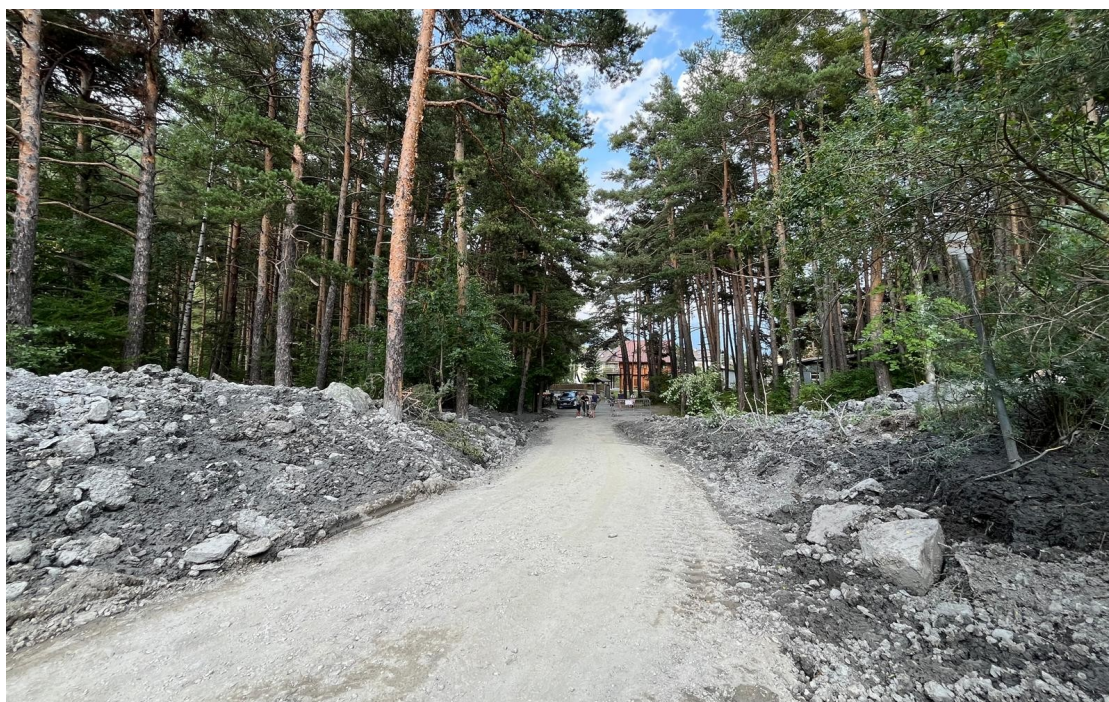
Figura 21. Accumulo di detriti e fango, già parzialmente rimossi, lungo Via del Mulino a Beaulard - Oulx (TO). Foto del 5 luglio 2025. Fonte Regione Piemonte

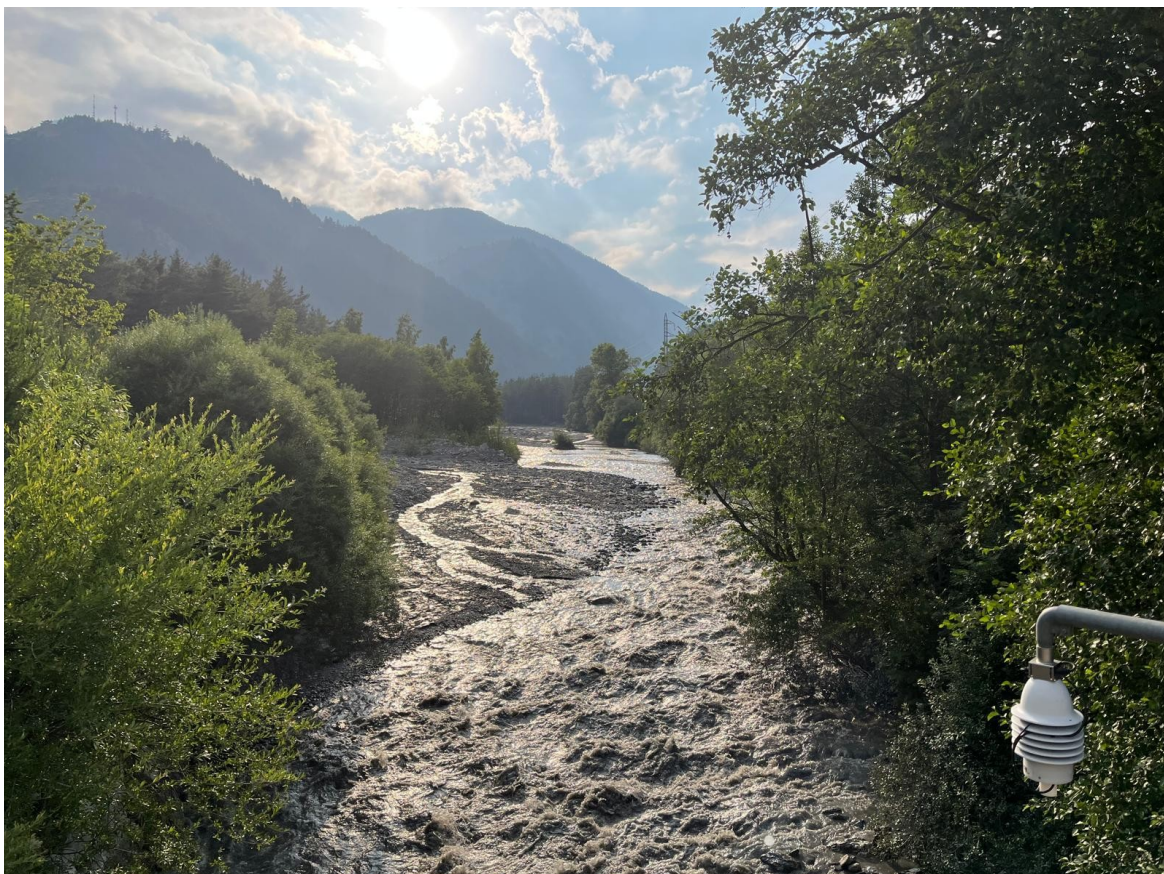
Figura 22. Dora di Bardonecchia a Beaulard - Oulx (TO). Foto del 5 luglio 2025 dal ponte di Via San Giusto.  
Fonte Regione Piemonte

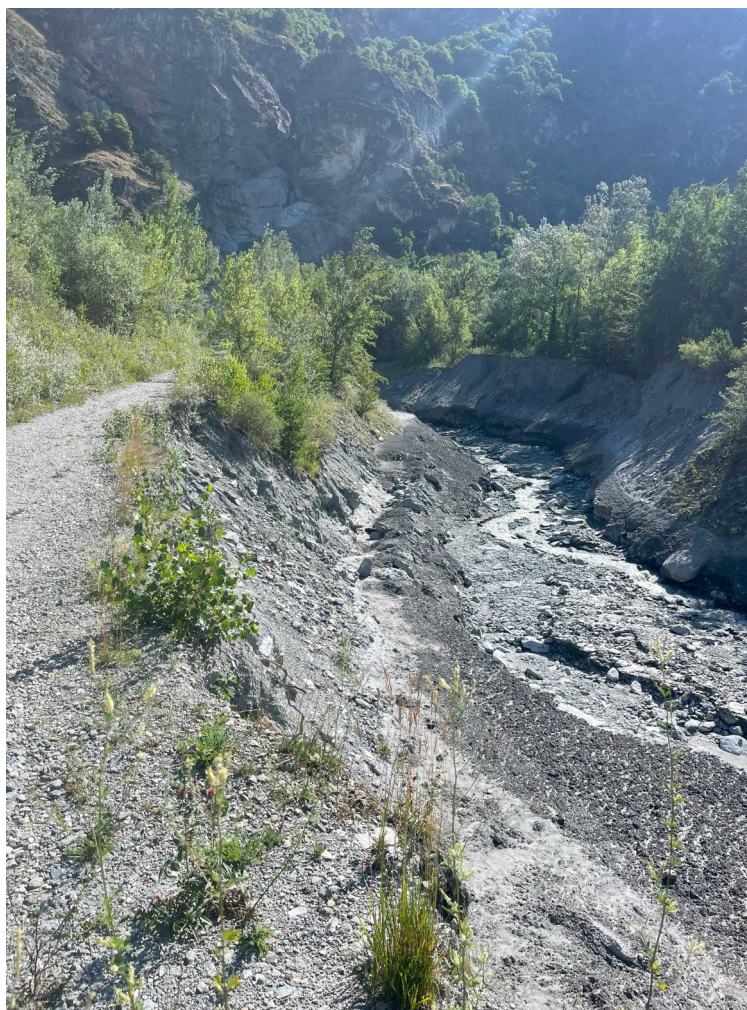
Un'ingente quantità di materiale, detriti e fango è stata trasportata lungo l'alveo del rio Mardarello (figura 23) e giunta alla vasca di espansione presente al piede della cascata, già in precedenza quasi completamente intasata, ne ha provocato il sovralluvionamento (si stima un accumulo di materiale, in prima approssimazione, di circa 2.500 mc).

Figura 23. Rio Mardarello a Novalesa (TO). Foto del 7/07/2025. Fonte Regione Piemonte

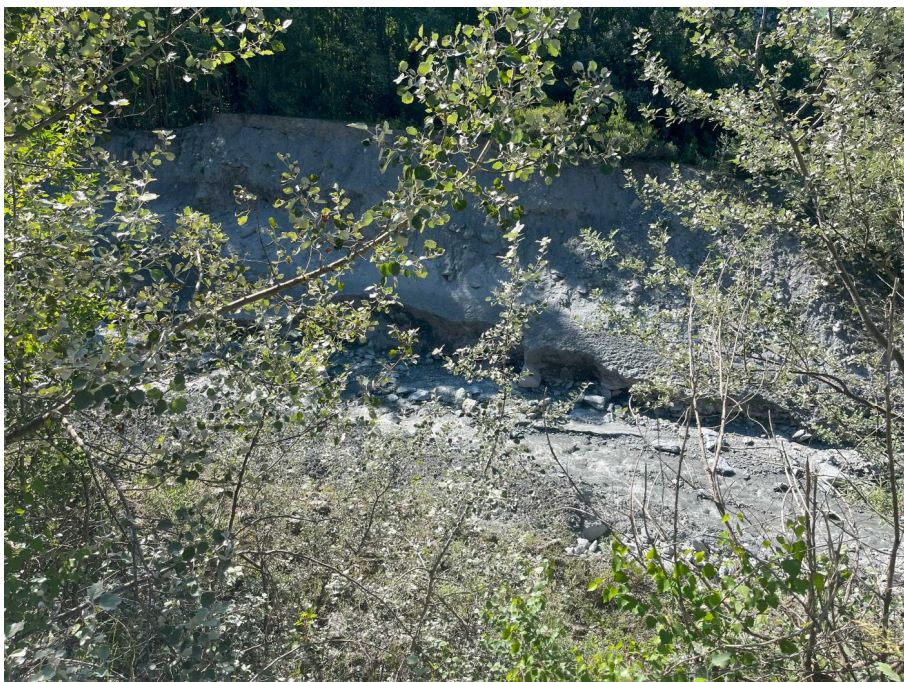
Le sponde del rio Mardarello, costituite da materiale incoerente, presentano allo stato attuale un elevato rischio di crollo in alveo e conseguente ostruzione della sezione di deflusso (figura 24).

Figura 24. Rio Mardarello a Novalesa (TO): erosione di sponda. Foto del 7/07/2025. Fonte Regione Piemonte

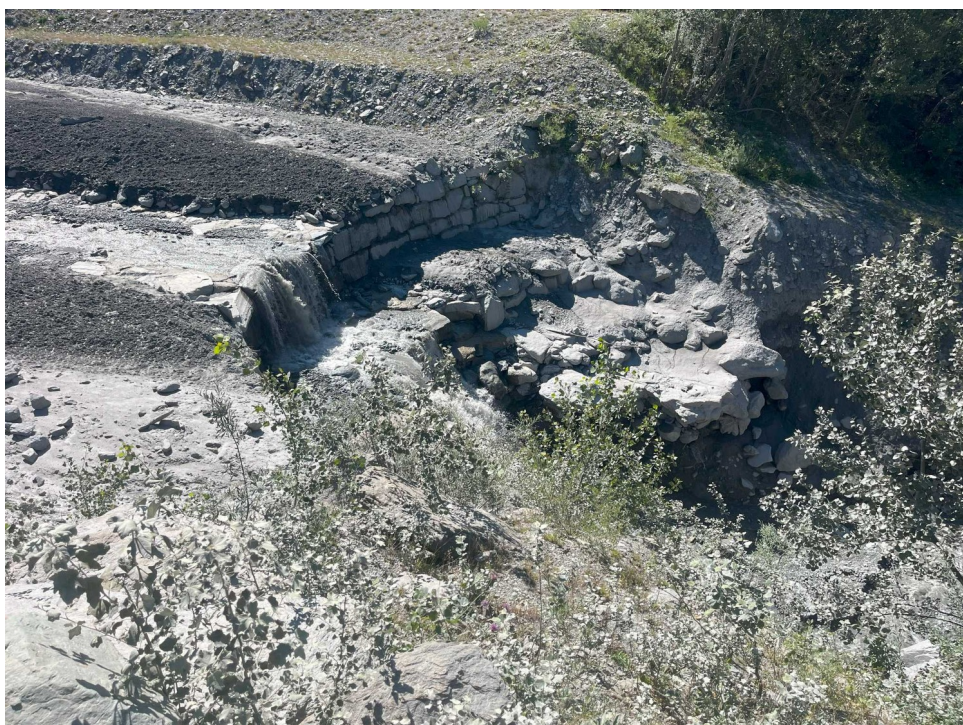
La colata detritica ha causato una profonda sottoescavazione (circa 5 metri) della platea antierosiva posta a chiusura della vasca di laminazione e ha causato un'alternanza di deposizione (in destra idrografica) e di erosione della base delle sponde (in sinistra); in generale si assiste a un diffuso approfondimento del profilo di fondo alveo (figura 25).

Figura 25. Rio Mardarello a Novalesa (TO). Foto del 7/07/2025. Fonte Regione Piemonte

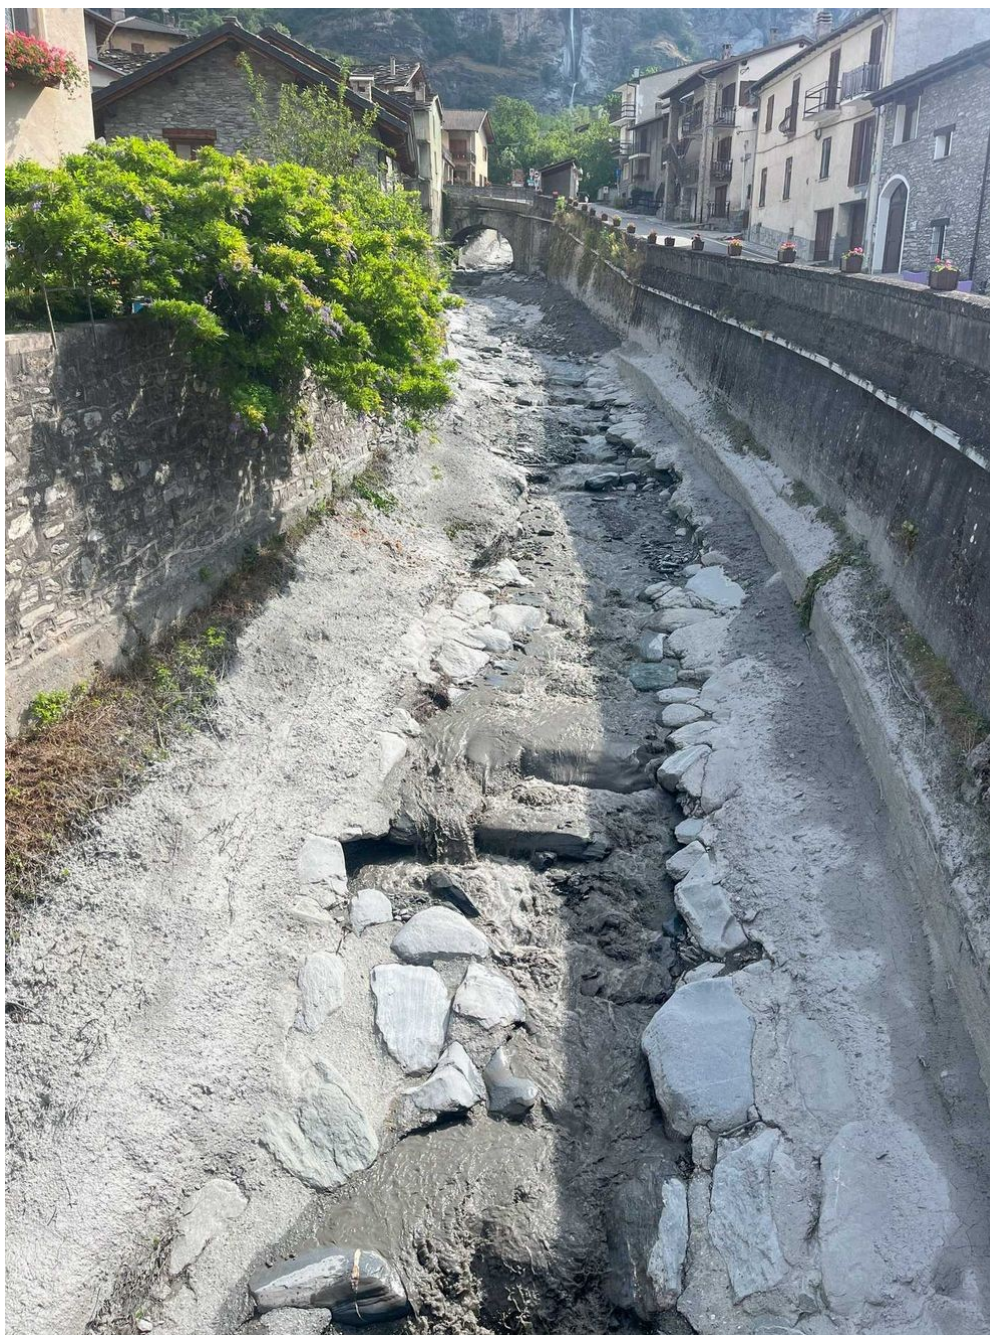
A valle della passerella pedonale si sono verificati modesti fenomeni di deposito e ha invece prevalso il fenomeno di sottoscalzamento dei muri spondali esistenti.

Figura 26. Rio Claretto a valle del ponte di Via Maestra a Novalesa (TO). Foto del 7/07/2025. Fonte Regione Piemonte

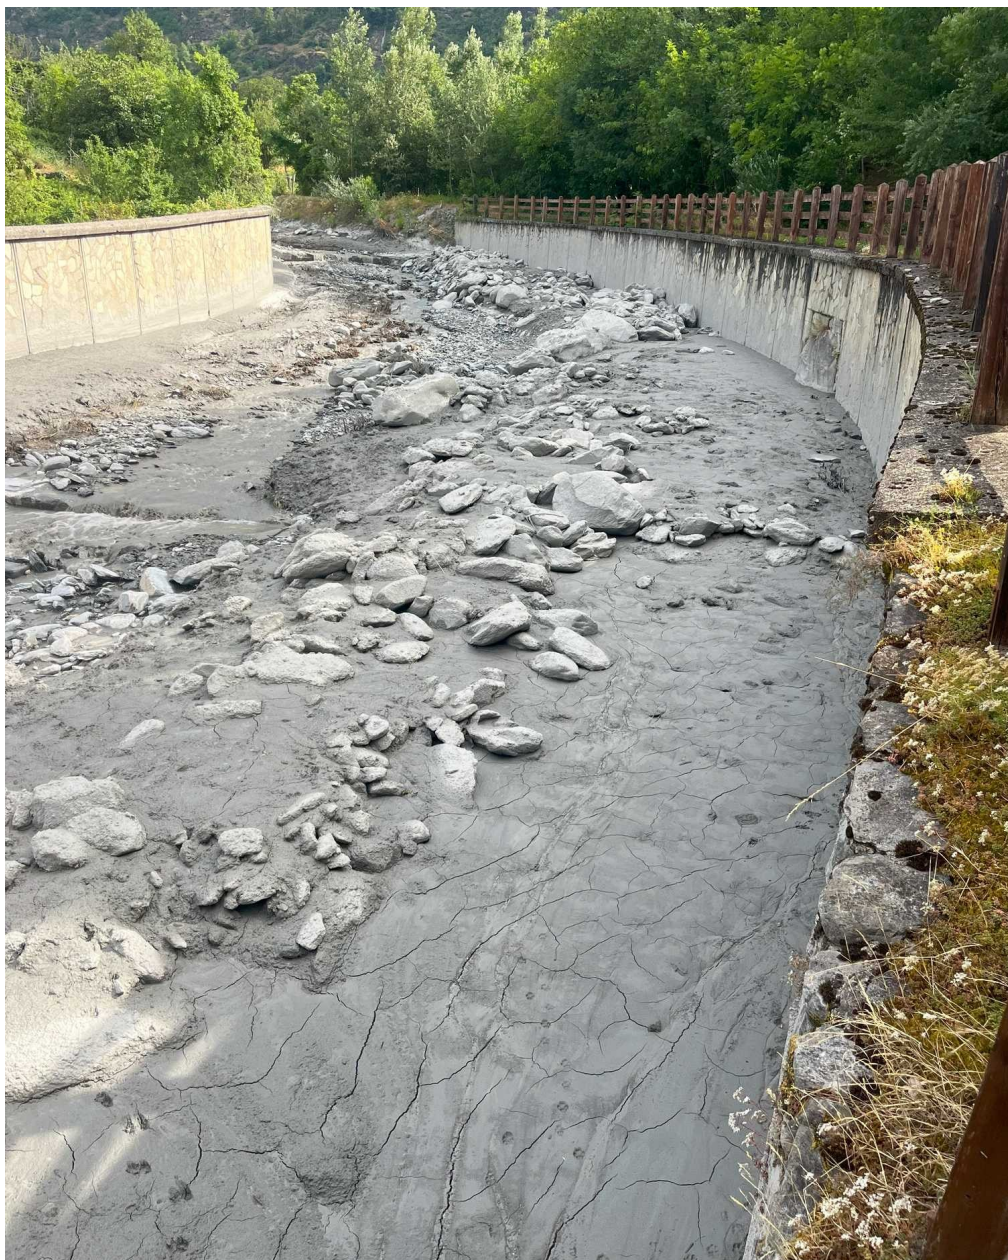
Figura 27. Rio Claretto a Novalesa (TO): tracce di deposito di fango e detriti in alveo. Foto del 7/07/2025.  
Fonte Regione Piemonte

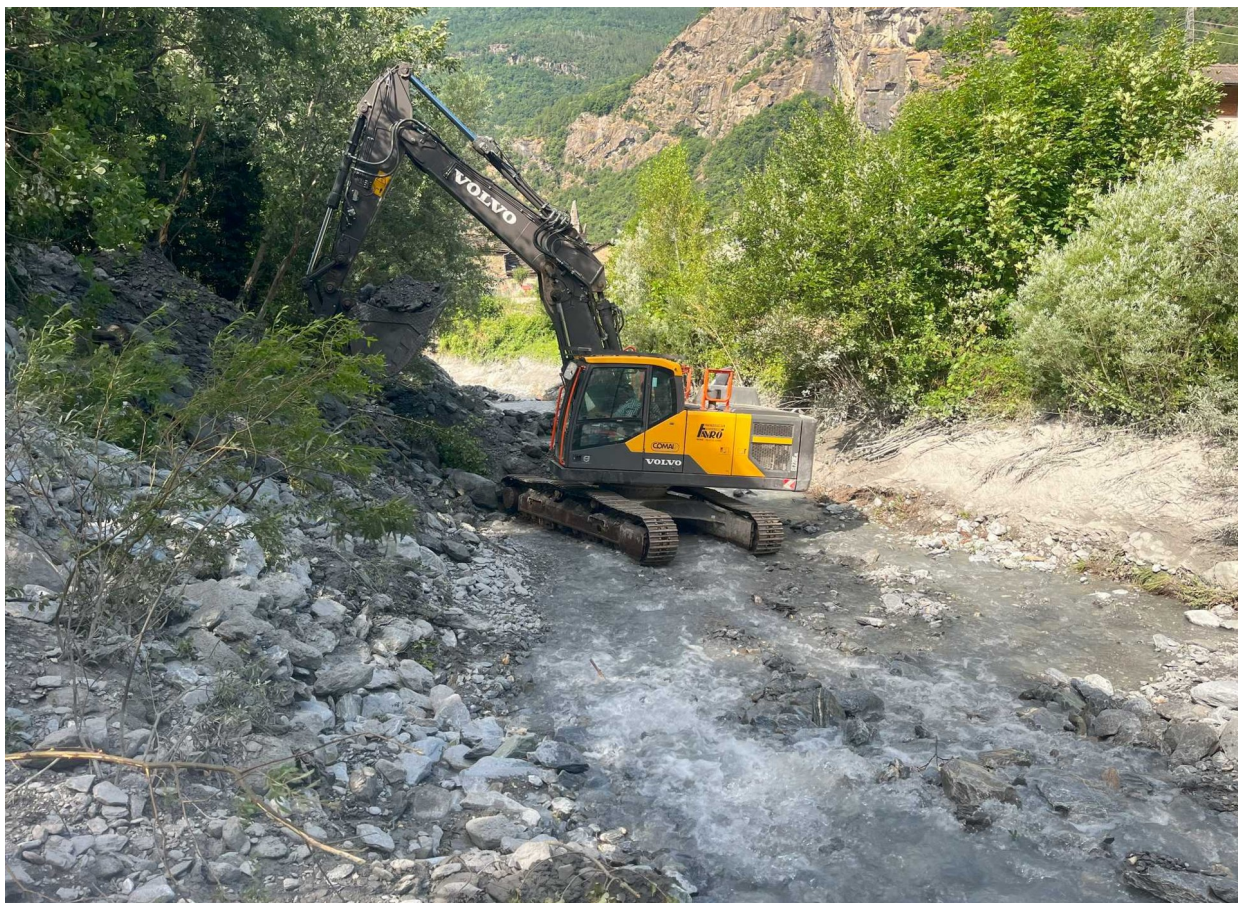
Figura 28. Rio Claretto a Novalesa (TO): intervento di sistemazione in somma urgenza. Foto del 7/07/2025.  
Fonte Regione Piemonte

Il Sindaco ha emesso un'ordinanza per un primo intervento di riprofilatura della sezione d'alveo mediante movimentazione di materiale in attesa della definizione di un sito di deponia al di fuori dell'alveo (figura 28).

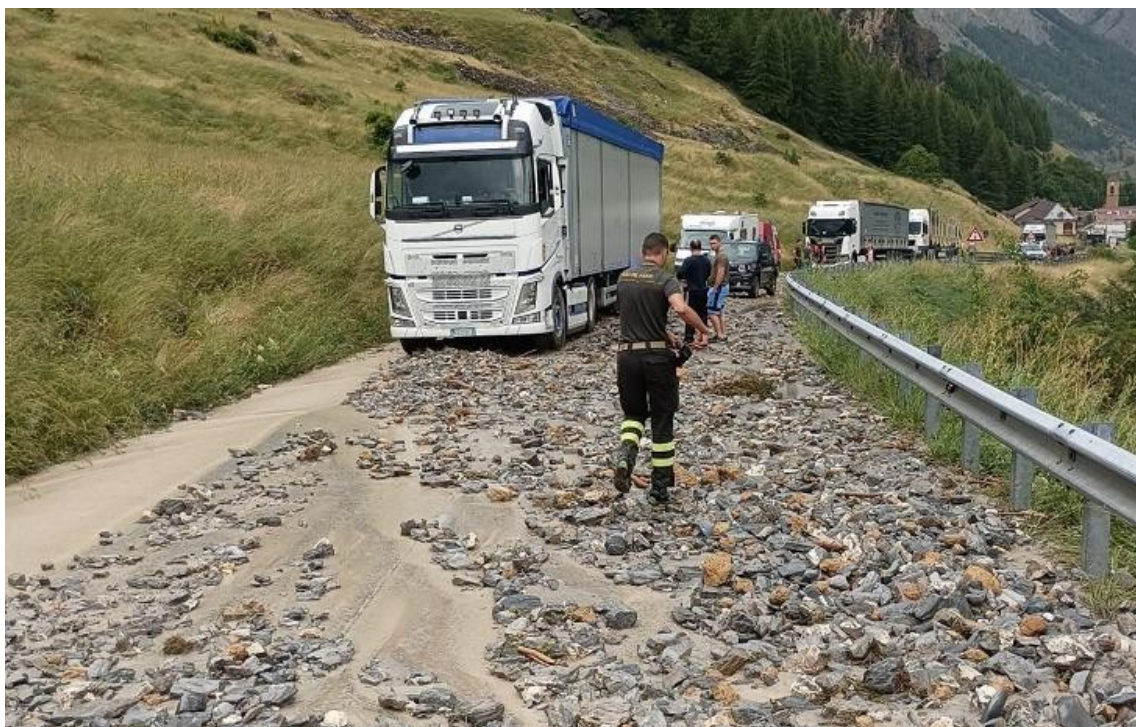
Figura 29. Fango e detriti che ricoprono il piano stradale ed automezzi bloccati sulla Strada Statale n.21. Fonte Vigili del Fuoco

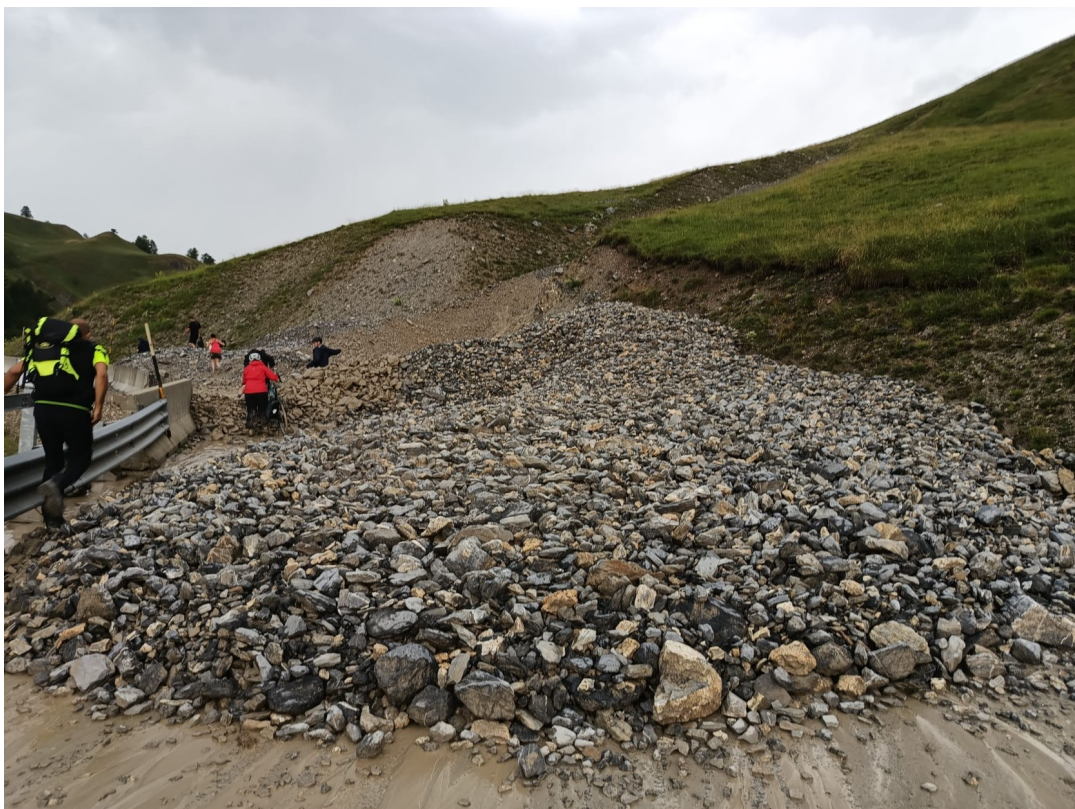
Figura 30. Escursionisti e ciclisti lungo la Strada Statale n.21. Fonte Comune di Argentera

La strada statale è stata chiusa temporaneamente al traffico nel tratto a monte del Comune di Argentera fino al confine con la Francia (dal km 53,900 al km 59,708) per consentire il ripristino in sicurezza ed una prima analisi dei danni e degli interventi da effettuare. La strada è stata riaperta venerdì 11 luglio 2025 a partire dalle ore 17:00.

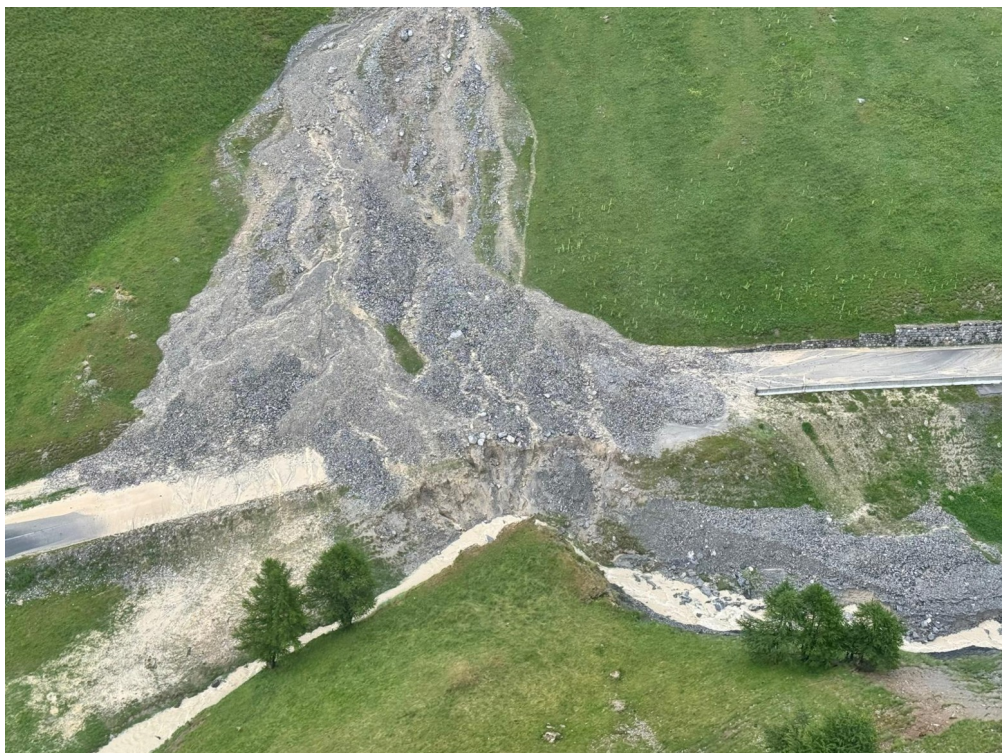
Figura 31. Colata detritica che ricopre la Strada Statale n.21. Fonte Comune di Argentera

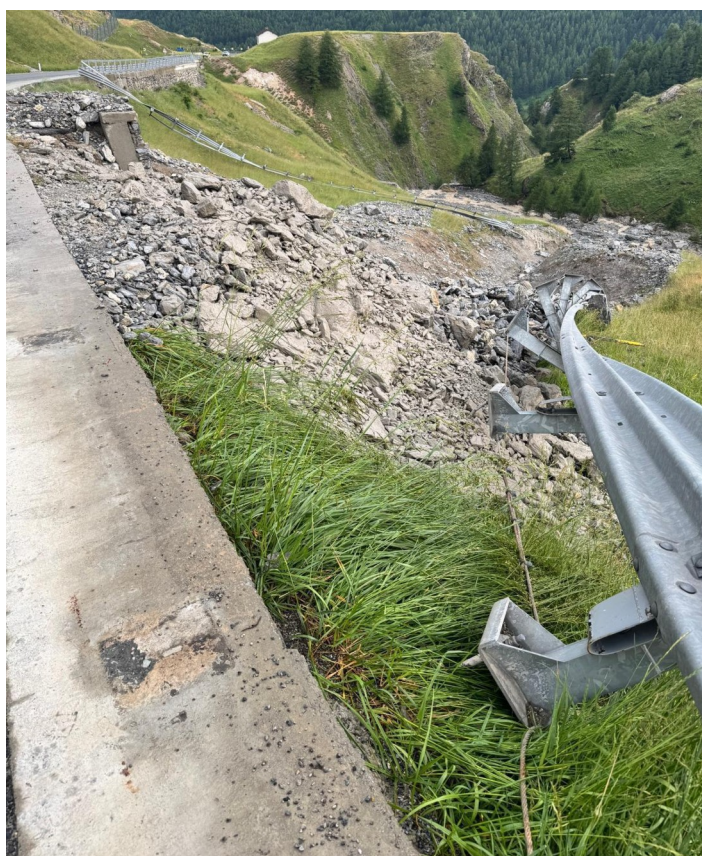
Figura 32. Guard-rail divelto lungo la Strada Statale n.21. Fonte Comune di Argentera
