## **RAPPORTO SUI TEMPORALI DEL 30 GIUGNO - 2 LUGLIO 2025**

**Torino, 18 luglio 2025**

Relazione a supporto della richiesta di dichiarazione dello stato di emergenza ai sensi della Direttiva del Presidente del Consiglio dei Ministri del 26/10/2012 (G.U. n.30 del 5/2/2013)

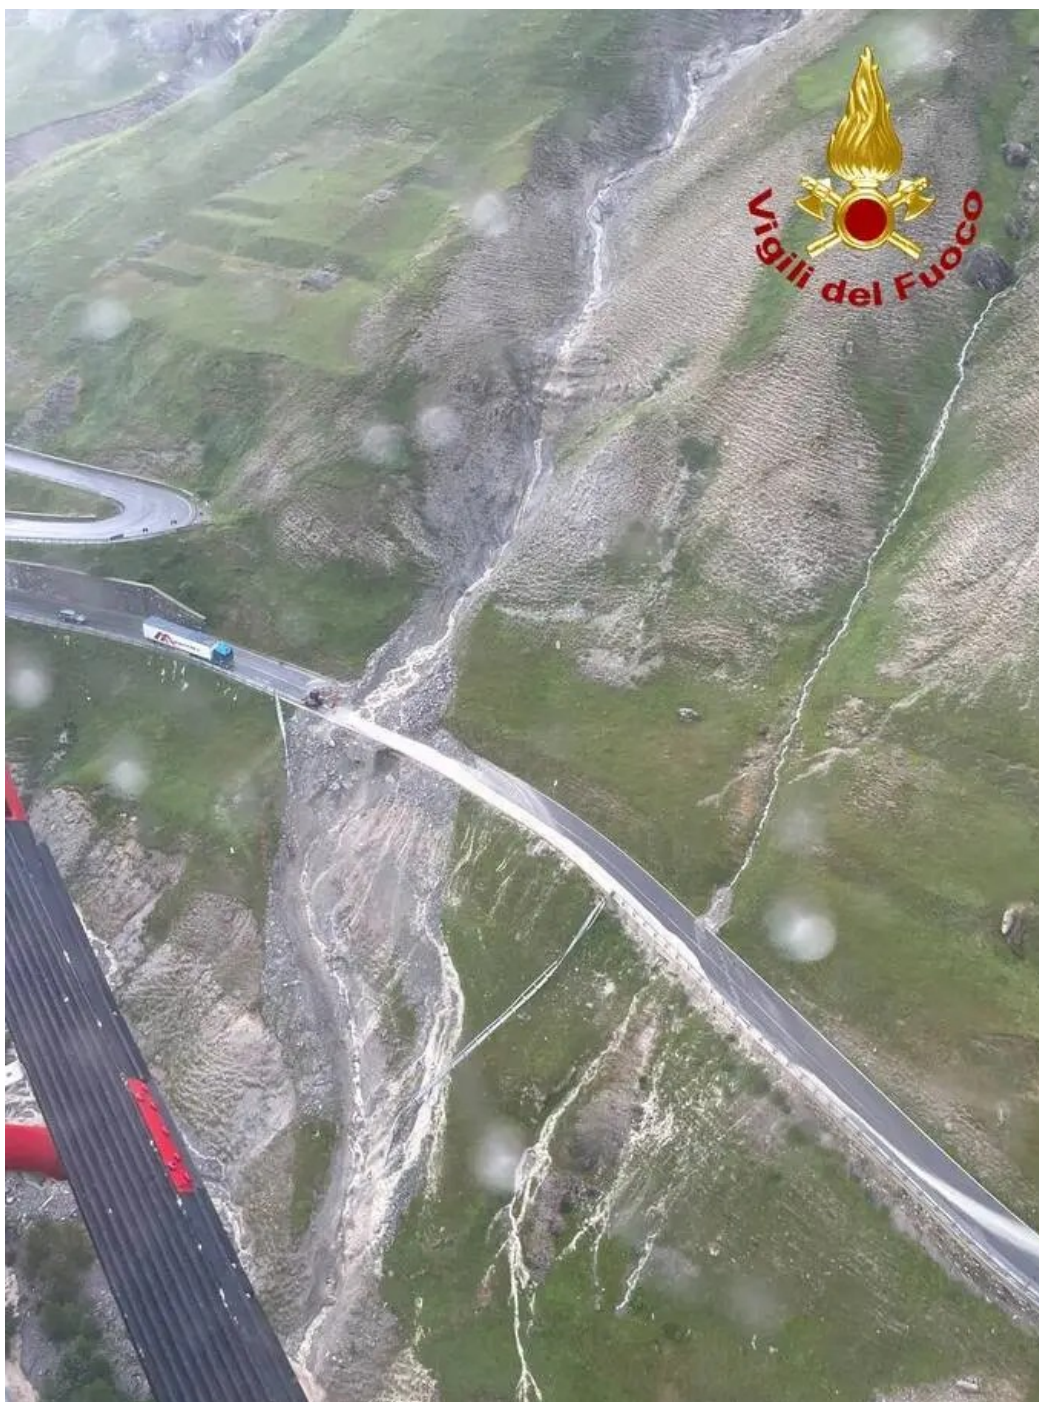
Figura 33. Fango e detriti sulla Strada Statale n.21. Fonte Vigili del Fuoco

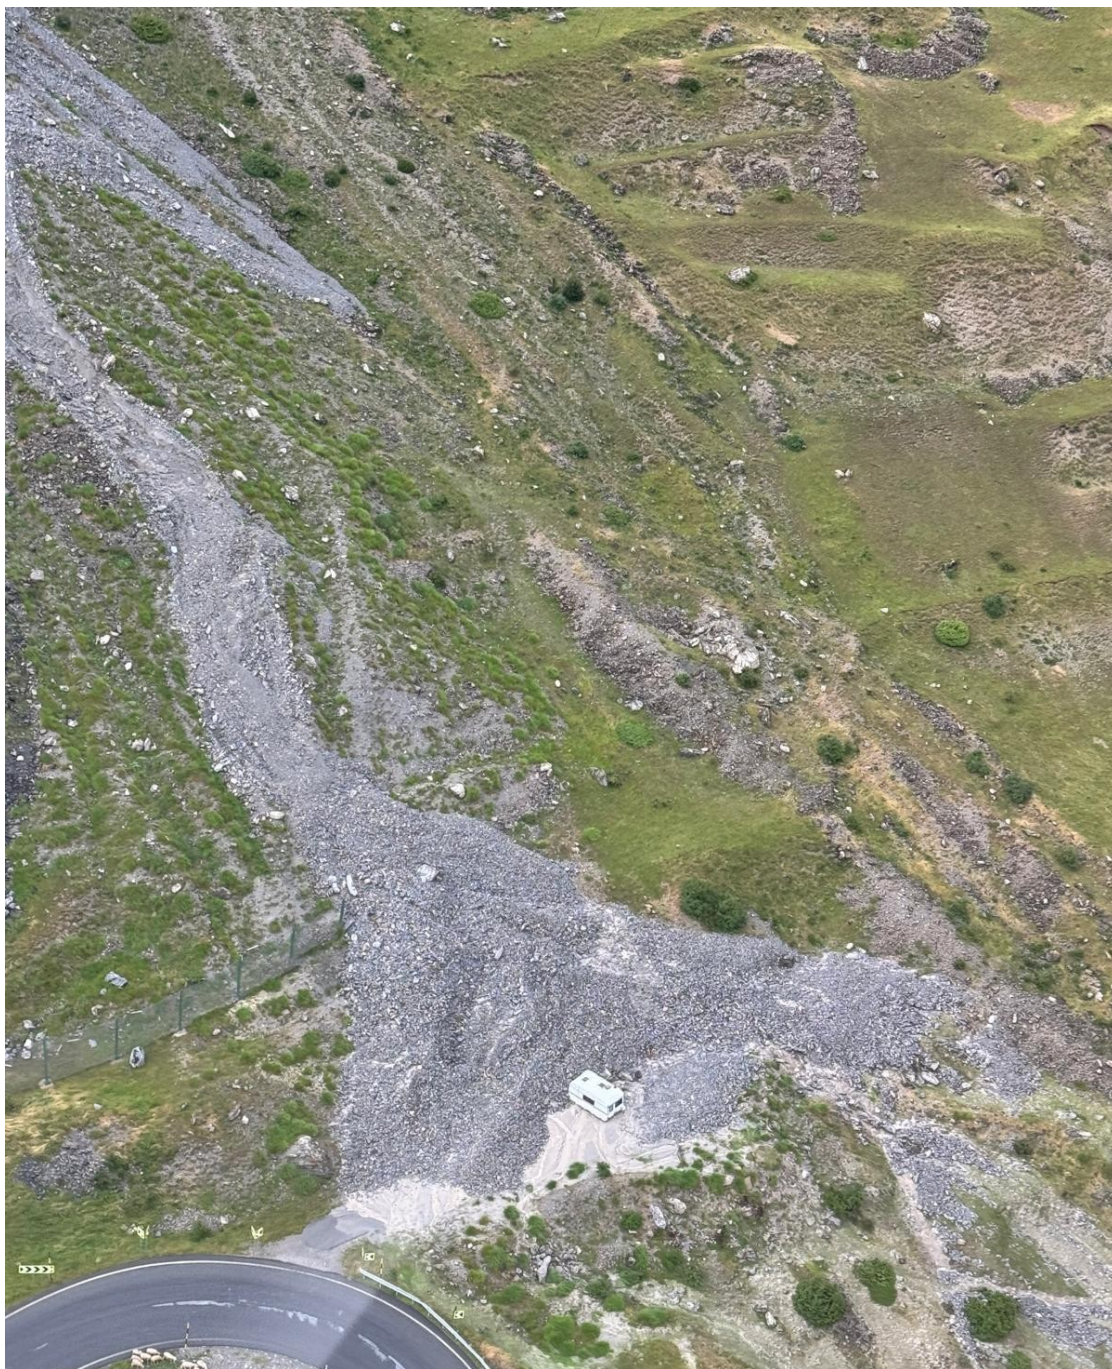
Nella figura 34 è visibile una delle colate che ha interessato l'area di fianco al tornante in cui è posizionata la roulotte di alcuni pastori addetti alla cura e alla custodia degli animali in alpeggio.

Figura 34. Colata detritica nei pressi di un tornante della Strada Statale n.21. Fonte Comune di Argentera

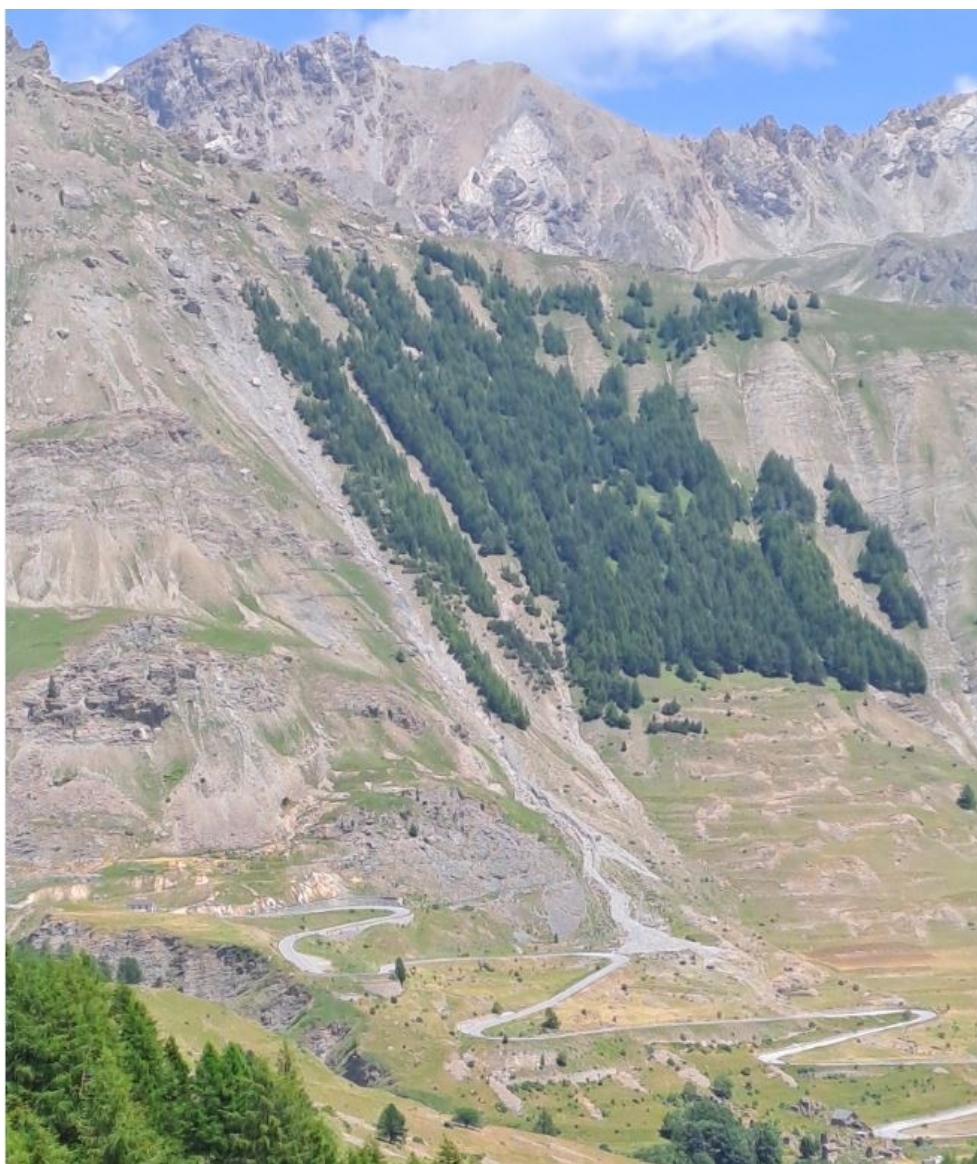
Nella foto successiva sono visibili dei grossi blocchi di roccia nel canale di scorrimento del debris flow potenzialmente movimentabili.

Figura 35. Uno dei debris-flow che ha lambito la Strada Statale n.21. Foto del 4/07/2025. Fonte Regione Piemonte

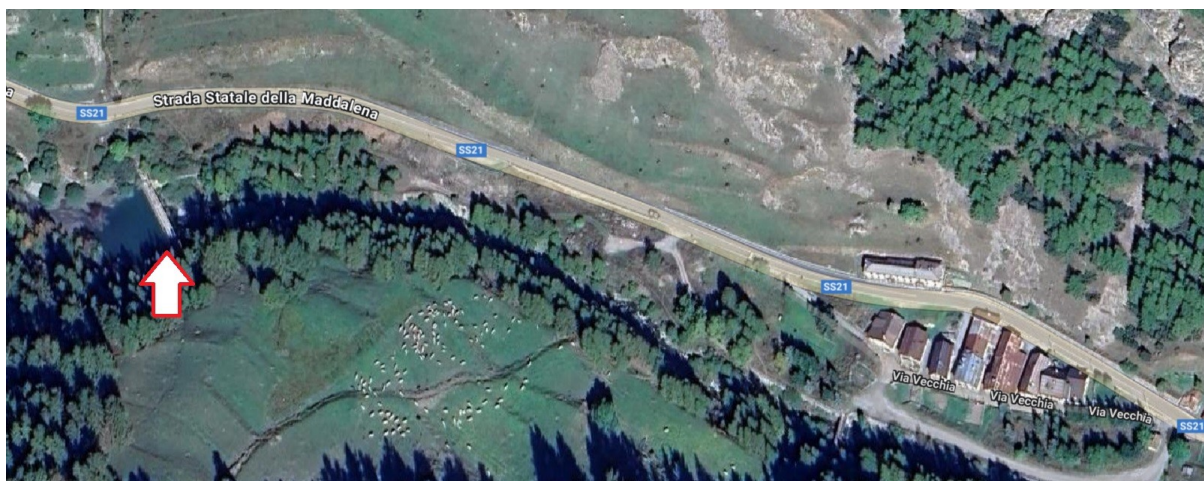
Nella zona di confine italo-francese, proprio presso il Colle della Maddalena, dal lago omonimo nel Comune di Argentera nasce la Stura di Demonte che almeno fino a Vinadio (CN) mantiene un carattere torrentizio. A circa 4-500 metri a monte dalle prime abitazioni di Argentera è presente una briglia che durante l'evento è stata danneggiata e necessita di un ripristino immediato.

Figura 36. Briglia sulla Stura di Demonte (indicata dalla freccia). Fonte Google Maps.

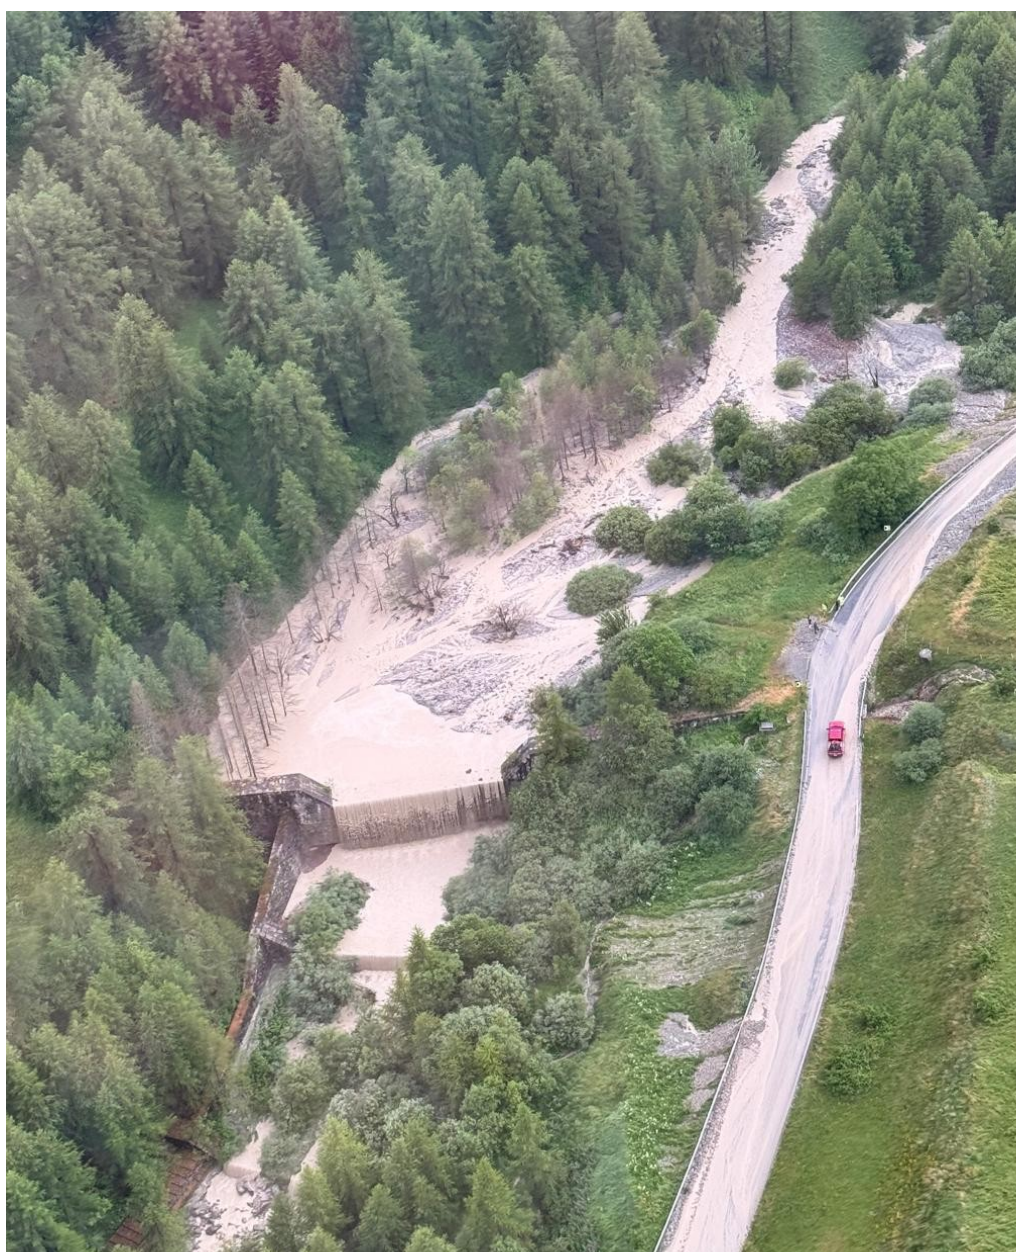
Figura 37. Briglia sulla Stura di Demonte durante l'evento. Fonte Vigili del Fuoco

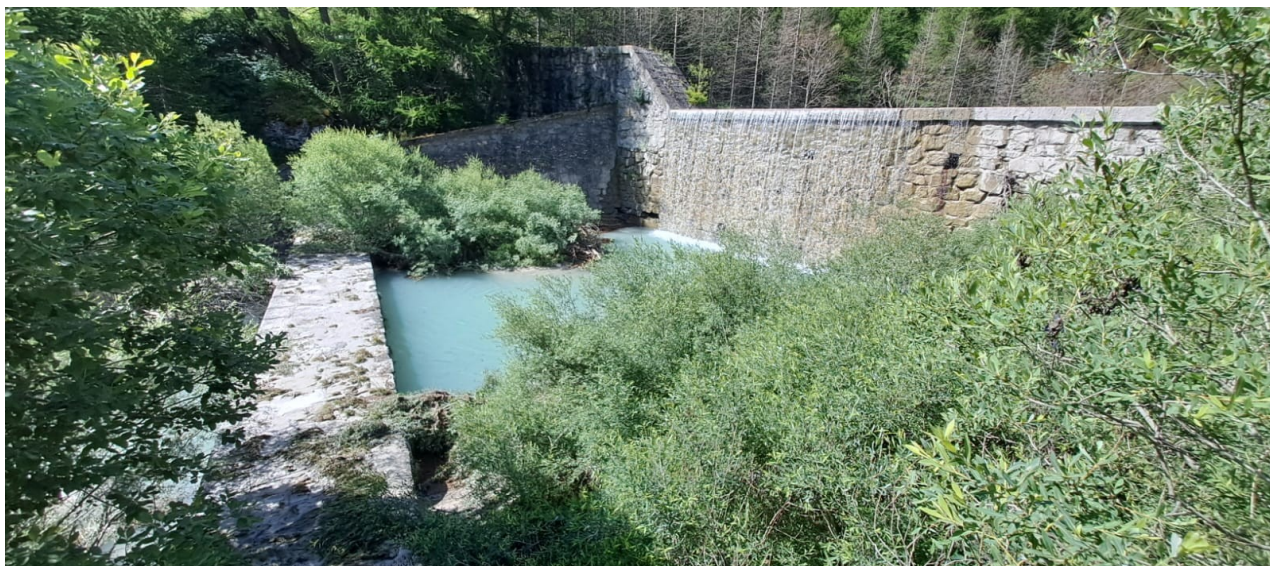
Figura 38. Vista laterale della briglia sulla Stura di Demonte post evento. Foto del 4/7/2025. Fonte Regione Piemonte

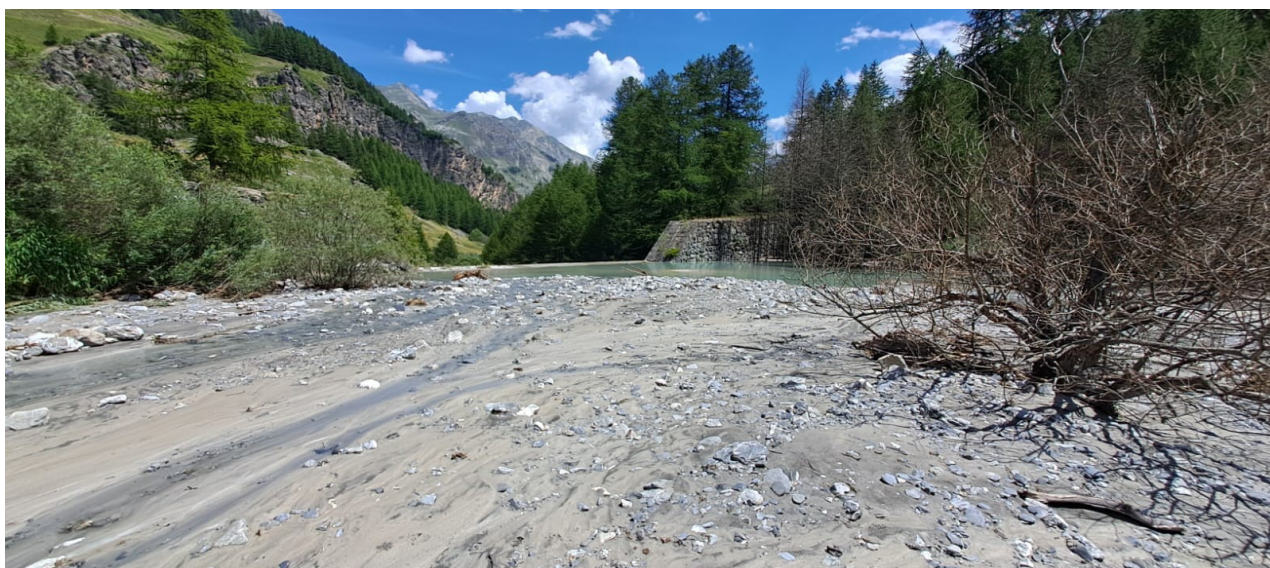
Figura 39. Accumulo materiale a monte della briglia sulla Stura di Demonte. Foto del 4/7/2025. Fonte Regione Piemonte

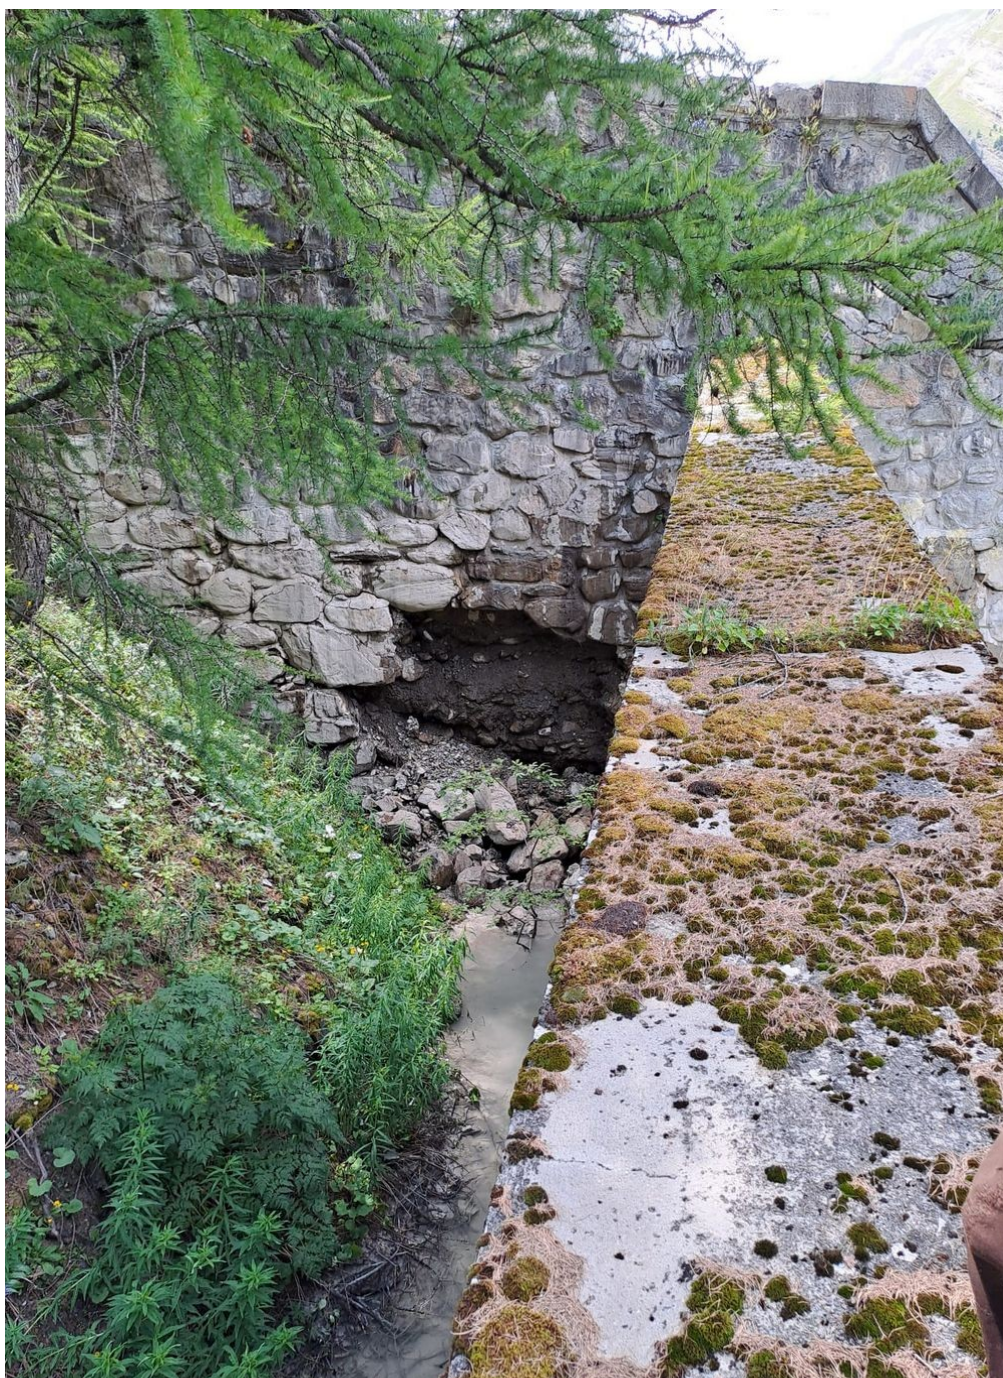
Figura 40. Zoom sul danno alla briglia sulla Stura di Demonte. Fonte Regione Piemonte

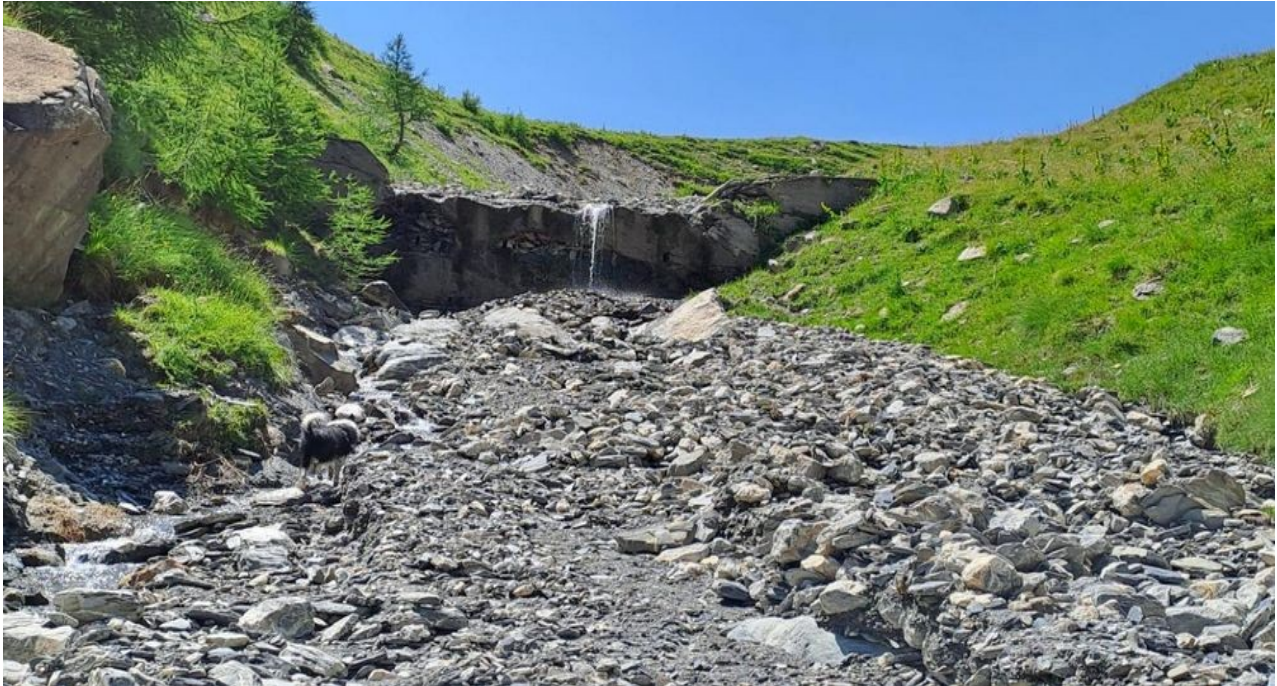
Sul rio Apparei sono presenti 13 briglie, di alcune sono visibili solo i resti, altre sono in forte stato di degrado; tuttavia rivestono ancora un ruolo nel contenimento del sedimento e nella stabilizzazione del versante e del corso d'acqua.

Figura 41. Briglia n.13 sul rio Apparei. Foto del 4/7/2025. Fonte Regione Piemonte

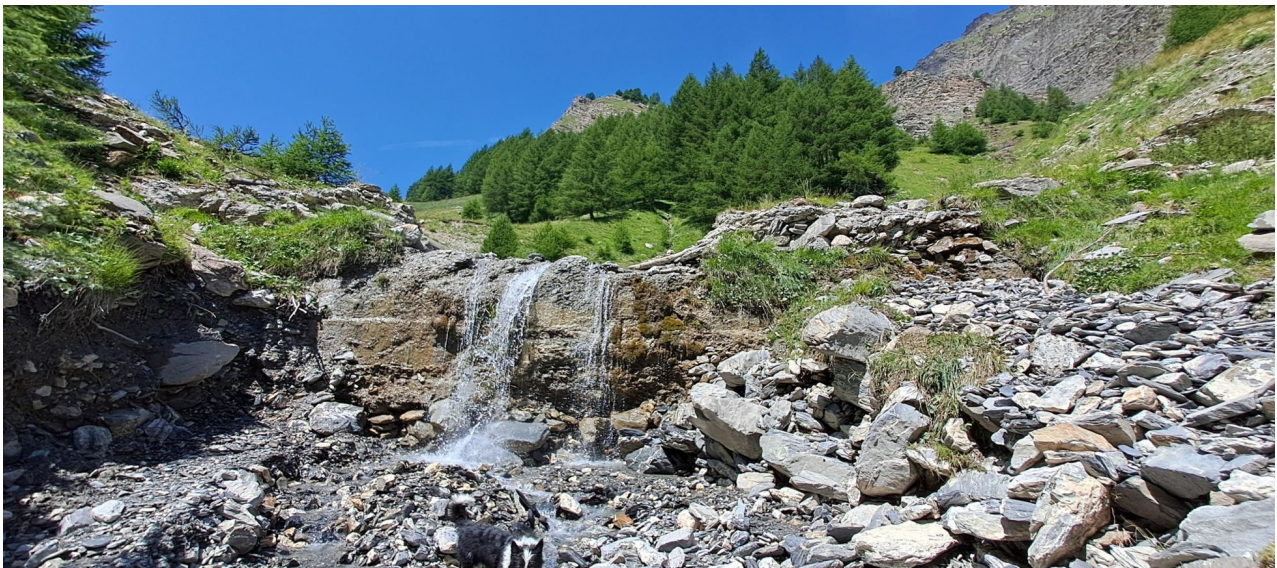
Figura 42. Briglia n.10 sul rio Apparei. Foto del 4/7/2025. Fonte Regione Piemonte

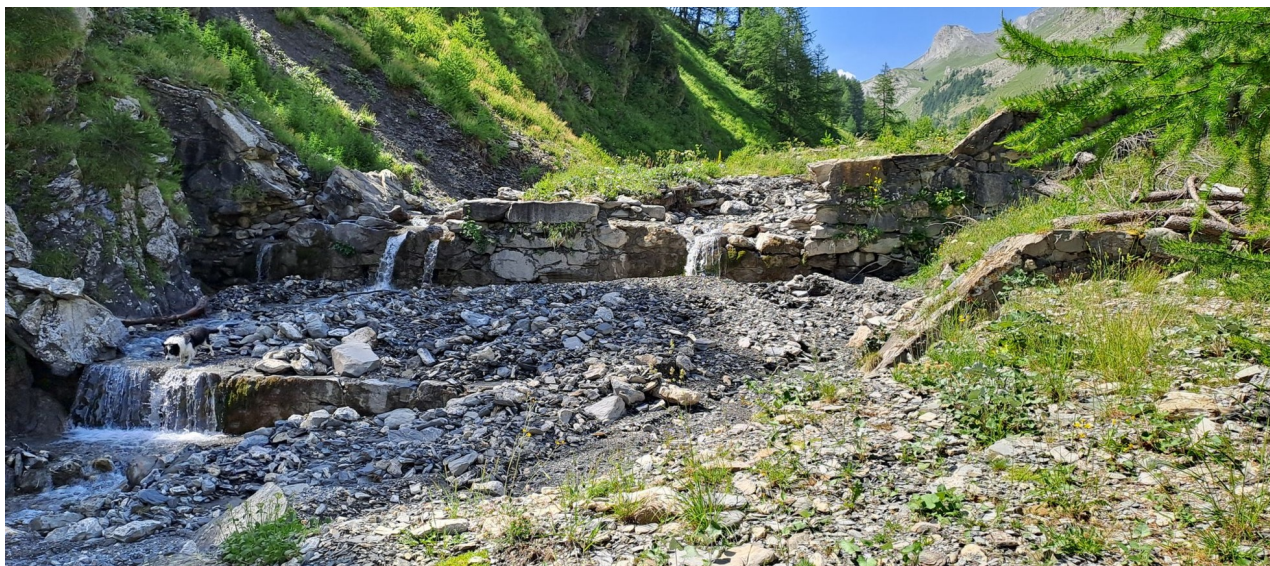
Figura 43. Vista da valle della briglia sul torrente Puriac alla confluenza con il rio Apparei. Foto del 4/7/2025.  
Fonte Regione Piemonte

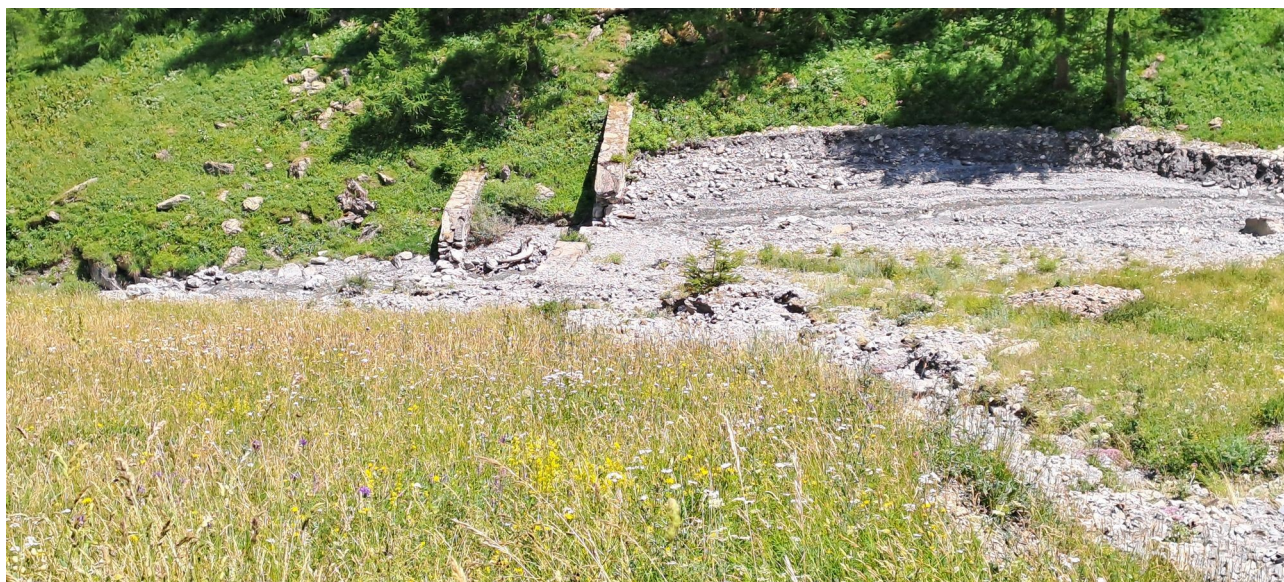
Figura 44. Vista laterale della briglia sul torrente Puriac alla confluenza con il rio Apparei. Foto del 4/7/2025.  
Fonte Regione Piemonte

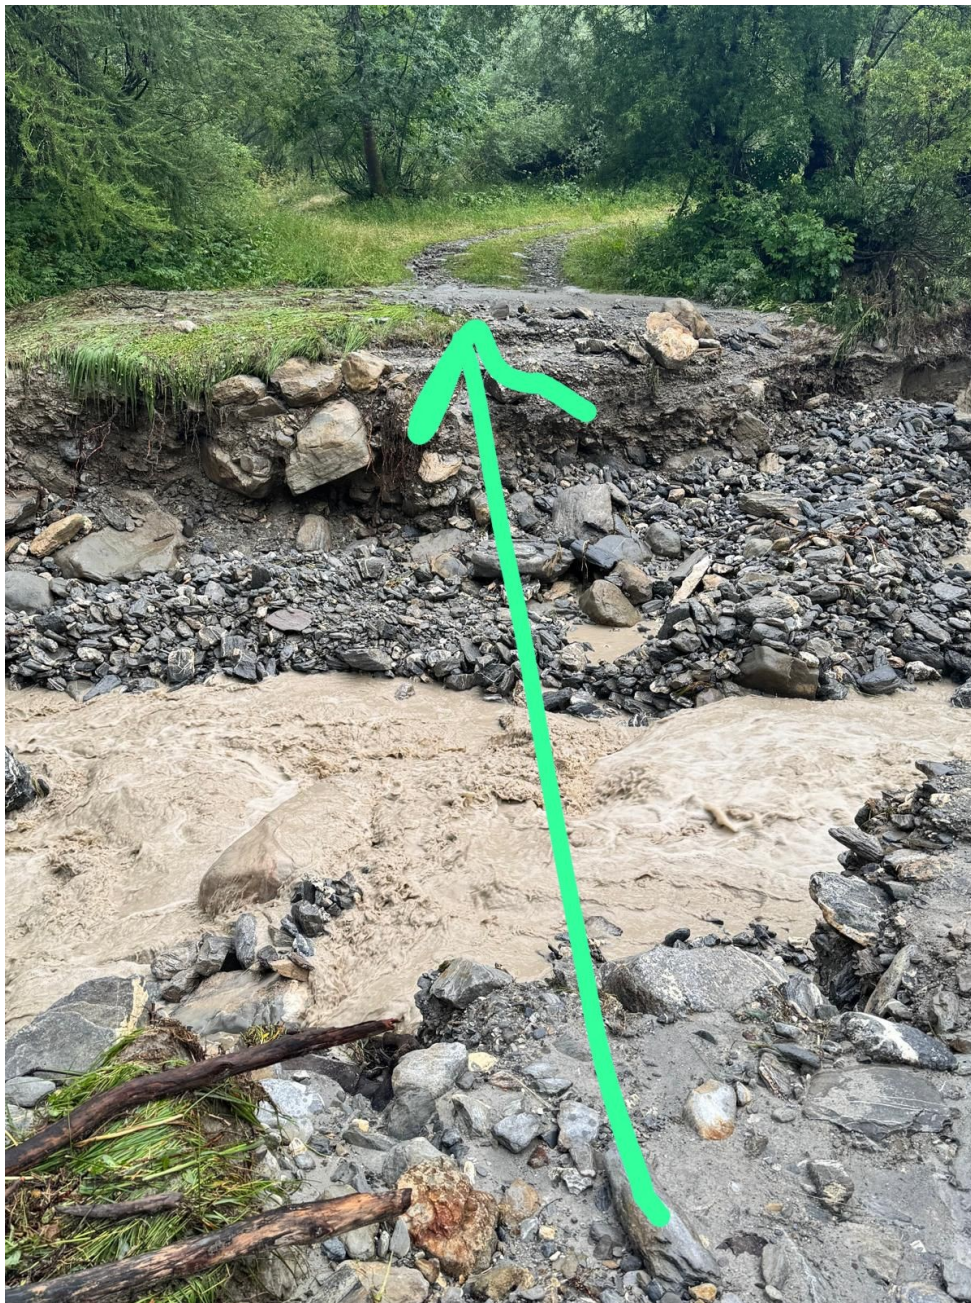
Durante l'evento, sulla Stura di Demonte è stata asportata la passerella del sentiero che collega la frazione Grange al vallone del Puriac e i due attraversamenti del sentiero che porta all'alpeggio.

Figura 45. La freccia indica l'ubicazione del guado sul torrente Puriac che è stato asportato. Fonte Comune di Argentera (CN)
