Ripristino della continuità biologica alla soglia del Ponte Vigone-Villafranca Piemonte

Corpo Idrico interessato: Torrente Pellice

Proponente: Città Metropolitana di Torino

Dettagli riassuntivi del progetto

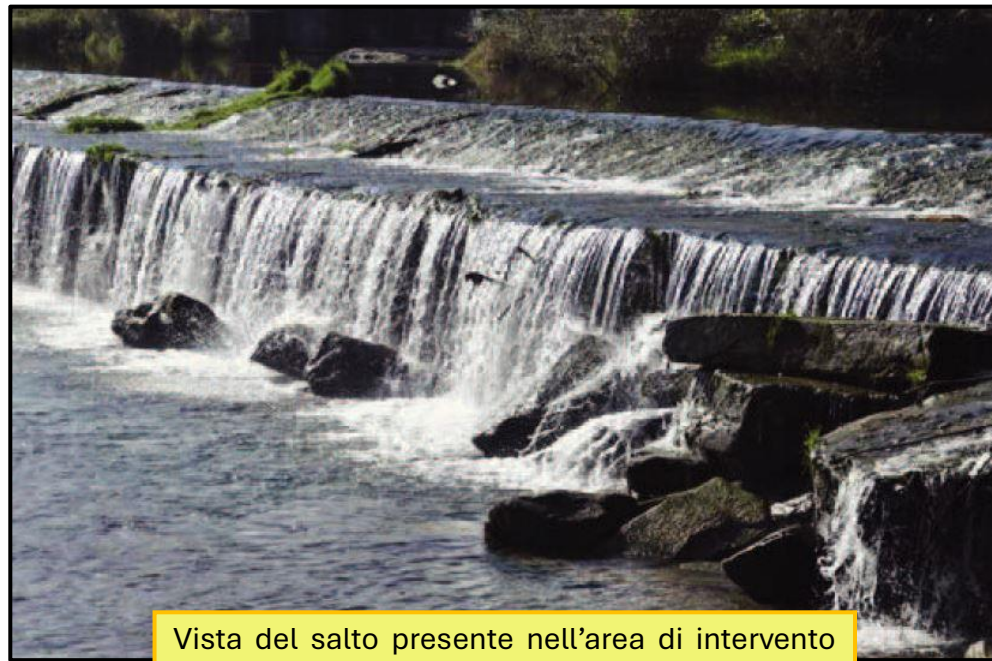
L'area di intervento si localizza in prossimità della **soglia di protezione del ponte SP 139 Vigone-Villafranca sul torrente Pellice**. La soglia in questione, nella condizione precedente all'avvio dei lavori, presentava un consistente ed evidente fenomeno di erosione ai piedi del paramento a valle del salto di circa 3,90 m.

Vista del salto presente nell'area di intervento prima dell'inizio dei lavori

L'intervento proposto consiste in un **corazzamento** eseguito in massi ciclopici non cementati legati con fune d'acciaio a valle della soglia per limitare il fenomeno erosivo degli elementi costitutivi del ponte. Tramite l'aggiunta dei massi si prevede la risoluzione di problemi di stabilità e sicurezza della struttura del ponte.

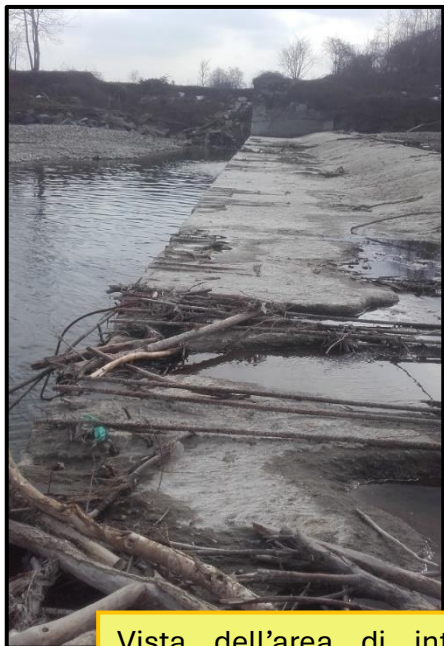
Vista dell'area di intervento dalla riva del torrente

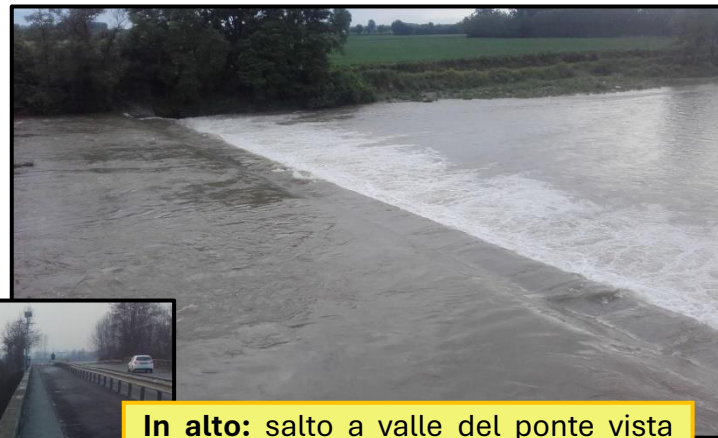
In alto: salto a valle del ponte vista dalla riva del torrente.

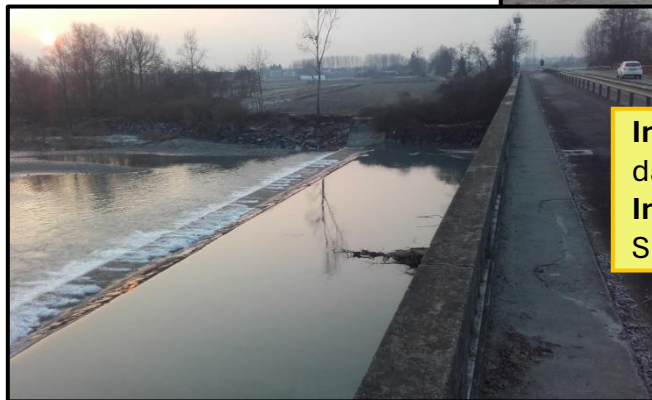
In basso: salto visto dal ponte della SP139

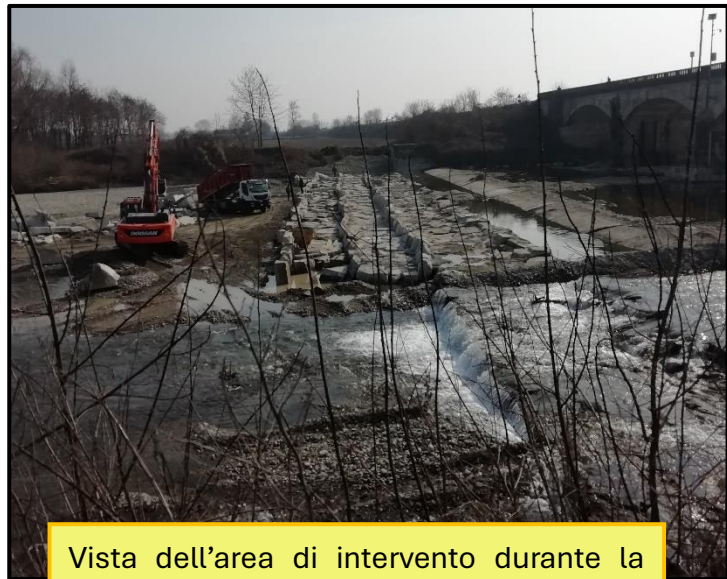
Vista dell'area di intervento durante la realizzazione dei lavori

Il progetto ha, inoltre, la funzione di **miglioramento della connettività fluviale** e miglioramento della struttura delle comunità ittiche presenti nel corso d'acqua. L'eliminazione dell'importante dislivello a valle del ponte tramite la costruzione di scale di risalita a tutto alveo permetterà la risalita dei pesci garantendo la connettività biologica.

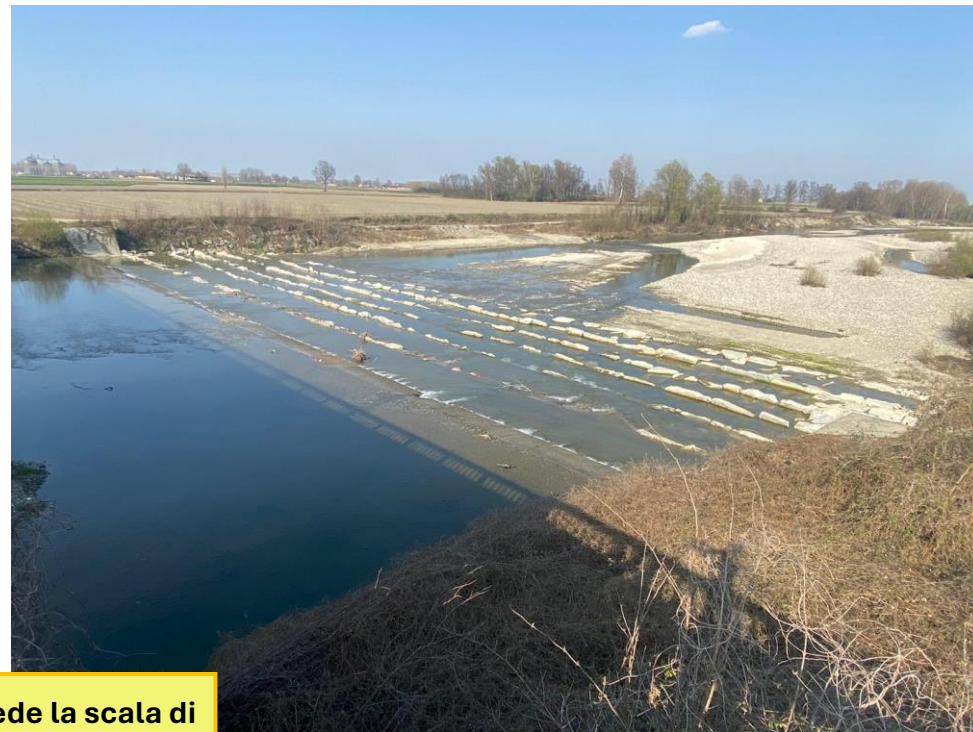
Vista dell'area di intervento al termine dei lavori. Si vede la scala di risalita per la fauna ittica a tutto alveo.

L'intervento realizzato ha permesso di realizzare una **scala di risalita a tutto alveo** che ha permesso di recuperare la connettività fluviale di questo tratto del Pellice. La presenza di un minor dislivello garantisce un efficace passaggio della fauna ittica.
