## **RAPPORTO SUI TEMPORALI DEL 21-23 SETTEMBRE 2025**

**Torino, 7 novembre 2025**

Relazione a supporto della richiesta di dichiarazione dello stato di emergenza ai sensi della Direttiva del Presidente del Consiglio dei Ministri del 26/10/2012 (G.U. n.30 del 5/2/2013)

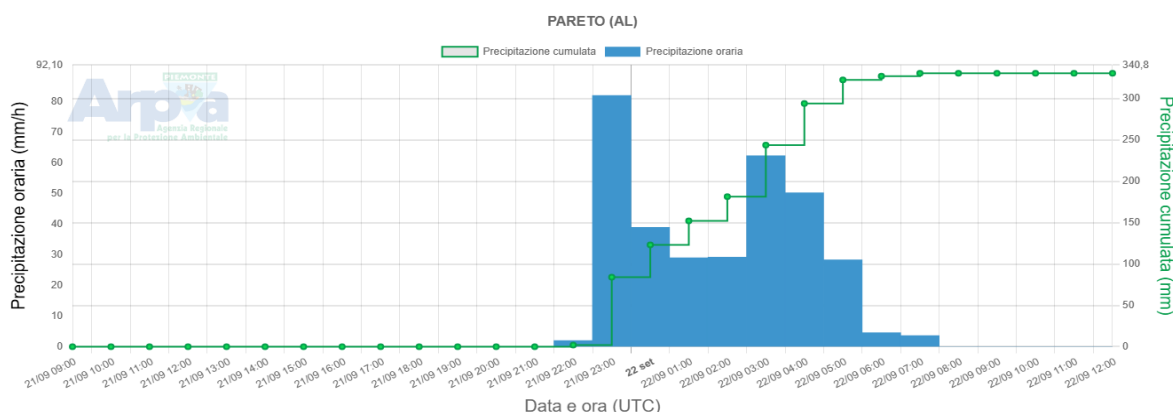
**Figura 1. Precipitazione oraria e cumulata registrata dal pluviometro di Pareto (AL) Fonte Arpa Piemonte**

La caratterizzazione in termini statistici effettuata da Arpa confrontando i valori di altezza e durata delle precipitazioni registrate in corso d'evento con quelli relativi alle linee segnalatrici di possibilità pluviometrica (LSPP) utilizzate nel sistema di allerta regionale ha evidenziato come per la stazione di Pareto i tempi di ritorno sono stati superiori a 200 anni per tutte le durate (da 1 a 24 ore).

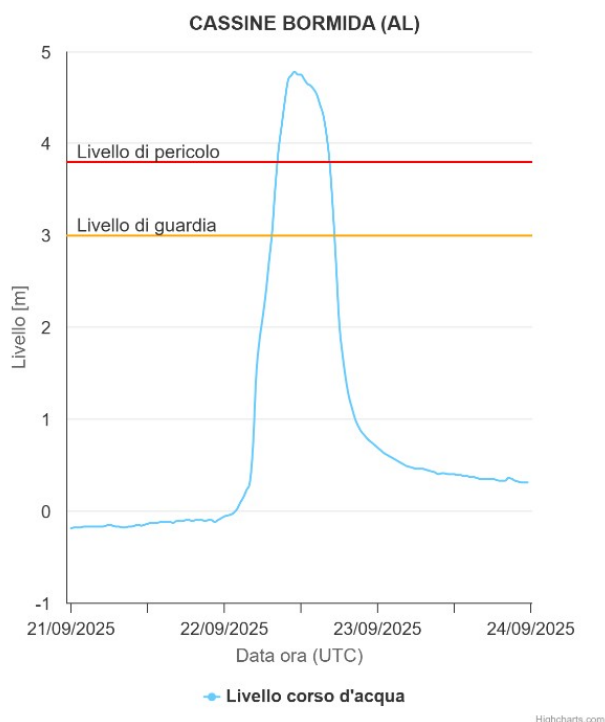
**Figura 3. Idrogramma di livello fiume Bormida a Cassine (AL) nei giorni 21-24 settembre 2025. Fonte Arpa Piemonte**

Lungo il fiume Bormida si è generata una significativa onda di piena: il livello registrato all'idrometro di Cassine (AL) è rimasto al di sopra della soglia di pericolo dalle 8:30 alle 16:30 UTC di lunedì 22 settembre. Il livello massimo è stato raggiunto alle 9:00 UTC, quando si stima sia transitata in alveo una portata di circa 1.900 mc/s, valore superiore a quello registrato nell'evento del 26 - 27 ottobre 2024 pari a 1.800 mc/s.

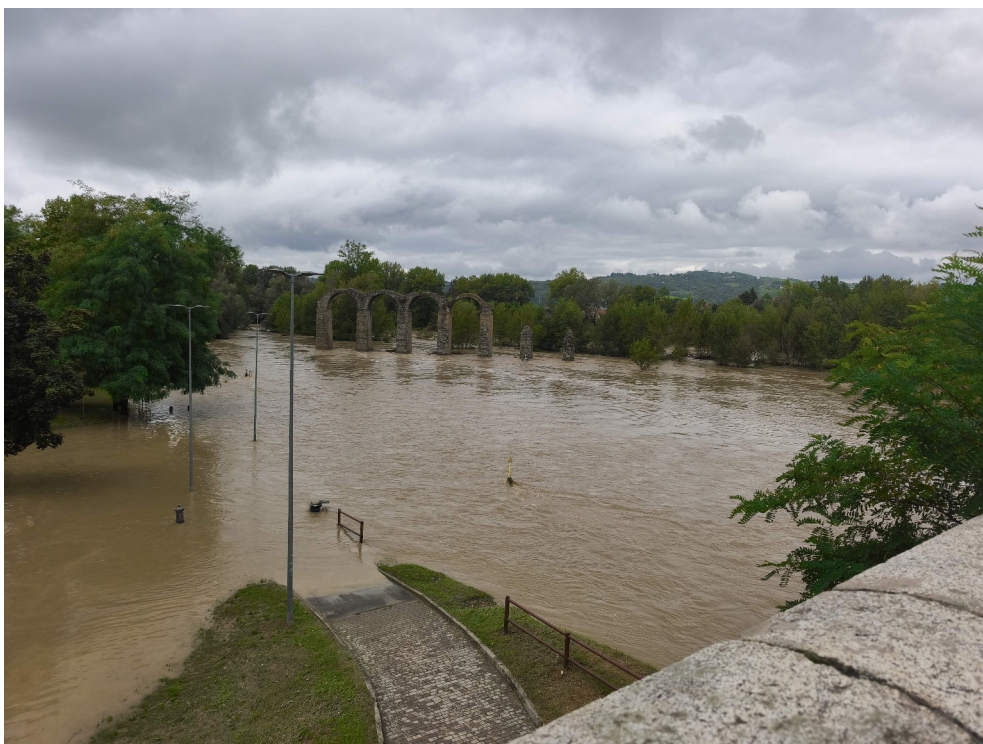
*Figura 4. Zona Bagni: esondazione del fiume Bormida a valle della confluenza tra Bormida di Spigno e Bormida di Millesimo. Comune di Acqui Terme (AL). Fonte Regione Piemonte*

Nel Comune di Castelnuovo Bormida, lungo l'asta della Bormida, era allestito un cantiere AIPO in alveo: il passaggio dell'onda di piena ha travolto l'attrezzatura del cantiere, ivi comprese delle macchine operatrici. Ad Acqui Terme in zona Bagni si è verificata l'esondazione della Bormida (figura seguente), ad Alessandria è esondato il rio Lovassina in frazione Spinetta Marengo allagando un tratto di via Genova e rendendo impraticabili i marciapiedi e bloccando l'accesso alle attività commerciali che affacciano sulla strada.

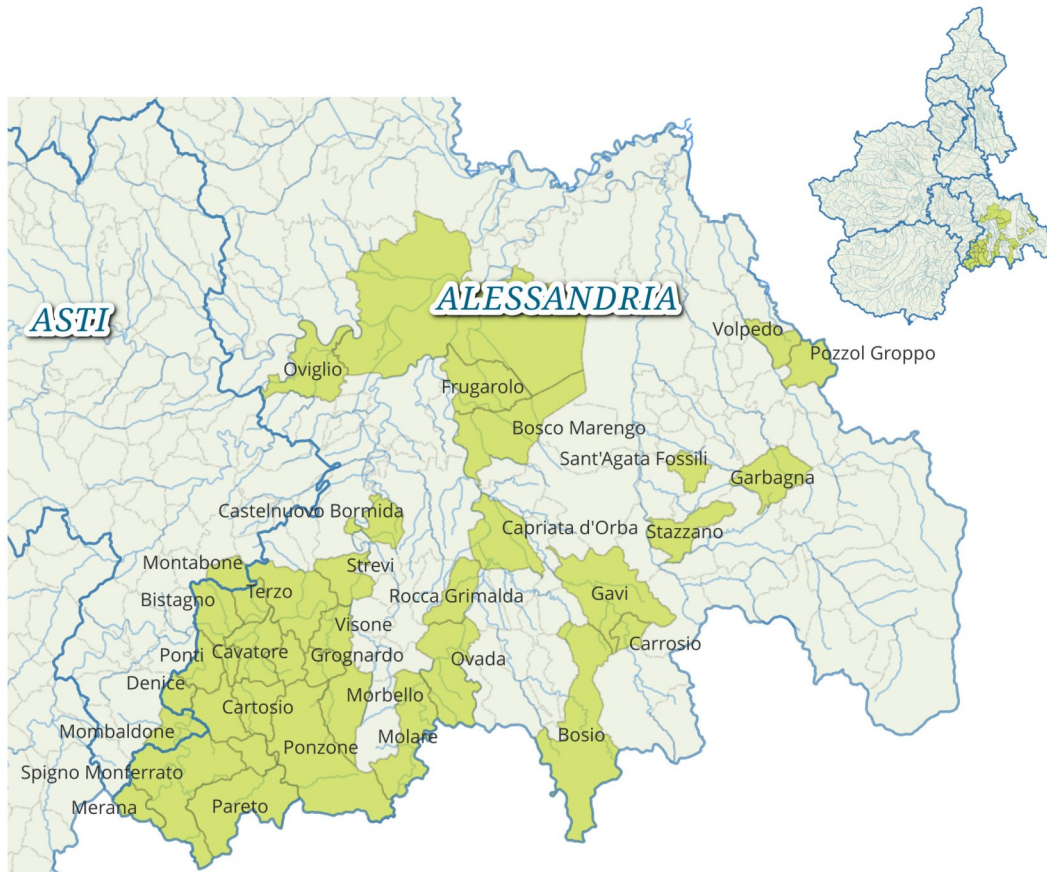
I comuni delle provincia di Alessandria (numero 36) e della provincia di Asti (numero 2) che finora hanno segnalato danni sono riportati nella Tabella seguente ed evidenziati nella figura 5 (non si tratta di un dato definitivo e può essere suscettibile di modifiche ed integrazioni).

*Figura 5: Mappa dei Comuni colpiti dalle forti precipitazioni e che hanno segnalato danni. Fonte Regione Piemonte*

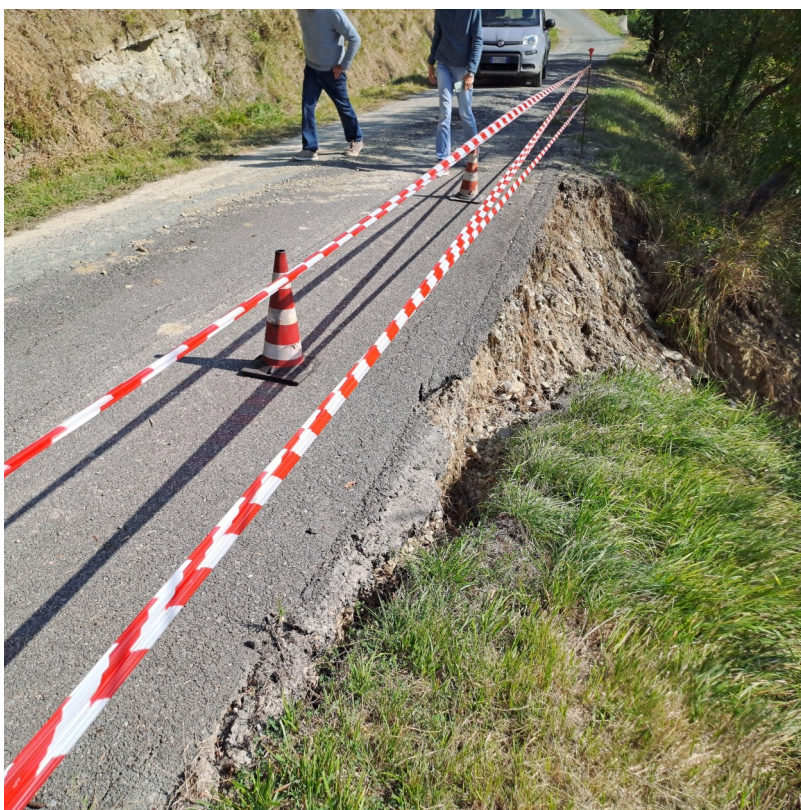
Alcune criticità alla viabilità comunale sono state segnalate dal Comune; in particolare lungo la strada Valle Croce e la strada Valle Ferri: per entrambe si è verificato uno smottamento di sottoscampa di circa 15 metri e necessitano di un'opera di consolidamento e sostegno (es. cordolo su micropali).

*Figura 6. Danni strada comunale Valle Croce. Comune di Cavatore (AL). Fonte Regione Piemonte*

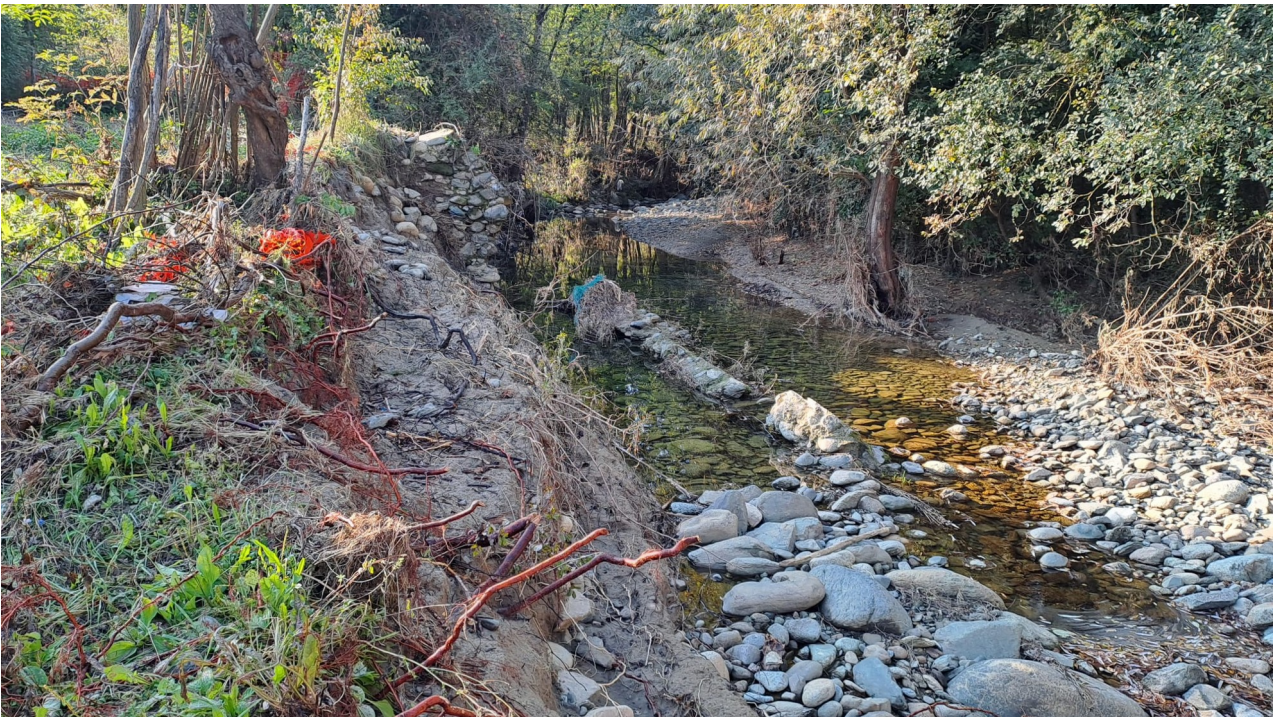
Ad Ovada, principale comune dell'ovadese, ubicato al termine delle valli preappenniniche dei torrenti Orba e Stura di Ovada e della loro confluenza, è stato soprattutto il rio Requagliolo (affluente di destra del torrente Orba) ad esondare e a danneggiare le sponde e le vetuste opere di difesa esistenti (crollate in alveo unitamente a materiale arboreo).

*Figura 7. Erosioni di sponda lungo il rio Requagliolo. Comune di Ovada (AL). Fonte Regione Piemonte*

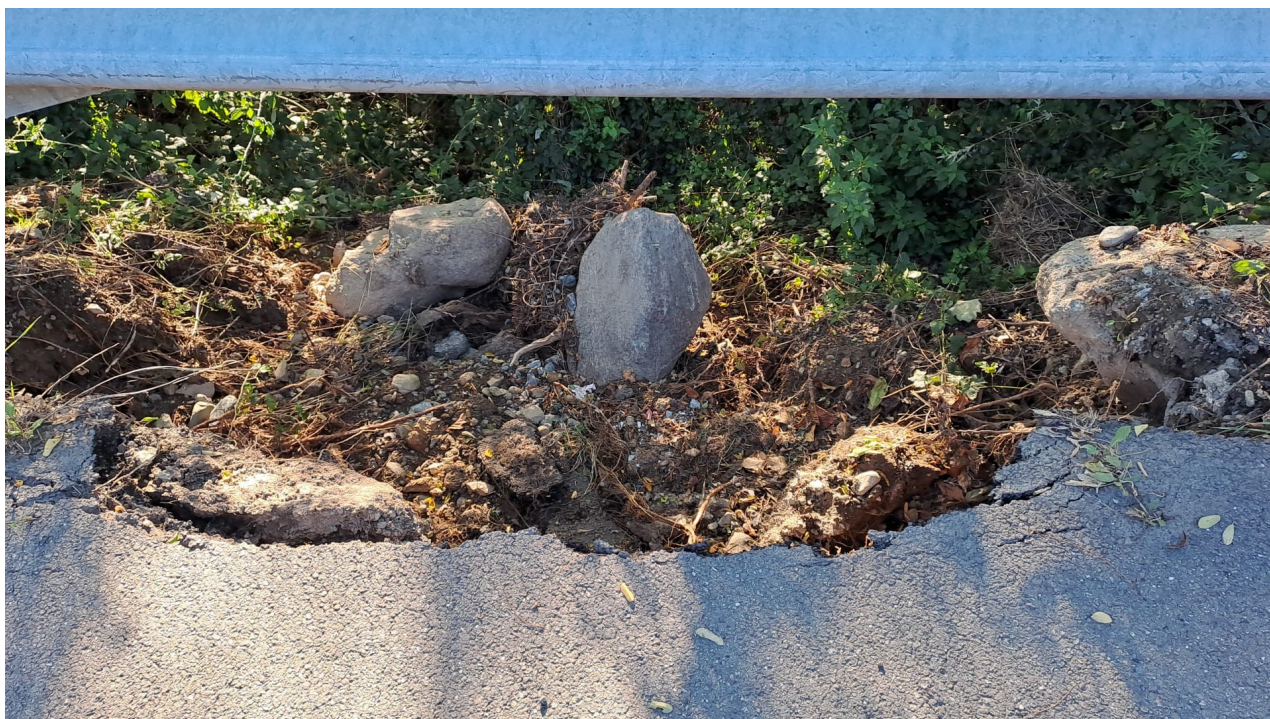
Altri danni sono stati segnalati lungo le strade comunali, in particolar modo s.c. Granozza (cedimento sottoscarpa della sede viabile), s.c. Cimitero di Costa (il lato di valle della strada ha subito cedimenti e compromissione della banchina in cui è collocata la barriera guard rail in una zona infestata da piante rampicanti che mascherano simil opere di sostegno sottoscarpa in ingegneria naturalistica costituite da pali in legno conficcati nel

*Figura 9. Cedimento sottoscarpa della sede viabile della strada comunale Granozza. Comune di Ovada (AL). Fonte Regione Piemonte*

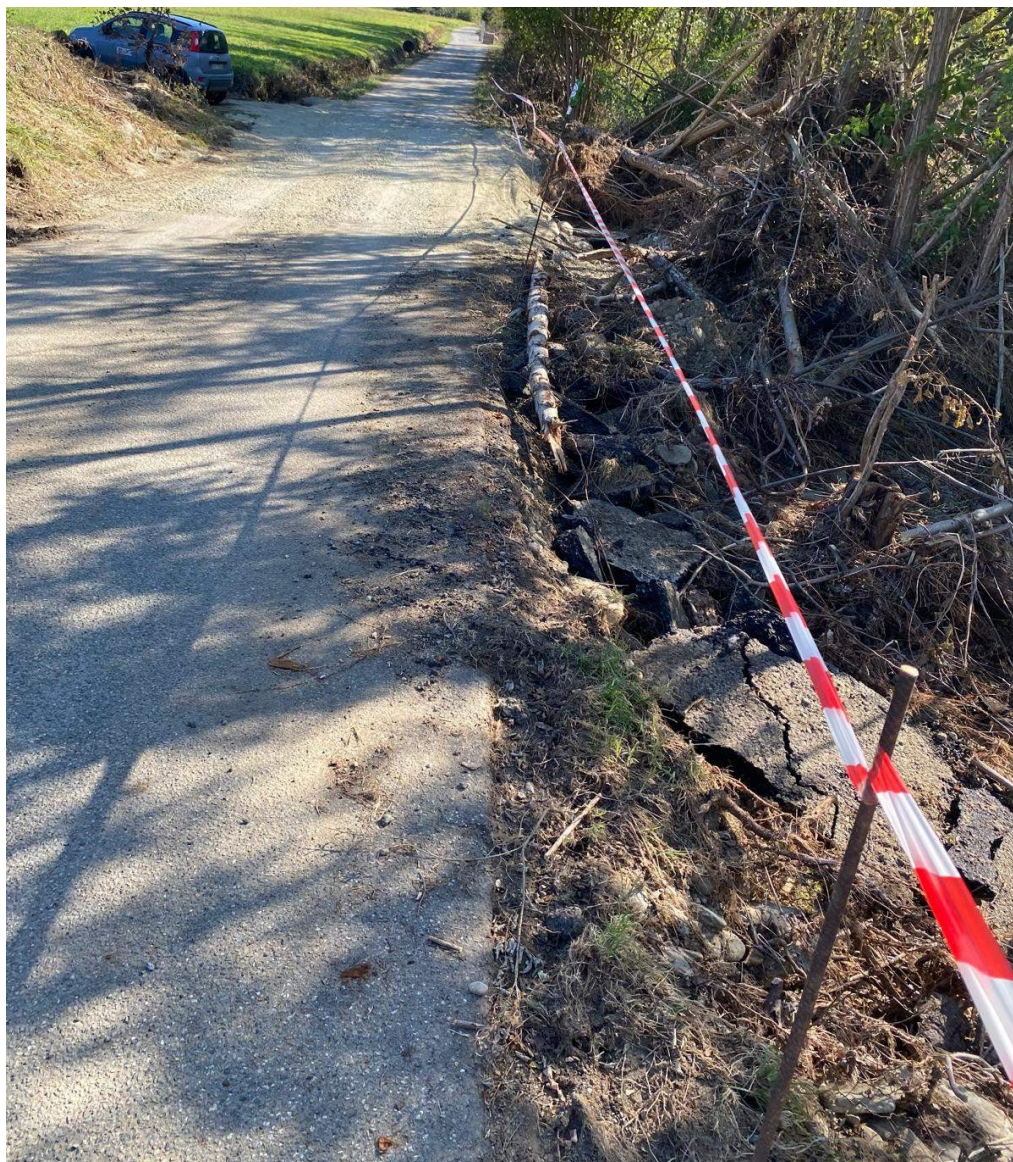
Sul territorio comunale di Pareto ad andare in crisi a seguito delle abbondanti precipitazioni è stato il reticolo idrografico secondario ed in particolare il torrente Valla (principale affluente della Bormida di Spigno a sua volta ramo sorgentizio orientale del fiume Bormida) e il rio Roboaro. La piena del torrente Valla ha compromesso la viabilità comunale della strada comunale Martini- Bricco in fregio alla sponda idrografica destra con importati erosioni ed asportazione del manto e del corpo stradale nonché danni e asportazione del cemento copriferro dell'attraversamento sul torrente Valla per località Squaneto Inferiore (Comune di Spigno Monferrato).

*Figura 10. Strada comunale Martini-Bricco. Comune di Pareto (AL).  
Fonte Regione Piemonte*

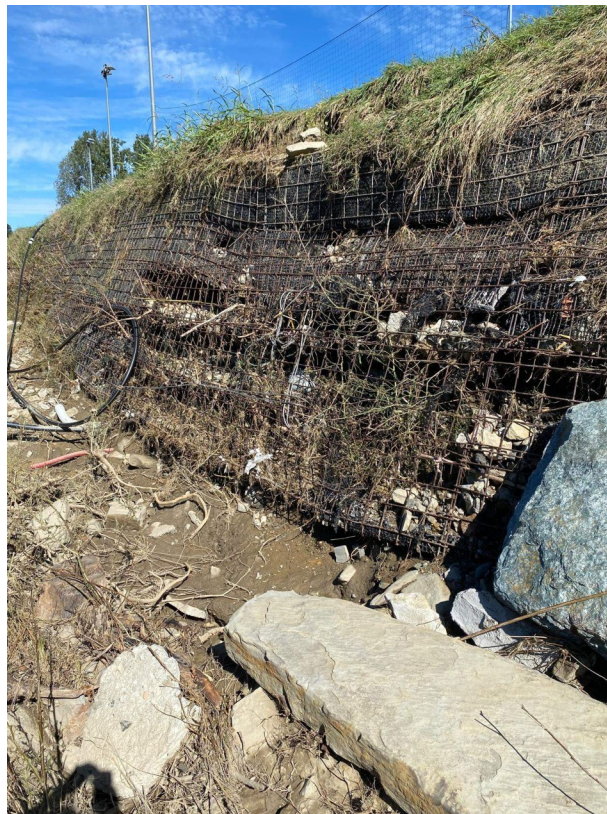
A seguito della piena eccezionale del fiume Bormida e conseguente esondazione si è verificato un'erosione spondale a tergo della viabilità della strada cosiddetta "Oltre Bormida" ed a monte del ponte della Strada Provinciale n.30 (tale viabilità oltre ad essere l'unica via di raggiungimento della frazione, è inserita nel Piano comunale di Protezione Civile quale via di raggiungimento dell'abitato). In destra idrografica del fiume Bormida in corrispondenza dell'abitato (in Via Carlo Alberto) le opere di difesa spondali esistenti realizzate in terra rinforzata e quelle in corso di esecuzione sono state compromesse con svuotamento delle terre rinforzate e asportazione di parte della scogliera (in corso di esecuzione).

*Figura 11. Opere di difesa danneggiate, via Carlo Alberto. Comune di Ponti (AL). Fonte Regione Piemonte*

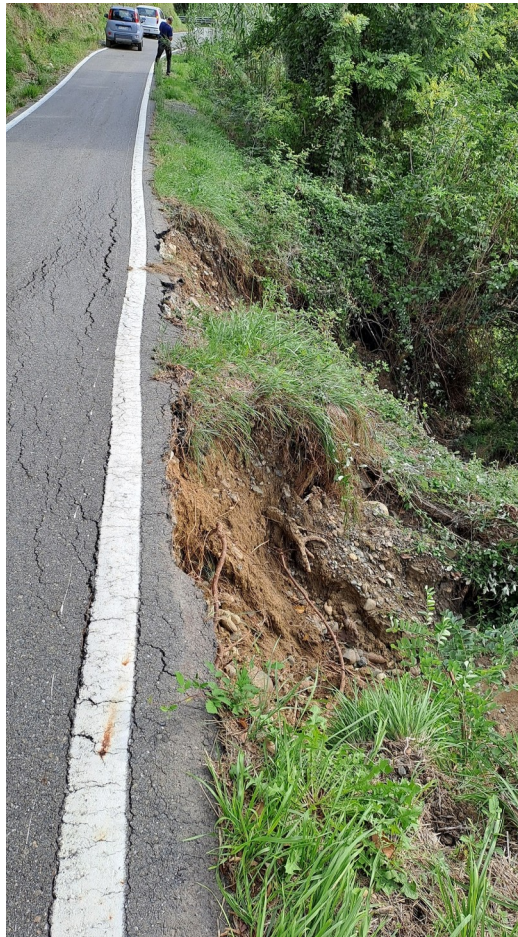
*Figura 12. Smottamento lungo la strada comunale “della Valle”. Comune di Rocca Grimalda (AL). Fonte Regione Piemonte*

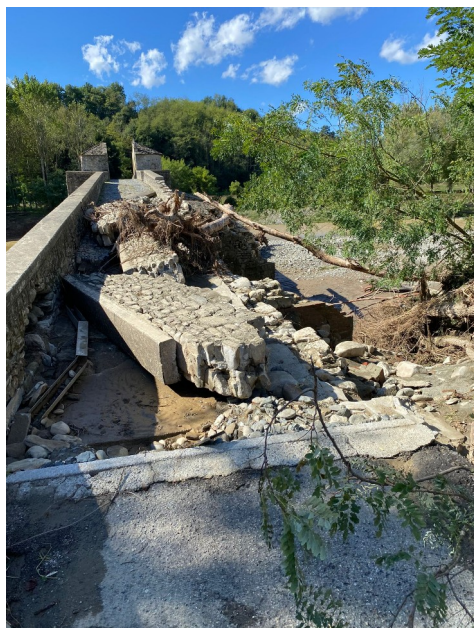
*Figura 14. Ponte medievale danneggiato. Comune di Spigno Monferrato. (AL). Fonte Regione Piemonte*

Il Ponte Medioevale di San Rocco in pietra arenaria con sei arcate e cinque robusti pilastri, disposto a “schiena d’asino”, di costruzione del XII-XIII secolo è stato sormontato dalla piena del fiume Bormida di Spigno: evidenti sono i danni al parapetto di monte (figura 14). Occorre procedere con la ricostruzione del manufatto per la parte danneggiata e con la rimozione del materiale accumulatosi a monte dello stesso.

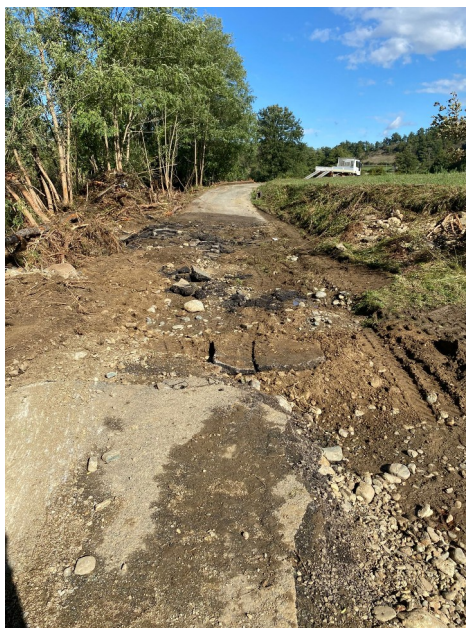
*Figura 15. Strada Martini Bricco: esondazione del Torrente Valla con danneggiamento di un tratto di carreggiata per la lunghezza di circa 20 metri. Comune di Spigno Monferrato (AL). Fonte Regione Piemonte*

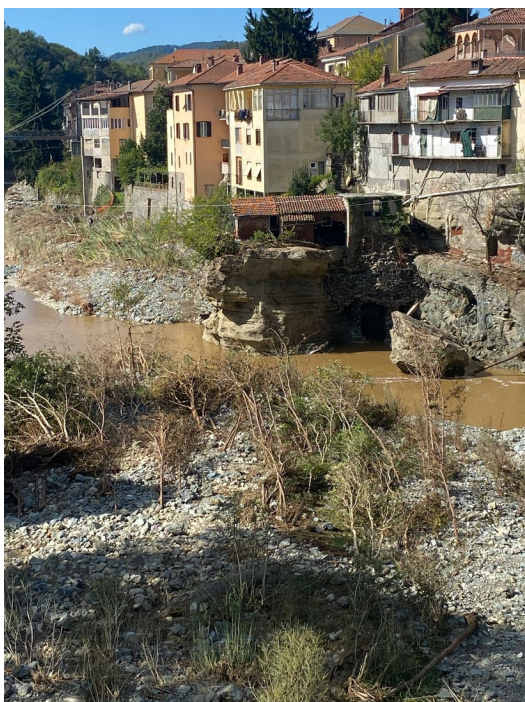
*Figura 16. Lavatoi sul torrente Valla danneggiati a seguito della piena. Comune di Spigno Monferrato. (AL). Fonte Regione Piemonte*

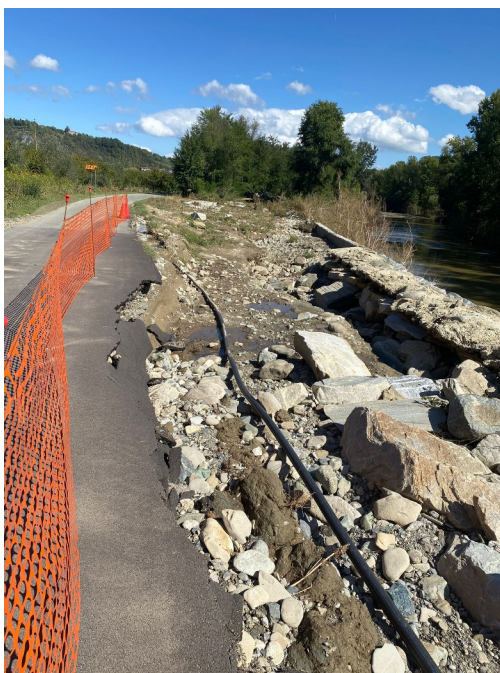
*Figura 18. Strada Fornarini: danneggiamento del corpo stradale a seguito dell'esondazione del fiume Bormida di Spigno. Comune di Spigno Monferrato. (AL). Fonte Regione Piemonte*

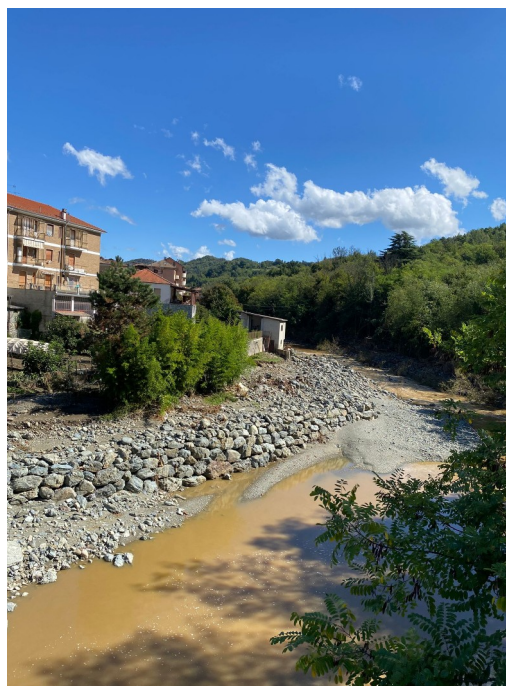
*Figura 19. Torrente Valla: asportazione scogliera in corrispondenza del centro abitato. Comune di Spigno Monferrato. (AL). Fonte Regione Piemonte*

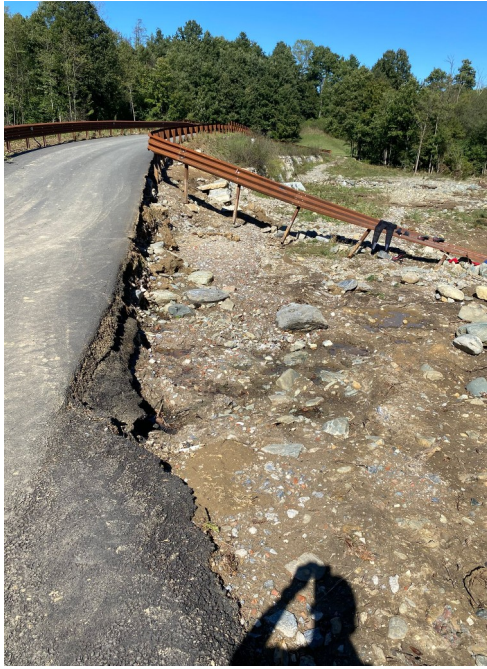
*Figura 20. Danneggiamento ponte sul Torrente Valla in Località Prato Ronchi. Comune di Spigno Monferrato. (AL). Fonte Regione Piemonte*

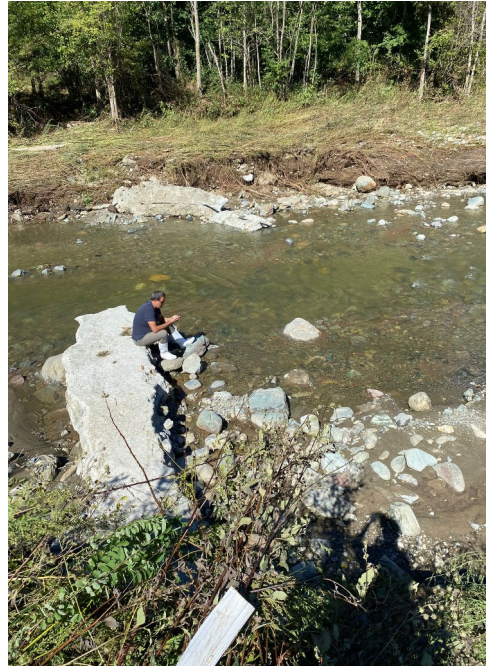
La piena del torrente Valla ha divelto anche la condotta dell'acquedotto comunale che serve le abitazioni e le attività di località Squaneto in prossimità del camping.

*Figura 21. Torrente Valla, Località Prato Ronchi interruzione rete acquedotto. Comune di Spigno Monferrato. (AL). Fonte Regione Piemonte*

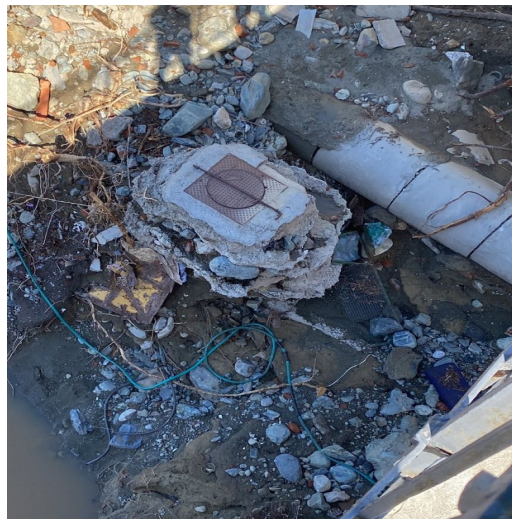
*Figura 22: Ponte Via Gattere sul torrente Valla: scalzamento delle fondazioni. Comune di Spigno Monferrato. (AL). Fonte Regione Piemonte*

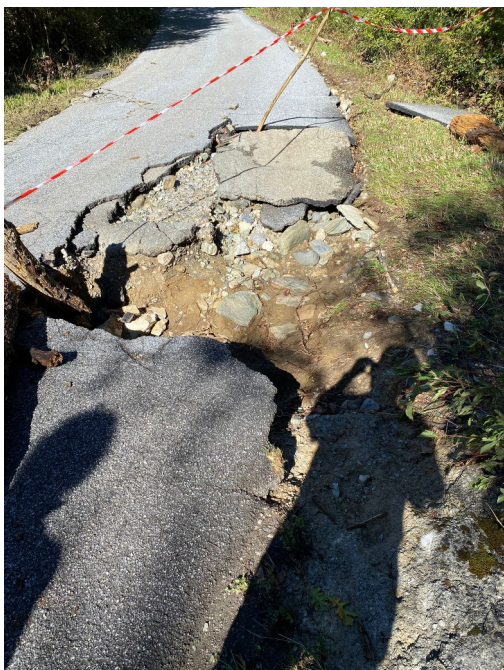
*Figura 23. Strada comunale in Località Prato Ronchi lungo il torrente Valla in prossimità del Camping Squaneto. Comune di Spigno Monferrato. (AL). Fonte Regione Piemonte*

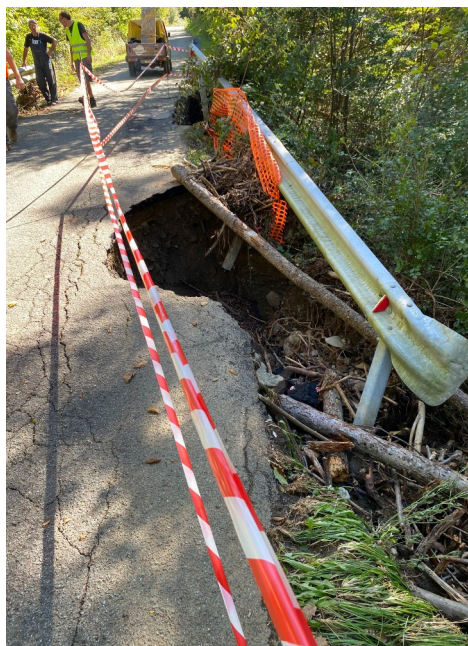
*Figura 24. Località Prato Ronchi: attraversamento sul Rio Lavazzotti. Comune di Spigno Monferrato (AL) Fonte Regione Piemonte*

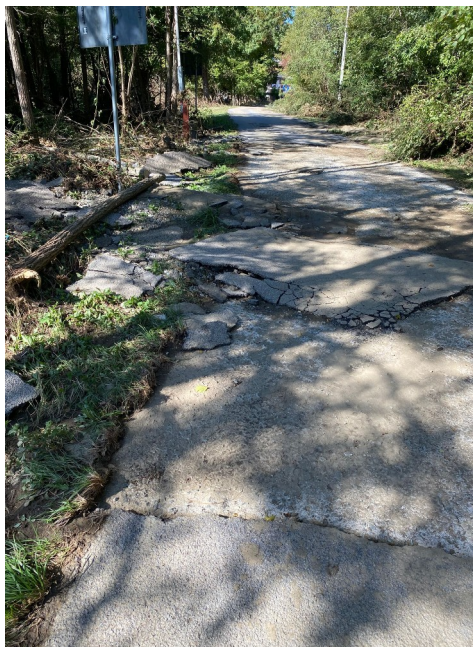
*Figura 25. Località Prato Ronchi: guado al confine con la Regione Liguria. Comune di Spigno Monferrato (AL) Fonte Regione Piemonte*

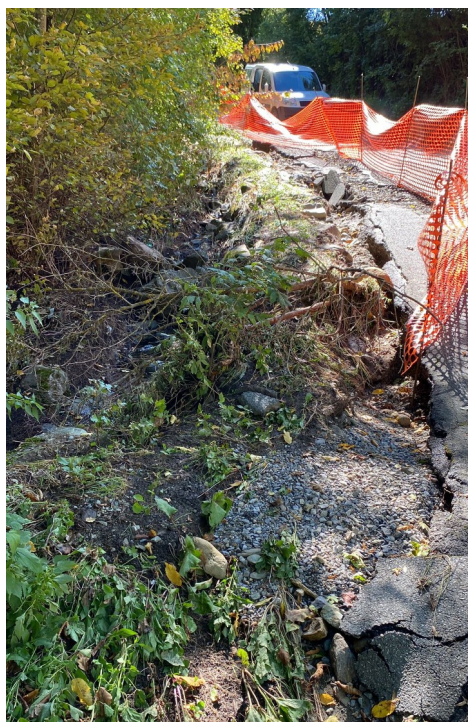
*Figura 26. Strada Comunale in Regione Molino. Comune di Spigno Monferrato (AL). Fonte Regione Piemonte*

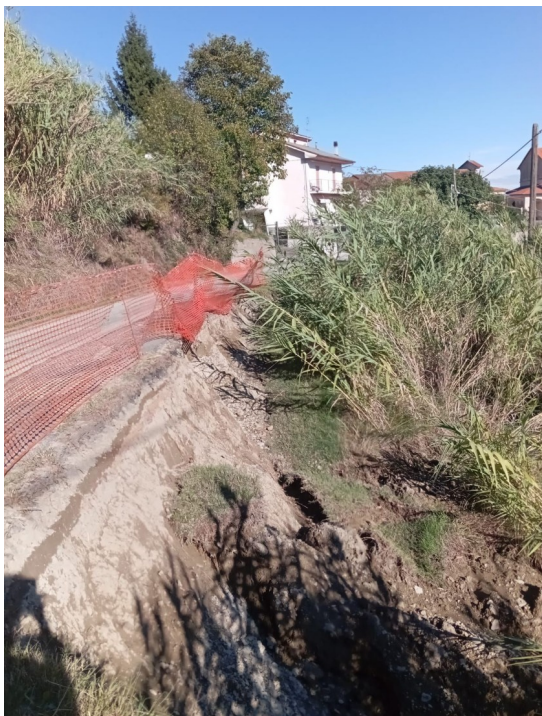
*Figura 27. Strada comunale in prossimità dell'abitato di Frazione Montaldo. Comune di Spigno Monferrato (AL). Fonte Regione Piemonte*

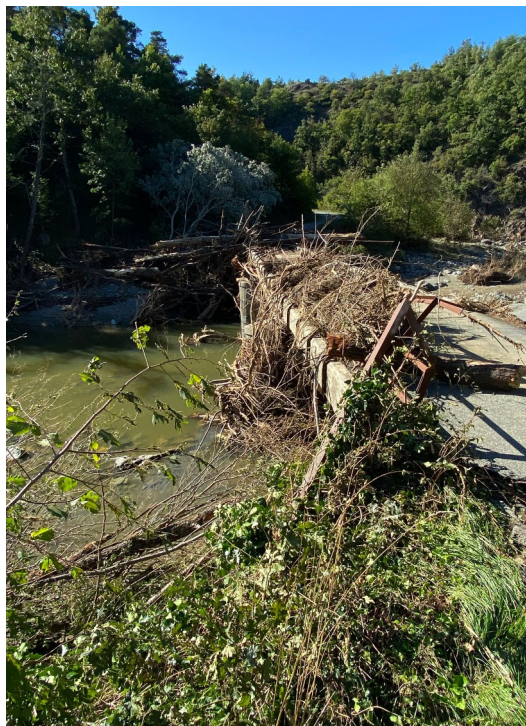
*Figura 28. Ponte in località Gallareto. Comune di Spigno Monferrato (AL). Fonte Regione Piemonte*

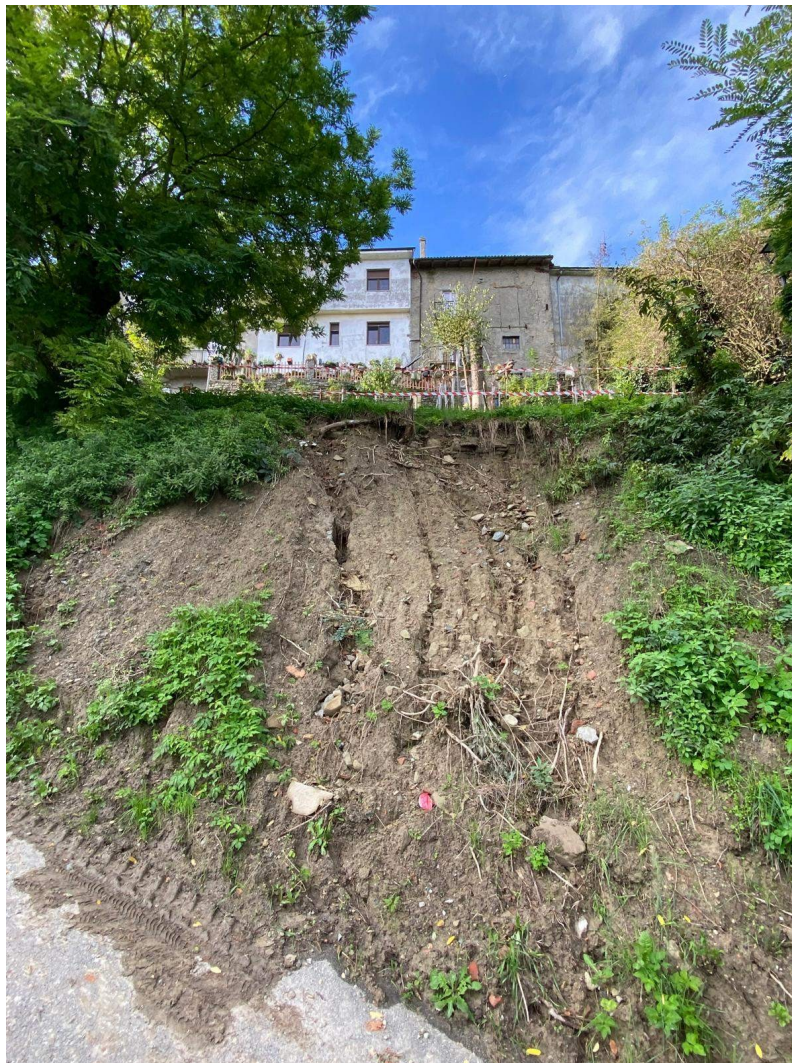
A seguito delle piogge che hanno interessato il bacino del fiume Bormida si è verificato uno smottamento del versante che costituisce sovrascarpa e sotto scarpa stradale di due strade pubbliche: via Orsola Caccia e via Sotto Fosso; come si evince dalla foto seguente, sulla strada sussistono delle abitazioni per cui occorre realizzare opere di contenimento del versante (una prosecuzione del muro a gravità esistente per circa 25 metri adeguatamente drenato) con adeguata regimazione delle acque di piattaforma e scarico a fondo valle.

*Figura 29. Smottamento via Orsola Caccia e via Sotto Fosso. Comune di Montabone (AT). Fonte Regione Piemonte*

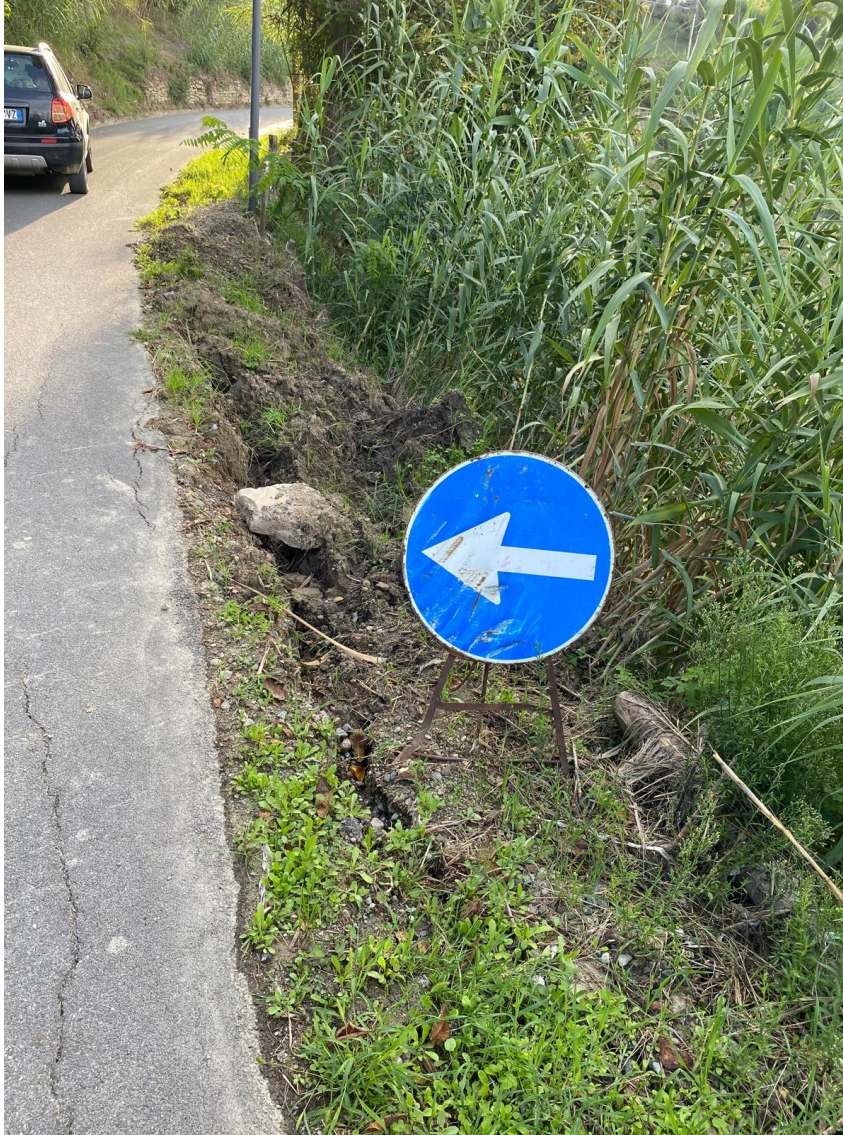
Lungo la strada comunale San Rocco, si è verificato uno smottamento di sottoscampa per cui è necessario intervenire con opere di sostegno sottoscampa (muro-cordolo su pali) in prosecuzione dell'esistente per circa 35 metri e contestualmente intervenire per regimare le acque superficiali.

*Figura 30. Smottamento via San Rocco. Comune di Montabone (AT). Fonte Regione Piemonte*

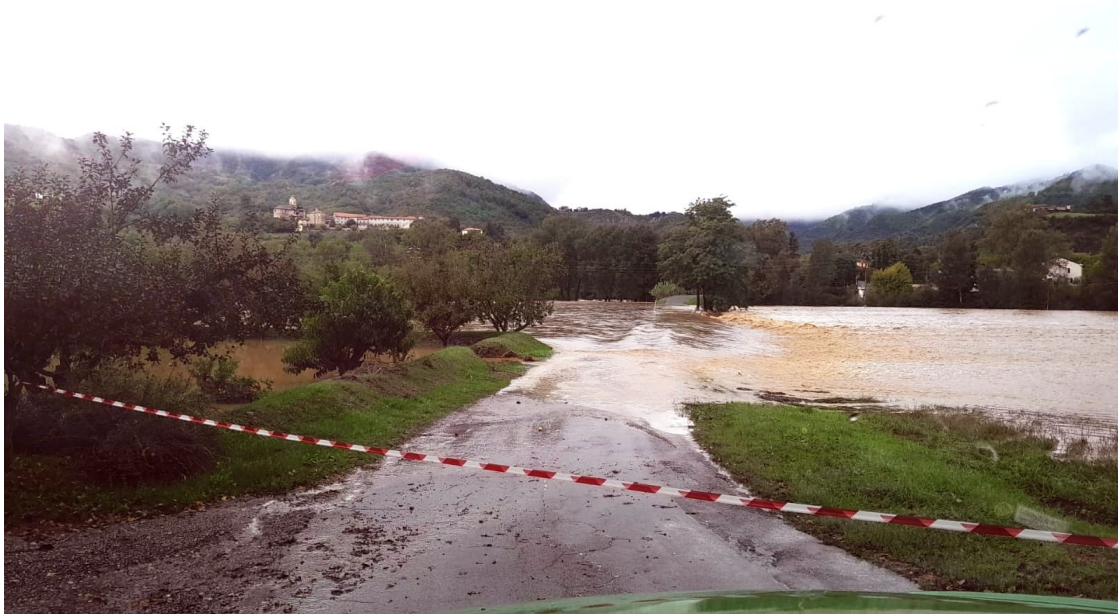
A seguito della piena della Bormida di Spigno e della sua esondazione la strada comunale per Denice in località Bacinella e Ostero è stata danneggiata e la viabilità compromessa. Il Sindaco con O.S. n. 6 del 23 settembre 2025 ha ordinato il ripristino della viabilità compromessa, mediante l'asportazione di materiale arboreo ostruente il regolare deflusso delle acque.

*Figura 31. Esondazione Bormida di Spigno. Comune di Mombaldone (AT). Fonte Regione Piemonte*

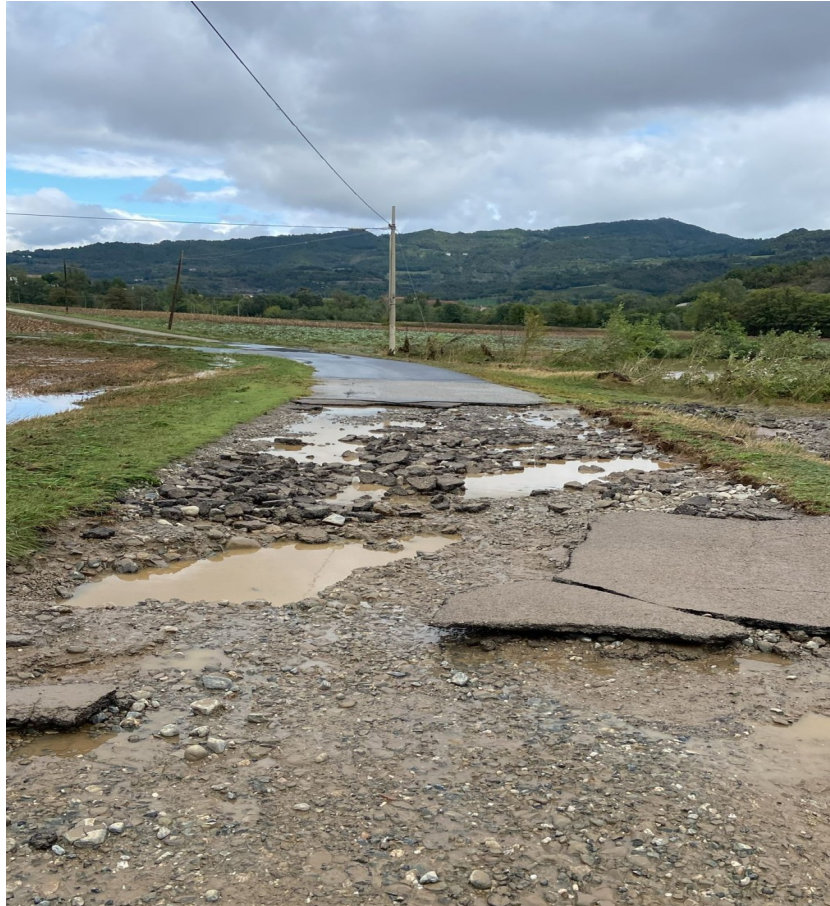
*Figura 32. Danni strada causati dalla Bormida di Spigno. Comune di Mombaldone (AT). Fonte Regione Piemonte*
