**REGIONE PIEMONTE**  
**Direzione Agricoltura**

**“Monitoraggio degli effetti del fotovoltaico a terra  
sulla fertilità del suolo e assistenza tecnica“**

**I.P.L.A.**  
**Istituto per le Piante da Legno e l'Ambiente**  
**Unità Operativa Patologie Ambientali e Tutela del Suolo**

Luglio, 2016

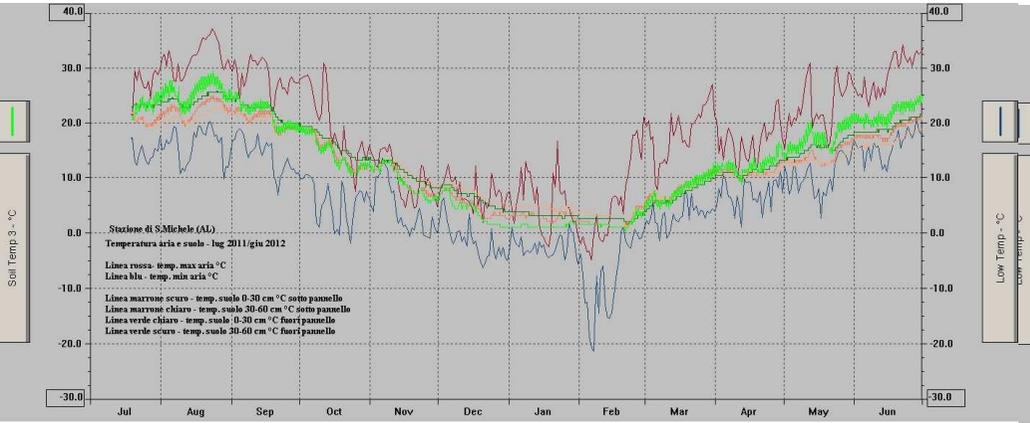
Stazione di S.Michele (AL) – Temp. Aria e Suolo – lug.2011/giu.2012

L'andamento delle temperature è sostanzialmente identico per le due stazioni nell'anno 2011-12 ma si differenzia molto quello dell'umidità del suolo. Nell'estate 2011 a Ternavasso il suolo superficiale raggiunge 160 cb sia sotto pannello sia fuori pannello cioè gradi di umidità molto bassi, mentre a S.Michele il deficit idrico è minore, probabilmente influenzato da 20 mm in più del parziale precipitazioni estive 2011.

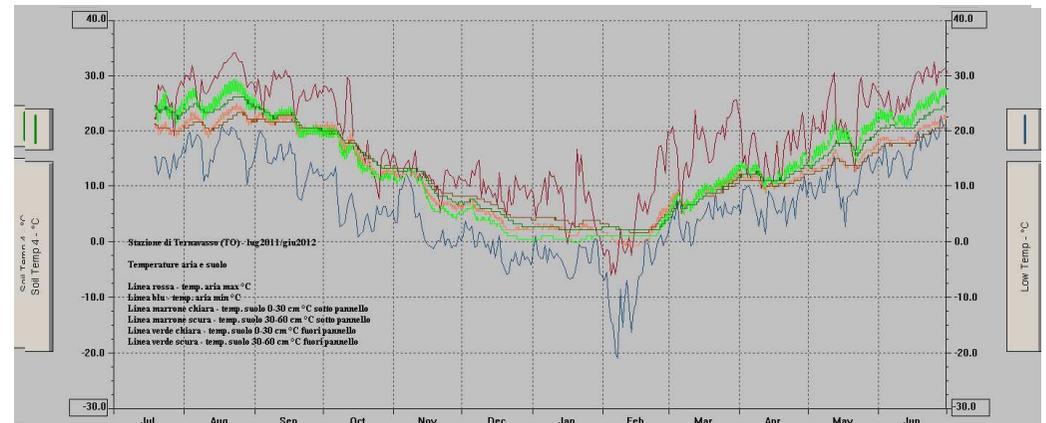
Stazione di Ternavasso (TO) – Temp. Aria e Suolo – lug.2011/giu.2012

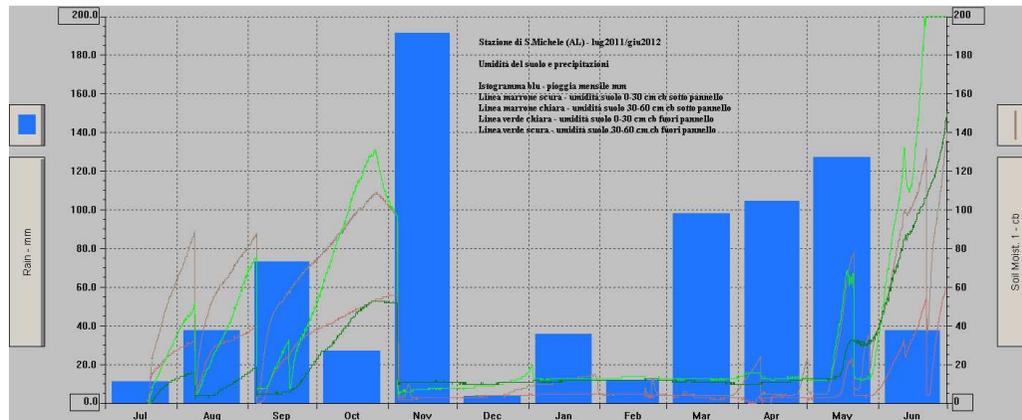
Stazione di S.Michele (AL) – Umidità Suolo e Prec. – lug.2011/giu.2012

L'effetto ombreggiamento non sembra giocare un ruolo importante almeno nell'estate 2011 in entrambe le stazioni, anche se si registra una umidità leggermente minore fuori pannello rispetto a sotto pannello a S.Michele: ciò dipende dalla maggiore ricettività del suolo scoperto ai temporali estivi.

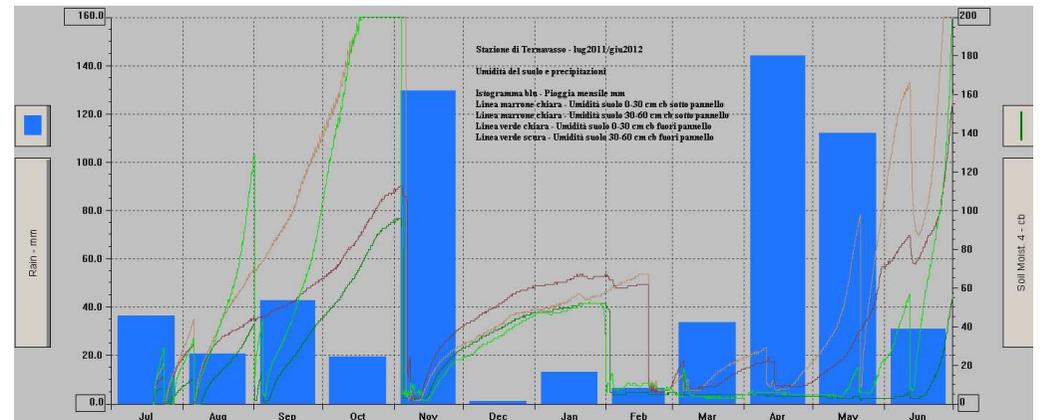
Stazione di Ternavasso (TO) – Umidità Suolo e Prec. – lug.2011/giu.2012

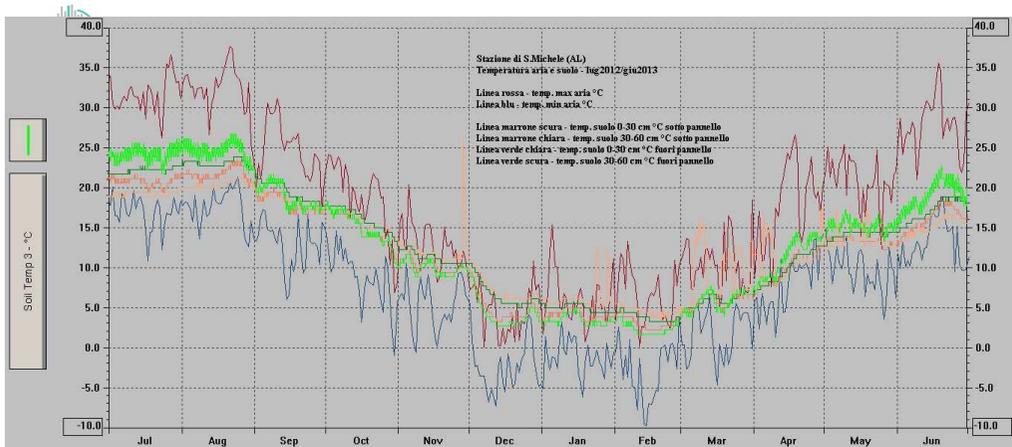
Stazione di S.Michele (AL) –  
 Temp. Aria e Suolo – lug.2012/2013

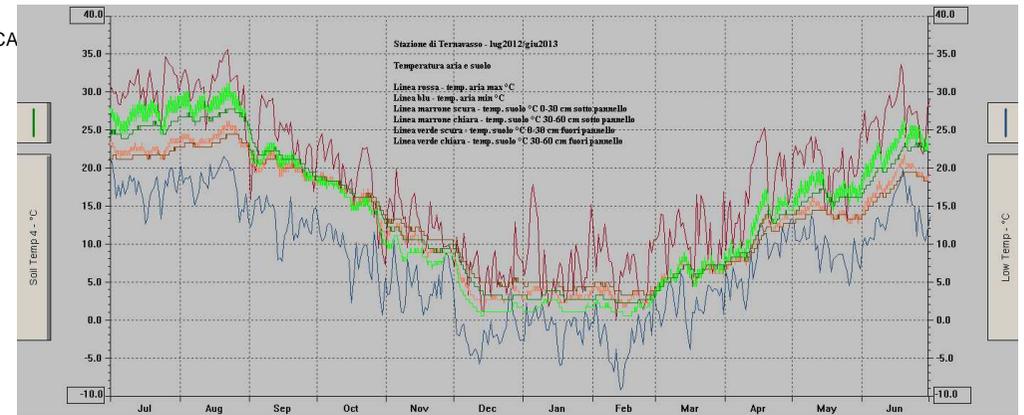
Stazione di Ternavasso (TO) –  
 Temp. Aria e Suolo – lug.2012/2013

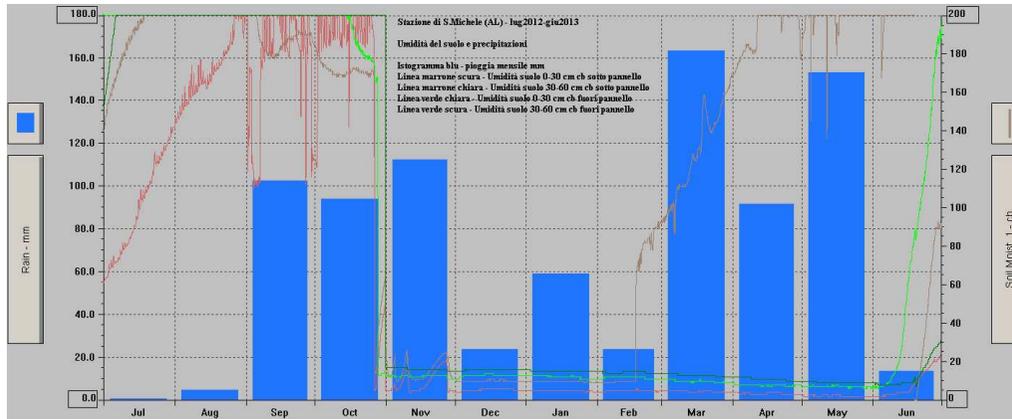
Stazione di S.Michele (AL) –  
 Umidità Suolo e Prec. – lug.2012/2013

Nell'estate 2012 a S. Michele i sensori fuori pannello segnalano asciutto totale anche in profondità già a luglio mentre nei successivi due mesi sotto pannello si registrano solo alcune riduzioni di asciutto per temporali estivi ma bisogna attendere le piogge di novembre per avere il passaggio di tutti i sensori a situazioni di umidità elevata.

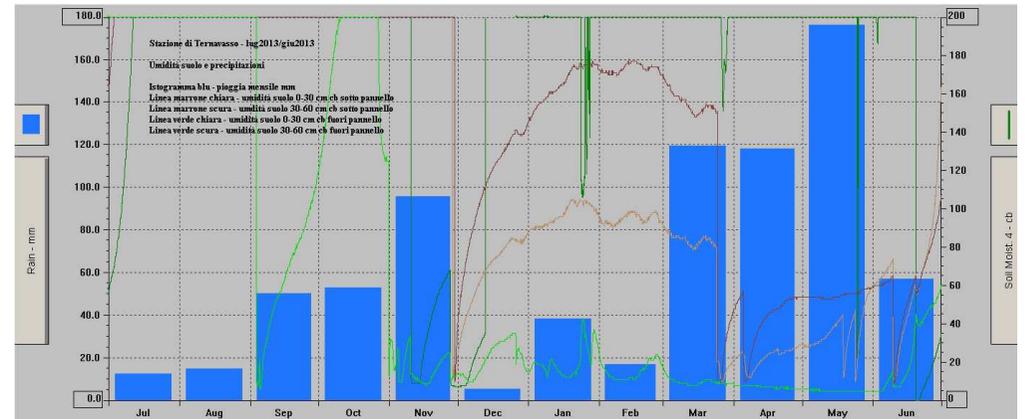
Stazione di Ternavasso (TO) –  
 Umidità Suolo e Prec. – lug.2012/2013

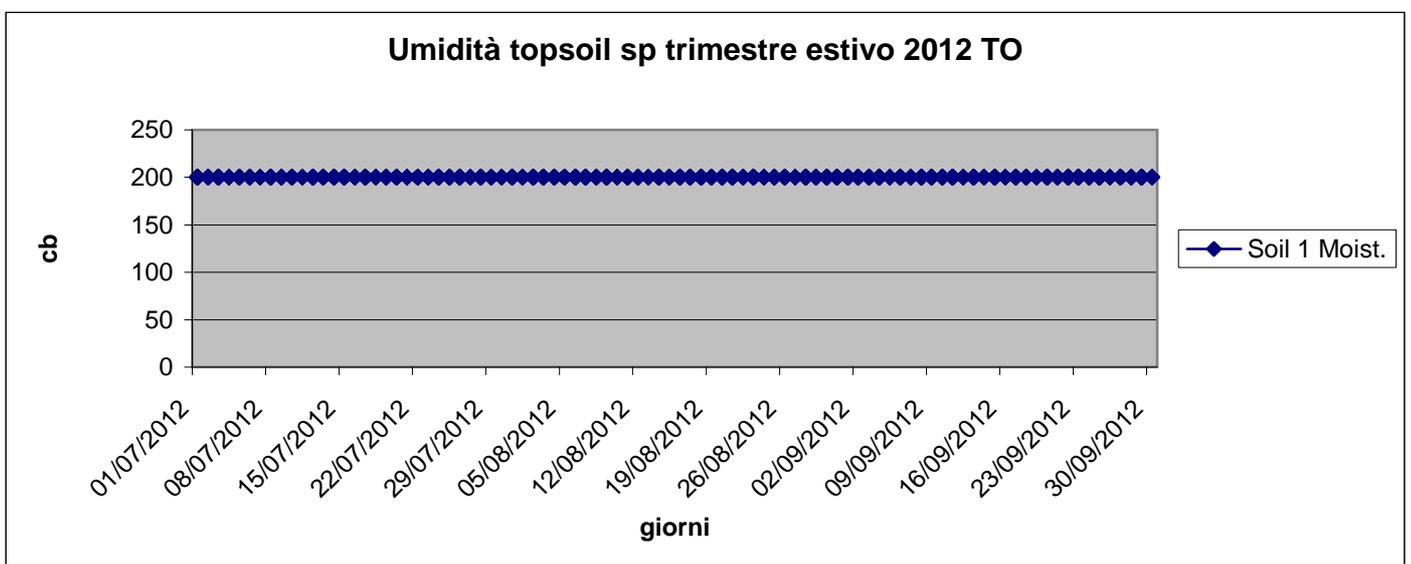
**Umidità topsoil sp trimestre estivo 2012 TO**

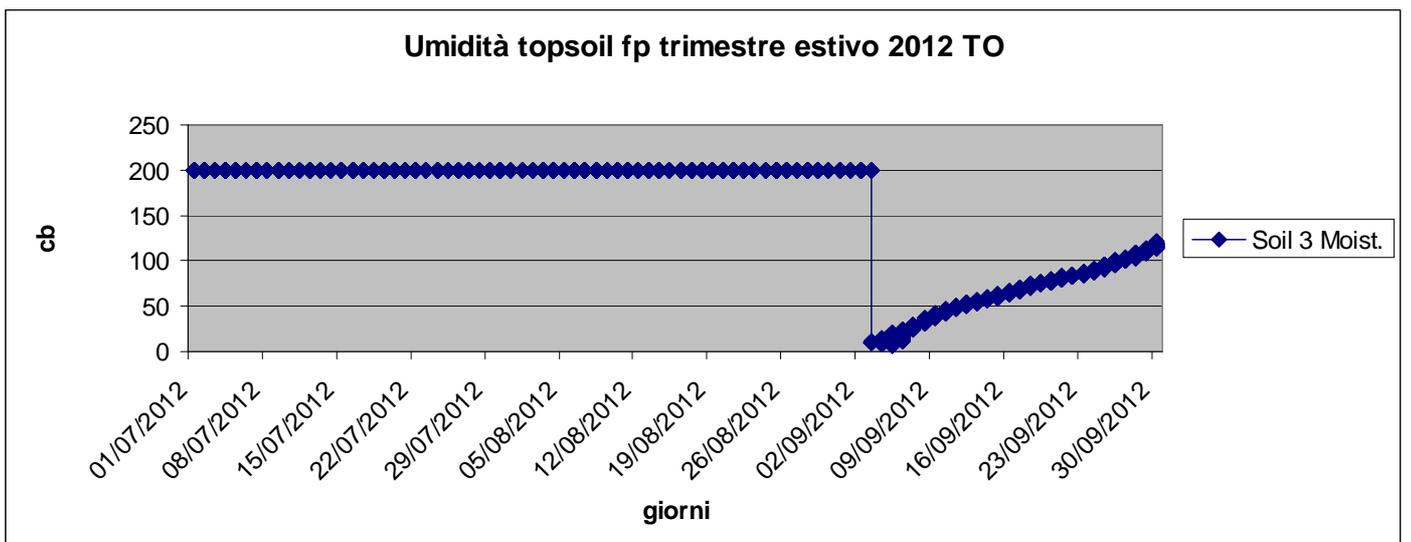
**Umidità topsoil fp trimestre estivo 2012 TO**

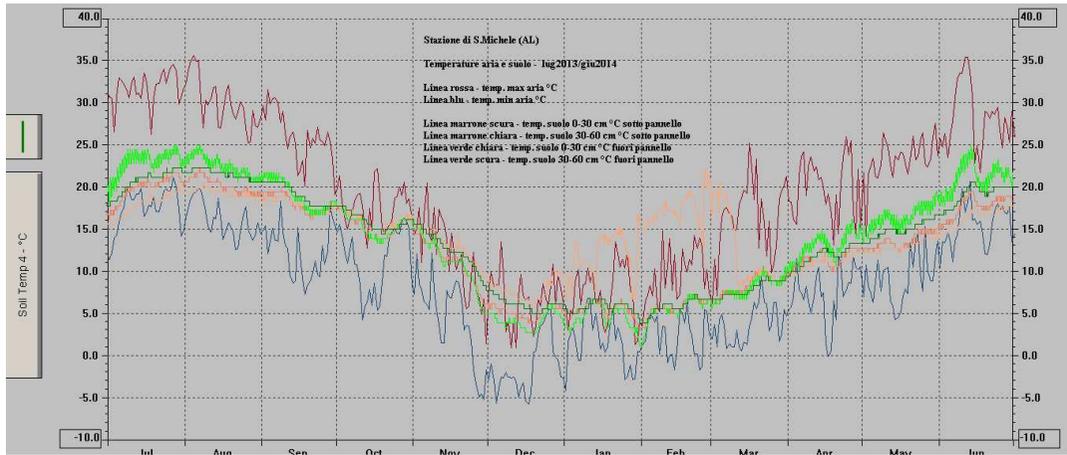
Stazione di S.Michele (AL) –  
Temp. Aria e Suolo – lug.2013/giu.2014

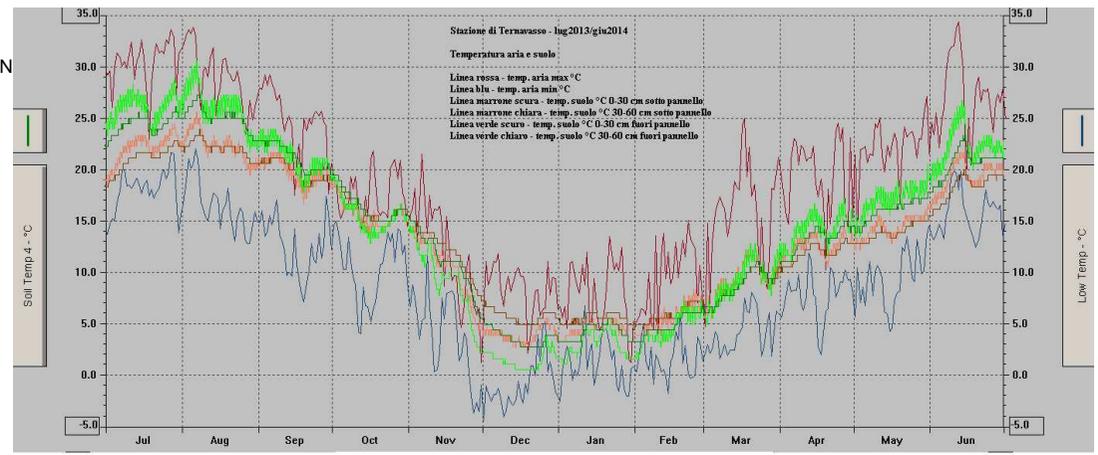
Stazione di Ternavasso (TO) –  
Temp. Aria e Suolo – lug.2013/giu.2014

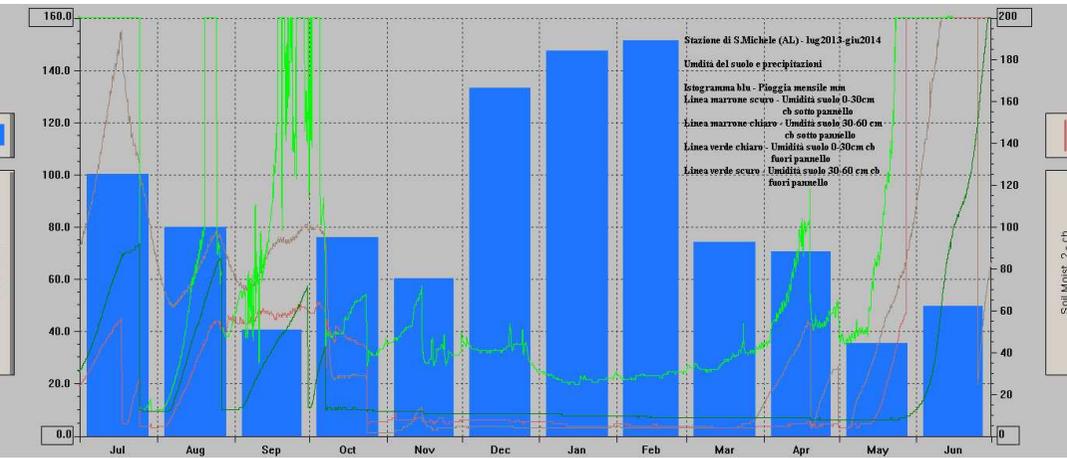
Stazione di S.Michele (AL) –  
Umidità Suolo e Prec. – lug.2013/giu.2014

Sostanziali differenze nell'estate 2013 a S.Michele sotto pannello l'ombreggiamento preserva l'umidità del suolo in modo evidente, almeno nel topsoil mentre nell'autunno-inverno il suolo rimane sempre umido sia fuori sia sotto pannello, salvo poi asciugarsi in modo molto significativo nel 2014 causa basse precipitazioni primaverili.

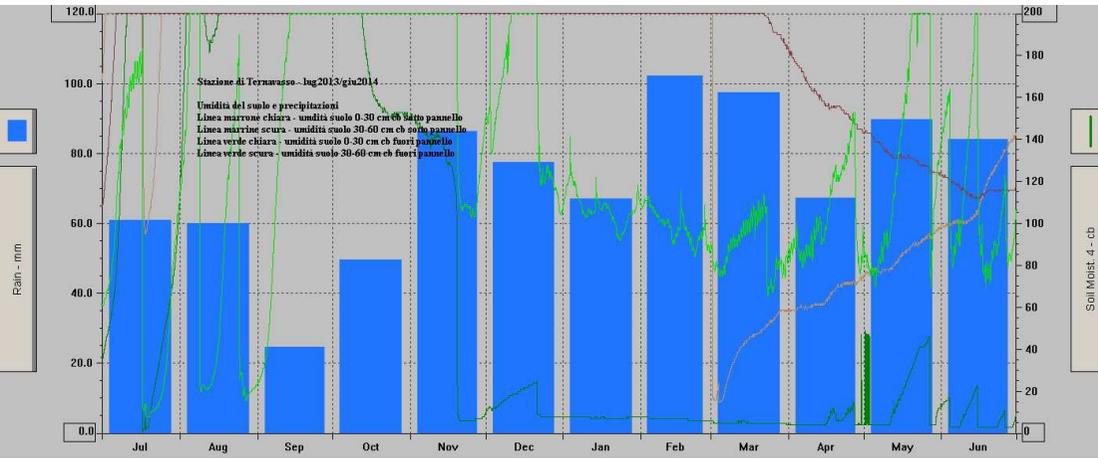
Stazione di Ternavasso (TO) –  
Umidità Suolo e Prec. – lug.2013/giu.2014

Diverso andamento invece a Ternavasso dove sotto pannello il suolo in estate rimane asciutto mentre fuori pannello risente dei temporali estivi. In questo caso possiamo dire che l'ombreggiamento non è sufficiente a mantenere l'umidità del suolo, come in altri casi, e pertanto gioca un ruolo sfavorevole non potendo poi il suolo recepire le poche precipitazioni estive.

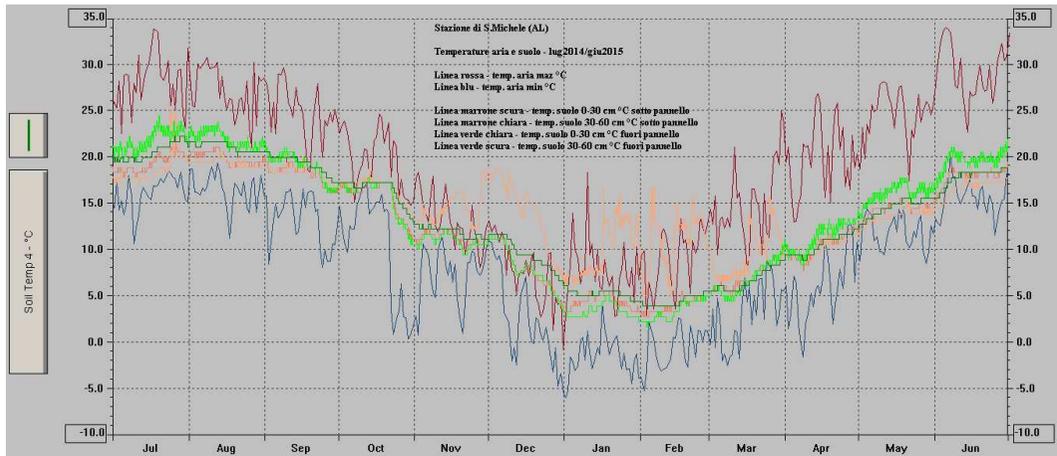
Stazione di S.Michele (AL) –  
 Temp. Aria e Suolo – lug.2014/2015

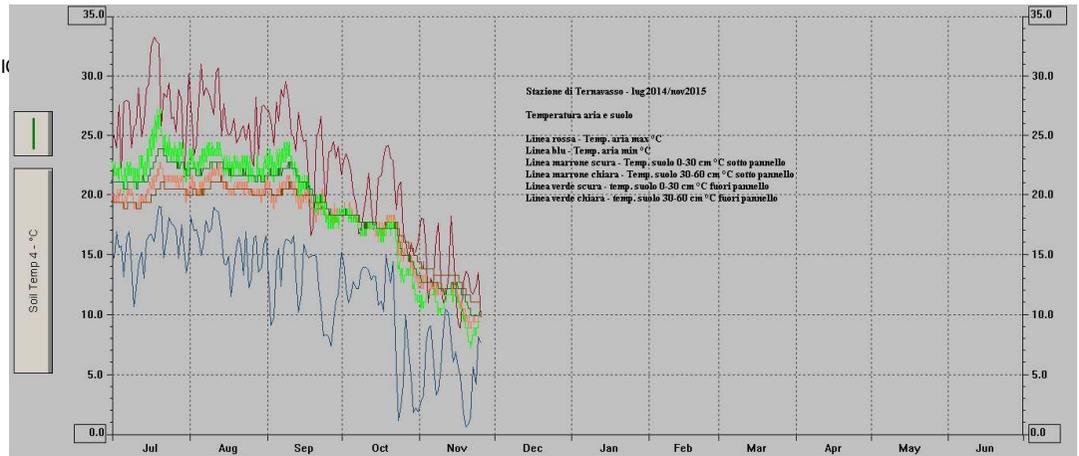
Stazione di Ternavasso (TO) –  
 Temp. Aria e Suolo – lug.2014/2015

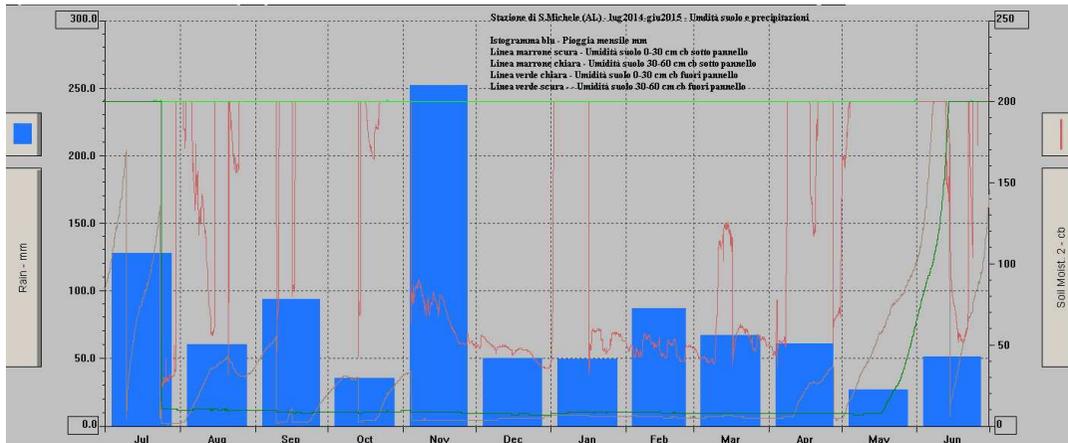
Stazione di S.Michele (AL) –  
 Umidità Suolo e Prec. – lug.2014/2015

Nei due trimestri estivi 2014 e 2015 si sono verificati dei guasti (sensore guasto fuori pannello a S.Michele e arresto centralina a Ternavasso) ma è possibile notare che il trend evidenziato a Ternavasso nel 2013 continua solo per questa stazione: l'ombreggiamento dei pannelli in caso di siccità prolungata ha effetto contrario rispetto ai trend dei primi anni, in quanto impedendo all'acqua di infiltrarsi e non potendo mantenere l'umidità incamerata nei periodi piovosi, provoca un maggiore inaridimento del suolo.

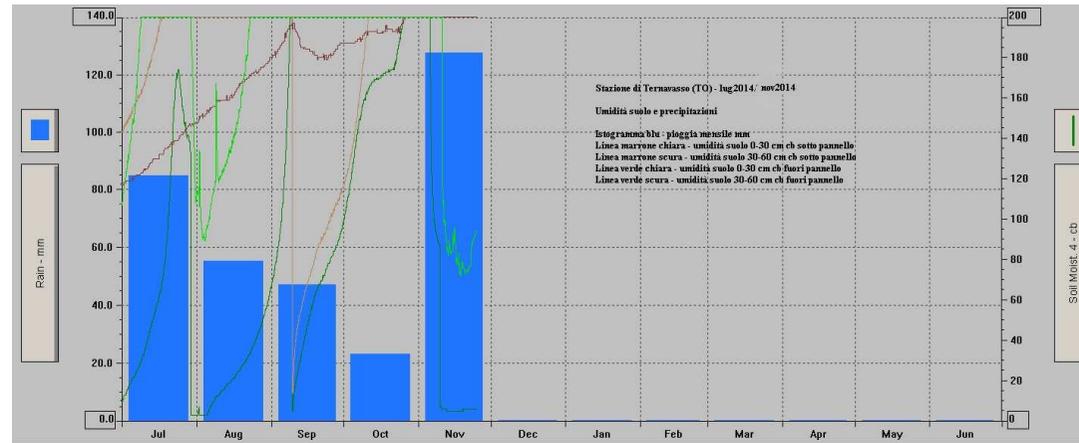
Stazione di Ternavasso (TO) –  
 Umidità Suolo e Prec. – lug.2014/2015

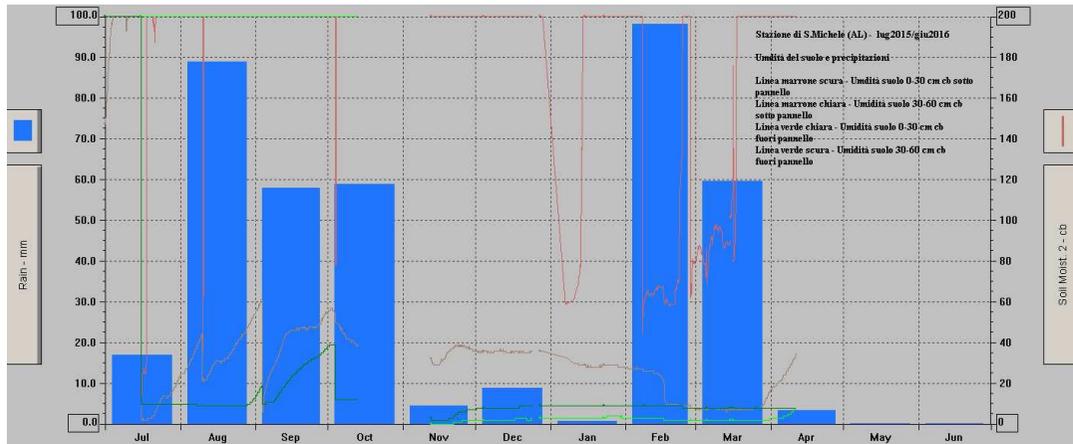
Stazione di S.Michele (AL) – Umidità Suolo e Prec. – lug.2015/giu2016

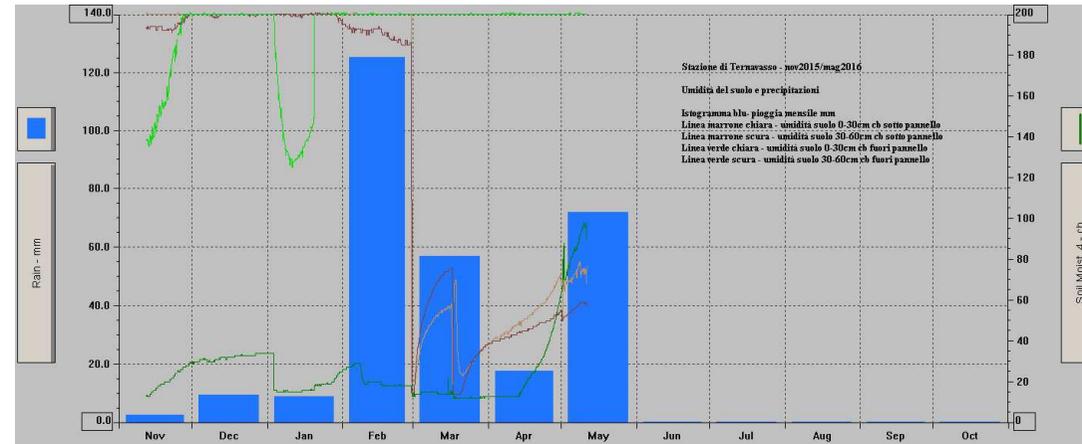
Stazione di Ternavasso (TO) – Umidità Suolo e Prec. – lug.2015/giu2016
