Piano di gestione della vegetazione perifluviale

Bacino dell'Orba (AL)

Istituto per le Piante da Legno e l'Ambiente

Settembre 2015

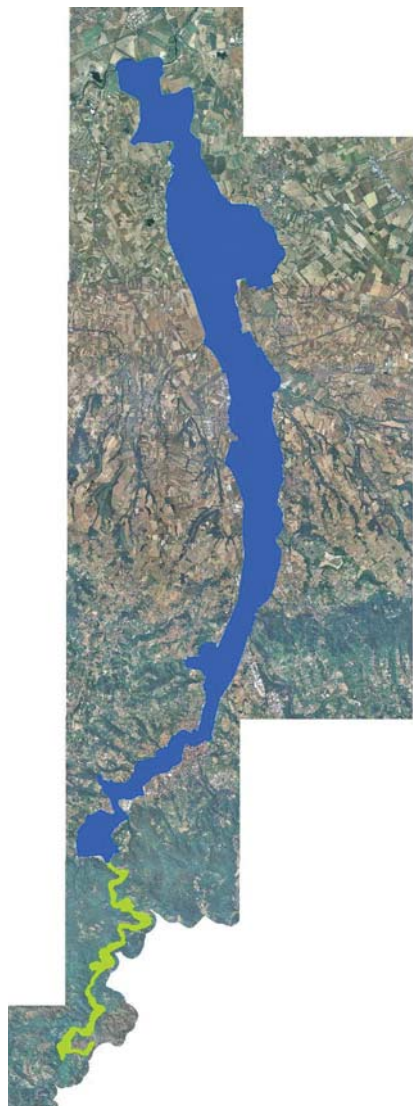
Figura 1 - Area di indagine

Il territorio del Bacino del Torrente Orba si colloca nel settore sud della regione Piemonte e ricade interamente nella Provincia di Alessandria e più precisamente nel territorio dei Comuni di seguito riportati.

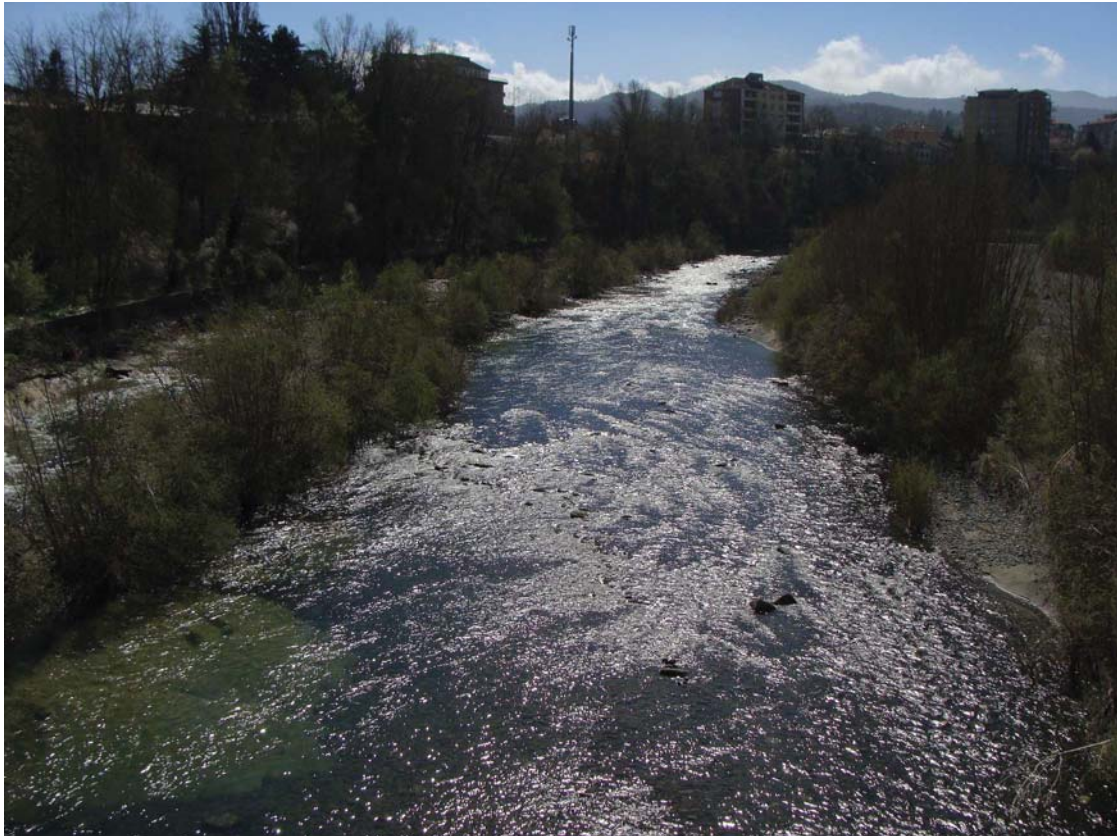
Figura 7 - A monte del ponte di Ovada in cui sono visibili in destra le difese di sponda

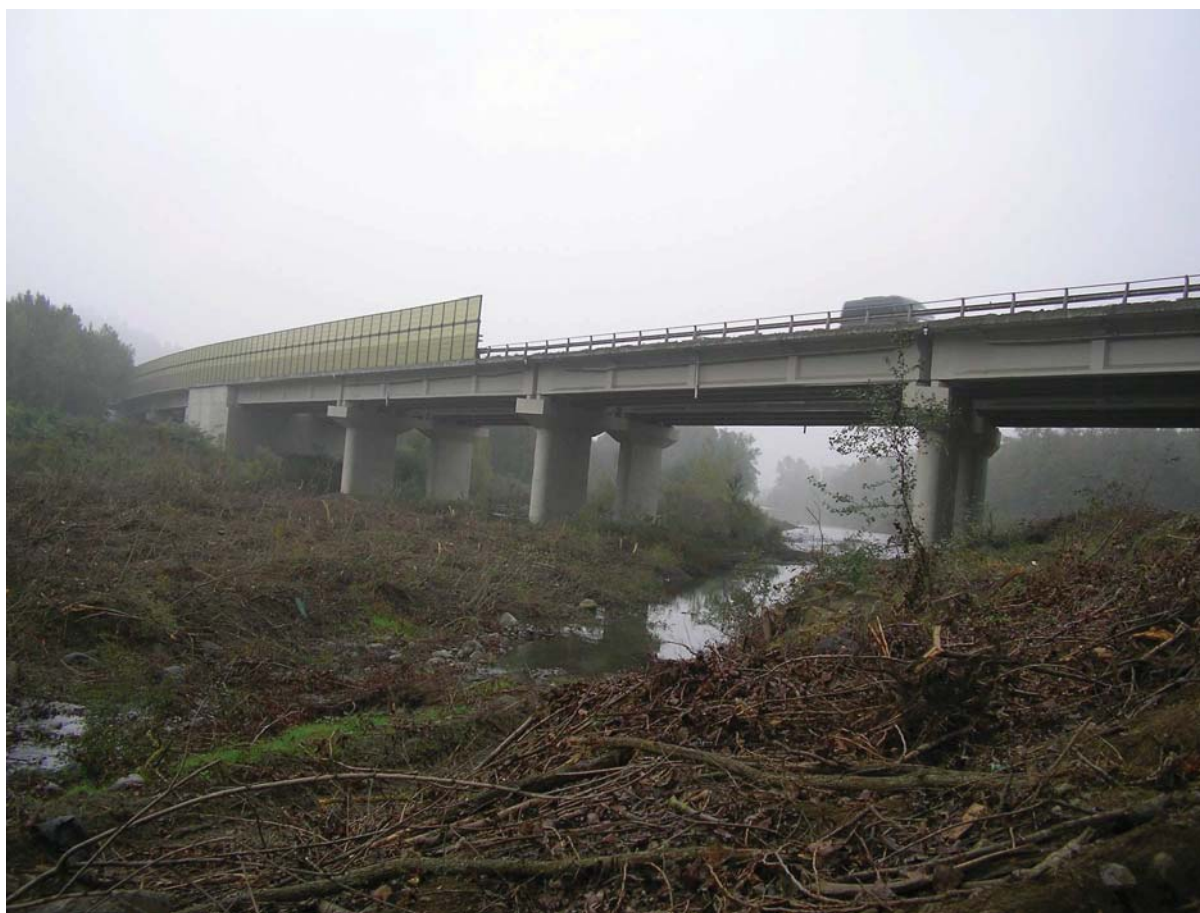
Figura 14 - intervento di taglio non selettivo nei pressi del ponte autostradale

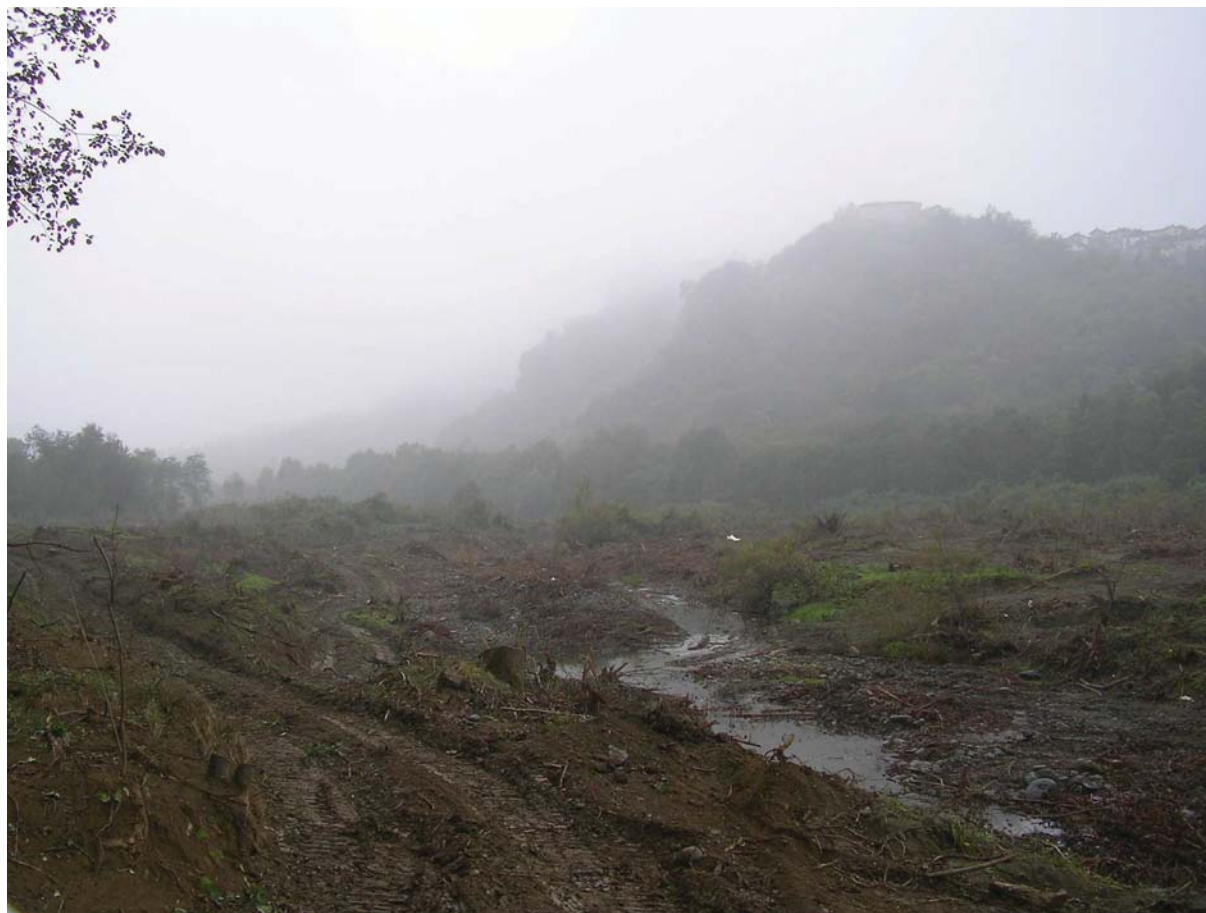
Figura 15 - intervento di taglio non selettivo nei pressi del ponte autostradale

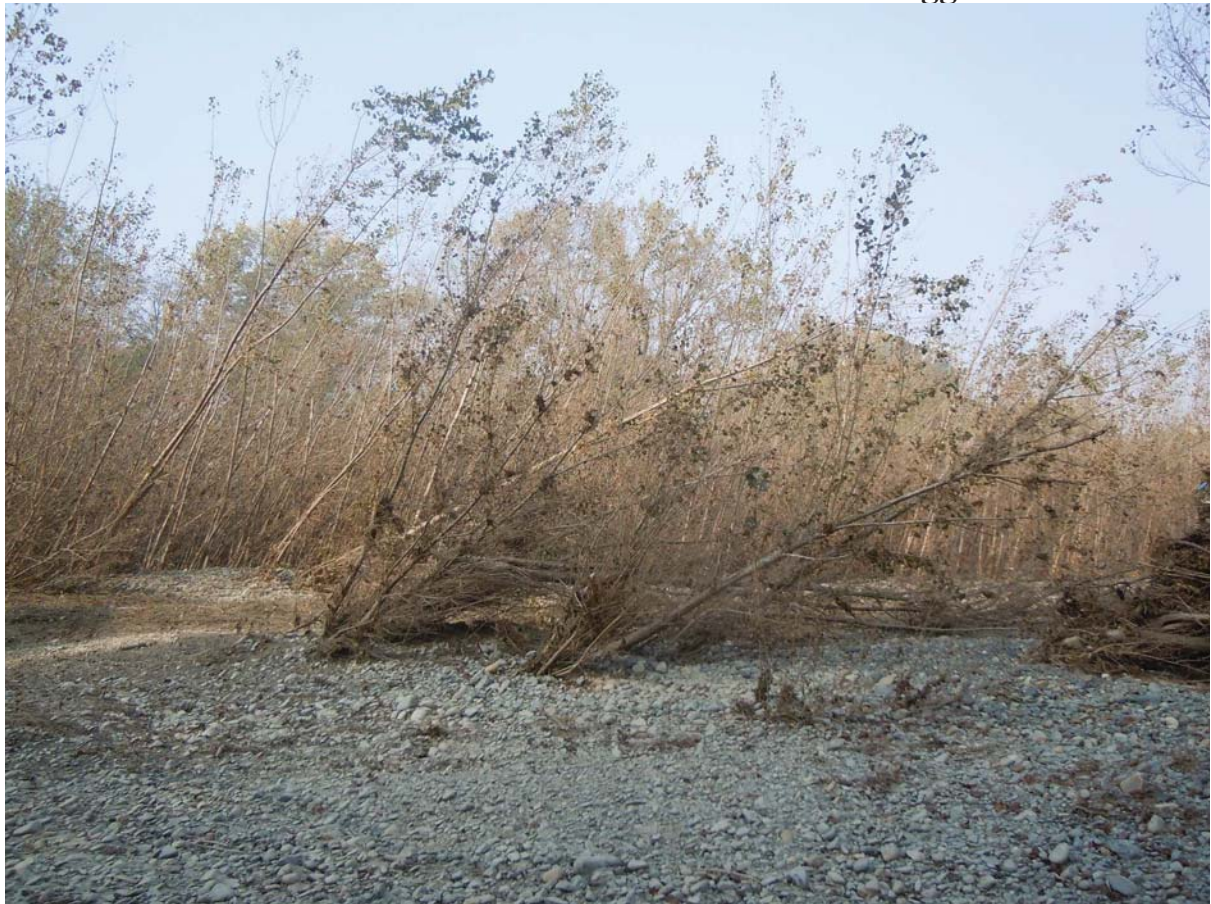
Figura 22 - formazioni a pioppo nero giovani, allettate dal fenomeno di piena; in destra idrografica di fronte all'abitato di Predosa

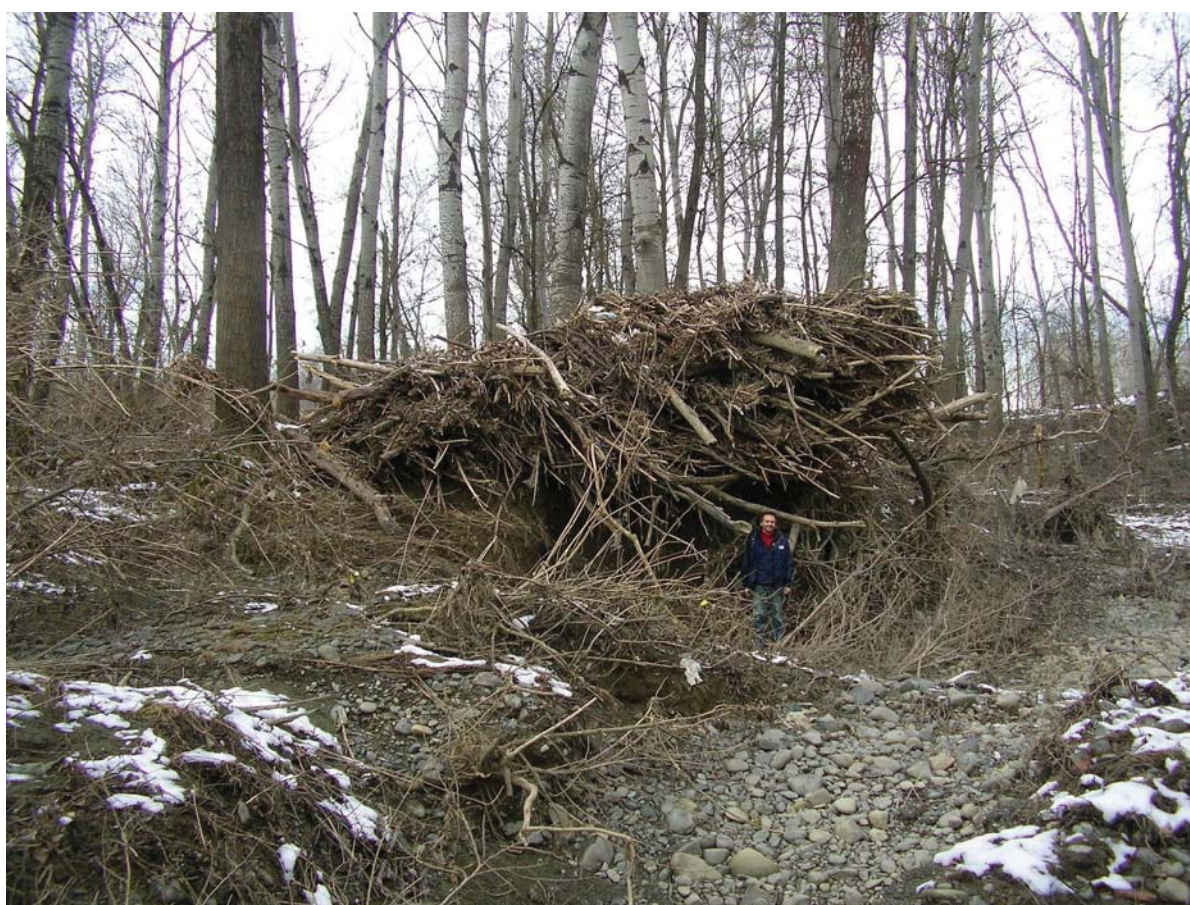
Figura 25 - deposito di materiale legno fluitati presso Predosa

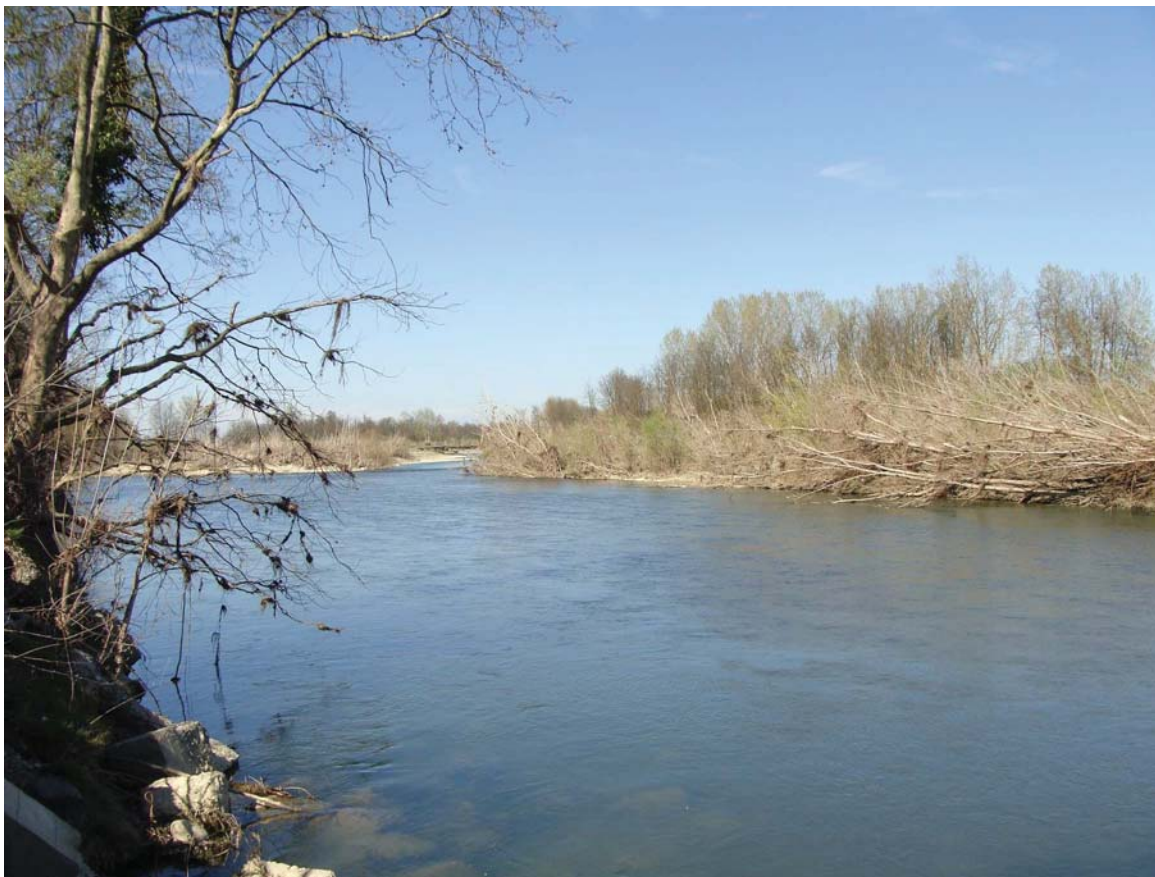
Figura 28 nei pressi di Retorto; sponda in destra con difese di sponda ed in secondo piano vegetazione arborea allertata dal passaggio della piena

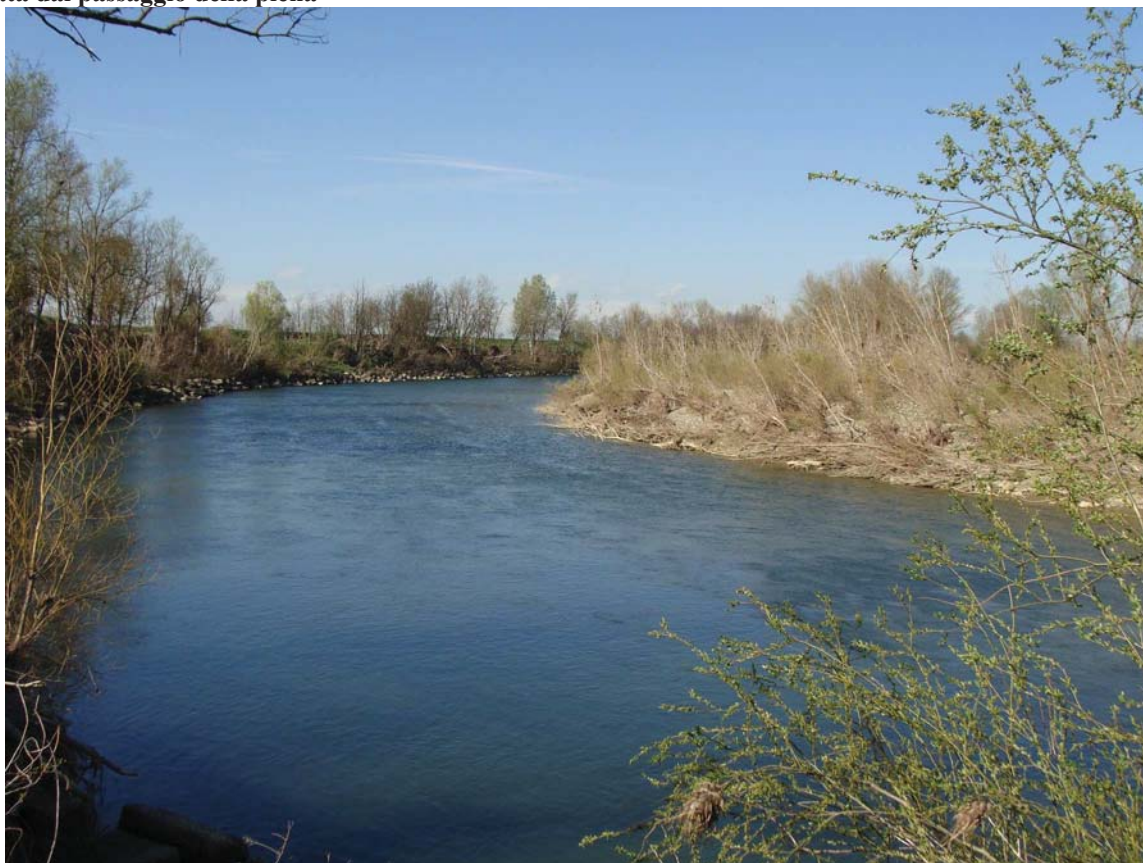
Figura 29 nei pressi di Portanuova; sponda in destra con difese in prismi di calcestruzzo

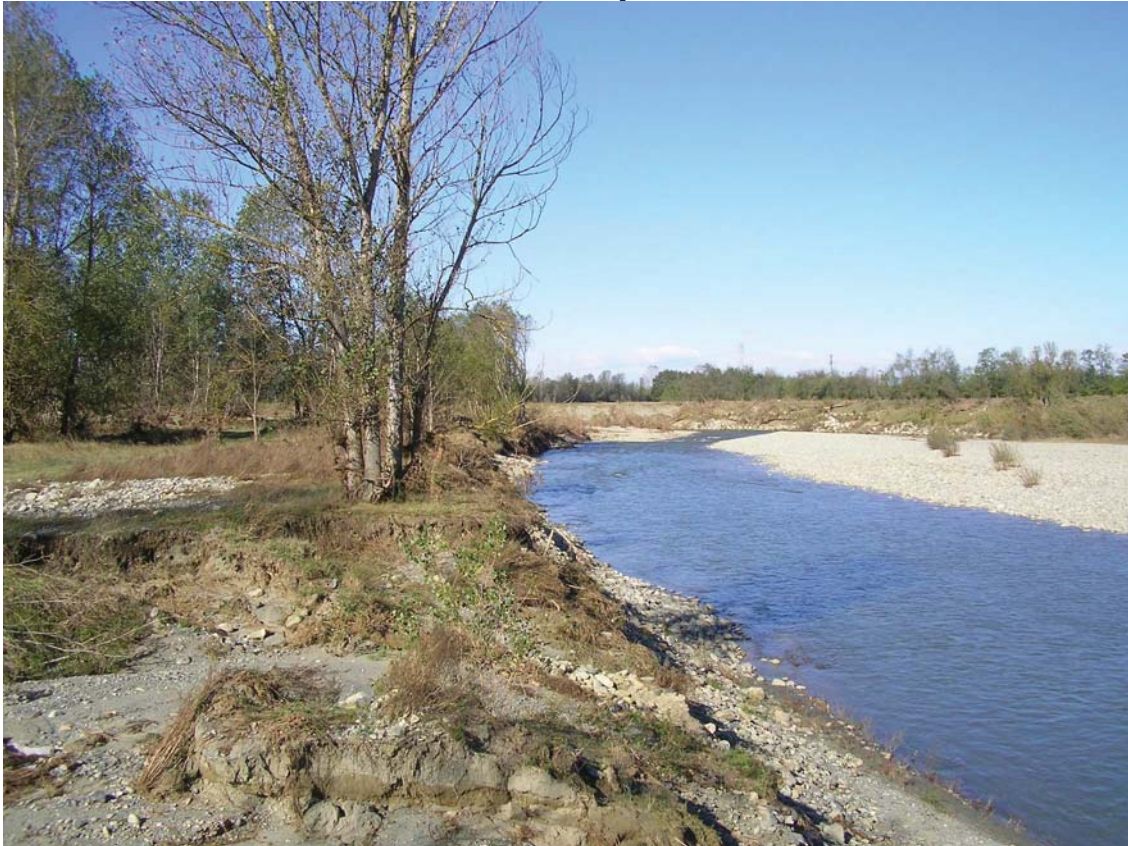
Figura 30 barre non vegetate in alveo e lunata di erosione nei pressi di Portanuova

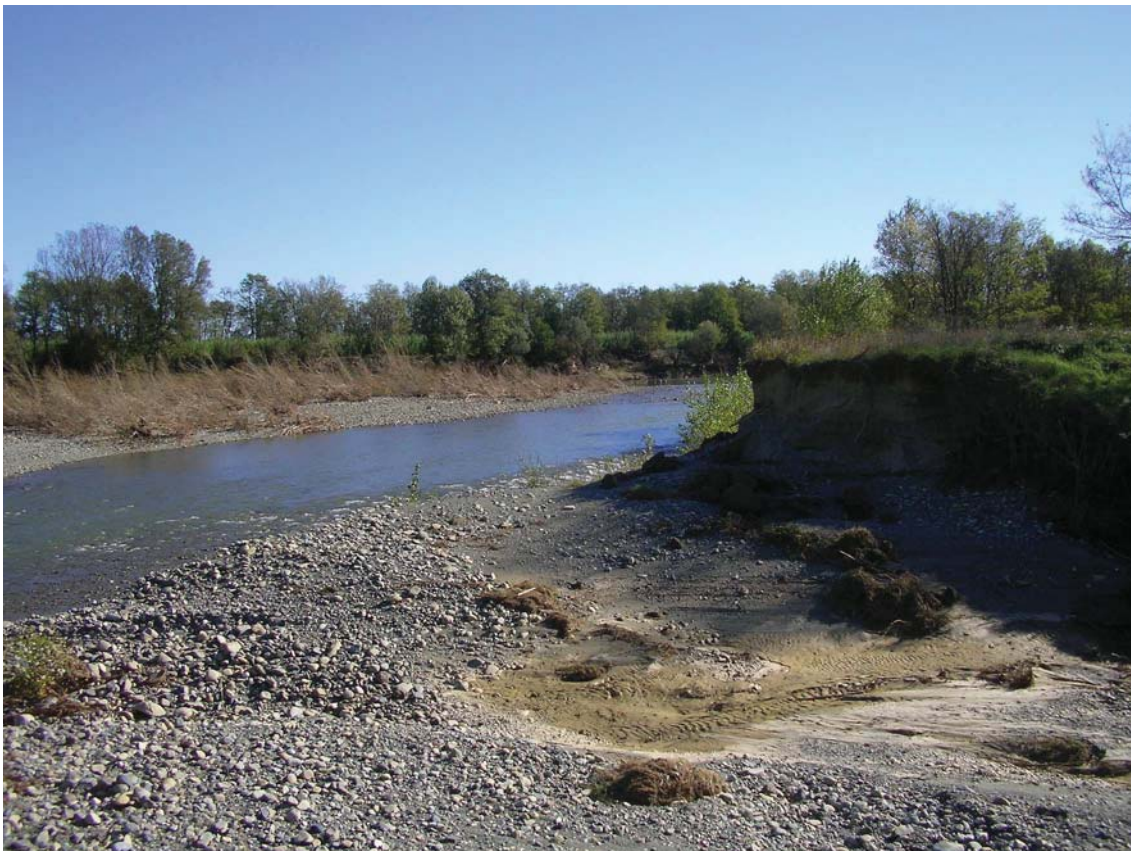
Figura 31 – lunata di erosione nei pressi di Portanuova

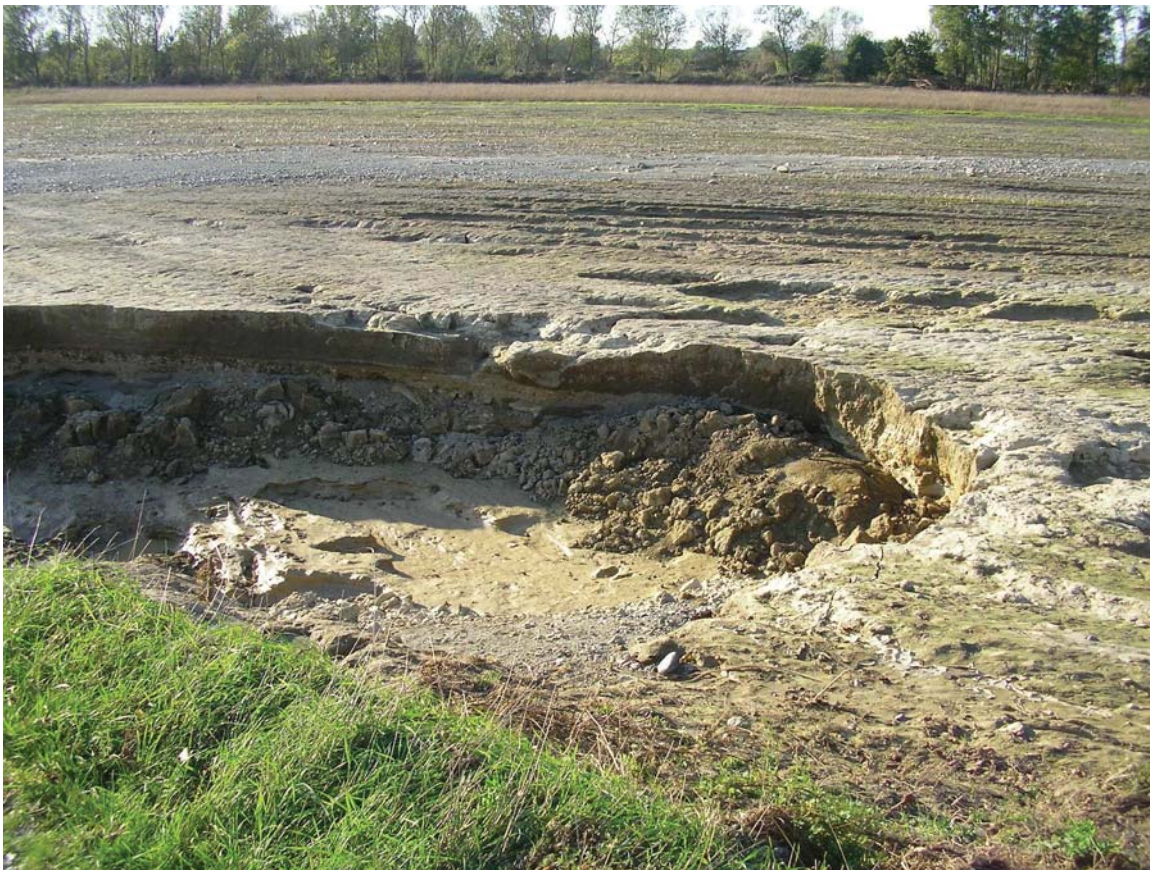
Figura 32 - Effetti dell'erosione a seguito dell'ultimo evento alluvionale nei pressi di C.na San Michele

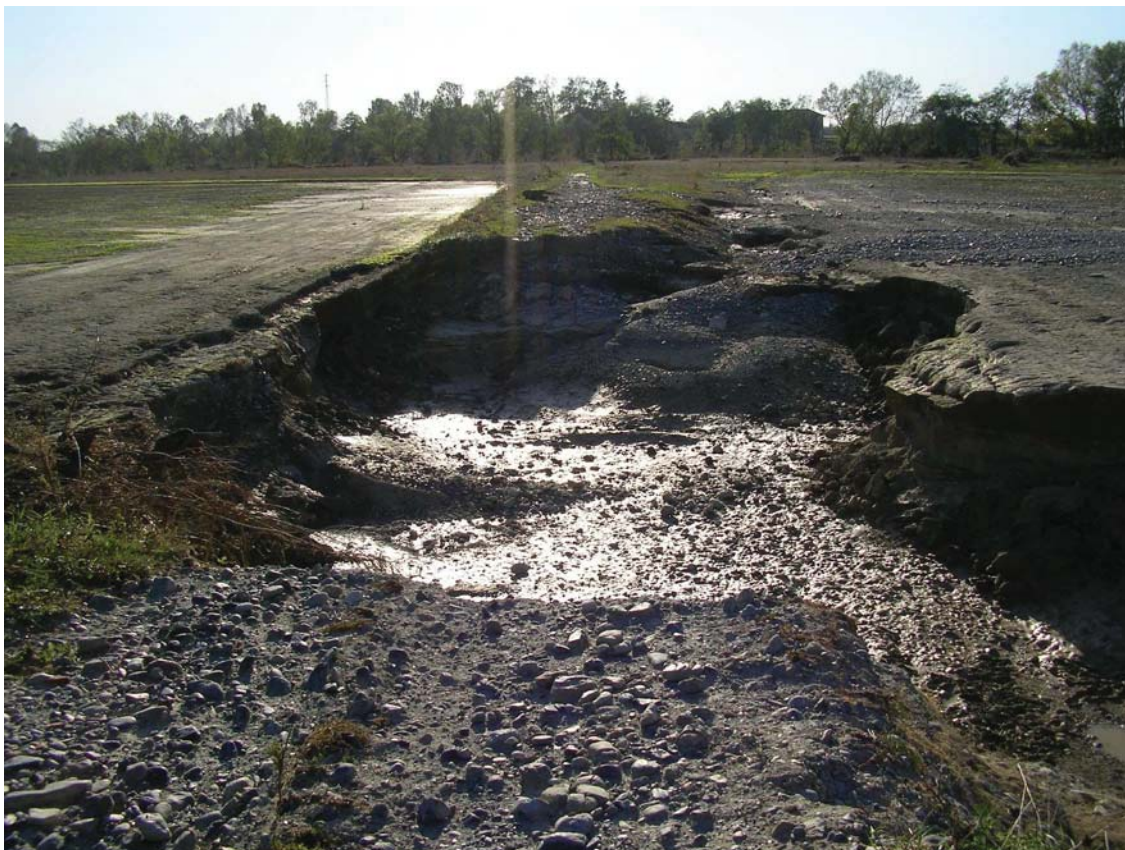
Figura 33- Effetti dell'erosione a seguito dell'evento alluvionale nei pressi di C.na San Michele

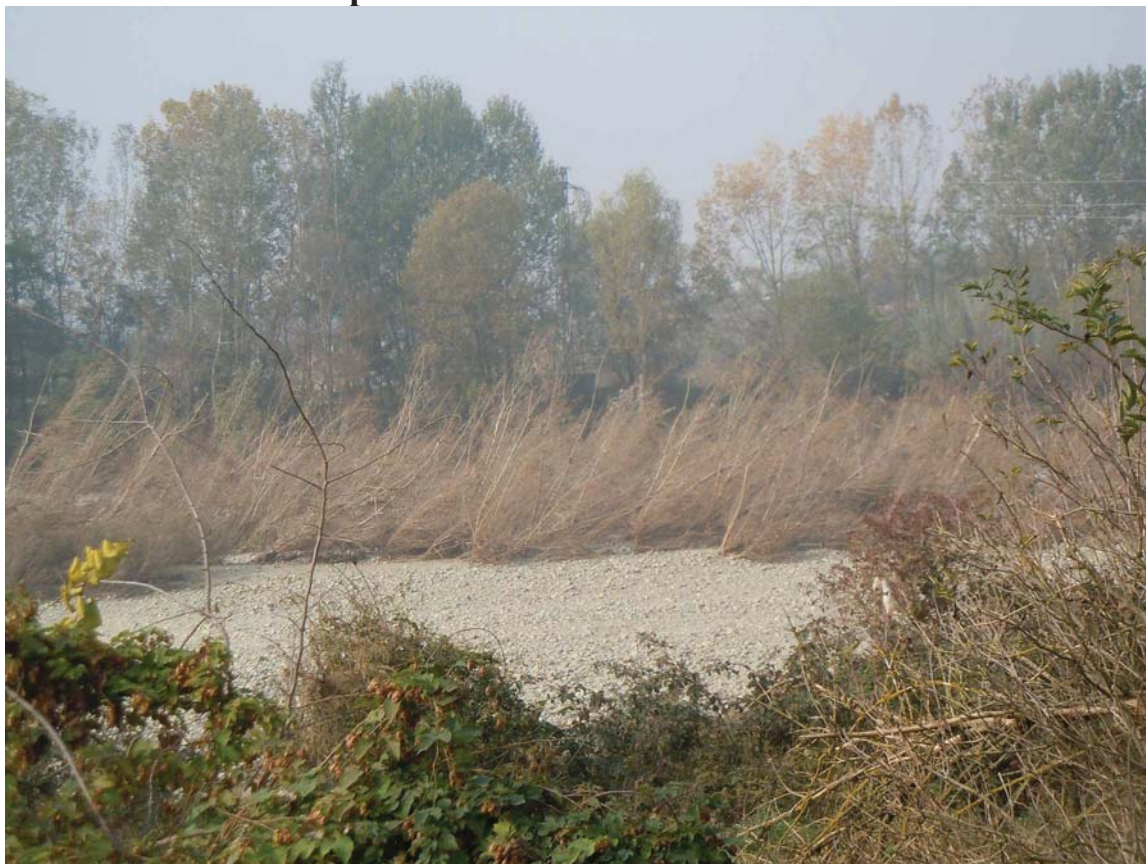
Figura 34 formazioni a pioppo nero allettate dall'evento di piena a valle del ponte di Casal Cermelli

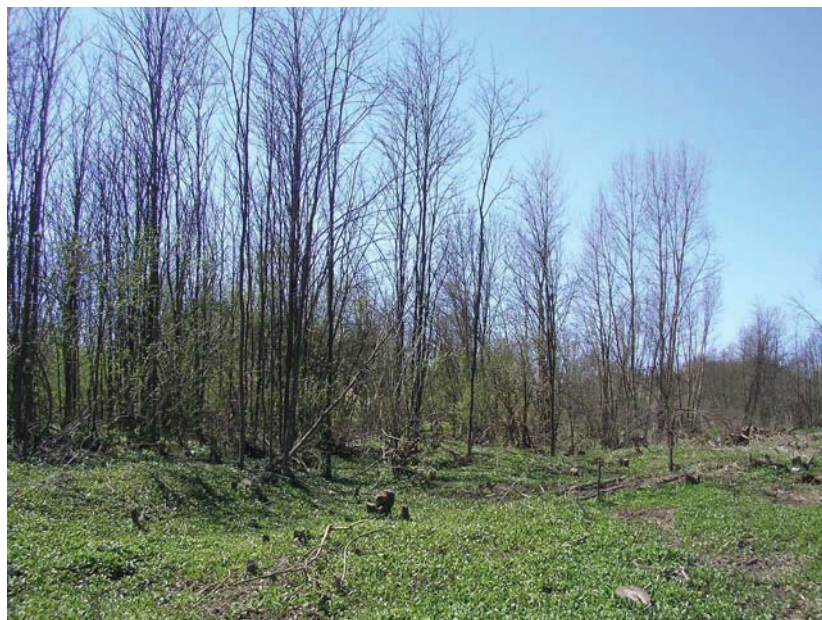
Si tratta di un robinieto monoplano con modesta infiltrazione di altre specie, tale da non costituire la variante (RB10X). Oltre a robinia sono presenti olmo campestre, noce, pioppo nero, frassino e con un unico esemplare policormico di olmo ciliato. L'età del popolamento è di circa 20 anni, ma sono presenti soggetti di età superiore ai 30 anni.

La provvigione risulta pari a circa 110 m³/ha, per il 60% circa costituita da robinia.

Figura 1. Robinieto oggetto degli interventi

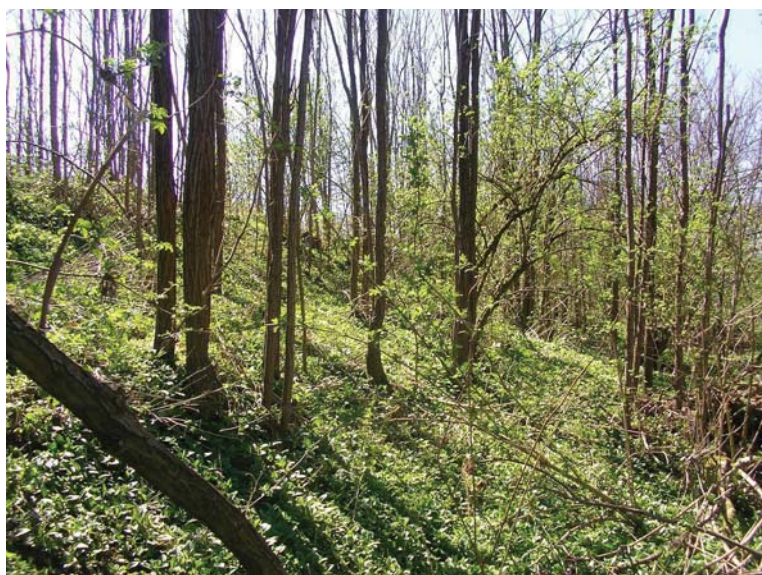
Figura 2. L'area di saggio in corrispondenza del tratto arginato

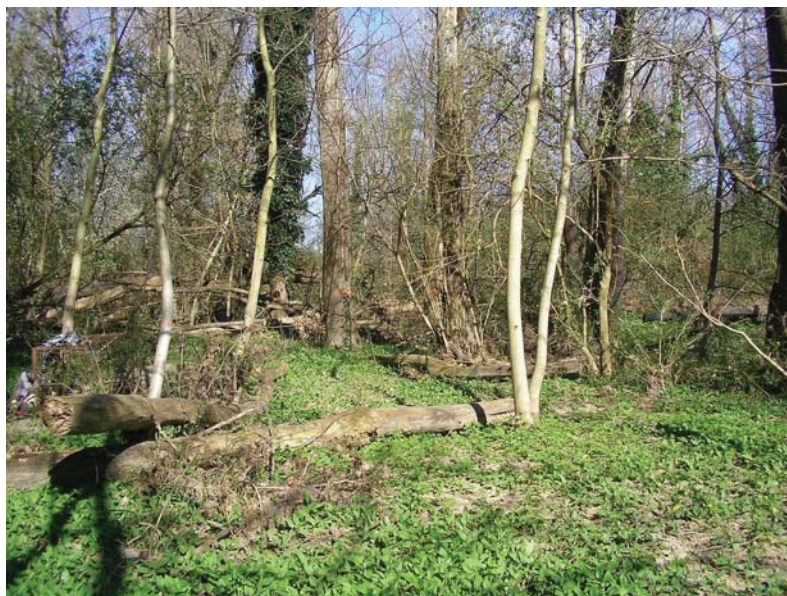
La specie arborea numericamente più rappresentata è il pioppo nero, a cui seguono, noce, pioppo bianco e ontano nero.

Nel complesso la provvigione risulta elevata, superiore ai 450 m³/ha; anche la presenza di necromassa, sia in piedi sia a terra, è rilevante con circa 60 m³/ha.

Figura 1. Fustaia di pioppo nero con rinnovazione di noce

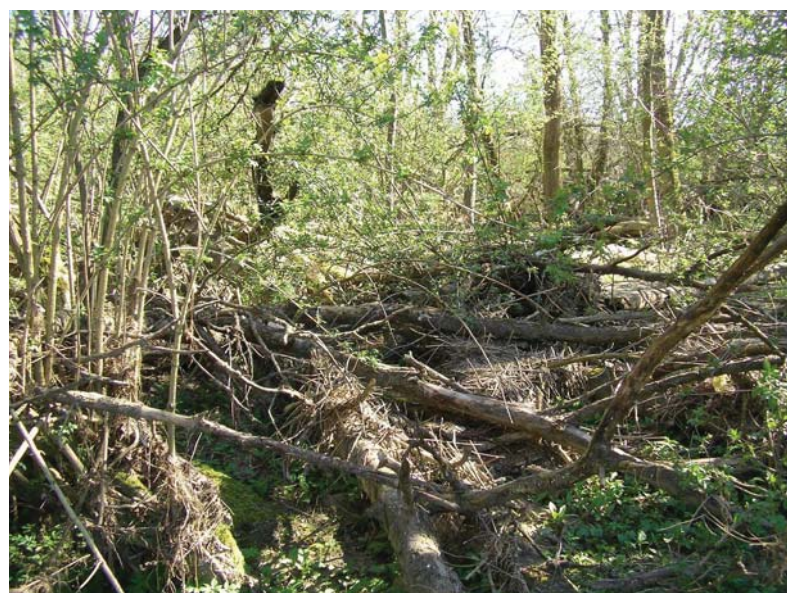
Figura 2. In primo piano uno dei tanti accumuli di legname morto e fluitati dalla corrente
